ERISTERAPPAUSJÄRJESTELMIEN VAURIOMEKANISMIT JA KUNTOTUTKI- MUSMENETELMÄT

Rakennetun ympäristön tiedekunta
Diplomityö
Kesäkuu 2019

Antti-Matti Lemberg: Degradation Mechanisms and Condition Survey Methods of External Thermal Insulation Composite Systems

Master of Science Thesis

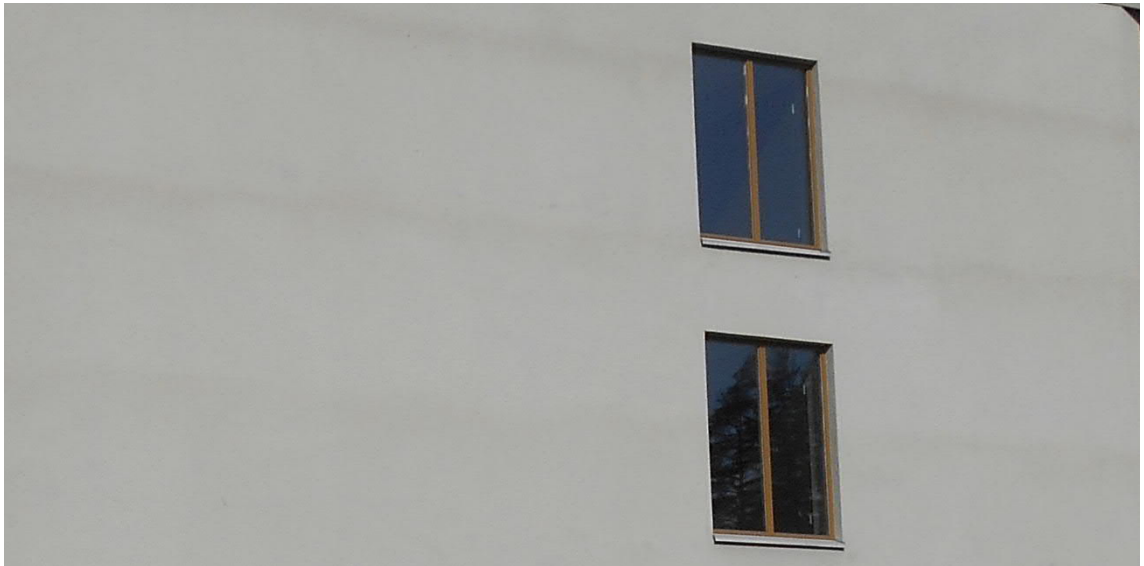
Kuva 6: Julkisivupinnasta erottuu vaakasuuntaiset viirut, jotka ovat syntyneet työntoteutuksessa.

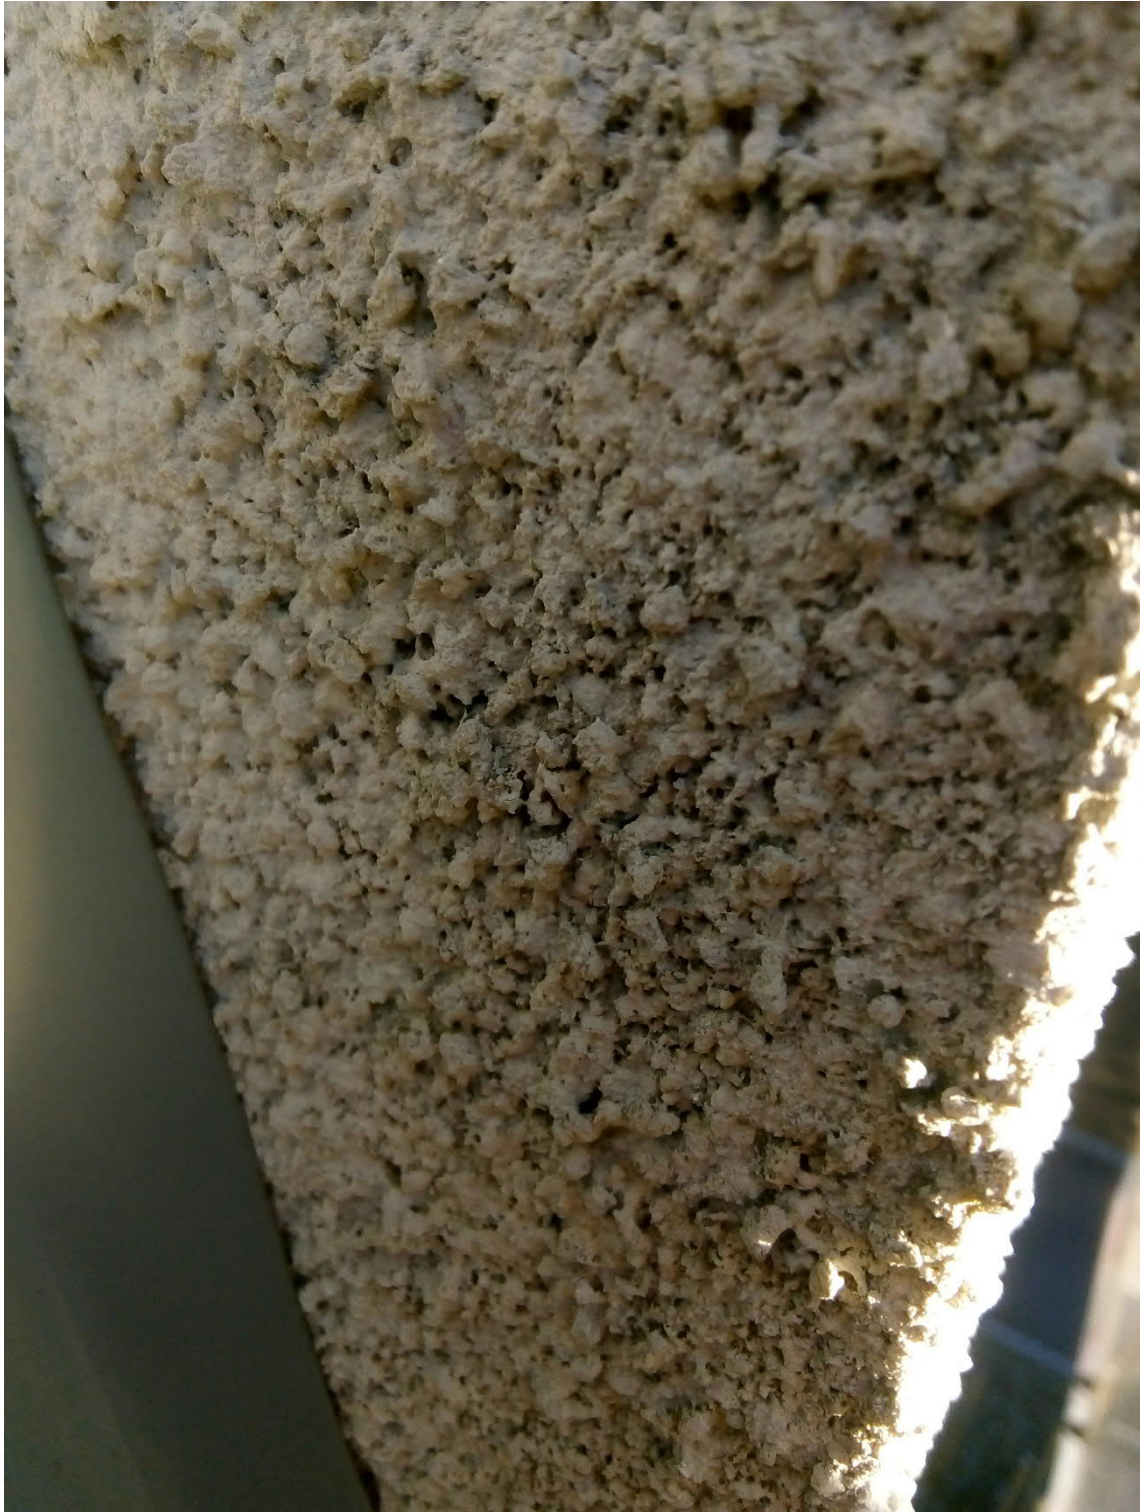
Kuva 7: Pinnoitteen harvarakeisuutta.

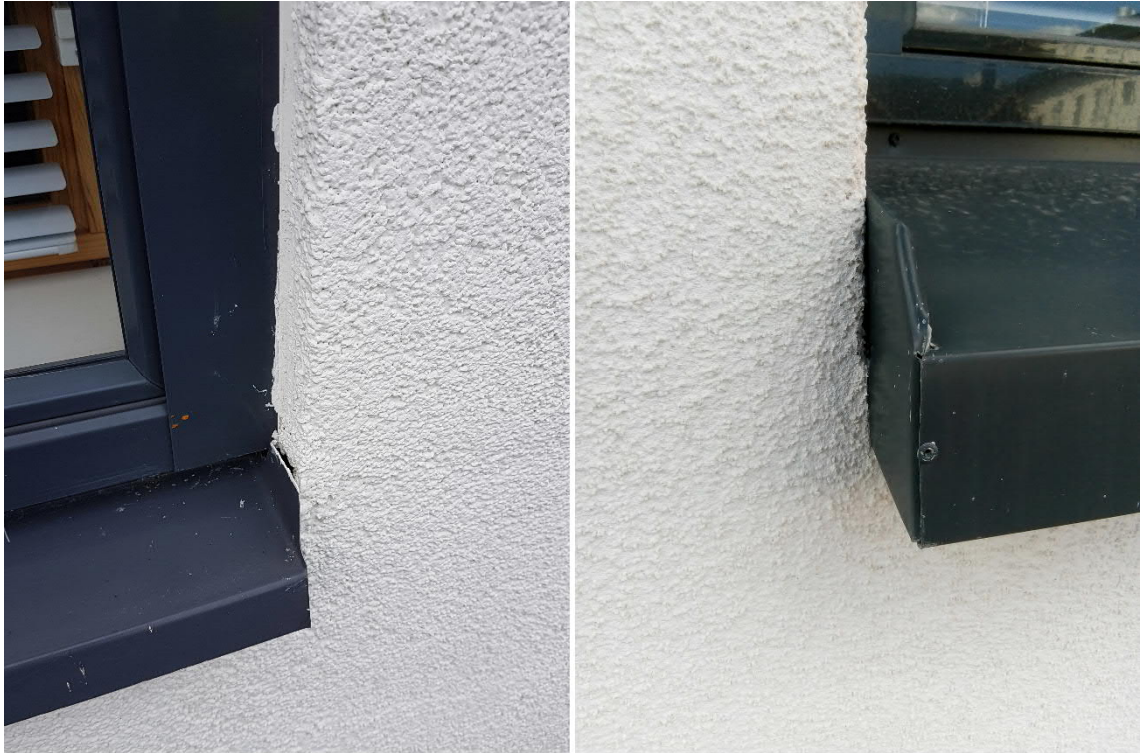
***Kuva 12:** Jälkiasennettuja väärin toteutettuja ikkunapeltejä. Vasemman puoleisessa kuvassa pellin ja pinnoitteen välissä on useita millimetrejä leveä rako.*

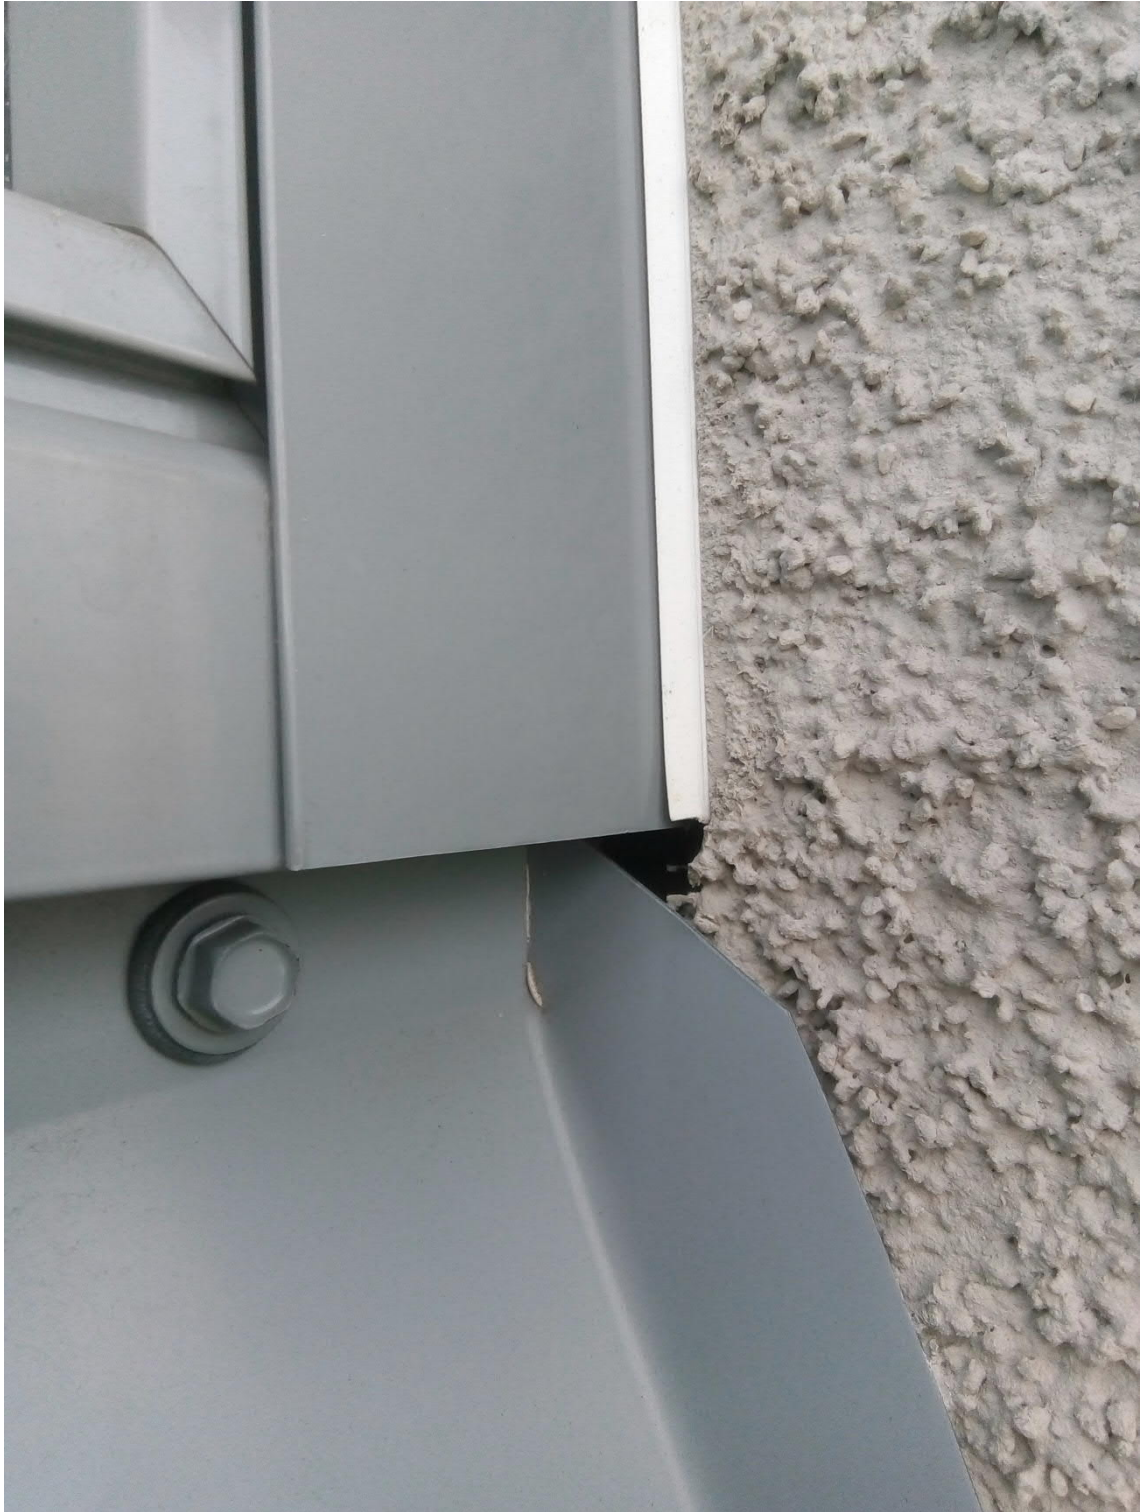
Kuva 14: *Vesipellin ja ikkunapielen välissä on rako, josta kosteus pääsee tunkeutumaan rappaukseen.*

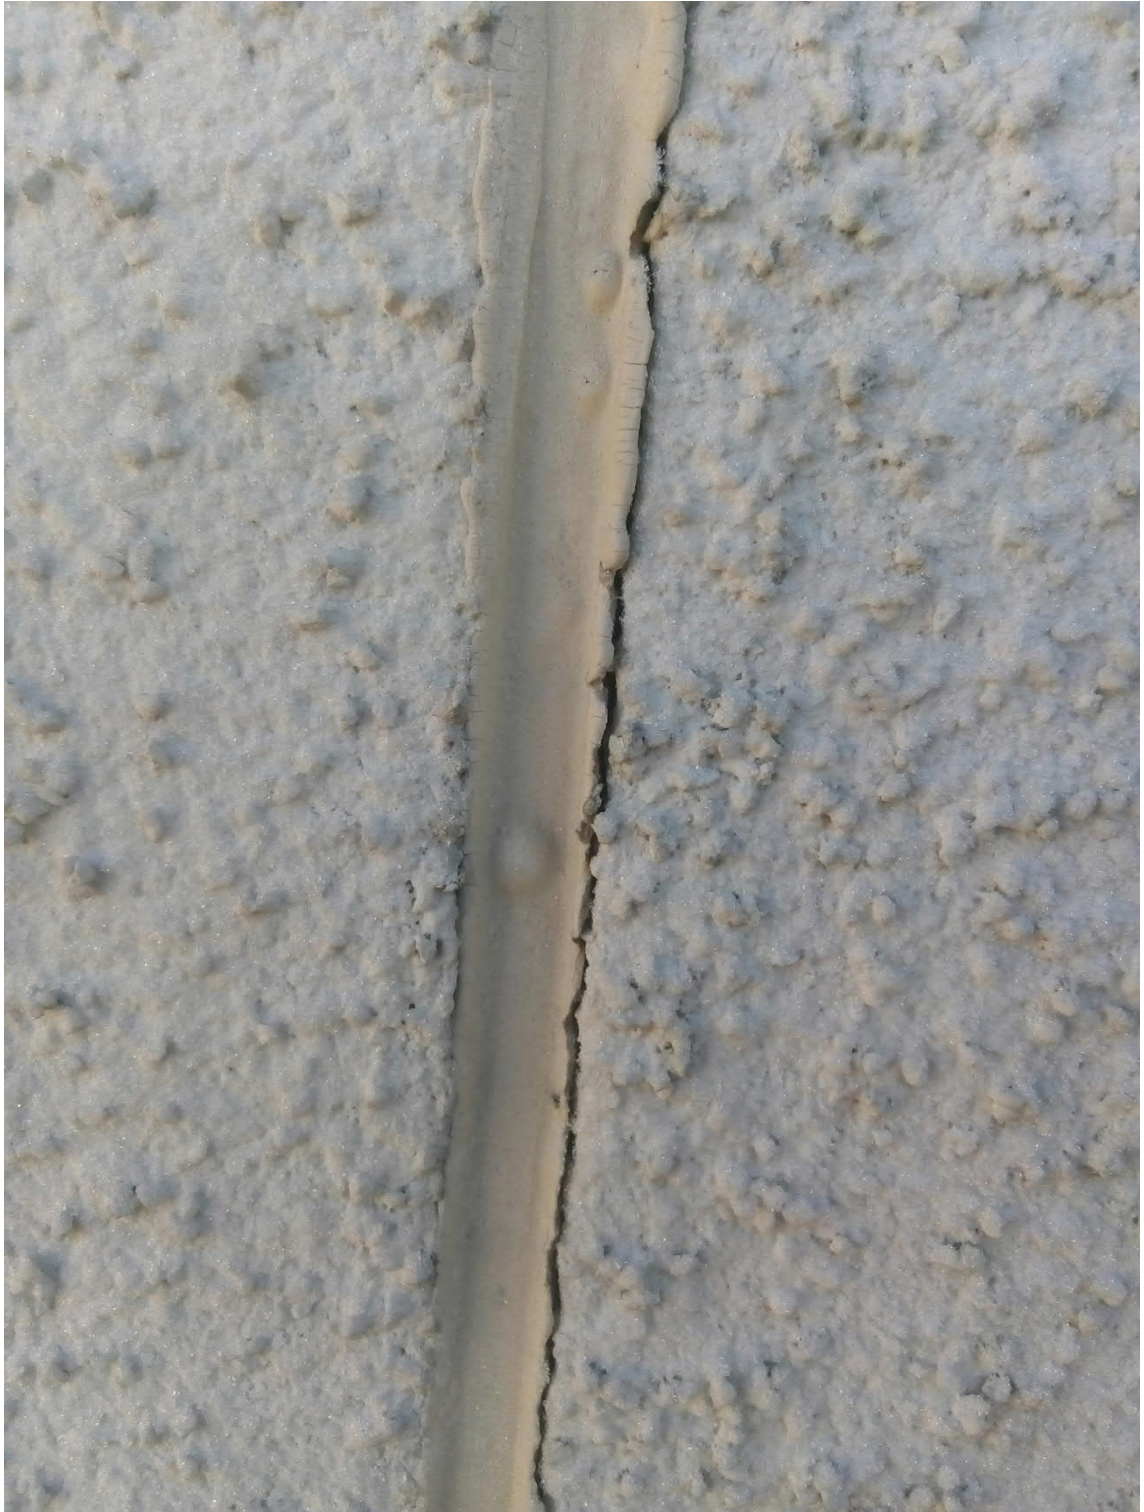
Kuva 17: Elastisen saumausmassan murtuminen silikonihartsipinnoitteesta. Pinnoitteen pinnalla on nähtävissä jäähiutaleita, jotka ovat seurausta julkisivun pintaan kondensoituneesta ulkoilman kosteudesta.

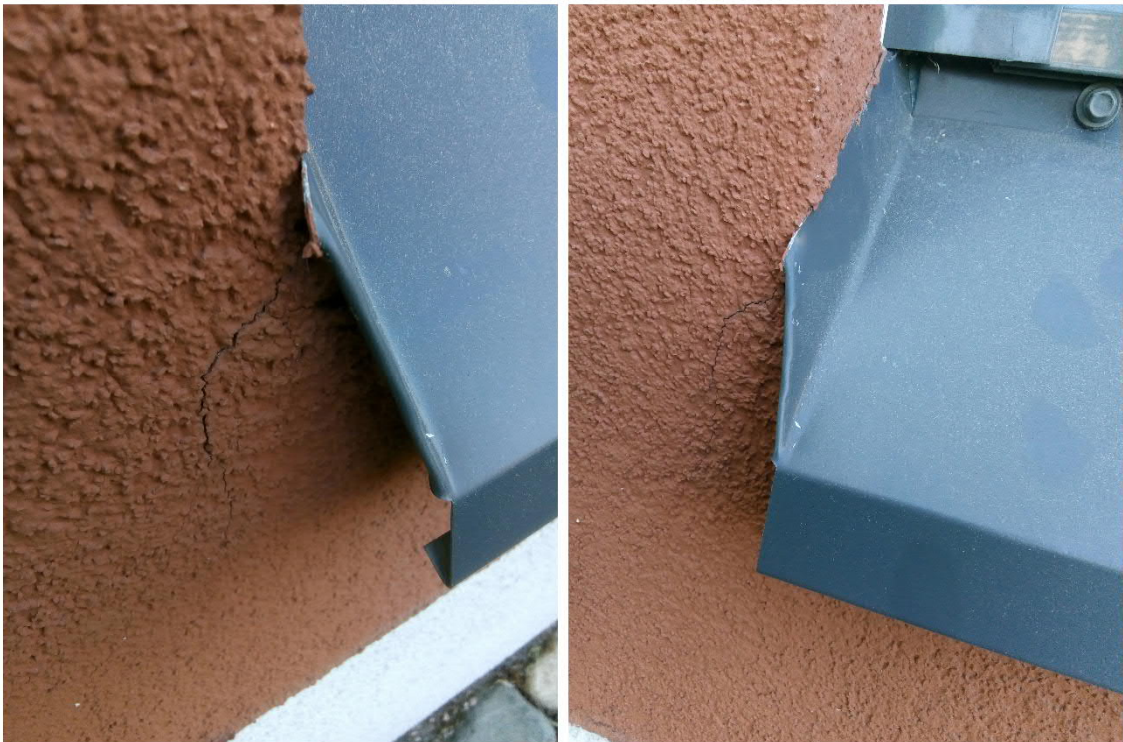
Aukkojen, kuten ikkunoiden ja ovien, nurkat ovat alttiina halkeamien syntymiselle jännityspiikkien takia. Jännitykset ovat sitä suurempia mitä suurempi aukkojen koko on. Kuvassa 19 rappaukseen on syntynyt halkeama ikkuna-aukon alareunan nurkkaan. Kuvasta on hyvä kiinnittää huomiota myös siihen, että ikkunan vesipelti on toteutettu puutteellisesti ilman rappausreunaa. Vesipellin ja rappauksen väliä ei ole myöskään tiivistetty.

Kuva 19: Rappauksen halkeama ikkuna-aukon nurkassa.

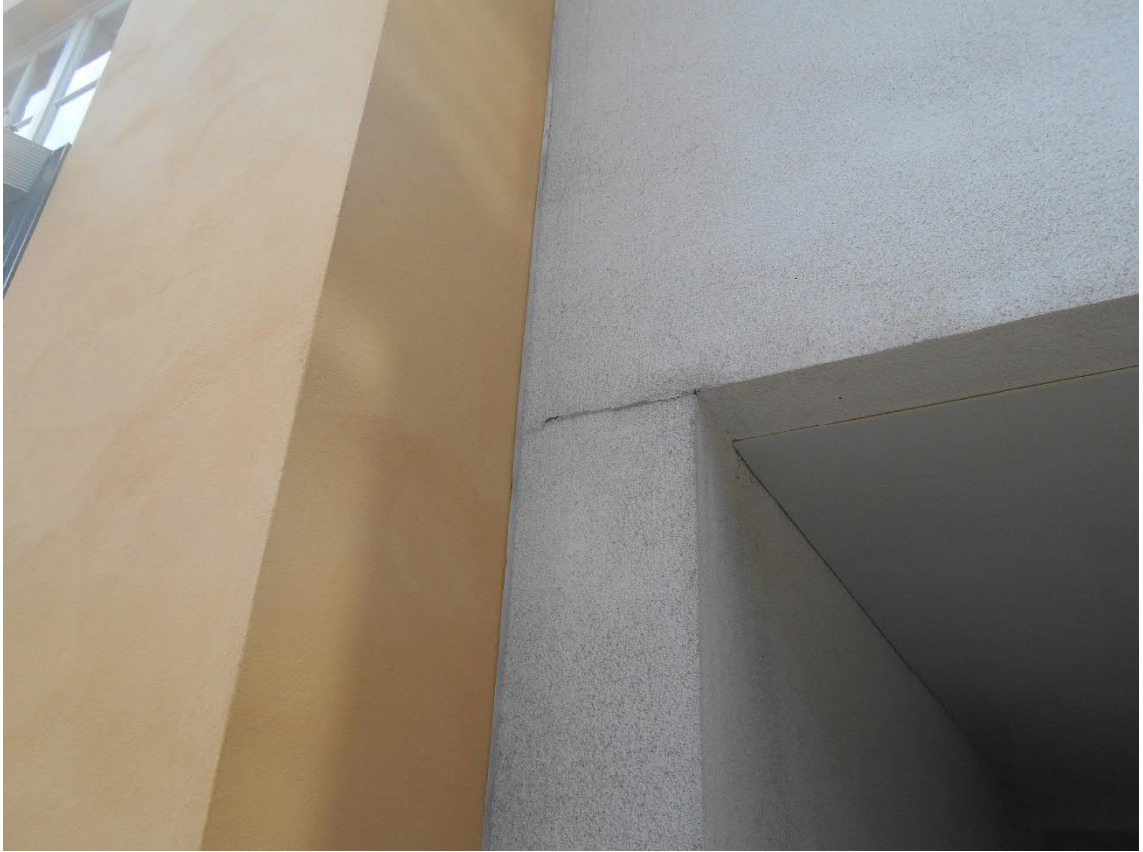
Kapeiden ikkuna- tai muiden kannasten poikkisuuntaan voi muodostua halkeilua, kun kannas liittyy suurempaan julkisivuosaan. Tällöin kannaksen päihin syntyy aukkojen nurkkien tapaan jännityspiikkejä. Kuvassa 20 rappaus on haljennut kapean kannaksen yläreunasta.

Kuva 20: Rappauksen halkeama kapean kannaksen yläreunassa.

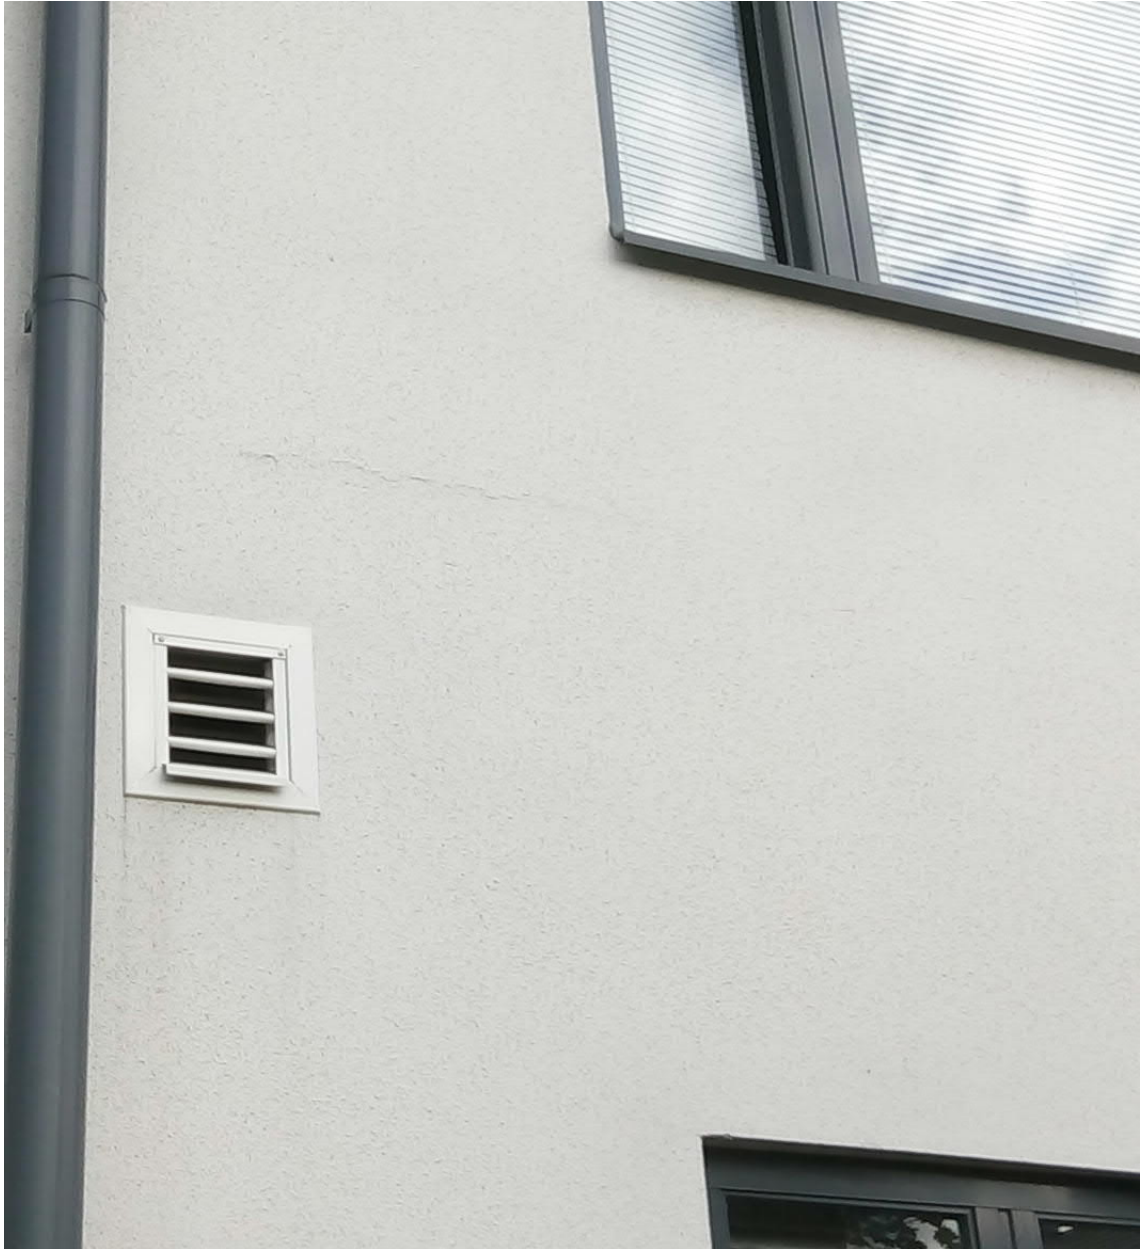
Halkeilua syntyy myös rappausalustan epäjatkuvuuskohtiin. Tällaisia kohtia ovat esimerkiksi lämmöneristeiden ja elementtien saumat, rappausalustan raot sekä kohdat, joissa rappausalustan materiaali muuttuu toiseksi. Kuvassa 21 rappaus on haljennut elementtisauman kohdalta. Elementtisaumoissa rappaukseen syntyy jännityksiä esimerkiksi elementin kutistumisen seurauksena. Kuvan kohde on uudiskohde.

Kuva 21: Rappauksen halkeama elementtisaumassa.

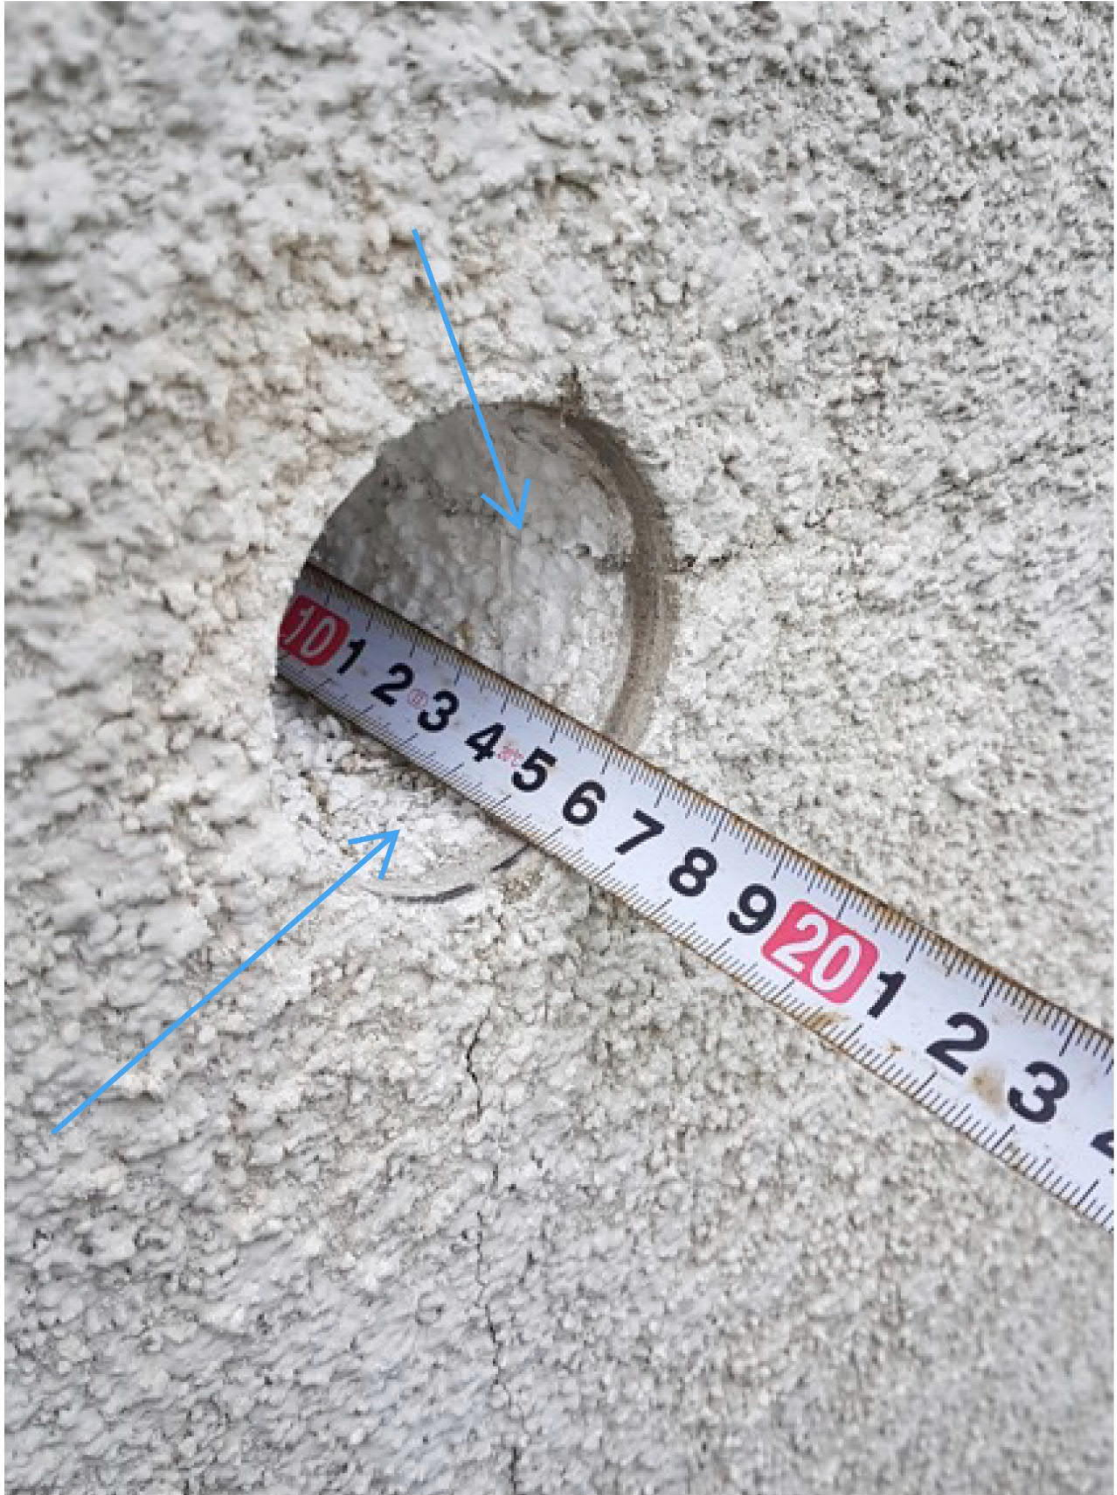
Kuvassa 22 rappaus on haljennut sekä vaaka- että pystysuunnassa lämmöneristeen saumasta. EPS-lämmöneristeen saumoihin syntyy suurempia jännityksiä lämmöneristeen lämpö- ja kosteusliikkeiden tai kutistumisen takia. Halkeilu voi johtua myös lämmöneristeiden välissä olevista raoista (Kvande et al. 2018, s. 10).

Kuva 22: Rappauksen vaaka- ja pystysuuntaista halkeilua lämmöneristeen saumassa.

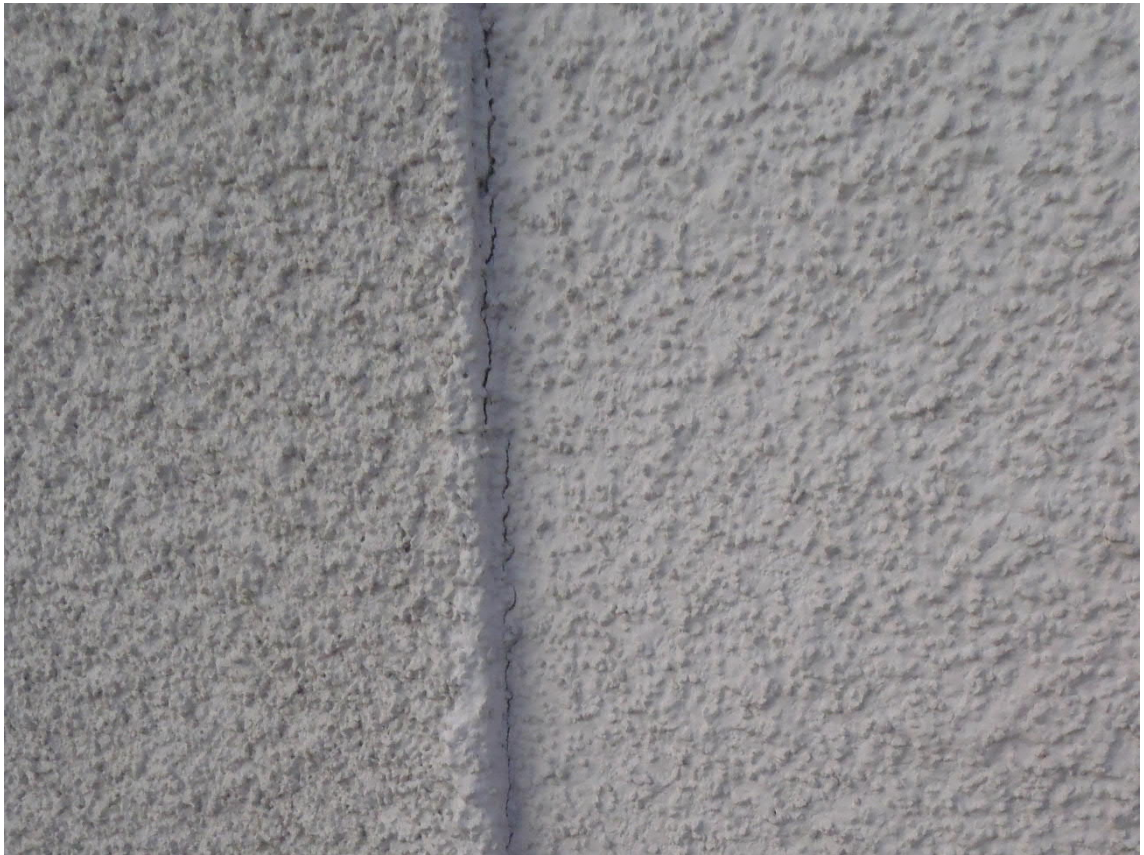
kisivun palokatkossa. Halkeamat osoittavat, että kahden eri rappausalustan muodostamaan saumaan muodostuu suurempia jännityksiä rappausalustojen erilaisten elastisten ominaisuuksien sekä lämpö- ja kosteusliikkeiden takia.

Kuva 23: Rappauksen halkeama rappausalustan vaihtuessa.

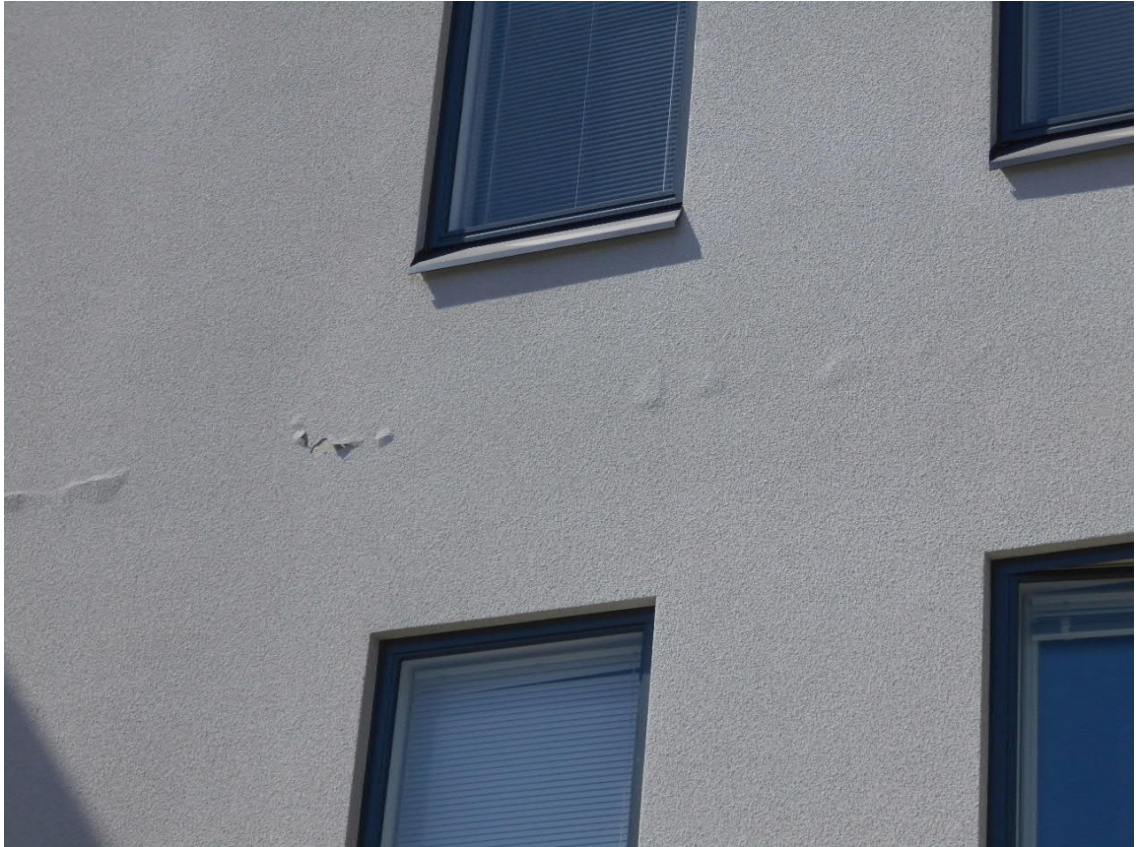
Kuva 24: Rappauksen halkeilua ja laastin pakkasrapautumista palokatkon kohdalla.

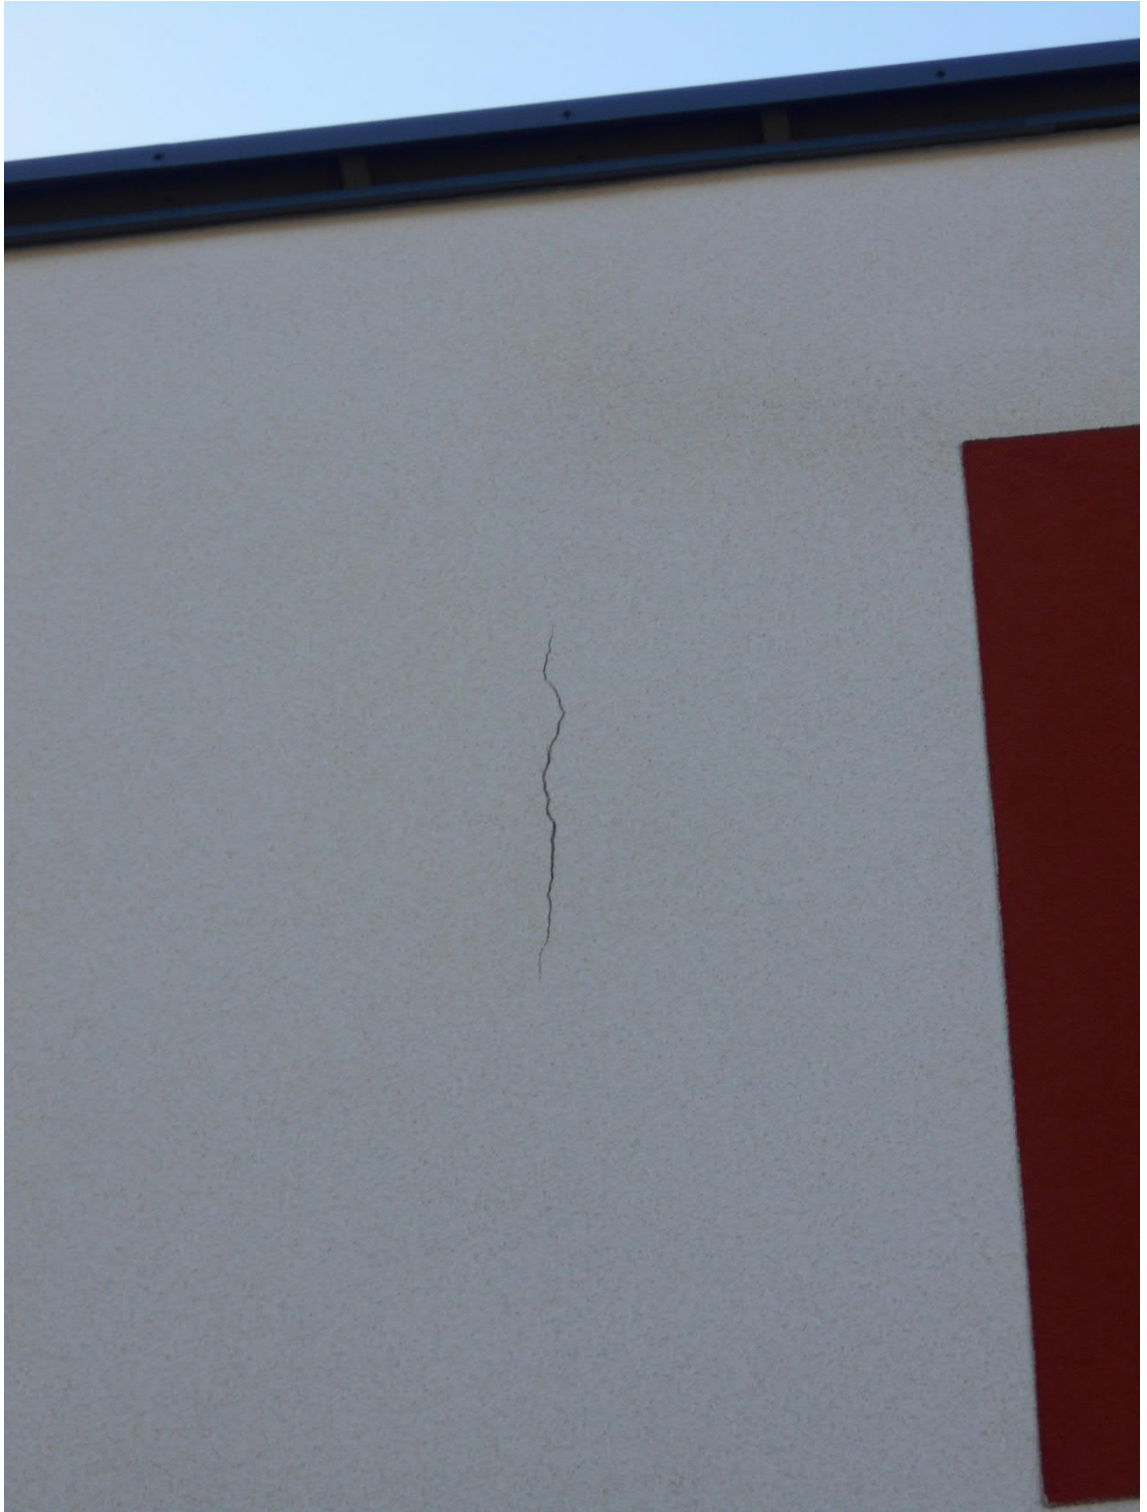
Kuva 25: Leveä halkeama rungon liikuntasauaman kohdalla.

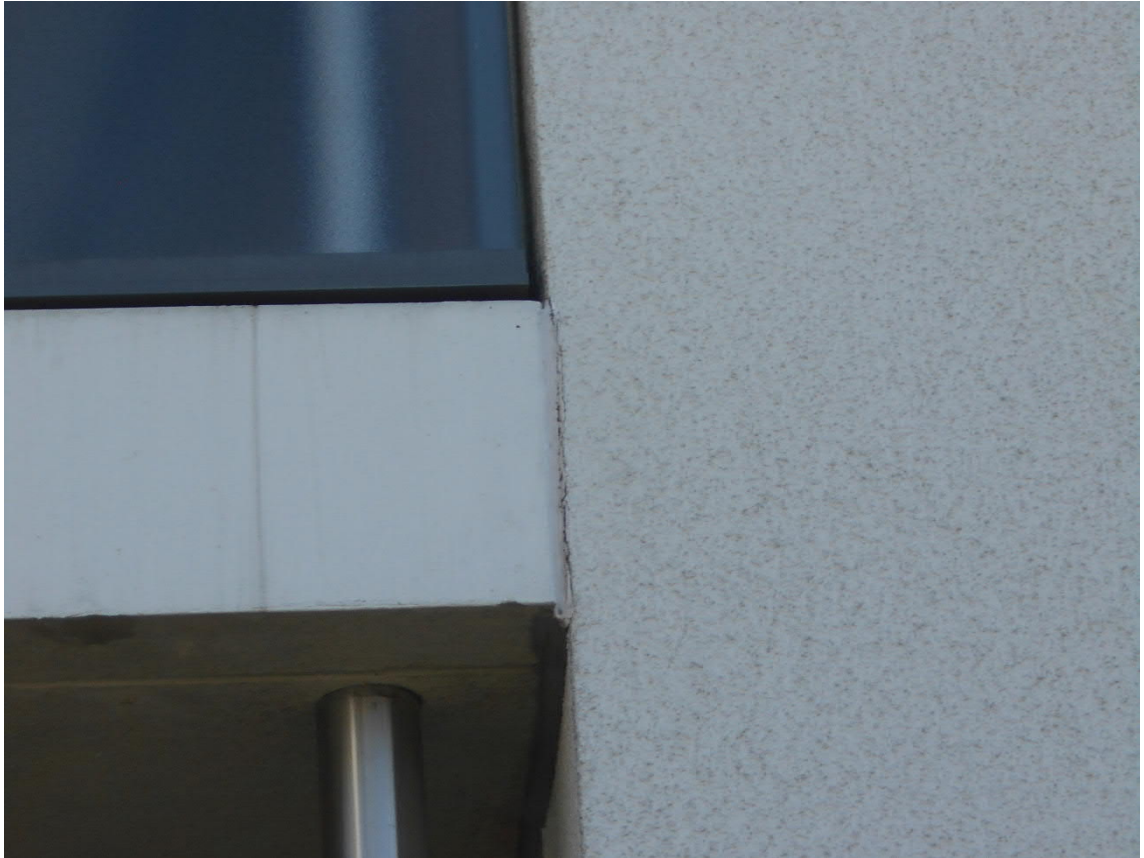
Kuva 26: Rappauksen halkeama parvekelaatan ja rappauksen välisen elastisen saumausmassan vieressä.

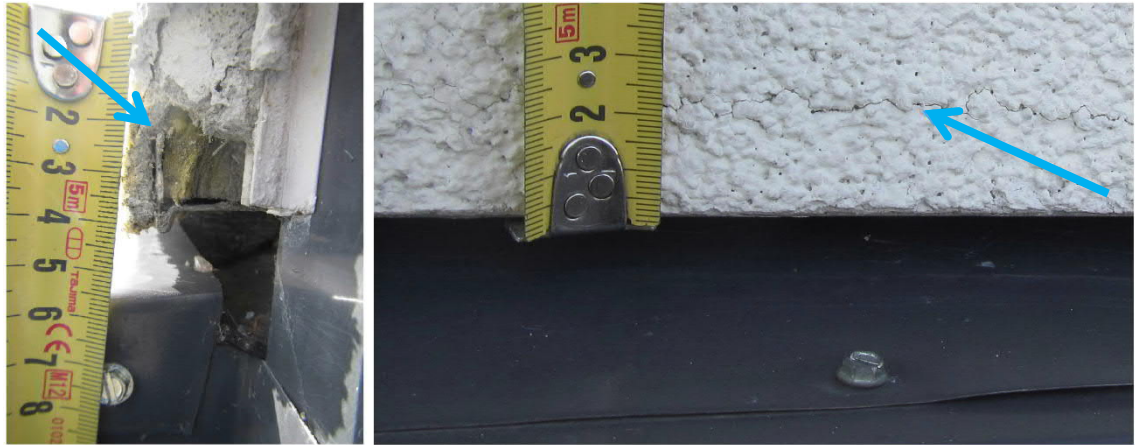
Kuva 27: Rappauksen halkeama sokkeliprofiilin laipan yläreunan kohdalla.

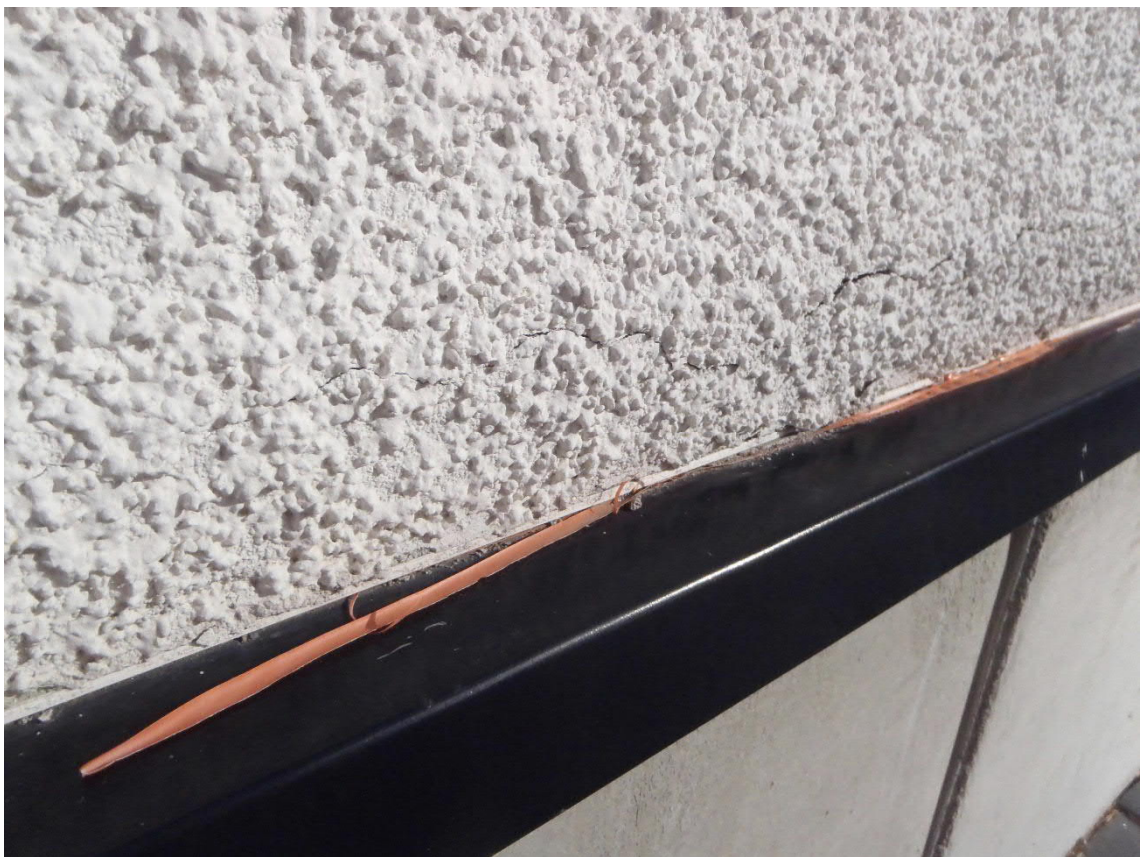
Kuva 28: Rappauksen halkeama vääränlaisen kiinnityksen takia.

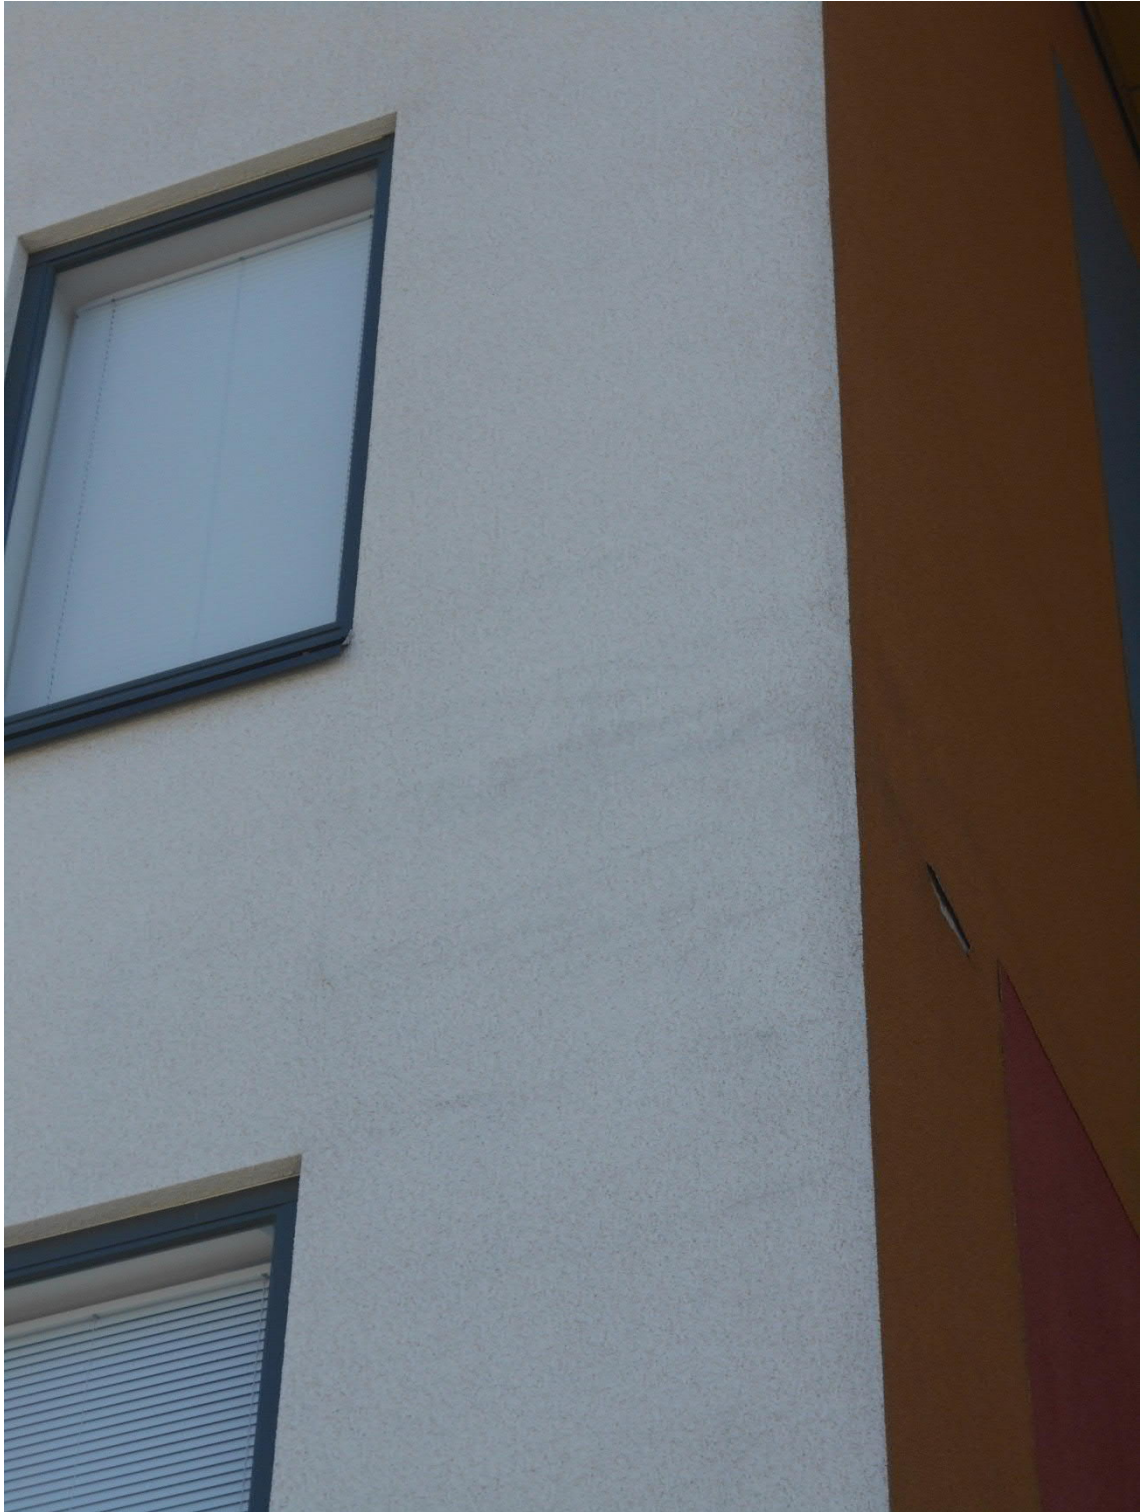
Kuva 29: Rakennuksen ulkokulman halkeilua.

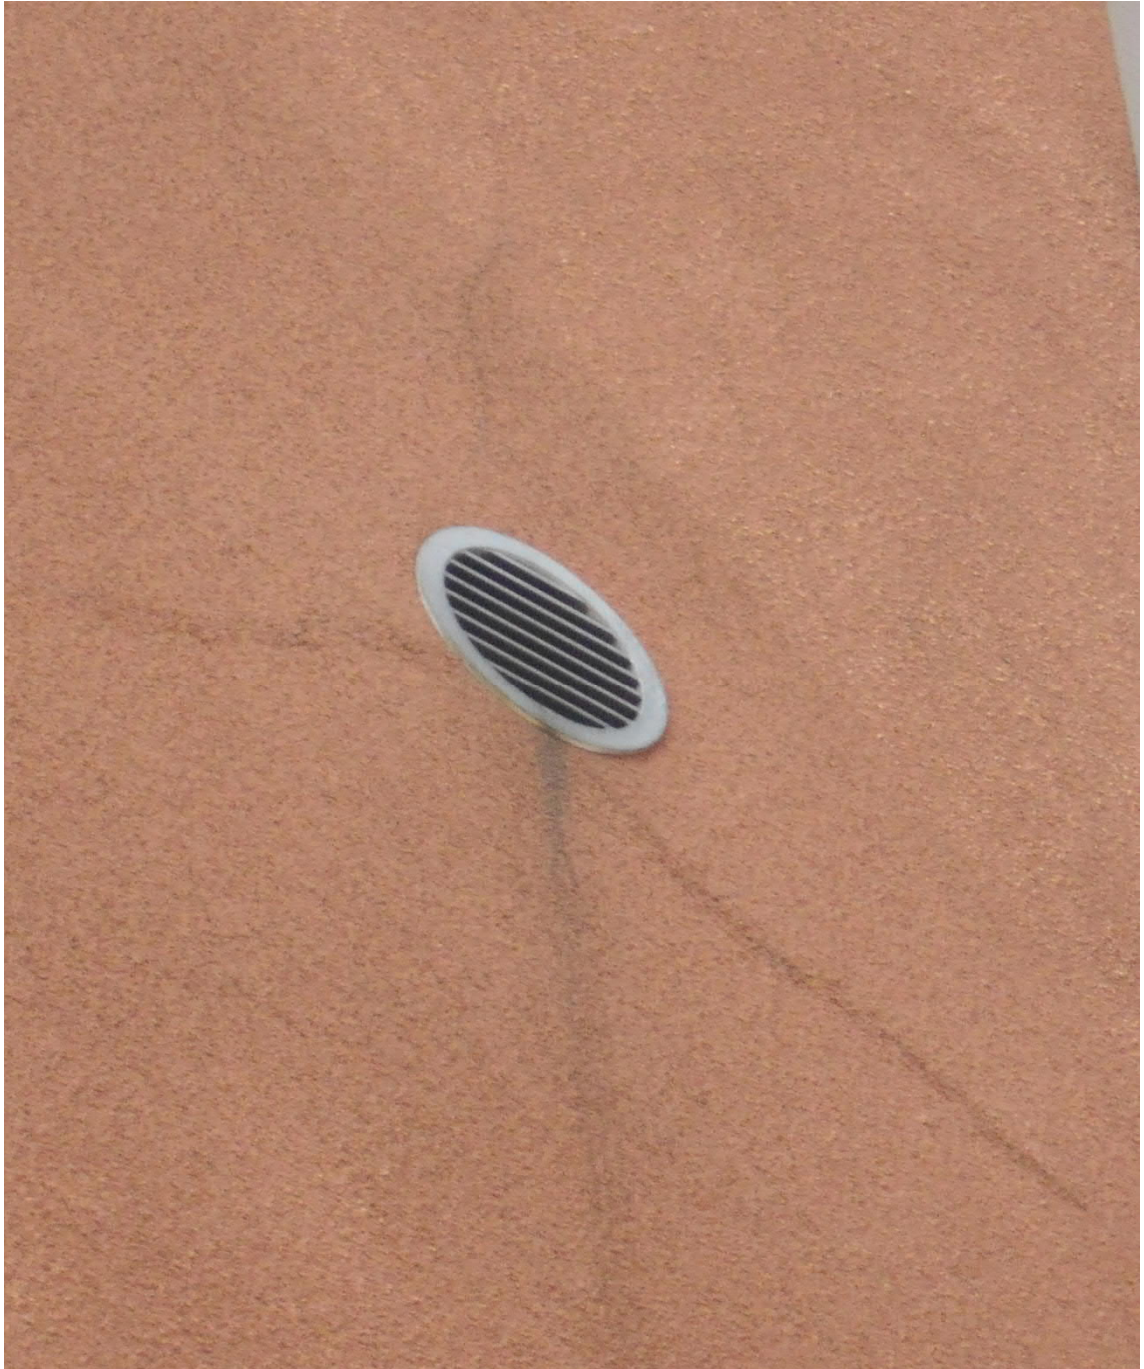
Kuva 30: Rappauksen halkeilua ilmanvaihtoventtiilin kohdalla.

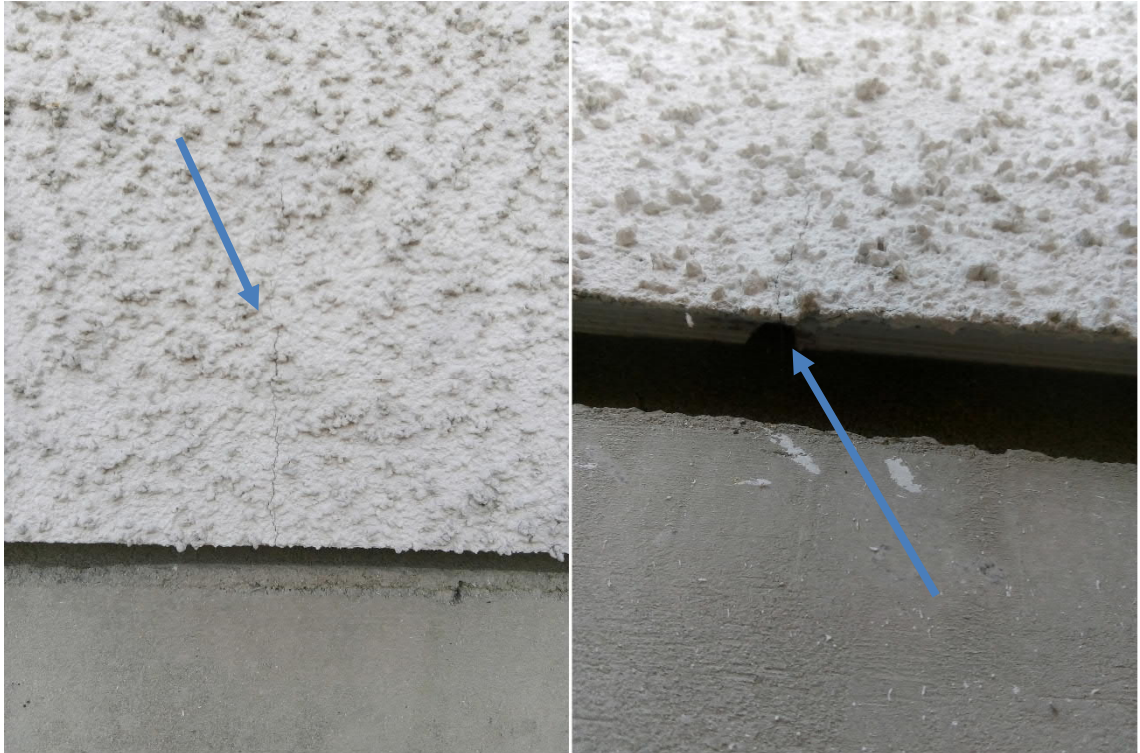
Kuva 31: Rappauksen halkeama sokkeliprofiilin jatkoskohdassa.
