ERISTERAPPAUSJÄRJESTELMIEN VAURIOMEKANISMIT JA KUNTOTUTKI- MUSMENETELMÄT

Rakennetun ympäristön tiedekunta
Diplomityö
Kesäkuu 2019

Antti-Matti Lemberg: Degradation Mechanisms and Condition Survey Methods of External Thermal Insulation Composite Systems

Master of Science Thesis

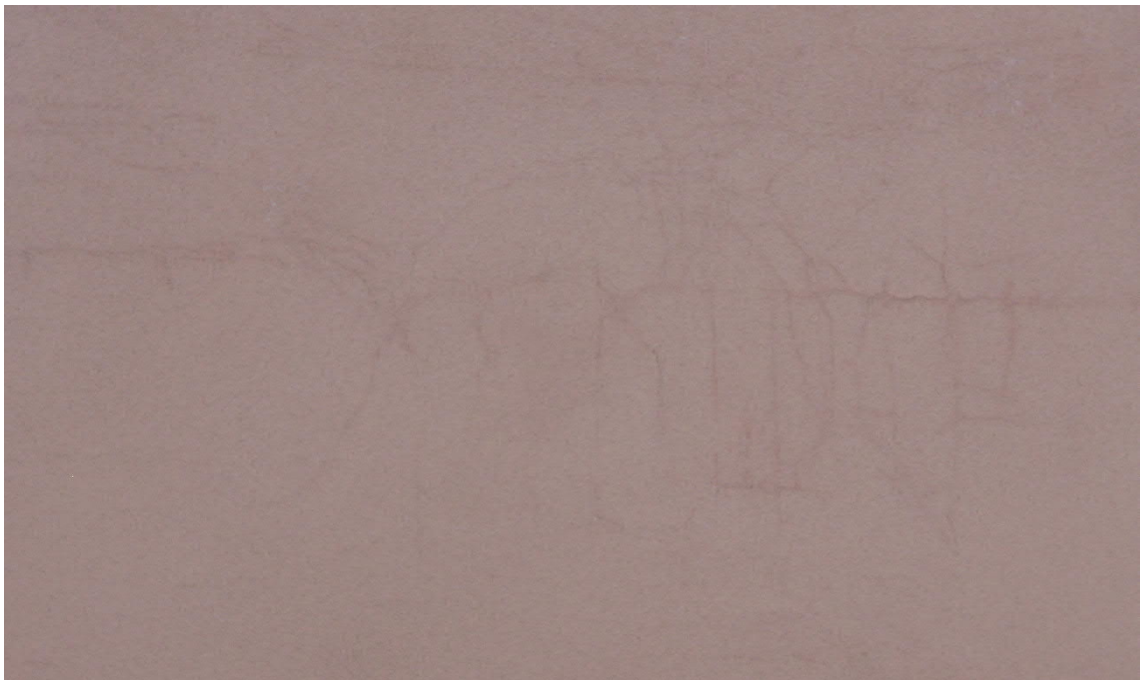
Kuva 32: Rappauksen epäsäännöllistä ja laaja-alaista halkeilua.

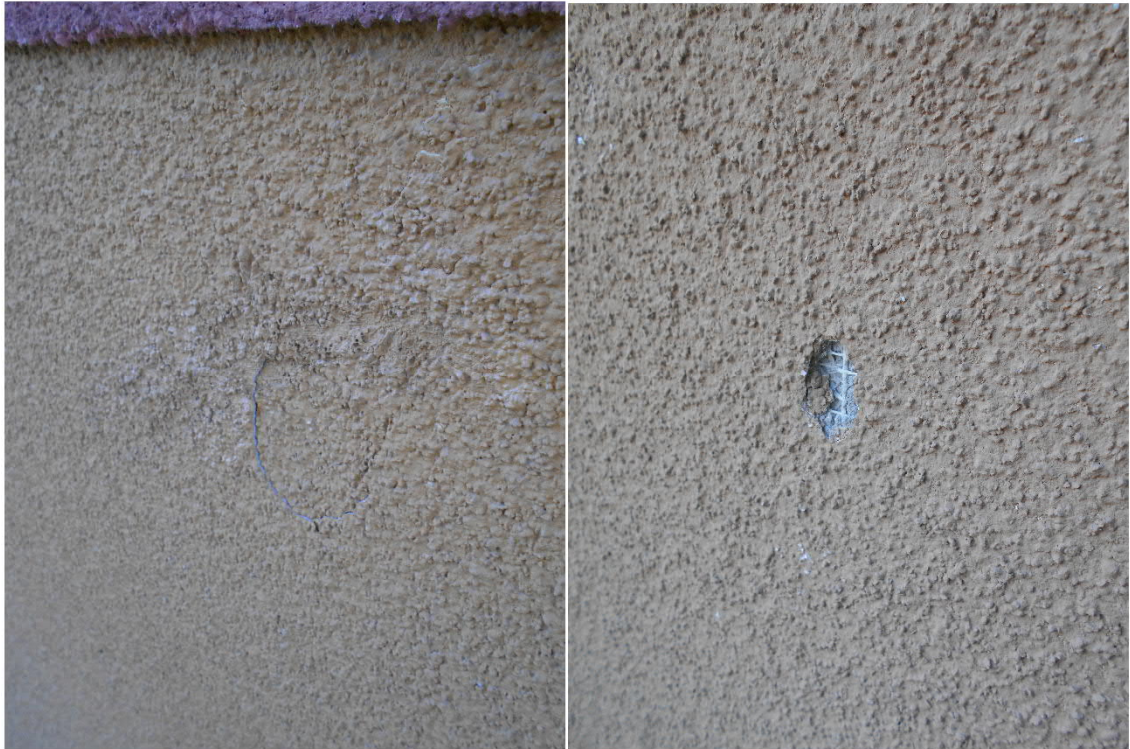
Kuva 33: Mekaanisten iskujen aiheuttamia vaurioita. Vasemman puoleisessa tapauksessa isku on aiheuttanut rappauksen läpileikkautumisen. Oikeanpuoleisessa tapauksessa isku on aiheuttanut rappauksen lohkeamisen.

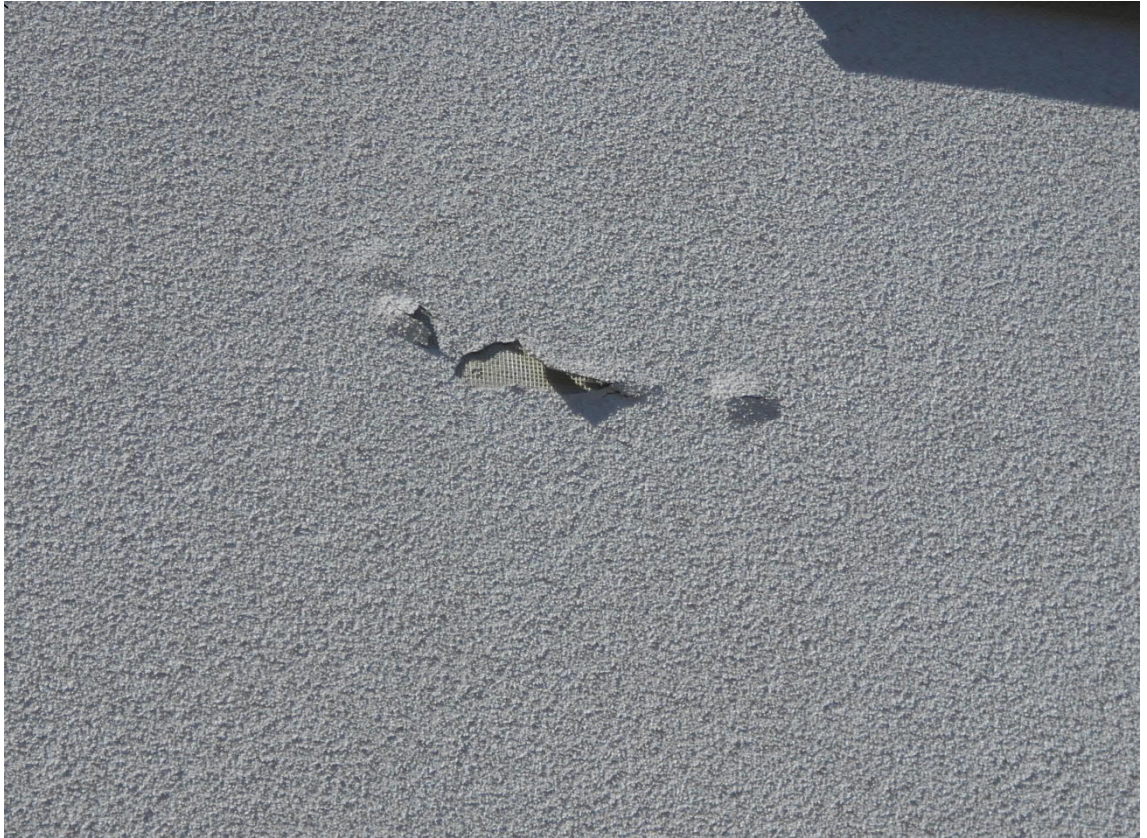
Kuva 34: Rappauksen pitkälle edennyttä pakkasrapautumaa sekä pinnoite ja laastikerosten irtoamista.

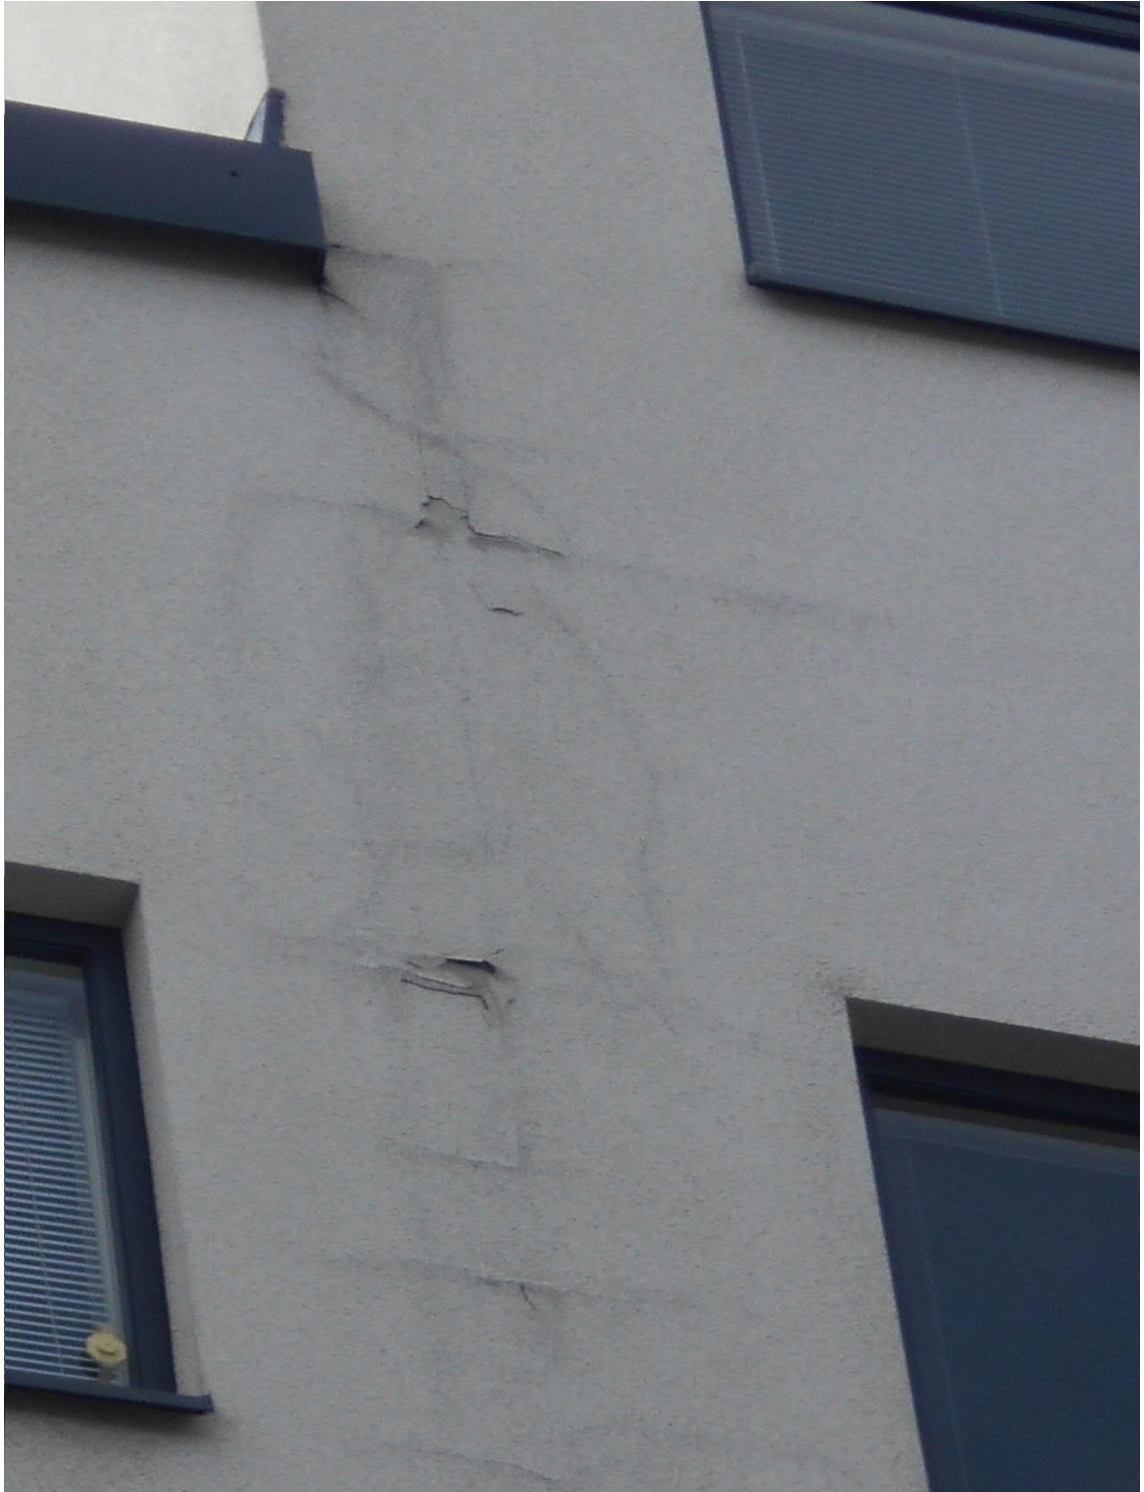
***Kuva 35:** Rappauksen halkeilua ja pakkasrapautumista julkisivun yläosassa.*

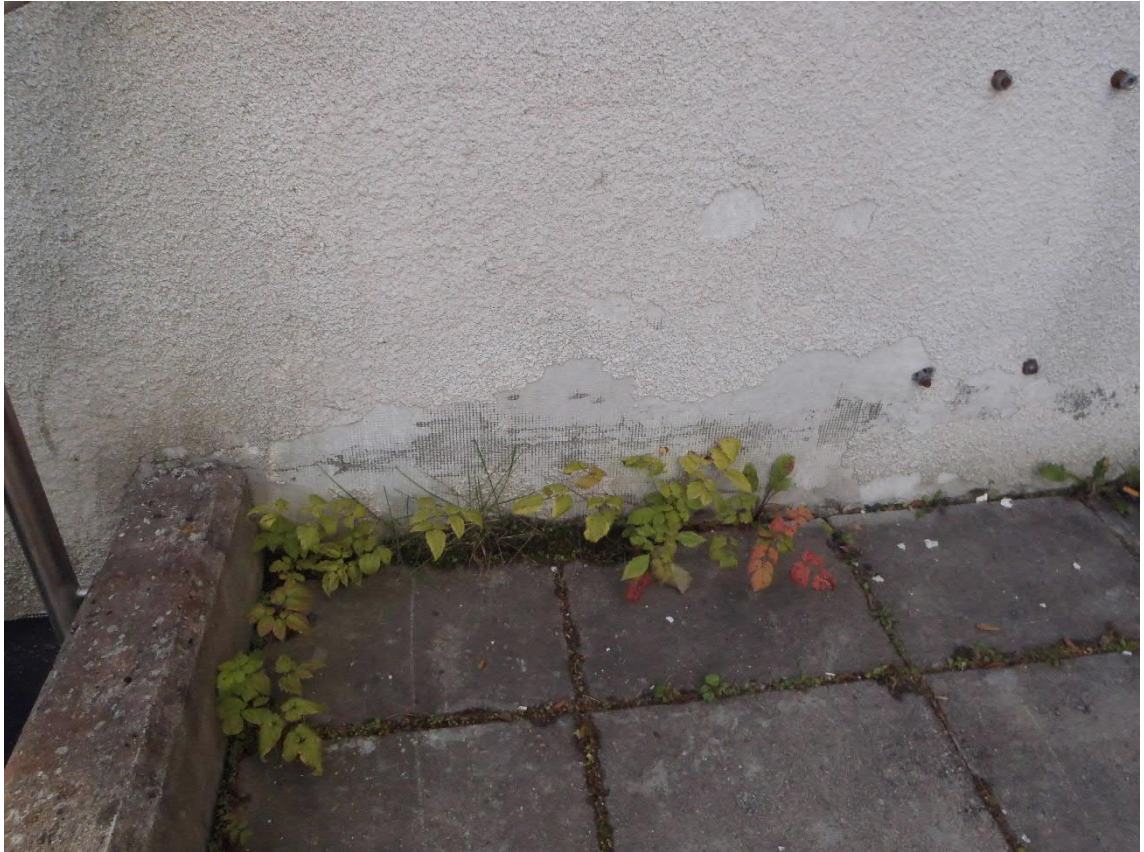
***Kuva 36:** Rappauksen rapautuminen rappauksen jatkuessa maanpintaan asti.*

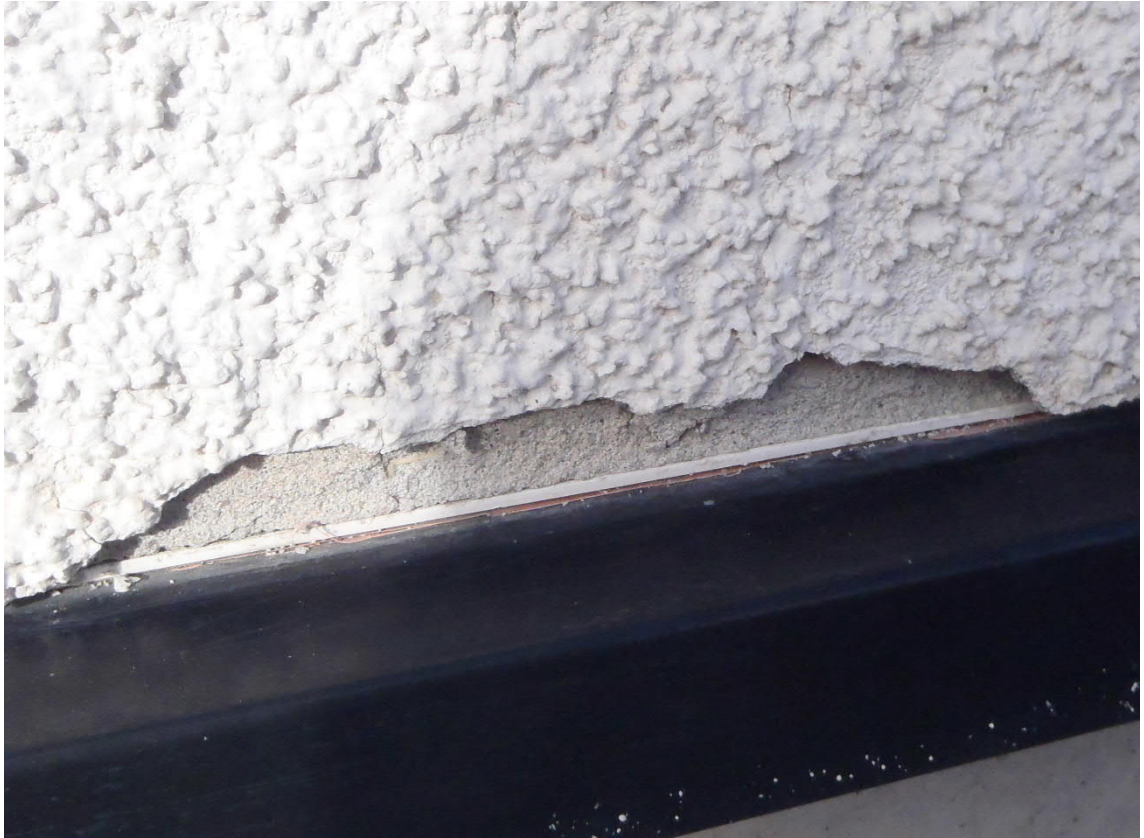
***Kuva 37:** Rappauksen pakkasrapautumista pellityksen toimivuuspuutteen takia.*

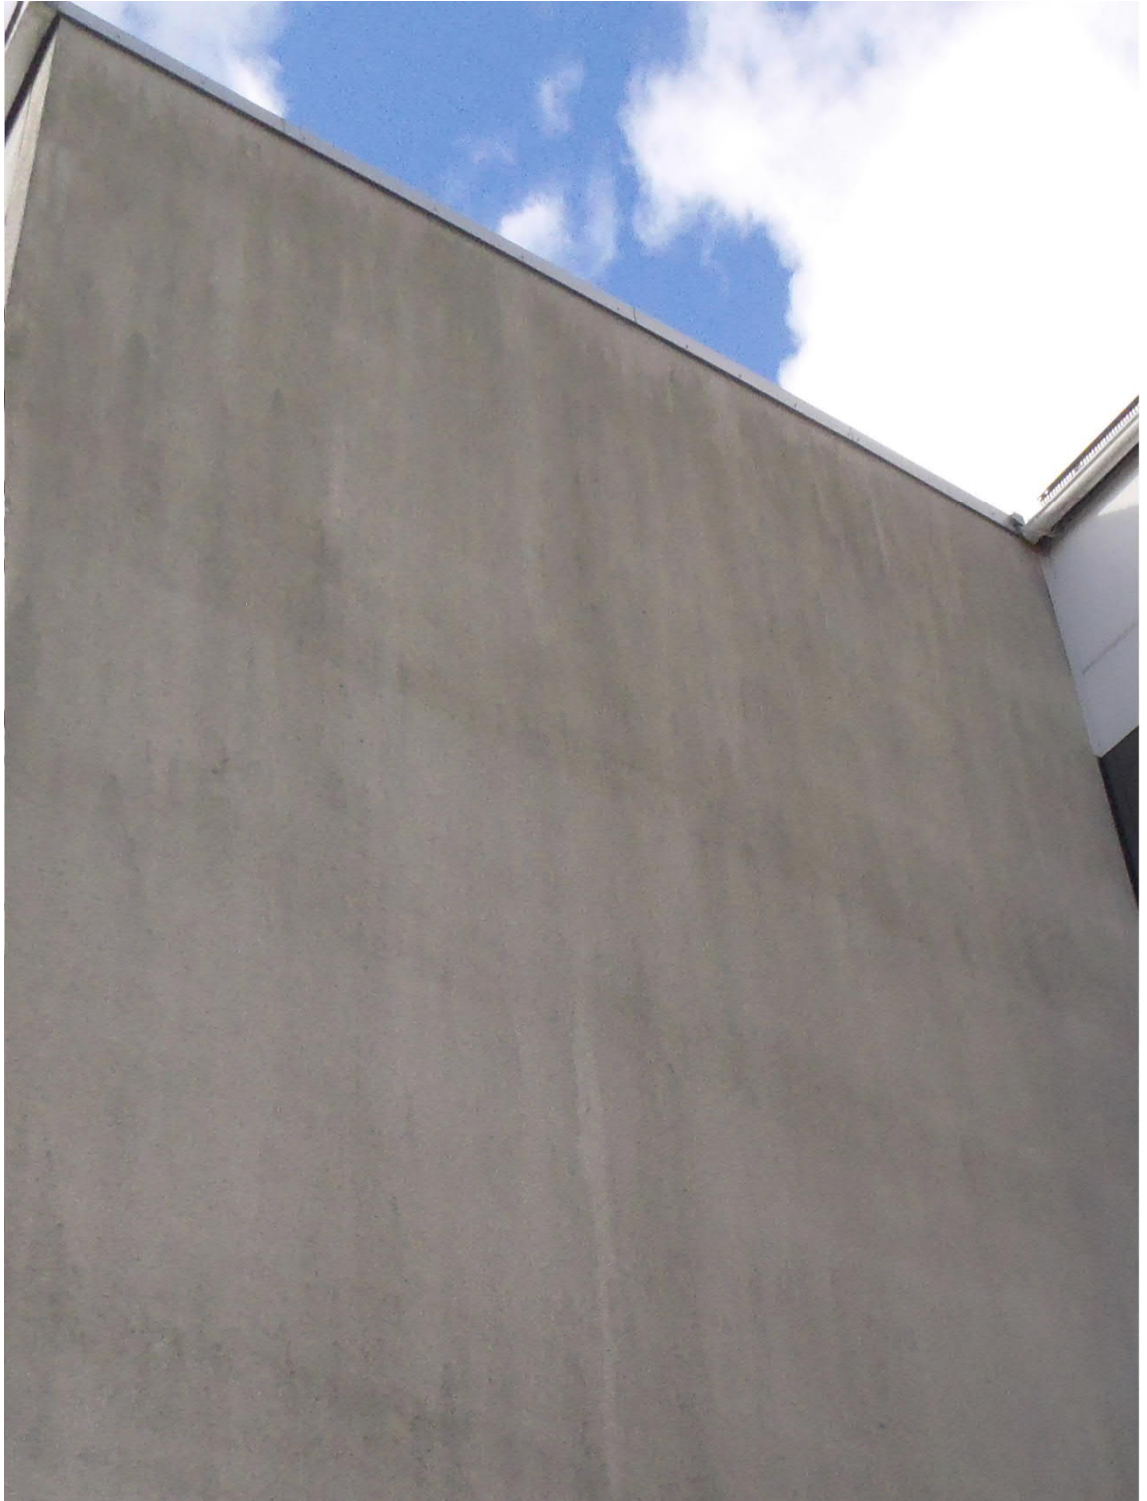
Kuva 38: Julkisivun epätasaista likaantumista.

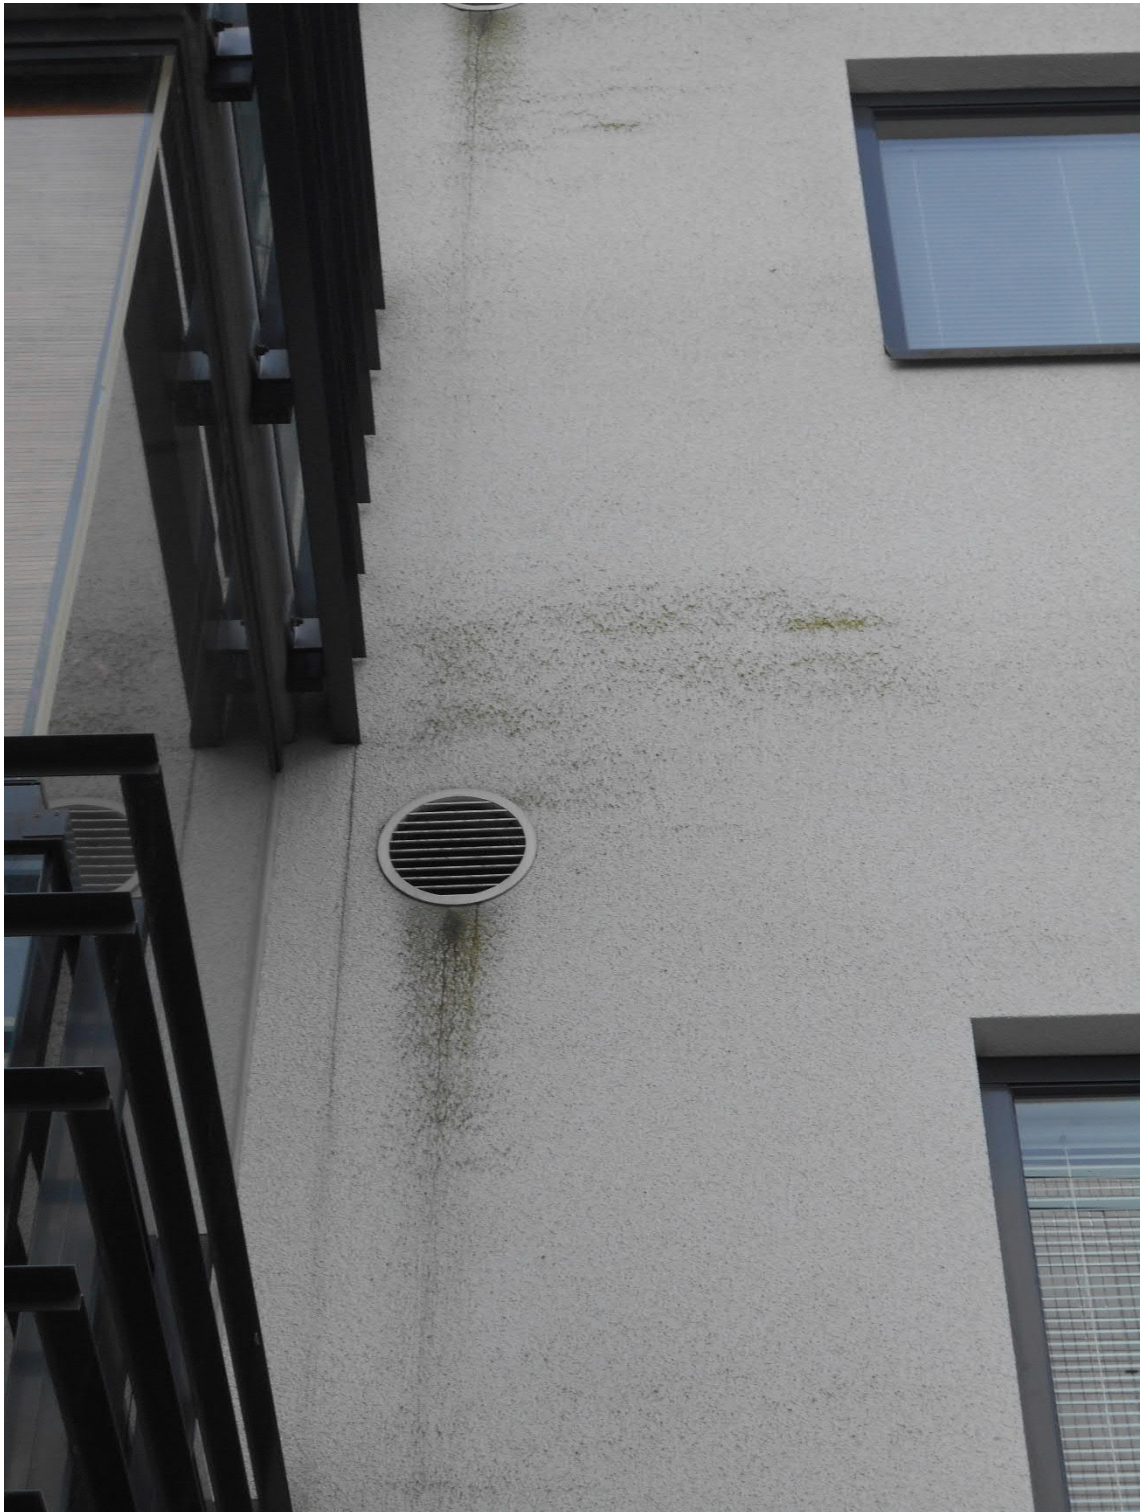
Kuva 39: Julkisivun leväkasvustoa.

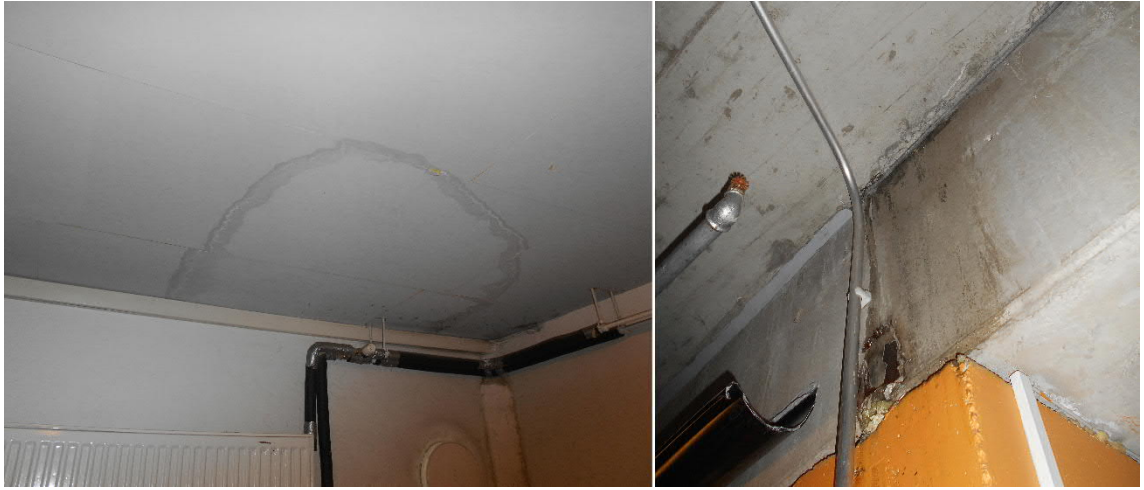
Kuva 40: *Kosteuden tunkeutumisesta rakennuksen sisään aiheutuneita valumajälkiä.*

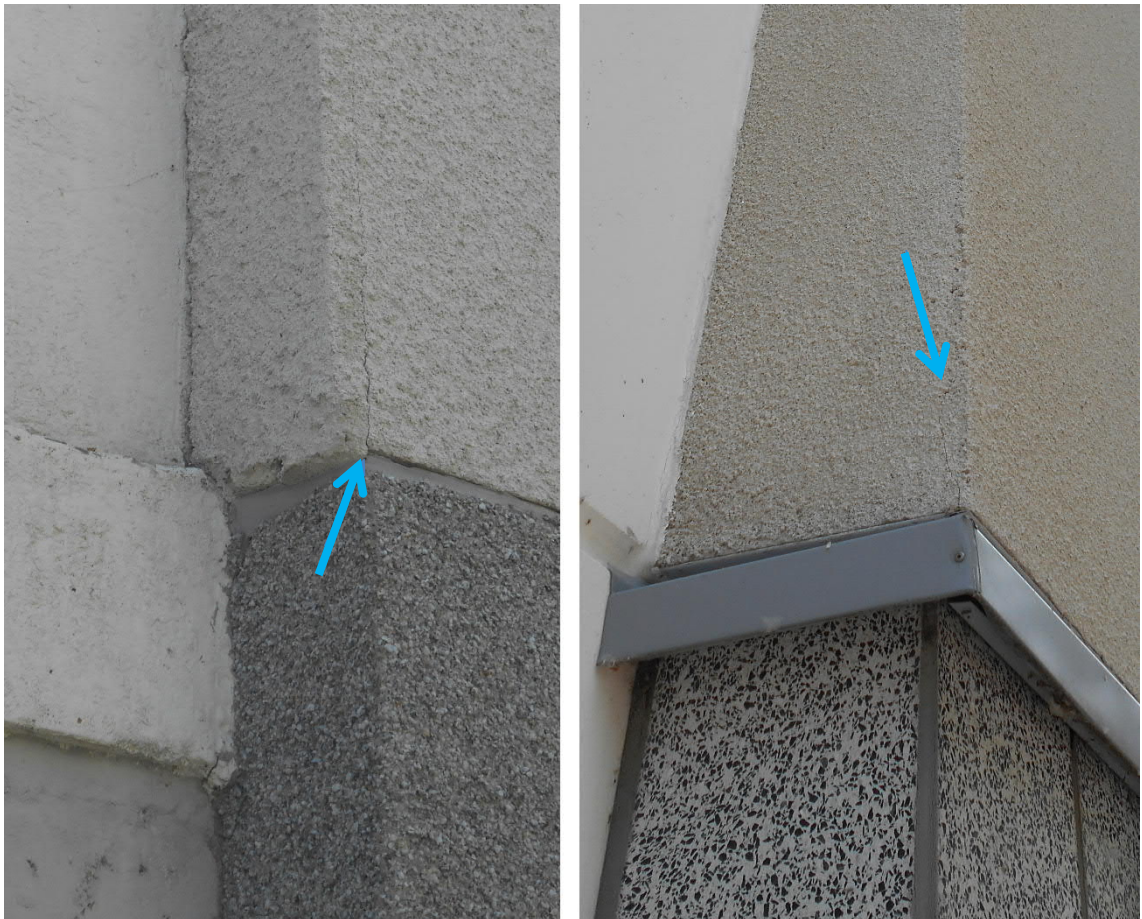
Kuva 41: Julkisivun nurkkiin syntyneitä pystysuuntaisia halkeamia.

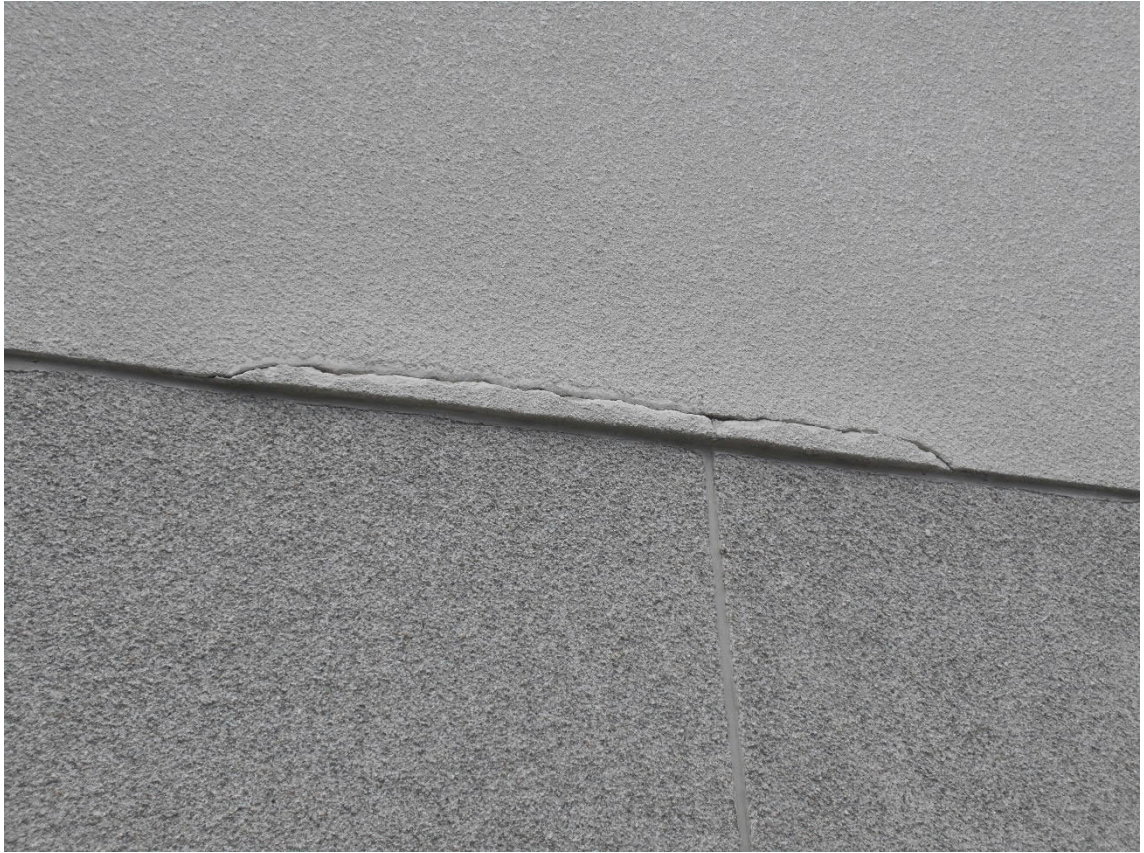
Kuva 42: Rappauksen lohkeama sokkeliliitoksen yläpuolella.

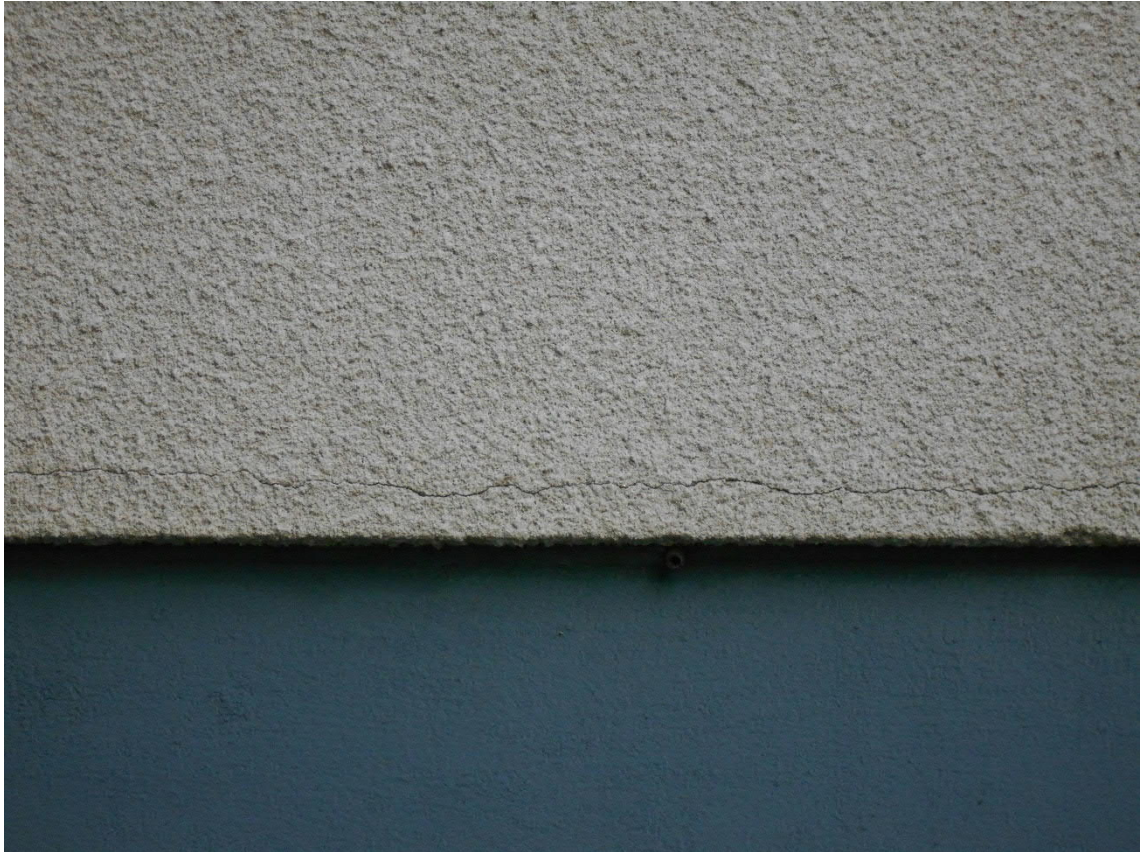
Kuva 43: Rappauksen halkeama sokkeliliitoksen yläpuolella.

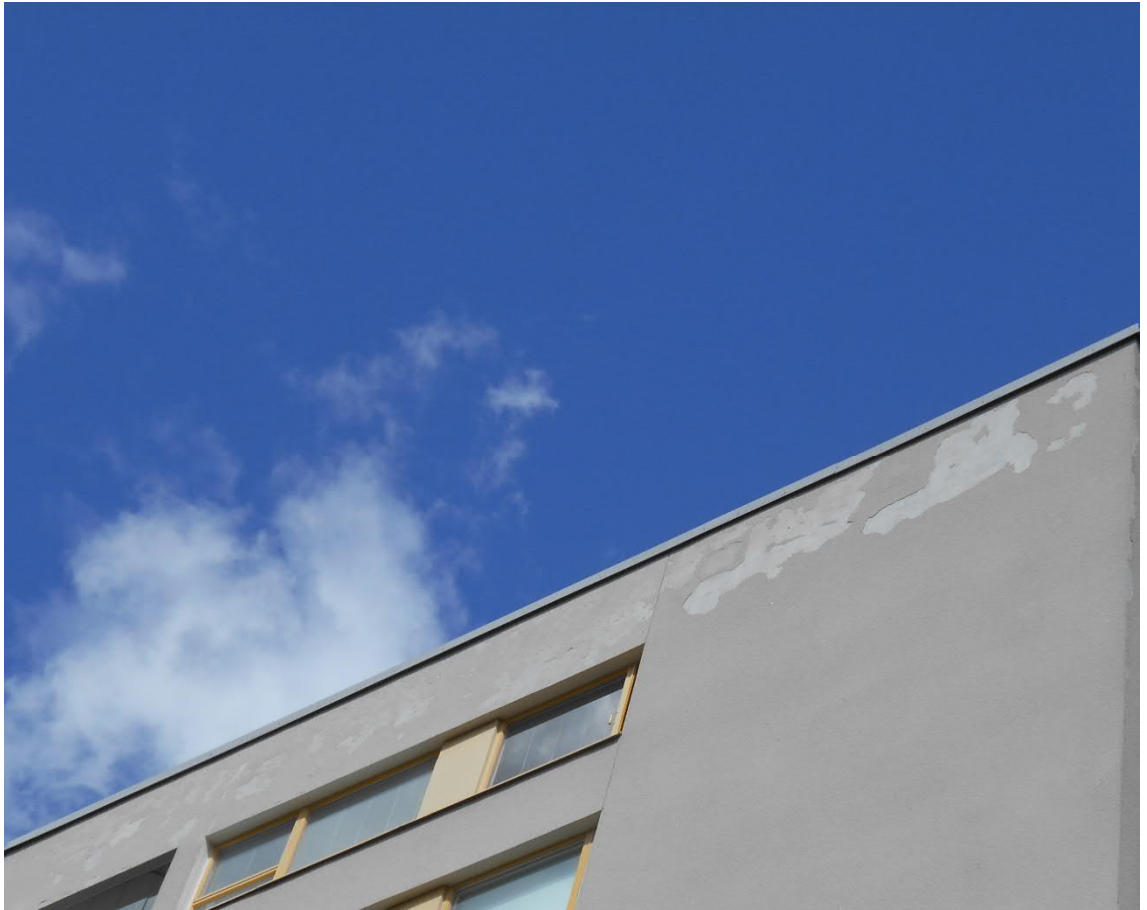
Kuva 44: Pintarappauksen irtoamista julkisivun yläosissa.

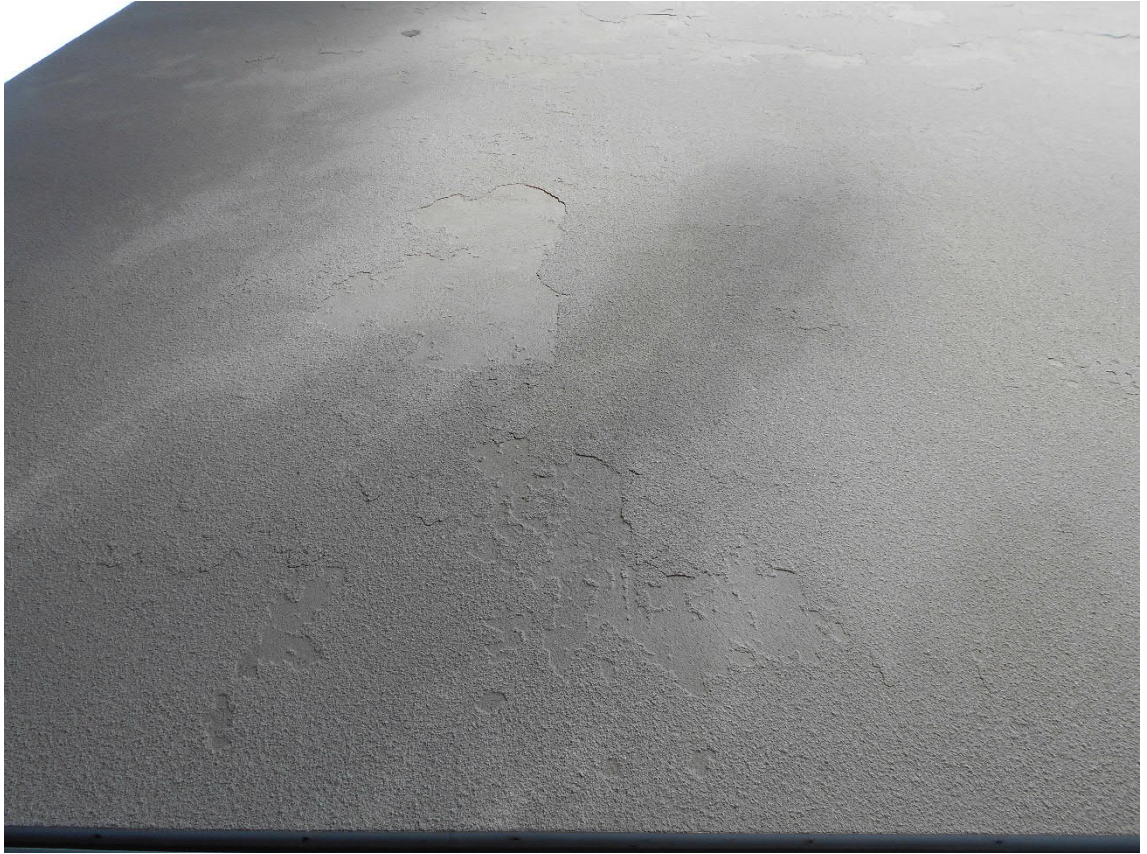
Kuva 45: Pintarappauksen irtoamista.

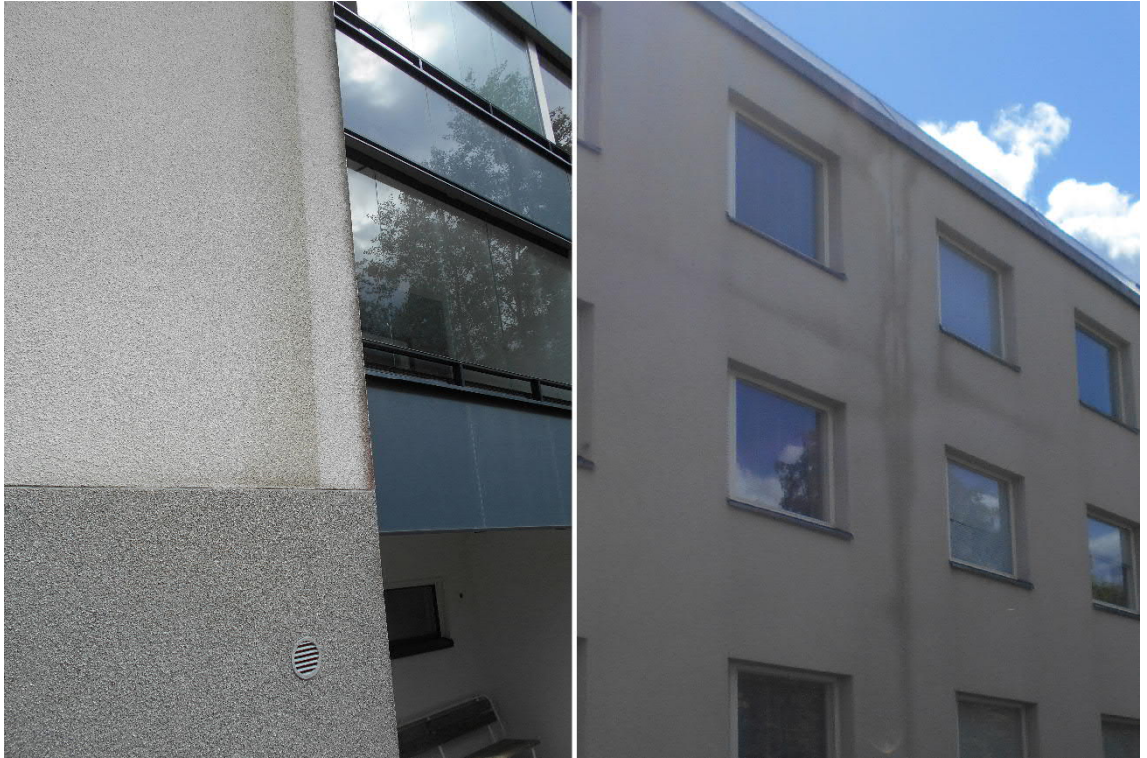
Kuva 46: Julkisivujen leväkasvustoja.
