# **RAKENNUSURAKOITSIJAN KOSTEUS- VAHINKOJEN JUURISYYT TYÖMAA- JA TAKUUAIKANA**

Rakentamisen ja talouden tiedekunta  
Diplomityö  
Marraskuu 2019

Aarni Ala-Korpi: Rakennusurakoitsijan kosteusvahinkojen juurisyyt työmaa- ja takuuajana  
Diplomityö, 87 sivua, 3 liitettä (1+1+69 sivua)  
Tampereen yliopisto  
Rakennustekniikan diplomi-insinöörin tutkinto-ohjelma  
Marraskuu 2019

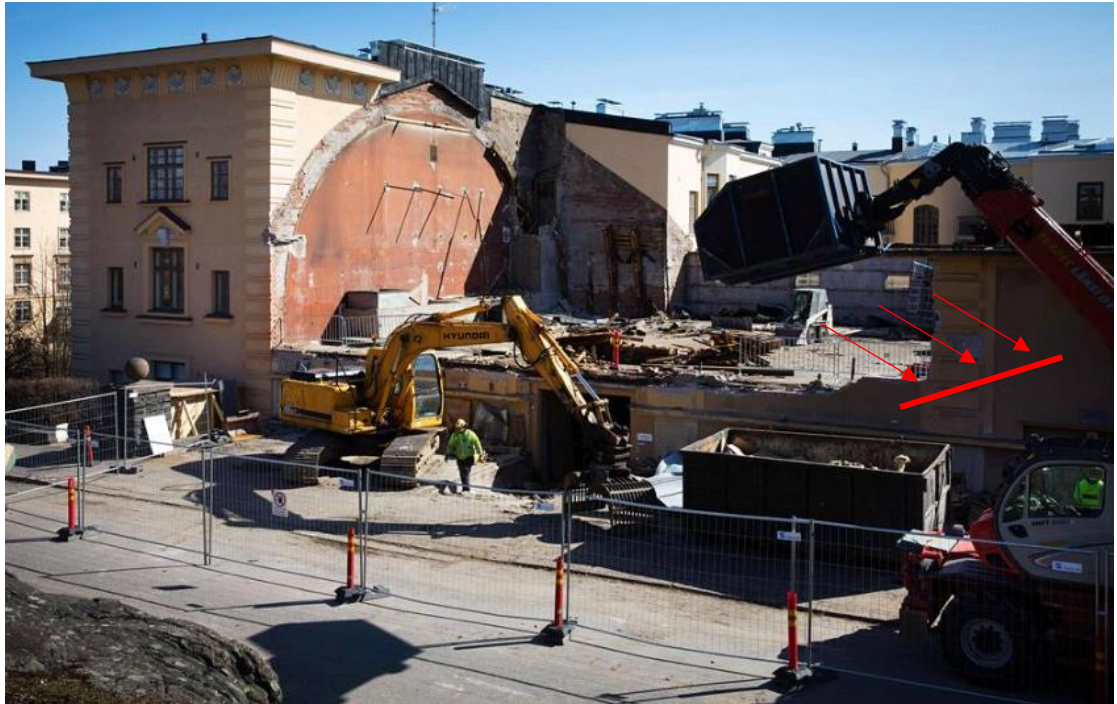
**Kuvat 3.** Rakennuksen uudet välipohjavalut liittyivät osittain vanhaan rakennusten väliseen massiivitiiliseinään. Valun yhteydessä massiivitiiliseinä pääsi kastumaan aiheuttaen kosteusjälkiä viereisen asunnon sisäpinoilla. Asiasta tehtiin vahinkoilmoitus. (Kuva: Helsingin Sanomat)

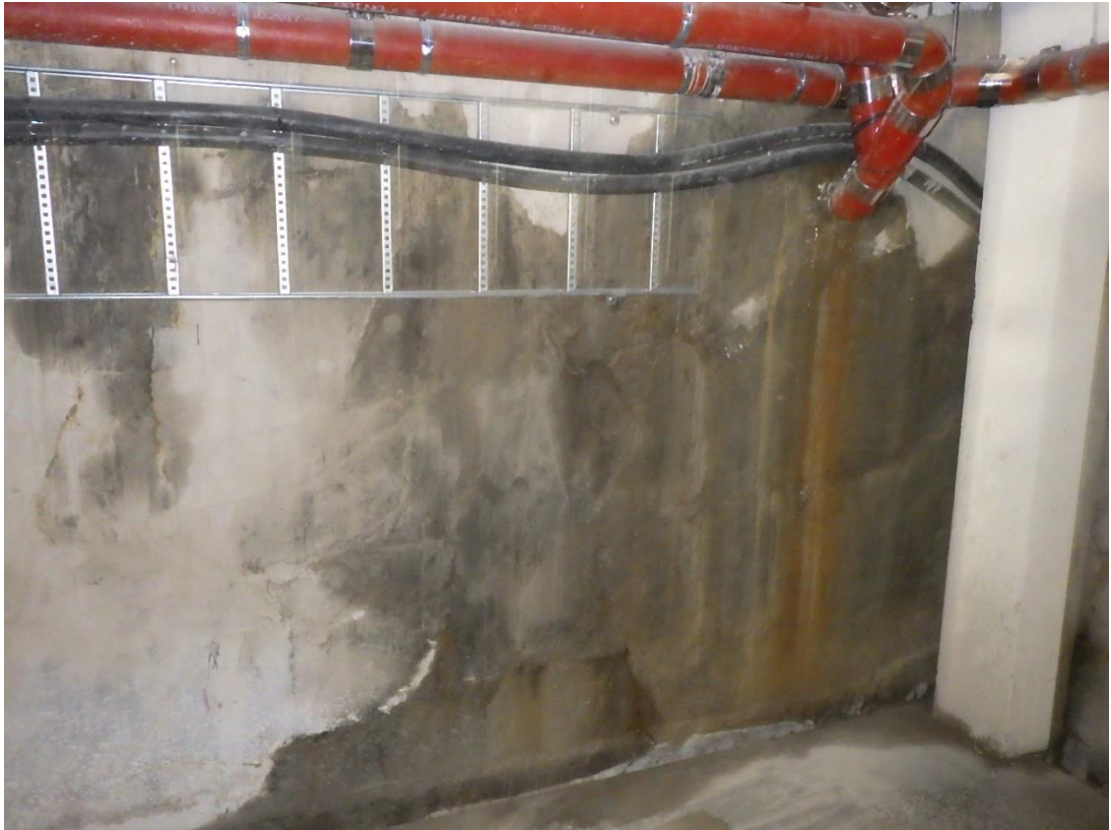
**Kuva 4.** Rakennuksen alle tehdyn autohallin betoniseinissä on kosteusjälkiä. Kosteusjälkiä on seinässä useamman metrin alueella, mutta suurimmat kosteusjäljet ovat valurautaviemärin ympärillä.

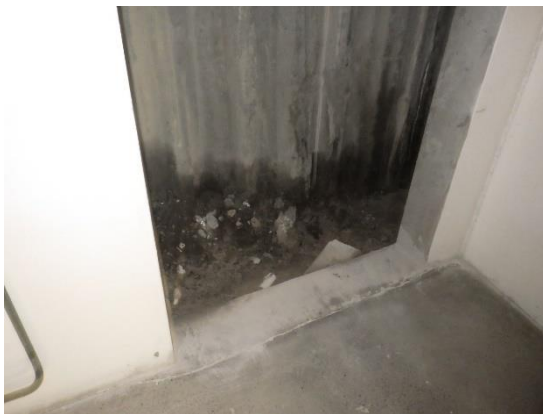
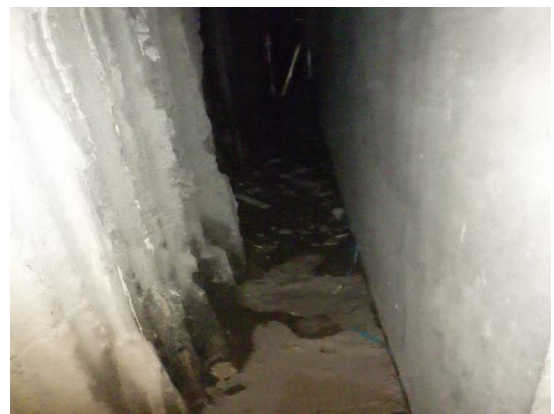
**Kuvat 5 a ja b.** Louhitusta kalliosta valuva vesi aiheuttaa jatkuvaa kosteusrasitusta sisäpuoliselle betoniseinälle. Kuvat 5 a ja b. on otettu Kuva 4 vastakkaiselta seinältä.

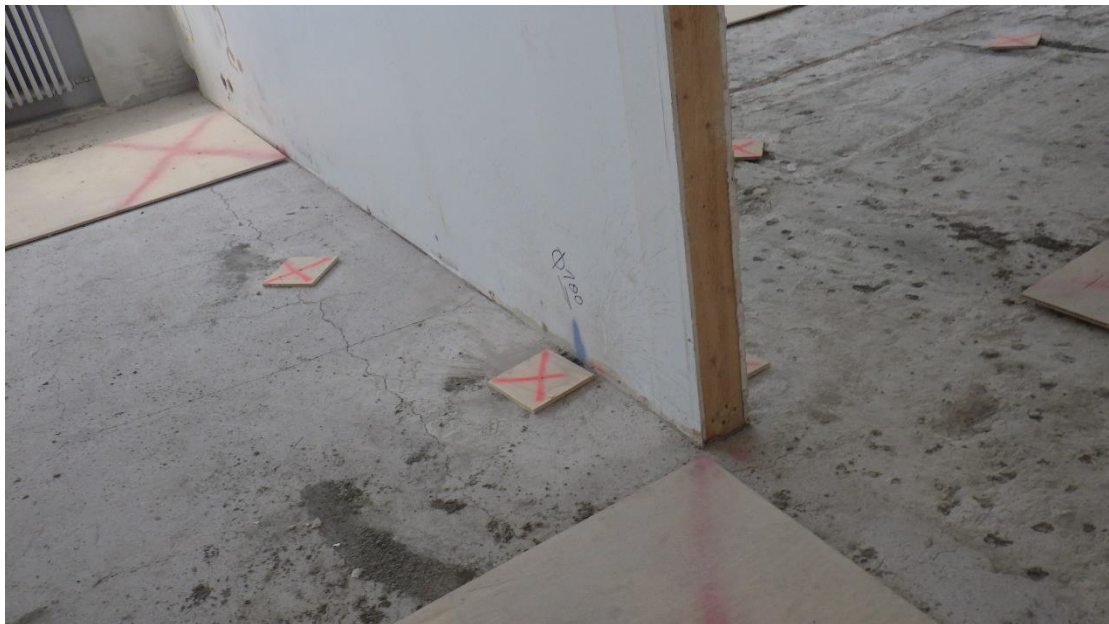
**Kuva 2.** Vanhat puurunkoiset kipsilevyväliseinät jäävät lattian pintavalun yläpinnan alapuolelle. Puurunkoisten kipsilevyväliseinien alajuoksu suositellaan nostamaan siten, että alapinta on valun yläpuolella.

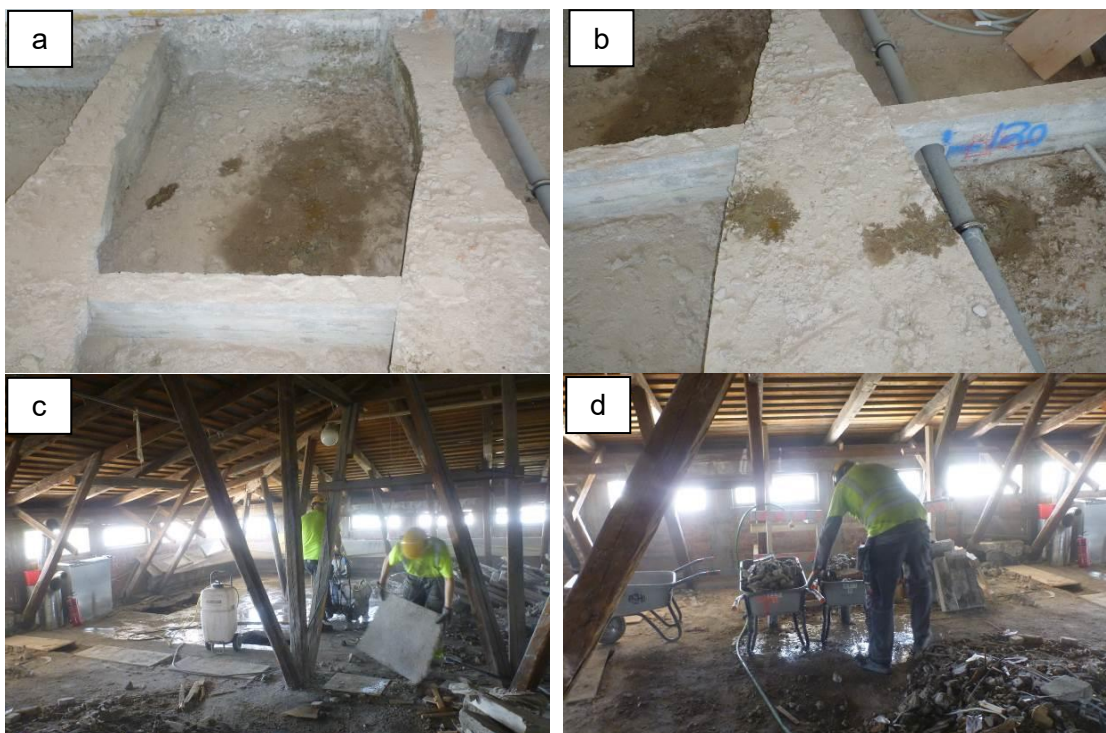
**Kuvat 3 a...d.** Viidennessä kerroksessa (kuvat a ja b) havaittiin välipohjan pinnalla kosteusjälkiä/lätäköitä ja vettä tihkui paikoin yläpohjan alalaatan läpi. Ullakolla (kuvat c ja d) oli käynnissä palopermannon purkuun liittyvä timanttisahausvaihe, mutta varsinaisia jäähdytysvesien talteenotto-/hallintajärjestelyjä ei havaittu

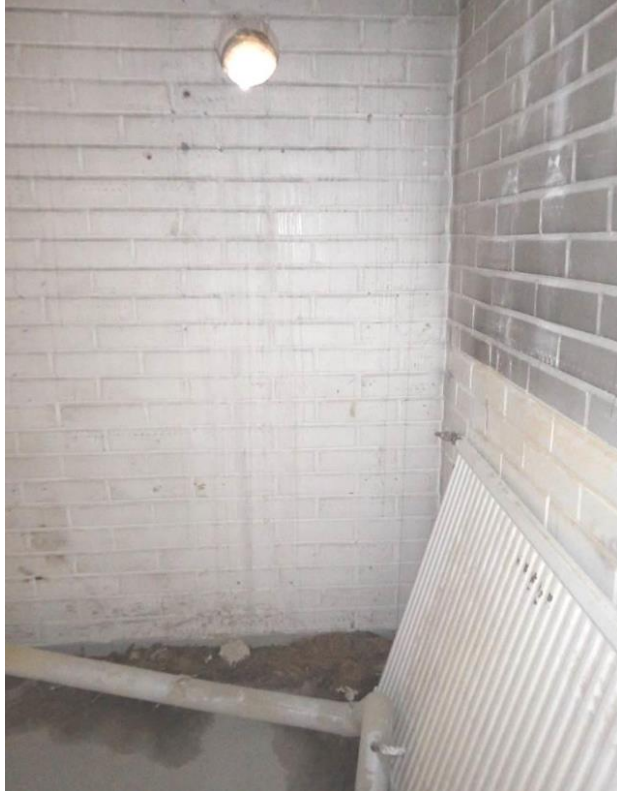
**Kuva 4.** Pajasiiven huoneessa K310 Purunpoisto oli kosteusvastaavan ilmoituksen mukaan tapahtunut pieni vesivahinko 6.5.2019. Vettä oli valunut katkaistusta patterin lämpölinjasta betonirakenteille pieni määrä (kuva 7). Kohdan alapohjarakenne tullaan purkamaan, eikä seinän betonipinta vaurioidu tai kastu merkittävästi hetkellisestä kastumisesta, joten välittömille toimenpiteille ei ole tarvetta. Urakoitsija on tehnyt vahingosta poikkeamaraportin ja toimittanut sen myös nähtäväksi Vahanen Rakennusfysiikka Oy:lle sähköpostilla 7.5.2019.

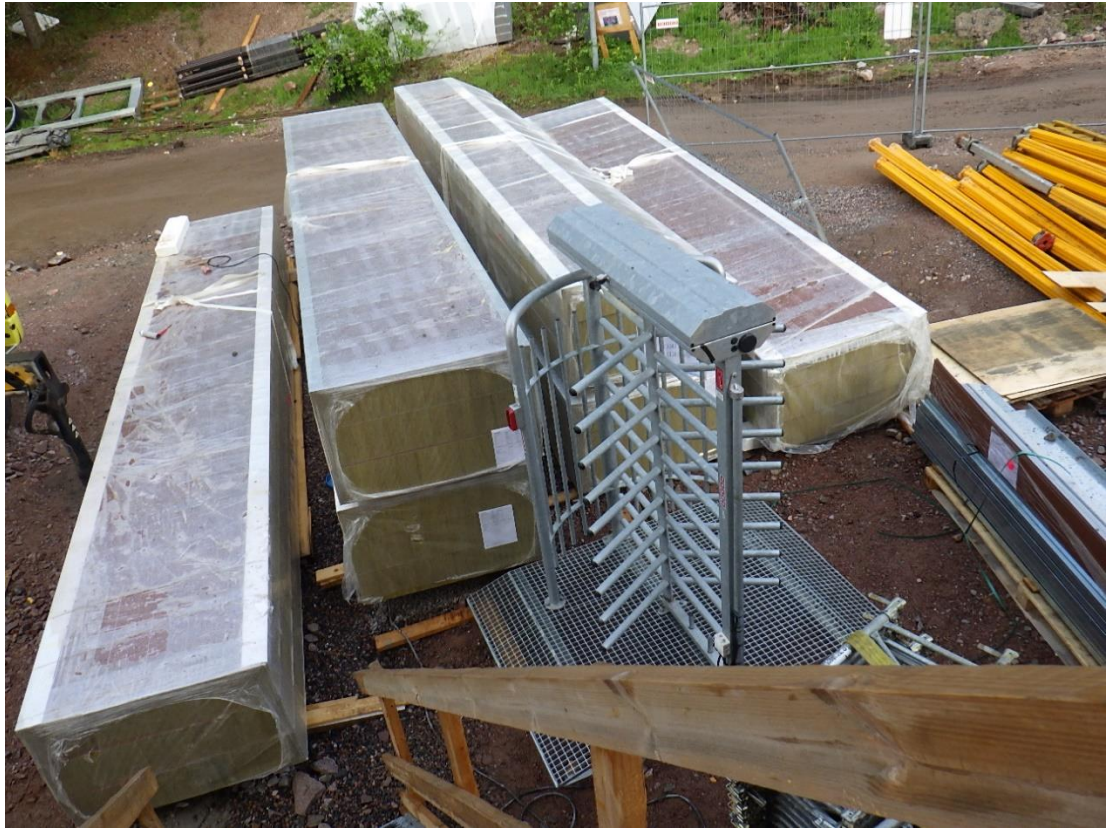
**Kuva 2.** Ulkoseinäelementit on suojattu kuljetuksen aikaisella suojauksella. Kuljetuksen aikaisessa suojauksessa havaittiin reikiä ja repeämiä.

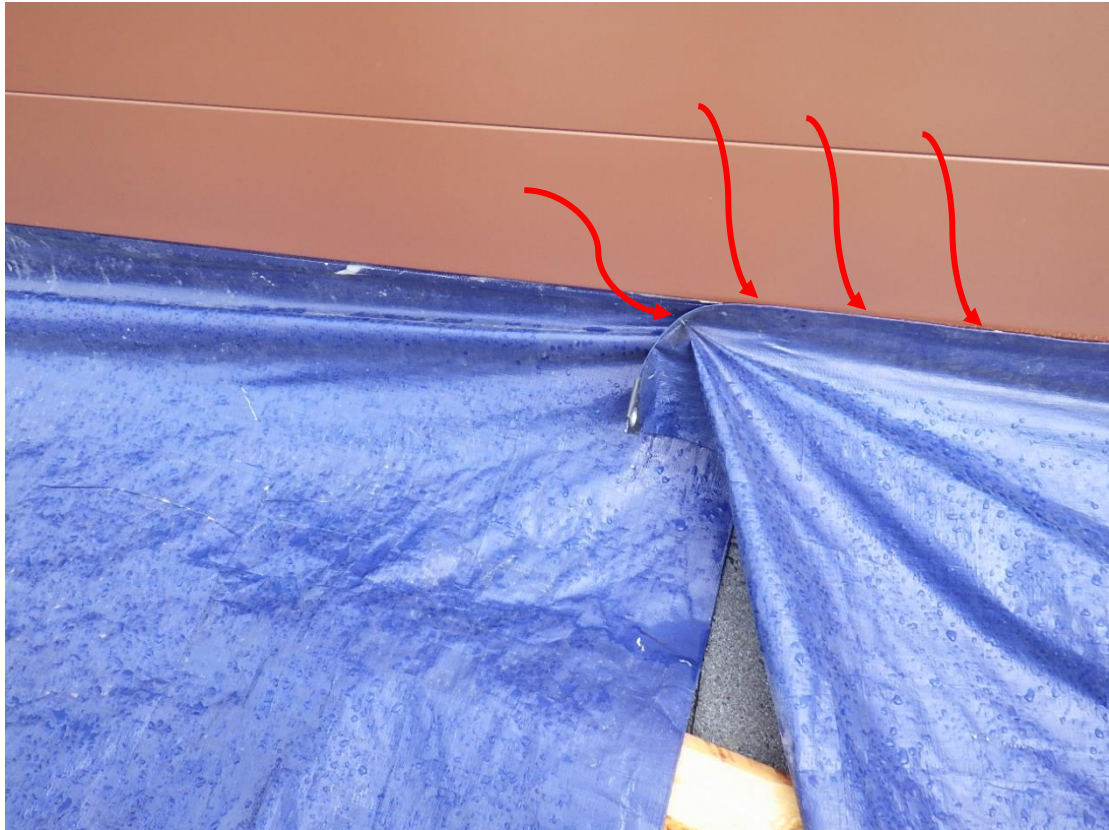
**Kuva 4.** Vesi pääsee kovemmalla sateella mahdollisesti uittamaan pressun yläreunan kautta rakenteen sisään. Pressu pääsee melko vapaasti liikkumaan tuulen mukana.

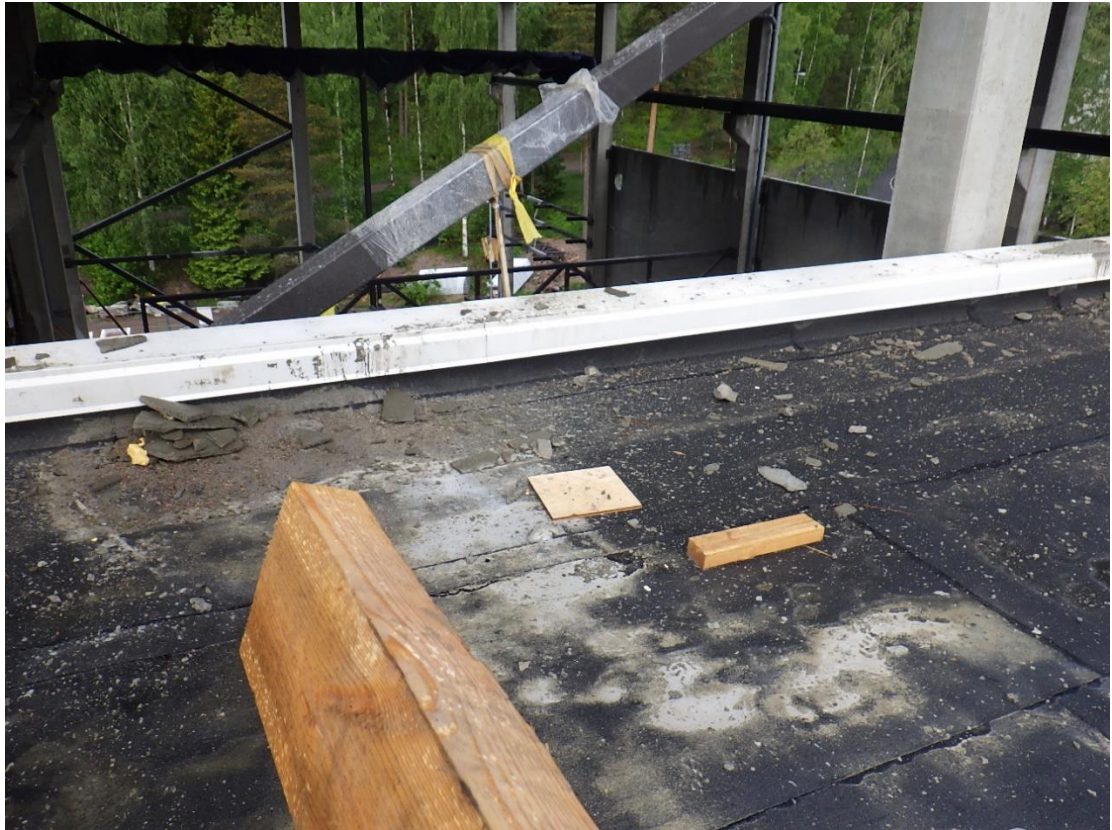
**Kuvat 5.** Työn aikaista rakennusjätettä (pultteja, laastimuruja, puutavaraa ym.) on paikoin jäänyt siivoamatta.

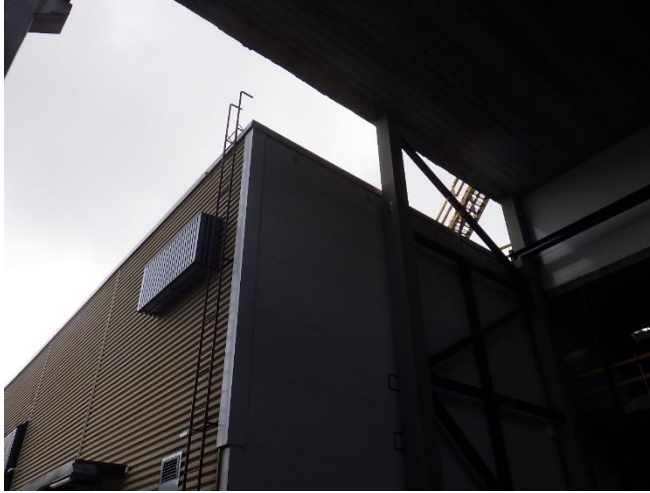
**Kuvat 7.** Uuden ja vanhan seinän liittymistä ei ole vielä riittäviä suunnitelmia, joissa on huomioitu rakenteen kosteustekninen toimivuus.

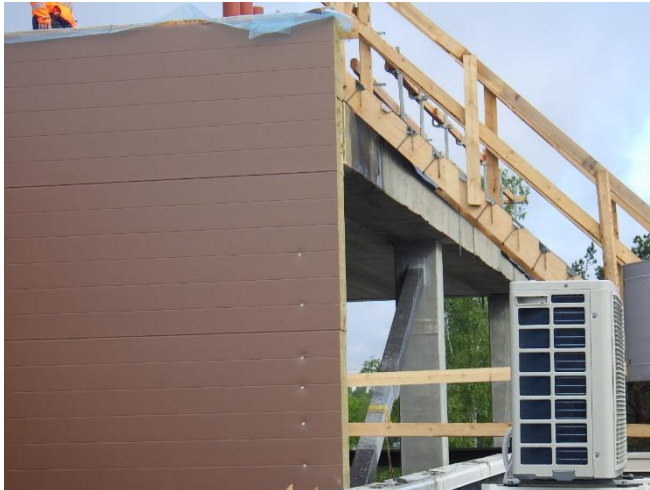
**Kuvat 8.** Sandwichelementtien yläreuna on suojattu rakennusmuovilla. Päätysivut on suojaamatta.

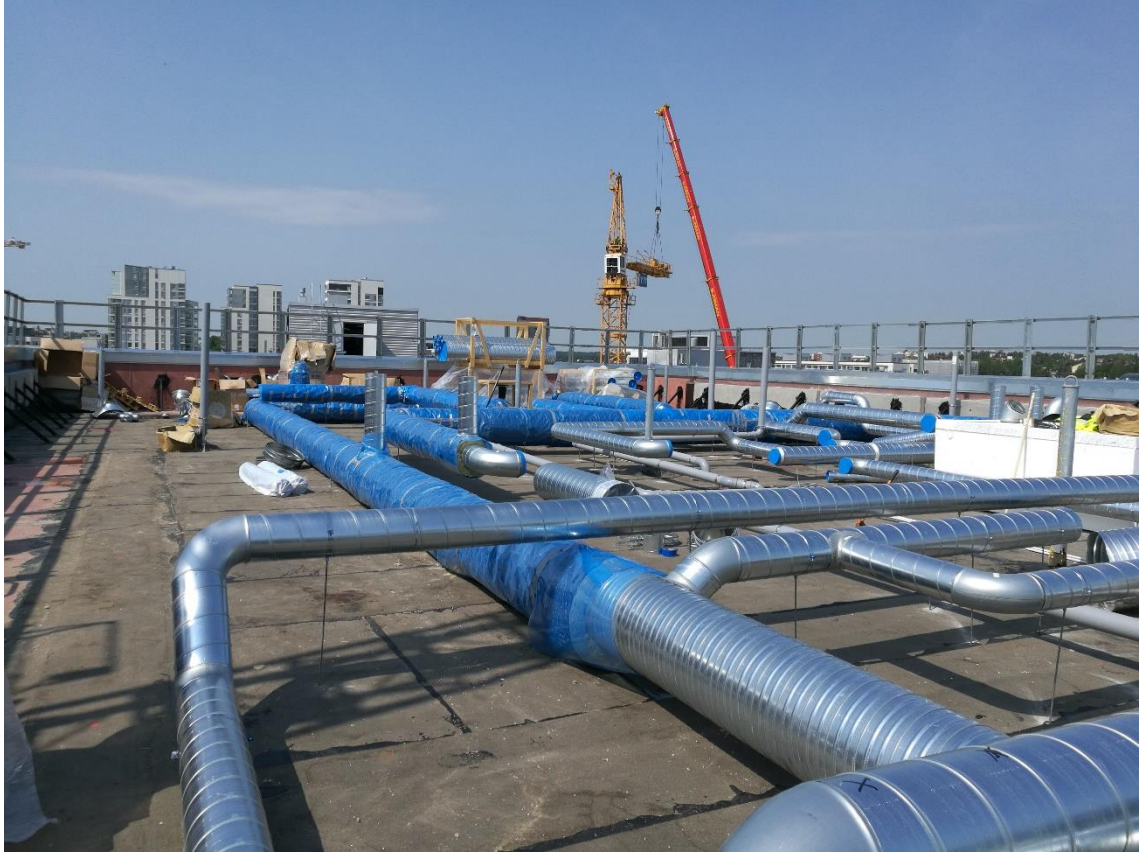
Vesikatolla haasteita tuottaa työnaikaisen vedenpoiston puuttuminen.

**Kuva 3.** Kuva rakennuksen vesikatolla suoritettavista IV-asennuksista. Katto on tasainen, eikä työmaa-ajasta vedenpoistoa ole. Sateisella kelillä kaikki vesi joudutaan poistamaan vesi-imurilla.

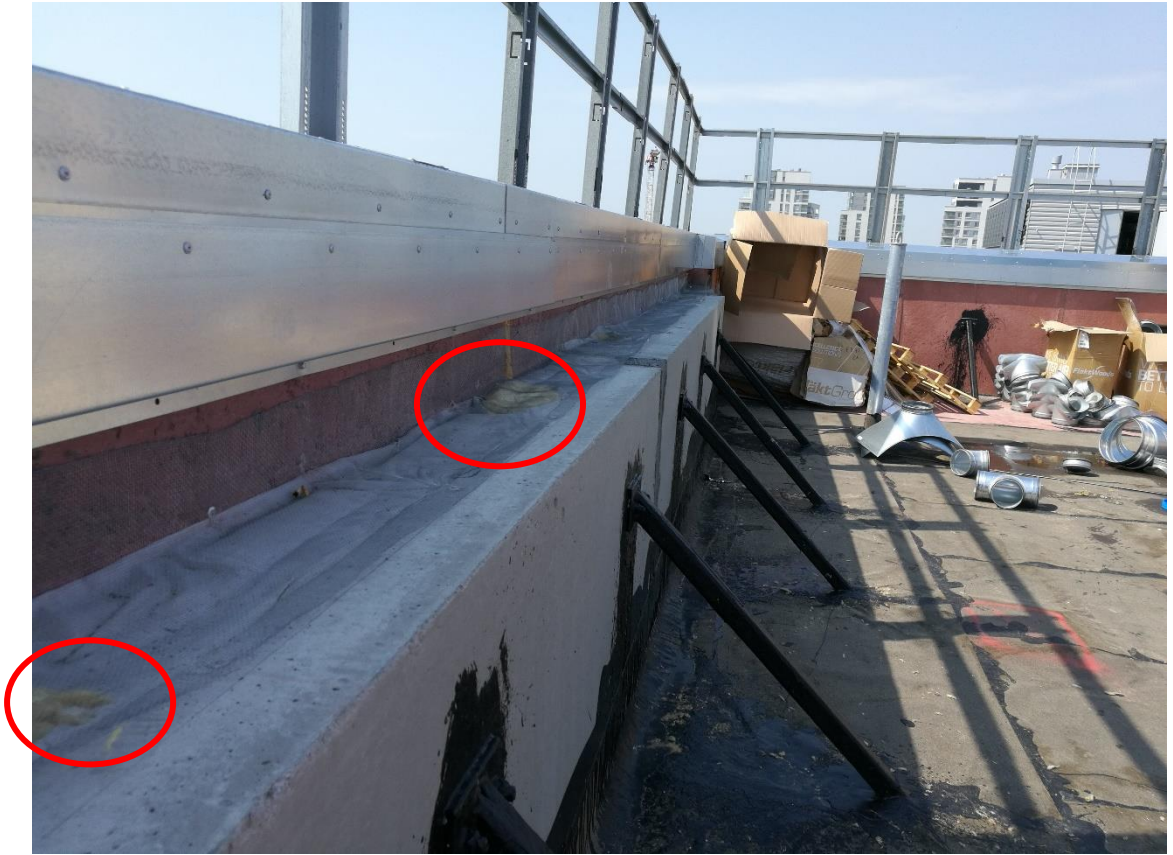
**Kuva 4.** Elementtien yläpäissä nostolenkkien kohdalla tyvek-kangas ei suojaa eristevillaa kastumiselta.

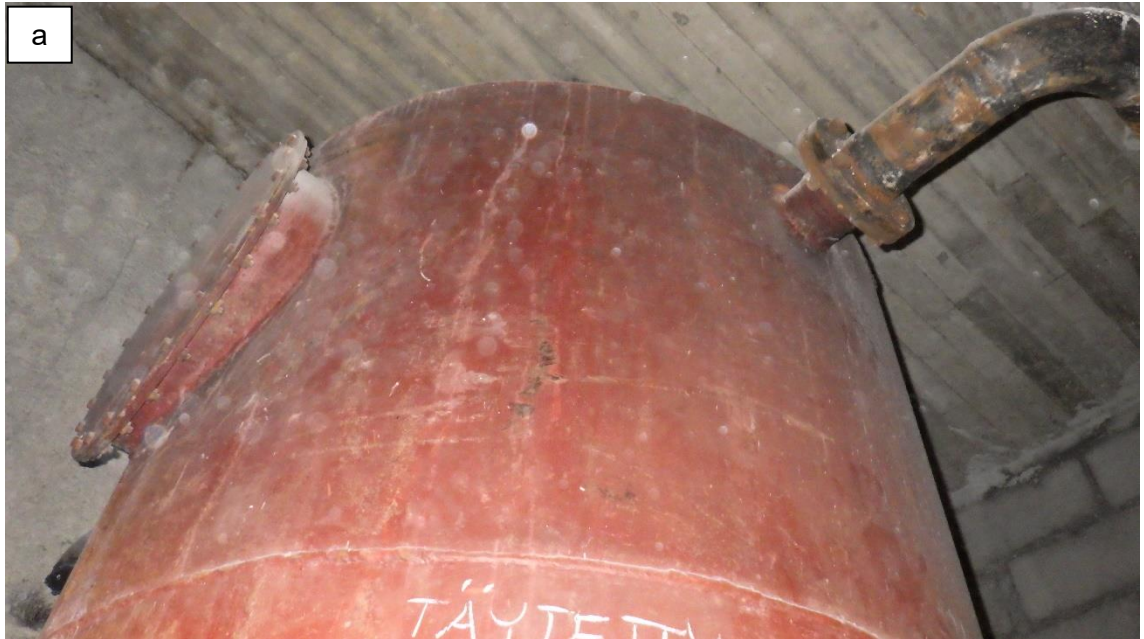
**Kuvat 2 a...c.** Vanhan lämmitysjärjestelmän paisuntasäiliön kautta oli tapahtunut vesivahingon aiheuttanut vuoto. Kuvassa C säiliön alemman kerroksen viemäriputken liitokset olivat vuodon sattuessa vielä keskeneräiset ja vesi pääsi pystysuuntaisen linjan kautta vuotamaan alla oleviin tiloihin.

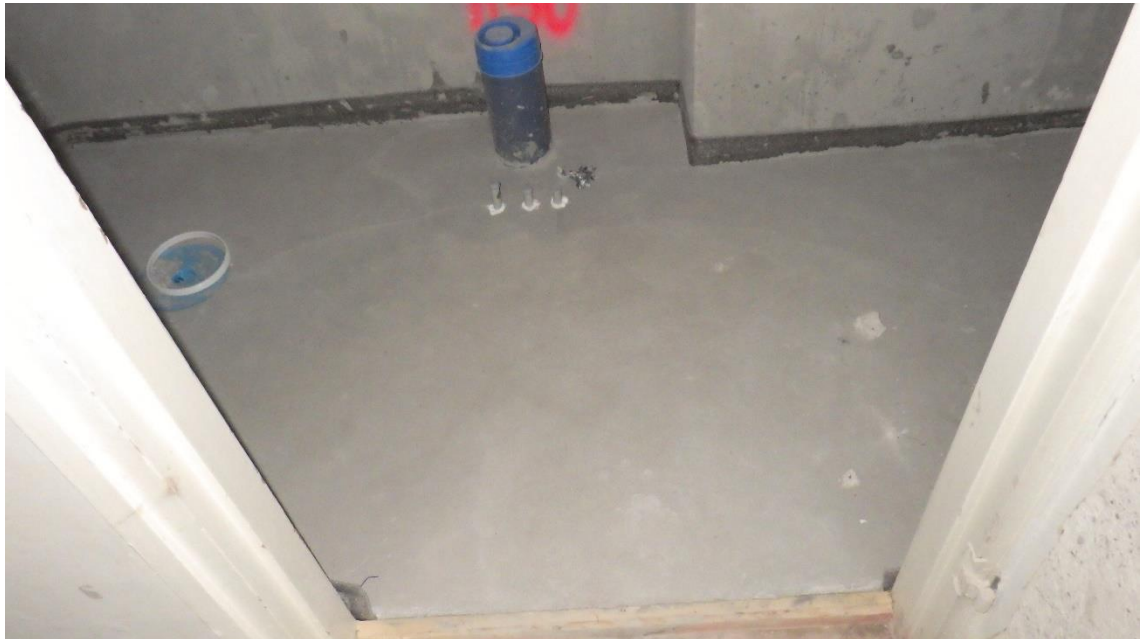
**Kuva 3.** Märkätiloissa on porattu porareikämittauksia varten reikiä. Katselmuspäivänä 5.6.2019 ulkoilman lämpötila oli päiväaikaan 28 °C. Porareikämittauksen tuloksia voidaan pitää luotettavina, kun mittaus on toteutettu +15 °C – +25 °C lämpötilassa.

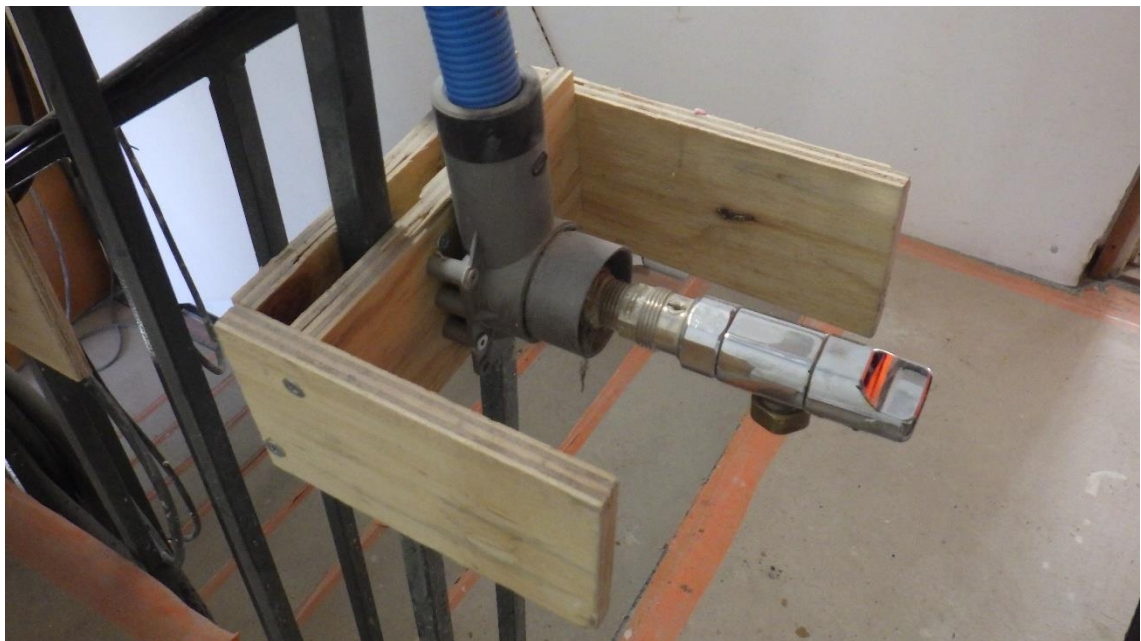
**Kuva 4.** Työmaa-ajaisissa vedenottopisteissä on käytetty kiertämällä avattavaa hanaa. Vedenottopisteissä ei ole vuotokaukaloita.

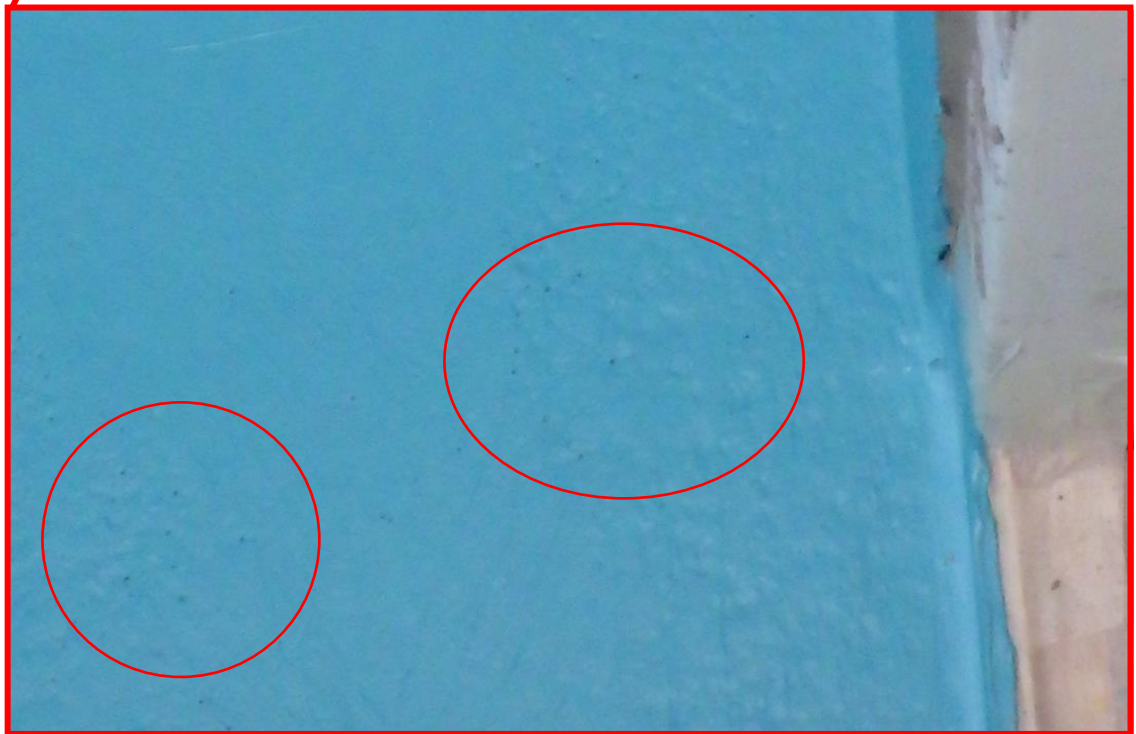
**Kuvat 5 a ja b.** Vedeneristystöiden laadussa kylpyhuoneissa havaittiin puutteita. Vedeneristetyt on paikoin painunut alustassa olleiden epätasaisuuksien (pienien reikien kohdalta). Vedeneristettä ei ole näissä kohdissa riittävästi ja pintaan on kuroutunut reikiä vedeneristykseen.

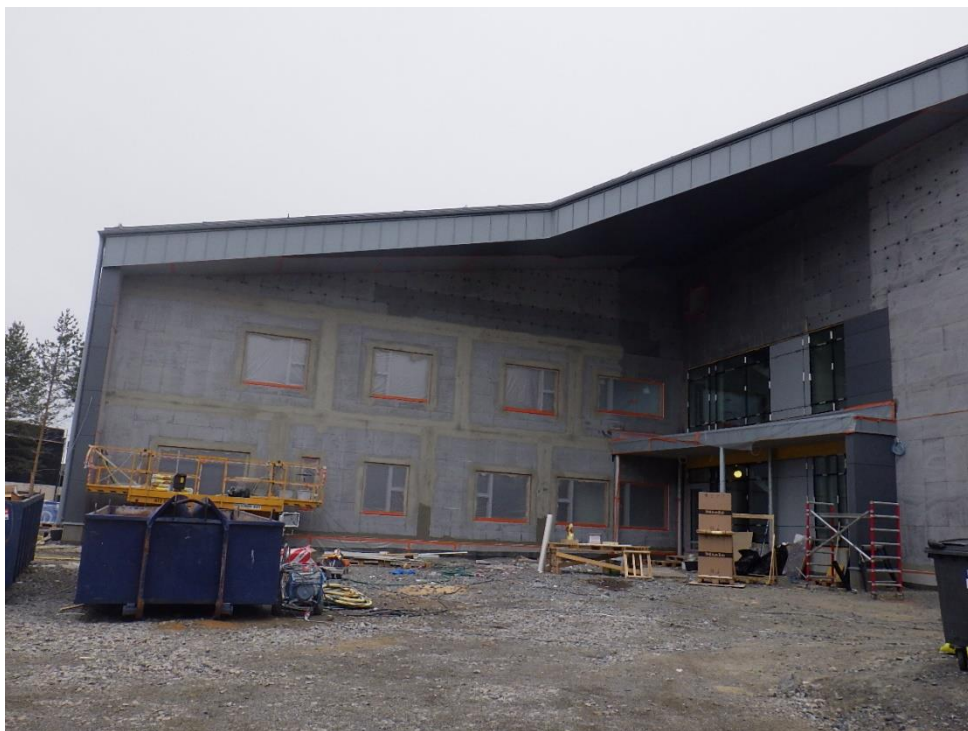
**Kuvat 1.** Rakennuksen vedenpoisto on toteutettu maasta käsin tarkasteltuna rakennuksen ulkopuolisilla räystäskouruilla ja syöksytorvilla. Kattopinta-ala on syöksytorvien määrään nähden suuri.

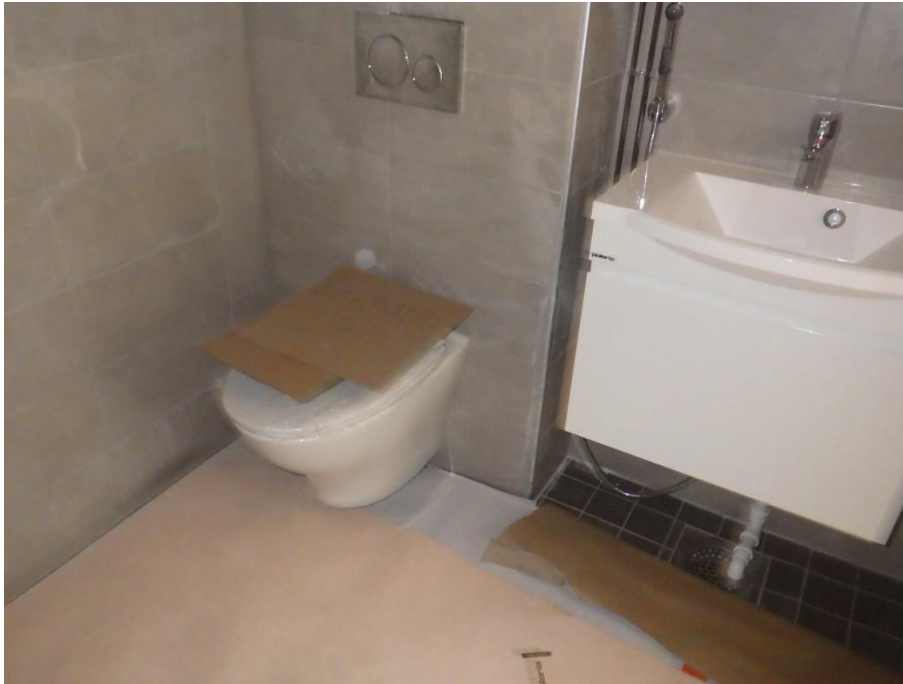
**Kuva 2.** Suunnitelmien detajjikka märkätilojen seinään kiinnitettävien WC-istuimien toteutuksesta on ollut puutteellinen. Vedeneristyksestä nurkan kotelon osalta suunnitelmien ohjeistus oli puutteellinen.

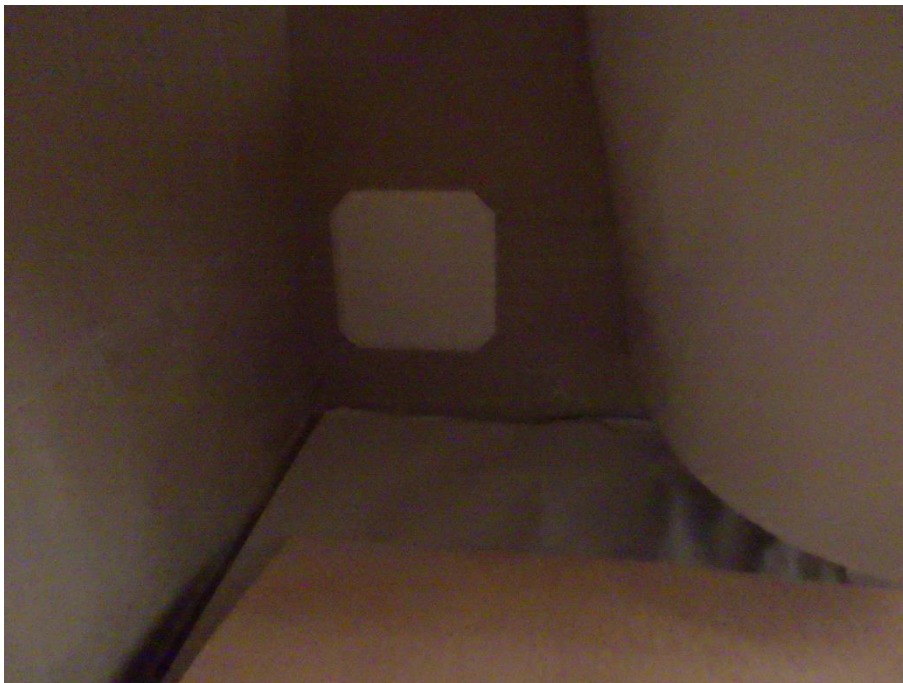
**Kuva 3.** WC-istuimen vieressä oleva tarkastusluukku on sijoitettu vaikeaan paikkaan ja luukku on kooltaan pieni.

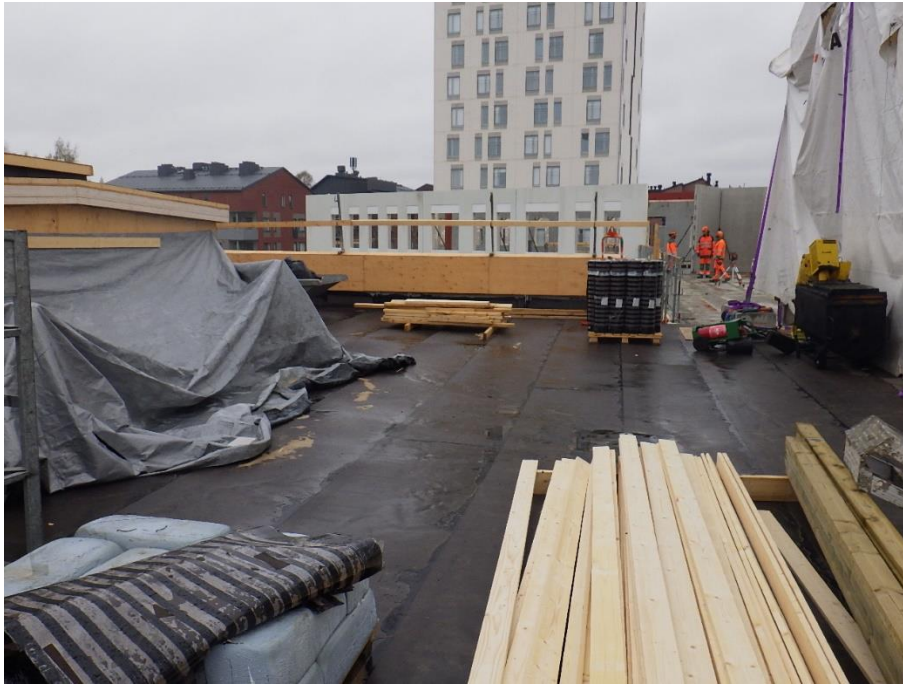
*Kuva 5. Vesikattotyöt on toteutettu sääsuojan alla (kuvassa oikealla) siirtämällä sääsuojaa työn etenemisen mukaan. Materiaalien suojuksessa vesikatolla on puutteita.*

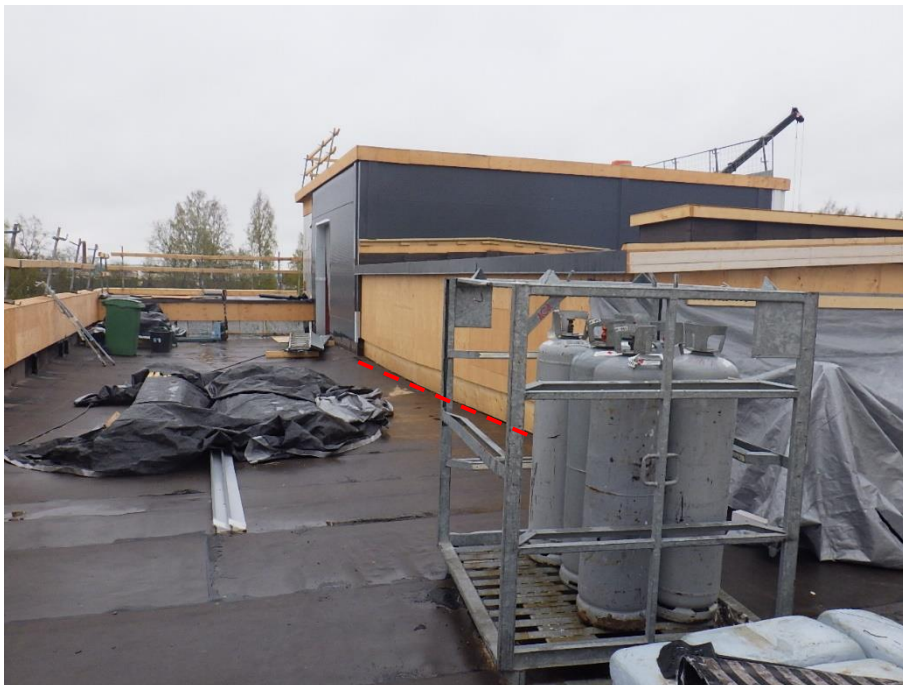
*Kuva 6. Keskenräisen seinäosan alareuna pääsee kastumaan. Merkattu kuvaan punaisella katkoviivalla.*

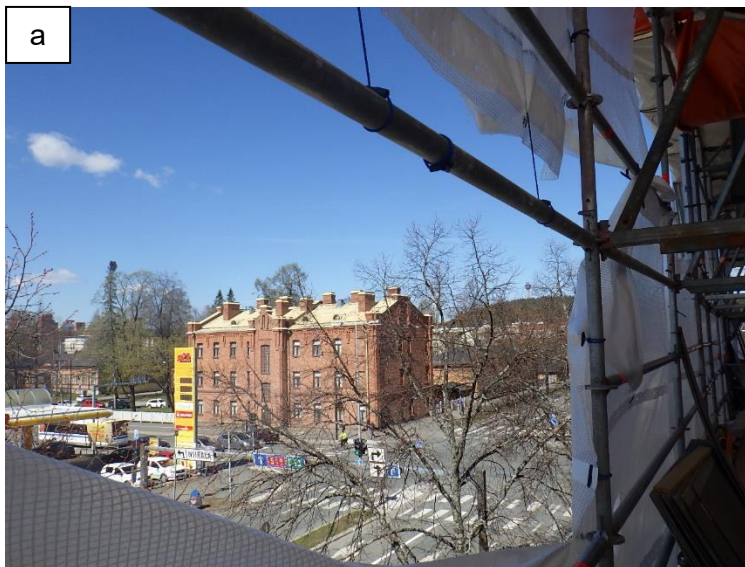
**Kuva 5.** Sääsuojassa on paikoin pressuun tehtyjä nostoaukkoja, joita tuuli on repinyt auki. Edeltävällä viikolla sääsuojan sisään oli tuiskuttanut lunta. Katselmuksen yhteydessä sääsuojan todettiin tuulettuvan hyvin ja ilman suhteellinen kosteus sääsuojan sisällä on pysynyt matalana.

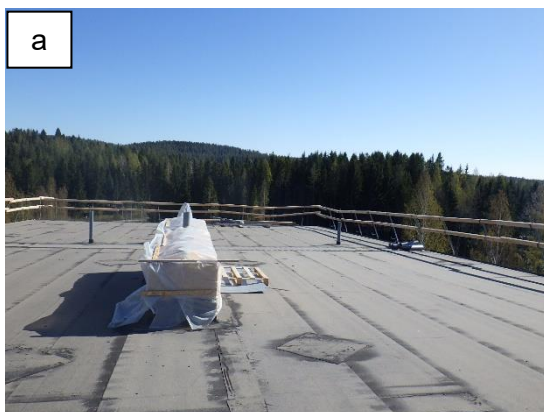
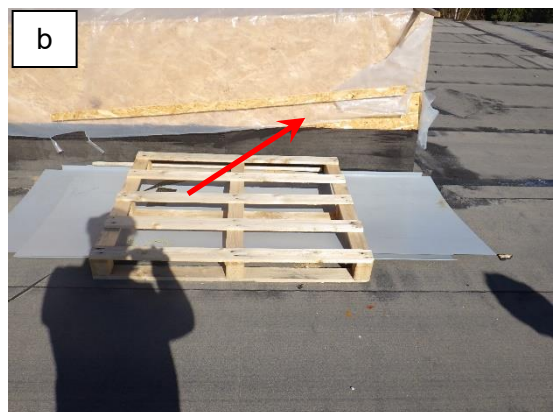
**Kuvat 2 a ja b.** Vesikatolle on asennettu ensimmäinen kermikerros. Vielä keskeneräisessä ylösnostossa oli lieviä puutteita suojauksessa.

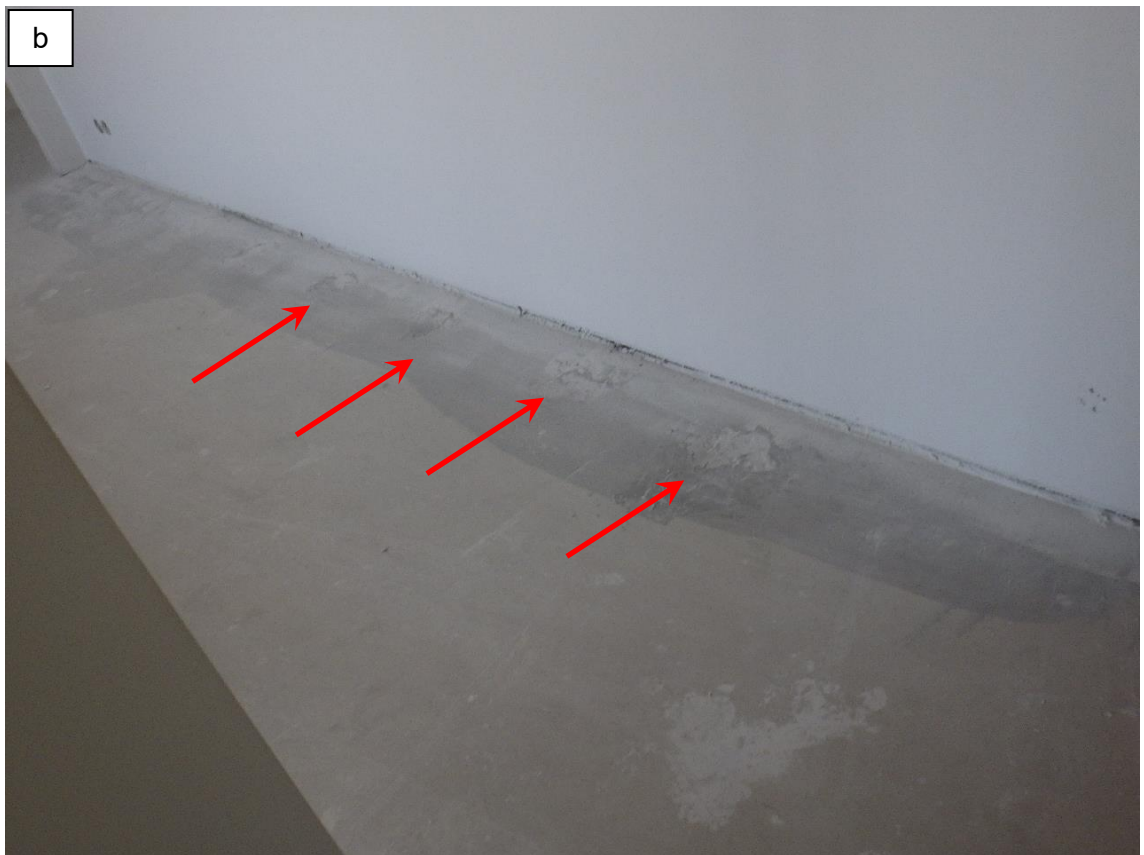
**Kuvat 4 a ja b.** Ontelolaattojen vedenpoistorei'istä on vielä paikoin tihkunut onteloihin jäänyttä rakennusaikaista kosteutta. Onteloiden kuivattamiseksi reikiä on porattu alapuolelta lisää ja tarvittaessa piikattu onteloita yläpuolelta osittain auki, jotta ontelo pääsee tuulettumaan ja kuivumaan. Kuvassa b ontelolaatan yläpuoliset piikkaukset on merkitty punaisilla nuolilla. Piikkausreiät on paikattu.

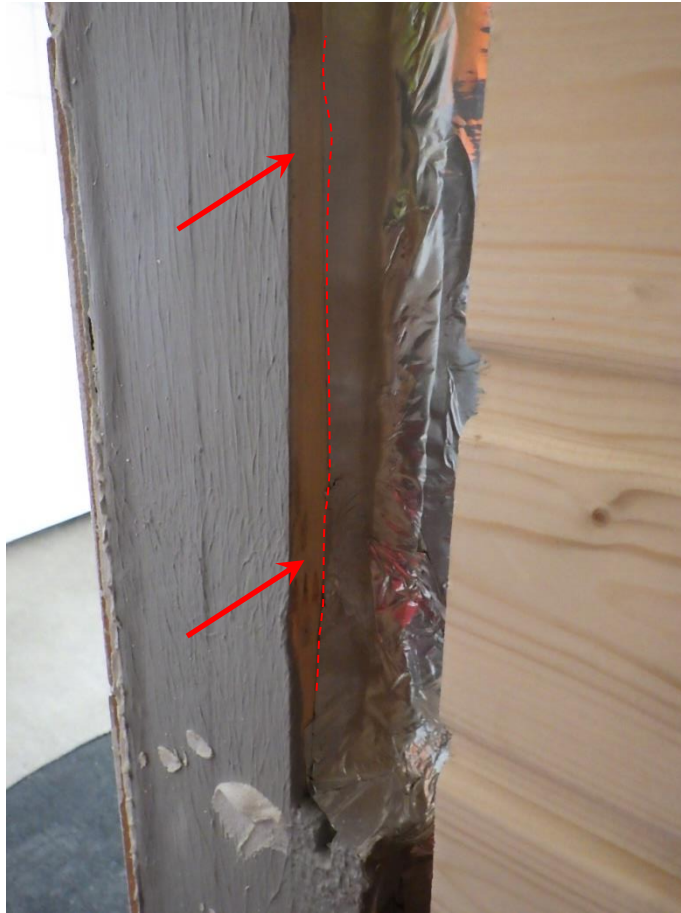
**Kuva 5.** Vedeneristeen ja saunan höyrynsulun liitoksessa on puutteita karmin kohdalla. Vedeneriste ei limity höyrynsulun päälle vaan osa karmista on paljaalla puupinnalla. Höyrynsulun päätyminen on merkattu kuvaan punaisella katkoviivalla.

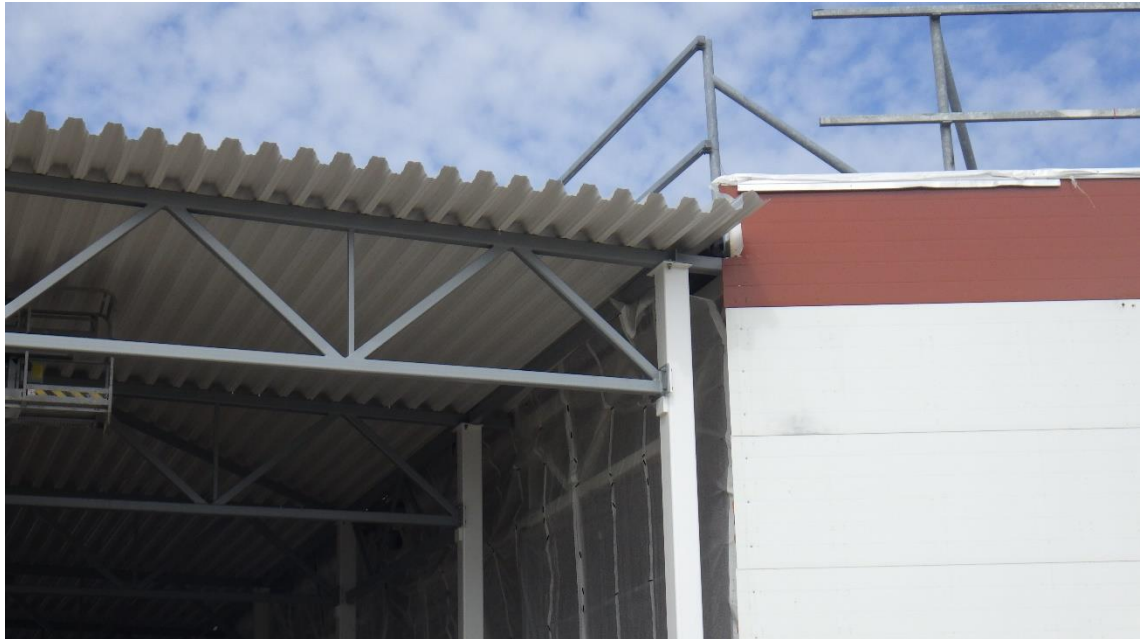
**Kuva 2.** Rakennuksen vanhan ja uuden osan liittymäkohta. Osalla katon laajennusosasta profiilipellin urat ovat kohtisuoraan alkuperäistä seinäosaa vasten. Suojaaminen näillä katon osilla on tuottanut urakoitsijalle haasteita.

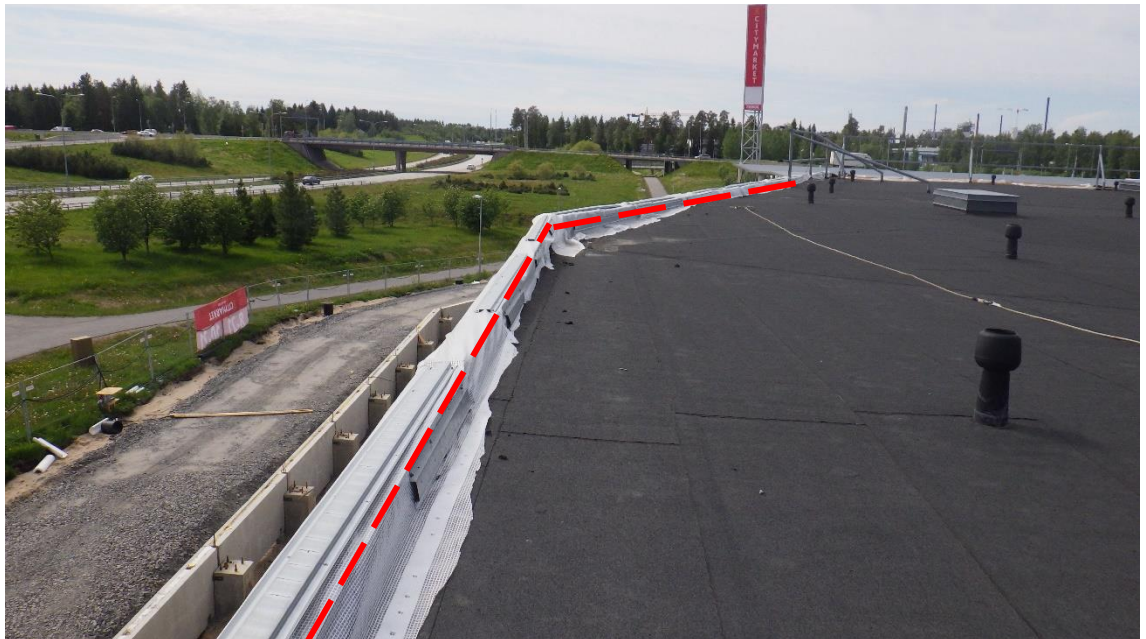
**Kuva 3.** Työnjohtajan kertoman purettavalta seinän osalta purkutyöntekijä oli poistanut pelti-villa-pelti-elementtien yläosan suojapellin, mutta oli jättänyt avoimen rakenteen suojaamatta. Katselmuksen aikana elementtien yläosa oli suojattu muovikaistalla.

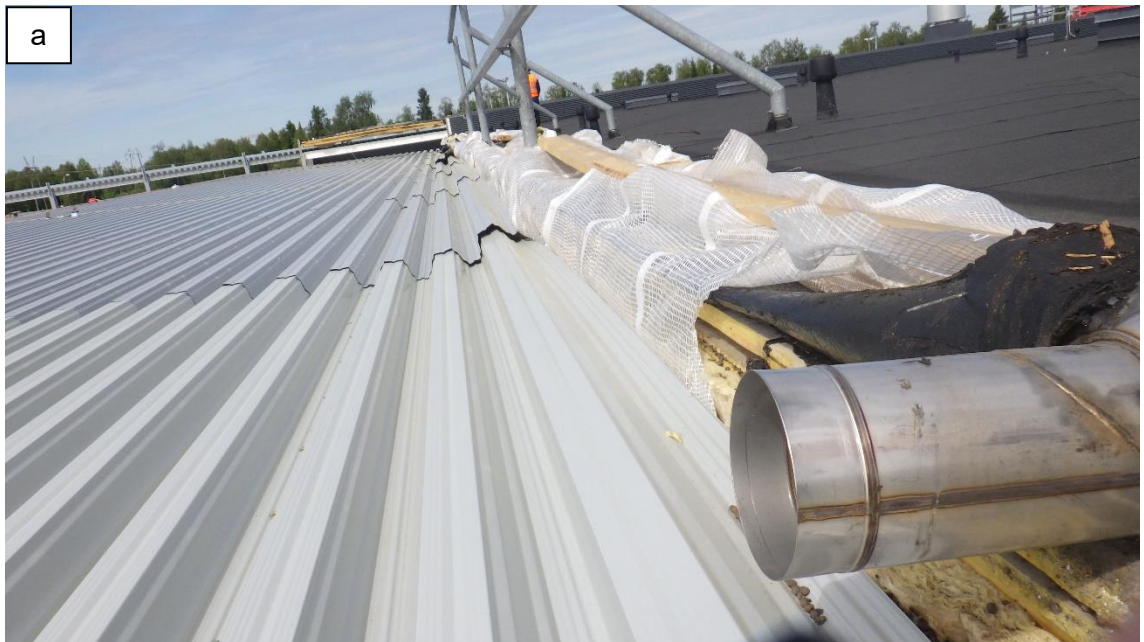
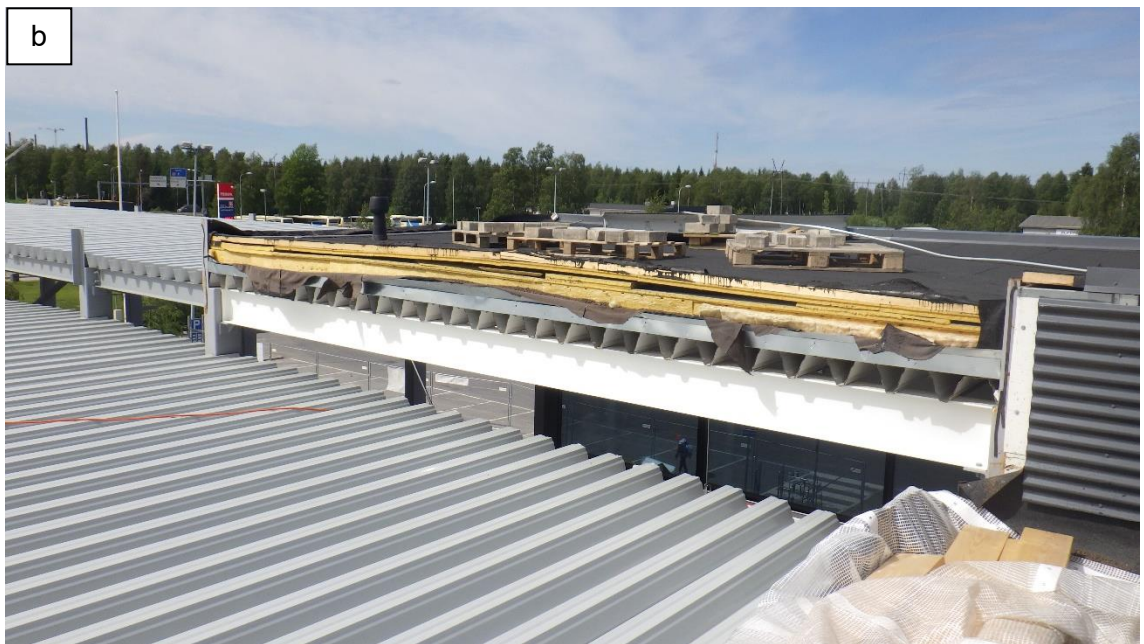
**Kuvat 5 a ja b.** Uuden ja vanhan rakennusosan liittymän suojauksessa havaittiin puutteita. Vanhan kattorakenteen eristeitä on suojaamatta ja sadevesi pääsee valumaan pitkiäkin matkoja avoimesta rakenneliittymästä rakenteen sisään.
