# **RAKENNUSURAKOITSIJAN KOSTEUS- VAHINKOJEN JUURISYYT TYÖMAA- JA TAKUUAIKANA**

Rakentamisen ja talouden tiedekunta  
Diplomityö  
Marraskuu 2019

Aarni Ala-Korpi: Rakennusurakoitsijan kosteusvahinkojen juurisyyt työmaa- ja takuuajana  
Diplomityö, 87 sivua, 3 liitettä (1+1+69 sivua)  
Tampereen yliopisto  
Rakennustekniikan diplomi-insinöörin tutkinto-ohjelma  
Marraskuu 2019

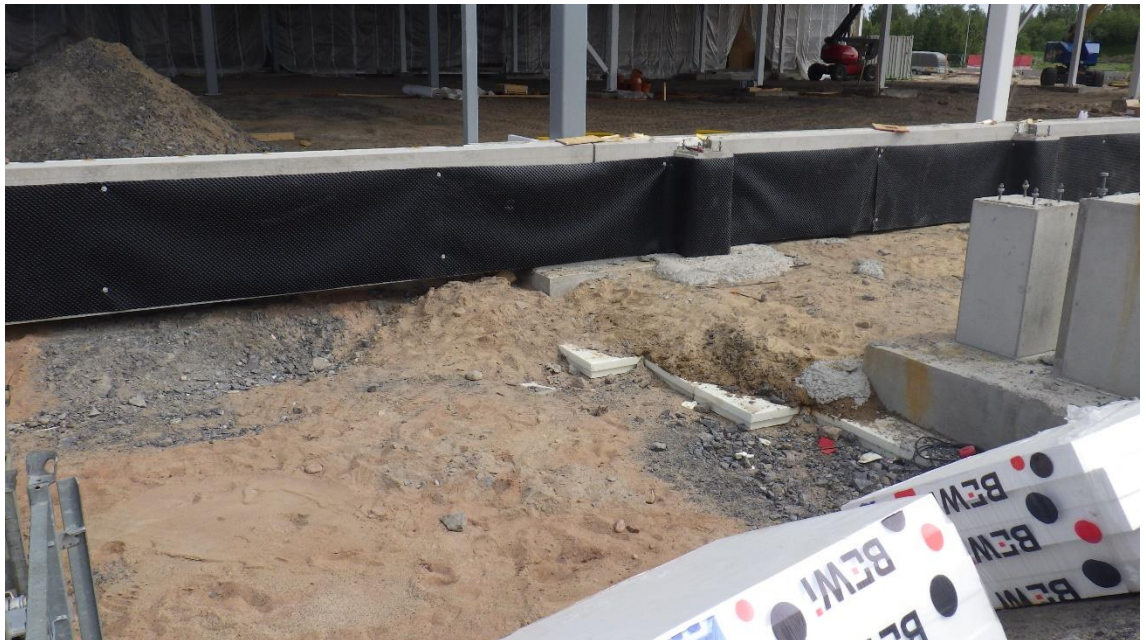
**Kuva 7.** Kapillaarisen nousun katkaisevan sepelin ja hienompijakoisen maa-aineksen välissä ei ole käytetty suodatinkangasta. Hienojakoinen maa-aines on päässyt sekoittumaan sepeliin.

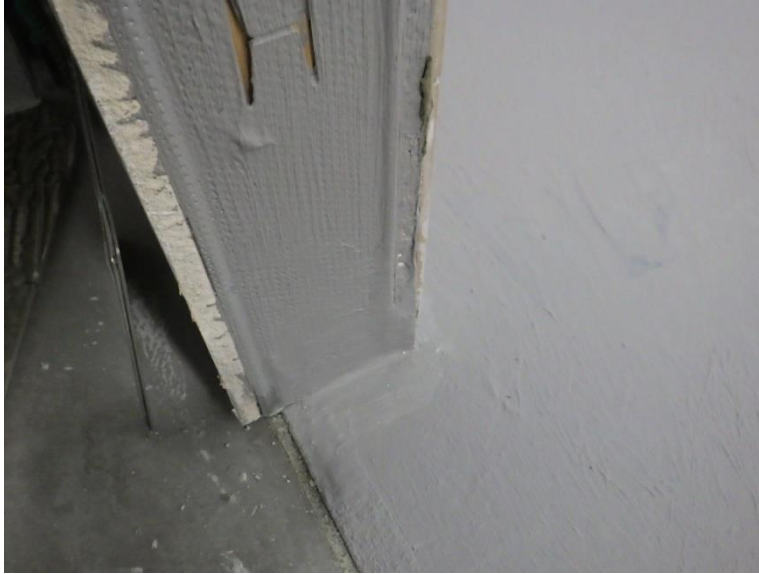
**Kuva 2.** Vedeneriste on jatkettu hyvän rakennustavan mukaisesti tulevien karmien taakse. Vedeneristyksessä ei kuitenkaan RT-kortin ohjeistama 15mm vedeneristeen ylösnosto toteudu, vaan kynnyksen ja lattiaan liittymä silikonilla.

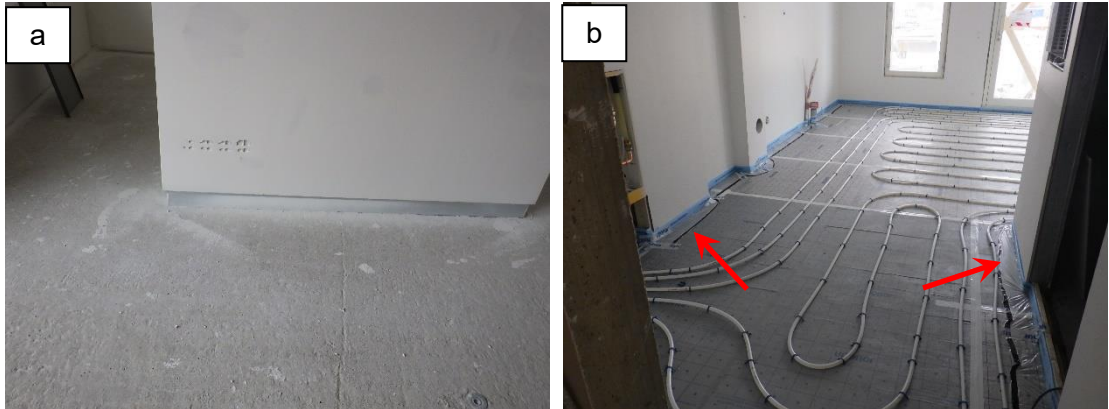
**Kuvat 2 a ja b.** Kipsilevyt on asianmukaisesti nostettu irti laatasta lattialämmitystä ja plaanaa varten. Samaa menettelyä ei kuitenkaan oltu noudatettu kaikissa huoneistoissa (kuva b). Kipsilevyn alaosa jää plaanotasoitteen alle. (osoitettu kuvassa punaisella nuolella)

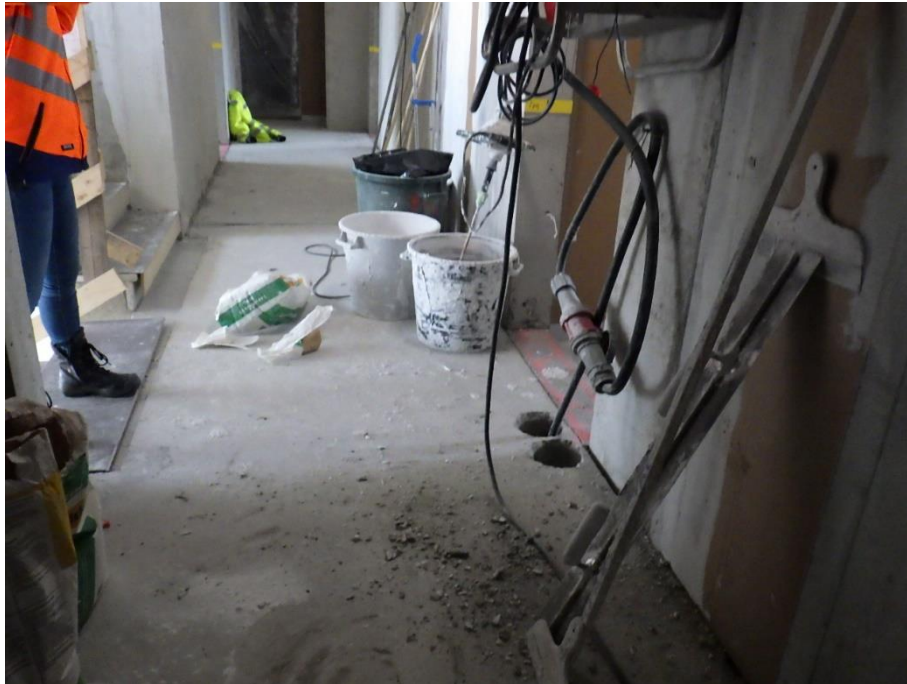
**Kuva 5.** Laastinsekoituspaiste sijaitsee kulkuväylällä.

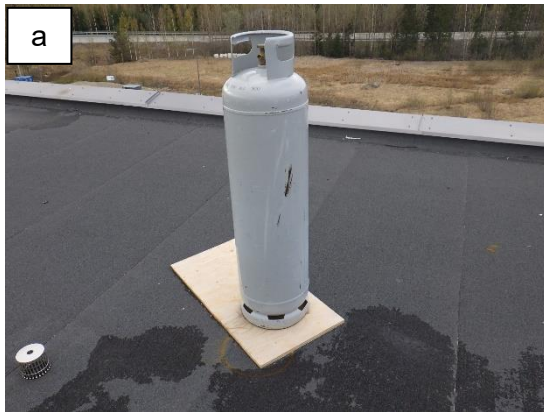
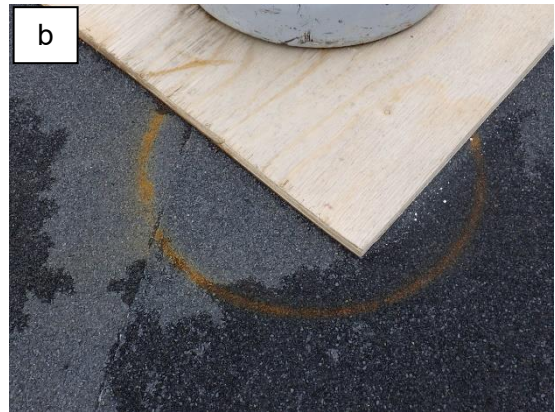
**Kuvat 3 a ja b.** Kaasupulloa on jossakin vaiheessa säilytetty suoraan kermin päällä. (kuva b) Nyt kaasupullo on asianmukaisesti vanerin päällä.

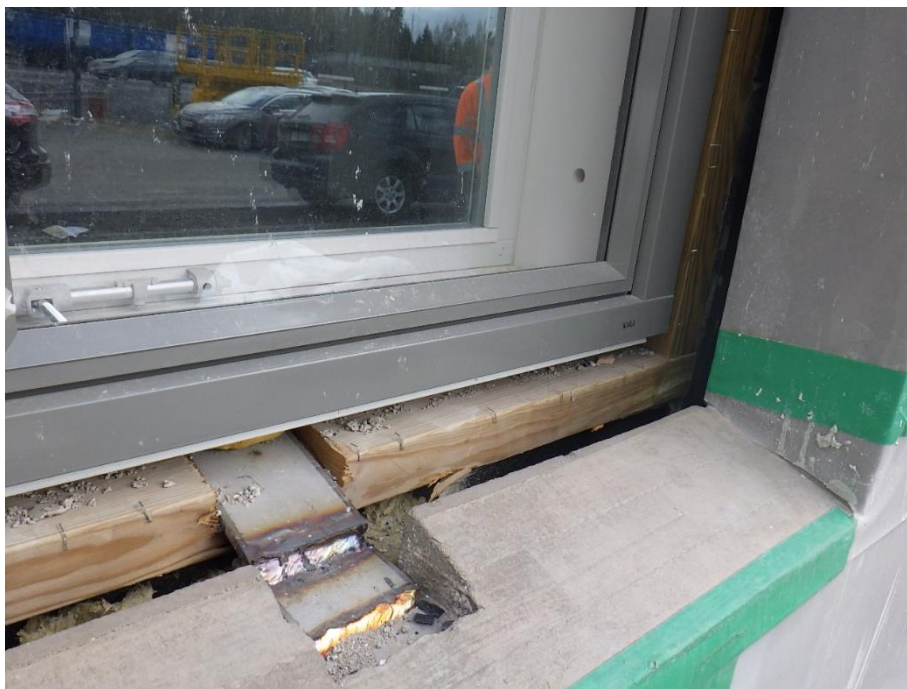
**Kuva 6.** Ikkunoiden peltityöt ovat kesken. Ikkunoiden työnaikaisessa suojauksessa tulisi estää veden pääsy apukarmeihin ja tuuletusväliin.
