Vaihderakenteiden pystysuuntaiseen jäykkyyteen liittyvät ongelmat ja niiden ratkaisuvaihtoehdot

Liikenneviraston tutkimuksia ja selvityksiä 9/2017

Liikennevirasto
Helsinki 2017

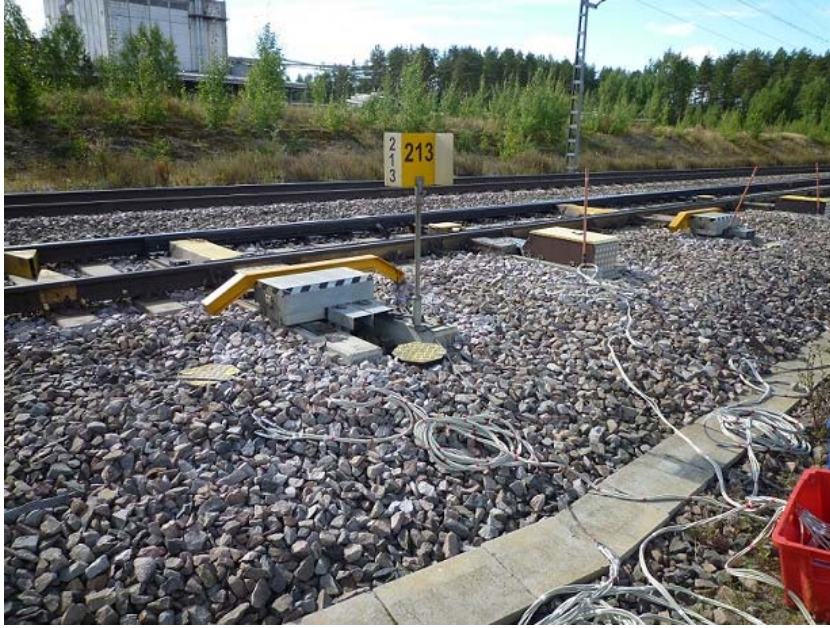
Kuva 26. Kaipiaisten liikennepaikan vaihde V213.

Tällä raiteella liikennöi paljon raskasta Venäjältä päin tulevaa kalustoa, joka on aiheuttanut vaihteeseen vuosien varrella paljon kiskovikoja ja tuentatarvetta. Kunnossapitäjiltä saatujen tietojen mukaan tämä vaihde täytyy tukea käytännössä joka syksy, joka viittaa merkittävään tukikerroksen heikkenemiseen. Talven 2012-2013 jälkeen radan tarkastusvaunu EMMA havaitsi vaihteessa kallistuspoikkeamaa ja toukokuussa 2013 tehdyissä ultraäänitarkastuksissa löytyi ympärilyöntivikaa vaihteen suoran puolen välikiskoalueelta. Samassa tarkastuksessa havaittiin myös pitkittäissuuntaista halkeamaa risteuksen siipikiskon pinnan alla.

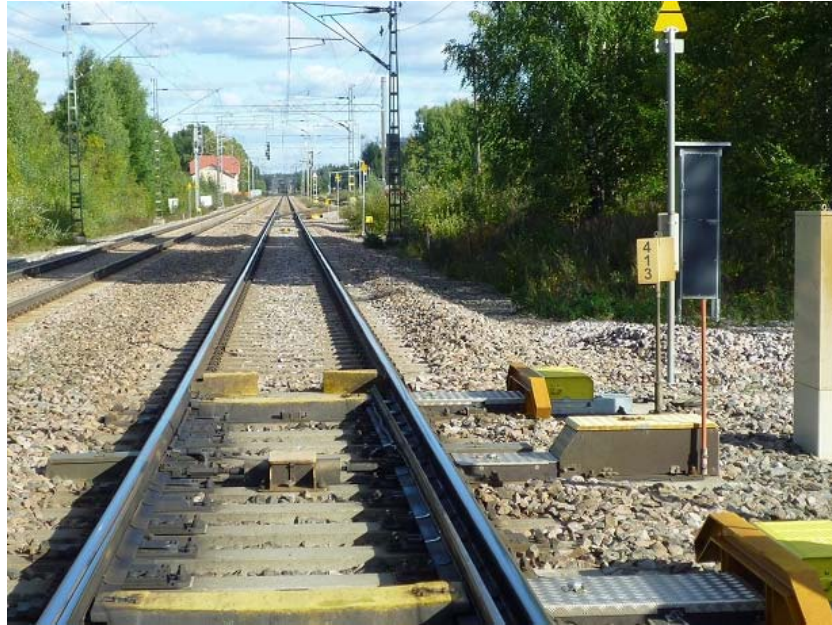
Kuva 28. Taavetin liikennepaikan vaihde V413.

Taavetin liikennepaikalla sijaitsevat vaihteet V413 (Kuva 28) ja V415 (Kuva 29) ovat Kaipiaisten vaihteiden tapaan peräkkäin samalla raiteella. V413 on vuonna 2008 asennettu pitkä YV60-900-1:18-O vaihde, kun V415 on vuorostaan lyhyt YV60-300-1:9-O vaihde, joka on asennettu vuonna 2010. Kummatkin vaihteet ovat Kaipiaisista poiketen eteläisellä raiteella, johon ei kohdistu niin suurta kuormitusta kuin pohjoisen raiteelle. Kummassakin vaihteessa on kuitenkin havaittu kunnossapitäjän mukaan kiskovikoja, sekä pölkköjen painumista suoran puolen vastakiskon kohdalta.

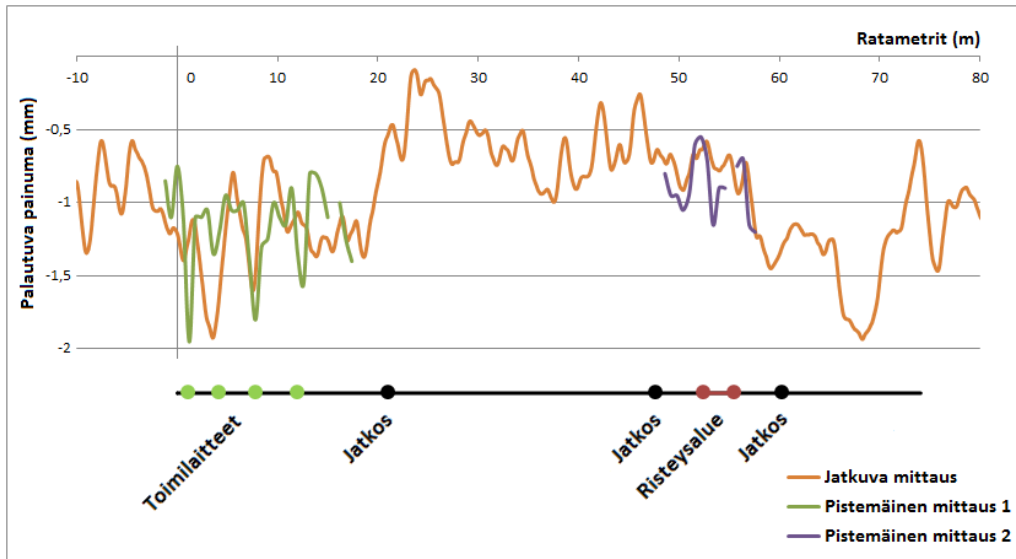
Kuva 39. Kaipiaisten vaihteen V213 (YV60-900-1:18-V) palautuva painuma jatkuvalla sekä pistemäisellä mittausmenetelmällä mitattuna.

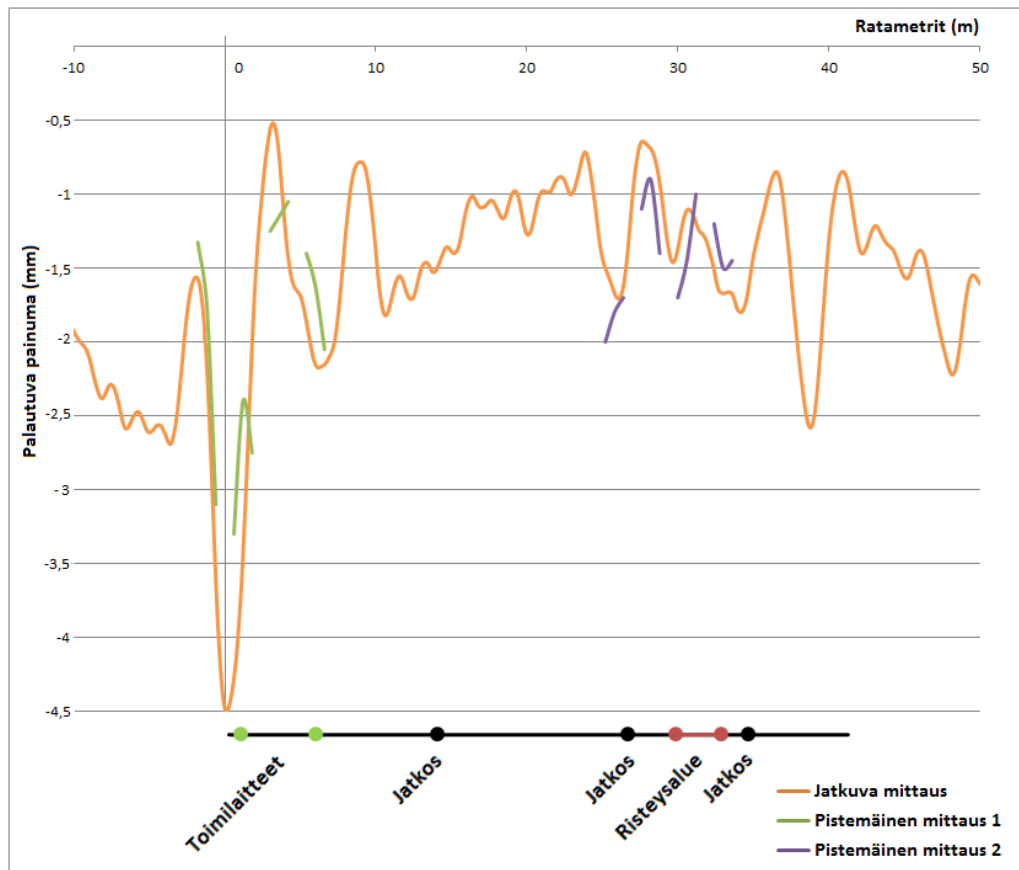
Kuva 45. Tampereen vaihteen V171 (YV60-300-1:9-V) palautuva painuma jatkuvalle sekä pistemäisellä mittausmenetelmällä mitattuna.

Kielisovitusalueen ongelmien jälkeen vaihteen V171 välikisko- ja risteysalue on painumien osalta kohtalaisen stabiileja. Vaihteen takajatkoksessa on vuorostaan muodostunut selkeä painumapiikki, joka johtuu Kaipiaisten vaihteen V213 tapaan pölkkytieduuden muuttumisesta. Tämä osoittaa hyvin sen, että vaihtealueen painumaongelmiin löytyy hyvin monia eri syitä. Ne eivät ole riippuvaisia toisistaan, eikä niitä kaikkia voida korjata yksittäisellä kunnossapitotoimella. Näin ollen huonoa kärkialuetta saattaa seurata hyvä välikisko- ja risteysalue, jonka jälkeen ongelmia on jälleen havaittavissa takajatkoksessa.

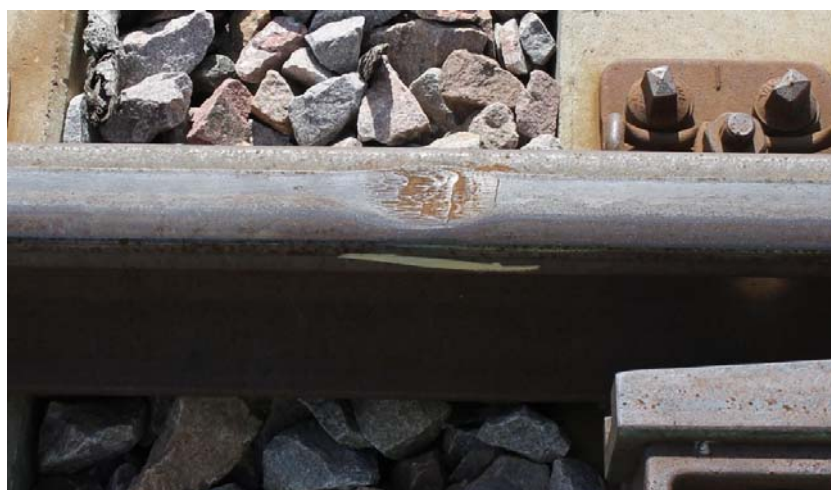
Kuva 48. Kaipiaisten vaihteessa V213 havaittu ympärilyöntivika.

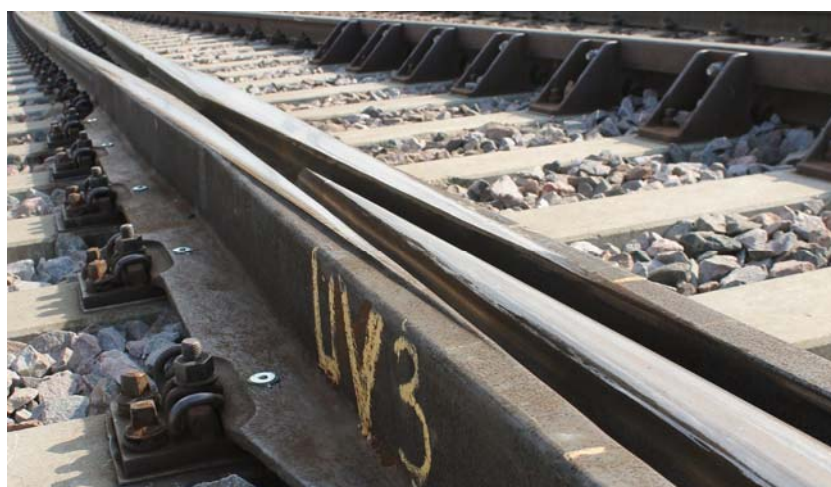
Kuva 49. Risteyksen korotus Kaipiaisten vaihteessa V213.

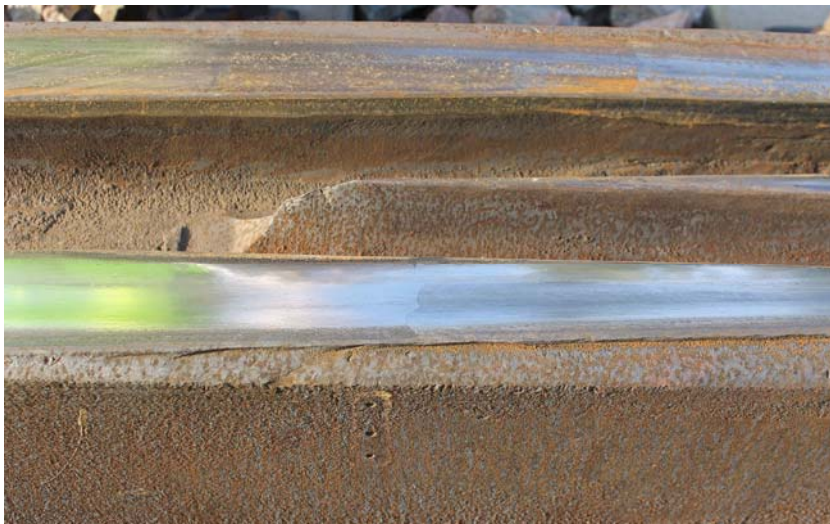
Kuva 50. Taavetin vaihteen V413 siipikisko, jossa on merkkejä kiskon päällehitsaamisesta.

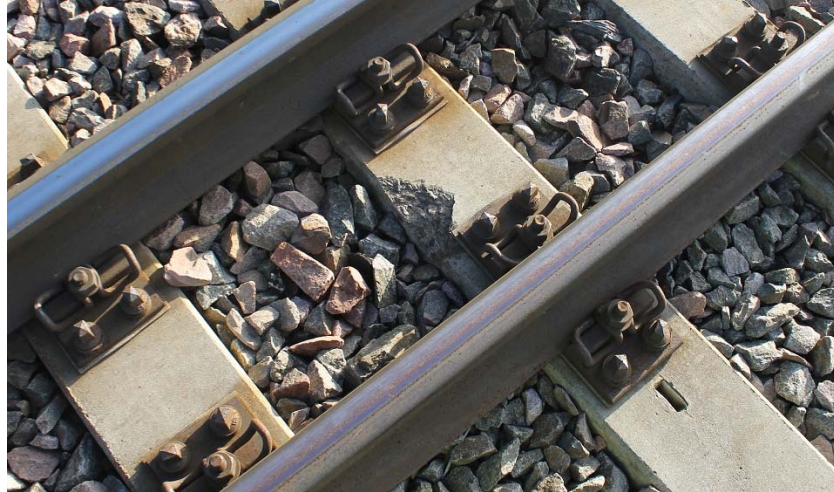
Kuva 51. Vaurioitunut pölkky Taavetin vaihteen V413 risteysalueella.

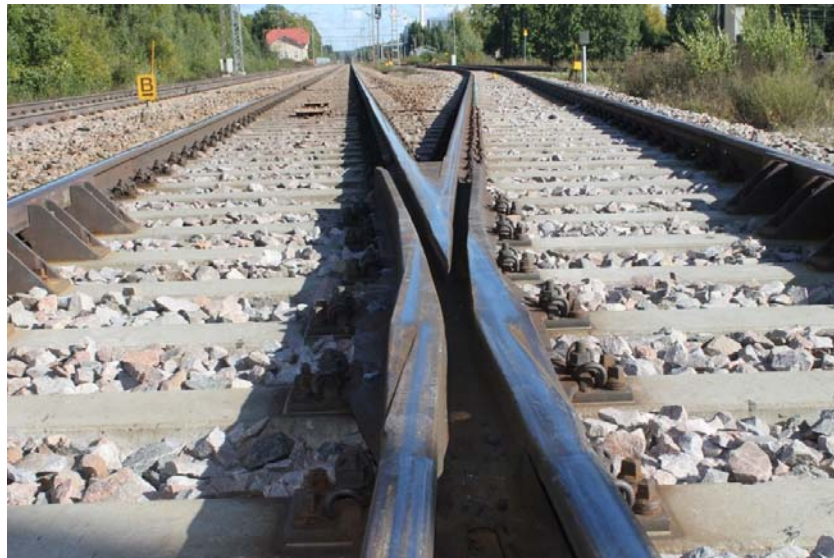
Kuva 52. Taavetin vaihteen V415 kulunut risteysosa.

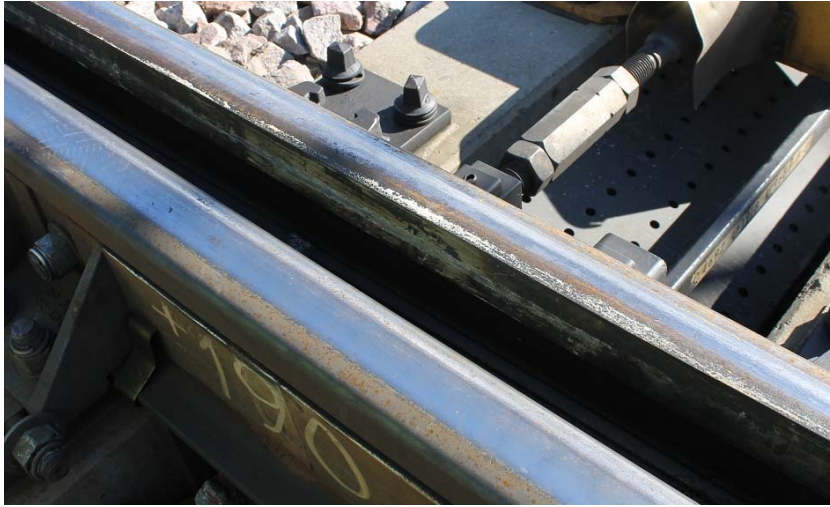
Kuva 53. Avoimen kielen ulkoreunan kulumisjäljet Taavetin vaihteessa V415.

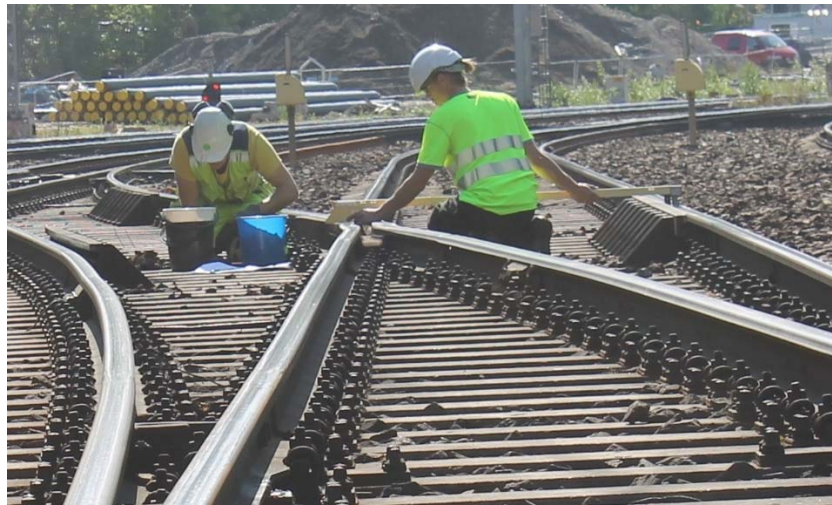
Kuva 55. Tampereen vaihteen V051 poikkeavan raiteen ulkokiskon painuma

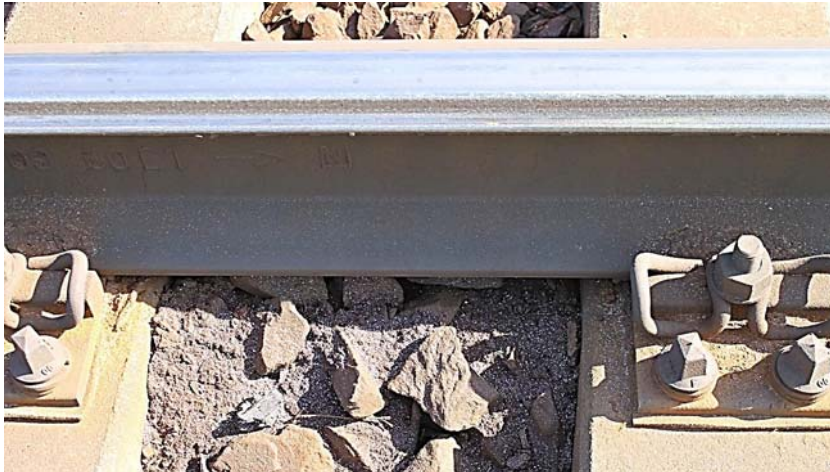
Kuva 56. Tampereen vaihteen VO62 poikkeavan raiteen voimakkaasti kulunut kisko.

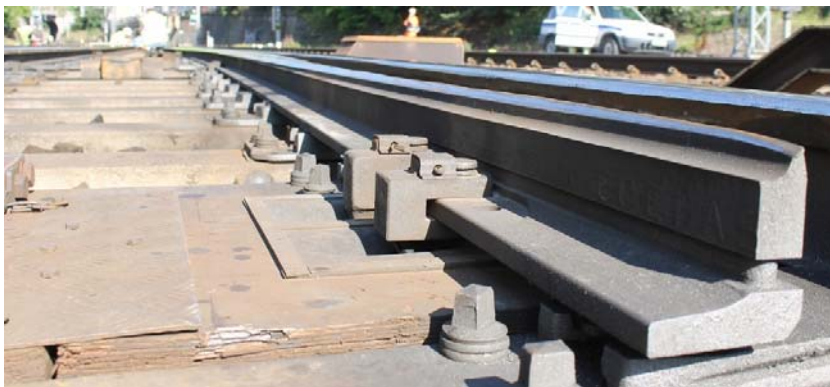
Kuva 57. Laippakosketuksen vaurioittama kieli Tampereen vaihteessa VO62.

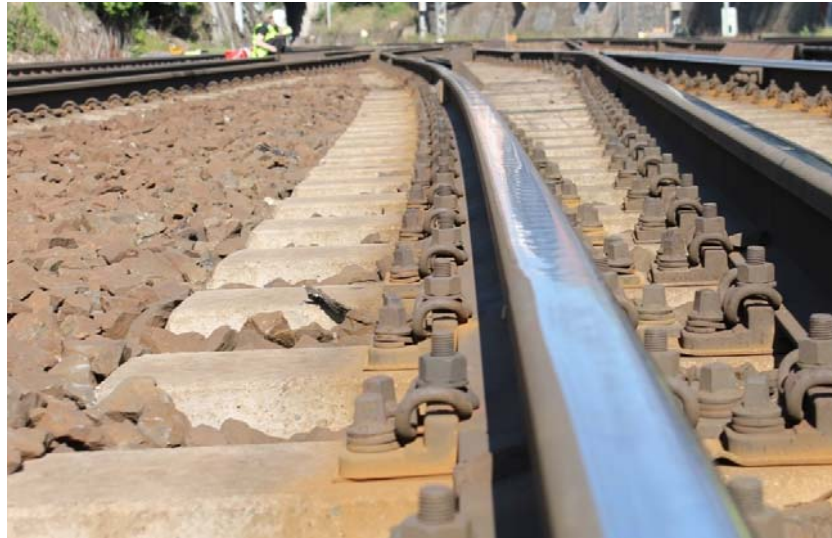
Kuva 58. Tampereen vaihteen V062 poikkeavan raiteen sisäkiskon korrugaatio.

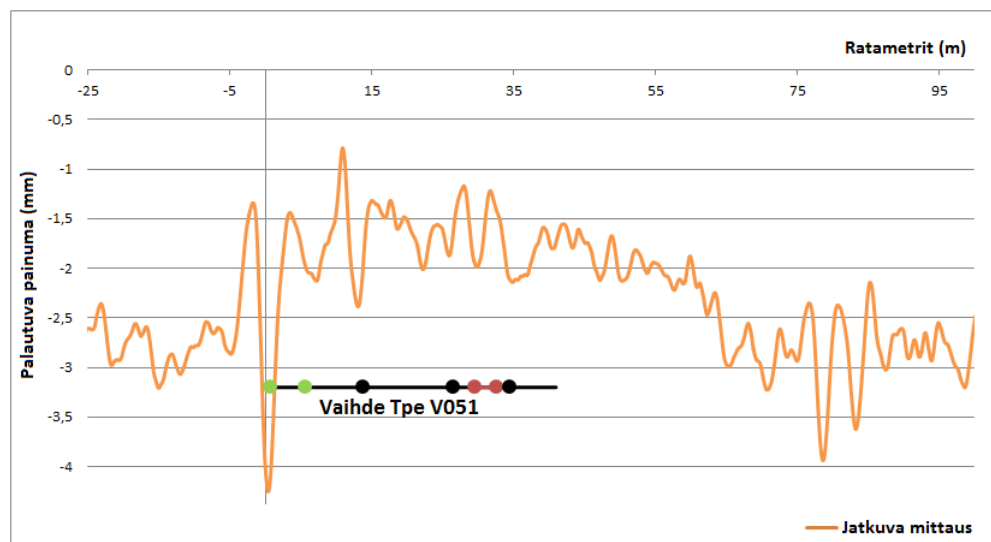
Kuva 59. Painumatason vaihtuminen Tampereen vaihteessa V051.
