Kouvolan elastisten vaihteiden monitorointi

Liikenneviraston tutkimuksia ja selvityksiä 54/2017

Liikennevirasto
Helsinki 2017

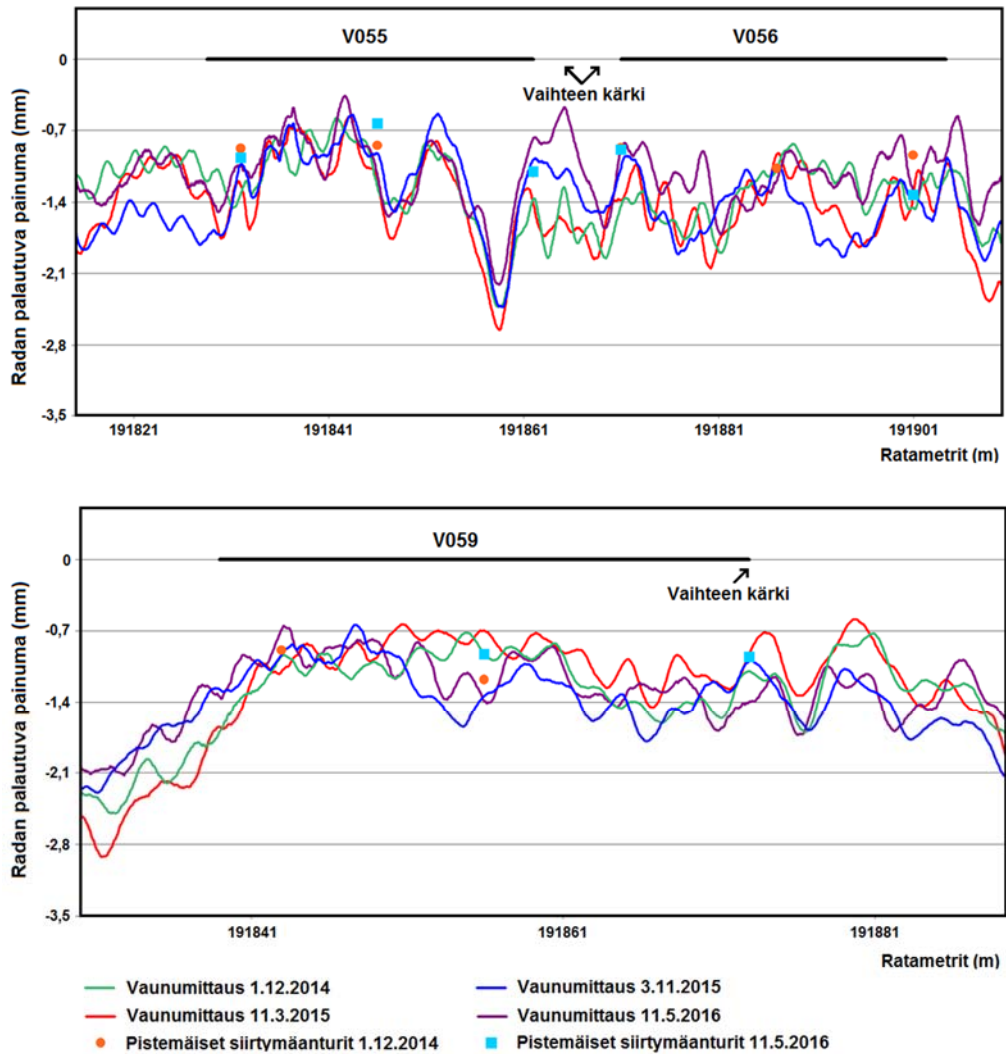
Kuva 20. Elastisuusvaunulla mitatut radan palautuvan painuman arvot vaihteiden suoralta reitiltä välillä joulukuu 2014 – toukokuu 2016. Mustat viivat kuvaavat vaihdealuetta.

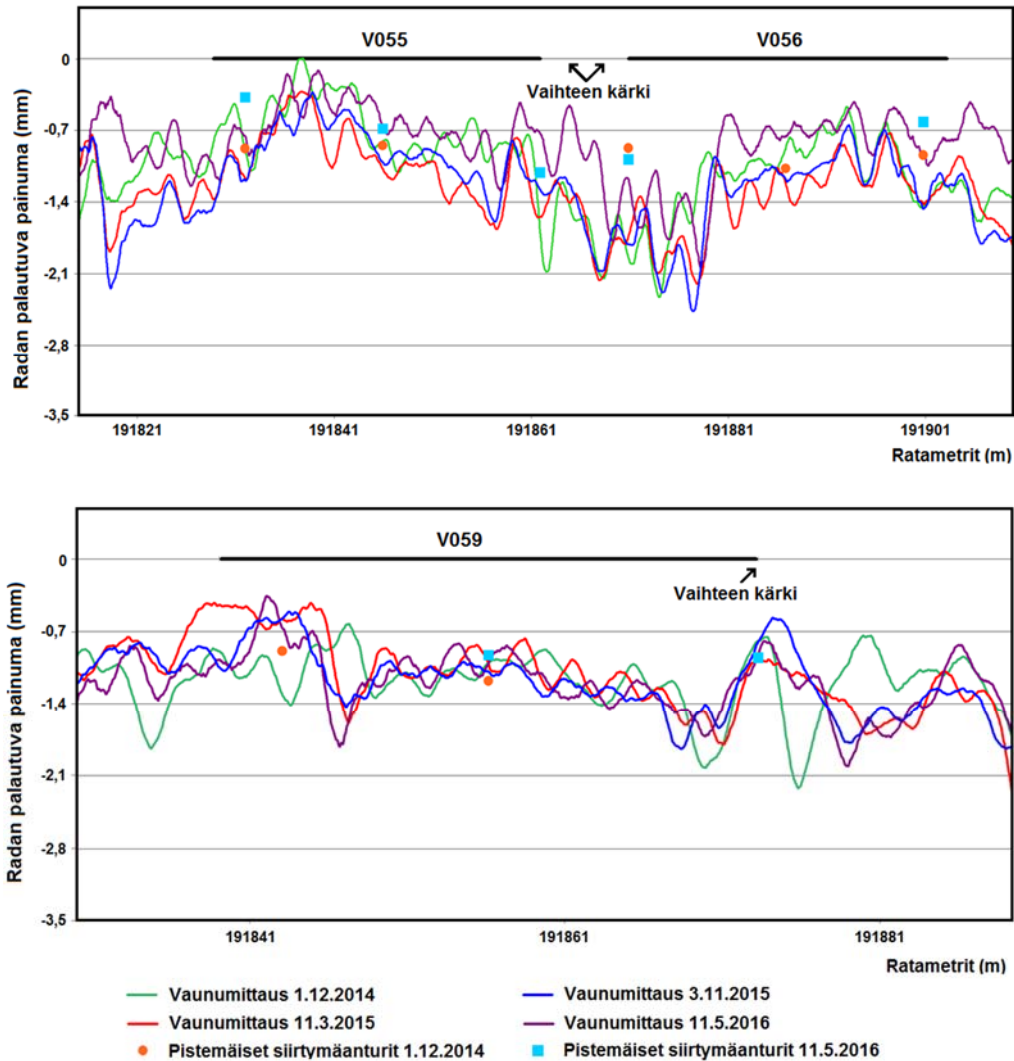
Kuva 21. Elastisuusvaunulla mitatut radan palautuvan painuman arvot vaihteiden poikkeavalta reitiltä välillä joulukuu 2014 – toukokuu 2016. Mustat viivat kuvaavat vaihtevaluetta.

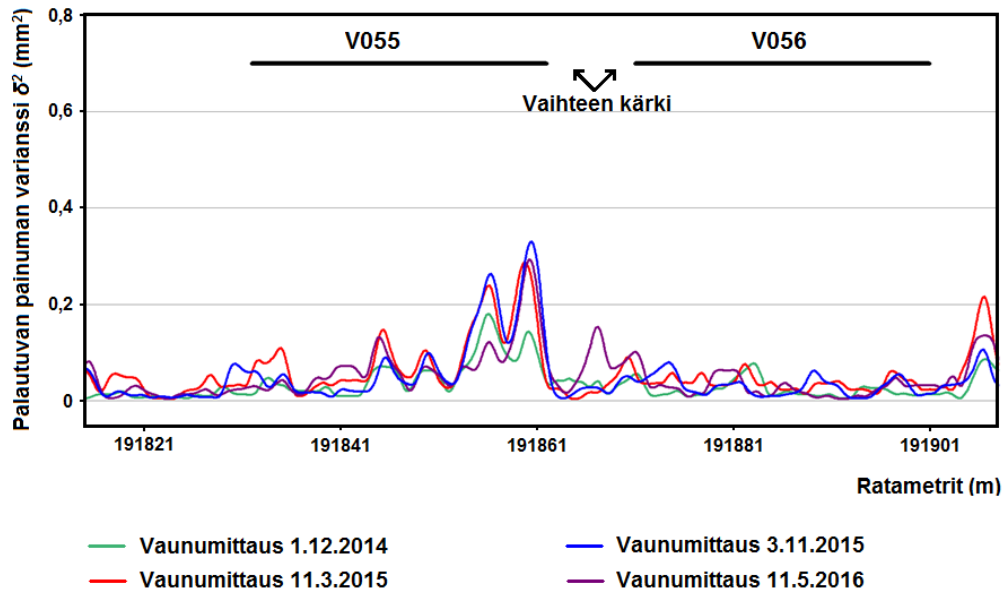
Kyseistä muutosnopeutta pystytään jollakin tasolla arvioimaan myös suoraan kuvista 20 ja 21, mutta se ei ole kovin yksikäsitteistä. Palautuvan painuman muutosnopeuteen päästään paremmin käsiksi määrittämällä painumasta liukuva varianssi δ^2 . Varianssi kuvaa neliöllisesti palautuvan painuman poikkeamaa keskiarvosta (keskihajonta δ), joka kertoo 5 metrin liukuvana arvona paremmin sen muutosnopeudesta. Alla on kuvassa 22 esitettynä vaihteiden V055 ja V056 suoran reitin ajoista laskettu 5 metrin liukuva varianssi, jos siis vastaa kuvan 20 painumatilannetta.

Kuva 22. *Elastisuusvaunulla mitatun radan palautuvan painuman 5 metrin liukuva varianssi vaihteiden suoralta reitiltä välillä joulukuu 2014 – toukokuu 2016. Mustat viivat kuvaavat vaihdealuetta.*

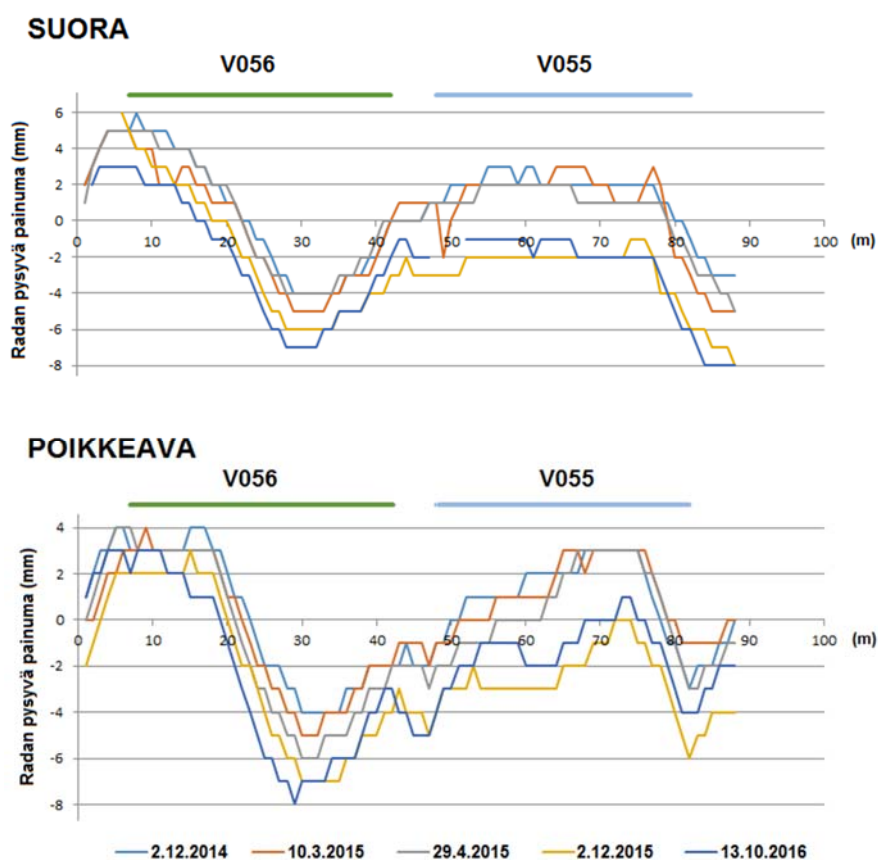
Kuva 29. RAMI-WAGON:lla mitatut radan pysyvän painuman arvot vaihteiden V055 ja V056 suoralla ja poikkeavalla reitillä. Paksut vaakaviivat kuvaavat vaihdealuetta.

Mittaustulosten keskinäisestä erosta vuorostaan havaitaan, että ensimmäisen kolmen mittauskerran aikana vaihteen suora reitti ei ole painunut käytännössä juuri lainkaan. Tämä havaittiin heti mittauksen jälkeen ja mittausväliä päätettiin hieman kasvattaa, jotta samaa yhden talven aikaista tilannetta ei mitattaisi useaan kertaan. Kuvassa 29 havaittavat pienet erot johtuvat pääosin mittaasepätkästä, joka on kyseiselle mittausvaunulle noin 3 mm luokkaa. Poikkeavan reitin painumassa on havaittavissa johdonmukaisempaa painumaa heti ensimmäisestä mittauksesta lähtien, mutta absoluuttiarvoiltaan sekään ei ole kuin noin 2 mm luokkaa, joten se ei ole tavallisesta poikkeavaa. Vaihteen V055 poikkeavan reitin kanta-alue erottuu kolmella ensimmäisellä mittauskerralla muita alueita pienemmällä painumalla. Tämä on selitettävissä sillä, että vaihteen kanta on rakennettu jäykän sillan kannen päälle, jolloin painumia ei pääse lyhyellä aikajänteellä syntymään.

Kaksi viimeisintä mittauskertaa eroavat selkeämmin aiemmista tuloksista. Aikaväli kolmannelle mittaukselle neljännestä ei ole merkittävästi suurempi kuin ensimmäisen ja kolmannen mittauksen väli, mutta eroja on silti syntynyt enemmän. Tämä selittyy suurimmaksi osaksi sillä, että radan alus- ja päällysrakenne on ollut ensimmäistä kertaa täysin sulana kolmannen ja neljännen mittauksen välissä. Vaihte V056 alueella muutos on vielä hyvin maltillista ajan suhteen tapahtuvaa tasaista painumista, joka on täysin normaalia maarakenteen käyttäytymistä kuorman alla. Vaihteen V055 alueella vuorostaan on havaittavissa, että rata on selkeästi muuttanut muotoaan kolmannen ja neljännen mittauksen välissä varsinkin vaihteen suoralla reitillä. Positiivisena asiana voidaan kuitenkin todeta se, että rakenne ei ole enää painunut merkittävästi lisää viidennelle mittaukselle mennessä. Vajaan kahden vuoden kuluessa vaihte on painunut 3-4 mm ja painuma on ollut tasaista koko mittausalueen matkalla.

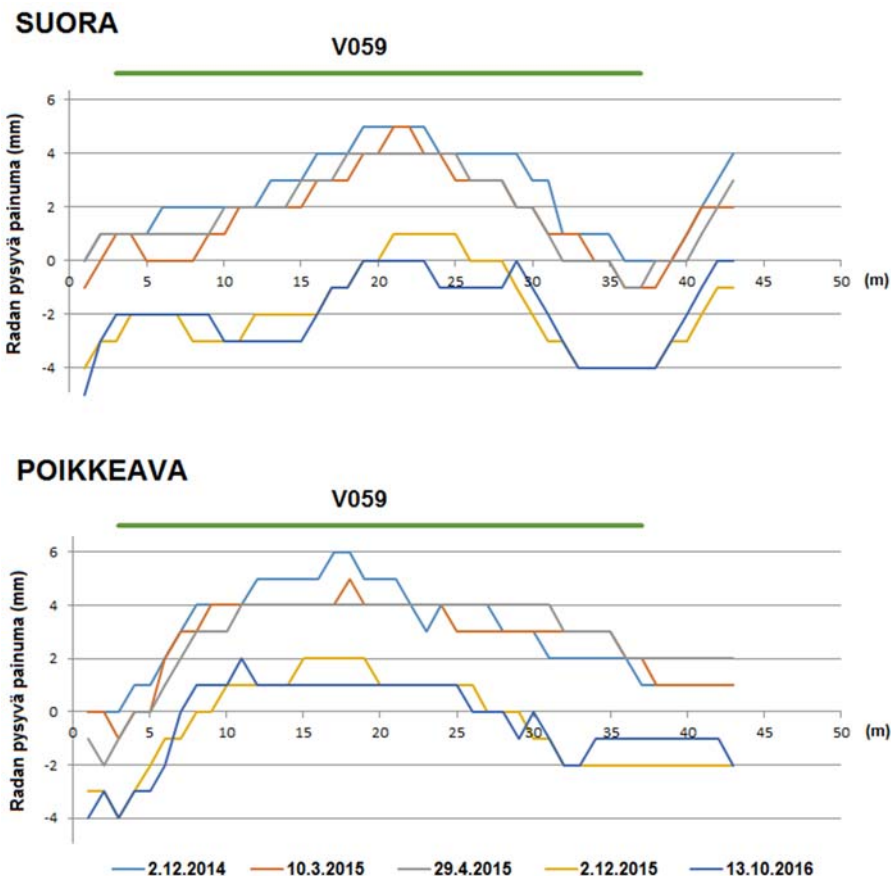
Kuva 30. RAMI-WAGON:lla mitatut radan pysyvän painuman arvot vaihteen V059 suoralla ja poikkeavalla reitillä.

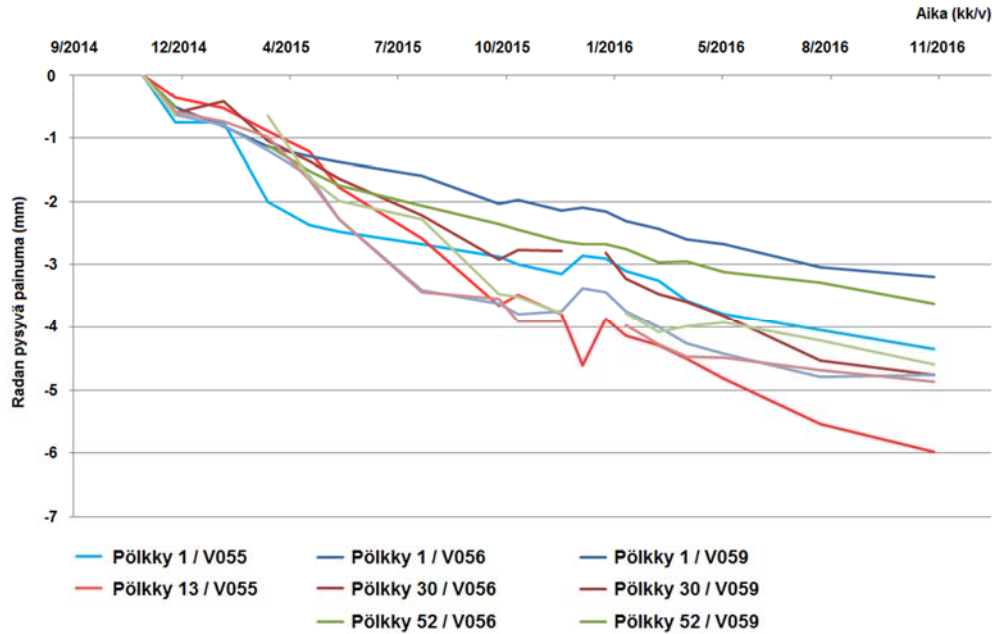
Kuva 31. Koevaihteiden pölkkyjen pitkäaikainen pysyvä painuma aikavälillä 12/2014 - 11/2016.

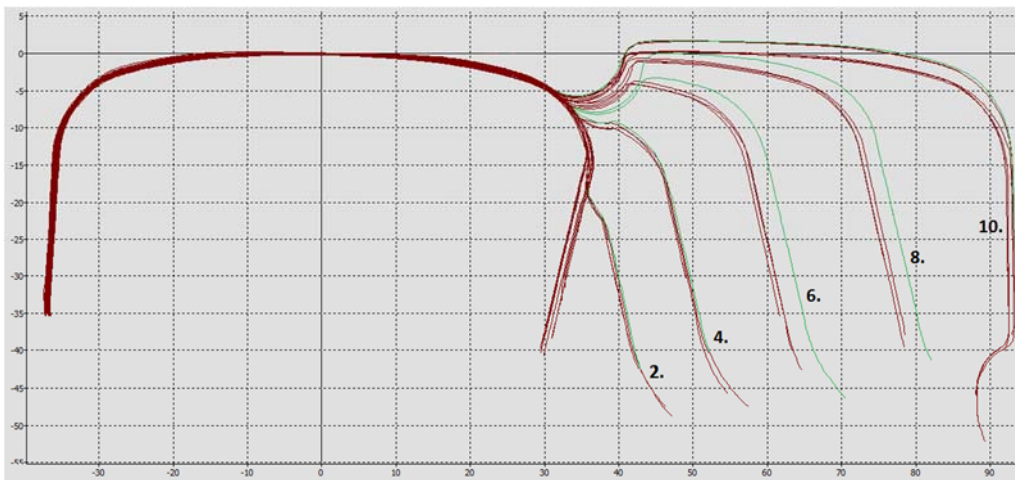
Kuva 39. *Kouvolan vaihteen V055 kielisovitusprofiilien vertailua Asolan puolenvaihtopaikalta mitattuihin kieliprofiileihin. Vihreät viivat edustavat vaihteen V055 kieliprofiileja ja punaiset viivat Asolan vaihteiden profiileja.*

Kuvan 39 profiilit osoittavat, että vaihteiden välillä on selkeästi eroa. Kaikki profiilit on asemoitu kuvaan siten, että tukikiskon hamaran ulkoreunat ovat päällekkäin. Tällä asemoinnilla vaihteen V055 kokonaisprofiilit (tukikisko + kielirakenne) eroavat huomattavasti Asolan vastaavista varsinkin pölkkyjen 6 ja 8 kohdalla (ks. kuva 19). Kyse ei ole kuitenkaan kiskon kulumisesta, vaan kielen väärästä asemasta suhteessa tukikiskoon. Kieliprofiilien leveys ja korkeus ovat kaikissa mittauksissa sama, mutta Kouvolan vaihteessa kielen ja tukikiskon välissä on jostain syystä hieman suurempi rako, jolloin kokonaisprofiilit eroavat toisistaan. Kuvan 39 perusteella voidaan havaita, että tällä pienellä raolla on suuri merkitys myös kiskon korkeusasemaan. Tämä johtuu todennäköisesti siitä, että kieli jää osittain vaihdealuslevyissä käytettävien rullalaakereiden päälle. Rullalaakerit on mitoitettu vaihteissa siten, että kieli nousee heti käynnön alkaessa rullille noin 4 pölkyn välein ja tippuu pois rullalaakerin päältä vasta aivan kääntöliikkeen loppuun. Pienikin vajoaus kielen sivuttaisliikkeessä saattaa johtaa siihen, että kieli jää kontaktiin rullalaakerin kanssa, jolloin se ei asetu kunnolla liukulevyjen päälle. Tätä teoriaa tukee se, että kuvan mukaisissa lyhyissä vaihteissa rullalaakerialuslevyä käytetään juuri pölkyn 8 kohdalla, jossa ero eri mittausten välillä on suurin.

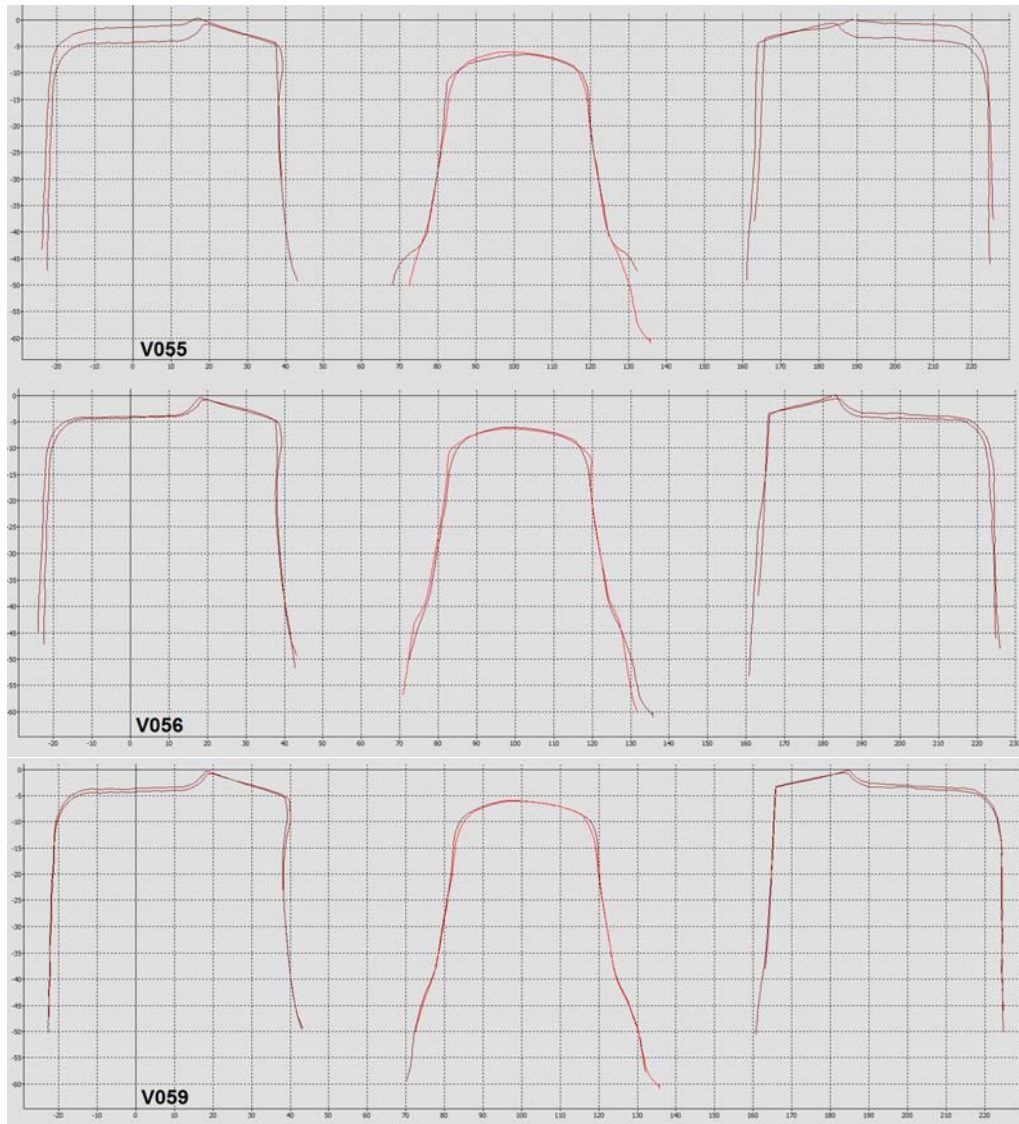
Kuva 40. Koevaihteiden risteysalueen kiskoprofilit mittapisteessä 59.

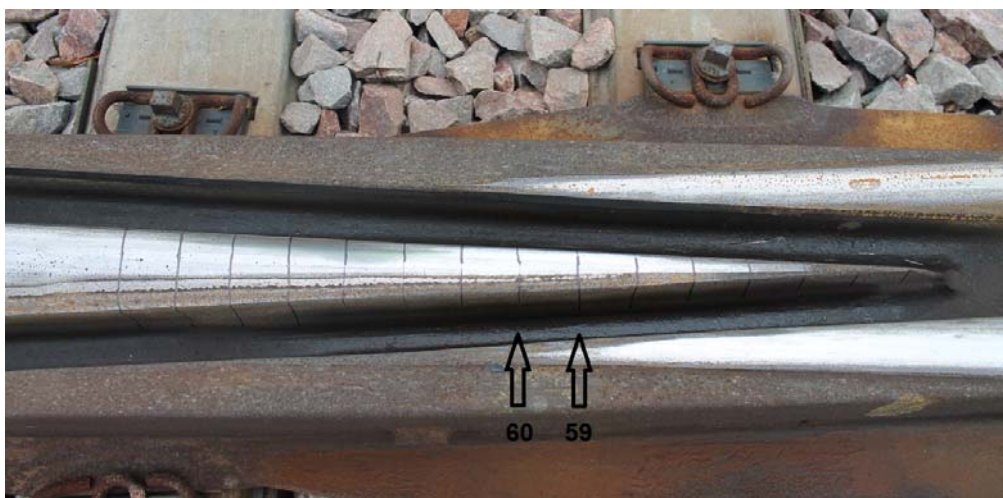
Kuva 41. Risteysalueen Miniprof-mittauspisteet vaihteessa V055. Nuolet osoittavat mittapisteet 59 ja 60, joissa kuluminen on suurimmillaan.
