# Kylän ensimmäinen laatikko

Osuuskunta Aitan Sauvon myymälän restaurointisuunnitelma

Diplomityö

Tampereen yliopisto

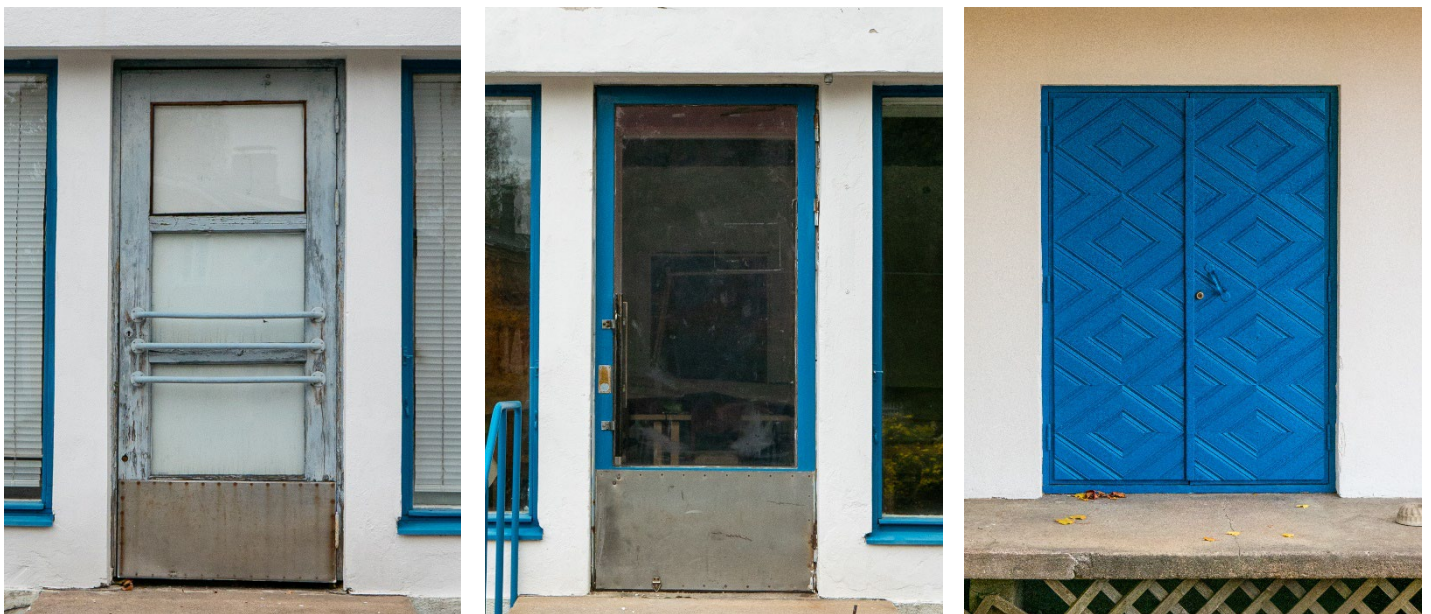
Kadunpuoleiset ulko-ovet eivät ole tällä hetkellä käytössä huonon kuntosu vuoksi. Länsipuoleinen ulko-ovi on säilynyt alkuperäisessä asussaan, kun taas kahteen muuhun myymälän oveen on tehty muutoksia. Etenkin alkuperäisen ulko-oven kunto on erityisen heikko. Pihanpuoleiset ovet ovat säilyneet hyväkuntoisina alkuperäisessä asussaan, ja niiden ylläpidosta on huolehdittu.

Kuva 28. Länsipuolen alkuperäinen ulko-ovi, muutettu ulko-ovi ja pihan jugend-tyylinen ovi.

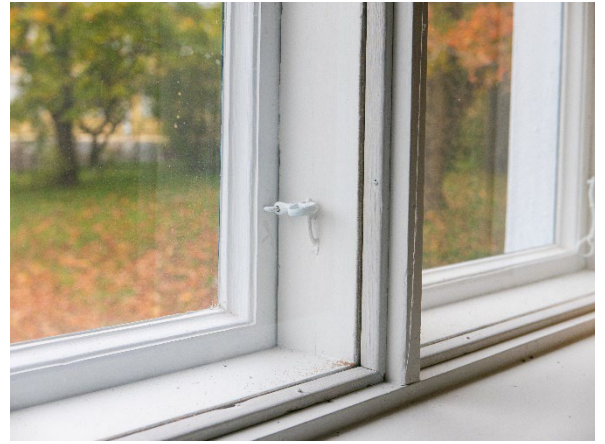
Rakennuksen ikkunoihin ei ole tehty merkittäviä muutoksia ja ne ovat kunnoltaan hyvät. Ikkunat ovat edelleen avattavissa huoltoa varten eikä lasseissa ole esimerkiksi halkeamia. Ikkunat viestivät rakennuksen historiasta, ja ne ovat kokonaisuudessaan kaunis osa kohdetta.

*Kuva 29. ikkunat ovat myös sisäpuolelta hyväkuntoiset.*

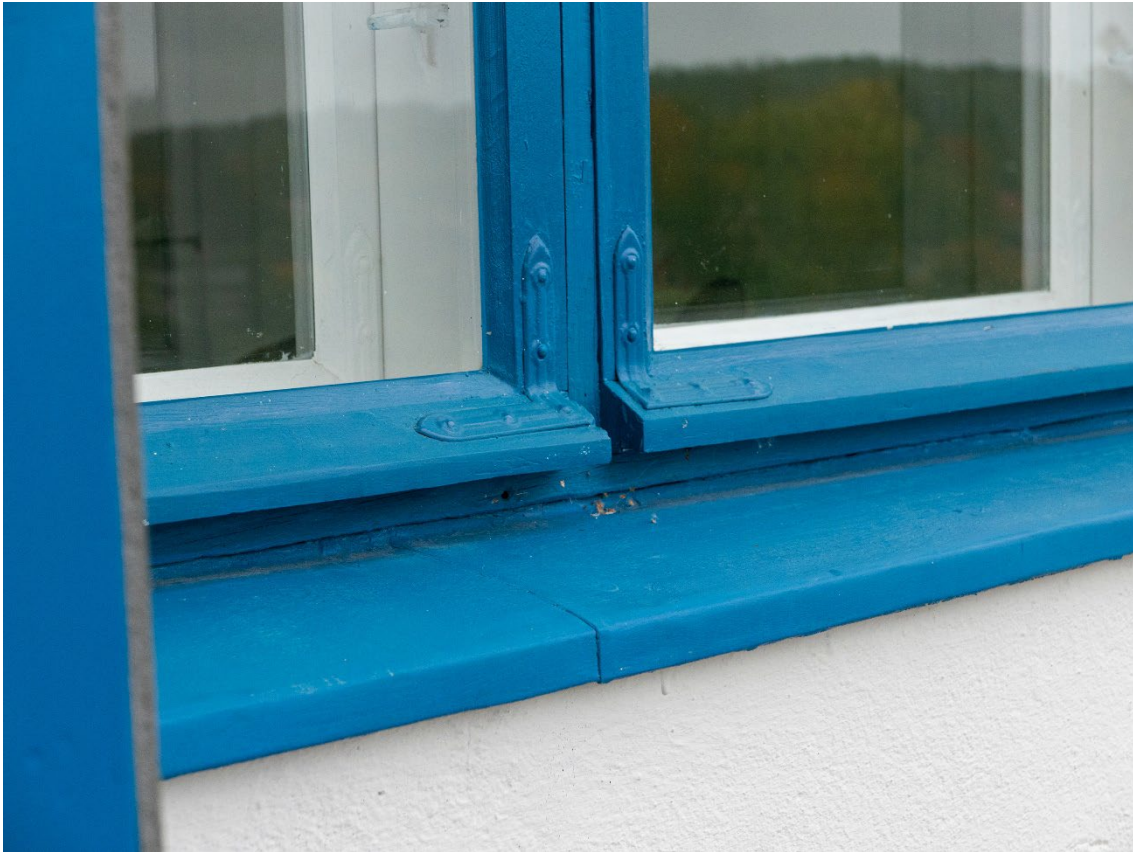
Ulkopuolella ikkunoiden karmit ja pellit sekä osa ovista on maalattu preussinsinisellä sävyllä, joka on alkuperäisen kaltainen. Sävyä on kuitenkin ajan kuluessa muutettu hieman alkuperäisestä poikkeavaksi.

*Kuva 30. Preussinsininen sävy sopii hyvin julkisivun muuten pelkistettyyn värimaailmaan.*

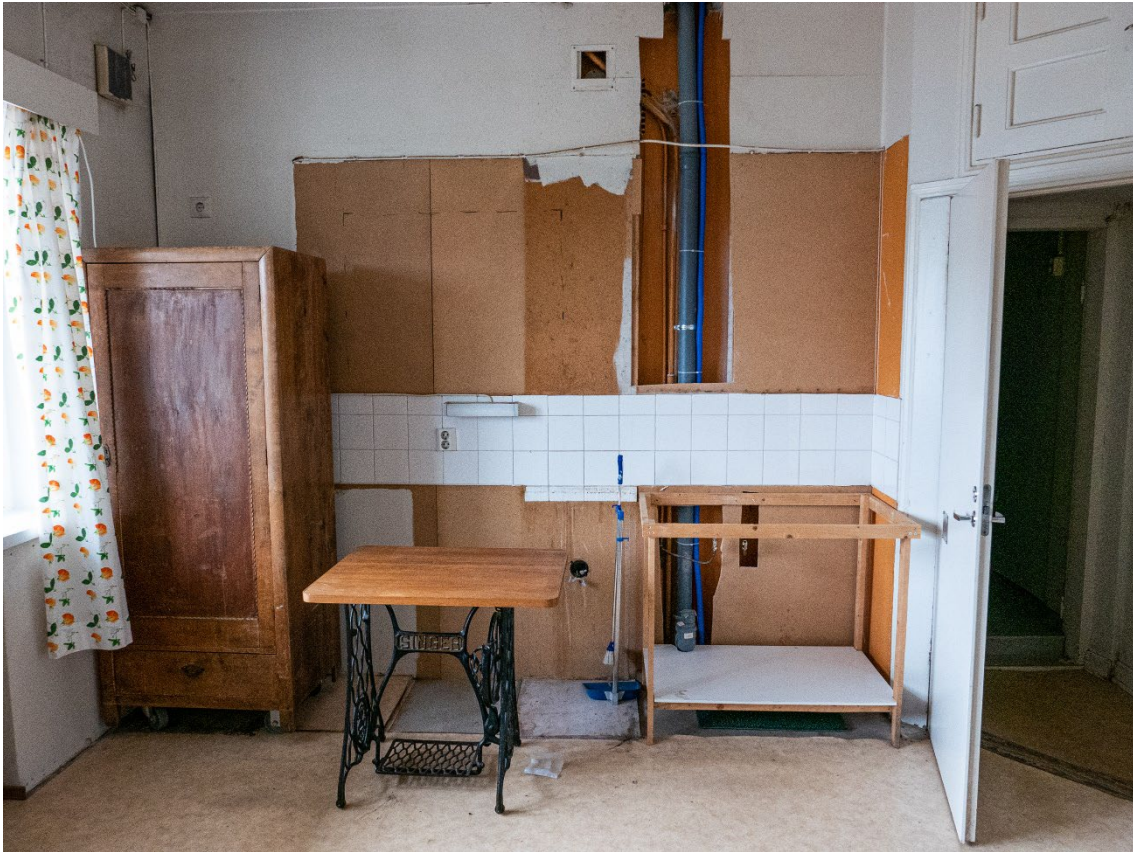
*Kuva 31. Pohjakerroksen asunnon keittiötilaa. Pinnat ovat monin paikoin huonokuntoisia tai jääneet muutostöiden jäljiltä keskeneräisiksi.*

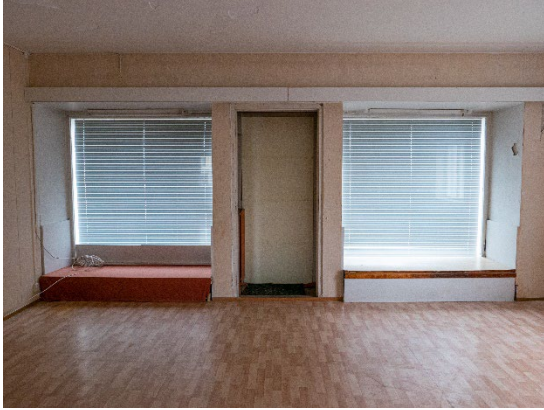
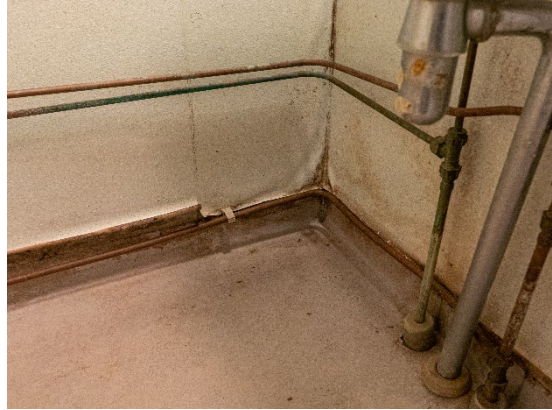
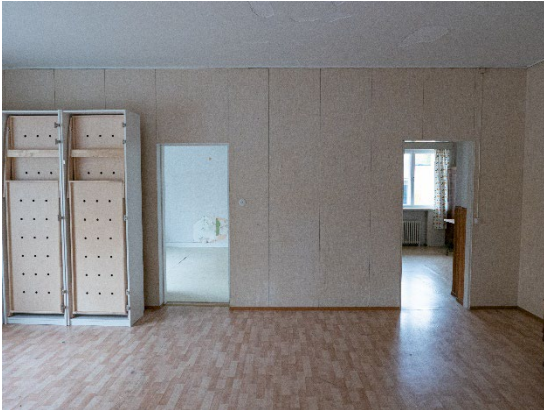
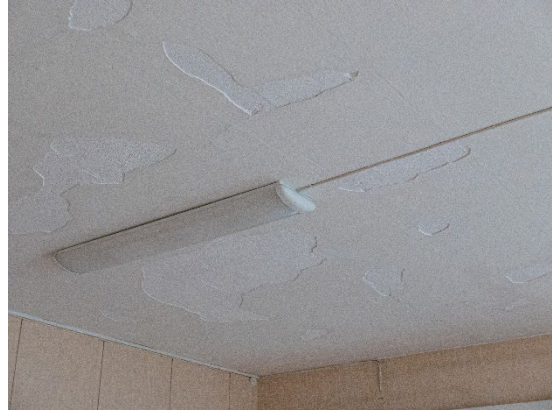
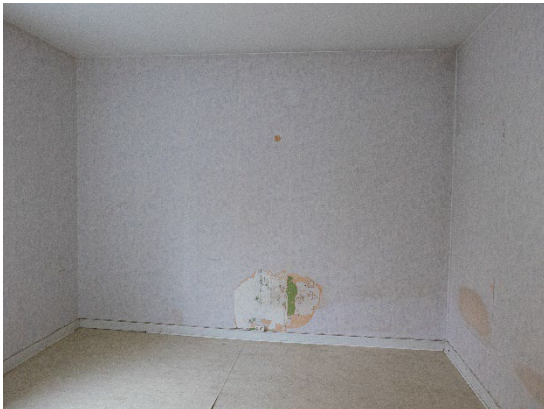
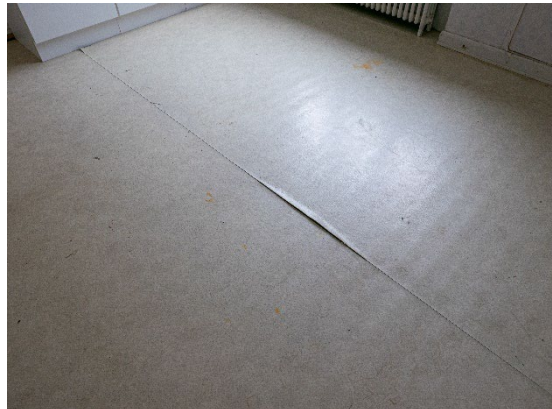
Väliseinien kunto on vaihteleva, ja etenkin märkätilojen rakenteet ovat vaurioituneita. Pohjakerroksen pintoja on käyttötarkoitusten mukaan muokattu, mutta osa muutostöistä on oletettavasti käytön loppumisen myötä jäänyt keskeneräisiksi. Pohjakerroksen asunto on pinnoiltaan huonossa kunnossa, ja seinien tapetointi on paikoin repeytynyt tai kulunut puhki. Keittiön purkutöiden jäljiltä osa seinistä on jäänyt raakaksi puupinnaksi. Myös myymälän takatilassa seinien pintojen käsittely on jäänyt kesken, kun tiloissa oleva baari on lopettanut toimintansa. Pintoja ei ole muutostöiden jälkeen käsitelty uudelleen. Myymälätilassa seinien pintoja on maalattu ja tapetoitu uudelleen kadunpuoleista ulkoseinää lukuun ottamatta, joka on oletettavasti säilynyt alkuperäisessä asussaan. Varasto- ja myymälätilan väliseen seinään on puhkaistu useampi uusi ovi, jolloin seinästä on murtunut paloja aukkojen ympäriltä. Seinään on lisäksi puhkaistu noin 50 cm x 50 cm kokoinen aukko oletettavasti tekniikan läpivientiä varten.

*Kuva 32. Ensimmäisen kerroksen asunnon pinnat ovat yleisesti kuluneita.*

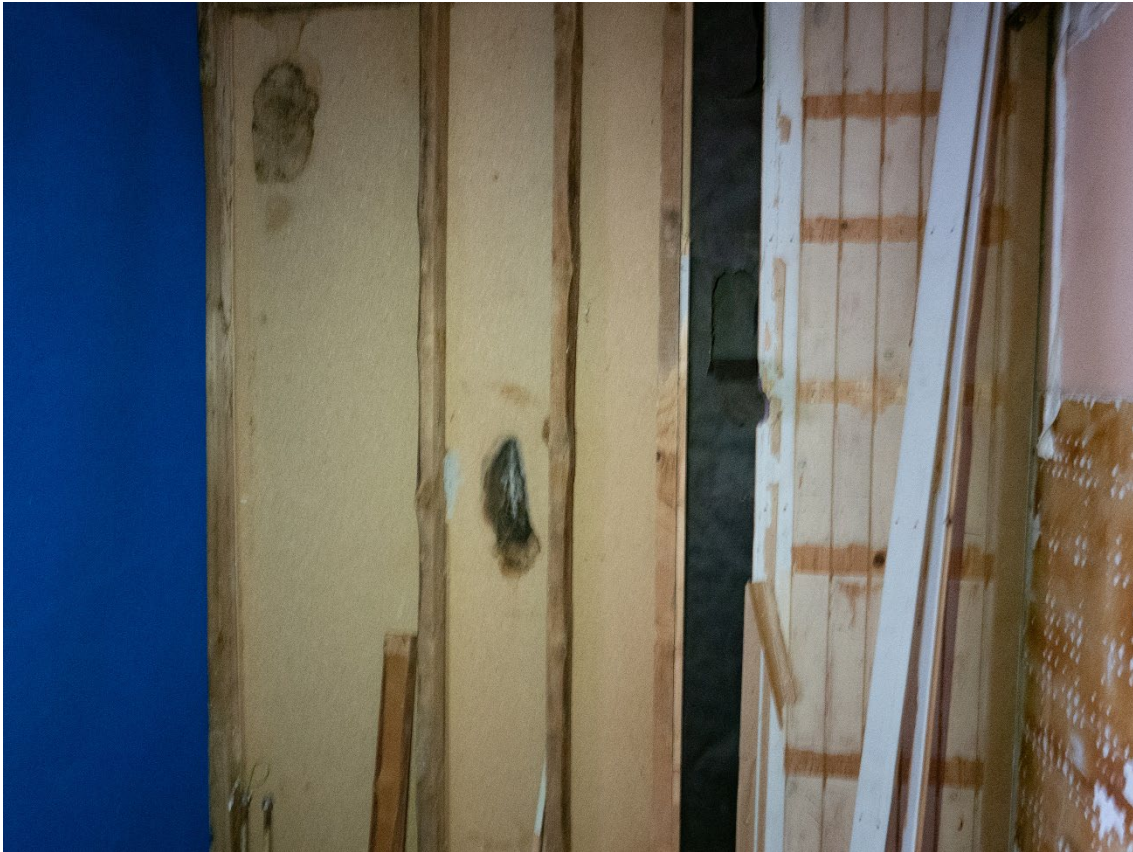
*Kuva 35. Asunnon märkätilan seinässä voidaan nähdä selkeitä vaurioita.*

Rakennuksen merkittävimmät ongelmat kunnan osalta löytyvät märkätiloista. Erityisesti kellarin saunatilat, pohjakerroksen asunnon märkätilat ja yläkerroksen länsipuoleinen kylpyhuone ovat huonossa kunnossa, ja niissä on selkeästi havaittavia vaurioita, kuten mikrobikasvustoa. Vaurioituneet märkätilat on toteutettu arvioni mukaan noin 60–80-lukujen aikana. Olemassa olevissa rakenteissa on puutteita vedeneristyksen osalta, ja ne ovat jo selkeästi tulleet käyttöikänsä päähän. Märkätiloissa on pääasiassa puurunkoon toteutettu rakenne, jossa pintoina ovat lattiassa muovimatto ja seinissä kosteutta hylkivä tapetti. Saunan tiloissa lattioissa on laattapinta. Tilat ovat tällä hetkellä poissa käytöstä, josta on merkittävästi haittaa majoitustoiminnalle, sillä asiakkaiden käytössä on nykyisellään vain yksi suihku, joka ei riitä palvelemaan koko käyttäjämäärän tarpeita. Märkätilojen vaurioiden laajuuden selvittäminen ja sen ongelmakohtiin perehtyminen olisi olennaista rakennuksen jatkuvuuden varmistamiseksi. Rakennuksen toisessa kerroksessa on uudempi märkätila, joka on edelleen käytössä.

Takatilassa ja asunnossa sijaitsevat märkätilat puretaan. Samassa yhteydessä selvitetään rakenteiden kosteusvaurioiden laajuutta. Mahdolliset korjaustoimenpiteet tehdään alkuperäisten rakenteiden ominaisuuksia vastaaviksi. Uudet märkätilat toteutetaan nykyaikaisin rakentein. Märkätilojen lattiamateriaalina käytetään sinistä mosaiikkilaattaa ja seinissä vaaleaa laattaa.

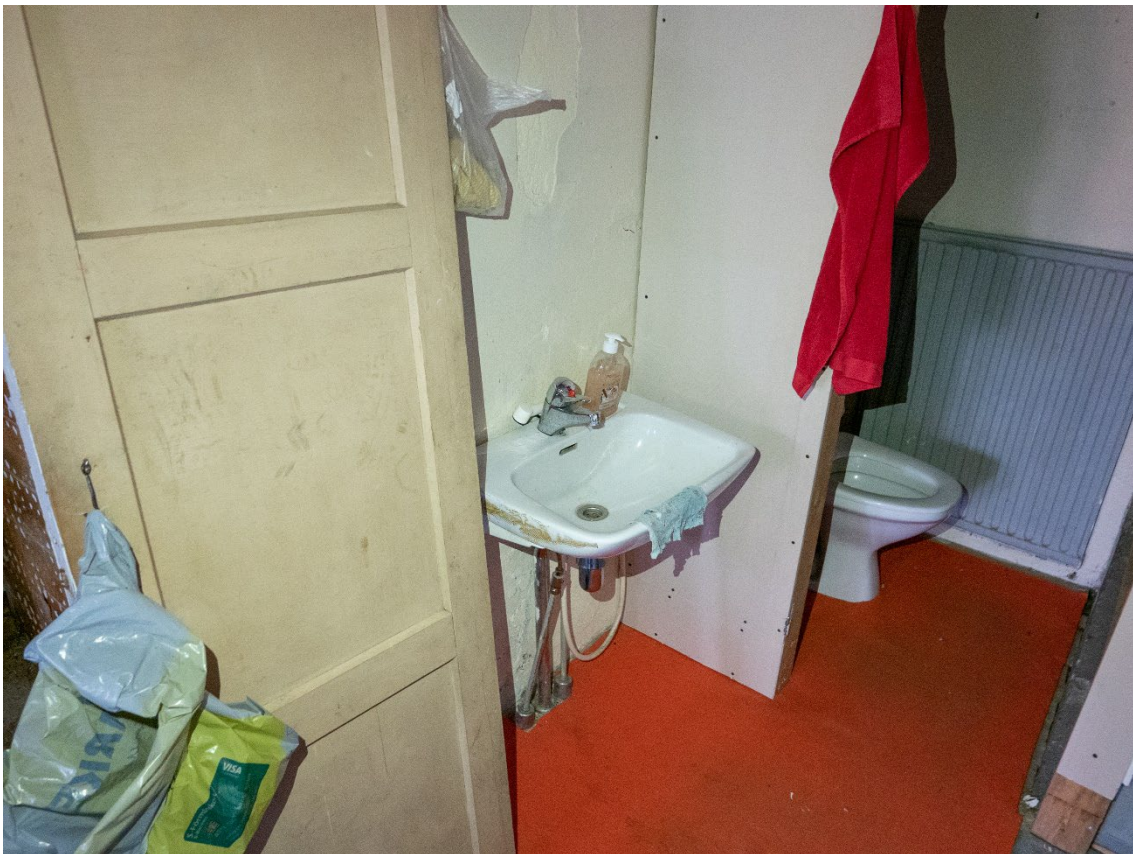
*Kuva 36. Entisen varaston WC-tila on todennäköisesti toteutettu rakennuksessa toimineen baarin käyttöön.*

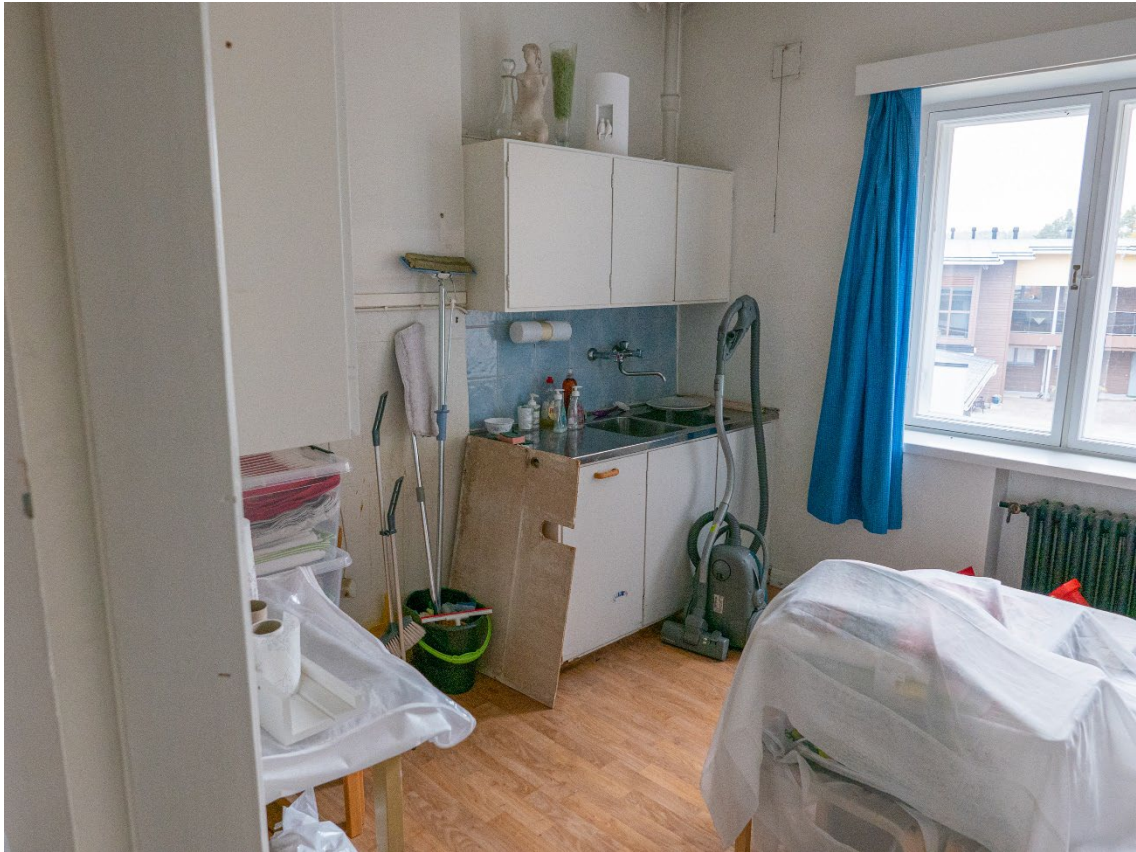
Rakennuksen toisessa kerroksessa seinäpintojen kunto on suurimmaksi osaksi hyvää vanhaa märkätilaa ja epäkuntoista keittiötä lukuun ottamatta. Etenkin yläkerroksen pintojen ajallisesta jakaumasta ilmenee hyvin rakennuksen historiallinen kerroksellisuus. Uusimpia muutoksia ovat esimerkiksi länsipuolisen keittiön limenvihreä maalaus ja yhden majoitushuoneen tehostettylinen vaalea puupanelointi. Toisen kerroksen ilme on kirjava ja erityyppisiä ja -aikaisia pintoja on runsaasti.

*Kuva 39. Toisen kerroksen tilat ovat pääosin hyväkuntoisia. Läntinen keittiö oli varastotilana kohdekäynnin aikana.*

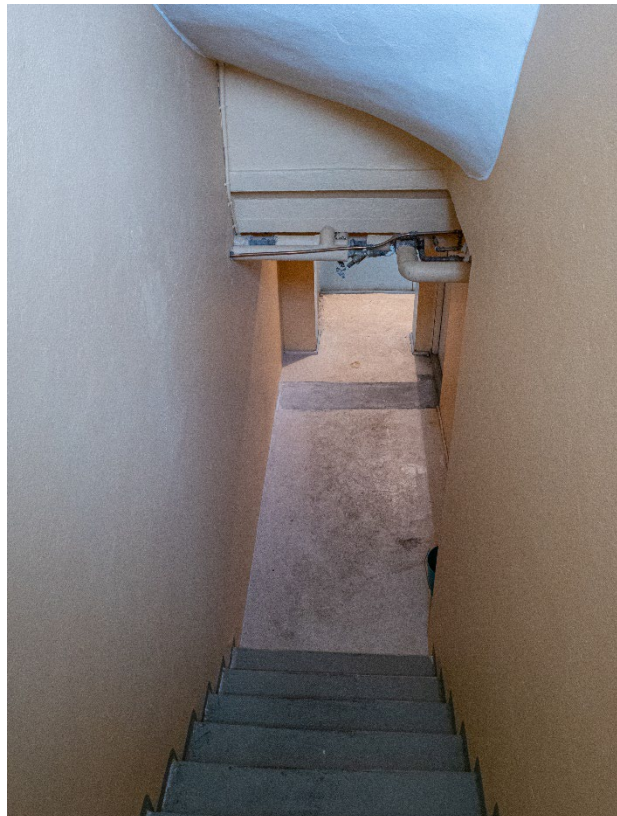
Kellarissa muutoksia on tehty melko vähän ja tilat ovat pääosin alkuperäisessä asussaan pois lukien uudet kevyet väliseinät, joilla varastotiloja on jaettu pienempiin osiin. Merkittävin kellarin muutos on tilan keskelle toteutettu sauna- ja pesutila. Saunaosasto on poistettu käytöstä huonon kuntosensa takia.

*Kuva 42. Kulku kellariin ja saunatiloihin. Porrashuoneen vapaamuotoinen katto on kiinnostava elementti.*

Kellarissa toimenpiteet keskittyvät saunatilaan, joka on huonon kuntosaa vuoksi poistettu käytöstä. Saunajärjestely ei tilakokonaisuutena yllä muun rakennuksen tasolle eikä niiden korjaaminen ja palauttaminen käyttöön ole perusteltua. Suunnitelmassa tilat puretaan ja mahdollisten kosteusvaurioiden laajuutta kartoitetaan. Tarvittavien korjaustoimenpiteiden myötä tila palautetaan varastokäyttöön. Sauna kuitenkin tukee luontevasti rakennuksen muita toimintoja, joten tilat toteutetaan toisessa muodossa rakennuksen pihalle.

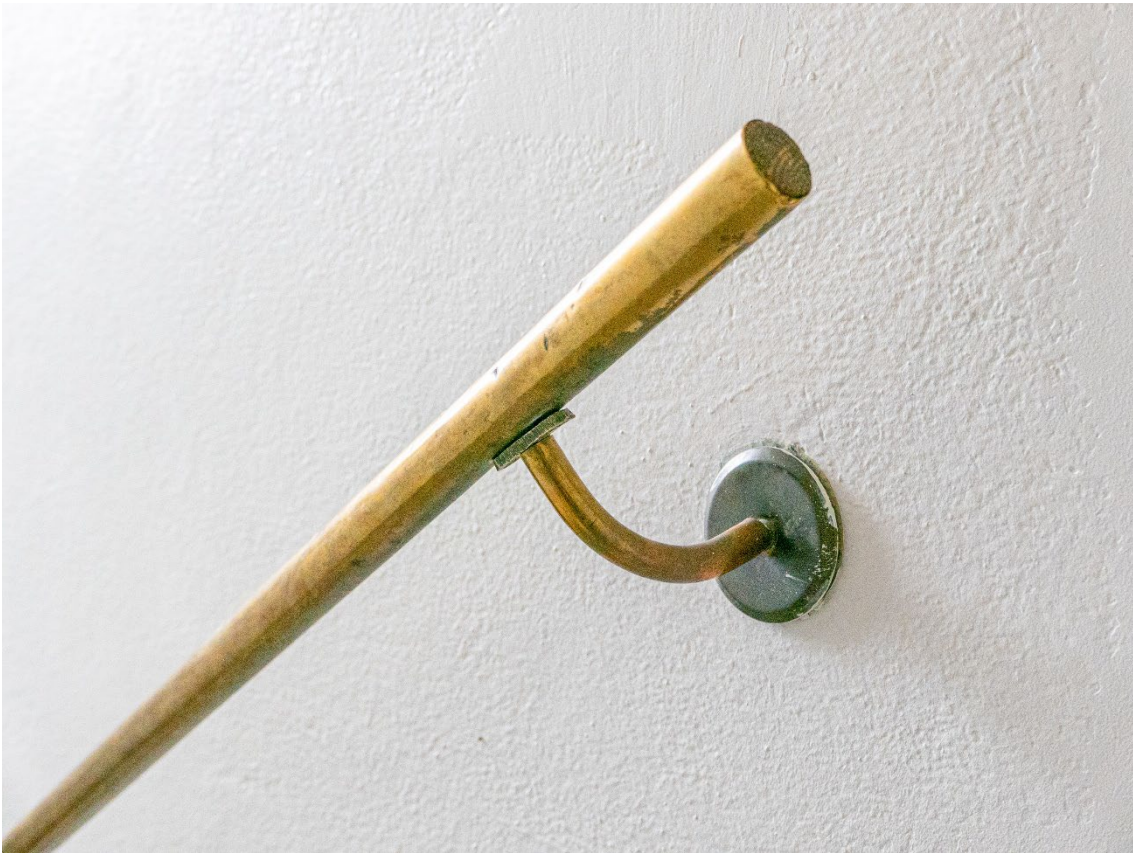
Rakennuksen porrashuoneet ovat säilyneet hyvin ja pitkälti ilman muutoksia. Alkuperäisestä pintakäsittelystä ei löytynyt dokumentointia, mutta muiden muutosten vähäisyyden takia voidaan olettaa, että värityöskäin saattaa olla alkuperäinen. Portaiden askelmat ovat hyväkuntoiset ja niissä ilmenee materiaalivalintojen kautta viestitty hierarkkisuus. Apulaisten portaikon metallinen käsijohde on hieno ja hyväkuntoisena säilynyt detajli, jonka patina viestii näkyvästi kohteen historiasta.

*Kuva 50. Porrashuoneen kauniisti patinoitunut käsijohde henkii historiaa.*

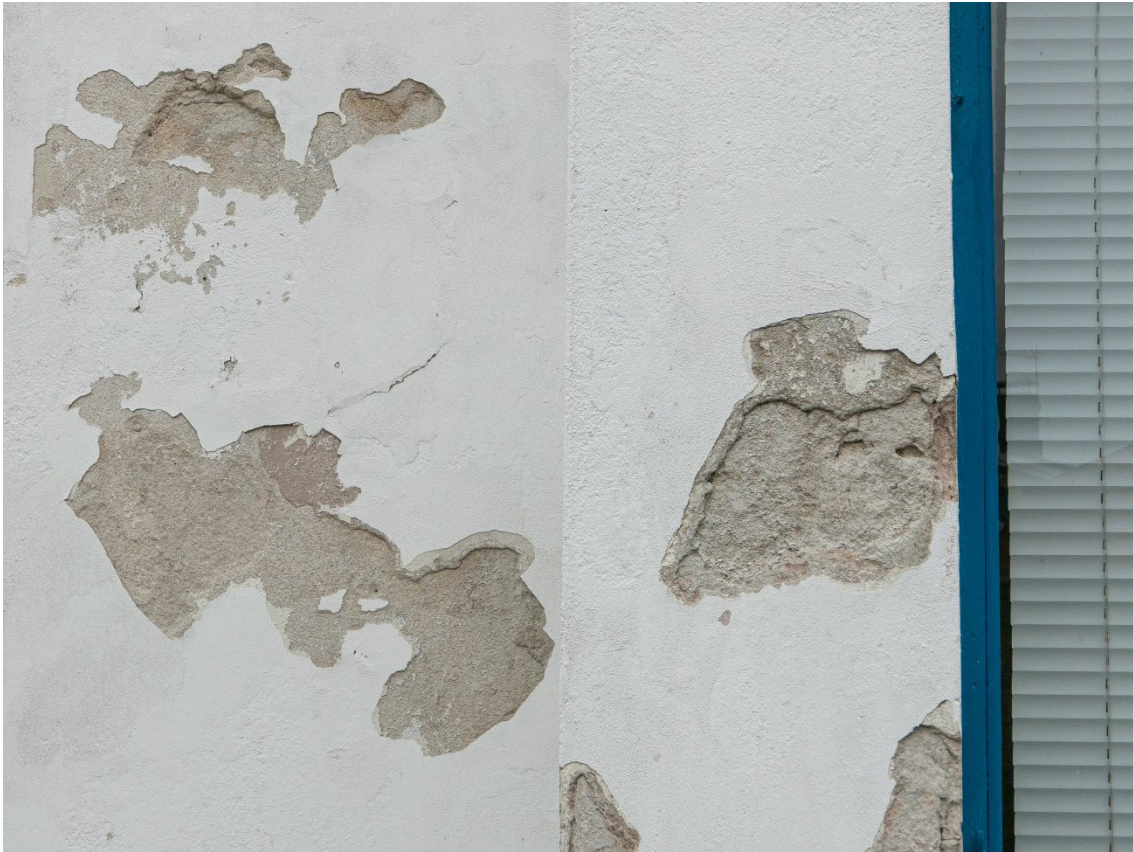
Kuva 54. Julkisivun rappaus on paikoin huonokuntoinen.

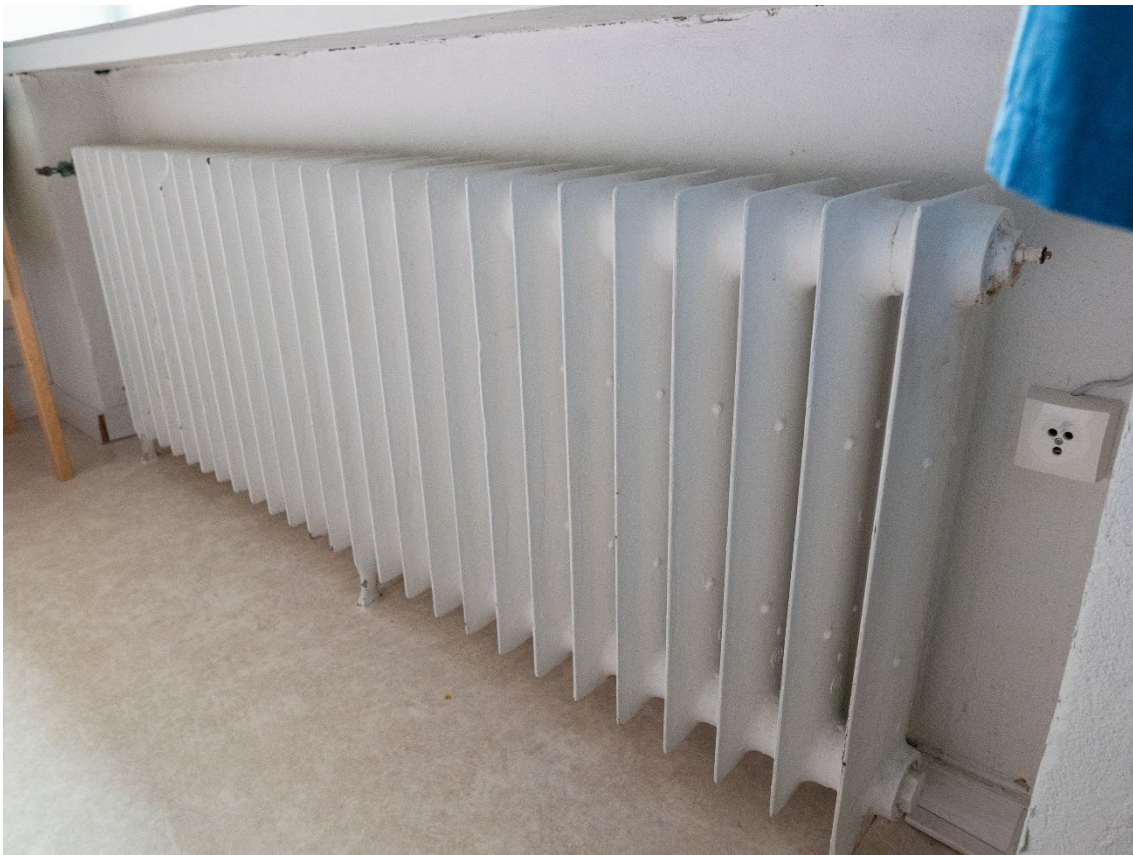
Rakennuksessa on edelleen käytössä alkuperäinen vesiverkosto, joka tosin nykyhetkellä alkaa olla käyttöikänsä päässä. Erityisesti lämpöpatterit nousevat arkkitehtuurin osalta hienoksi detaljiksi sisätilojen kokonaisuudessa, ja niiden kautta voidaan hyvin kokea rakennuksen historiaa. Patterit ovat alkuperäisiä ja ulkoisesti hyvin säilyneitä sekä käyttökelpoisia. Vesijärjestelmää uusittaessa on tärkeää mahdollisuuksien mukaan säilyttää näkyviä verkoston osia, etenkin pattereita, sillä ne ovat arvokas osa kohteen historiallista kokonaisuutta. Rakennusta lämmitetään vesikiertoisesti polttamalla öljyä. Muuta tekniikkaa uusittaessa tulisi tarkastella, voidaanko öljylämmityksestä siirtyä toiseen lämmitysmuotoon, sillä öljyn kestävyys polttoaineena ei ole kestävä ratkaisu ympäristön ja rakennuksen ylläpitokustannusten kannalta.

*Kuva 58. Lämpöpatteri majatalon huoneessa.*

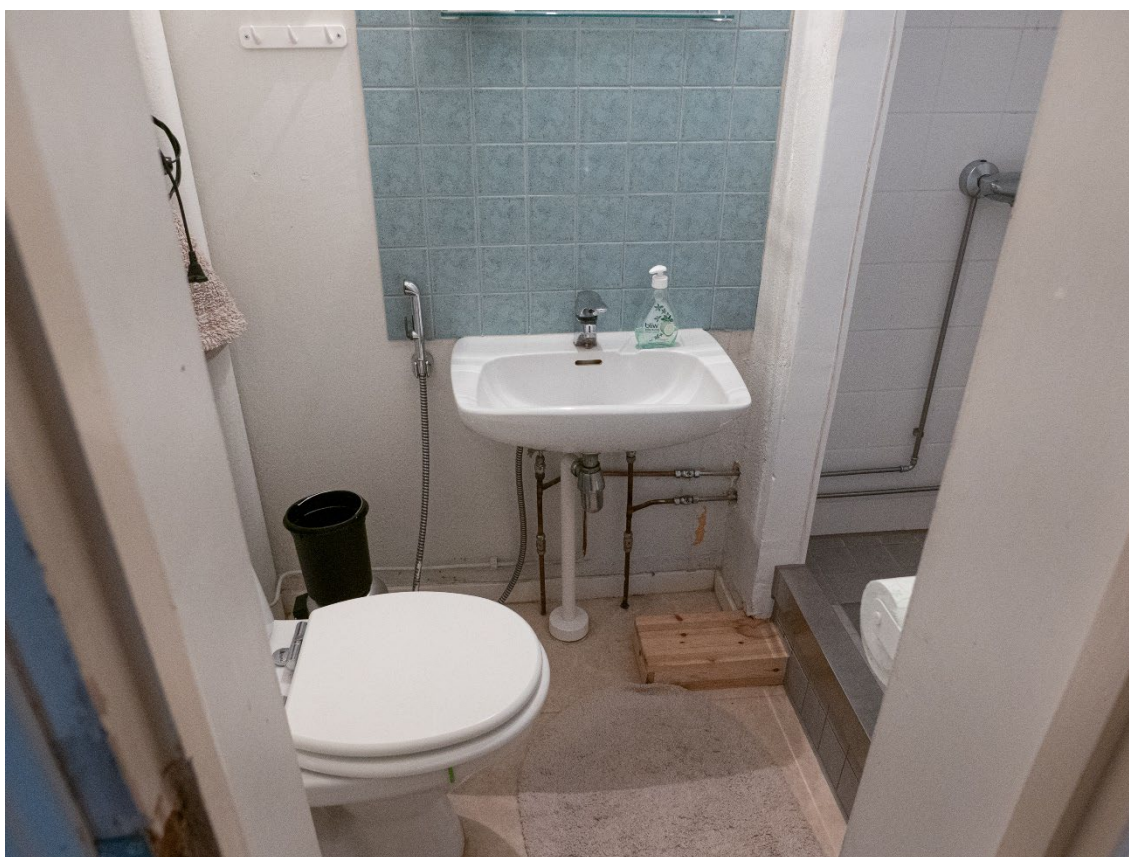
*Kuva 59. Rakennuksen ainoa edelleen käyttökelpoinen märkätila löytyy toisesta kerroksesta majatalon tiloista.*
