# Rakennusosien ja -materiaalien uudelleenkäyttö

Tapaustutkimus Helsingin Käpylässä

Diplomityö  
Tampereen yliopisto  
Rakennetun ympäristön tiedekunta  
Elokuu 2022

## 5 Kottby lågstadieskola - rakennusosien ja -materiaalien kartoitus

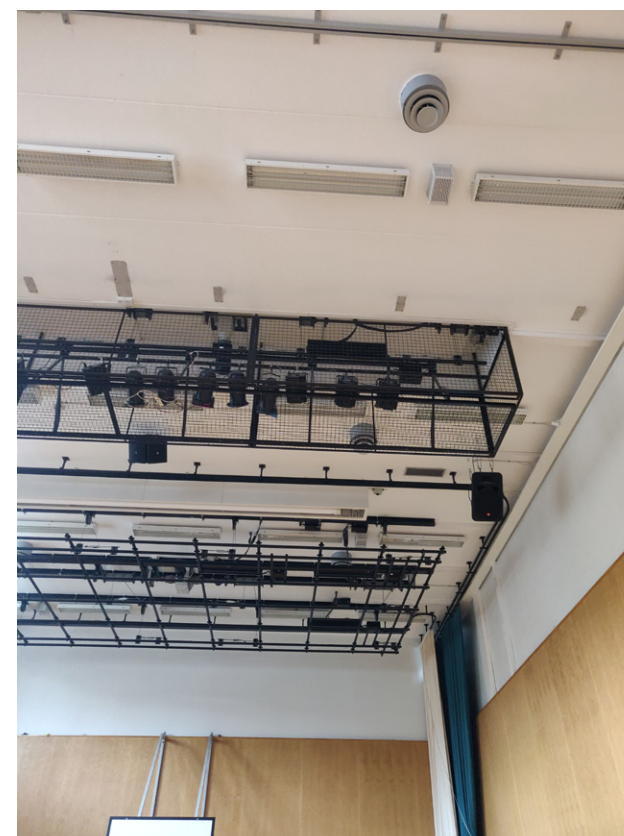
Kuva 27. Liikuntasalin yläpohjan ontelolaattoja.

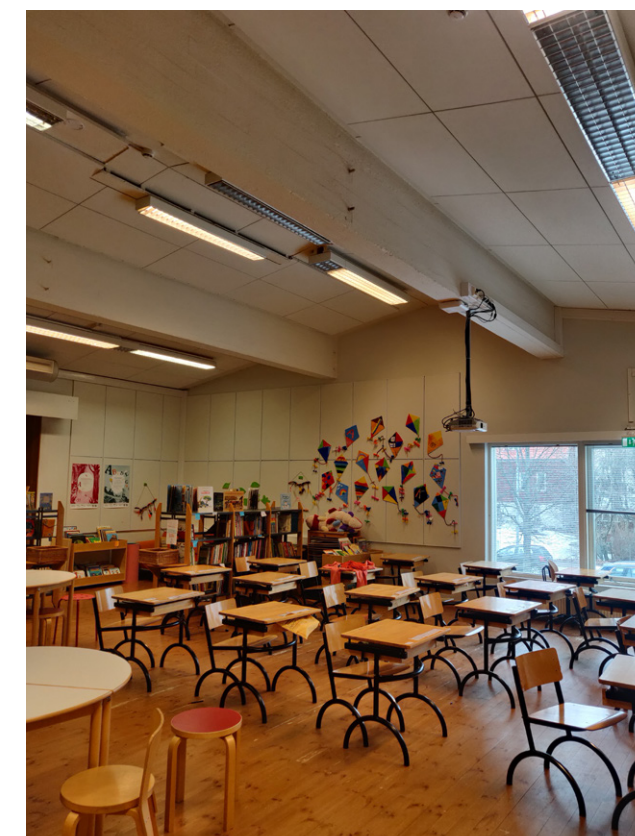
Kuva 28. Yläpohjia kannattelevia betonipalkkeja rakennuksen alkuperäisessä osassa.

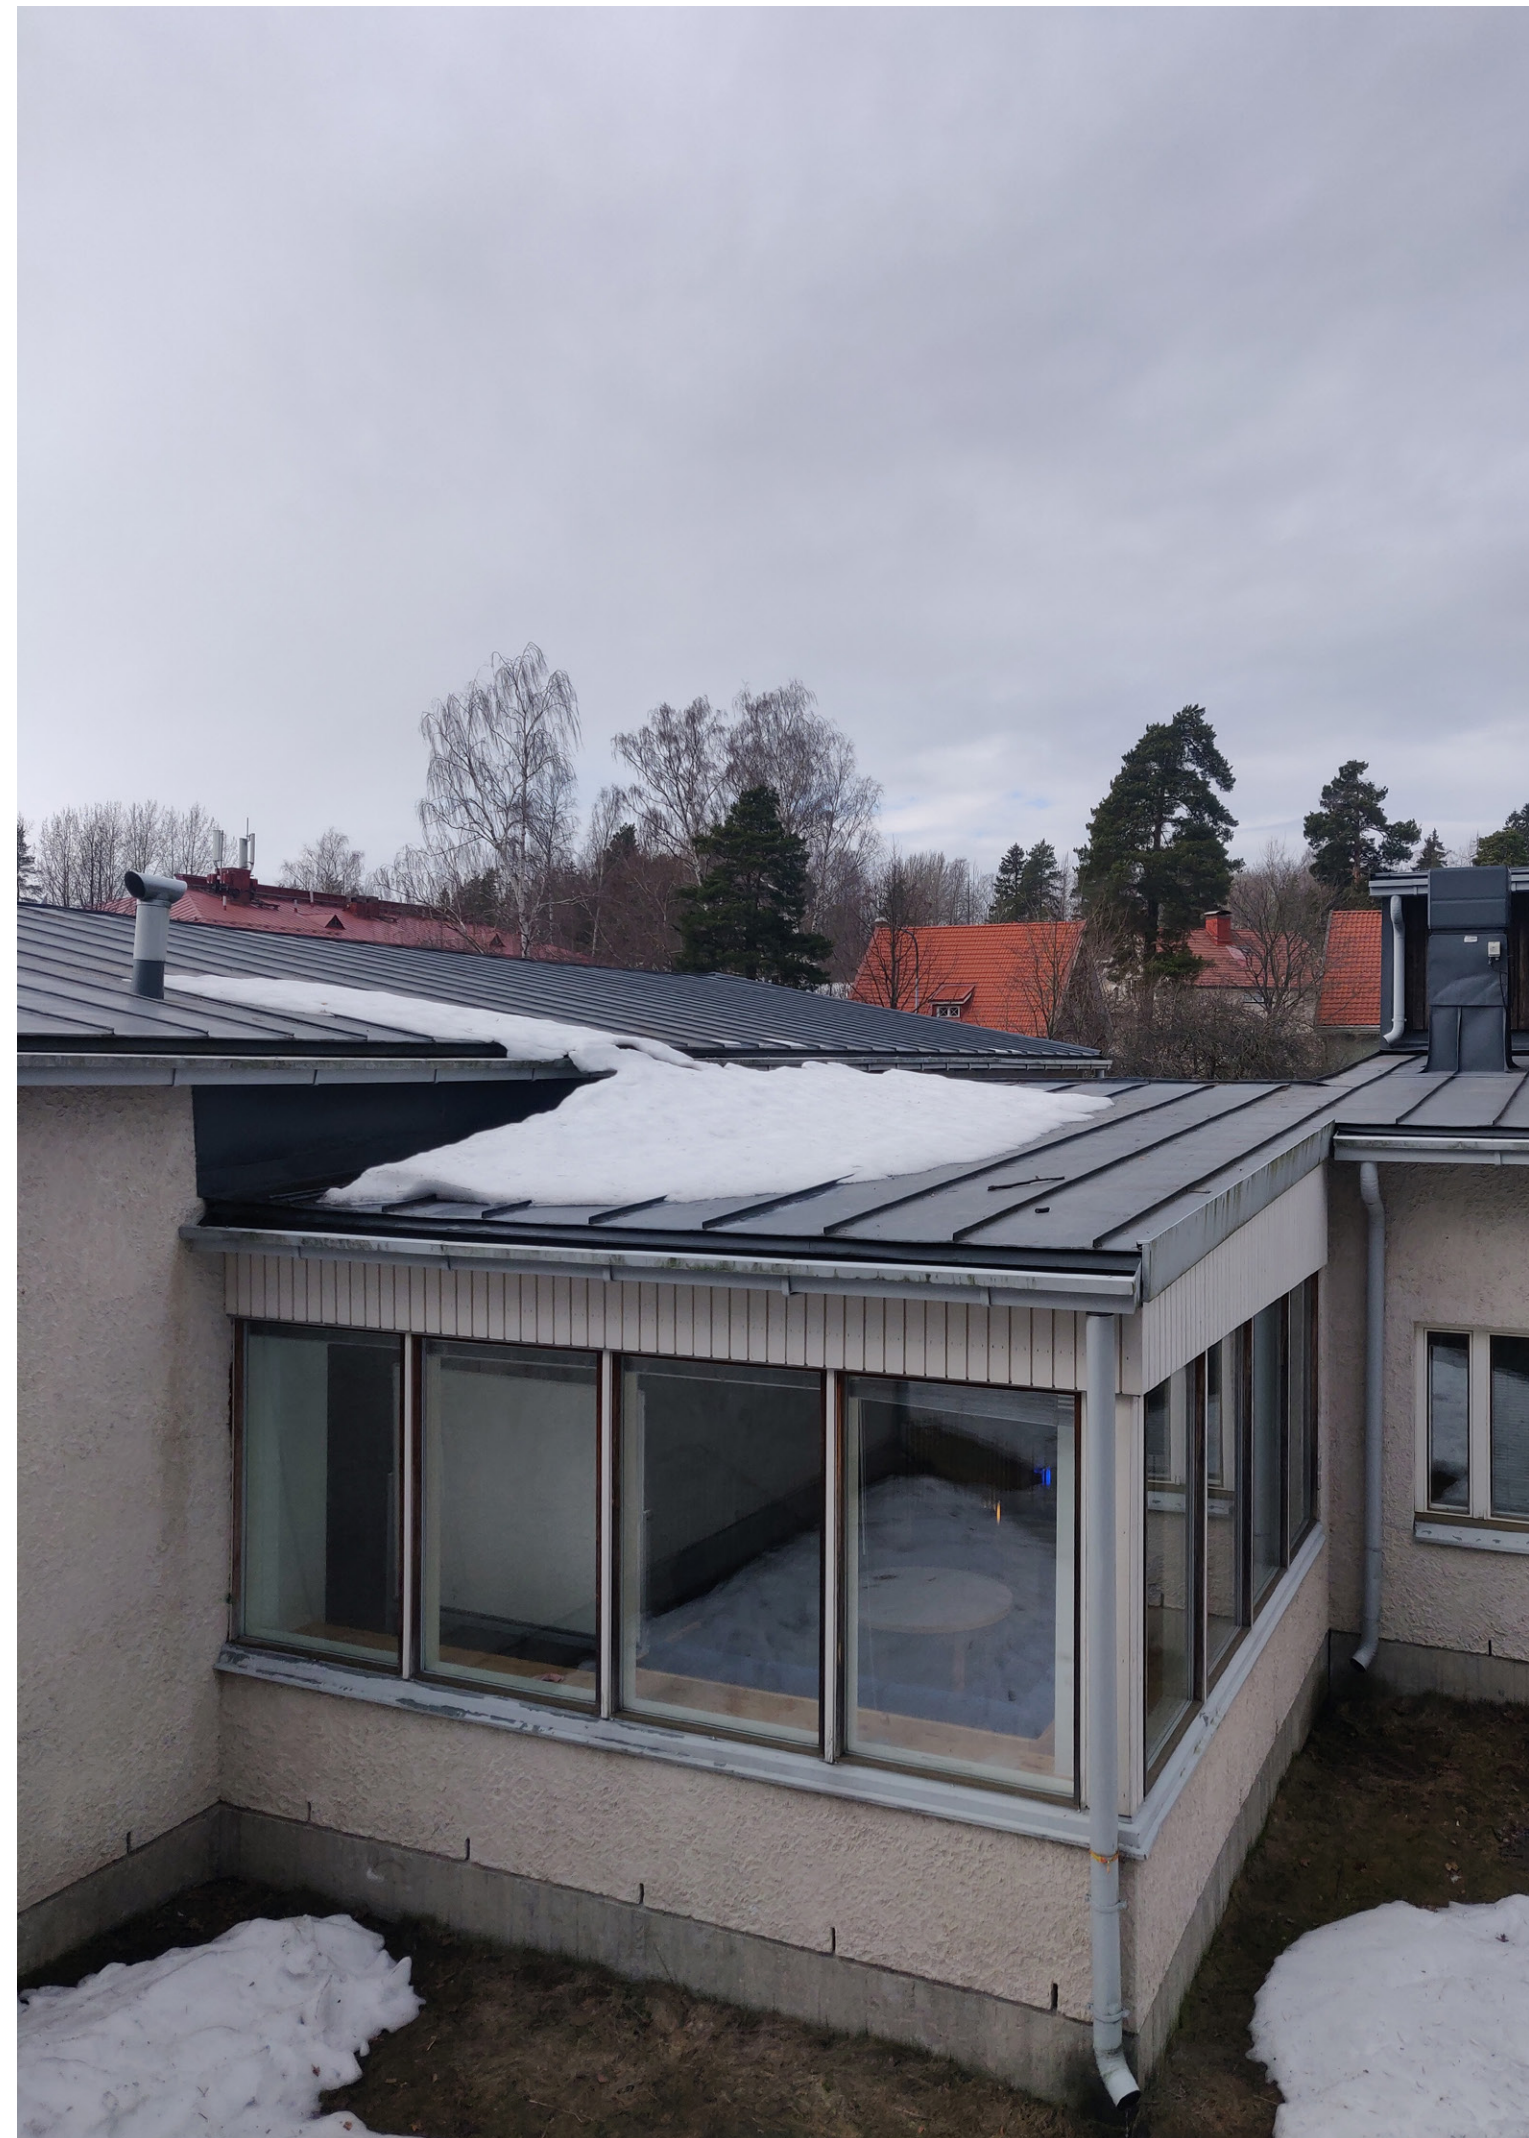
Kuva 36. Rakennuksen vesikate on pääosin konesaumattua peltiä.

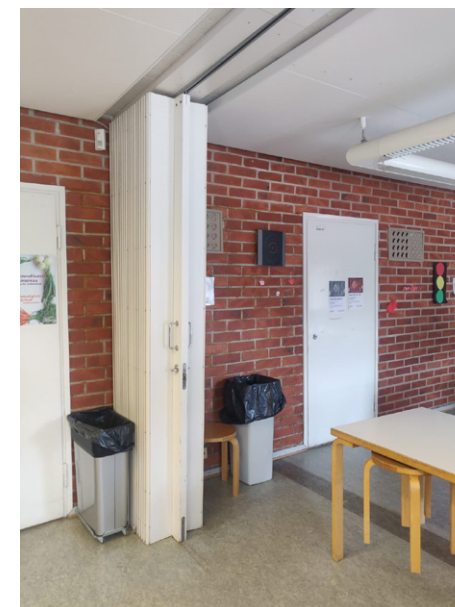
Kuva 43. Rakennuksen alkuperäisen osan tiiliseiniä.

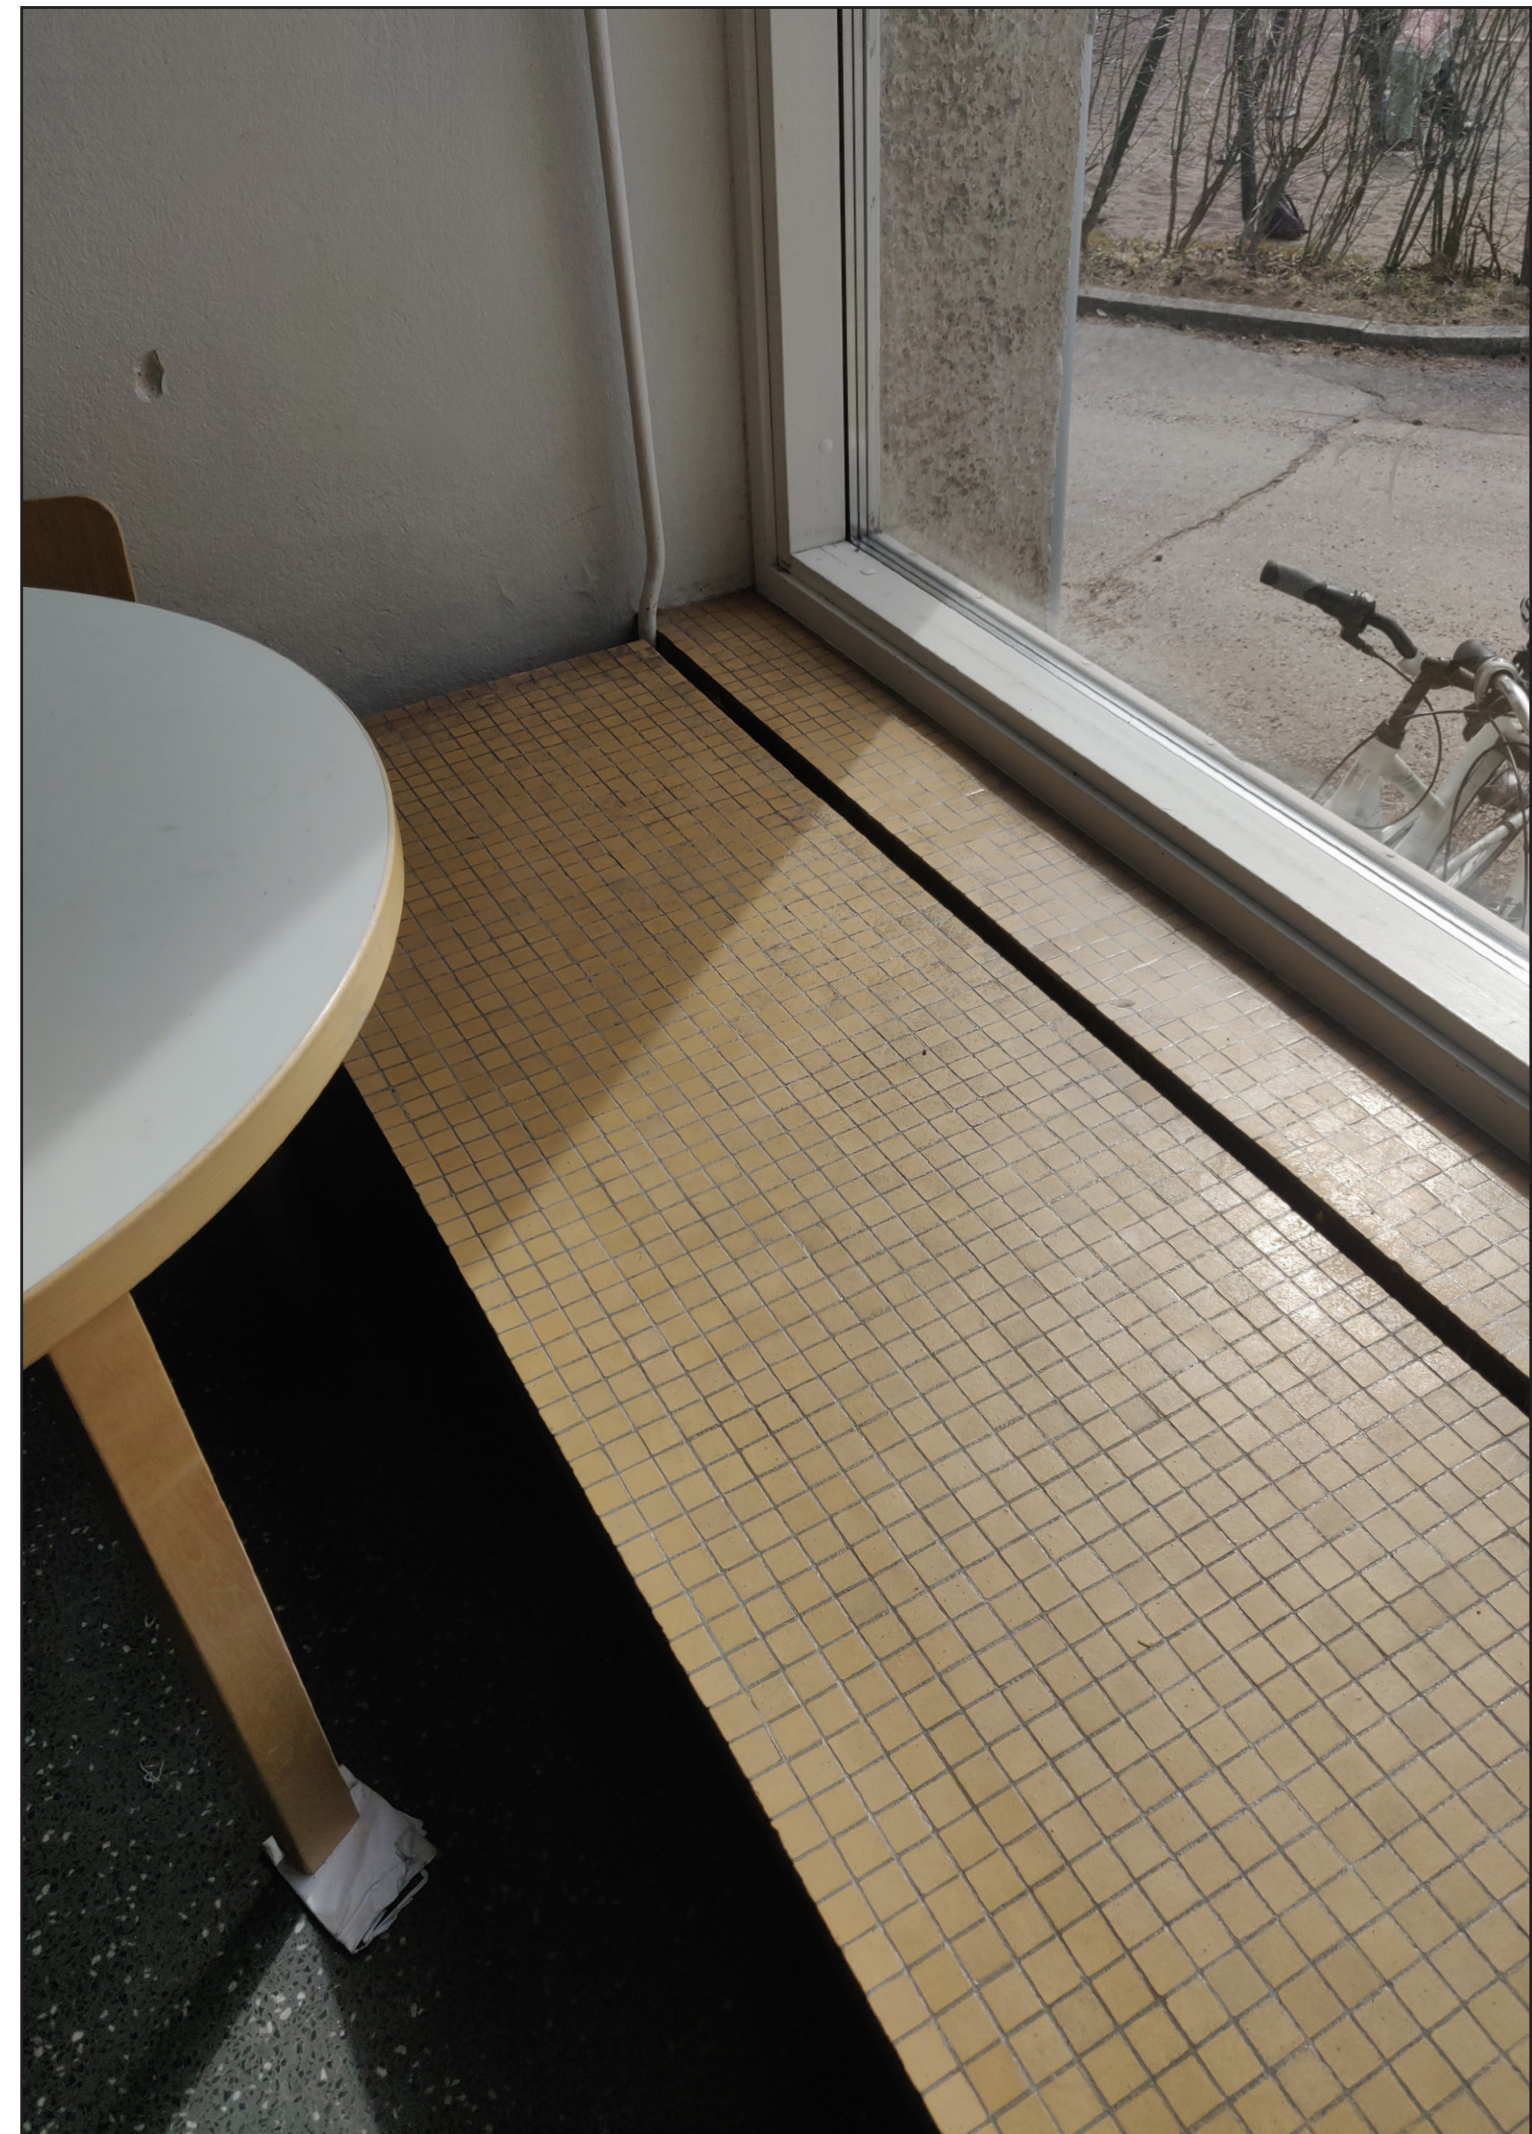
Kuva 58. Alkuperäisessä osassa ikkunapenkeissä on käytetty pieniä keltaisia kaakeleita.

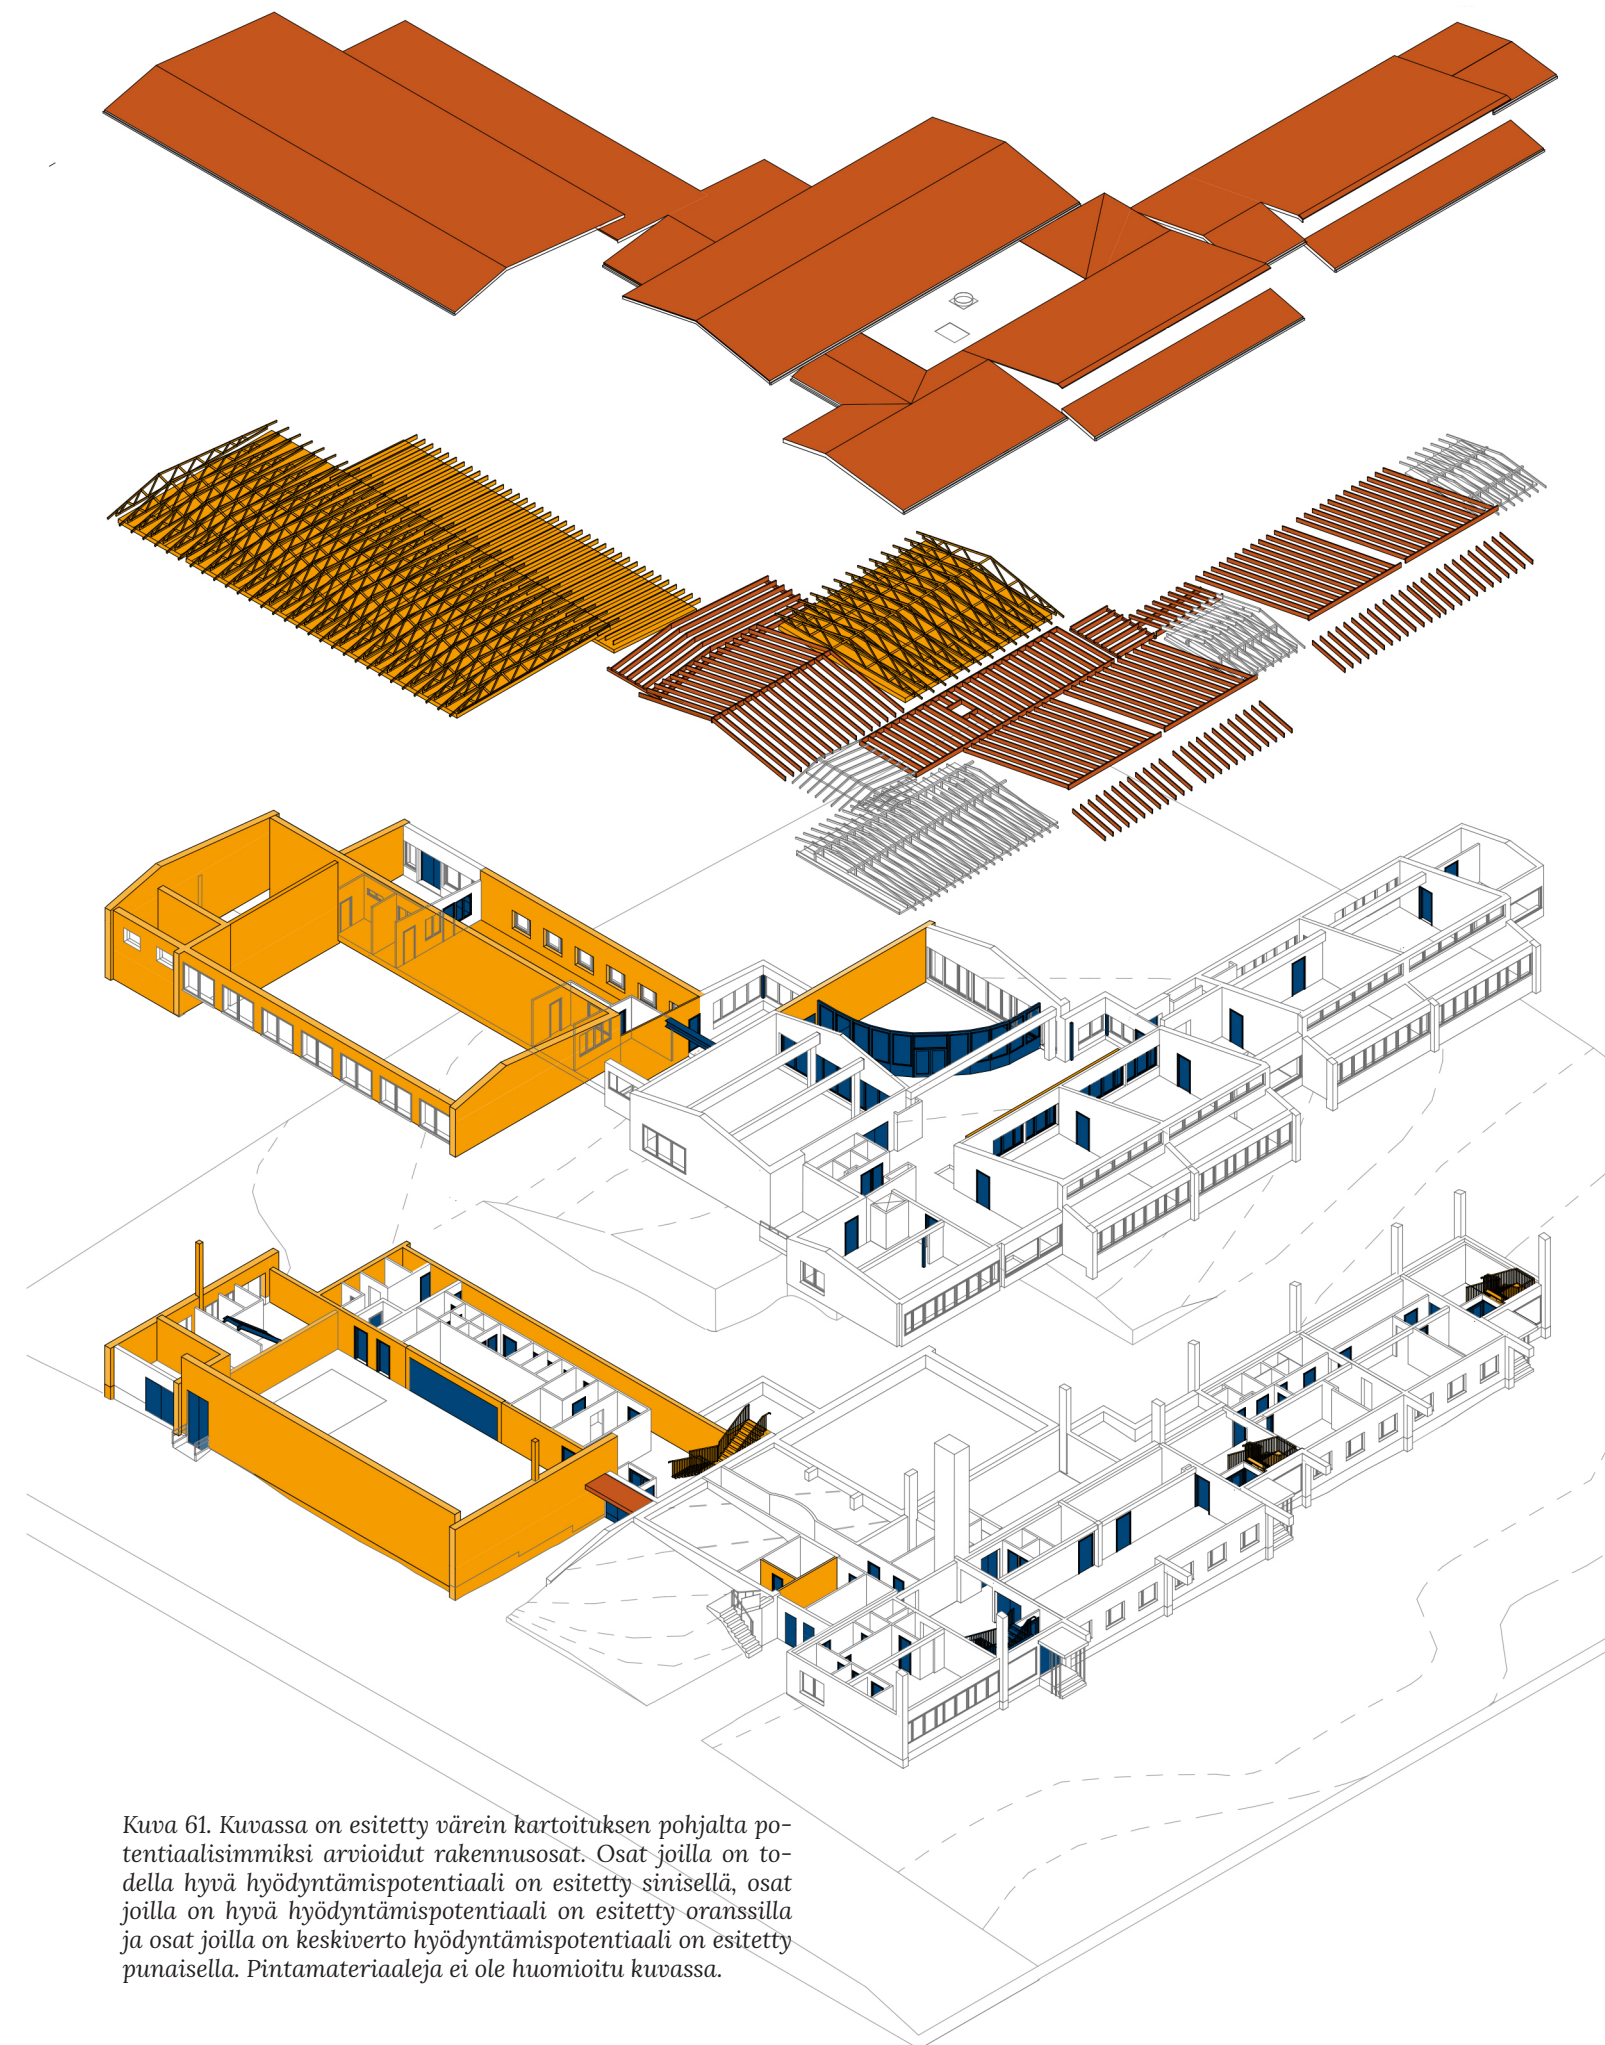
Kuva 61. Kuvassa on esitetty värein kartoituksen pohjalta potentiaalisimmiksi arvioidut rakennusosat. Osat joilla on todella hyvä hyödyntämispotentiaali on esitetty sinisellä, osat joilla on hyvä hyödyntämispotentiaali on esitetty oranssilla ja osat joilla on keskiverto hyödyntämispotentiaali on esitetty punaisella. Pintamateriaaleja ei ole huomioitu kuvassa.
