RAITIOVAUNUKALUSTON KAARREMELU TAMPEREELLA

Tekniikan ja luonnontieteiden tiedekunta
Kandidaatintyö
Joulukuu 2023

Iiro Palosara: Raitiovaunukaluston kaarremelu Tampereella
Kandidaatintyö
Tampereen yliopisto
Konetekniikan kandidaatin tutkinto-ohjelma
Joulukuu 2023

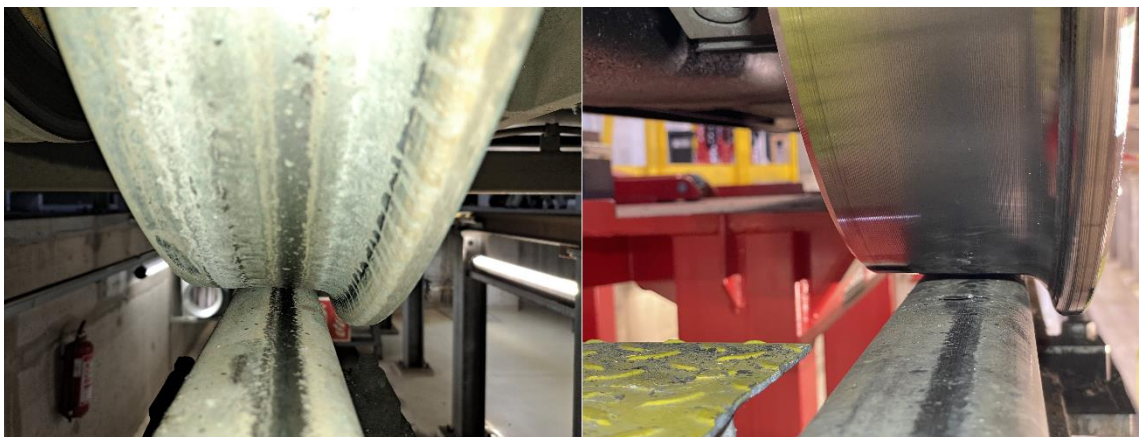
Profiloinnin tarkoituksena on poistaa epätasaisuuudet pyörän pinnasta, korjata pyörän kulunut profiili ja täten varmistaa oikeanlainen kartiokkuus pyörän kehällä. Kuvassa 8 vasemmalla puolella pyörä on kuvattuna ennen profilointia ja oikealla profiloinnin jälkeen. Kuluneen pyörän kartio on kulunut kuopalle ja vierintäpinnalla on havaittavissa mm. hiekan aiheuttamia kulumajälkiä ja karheutta.

Kuva 8 Pyörän kehä ennen profilointia ja profiloinnin jälkeen

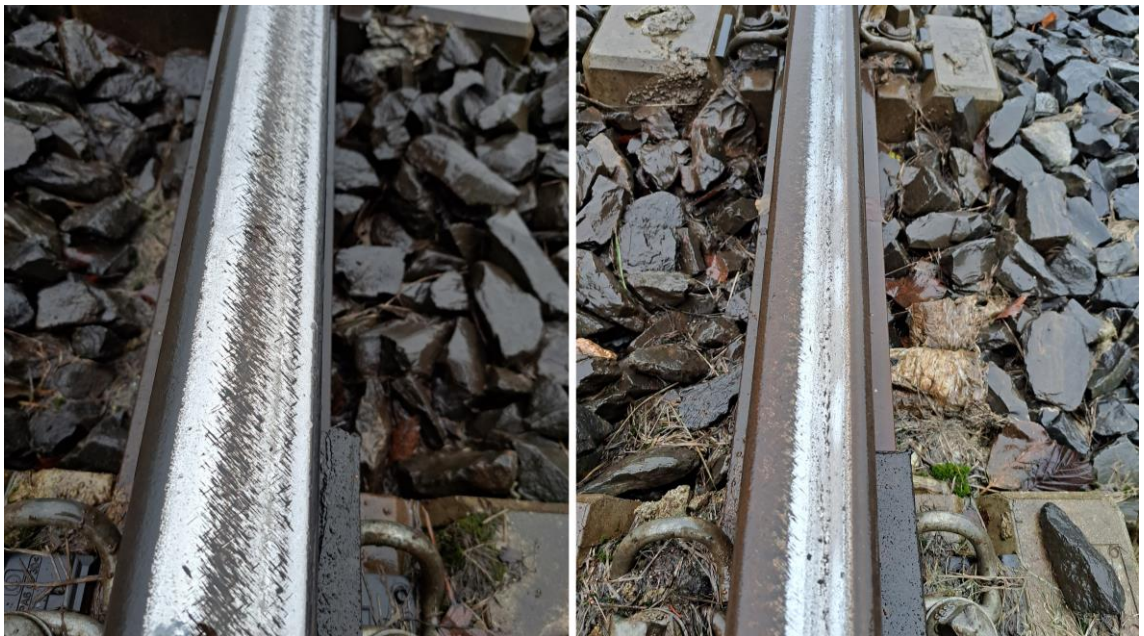
Kuvassa 11 on kuvattuna satunnaisotos Tampereen raitiotien kiskoista Ruskonkehän alikulkutunneliin johtavasta kaarteesta Santalahden suuntaan. Kuvassa vasemmalla olevan kaarteeseen ulkokiskon pinnasta voidaan havaita noin 45 asteen kulmassa kiskon kulkusuuntaan nähden esiintyvä karkea hiomajälki, ruostetta ja kaksipistekontaktin

aiheuttama kaksiosainen kulumajälki. Kuvassa oikealla on kuvattu saman karteen sisäkisko, jossa alkava aaltoilu ilmenee tummentumina kiillottuneessa pinnassa. Aaltoilu on todennäköisesti seurausta stick-slip-ilmiöstä. Kiskon edellinen hionta Hervantajärven rataosuudella on suoritettu 9.–11.10.2023, jolloin rataosuus on hiottu neljällä yliajolla.

Kuva 11 Kiskojen kunto kaarteessa ennen Ruskonkehän alikulkutunnelia. Vasemmalla ulkokiskokiskossa karkea hiontajälki erottuu hyvin. Oikealla sisäkiskossa havaittavissa alkavaa aaltoilua.

Hiontajäljen karkeuden pienentämistä, esimerkiksi hienojakoisemmilla hiomakivillä on kannattavaa harkita. Täysin uuden kiskojen suuntaisesti hiovan kaluston hankinta on mahdollista, mutta se on erittäin kallis ja sitä myöten epätodennäköinen vaihtoehto. Kiskojen hionnan todellisen vaikutuksen saa selville suorittamalla mittausäänityksen rataosuudelle ennen ja jälkeen hionnan.

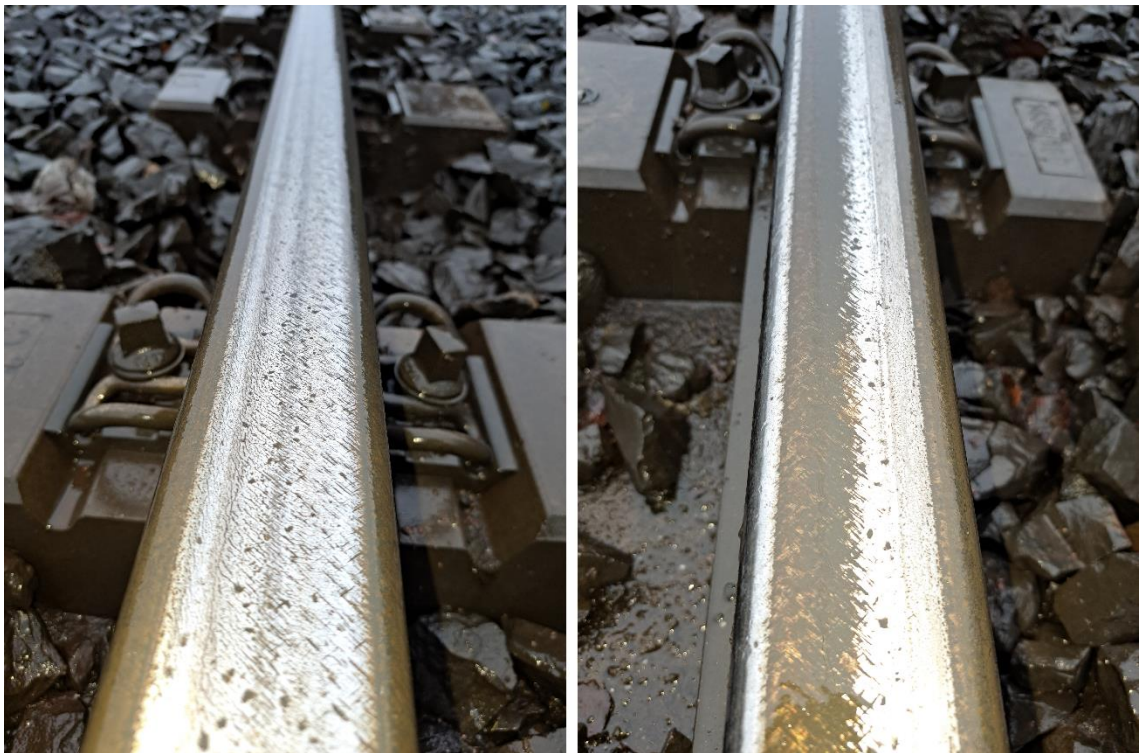
Kiskon pinta kuvattiin (kuva 13) molemmista kiskoista ennen äänitystä. Kuvista voi silminnähden havaita molemmissa kiskoissa karkean hiomajäljen sekä kulumista. Kaarteen ulkokiskossa on havaittavissa myös kaksi kontaktipistettä, aivan laipan juurella sekä profiilin ulkoreunassa.

Kuva 13 Ruskonkehän alikulkutunnelin äänityspaikan kiskot 10.11.2023. Vasemmalla sisä- ja oikealla ulkokisko.

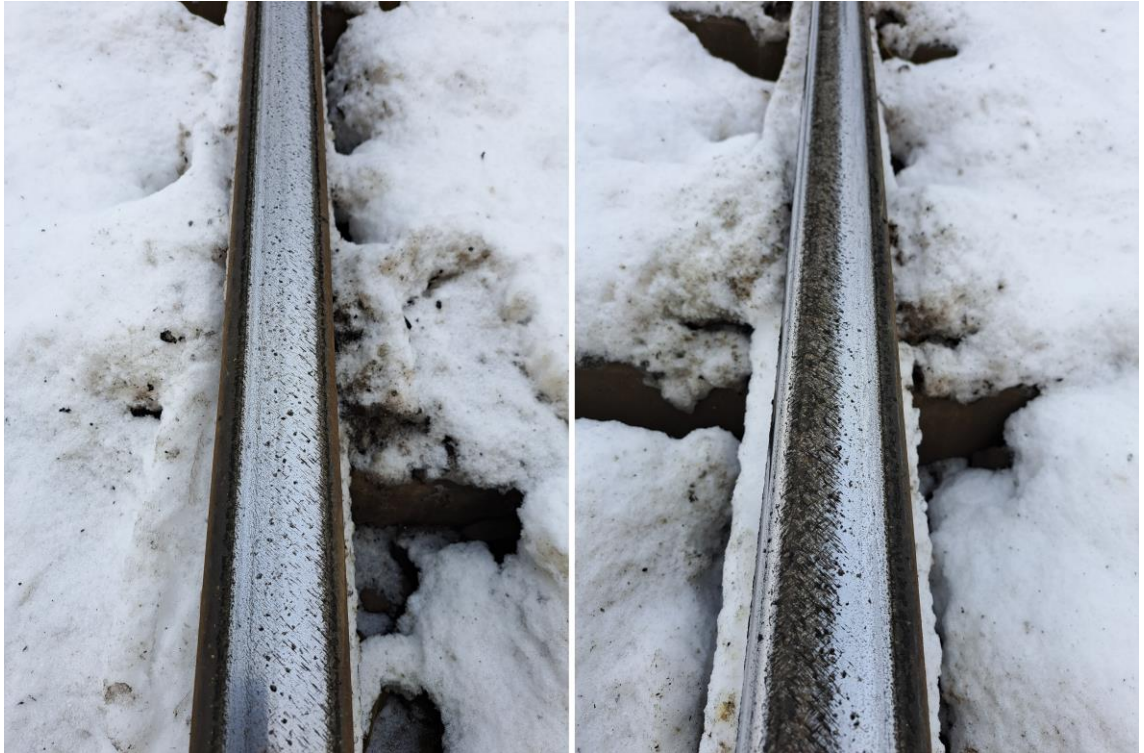
Kiskon pinta kuvattiin edellisen mittauksen tavoin molemmista kiskoista ennen äänitystä (kuva 15). Kiskoissa ei havaittu sääolosuhteita lukuunottamatta muutoksia edelliseen mittausäänitykseen verrattuna.

Kuva 15 Ruskonkehän alikuluttunnelin äänityspaikan kiskot 16.11.2023. Vasemmalla sisä- ja oikealla ulkokisko.

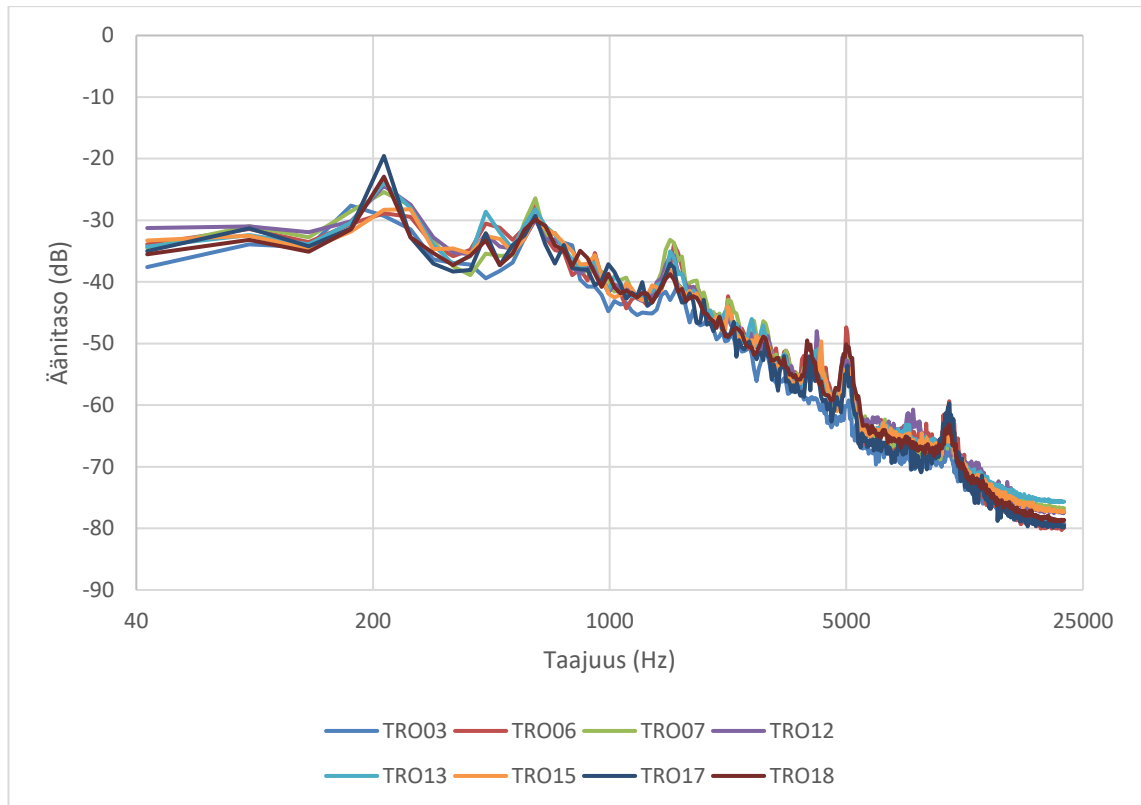
Kuva 16 Koostekuvaaja 10.11.2023 mittauksen tuloksista

Ensimmäisen mittausäänityksen aikana sää oli sateinen ja kiskon pinta märkä veden toimiessa voiteluaineena pyörän ja kiskon pinnan välillä. Tällä oli todennäköisesti kaarremelua pienentävä vaikutus. Sadesäällä kaluston profiloinnilla tai laipanvoitelun asemoinnilla ei ollut havaittavaa vaikutusta kaarremeluun. Taajuudet noin 215 Hz, 600 Hz, 1 500 Hz sekä 5 000 Hz alueilla korostuivat selvästi jokaisen vaunun ohittaessa äänityslaitteiston.

Havaitut 210-220 hertsin taajuudet olivat todennäköisimmin peräisin vaunun ajomottorista tai vaihteistosta. Verrattaessa korkeampia 600 Hz ja 1 500 Hz taajuuspiikkejä Eadien et al. (2005, s. 1149) esittämään taulukkoon (taulukko 1), on todennäköistä, että kaarremelun juurisyy mittauspaikassa liittyy rullausääniin sekä vierintäpinnan ääniin. Laipasta johtuvaa kirskuntaa ei korvakuulolla äänien seasta havaittu, mutta spektrien korostuma n. 5 000 Hz alueella sekä ulkokiskon sisäkaarteiden puoleisen reunan kiillottuminen voivat viitata osittaiseen laippakontaktiin kaarteessa.

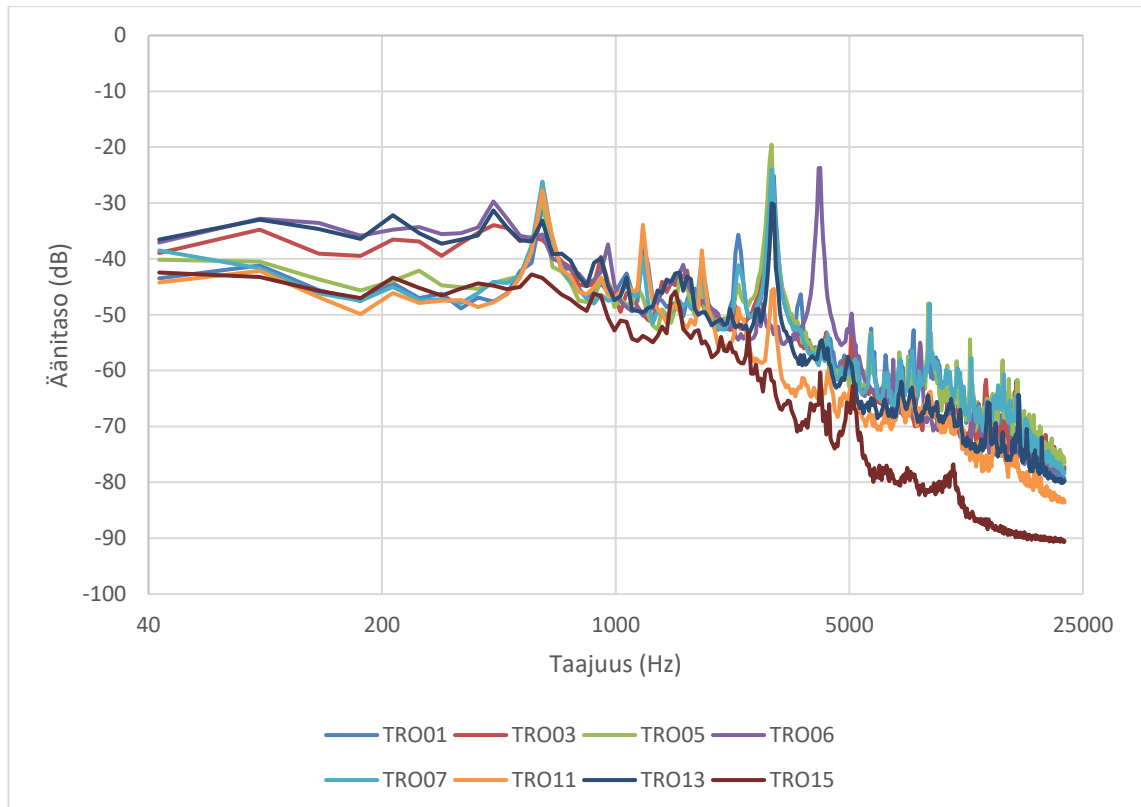
Kuva 17 Koostekuvaaja 16.11.2023 mittauksen tuloksista

Toisella mittausäänityskerralla kiskon pinta oli kuiva, jolloin kaarremelu odotetusti korostui ja havaittavissa oli selkeää kirskuntaa. Hiljattain profilloidut vaunut olivat huomattavasti hiljaisempia muihin vaunuihin nähden. Laipanvoitelusuuttimien asemoinnilla tai laipanvoiteluaineella ei ollut havaittavaa vaikutusta melun syntyyn. Selkeimmät piikit koko kalustolla spektreissä havaittiin noin 600 Hz, 2900 Hz, ja 8700 Hz kohdilla, joskin vaunukohtaisia eroja spektreissä havaittiin enemmän kuin määrällä kiskolla. Määrällä kiskolla havaitut noin 1500 Hz ja 5000 Hz korostuneet taajuusalueet olivat myös tässä mittauksessa havaittavissa, mutta selkeästi vaimeampia verrattuna muihin taajuuspiikkeihin.

Taajuuspiikkejä edelleen verrattaessa Eadien et al. (2005, s. 1149) taulukkoon (taulukko 1), epäily kiskon selän ja pyörän profiilin kunnon sekä niiden välisen kontaktin vaikutuksesta kaarremelun syntyyn vahvistuu. Laipasta johtuva kirskunta oli tällä mittauskerralla mahdollista erottaa korvakuulolla, ja se korostui myös spektreissä korkeiden taajuuksien piikkeinä. Laipan kirsunnasta johtuvien taajuuspiikkien äänitaso oli kuitenkin huomattavasti kiskon selän taajuuspiikkien äänitasoja alempi.

Pahimpiin ongelmakohtiin on mahdollista harkita kiinteän voiteluainelaitteiston asennusta tai säännöllistä voitelua liikkuvan huoltoyksikön toimesta. Kiinteää asennusta hankittaessa on kuitenkin otettava huomioon sen huoltokustannukset sekä toimimattomuus talviolosuhteissa.
