JUHO LUMIA
VUOTOVIRRRAN DIAGNOSOINTI HAMMASVAIHTEESSA
Diplomityö

LUMIA, JUHO: Vuotovirran diagnosointi hammasvaihteessa

Diplomityö tehtiin Moventas Gears Oy:n tehtävänannosta. Työssä tutkittiin vuotovirran aiheuttamaa hammasvaihteen vikaantumisen todentamista eri kunnonvalvontamenetelmillä kuten värähtely- ja vuotovirtamittaus sekä öljyanalyysi. Työn tavoitteena oli selvittää miten vuotovirtailmiö voidaan todentaa mahdollisimman varhaisessa vaiheessa käytetyillä kunnonvalvonta tekniikoilla.

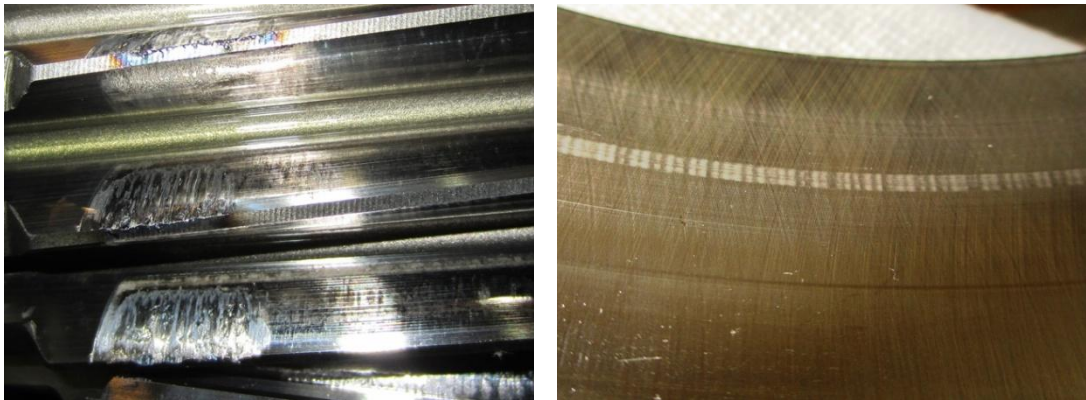
sen jälkeen marraskuussa 2011. Varavaihte toimitettiin loppuasiakkaalle tammikuun lopulla 2012. Loppuasiakas lähetti alkuperäisen vaihteen Moventaksen huoltoverstaalle kunnostettavaksi kesällä 2012, hammasvaihte oli ollut käytössä kaksi vuotta ja yhden kuukauden. Vaihteen purun yhteydessä kaikki välitysosat tarkastettiin sekä laakerit purettiin ja niiden kaikki komponentit tarkastettiin. Ensiöakselin hammastuksella ja toisioakselin hammaspyörän hammastuksella (ks. Kuva 19 osat 201 ja 199) sähkömoottorin puoleisessa reunassa havaittiin voimakasta tahmaumaa (ks. Kuva 20) ja lämpövauriota. Niiden pääteltiin syntyneen huonon voitelun seurauksena. Toisioakselin sähkömoottorin puoleisen laakerin ulkokehällä havaittiin fluting vauriojälkiä, jonka perusteella epäiltiin vuotovirtaa. Hammastusvaurion juurisyyn osasyllisenä ei pidetty vuotovirtaa vaurio jäljen perusteella. Sähkövirran on kuitenkin täytynyt kulkea hammasrynnön läpi, koska se on maadoittunut vaihteen runkoon toisioakselin laakerin kautta (ks. Kuva 19 osa 110). Huollon yhteydessä vaihteen kotelon akselilinjat tarkistusmitattiin 3D – mittakoneella ja niiden todettiin olevan toleranssien mukaiset. Vaihteen ensiöakseli ja toisiohammaspyörä, sekä kaikki laakerit ja tiivisteet uusittiin huollon yhteydessä.

Kuva 20. Ensiöakselin hammastuksen vaurio ja toisioakselin laakerin ulkokehän fluting eli pyykkilautaurautumisvaurio (Moventas Gears).

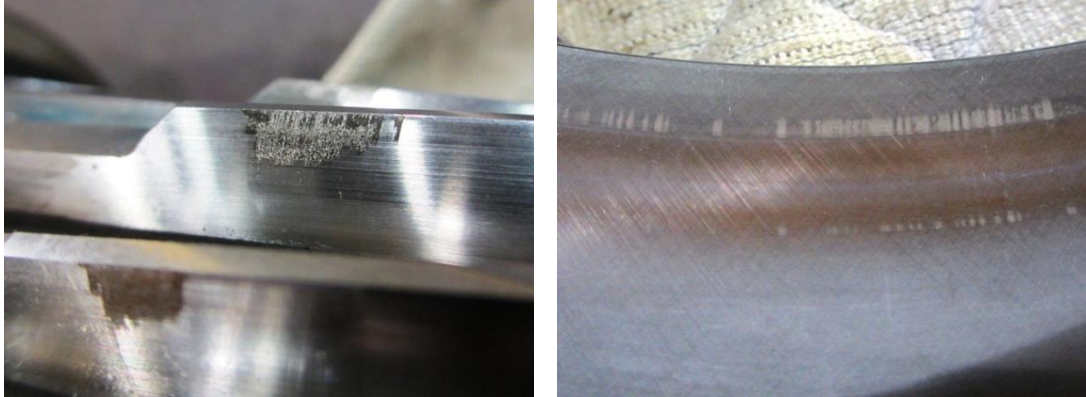
olivat jättökyljellä eivätkä vetokyljellä. Ensiöakselin hammastus sekä toisioakselin hammaspyörän hammastus olivat tahmaantuneen näköisiä molemmista hammastuksen reunoista (ks. Kuva 21). Toisioakselin sähkömoottorin puoleisen laakerin ulkokehällä havaittiin selviä merkkejä vuotovirran aiheuttamasta fluting-vauriosta (ks. Kuva 21).

Kuva 21. Varavaihteen ensiöakselin hammastuksen vaurio sekä toisioakselin laakerin ulkokehän fluting- eli pyykkilautaurautumisvaurio (Moventas Gears).

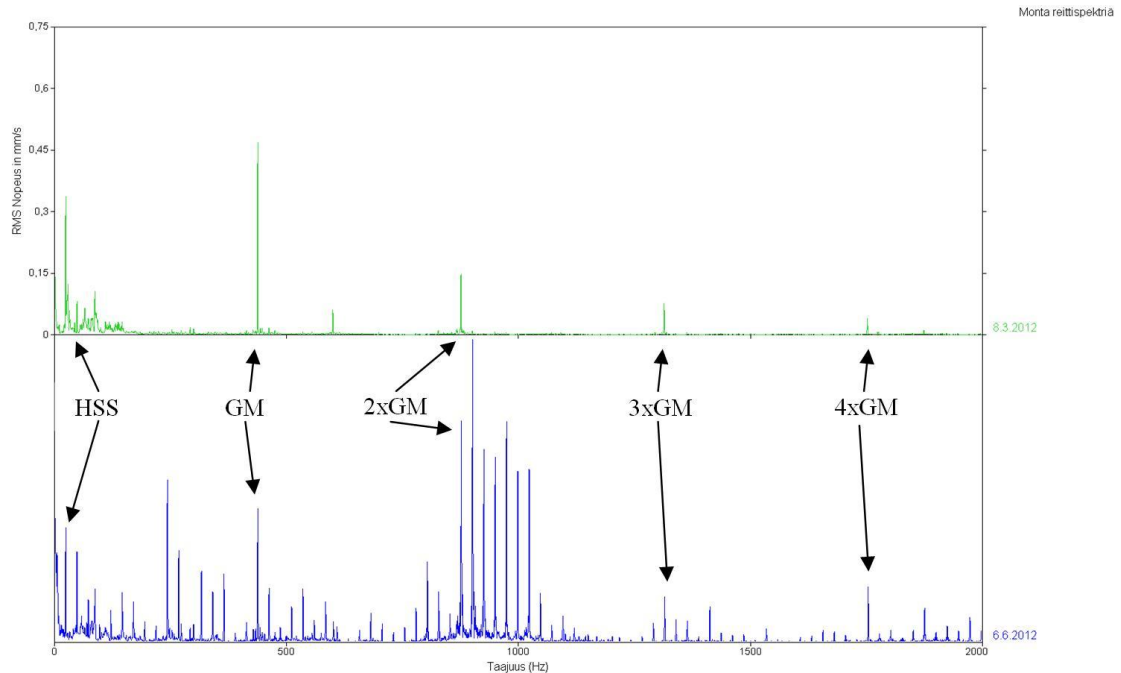
Loppuasiakas suoritti alkuperäiselle vaihteelle lähtötasomittaukset 8.3.2012 joiden perusteella hammasvaihte oli normaalissa käyttökunnossa. Mittaus suoritettiin nopeusspektrinä taajuuskaistalla 2 – 2000 Hz, vaihteen molempien akseleiden moottorinpuoleisista laakerointipisteistä radiaalisuuntaan. Nopeusspektrissä, joka on esitetty kuvassa 28 ylempänä, havaitaan vaihteen ensiöakselin pyörimistaajuus (HSS) ja vaihteen ryntötaajuus (GM) sekä sen kolme seuraavaa harmonista (2xGM, 3xGM ja 4xGM). Ryntötaajuuden ja sen harmonisten taajuuskomponenttien amplituditasot ovat matalat eikä niiden ympärillä esiinny merkittäviä sivunauhoja. Sivunauhojen ilmeneminen kertoo tyypillisesti hammastuksen vikaantumisen. Ensiöakselin pyörimistaajuudella ei esiinny korkeamplitudeja harmonisia taajuuskomponentteja. Lähtötasomittauksen nopeusspektri on tyypillinen normaalissa käyttökunnossa olevan hammasvaihteen spektri.

Kuva 28. Lähtötaso (ylempi) ja vaurio (alempi) nopeusspektrit vaihteen ensiöakselilta radiaalasuuntaan.

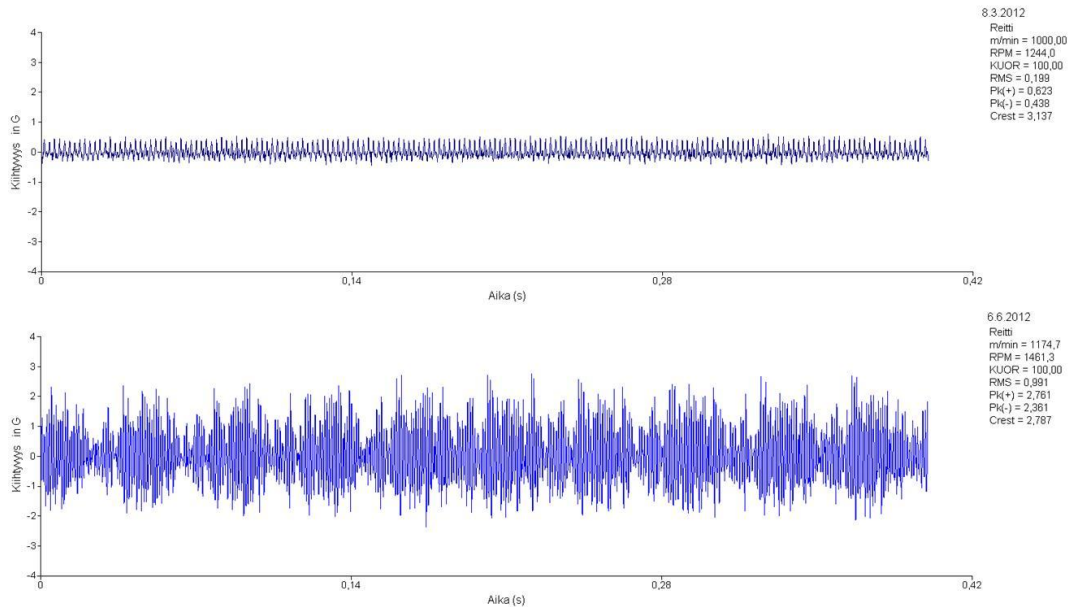
loitunut eli siinä erottuu GM:n taajuus johon on moduloitunut HSS:n taajuus pulssimaisesti. Signaalista ei erotu terävää iskumaisuutta vaihteen kummankaan akselin pyörimistaajuudella. Signaalin Peak-to-Peak -arvo on noussut arvoon 5,1. Joten ae on viisinker- taistunut lähtötasomittaukseen verrattuna. Crest factor -arvo on pysynyt samalla tasolla eli signaali ei ole muuttunut iskumaisemmaksi.

Kuva 29. Lähtötaso (ylempi) ja vaurio (alempi) aikatasot vaihteen ensiöakselilta radi- aalisuuntaan.

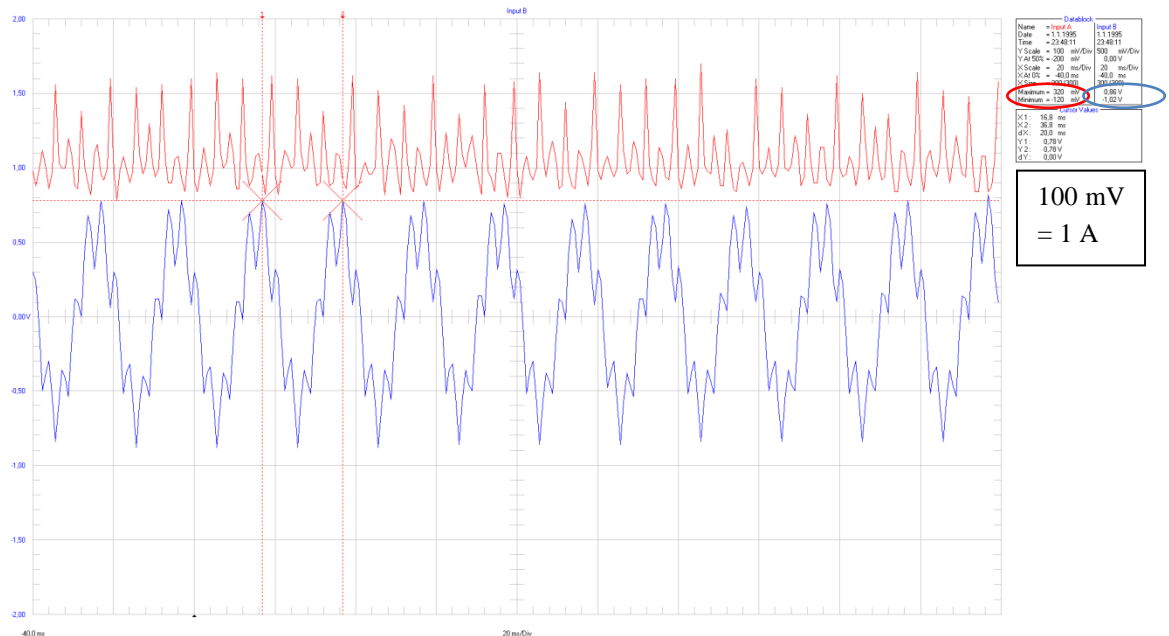
Moottorin maadoituskaapelin toimivuuden mittaus.

Kuva 31. Moottorin syöttökaapelit (punainen eli ylempi), noin 3,2A Huippu ja 0,27 A RMS WB ja moottorin maadoituskaapeli (sininen eli alempi), noin 10,2A Huippu ja 4,8 A RMS WB.

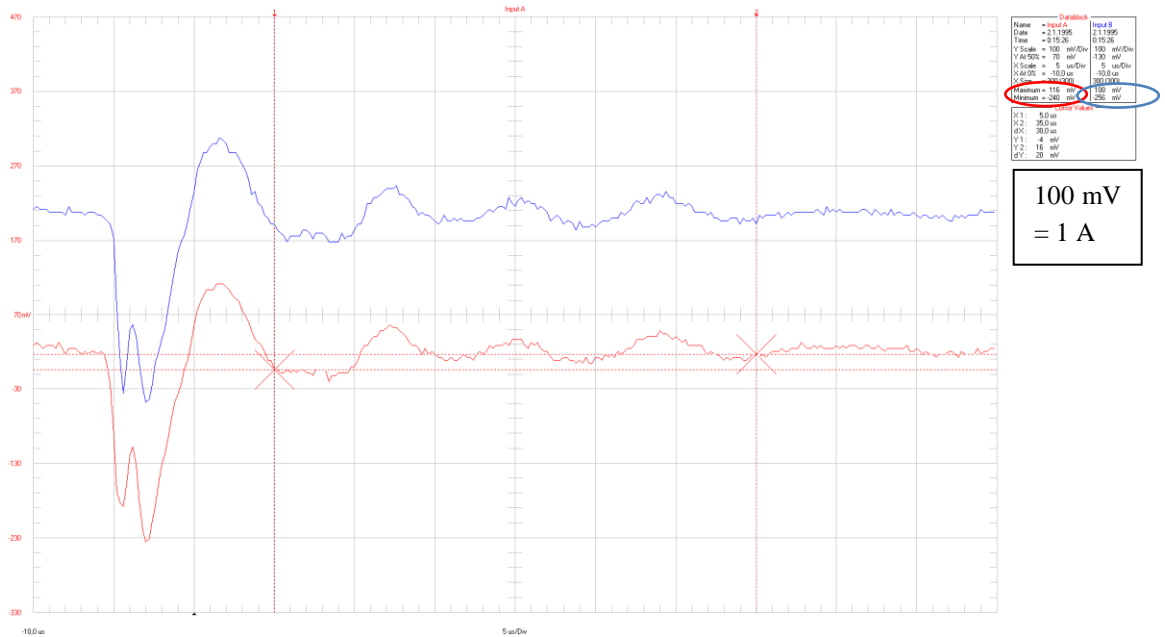
Akselin maadoitusvirran mittaus, hiiliharja kytketty irti akselilta.

Kuva 32. Moottorin syöttökaapelit (punainen eli ylempi), noin 2,4 A Huippu ja 0,17 A RMS WB ja akselin maadoitusvirta (sininen eli alempi), noin 2,6 A Huippu ja 0,1 A RMS WB.

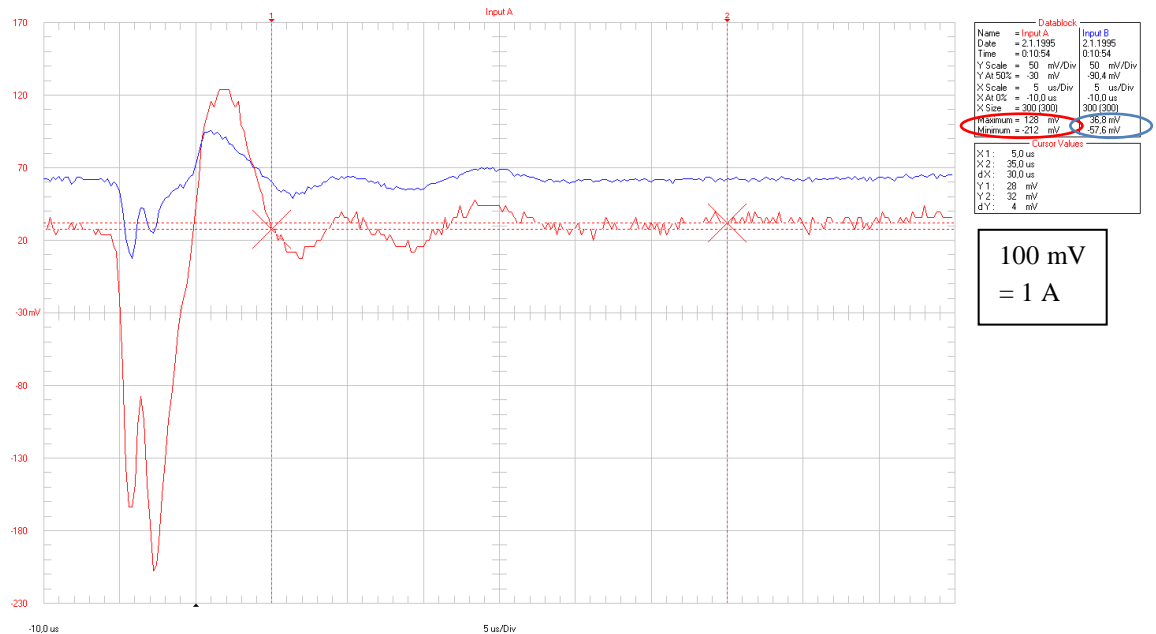
Akselin maadoitusvirran mittaus, hiiliharja kytkettynä akselille.

Kuva 33. Moottorin syöttökaapelit (punainen eli ylempi), noin 2,1 A Huippu ja 0,28 A RMS WB ja akselin maadoitusvirta (sininen eli alempi), noin 0,6 A Huippu ja 0,02 - 0,03 A RMS WB.

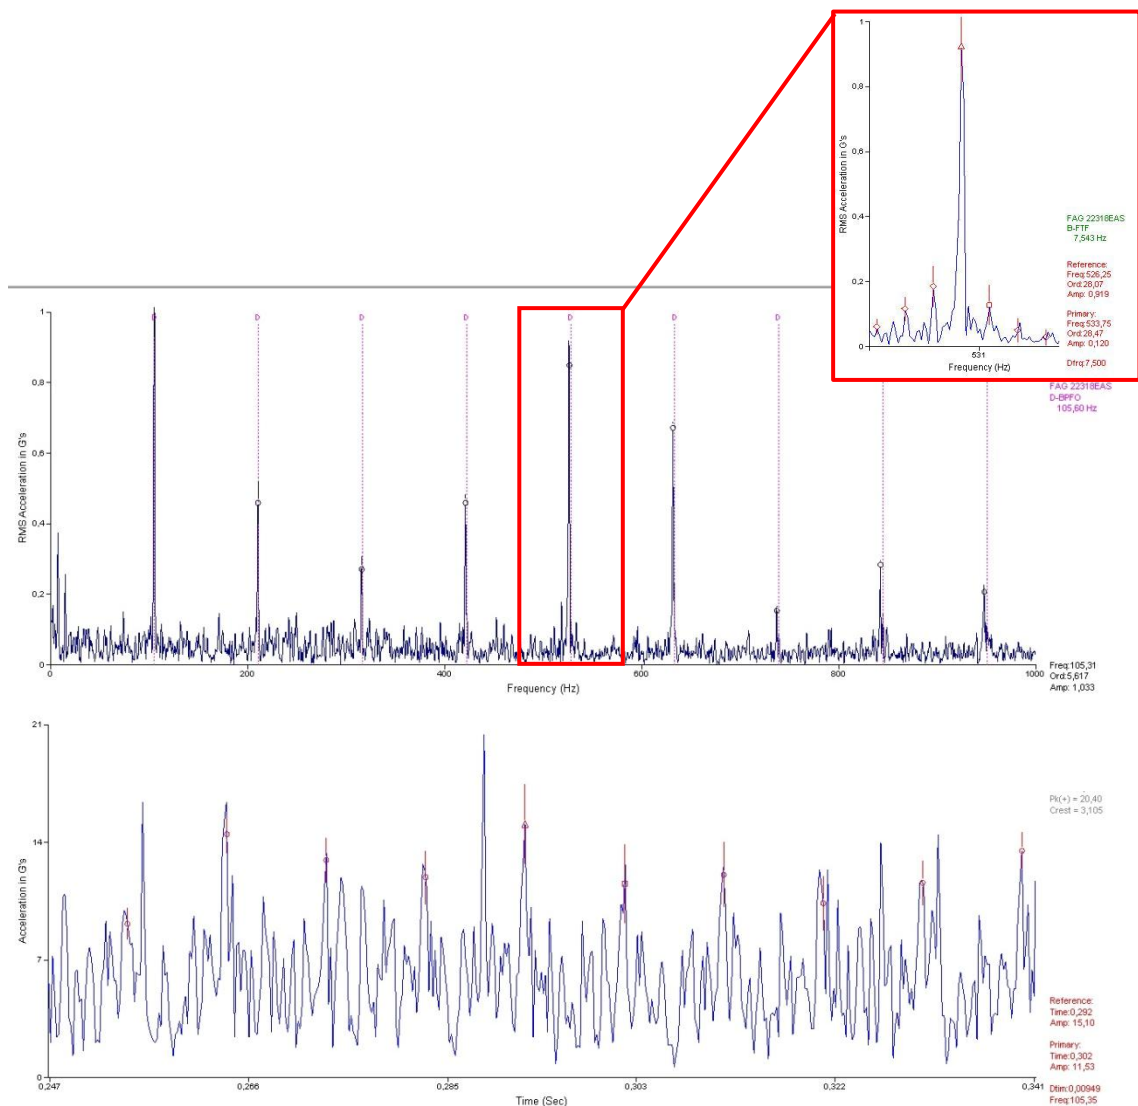
Kuvassa 34 on esitetty hammasvaihteen ensiöakselilla havaitun ulkokehän laakerivaurion PeakVue -mittaustulokset. Vaihteen huollon yhteydessä otettu vauriokuva kyseisen laakerin ulkokehän vierintäradalta on esitetty kuvassa 35. Kyseisessä laakerivauriotapauksessa vuotovirtavaurio oli edennyt pitkälle. Laakerin ulkokehän vierintäradalla havaittiin flutingin aiheuttamaa vauriojälkeä koko vierintäradan kierroksella. PeakVue -spektrissä on todella selkeä ja korkea amplitudinen piikki laakerin ulkokehän ohitustaajuutta vastaavalla taajuudella. Ulkokehän ohitustaajuudella esiintyy koko taajuuskaistan leveydellä harmonisia komponentteja, joiden amplitudit ovat todella korkeita verrattuna spektrin muiden taajuuksien amplitudeihin. Vastaavasti aikatasosignaalin esiintyy pulseja säännöllisesti ulkokehän ohitustaajuutta vastaavalla aikavälillä koko signaalin pituudella. Kiihtyvyyden piikkiarvot aikatasosignaalin esiintymisellä ovat todella korkeita, jopa 20 G. Aikatasosignaalin Crest factor -arvo on 3,1 joka ei ole vielä hälyttävän korkealla tasolla.

Kuva 34. PeakVue -spektri ja -aikataso hammasvaihteen ensiöakselin laakerilta.

PeakVue -spektrissä havaitaan laakerin pitimen taajuuden noin 7,5 Hz (FTF) moduloituneen laakerin ulkokehän ohitustaajuuteen. Moduloituminen ilmenee spektrissä laakerin pitimen ohitustaajuisina sivunauhoina ulkokehän ohitustaajuuden ja sen harmonisten taajuuksien ympärillä kuten kuvan 34 yläosassa on esitetty. Perinteisesti sisäkehän vauriossa sisäkehän ohitustaajuuteen moduloituu akselin pyörimistaajuus ja vierintäelimen vauriossa vierintäelimen ohitustaajuuteen pitimen ohitustaajuus. Laakerin ulkokehän ollessa staattinen sen vaurion diagnosoimisen yhteydessä ei kirjallisuudessa mainita tapahtuvan pitimen ohitustaajuuden moduloitumista.

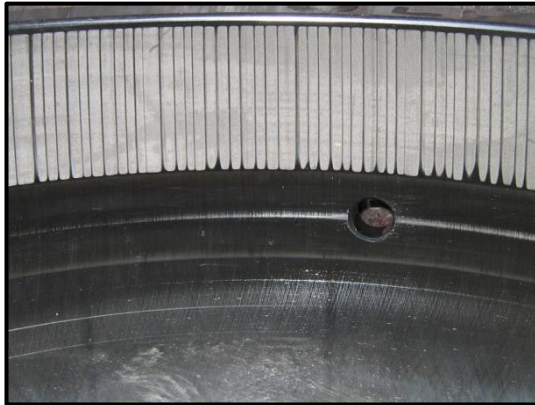
Kuva 35. Kuvan 34 mittaustuloksien laakerivaurion laakerin ulkokehän vierintärata (Moventas Gears).

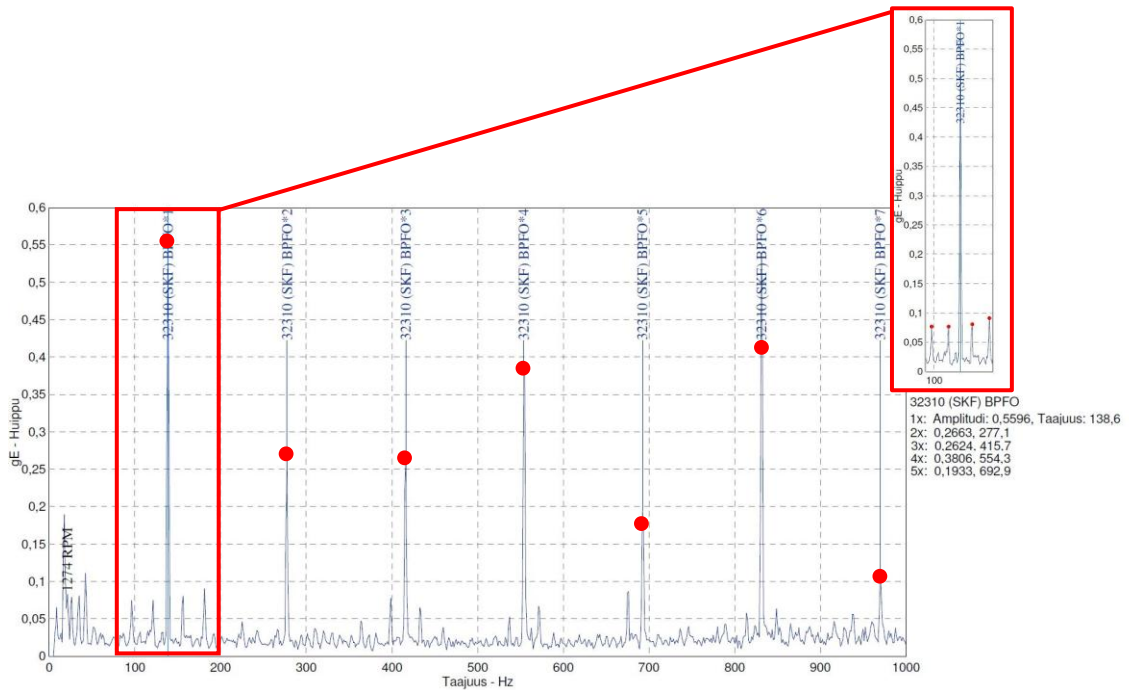
Toisessa laakerivaurion tapauksessa havaittiin ulkokehän laakerivaurio verhoikäyrmittauksella (ks. Kuva 36). Laakerin vaihdon yhteydessä vaurio todettiin vuotovirran aiheuttamaksi ulkokehän fluting vauriojäljen perusteella, joka on esitetty kuvassa 37. Myös tässä tapauksessa havaittiin kiihtyvyysspektrissä todella korkea-amplitudinen taajuus, joka vastaa laakerin ulkokehän ohitustaajuutta. Ulkokehän ohitustaajuudella on koko spektrin taajuuskaistalla korkea-amplitudisia harmonisia taajuuksia. Harmonisten taajuuksien amplituditasot ovat keskimäärin noin puolet perustaajuuden amplitudista ja erottuvat todella selkeästi spektrin muiden taajuuksien amplitudeista. Verhokäyräspektrissä havaitaan laakerin pitimen ensimmäisen monikerran taajuuden noin 17,5 Hz (2xFTF) moduloituneen laakerin ulkokehän ohitustaajuuteen. Moduloituminen ilmenee kiihtyvyysspektrissä laakerin pitimen ohitustaajuuden ensimmäisen monikerran sivunauhoina ulkokehän ohitustaajuuden ja sen harmonisten taajuuksien ympärillä, kuten kuvan 36 yläosassa on havainnollistettu. Ensimmäisessä esitellyssä laakerivauriotapauksessa pitimen ohitustaajuus oli moduloituneena ulkokehän ohitustaajuuteen.

Kuva 36. Verhokäyrä kiihtyvyysspektri vaihteen ensiöakselin laakerilta.

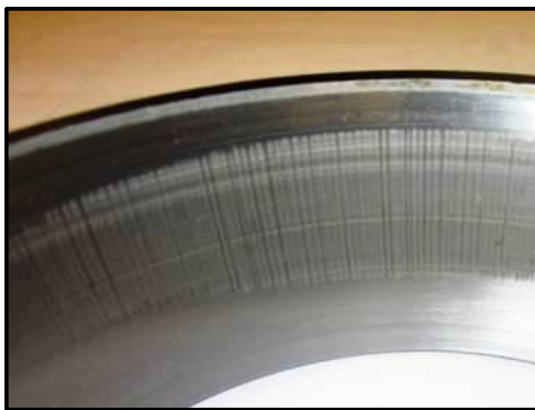
Fluting-vauriojäljet havaittiin laakerin ulkokehän kuormitusvyöhykkeellä selvästi visuaalisesti laakerin vaihdon yhteydessä. Vuotovirran vaurioittamaa aluetta oli laakerin ulkokehän piiristä noin kolmasosa. Vauriojäljessä on selvästi nähtävissä säännöllinen jaksollisuus, joka aiheuttaa säännöllisiä iskuja aikatasosignaalin ja näkyy spektrissä ohitustaajuutena sekä sen korkea-amplitudisina harmonisina taajuuksina koko taajuuskaistalla. Vaurioituneiden laakereiden pitimissä ei havaittu kummassakaan tapauksessa visuaalisesti merkkejä vaurioista. Pitimen ohitustaajuuden moduloituminen ulkokehän ohitustaajuuteen ei liity pitimen mekaaniseen vikaantumiseen.

Kuva 37. Kuvassa 36 esitettujen mittaustuloksien laakerin ulkokehä (Moventas Gears).

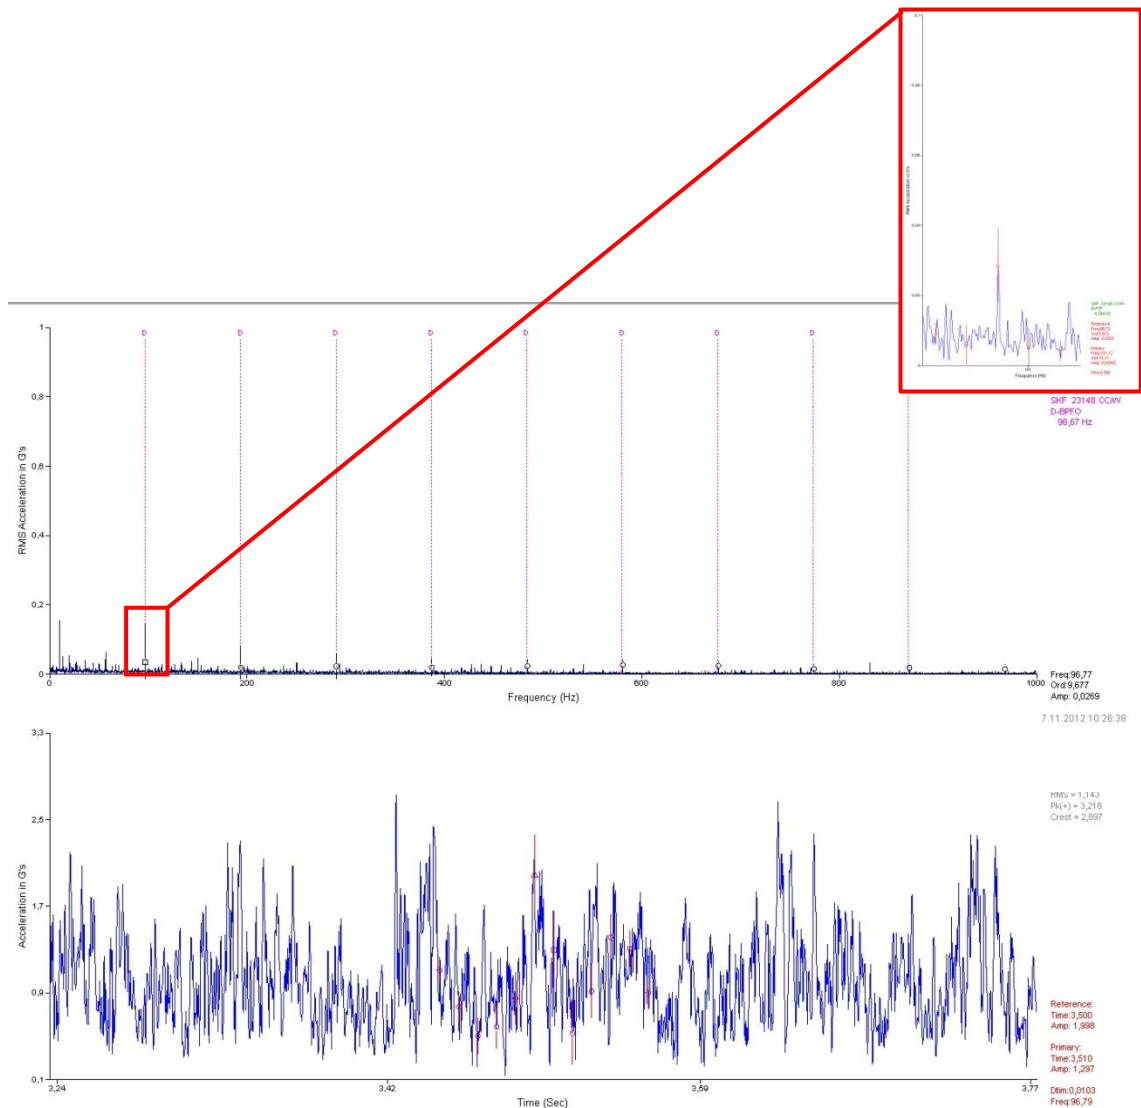
useampia kohtia, joista laakerin ulkokehän pinta oli rikkoutunut (ks. Kuva 39). Kuvassa 38 on esitetty laakerista mitattu PeakVue -spektri, joka on skaalattu samalle amplitudiaskeikolle ja mitattu samalla taajuuskaistalla kuin Kuvassa 32 esitetty vuotovirran vikaannuttaneen laakerin spektri. Ulkokehän ohitustaajuus on havaittavissa PeakVue -spektrissä, mutta sen amplitudin taso ei juurikaan eroa muiden taajuuksien amplitudeista. Ulkokehän ohitustaajuudella havaitaan myös harmonisia taajuuskomponentteja. Mutta niiden amplitudit ovat matalia eivätkä ne erotu muiden taajuuksien amplitudeista selvästi.

Kuva 38. PeakVue -spektri ja -aikataso hammasvaihteen ensiöakselin mekaanisesta laakerivauriosta.

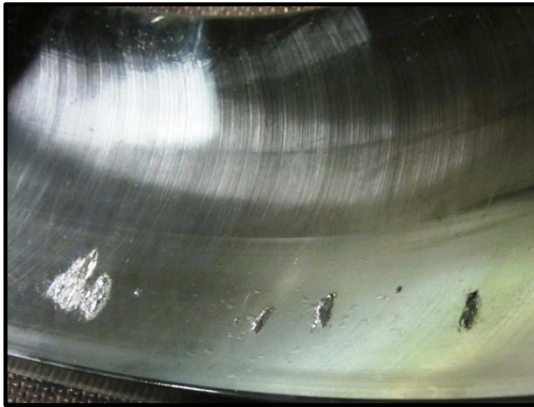
Kuva 39. Kuvassa 38 esitettyjen mittaustuloksien laakerin ulkokehä (Möventas Gears).
