*Kirkkosalin kätköissä
Tekniikan ja varusteiden sovittaminen keskiaikaisiin kivikirkkoihin*

TAMPEREEN TEKNILLINEN YLIOPISTO
ARKKITEHTUURIN LAITOS
ARKKITEHTUURIN HISTORIA
LAURA IHALAINEN
DIPLOMITYÖ
Aihe ja tarkastaja hyväksytty
tiedekuntaneuvoston kokouksessa
9.3.2016

Tekniikan ja varusteiden sovittaminen keskiaikaisiin kivikirkkoihin

Adapting technical devices and accessories to medieval churches

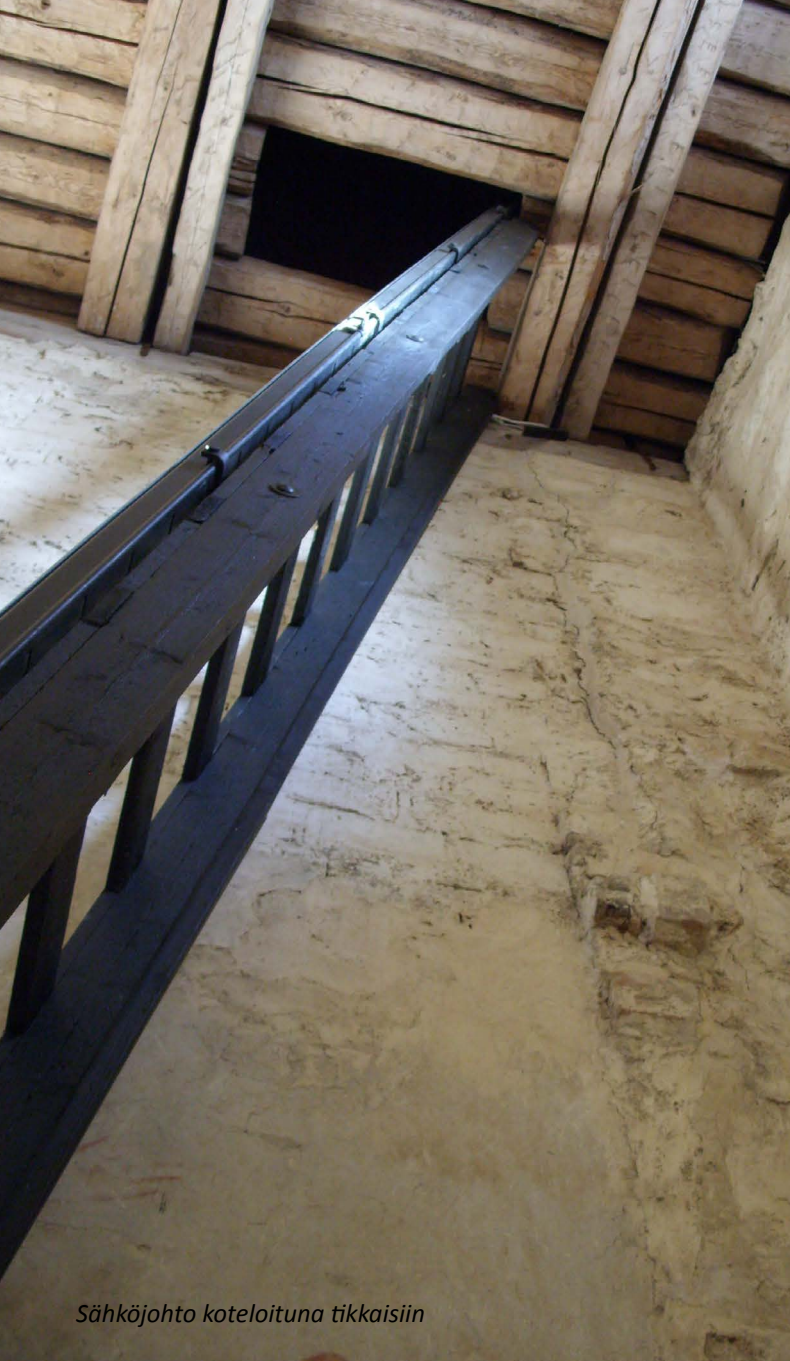
Sähköjohto koteloituna tikkaisiin

le. Ullakolta sähköjohto kulkee koteloituna tikkaiden reunaa pitkin asehuoneessa olevaan sähkönjakokeskukseen, josta sähkö jakautuu eteenpäin. Johdon kotelointi ullakolta alas kirkkoon on toteutettu erittäin siististi ja kekseliäästi, mutta on harmi todeta, että sähköjohtoa on turha piilotella, kun kaikki huomio kiinnittyy asehuoneen sähkönjakokeskukseen. Se on peitetty käsittelemättömällä raakalaudoituksella, ja siihen on kiinnitetty erilaisia turvallisuuteen liittyviä laitteita ja varusteita. On tietysti tarpeellista, että esimerkiksi paloilmotuspainike ja jauhesammutin ovat reilusti näkyvillä, mutta laudoitus, johon ne on kiinnitetty, voisi olla paljon huomaamattomampi.

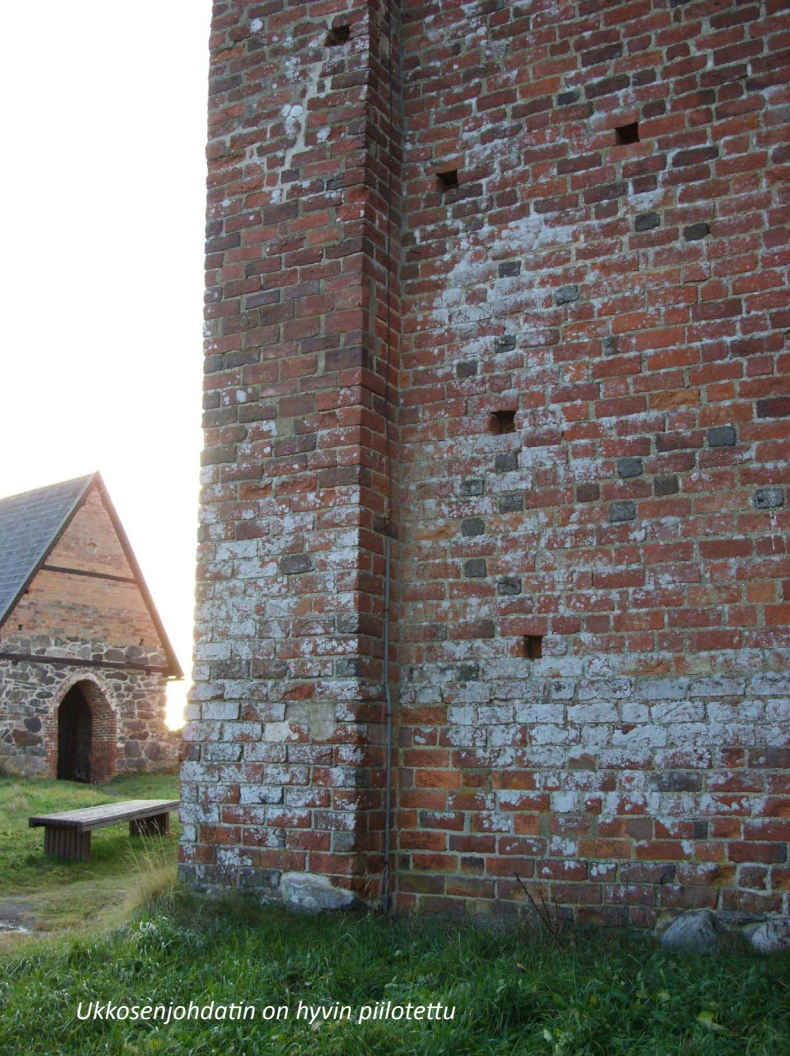
Ukkosenjohdatin on hyvin piilotettu

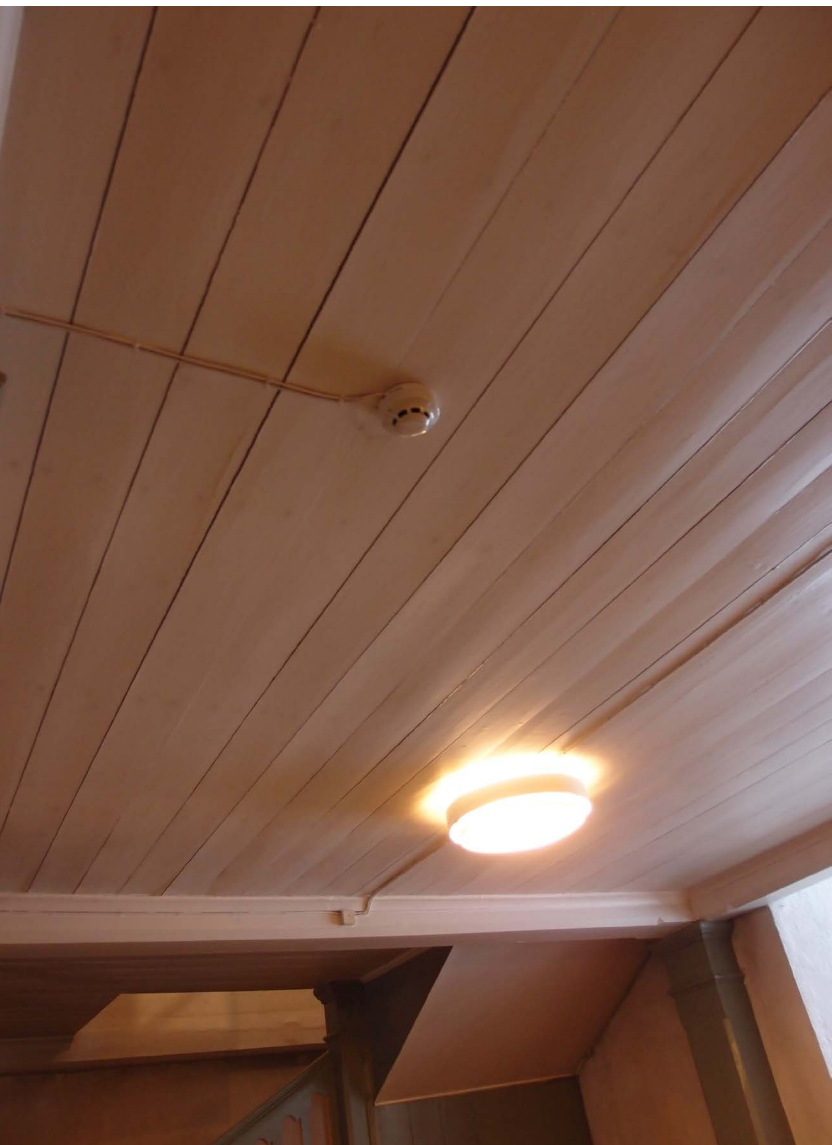
Parven alapuolisia sähköasennuksia voisi osittain yhdistää, tai ainakin johdot voisivat kulkea samansuuntaisesti.
