TONI TURHANEN
PAINEVALETUN ALUMIINISEOSKOMONENTIN PAINETIIVEY-
DEN JA KONEISTETTAVUUDEN PARANTAMINEN

Diplomityö

TONI TURHANEN: Improving the pressure tightness and the machinability of an aluminium alloy high pressure die casting
Tampere University of Technology
Master of Science Thesis, 70 pages
May 2017
Master's Degree Programme in Materials Engineering
Major: Metallic Materials
Examiner: Docent Juhani Orkas, Associate Professor Pasi Peura

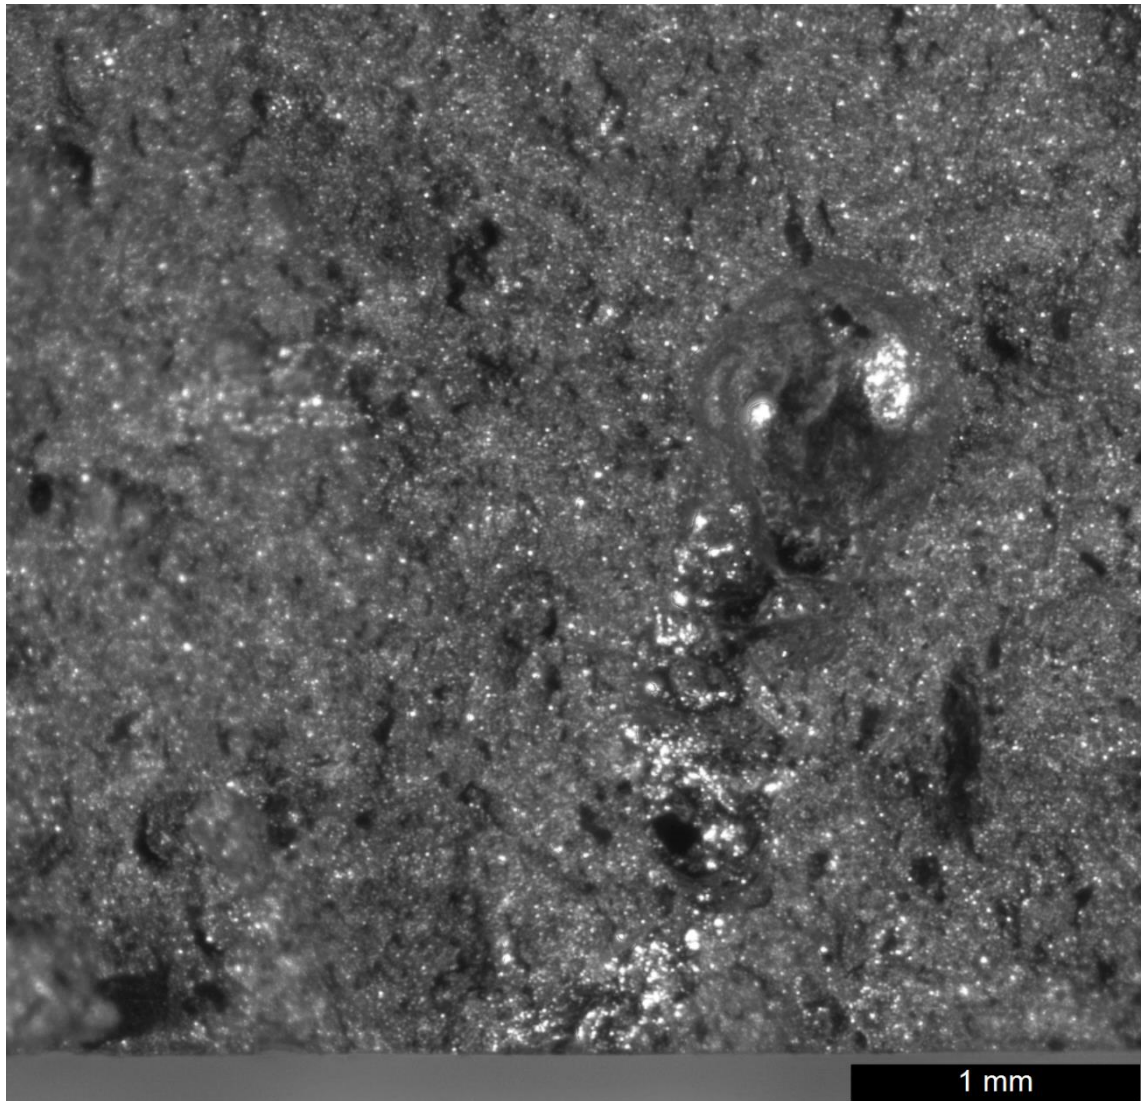
Kuva 14. Kupla ja sen avautunut kuplakanava murtopintänäytteessä 1.

Kuva 14 on suurennos murtopintänäytteen 1 kuplakanavasta (kuva 13). Kuva on otettu valuasennossa. Kuplan huipun ja koneistetun ylijuoksupäätyypinnan välinen etäisyys on noin 5 mm. Kuplakanavan sisäpinta on kiiltävä ja suhteellisen sileä, joka viittaa oksidikalvon nopeaan muodostumiseen ja lyhyeen kasvu-aikaan. Tummat alueet keskellä kanavaa ja kuplan yläpinnalla voivat olla kuplakanavan haaroja tai kuplakanavasta edenneitä kutistumahuokosia.

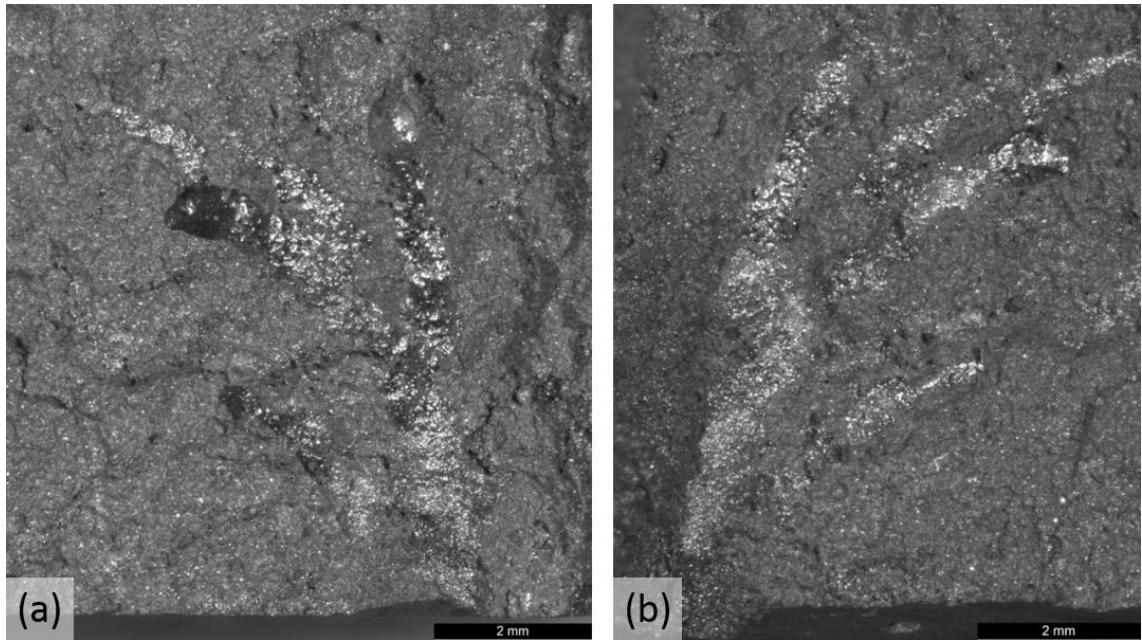
Kuva 15. Haarautunut kuplakanava murtopinnoilla (a) ja (b).

Kuvassa 15 on murtopinnan vastinpuoliskot murtopintanäytteestä 2. Murtopinnalla voidaan nähdä haarautunut kuplakanava ja kaksi kuplahuokosta. Sulassa noussut kupla on voinut jakautua esimerkiksi kohdatessaan jähmettynyttä materiaalia tai sulkeumia. Murtopinnoilla voidaan nähdä myös pienempiä epäjatkuvuuskohtia, jotka voivat olla esimerkiksi kaasu- tai kutistumahuokosia. Kuvat on otettu valuasennossa ja kuplahuokokset ovat noin yhden senttimetrin syvyydessä valun koneistetusta yläpäätyypinnasta.

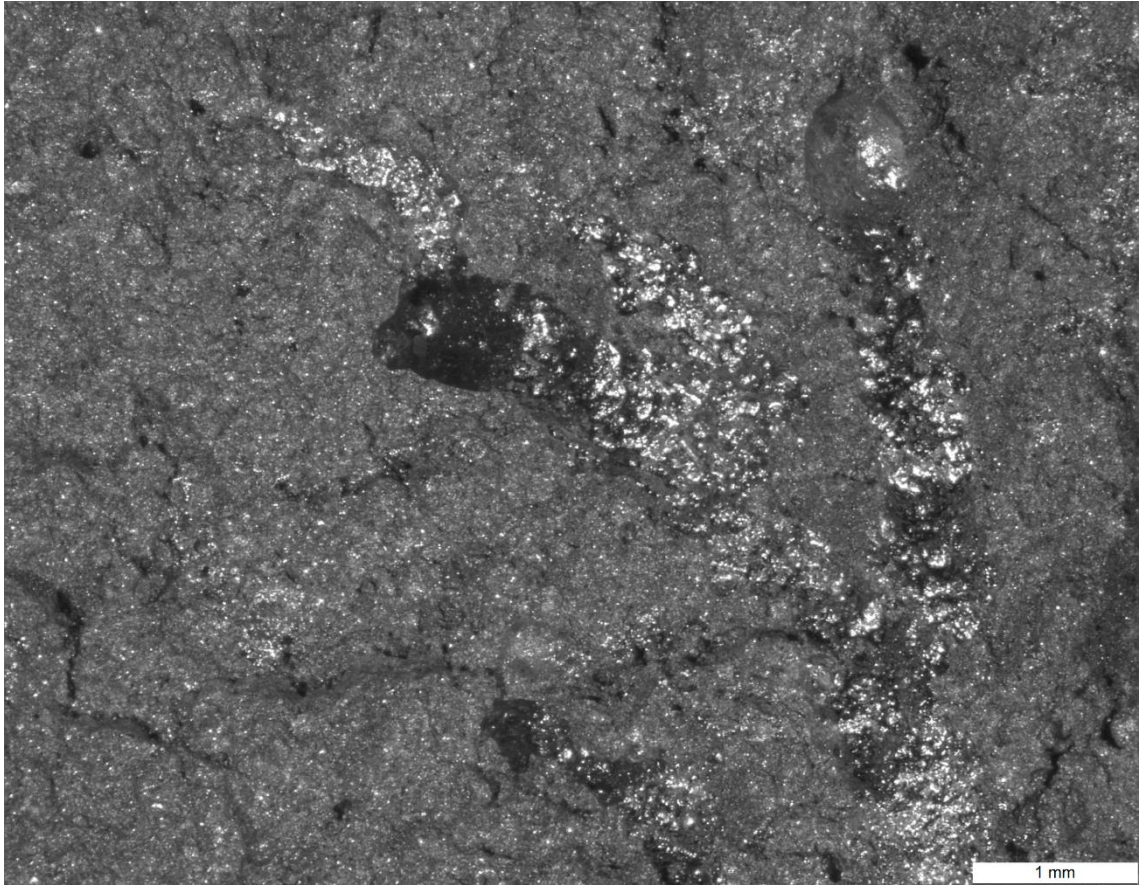
Kuva 16. *Suurennos haarautuneesta kuplakanavasta.*

Kuva 16 on suurennos kuvan 15 (a) alueelta murtopintänäytteestä 2. Kuvassa vasemman puoleisen kuplan huipulta lähtee pienempi kanava, joka sekin vaikuttaa kuplakanavalta, mutta voi olla syntynyt myös jähmettymiskutistuman seurauksena. Kuplakanavat ovat pinnaltaan sileitä ja peilaavia. Vasemman puoleinen kuplahuokonen näkyy tummana syvyytensä ja muotonsa vuoksi. Kuva on otettu valuasennossa, jolloin kuplat ovat nousseet jähmettyvässä valussa ylöspäin. Nousevien kuplien vaakasuuntaista kulkua voivat aiheuttaa muun muassa virtaukset, jähmettyneet rakenteet ja kiinteät sulkeumat [2].

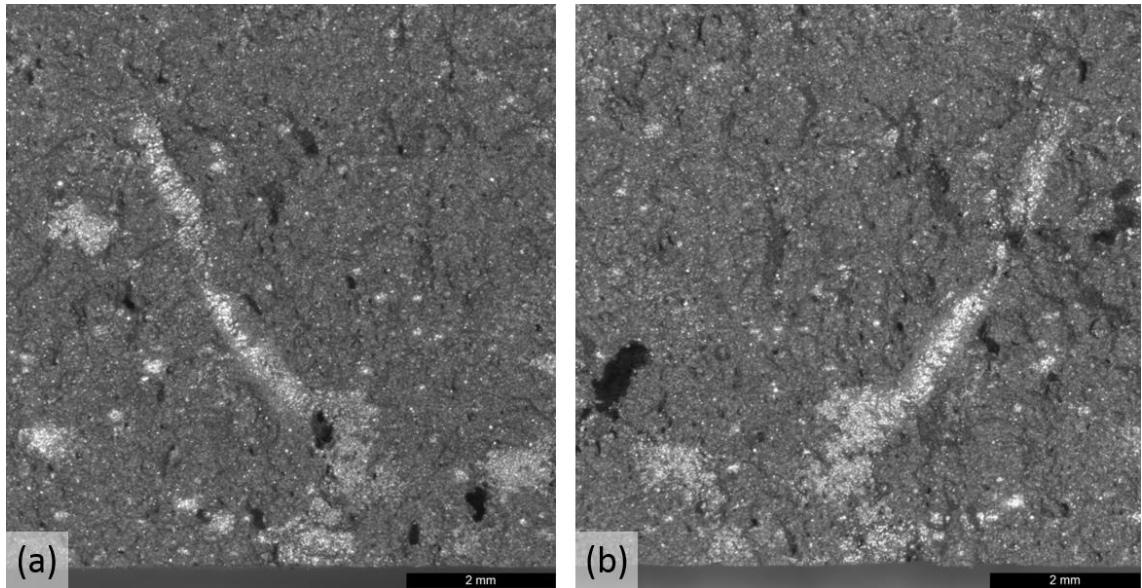
Kuva 17. Kuplakanava murtopinnoilla (a) ja (b).

Kuvassa 17 on murtopinnan vastinpuoliskot murtopintänäytteestä 3. Murtopinta kulkee suurin piirtein kuplakanavan keskilinjaa pitkin. Kuplakanavan voitiin tunnistaa aiheuttaneen läpivuodon kyseisessä ovensulkimessa. Kuvassa voidaan nähdä lisäksi suuria pinnaltaan epätasaisia huokosia sekä kiiltäväpintaisia alueita, jotka voivat olla kaksoiskalvojen sisäpintaa tai kuplahuokosia.

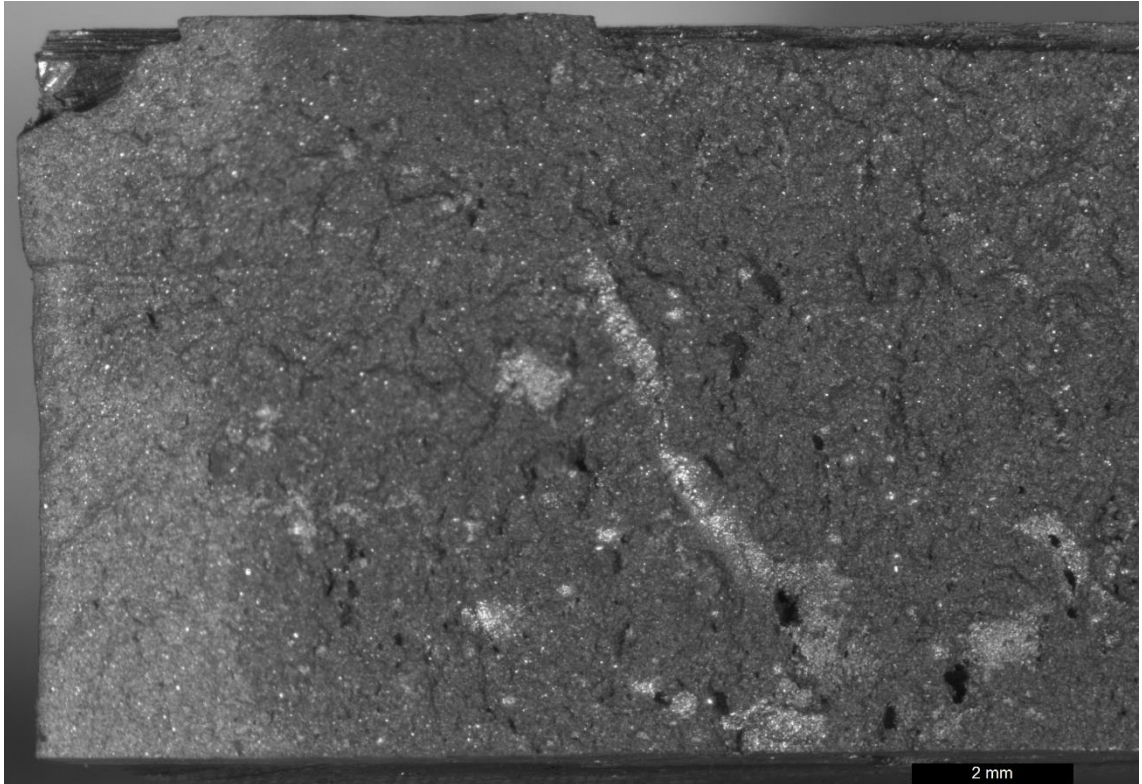
Kuva 18. Öljyn kostuttamaa aluetta vuodon aiheuttaneen kuplakanavan läheisyydessä.

Kuvassa 18 näkyvä yläpinta on valurungon koneistettu yläpäätypinta. Öljy on kostuttanut materiaalia laajalti kuplakanavan ympäriltä. Kuplakanavan ympärille muodostunut huokoinen ja öljyn kostuttama vyöhyke jatkuu koneistetulle ylijouksupäätypinnalle saakka. Vyöhykkeellä voidaan nähdä runsaasti kanavistomaista huokoisuutta, joka voi olla kuplakanavasta tai kaasuhuokosista haarautunutta kutistumahuokoisuutta. Öljyn kostuttama alue oli havaittavissa murtopintanäytteistä heti murtamisen jälkeen. Öljy on siis voinut kostuttaa alueen joko kappaleen ollessa vielä ehjä tai murtumisen yhteydessä.

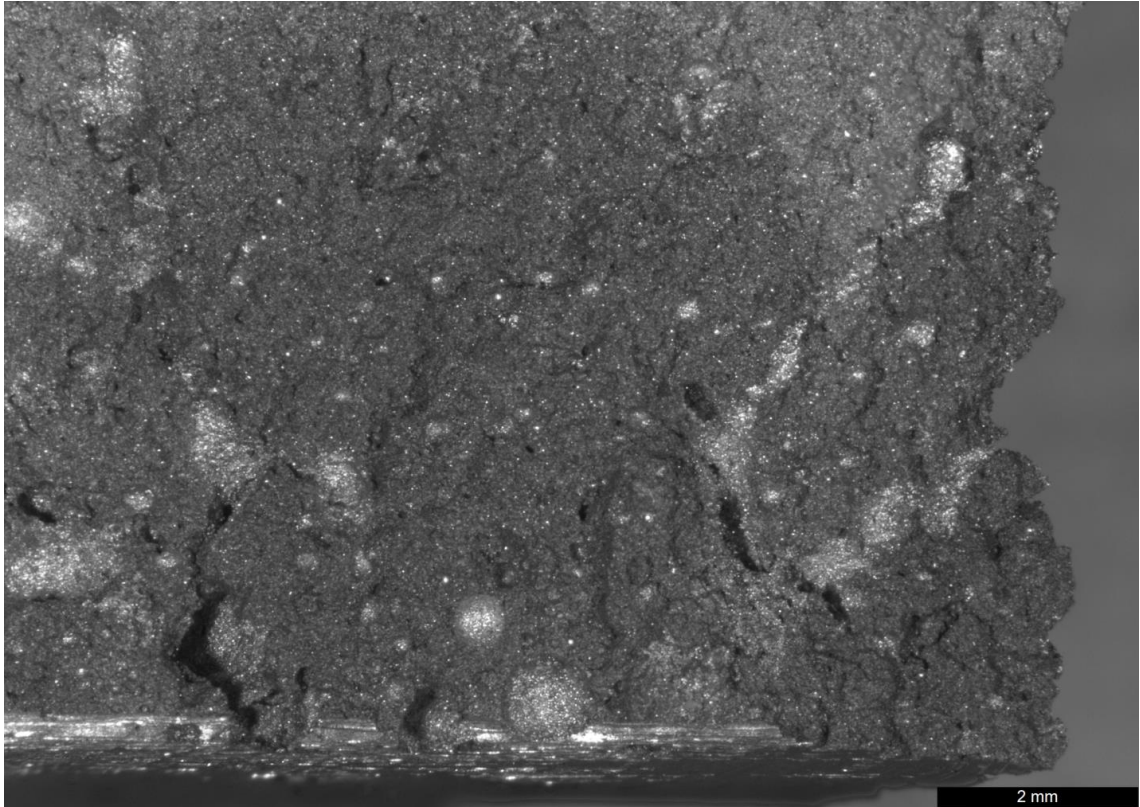
Kuva 19. Kuplakanava ja öljyn kostuttamaa rakennetta.

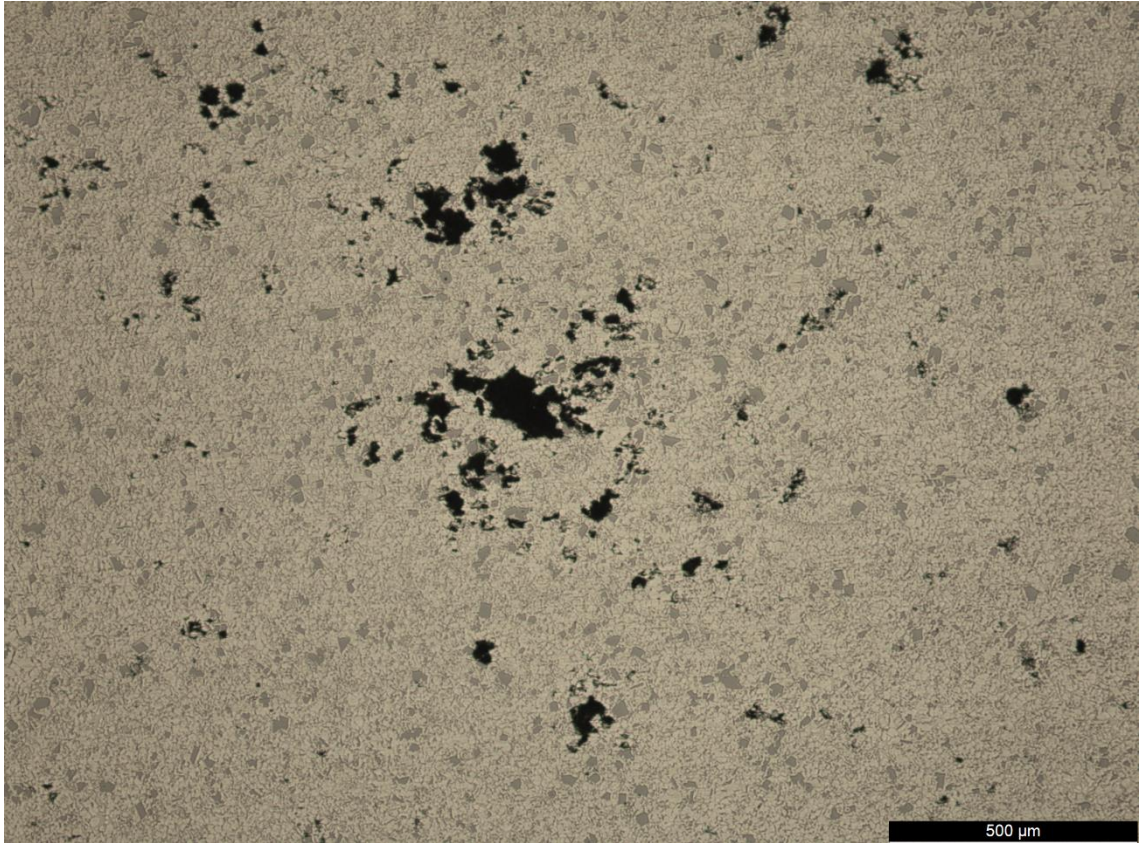
Kuva 21. Perusrakennetta ja huokosia kiillotetulla etsaamattomalla näytepinnalla.

Kuva 21 ilmentää hienäytteissä esiintyvää keskimääräistä mikrorakennetta sekä näytteessä paikoittain esiintyviä huokoisuusmuodostelmia. Näytepinta on noin kahden millimetrin syvyydessä valutilaisesta ylijuoksupäätypinnasta. Kuva on otettu ennen etsausta ja siinä voidaan nähdä jokseenkin tasaisesti jakautuneita harmaana erottuvia primaari-
piikiteitä.

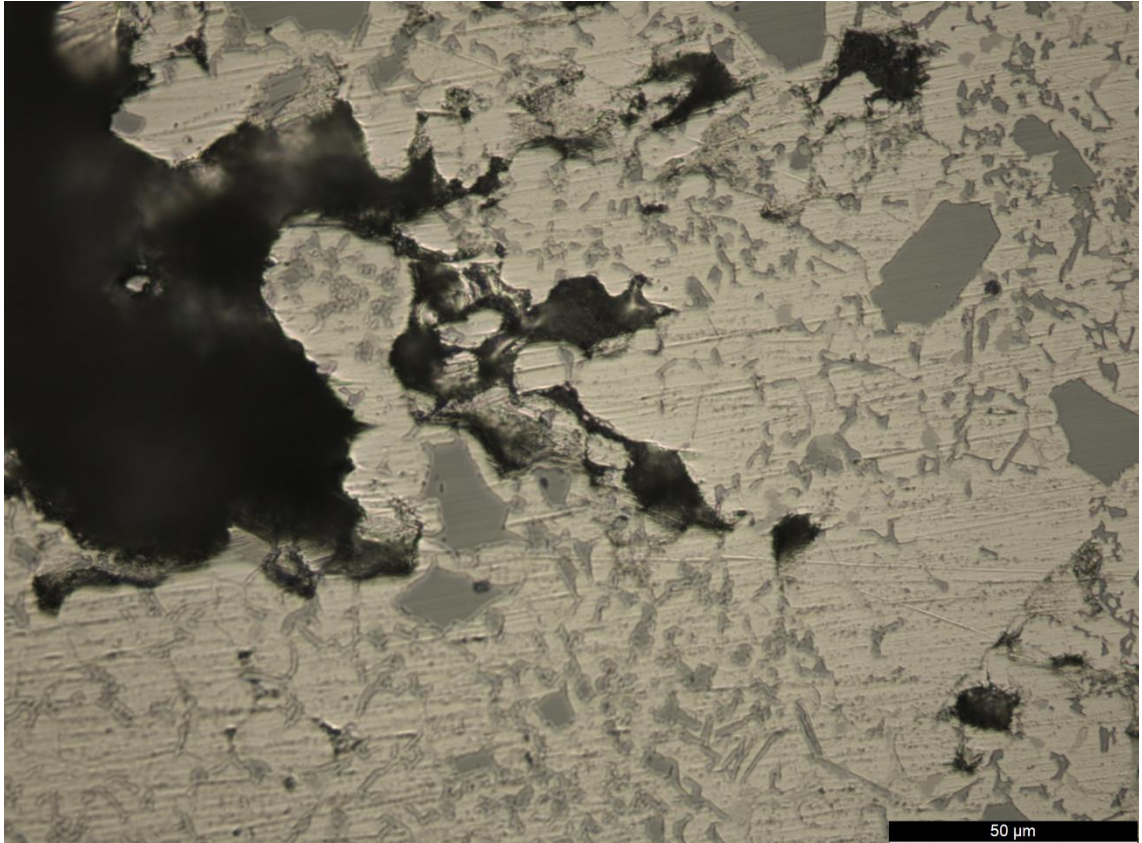
Kuva 22. *Suurennos kuvassa 21 esiintyvistä huokosista.*

Kuva 22 on suurennos kuvan 21 keskialueelta. Kuvassa näkyvä huokosmuodostelma on voinut syntyä kutistumahuokoisuuden edetessä mahdollisesta kuplakanavasta tai muusta kaasuhuokosesta. Kuvan keskialueen matalan huokosmuodostelman pohja on kiiltävä ja muodoltaan monimutkainen. Joidenkin kuvassa esiintyvien huokosten reunoista jatkuu säteittäissuuntaisia halkeamia, jotka voivat olla syntyneet oksidikalvon laskostuessa huokosen menettäessä tilavuuttaan paineen vaikutuksesta. Kuvassa voidaan nähdä myös primaarihiikiteitä ja eutektista mikrorakennetta.

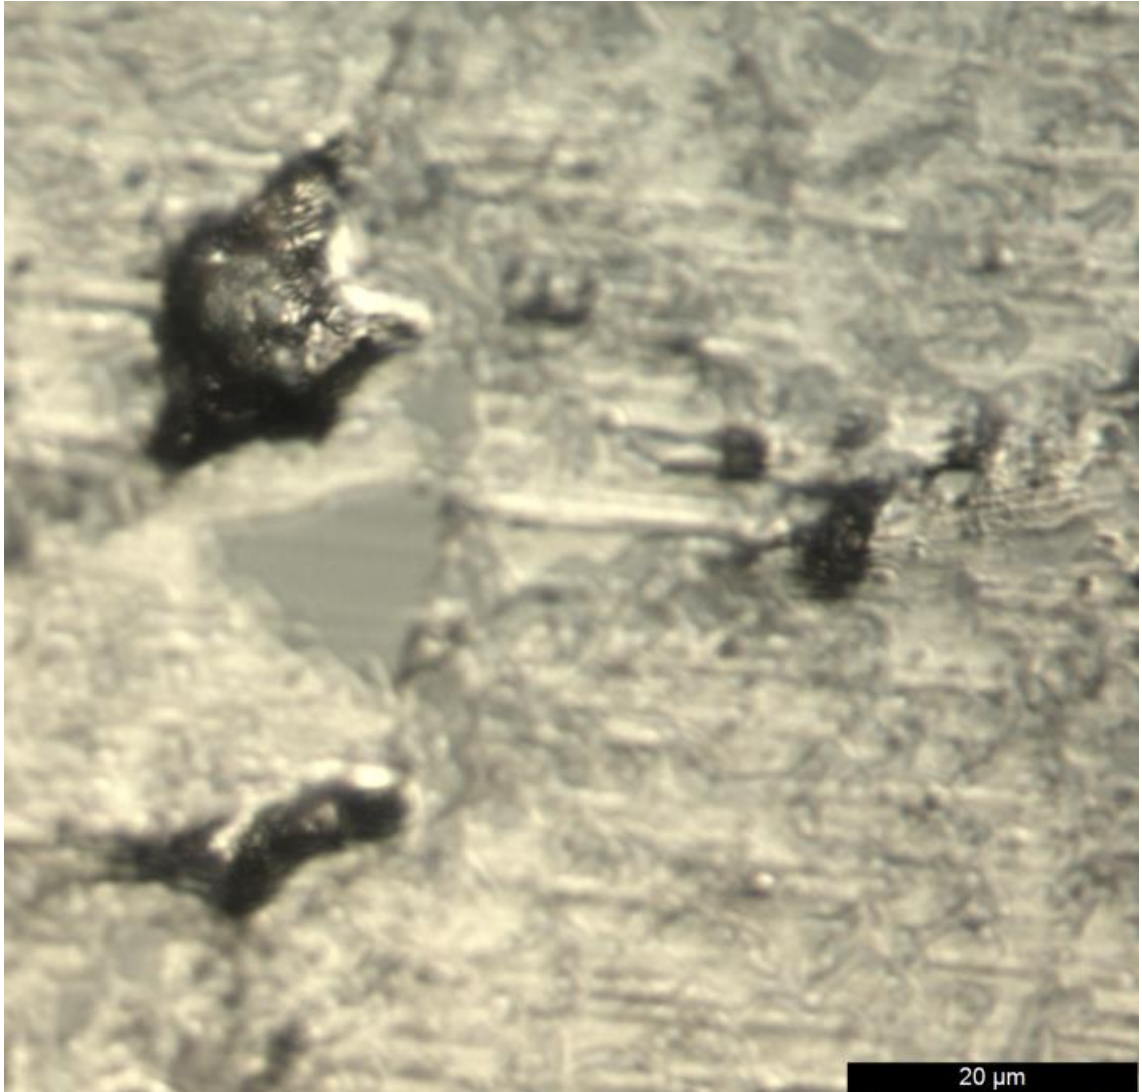
Kuva 23. Mahdollisen kuplakanavan seinämäpintaa.

Kuvassa 23 on huokonen, jonka pinta on kiiltävä ja uurteinen syvyysuunnassa. Uurteisuus viittaa kaasuhoikosen pintaan muodostuneen oksidikalvon laskostumiseen huokosen poikkileikkauksen luhistuessa kasaan. Huokonen voi olla osittain luhistunut kuplakanava. Kuvataso on noin 2 mm etäisyydellä valutilaisesta ylijuoksupäätypinnasta.

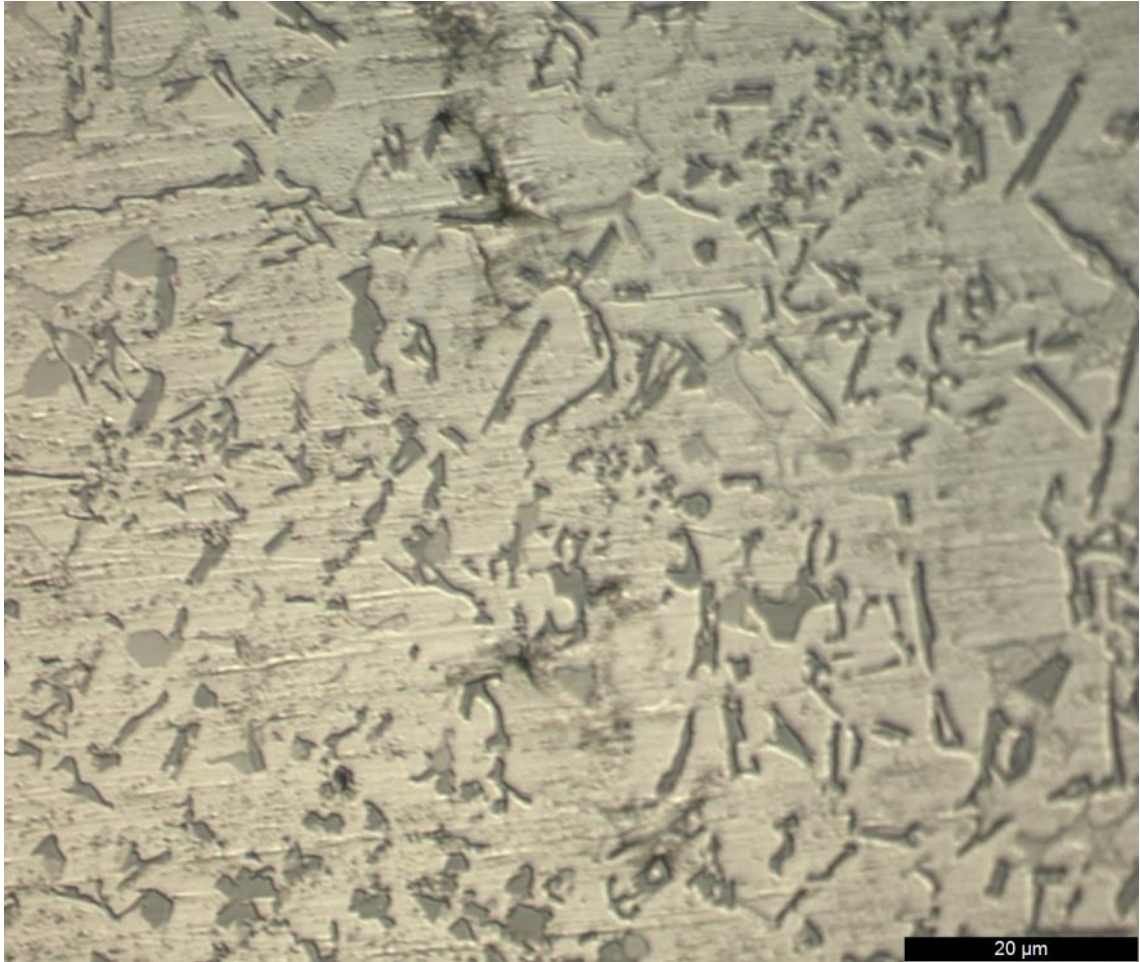
Kuva 24. Kiinni luhistuneita kuplakanavia.

Kuvassa 24 voidaan nähdä kaksi allekkain olevaa halkeamamaista virhettä noin 50 μm etäisyydellä toisistaan. Virheet ovat muodoltaan haaroittuneita. Virheet voisivat olla kiinniluhistuneita kuplakanavia tai kaksoiskalvoja. Kuvassa esiintyvä mikrorakenne on pääosin Al–Si-eutektikumia. Kuvasta voidaan myös erottaa väriltään piitä vaaleampia faaseja, jotka voivat olla kuparirikkaita yhdisteitä.

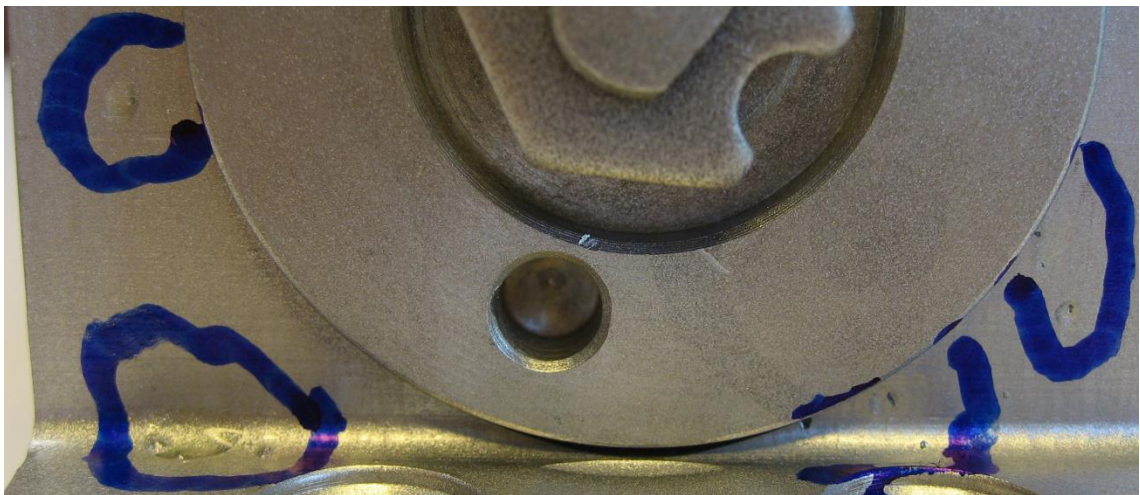
Kuva 29. Vuotoja rungon koneistetulla ja maalatulla päätypinnalla.

Vuotokanavat paljastuvat pääasiassa vasta ovensulkimien kokoonpanon ja maalauksen jälkeen. Tämän voidaan olettaa johtuvan ovensulkimen lämpötilan kohoamisesta maalauksen aikana. Öljy ja jäännösilma pyrkivät laajenemaan lämpötilan noustessa ovensulkimen sisällä. Koska ovensulkimen lämpölaajeneminen ei kykene kompensoimaan öljyn tilavuudenmuutosta, paine sulkimen sisällä kasvaa. Öljyn paineen kasvu saa sen puristumaan ulos ensin vuotokanavia pitkin ja lopuksi maalipinnan läpi. Kuva 29 osoittaa, kuinka öljyvuodot ilmenevät valmiissa ovensulkimessa. Kuvassa voidaan nähdä useita öljyvuotoja ovensulkimen ylijuoksun puoleisella päätypinnalla.

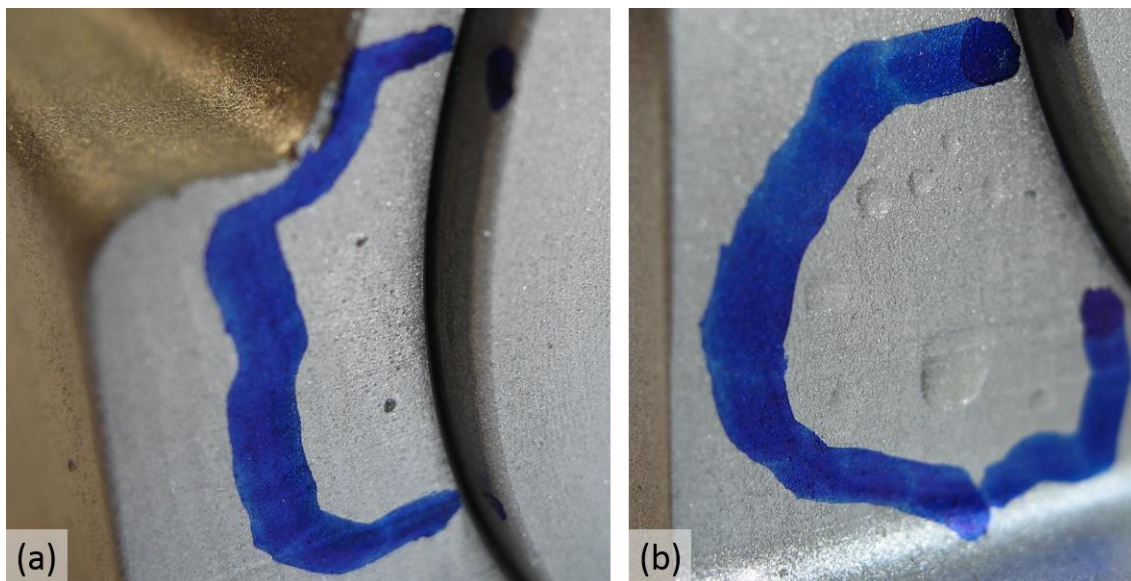
Kuva 30. Paljain silmin havaittavia (a) ja ei havaittavia vuotokanavia (b).

Useiden ovensuljinten visuaalinen tarkastus osoitti, että rungon ylijoukuspäätypinnalta on löydettävissä huomattavasti useammin silmännähtäviä aukikoneistettuja huokosia (epäjatkuvuuskohtia) kuin rungon valuporttipäätypinnalta. Valuporttipäätypintavuotoja löytyi useiden satojen ovensuljinten tarkastuksessa vain yksittäisiä. Tämä on ymmärrettävää, koska sulaan sekoittuneet kaasukuplat nousevat muotin täytyttyä ylöspäin kohti ylijoukuspäätypintaa. Tämä toisaalta myös tukee väitettä kuplakanavien aiheuttamista vuodoista, koska suurin osa vuodoista on juuri näiden ylijoukuspäätypinnalla havaittavien virheiden aikaansaamia. Virheet voivatkin olla siis kuplakanavia.

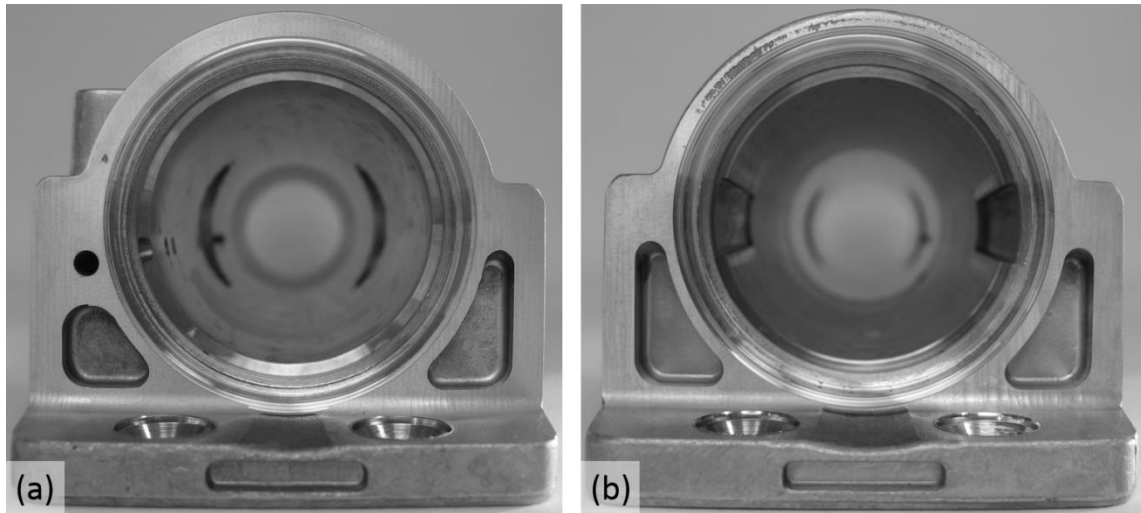
Kuva 34. Koneistetun rungon sisäänvalu- (a) ja ylijuoksupääty (b).

Kuvasta 34 voidaan nähdä, että päätyvaluportin ja ylijuoksun murtopintaa on jäänyt koneistumatta työvaran minimoinnin seurauksena. Tällä ei kuitenkaan katsottu olevan merkitystä kyseisen tuotteen osalta. Päätypintojen plaanaus ei paljastanut 20 koneistetussa koe-erän valurungossa lainkaan huokoisuutta tai mahdollisia vuotokanavan päitä.

Valurungon koneistusta pyrittiin kehittämään siten, että koneistettu pinta-ala ja työvarat minimoituisivat. Tätä varten tilattiin uudet koneistustyökalut. Muokattu geometria ja tarkastettu koneistusprosessi mahdollistavat työvarojen laskemisen. Suunnitelluksi työvaraksi tuli uusilla plaanaustyökaluilla 0,2 mm sekä sisäänvalu- että ylijuoksupäätypinnoilla.

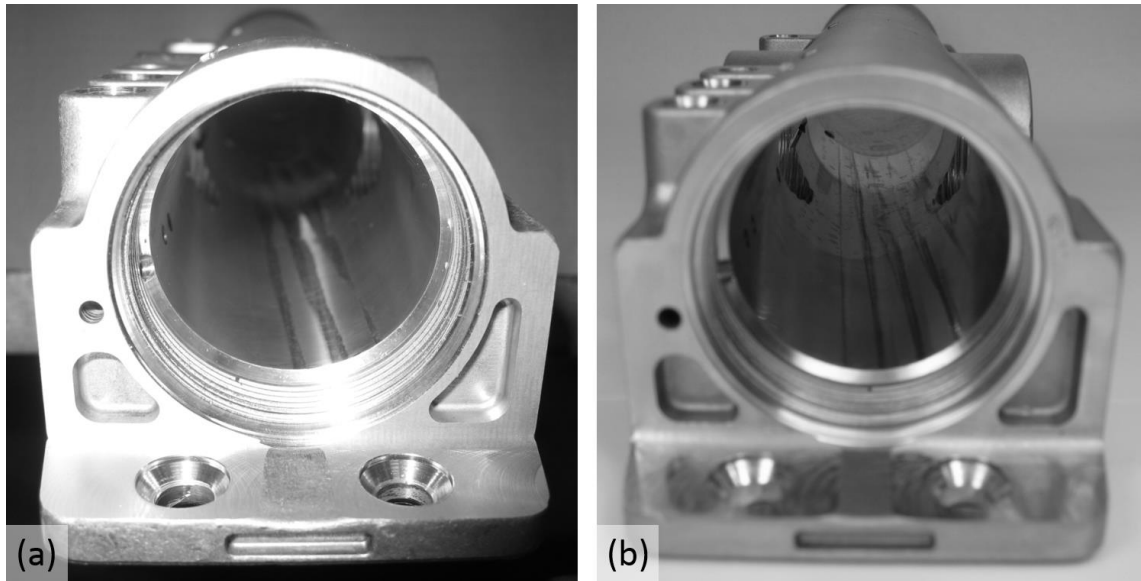
Terien kulumisen lisäksi koneistuksessa on ilmennyt värähtelyä, jonka seurauksena avarrettujen reikien muoto on kärsinyt. Koneistusvärähtelyä on karkeasti kahdenlaista: korkeataajuuksista kirskumista (eng. chatter) ja matalataajuuksista värähtelyä (eng. low-frequency vibration). Koneistuksessa esiintyvä värähtely on tyypillisesti itseherätteistä. Esimerkiksi materiaalin heterogeeninen rakenne (vaihteleva kovuus) voi aiheuttaa lastuamisvoiman vaihtelua, joka puolestaan aiheuttaa terän tai koneistuspuomin vääntymistä tai taipumista. Syntyvä värähtely lisää edelleen lastuamisvoiman vaihtelua. Lastuamisvoiman vaihtelu nopeuttaa terän kulumista ja voi johtaa sen rikkoutumiseen.

Kuva 36. Rouhinta-avarruksessa puomin värähtelyn seurauksena syntyneitä uria.

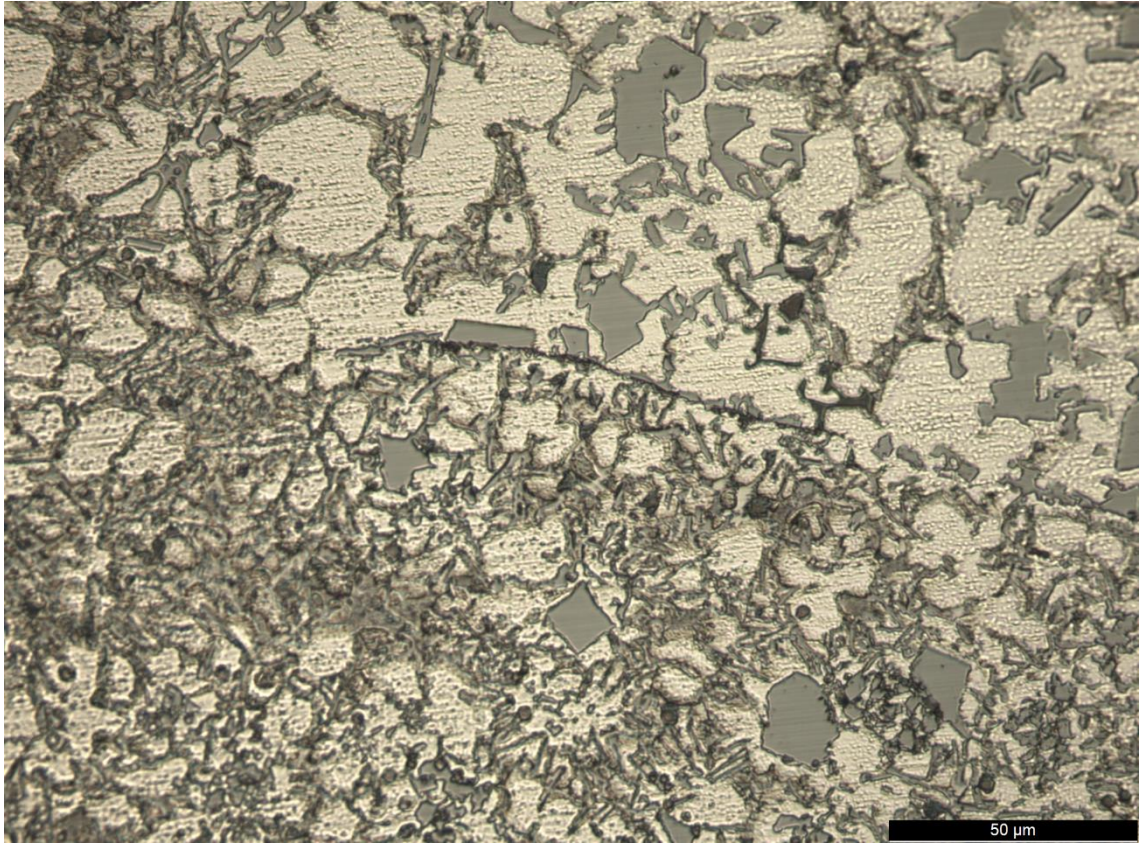
Kuva 37. *Kaksoisoksidikalvo ja sen pintaan kasvaneita primaaripiikiteitä.*

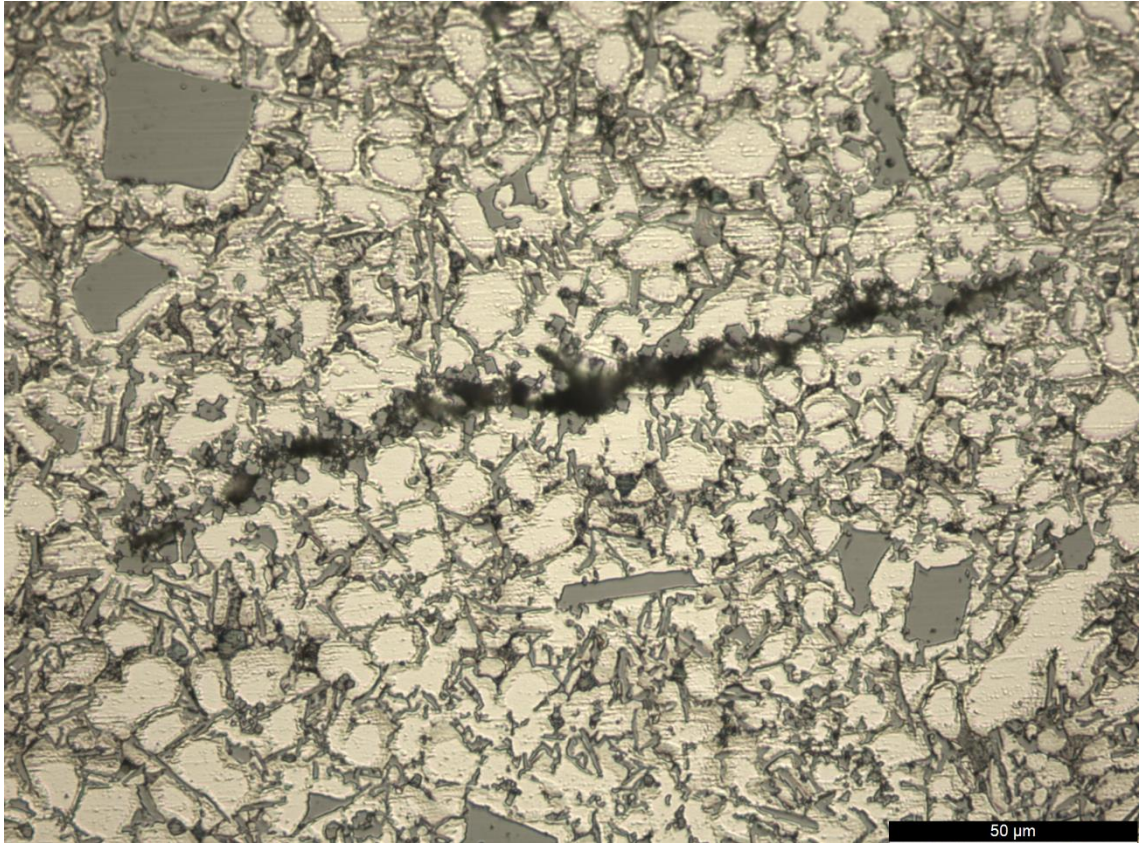
Kuva 38. Kaksoiskalvo tai mikrohalkeama.

Kuvassa 38 voidaan nähdä halkeamaa muistuttava epäjatkuvuuskohta. Halkeama voi olla raottunut kaksoiskalvo tai mikrohalkeama. Halkeaman molemmilla puolilla on runsaasti primaaripiikiteitä. Halkeaman ympäristössä esiintyy lisäksi selkeästi muuta mikrorakennetta enemmän tummaa faasia, joka voi olla metallien välistä yhdistettä.
