**PERUSKORJAUSTA VARTEN
LAADITUN
KUNTOTUTKIMUSSUUNNITELMAN
TOTEUTUMINEN JA SIIHEN
VAIKUTTAVAT TEKIJÄT**
Case-tutkimus: Teekkarisauna Mörrimöykky

Kandidaatintyö
Rakennetun ympäristön tiedekunta
Tarkastaja: Toni Pakkala
Tammikuu 2022

RAKENNETEKNINEN KUNTOTUTKIMUSSUUNNITELMA

RAKENNETEKNINEN KUNTOTUTKIMUS

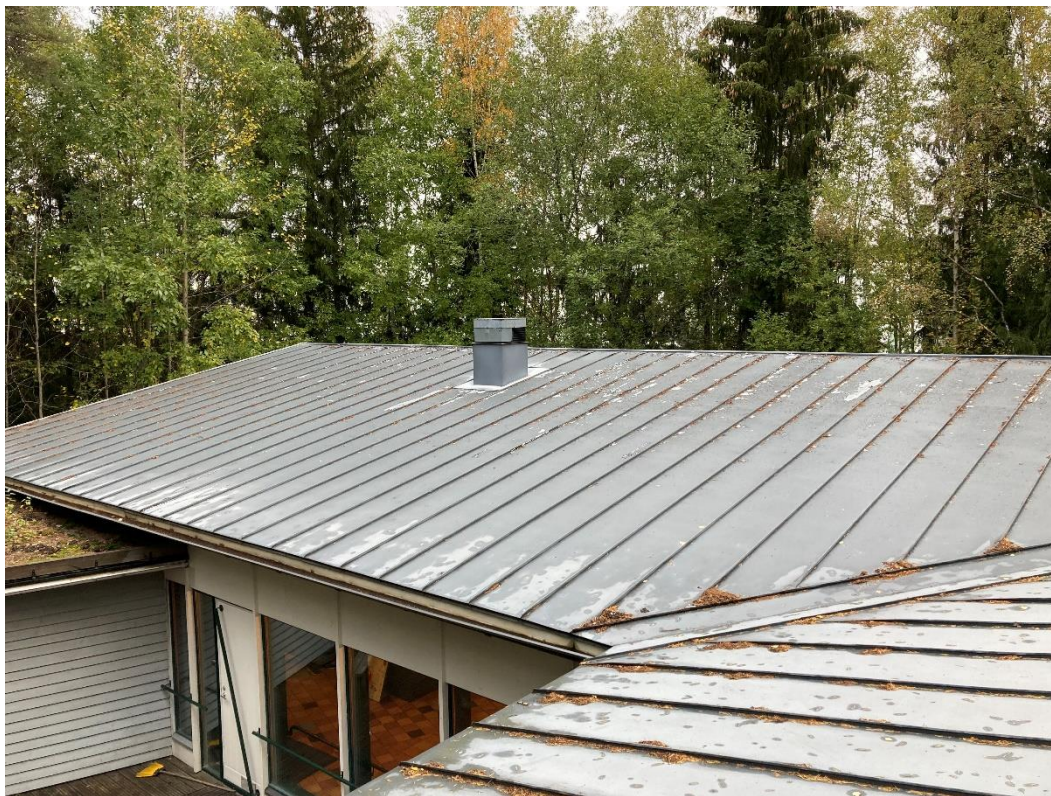
Kuva 18: Valokuva vesikatosta 1

Kuvassa 18 on esitetty valokuva kokoontumisosan vesikatosta. Vesikatto 1 on muodoltaan pulpettikatto, jossa katteena on konesaumattu, muovipinnoitettu peltikatto. Peltikaton pinnoite irtailee erityisesti salin yläpuoliselta alueelta.

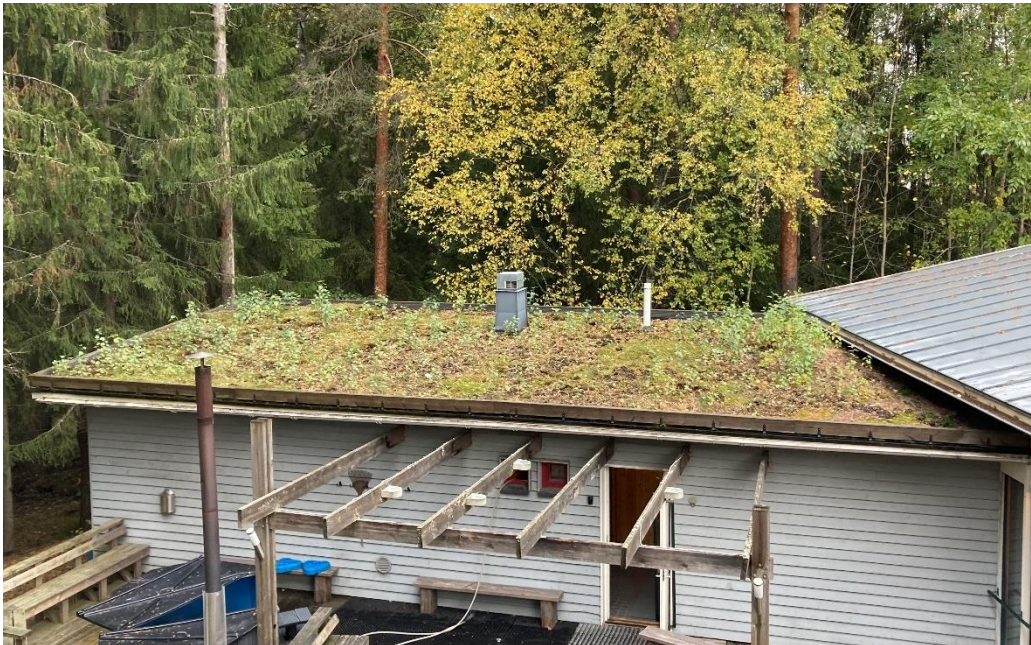
Kuva 19: Valokuva vesikatosta 2

Kuvassa 19 on esitetty valokuva saunaosan vesikatosta. Vesikatto 2 on turvekatto ja muodoltaan myös pulpettikatto. Turvekaton paksuudessa havaittu suuria eroja ja katolla kasvaa paljon rikkakasveja sekä puuntaimia. Lisäksi kasvillisuuden alta erottui muovinen patolevy. Rakenne ei ole alkuperäinen ainakaan pintarakenteiden osalta.

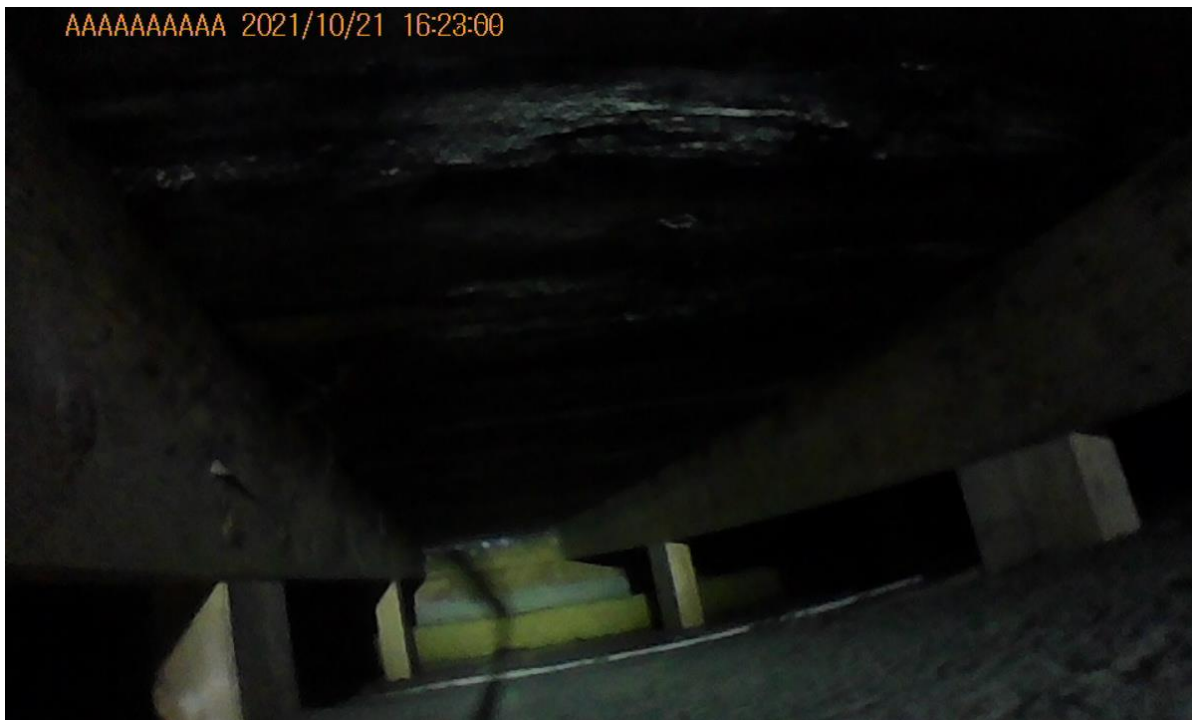
Kuva 33: Endoskooppikameran kuva saunaosan yläpohjasta.

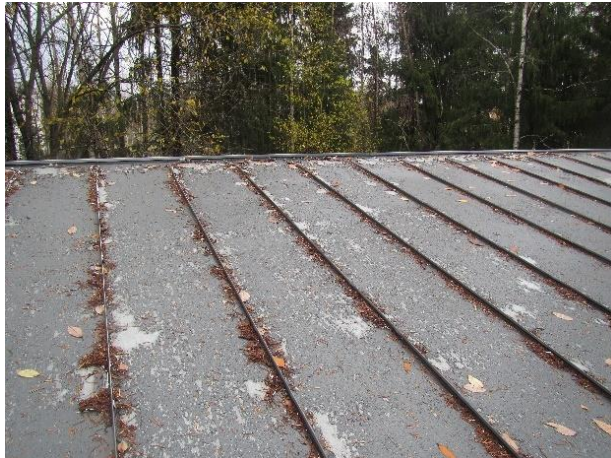
Kuva 36: Peltikaton maalipinta lohkeilee

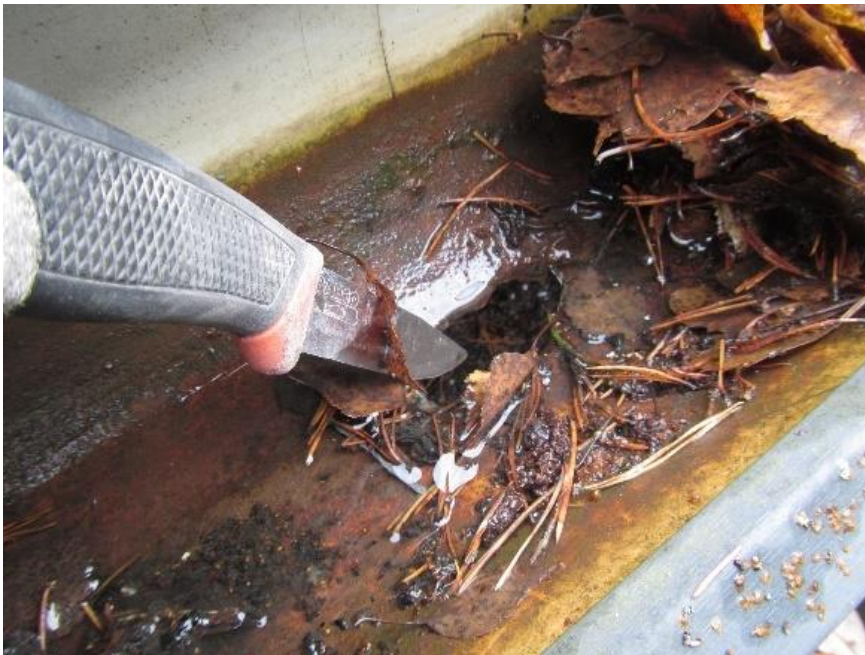
Kuva 38: Räystäskouru puhki
