KUKKIAN KYLIEN KÄYTTÄMÄTTÖMIEN HIRSIRAKENNUSTEN INVENTOINTI
JA HAILUN UDELLEENKÄYTTÖSUUNNITELMA

Emmi Paavilainen
Diplomityö 2024
Rakennetun ympäristön tiedekunta
Tampereen yliopisto

Kaiku - Kukkian kylien käyttämättömien hirsirakennusten inventointi ja Hailun uudelleenkäyttösuunnitelma

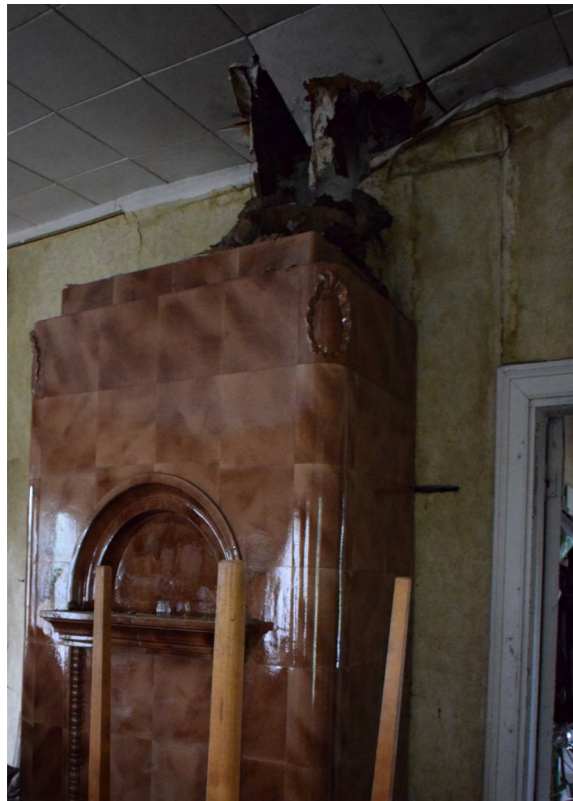
Kuva 36. Salin puoleinen piippu on vuotanut. Samanlainen, mutta pienempi, vaurio on myös kamarin puolella. (Paavilainen, 2023)

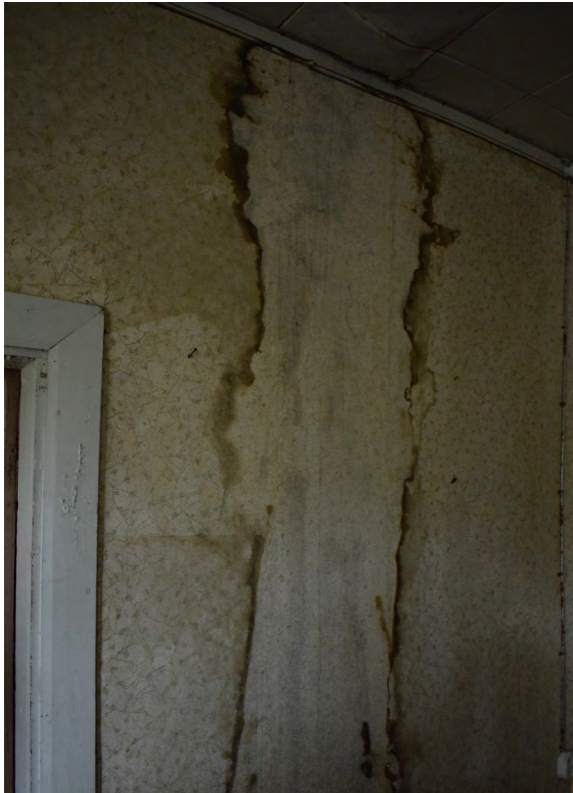
Kuva 37. Jälkiä vuodoista on myös kamarin ja pirtin välisessä seinässä. Kuva kamarin puolelta. Savirappaus on lohkeillut toisella puolella seinää. (Paavilainen, 2023)

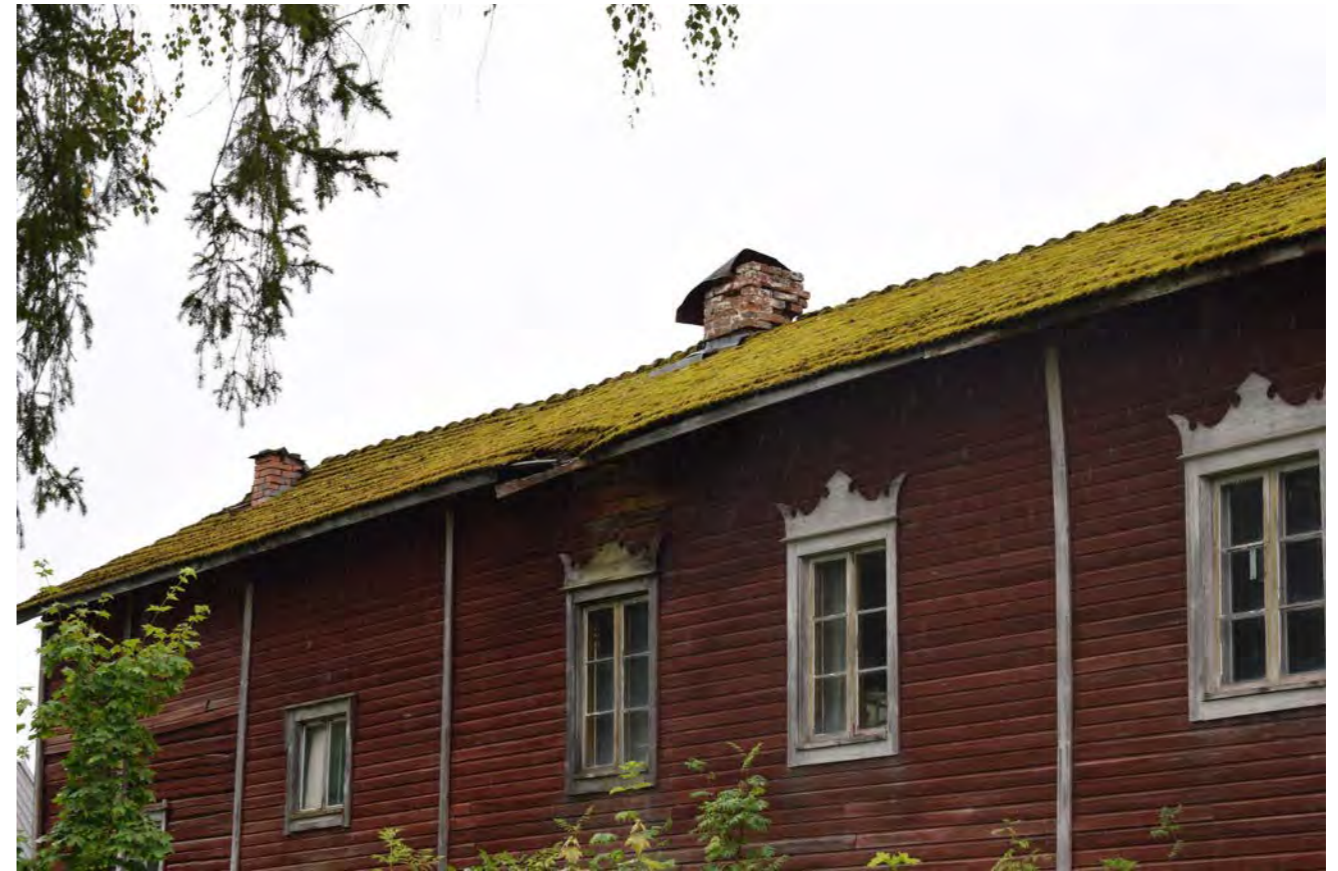
Katto on rakennuksen selkeästi riskialttein kohta ja sen huonokuntoisuus vaarantaa koko rakennuksen kunnan. Katto on pahasti sammaloitunut, erityisesti pohjoisen puoleinen lape on kauttaaltaan vihreänä. Betoniset tiilet ovat myös niin hauraita, ettei katolle voi mennä kävelemään ja huoltamaan ilman, että tiilet menisivät rikki. Myös savupiiput ovat huonossa kunnossa, eikä niitä ole saatu kunnolla peitettyä. Vettä onkin jo päässyt sisään ja rakenteisiin useammastakin kohtaa. (Aholan omistajan ja sukulaisten haastattelu, 2023) Suurin vaurio on pirtin kohdalla, katon pohjoislappeella. Puu kaatui katon päälle, eikä kohtaa aikanaan korjattu, joten vesi on päässyt sitä kautta sisään (Aholan omistajan ja sukulaisten haastattelu, 2023). Vaurioita se on aiheuttanut pirtin kattoon, josta puu on lahonnut jo niin pahasti, että alakatossa on reikä. Vesi on sitä kautta tippunut sisään huoneeseen ja aiheuttanut lahoa lattiaankin. Vettä on todennäköisesti päässyt myös seinän rakenteisiin. Toinen selkeä vuotokohta on salin puoleinen piippu. Sielläkin sisäkatto on antanut piipun vierestä periksi ja sisäkaton levyt sekä seinän tapettikerrokset retkottavat kosteuden hapertamina. Pienempi, samanlainen kohta on kamarin kaakeliuunin päällä. Myös varastotilan piippu on vuotanut, sillä puupaneelit ovat tummuneet ja lahonneet piipun ympäriltä. Ikkunan yläpuolella katossa on muutenkin havaittavissa lahoamista, mikä johtuu siitä, että vintin ikkuna on pudonnut paikoiltaan, jolloin vesi ja lumi ovat päässeet satamaan sisään vintille. Jälkiä kosteudesta on myös kamarissa pirtin puoleisen seinän tapetissa, pirtin puoleisen kuistin katossa, sekä kylmiön sisäseinissä ja -katossa.

Kuva 38. Pahin vaurio katossa on pirtin kohdalla, johon puu kaatui. Painauma on havaittavissa ulkopuolelta. Savupiiput eivät myöskään ole hyvässä kunnossa. Katto on lisäksi hyvin sammaloitunut. (Paavilainen, 2023)

Rakennuksen tulevaisuus on epävarma. Jotta rakennus olisi mahdollista säilyttää, tulisi sen katto saada vedenpitäväksi mahdollisimman pian, jotta vauriot eivät pääsisi etenemään. Omistaja ei näe rakennuksen siirtoa mahdottomana, mutta epäilee, että hirsi ei välttämättä ole tarpeeksi hyväkuntoista siihen. Talon siivoaminen olisi myös sellainen urakka, mihin ei juuri nyt ole halua ryhtyä. He mieluusti itse korjaisivat talon omalla paikallaan, jos siihen olisi mahdollisuus tulevaisuudessa. (Aholan omistajan ja sukulaisen haastattelu, 2023)

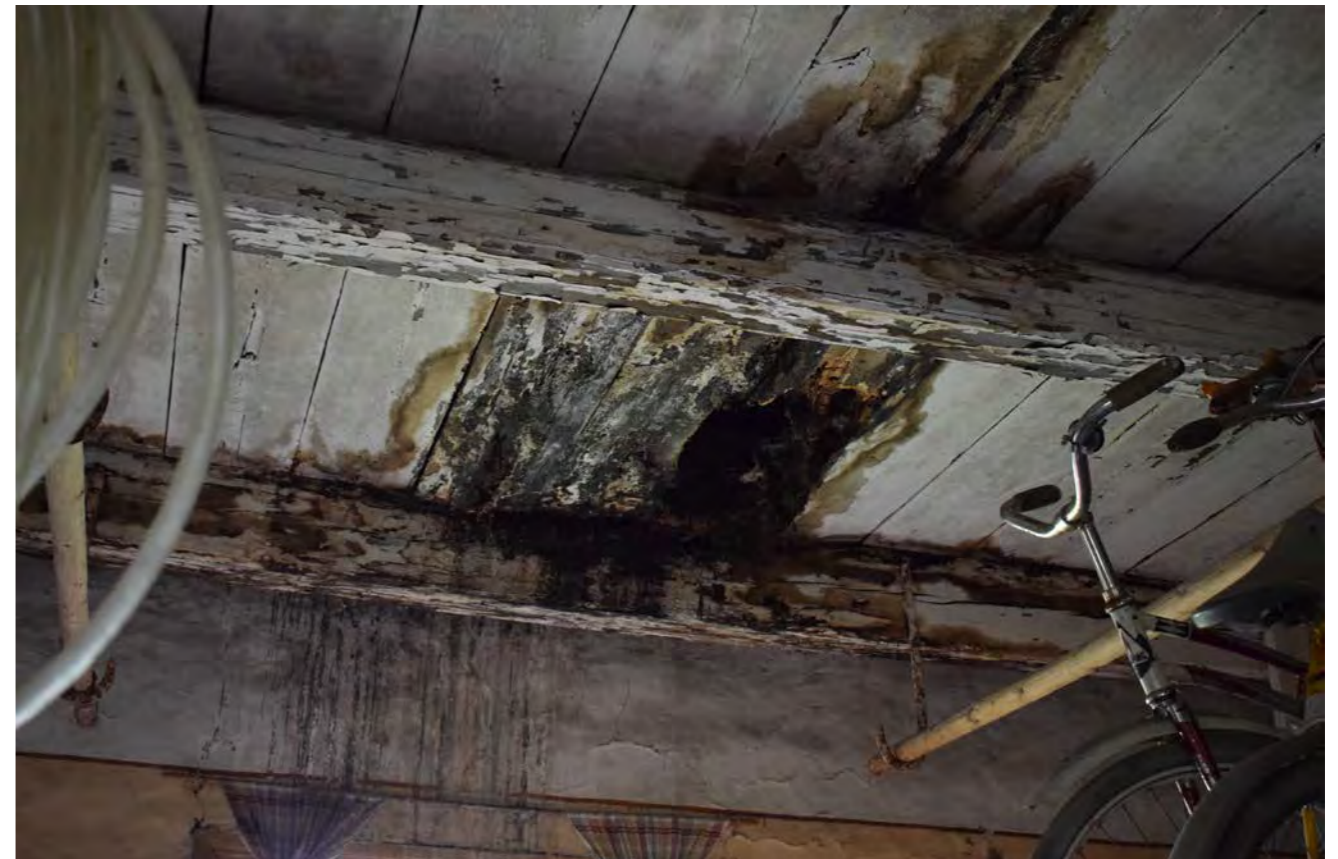
Kuvat 39. Yläpuolisen kuvan vauriokohta sisältä. Vesi on lahottanut puuta niin, että alakattoon on joutunut reikä. Reiän kautta vesi on tippunut lattialle, johon on myös aiheutunut lahovauriota. (Paavilainen, 2023)

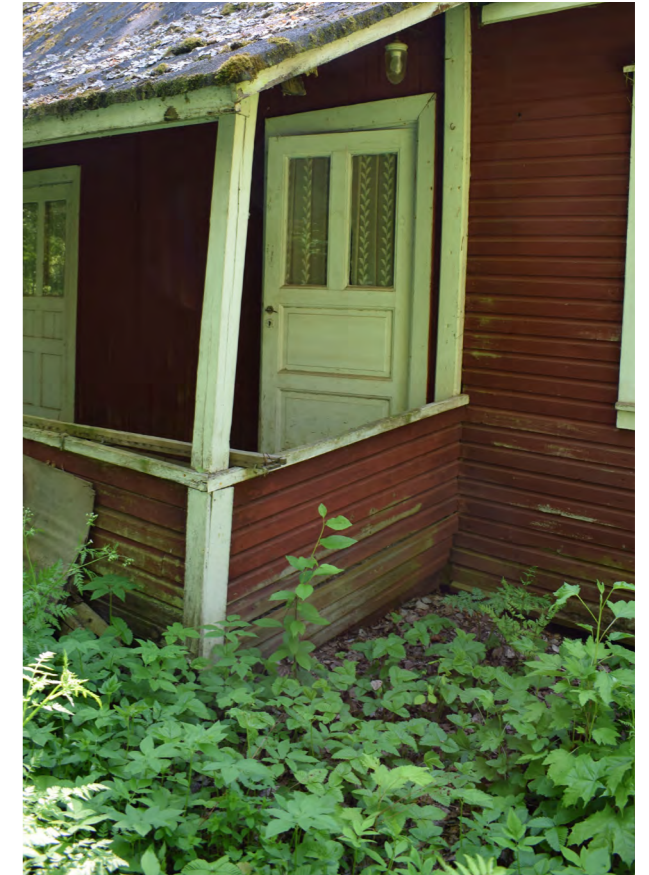
Rakennuksen veranta on tällä hetkellä huonoimmassa kunnossa. Se on päässyt vajoamaan ja siten lahoamaan alimmista laudoista, mikä on saanut sen kenottamaan. Omistajan pojan mukaan perustukset ovat muuten hyvässä kunnossa ja luontainen tuuletus toimii edelleen (Rihkasillan omistajan pojan haastattelu, 2023). Alimmat hirret ovatkin pysyneet muilla sivustoilla hyvin ilmassa, mutta koillisen puolella maa-ainesta on alkanut kasaantumaan lähemmäs alimpia hirssiä.

Kuva 56. Veranta on päässyt vajoamaan. (Paavilainen, 2023)
