XPS-ROUTALEVYJEN TOIMIVUUS RATARAKENTEESSA

Diplomityö
Rakennetun ympäristön tiedekunta
Elokuu 2024

Mirkka Korpi: Functionality of XPS insulation boards in the track structure
Master of Science Thesis
Tampere University
Master's Degree Programme in Civil Engineering
August 2024

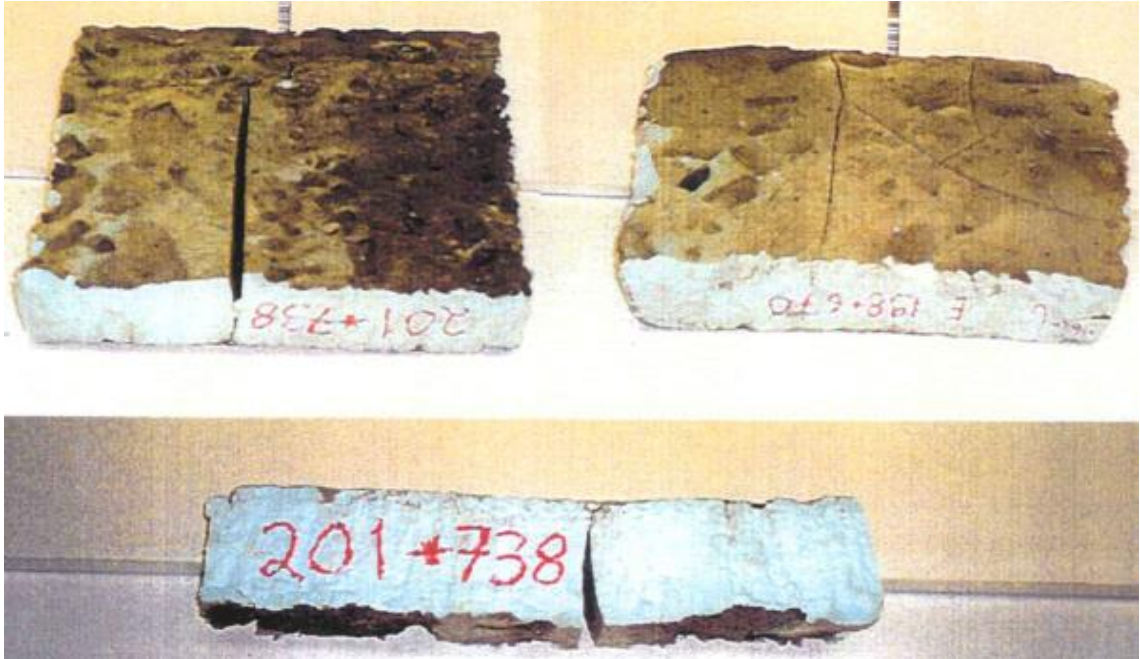
Riihimäen ja Luumäen väliseltä rataosuudelta syksyllä 2000 otettujen levynäytteiden mekaanista vaurioitumista kuten sepelin tunkeutumaa ja halkeamia arvioitiin silmämääräisesti. Levyt oli asennettu vuosina 1989–1997. Kaikkien näytepalojen yläpinnoissa havaittiin selviä sepelirakeiden tunkeutumisen muodostamia painaumia, joista syvimmat ulottuivat noin 20 mm levyn sisään. Suuressa osassa näytepaloista painaumia oli myös levyn alapinnalla asennuksessa niiden alle jääneiden sepelirakeiden takia. Painaumia ei sen sijaan havaittu näytteistä kohteissa, joissa levyn alla oli pelkkää soraa. Levyissä esiintyi sekä raiteen suuntaisia että raidetta vastaan kohtisuoria halkeamia levyjen alapinnoilla. Levyjen mekaaniset vauriot olivat heikentäneet myös niiden lämmöneristävyyttä, sillä osaan näytteistä oli imeytynyt runsaasti kosteutta ja niiden lämmönjohtavuus oli selkeästi kasvanut. (Nurmikolu & Kolisoja 2001, s. 59–62.) Levyjen vaurioitumista on esitetty kuvassa 14.

Kuva 14. Dowin valmistamien levyjen halkeamia ja sepelin painaumia levyjen pinnassa (Nurmikolu & Kolisoja 2001, s. 62).

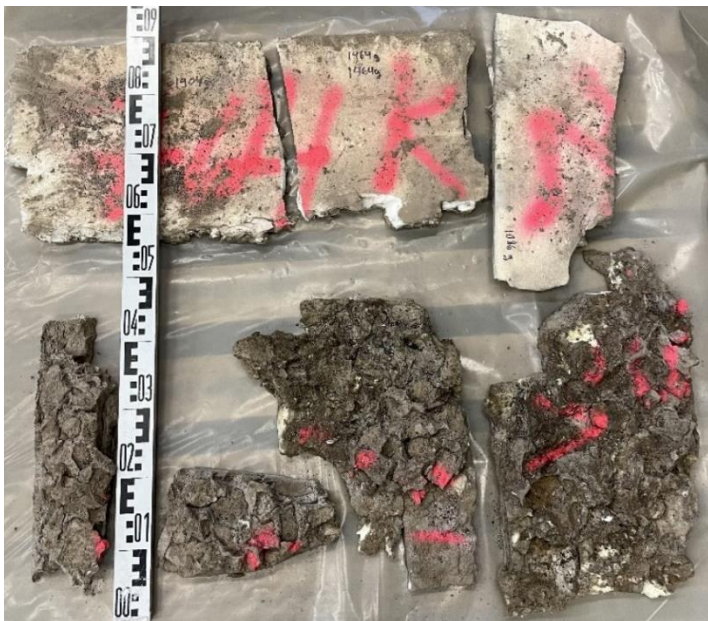
Kuva 16. Ylärivissä levynäytteet 13–15 ja alarivissä tunnistamatta jääneitä heikkokuntoisia levynäytteitä.

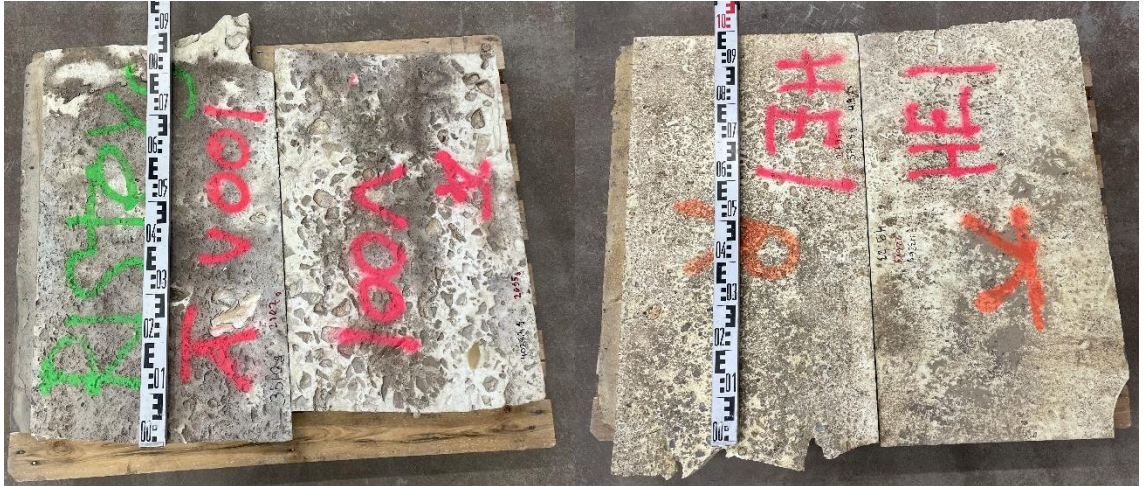
Kuva 17. Vasemmalla levynäytteet 9 & 10 Äetsästä ja oikealla levynäytteet 5 & 6 Heinoosta.

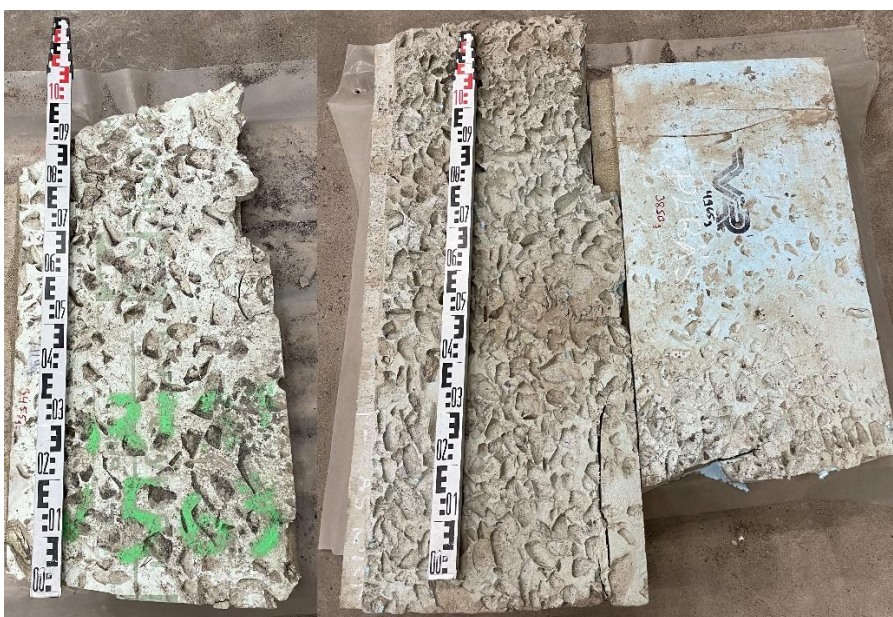
Tutkitut routalevyt oli asennettu vuosina 1993–1998. Haastattelun (Lehto 2024) mukaan levyt oli asennettu suoraan tukikerroksen alapintaan. Useissa levynäytteissä oli havaittavissa selkeäreunaista sepelirakeiden tunkeutumaa. Kuitenkaan osan levynäytteistä pinnoissa ei ollut lähes ollenkaan vaurioita tai painaumia olivat huomattavasti sepelirakeiden kokoa pienempiä. Levyjen ja raideseppelin välissä on todennäköisesti ollut ohut suojaehkakerros. Mustosen (1991, s. 32) mukaan eristelevy on aikaisemmin ohjeistettu asentamaan ratarakenteeseen mahdollisimman korkealle, mutta ei kuitenkaan suoraan kosketukseen tukikerroksen raidepelin kanssa. Levyt on ohjeistettu suojaamaan 10 cm kerroksella kivetöntä hiekkaa tai soraa. Jossain rakenteissa levyjen päälle on myös asennettu suodatinkangas (Nurmikolu & Kolisoja 2001, s. 59). Levyjen mekaanisia vaurioita on esitetty kuvassa 18.

Kuva 18. Vasemmalla levynäyte 24 ja oikealla levyt 26 & 27.

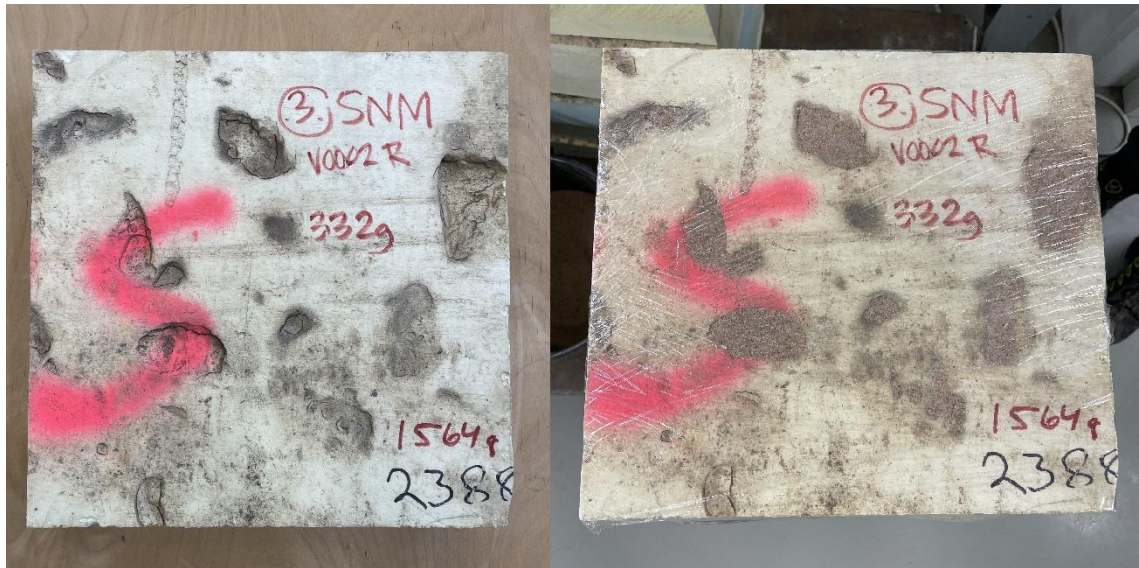
Kuva 21. Koekappaleen 3 pinnasta erottui sepelirakeiden painaamia.
Kappaleeseen lisättiin hiekkaa ja kappale käärrettiin kelmuun ennen
lämmönjohtavuuskoetta.

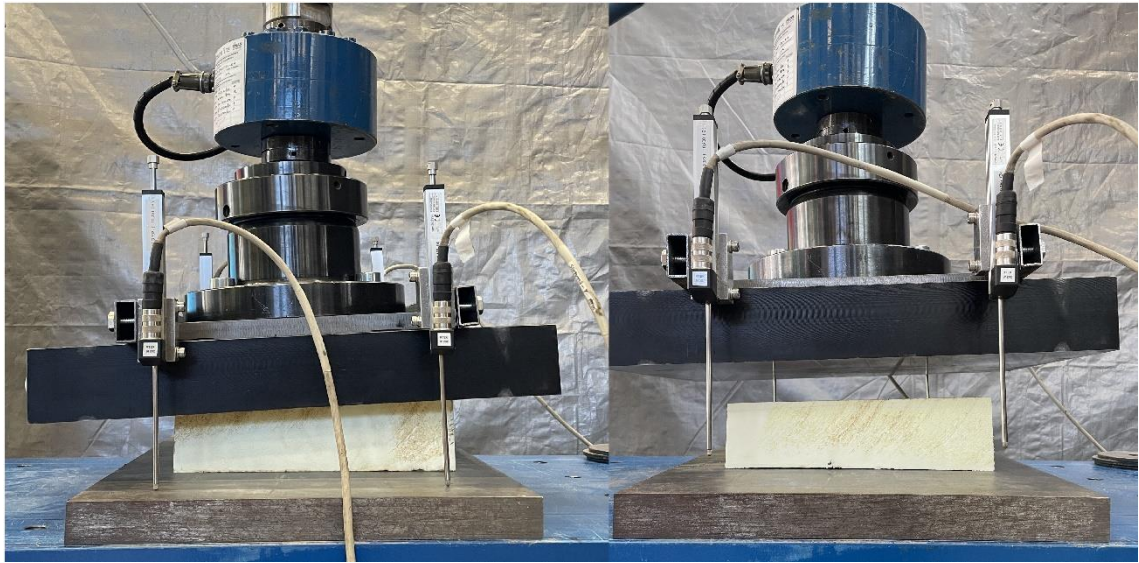
Kuva 23. Koekappale 8 puristuskokeen aikana ja heti kokeen jälkeen.

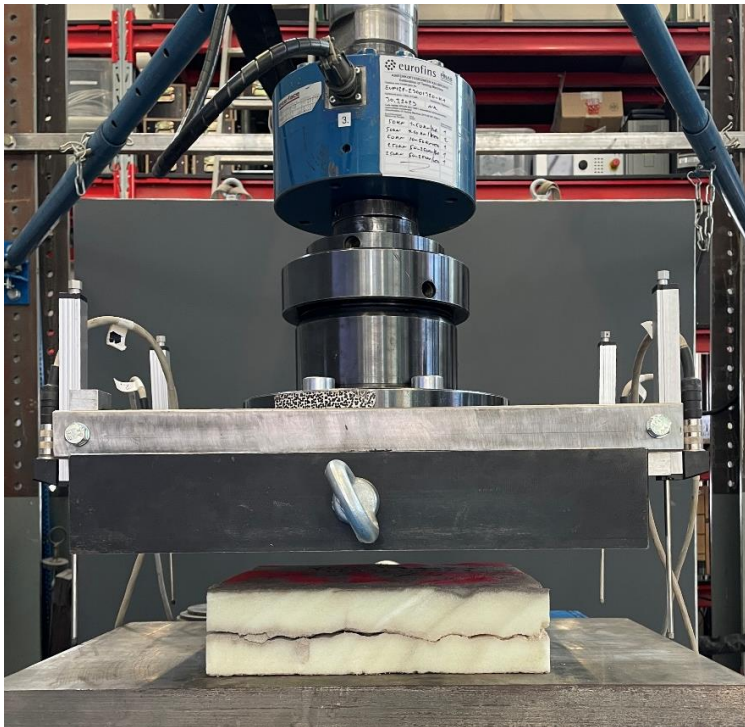
Tyypillisesti rakenteeltaan ehjät koekappaleet puristuivat siten, että jokin reunoista petti ensin ja kuormituslevy lähti kallistumaan koekappaleen mukana. Halkeilleissa koekappaleissa siirtymä kasvoi alkuun nopeasti pienelläkin voimalla halkeaman puristuessa yhteen, jonka jälkeen kokoonpuristuminen hidastui. Haljennut koekappale 25 on esitetty kuvassa 24 ennen ja kuvassa 25 jälkeen puristuksen.

Kuva 24. Koekappale 25 ennen puristuskokeen alkamista.

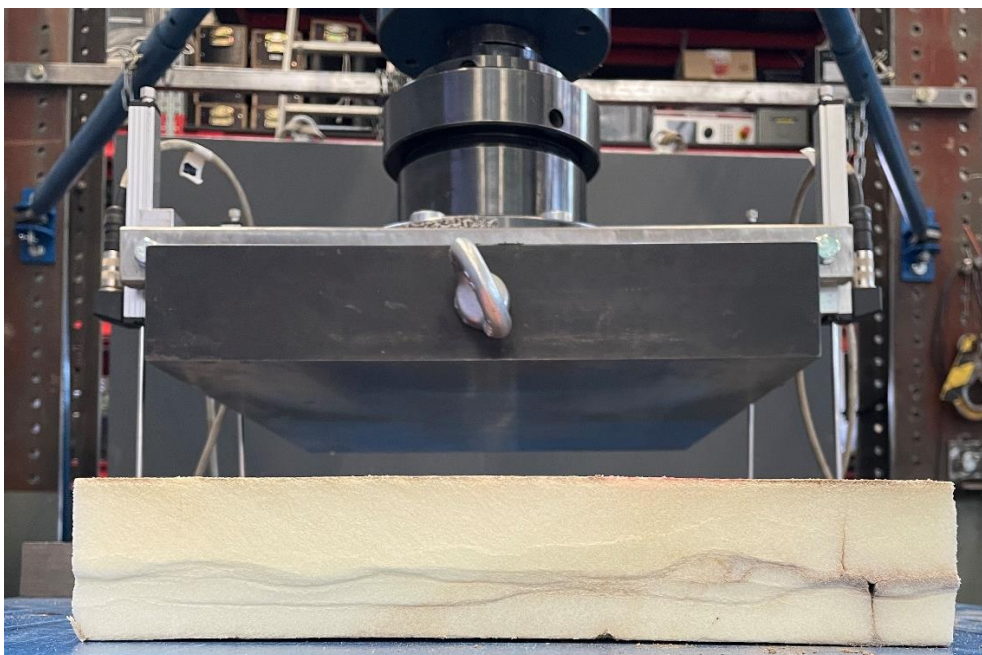
Kuva 25. Koekappale 25 heti puristuskokeen jälkeen.
