JONNA ROSSI

MODIFIOITUJEN BITUMIPÄÄLLYSTEIDEN SOVELTUVUUS VÄ-
HÄLIKENTEISILLE TEILLE

Diplomityö

Diplomityö, 153 sivua, 23 liitesivua

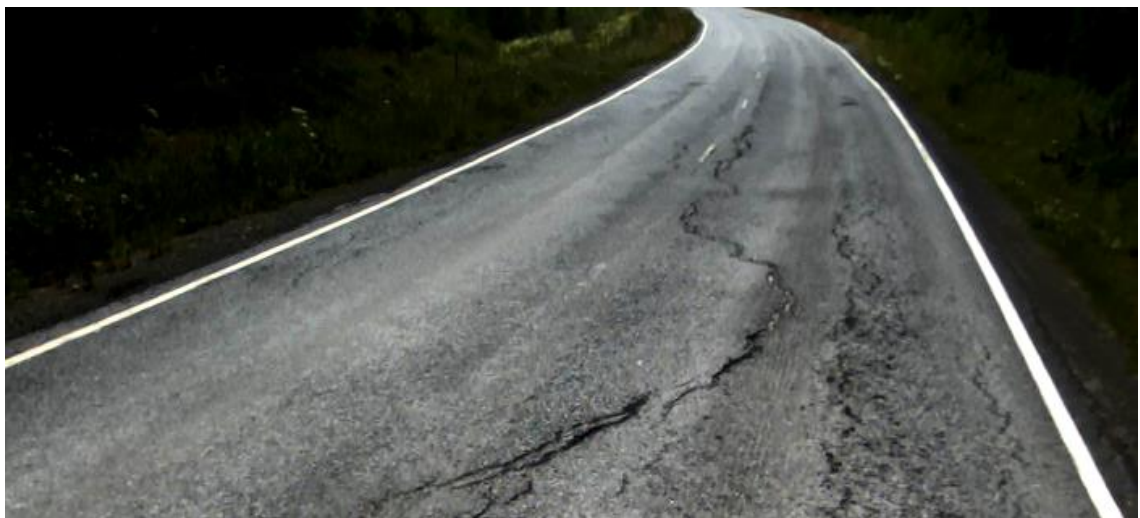
Kohteella tehtyjen silmämääräisten havaintojen ja PTM -mittausten perusteella arvioitiin, että pituushalkeamien pääaiheuttajat kohteella ovat routiminen sekä kuivatusongelmat. Suuri osa pituushalkeamista esiintyi kohteella heikon pohjamaan alueella. Osuksilla oli paikoin havaittavissa myös pituussuuntaista heittoa, mikä viittaisi siihen, että pituushalkeamat olisivat syntyneet pohjamaassa syntyneiden epätasaisten routanousujen ja painumaerojen vuoksi. Näiden lisäksi kohteella oli nähtävissä tieosuuksia, joilla ajourissa esiintyi ohuita pituushalkeamia hyvin tiheästi tai halkeamista kehittyntä verkkohalkeamaa, mikä viittaisi tierakenteen väsymiseen. Kohteen pohjaolosuhteet ovat myös hyvin vaihtelevat, eikä tierakenteessa ollut tarvittavia siirtymärakenteita muutoskohdissa. Lisäksi paikoin esiintyi pituushalkeamia ja kantavuuden alenemista, mikä viittaisi kuivatusongelmiin. Taulukossa 5.6 on kuvattu kohteella vauriokatselmuksessa silmämääräisesti havaittujen pituushalkeamien sijainnit sekä vaurioanalyysin perusteella arvioidut vaurioitumiseen vaikuttaneet tekijät.

Kuva 5.3 Routahalkeama ja väsymishalkeamia 2773/4/6560
(Ylöjärvi, Jonna Rossi 2015)

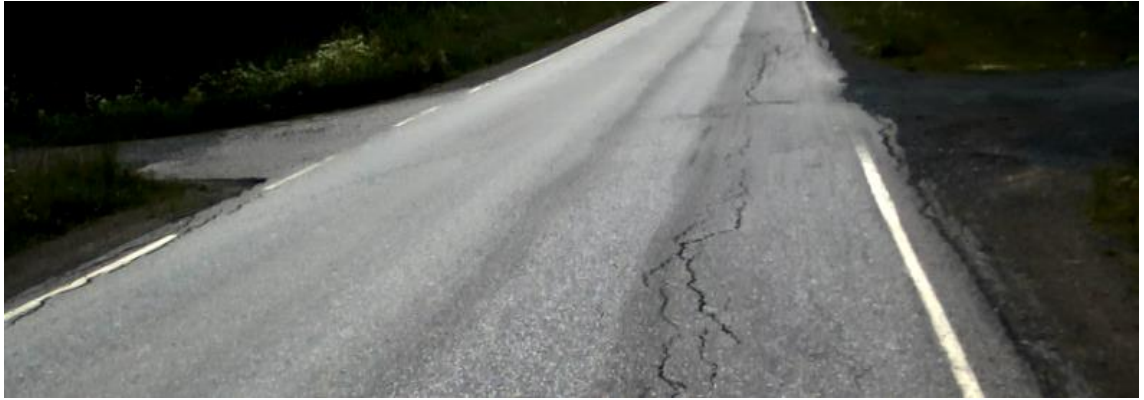
Kuva 5.4 Rinneahteen liittymän kohdalla havaitut vauriot (Ylöjärvi, Jonna Rossi 2015)

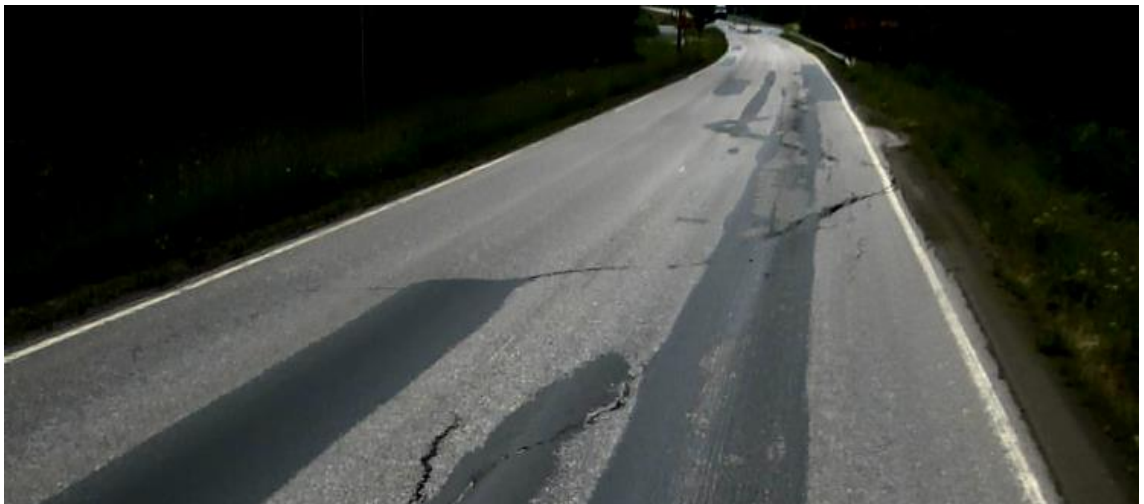
Kuva 5.5 2773/5/3300 kohdalla havaitut vauriot (Ylöjärvi, Jonna Rossi 2015)

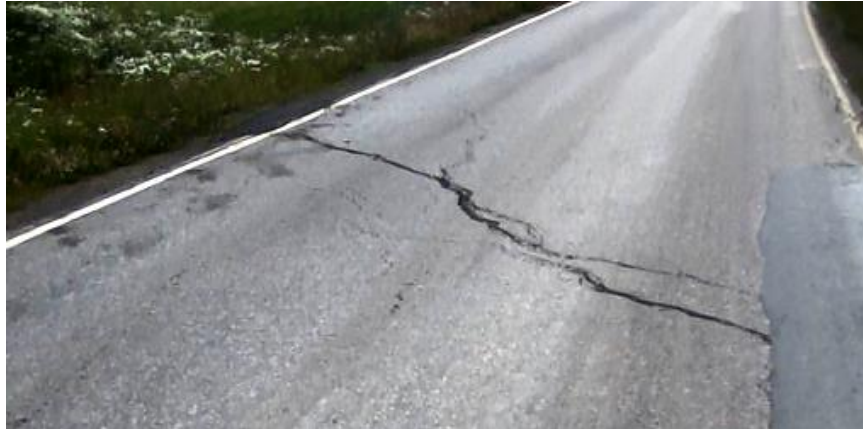
Kuva 5.6 Vino halkeama likimain 2773/5/1655 kohdalla (Ylöjärvi, Jonna Rossi 2015)

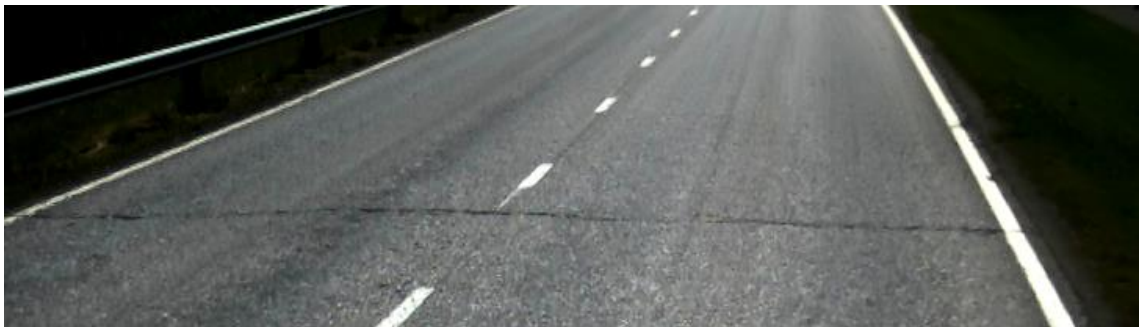
Kuva 5.7 Kohteen loppuosalla havaittu pakkashalkeama (Ylöjärvi, Jonna Rossi 2015)

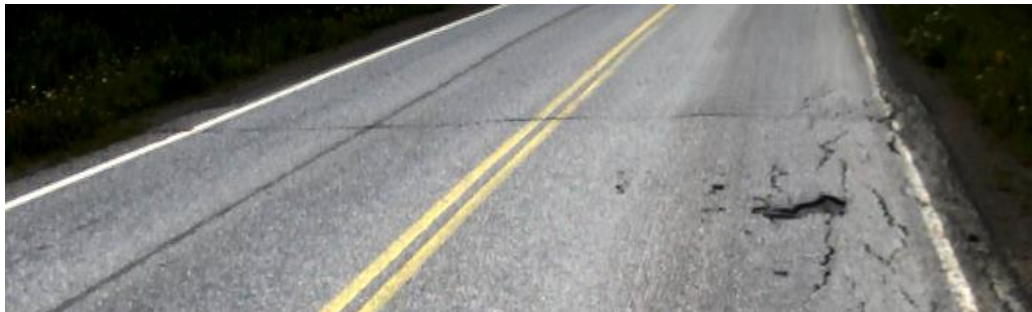
Kuva 5.8 Pituushalkeamien yhteydessä esiintyvää päällysteen reikiintymistä (Ylöjärvi, Jonna Rossi 2015)

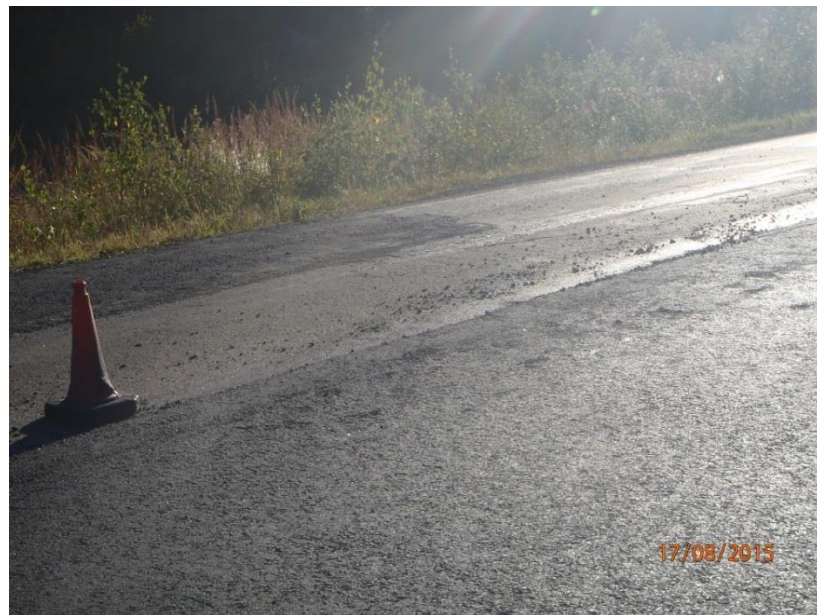
Kuva 6.8 Käsin korjattu keskisauma paalun 2773/5/20 kohdalla
(Ylöjärvi, Jonna Rossi 2015)

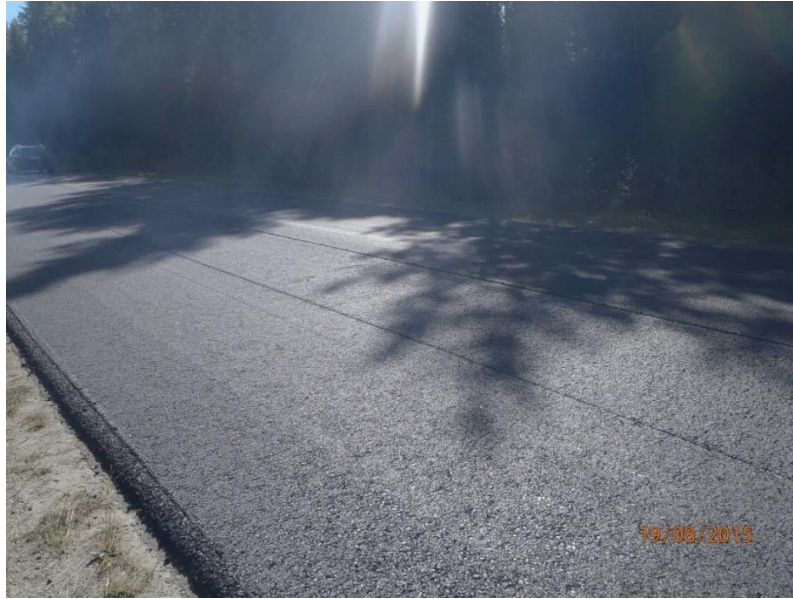
Kuva 6.15 KBAB -koeosuuden ylikuumalla osuudella havaittu sankka höyry
(Ylöjärvi, Jonna Rossi 2015)

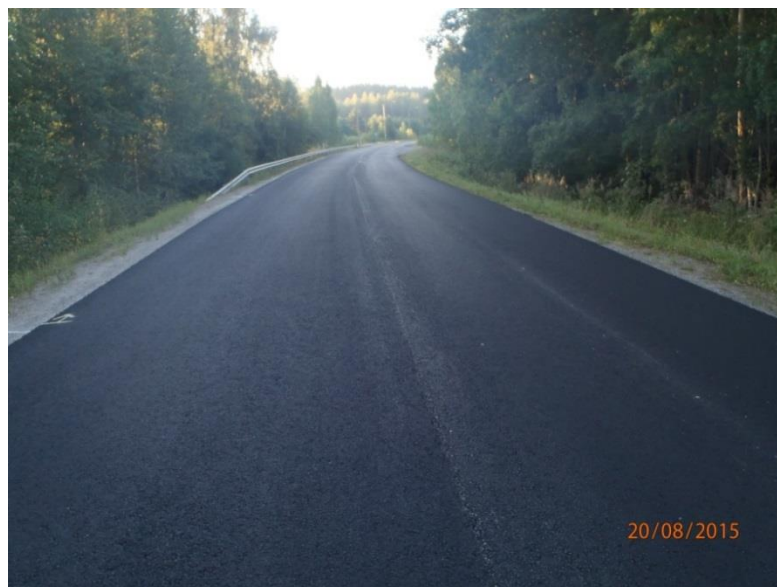
Kuva 6.17 Päällystenäytteiden ottopaikan kohdalla havaittu harva keskisauma (Ylöjärvi, Jonna Rossi 2015)

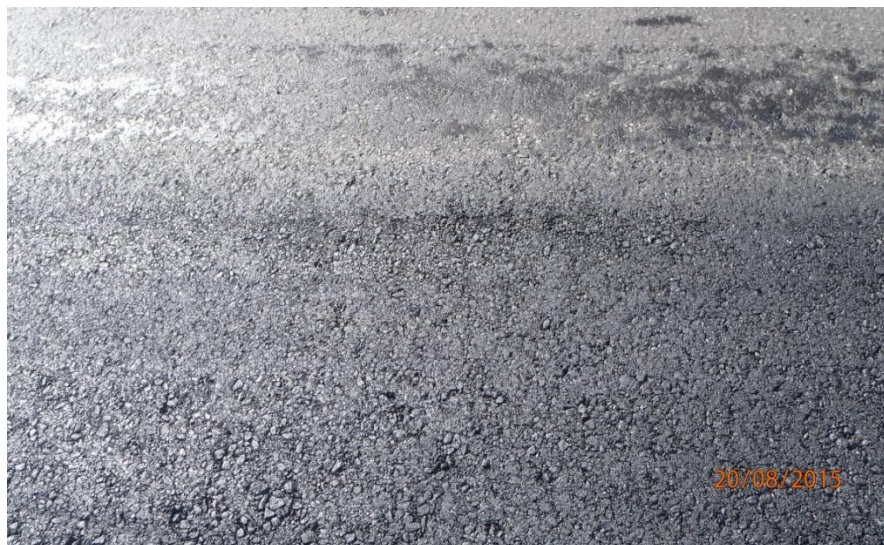
Kuva 6.22 Vastamäentien liittymän kohdalla havaittu harva keskisauma
(Ylöjärvi, Jonna Rossi 2015)

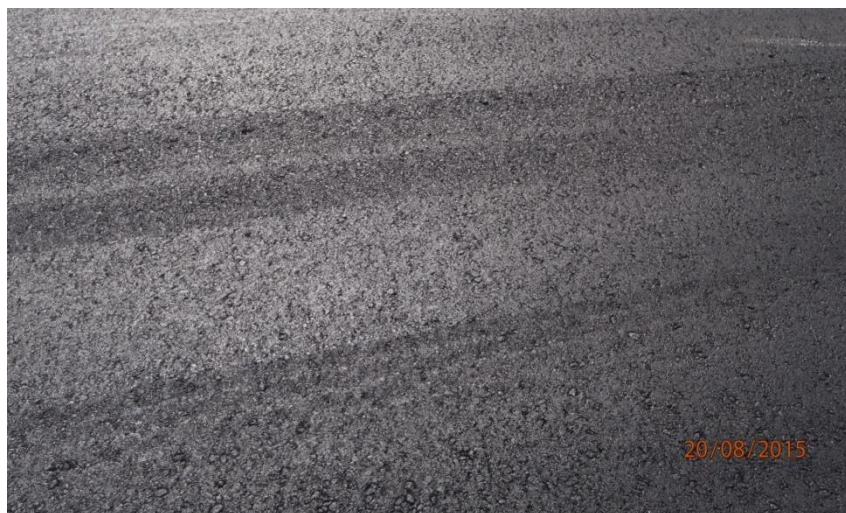
Kuva 6.23 Liikenteen aiheuttama päällysteen pinnan vauriot
(Ylöjärvi, Jonna Rossi 2015)

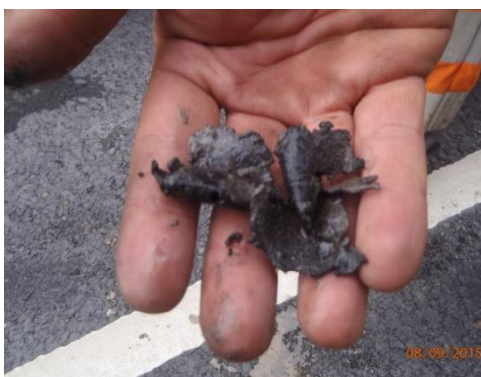
Kuva 7.30 KBAB-päällystenäytteen porauksen yhteydessä irronnut kumilastu (Ylöjärvi, Jonna Rossi 2015)
