OLAVI PENTTILÄ
PUUKERROSTALOJEN KOSTEUDENHALLINTAPROSESSI JA
SEN KEHITTÄMINEN

Diplomityö

Tarkoitus on selvittää kosteudenhallinnan riskikohtia puukerrostalojen rakentamisessa. Työssä käsitellään SRV:n ja Stora Enson Wood City -projektin 8-kerroksista asuinkerrostaloa, jonka runko rakennetaan massiivisista LVL-elementeistä. Diplomityö on osa TTY:n, Stora Enson ja ympäristöministeriön yhteistä tutkimushanketta, jonka johtajana toimii Juha Vinha. Hankkeeseen tehdään samanaikaisesti myös toinen diplomityö kosteusmittauksiin liittyen, jonka suorittaa Sami Musakka.

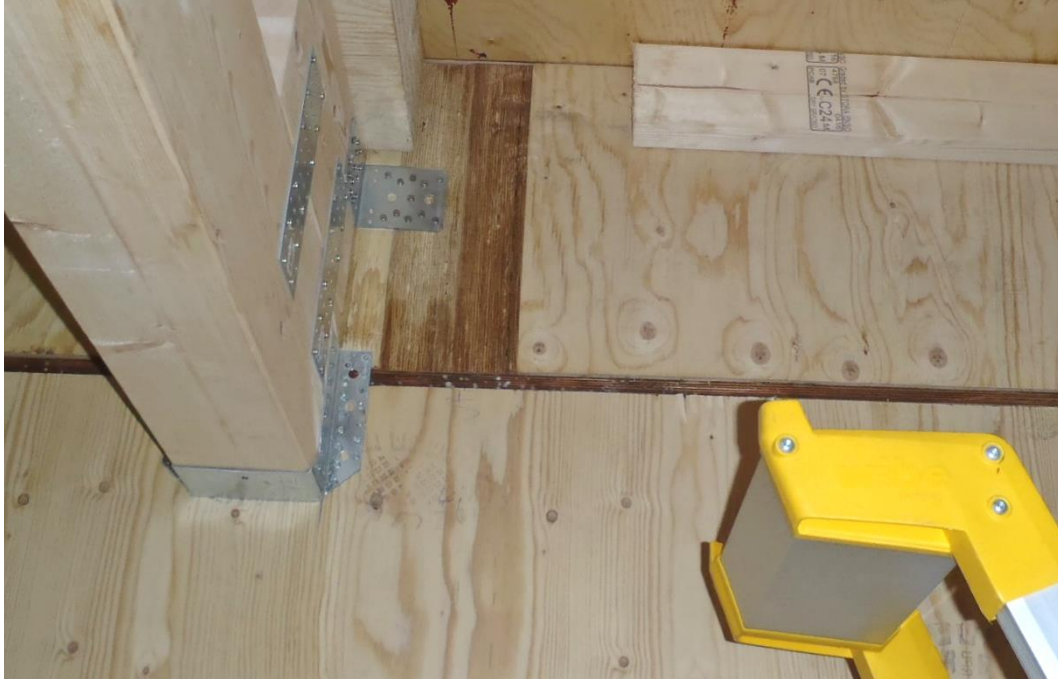
Hometta havaittiin ainoastaan koivuvanerissa 2. kerroksen käytävällä. Osapuolia haastateltaessa koivuvaneri todettiin erittäin herkäksi kosteudelle. Homeen poistoa varten on ehdotettu mekaanista poistoa harjaamalla tai kemiallista käsittelyä, kuten vetyperoksidi- tai alkoholikäsitteilyä. Koivuvaneri oli valittu rakenteeseen sen riittävän syysuuntaan nähden poikittaisen puristuslujuuden takia.

Kuva 4.17 Vaurioitunut kohta koivuvanerissa toisen kerroksen käytävällä. Havaittavissa pieniä valkoisia pilkkuja ja himmeämpiä tummia pilkkuja poikittaisessa koivuvanerissa.

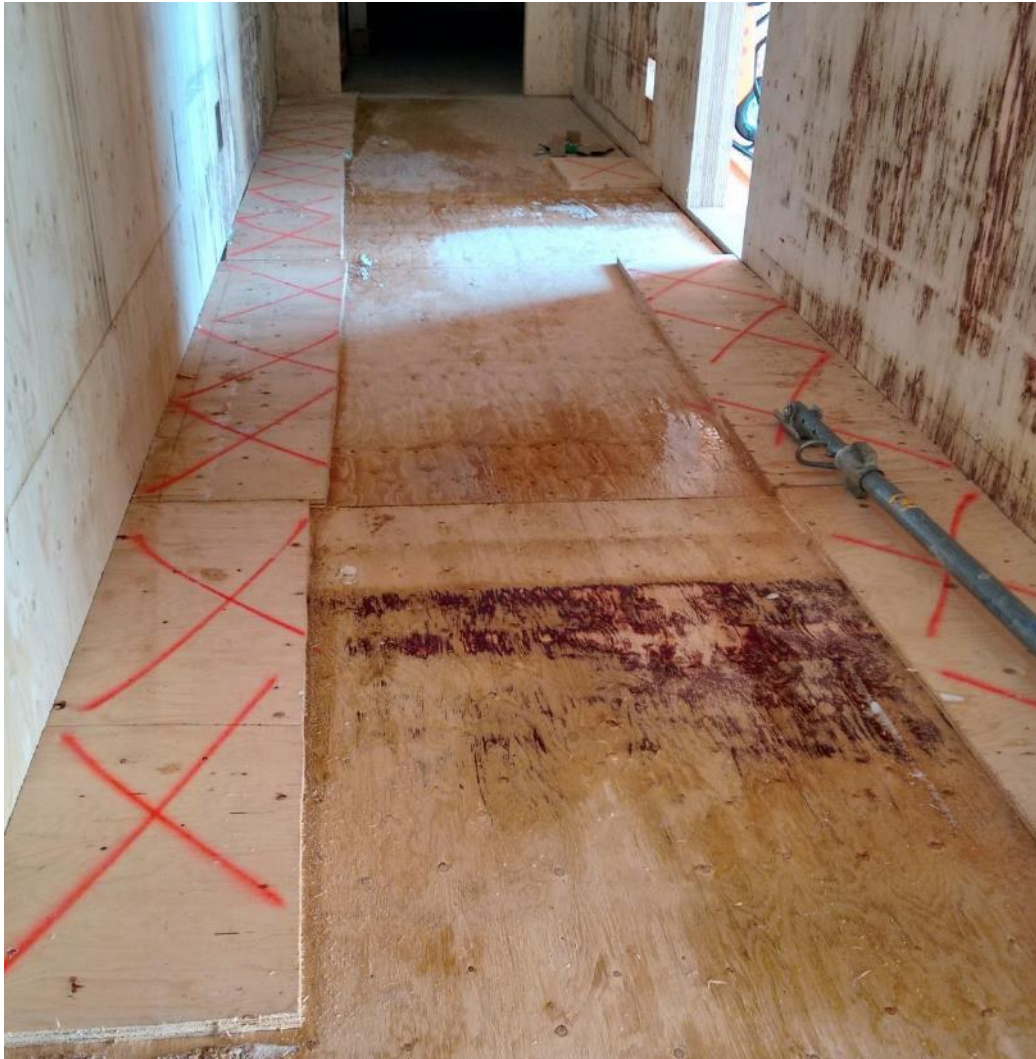
Käytävän kohdalla havaittiin aistinvaraisesti enemmän kosteutta kuin huoneissa. Aukot välipohjassa eivät olleet kovin tiiviitä, mikä lisää sisäosien kosteutta. Tämä näkyi erityisesti käytävien putkikanavien aukkojen kohdalla. Kuvasta 4.18 nähdään, että käytävän kohta on huomattavan kosteana asennusten ollessa tauolla. Kuitenkin lämmityksen ja ilmanvaihdon ansiosta kosteuspitoisuudet eivät käytävällä yleensä olleet mainittavasti huoneita korkeammat – pikemminkin päinvastoin.

Kuva 4.18 Kosteutta 6. kerroksen käytävällä helmikuussa, jolloin asennukset olivat tauolla.

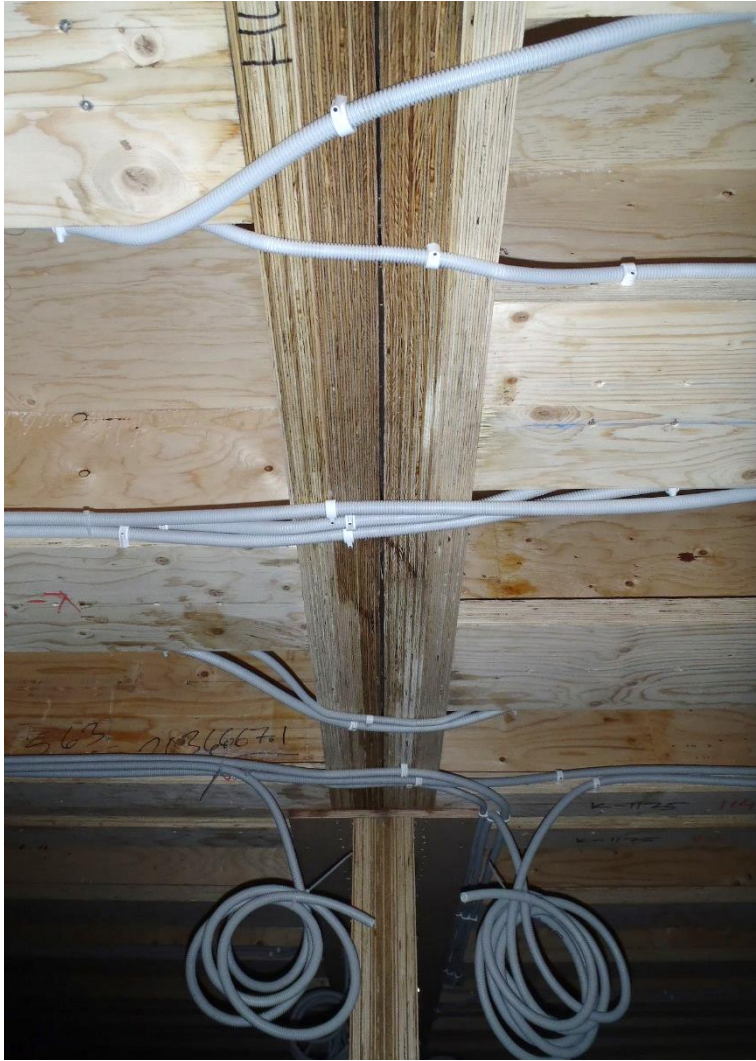
Suuri riski on, että vesi pääsee valumaan elementtien väleihin tai muihin riskipaikkoihin, missä kuivuminen on hitaampaa tai kosteutta ei havaita. Tällaisia paikkoja saattaa olla myös elementtien väleissä. Eräs työmaalla havaittu tällainen kohta oli katon ripalaatta-elementtien välit. Nämä kohdat olivat usein kosteita kuvan 4.19 mukaisesti. Erityisesti leikkauspinnat olivat kriittisiä, sillä paksujen rakenteiden sisälle pääsevä kosteus on suurin riski juuri kuivumisen hitauden vuoksi.

Kuva 4.19 Kohtaavien ripalaattaelementtien välissä olleita jälkiä kosteudesta.

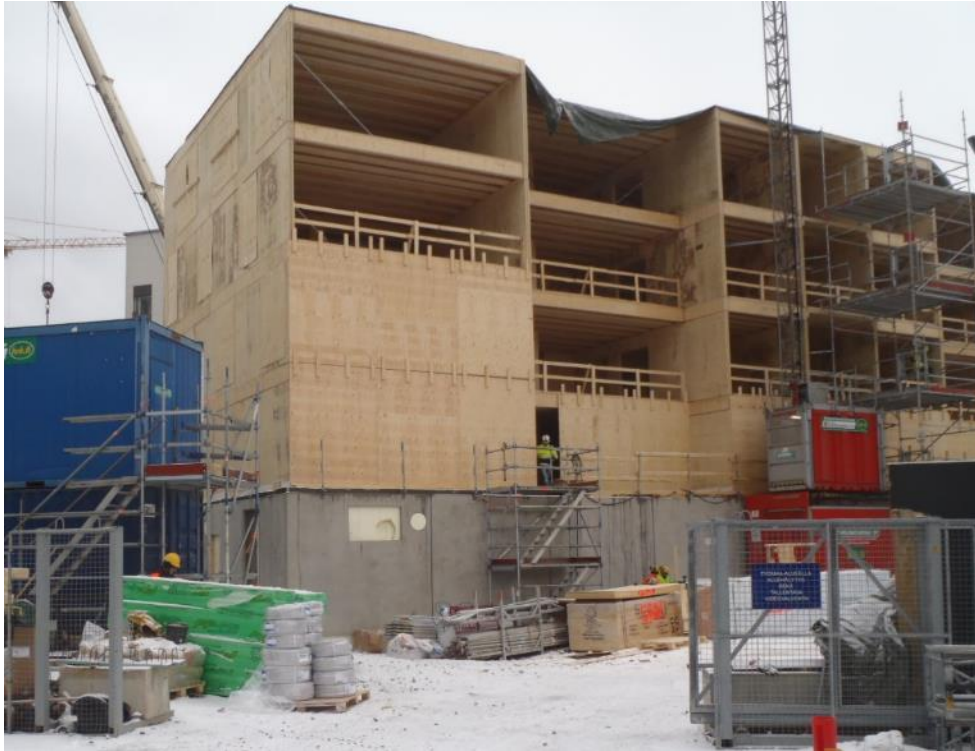
LVL-levyjen asennukset alkoivat myöhässä, mikä mahdollisti viistosateen kertymisen avonaisiin kerroksiin kuvan 4.20 mukaisesti. Tosin levyt eivät varsinaisesti olleet tarkoitettu kosteussuojaukseksi, vaan toteuttamaan rakennuksen tiiveys ja täten mahdollistamaan lämmitys. Kuitenkin, kun levyt saatiin asennettua, betonikerroksen lämmitykset kuivattivat toisen kerroksen jo viikossa hyvin maltillisiin (45-55 % RH) ilman suhteellisiin kosteuksiin.

Kuva 4.20 LVL-levyjen asennuksen viivästyttyä runko oli säälle alttiina.

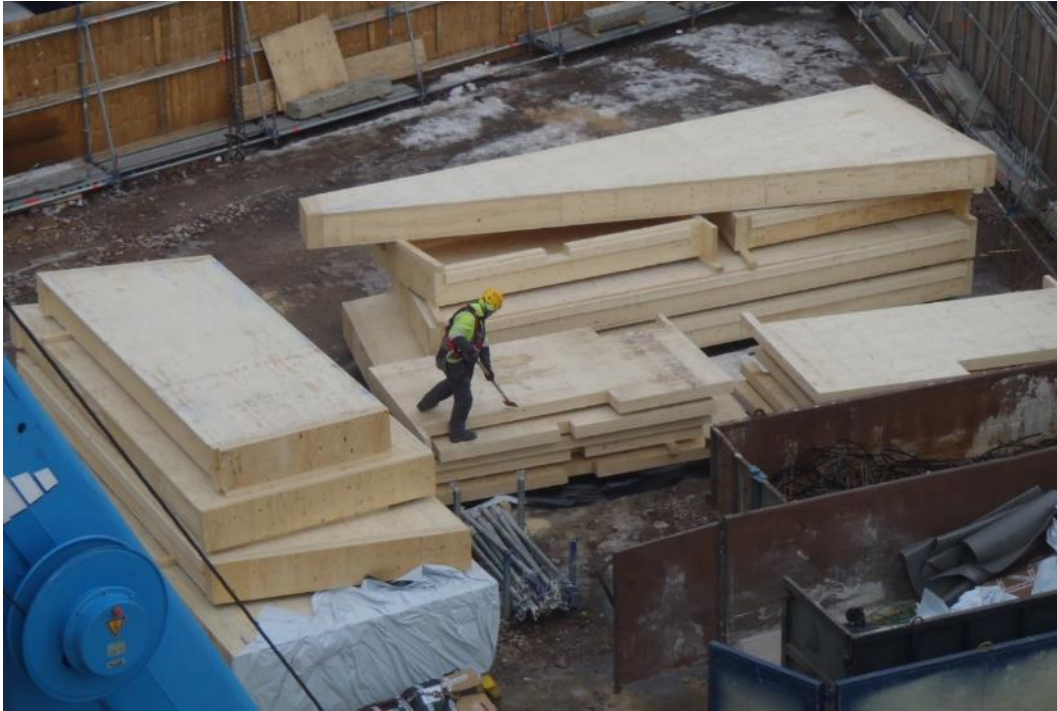
Yksi mahdollinen kosteusriski oli massiivielementtien pakettien aukominen työmaalla ennen asennusta. Usein elementtien suojauksia oli avattu, vaikka asennus ei ollut vielä vähään aikaan edessä. Tämä altistaa turhaan elementin sään vaikutuksille, eikä juurikaan nopeuta asennuksia. Tämä voi johtaa tilanteeseen, jossa asennusten yllättäen keskeydyttyä joudutaan joko suojaamaan elementit uudestaan tai niiden säälle altistumisen aika ja kosteusrasitus kasvavat. Tämä näkyy esimerkiksi kuvassa 4.21, jossa elementtien päältä puhdistettiin petkeleellä jäätä.

Kuva 4.21 Elementtien liian aikaisin aukominen aiheuttaa kosteusriskejä, mikäli asennukset viivästyvät.

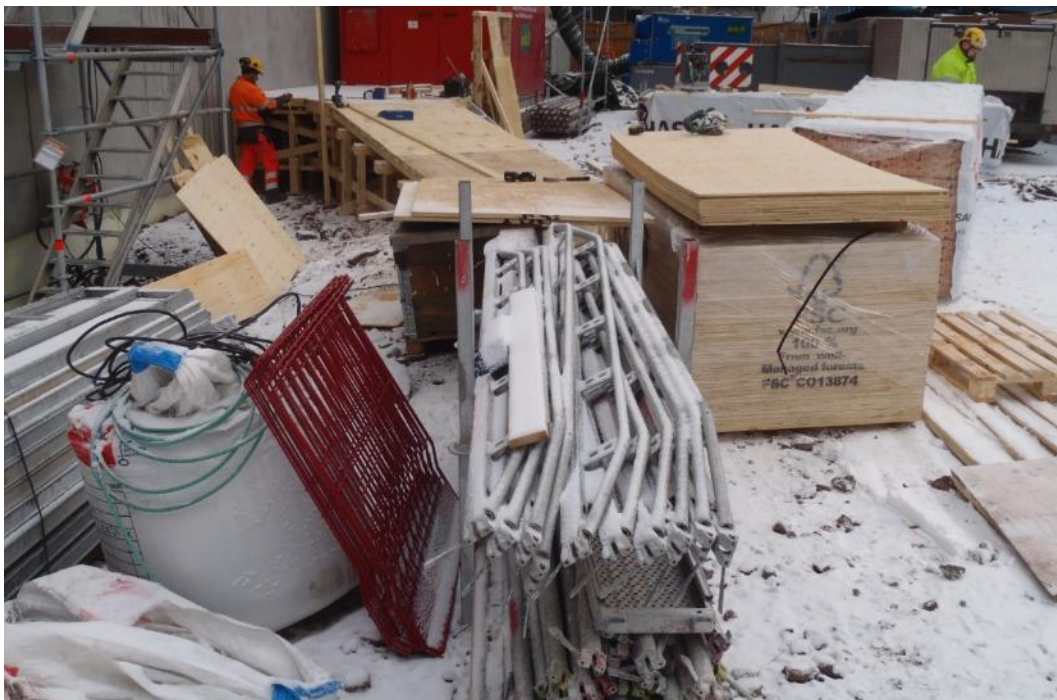
Rakennuksen kosteuskuormaa lisättiin varastoimalla sisälle tuotava materiaali säälle alttiina. Työmaalla oli jatkuvasti rakennusmateriaalia taivasalla, eikä materiaalien sijoittelu ollut kovin hallittua, vaan tavaraa oli ympäriinsä kuten kuvassa 4.22.

Kuva 4.22 Työmaan varastointi ei ollut kovin organisoitua ja materiaalit eivät aina olleet suojattuna.

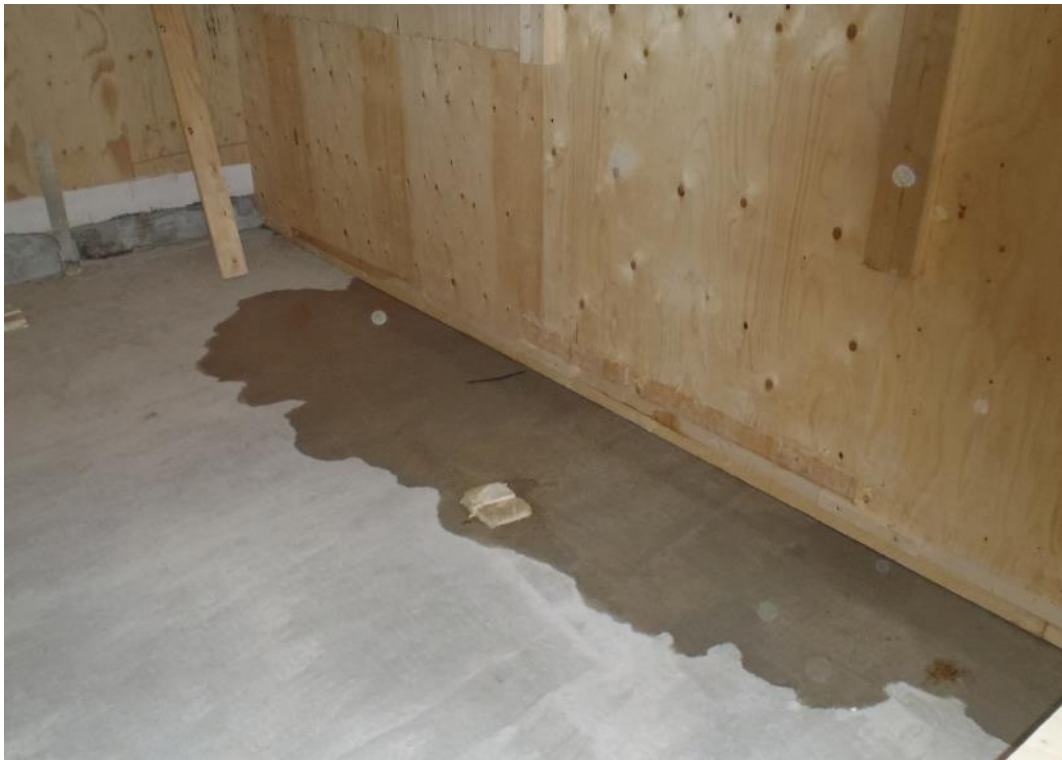
Betoniosien pitkä kuivumisaika lisäsi hieman etenkin alempien puurakenteisten kerrosten kosteusrasitusta. Betonikerroksen yksityiskohdat keräsivät hieman sadetta rakennukseen, mikä näkyy erityisesti kuvassa 4.23. Kosteudesta ei ollut välitöntä vaaraa toisen kerroksen puuelementtien alaosan epoksikäsittelyn ansiosta, mutta kosteuden kertymisen betonitasoille olisi myös voitu estää.

Kuva 4.23 Betoniosien keräämä kosteus lisäsi myös puukerrosten kosteutta.
