JAAKKO NURMI  
PINTAKELIRIKKOISEN SORATIEN KUNNOSSAPITO

Diplomityö

**JAAKKO NURMI:** Mitigation of surface weakening on gravel roads  
Tampere University of Technology  
Master of Science Thesis, 62 pages, 2 Appendix pages  
December 2018  
Master's Degree Programme in Civil Engineering  
Major: Municipality Engineering  
Examiner: Professor Pauli Kolisoja

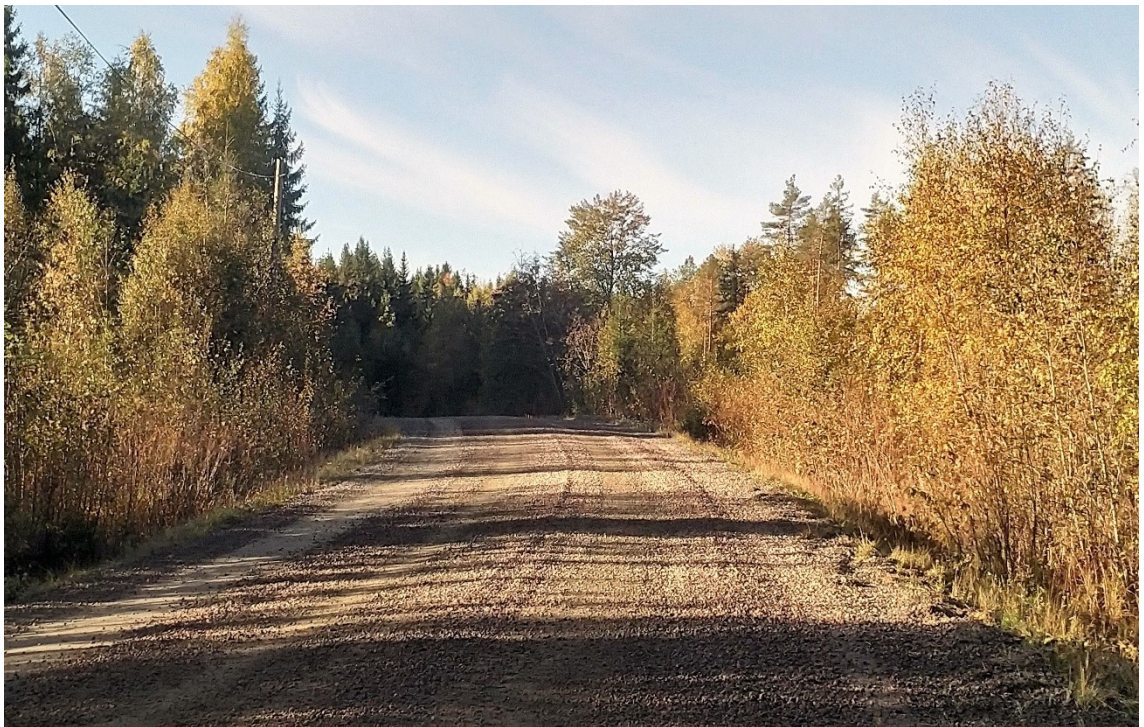
**Kuva 20.** Sorastusjälkeä Teiskon kirkkotiellä mt 3381 tierekisteripaalulla 5125.

Teiskon kirkkotiellä oli tehty sorastusta muutama päivä ennen valvontakäyntiä (kuva 20). Sorastus oli tehty karkealla murskeella suoraan rikkomattoman kulutuskerroksen päälle. Murske oli jo muutamassa päivässä alkanut siirtyä ulkokaarten puolelle ja hävikki tulee olemaan huomattavaa. Reunapalteiden poistoa ei oltu tehty.

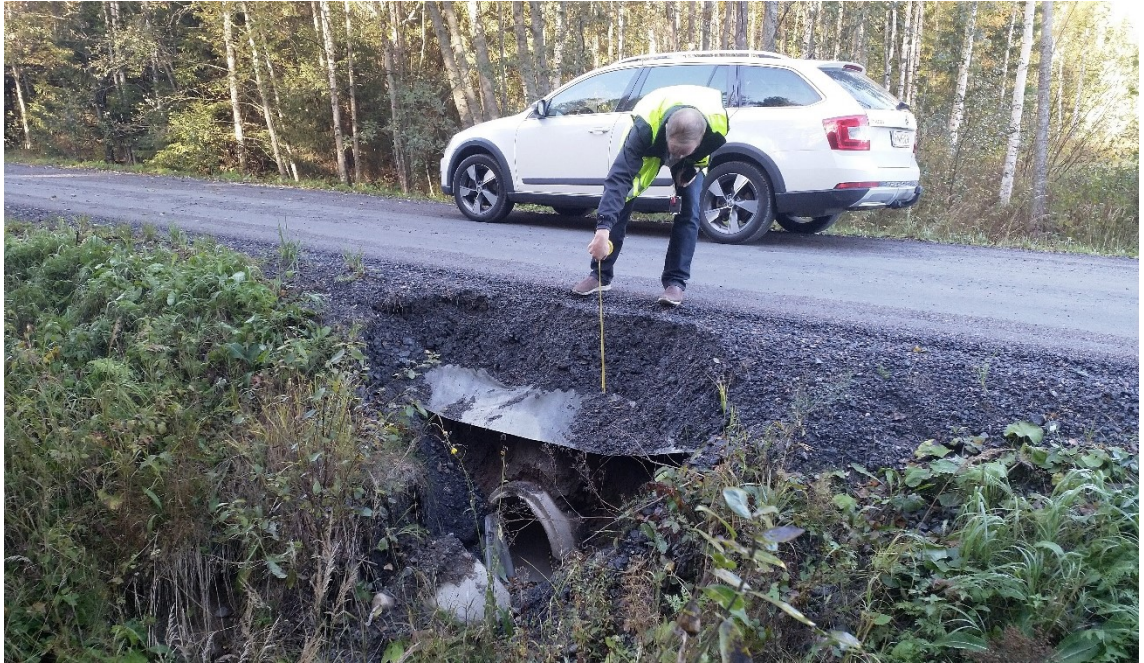
**Kuva 21.** Rumpurikko Siltasavontiellä mt 14276 tierekisteripaalulla 5495.

Siltasavontiellä havaittiin rikkoutunut rumpu (kuva 21). Kuvasta erottuu myös suodatinkangas, ja tierekisterin mukaan tielle on tehty kelirikkorjaus vuonna 2009. Tämän kaltainen rumpurikko aiheuttaa vaaraa etenkin raskaalle liikenteelle. Rikkoutuneen rummun läheisyydessä oli myös osittain tielle kaatunut kuusi, johon oli kiinnitetty heijastin ilmeisesti tienkäyttäjän toimesta. Tarkastuskäyntien epäsäännöllisyyden haittapuoli on, että liikenteelle välitöntä vaaraa aiheuttavien äkillisten tekijöiden raportointi on tienkäyttäjien varassa.

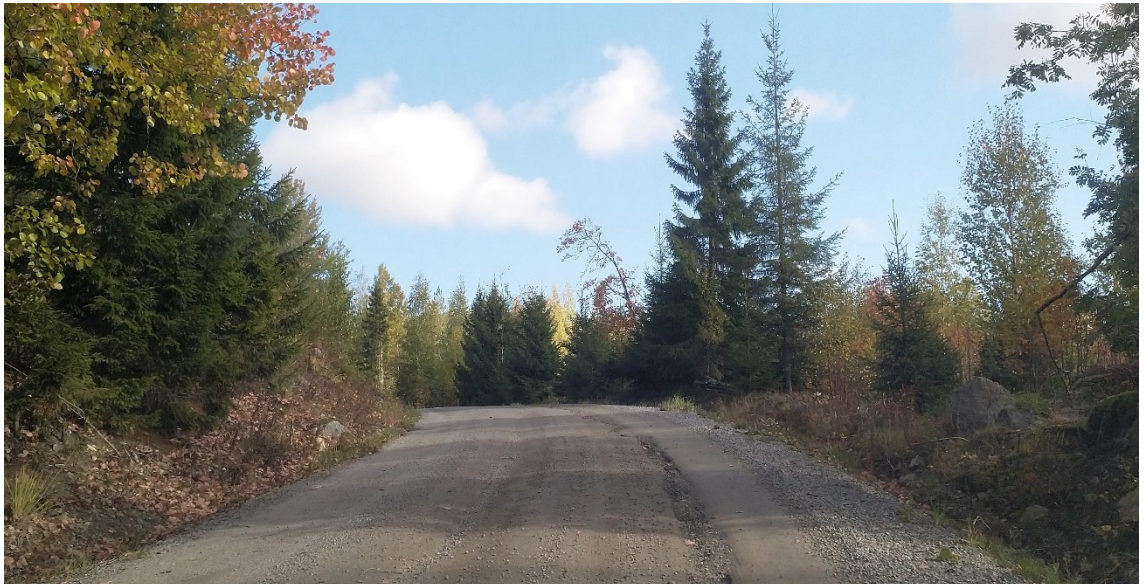
**Kuva 22.** Veden ja liikenteen syövyttämä ura kulutuskerroksessa, Siitamantie mt 14207 tierekisteripaalulla 2780.

Riittävien sivukaltevuuksien tärkeys korostuu mäissä. Tien pintaa pitkin juokseva vesi syövyttää helposti uria kulutuskerrokseen (kuva 22). Kaarteissa kaksipuoleinen kallistus on haitta ajomokavuudelle ja lisää sorastumurskeen siirtymistä ulkokaarten reunalle. Se myös houkuttelee oikeisemaan ajolinjaa, jolloin kulutuskerros kuluu enemmän sisäkaarten puolelta. Ajolinjan siirtyminen vastaantulevan puolelle aiheuttaa vaaraa kohtaamistilanteissa. Maastokäynnillä tarkastetuilta teiltä puuttui lähes kaikista kaarteista yksipuoleinen kallistus. Toisaalta kaksipuoleisen kallistuksen muuttaminen yksipuoleiseksi vaatii hoidon toimenpiteitä järeämpiä keinoja, jolloin saatava hyöty kustannuksiin nähden saattaa jäädä heikoksi. Kulutuskerrosta on usein niukasti ja maakivet saattavat haitata työtä. Reunapalteen poisto ei onnistu liian lyhyellä terällä. Terän tulee olla riittävän pitkä jo senkin takia, että koneella ei tarvitsisi mennä liian lähelle soratien heikommin kuormitusta kestävä reunaan. Väärin käytettynä lyhyt alusterä saattaa jopa synnyttää reunapalletta (kuva 23).

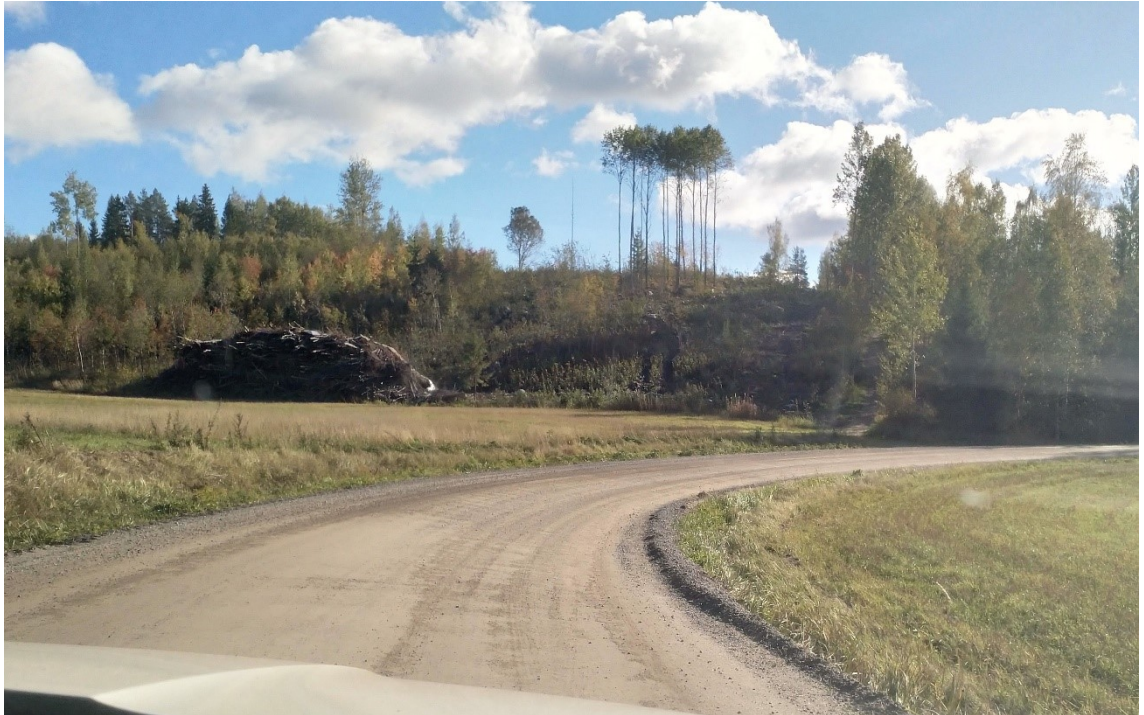
**Kuva 23.** Hoidon synnyttämää reunapalletta Kellosalmentiellä mt 14213 tierekisteripaalulla 2110.

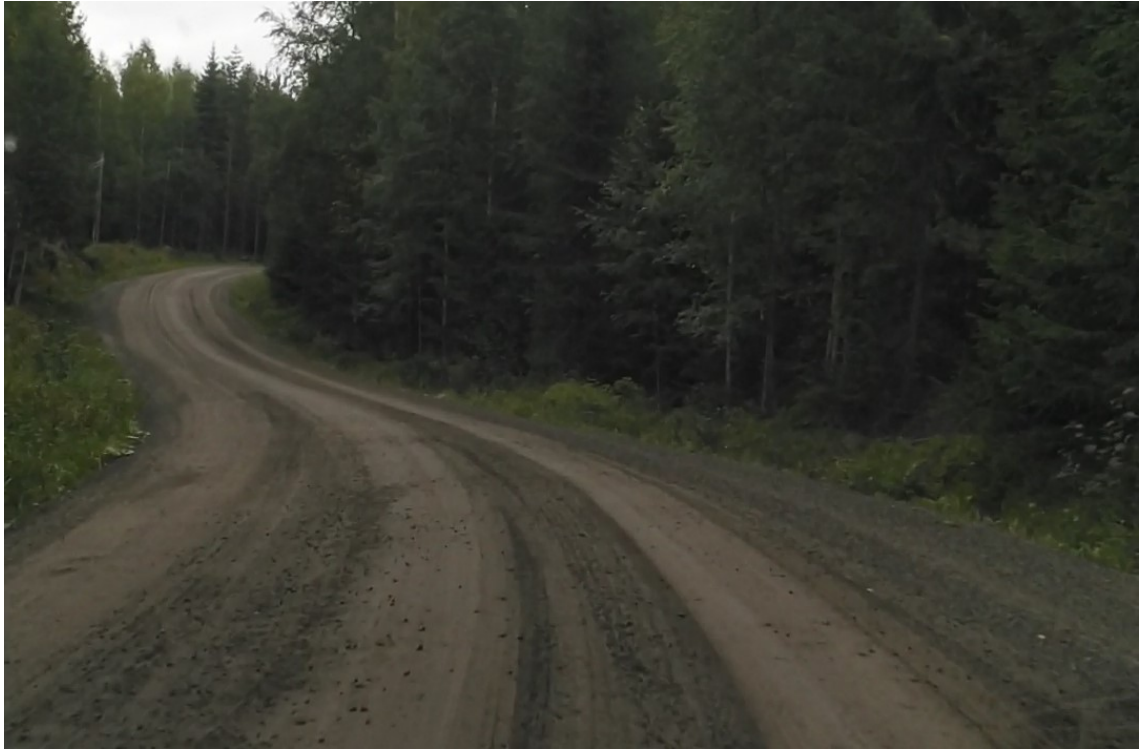
**Kuva 24.** *Hautaantien mt 12995 kunnostamatonta osuutta 2.9.2018.*

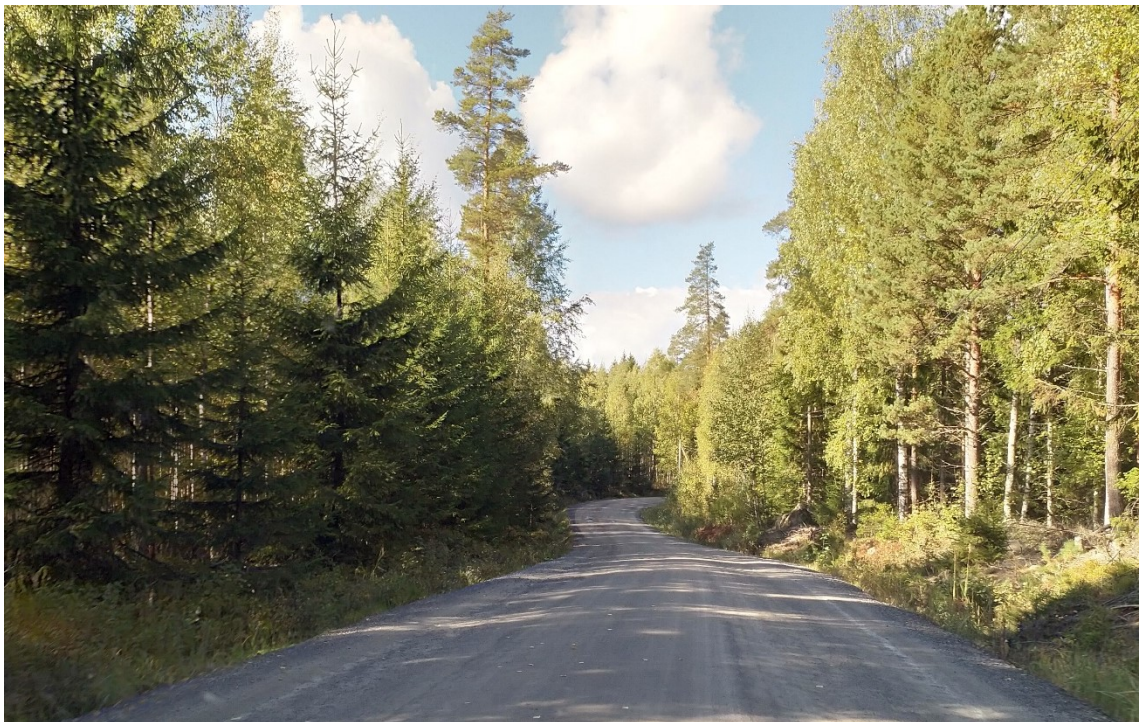
**Kuva 25.** *Hautaantien mt 12995 kunnostettua koeosuutta 2.9.2018.*

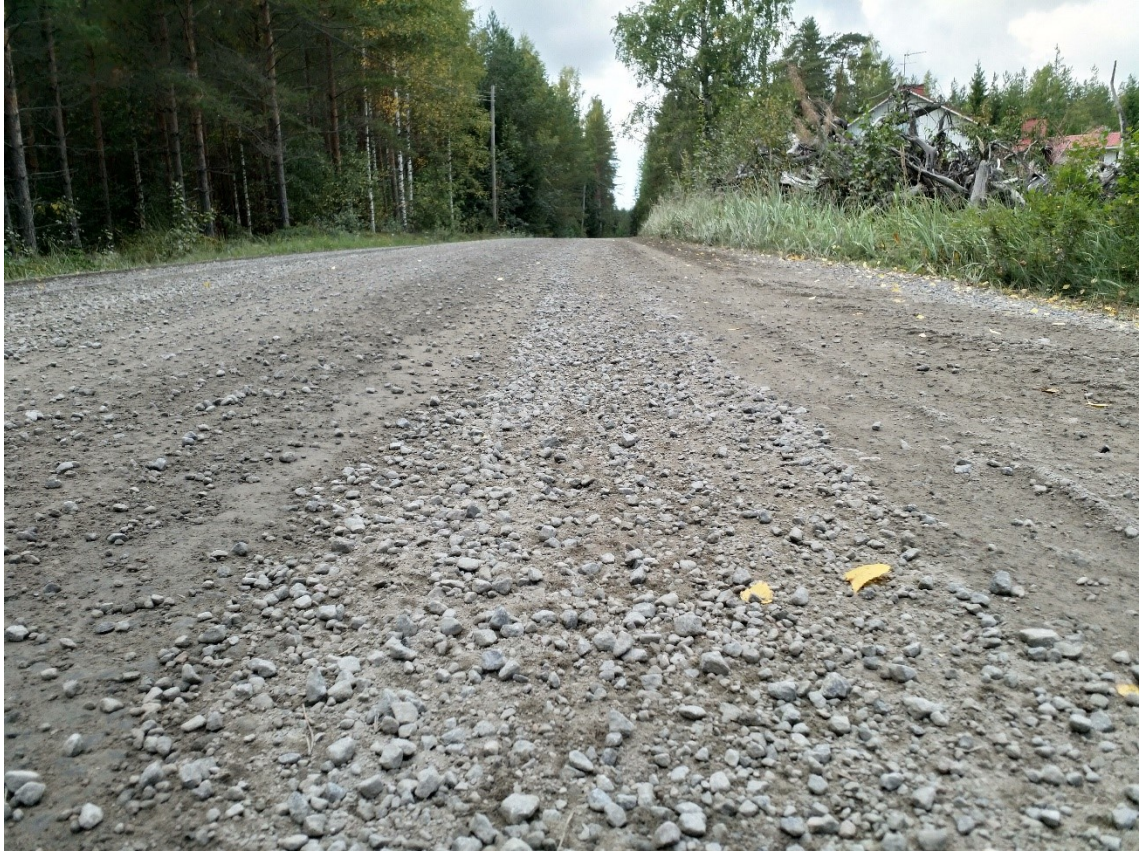
**Kuva 26.** Alusterällisen kuorma-auton työjälkeä Houhajärventiellä 2.9.2018.

Kuva 26 osoittaa, että alusterällä ei aina päästä parhaaseen mahdolliseen lopputulokseen. Terä on irrottanut kulutuskerrosta ajouran molemmilta puolilta, mutta uran pohja on jäänyt leikkaamatta. Uraan on siirtynyt irtonaista mursketta, joka sitoutuu huonosti leikkaamattomaan tienpintaan. Tiellä oli havaittavissa karkeamman materiaalin siirtymistä tien pientareille erityisesti kaarteissa. Kulutuskerros oli kiinteä, pehmenemistä tai pölyämistä ei ollut havaittavissa.

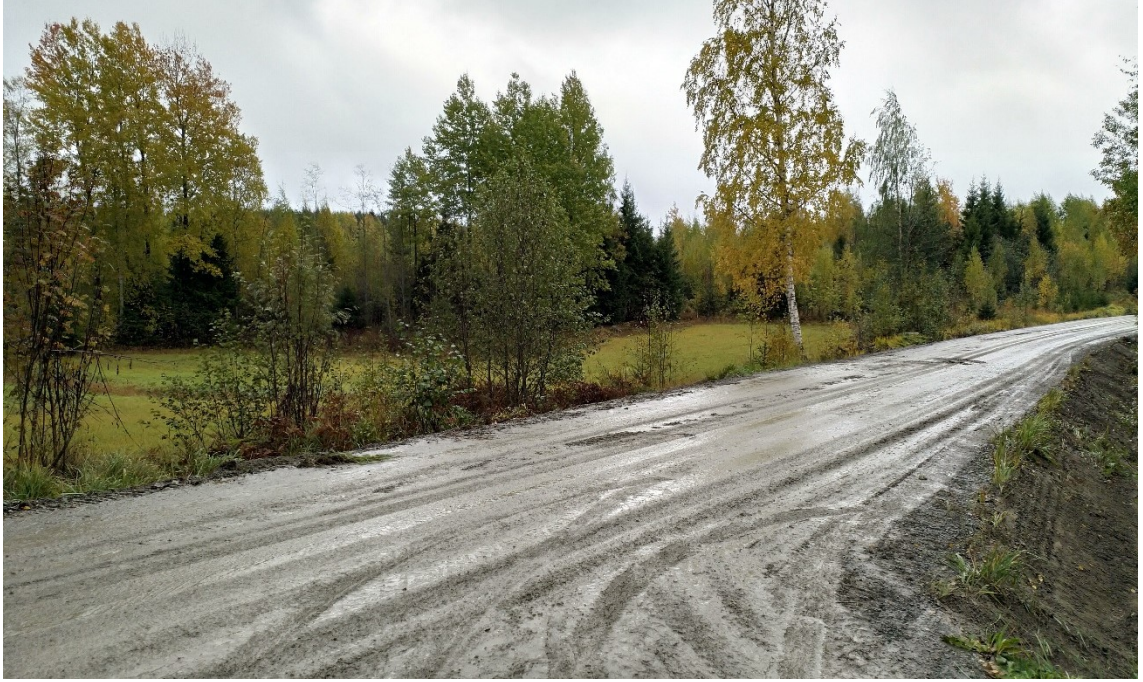
**Kuva 27.** Alkavaa pintakelirikkoa Härkäläntiellä mt 2991 tierekisteripaalulla 2640.

Sekä Jokivarrentiellä että Härkäläntiellä kulutuskerros oli alkanut liettymään sateen ja liikennekuormituksen vaikutuksesta (kuva 27 ja kuva 28). Tiet olivat kauttaaltaan pintakelirikkoisia myös sivukaltevilla kohdilla. Osaltaan tien liettymistä edesauttoivat varmasti myös ojituksessa käytetyt kaivinkoneet ja kuorma-autot, jotka liikennöivät tiellä edestakaisin. Tien pinta oli pehmennyt muutaman sentin syvyydelle ja tie tuntui ajaessa hieman liukkaalta, vaikka edellispäivien sademäärä oli vain 5 mm. Maastokäynnin aikaan pintakelirikon luokka oli 3, mutta tulee toki huomioida, että tilanne saattaa pahentua tai parantua syksyn mittaan.

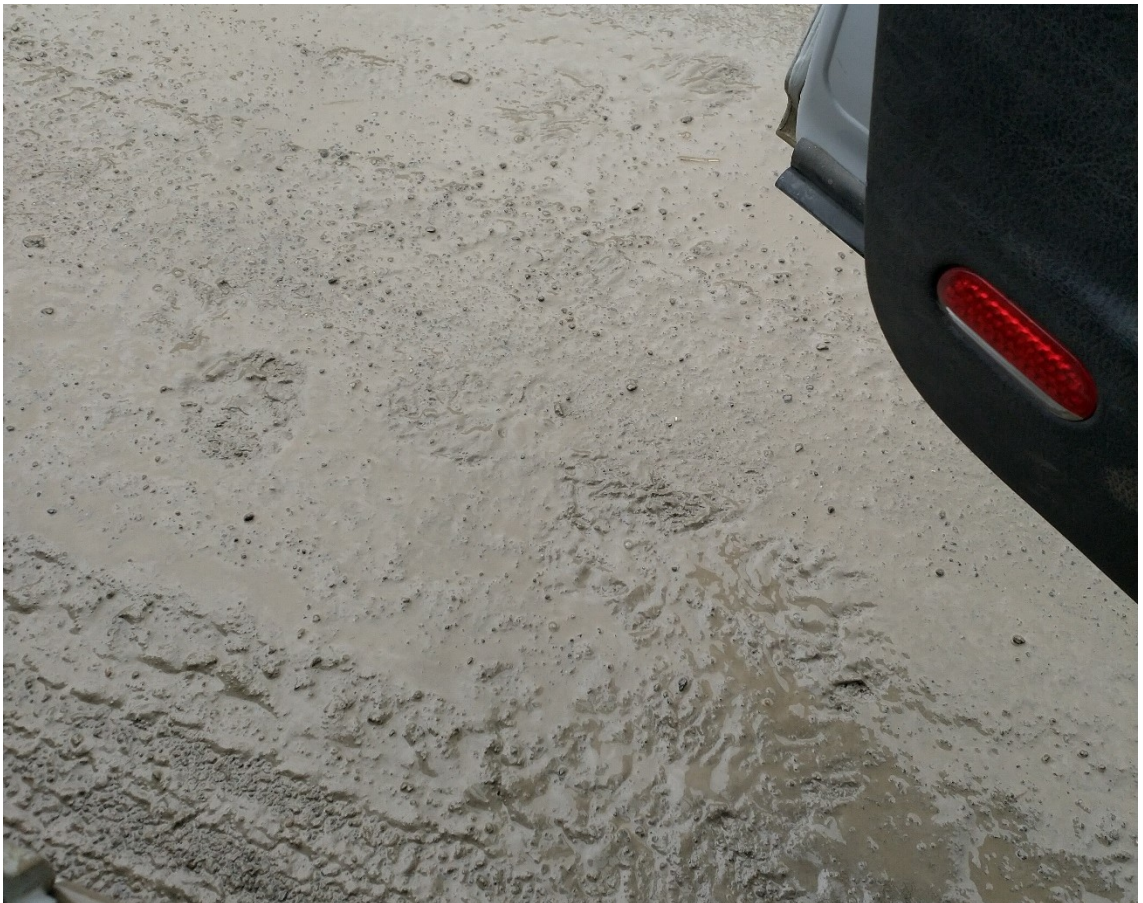
**Kuva 28.** Liettynyttä kulutuskerrosta Jokivarrentiellä mt 13765 tierekisteripaalulla 1650.

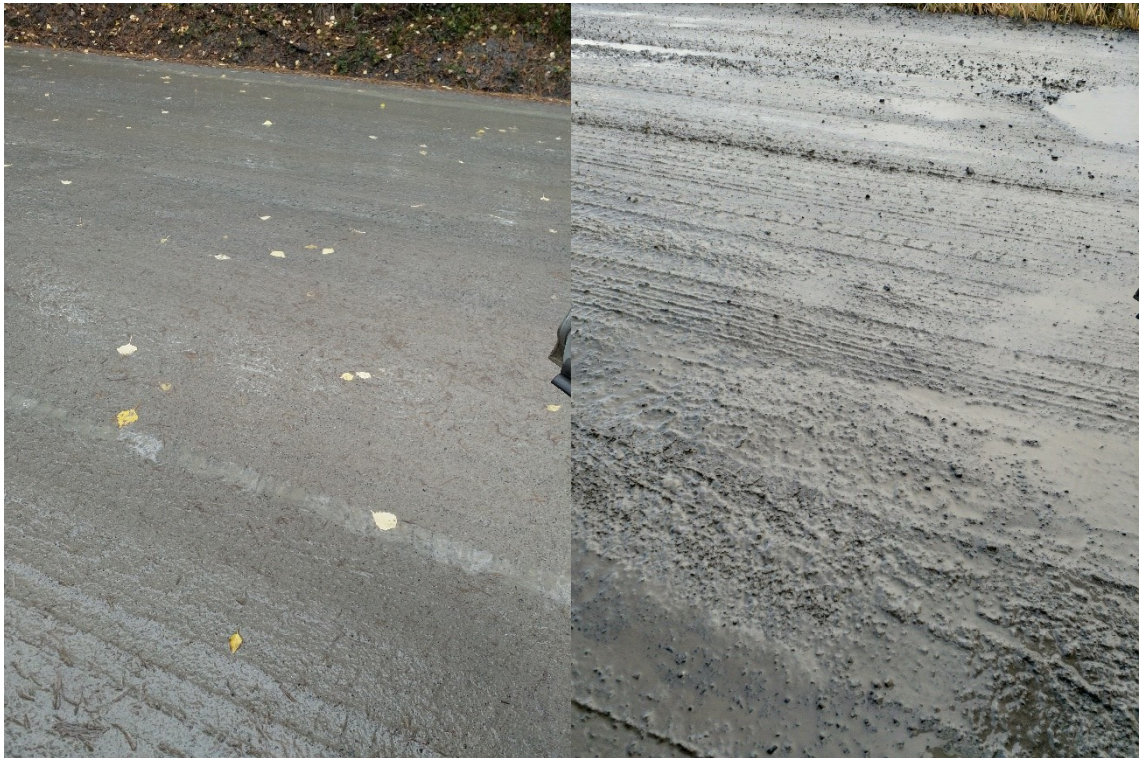
**Kuva 29.** Vasemmalla kiinteää kulutuskerrosta Hautaantien mt 12995 koeosuudella tierekisteripaalulla 460 ja oikealla liettynyttä kulutuskerrosta Hautaantiellä tierekisteripaalulla 2790

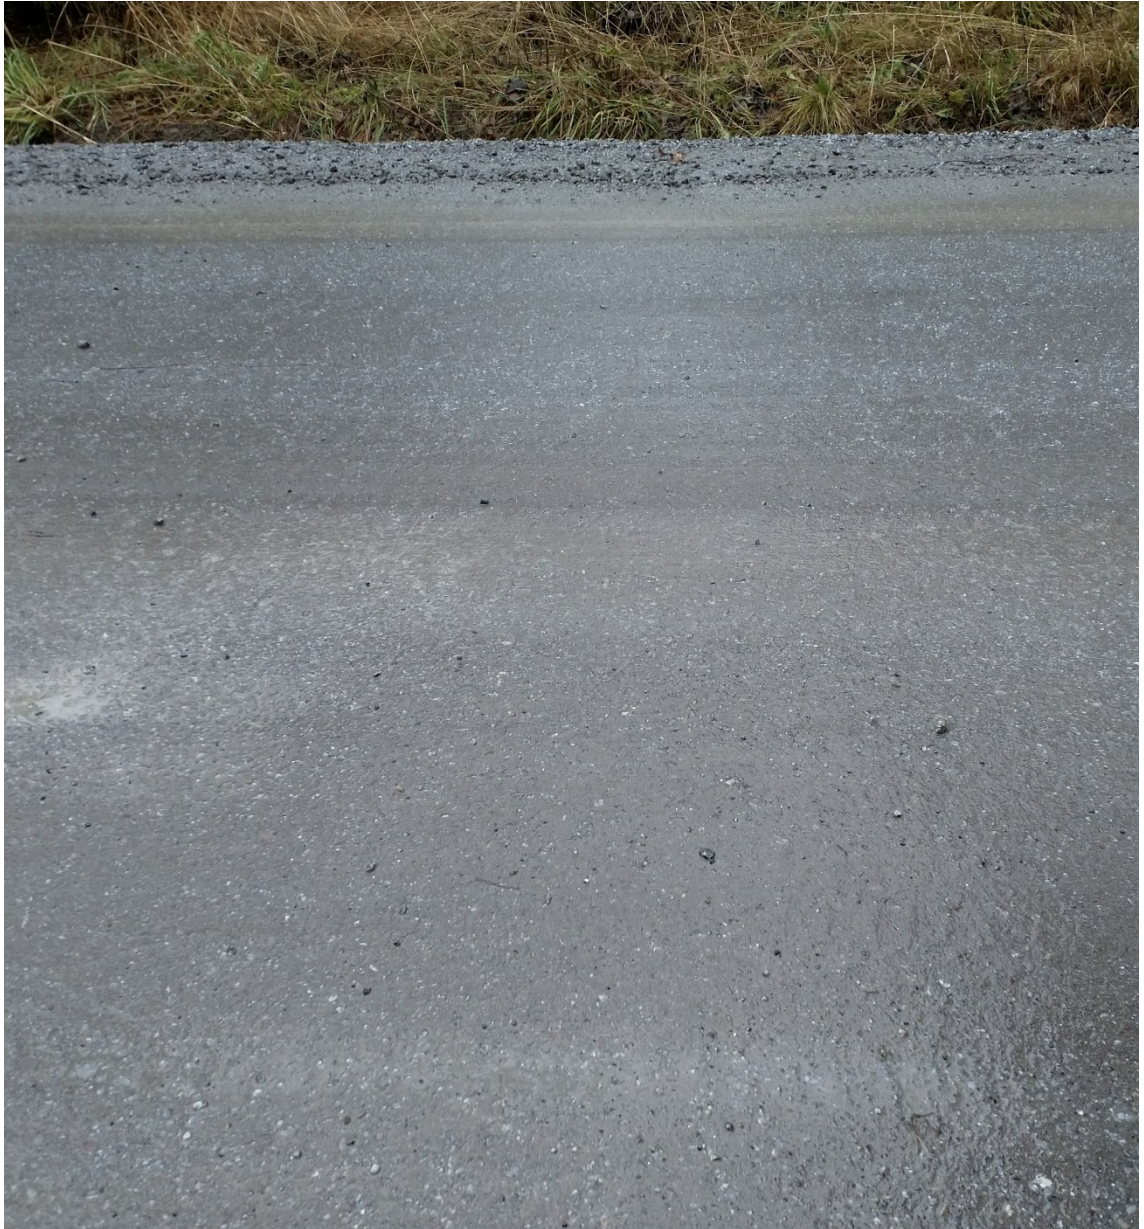
**Kuva 30.** Uusi kulutuskerros Jokivarrentiellä mt 13765 tierekisteripaalulla 430.

Kuva 30 osoittaa, että uusi kulutuskerros on kestänyt sadetta paremmin, kuin vanha kulutuskerros (kuva 28). Kulutuskerros oli kiinteä ja tasainen. Ajoneuvo ei pyrkinyt ohjautumaan ja tienpinta ei tuntunut liukkaalta, toisin kuin edellisellä maastokäynnillä.

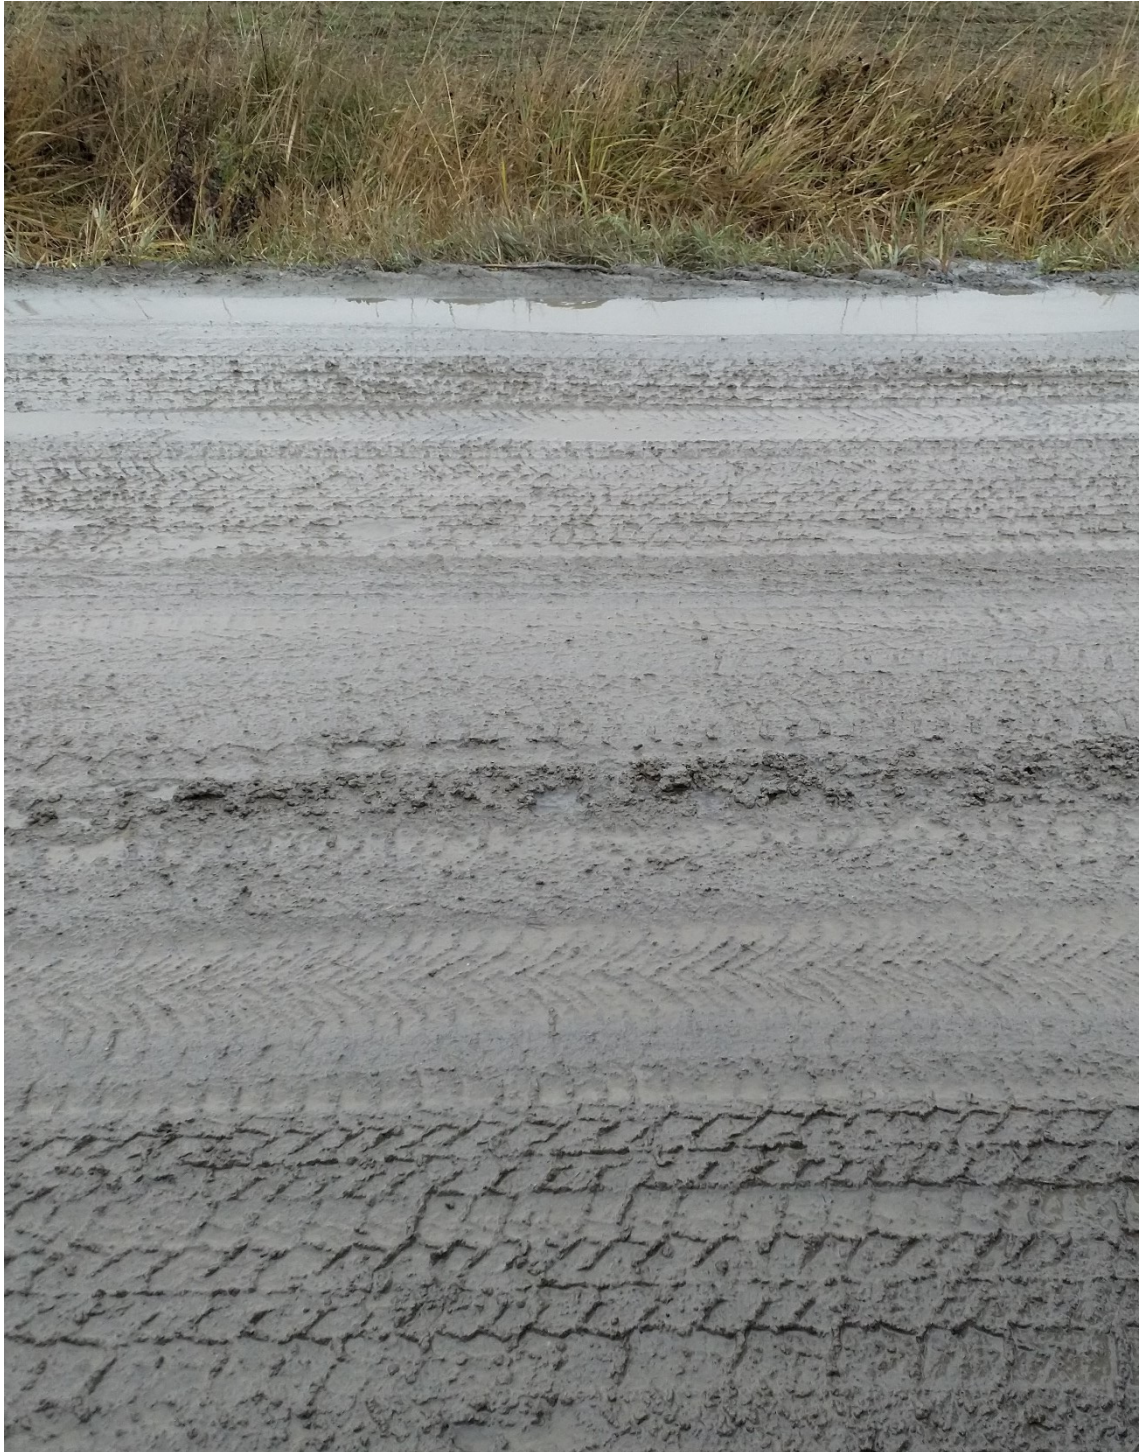
**Kuva 31.** Pintakelirikkoista kulutuskerrosta Hautaantiellä mt 12995 tierekisteripaalulla 2790.
