PUURUNKOISTEN SEINÄRAKENTEIDEN KOSTEUSTEKNISEN TOIMINNAN VERTAILU OMAKOTITALOSSA

TAMPEREEN TEKNILLINEN YLIOPISTO
Rakennustekniikan osasto
Talonrakennustekniikka

Tutkimusraportti 116, 54 sivua + 11 liitesivua
Maaliskuu 2003

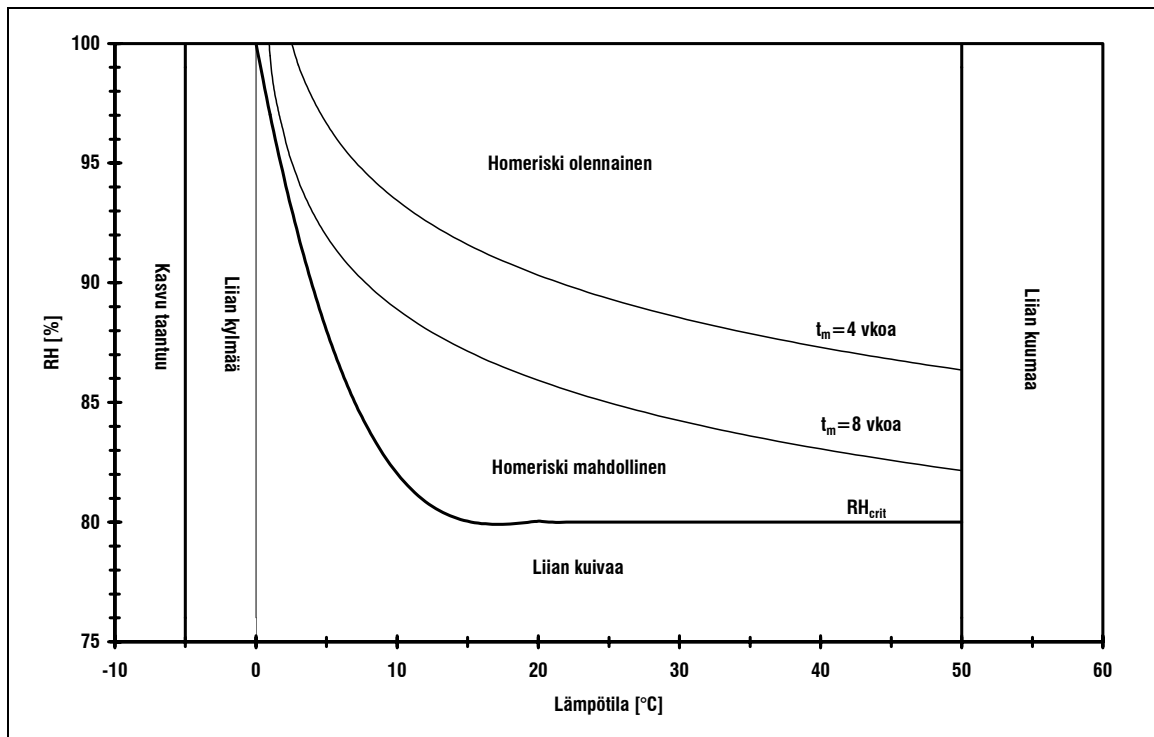
Kuva 2.2. Homeen kasvulle suotuisat lämpötila- ja RH-olosuhteet. /3/

Kenttäkokeessa voidaan myös selvittää onko rakenteessa homeen kasvulle suotuisia lämpötila- ja RH -olosuhteita. Homeriskin suuruutta puupohjaisille materiaaleille voidaan arvioida kuvassa 2.2 esitettyjen käyrien perusteella /3/. Lämpötilan ollessa $0\text{ }^{\circ}\text{C}$ ja $50\text{ }^{\circ}\text{C}$ välillä homeen kasvu on mahdollinen, kun $\text{RH} > \text{RH}_{\text{crit}}$. Tämän lämpötila-alueen ulkopuolella homeet eivät merkittävästi kasva. Homeen kasvu on sitä nopeampaa mitä lämpimämpää ja kosteampaa on. Kuvassa esitetyt käyrät $t_m = 4$ vkoa ja $t_m = 8$ vkoa kuvaavat sitä aikaa, jolloin näkyvä home kehittyy puumateriaalin pintaan ko. lämpötila- ja RH-olosuhteissa.

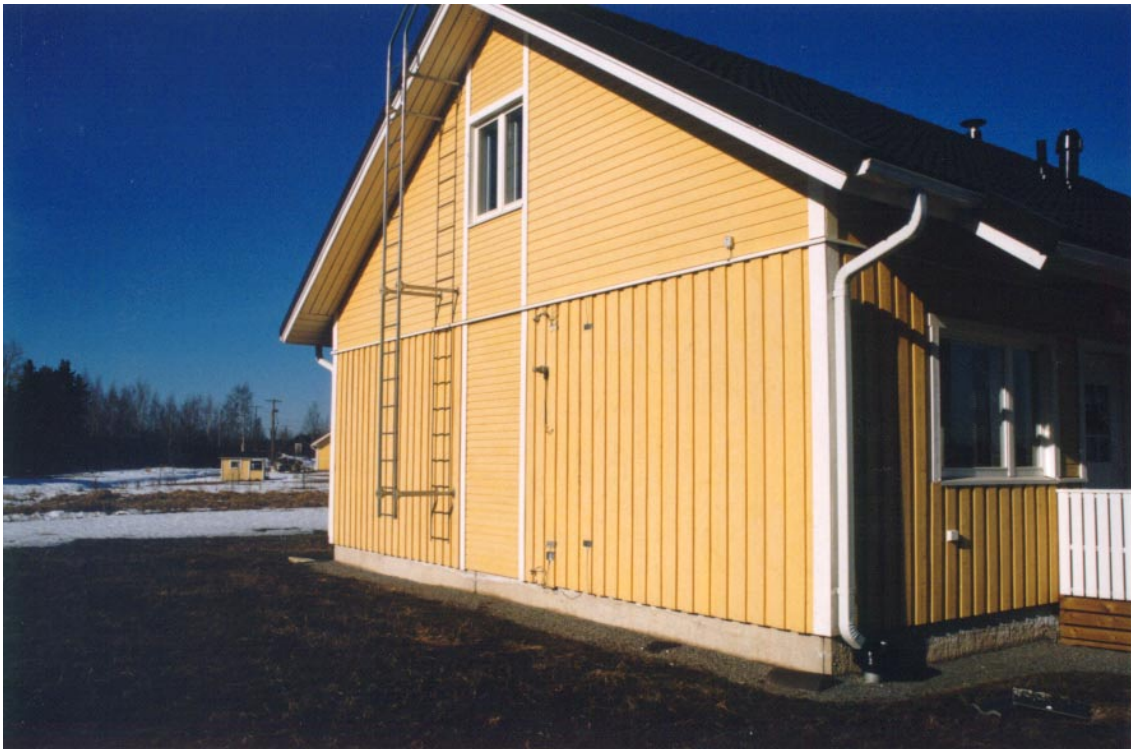
Kuva 3.1. Koetalon eteläseinä, johon anturit on asennettu.

Koetalon rakennusala on 107 m² ja yläkertaan on mahdollisuus tehdä lisätilaa 54 m². Mittausjakson aikana yläkerta ei ollut asumiskäytössä. Liitteessä I on esitetty koetalon pohjapiirros, leikkauspiirros ja julkisivukuva. Talossa on koneellinen poistoilmanvaihto. Kuvassa 3.1 on esitetty valokuva koetalon eteläseinältä, johon anturit on kiinnitetty.

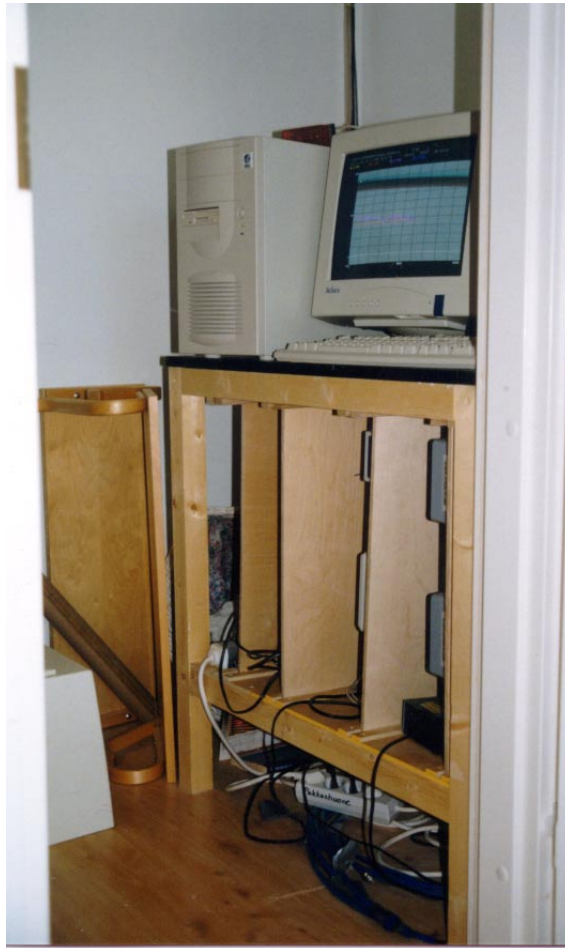
Kuva 3.4. Mittauslaitteisto vaatehuoneeseen sijoitettuna.

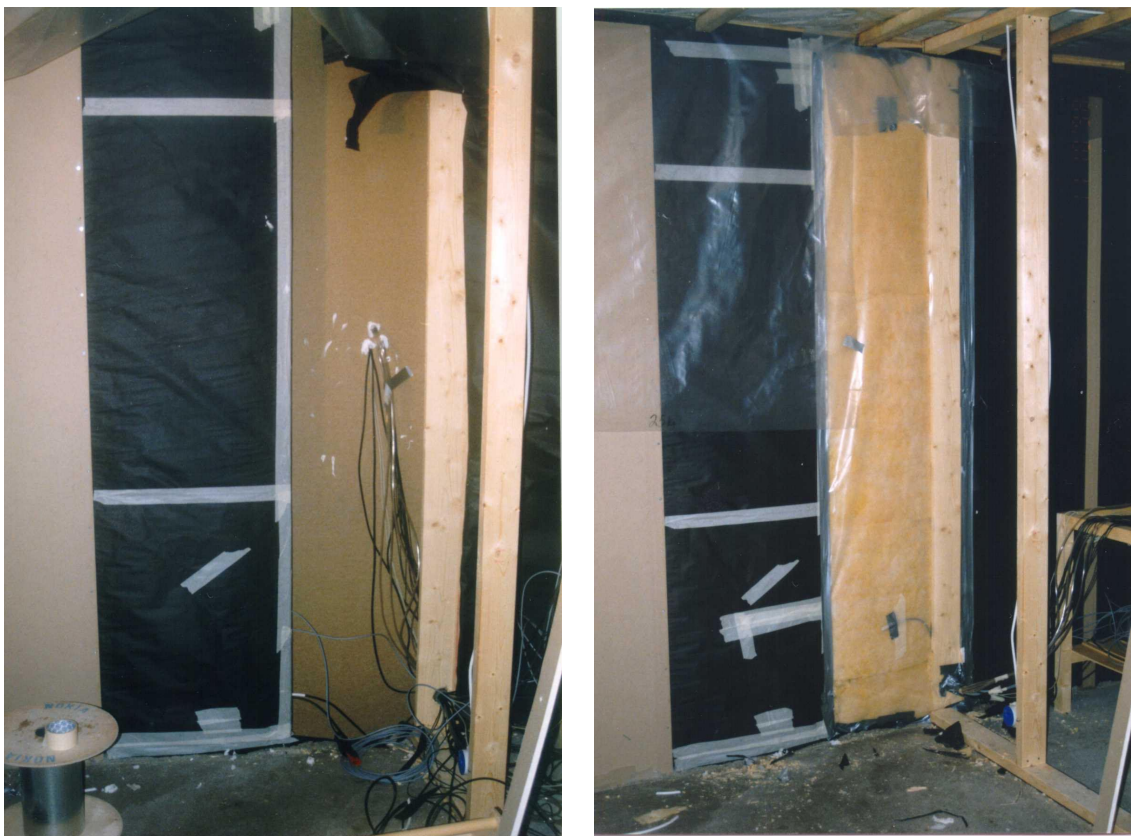
Kuva 3.5. Anturien asennuksen aikaisia kuvia 10.11.-98. Vasemman puoleisessa kuvassa näkyy anturien läpiviennit ulos ja sektoriin 2. Oikean puoleisessa kuvassa näkyy sektoriin 1 asennettu mineraalivilla ja höyrynsulkumuovi. Bitumipaperissa olleet reiät paikattiin teippaamalla. Taustalla näkyy hieman myös vaatehuonetta (väliseinä puuttuu), jonne mittauskalusto sijoitettiin. Mittauksen päätyttyä höyrynsulkumuovin ja mineraalivillan tilalle vaihdettiin takaisin bitumipaperi ja levymäinen puukuitueriste.

Anturien asennuksen yhteydessä sektoriin 1 vaihdettiin lämmöneristeeksi mineraalivilla ja höyrynsulukuksi rakennusmuovi (PE 0,2 mm). Sektoriin 2 jätettiin levymäinen puukuitueristelevy ja ilmansulukuksi bitumipaperi (kts. kuva 3.5). Höyryn- ja ilmansulkukalvojen saumat teipattiin ilmastointiteipillä mahdollisimman tiiviisti, jottei rakenteeseen olisi jäänyt konvektiovuotokohtia. Myös tuulensuojalevy katkaistiin sektoreiden väliltä, jottei kosteutta siirtyisi kapillaarisesti sektorista toiseen. Lisäksi antureiden läpiviennit tiivistettiin silikonilla.

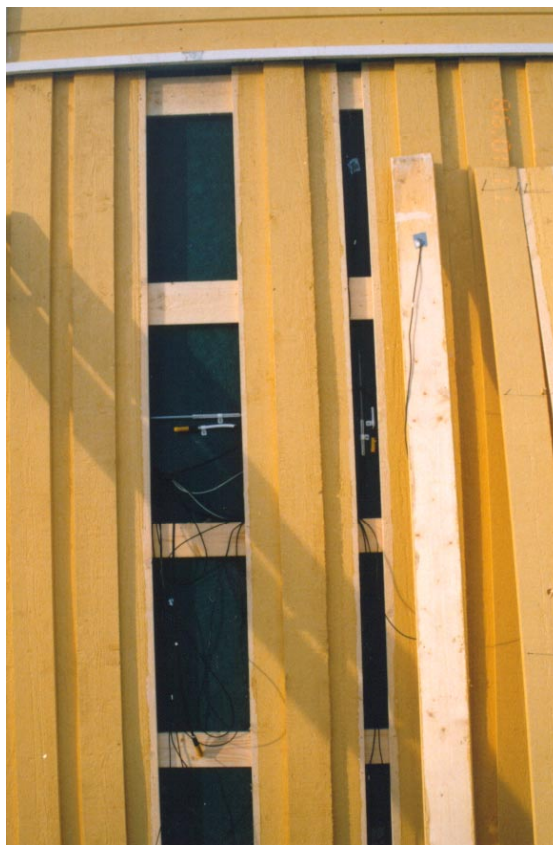
Kuva 3.7. Tuuletusvälin mittausanturit.

Ulkoilman kosteusanturi asennettiin huonekorkeuden puoliväliin noin 50 mm:ä irti ulkoseinästä. Anturi suojattiin vesisateelta ja suoralta auringon säteilyltä niin, että ilmavirtaus kotelon sisällä oli mahdollista. Myös tuuletusvälin kosteus- ja ilmavirta-anturit asennettiin (molempiin sektoreihin) huonekorkeuden puoliväliin (kuva 3.7). Paineerolähettimeiden toiset mittauspisteet olivat vastaavalla korkeudella ulkoseinällä kuin sisällä.

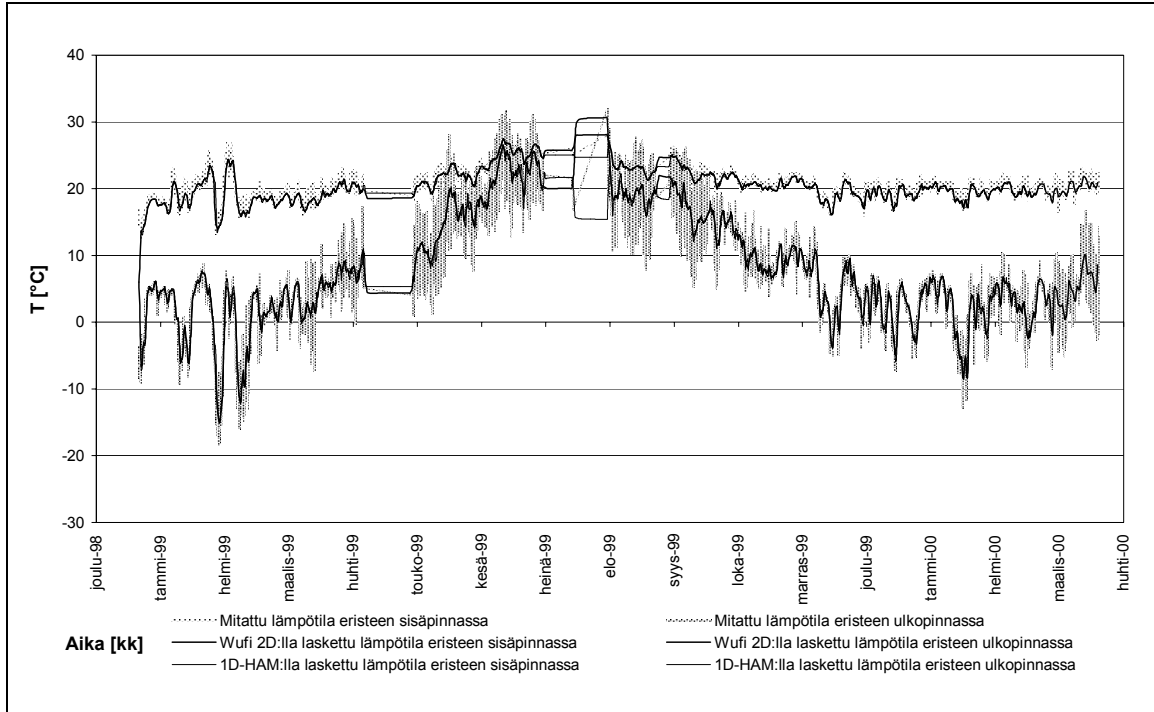
Kuva 4.18. Lämpötila puukuitueristeen ulko- ja sisäpinnassa, mitattu ja laskennallinen tilanne. Mitatut arvot ovat tunnin keskiarvoja ja lasketut arvot vuorokauden keskiarvoja.

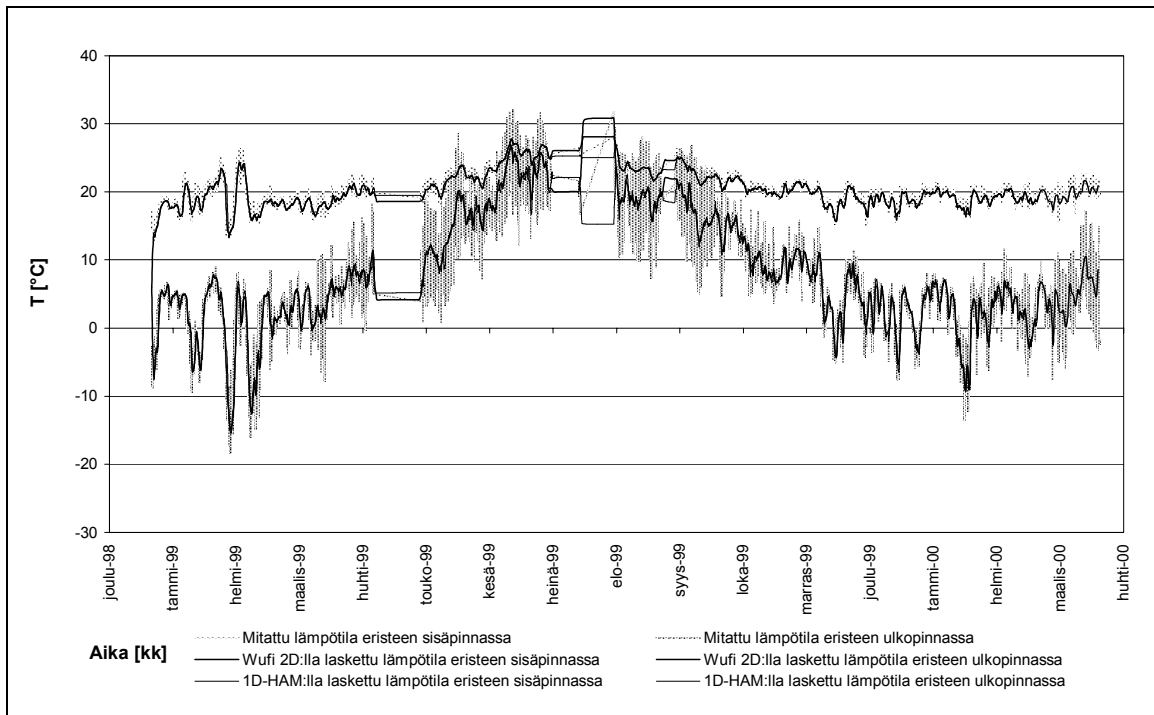
Kuva 4.19. Lämpötila mineraalivillaeristeen ulko- ja sisäpinnassa, mitattu ja laskennallinen tilanne. Mitatut arvot ovat tunnin keskiarvoja ja lasketut arvot vuorokauden keskiarvoja.

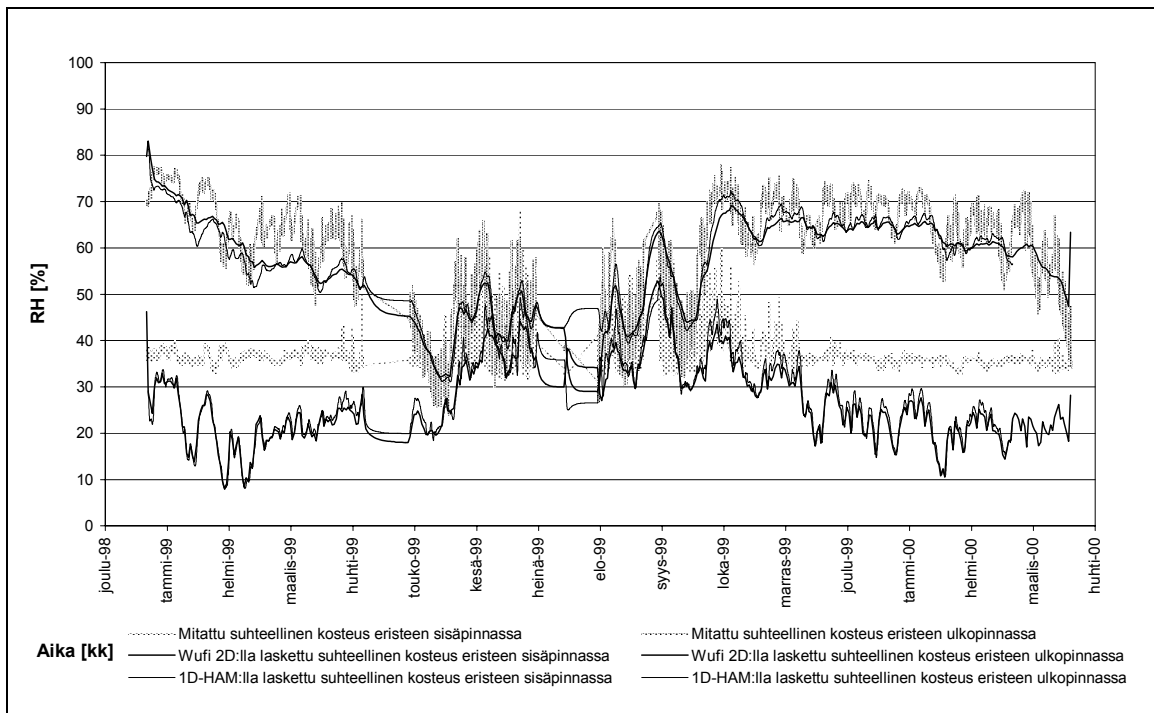
Kuva 4.21. Suhteellinen kosteus mineraalivillaeristeen ulko- ja sisäpinnassa, mitattu ja laskennallinen tilanne. Mitatut arvot ovat tunnin keskiarvoja ja lasketut arvot vuorokauden keskiarvoja.
