# VIIVYN VIELÄ VARTIN

HAAPAJÄRVEN KIRJASTO- JA KULTTUURITALON  
MENNYT JA TULEVA

Diplomityö  
Tampereen yliopisto  
2020

Rakennetun ympäristön tiedekunta  
Arkkitehtuurin yksikkö  
Diplomityö  
Huhtikuu 2020

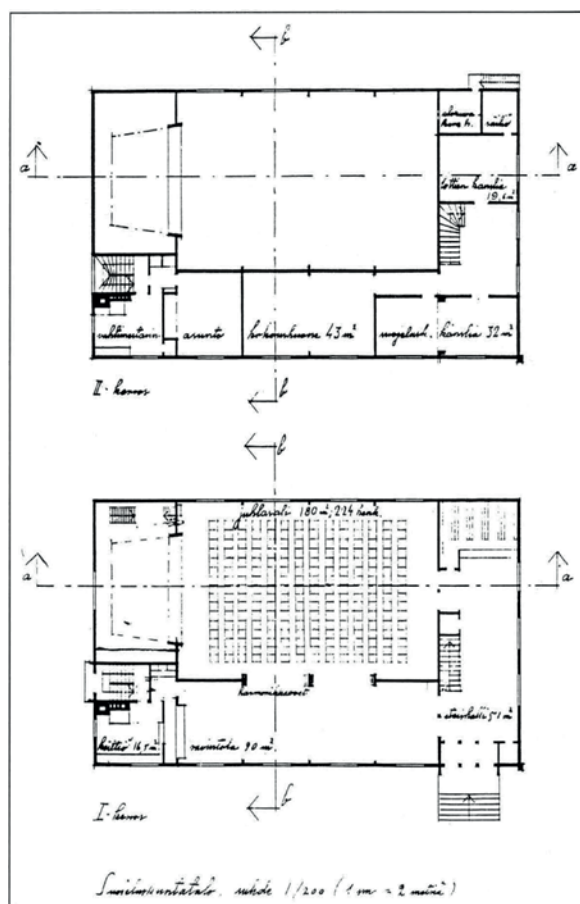
**Kuva 2:** Niilo Niemen luonnos suojeluskuntataloksi 1934, pohjat

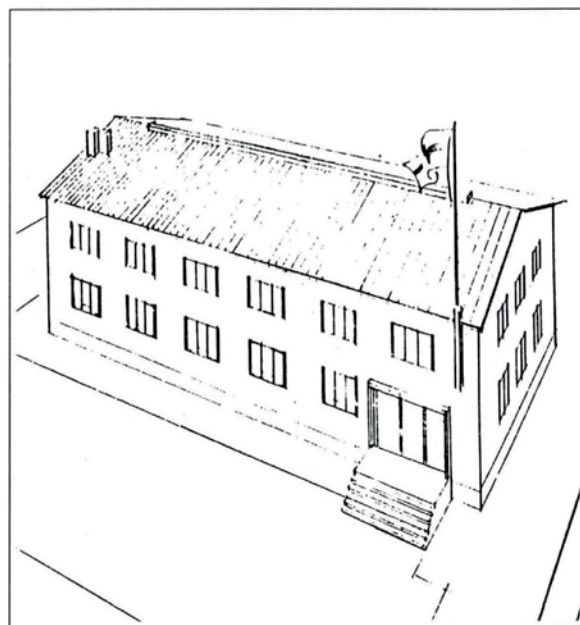
**Kuva 3:** Perspektiivi

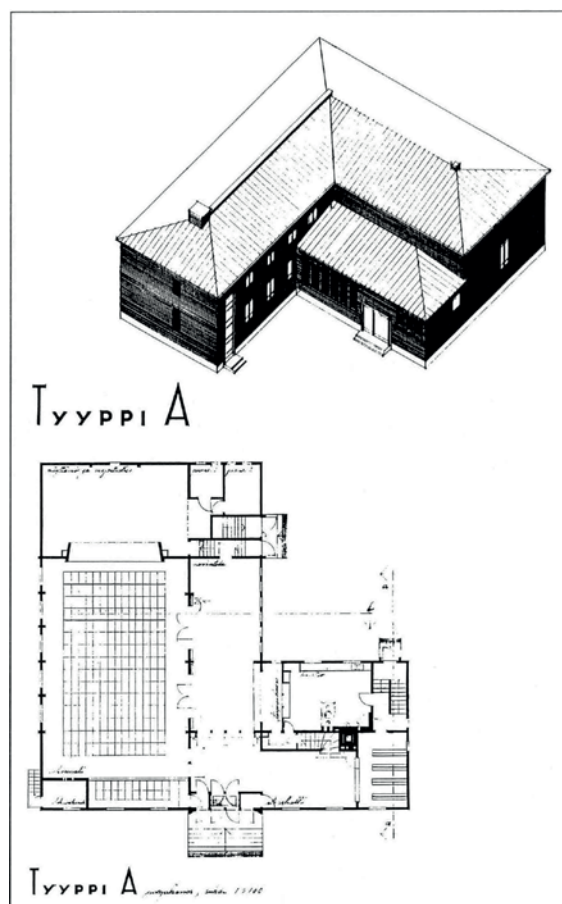
**Kuva 4:** Niilo Niemen suojeluskuntatalon tyypipohja A, 1936

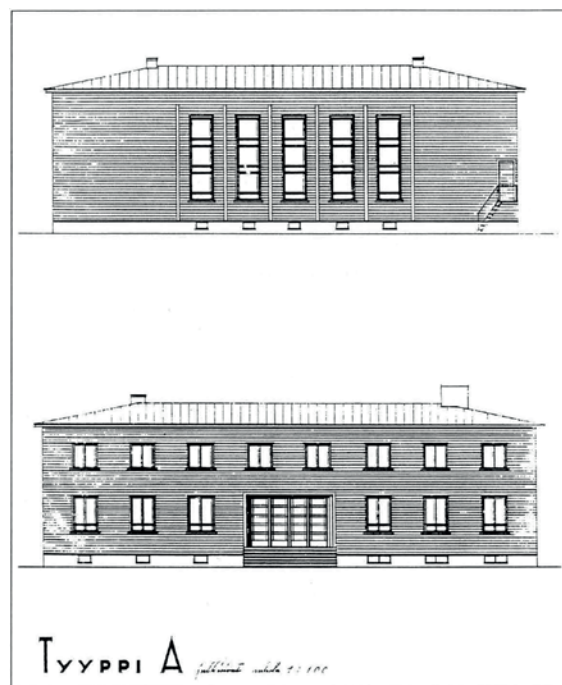
**Kuva 5:** Julkisivut

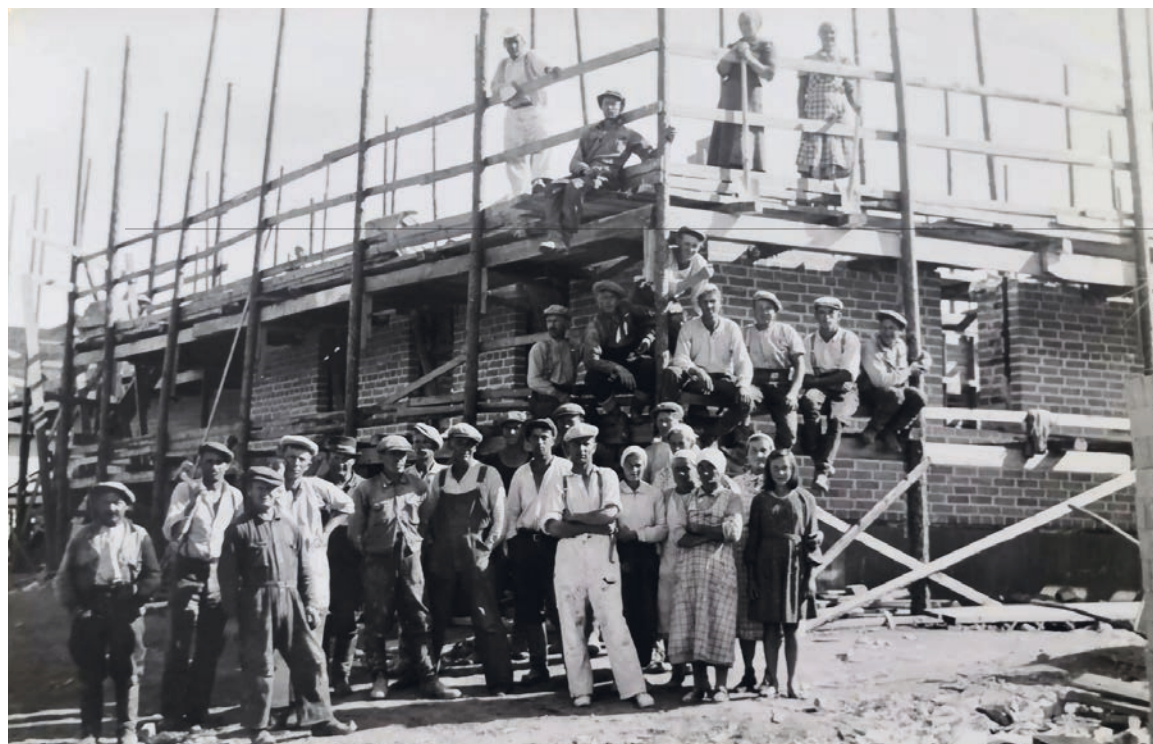
**Kuva 15:** Pienempien pitäjien seurantalot rakennettiin usein talkootyöllä yhteisvoimin, kuten myös Haapajärvellä. Kuvassa rakenteilla oleva uusi suojeluskuntatalo vanhan palaneen tilalle. Rakennusmateriaaliksi valikoitui yleisesti kivisissä seurantaloissa käytetty sementtiili. Kuva luultavasti vuodelta 1939. **Lähde:** Einari Karsikkaan albumi

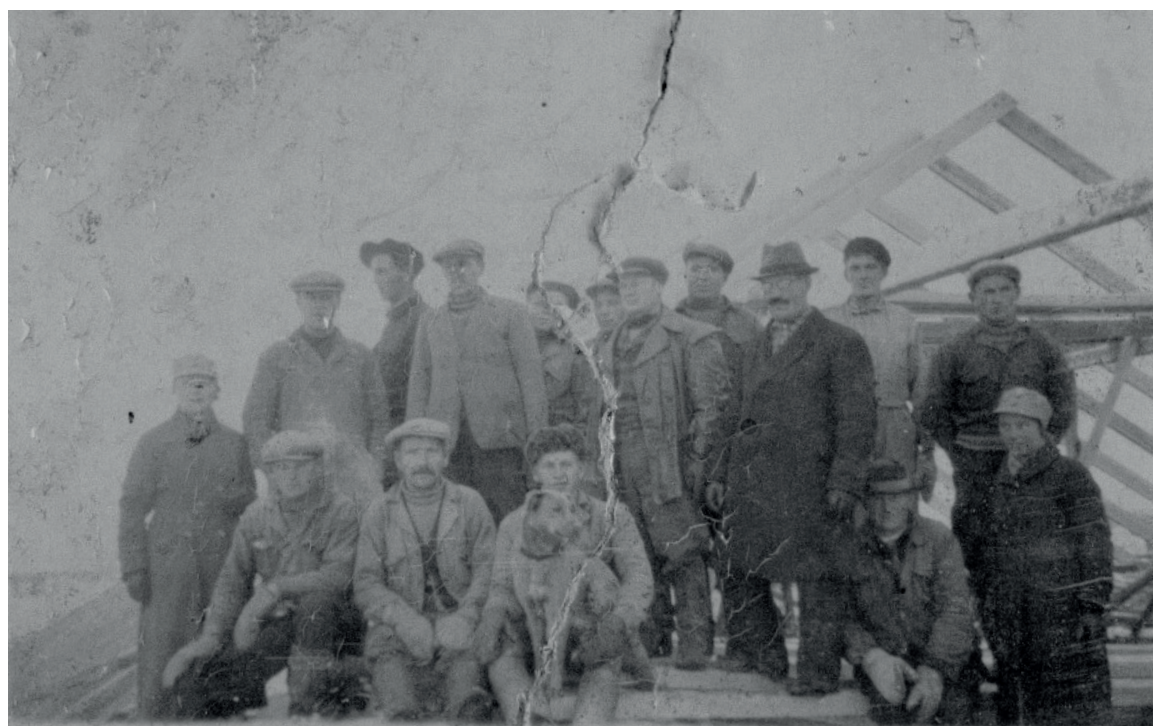
**Kuva 16:** Haapajärven uuden suojeluskuntatalon kattorakenteiden tekoa 1940. **Lähde:** Haapajärvi-Seuran kotiseutuarkisto

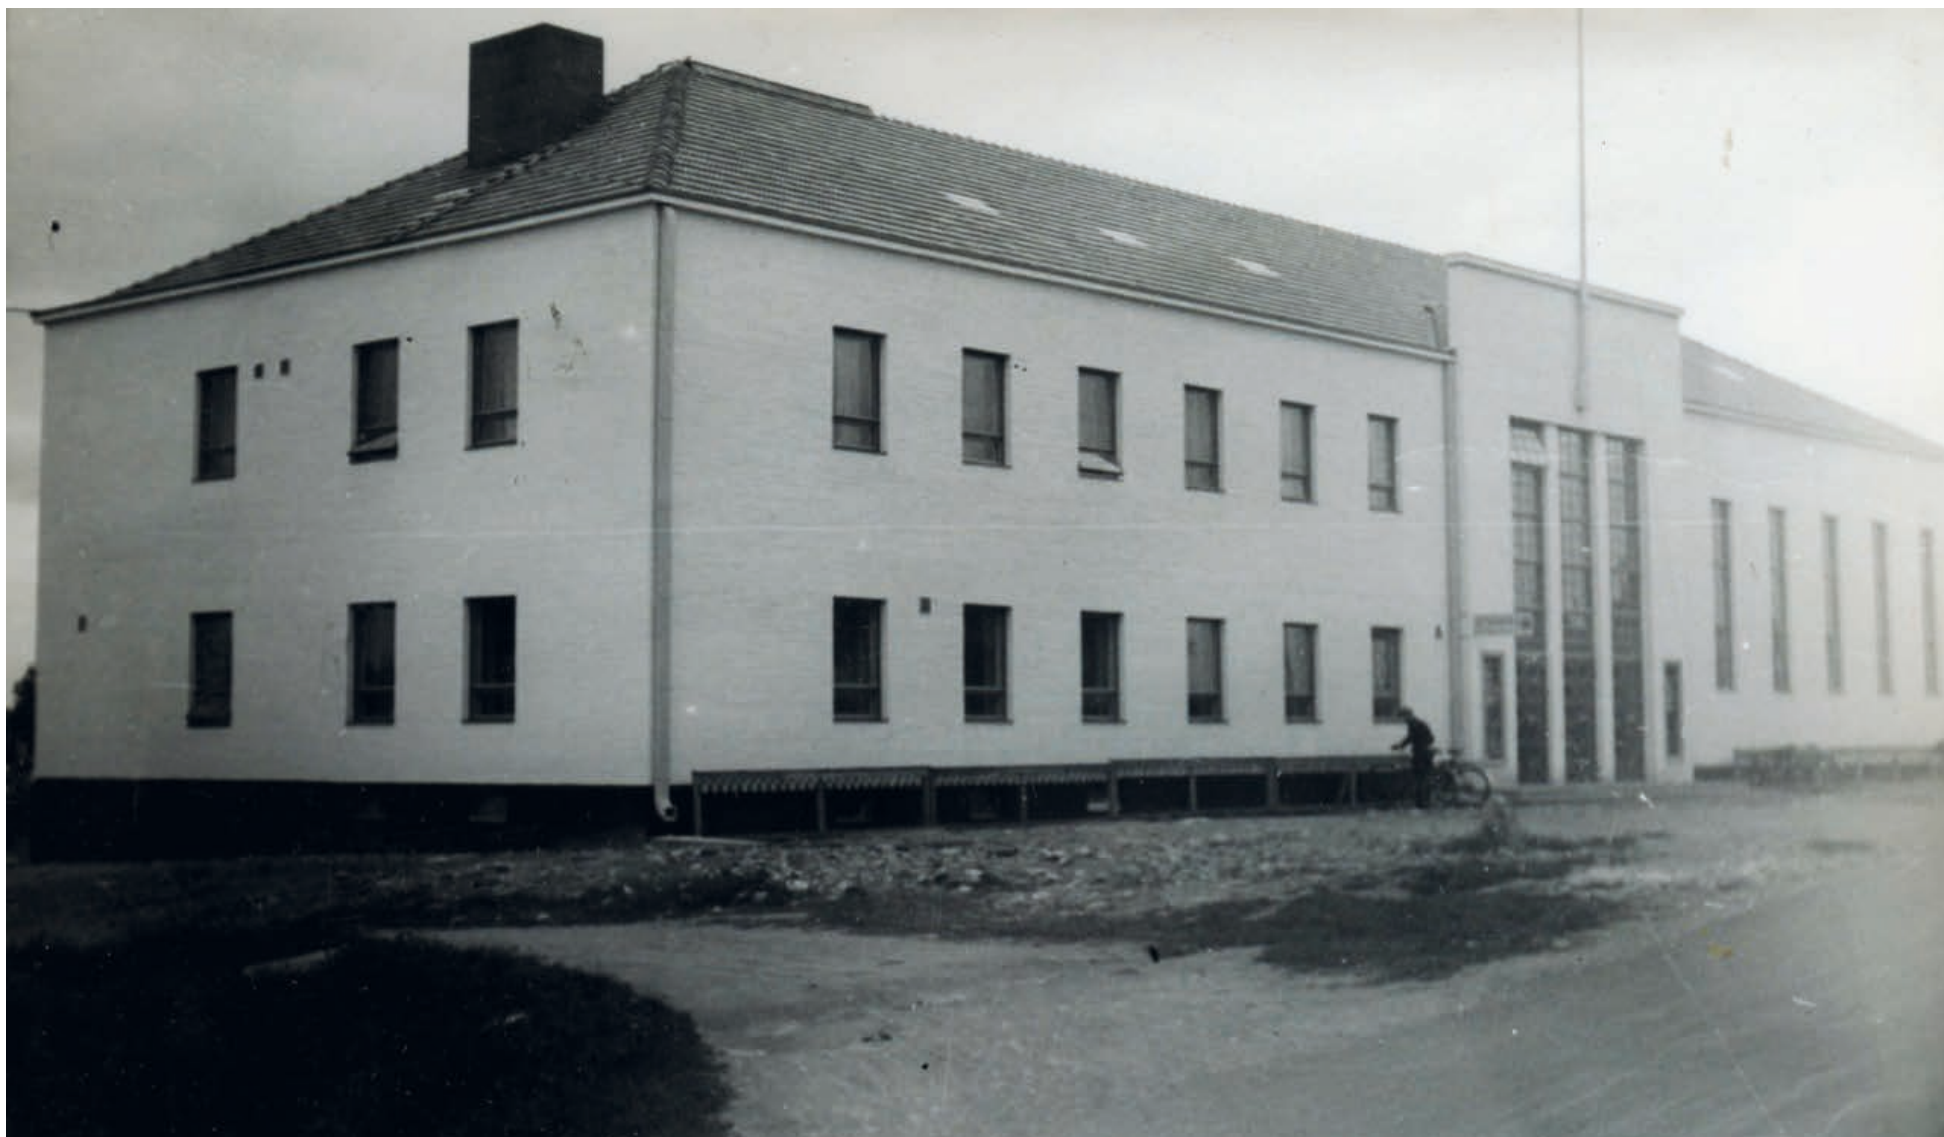
**Kuva 21:** Uusi kivinen suojeluskuntatalo vuonna 1940. **Kuvan lähde:** Haapajärvi-Seuran kotiseutuarkisto

merkkiäkään vielä 1960-luvulla otetussa ilmakuvassa (kuva 32). Suojeluskunta-aikoina talon piha oli hyvin karu (kuva 21 ja 22), joka tosin selittyi sillä, ettei suojeluskunta ehtinyt käyttää taloa sen valmistuttua kuin muutaman vuoden.

Rakennuksen julkisivut ovat keltaiseksi rapatut, mikä oli muiden kivisten seurantaloiden tavoin hyvin tavallinen julkisivujen pintamateriaali, mutta alkuperäistä väriä on mustavalkoisten kuvien perusteella vaikea tulkita. Vuonna 1940 otetusta kuvasta (kuva 21, myös viereisellä sivulla) voi havaita, että julkisivuja on aluksi peittänyt nykyistä ohuempi rappauspinta. Kuvassa sementtitiilen tekstuuri erottuu vaalean rappauskerroksen läpi, mutta jo kauppalantalon aikoihin (kuva 24, myös viereisellä sivulla) rappaus vaikuttaa paksummalta. Ohuempi rappaus on saattanut olla myös alusrappaus, joka on saatettu viimeistellä paksulla rappauksella hyvin piankin valmistumisen ja kuvan oton jälkeen. Tällöin nykyinen paksu rappaus voi hyvinkin olla myös alkuperäinen. Rappauksen tämänhetkinen kunto vaikuttaa pintapuolisesti tarkasteltuna hyvältä muutamia pieniä lohjenneita ja joitain valumavesistä värjäytyneitä kohtia lukuun ottamatta. Näin ollen koko rappauksen korvaaminen uudella ei ole ainakaan lähivuosina perusteltua.

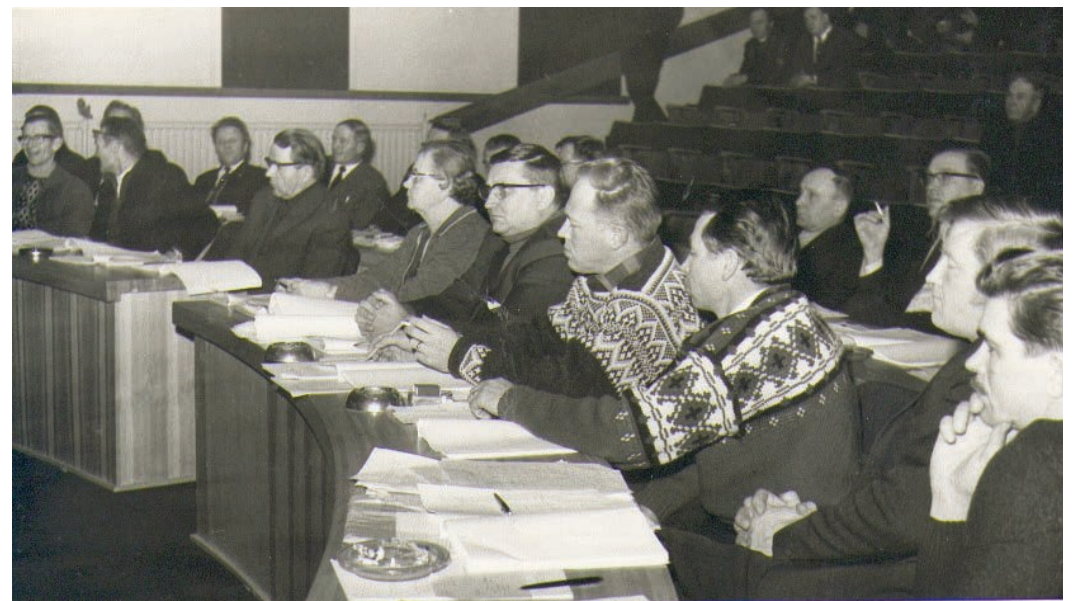
**Kuva 26:** Haapajärvisiä valtuutettuja. Kunnantaloaikoina rakennuksen teatterisali muutettiin valtuustosaliksi, jolloin sen akustiikkaa paranneltiin. **Kuvan lähde:** Haapajärvi-Seuran kotiseutuarkisto

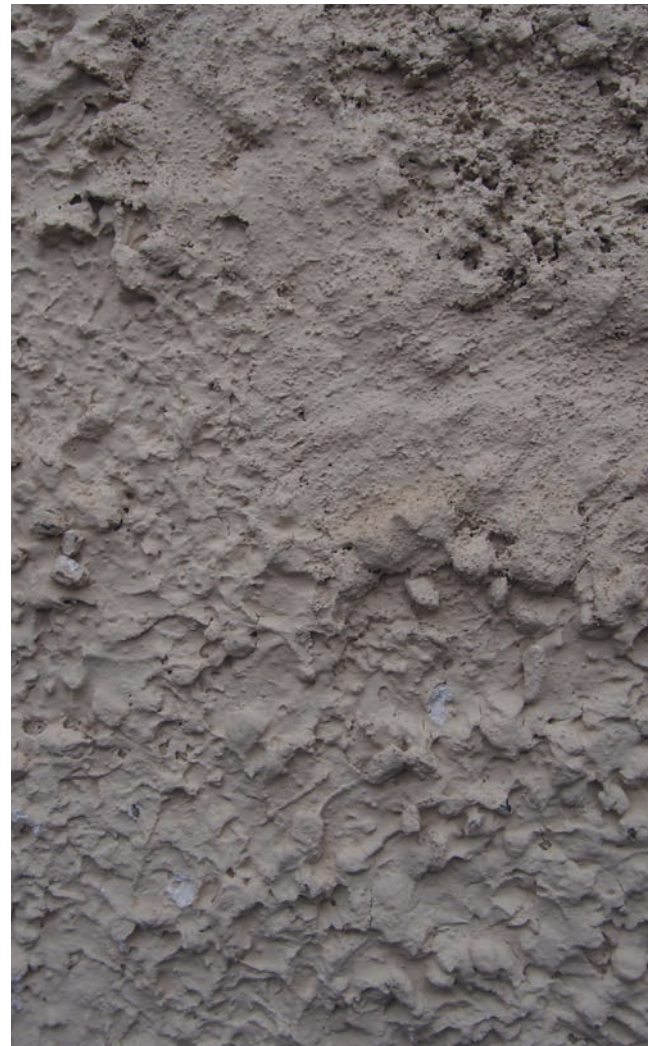
**Kuva 44:** Lähikuva nykyisestä rappauspinnasta

Alkuperäisen rappauksen ja värin selvittämiseksi julkisivuista olisi kuitenkin hyvä teettää ammattilaisen tekemä tutkimus tulevien vuosien korjaustoimenpiteitä varten. Tutkimuksessa on hyvä selvittää, mistä nykyinen rappaus koostuu ja mitä kerroksia sen alla mahdollisesti on. Tämän jälkeen pystytään valitsemaan rappauksen korjaamiseen oikeanlainen massa ja maalata rappaus alkuperäisellä värillä, mahdollisesti valkoisella tai keltaisella. Maalina on käytettävä oikeanlaista ja nykyiselle rappaukselle soveltuvaa hengittävää epäorgaanista maalia. Mikäli rappaus

pääsee vuosien aikana haurastumaan tai jopa irtoilemaan vähintään kolmanneksen, voidaan nähdä perusteltuna irroittaa rappaus ja korvata se uudella rappauksella, joka kuitenkin noudattaa alkuperäistä rappauspintaa ja -väriä.

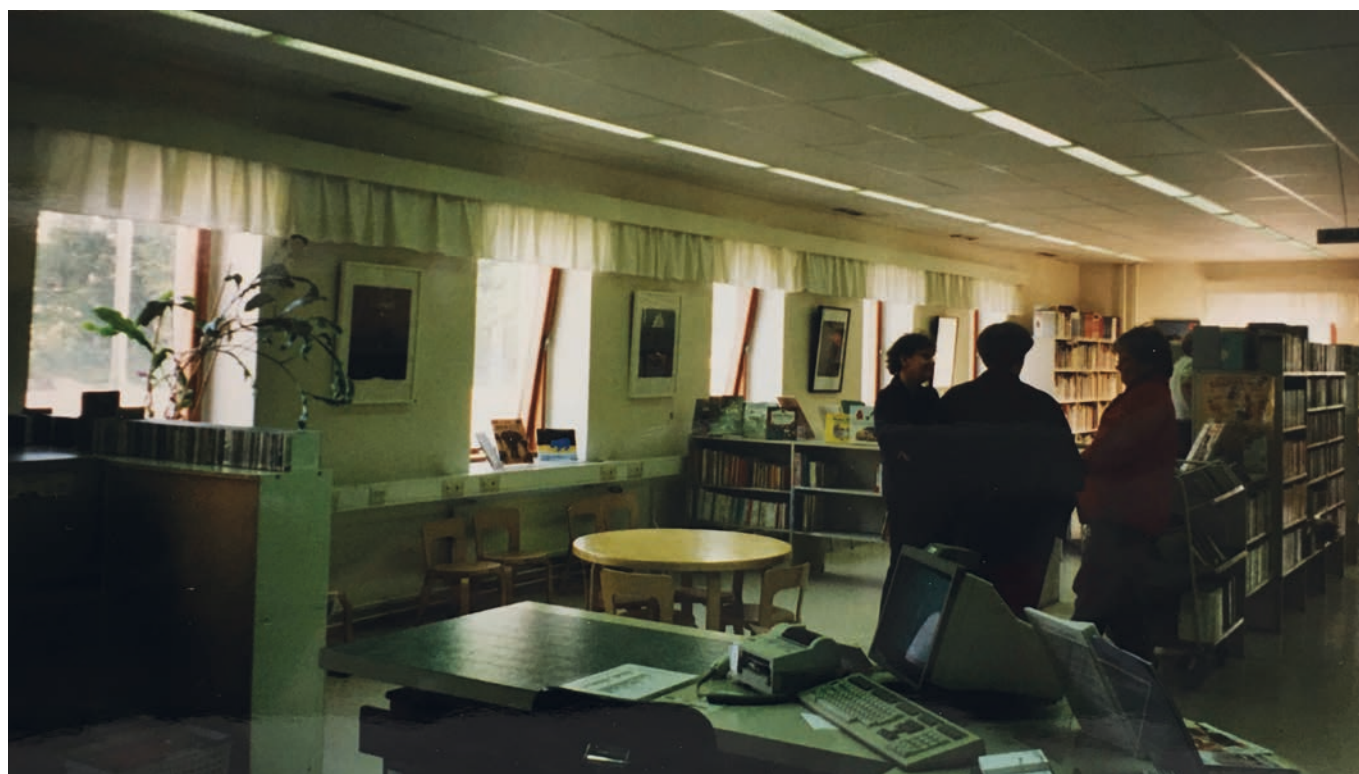
**Kuva 46:** Kirjaston 1. krs ja rusekakarmiset yksiruutuiset kippi-ikkunat lainaustiskiltä kuvattuna vuoden 1989 jälkeen, sillä pöydällä on tuolloin käyttöön otettu atk-lainausjärjestelmä.

Sen sijaan on varmaa, että ikkunat oli vaihdettu kirjaston muutettua rakennukseen 1982, sillä uudet ikkunat näkyvät muuton jälkeen otetuissa valokuvissa. Vaihto on siis luultavasti tehty remontin yhteydessä. Näiden ikkunoiden ruutujako yksinkertaistui alkuperäisestä: entiset pieniruutuiset ikkunat muuttivat kaksi- tai kolmiosaisiksi ja kaksiosaiset perusikkunat yksiruutuisiksi keskeltä kipattaviksi. Karmiväri oli tummanruskea ja sisäpuoliset pintahelat kromiset tai vastaava.

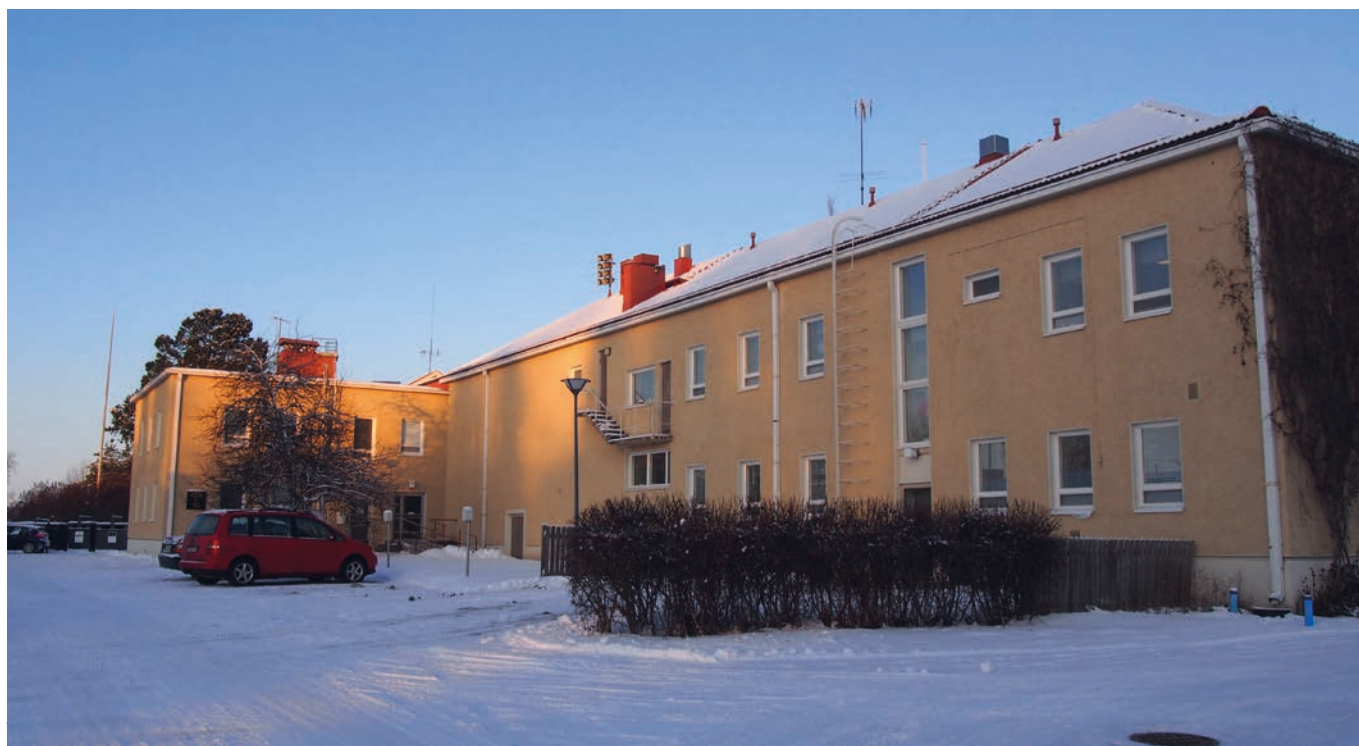
**Kuva 50:** Kirjaston nykyiset ikkunat takajulkisivulla. Konehuoneen portaikon yhteydessä oleva ikkuna-aukko on puolet alkuperäistä pienempi (vrt. kuva 47)

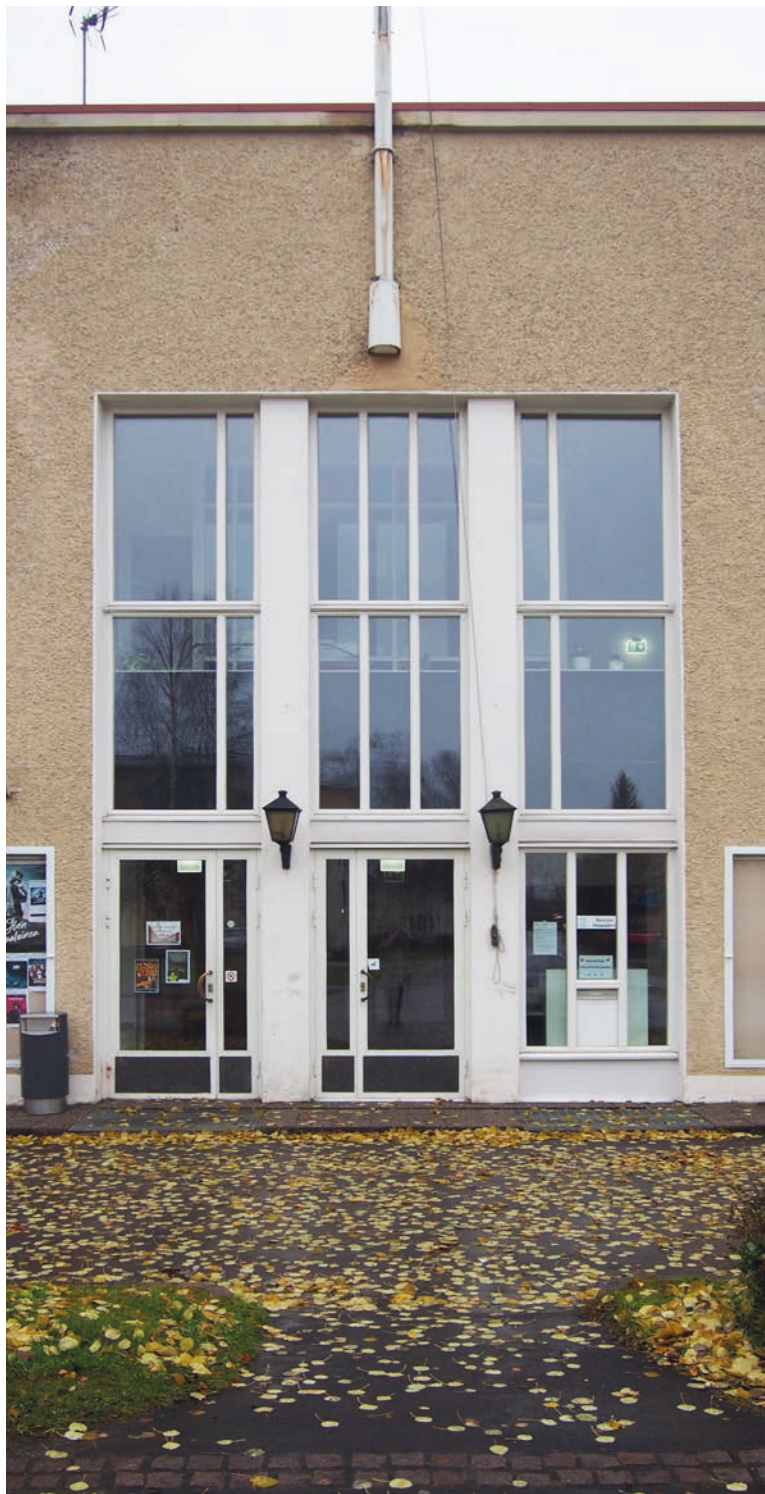
**Kuva 51:** Kirjaston päsisäänkäynti. Keskeisin muutos alkuperäiseen on ikkunoiden lisäksi aulassa tehty remontti, jonka seurauksena oikeanpuoleinen ulko-ovi ja keski-ikkuna vaihtoivat paikkaa. Ikkunan valkoinen luukku toimii kirjojen palautusluukkuna kirjaston ollessa suljettuna.

Ikkunoiden valoaukosta alle puolet on tällä hetkellä välipohjan ja matalan portaikon takana (musta alue keskellä), mikä vie luonnonvaloa sisätiloilta. Aulatilasta ikkunoita ei pääse näkemään, sillä sinne ainoana luonnonvalon lähteinä toimivat ulko-ovien valoaukot.

Varmaa on siis ainakin se, että aulatilan päällä on ollut toinenkin kerros ainakin kunnantalon aikana ja nykyiseksi sosiaalitiloiksi se on muutettu kirjaston saneerauksessa. Komealle paikalle saatujen kahvilojen vuoksi ympärille on kuitenkin syntynyt runsaasti pimeitä käytävä- ja aputilaneliöitä, kuten pimeä käytävä teatteriin (kuva 116) ja kahvion takana olevat sosiaalitilat. Taukotilaan johtavien portaiden (kuva 117) vievä ikkunapinta-ala tuntuu myös kohtuuttomalta etenkin, kun pääaulalta puuttuu luonnonvalon lähde kokonaan. Pääjulkisivun ikkunoiden (Kuva 51) takaa erottaa mustan alueen, joka jää täysin pimentoon taukotilaan vievän portaan taakse.

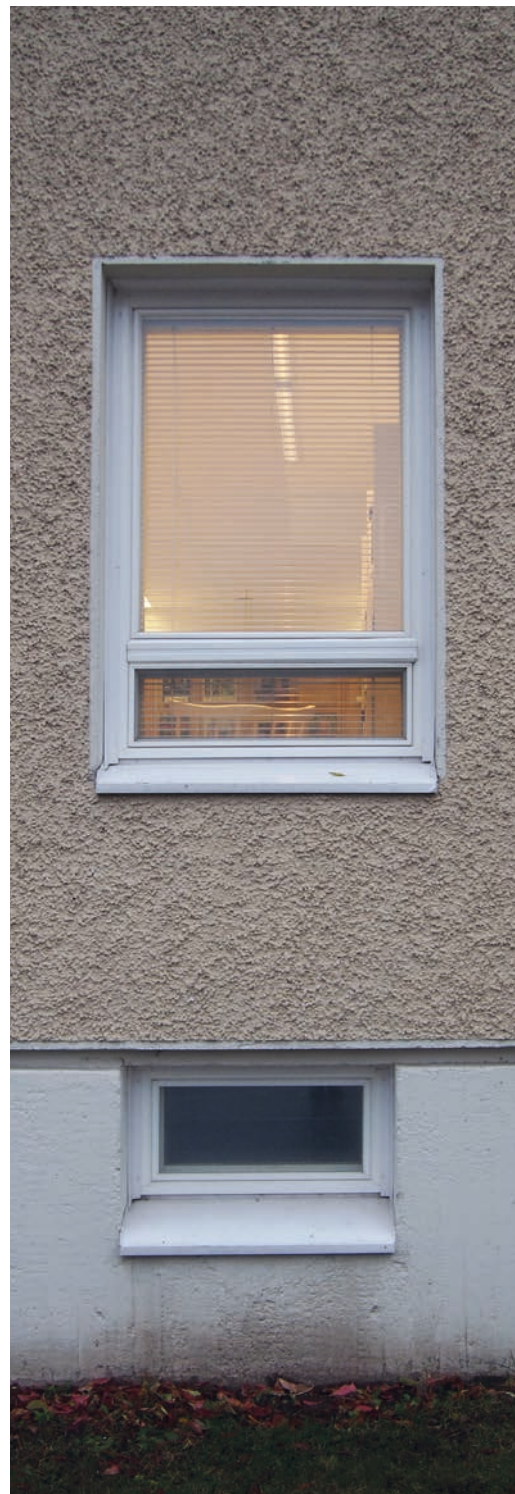
**Kuva 52:** Rakennuksen yleisin perusikkuna ja kellari-ikkuna. Perusikkunan kaksiosainen malli muistuttaa alkuperäistä, mutta paksummat karmit tekevät yleisilmeestä alkuperäistä tukkoisemman.

Seuraavan kerran ikkunat vaihdettiin 2005 edeltäneiden huonon eristävyysvuoksi, ja ne ovat paikoillaan edelleen. Ikkunat tilattiin mittatilaustyönä haapajärviseltä ikkunatoimittajalta, mikä kunnioittaa seurantalolle tyypillistä paikallista rakentamista nykyaikaan tuotuna. Perusikkunoiden (kuva 52) ruutujako muistuttaa alkuperäisiä, mutta suuremmat ikkunat 80-luvun edeltäjiään. Uusien ikkunoiden suurin epäkohta on niiden puualumiinirungon, sälekaihtimien ja muovisten sekä valkoiseksi pinnoitettujen pintahelojen luoma nykyaikaisuus. Tämän lisäksi kokonaisvaikutelma on kömpelö paksujen karmien vuoksi, jotka poikkeavat huomattavasti alkuperäisten sekä edeltävien ikkunoiden sirosta rakenteesta.

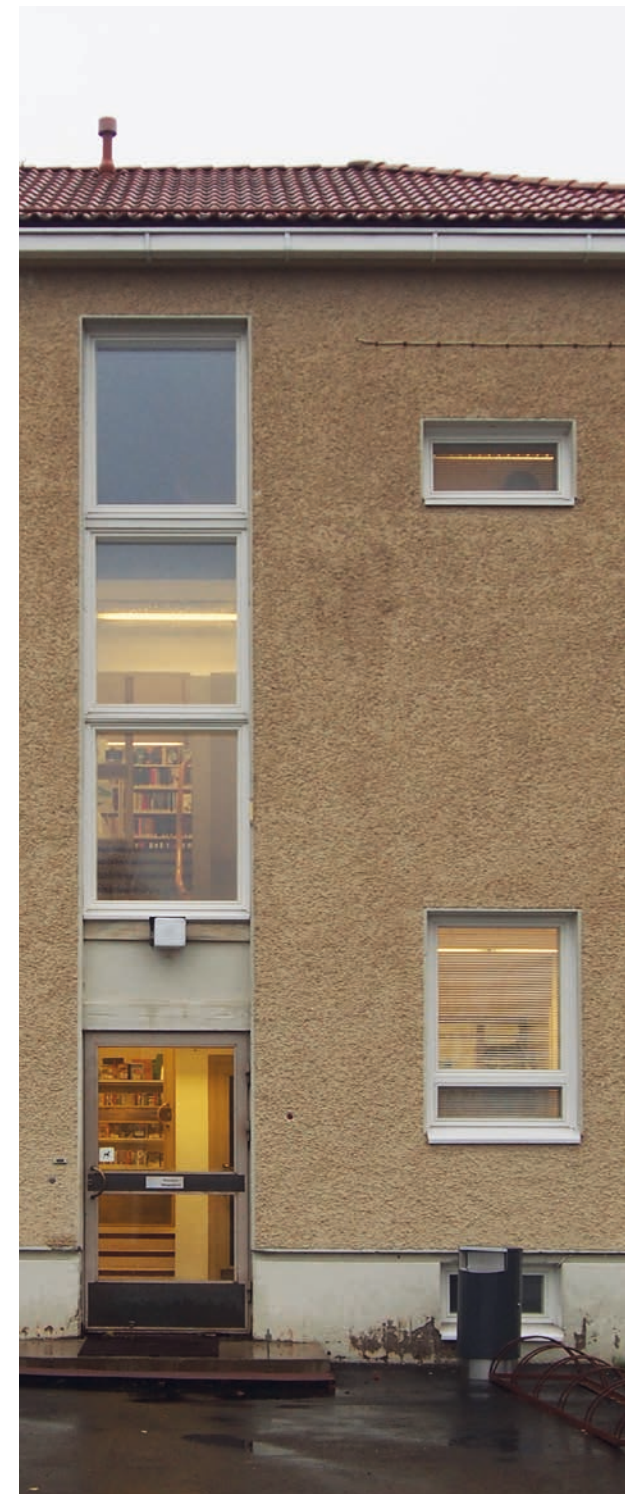
**Kuva 53:** Porrashuoneen ikkunat ja ovi. Kuvan 47 perusteella myös porrashuoneen ikkunat ovat olleet alkujaan pieniruutuisia. Kuvasta voi tulkita oven olleen umpipuinen kolmella vaakasuuntaisella ikkunalla, mutta tarkempien kuvien puuttuessa tätä on tietenkin mahdoton varmistaa,

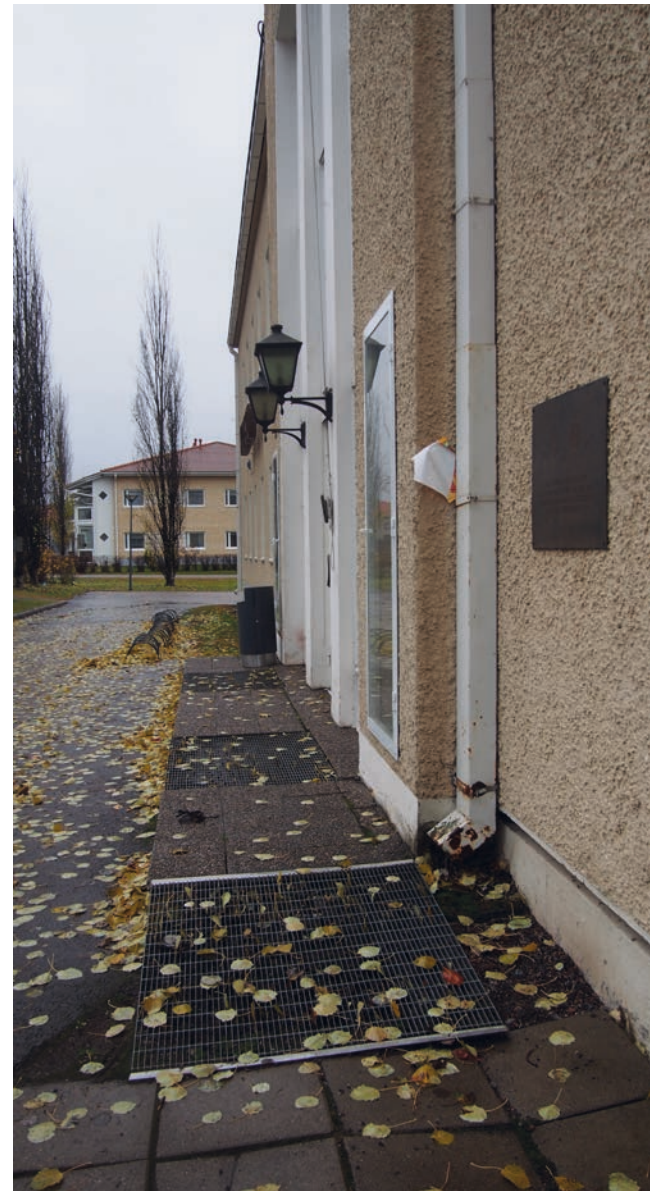
**Kuva 54:** Tasoero maanpinnan ja aulan välillä ei ole suuri, sillä lattiapinta on useita senttejä sokkelin yläpinnan alapuolella. Esteettömyyttä on edesautettu lyhyellä ja loivalla ritiläluiskalla. Sisäänkäyntilaatituksen kapeus voi kuitenkin tuottaa haasteita pyörätuolia käyttävälle henkilölle.

Pääsisäänkäynti (nuoli 1, kuva 54) on kaikista seitsemästä sisäänkäynnistä luonnollisesti näyttävintä ja sijaitsee rakennuksen pääjulkisivussa Kauppakadun puolella. Sisäänkäyntiaulan lähes maanpinnan kanssa samassa tasossa olevan lattian ansiosta etujulkisivusta on saatu esteetön pienellä vaivalla. Sen sijaan aulan ja kirjaston korkoero on lähes 300 mm, mikä vaatii suuremman luiskauksen aulan puolelle.

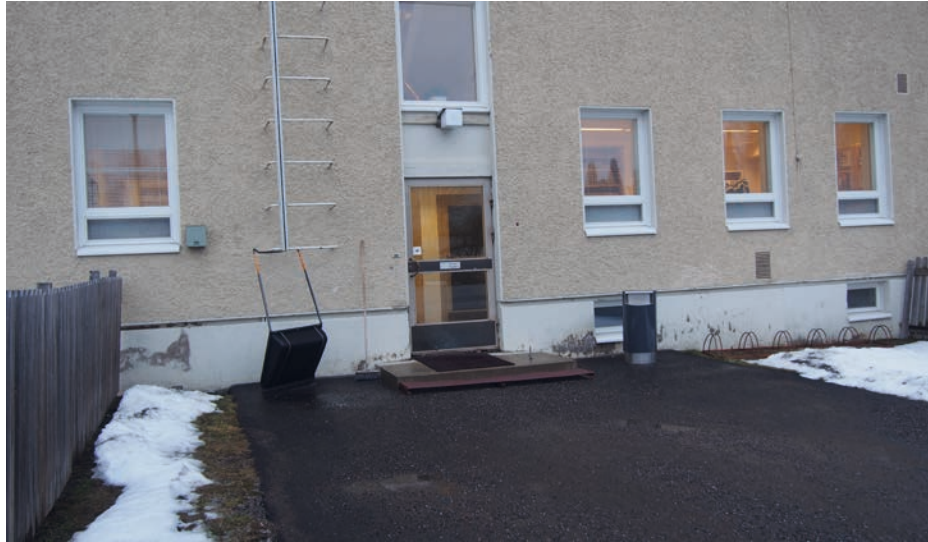
**Kuva 55:** Porrashuoneen ovi johtaa takapihan parkkipaikalle ja on vain kirjaston henkilökunnan käytössä. Oven kautta lastataan myös kirjastoauto, vaikka matkalla onkin tasoerojen vuoksi monta porrasaskelmaa.

Kuljettaessa julkisivua myötäpäivään, seuraava sisäänkäynti on takapihan puoleisella julkisivulla, ja johtaa kirjaston porrashuoneeseen (nuoli 2, kuva 55). Ovea käyttää lähinnä henkilökunta, ja sitä kautta lastataan kirjastoauto. Takoven ja ensimmäisen kerroksen välillä on tasoeron vuoksi muutama porraskaskelma, joten reitti on hankala kirjoja kantaville työntekijöillekin.

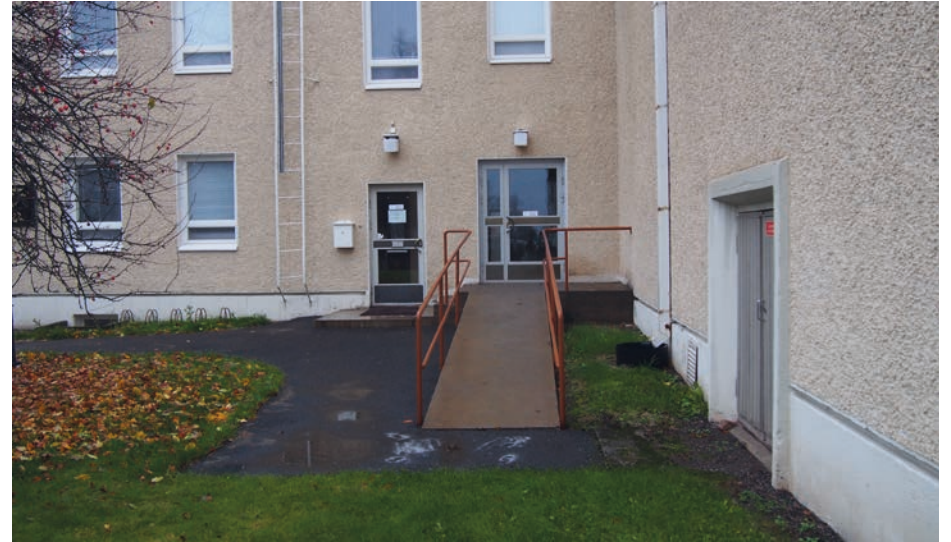
**Kuva 56:** Kolmesta ovesta vasemmanpuoleisin johtaa vanhan postisiiven porrashuoneeseen. Porrasaskelman vuoksi sisäänkäynti ei ole esteetön.

Viereinen ovi johtaa teatterisaliin näyttämön vasemmalle puolelle ja on luiskan ansiosta teatterisalin ainoa esteetön sisäänkäynti. Näin ollen esimerkiksi pyörätuolia käyttävät henkilöt joutuvat kulkemaan teatterisaliin takakautta.

Harmaa umpiovi oikealla johtaa rakennuksen keskikellariin, mutta on aikoinaan toiminut vain erillisenä varastona keskikellarin ollessa osa kellarikerroksen ampumarataa (katso kuva 135)

Seuraavat sisäänkäynnit sijaitsevat päämassan ja siiven nurkkauksessa (kuva 56). Porrashuoneen kanssa samassa julkisivussa olevat matalat pariovet (nuoli 3) johtavat teatterin alle varastona toimivaan kellaritilaan, jota nimitetään jatkossa ”keskikellariksi”. Seuraava ikkunallinen pariovi (nuoli 4) on teatterin ainoa esteetön sisäänkäynti luiskansa ansiosta. Sen vieressä vasemmalla oleva ikkunallinen ovi (nuoli 5) johtaa vanhan postisiiven porrashuoneeseen.

**Kuva 135:** Keskikellariin pääsee vain rakennuksen kyljessä olevasta matalasta ovesta (kuva 56). Kellariin laskeudutaan jyrkkiä puuportaita pitkin (kuvassa 136), jotka lähtevät betonilattiaan selkeästi jälkikäteen tehdyn aukon reunalta. Alkujaan keskikellari on ollut osa kellariin tehtyä 25 metristä ampumarataa, mutta valvontakomission käskystä rata täytyi katkaista. Radan keskivaiheille rakennettiin tiiliseinä (kuvassa 136), ja pääsy keskikellariin katkesi.

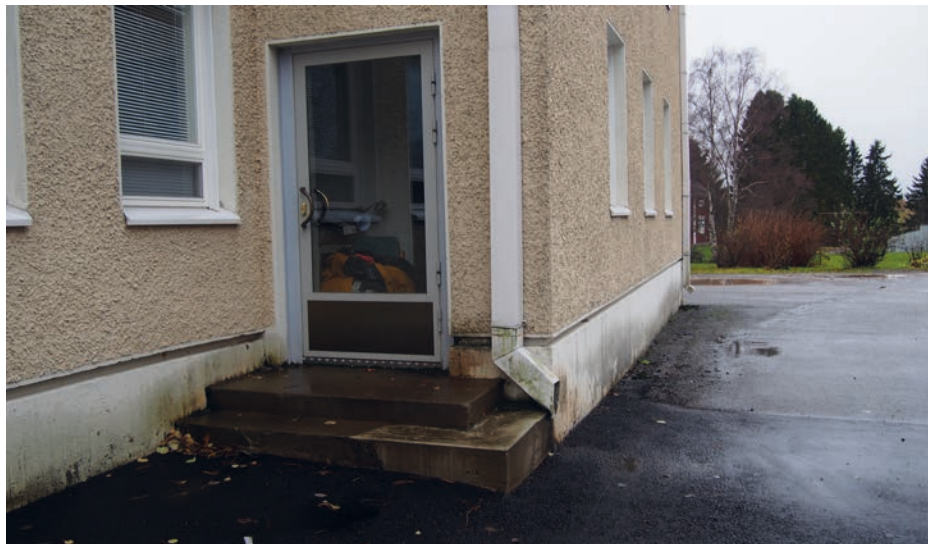
**Kuva 57:** Vanhan postisiiven ovi johtaa nykyään kokoustiloihin, mutta on aikoinaan ollut mahdollisesti postin oma sisäänkäyntiovi. Kuvien ja muiden dokumenttien puuttumisen vuoksi oven alkuperäistä käyttötarkoitusta ei pystynyt varmistaa. Tuulikaapissa olevista tavaroista päätellen kokoustiloihin tulevat käyttävät useammin siiven porrashuoneeseen johtavaa ulko-ovea.

Seuraava ulko-ovi sijaitsee siiven massassa samassa suunnassa pääsisäänkäynnin kanssa (nuoli 6, kuva 57). Muutaman porraskaskelman päässä oleva lasiaukollinen ovi johtaa aktiivisesti varauskäytössä olevaan kokoustilaan, mutta on aikoinaan ollut mahdollisesti postissa asioiden sisäänkäynti. Tätä on kuitenkin mahdoton todistaa ilman alkuperäisistä pohjista kertovaa materiaalia tai valokuvia tuolta ajalta. Kierroksen viimeinen sisäänkäynti sijaitsee yksin kapealla ulkoseinäpätkällä rakennuksen koilliskulmassa (nuoli 7, kuva 58). Massiivisen ruskeaksi maalatun ovilehden takana on teatterisali, mutta ulko-ovi on enemmänkin tarkoitettu poistumista kuin sisäänkäyntiä varten.

Kokoustilaan johtaa oma ulko-ovensa (kuva 57), mutta sen käyttö lienee vähäisempää kuin siiveen porrashuoneeseen johtavan ulko-oven. Kokoustilaan kuuluu keittiö, joka on tarpeellinen etenkin kokoustilaa säännöllisesti käyttäville ryhmille.

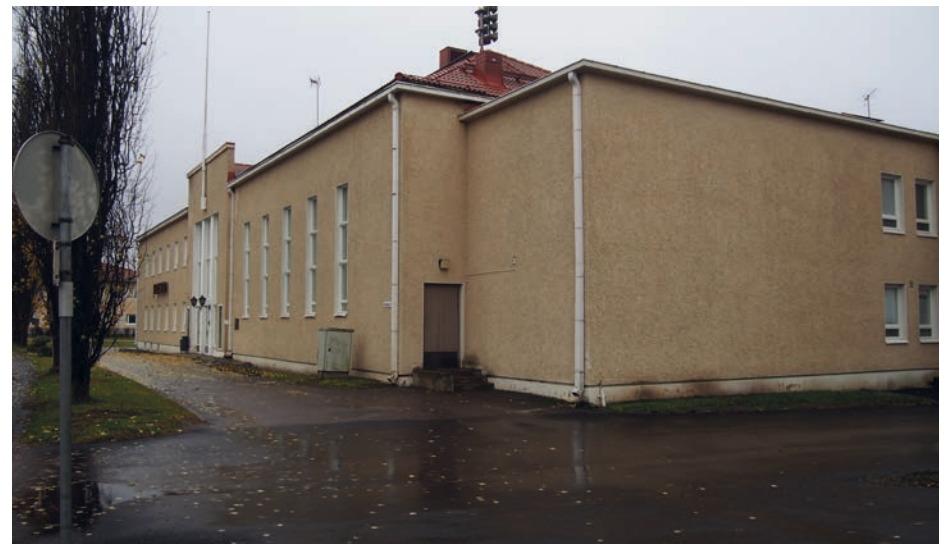
**Kuva 58:** Ruskea umpiovi päämassan luoteispäädyssä johtaa pienen tuulikaapin kautta teatterisalin näyttämön oikealle puolelle. Ovi toimii teatterin hätäpoistumisreitinä, mutta ei muuten ole aktiivisessa käytössä.

**Kuva 112:** Teatterin oikean nurkan ulko-ovea ei käytetä aktiivisesti vaan se toimii lähinnä hätäpoistumisreitinä. (vrt. kuva 58).

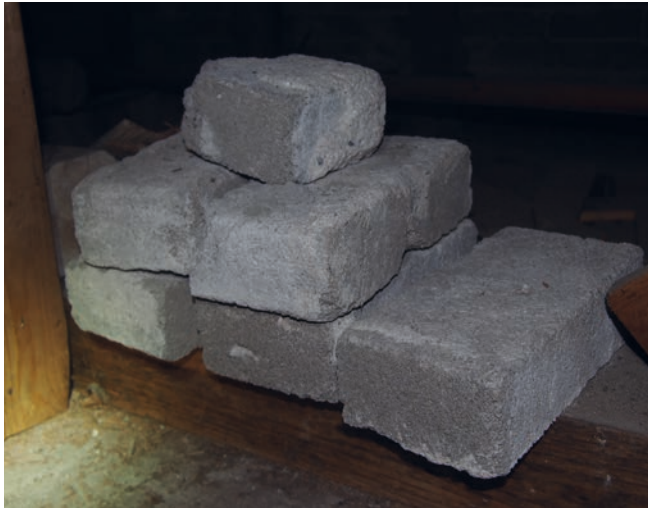
**Kuva 68:** Hirsisen suojeluskuntatalon palettua uusi päätettiin rakentaa kiviseksi sementtitiilistä. Rakennuksen ullakolta löytyi kasa tiiliä, jotka oletan rakennusaikaisiksi sementtitiiliksi.

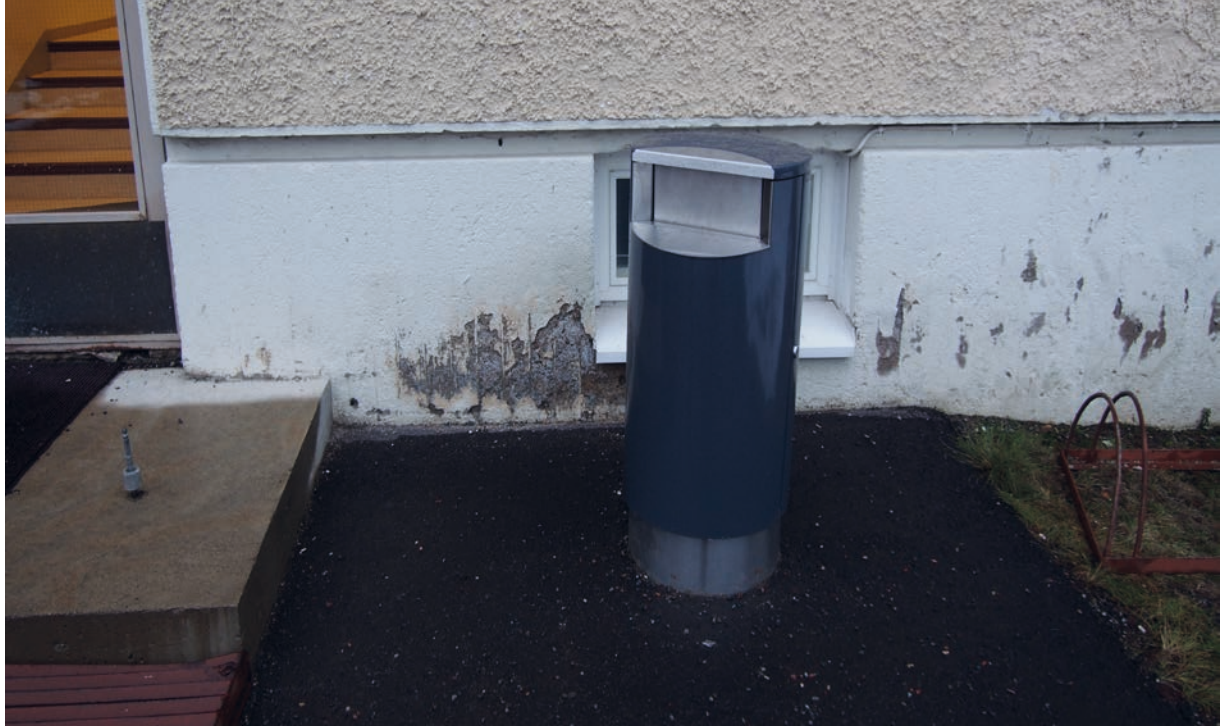
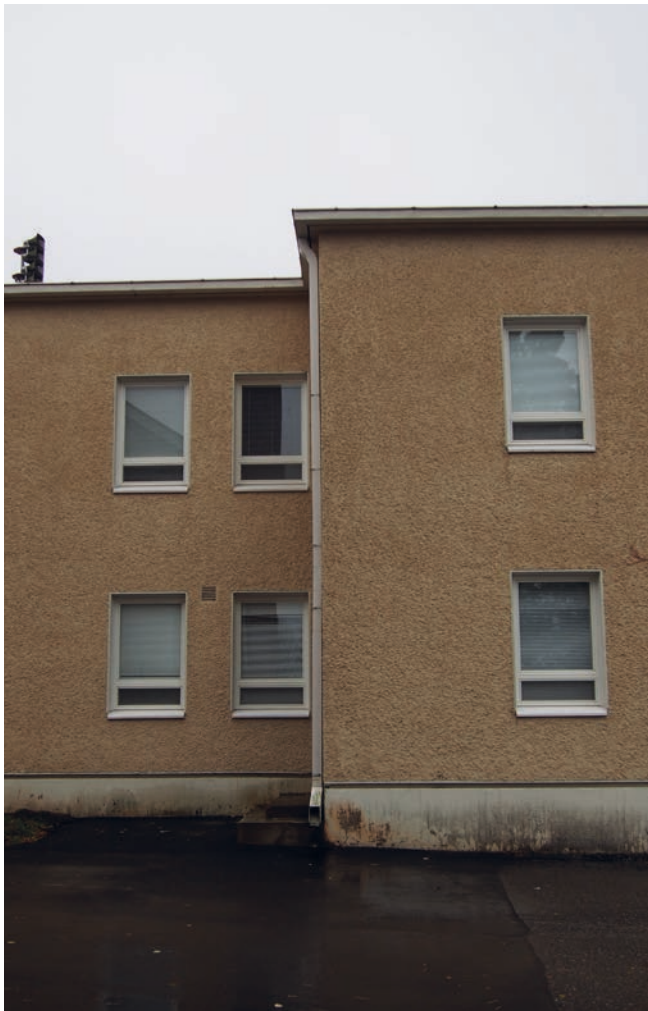
**Kuva 69 ja 70:** Sokkelin pintamaali on paikoin lohjennut tai värjäytynyt kosteudesta mahdollisesti väärän kosteutta läpäisemättömän maalityypin vuoksi.

Tällä hetkellä perustuksien kunto vaikuttaa jämäkältä: tiiliseinä on pysynyt suorana ja ehjänä eikä rappaus näin ollen ole päässyt halkeilemaan ja irtoamaan. Betonisokkelin vaaleaksi maalattu ulkopinta on kuitenkin selkeästi vaurioitunut pintapuolisesti, kun kosteus on tehnyt siihen tummia läikkiä ja paikoin pintaamaalia on lohjennut irti. Syy lienee väärässä maalityypissä, joka ei ole päästänyt kosteutta toivotulla tavalla läpi. Vauriot eivät ole silmämääräisesti arvioituna syviä, mutta ovat toki kosmeettinen häiriö. Tulevaisuudessa pintamaali on syytä irroittaa ja sokkeli maalata hengittävällä ja kosteutta läpäisevällä maalilla. Julkisivurappaukselle suositeltu kunto- sekä väritutkimuksen on hyvä käsittää myös perustukset.

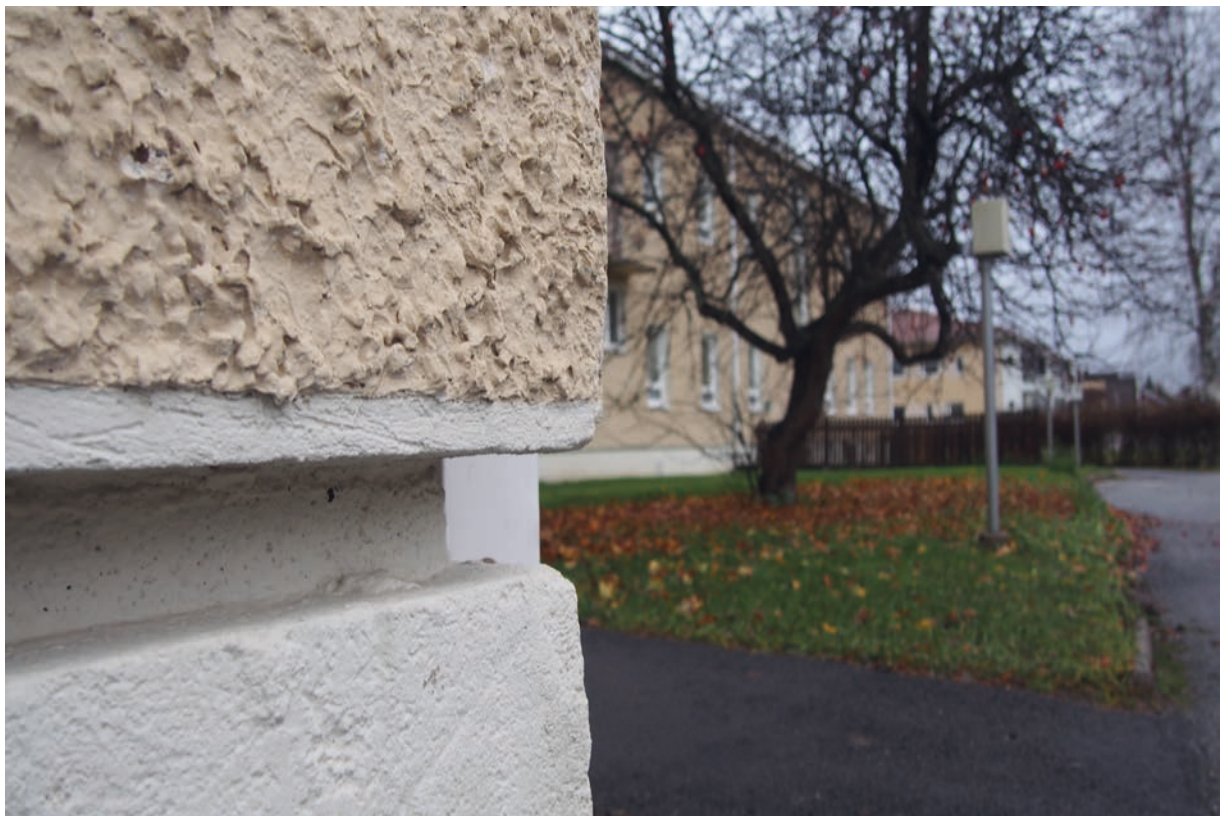
**Kuva 71:** Sokkelin ja seinärakenteen liitoksessa on useamman sentin syvennys.

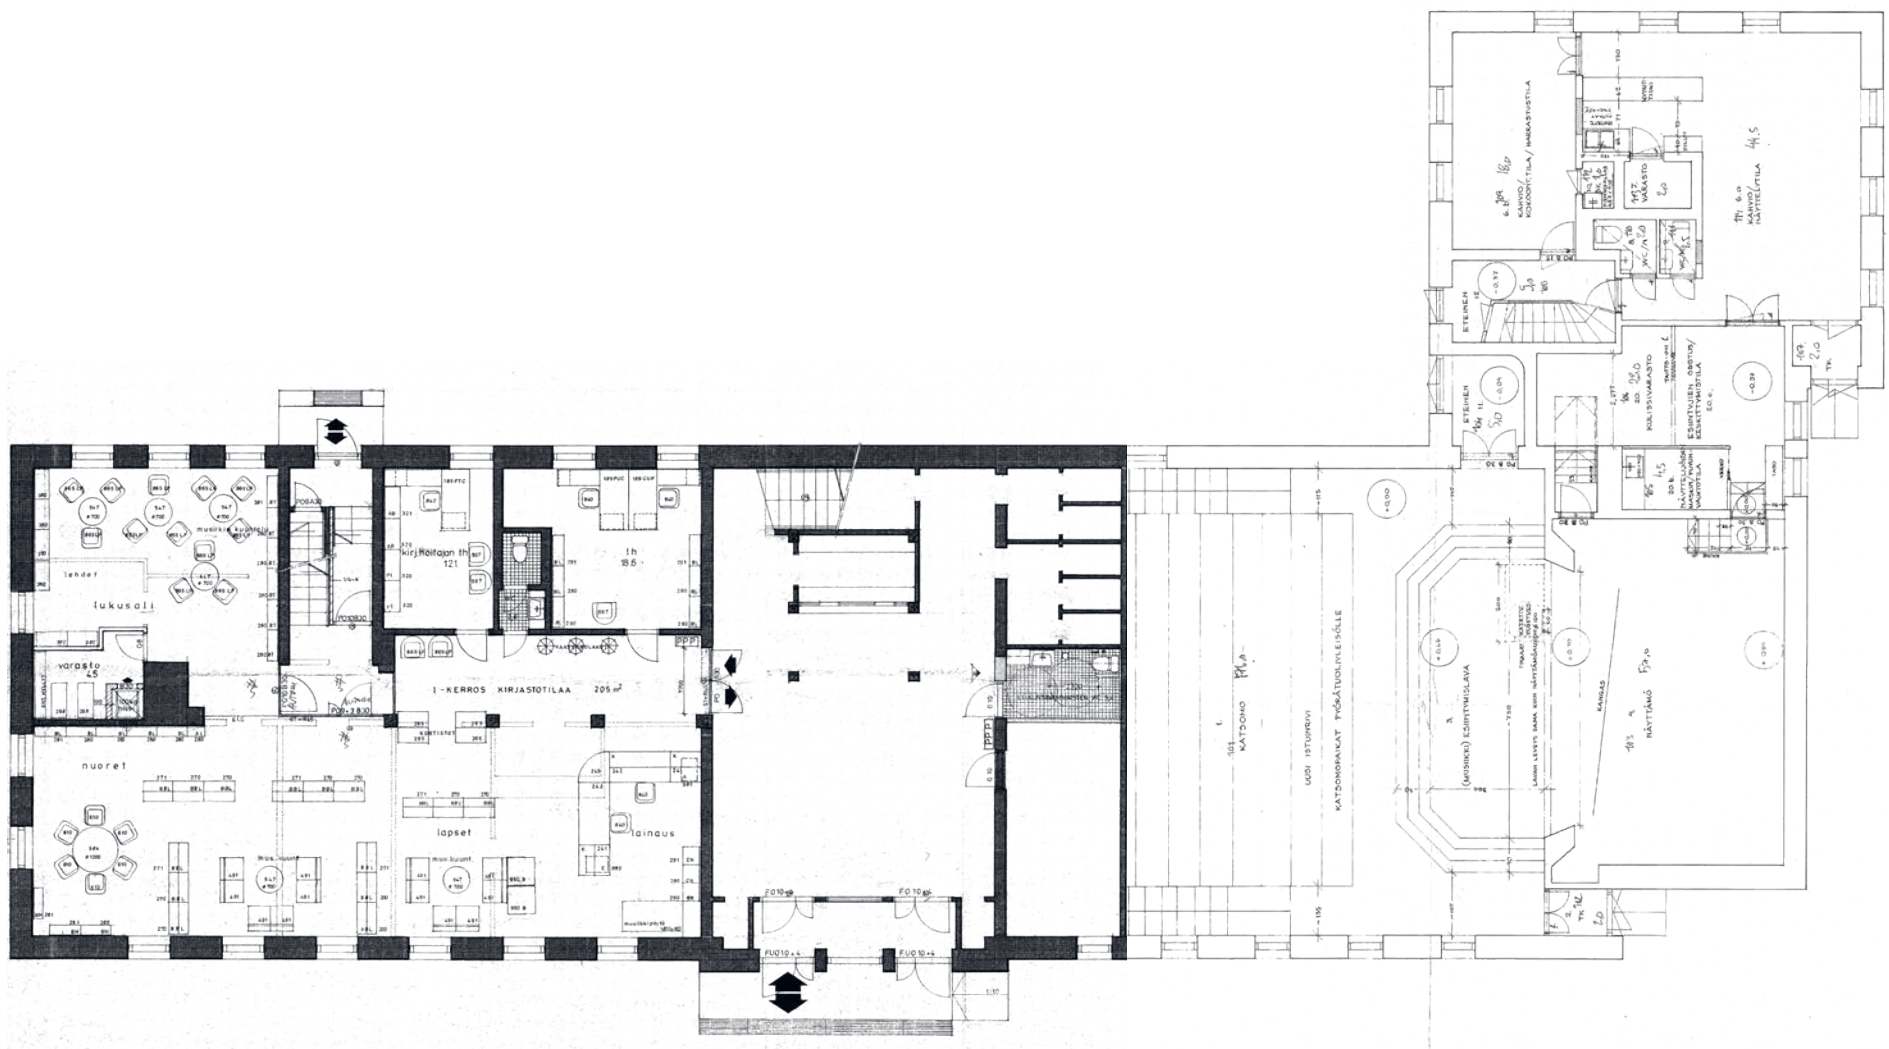
# 1. KRS 1980-LUVUN POHJAPIIRUSTUKSET

Yhdistelmä aulan ja kirjaston 1981 sekä teatterin 1983 saneeraussuunnitelman lupapiirustuksista  
(LIITE 3 ja 4)  
1:200
