# VIIVYN VIELÄ VARTIN

HAAPAJÄRVEN KIRJASTO- JA KULTTUURITALON  
MENNYT JA TULEVA

Diplomityö  
Tampereen yliopisto  
2020

Rakennetun ympäristön tiedekunta  
Arkkitehtuurin yksikkö  
Diplomityö  
Huhtikuu 2020

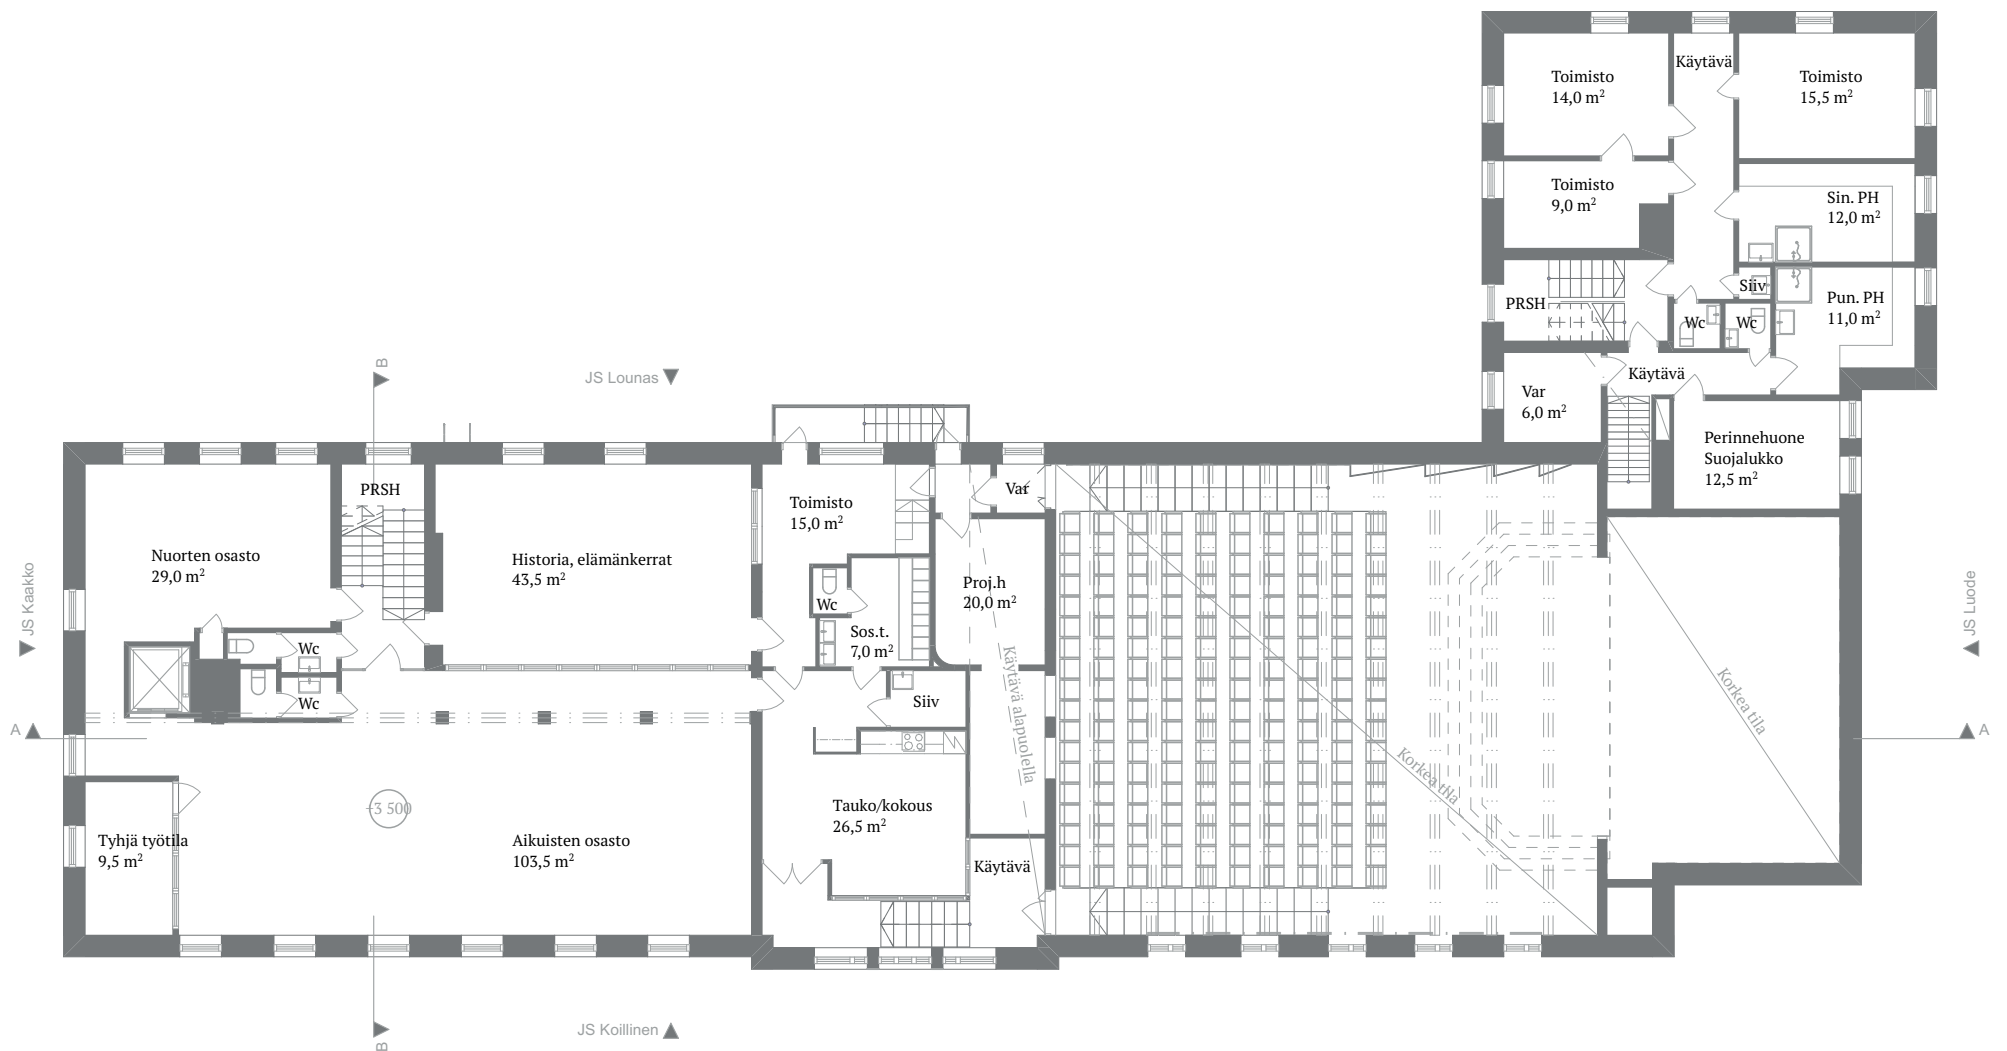
## 2. KRS NYKYTILANNE

Huom: Rakenteiden mitat ja sijainnit suuntaa antavia

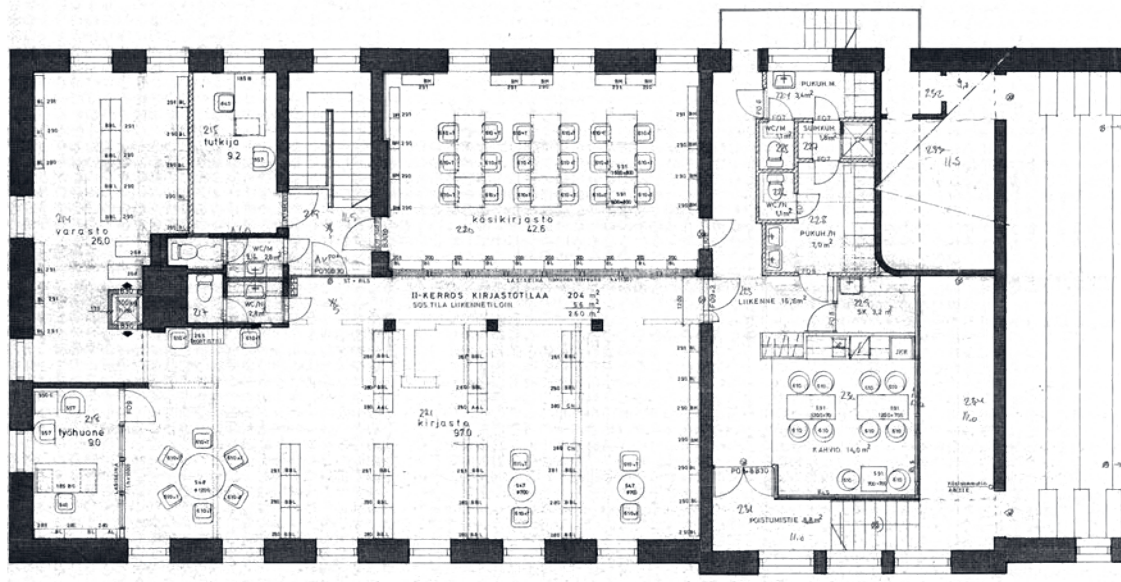
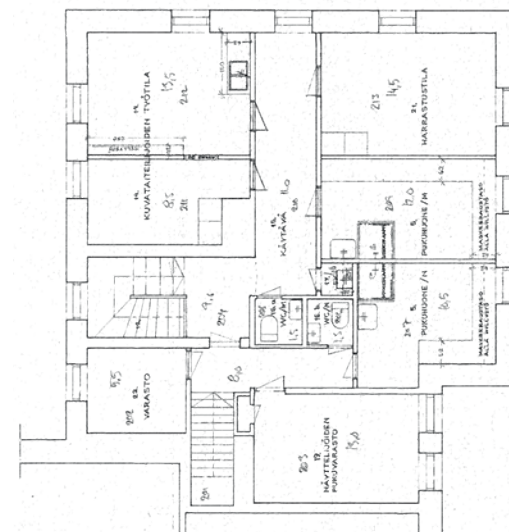
## 2. KRS 1980-LUVUN POHJAPIIRUSTUKSET

Yhdistelmä aulan ja kirjaston 1981 sekä teatterin 1983 saneeraussuunnitelman lupapiirustuksista  
(LIITE 3 ja 4)  
1:200

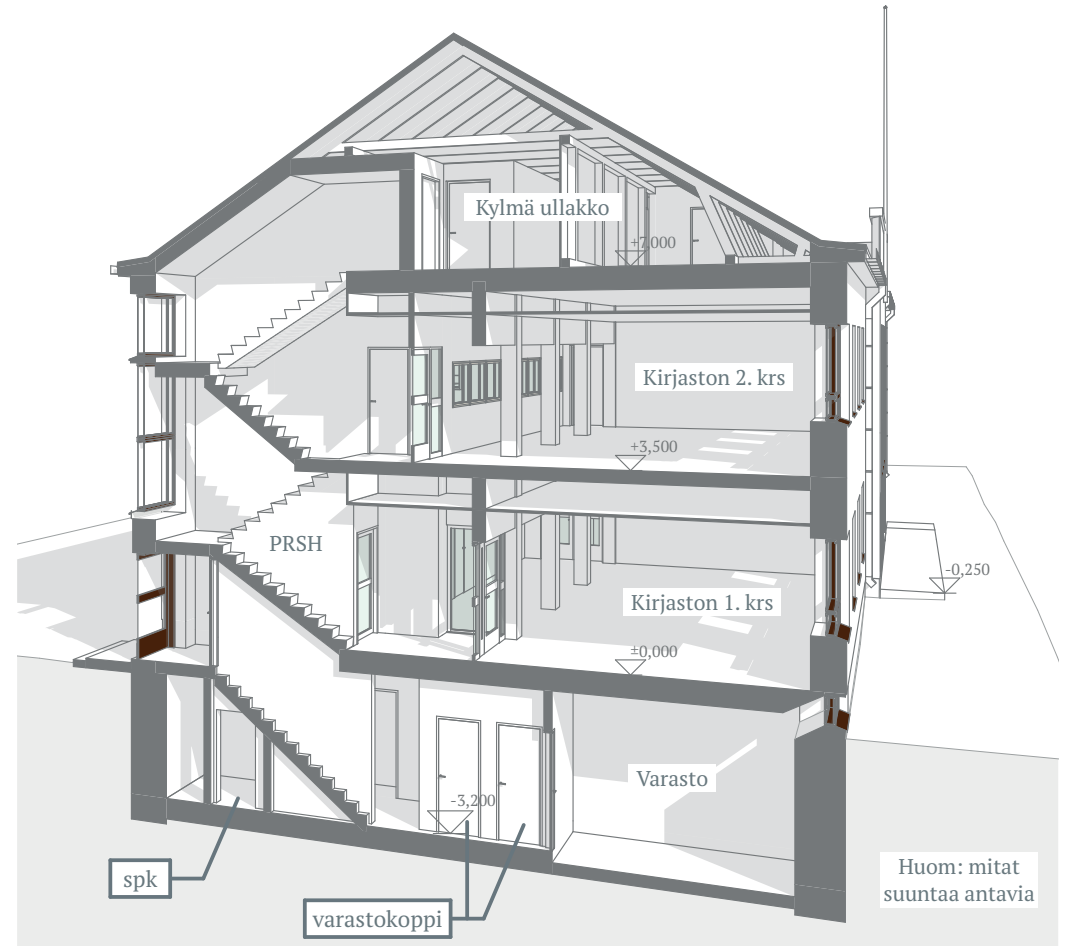
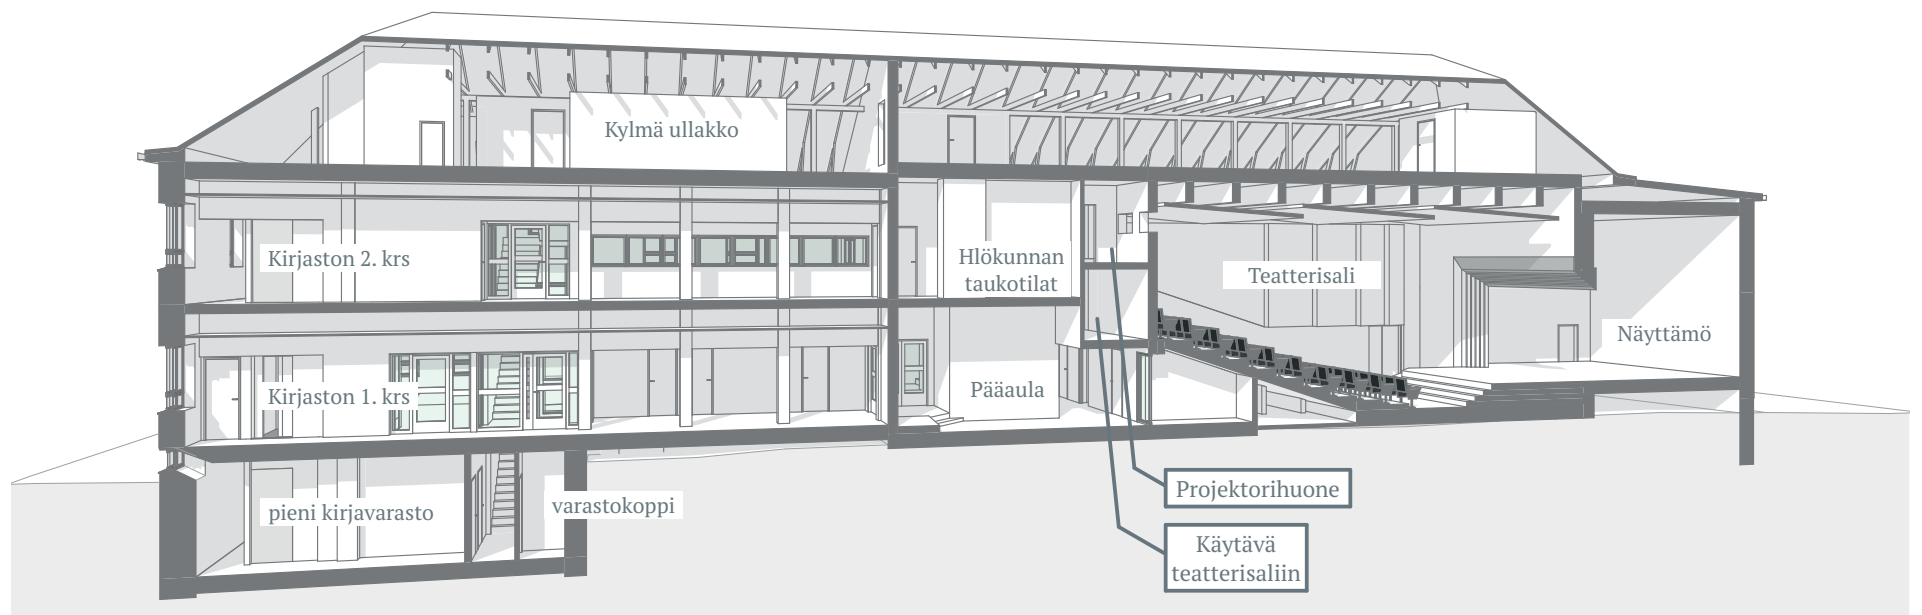
## 5.1.5 NYKYTILANTEEN PERSPEKTIIVILEIKKAUKSET

**Leikkaus BB:** Perspektiivileikkaus porrashuoneen kohdalta. Mittakaava 1:100

**Leikkaus AA:** Perspektiivileikkaus rakennuksesta pitkittäissuunnassa. Mittakaava 1:200

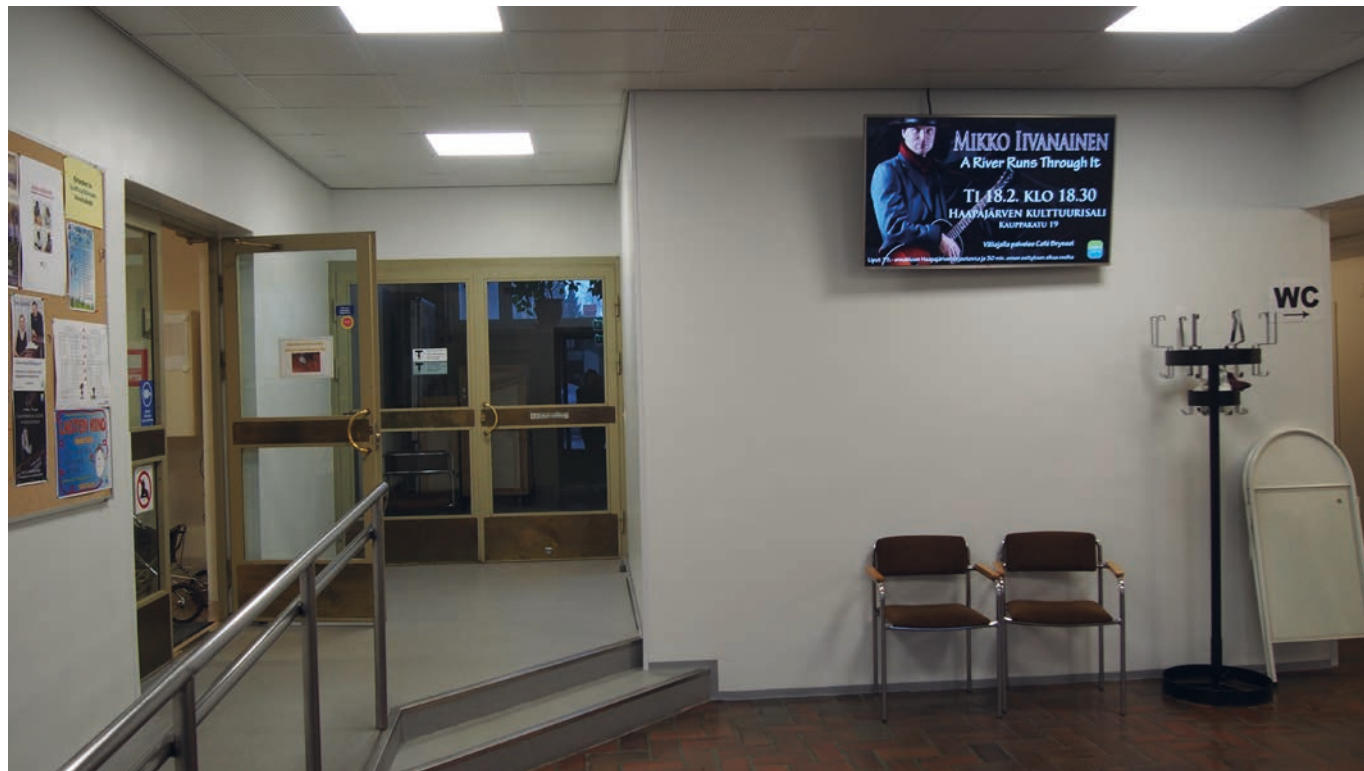
**Kuva 74:** Näkymä sisäänkäyntiaulasta vasemmasta ulko-ovesta saavuttaessa. Vasemmalla auki oleva ovi kirjaston sisäänkäynti. Edessä olevan parioven takana oikealle kääntyvät portaat teatterisaliin. Televisioseinä takana uudet wc-kopit.

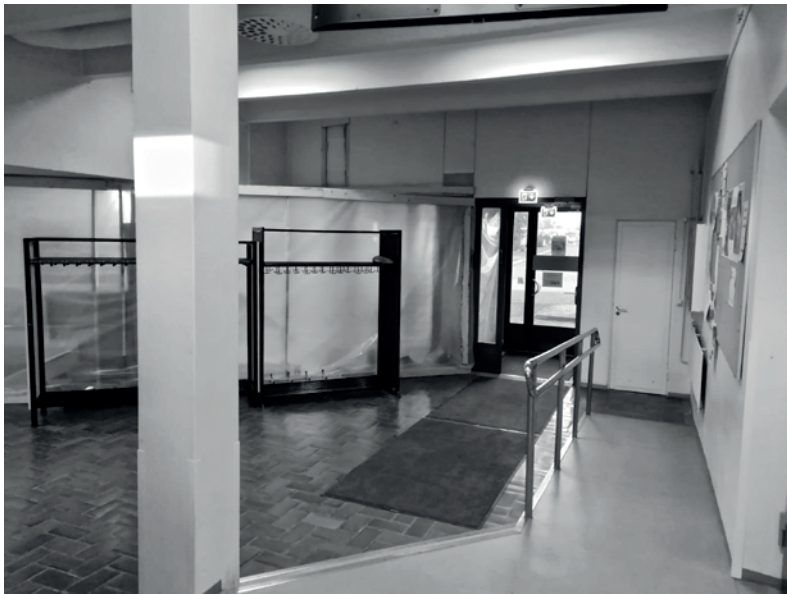
**Kuva 75:** Aula ennen uusien wc-tilojen rakentamista. Katossa ei tuolloin ollut vielä alaslaskua.

Aulan avaruutta on myös vienyttä wc-remontin yhteydessä tehty katon alaslasku, jonka 600x600 mm sisäkattolevyit ja levyvalaisimet ovat edeltävää kattoa huomattavasti matalammalla eivätkä nykyaikaisena vakioratkaisuna istu talon luonteeseen. Tila vaatii luonnollisesti hyvää ilmanvaihtoa etenkin sen toimiessa edellä mainittuna lämpiötilana yleisölle. Ilmanvaihto ei kuitenkaan vaadi koko katon levyttämistä, kuten kuvat 75 ja 77 osoittavat.

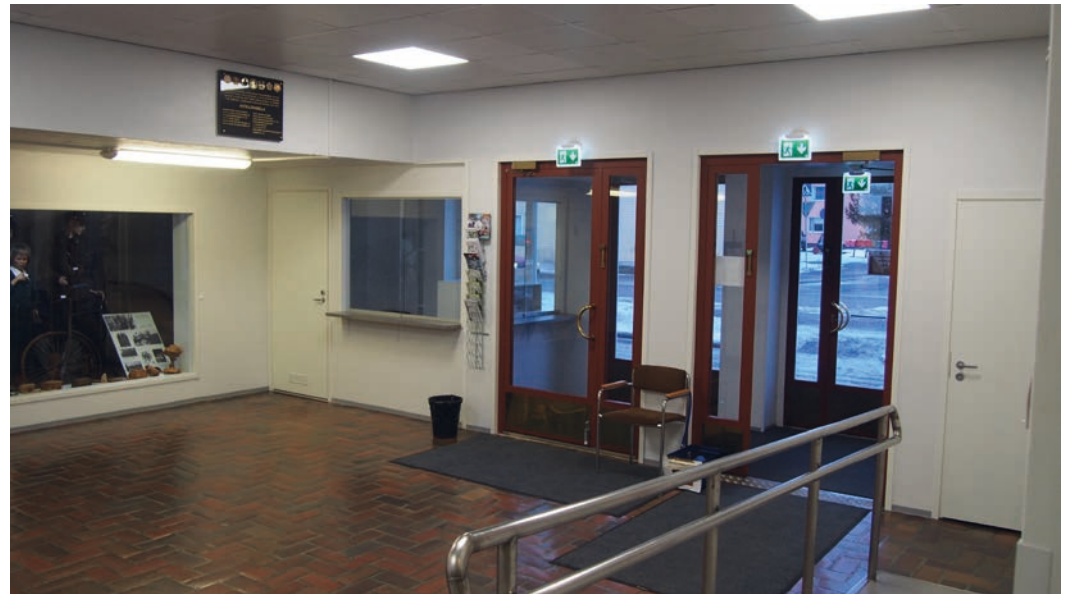
**Kuva 76:** Aula wc-tilojen uusimisen jälkeen. Toisen ulko-oven ja keski-ikkunan paikka vaihtuivat. Vasemmalle rakennettiin vitriini museoesineitä varten.

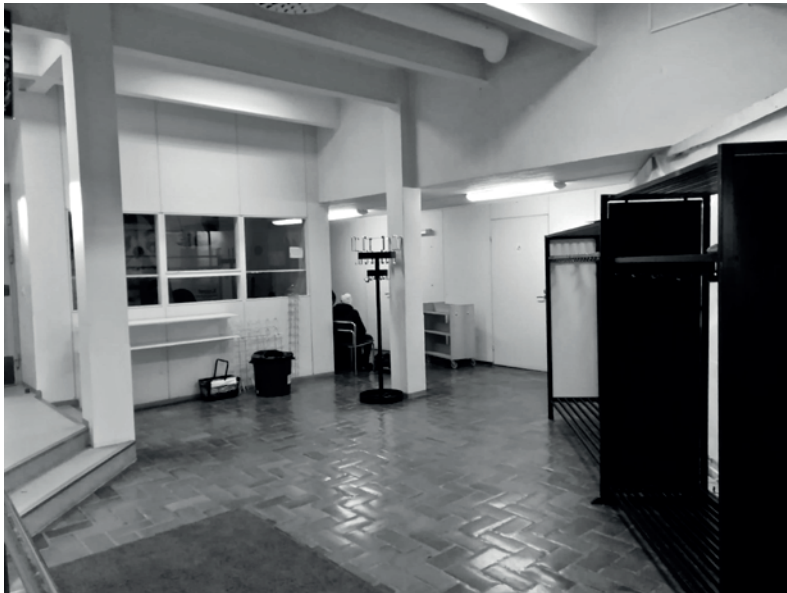
**Kuva 77:** Aula ennen uusien wc-tilojen rakentamista. Lippuluukku siirtyi ulko-ovien viereen samaan tilaan palautuslaatikon kanssa (Pohjakuvissa PL)

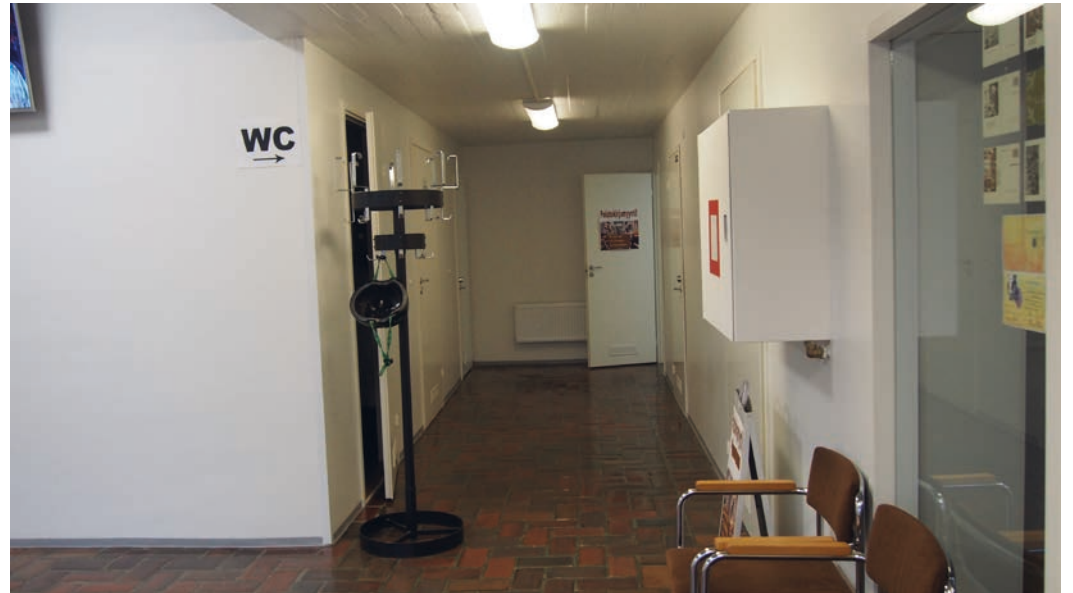
**Kuva 78:** Käytävän vasemmalla puolella uudet wc-tilat naisille ja miehille. Perällä varasto ja poistokirjamyynti. Oikealla siivouskomero, inva-wc ja museovitriini. Katto on alempana teatterisaliin johtavan käytävän vuoksi.

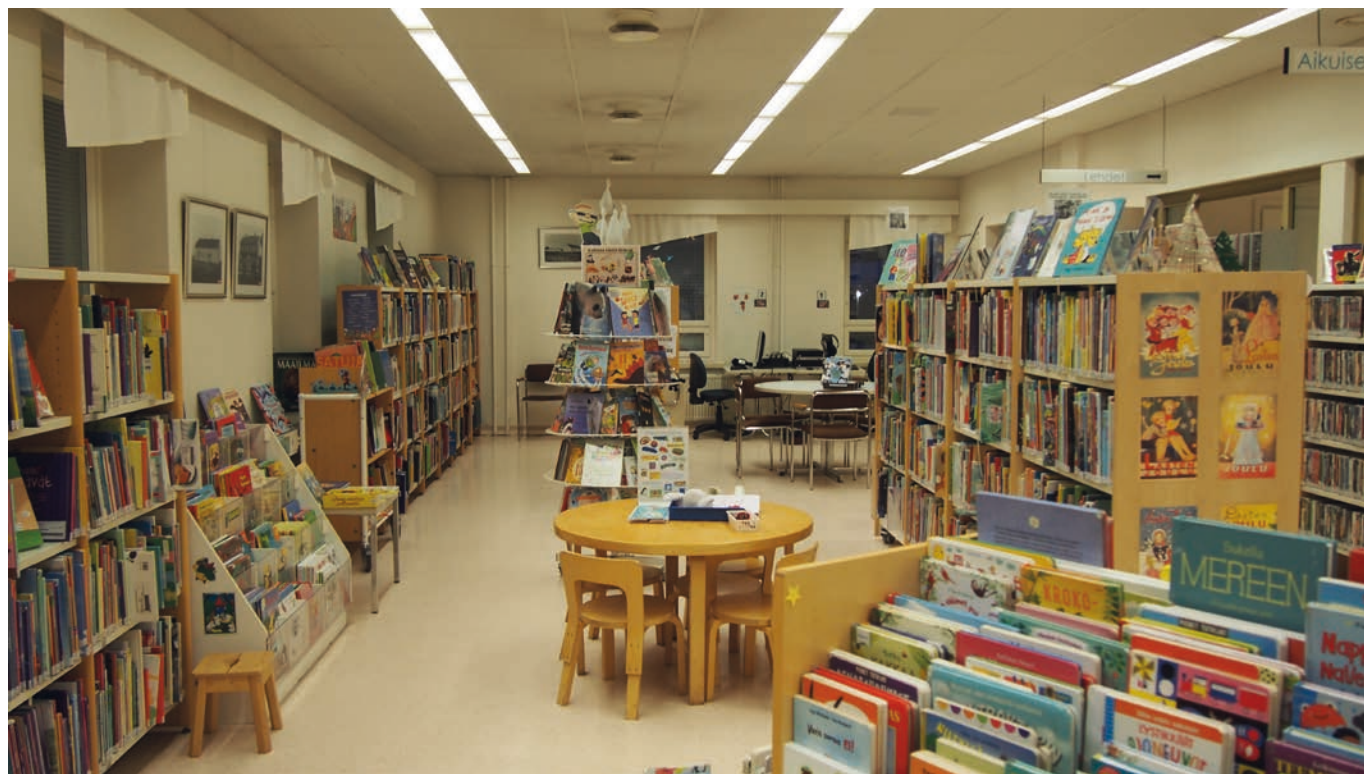
**Kuva 81:** Kirjaston 1. kerroksen lastenosasto lainaustiskiltä kuvattuna. Huonekorkeutta madaltaa järjestelmälakatto, jonka yläpuolelle jää tekniikalle noin puoli metriä tilaa.

Kuten aulassakin, myös kirjaston puolella järjestelmälakatot madaltavat huonetilaa jopa puolella metrillä. Kuten kuvasta 93 on nähtävissä, tuloilmaputki ei vie koko kattopinta-alaa. Tämän vuoksi voisi olla järkevämpää jättää katosta suurin osa ilman alaslaskuja koteloimalla tekniikka esimerkiksi seinämille.

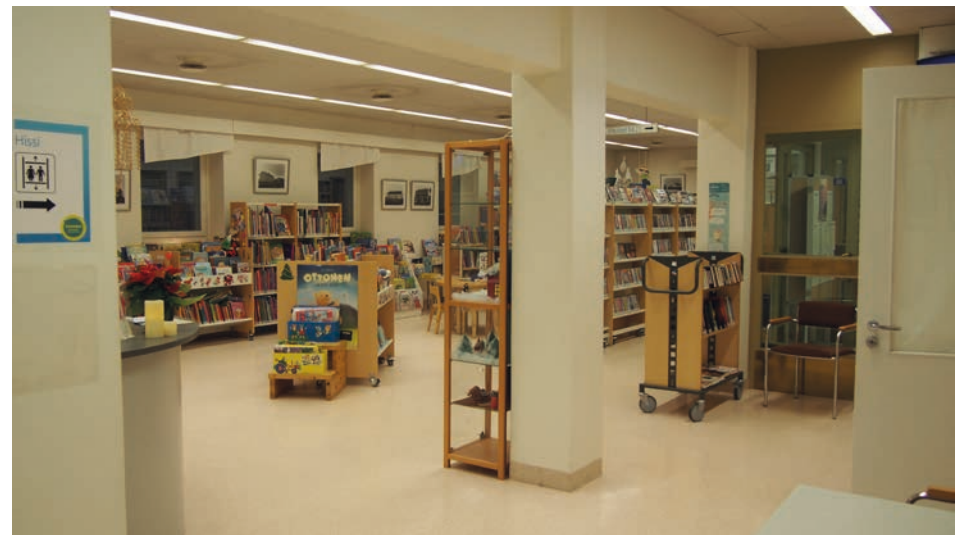
**Kuva 83:** Paksua primääripalkkia kannatteleva pilaririvistö kulkee kirjaston tilojen läpi. Oikealla työhuoneet, vasemmalla lainaustiski. Edessä oikealla porrashuoneen ikkuna.

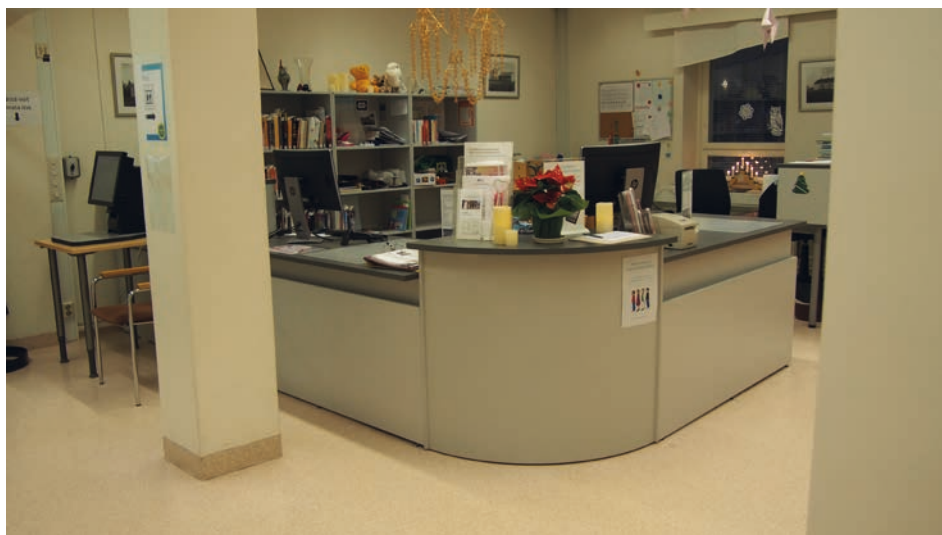
**Kuva 84:** Massiivinen lainaustiski vie kirjaston 1. kerroksesta työhuoneen verran pinta-alaa.

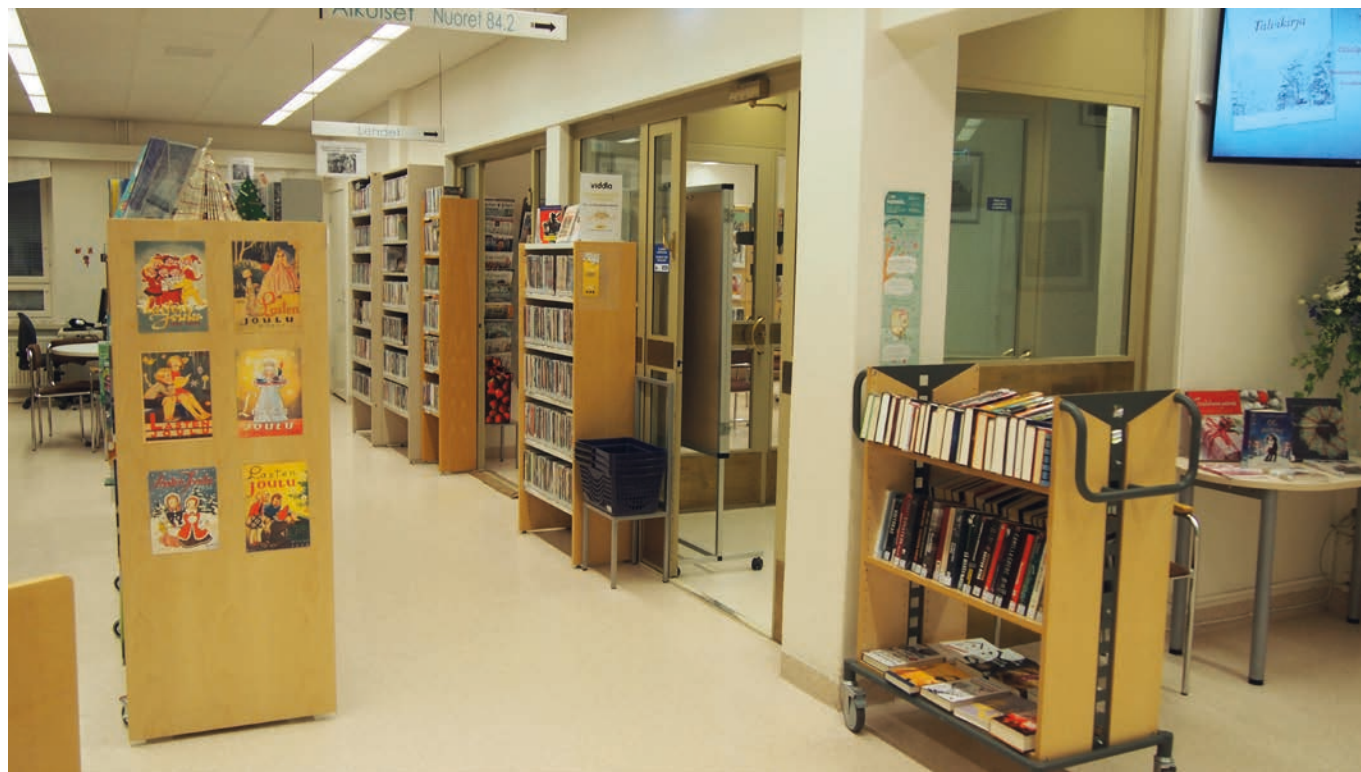
**Kuva 88:** Kirjaston porrashuoneen vieressä sijaitsee lehtielukusali. Vaatimaton ja piilossa oleva portaikko muisuttaa enemmän perinteistä kerrostalon kuin julkisen tilan porrashuonetta.

Portaikon kirkkaanoranssiksi maalattu puinen käsijohde on piristävä valokuuva muuten vaalean ja ruskean värimaailman keskellä. Siro ja harva metallikaide ei kuitenkaan täytä nykyisiä kaidemääräyksiä etenkin ullakon porrassuudelta.

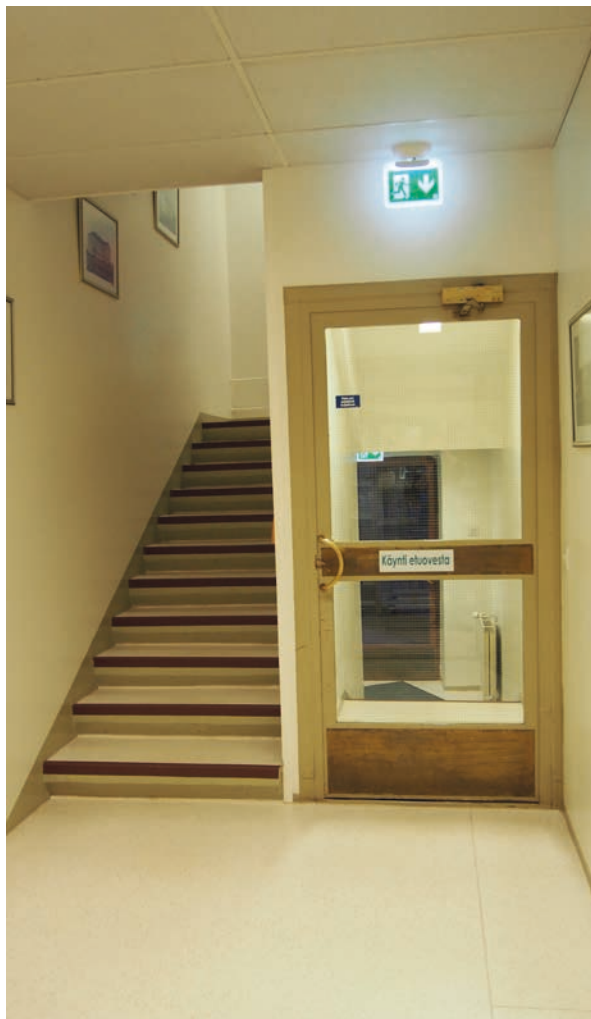
**Kuva 89:** Porrashuoneesta on kulku myös kellariin, jota ennen on ulko-ovi takapihalle. Tämä sijaitsee muutaman porraskelmann alempana kuin kirjaston 1. krs:n lattiataso.

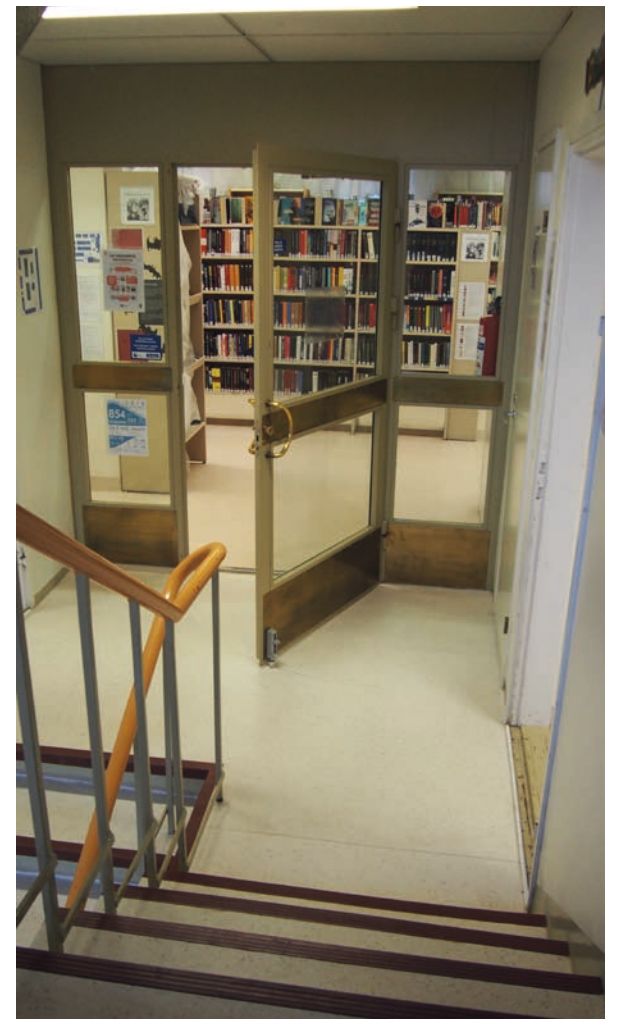
**Kuva 91:** 2. krs:n porrashuone on ahdas siihen avautuvan neljän oven vuoksi.

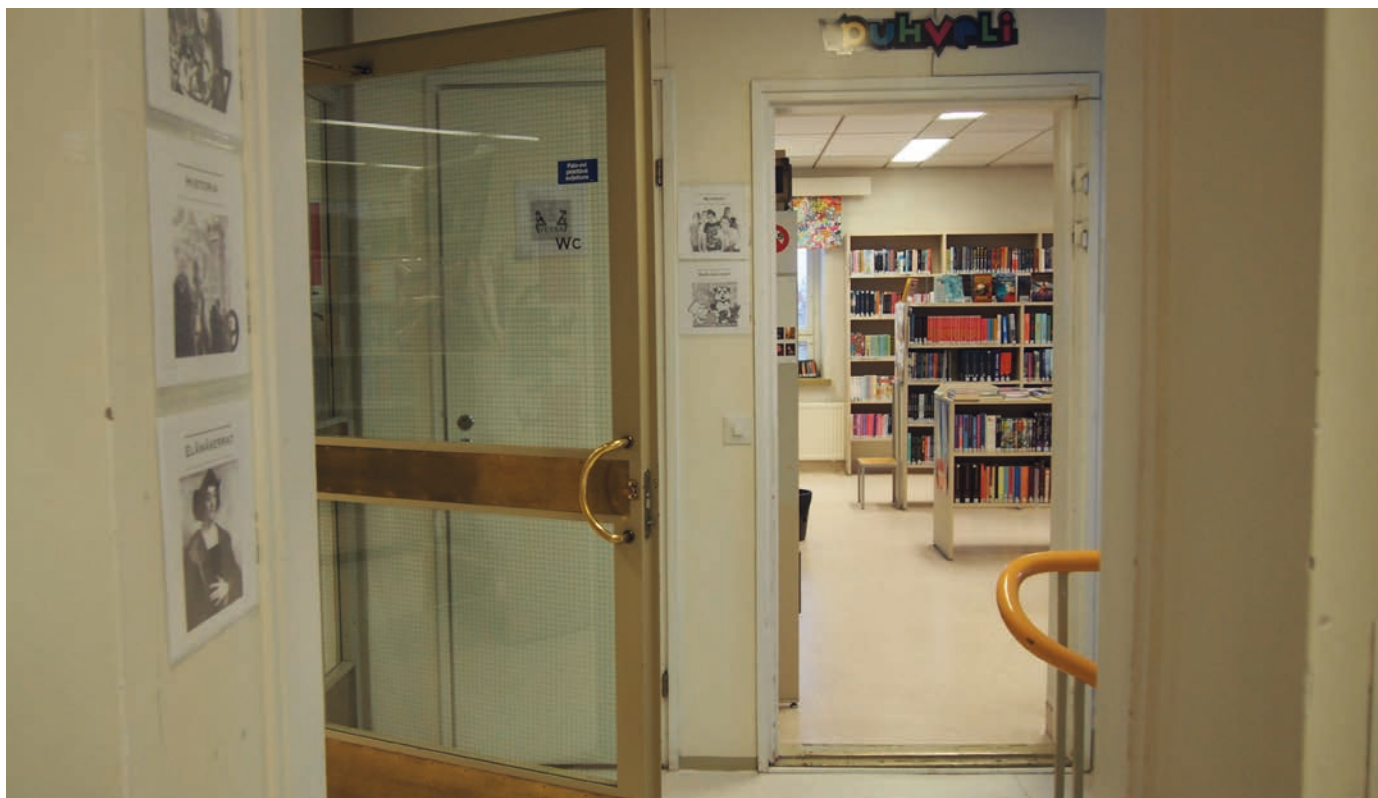
**Kuva 92:** Näkymä 2. krs:n historia- ja elämäkerta -osastosta nuortenosastolle. Vasemmalla aikuisten osasto. Edessä kapea wc-tila. Sen vieressä porrashuoneen ulkopuolella toinen wc-tila.

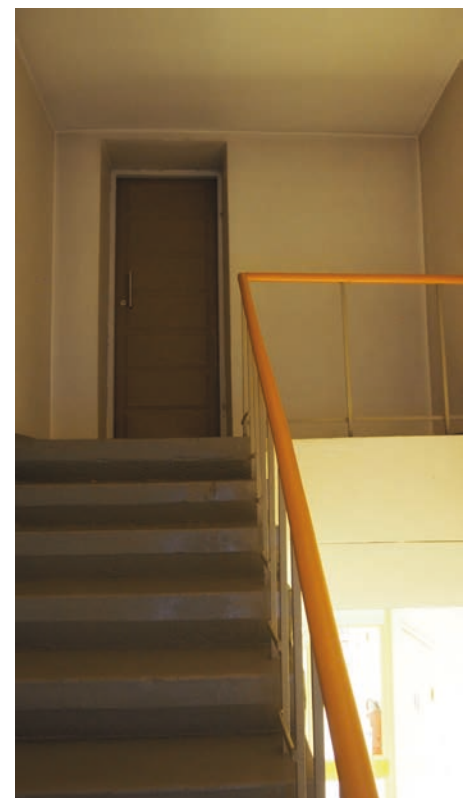
**Kuva 93:** Portaikko jatkuu ullakon ovelle saakka, joskin ilman muovimattoa.

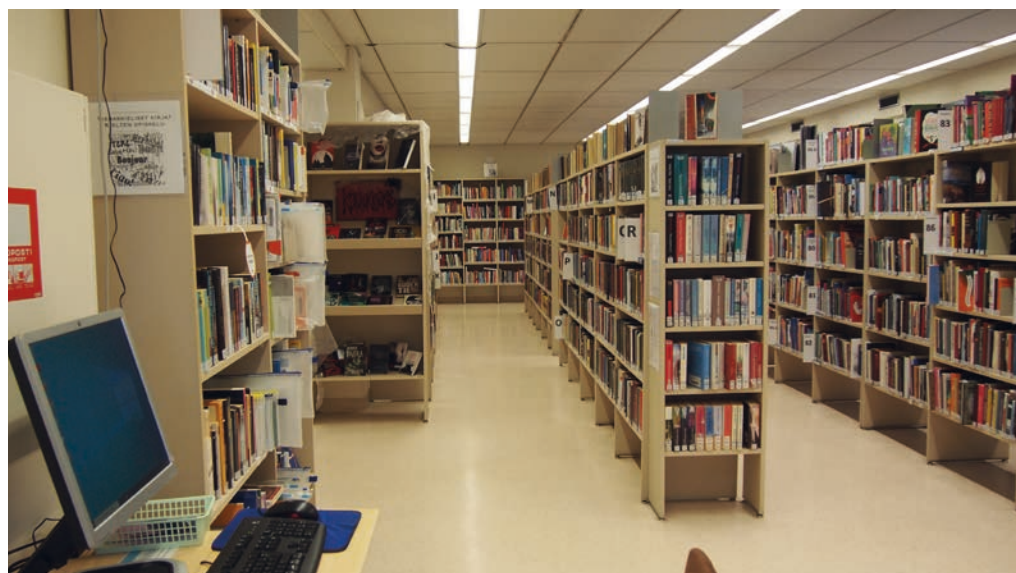
**Kuva 96:** Aikuisten osastoa nyt. Nurkan takana vasemmalla porrashuoneen ovi.

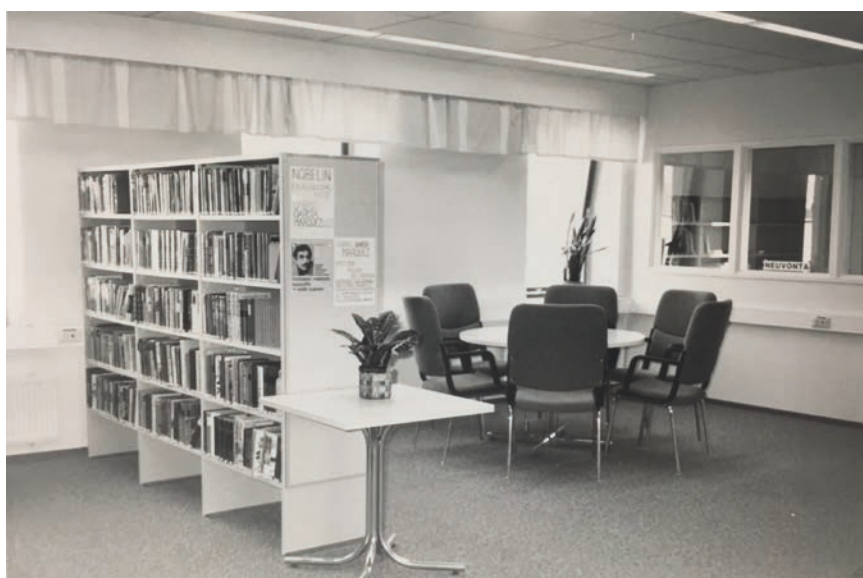
**Kuva 97:** Kirjaston muuttaessa uuteen rakennukseen, sen käytössä oleva pinta-ala kolminkertaistui edellisiin toimitiloihin nähden. Tämän vuoksi kirjoja oli huomattavasti nykyistä vähemmän, jolloin myös pöytäryhmille pystyttiin varaamaan runsaasti tilaa. **Kuvan lähde:** Kirjaston valokuva-albumi

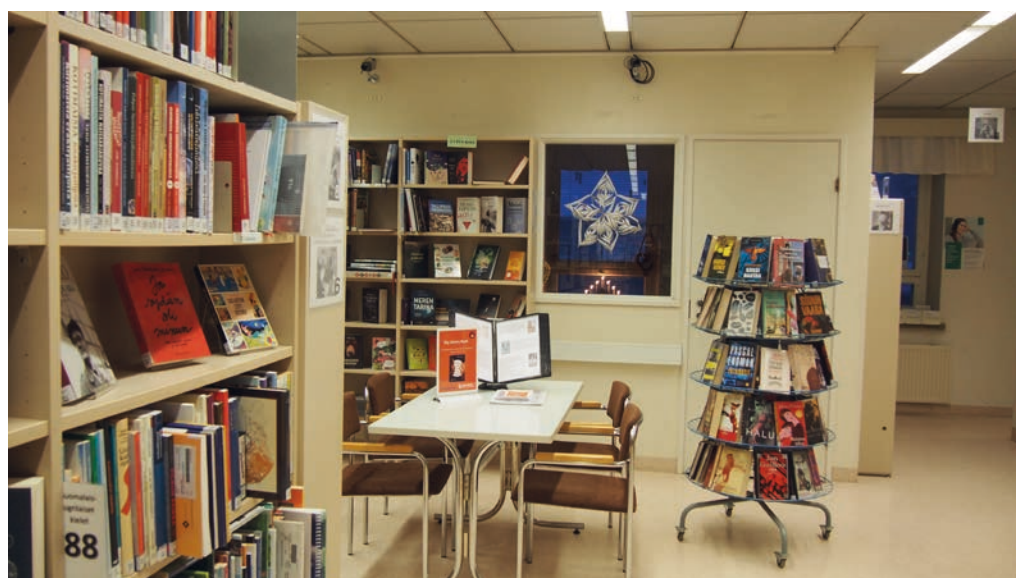
**Kuva 98:** Kuvan perällä näkyvä työhuone, joka esiintyy myös kuvassa 97, on nyt tyhjiillään ja vie kierjaston nurkasta paljon käyttökelpoista tilaa.

hetkellä rakennuksen nurkassa oleva ikkunallinen työhuone (kuva 98) on tyhjiillään ja odottaa seinien purkamista, jotta tila voidaan ottaa osaksi aikuisten osastoa. Samoin vanhan käräjäsalin (kuva 99) kevyen ikkunalasiseinän purkaminen avartaisi tilaa ja tekisi siitä monipuolisemmin kalustettavan nykytilanteeseen verrattuna.

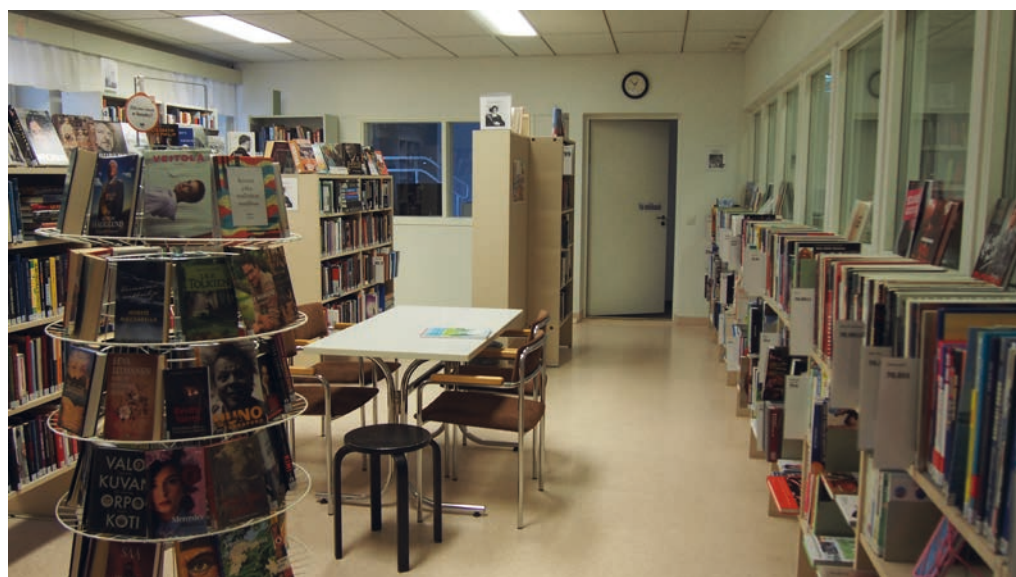
**Kuva 99:** Elämäkerrat ja historiateokset sijaitsevat tällä hetkellä vanhassa kärjäsälissä. Perällä oleva ovi vie entisen toimistihuoneeseen, jonka perältä nousevat portaat teatterin projektorihuoneeseen.

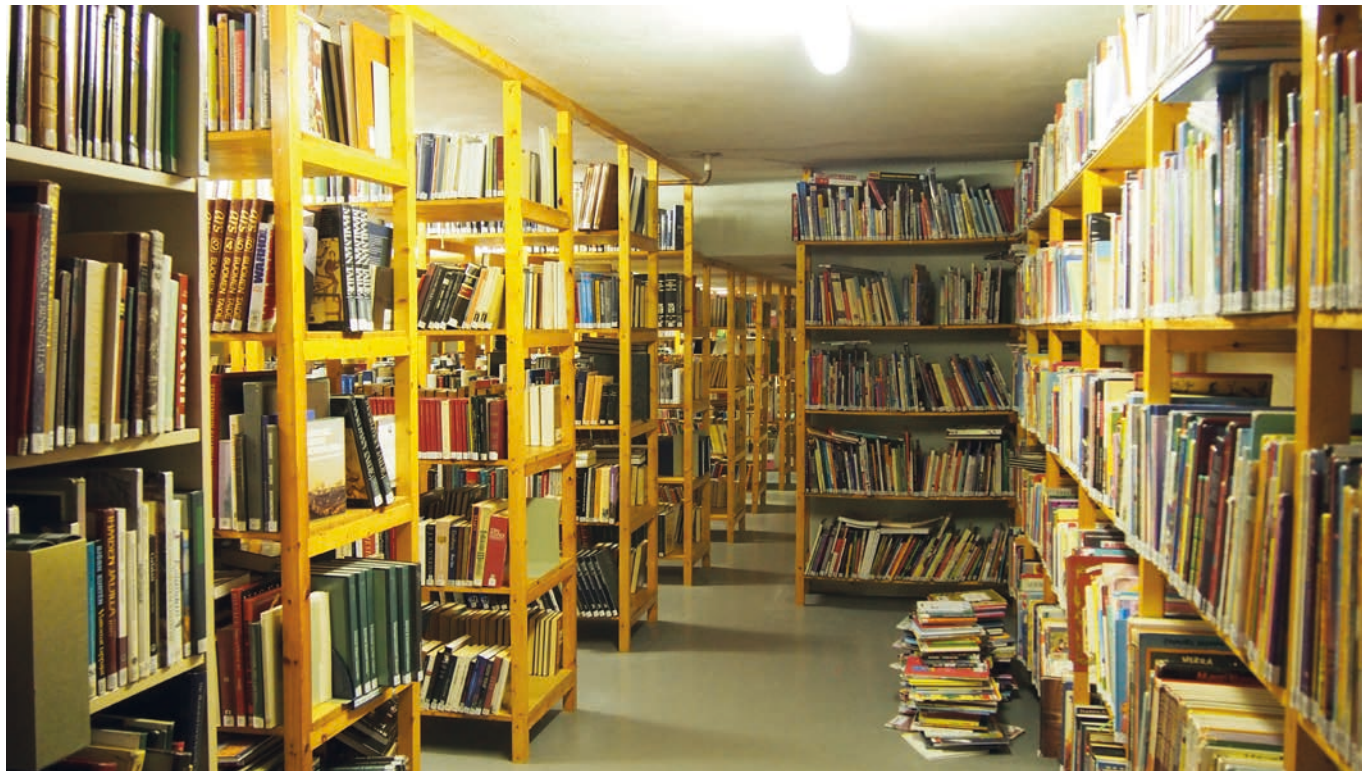
**Kuva 100:** Kellarin laajat kirjavarastot helpottavat kirjaston hyllytilan puutetta, mutta työllistävät henkilökuntaa.

Kirjaston kellari sijaitsee kirjaston ja aulan alapuolella, ja sen ansiosta kirjaston ensimmäisen ja toisen kerroksen tilapuute helpottuu hieman sen toimiessa suurimmaksi osaksi kirjavarastoina. Kulku kirjaston kellarin tapahtuu porrashuoneen kautta tai hissillä. Hissin rakentaminen helpotti kirjaston työntekijöiden urakkaa, sillä uuden hissien rakentamisen ja sitä edeltäneen pienen tavarahissin välissä oli useampi vuosi, jolloin kirjoja kannettiin pelkästään käsivoimin kellarin ja kirjaston välillä.

Kellarin tarjoamissa huoneliöissä on haasteista huolimatta potentiaalia etenkin hissiyhteyden ansiosta. Suurempikin kirjavarasto on ääriään myöten täynnä, mutta tila on helposti jatkettavissa. Varasto nimittäin rajautuu tiilimuuriin, joka tietävästi rakennettiin 25 metrisen ampumaradan keskiosiin lopettamaan ampumaradan käyttö. Muurin takaa aukeaa uutta varastotilaa keskikellarin muodossa yli kymmenen metriä nykyistä varastoa pidemmälle.

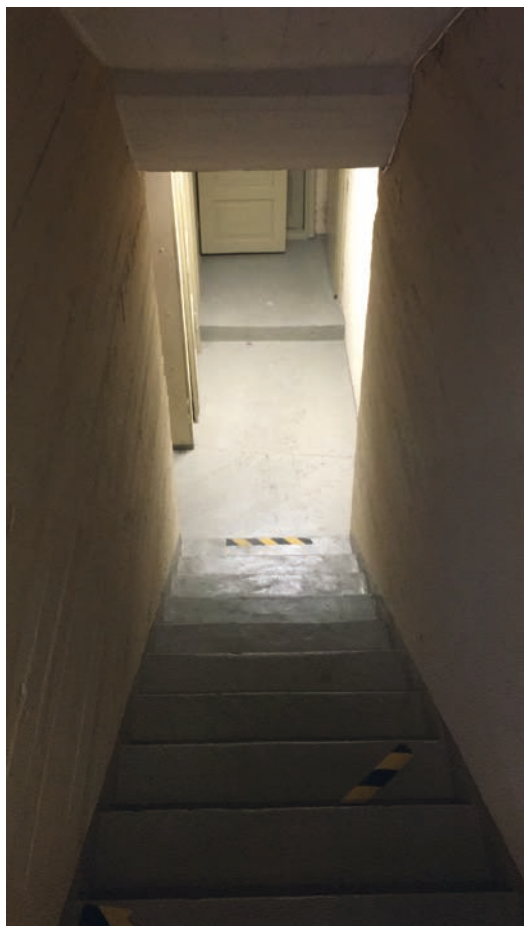
**Kuva 101:** Kellariin kuljetaan porrashuoneen kautta

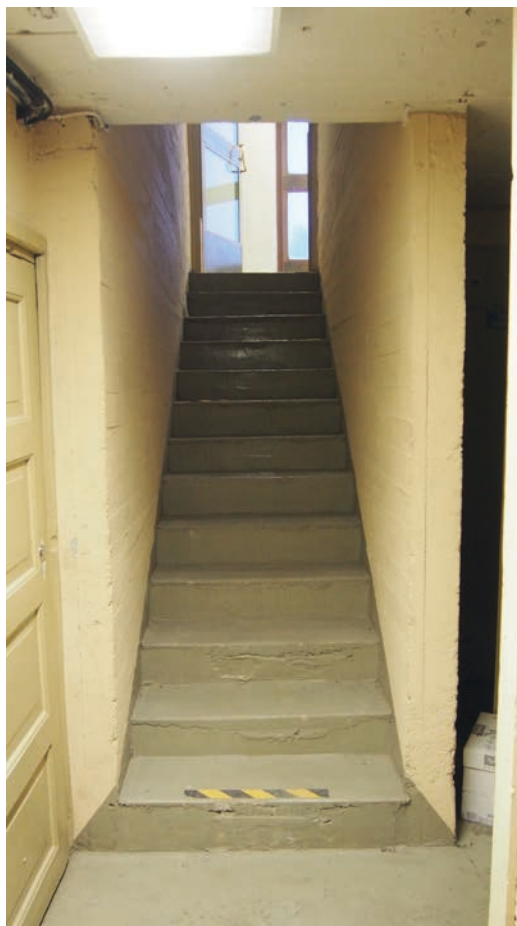
**Kuva 102:** Portaikko on hieman kapeampi kuin ylempien kerrosten portaikot. Vasemmalla lämmönjakokeskus,

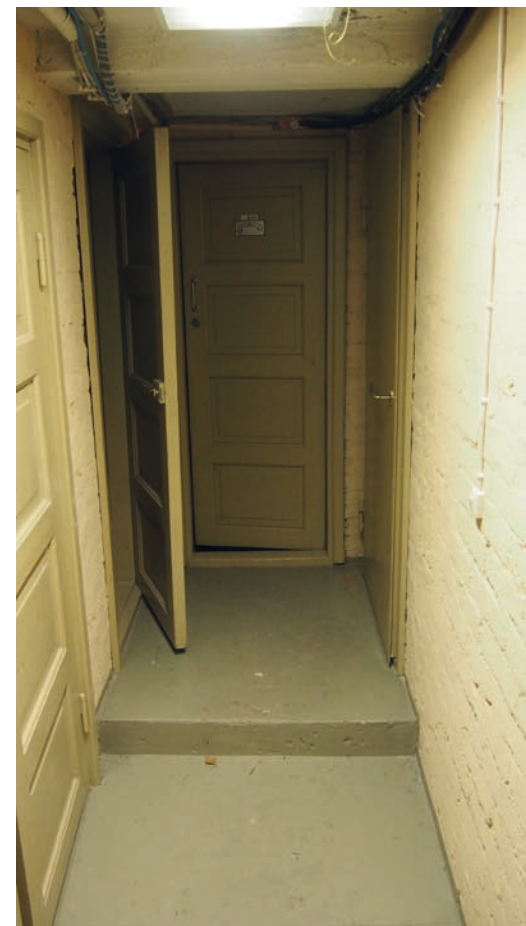
**Kuva 103:** Kellarin ”aula” on kapea. Vasemmalla kaksi pientä varastokoppia, edessä varastona toimiva vanha huone ja oikealla pienempi kirjavarasto.

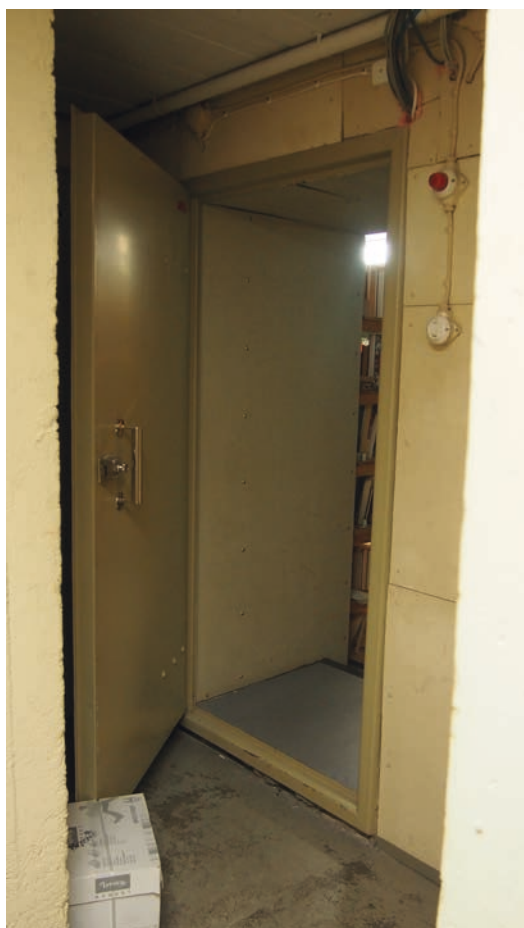
**Kuva 104:** Suurempi kirjavarasto on paksun seinän takana. Alkujaan tila oli osa ampumarataa.

Kahdesta varastosta suurempi on osa entistä ampumarataa. Muiden huoneiden alkuperäinen käyttö on epäselvää, mutta oletettavasti kyseessä on ammus- ja muita varastoja. Ainoat huoneet, joihin en koko rakennuksessa päässyt ovat lämmönjakokeskukseksi ja sähköpääkeskukseksi merkityt tilat. Lämmönjakokeskuksesta lähtee maanalainen tunneli pihalla olevan rakennuksen kellarin. Tunnelin pohjalla on kiskot, mutta tunnelin alkuperäinen käyttötarkoitus jäi vielä epäselväksi.

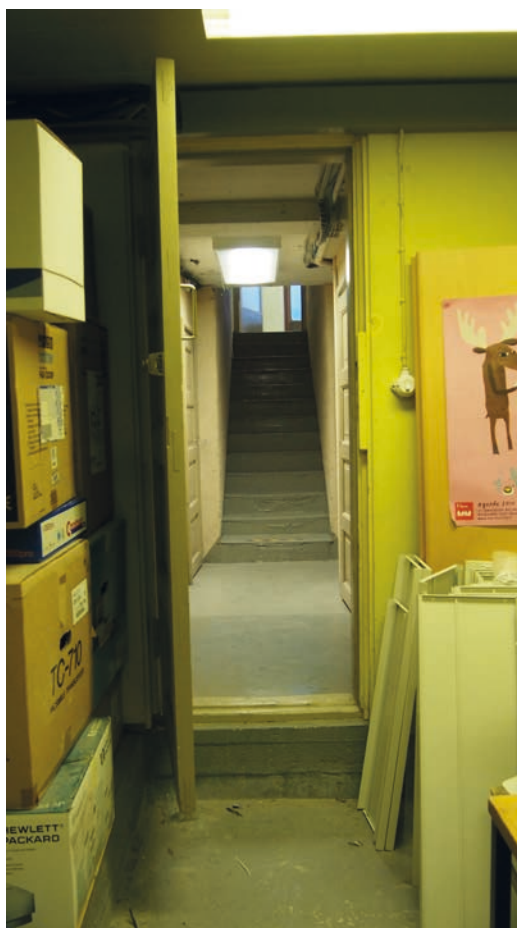
**Kuva 105:** Perähuoneen lattia on kellarin ”aulaa” matalammalla.

Kellarin huonekorkeus on muita kerroksia matalampi, mutta tilat ovat säästyneet alaslasketulta katolta. Talotekniikka kulkeekin kirjavarastojen seiniä pitkin, ja suuremman varaston osalta se on peitetty kevyellä väliseinällä. Kellarin lattikorko vaihtelee tilakohtaisesti ja paikoin myös huoneiden sisällä. Tasovaihtelun todellista syytä en saanut selville, mutta kirjoja kantavan henkilökunnan työtä portaat ja korkeat kynnykset hankaloittavat.
