# VIIVYN VIELÄ VARTIN

HAAPAJÄRVEN KIRJASTO- JA KULTTUURITALON  
MENNYT JA TULEVA

Diplomityö  
Tampereen yliopisto  
2020

Rakennetun ympäristön tiedekunta  
Arkkitehtuurin yksikkö  
Diplomityö  
Huhtikuu 2020

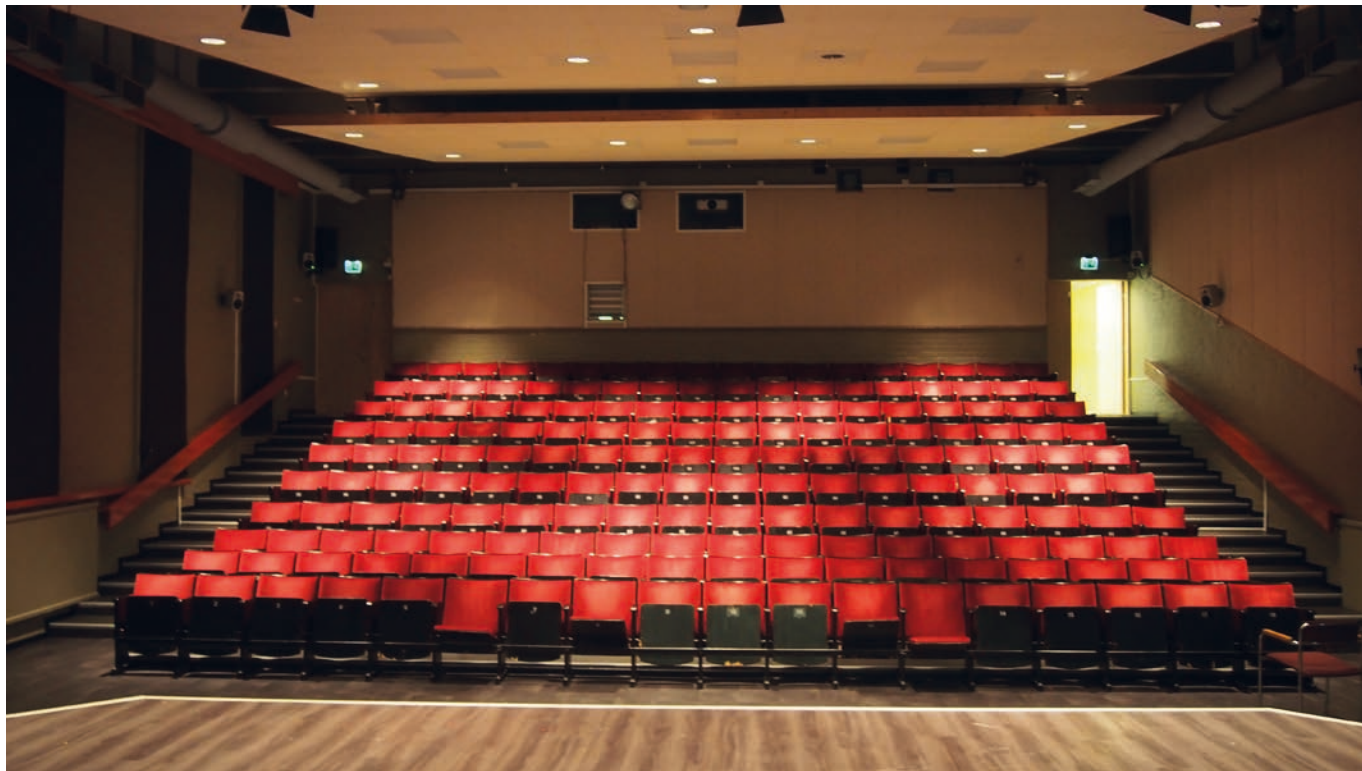
**Kuva 107:** Teatterisali näyttämöltä katsottuna. Näyttämöä laajennettiin 1983 teatterin saneerausissa, jotta se toimisi paremmin teatteriesityksissä, konserteissa ja juhlatilaisuuksissa. Myös katsomoa laajennettiin tuolloin yhdellä rivillä. Yhteensä paikkoja on 180 katsojalle. Tilan pintamateriaaleja ja varustusta on muutettu tai lisätty vuosien mittaan tarpeen vaatiessa, joten lopputulos on hieman sekava ja pirstaleinen.

1983 remontissa teatterisalin lattiat päällystettiin punaisella kokolattiamatolla, mutta kuten kirjastonkin puolella, alkoi se likaannuttuaan ja kuluttuaan allergisoimaan, joten pintamateriaalit vaihdettiin muovipintaisiin. Tällä hetkellä teatterin lattioilla on

tumma vinyylilaatta ja lavaa päällystää puukuvioitu laminaatti. Seinät, joiden takaa loistaa sementtitiilirakenteen tekstuuri, on maalattu salin puolelta murretulla vihreällä ja näyttämön sisältä luonnonvalkoisella. Maalipinta saattaa värinsä puolesta olla alkuperäinen, sillä sama vihreä väri toistuu muuallakin talossa, mm. kellarin ovissa. Seiniä kiertävät vesipatterit, jotka on maalattu seinien sävyllä sekä vaaleat akustiikkapaneelit. Eri aikakausien materiaalit ja värien kirjo tekevät teatterin yleisilmeestä tunkkaisen ja sotkuisen. Tyylin yhtenäistäminen hillitymmäksi kokonaisuudeksi tekisi teatterisalista nykyistä juhlavamman.

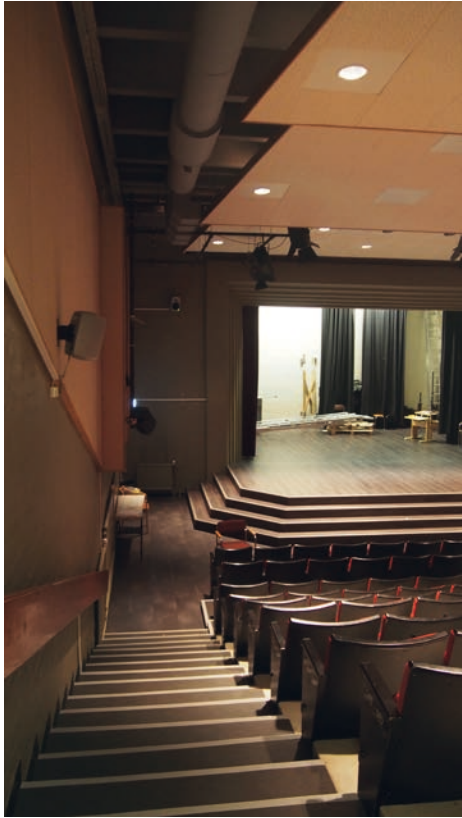
**Kuva 108:** Teatterin vasen portaikko. Teatterin ulkoseinät kannattelevat palkiston avulla yläpohjaa. Ilmanvaihtoputkille on puhkaistut reitit yläpohjan läpi.

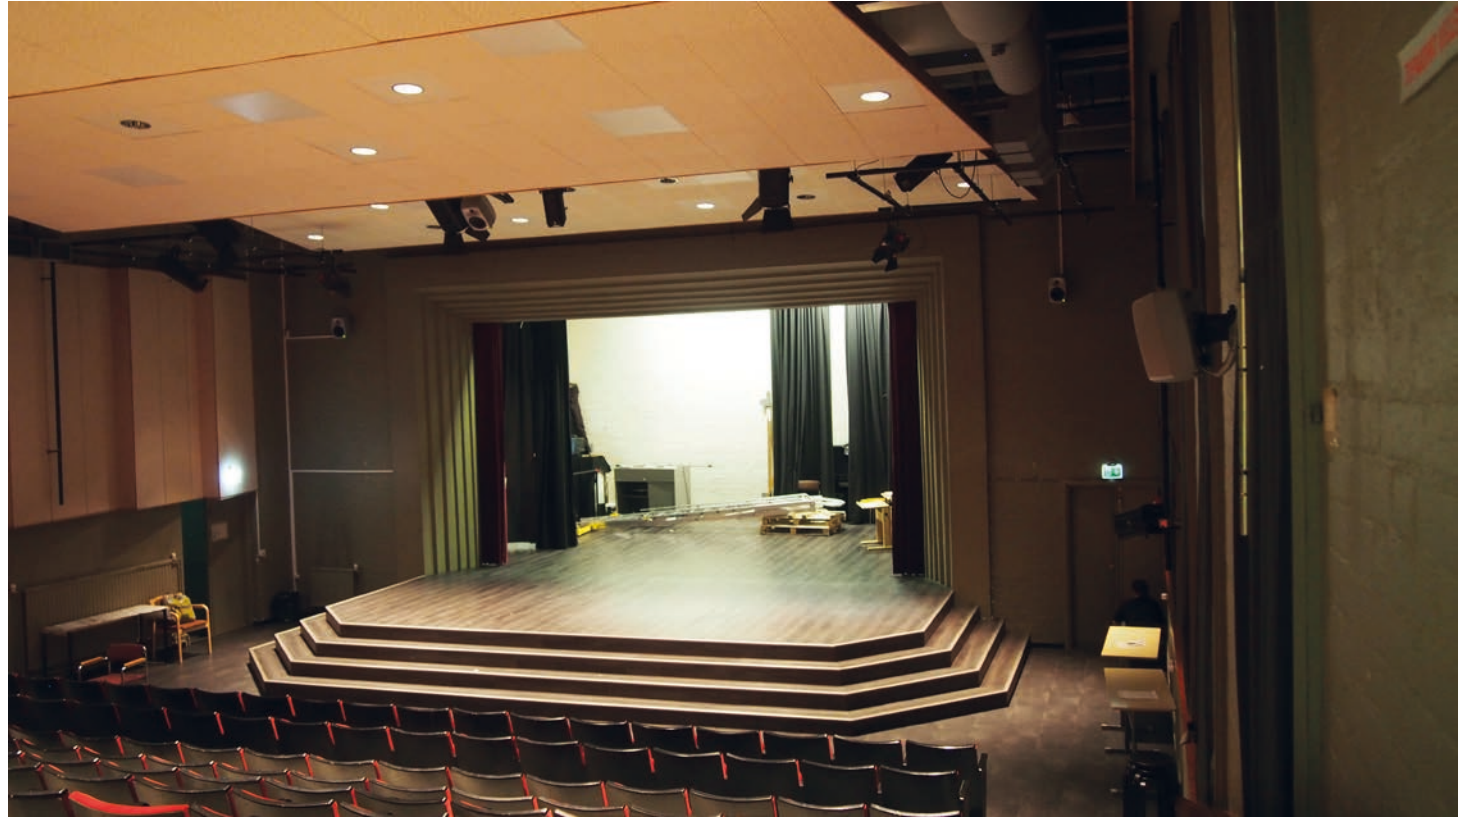
**Kuva 109:** Teatterin oikea portaikko pääjulkisivun puolella. Suoraan edessä hätäpoistumisreitti. Esteetön käynti teatterisaliin tapahtuu näyttämön vasemmalta puolelta tulevan ulko-oven kautta (kuva 48) Teatterin akustiikkaa paranneltiin jo kunnantaloaikoina, eikä siihen siksi koskettu enää teatterin 1983 saneerauksessa. Musiikkiharrastajien mielestä akustiikka salissa on loistava.

Teatterin pääsisäänkäynti sijaitsee luonnollisesti aulatiloiissa, mutta kulku tapahtuu portaikon ja toisen kerroksen kautta. Tämän aiheuttama esteellisyys on ehdottomasti salin suurin toiminnallinen puute. Ainoa esteetön kulkureitti saliin sijaitsee talon takapihalta luiskaa pitkin näyttämön viereiselle ulko-ovella, mikä luo epätasa-arvoa käyttäjien välille.

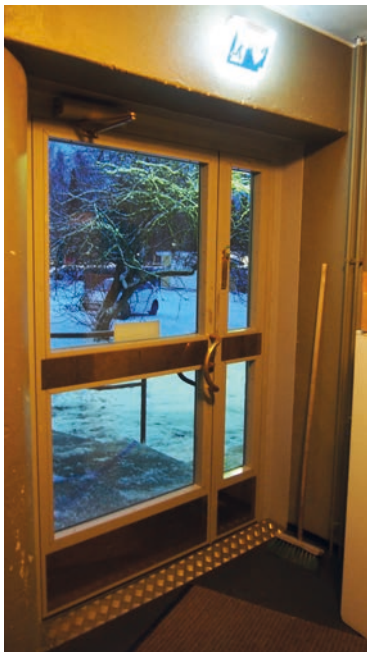
**Kuva 110:** Esteettömän sisäänkäynnin ovi takapihalta (kuva 48).

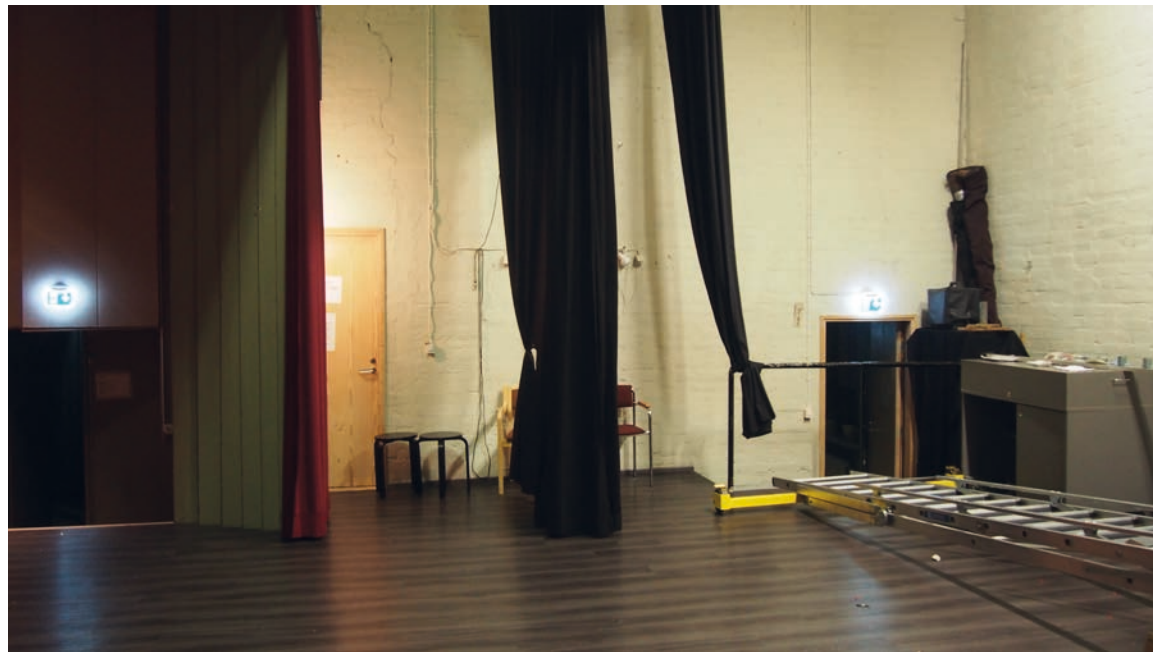
**Kuva 111:** Lavan takaa on kulku vanhan postisiiven yläkertaan sekä ensimmäiseen kerrokseen kulissivaraston kautta. Yläkerran pukuhuoneet ovat vajaakäytöllä, sillä portaikko sinne on hyvin jyrkkä. Myös 1. kerroksen tiloihin on useampi porrasaskelma yli metrin tasoeron vuoksi. Tämä lienee syy myös kulissivaraston vähäiseen käyttöön, jonka vuoksi näytelmien kulisseja säilytetään lavan takaosissa.

Lähimpänä teatterisalaa sijaitsee kulissivarasto, mutta tasoero siiven ja teatterin lavan välillä on yli metri ja varasto siksi hankalasti käytettävissä. Kulissien varastoimisen sijaan näyttelijät ovat alkaneet käyttää tilaa pukuhuoneenaan, sillä toisen kerroksen oikeisiin pukuhuoneisiin johtaa näyttämön reunalta vain jyrkät portaat, jotka etenkin vanhemmille näyttelijöille ovat erityisen hankalat kulkea. Lähimpänä siiven ulko-ovea ja porrashuonetta on tällä hetkellä puolitäytenä varastona toimiva työhuone. Tavaramäärän perusteella tila ei ole ainakaan aktiivisessa toimistokäytössä.

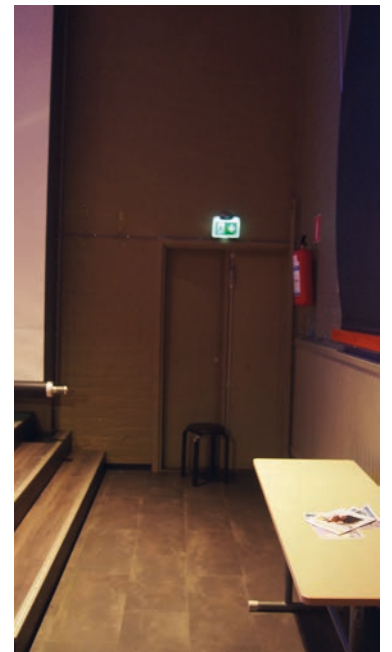
**Kuva 112:** Teatterin oikean nurkan ulko-ovea ei käytetä aktiivisesti vaan se toimii lähinnä hätäpoistumisreitinä. (vrt. kuva 58).

**Kuva 58:** Ruskea umpiovi päämassan luoteispäädyssä johtaa pienen tuulikaapin kautta teatterisalin näyttämön oikealle puolelle. Ovi toimii teatterin hätäpoistumisreitinä, mutta ei muuten ole aktiivisessa käytössä.

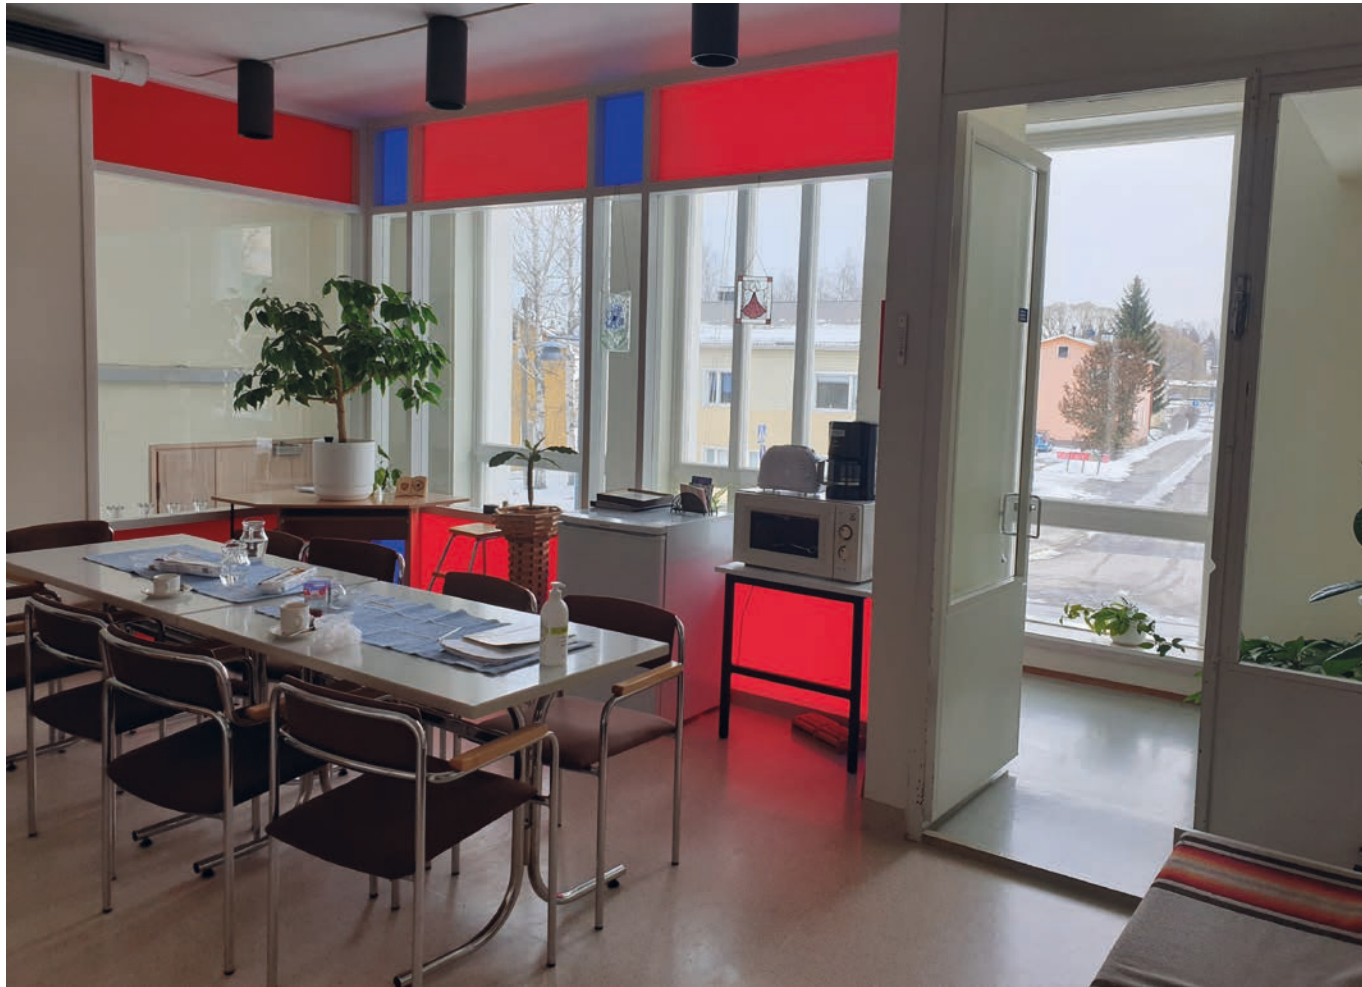
**Kuva 113:** Työntekijöiden tauko- ja kokoustila sijaitsee rakennuksen valoisimmalla paikalla isojen keski-ikkunoiden takana.

Aulan päällä sijaitsevat henkilökunnan tilat ovat luonnollisesti työntekijöiden mieleen, sillä ne ovat isojen ikknapintojen vuoksi talon valoisampia tiloja. Alkuperäisten piirustusten puuttuessa on vaikea sanoa varmaksi, onko aulan päälle alkujaankin rakennettu toinen kerros, vai onko aula ollut kaksi kerrosta korkea tila, jonne luonnonvalo on virrannut vapaasti isoista ikkunoista. Kuitenkin vuosien 1960-1964 kunnanvaltuustosta otetussa kuva voidaan ikkunaruuutujen perusteella sijoittaa aivan päätyikkunoiden taakse (kuva 114). Teatterin saneerauksesta kertovassa lehtiartikkelissa arkkitehtisuunnittelija myös tuskaili ”entisen keskuskahvion” muutosta kirjaston sosiaalitiloiksi, sillä nyt teatterisalivieraille oli suunniteltava uudet kahviotilat hankalan reitin taakse vanhaan postisiipeen (Haapajärvi-Seura, 1983).

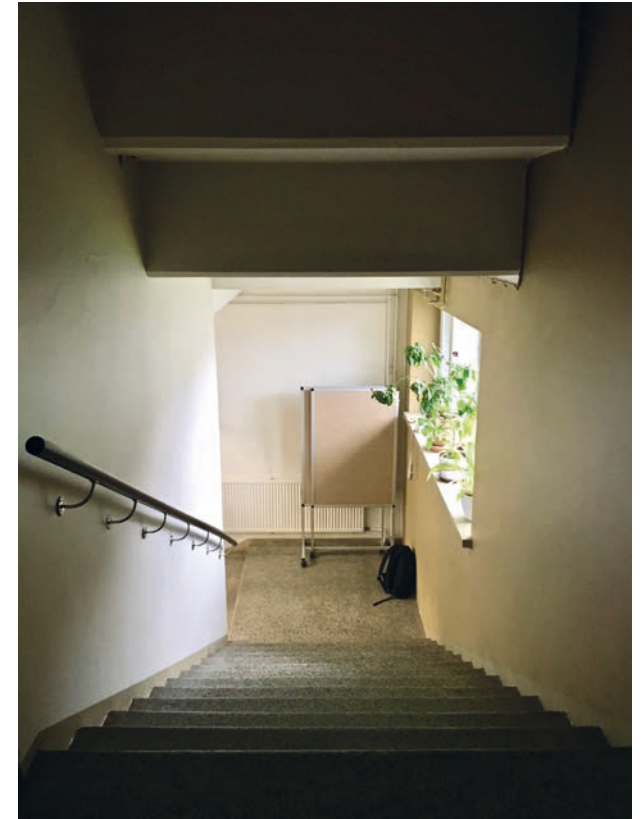
**Kuva 115:** Portaikko teatteriin vievälle käytävälle (kuva 116) sisäänkäyntialasta.

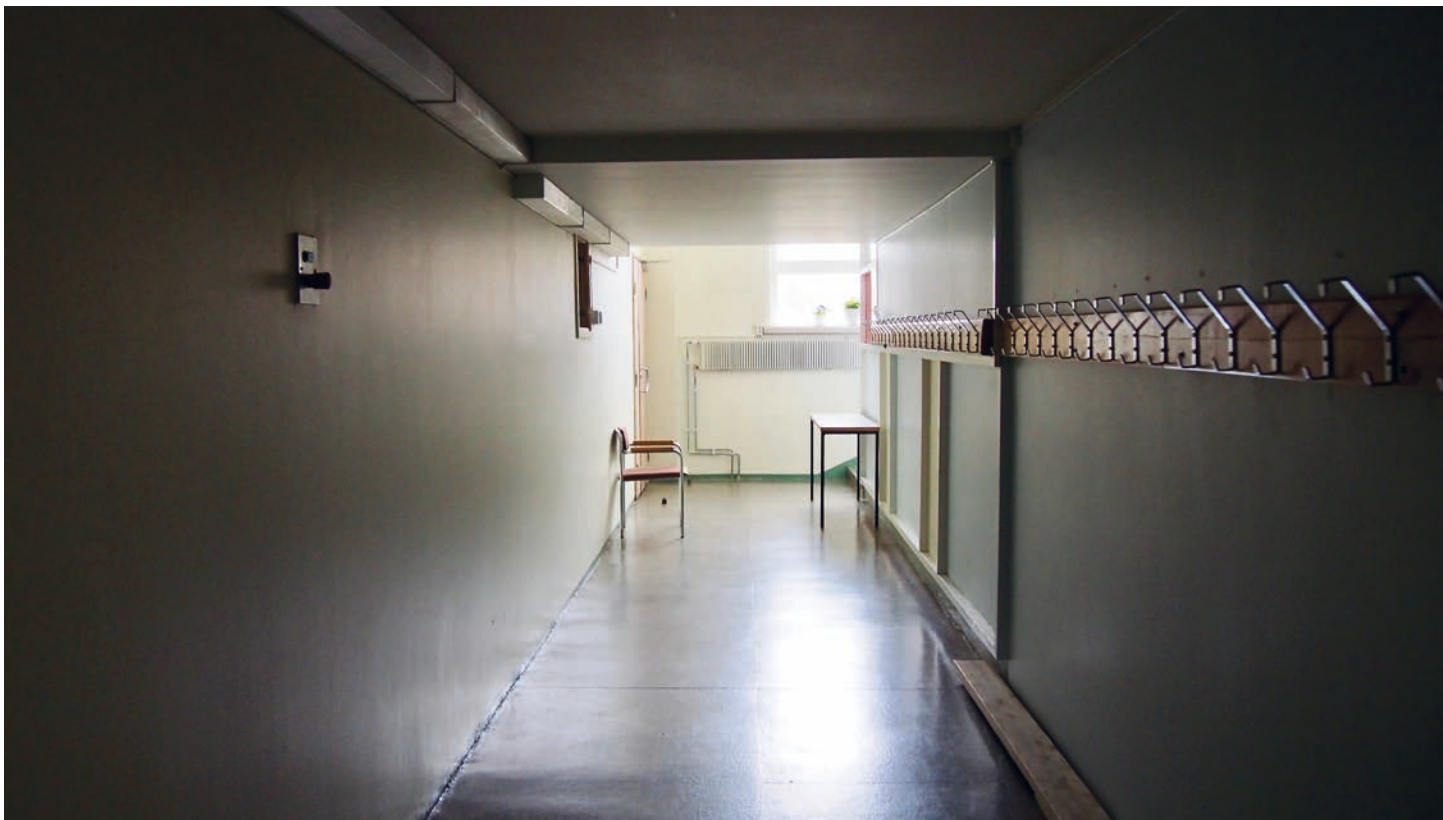
**Kuva 116:** Pimeä käytävä, jonka päissä ovet teatterisaliin (vasemmalla) ja päädyssä lyhyt portaikko taukotilaan (oikealla).

Varmaa on siis ainakin se, että aulatilan päällä on ollut toinenkin kerros ainakin kunnantalon aikana ja nykyiseksi sosiaalitiloiksi se on muutettu kirjaston saneerauksessa. Komealle paikalle saatujen kahvilojen vuoksi ympärille on kuitenkin syntynyt runsaasti pimeitä käytävä- ja aputilaneliöitä, kuten pimeä käytävä teatteriin (kuva 116) ja kahvion takana olevat sosiaalitilat. Taukotilaan johtavien portaiden (kuva 117) vievä ikkunapinta-ala tuntuu myös kohtuuttomalta etenkin, kun pääaulalta puuttuu luonnonvalon lähde kokonaan. Pääjulkisivun ikkunoiden (Kuva 51) takaa erottaa mustan alueen, joka jää täysin pimentoon taukotilaan vievän portaan taakse.

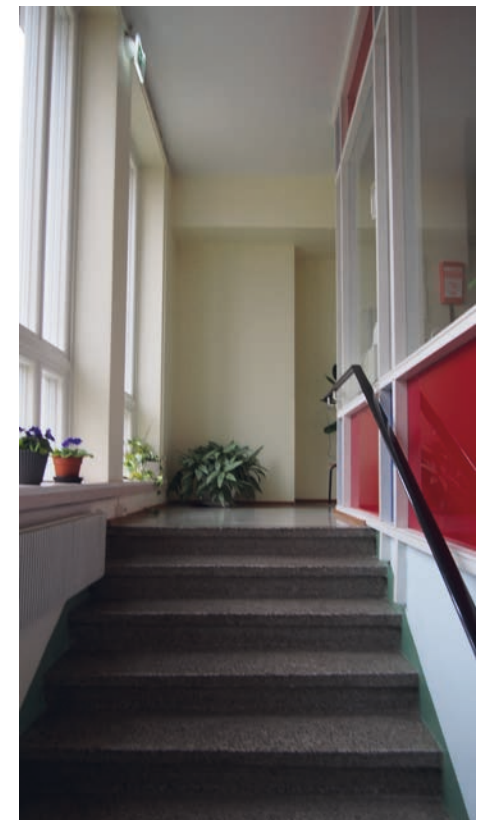
**Kuva 117:** Portaikko taukotilaan. Vasemmalla korkeat ikkunat pääjulkisivulle, oikealla taukotilan lasiseinä.

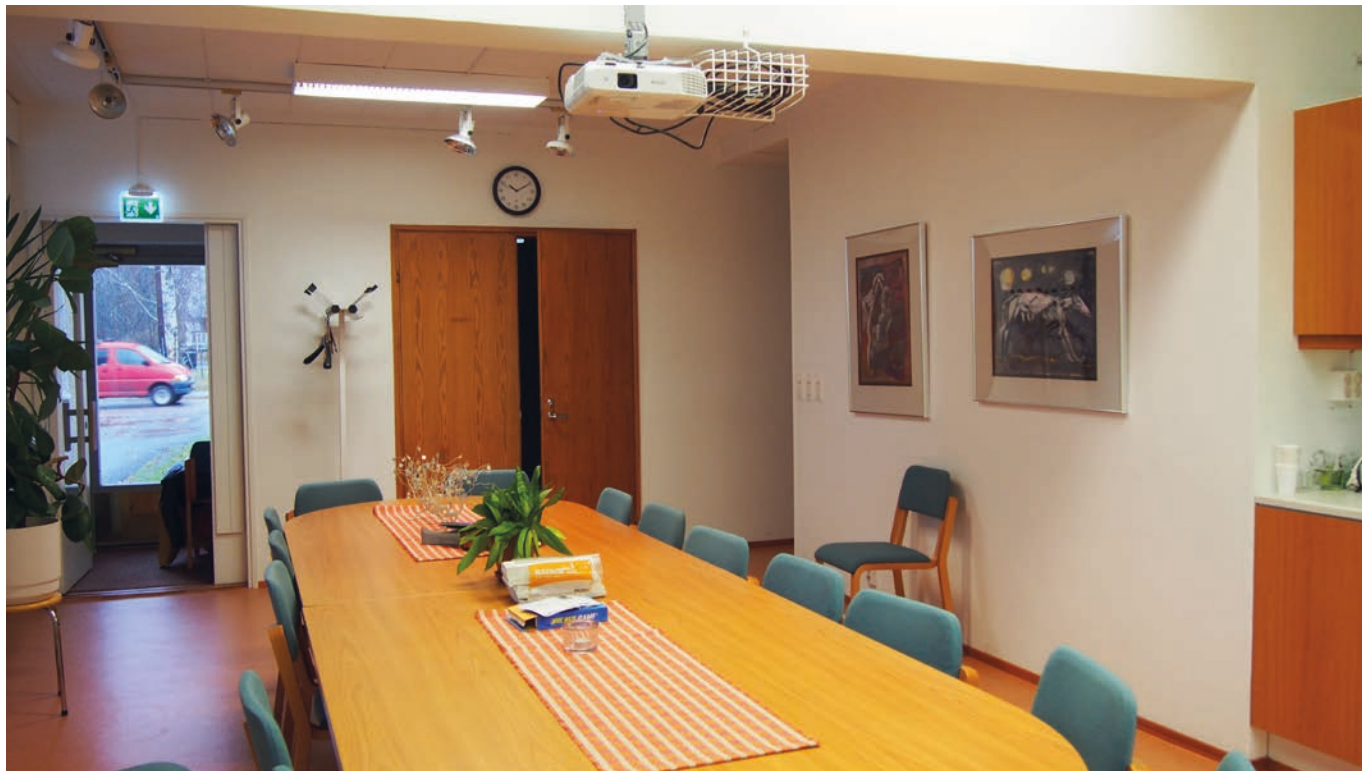
**Kuva 118:** Vanhan postisiiven kokoustila on ympärivuotuisessa käytössä ja varaustilanne yleensä täynnä. Vasemmalla ovi ulos (kuva 57). Pariovet johtavat kulissivarastoon ja sitä kautta reilun metrin korkeammalla sijaitsevalle näyttämölle. Oikealle vievän käytävän (kuva 121) varrella on kaksi kapeaa wc:tä ja perällä ovi siiven porrashuoneeseen. Oikealla näkyvä keittiö on kokoustajien ahkerassa käytössä.

Ensimmäisessä kerroksessa suurin käyttöaste on kokoustilalla, jolle löytyy sekä vakituisia käyttäjäryhmiä että yksittäisiä varaajia.

Kokoustilaan johtaa oma ulko-ovensa (kuva 57), mutta sen käyttö lienee vähäisempää kuin siiveen porrashuoneeseen johtavan ulko-oven. Kokoustilaan kuuluu keittiö, joka on tarpeellinen etenkin kokoustilaa säännöllisesti käyttäville ryhmille.

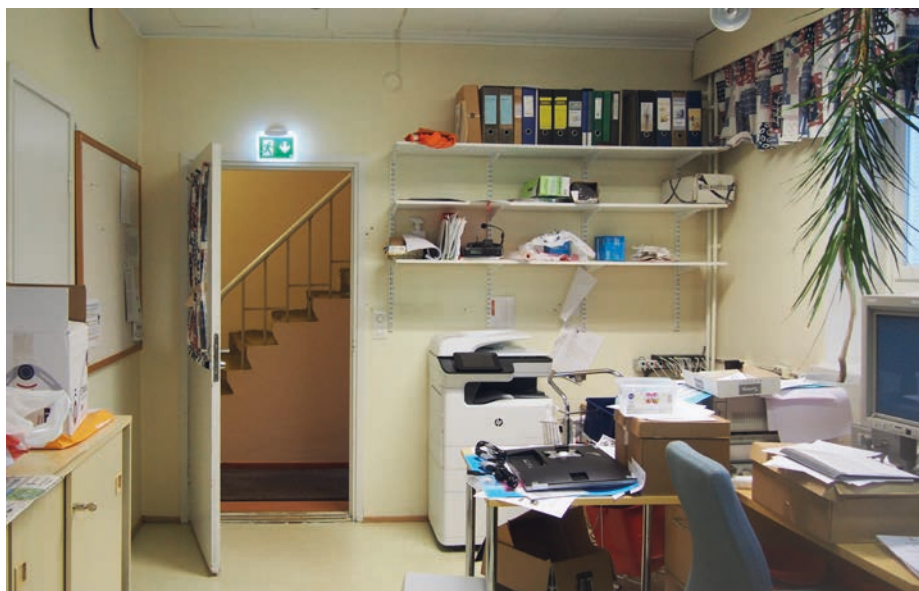
**Kuva 119:** Siiven porrashuoneen ensimmäinen ovi vasemmalle johtaa toimistotilaan, joka toimii lähinnä varastona sen lisäksi, että siellä on kopiokone. Vasemmalla oleva valkoinen ovi on pienen siivousskomeron.

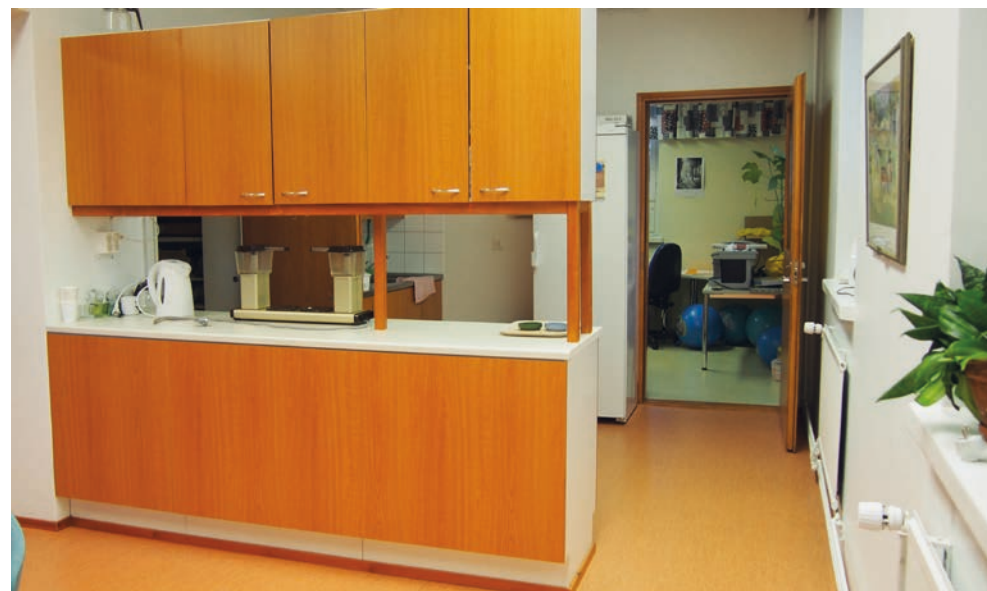
**Kuva 120:** Kokoustilan keittiöstä pääsee kulkemaan viereiseen toimistohuoneeseen (kuva 119). Keittiötason välissä on ovi varastokomeroon.

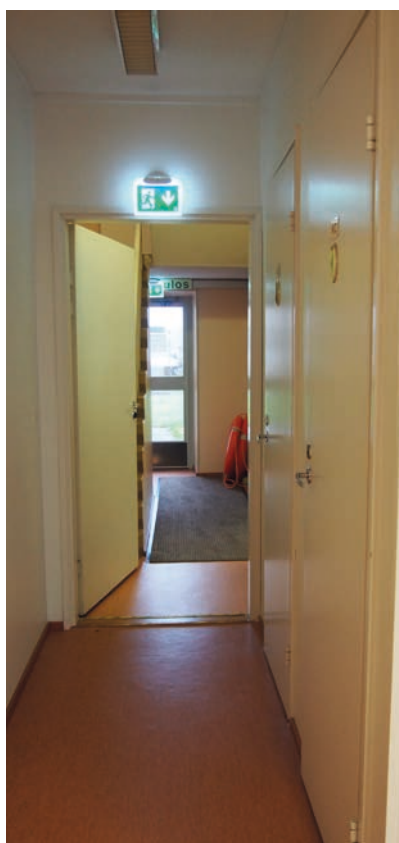
**Kuva 121:** Käytävä kokoushuoneesta porrashuoneeseen.

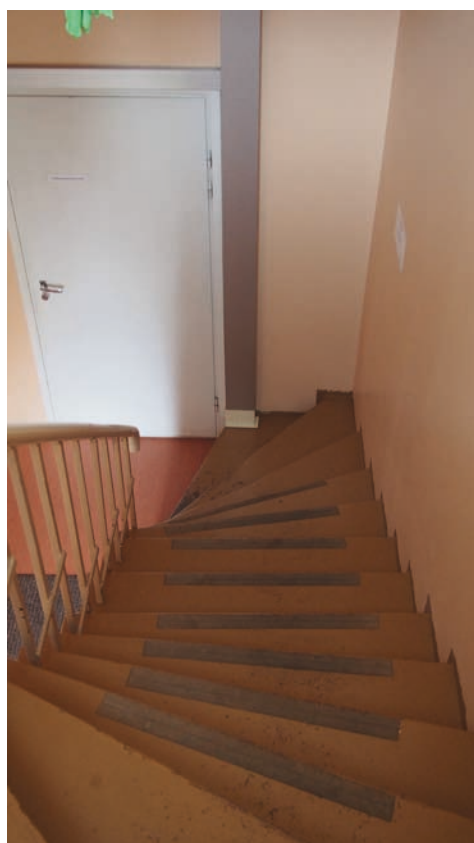
**Kuva 122:** Siiven portaikko välitasanteelta katsottuna. Sähkövedot kiinnittävät huomion, sillä koteloinnit on tehty myös yläkerrassa suoraan seinän pintaan.

1983 kulttuuritilojen saneerauksen yhteydessä yläkerran työtilat remontoitiin kuvataiteilijoita varten, mutta nykyään ne toimivat toimistotiloina. Kaksi toimistohuoneista on päivittäisessä käytössä tietyillä henkilöillä, kun taas yksi toimii vaihtelevasti eri työntekijöiden työtilana (kuva 127). Siiven jokaisen huonetilan lattiaa peittävät tällä hetkellä keskenään eriväriset muovimatot ja seinät on maalattu huoneesta riippuen kirkkaan vaaleansinisestä tunkkaisen sinapinkeltaiseen. Huomio kiinnittyy myös vanhoihin loisteputkivalaisimiin sekä porrashuoneessa sähköjohtojen näkyviin koteloiteihin.

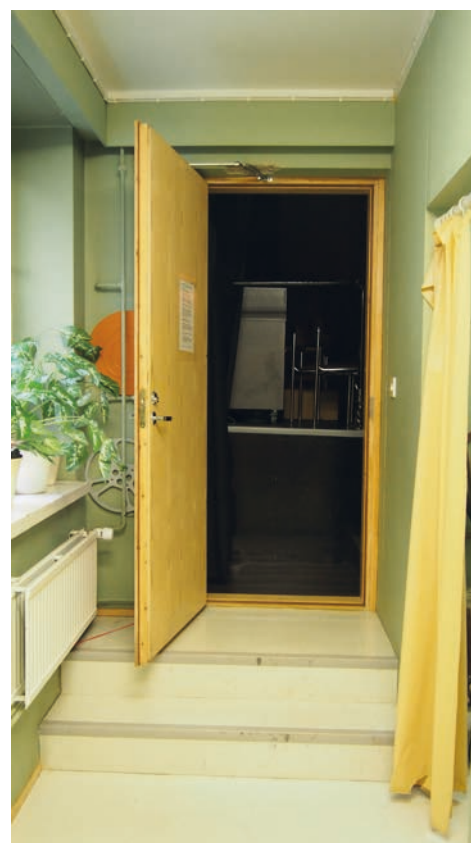
**Kuva 123:** Kuvassa reitti kulissivarastosta näyttämölle. Oven jälkeen oikealla vielä muutama porraskelma, jonka vieressä kuvassakin näkyvä musta kaide. Tämän kapean reitin vuoksi kulissivaraston käyttö on hankalaa etenkin isojen rekvisiittojen kannalta.

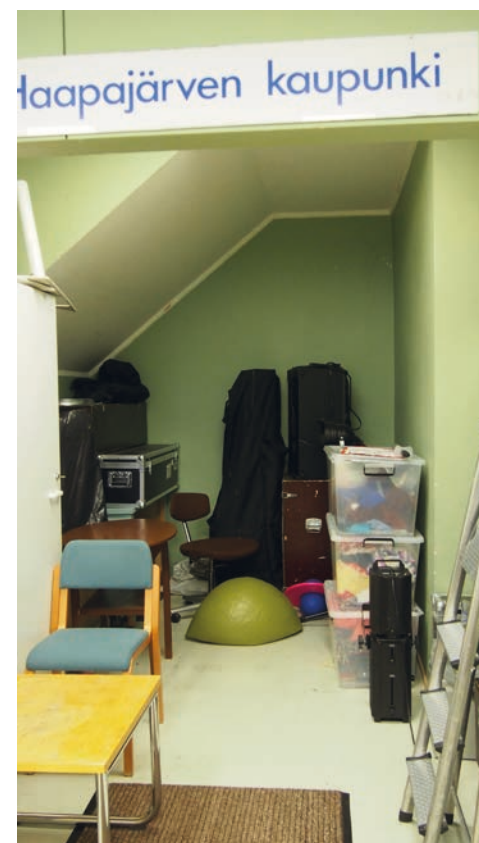
**Kuva 124:** Tällä hetkellä kulissivarastoa täyttää sekalaiset tavarat, joiden seassa näyttelijät vaihtavat vaatteensa. Oikeisiin pukuhuoneisiin johtavat jyrkät portaat sijaitsevat kuvassa näkyvän kaltevan katon yläpuolella.

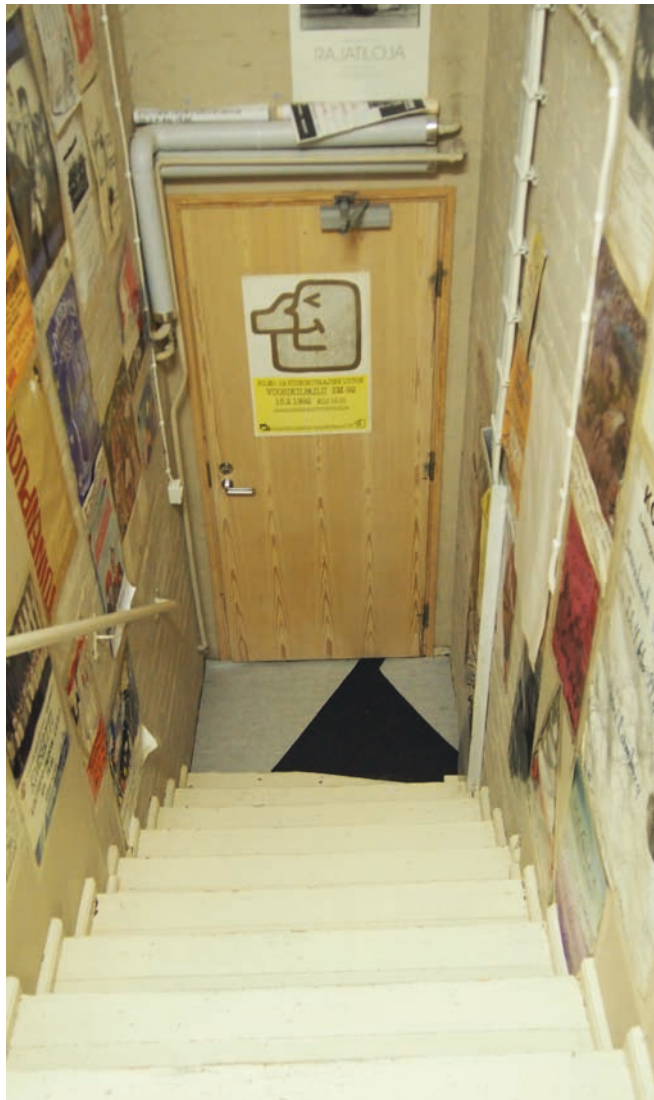
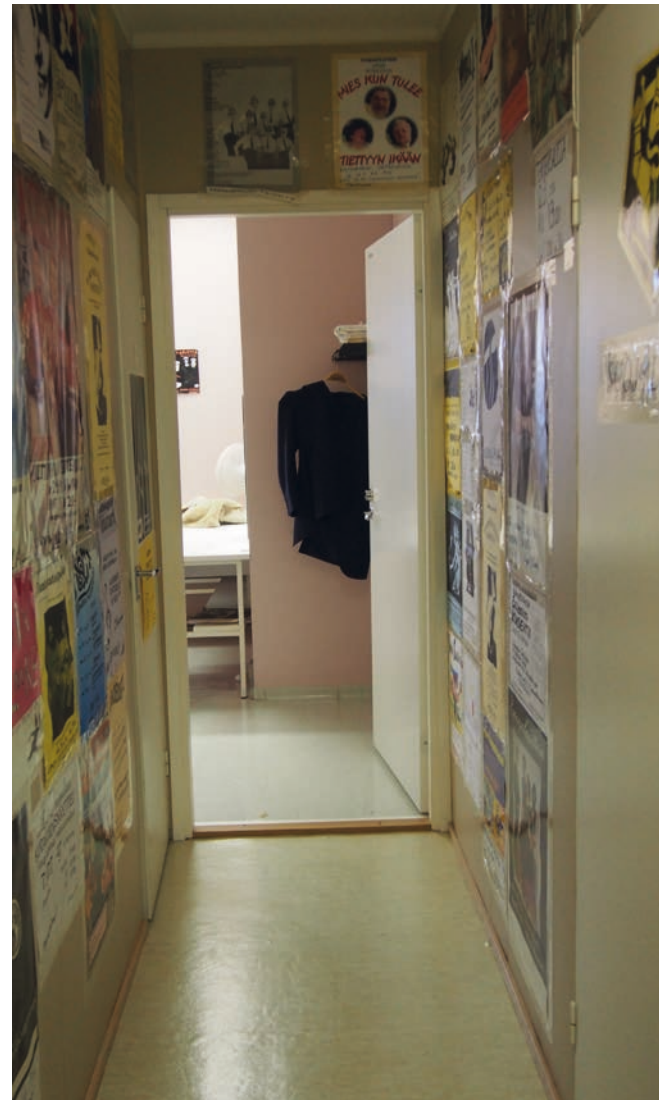
**Kuva 125 ja 126:** Näyttämöltä tulevat portaat ovat jyrkät ja johtavat kapeaan käytävään. Perällä sijaitsee ns. punainen pukuhuone, mutta sen käyttö on vähäistä portaiden vuoksi. Oikealla Perinnehuone Suojalukko ja vasemmalla kapea wc.

Siiven yläkertaan pääsee kulkemaan sekä porrashuonetta että näyttämöltä lähteviä jyrkkiä portaita (kuva 125) pitkin. Porrashuone päättyy yläkerrassa tasanteelle, josta on ovi työhuoneisiin johtavalle käytävälle (kuva 130) sekä kapeammalle julistein koristellulle käytävälle (kuva 126). Jälkimmäisen käytävän varrella on varasto, wc, Perinnehuone Suojalukko sekä ns. punainen pukuhuone (kuva 132), eli toinen pukuhuoneista, jonka seinät on maalattu vaaleanpunaisella. Toinen pukuhuoneista sinisillä seinillä (kuva 128) sijaitsee toimistokäytävän varrella toisen wc:n ja pienen siivouskomeron lisäksi.

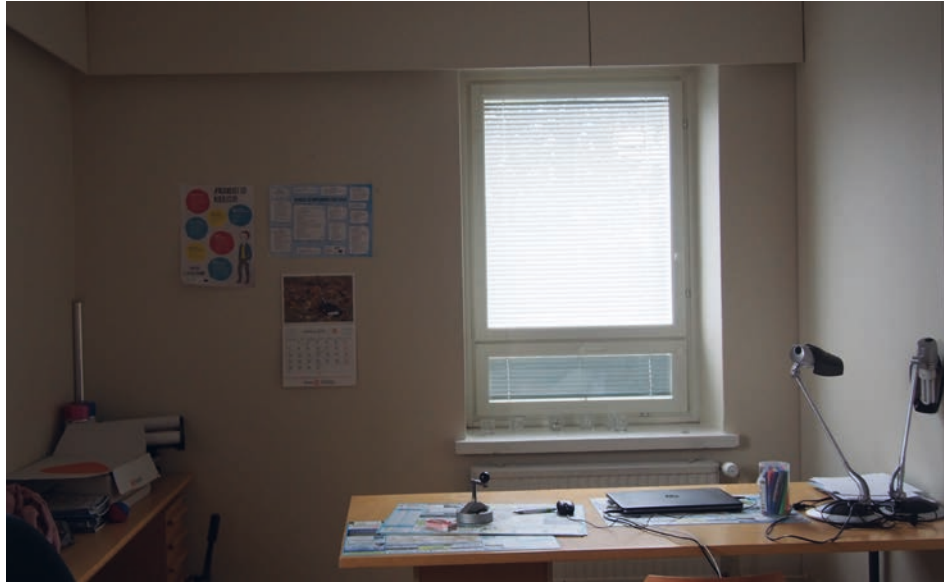
**Kuva 127:** Yläkerrassa on kolme toimistohuonetta, joista kaksi on aktiivisessa käytössä ja yhtä käyttää vaihtelevasti eri työntekijät.

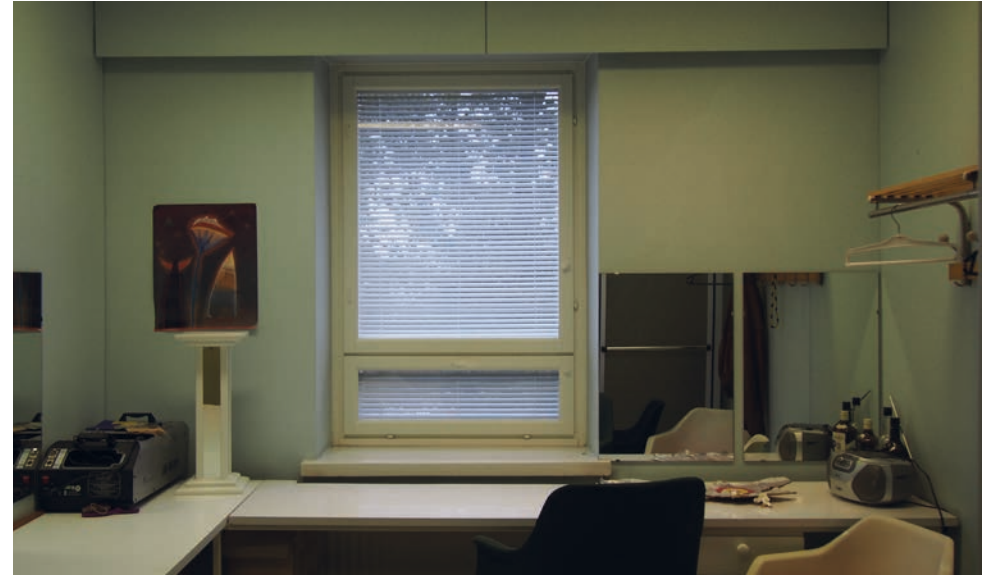
**Kuva 128:** Sininen pukuhuone kärsii punaisen tavoin hankalasta sijainnista.

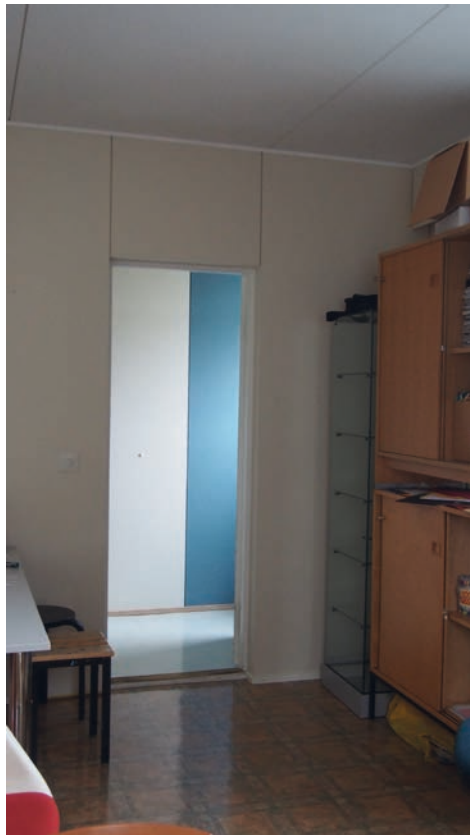
**Kuva 129:** Jokaisessa huoneessa on erilainen muovimatto lattiassa ja erivärinen maalipinta seinissä. Väri-ilottelu lienee 1983 teatteritilojen saneerauksesta peräisin.

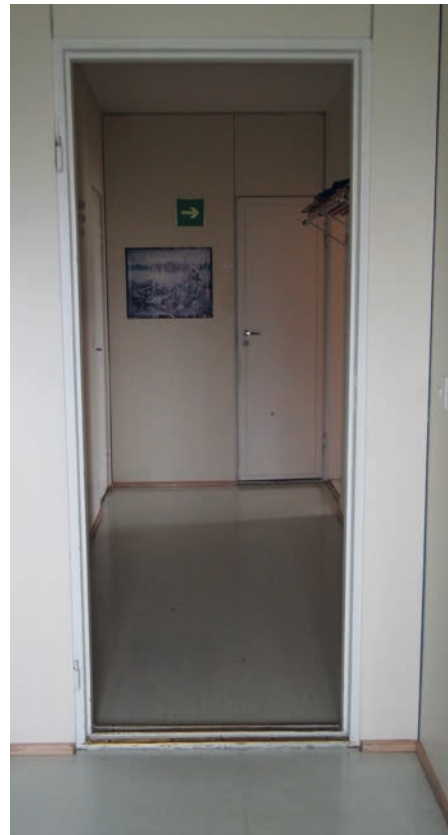
**Kuva 130:** Toisen kerroksen ”toimistokäytävän” varrella sijaitsevat kaikki kolme toimistoa sekä sininen pukuhuone.

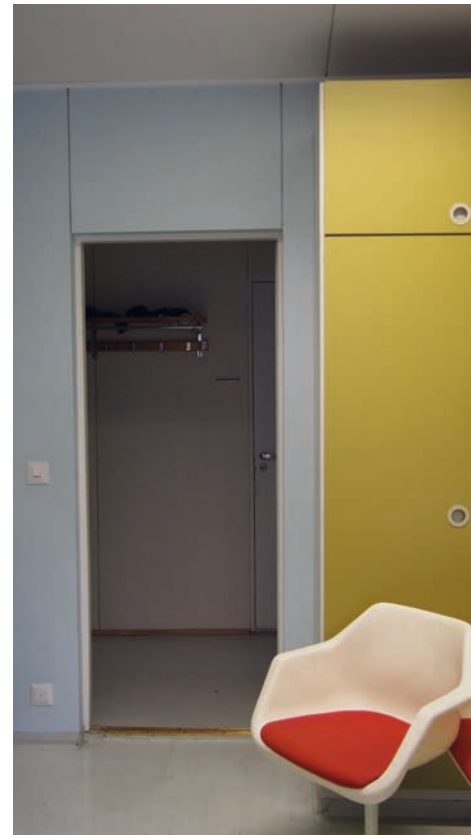
**Kuva 131:** Sininen pukuhuone kalusteineen.

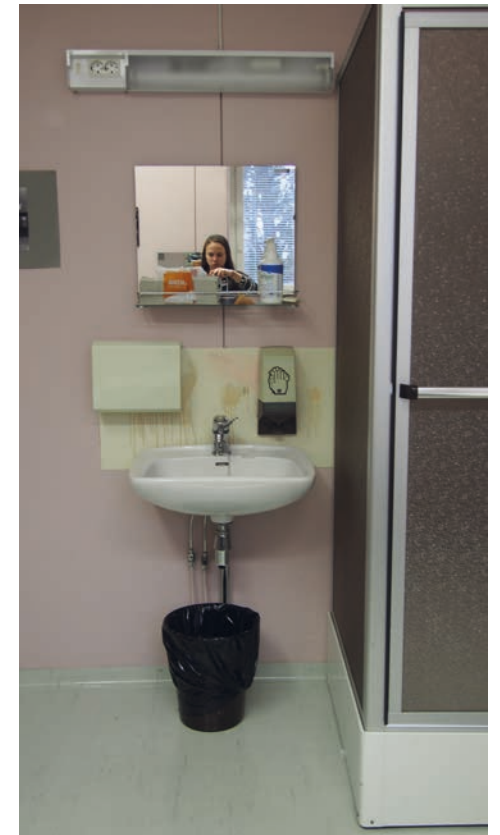
**Kuva 132:** Pukuhuoneet saivat käyttötarkoituksensa kulttuuritilojen saneerauksessa 1983. Tällöin tiloihin lisättiin suihkukopit, jotka ovat tietävästi pukuhuoneitakin harvemmalla käytöllä nykyään.

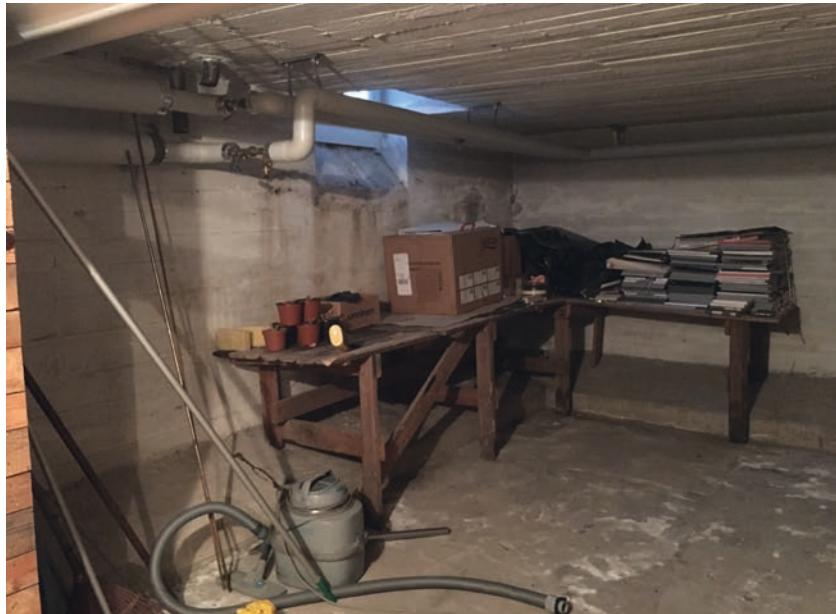
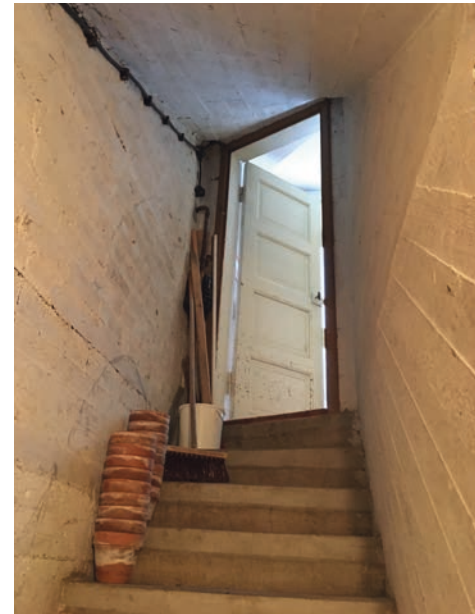
**Kuva 133:** Vanhan postisiiven kellaritilaa ei käytetä aktiivisesti ja tilassa haisee kostealta, mikä johtuneen maaperästä: rakentaessa juurikin postisiipi täytyi ennen perustamista paaluttaa puupaaluin, sillä maaperä oli yllättävän liejuinen ja märkä.

Aistivaraisesti arvioiden sisäpuolen tiloista kosteutta on selkeästi eniten postisiiven kellarissa, mikä on luonnollista kosteamman maaperän vuoksi. Sen sijaan kirjaston kellaritilat ja näiden kahden väliin jäävä teatterin kellarivarasto vaikuttavat kuivilta ja sisäilmaltaan normaaleilta ilman huomattavaa kosteudentuntua. Tarkempien arvioiden ja mahdollisten remonttien varalta on syytä tehdä tarkka kuntotutkimus, jotta ylimääräiseltä työltä vältetään ja mahdolliset ongelmakohdat saadaan korjattua ajoissa.

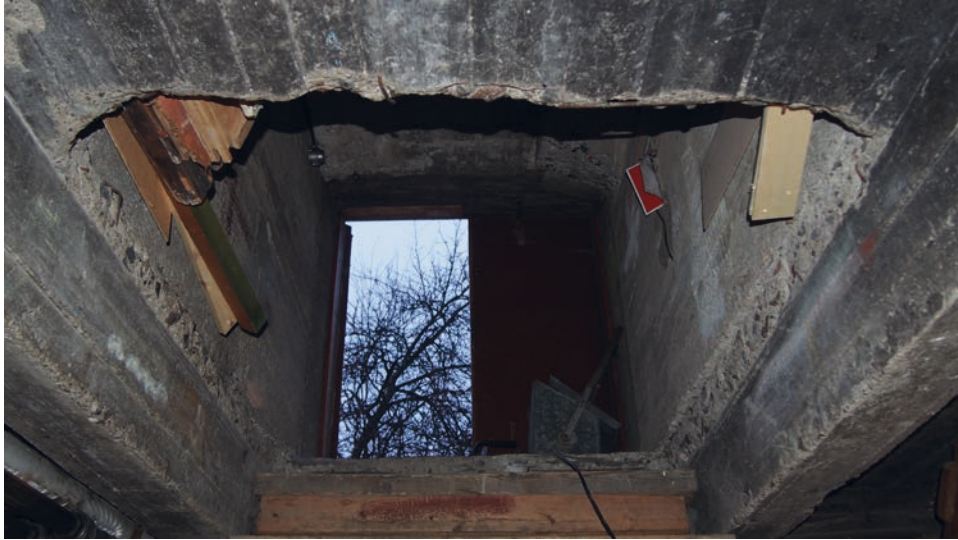
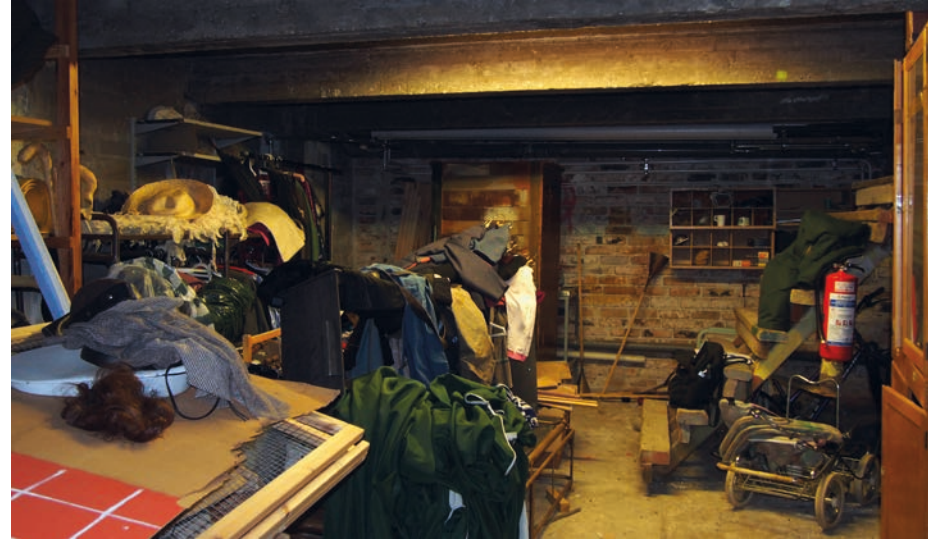
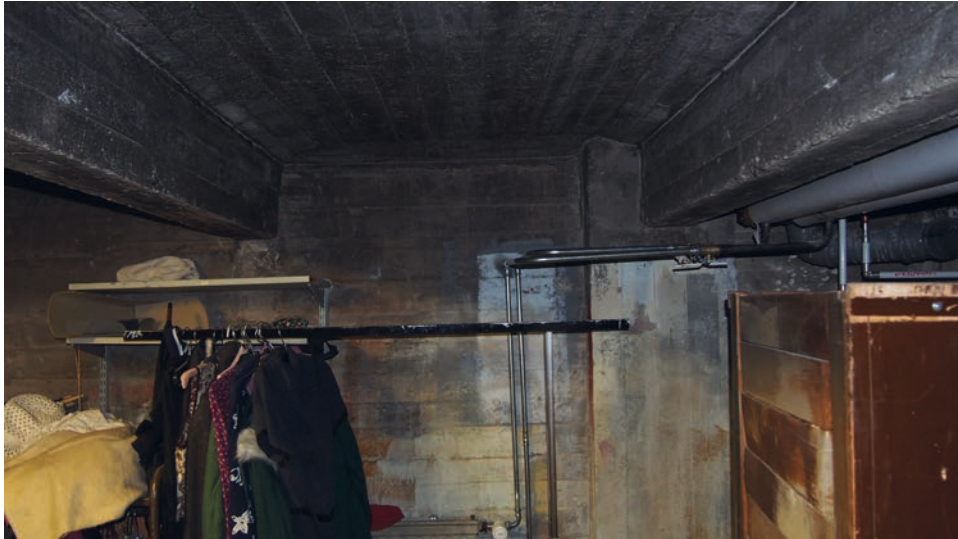
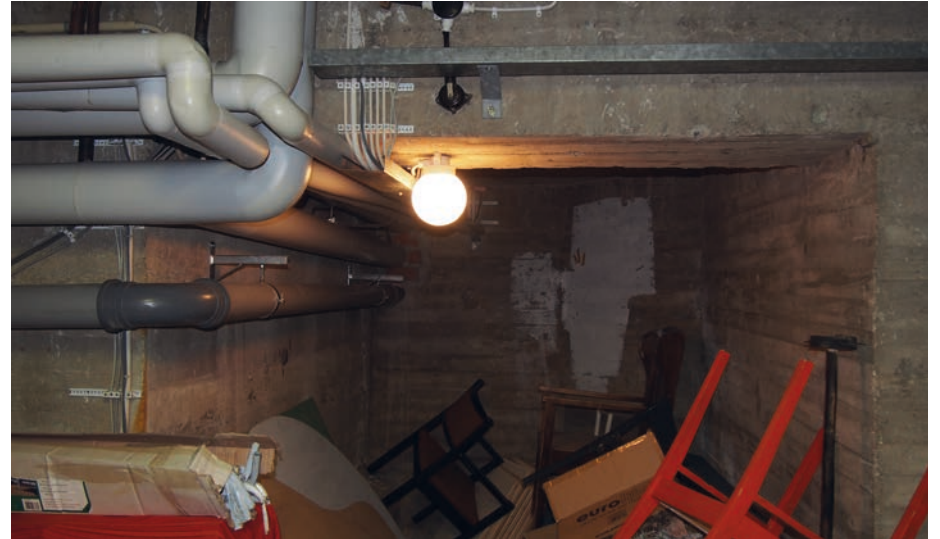
**Kuva 135:** Keskikellariin pääsee vain rakennuksen kyljessä olevasta matalasta ovesta (kuva 56). Kellariin laskeudutaan jyrkkiä puuportaita pitkin (kuvassa 136), jotka lähtevät betonilattiaan selkeästi jälkikäteen tehdyn aukon reunalta. Alkujaan keskikellari on ollut osa kellariin tehtyä 25 metristä ampumarataa, mutta valvontakomission käskystä rata täytyi katkaista. Radan keskivaiheille rakennettiin tiiliseinä (kuvassa 136), ja pääsy keskikellariin katkesi.

**Kuva 136:** Keskikellari toimii tällä hetkellä varastona, johon on jätetty vanhoja teatterirekvisiittoja ja käyttämättömiä huonekaluja. Kuvan perällä näkyy ampumaradan tukkeeksi muurattu tiiliseinä ja sen edessä oikeassa reunassa kellariin johtavat puuportaat.

**Kuva 137:** Keskikellari sijaitsee suoraan teatterin alapuolella. Betonipalkkeja ja pilareita ei ole koko matkalta, vaan vain katsomon alla.

**Kuva 138:** Keskikellarin toisen päädyn syvennys liittyy ampumarataan. Tällä hetkellä se on osa epämääräistä varastoa.

Harmaa umpiovi oikealla johtaa rakennuksen keskikellariin, mutta on aikoinaan toiminut vain erillisenä varastona keskikellarin ollessa osa kellarikerroksen ampumarataa (katso kuva 135)

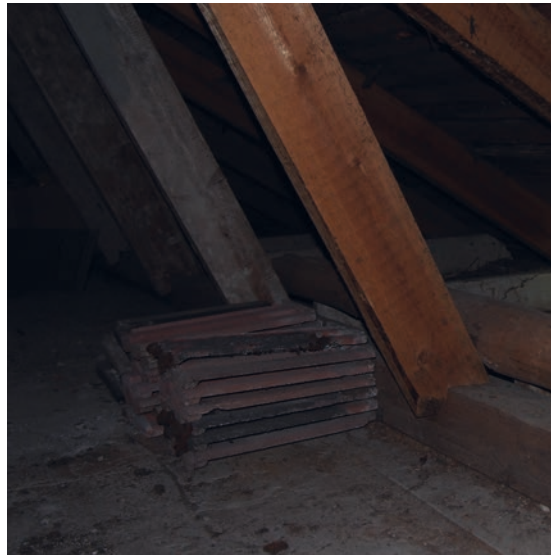
**Kuva 139:** Rakennuksen ullakolta löytyi kasa kattotiiliä, jotka harmaan rakenteensa ja punaisen pintavärinsä perusteella ovat sementtitiiliä. Profiililtaan tiilet olivat tasaisempia kuin nykyiset.

Vanhan postisiiven yläpohjan ja vesikaton välinen tila on ulkoa tarkasteltuna kirjastoa matalampi, sillä katon harja on kirjaston harjaa huomattavasti alempana, vaikka siipi kaksikerroksinen onkin. Siiven vesikaton alle ei ole tietävästi pääsyä sisäpuolelta eikä ainakaan päämassan ullakolta, joten sen rakentamisen kuntoon en tässä työssä voi ottaa kantaa. Rakennuksen vesikaton tiiliosa uusittiin kesällä 2004 siten, että kattotiilet uusittiin ja tiilien alle asennettiin aluskatteeksi vaneri ja huopaa. Ullakolta löytyi kasa punertavia sementtikattotiiliä, joiden profiili on nykyisiä tasaisempi, ja jotka oletettavasti ovat olleet katolla ennen uusimista.

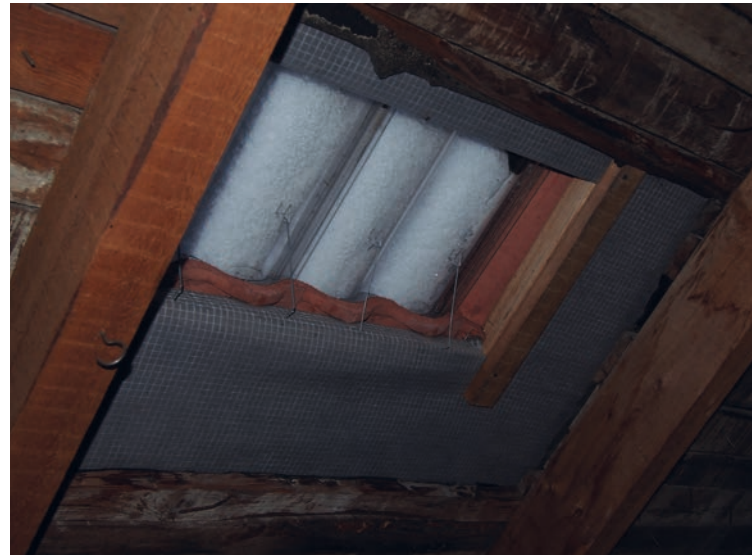
**Kuva 140:** Vesikaton rakenne on hyvin näkyvissä katolle johtavissa aukoissa. Aukot on peitetty tiilien profiilia mukaileville plekseillä, jotka kuvan ottamisen aikaan olivat lumen peittämiä.

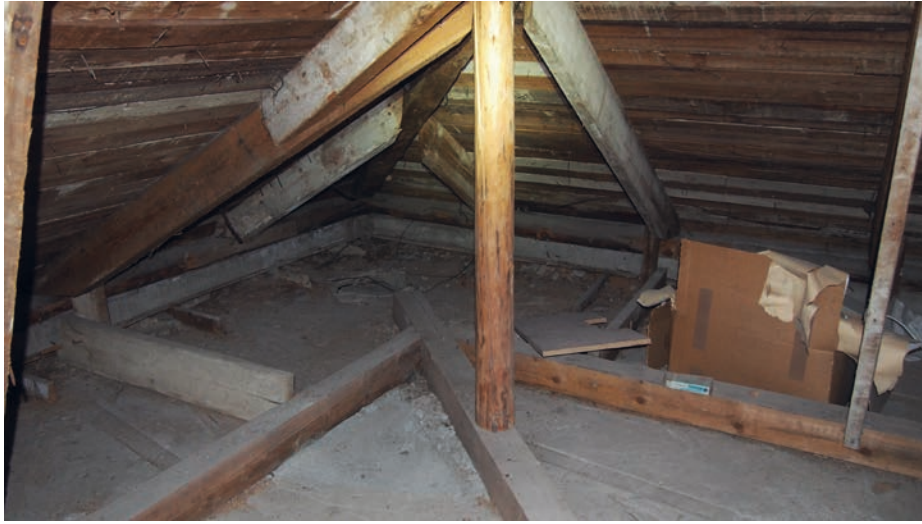
**Kuva 141:** Aumakaton rakenne talon nurkassa
