# VIIVYN VIELÄ VARTIN

HAAPAJÄRVEN KIRJASTO- JA KULTTUURITALON  
MENNYT JA TULEVA

Diplomityö  
Tampereen yliopisto  
2020

Rakennetun ympäristön tiedekunta  
Arkkitehtuurin yksikkö  
Diplomityö  
Huhtikuu 2020

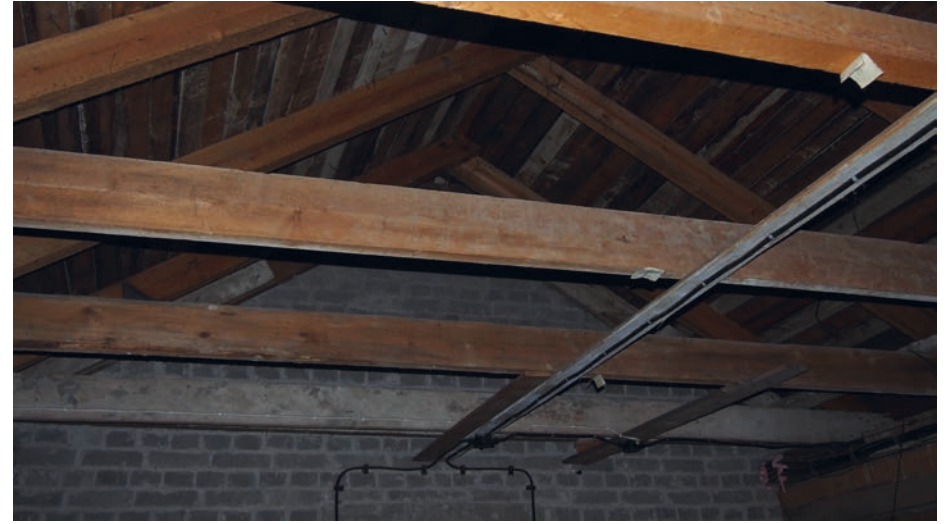
**Kuva 142:** Katon harjan rakenne. Taustalla näkyy sementtitiiliseinä, joka jakaa kylmän ullakon kahteen osastoon. Toinen osasto on kirjaston ja toinen aulan ja teatterin päällä.

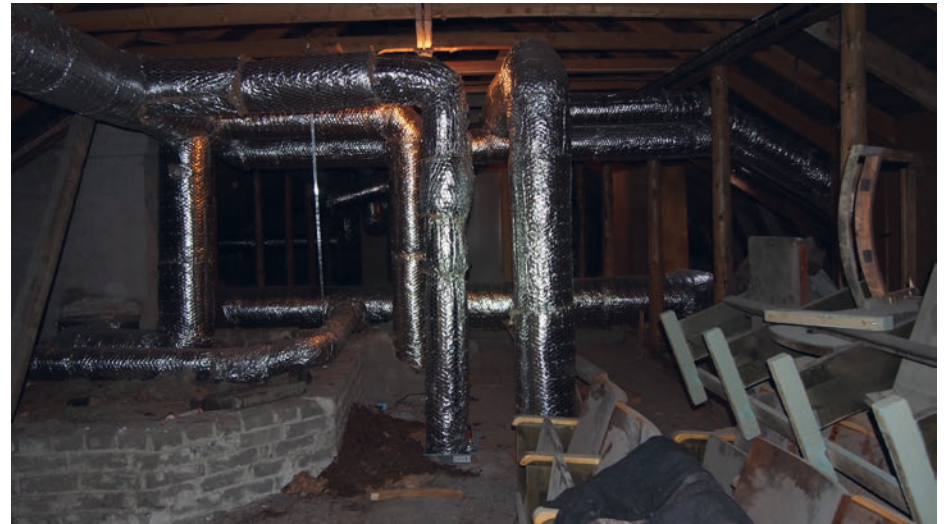
**Kuva 144:** Koska ullakolle ei ole suunniteltu mitään käyttötarkoitusta, on ilmanvaihtoputkien reiteille ollut runsaasti tilaa. Oikealla kuvassa on kasa teatterin penkkejä. Ei ole tietoa, ovatko penkit alkuperäisiä vai teatterin remontin yhteydessä varalle teetettyjä. Ullakolta on tosin löytynyt aikoinaan paljon suojeluskunnan omaisuutta, kuten Perinnehuone Suojalukossa näytillä olevat puhallinsoittimet.

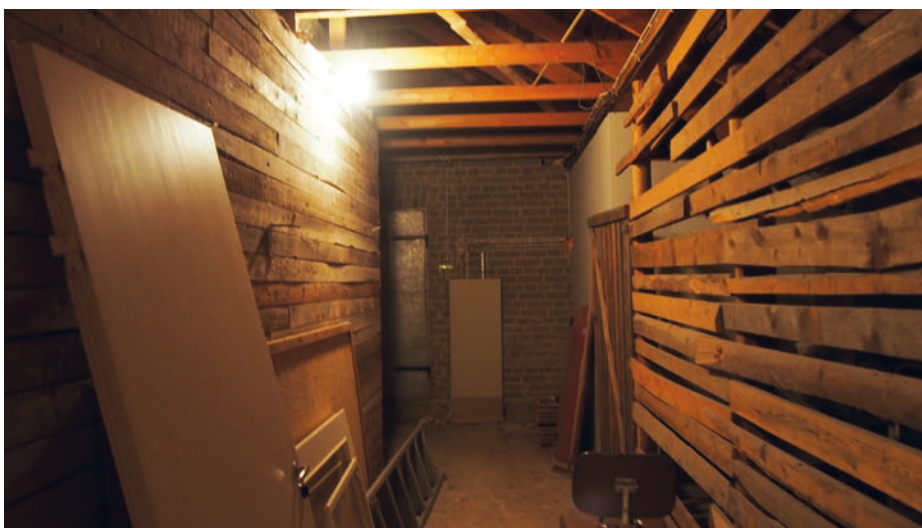
**Kuva 145:** Kirjaston päällä olevassa ullakkotilassa on kylmien varastotilojen (oikeassa reunassa laudoilla rajattu alue) lisäksi yksi lämmin huone (kuvassa vasemmalla, sisätilat kuva 146) sekä yksi IV-konehuone (kuvassa oikealla ennen tiiliseinää).

Tällä hetkellä ullakko siis toimii täysin puolikäyttöisenä varastona sekä teknisenä tilana eristettyjen ilmanvaihtoputkien kulkiessa vapaasti pitkin ullakkoa. Aivan porrashuoneeseen johtavan oven viereen on rakennettu yksi lämmin huone, jota on kaavailtu uuden iv-koneen sijoituspaikaksi. Kattotuolit on rakennettu hirrestä ja lankuista, ja ne vaikuttavat kuivilta, ehjiltä ja hyväkuntoisilta. Vesikate on kirjaston puolella

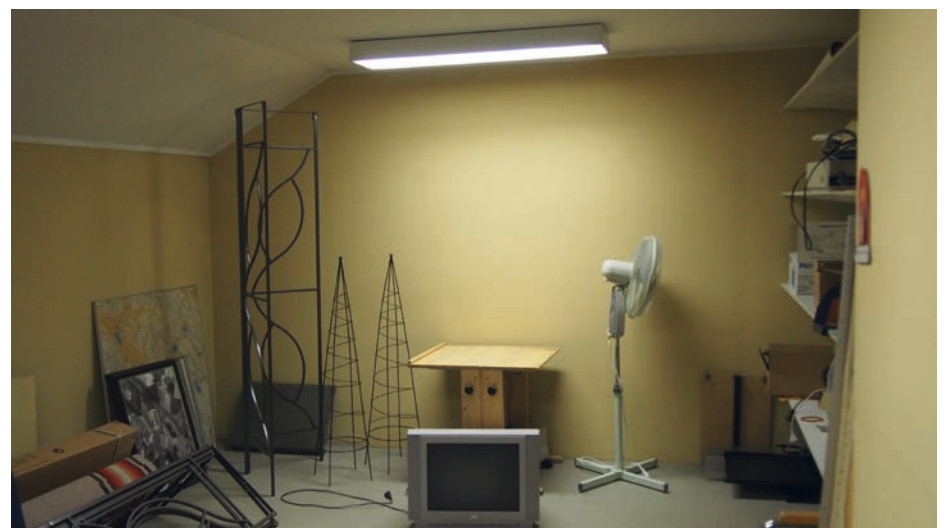
**Kuva 146:** Lämpöeristetty huone, jonne on suunnitteilla tuoda rakennuksen uusi iv-kone ilmanvaihtoremontin yhteydessä.

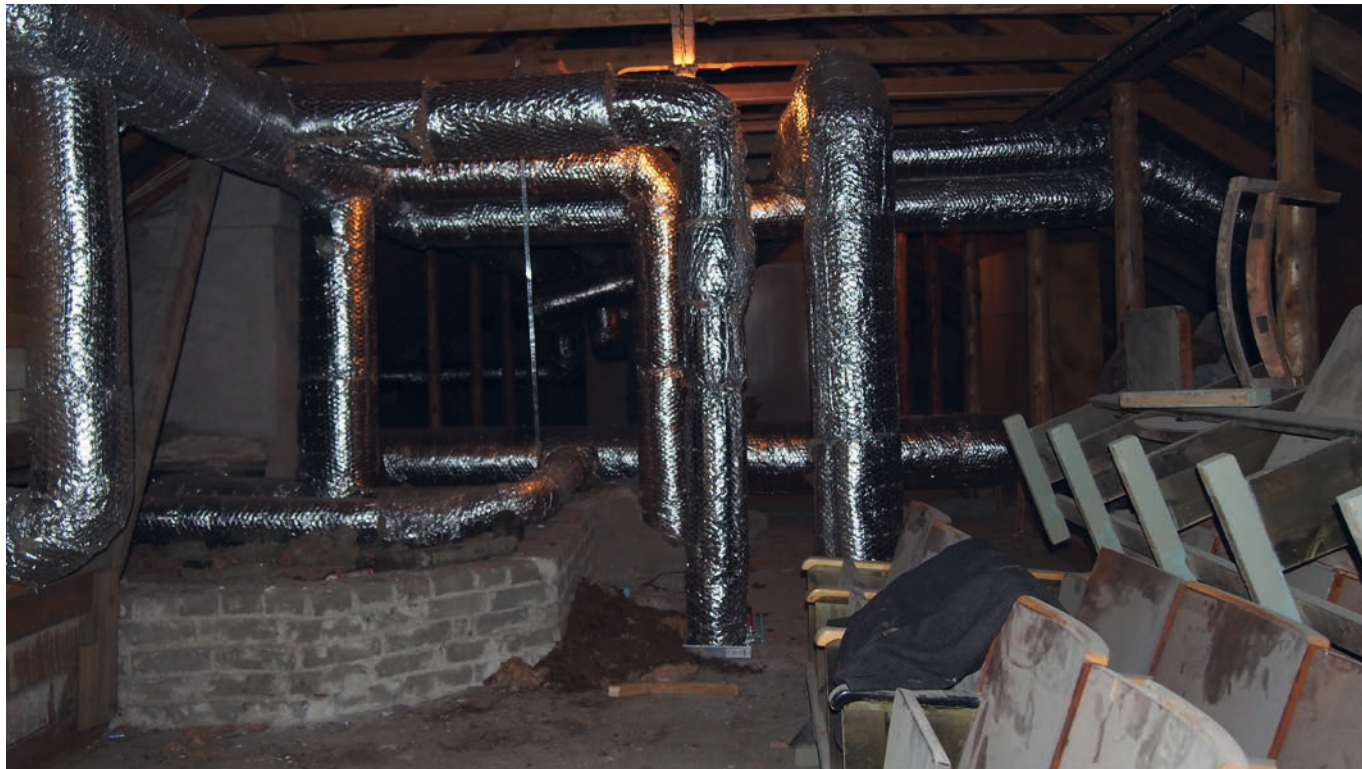
**Kuva 147:** Kirjaston ja teatterin ilmanvaihtokoneet sijaitsevat ullakolla. Tyhjässä ullakkotilassa on ollut tilaa vetää putket suoraan oikeaan kohtaan, mutta lämmöneristyksen puuttumisen vuoksi jokainen putki ja iv-konehuone on täytynyt eristää erikseen.

Rakennuksen iv-koneet sijaitsevat ullakolla lämpöeristetyissä kopeissa. Kylmän ullakkotilan vuoksi jokainen putki on jouduttu

eristämään erikseen. Koska postisiiven tuulettuva yläpohja ei sisällä korkeaa ullakkotilaa, eikä rakennuksen sisätiloissa ole talotekniikan vaatimaa tilaa, voidaan olettaa ilmanvaihdon tapahtuvan päämassan ullakon kautta tai sen olevan edelleen painovoimainen.

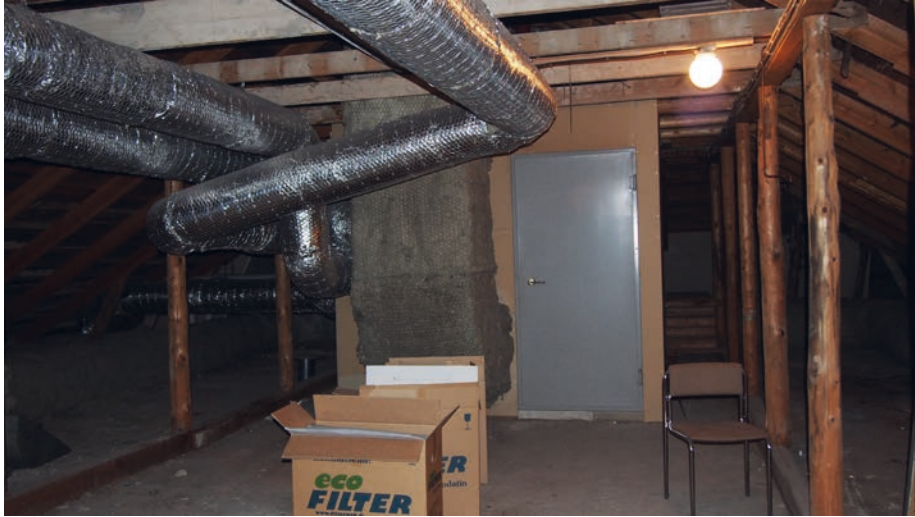
**Kuva 148:** Teatterin puolen iv-konehuone

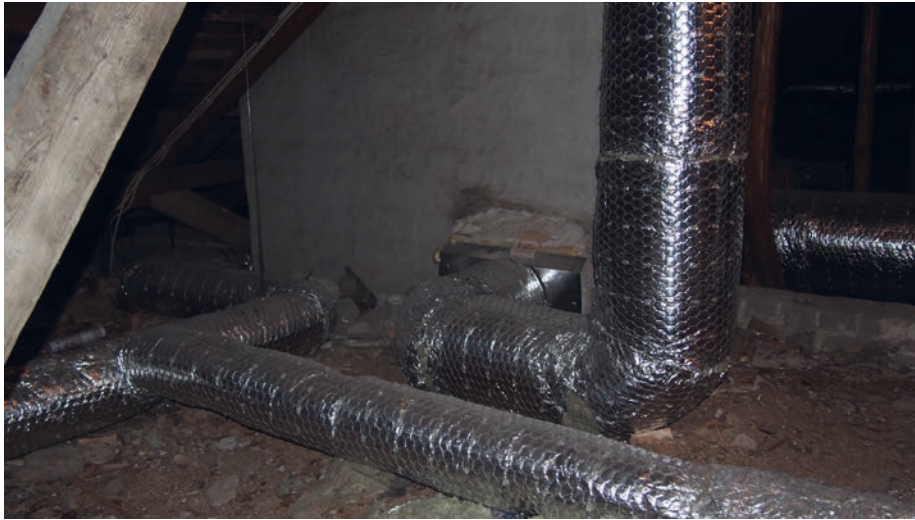
**Kuva 149:** Vanhoja hormoneja on ainakin osittain käytetty nykyisen tekniikan läpivienteinä.

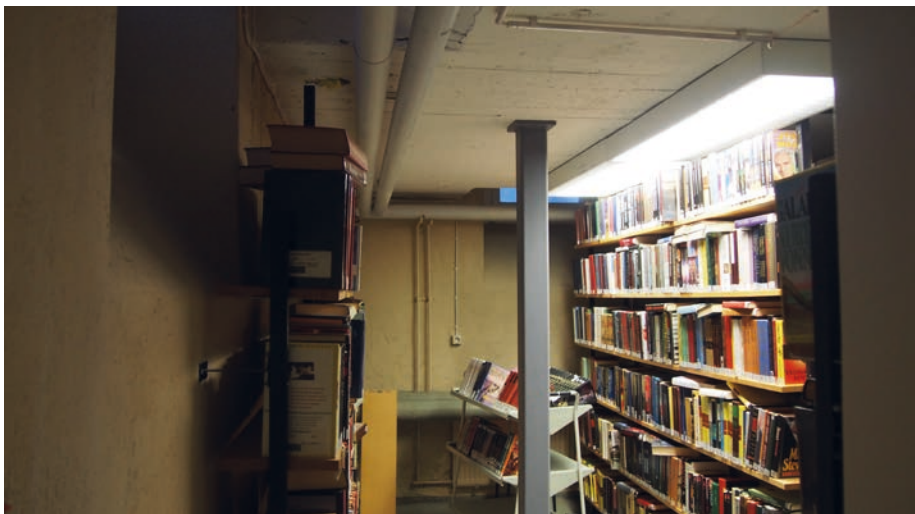
**Kuva 150:** Kellarissa (kuvassa pienemmän kirjavaraston takaosa) putket kulkevat paikoin näkyvälläkin paikalla.

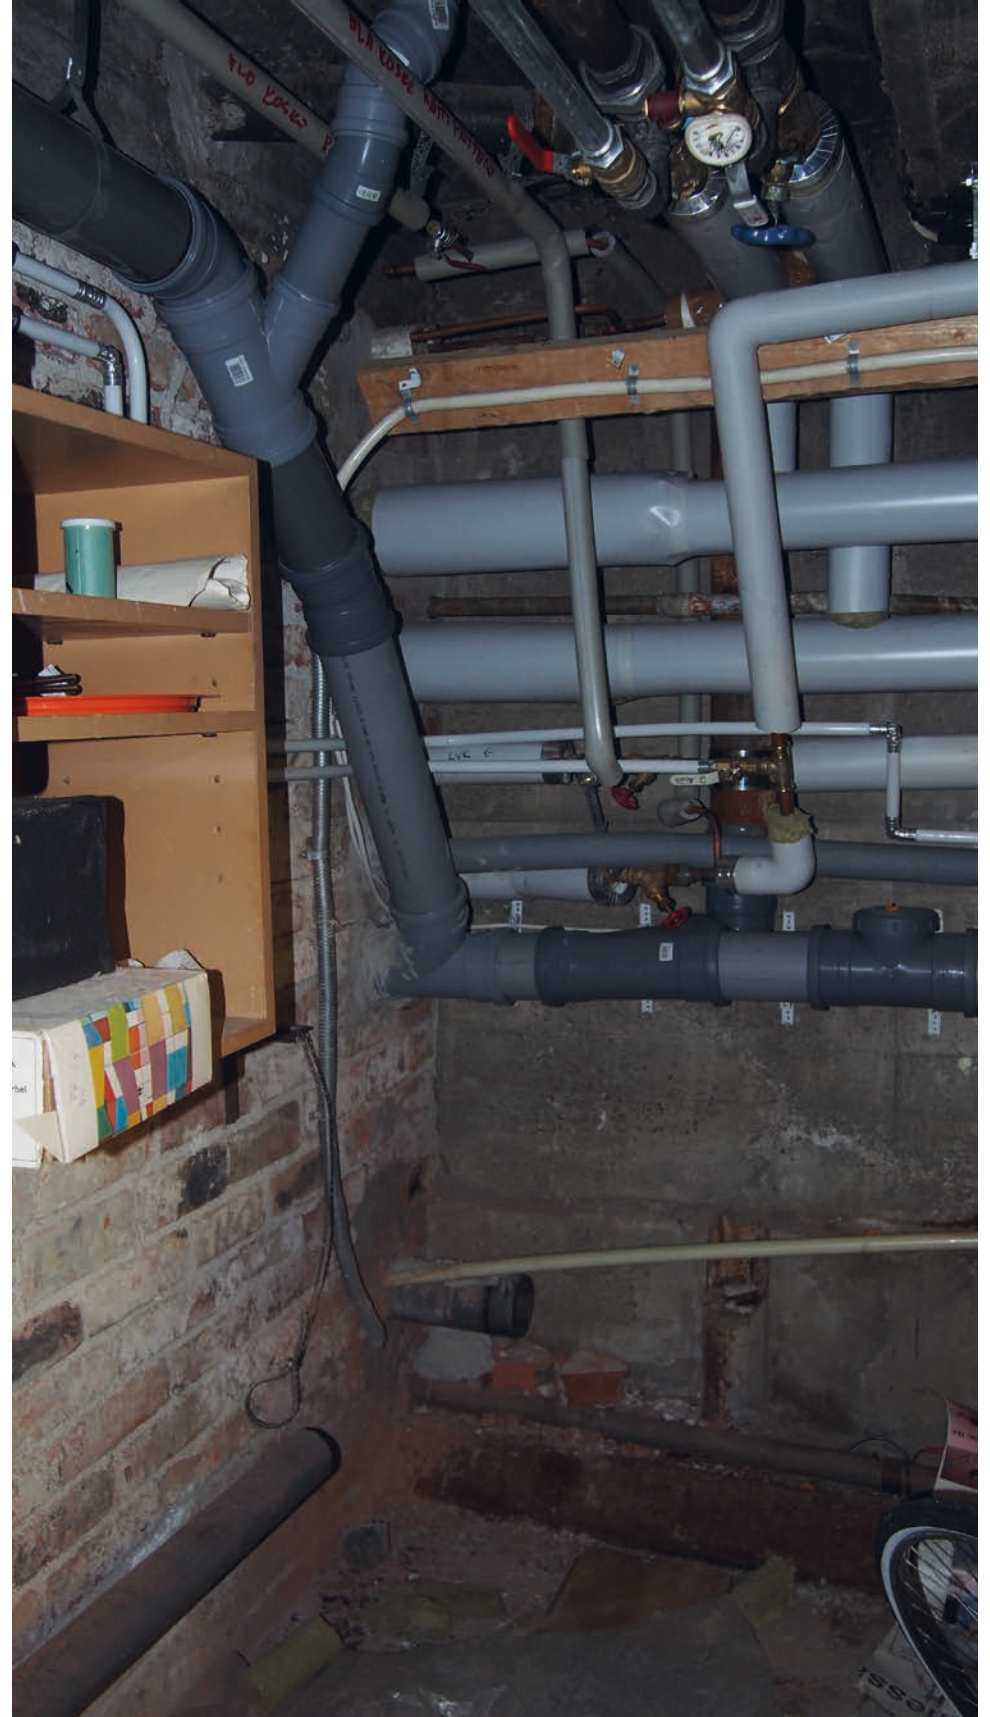
**Kuva 151:** Keskikellarissa talotekniikka on hyvin näkyvissä, mutta kirjavaraston puolella (tiiliseinän toisella puolella) niiden eteen on rakennettu kevyt väliseinä.

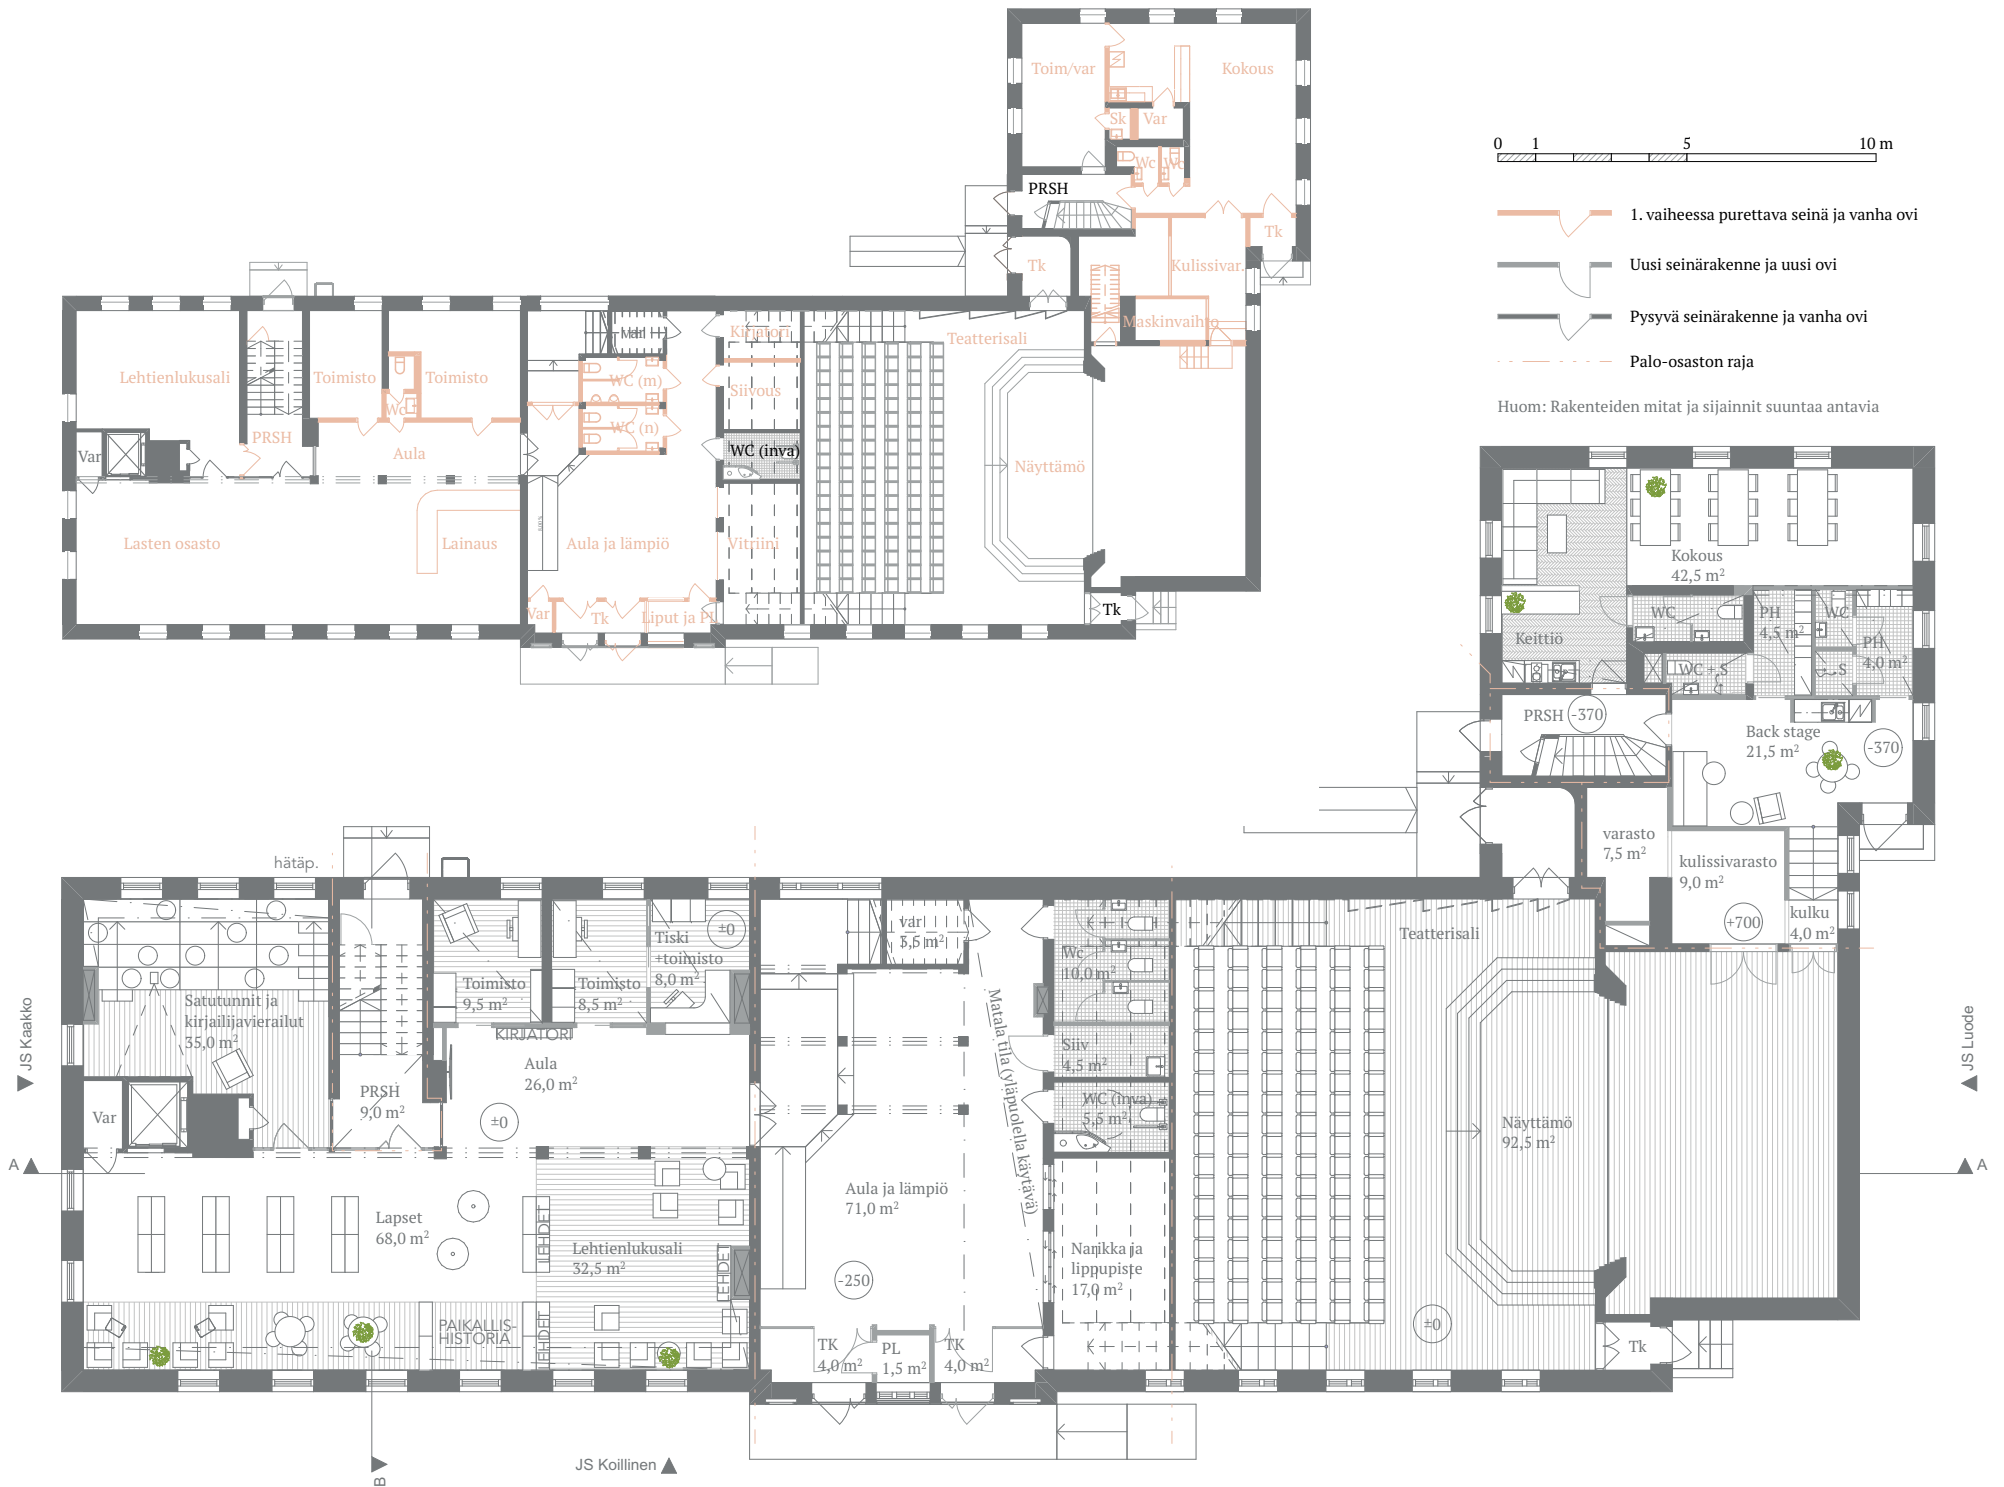
Pienempi pohjapiirustus: 1. krs - Nykytilanteen purkukaavio ensimmäiseen vaiheeseen. Mittakaava 1:300  
 Pohjapiirustus: 1. krs - Vaihe I. Mittakaava 1:200

Lehtienlukusalin tuominen osaksi kirjaston aulaa luo kirjastoon rentoa tilaa oleskella, seurustella ja lueskella lehtiä. Sen puulankkulattia luo tilalle näkymättömät seinät ja rajaa sen erilleen lasten osastosta. Mikäli asiakas haluaa keskittyä lehteensä hiljaisuudessa, hän voi mennä lukemaan sitä yläkerroksen uuteen työskentelytilaan tai alakerran pieneen

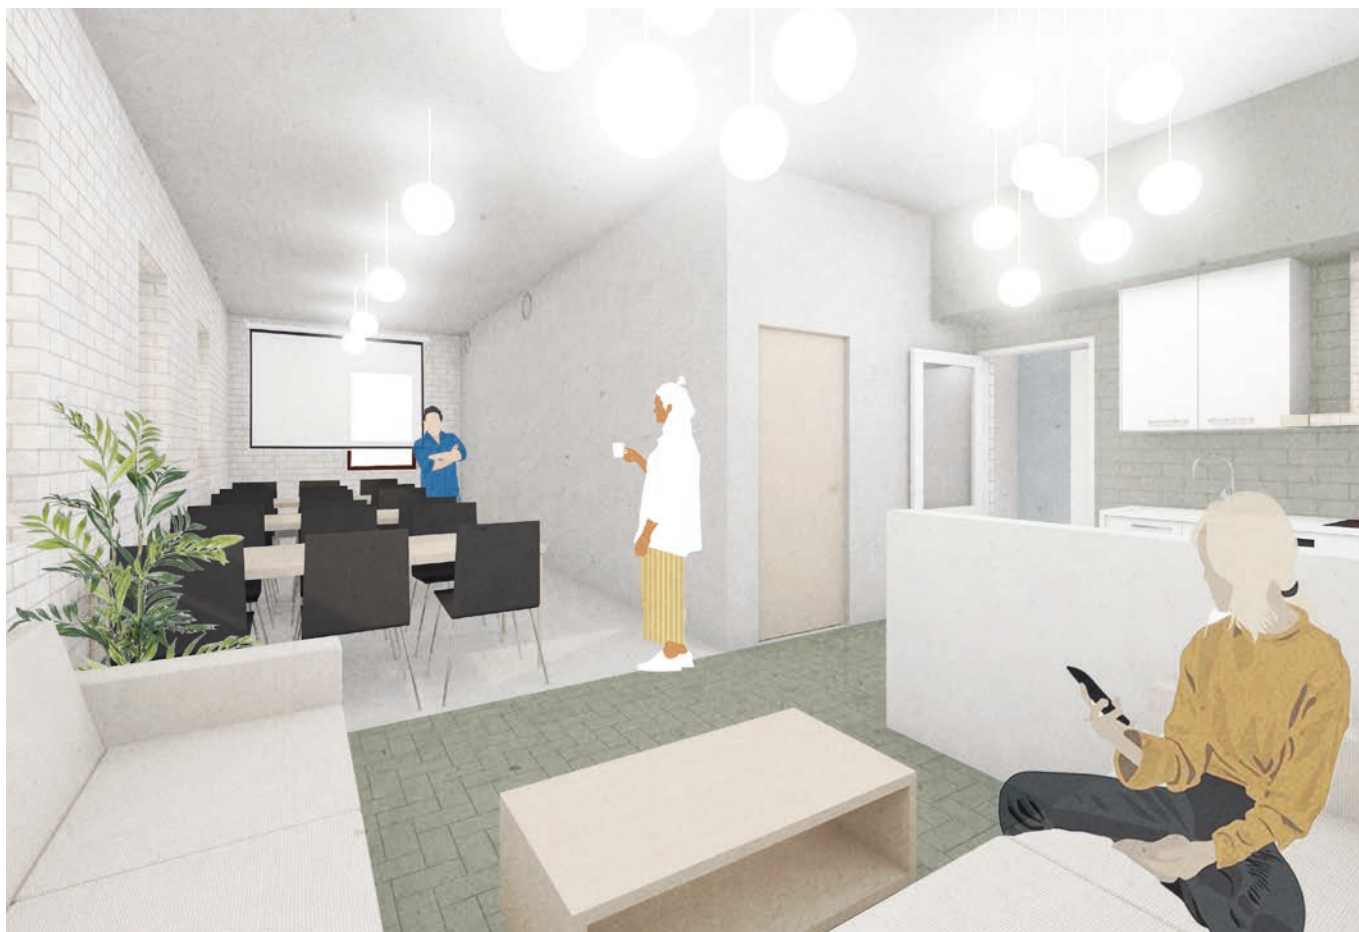
**Näkökuva 1:** Siiven uusi kokoustila keittiöineen. Kuvassa käytettyjen leikekuvien lähteet on listattu työn loppuun.

Kokoustilan tarpeellisuuden vuoksi myös suunnitelmissa siiven ensimmäisessä kerroksessa sijaitsee uusi kokoustila (näkökuva 1), jonne on käynti porrashuoneesta vanhan toimistotilan ovesta. Ensimmäisenä kokoustiloissa on laaja keittiö sekä ovi wc-tilaan. Kokoustila itse levittyy L-muotoisen tilan pitkälle sivulle ja mahdollistaa noin 25 henkilön kokoukset. Jotta tilaa pystytään vuokraamaan pelkästään kokouskäyttöön, ensimmäisessä kerroksessa sijaitsee myös näyttelijöille tarkoitettu backstage omalla sisäänkäynnillä, keittiöllä ja pukeutumistiloilla. Backstagelta on kulku lavalle, mutta reilun metrin tasoeron vuoksi näyttämölle on kuljettava muutaman porraskelman verran. Askelmat ovat kuitenkin ikääntyvillekin jaloille helpommat kulkea kuin aikaisemmat jyrkät portaat toisen kerroksen pukuhuoneista. Portaiden vieressä on kulku myös uuteen kulissivarastoon, joka on samassa tasossa näyttämön kanssa. Näin painavienkin lavasteiden siirtäminen lavalta varastoon on helppoa.

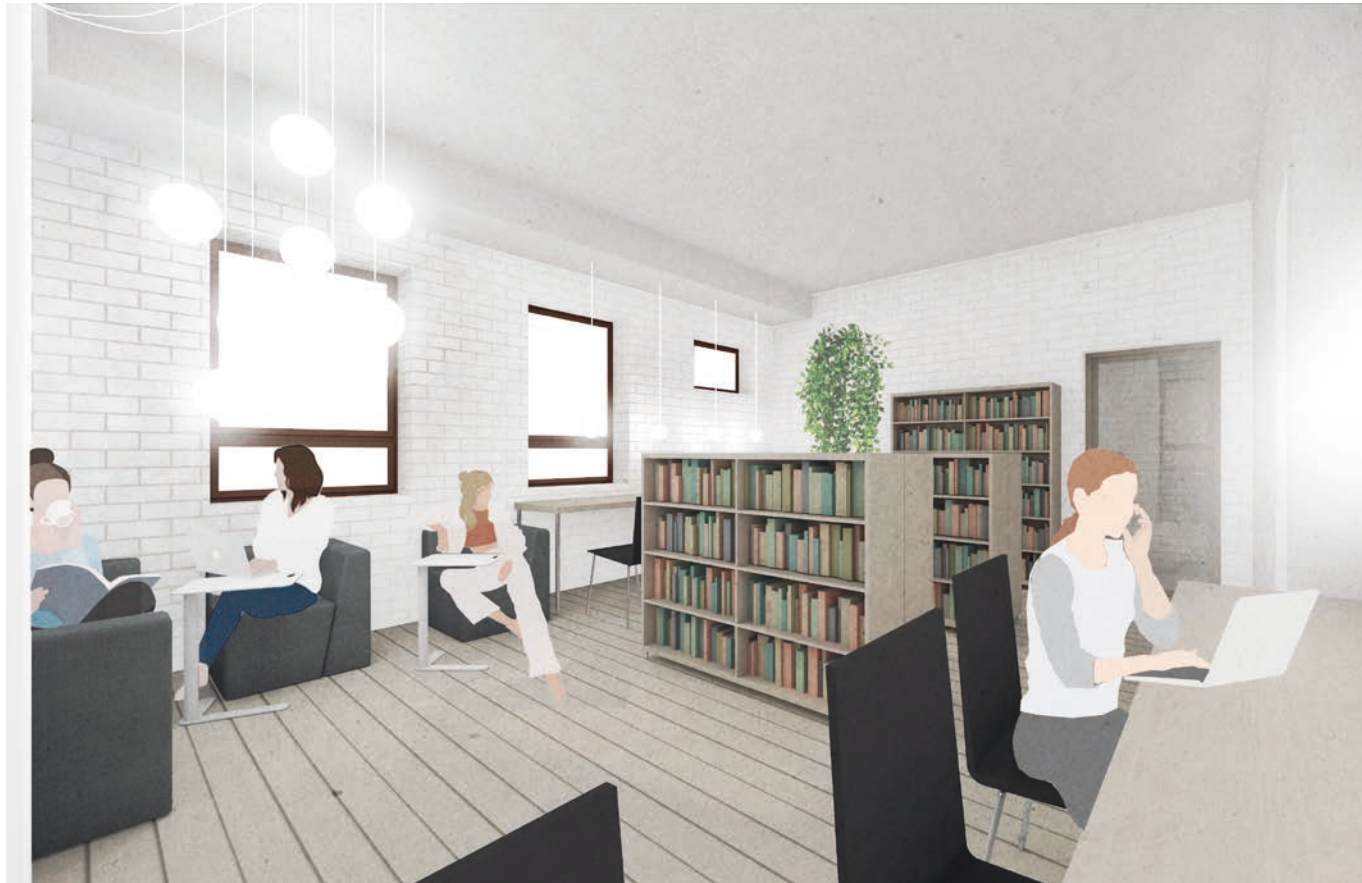
**Näkymäkuva 2:** Kirjaston toisen kerroksen hiljainen työskentelytila Kuvassa käytettyjen leikekuvien lähteet on listattu työn loppuun.

Kolmen eri huoneen sekä yhden wc:n oven vuoksi porrashuone on ahdas ja sen seinä jakaa kaksi wc-tilaa keskenään eri tilojen puolelle. Ensimmäisessä vaiheessa toisen kerroksen kapeat wc-tilat vielä säilytetään, mutta porrashuoneen ovi siirtyy kuitenkin toisen wc:n sisäänkäynnin vasemmalle puolelle. Tällöin molempiin vessoihin on käynti porrashuoneesta, joka seinän myötä laajenee sopivasti. Porrashuoneesta on käynti hiljaiseen tilaan sekä päätilaan.

Suunnitelmassa nuorten osasto on saatu siirrettyä omiin tiloihinsa kellariin, joten niiden tämänhetkinen tila vapautuu hiljaisen työskentelyn tilaksi. Hiljainen työtila mahdollistaa rennomman ilmapiirin ja äänimaailman muihin kirjaston tiloihin, sillä asiakas voi halutessaan mennä hälyä pakoon ovien taakse. Hiljaisen tilan kirjahyllyissä on oppimiseen tarkoitettut tieto- ja sanakirjat sekä muut tieteelliset julkaisut joko käsikirjastona tai lainattavassa muodossa.

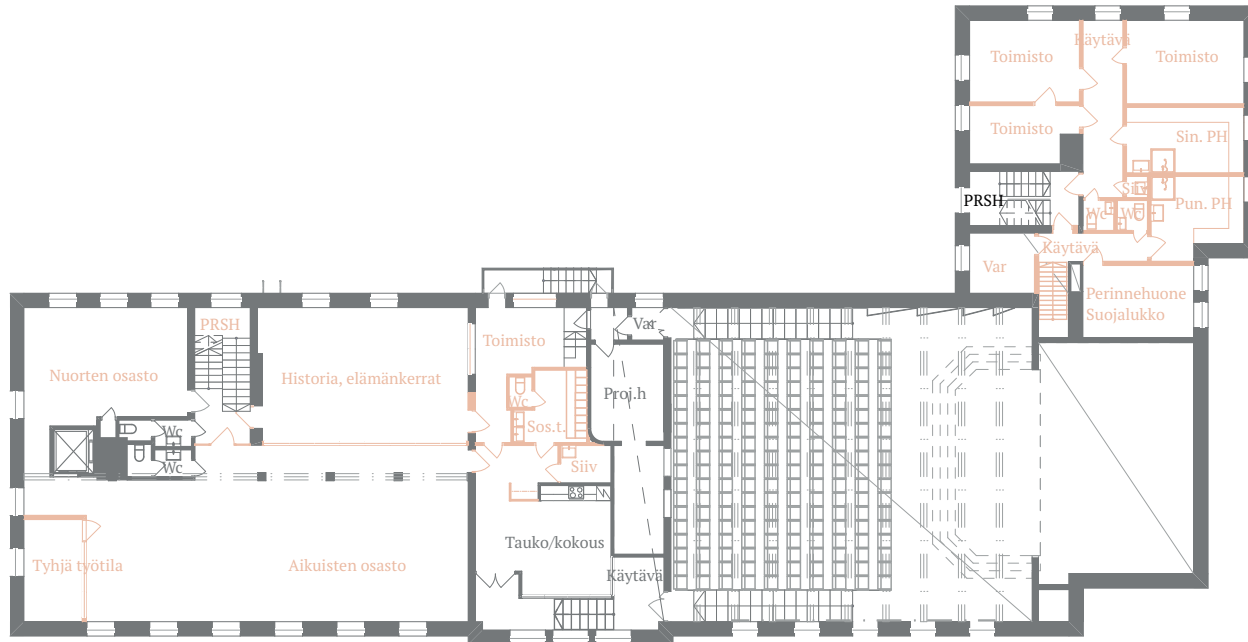
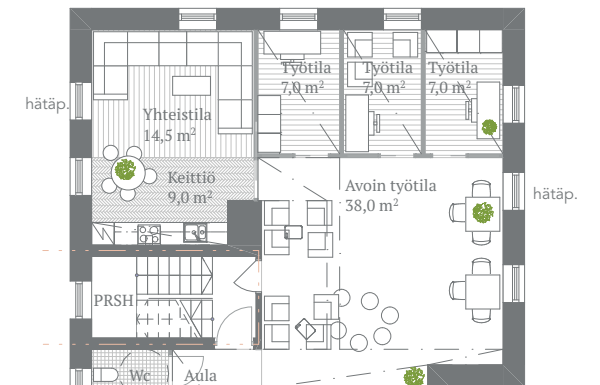
- 1. vaiheessa purettava seinä ja vanha ovi
- Uusi seinärakenne ja uusi ovi
- Pysyvä seinärakenne ja vanha ovi
- Palo-osaston raja

Pienempi pohjapiirustus: 2. krs -Nykytilanteen purkukaavio ensimmäiseen vaiheeseen. Mittakaava 1:300  
 Pohjapiirustus: 2. krs - Vaihe I. Mittakaava 1:200

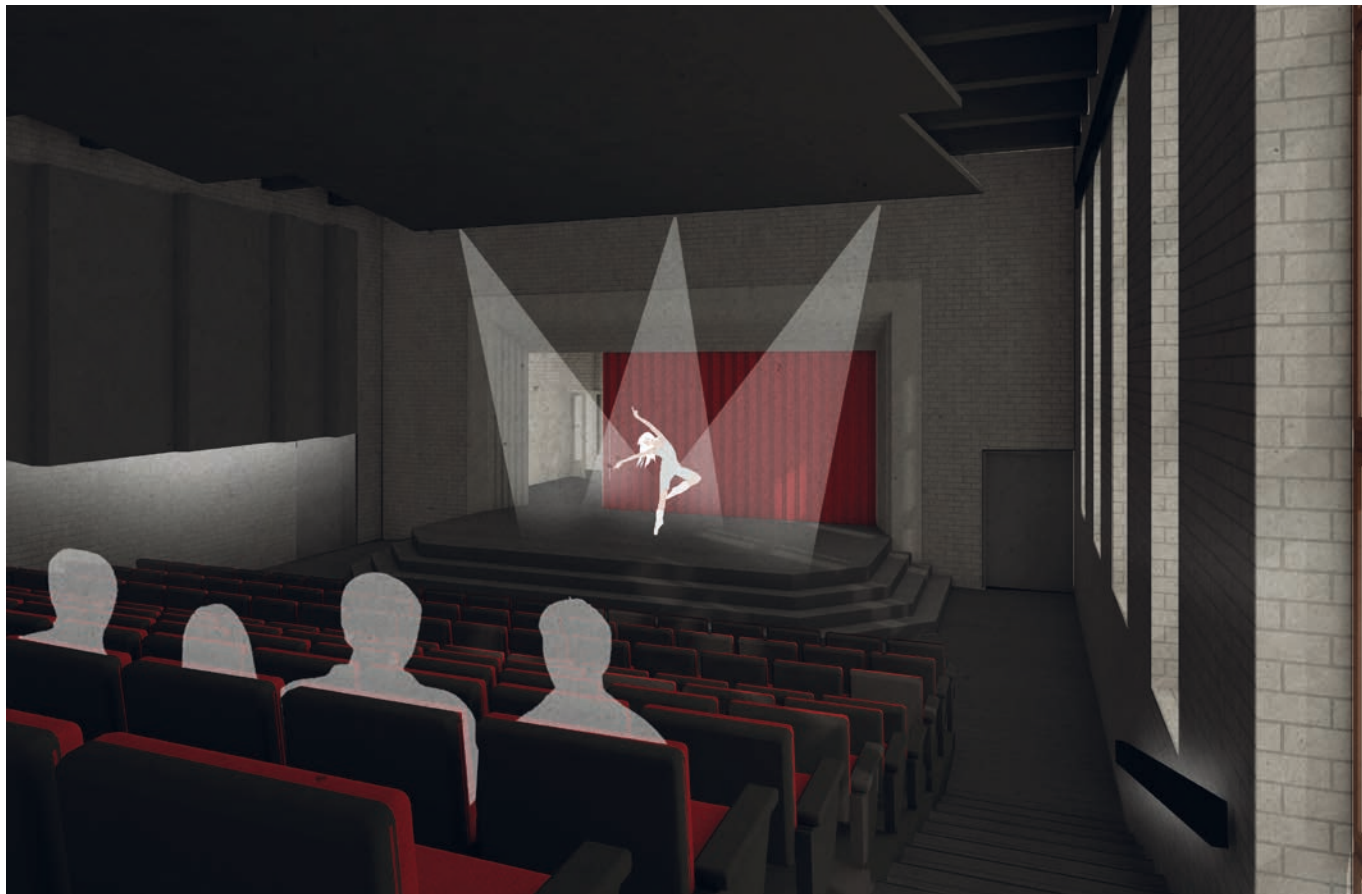
**Näkymäkuva 3:** Teatterisalin muutostyöt koskevat vain tilan värimaailman yhtenäistämistä ja lattiapintamateriaalin vaihtoa, sillä teatterisalin tilat ovat toiminnallisesti mutuen erinomaiset. Yhtenäisellä harmaalla ja mustalla värimaailmalla luodaan rauhallinen kokonaisuus, jonka ansiosta katsojan huomio kiinnittyy lavan tai valkokankaan tapahtumiin. Kuvassa käytettyjen leikekuvien lähteet on listattu työn loppuun.

Akustiikkarakenteiden rikkoutuneet ja huonokuntoiset levyt sekä listat korjataan. Vaikka vihreä saattaakin olla tilan alkuperäinen sävy, teatteriin sopii kokonaisuuden kannalta paremmin neutraalimpi tummanharmaa väri. Seinävärin muuttamisen myötä teatterin punaisella kankaalla päällystettyjä puupenkkejä ei tarvitse päällystää kokonaan uudestaan neutraalimmalla värillä, vaan riittää, kun korjaa rikkoutuneet. Seinien vanha väri on kuitenkin dokumentoitava ja jätettävä näkymättömään paikkaan, esimerkiksi akustiikkalevyjen taakse, ennalleen löydettäväksi, jotta seinät voidaan halutessa palauttaa mahdolliseen alkuperäiseen ilmeeseen.

Tällä hetkellä näyttämön lattiapinnassa on puukuviointu laminaattilevy. Valitettavasti materiaali on tarkoitettu pienemmille yksittäisille pinnoille, ja laaja näyttämö toistaa samaa puukuviota useita kertoja, jolloin lopputulos on aidon puupintavaikutelman sijaan epäluonnollinen. Teatterin muu lattiapinta on päällystetty harmailla vinyylilaatoilla, joiden kuvio ei neutraalin ja tumman värinsä ansiosta korostu liikaa. Muovinen materiaali ja vaaleanharmaat muovilistat askelmien reunoilla kuitenkin tekevät kokonaisuudesta sotkuisen ja epäaidon. Lattioiden pintamateriaalit on suunnitelmassa vaihdettu mustaksi pintakäsiteltyyn massiivilankkuun, jonka paksu rakenne kestää kulumista vuosikymmeniä. Tumma sävy toistuu myös listoituksessa, jossa ensisijaisesti suositaan puu- ja metallilistoja muovisten sijaan.

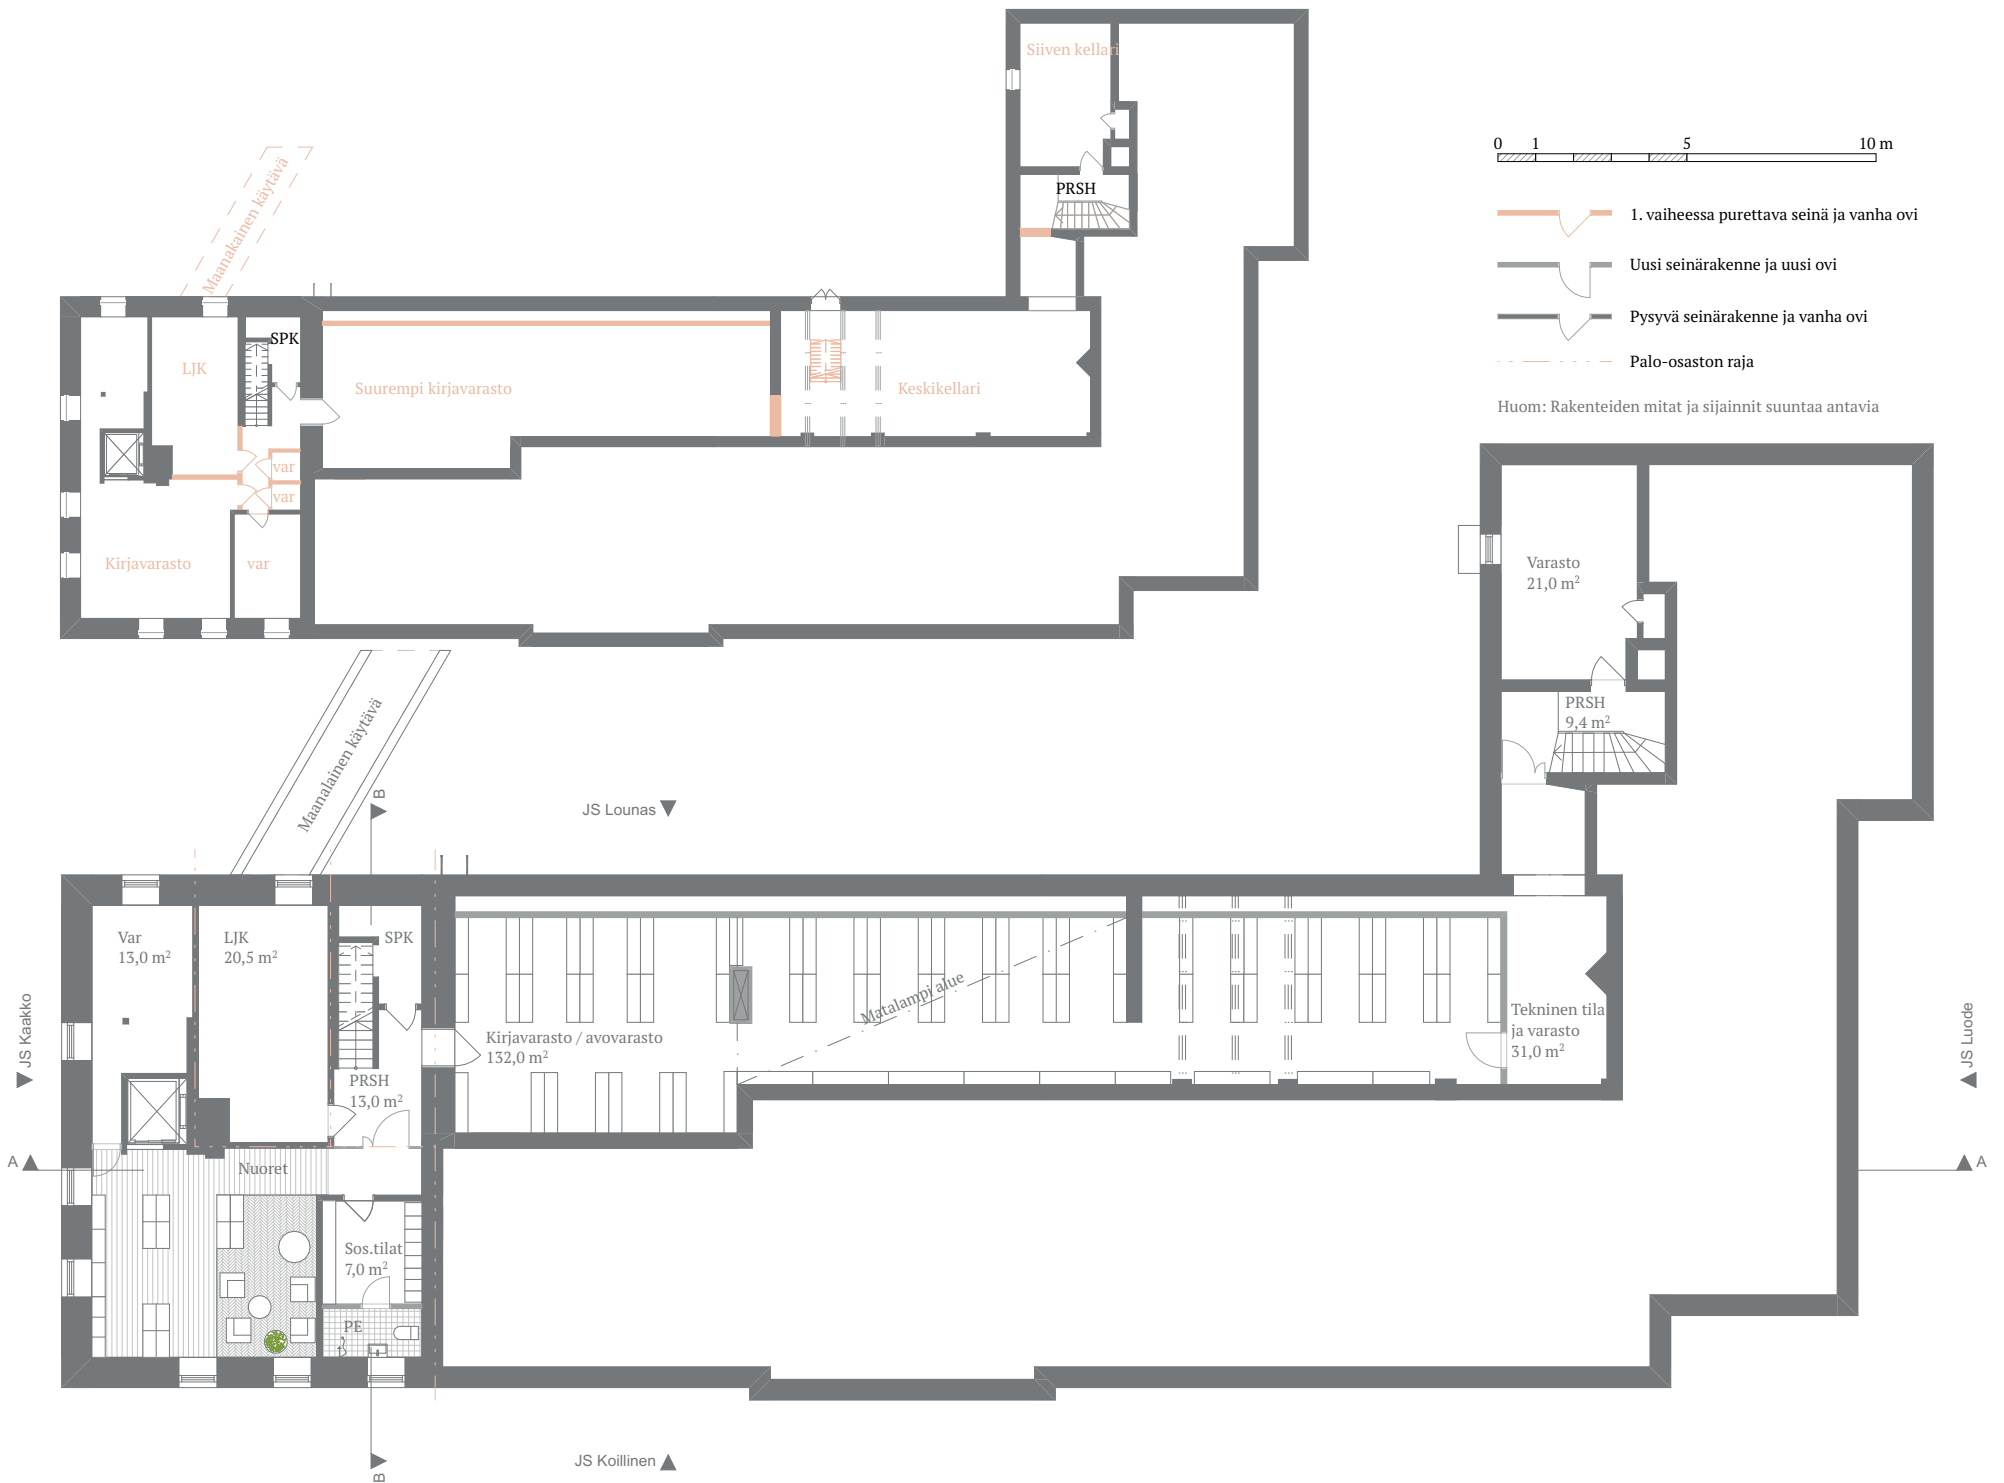
Pienempi pohjapiirustus: Kellari -Nykytilanteen purkukaavio ensimmäiseen vaiheeseen. Mittakaava 1:300  
 Pohjapiirustus: Kellari - Vaihe I. Mittakaava 1:200

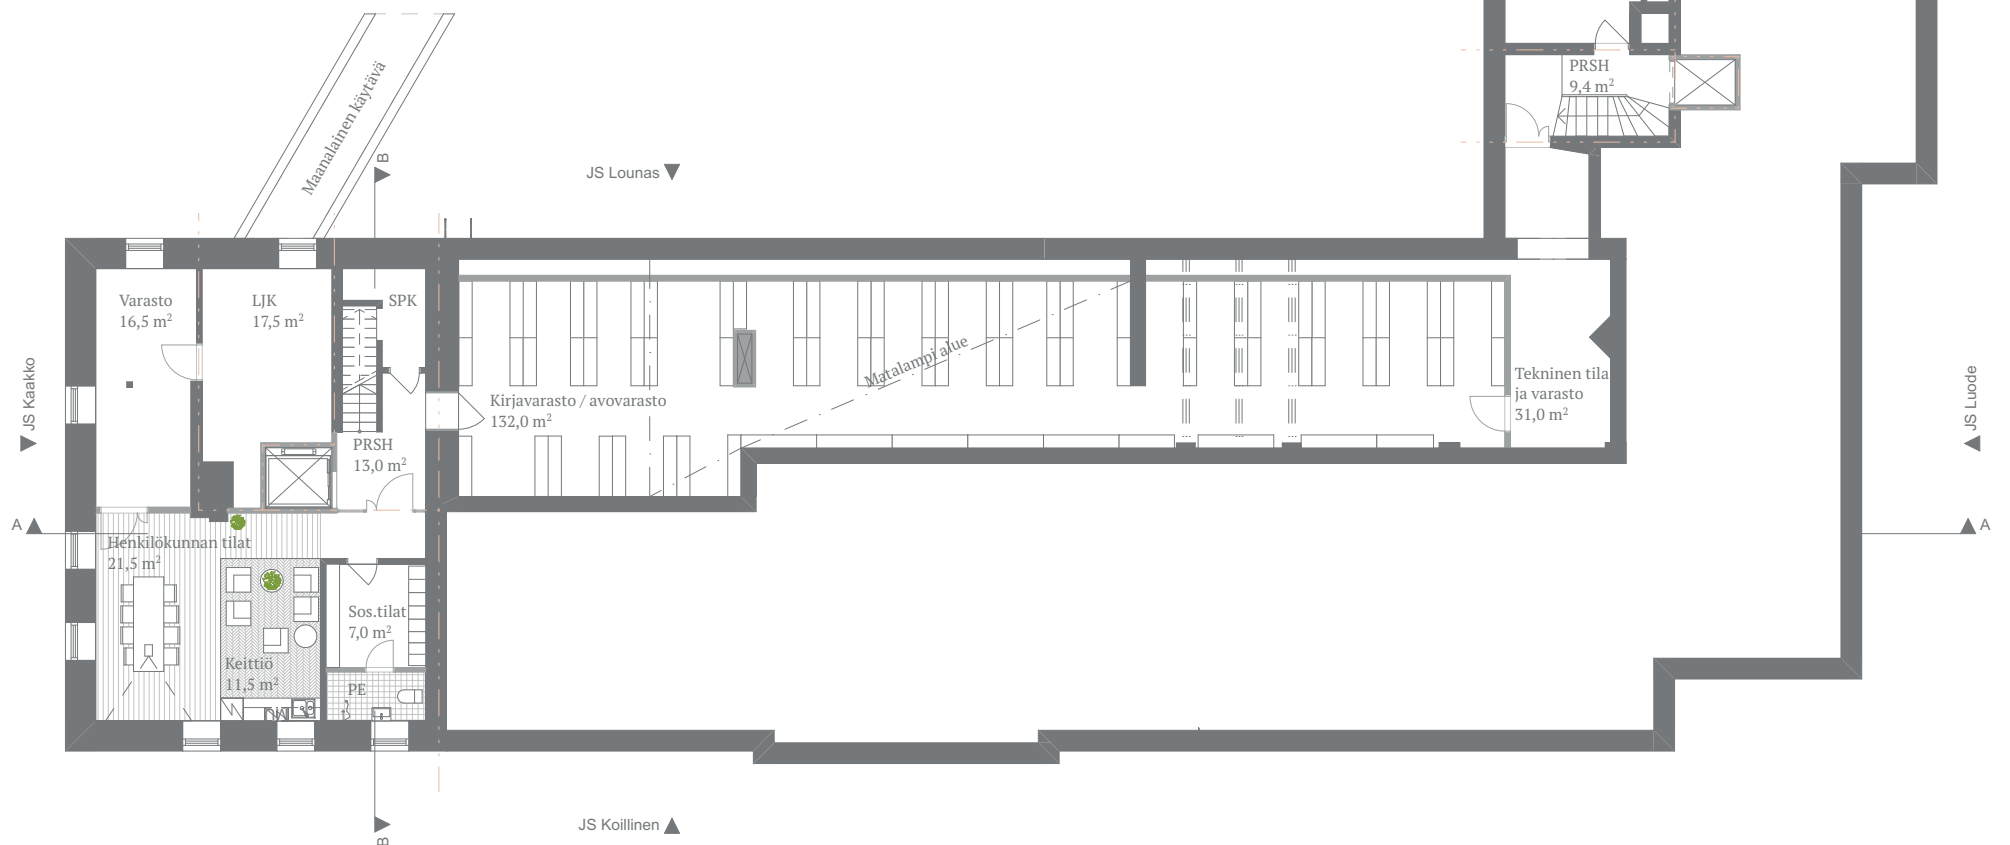
Näkymäkuva 12: Kellarikerroksen taukotila  
Pohjapiirros: Kellari - Vaihe II. Mittakaava 1:200

Aulamuutoksen myötä puretut henkilökunnan taukotilat siirtyvät kellariin nuorten osaston paikalle. Henkilökunta pystyy kuitenkin hyödyntämään talon monia kokous- ja ryhmätyöskentelytiloja kokouksiinsa ja suunnittelupäiviinsä kellarin tarjoamien tilojen lisäksi. Hissin siirron myötä kellarin varastotilan kulkuaukko suurenee, ja lämmönjakokeskuksen ovi siirtyy varaston puolelle.

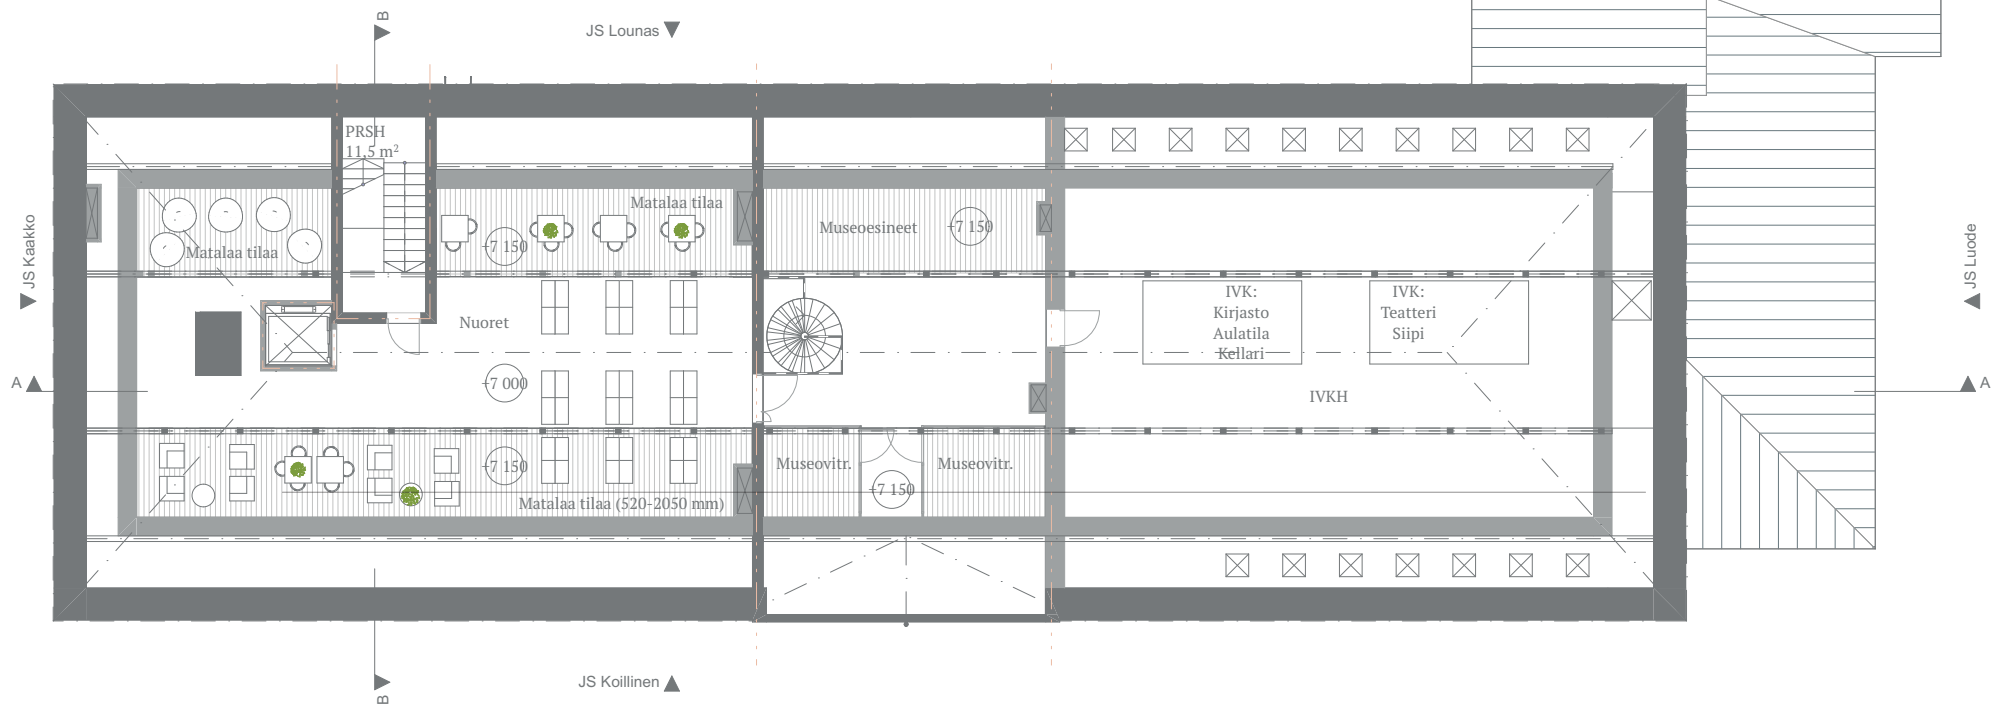
**Pohjapiirros:** Ullakko. Vaihe II - Mittakaava 1:200

Ullakolla hissi avautuu porrashuoneen sijaan ullakotilaan, sillä porrashuone itsessään on muita kerroksia pienempi. Toisessa vaiheessa loputkin ullakosta eristetään lämpimäksi tilaksi, sillä yhdessä hissiyhteyden sekä aulamuutoksen myötä syntyneen toisen poistumistien ansiosta sitä voidaan alkaa käyttää osana kirjaston asiakastiloja. Kellarin nuortenosasto siirtyy ullakolle kellaria laajempiin tiloihin. Madaltuva tila luo useita oleskelupaikkoja, joita kyselyssäkin etenkin nuorille kaivattiin. Edeltävää nuortenosastoa suurempi pinta-ala mahdollistaa nuortenkirjojen laajan esillepanon.
