# VIIVYN VIELÄ VARTIN

HAAPAJÄRVEN KIRJASTO- JA KULTTUURITALON  
MENNYT JA TULEVA

Diplomityö  
Tampereen yliopisto  
2020

Rakennetun ympäristön tiedekunta  
Arkkitehtuurin yksikkö  
Diplomityö  
Huhtikuu 2020

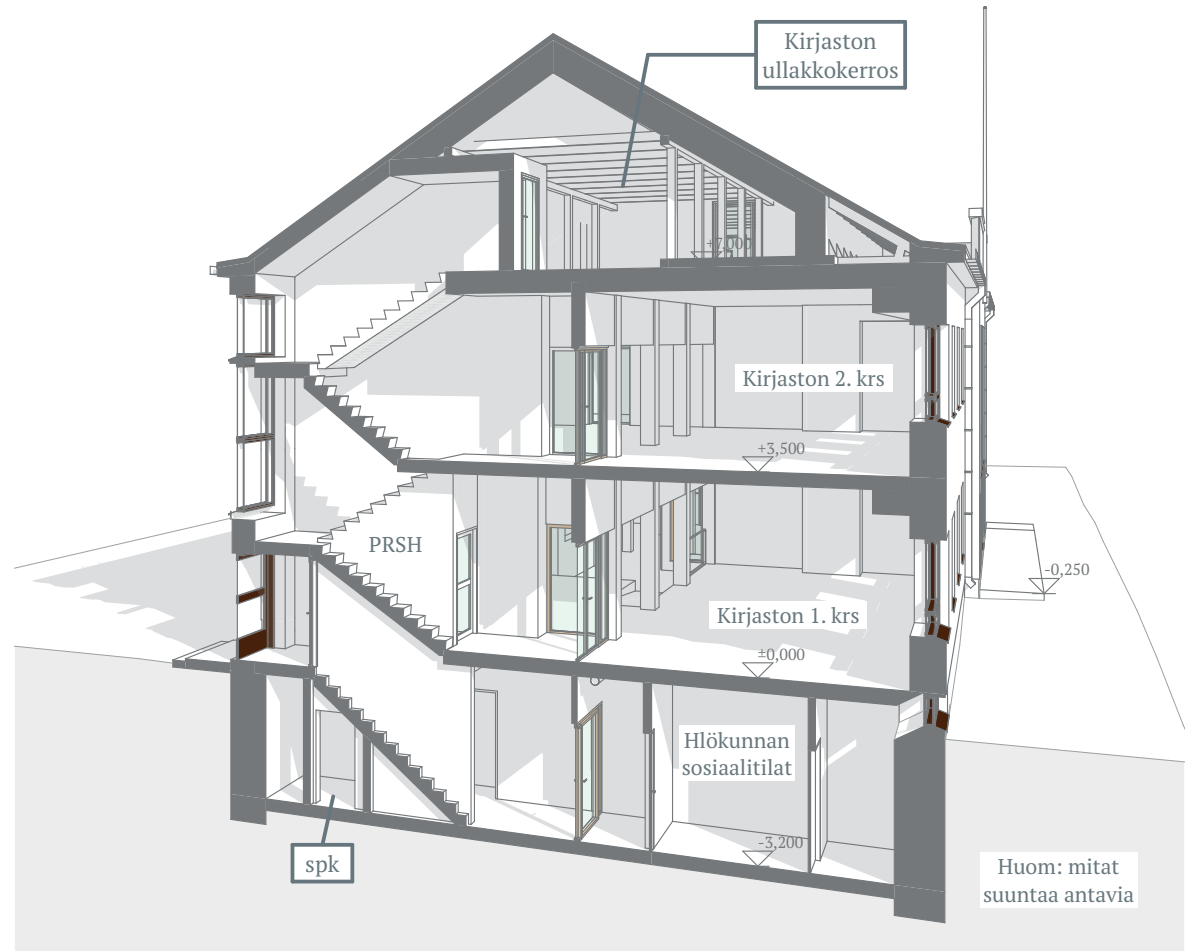
**Leikkaus BB:** Perspektiivileikkaus porrashuoneen kohdalta. Mittakaava 1:100

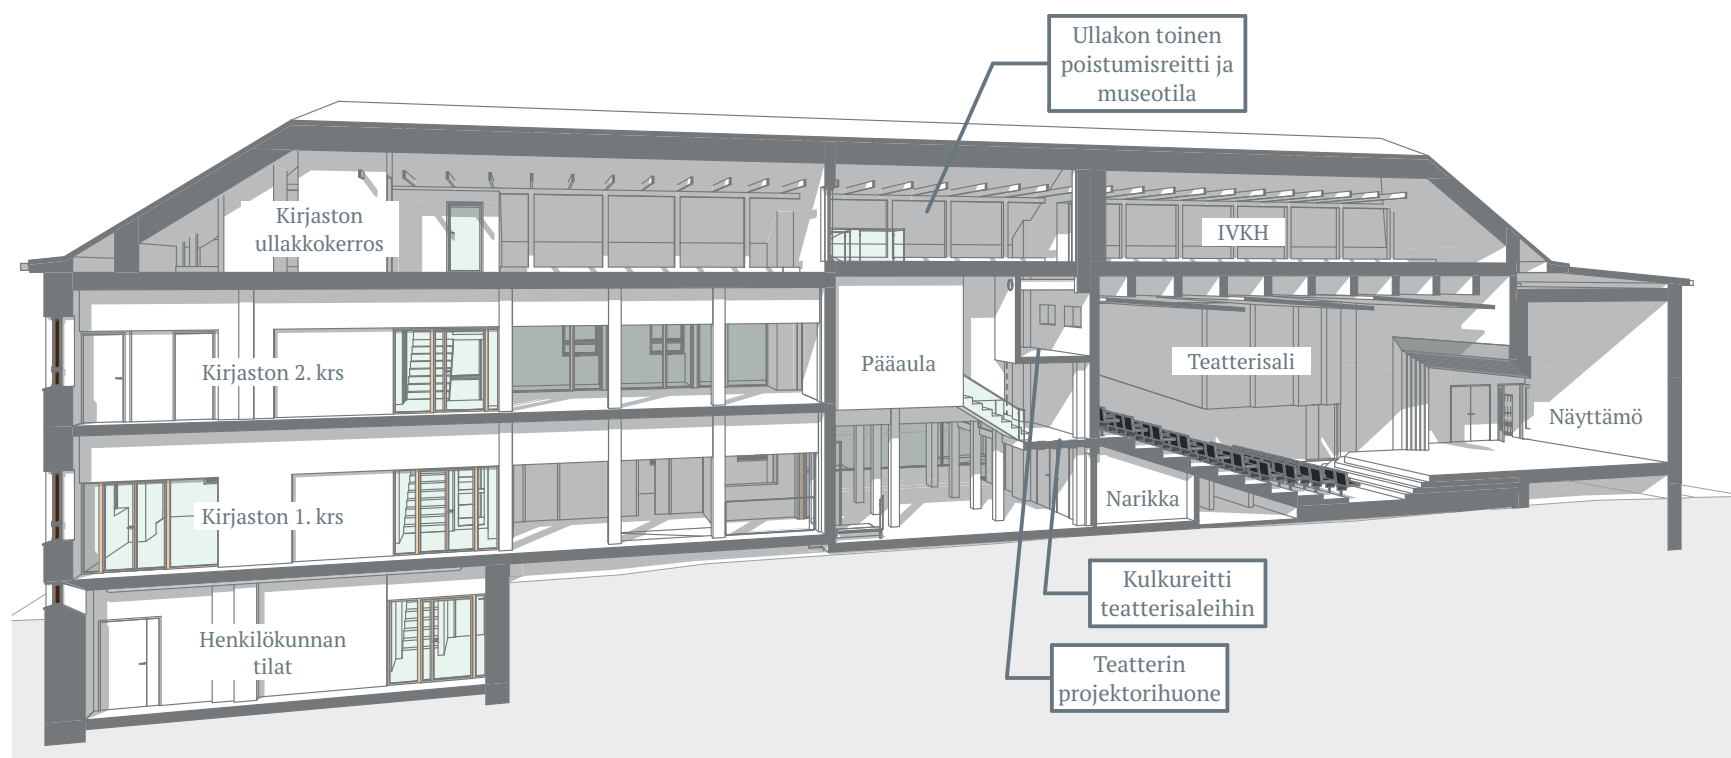
**Leikkaus AA:** Perspektiivileikkaus rakennuksesta pitkittäissuunnassa.

Mittakaava 1:200

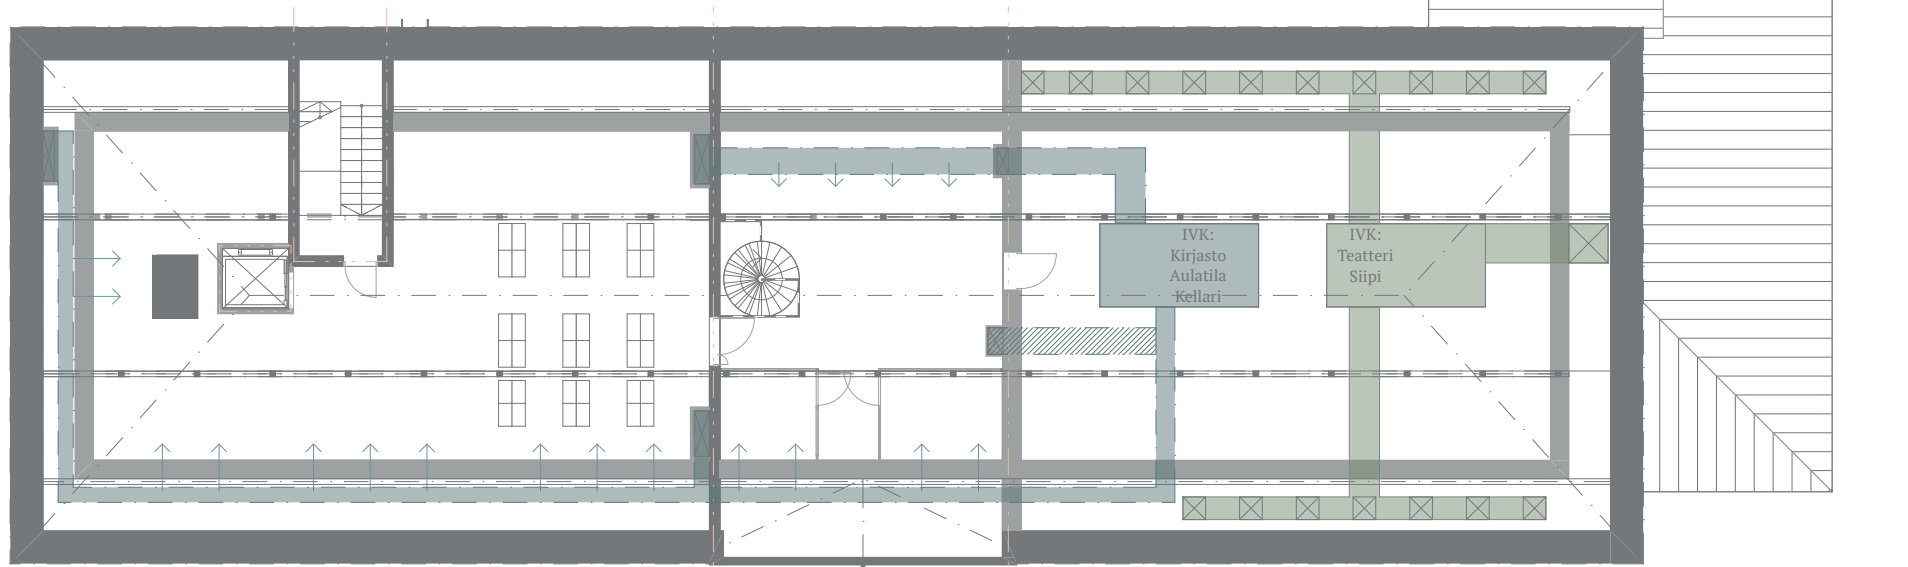
**Pohjapiirros yllä:** Ullakon ilmanvaihto

**Pohjapiirros alla:** 2. kerroksen ilmanvaihto

Ensimmäisen vaiheen suunnitelmissa ullakon teatterin pääty eristetään uudeksi keskitetyksi iv-konehuoneeksi, sillä rakennuksen ilmanvaihto aiotaan uusia lähitulevaisuudessa. Koska nykyiset laitteet ovat käyttäjien mukaan riittämättömät rakennuksen tiloille, on uudessa ivk:ssa otettu huomioon suurempi laitekoko.

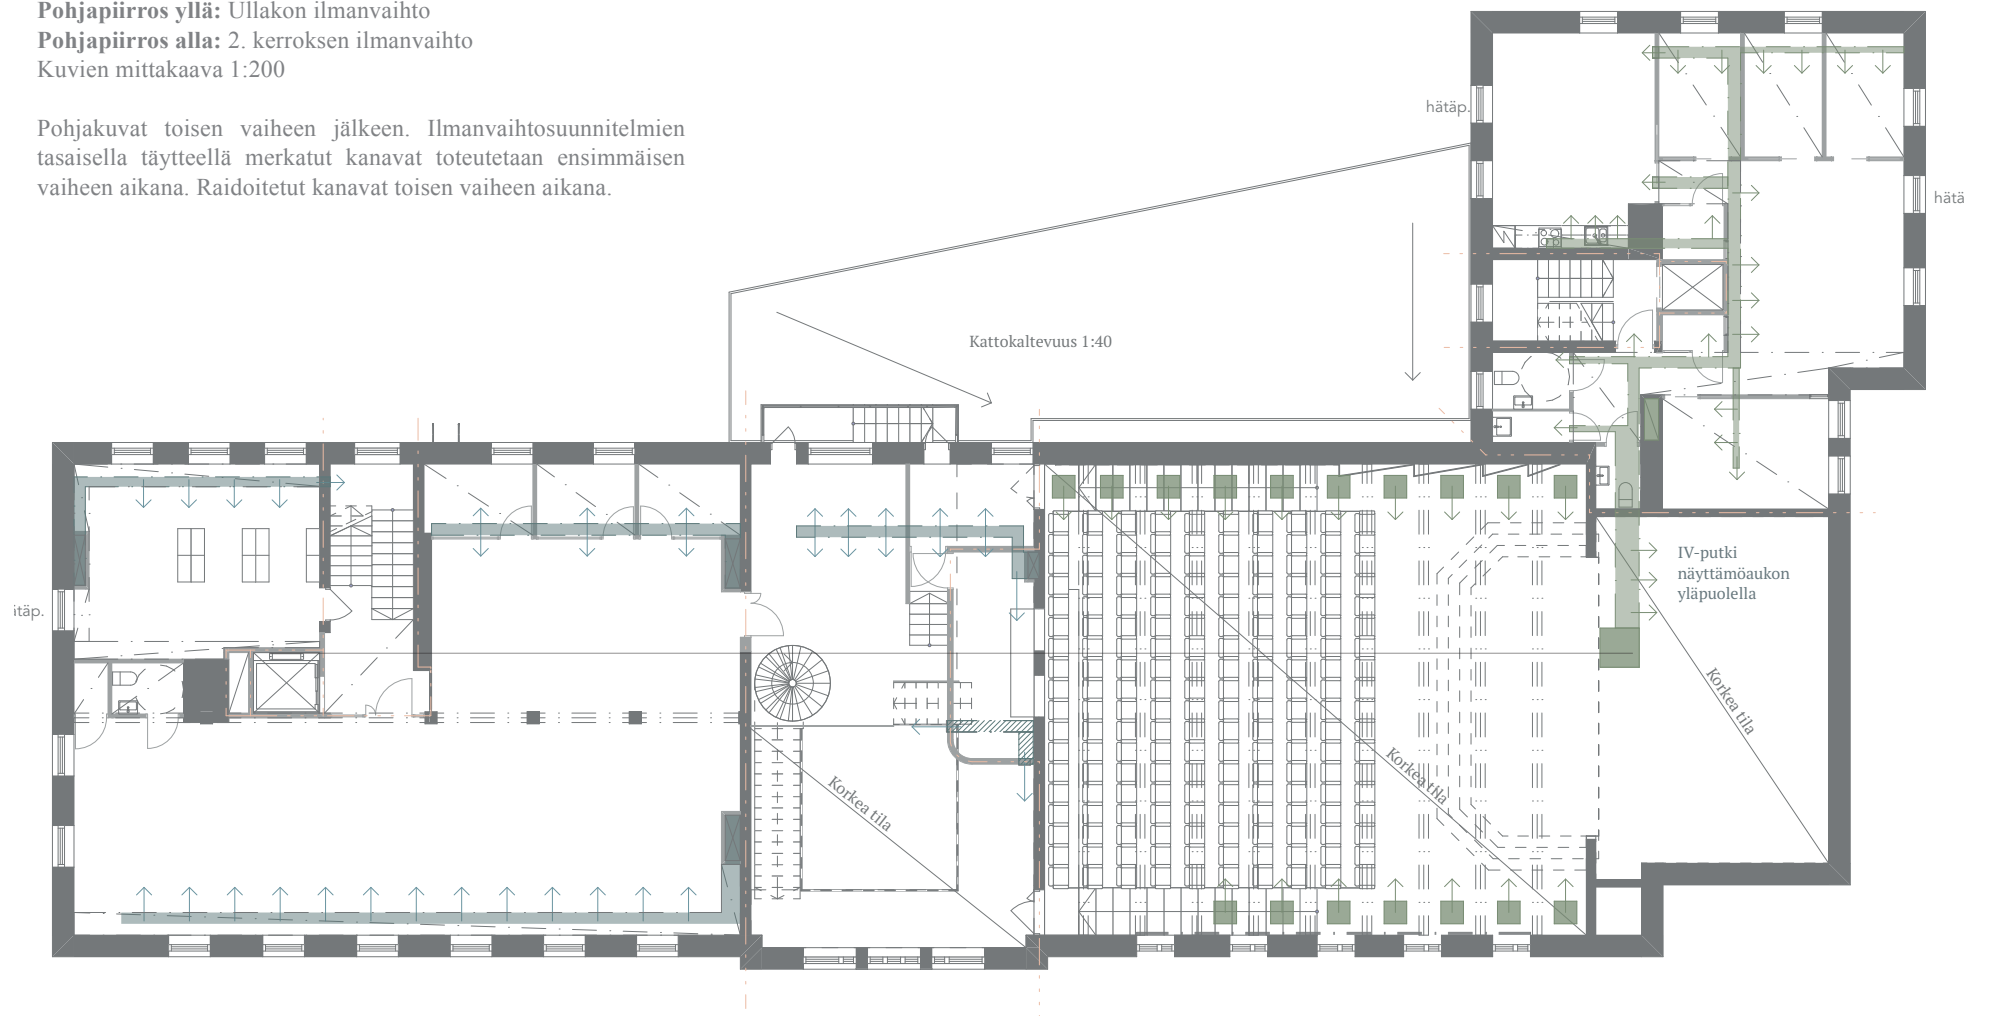
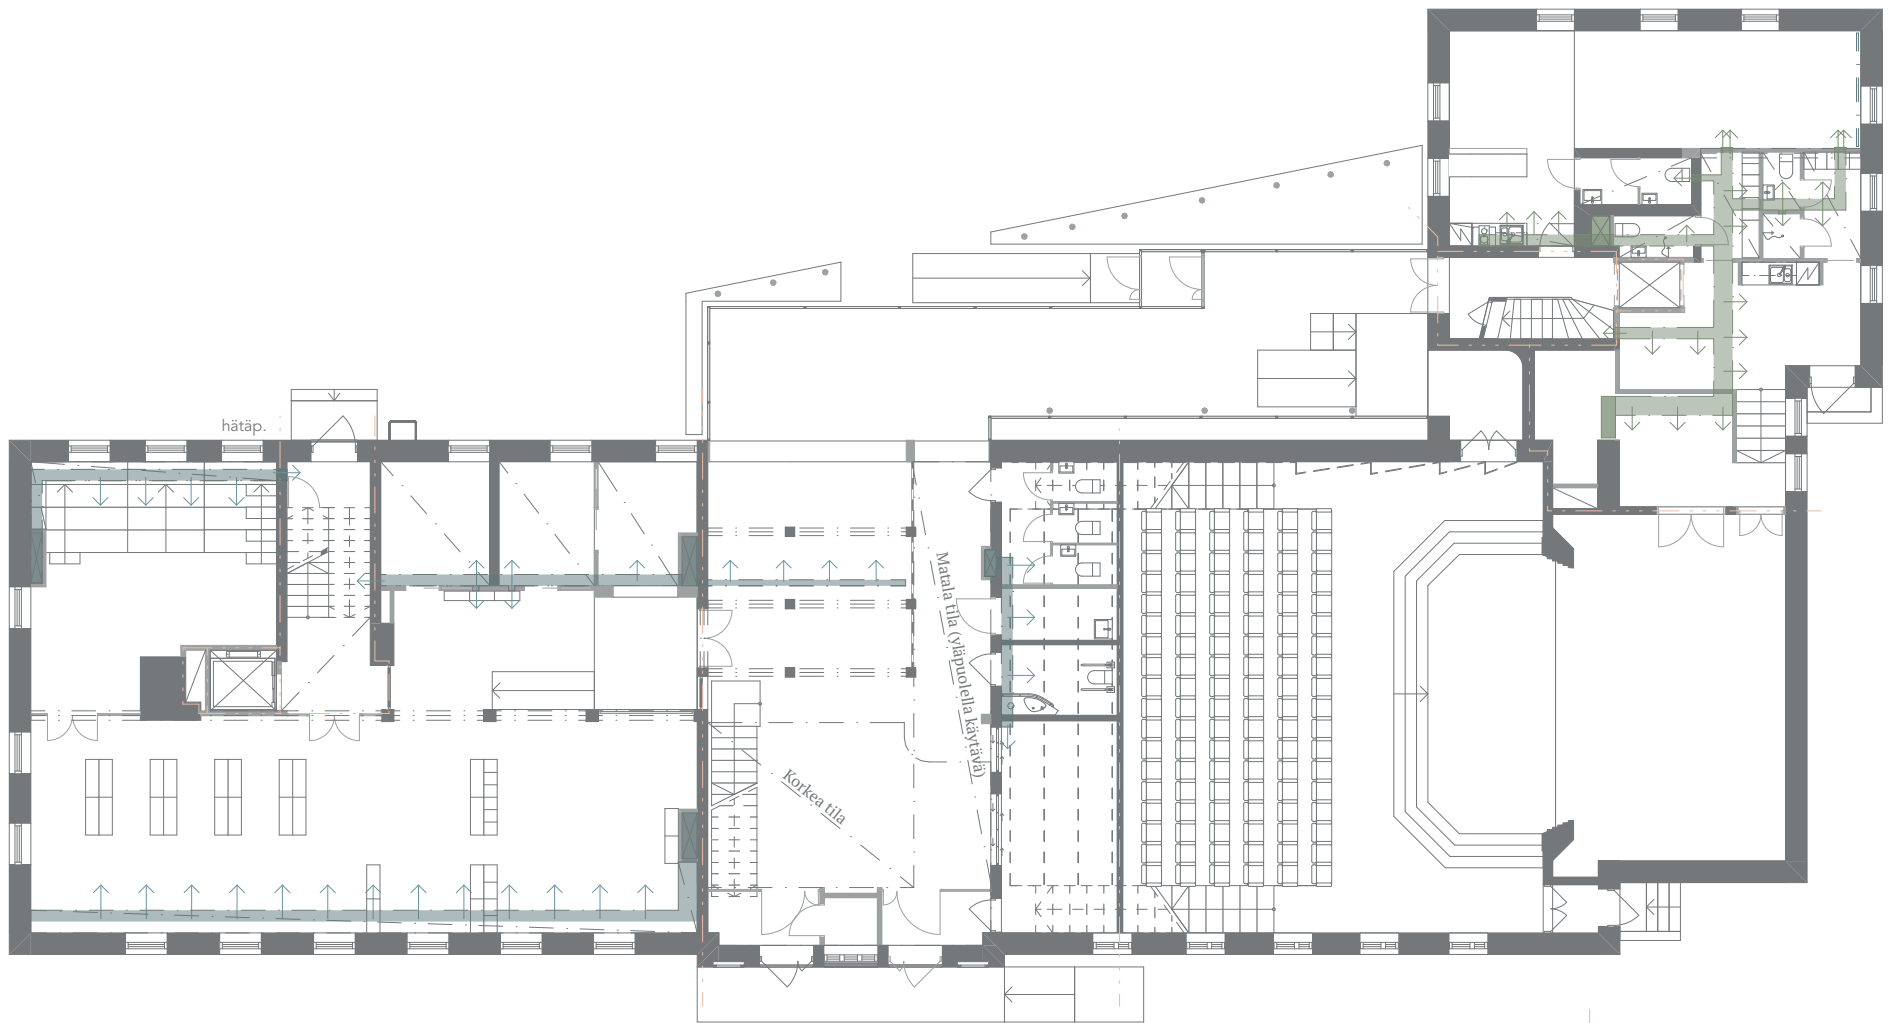
**Pohjapiirros yllä:** 1. kerroksen ilmanvaihtosuunnitelma  
**Pohjapiirros alla:** Kellarikerroksen ilmanvaihtosuunnitelma  
 Kuvien mittakaava 1:200

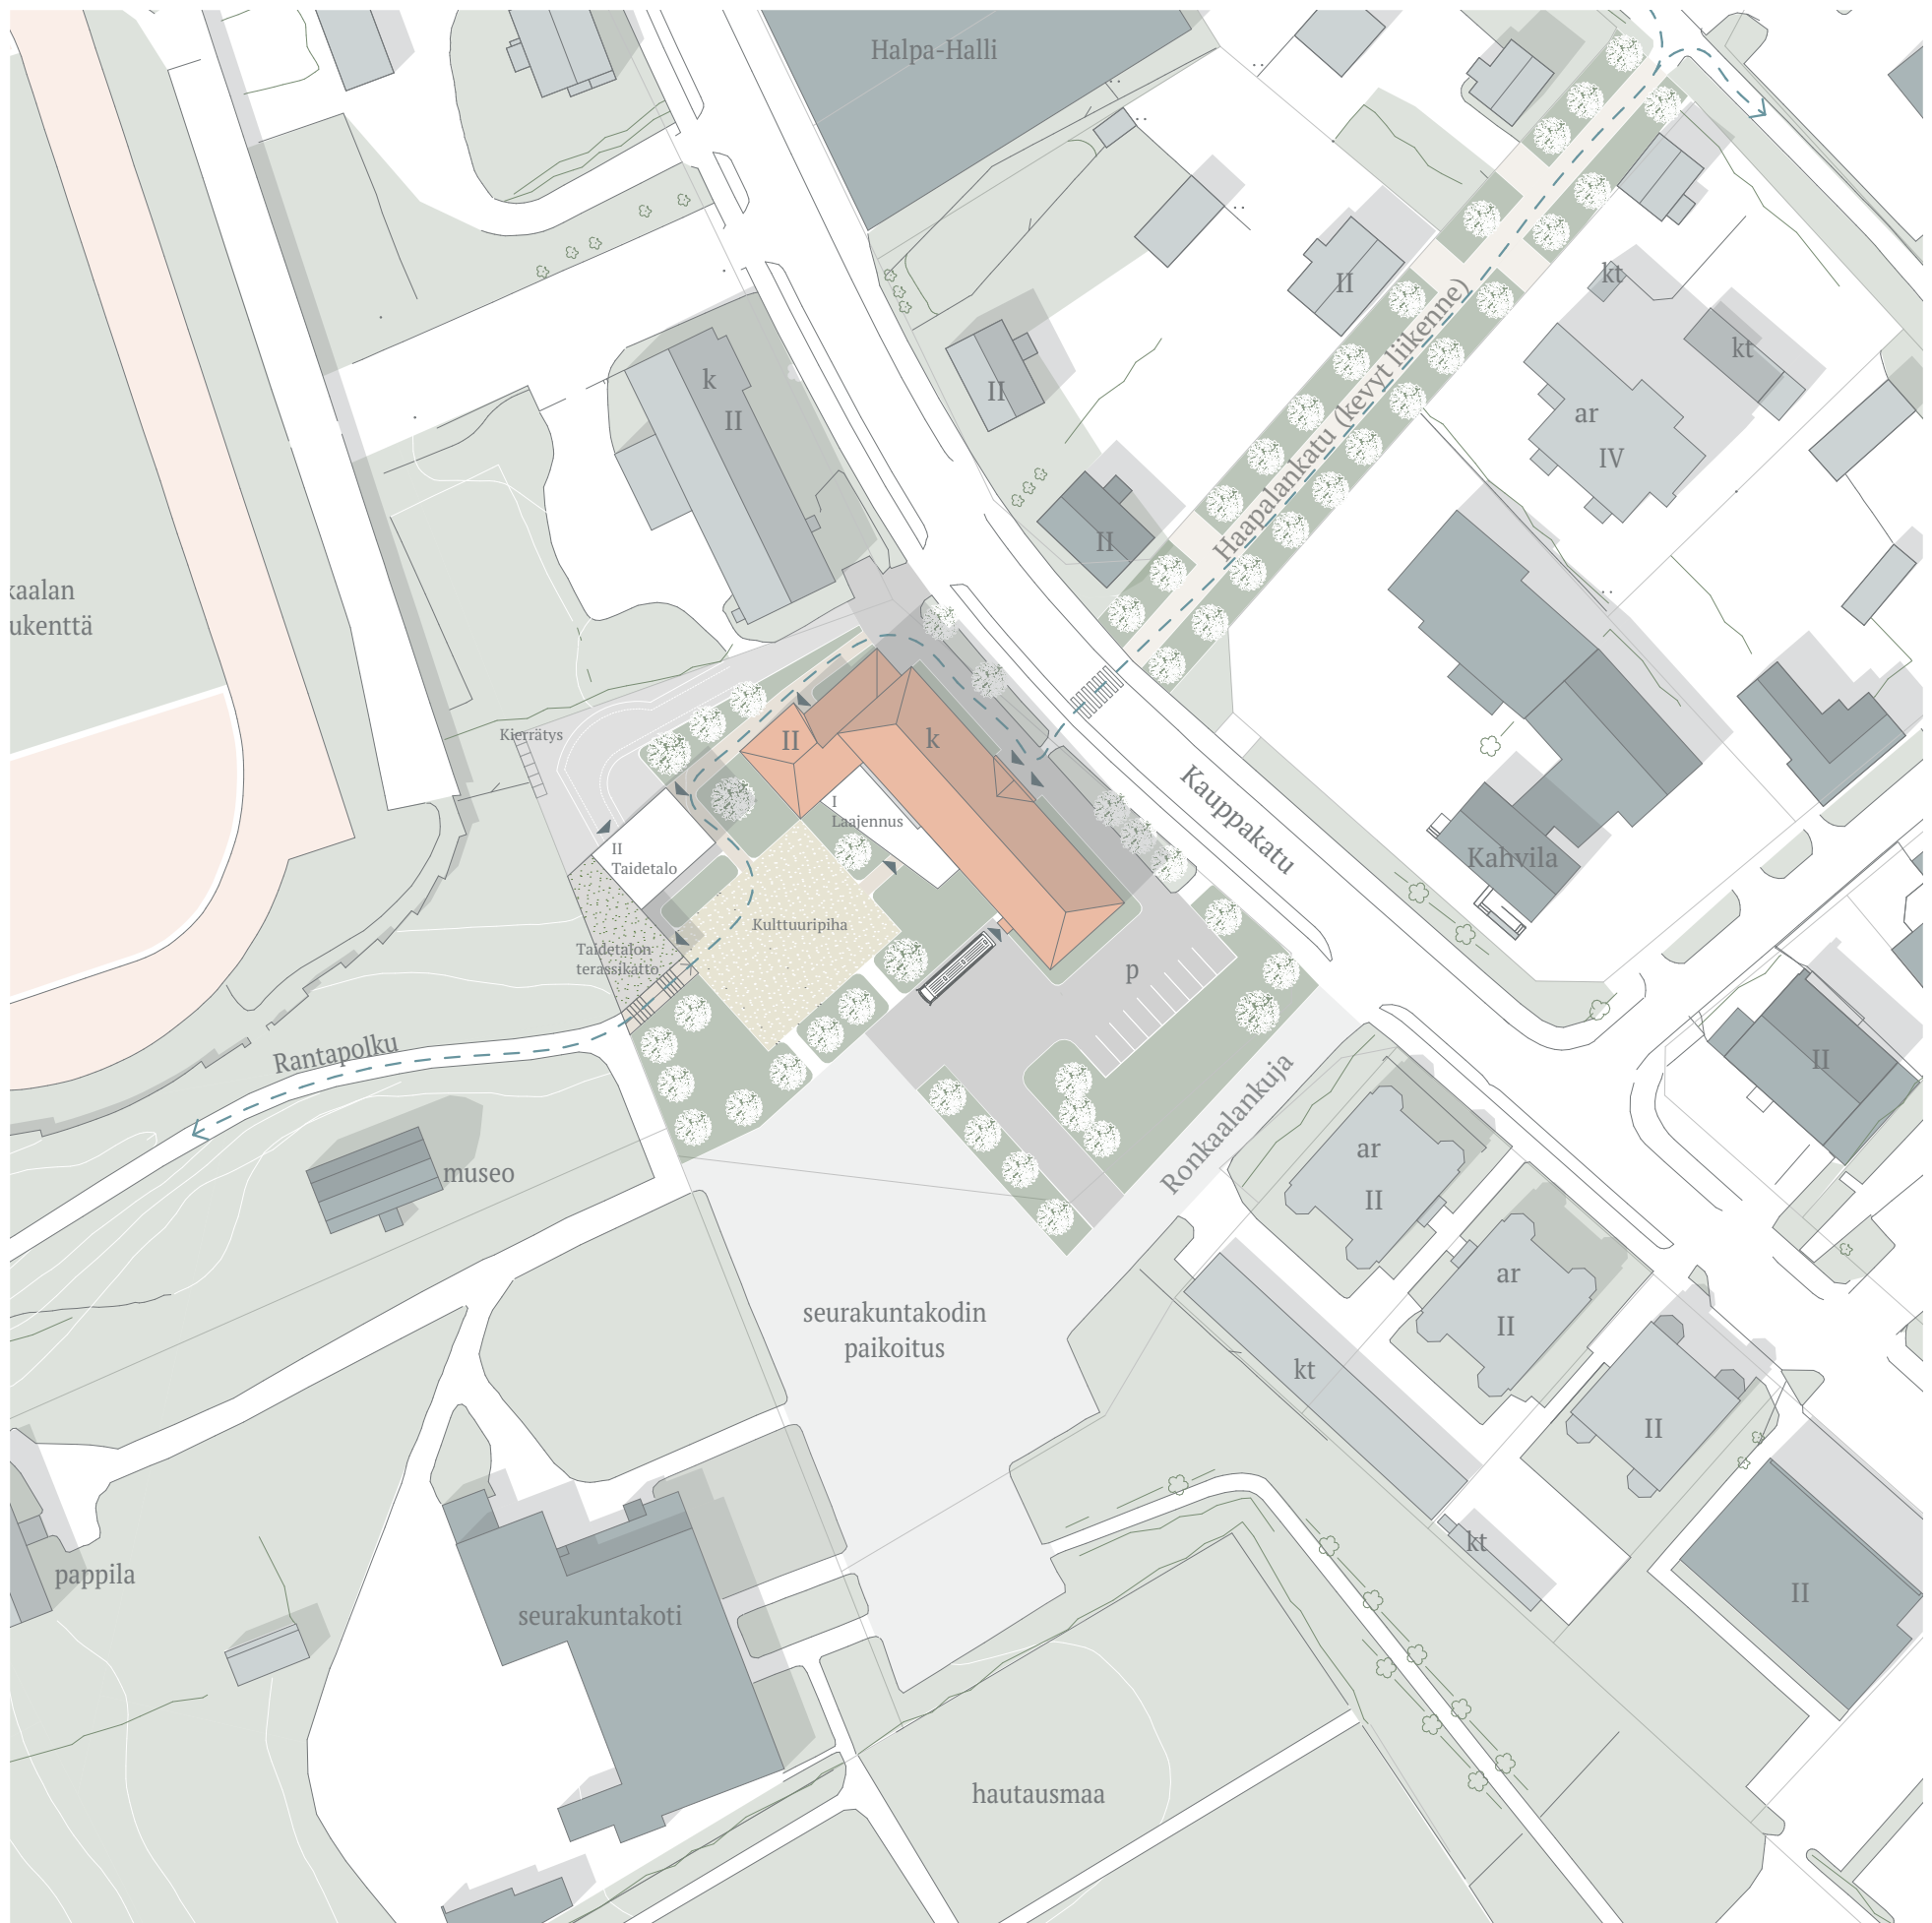
Asemapiirros: Kolmannen vaiheen suunnitelmat kulttuuripihosta ja vihreäksi kävelykaduksi muutetusta Haapalankadusta. Mittakaava 1:2000

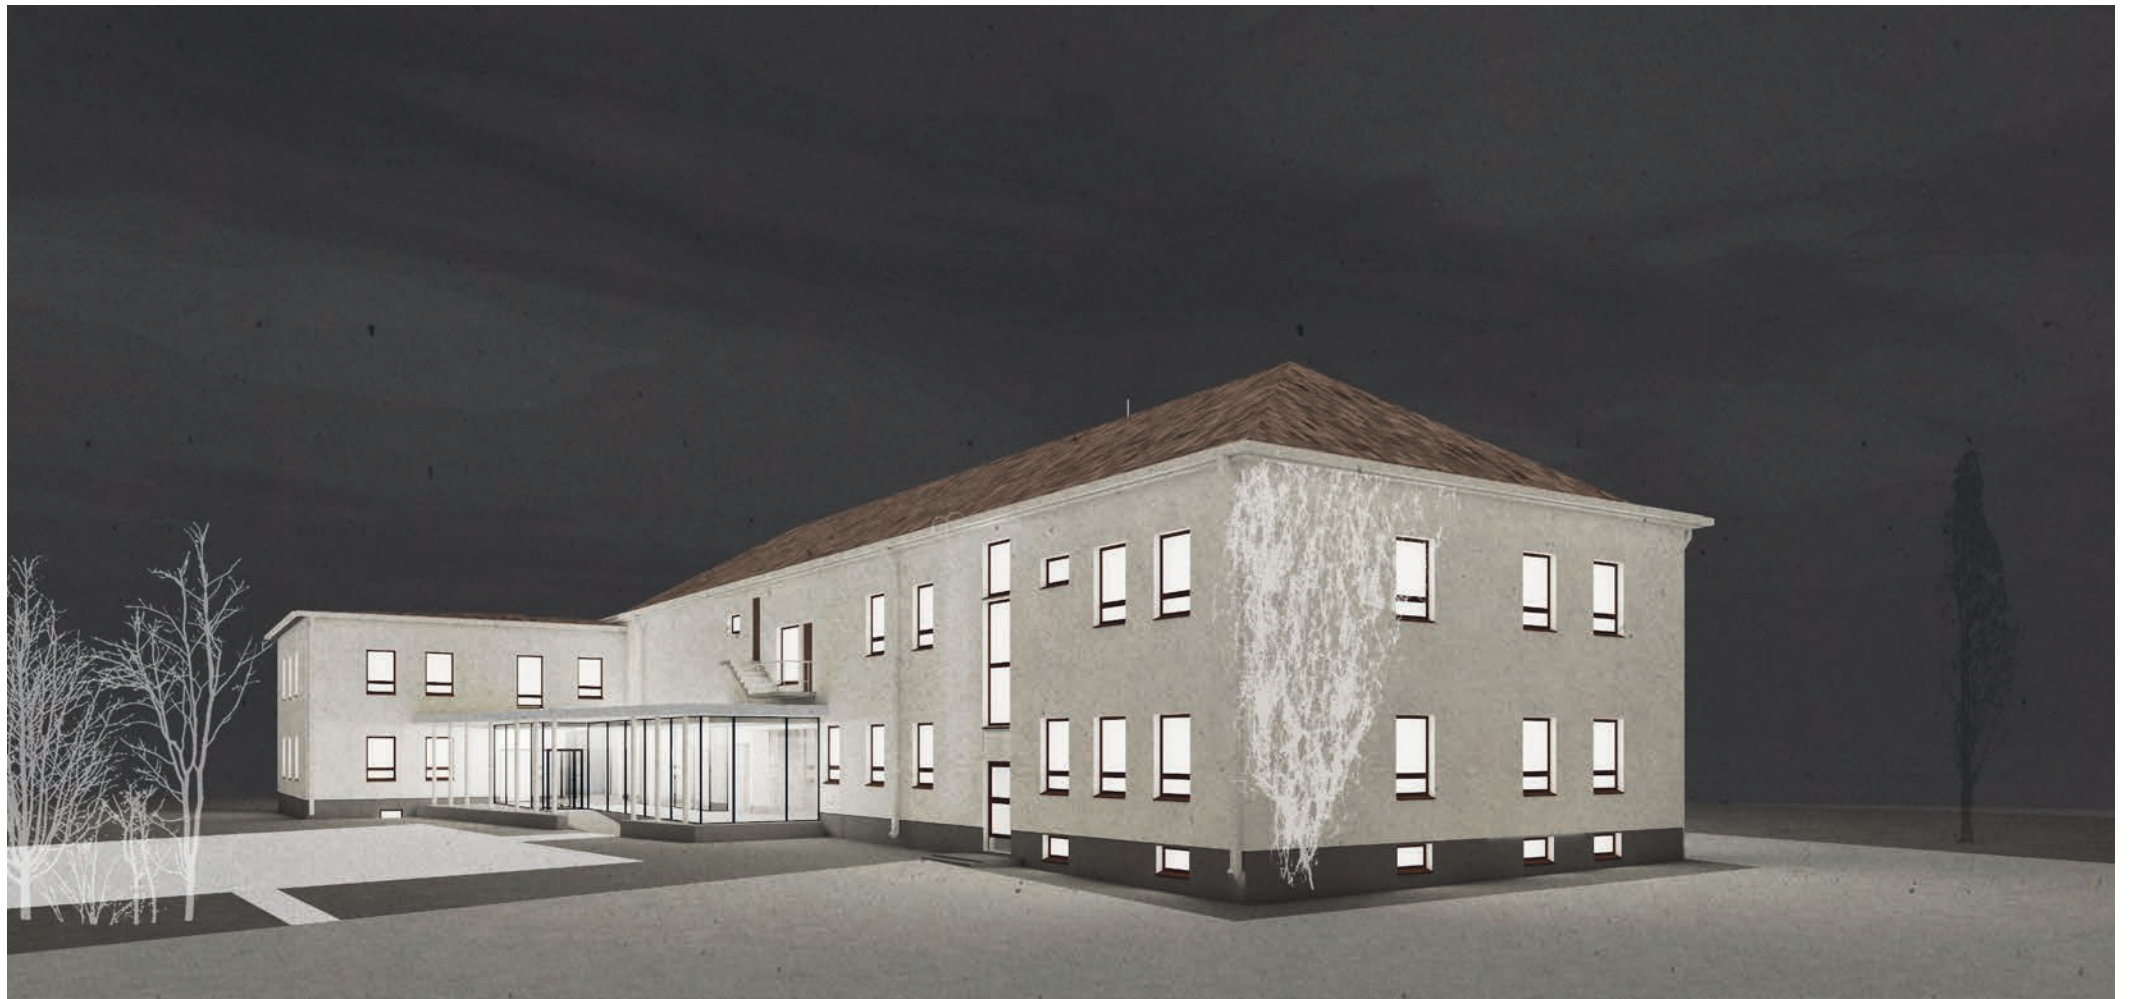
**Näkymäkuva 15:** Kirjasto- ja kulttuuritalon teatterisaliin esteettömästi johtava laajennusosa. Kuvassa käytettyjen leikekuvien lähteet on listattu työn loppuun.
