Maanvastaisten rakenteiden mikrobiologinen toimivuus

Tampereen teknillinen yliopisto. Rakennetekniikan laitos. Tutkimusraportti 139
Tampere University of Technology. Institute of Structural Engineering. Research
Report 139

Tampereen teknillinen yliopisto. Rakennetekniikan laitos
Tampere 2006

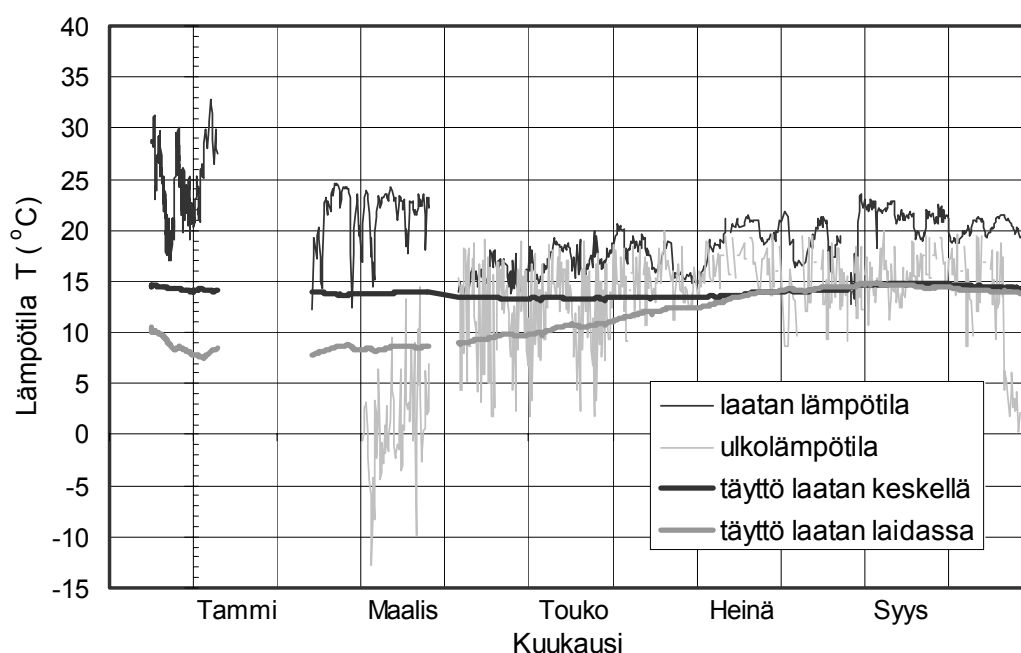
Kuva 2.1 Lattialämmitetyn laatan täyttökerrosten lämpötilat laatan keskellä ja laidassa. Laatan eristeenä 200 mm EPS.

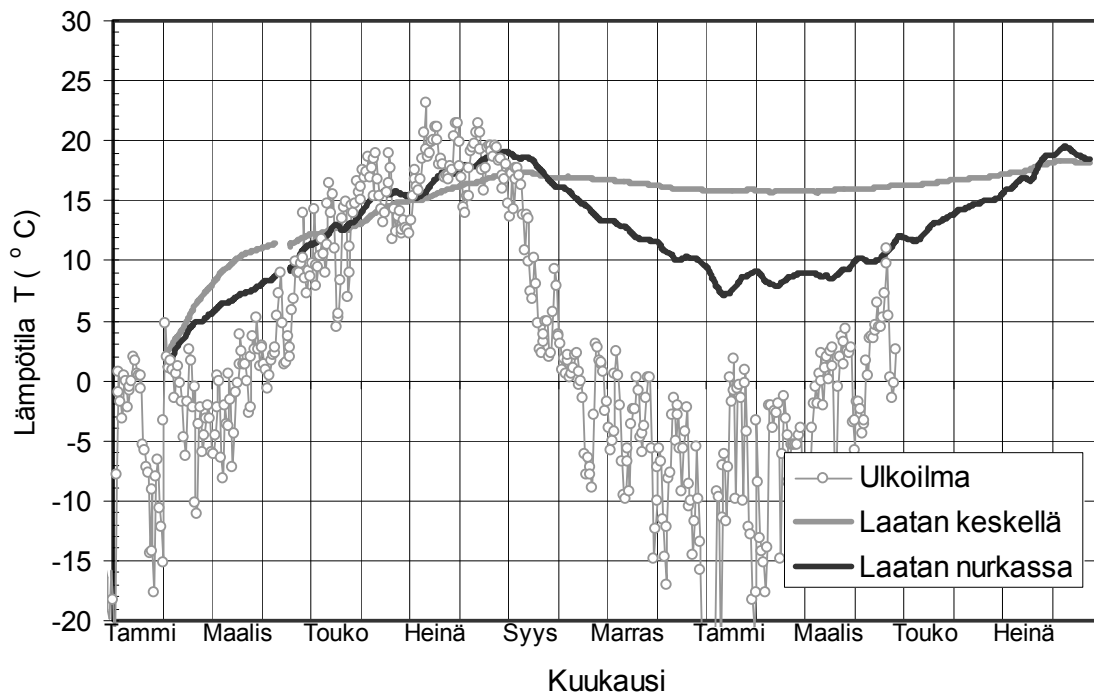
Kuva 2.2 Radiaattorilämmitteisen rakennuksen laatan alapuoliset täyttölämpötilat laatan keskellä ja ulkonurkassa. Alapuolisena eristeenä metrin reunakaistalla oli 100 mm EPS -eristys ja laatan keskellä 50 mm EPS -eristys.

Kuvassa 2.2 on esitetty tavanomaisen radiaattorilämmitteisen rivitalon täytön lämpötiloja laatan keskiosassa ja lähellä laatan ulkonurkkaa. Täyttökerroksena oli lähes yhden metrin paksuinen sorapatja ja laatan alapuolella $d = 100\text{ mm}$ EPS -eriste metrin levyisellä reunakaistalla ja $d = 50\text{ mm}$ EPS -eriste laatan keskiosalla.

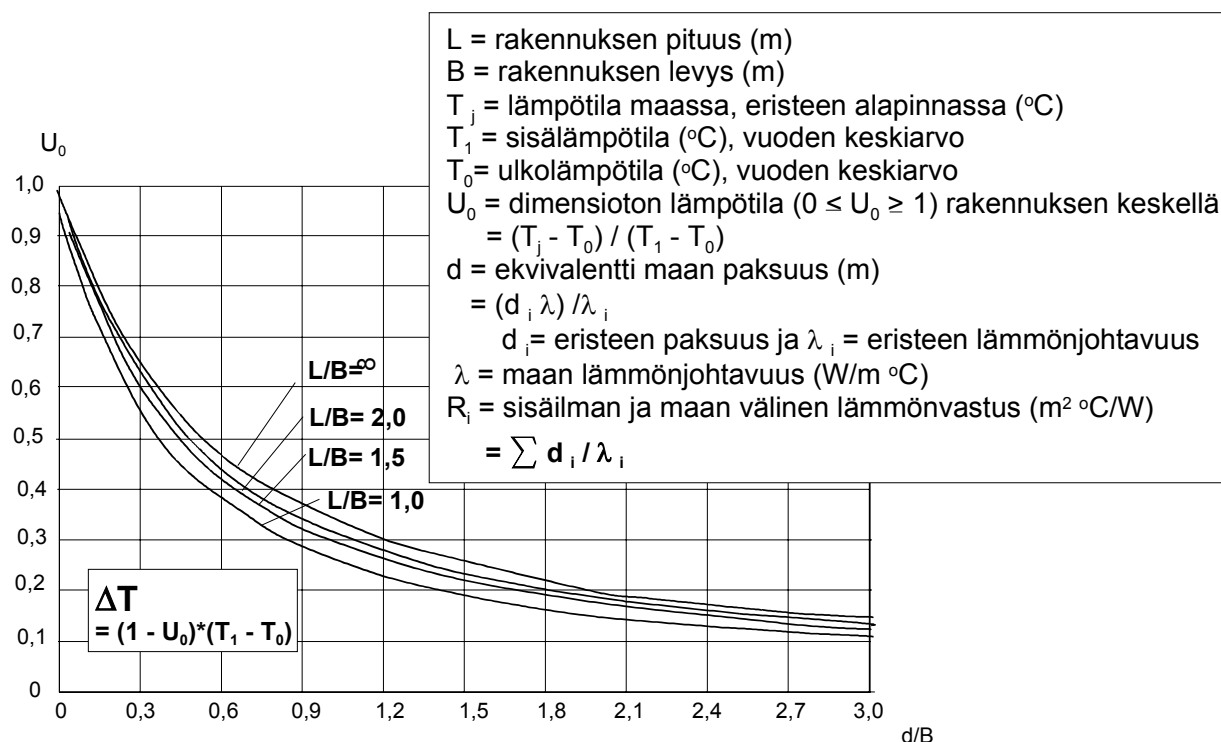
Kuva 2.3 Alapohjan lämmöneristykseen valintakäyrästä.

Täyttökerroksen lämpötiloja laatan keskiosissa voidaan arvioida kuvan 2.3 käyrästä avulla, mikäli rakennuksen leveys, B , ja laatan rakennekerrosten sekä pohjamaan lämmönjohtavuudet, λ ja λ_i , tunnetaan (Harderup 1993).

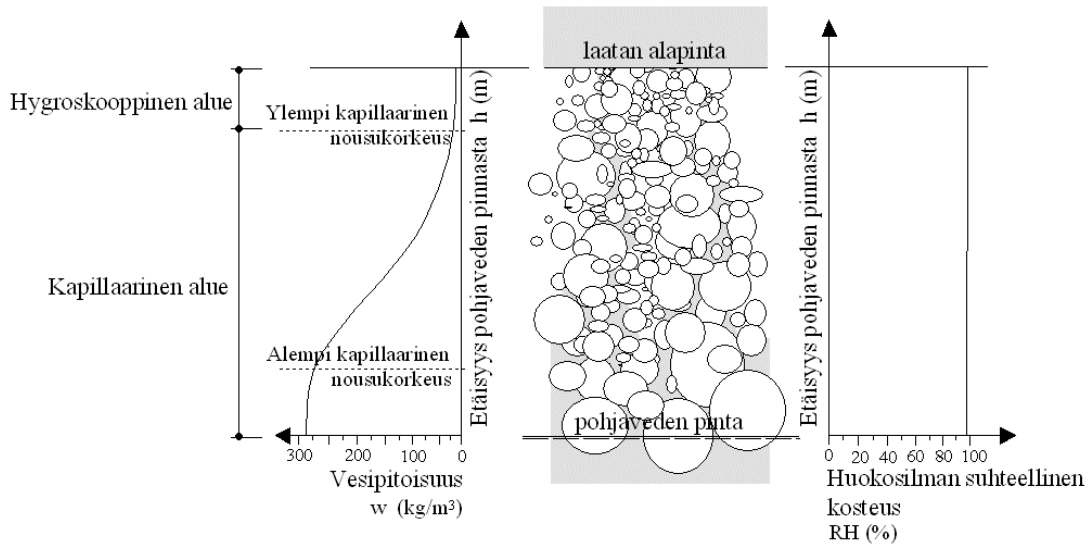
Kuva 2.4 Täyttökerroksen vesipitoisuusjakauma osittain kapillaarisessa karkearakeisessa materiaalissa.

Kuvan 2.5 käyrissä on selvästi havaittavissa kuvassa 2.4 esitetty vesipitoisuusjakauma osittain kapillaarisessa täyttökerroksessa. Alempaa täyttökerroksesta tasolta 150 mm mitattu vesipitoisuus on pysyvästi korkeampi kuin kerroksen yläosissa, mikä johtuu kerroksen osittaisesta kapillaarisuudesta. Lähellä laatan eristekerroksia täyttö pysyy suhteellisen kuivana, vaikka syksyn lisäkosteus rakennusta ympäröivissä maakerroksissa nostaakin kosteustasoa hieman myös siellä. Vesipitoisuudet lähellä laatan alapintaa ovat niin alhaisia, että kerros toimii lähes kokonaan hygroσκοoppisella alueella.

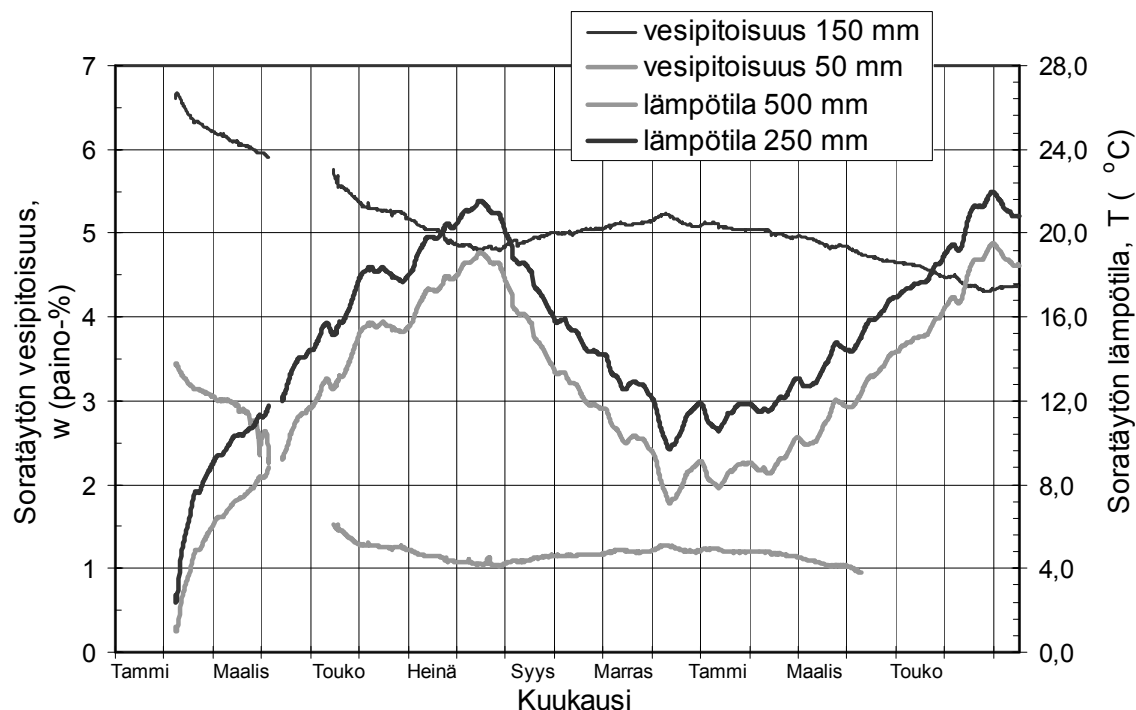
Kuva 2.5 Soratäytöstä rakennuksen laitaosilta mitattuja täyttökerroksen lämpötiloja ja vesipitoisuuksia puolentoista vuoden mittausjaksolla. (Leivo ja Rantala 2003a).

Täyttökerroksen vesipitoisuuden vaihtelu näkyy myös kuvan 2.5 mittaustuloksista (Leivo ja Rantala 2003a). Vesipitoisuuden ja lämpötilan muutoksia mitattiin kahdessa tasossa laatan alapuolisessa soratäytössä rakennuksen laitaosalla. Kuvan 2.5 tasot tarkoittavat etäisyyttä laatan alapinnasta. Mittaus aloitettiin heti rakennuksen valmistuttua ensimmäisen lämmityskauden alussa ja sitä jatkettiin puolentoista vuoden ajan. Täyttökerroksen lämpeneminen kuivattaa nopeasti täyttökerrosta ensimmäisenä talvena, mutta kuivuminen pysähtyy kesään mennessä ja syksyllä runsaat sateet nostavat täytön vesipitoisuutta koko kerroksessa, myös hyvin lähellä eristeen alapintaa (taso 50 mm).

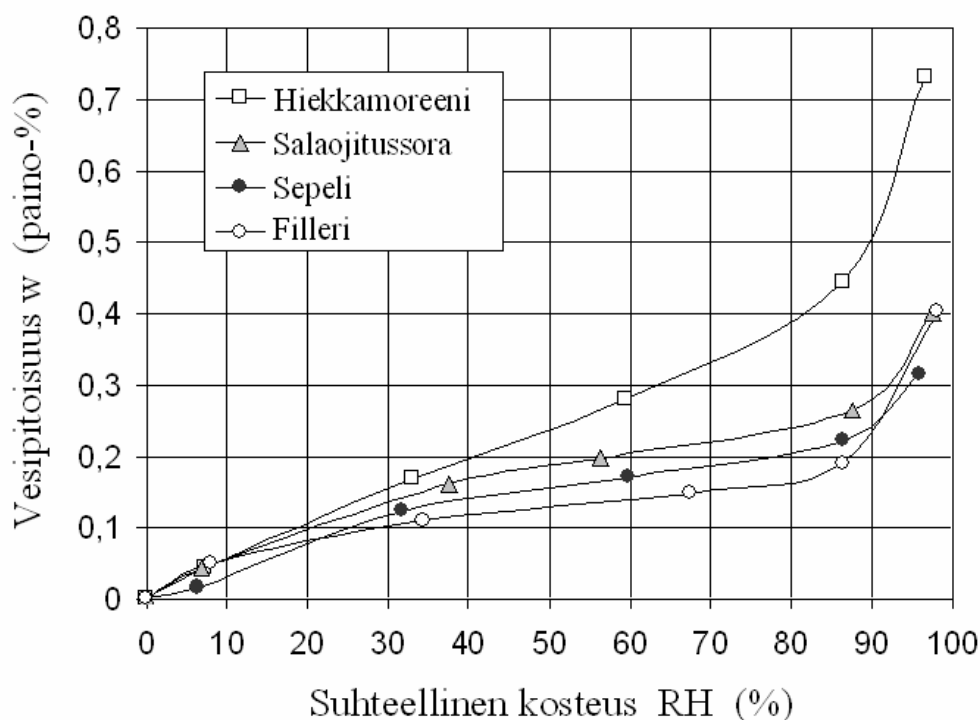
Kuva 2.6 Karkearakeisten maamateriaalien hygroskooppiset tasapainokosteudet lämpötilassa $T = 20\text{ °C}$. (Leivo ja Rantala 2000)

Karkearakeisten täyttö- ja salaojitusmateriaalien hygroσκοoppinen tasapainokosteus on yleensä melko pieni. Kuvassa 2.6 on esitetty neljälle karkearakeiselle maamateriaalille määritetyt hygroσκοoppiset tasapainokosteuskäyrät (Leivo ja Rantala 2000). Kaikilla materiaaleilla tasapainokosteus lähellä $RH = 100\%$ oli alle yhden painoprosentin. Suurin lukema saatiin hiekkamoreenille, joka rakeisuuskäyränsä perusteella sisältää suhteellisen paljon hienoainesta.

painoprosenttia (kuva 2.6). Kuvan 3.6 mittaustulosten perusteella täyttökerrosten yläosien vesipitoisuudet ylittävät lähes kaikissa mitatuissa kohteissa tämän raja-arvon. Käytännössä tämä merkitsee, että täytön huokosilman suhteellinen kosteus on vastaavasti hyvin korkea $RH \approx 100\%$. Tapauksissa, joissa vesipitoisuus on selvästi yli hygroskooppisen tasapainokosteuden, täytön yläosat toimivat ainakin osittain kapillaarisella alueella (kuva 4).

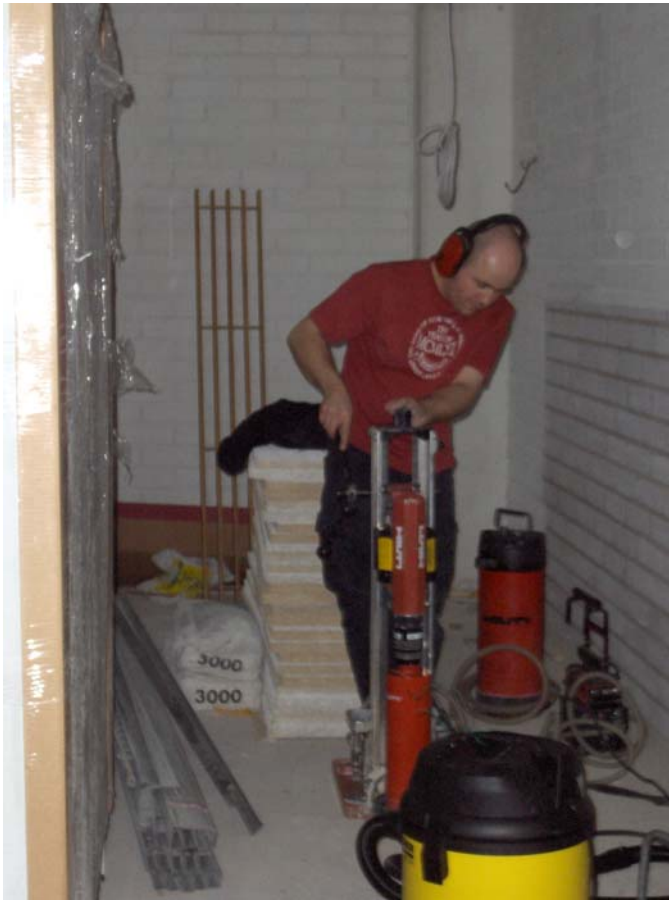
Kuva 3.5 Poraus ja näytteenotto kenttäkokeissa.

Poraus suoritettiin vesijähdytteisellä timanttiporalla, jolla betonilaatta ja pinnoitemateriaalit puhkaistiin halutuista kohdista. Porauksessa pyrittiin jättämään laatan alapuoliset lämpö- ja kosteuseristekerrokset ehjiksi. Porausta ei jatkettu eristekerroksen läpi, jolloin poran jäähdytysvesi ei kastellut alapuolista täyttöä. Irrotettu laatan kappale nostettiin ylös ja rakenteiden kerrospaksuudet mitattiin ja kuvattiin huolellisesti. Porareikä kuivattiin teollisuusimurilla ennen eristekerrosten avaamista. Mikäli rakenteessa ei ollut betonin ja täyttökerroksen toisistaan eristävää vedenpitävää kerrosta (eristettä tai rakennusmuovia) tai ne vahingoittuivat porauksen yhteydessä, ensimmäisellä näytteenottokerralla ei täyttökerroksesta mitattu vesipitoisuuksia lainkaan.

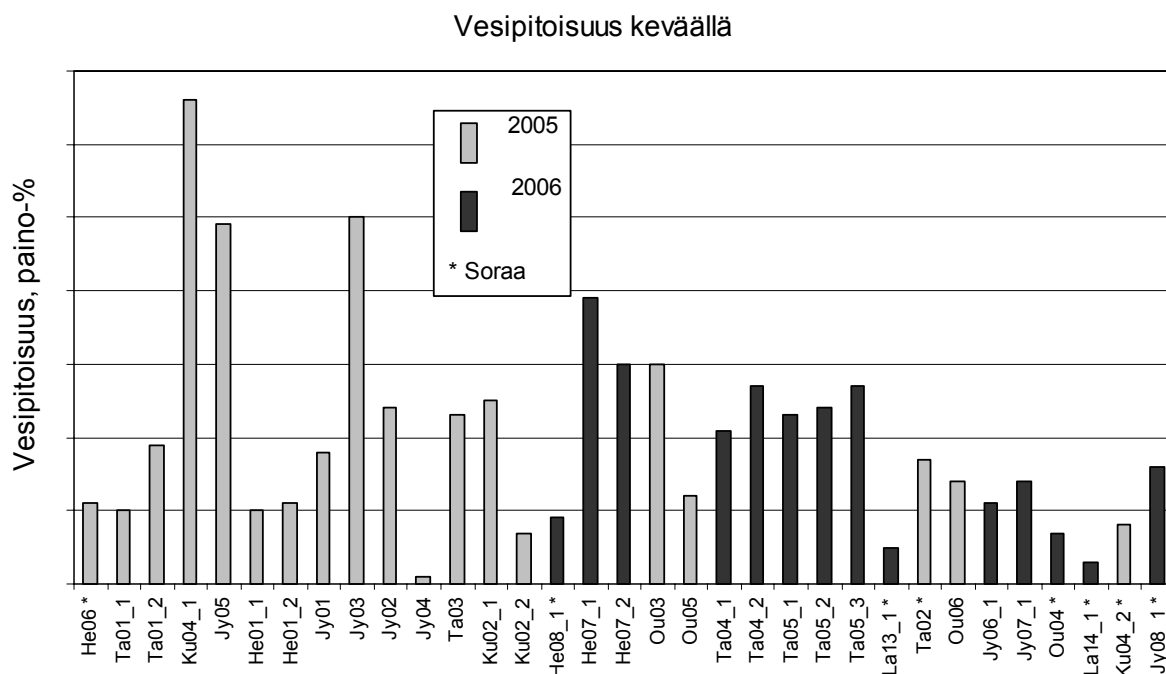
Kuva 3.6 Täyttökerroksista otetuista maanäytteistä määritetyt vesipitoisuudet 33 mittauspisteessä. Mittausajankohta helmi - maaliskuu 2005 tai 2006.

Kuvassa 3.6 on esitetty vesipitoisuudet määritettyinä 33 tutkitusta maanäytteestä kevättalven 2005 tai 2006 mittauskierroksella. Kuvassa 3.7 on esitetty kohteista mitatut vesipitoisuudet elokuussa 2005 ja 2006.

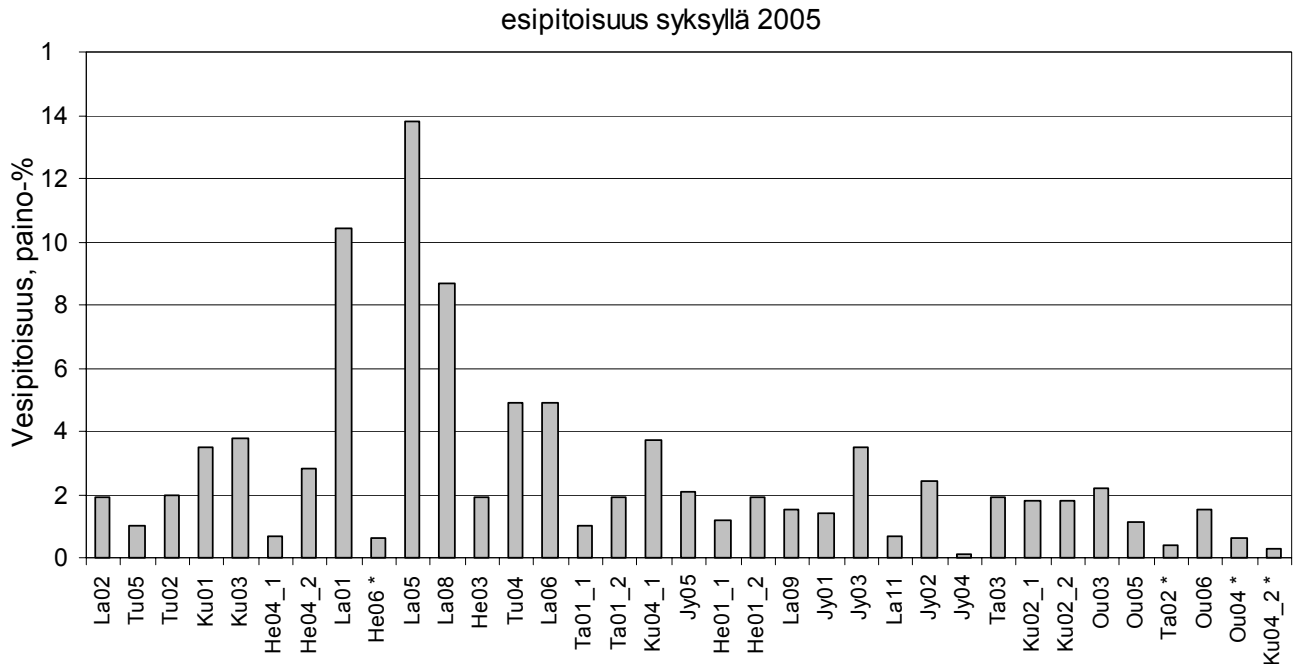
Kuva 3.7 Täyttökerroksista otetuista maanäytteistä määritetyt vesipitoisuudet 35 mittauspisteessä. Mittausajankohta elokuu 2005.

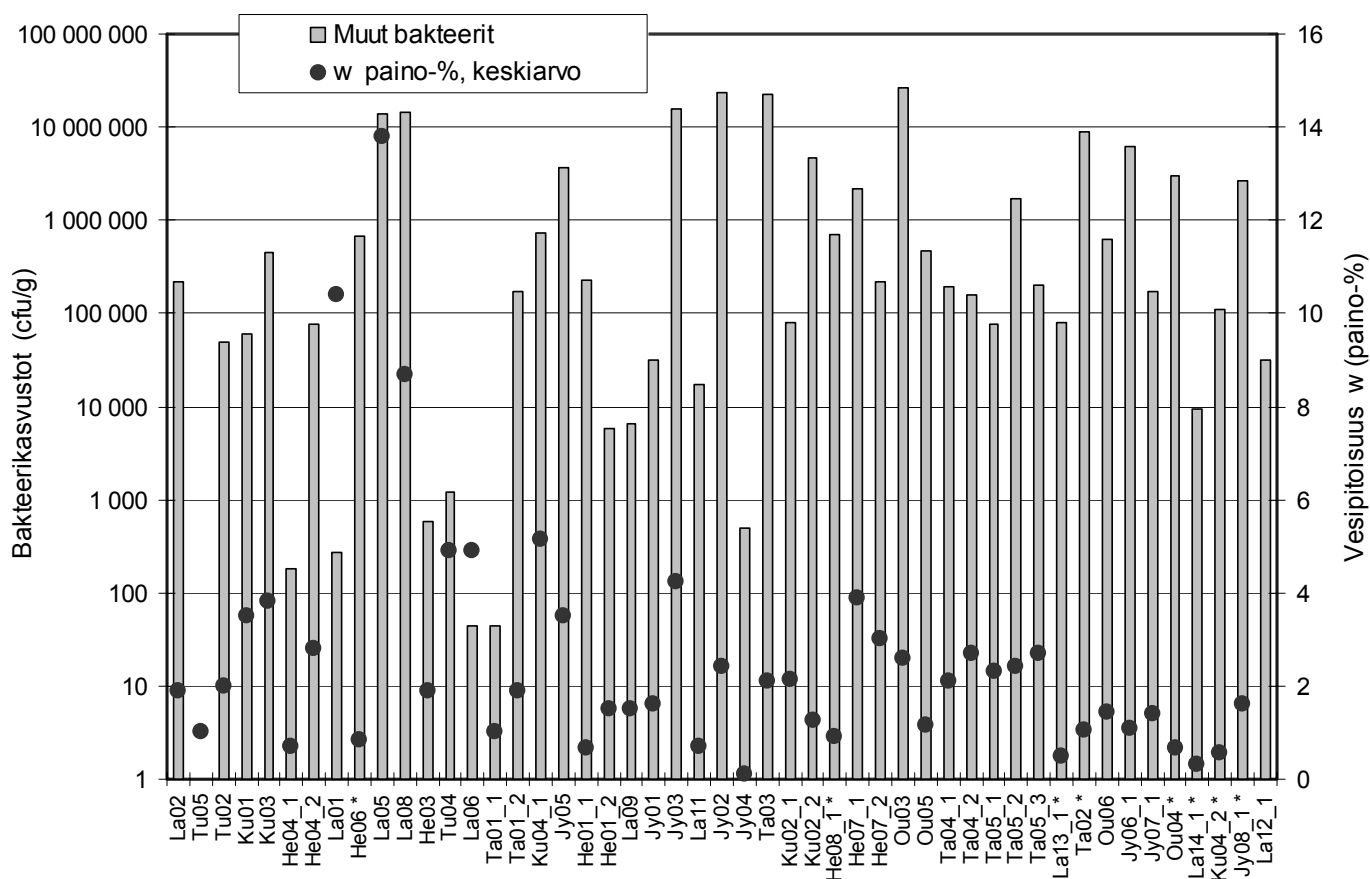
Kuva 3.15 Täytön vesipitoisuuden ja bakteeripitoisuuksien vertailu. Analysoidut näytteet lueteltuna rakennuksen ikäjärjestyksessä vasemmalta oikealle.

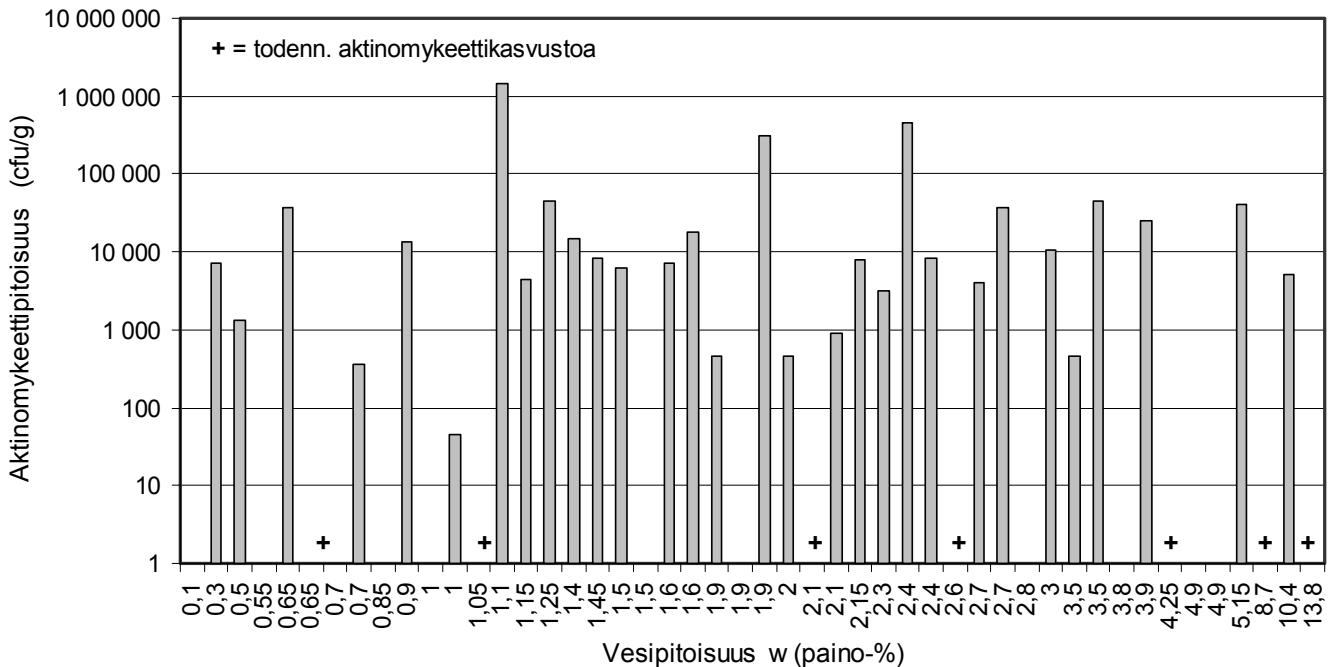
Kuva 3.17 Täytön keskimääräisen vesipitoisuuden ja aktinomykeettikasvuston vertailu. '+'-merkityissä näytteissä ei muun bakteerikannan korkean pitoisuuden takia voitu varmuudella tunnistaa aktinomykeetti-lajeja, mutta kasvustojen esiintyminen on erittäin todennäköistä.

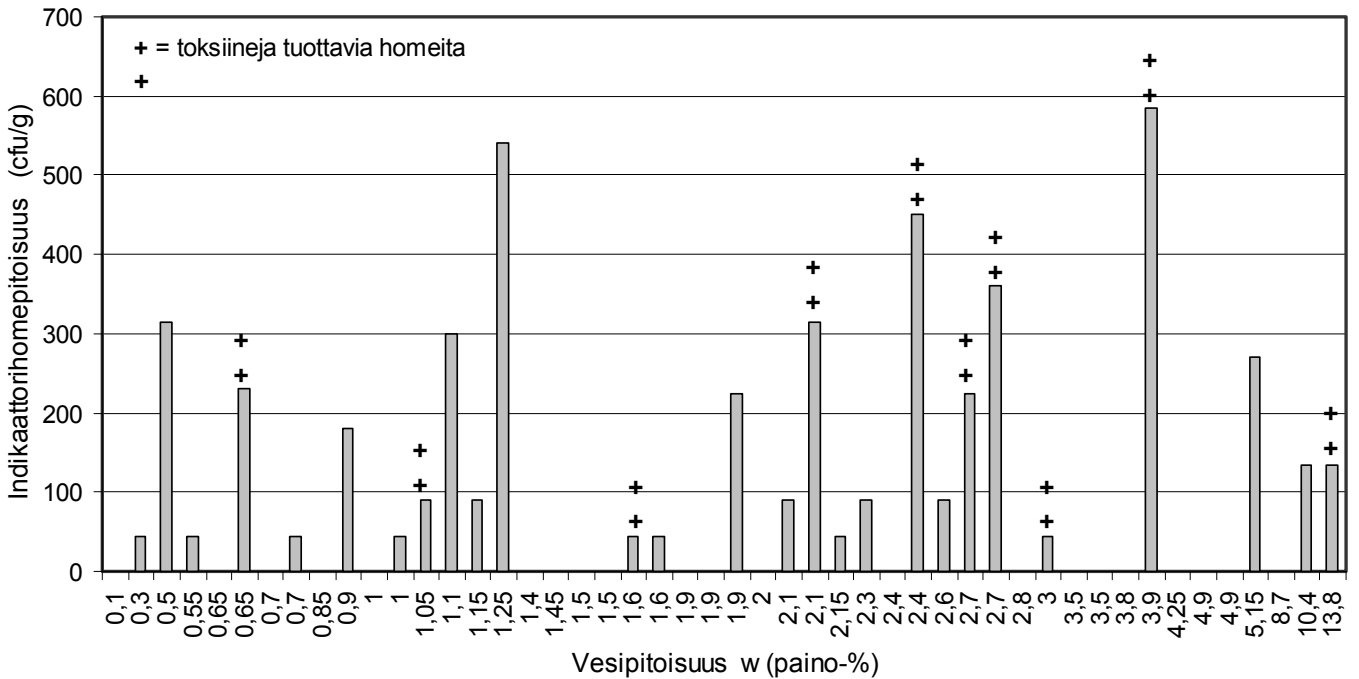
Kuva 3.18 Täytön keskimääräisen vesipitoisuuden ja indikaattorihomekasvuston vertailu. Kuvaan on merkitty myös toksiineja tuottavien indikaattorilajien esiintyminen – '++'.

Näytteiden keskimääräisellä vesipitoisuudella ja sienikasvuston määrällä ei näyttänyt olevan suoraa yhteyttä. Samoin indikaattorilajeja ja toksiineja tuottavia homekasvustoja löydettiin näytteiden kosteustasosta riippumatta (kuvat 3.16 ja 3.18).

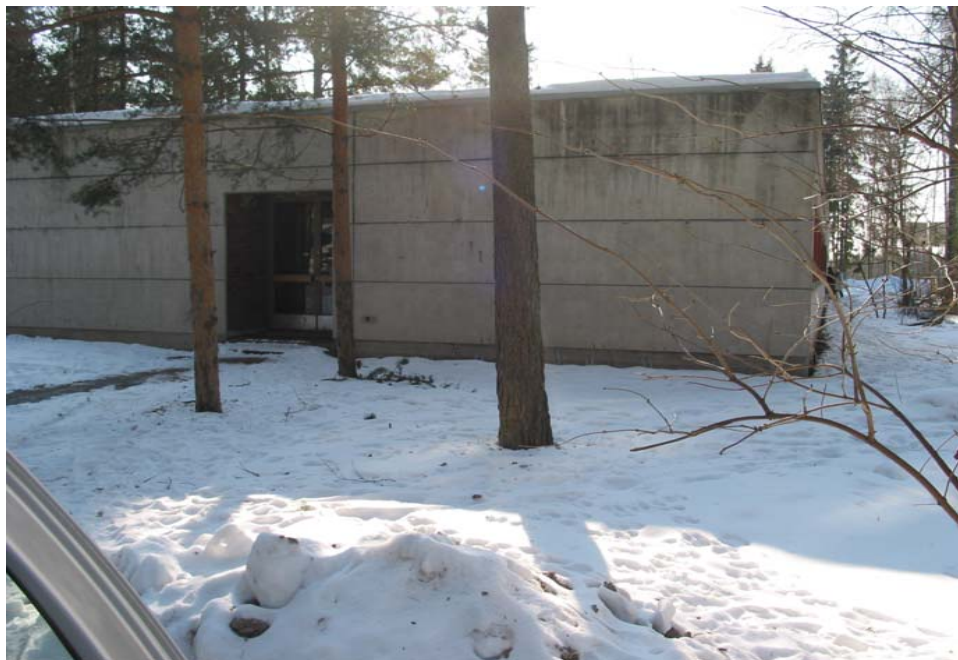
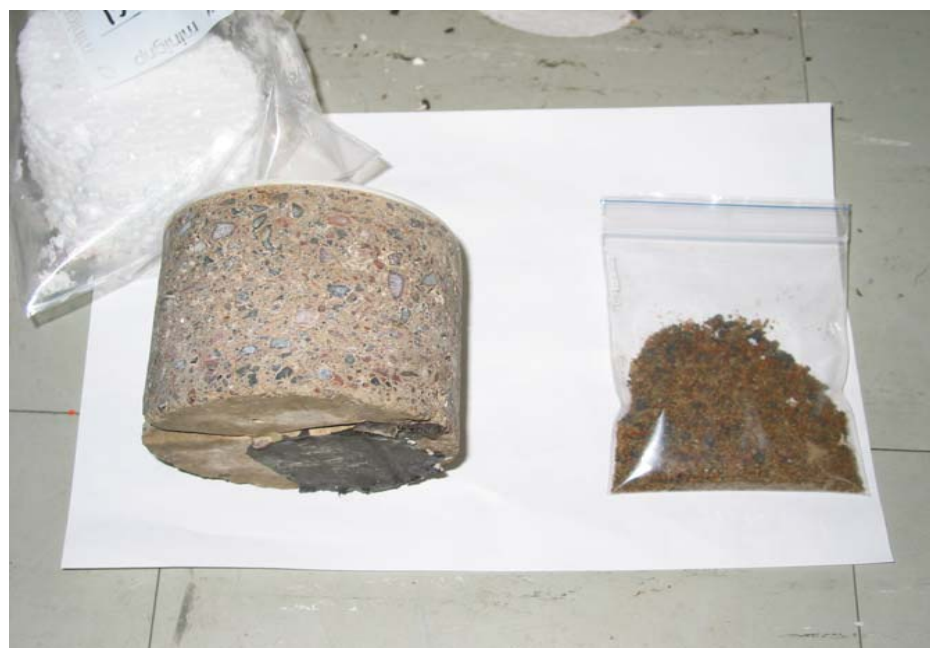
Kantavien tiiliseinien alaosissa havaittu kosteusvaurioita.

*Muita bakteereja 223 870 cfu/g

**Muita bakteereja 1 233 500 cfu/g

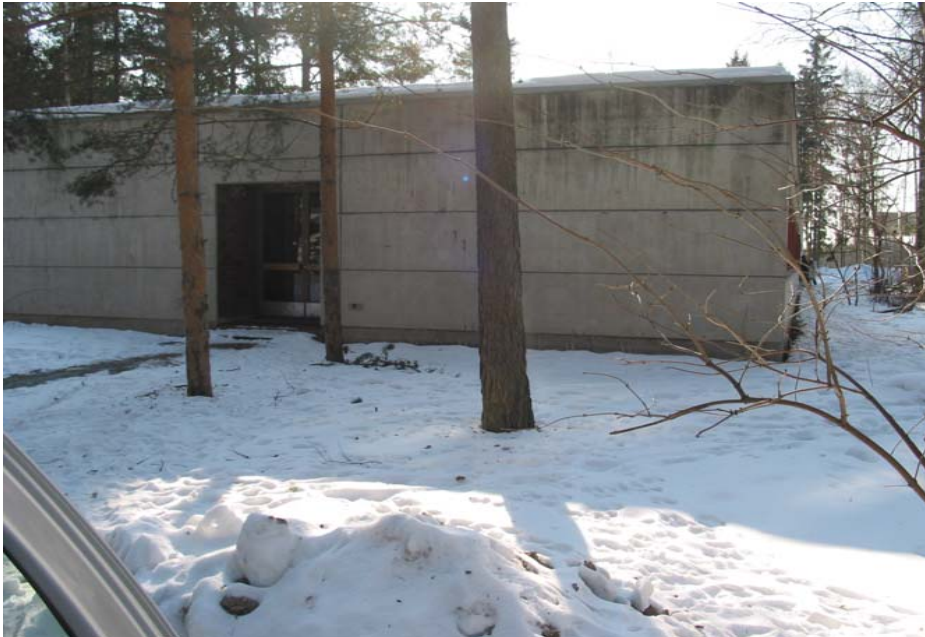
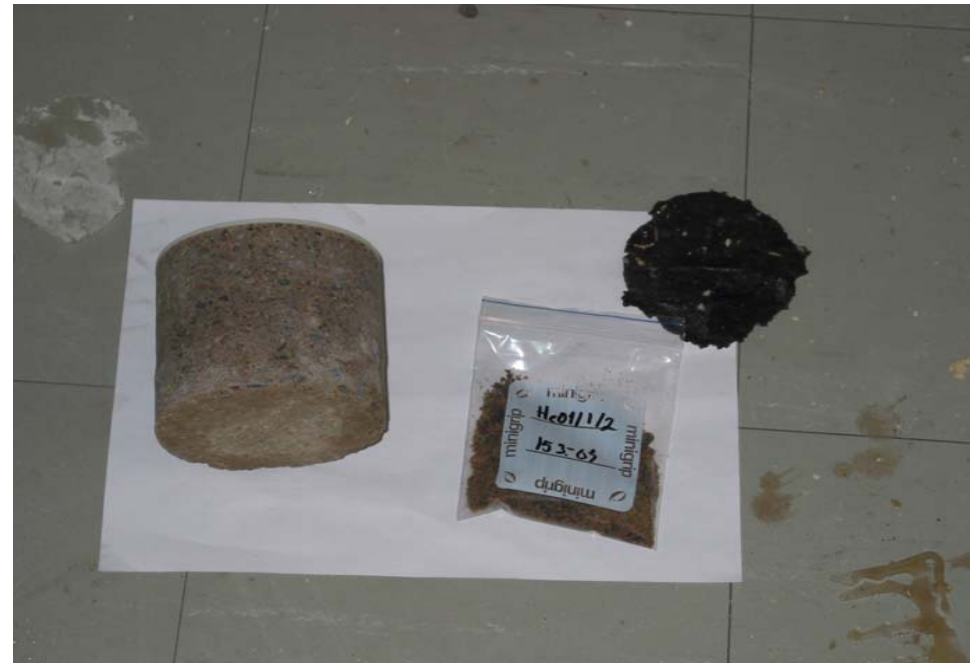
Kantavien tiiliseinien alaosissa havaittu kosteusvaurioita.

*Muita bakteereja 5 888 cfu/g

**Muita bakteereja 6 125 000 cfu/g

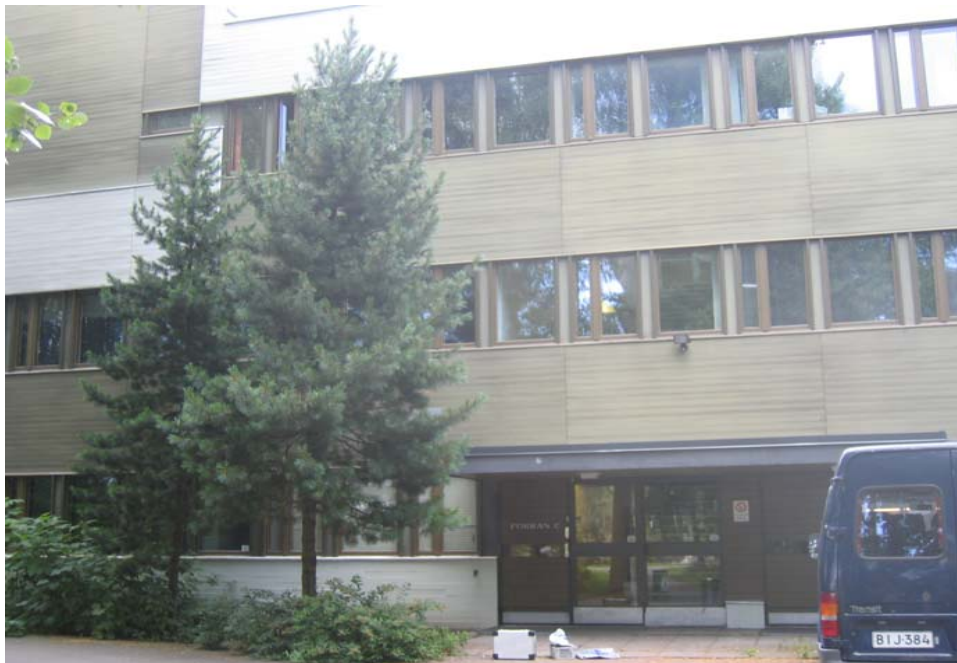
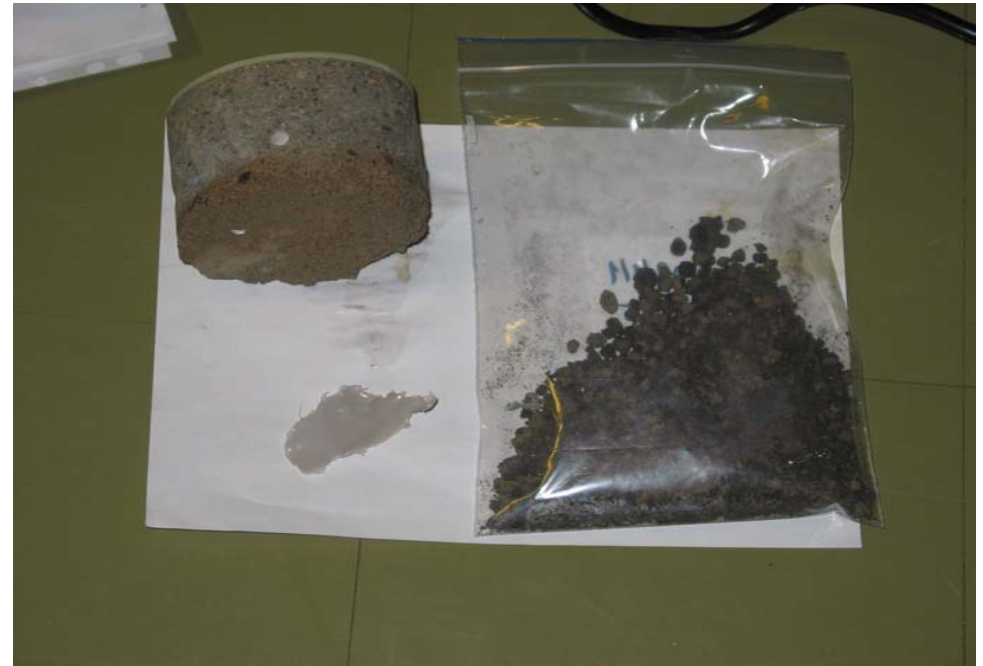
*Muita bakteereja 13 120 cfu/g

**Muita bakteereja 3 191 cfu/g

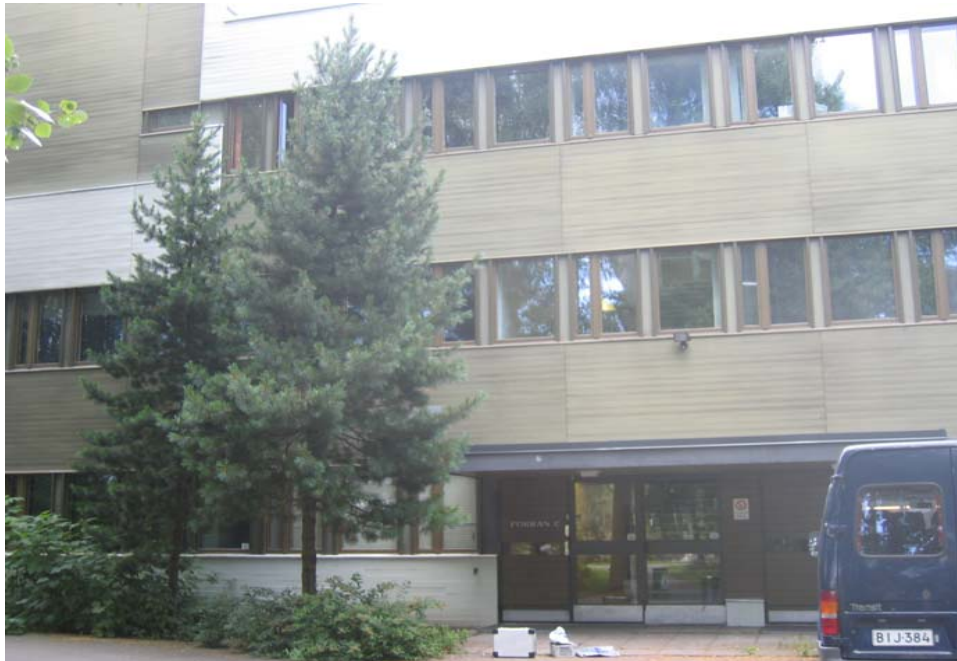
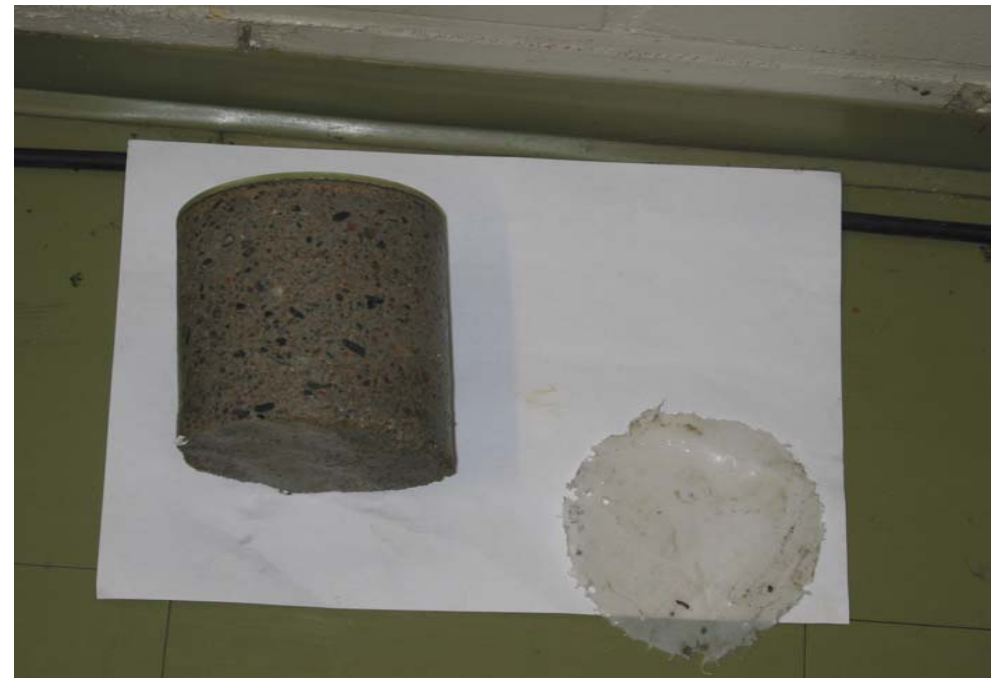
Käytävässä havaittu 'maakellarin' hajua.

**Muita bakteereja 13 500 cfu/g

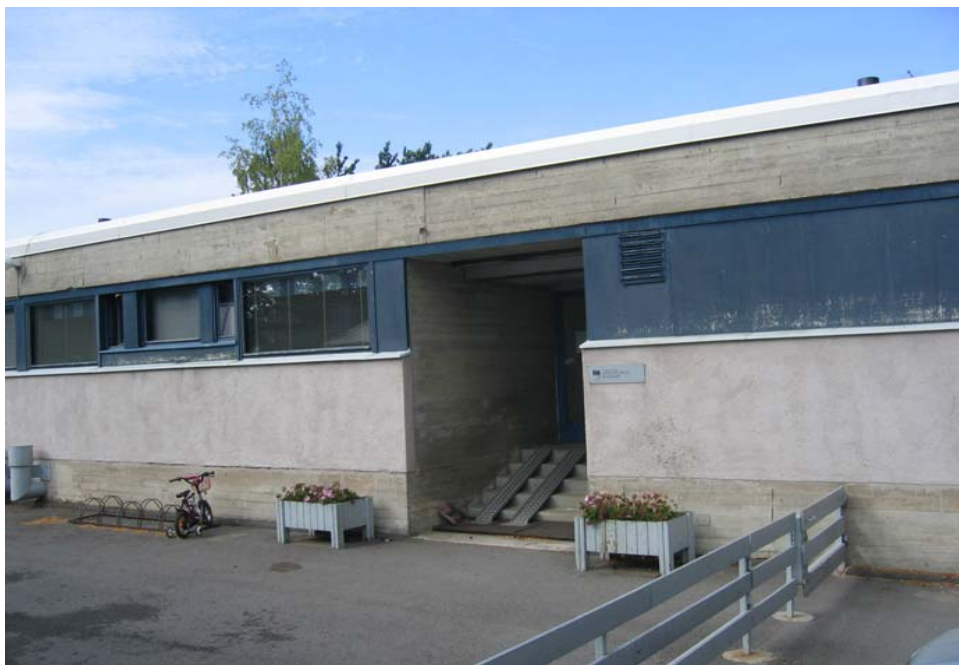
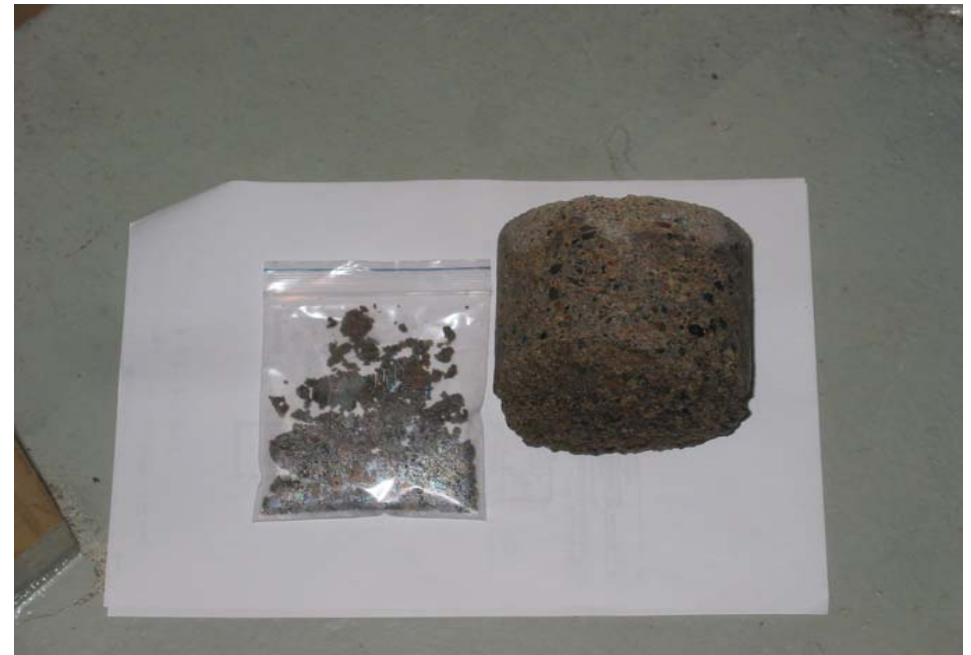
*muita bakteereja 574 cfu/g.

**muita bakteereja 2 430 000 cfu/g.

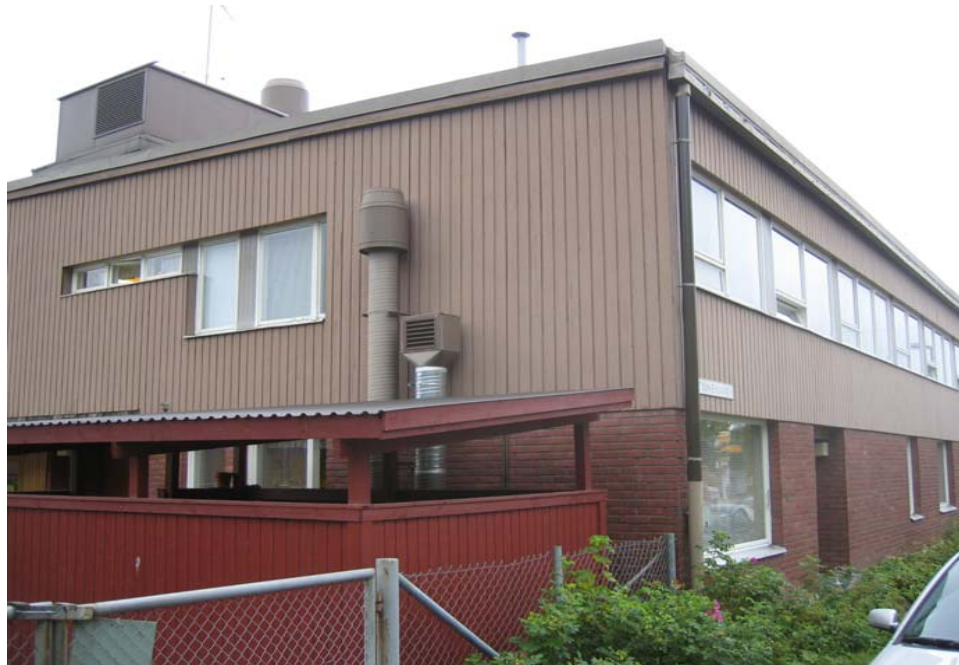
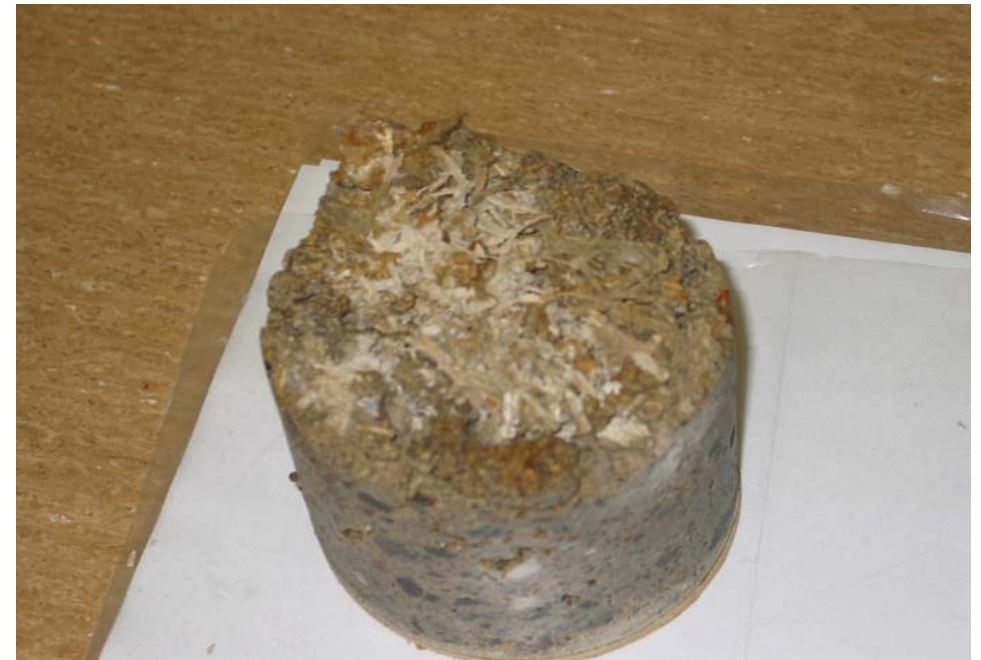
Tiloissa havaittu kosteusongelmia.

**Toja:ssa aktinomykettejä 6 350 000, bakteerit yht. 12 070 000 sekä sieniä 450 cfu/g, joista Aspergillus versicolor (45) Exophiala (45) ja Phialophora (45 cfu/g).

***Muita bakteereja 981 900 cfu/g

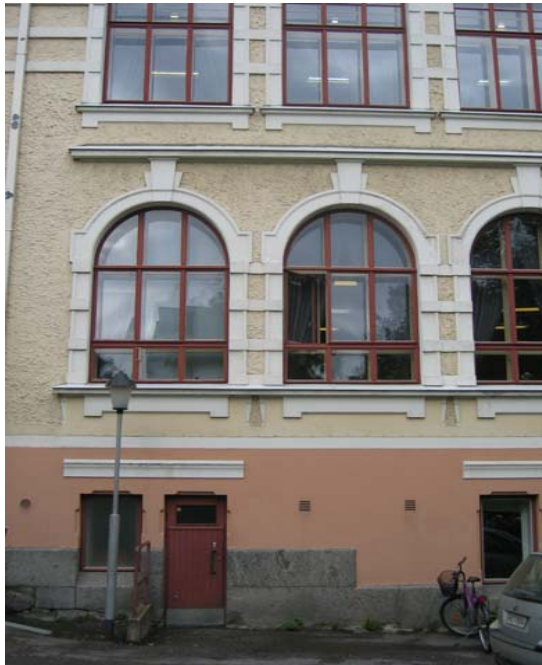
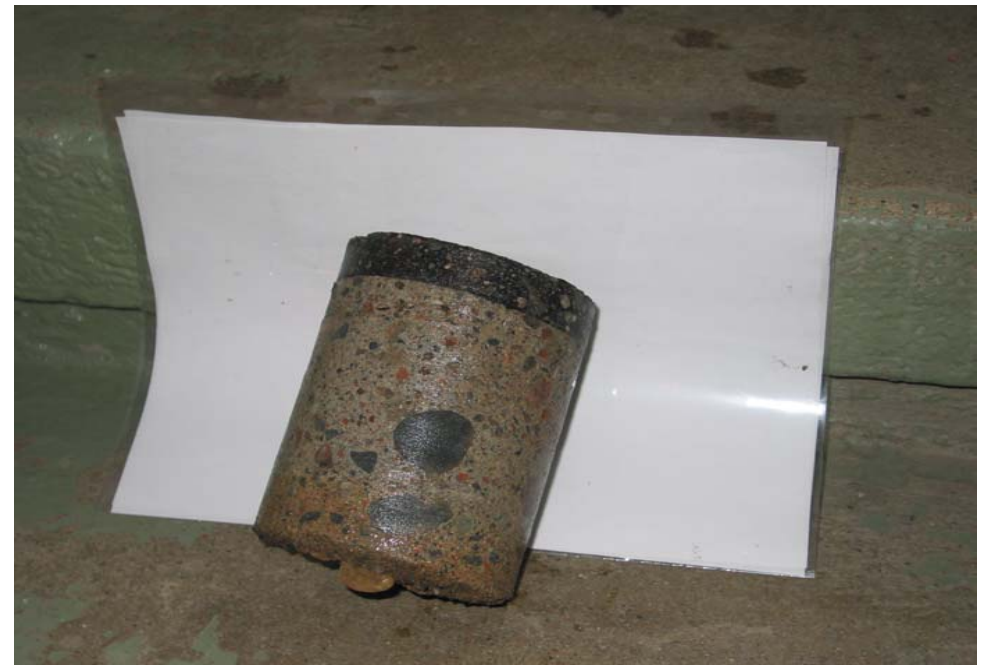
Muita havaintoja:
 Harjun kupeessa.

*Kokonaisbakteerit 222 510 cfu/g
 **Muita bakteereja 5 674 000 cfu/g

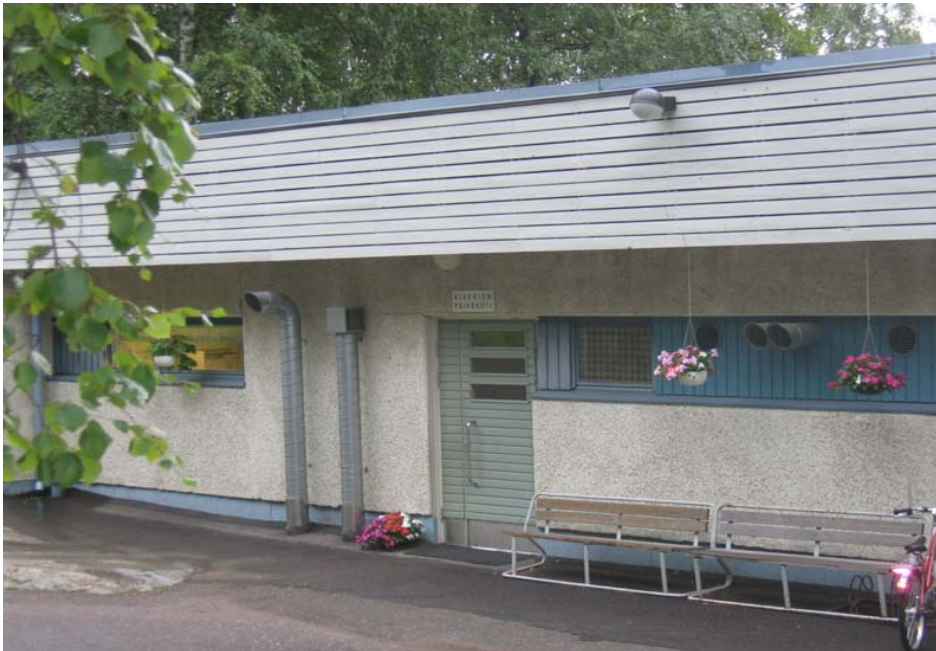
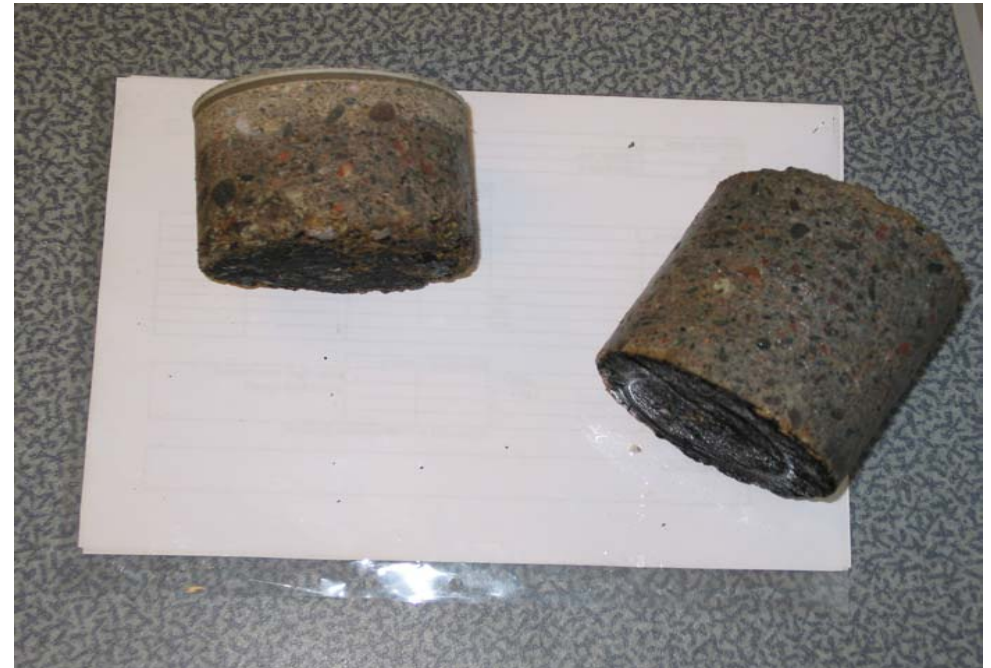
* Kokonaisbakteerit 13 784 000 cfu/g

** Kokonaisbakteerit 4 959 000 cfu/g

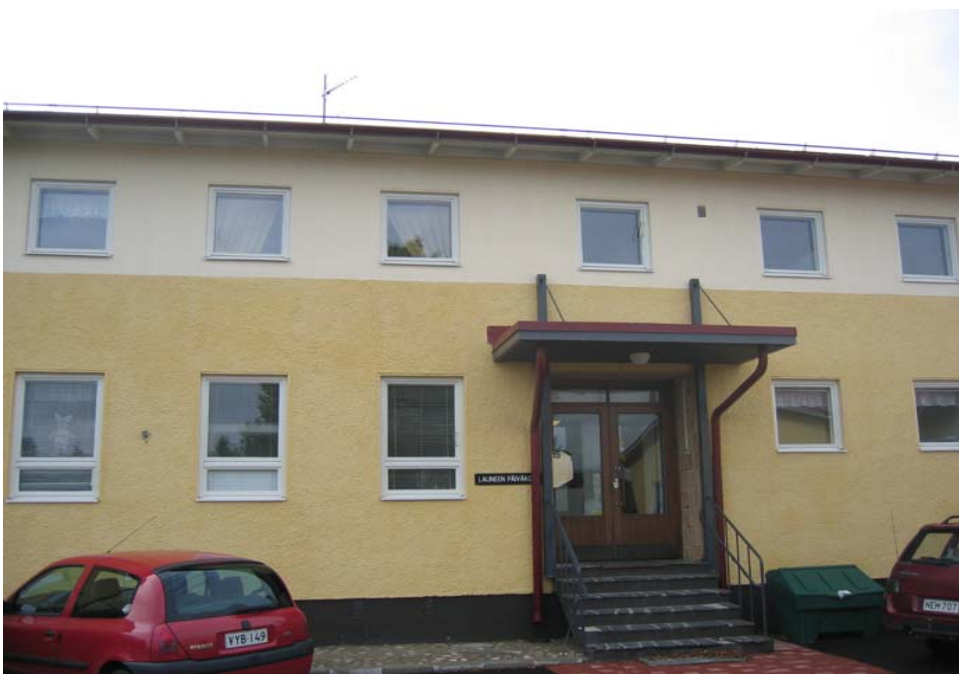
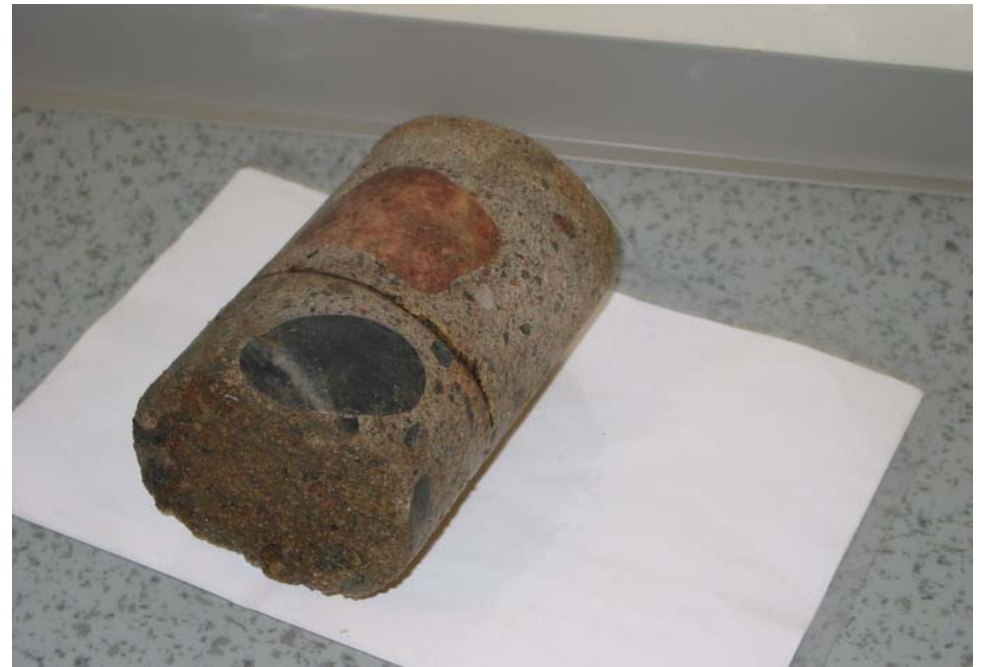
* Kokonaisbakteerit 14 330 000 cfu/g.

**Kokonaisbakteerit 2 746 000 cfu/g.
