Maanvastaisten rakenteiden mikrobiologinen toimivuus

Tampereen teknillinen yliopisto. Rakennetekniikan laitos. Tutkimusraportti 139
Tampere University of Technology. Institute of Structural Engineering. Research
Report 139

Tampereen teknillinen yliopisto. Rakennetekniikan laitos
Tampere 2006

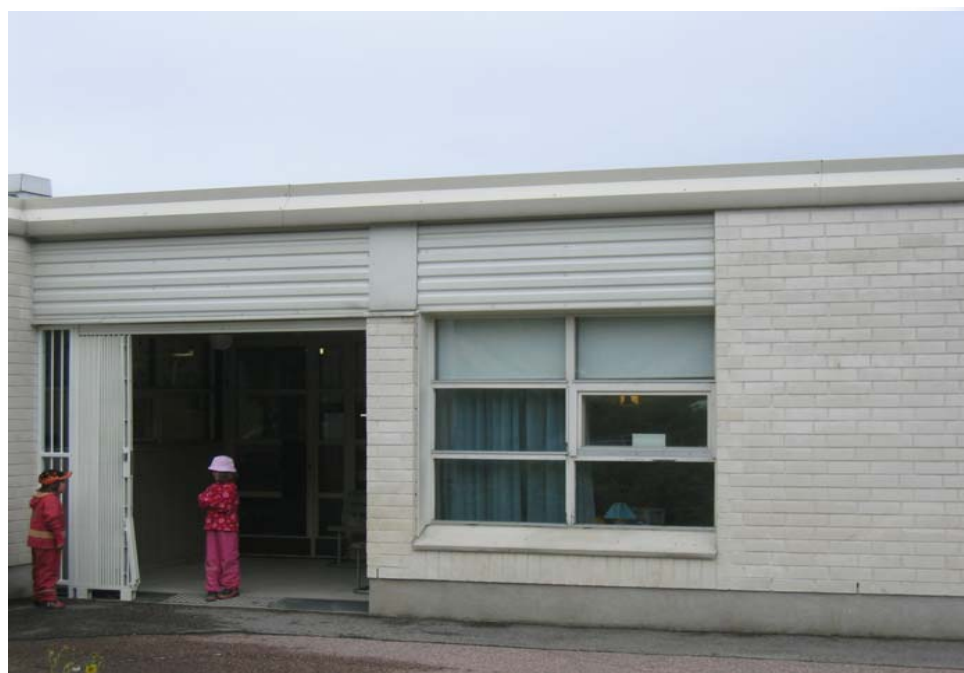
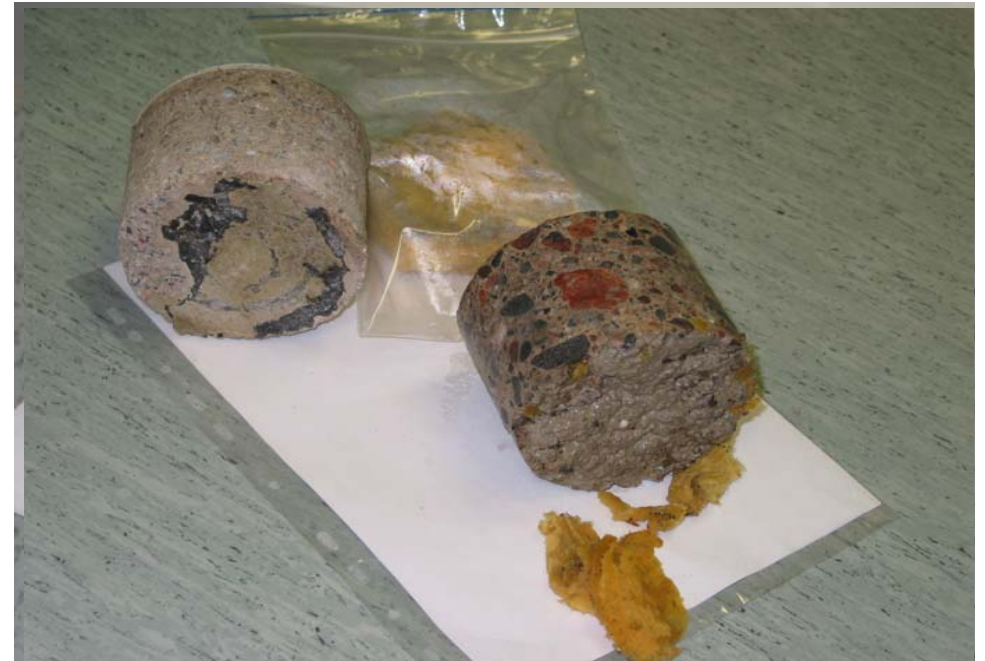
Lattioissa kosteusongelmia. Perustettu sorapatjalle (1,4 m)

**Villassa bakteereja 270 cfu/g.

***Muita bakteereja 2 057 100 cfu/g

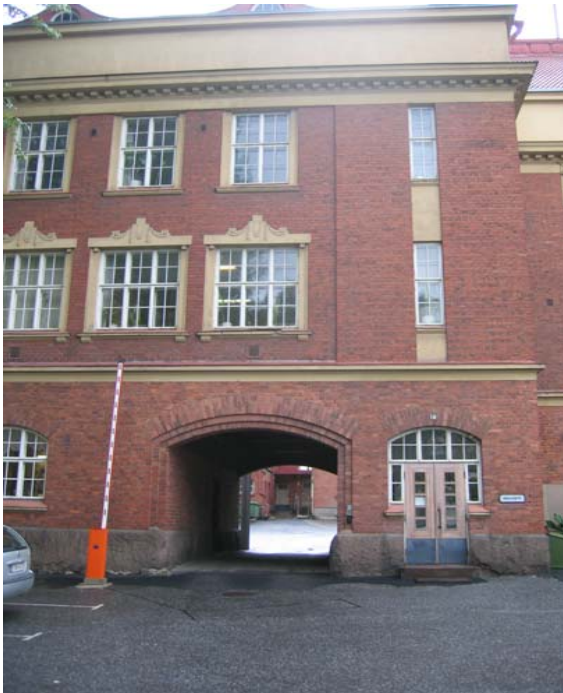
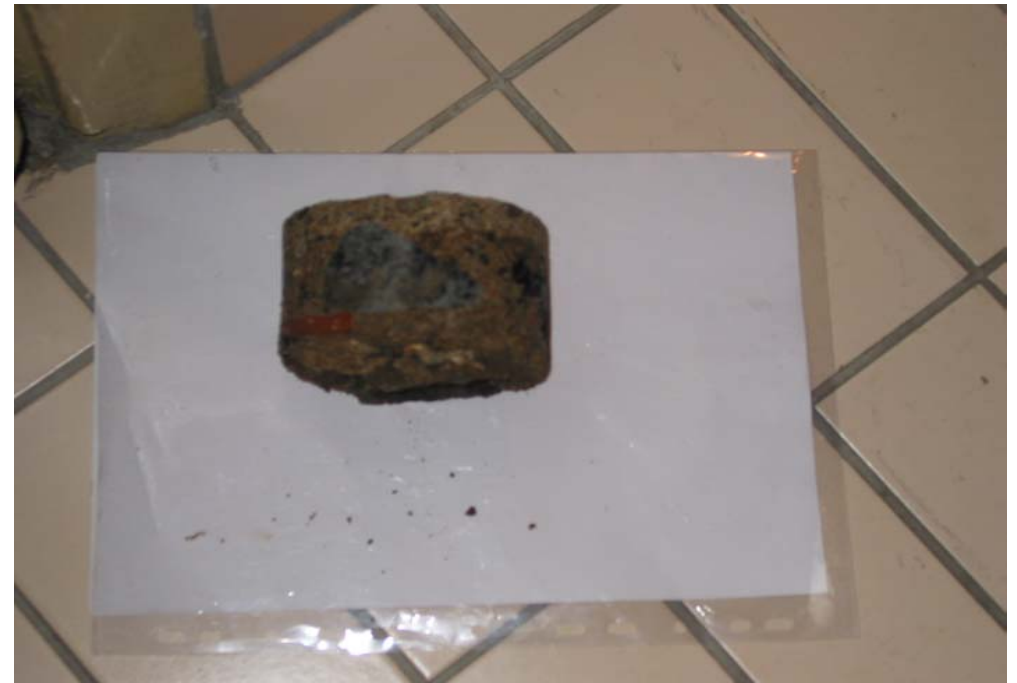
Tiloissa havaittu kosteusongelmia, poistettu käytöstä.
Perustukset painuneet.

* Muita bakteereja 48 660 cfu/g.

** Muita bakteereja 1 981 cfu/g.

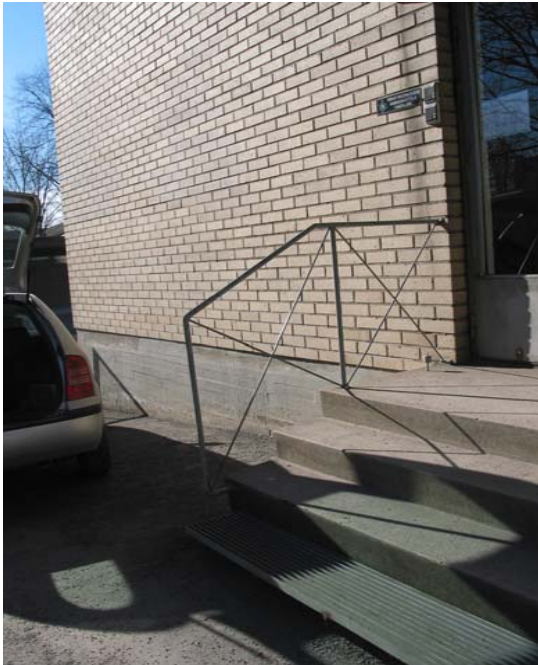
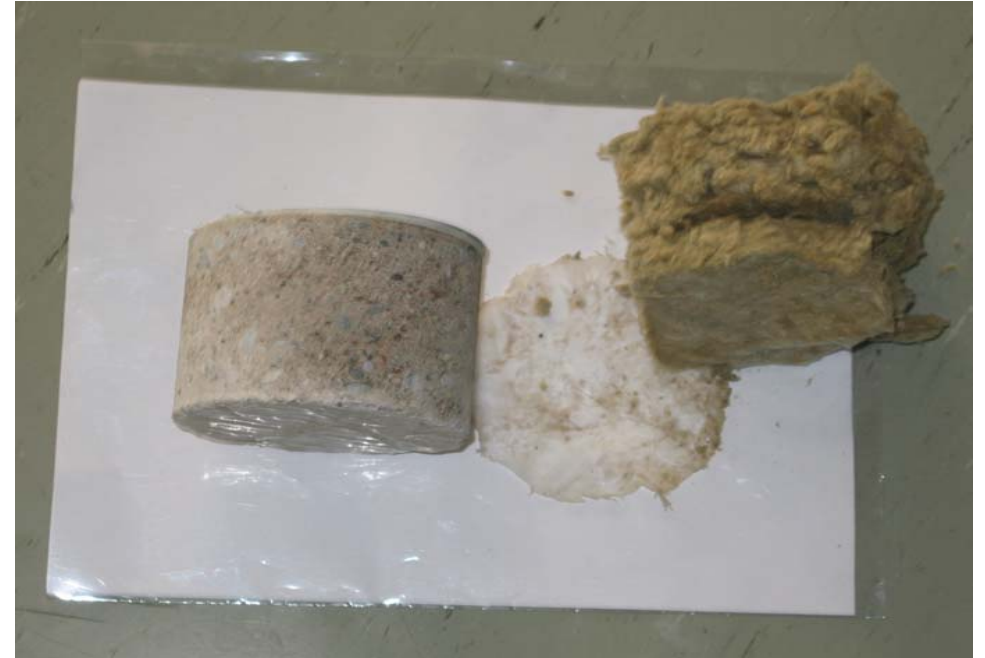
*Mineraalivillassa muita bakteereja 947 ja indikaattorihiivasientä *Rhodotorula* 45 cfu/g.
**puussa aktinomykettejä 991 000, muita bakteereja 18 823 000 ja indik.homesieniä *Exophiala* 111 680 cfu/g ja *Fusarium*

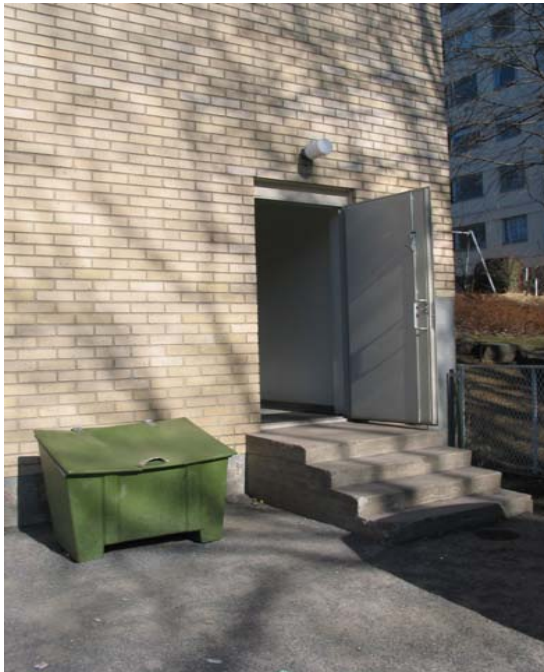
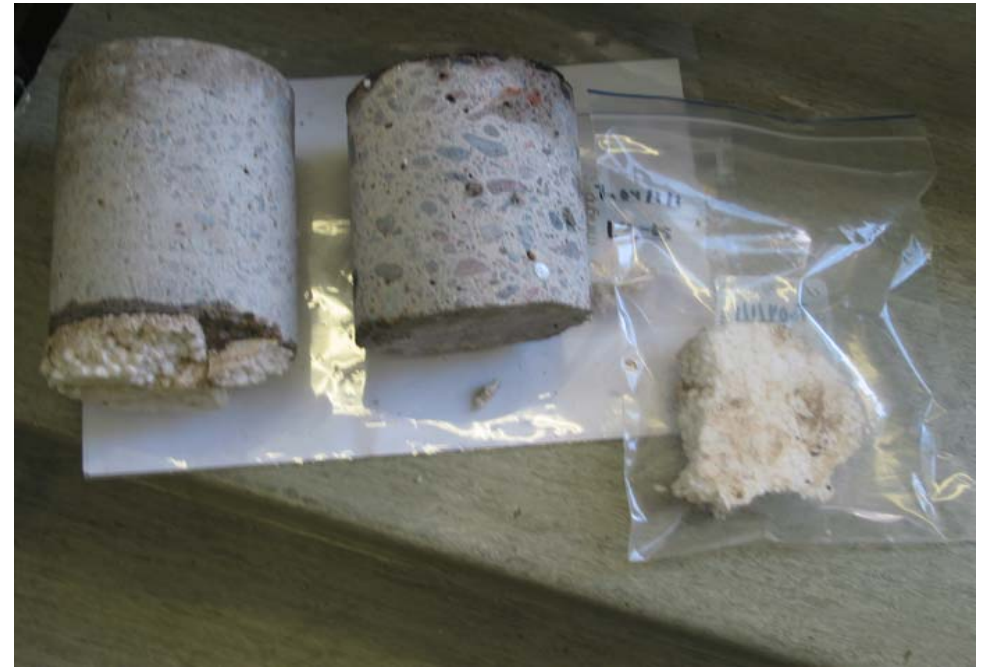
** EPS:ssä ei bakteereja eikä sieniä.

*** Muita bakteerija 31 790 000 cfu/g.

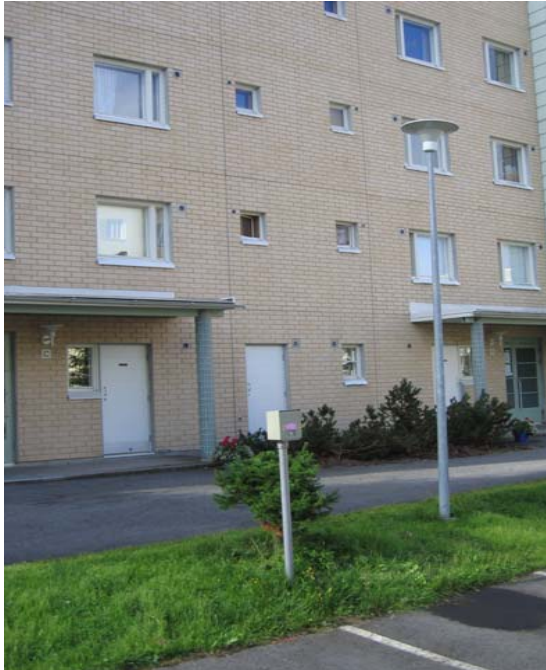
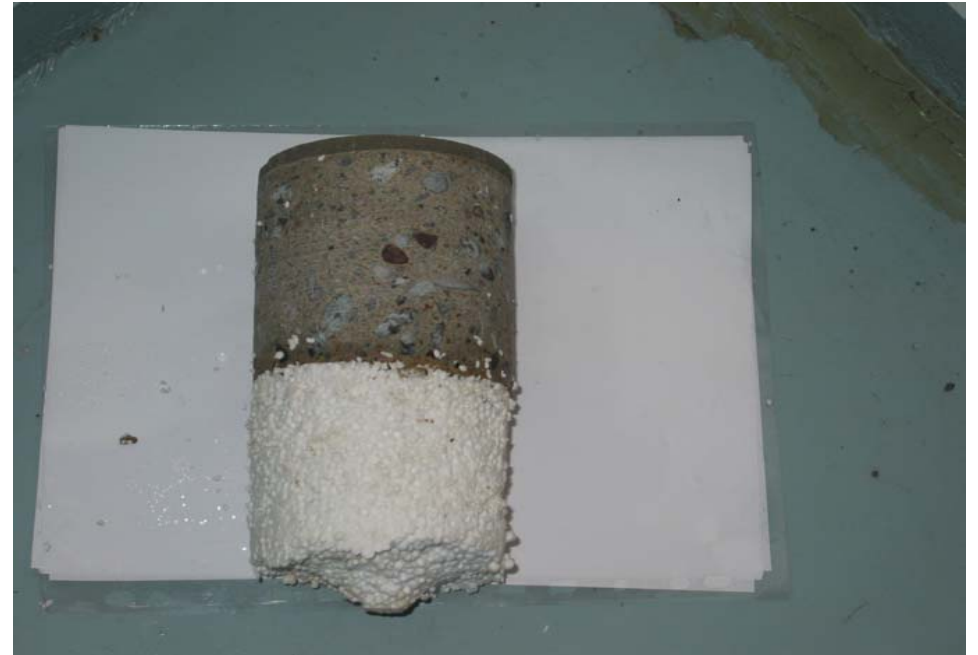
**EPS:ssä bakteereja 22 971 000, sieniä 72 524 cfu/g, joista indik. Rhodotorula 2 238, Acremonium 6 268 cfu/g.

***Muita bakteereja 50 400 cfu/g.

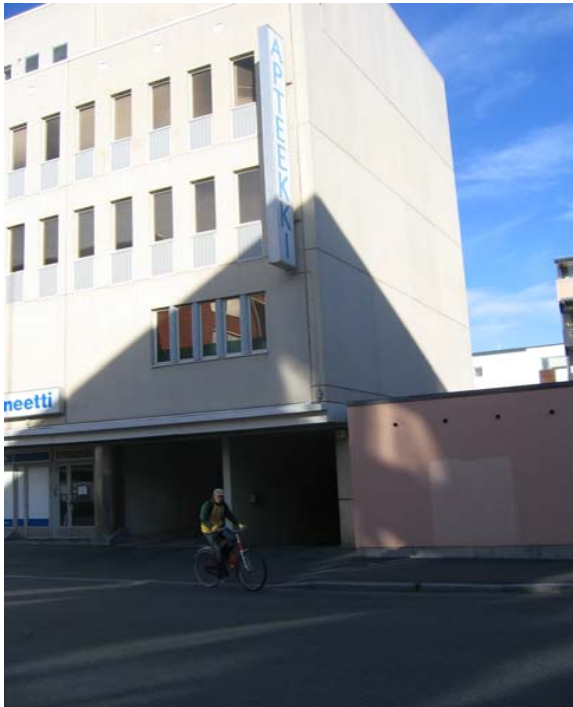
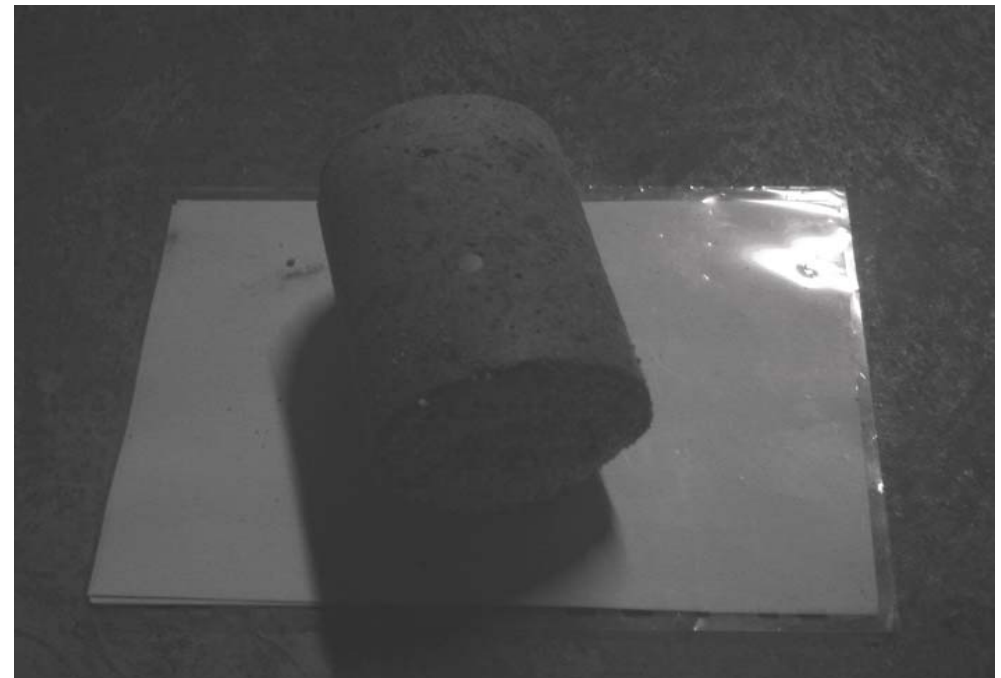
*Muita bakteereja 25 960 000 cfu/g.
**Bakteereja yht. 11 111, joista aktinomykettejä 2 744 sekä homesieniä 1 395, joista indik. Acremonium 720 ja Aspergillus versicolor 360 cfu/g
***Muita bakteereja 745 000 cfu/g.
