Waldemar Lahtinen

JÄTTEENPOLTON KUONAN ROUTAERISTÄVYYS- JA KANTAVUUSOMINAISUUDET

Kandidaatintyö
Rakennetun ympäristön tiedekunta
Syyskuu 2021

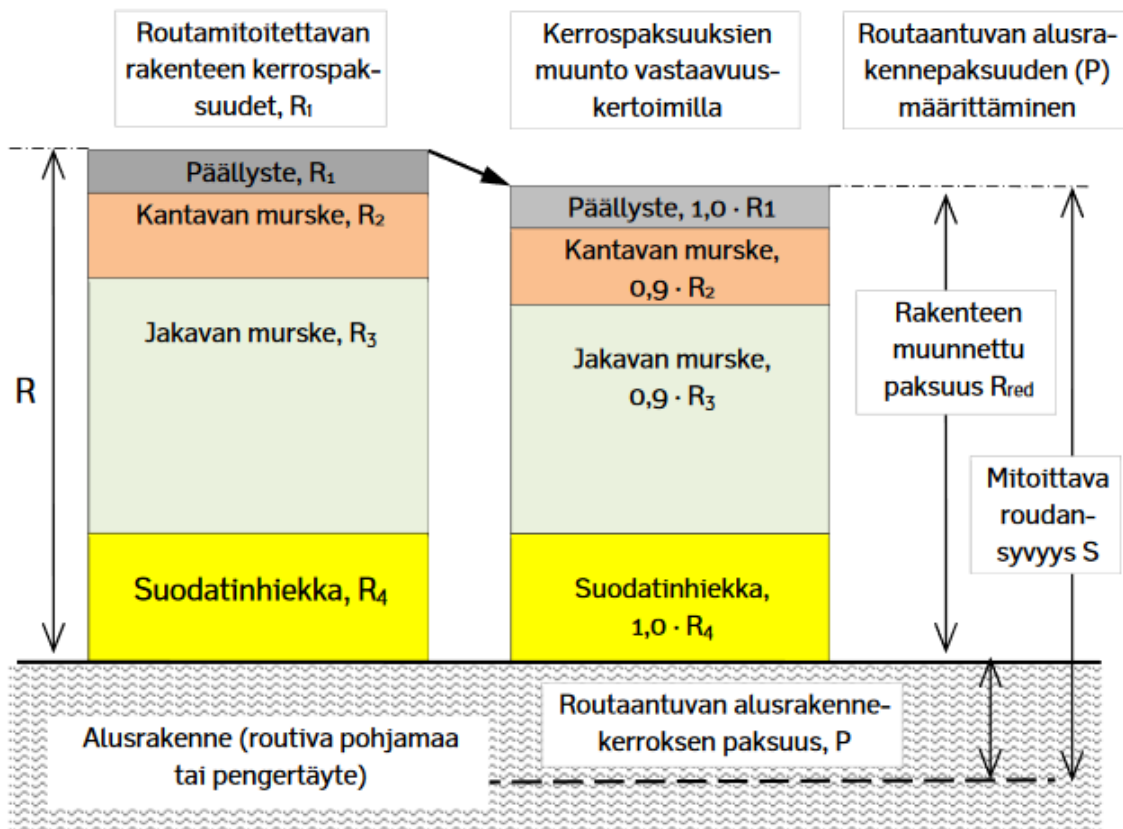
Kuva 3. Laskennallisen kokonaispaksuuden periaatekuva (Väylävirasto, 2018).

jossa R_{red} on rakenteen laskennallinen kokonaispaksuus, a kerroksen materiaalin vastaavuusarvo hiekkaan verrattuna eristävyden kannalta ja R rakennekerroksen paksuus. Laskennallisten paksuuksien mitoituskaava ei perustu kaavan 1 roudansyvyyden laskentaan. Kuvassa 3 on esitetty periaatekuva laskennallisesta kokonaispaksuudesta. (Väylävirasto, 2018.)

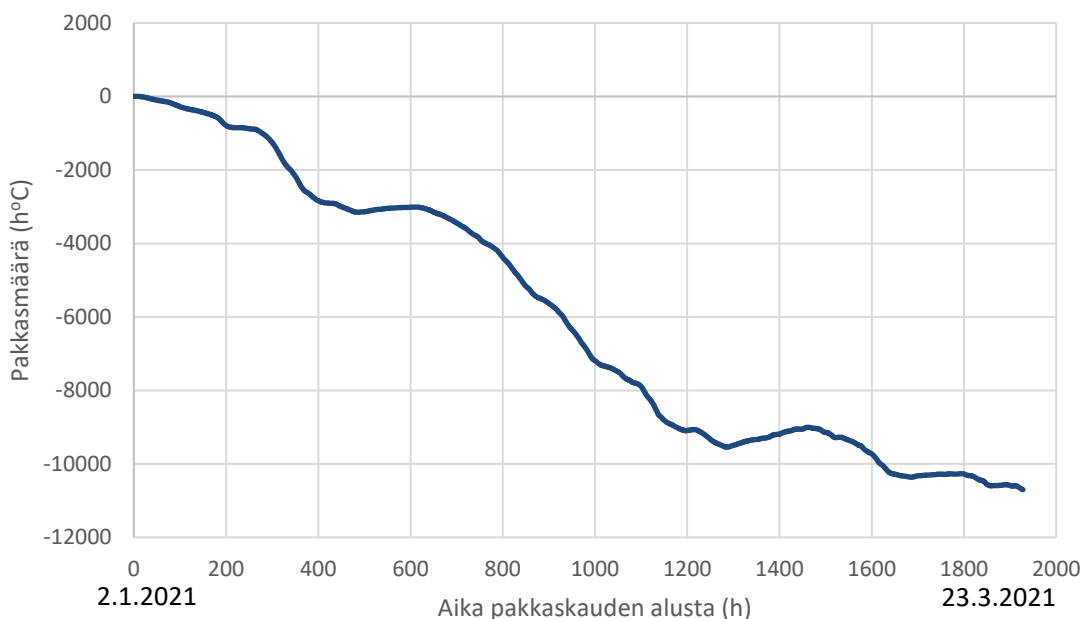
Kuva 7. Pakkasmäärän kertymä tunneittain (Ilmatieteen laitos, 2021).

Kuvassa 7 on esitetty pakkasmäärän kertymä tunneittain koko pakkaskauden ajalta Ilmatieteen laitoksen mittausten perusteella. Pakkaskausi alkoi mittausten perusteella 2.1.2021 kello 00:00 ja päättyi 23.3.2021 kello 23:00. Kuvassa 8 on ulkoilman lämpötila pakkaskauden alusta seurantajakson päättymiseen 23.4.2021 saakka.

Kuvasta 7 nähdään, että pakkasmäärän kertymä oli melko tasaista koko pakkaskauden ajan. Pakkaskauden viimeisinä viikkoina ulkolämpötilan noustessa pakkaskertymän kasvu pysähtyi.

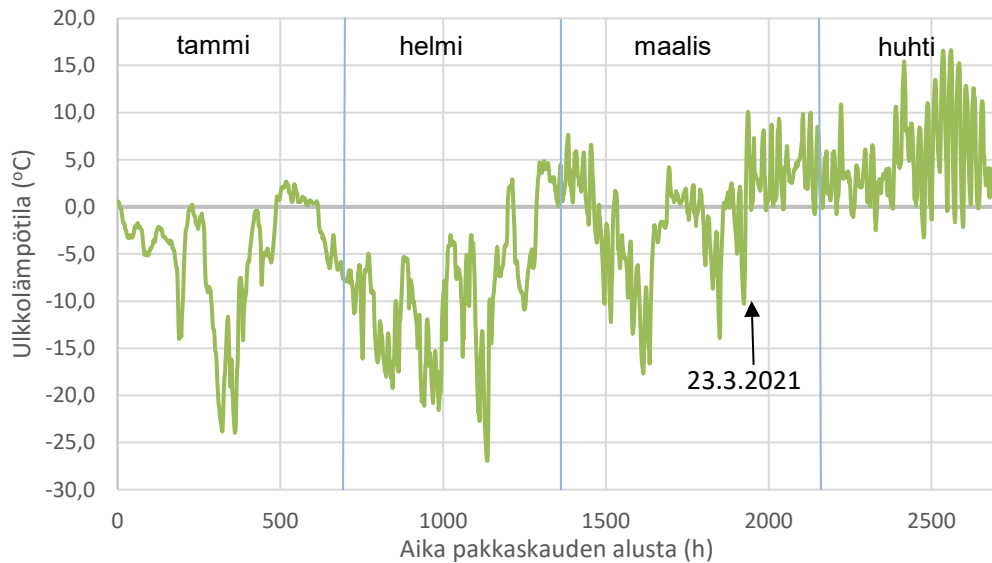
Kuva 8. Ulkolämpötila Hyvinkäänkylän mittausasemalla (Ilmatieteen laitos, 2021).

Kuvan 8 lämpötilamittauksista nähdään, että pakkaskauden aikana ulkolämpötila vaihteli pääsääntöisesti viiden ja kahdenkymmenen pakkasasteen välillä. Lämpötila myös nousi yli nollan asteen muutaman kerran talven aikana. Pakkaskauden päättyttyä sulamisvaiheen aikana ulkolämpötila vaihteli voimakkaasti enimmillään yli 15 asteesta aina satunnaisiin yöpakkasiin saakka.

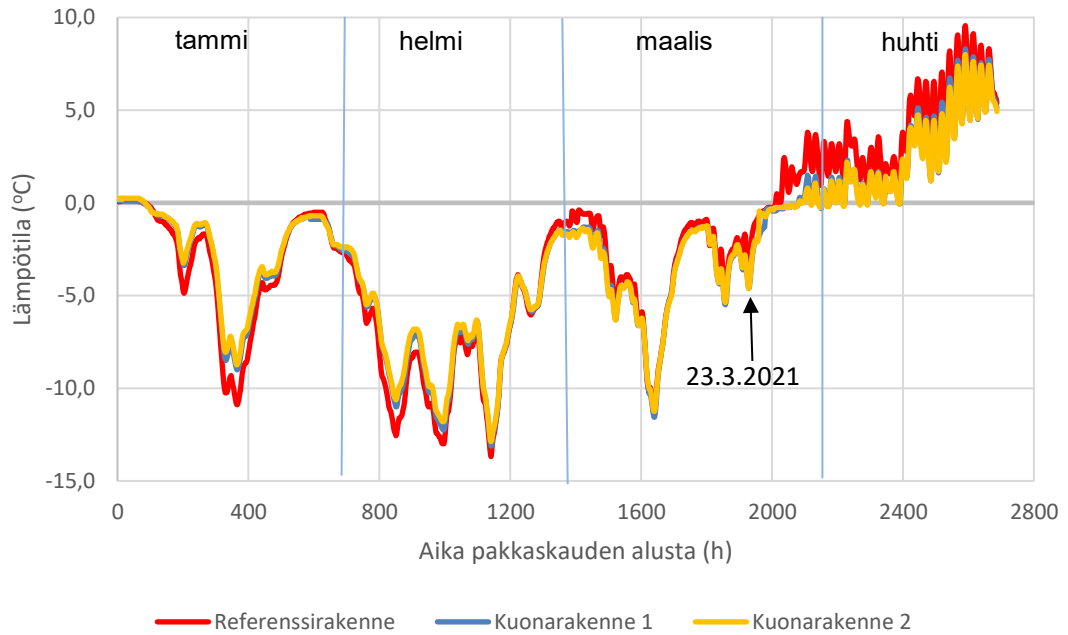
Kuva 9. Lämpötilat rakenteissa 29 cm syvyydellä (2.1.2021 – 23.4.2021).

Kaikki kolme rakennetta – läntinen referenssirakenne 1, kuonarakenne 1 ja kuonarakenne 2 – ovat 0,3 metrin syvyyteen asti käytännössä samanlaiset, joten niiden voisi olettaa käyttäytyvän siihen syvyyteen saakka myös lämpöteknisesti samalla tavalla. Kuvassa 9 esitetyt lämpötilamittausten tulokset 0,29 metrin syvyydeltä eli kantavan kerroksen alapinnasta osoittavat tämän teorian paikkansapitäväksi, sillä rakenteiden välillä ei ole tällä syvyydellä jäätymisvaiheessa juurikaan eroja lämpötiloissa pakkaskauden aikana. Kaikissa rakenteissa routaantuminen ulottui kantavaan kerrokseen jo muutamassa päivässä ulkolämpötilan laskettua pakkasen puolelle. Sulamisvaiheessa on havaittavissa pieni ero päällysrakenteen yläosan lämpötilakehityksessä referenssirakenteen ja hitaammin lämpenevien kuonarakenteiden välillä.

Kuvissa 9–12 esitetyistä lämpötilakuvaajista nähdään, että kuonarakenteet paitsi jäätyvät, myös sulavat huomattavasti hitaammin kuin referenssirakenne. Hitaamman lämpenemisen myötä kuonarakenneosuuksien pintaosa on pidemmän ajan alltiina toistuvalla jäätymiselle ja sulamiselle. Kappaleessa 5.4 kuvattu vaurioinventointi kuitenkin osoitti, ettei rakenteesta tästä huolimatta havaittu minkäänlaisia routavaurioita.

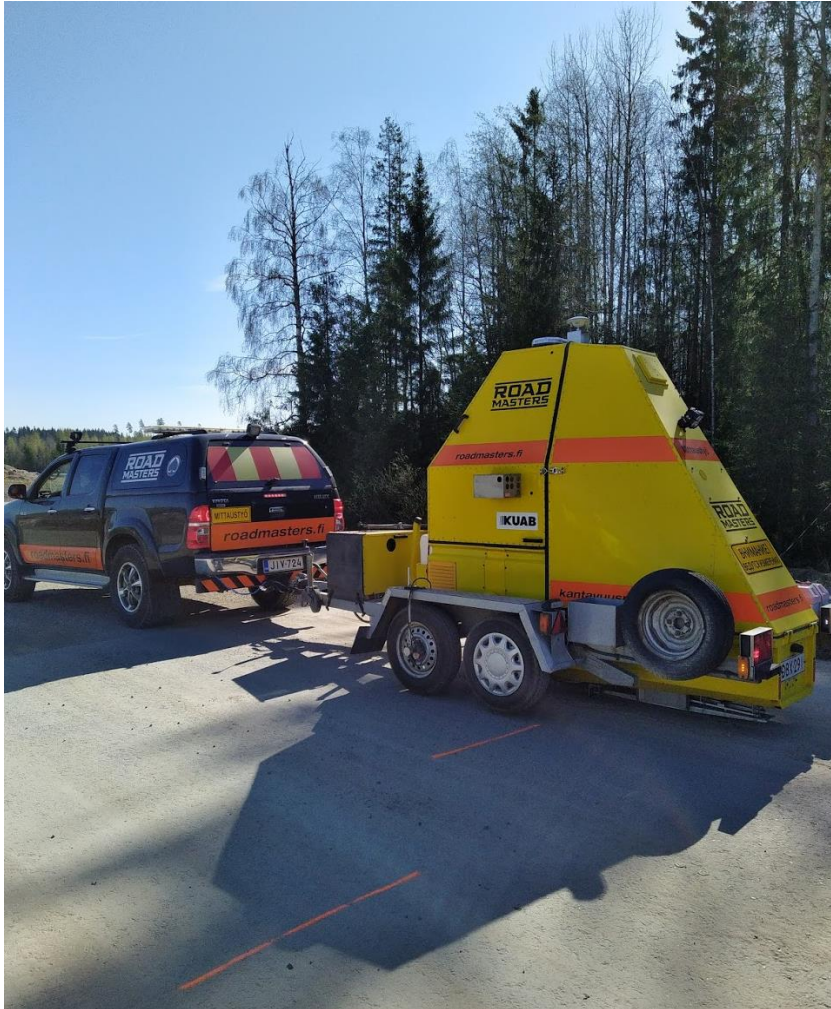
Kuva 16. Pudotuspainolaiteisto koerakenteella.

Laskelmissa käytetyt maaperäkartan mukaiset arviot kallionpinnan syvyydestä olivat kuonarakenteille 10 metriä ja läntiselle referenssirakenteelle 7,5 metriä. Itäisen referenssirakenteen alla kallio sijaitsi niin syvällä, ettei sitä huomioitu laskennassa. Kuvassa 16 on alihankkijan käyttämä pudotuspainolaitteisto Kuulojantien koerakenteella.

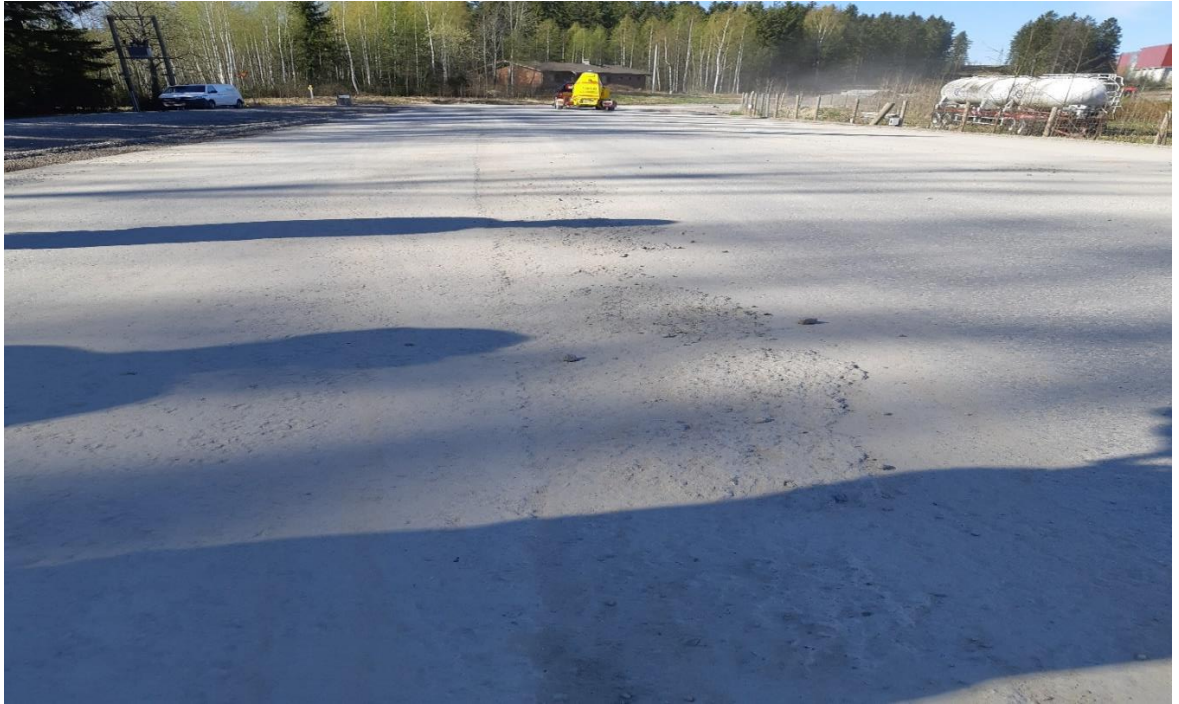
Kuva 17. Asfaltin sauma koko tien pituudella. Sauman vieressä myös kovettunutta soraa (Vaurioinventointi 2021, Fortum Waste Solutions Oy).

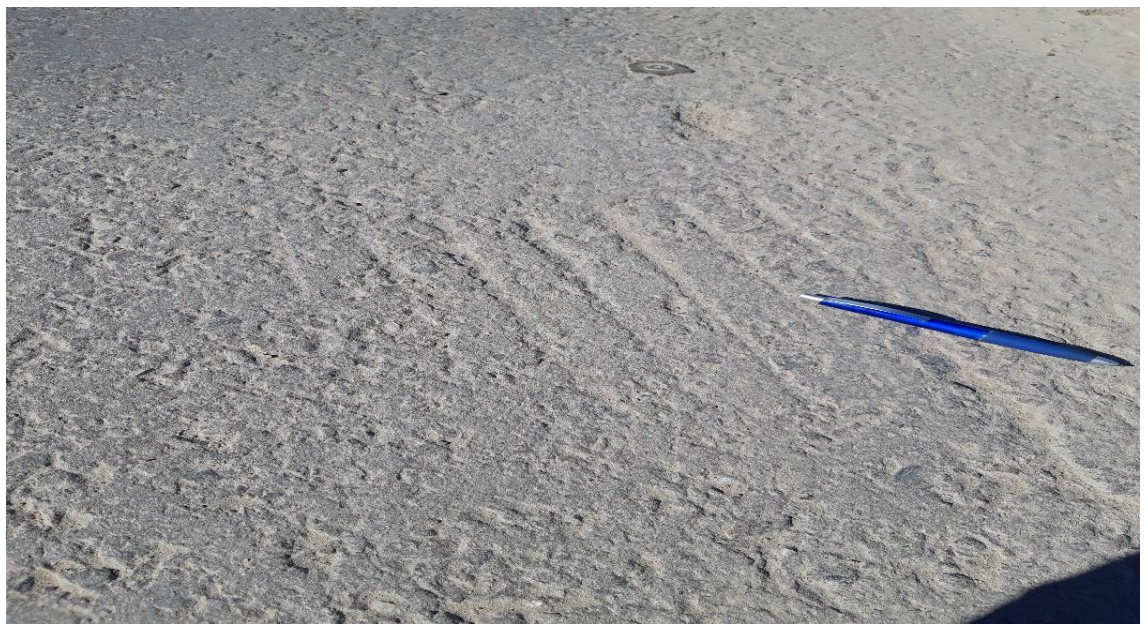
Kuva 18. Talvikunnossapidon aiheuttamaa vauriota tien pinnassa (Vaurioinventointi 2021, Fortum Waste Solutions Oy).
