TURUN LINNAN LAASTIT

Rakennusmateriaalin historia ja kulttuurihistoriallinen arvo

Diplomityö - Arkkitehtuuri
Tampereen yliopisto
Marraskuu 2023

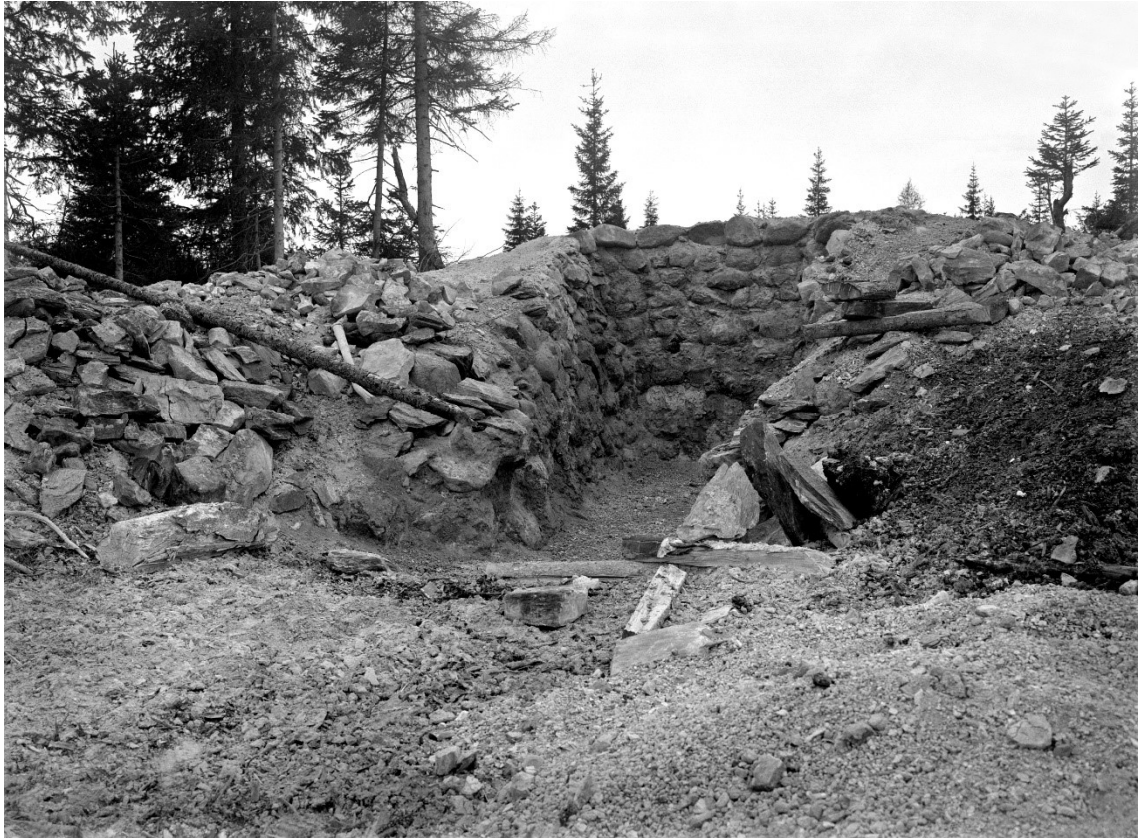
Kuva 3: Mäenrinteeseen kaivettu kalkkiuuni Kainuussa (Frosterus 1904).

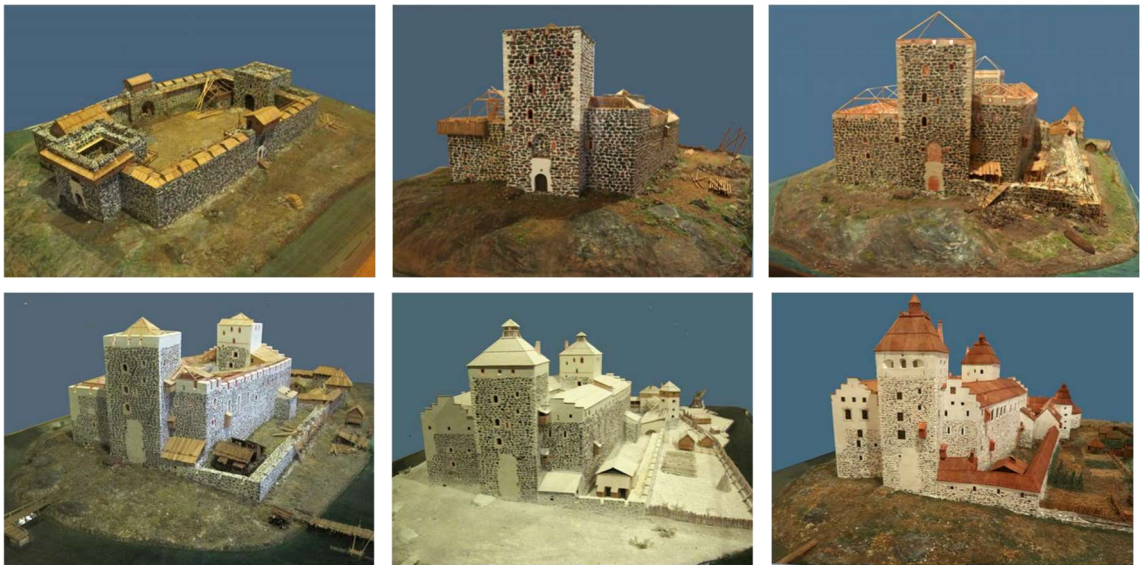
Kuva 6: Pienoismallit Turun linnan rakentumisesta havainnollistavat Ilkka Kronqvistin ja C.J. Gardbergin tulokintojen mukaisia rakennusvaiheita. Pienoismallit on kuvattu Merja Niemisen toimesta Turun linnan rakennushistorian näyttelyssä vuonna 2013. (Nieminen 2023a, 12)

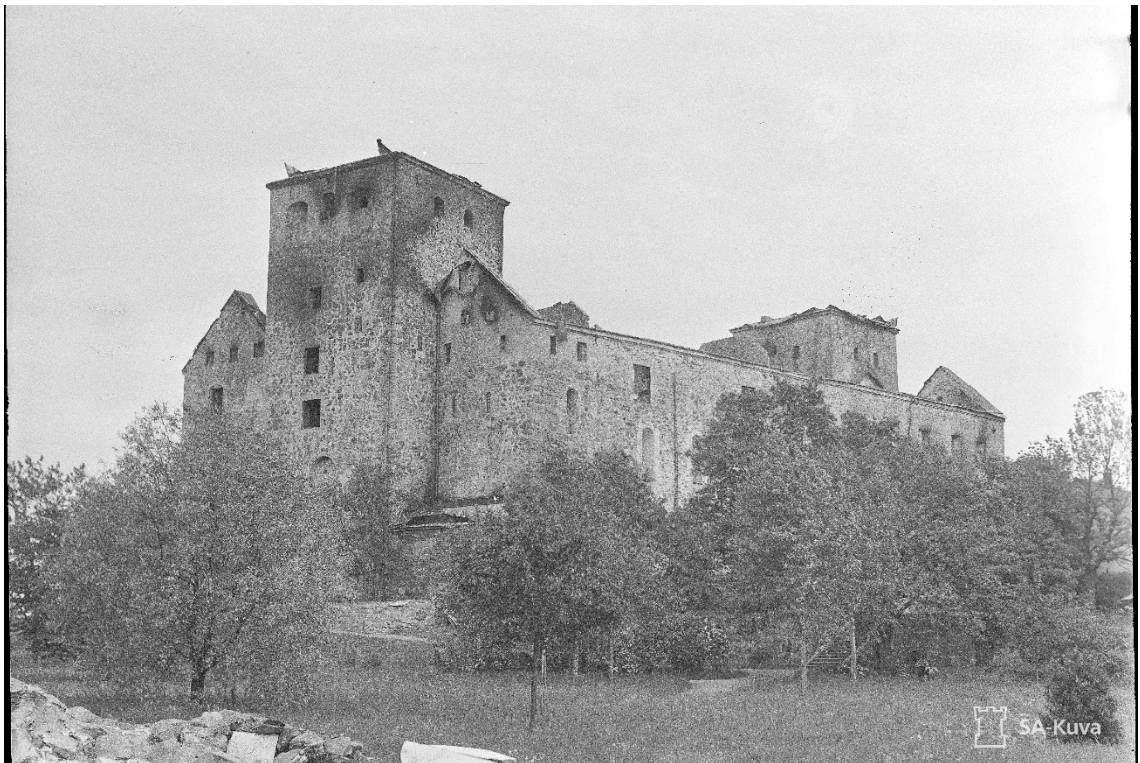
Kuva 7: Turun linna pommituksen jäljiltä vuonna 1941 (Gunnari 1941).

Kauan odotettu päälinnan suuri restaurointi aloitettiin vuonna 1946. Turun linna oli vaurioitunut pahasti toisen maailmansodan pommituksissa (Kuva 7) ja vain osaan linnasta oli tehty väliaikainen katto. Raunioitumisen uhka vauhditti restaurointitöiden aloittamista. Restauroinnin tavoitteeksi asetettiin säilyttää päälinnan erityinen tunnelma ja palauttaa se keskiajan ja 1500-luvun ulkoasuun. Rekonstruktiota haluttiin kuitenkin välttää, ja restaurointi päätettiin tehdä niin, että vain selkeästi ennallistettavissa olevat osat palautettaisiin aikaisempaan muotoonsa. Arvokkaat huoneet ja yksityiskohdat päätettiin pitää mahdollisimman koskemattomina.²⁴³

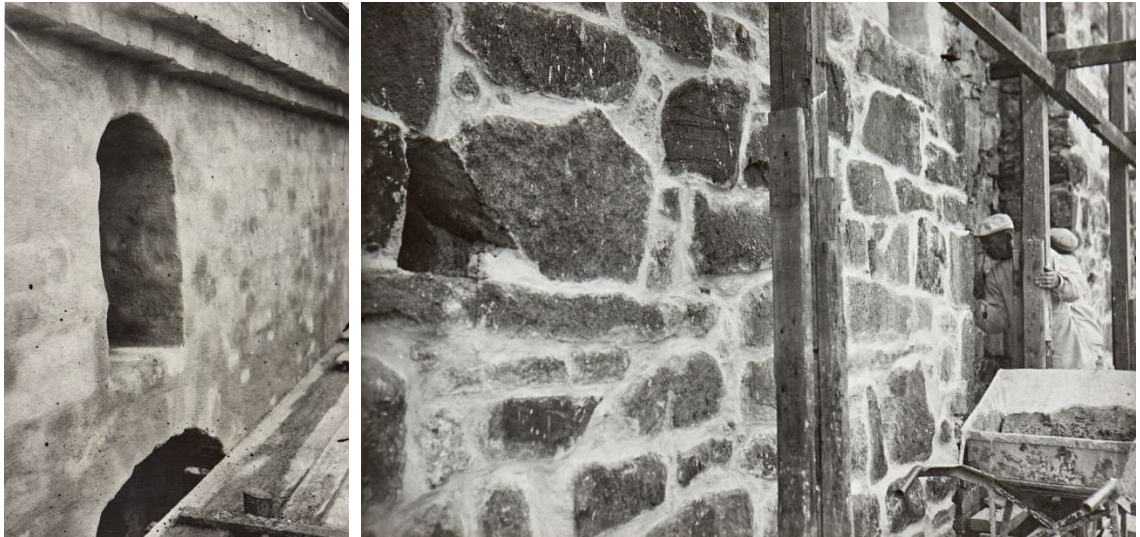
Kuva 8: Vasemmalla tiilipinnan rappaus vuonna 1950 (*Turun linnan länsitornin läntinen julkisivu, ylimmän kerroksen keskimmäisen ikkunan päällä oleva pienempi aukko*, tuntematon valokuvaaja 1950). Oikealla luonnonkivimuurin tasasaumaus vuonna 1954 (Per-Olof Welin 1954).

Rappaus- ja saumalaasteille tehtiin suuren restauroinnin aikana lähes täydellinen uusiminen. Kaikki päälinnan muurit korjattiin ja niiden laastipinnat uusittiin suurimmaksi osaksi sekä ulko- että sisäpuolelta.²⁴⁴ Julkisivuissa oli säilynyt vain vähän vanhoja laasteja, ja rappaukset ja saumat päätettiin uusimaan kokonaan. Julkisivujen käsittelyssä ei pyritty restauroinnin yleisten tavoitteiden mukaan joko keskiajan tai varhaisen renessanssin tyyliin, vaan ne pyrittiin säilyttämään siinä ulkoasussa, jossa ne olivat olleet 1700-luvun lopulta asti.²⁴⁵ Tiilipinnat rapattiin kauttaaltaan, ja luonnonkivimuurit saumattiin tasasaumalla (Kuva 8).

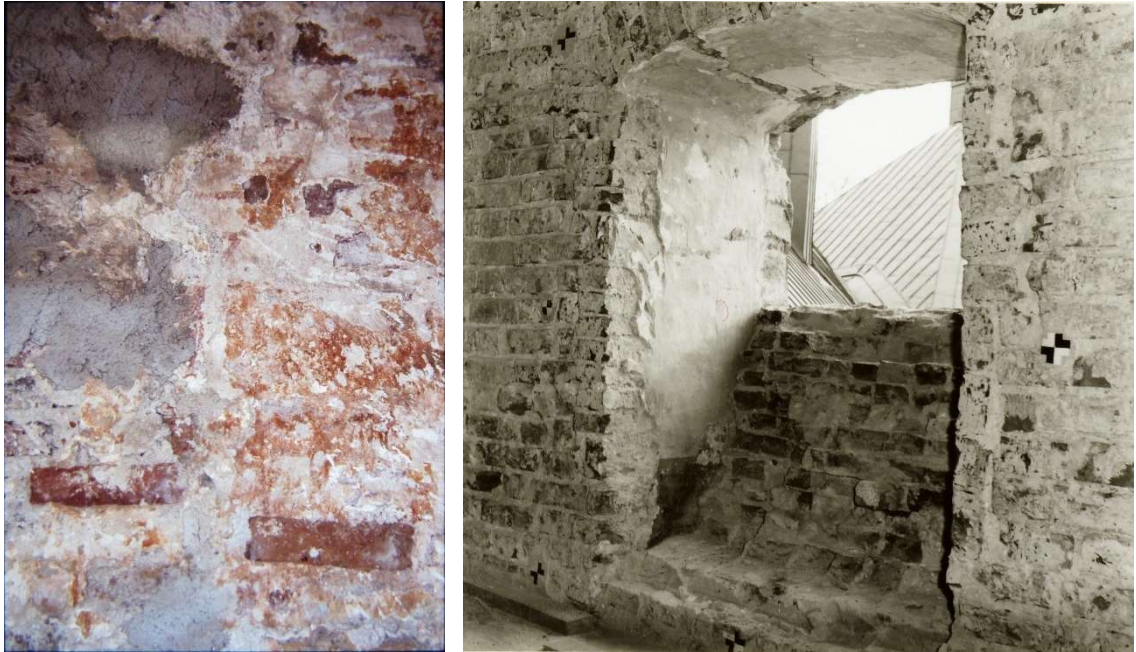
Kuva 11: Vasemmalla esilinnan pohjoissiiven julkisivurappauksessa erottuvat vanhat värit (*Pohjoissiiven eteläjulkisivun rappauskorjauksen värit*, tuntematon valokuvaaja 1985). Oikealla eteläsiiven ikkunasyvennys, jossa on vielä jäljellä vanhaa rappauspintaa (Ilmo Kajala 1978).

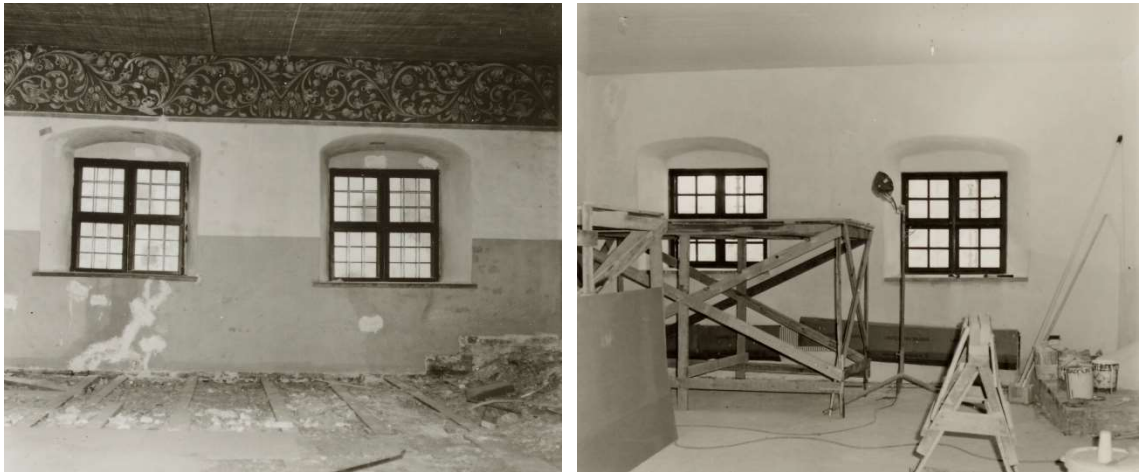
Kuva 12: Vasemmalla Brahen sali ennen korjausta (Ilmo Kajala 1979). Oikealla uusitut rappauspinnat ennen maalausten tekoa (Ilmo Kajala 1983).

Vuoden 1981 lokakuussa Matti Raatikainen laati työtapaselostuksen sisäseinien ja -kattojen rappauskäsittelyyn. Selostus on varhaisin säilynyt ohje, josta ilmenee kattavasti käytetyt laastit ja työvälineet, pinnan valmistelu ja itse rappaaminen. Rappaamiseen käytettiin kalkkisementttilaastia (KS 50/50/650) ja pintakerros saatettiin tehdä savilaastilla. Rappauspinnan työstöön oli neljä vaihtoehtoa: käsinvedetty maalattava lautapinta, kauhapinta ja ohjaimella vedetty lautapinta sekä kiinnitysrimoilla että ilman niitä.²⁷⁴ Vaihtoehdot on selostettu tarkemmin tämän työn liitteenä olevassa laastilistauksessa (liite 1) ja alkuperäisessä lähteessä. Työstöta- vasta riippumatta rappauksen pohja oikaistiin niin tasaiseksi, että rappaus oli aina vähintään sentin ja korkeintaan kuusi senttiä paksu. Rapattavat katot tehtiin samoilla menetelmillä kuin seinät.²⁷⁵ Kuvassa 12 on esilinnan itäsiivessä sijaitseva Brahen sali, jonka rappaukset uusittiin vuonna 1983. Seinän yläreunassa ollut friisi kopioitiin uuteen pintaan vielä samana kesänä²⁷⁶.

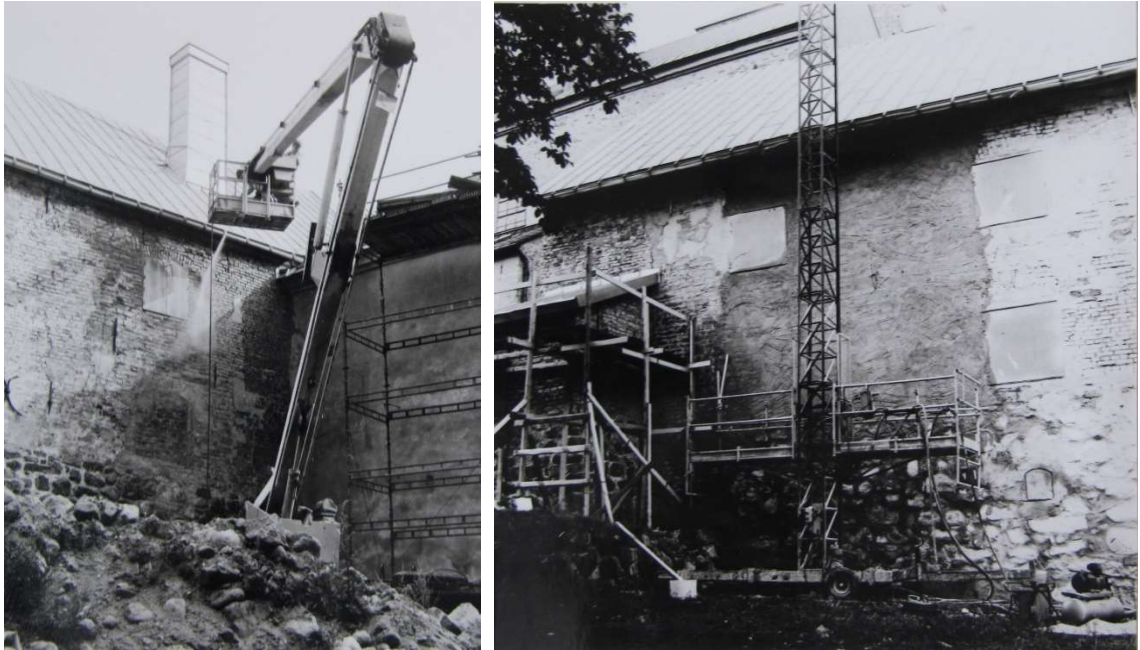
Kuva 13: Vasemmalla eteläsiiven vanha rappaus poistetaan painepesulla (Ilmo Kajala 1982a). Oikealla eteläsiipeen tehdään uutta rappausta (Ilmo Kajala 1982b).

Peruskorjauksen aikana kunnostettiin myös esilinnan julkisivut. Laajemmin esilinnan julkisivuja oli korjattu viimeksi suuren restauroinnin aikaan vuosina 1955–1956, jolloin esilinnan etelä- ja itäsiiven julkisivut pensselirapattiin päälinnan tiilipintojen tapaan²⁷⁷. Sen jälkeen rappauksia oli korjattu ainakin pyöreässä tornissa vuosina 1967–1968.²⁷⁸ Nyt aloitetun peruskorjauksen aikaan ulkorappaukset olivat vaihtelevassa kunnossa. Paikoittain rappaus suojasi edelleen hyvin alustaansa, mutta monissa kohdissa se oli irronnut pohjastaan ja vaati uusimista.²⁷⁹ Rappaukset aloitettiin esilinnan eteläsiivestä vuonna 1982 (Kuva 13).

Julkisivujen korjaustapa ja valitut korjauslaastit ilmenevät esilinnan eteläsiiven rappaus-työselityksestä, joka laadittiin vuonna 1982 työpäällikkö Matti Raatikaisen, arkkitehti Eero Raatikaisen ja laastintoimittaja Partekin edustajan pitämien neuvottelujen perusteella. Selityksen mukaan eteläsiiven rappaus päätettiin tehdä kalkkisementtilla kahdessa kerroksessa. Tiiliseinissä 50–80 prosenttia seinäpinnasta peitettiin ensin tartuntalaastilla (KS 20/80/450) ja viimeistään kaksi vuorokautta myöhemmin tehtiin rappaus (KS 50/50/500). Rappauslaasti levitettiin ruiskulla korkeintaan sentin paksuiseksi kerrokseksi. Valmis rappaus hierrettiin kostealla säkkikankaalla peitetyllä puulla, varoen jättämästä työkalun jälkiä pintaan. Seuraavan kahden vuorokauden aikana pinta vielä jälkikäsiteltiin kalkkitahnalla. Luonnonkiviseinät pintakäsiteltiin samoilla materiaaleilla kuin tiiliseinät, mutta tartuntalaasti vedettiin koko seinän yli ja puhdistettiin sen jälkeen kivien kohdalta. Rappauslaasti levitettiin myös koko seinälle, ja pinta tasoitettiin säkkikankaaseen vedetyllä puulla niin, että kivet tulivat esiin.²⁸⁰

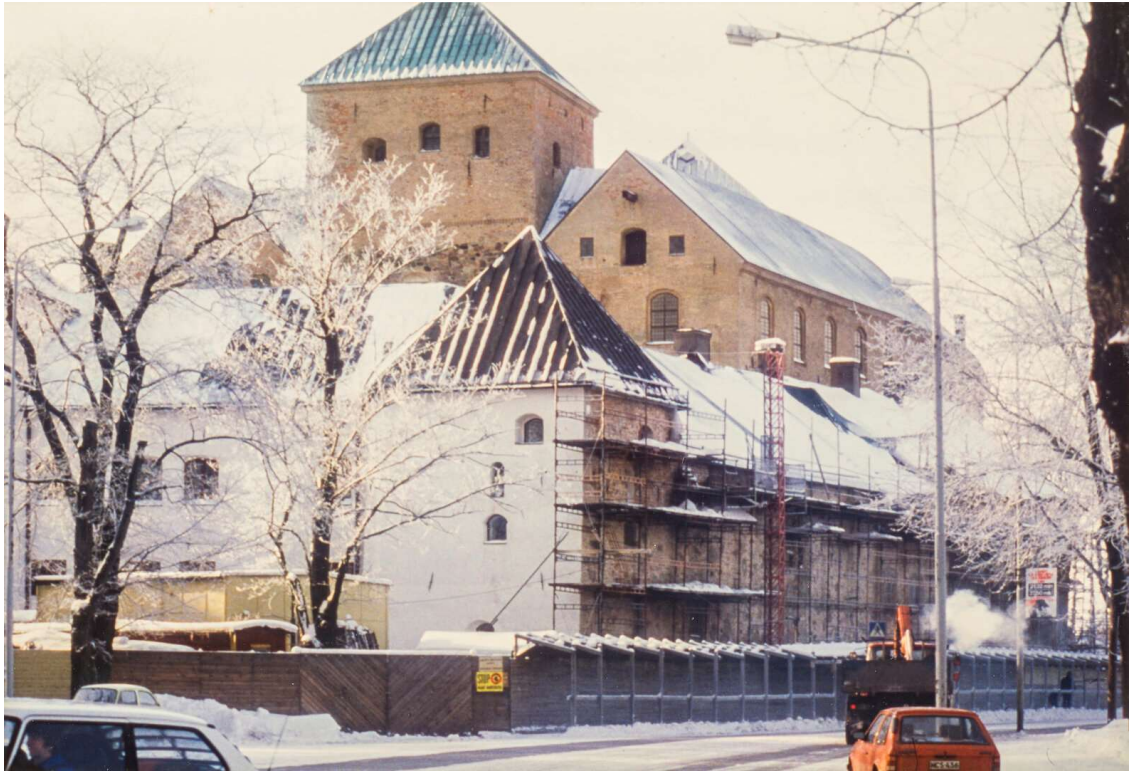
Kuva 14: Esilinna saa uuden rappauksen (Kotkas 1985).

Eteläsiiven jälkeen rapattiin myös esilinnan itäsiipi ja pohjoissiipi (Kuva 14)²⁸². Niiden julkisivukorjauksista ei kuitenkaan löytynyt samanlaista kattavaa rappaustyöselitystä kuin eteläsiivestä, joten voidaan arvella, että töitä jatkettiin aiemmillä ohjeilla. Itäsiivestä on kuitenkin säilynyt myös esilinnan ohjeista poikkeavia tietoja. Vuoden 1986 työmaapöytäkirjan mukaan esilinnan porttihilvi slammattiin kalkin ja kiviaineksen seoksella.²⁸³ Eteläsiiven ohjeiden mukaan rappaamiseen käytettiin vain kalkkisementtilaastia. Porttihilvi ei kuitenkaan ole tavanomainen osa julkisivua, joten sen kohdalla on voitu tehdä muista pinnoista poikkeava ratkaisu.

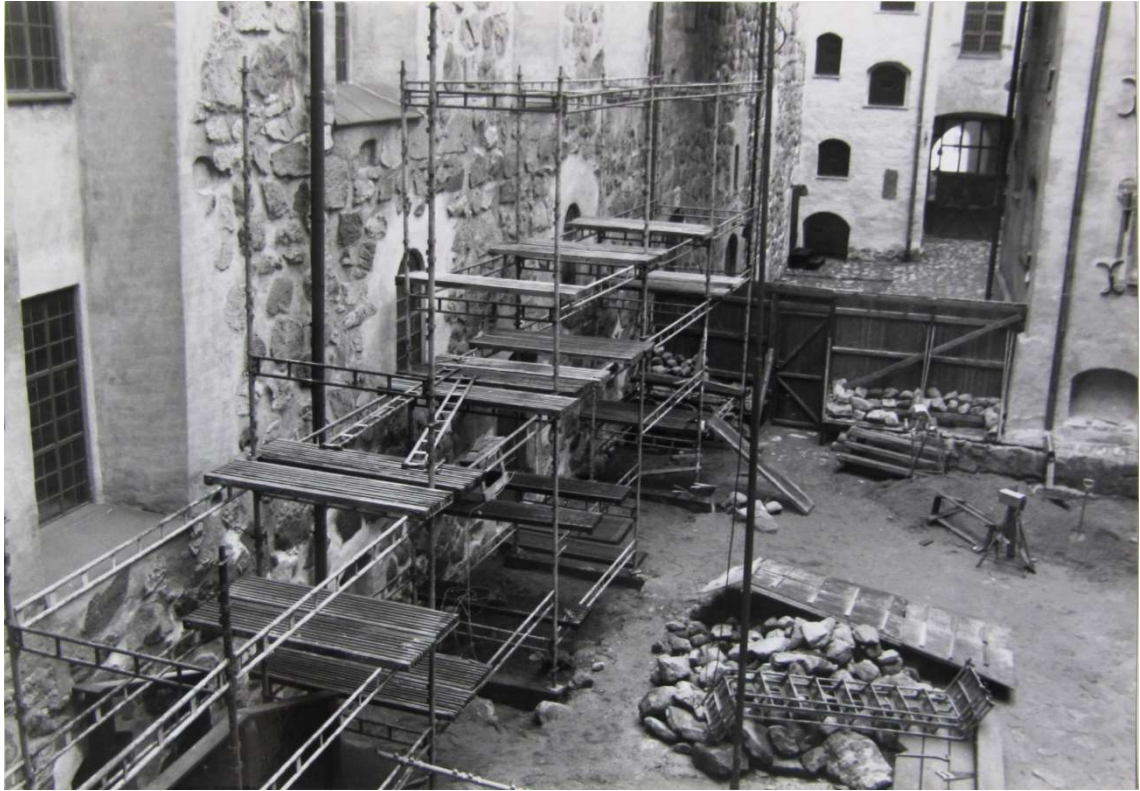
Kuva 15: Päälinnan pohjoissiiven eteläjulkisivun korjaustyöt vuonna 1990 (Ilmo Kajala, 6.8.1990).

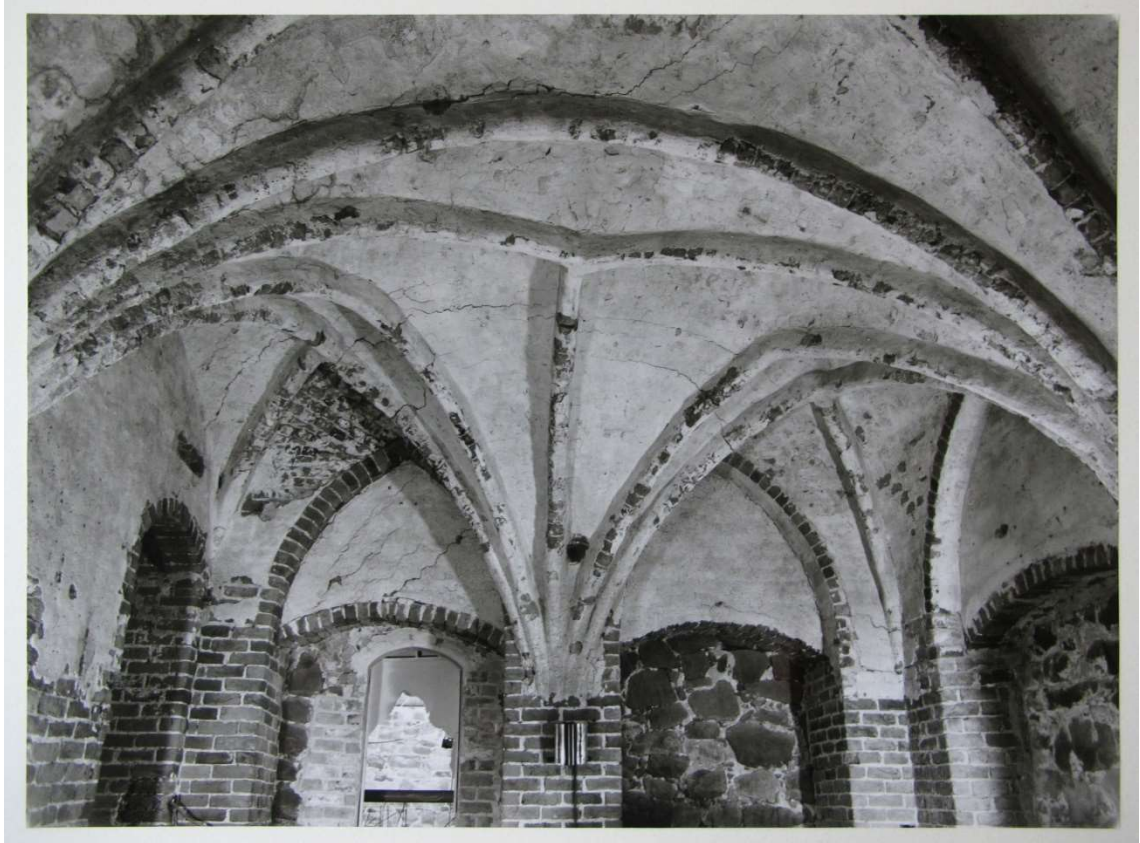
Kuva 16: Herrainkellarin holvit ennen konservointia (Per-Olof Welin, 8.12.1988).

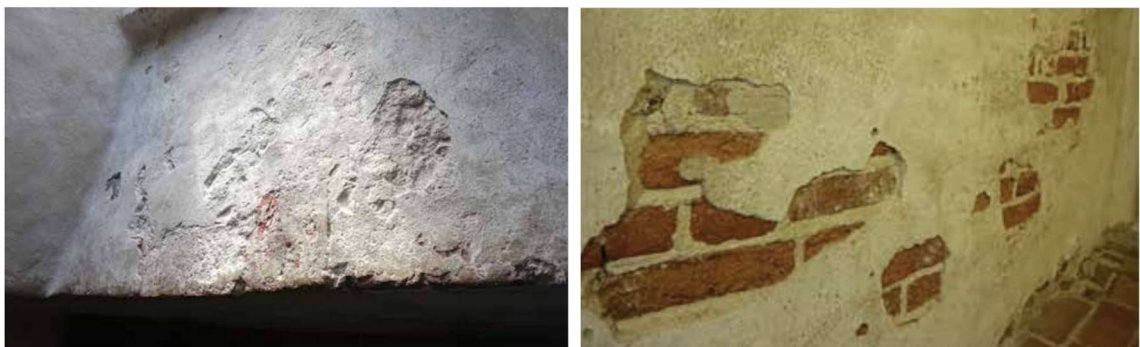
Kuva 18: Vasemmalla Kirjurintuvan ikkunapenkki ja oikealla portaikko M102 (Tiina Sonninen 2017, 7,38).

Suurien korjaushankkeiden lisäksi konservatorit paikkasi linnan sisä- ja ulkopuolisia rappauksia vuonna 2017. Korjaukset kohdistuivat yksittäisiin vaurioituneisiin kohtiin (esimerkkejä Kuvassa 18), ja suuret pinnat säilytettiin. Korjaukset tehtiin kalkkilaastilla. Kohdissa, joissa oli ennestään kovaa sementtillaastia, käytettiin kalkkisementtillaastia (KS 65/35/600 tai 50/50/600).³²⁰ Liitteessä 1 kerrotaan tarkemmin sekä muurinkorjaushankkeissa, että yksittäisissä konservoinneissa käytettyjen laastien lisäaineista ja runkoainejakaumista.

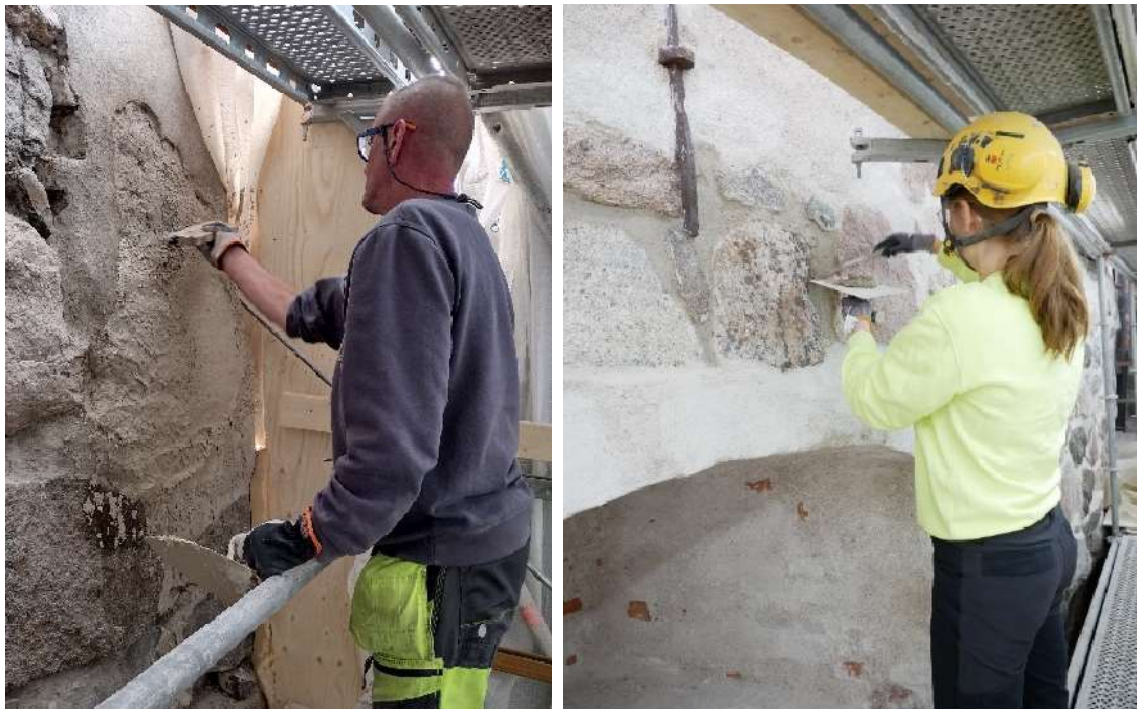
Kuva 20: Vasemmalla Markku Nykänen rappaa tiilipintaa Turun linnalla 4.5.2023. Oikealla kokeilen luonnonkivimuurin saumaamista Erkka Vainio-Ketolan ohjauksessa. (Helena Salo, 12.5.2023)

Laastin materiaalit ja kalkin alkuperä ovat muuttuneet paljon viime vuosikymmeninä, mutta rappauksen ja muurausten teko on Turun linnalla edelleen samanlaista tarkkaa käsityötä kuin ennenkin. Laastin valmistukseen ja sekoittamiseen käytetään sähkökäyttöisiä apuvälineitä, mutta itse muuraaminen tapahtuu käsin³³⁰. Muurari Markku Nykänen on ollut mukana Turun linnan muurinkorjaushankkeissa vuodesta 2007 lähtien, ja hän on kollegoineen tehnyt linnan korjaukset samalla tekniikalla tähän päivään asti. Hänen kertomansa mukaan laastit lyödään tai saumataan seinään. Saumaaminen tehdään saumaraudalla ja rappaus lyödään seinään muurauskauhalla. Paikoittain laastia saatetaan joutua myös levittämään. Pintakäsittely tehdään ympäröivien laastipintojen ulkonäköä mukailleen, tarvittaessa käytetään harjaa tai penseliä, jotta saadaan aikaan haluttu ulkonäkö.³³¹ Kuvassa 20 on esimerkkejä laastien työstöstä vuonna 2023.
