TEEMU MÄKINEN
INKLINOMETRIMITTAUSTEN KÄYTTÖ STABILITEETIN
ARVIOINNISSA
Diplomityö

MÄKINEN, TEEMU: Use of inclinometers in evaluation of stability

Master of Science Thesis, 181 pages, 3 Appendix pages

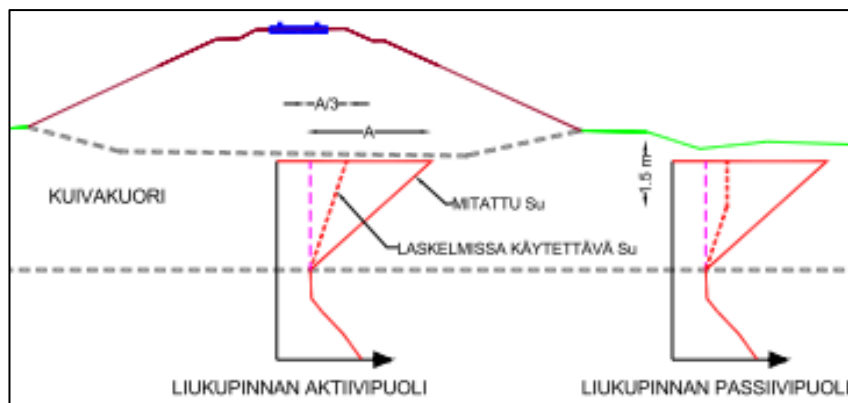
Kuva 2.7. Paksun kuivakuoren lujuden määrittäminen laskelmissa (RHK B15 2005)

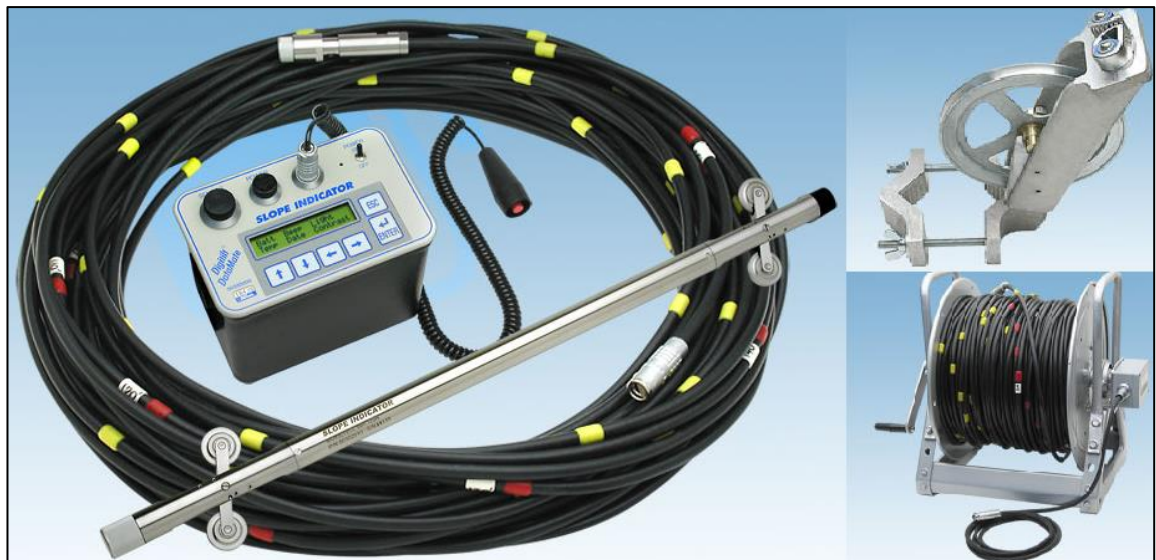
Kuva 3.3. Erään valmistajan manuaalisen inklinometri -mittalaitteistoon kuuluvat osat (DSIC)

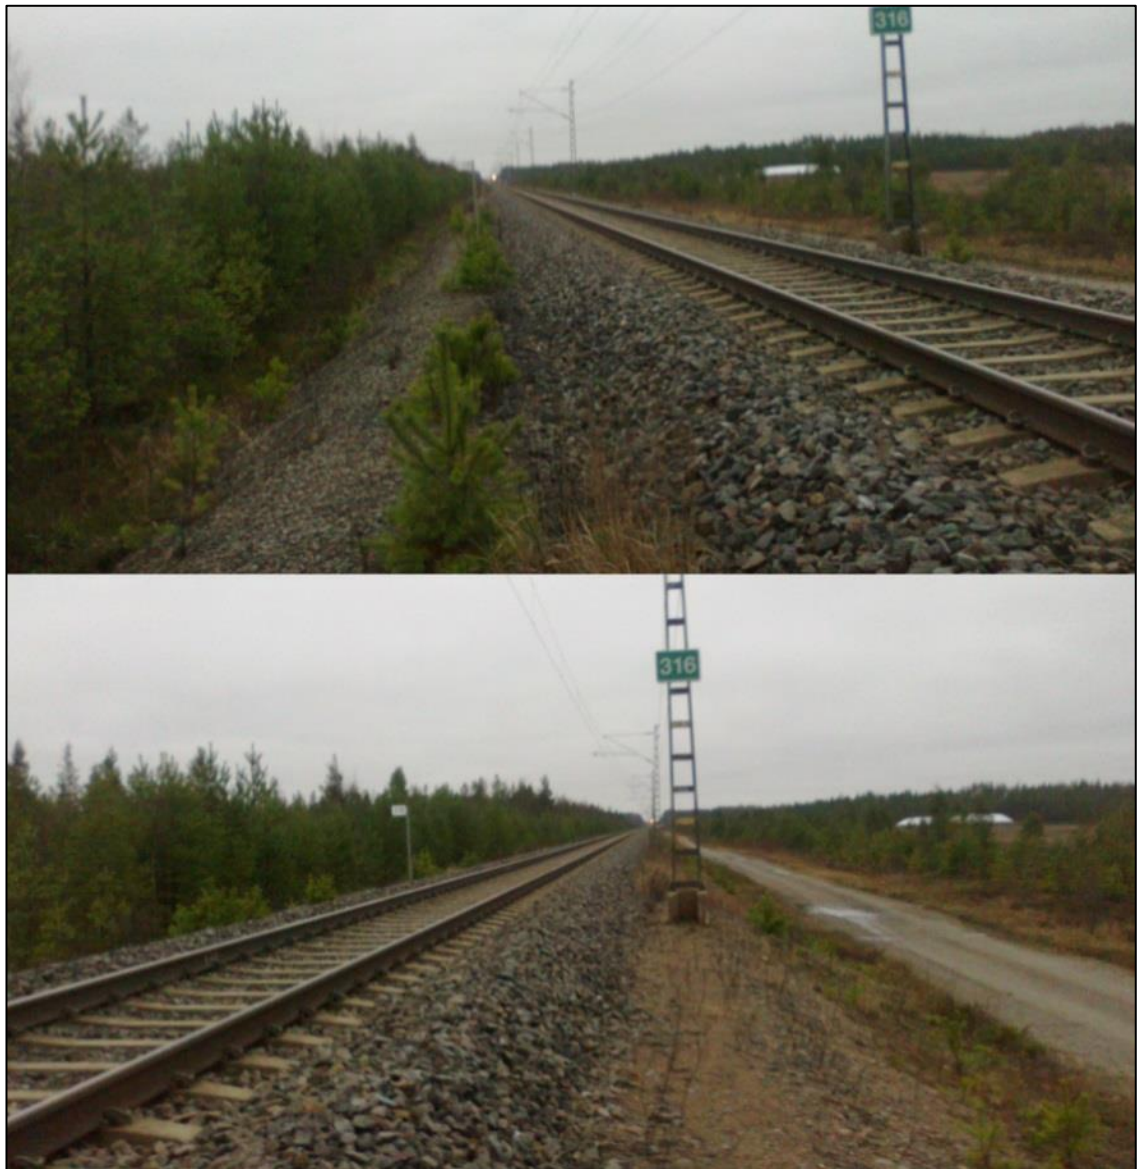
Kuva 5.58. Valokuvat kohteesta noin kilometrin 316 kohdalta (Bäcklund)

Kohteessa on noin 2-5 metriä korkea pengerturpeella. Kohteessa on vielä havaittavissa matalat vastapenkereet. Kohdetta noin kilometri ennen on suoritettu molemmin puolin massastabilointia, mutta inklinometriputkien kohdalla stabilointi on jätetty tekemättä. Penger on painunut turpeeseen noin 1-4 metriä ja turvekerroksen paksuus kohdalla on noin 3-4 metriä. Penkereen vasemmalla puolella on huoltotie kuvan 5.58 tapaan (kuva otettu Tampereen suuntaan). Kilometrin 315+920 kohdalla siirtymiä on yhteensä noin 45 mm ja kilometrin 316+160 kohdalla noin 52 mm. Kuvassa 5.59 on poikkileikkaus alueelta sekä siihen sovitettu taipumaprofiili.

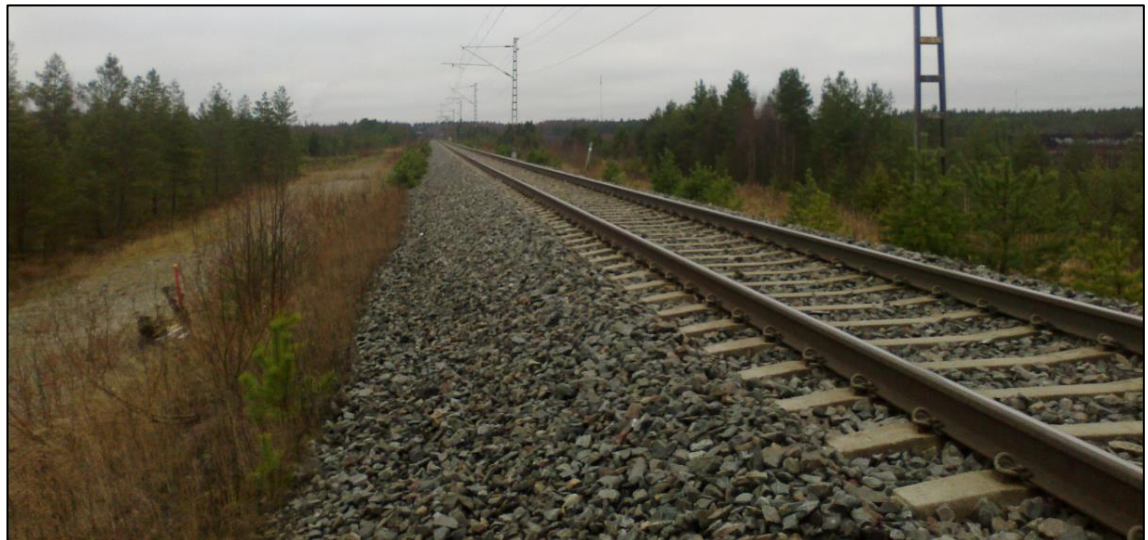
Kuva 5.62. Valokuva radan vierestä (Bäcklund). Vasemmalla näkyy huoltotie ja lähes luonnollisen ympäröivän maanpinnan tasolle painunut vastapenger. Vasemmalla vastapenkereessä voidaan myös havaita kohteen inklinometriputki.

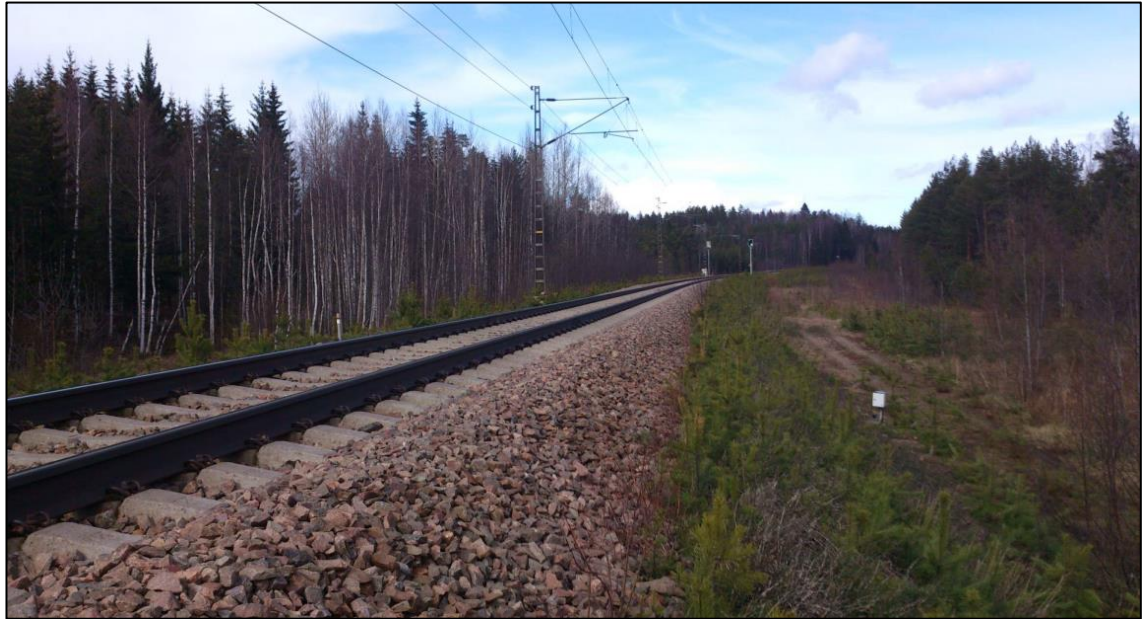
Kuva 5.107. Ylhäällä poikkileikkaus, sekä vanhat inklinometrimitaukset. Uusi putki on oikealla, jossa ei ole merkittäviä siirtymiä. Alhaalla on valokuva kohteesta (Asennuspöytäkirja).

Kohteessa on noin 2-5 metriä korkea ratapenger. Täyttömateriaalia on kuitenkin painunut ja levinnyt alapuoliseen turpeeseen noin 2-3 metriä. Turvekerroksen paksuus penkereen alla ja reunoilla vaihtelee kolmen ja kuuden metrin välillä. Turpeen alla on moreenia. Penkereen reunoilla on suoritettu pilaristabilointia sekä kohteen molemmin puolin on rakennettu vastapenkereet vuonna 2004 stabiloinnin päälle. Penkereen alla ei stabilointia ole suoritettu. Kohteesta on kuva 5.107 automaatti-inklinometrinen asennuspöytäkirjasta sekä kuvan yläpuolella on poikkileikkaus kohteesta. Kuvasta voidaan havaita, että vastapenkereet ovat hieman painuneet turpeeseen.

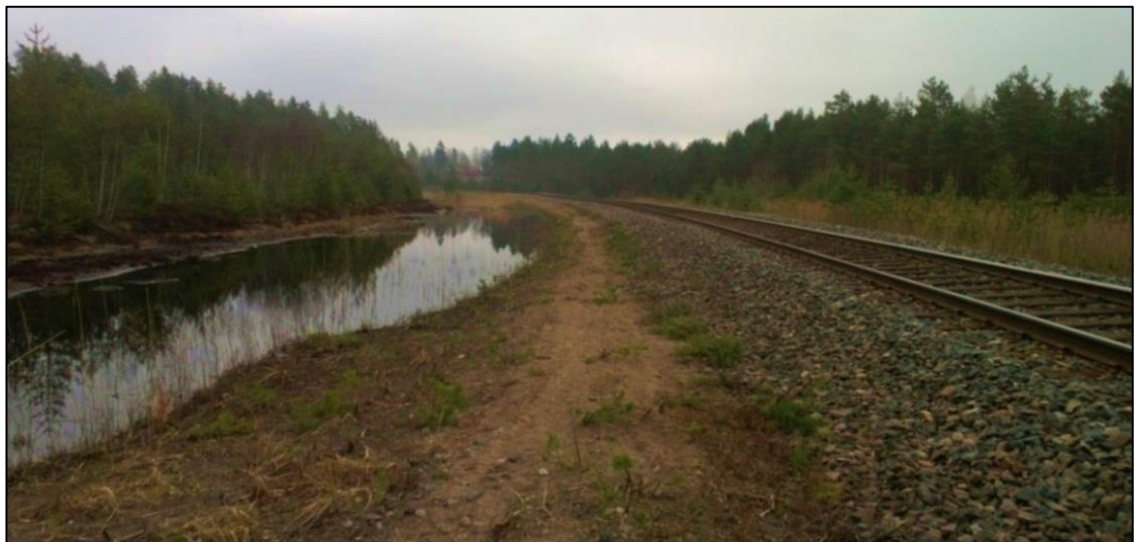
Kuva 5.113. Ylhäällä on havainnollistava poikkileikkaus (Geo-piirustukset) ja alhaalla kuva kohteesta (Bäcklund). Alemmassa kuvassa vastapenkereet ovat selvästi painuneet ympäröivän maanpinnan tasolle.

Kohteessa on noin 0,5 – 1 metriä korkea ratapenger (ympäröivästä maanpinnasta tarkasteltuna). Penger materiaalia on painunut penkereen alle noin 9 – 10 metrin syvyydelle sekä reunoilla on vanhaa vastapenger materiaalia muutaman metrin verran. Kohteeseen on myös tehty kevennyskerros sekä uusi vastapenger oikealle. Kohteeseen on todennäköisesti rakennettu jonkinlainen hirsiarina aikoinaan, koska pohjatutkimuksissa on kairauksissa myös puuta. Poikkileikkauksessa on suunniteltu vastapenger oikealla, mutta kuten huomataan kuvasta 5.113, se on jo täysin painunut maanpinnan tasolle. Turvekerros kohteessa vaihtelee noin 2-4 metrin välillä ja turpeen alla on vielä savea. Kohteessa on myös merkittävä lammikko oikealla puolella (kuvassa 5.113 vasemmalla puolella, koska kuva on otettu Hyvinkään suuntaan).
