*”Ei enää kirkko,  
mutta edelleen  
ihmisten palveluksessa”*

Paloheinän ja Vuohijärven kirkot esimerkkeinä  
uudelleenkäytöstä

Tampereen yliopisto  
Rakennetun ympäristön tiedekunta  
Arkkitehtuurin yksikkö  
Huhtikuu 2023

Diplomityö

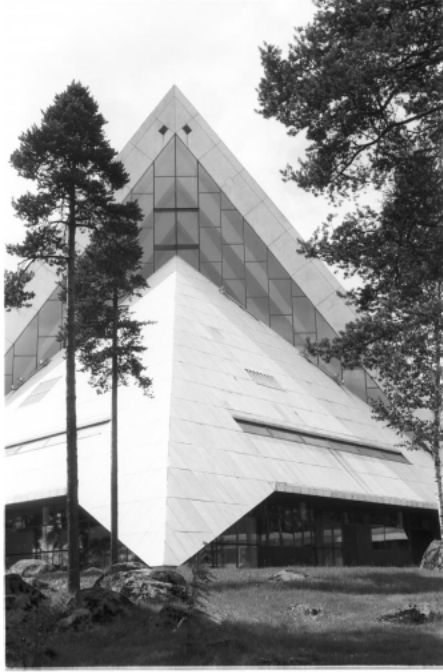
*Kuva 1: Hyvinkään kirkko edustaa 1960-luvun monumentaalista kirkkorakentamista. (Kivi 1960-l)*

Useat maamme modernit kirkot ovat saaneet arkkitehtonisesta laadustaan kansainvälistä tunnustusta, ja niistä on muodostunut merkittäviä monumentteja myös kansallisesti. (Koho 2008, 172). Kun rakennustuotanto oli muuten erittäin normittua, pääsivät arkkitehdit sakraalirakentamisessa käyttämään luovuuttaan. Arno Ruusuvuoren suunnittelema **Hyvinkään kirkko** (ks. kuva 1) on esimerkki tuon ajan rohkeasta muodonannosta ja monumentaalisuudesta. Toisaalta samaan aikaan monumentaalisten kirkkojen ohella rakennettiin myös vaatimattomia ja vähäeleisiä lähiö- ja kaupunkikirkkoja (Museovirasto 2020, 32). Kirkkojen muotokieli oli siis hyvin vaihtelevaa. Kaikki kirkot eivät enää 1950-luvun jälkipuoliskolta lähtien erotuneet niin selkeästi myöskään muista julkisista rakennuksista. Tästä esimerkkinä voidaan mainita Osmo Lapon suunnittelema **Herttoniemen kirkko** (ks. kuva 2) (Koho 2008, 164).

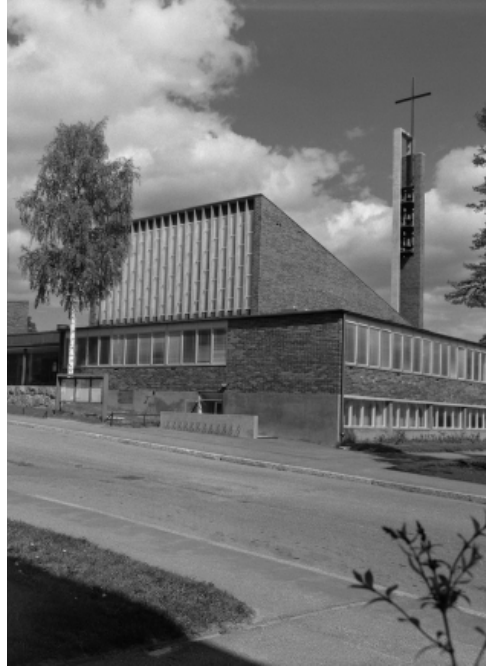
*Kuva 2: Herttoniemen kirkko on esimerkki 1950-luvun jälkipuoliskolla yleistyneistä monitoimikirkoista. (Kienanen 1957)*

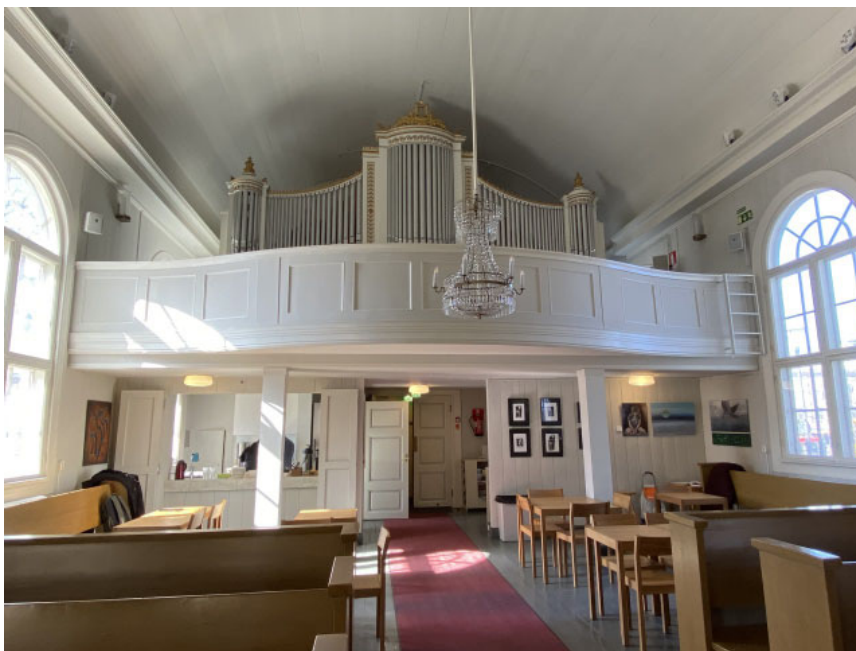
*Kuva 6: Tampereen Vanhaan kirkkoon suunniteltiin kirkkokahvila ja esteetön WC parven alle. Osa kirkon penkeistä poistettiin ja korvattiin siirrettävillä.*

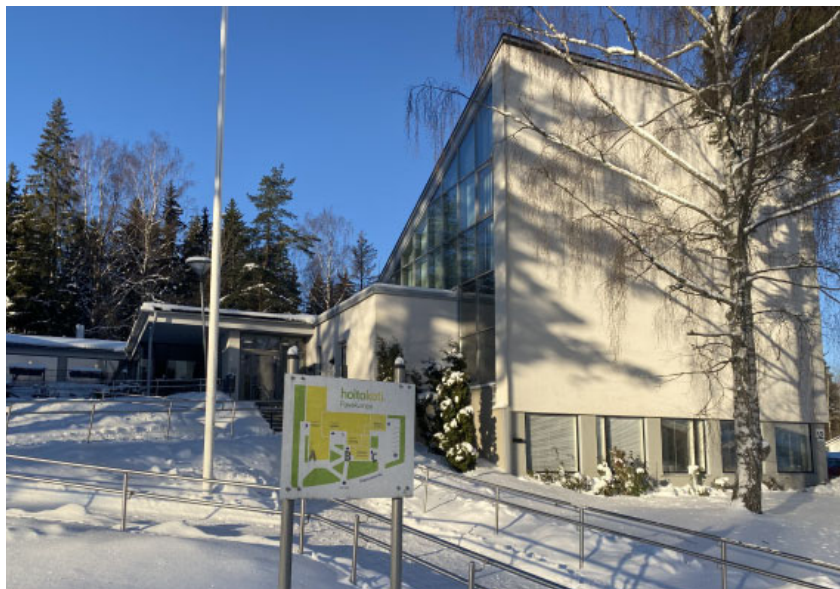
*Kuva 10: Hoivakoti Päiväkumpu aloitti toimintansa rakennuksessa vuonna 2016.*

Pahoista kosteusvaurioista kärsineessä kirkossa suoritettiin täydellinen peruskorjaus, minkä yhteydessä sille rakennettiin myös laajennusosa. Arkkitehtisuunnittelusta vastasi arkkitehtitoimisto Haroma & Partners. Uusi 34-paikkainen hoivakoti aloitti toimintansa rakennuksessa helmikuussa 2016 (ks. kuva 10). Hoivakoti sai positiivisen vastaanoton ja avajaisten kunniaksi järjestettyihin avoimiin oviin saapui päivän aikana jopa 400 vierailijaa. (Grandy 2023.) Vaikka rakennus palvelee jatkossa hoivakotina, kirkkosali toimii edelleen vuokrattavana kokoontumistilana myös hoivakodin ulkopuolisille ihmisille.

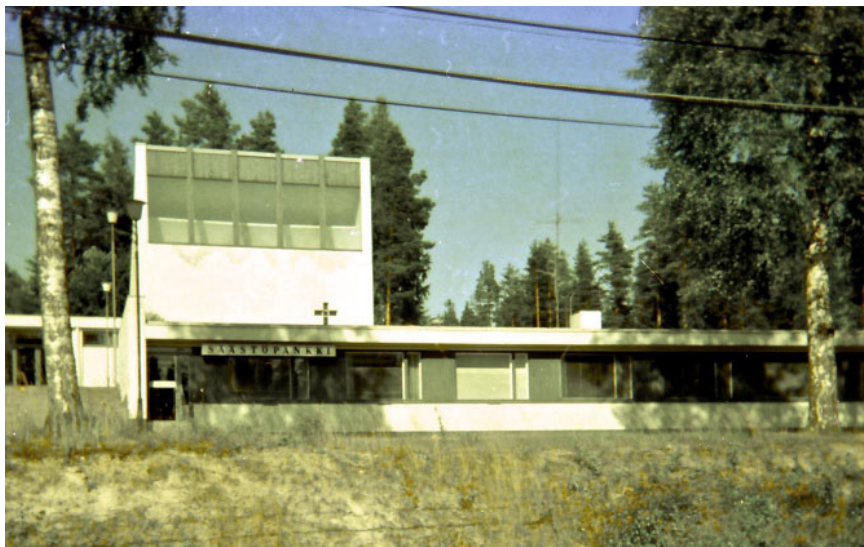
*Kuva 11: Vuohijärven kirkko 1970-luvun alussa. Rakennuksen asunto- ja toimisto-siivessä toimi tuolloin Säästöpankki. (Halonen 1974)*

Kouvolan Valkealassa sijaitseva Väinö Vuorisen suunnittelema Vuohijärven kirkko valmistui vuonna 1966. Tarve kirkolle syntyi Vuohijärven kylän kasvaessa teollisuuden myötä. Modernissa rakennuksessa oli alun perin kirkon tilojen lisäksi myös diakonissan asunto sekä paikallisen Säästöpankin konttori (ks. kuva 11). (Kouvolan ev. lut. seurakunnat 2022.) Edelleen vain vajaan tuhannen asukkaan kylään rakennetusta kirkosta tuli korkea, ja sen kirkkosalissa oli 180 istumapaikkaa (Auranen ym. 1980, 366). Paloheinän kirkon tapaan Vuohijärven kirkko oli virallisesti seurakuntatalo, mutta se tunnettiin kirkkona.

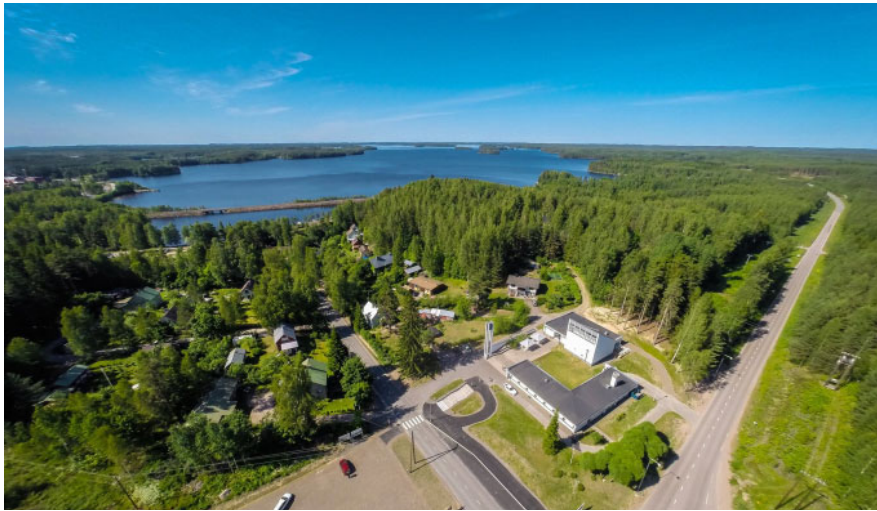
*Kuva 16: Vuohijärven kulttuuritalo sijaitsee risteyksessä Vuohijärven kylän keskustassa. (Rautiainen 2015)*

Vuohijärven kirkko sijaitsee Vuohijärven maalaiskylässä, entisen Valkealan kunnan pohjoispuolella. Nykyään Vuohijärvi on osa Kymenlaakson maakuntaa ja kuuluu Kouvolaan. Vuohijärvellä on noin 200 asukasta, minkä lisäksi kesäasukkaita on noin 500. Kylä on siis huomattavasti vilkkaampi kesäaikaan. Sen läheisyydessä sijaitsevat muun muassa Repoveden kansallispuisto ja Verlan tehdasmuseo, jotka vetävät matkailijoita lomasesonkeina. (Kymenlaakson kylät 2022.) Kirkko sijaitsee Vuohijärven keskustan risteyksessä ollen maamerkki kylän läpi kulkevalle liikenteelle (ks. kuva 16).

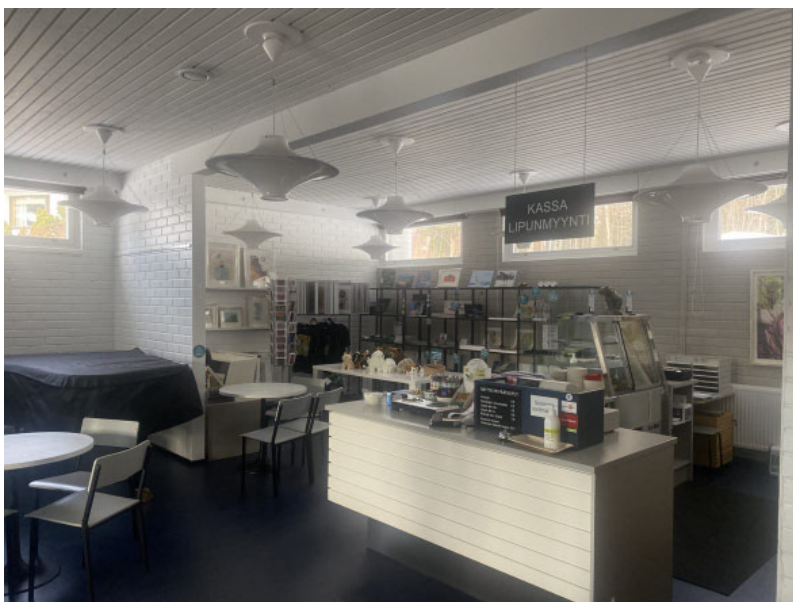
*Kuva 20: Entisen kerhuhuoneen ja aulan välistä väliseinää purettiin, jotta uutta kahvilaa saatiin laajennettua.*

kahvilaa saatiin laajennettua aulaan (ks. kuva 20). Näyttelytilan yhteyteen rakennettiin uusi lasinen veranta (ks. kuva 21). Asuntosiivessä poistettiin ovia ja tehtiin pieniä muutoksia, mutta pääosin alkuperäiset tilat toimivat sellaisinaan taidekeskus Salmelan talvitoimistona ja taidevarastona. Asuinsiipeen sijoitettiin myös yksi galleriatila, (Hoikkala 2023.) Uuden käyttäjän tilaohjelma oli luonteeltaan mukautuva, joten uusien tilojen sovittaminen rakennukseen oli varsin helppoa. Varsinkin asuntosiivessä on edelleen hahmotettavissa alkuperäiset asuntojen huonejaot, jotka pitkälti määrittivät uusien tilojen luonteen. Kulttuuritalon uusi pohjapiirros on esitetty kuvassa 19.

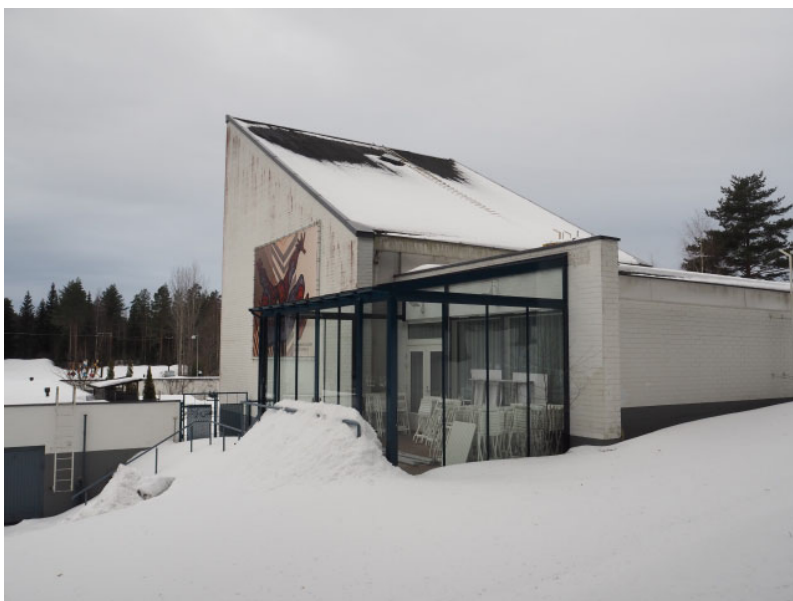
*Kuva 21: Uusi lasinen veranta on yhteydessä näyttelytilaan. Kirkon julkisivuun kiinnitetty näyttelyn mainos.*

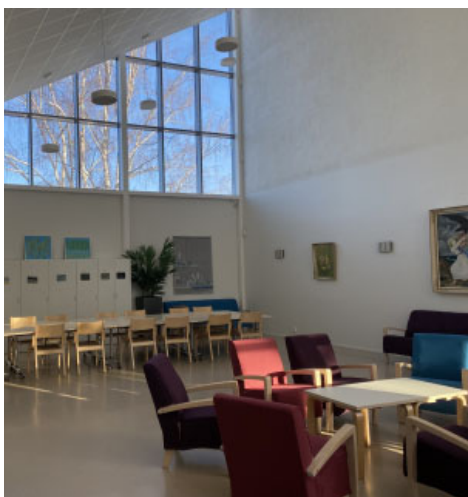
*Kuva 28: Paloheinän kirkon entinen kirkkosali toimii monitoimitilana.*

Paloheinässä kirkkosali muutettiin monitoimitila Sointulaksi (ks. kuvat 28 ja 29). Sen yhteydessä ollut seurakuntasalin tila otettiin kuitenkin muutoksen myötä hoivakodin käyttöön asuinhuoneina. Kirkkosaliin toteutettu monitoimitila toimii paikallisyhteisön kokoontumistilana, vaikka muu rakennus on ainoastaan hoivakodin asukkaiden käytössä (Ristisuo 2023). Sointulaa on mahdollista vuokrata erilaisia tilaisuuksia var-

ten iltaisin ja viikonloppuisin. Lisäksi päivisin siellä järjestetään esimerkiksi vanhus-ten päivätoimintaa myös hoivakodin ulkopuolisille vanhuksille. Monitoimitilaan jär-jestettiin kulku niin, että se on ulkopuolisten käytettävissä, mutta toimii myös osana hoivakotia asukkaiden kokoontumista varten (Ristisuo 2023). Kirkkojen uudelleen-käytön kohdalla erityisesti kirkkosaliin tehtäviin muutoksiin täytyy suhtautua kriit-tisesti, sillä kirkkosali on tilallisesti ja toiminnallisesti rakennuksen merkittävin tila. Molemmissa kirkoissa kirkkosali säilyi rakennusten päätilana ja ne myös pääosin säilyivät julkisessa käytössä, minkä voidaan katsoa lisäävän ratkaisujen onnistumista.

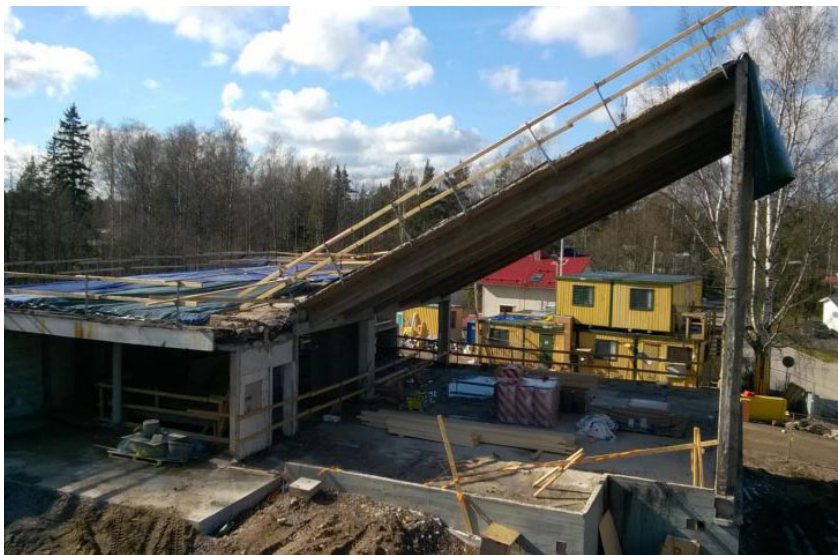
*Kuva 33: Paloheinän kirkon odotettua suuremmat vauriot johtivat siihen, että kaikki sen runkoa lukuun ottamatta täytyi uusia. (Ailecon 2014)*

Paloheinän kirkko kärsi mittavista kosteusvaurioista, minkä takia lopulta kaikkia osia siitä ei voitu enää käyttää. Kun muutossuunnitteluun ryhdyttiin, oli tiedossa, että kosteusvauriot ovat mittavat, sillä vedet olivat tulleet sisään rakennukseen. Kosteusvauriot johtuivat vesikattovuodoista, putkivuodoista ja salaojien puutteellisuudesta

sekä osittain kokonaan puuttuvista salaojista. (Grandy 2023.) Paloheinän kirkossa oli kaksi toisiaan vasten laskevaa pulpettikattoa, joiden välissä oli tasakattoinen osuus, joka keräsi vettä ja lunta. Koska sitä oli mahdotonta saada kosteusteknisesti toimimaan, tilalle suunniteltiin harjakattoinen osuus, joka oli ollut myös kirkon suunnitelleen arkkitehdin alkuperäisissä piirustuksissa. Se oli alun perin korvattu tasakatolla kaupunkikuvallisten vaatimusten takia. Tällä kertaa se voitiin kuitenkin perustella teknisellä toimivuudella, ja toteuttaa niin, ettei räystäslinja noussut. (Ristisuo 2023.) Muutos ei siis vaikuttanut rakennuksen ulkoasuun merkittävästi.
