PUUKERROSTALOJEN LÄMPÖTILA- JA KOSTEUSOLOSUHTEI-
DEN MITTAUKSET TYÖMAAVAIHEESSA

Diplomityö

SAMI MUSAKKA: Puukerrostalojen lämpötila- ja kosteusolosuhteiden mittaukset työmaavaiheessa

SAMI MUSAKKA: Field measurements of temperature and humidity in wooden apartment buildings during construction

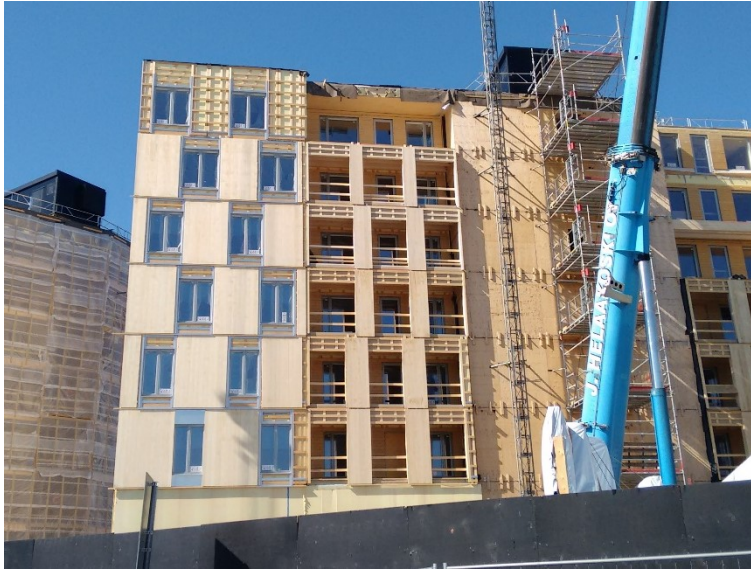
Kuva 1.1. Julkisivuasennusta ensimmäiseen asuintaloon eli B-taloon itäpuolelta. (15.6.2017)

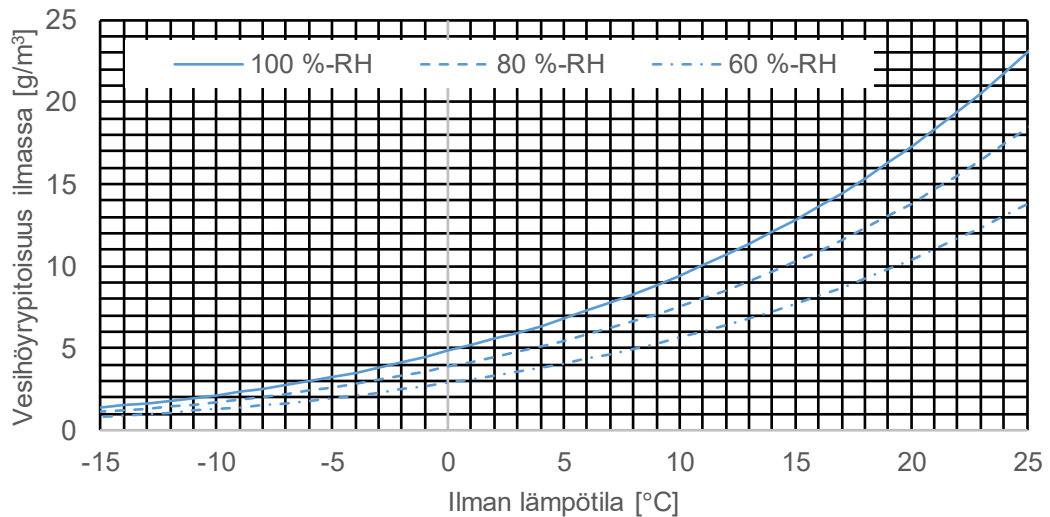
Kuva 2.2. Ilman vesihöyrypitoisuus laskettuna lämpötilasta standardin SFS-EN ISO 13788 (2012) mukaan ja suhteellisen kosteuden arvoja.

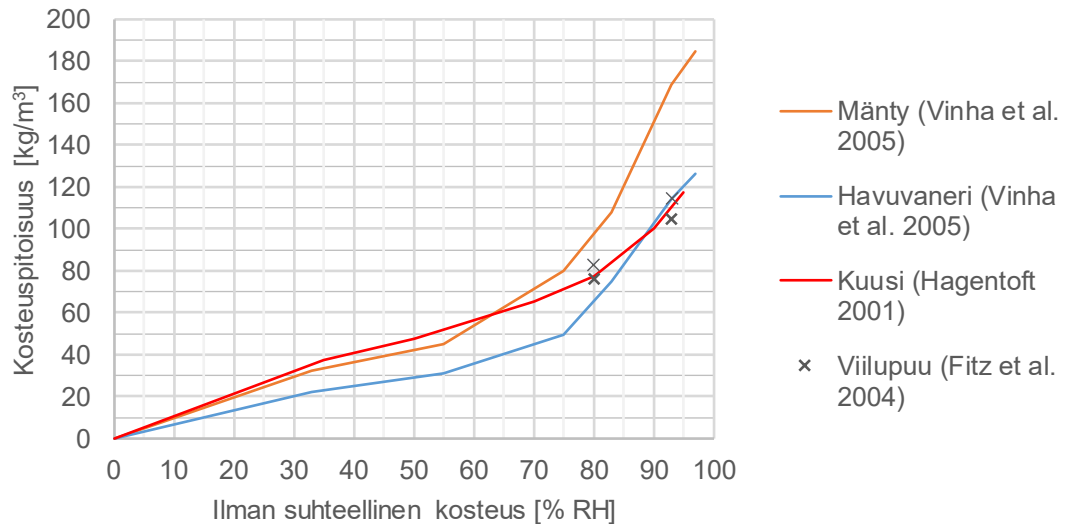
Kuva 2.3. Puumateriaalien keskimääräinen tasapainokosteus.

Kuvassa 2.3 on esitetty havupuusta valmistettujen sahatavaran, viilupuun ja vanerin tasapainokosteus. Fitz et al. (2004) ovat määrittäneet viilupuutuotteille kaksi erilaista kuiva-tiheyttä eri lämpötiloissa (462 ja 506 kg/m³) ja kuvaajassa on esitetty molemmilla arvoilla painoprosentista lasketut kosteuspitoisuudet. Pienempi tiheys eli alemmat tummemmalla esitetyt arvot kuvaajassa on esitetty ensisijaisina myös lähteessä ja suurempi tiheys on laitettu sulkuihin. Laskentaan käytetystä tiheydestä huolimatta kosteuspitoisuudet sijoituvat lähelle kuusen keskimääräistä tasapainokosteutta. Kuvaajassa esitettyjen tietojen perusteella viilupuun tasapainokosteus on hyvin lähellä sen raaka-aineen eli kuusen tasapainokosteutta. Pienet erot tiheyksissä voivat johtua kuusipohjaisen sahatavaran ja viilupuun valmistustekniikoista. Oletetusti kyllästetyn tai muuten käsitellyn viilupuun tasapainokosteus muistuttaa vastaavasti käsitellyn kuusen tai muun raakamateriaalin tasapainokosteutta. Männyn, kuusen ja havuvanerin tasapainokosteuskäyrät on esitetty myös julkaisussa RIL 255-1-2014.

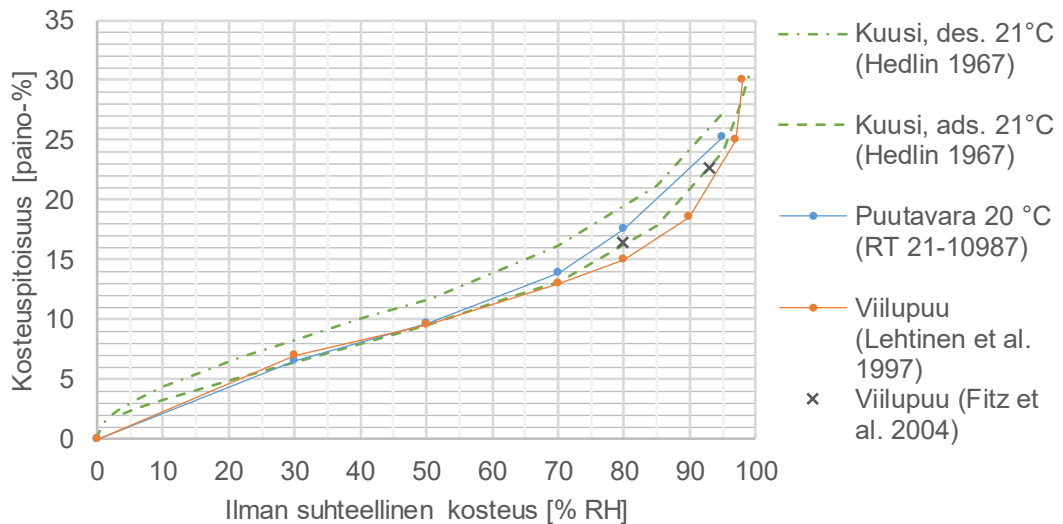
Kuva 2.4. Kuusen ja viilupuuun tasapainokosteus painoprosentteina. (Viilupuu: Kerto-käsikirja 2005 ja Lehtinen et al. 1997)

Kuvassa 2.4 on esitetty kuusen tasapainokosteuden arvot painoprosenttina ja verrattu niitä arvoihin RT-kortissa 21-10978, jossa on esitetty yleinen tasapainokosteuskäyrä puutavaraalle. Käyrien muotoon vaikuttaa hieman tarkastelupisteiden lukumäärä, jolla käyrät on määritetty. RT-kortin esittämä käyrä osuu Hedlinin (1967) esittämien sorptiokäyrien välille lukuun ottamatta arvoja alle 30 % RH:ta, joita ei ole erikseen tarkasteltu ja kuvaajassa on tehty lineaarinen yksinkertaistus pisteiden välillä.

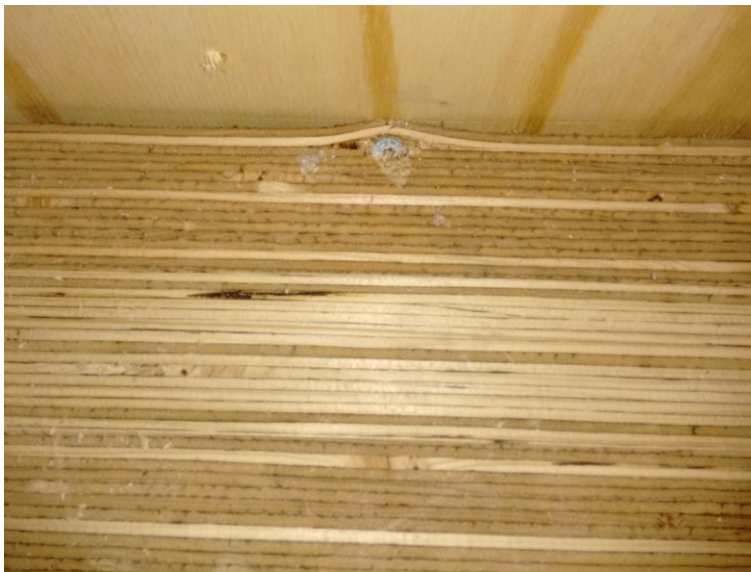
Kuva 2.6. *Ulkoseinälevyissä ikkuna-aukon alareunassa erottuvat pystysuuntaiset viilut tummempina. (27.4.2017)*

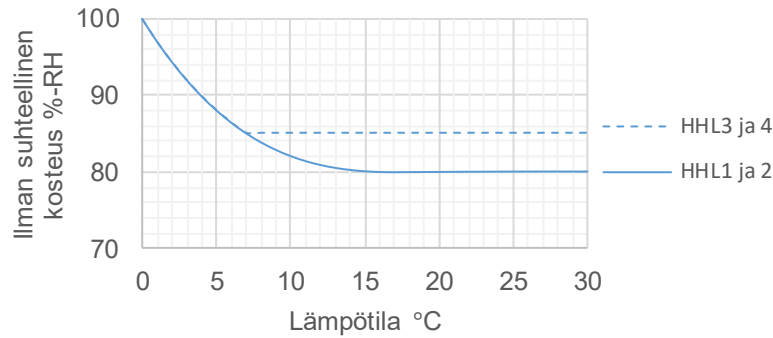
Kuva 2.7. Homeenkasvun mahdollistava eli kriittinen ilman suhteellinen kosteus lämpötilan mukaan homehtumisherkkyyssluokissa 1 – 4. (RIL255-1-2014)

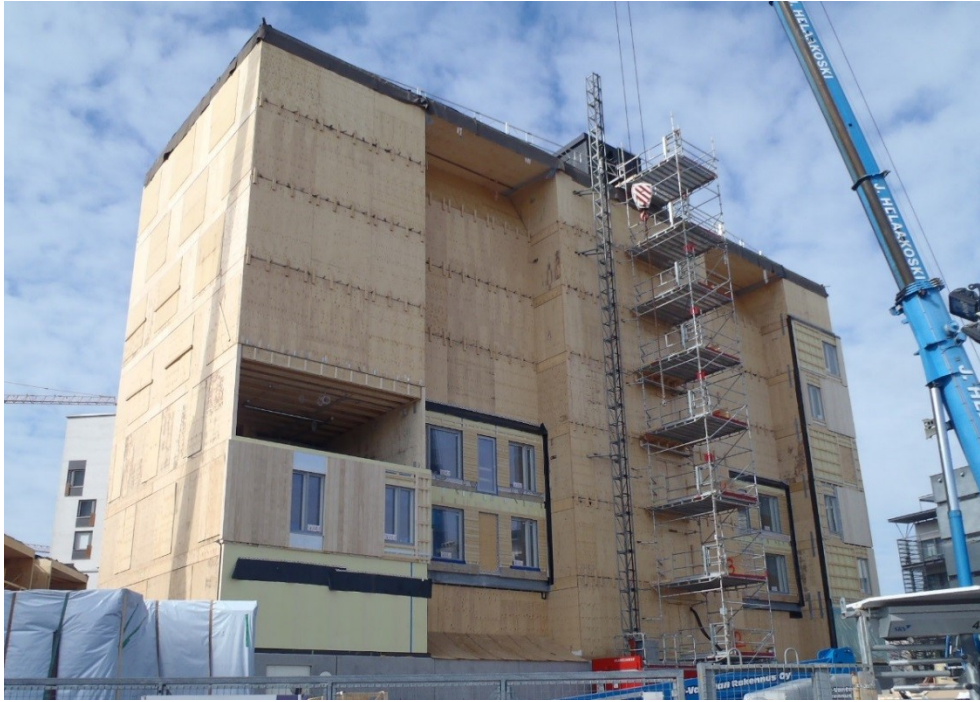
Kuva 3.1. Wood City –korttelin asuinkerrostalo B-talo rakennusvaiheessa. (12.4.2017)

Kantavan rungon seinät on toteutettu paksuilla viilupuulevyillä ja asennettu taselementteinä. Kuvassa 3.1 kantavan päätyseinän ikkuna-aukot on peitetty ja rakennuksen etupuolelle asennetaan rankarunkoisia seinäelementtejä. Asuntojen välipohjassa on käytetty ripalaattaa, jossa on viilupuuta kansilevynä sekä palkkeina. Porraskäytävän välipohjissa on viilupuinen massiivilaatta liimapuupalkkien päällä. Lisäksi kohteessa on liimapuupilareita kylpyhuoneiden ja portaikon kohdalla. Rakennuksen lyhyet päätyseinät ovat kantavia ja pidemmät sivuseinät on toteutettu tolpparunkoisina julkisivuelementteinä. Myös parvekkeet ovat sivuseinillä ja näiden kantavana pystyrunkona ja tasoissa on massiivipuulevyä viilupuusta. Kylpyhuoneet on toteutettu teräsrunkoisina märkätilaelementteinä. Kohteen toteutustavassa ei käytetä erillistä sääsuojaa. Ensimmäiset puurungon lämmöneristeet tuodaan työmaalle vasta vesikattoelementeissä. Vesikaton valmistumisen jälkeen ulkoseinän lämmöneristys päätyseinillä toteutetaan kuorielementeillä, jotka tulevat kantavan viilupuulevyn ulkopuolelle. Kylkiseinille tuodaan tolpparunkoinen ulkoseinäelementti lämmöneristeineen.

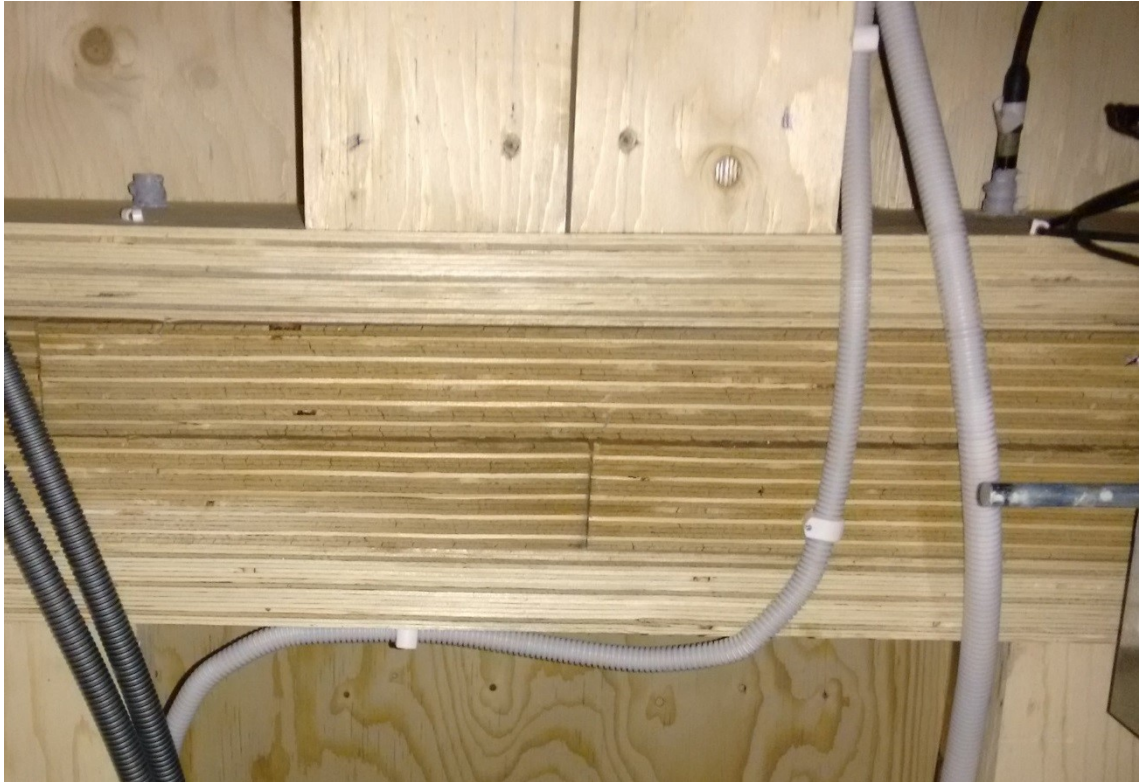
Kuva 3.6. Välipohjajaelementtien päätypalkit alhaaltapäin kuvattuna toisen kerroksen mitauspisteen kohdalla (12.5.2017).

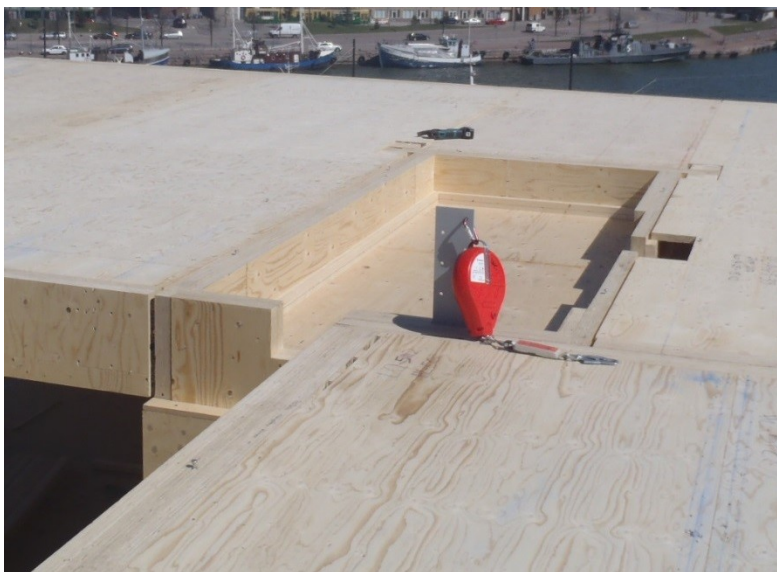
Kuva 3.7. Kylpyhuonesyvennys välipohjassa asennusvaiheessa A-talossa.

Kylpyhuoneet asennettiin teräsrunkoisina tilaelementteinä ja niiden kohdalla oli välipohjajaelementissä syvennys putkistolle (kuva 3.7). Kylpyhuone-elementin alla ilmatilassa kulkevat putkistot. Tilaelementti asettuu reunoiltaan syvennyksen päälle. Suunnitelmissa esitetty ilmatilan korkeus tilaelementin ylä- ja alapuolella on arviolta noin 30 senttimetriä. Syvennyksen tuulettuminen olisi hyvä varmistaa erityisesti rakennusaikana tulevissa kohteissa kosteuteen liittyvien riskien vähentämiseksi.

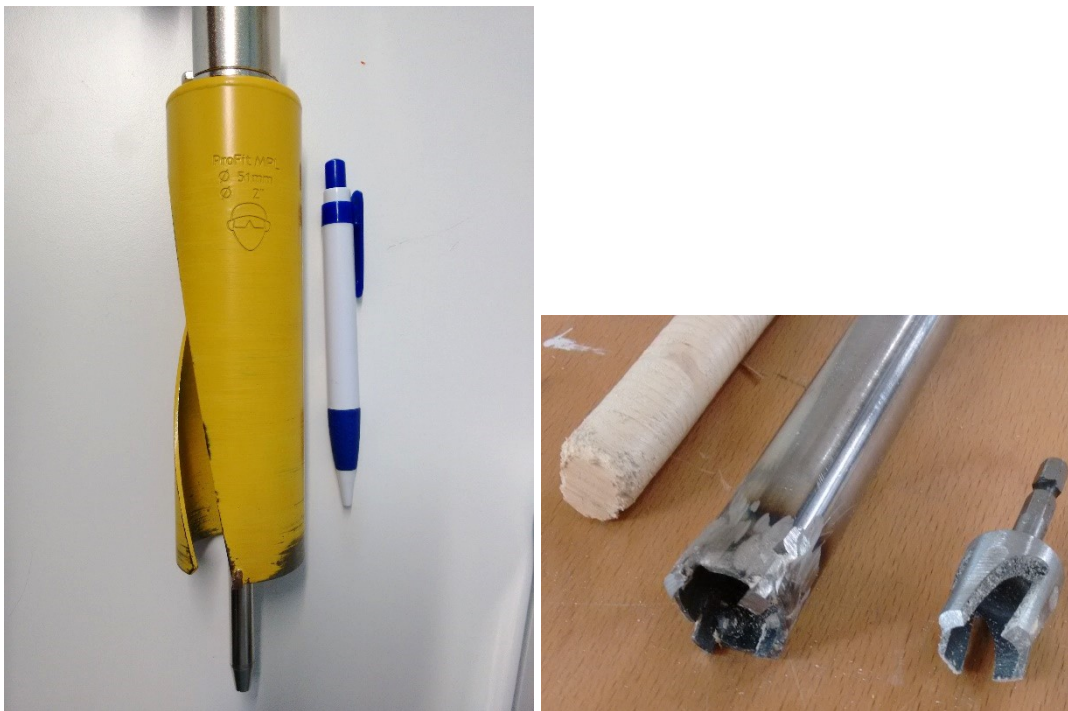
Kuva 3.8. Erikoispitkä reikäsahan terä ohjaimella (vas.) ja tulppaterä (oik.).

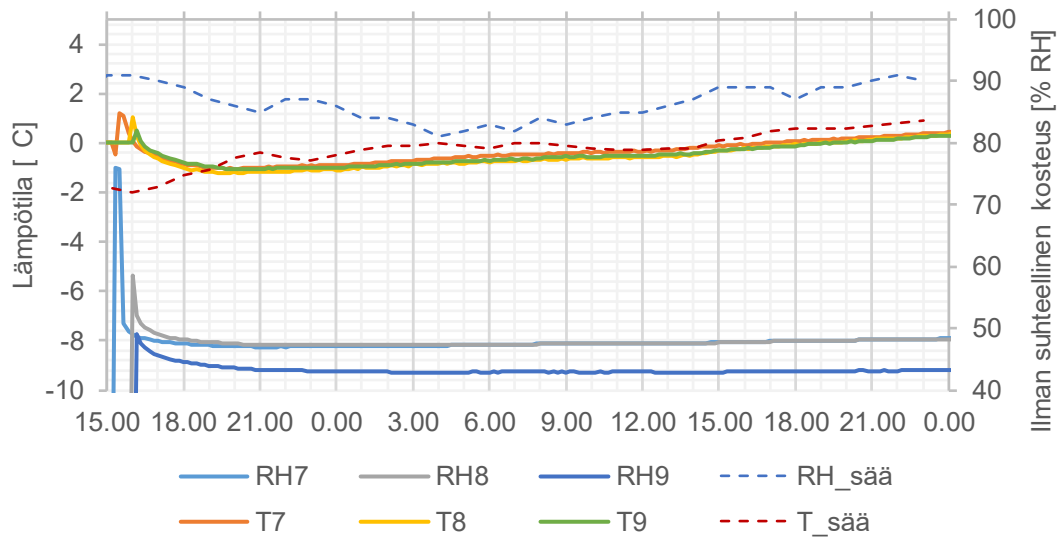
Kuva 3.9. Lämpötilan ja ilman suhteellisen kosteuden mittaustulokset ulkoseinälevyn porareikämittauksista mittauspisteistä 7-8 ja sääolosuhteista asennuksen (2.2.) jälkeisen vuorokauden ajalta 10 minuutin mittausjaksolla.

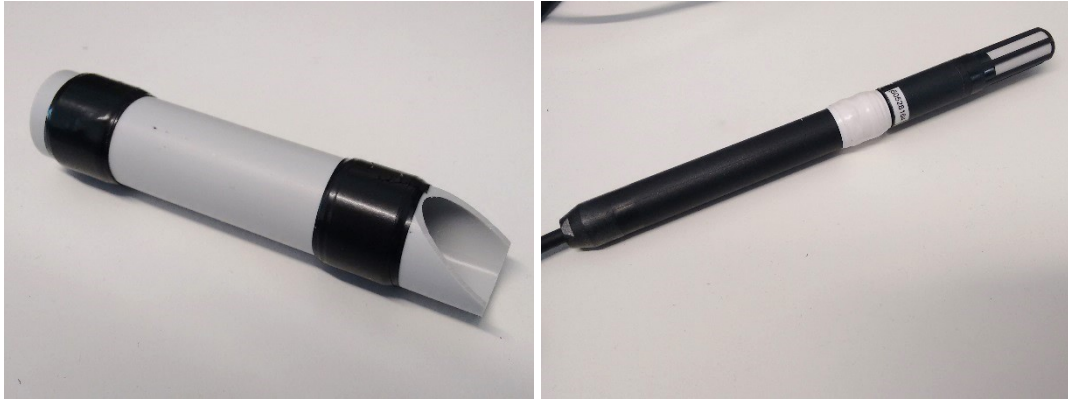
Kuva 3.10. Mittausputki (pituus 100 mm, halkaisija 20 mm) (vas.) ja mittausanturi (oik.) sähköteipillä tiivistettynä.

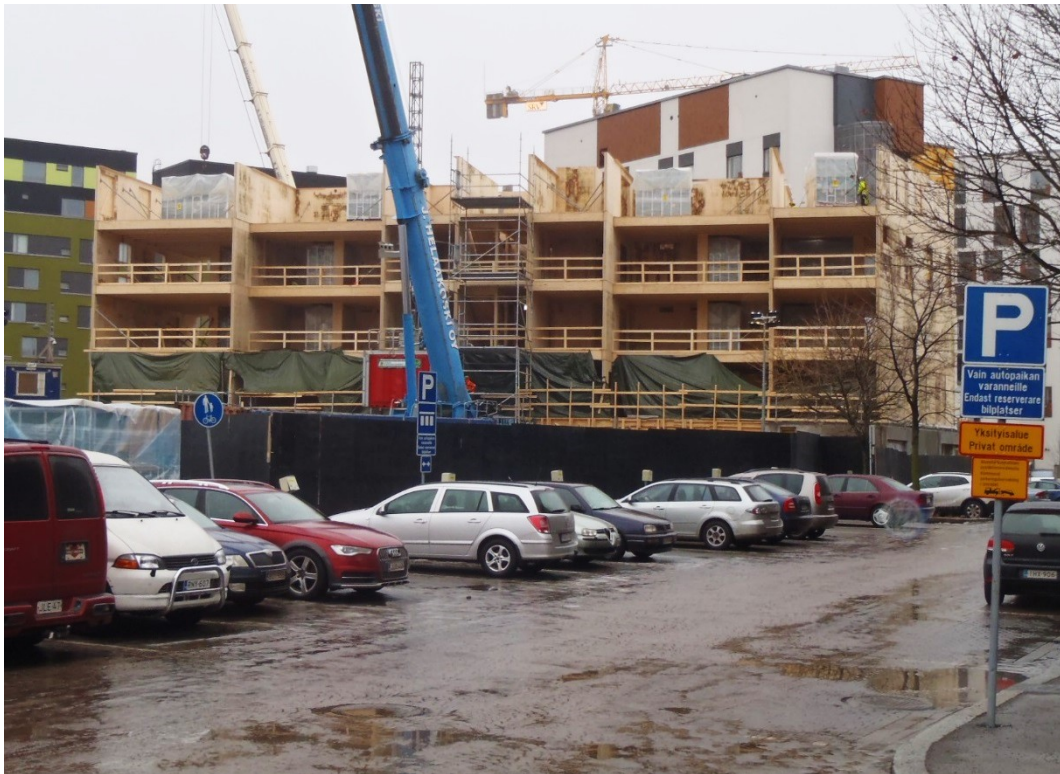
Kuva 3.11. Kohteen B-talo Helsingissä sateisena päivänä tammikuussa (26.1.2017).

Tutkimuksen alkuvaiheessa tammikuun 26. päivä oli työmaakäynnillä sateinen päivä ja rakennuskohteen sivuseinien suojauksia ei oltu vielä tehty kattavasti (kuva 3.11) Ennen sivuseinien suojausten valmistumista välipohjataso pääsi rakennuksen reuna-alueilla kastumaan vesisateen aikana laajalta alueelta (kuva 3.12). Kuvassa on esitetty myös kaakon puolelta vastakkaisen nurkan kuivempi alue samana ajankohtana. Veden valumista

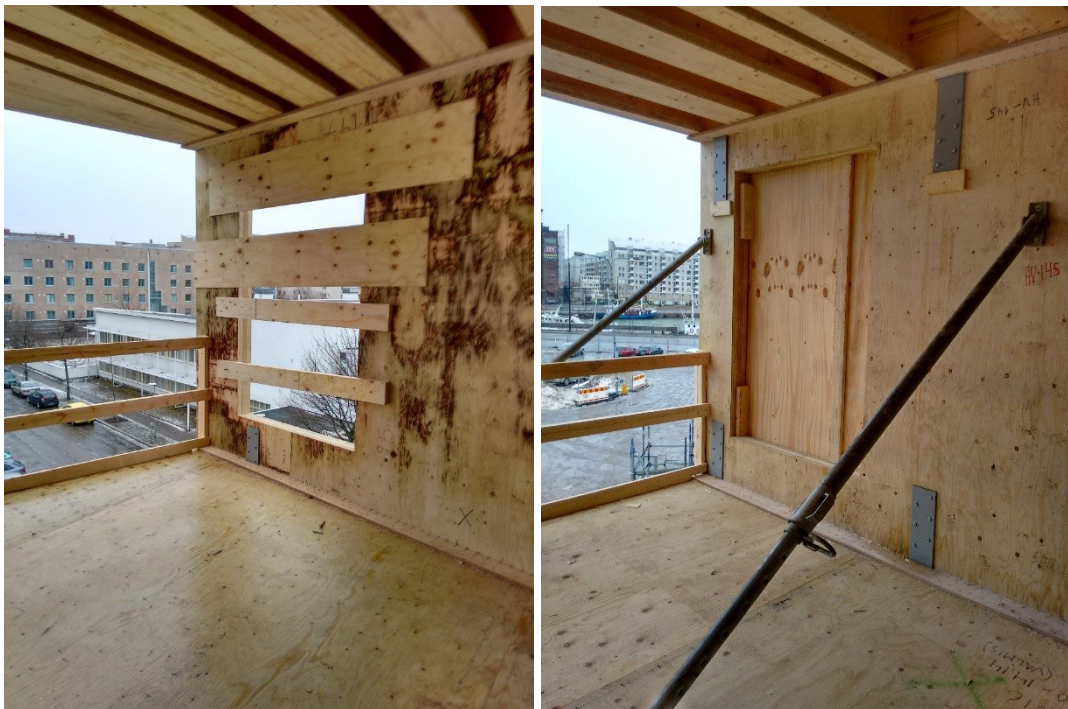
Kuva 3.12. Välipohjan kastuminen ilman sivuseinän suojauksia: kastunut luoteisnurkka (vas.) 4. kerroksessa ja kuivempi kaakkoisnurkka (oik.) 3. kerroksessa (26.1.2017).

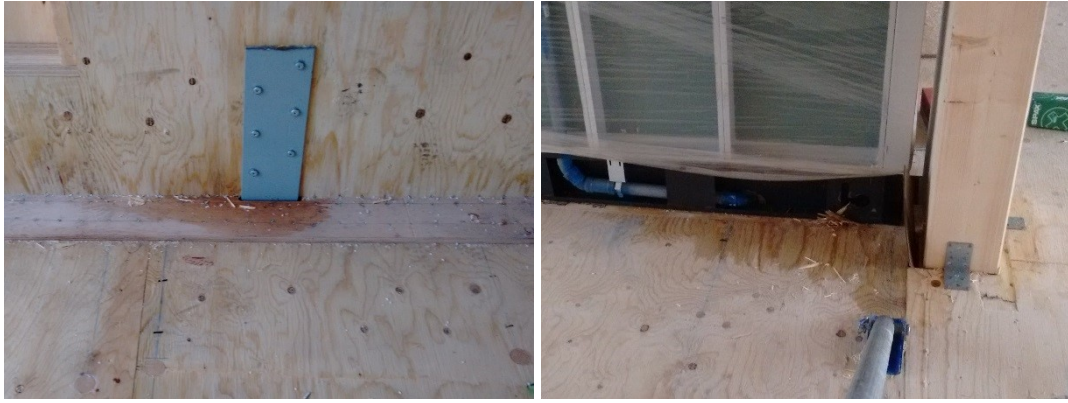
Kuva 3.13. Kastuneet teräslevyn (vas.) ja pilarin (oik.) läpiviennit välipohjan läpi 3. kerroksessa (26.1.2017).

havaittiin liitososien ja pilarien läpivientien kohdalla hyvin vaihtelevasti (kuva 3.13). Valumista havaittiin myös välipohjaelementtien päätyjen ja sivujen välistä useissa kohdissa (kuva 3.14) sekä kylpyhuone-elementtien kohdilla (kuva 3.15).

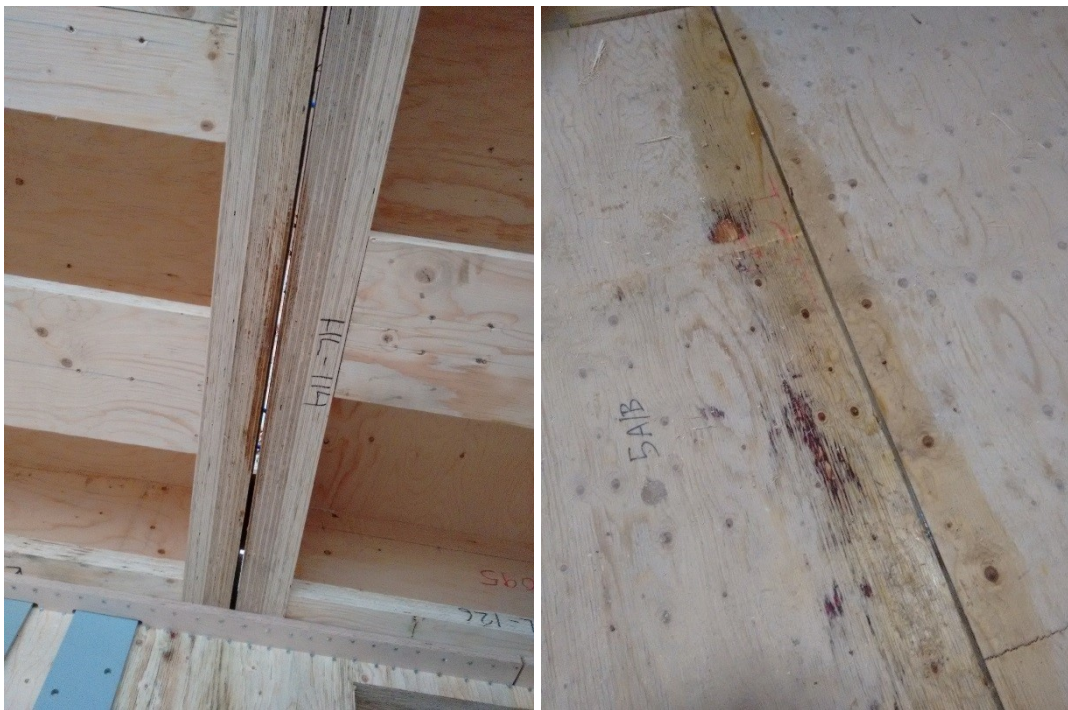
Kuva 3.14. Havaintoja valuvasta vedestä välipohjaelementtien päätyjen (vas.) ja sivujen (oik.) välistä 3. kerroksessa (26.1.2017).

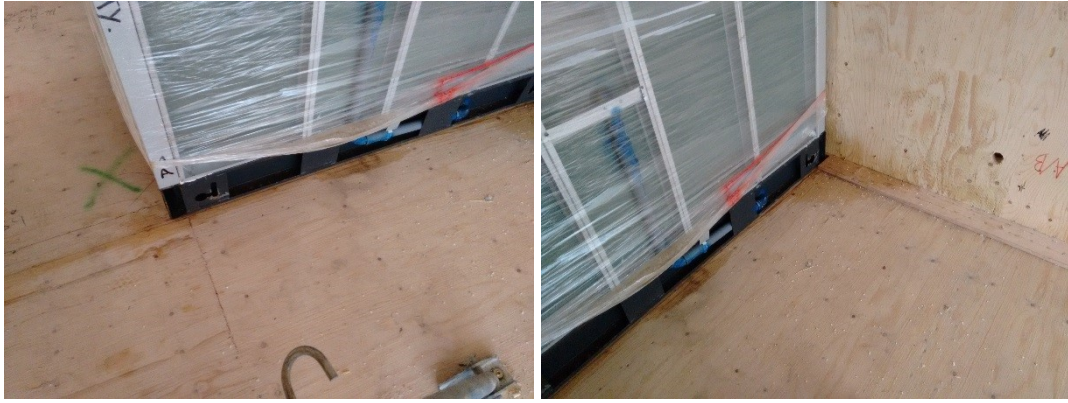
Kuva 3.15. Havainto valuvasta vedestä kylpyhuone-elementin ympärillä 3. kerroksessa (26.1.2017).

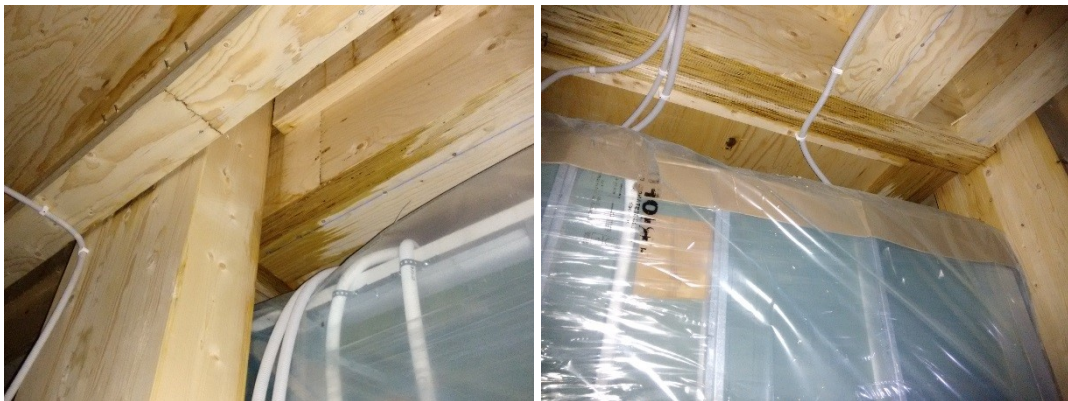
Kuva 3.17. Havainto valuvasta vedestä toisen kerroksen kaakkoispäädyn asunnon kylpyhuone-elementin kohdalla (13.3.2017).

Maaliskuun 13. päivä tehtiin havaintoja valuvasta vedestä toisessa kerroksessa (kuva 3.17), kun viimeisen kerroksen seinät olivat jo asennettu. Vastaava havainto tehtiin useamman kylpyhuone-elementin kohdalla toisessa kerroksessa. Samana päivänä havaittiin myös homeen kasvua koivuvanerin reunassa 2. kerroksen porraskäytävällä väliseinän yläosassa (kuva 3.18). Käytävältä tehtiin kaksi paikallista havaintoa eikä vastaavaa havaittu ylemmissä kerroksissa. Kasvu oli selkeästi rajoittunut koivuvaneriin, vaikka kuvassa näkyvä viilupuun pääty oli myös kostea.

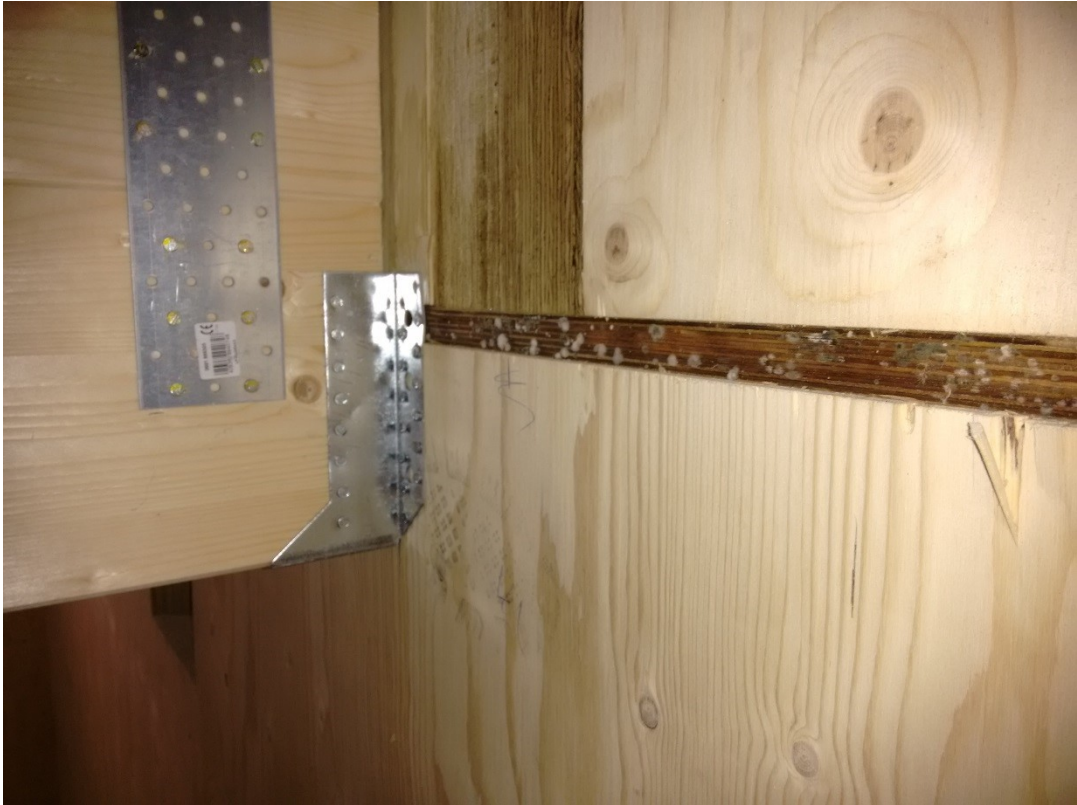
Kuva 3.18. Homeen kasvua koivuvanerin reunassa 2. kerroksen porraskäytävällä väli-seinän yläosassa (13.3.2017).

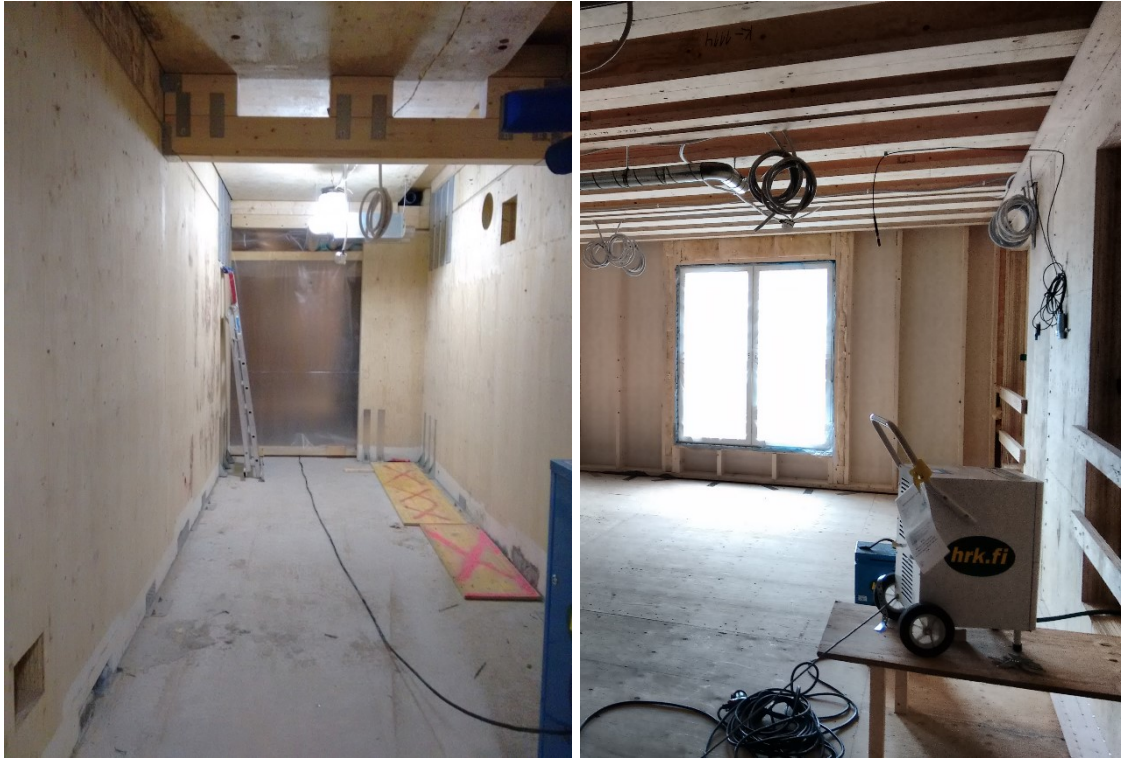
Kuva 3.19. Lämmityksen tehostaminen erottamalla päätyhuoneistot ripustetulla muovilla porraskäytävästä 2. kerroksessa (vas.) ja lisäämällä lämmitystä päätyhuoneistoissa (oik.) (27.4.).

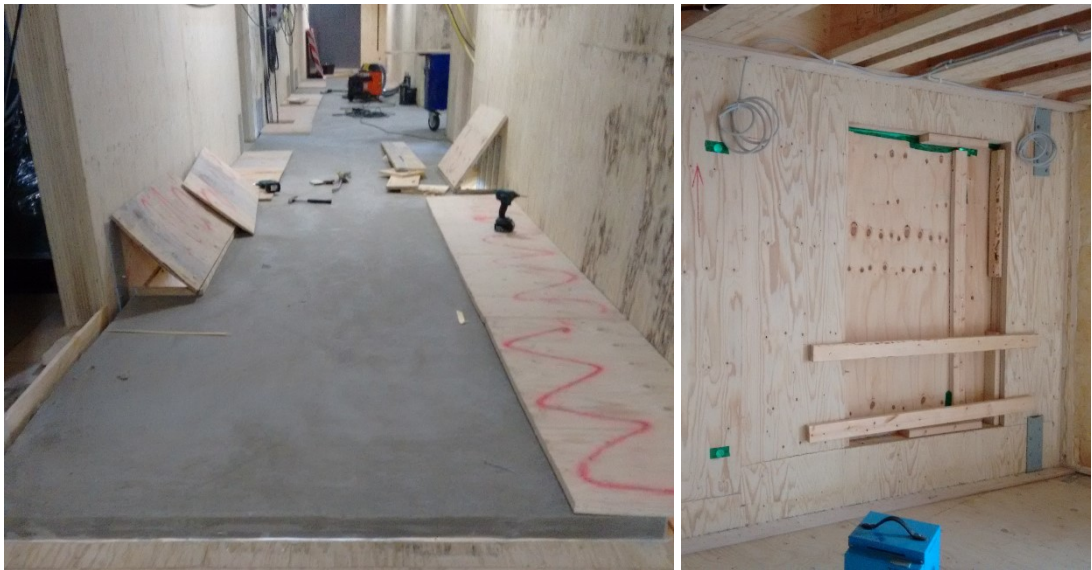
Kuva 3.20. Sementtipohjainen lattiavalu ja avatut läpiviennit 3. kerroksen porraskäytävässä (vas.) ja väliaikaisesti teipattuja rakoja sekä reikiä kantavassa päätyseinässä (27.4.).

Huhtikuun puolen välin jälkeen työmaalla oli tehty järjestelyjä lämpötilan nostamiseksi rakennuksen päädyissä. Päädyt on erotettu kaikissa kerroksissa porraskäytävästä ripustetulla muovilla ja tiloihin on tuotu lisää lämmityslaitteita (kuva 3.19). Kuvassa näkyy vasemmalla myös porraskäytävän pystykuilujen peitetyt aukot. Kolmannessa kerroksessa oli aloitettu lattiavalut porraskäytävässä ja pystykuiluja oli avattu (kuva 3.20). Kuvassa oikealla näkyy päätyhuoneiston reikien ja aukkojen väliaikainen tiivistäminen teipillä.

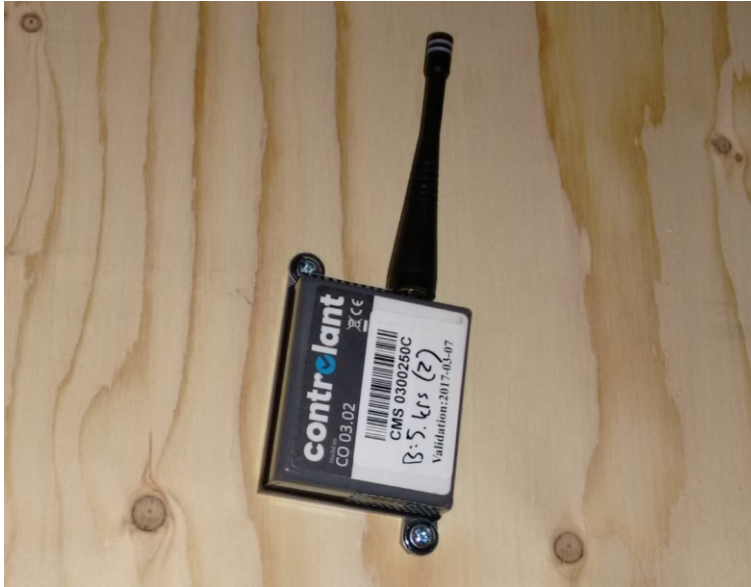
Kuva 3.22. Ilman lämpötilan ja suhteellisen kosteuden mittauslaite valmistajalta Controlant kohteessa (21.3.2017).

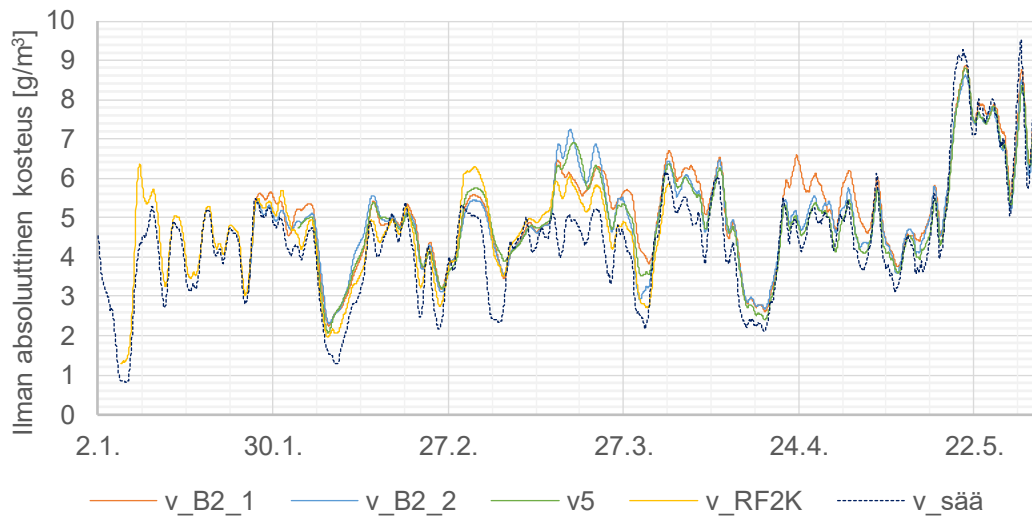
Kuva 4.8. Ilman vesihöyrypitoisuuden laskettu 24 tunnin liukuva keskiarvo olosuhdemittauksista B-talon 2. kerroksesta kaakkoispäädystä (v_{B2_1}), luoteispäädystä (v_{B2_2}), porraskäytävästä (v_{RF2K}) ja länsipuolen sivuseinän keskivaiheilta (v_5).

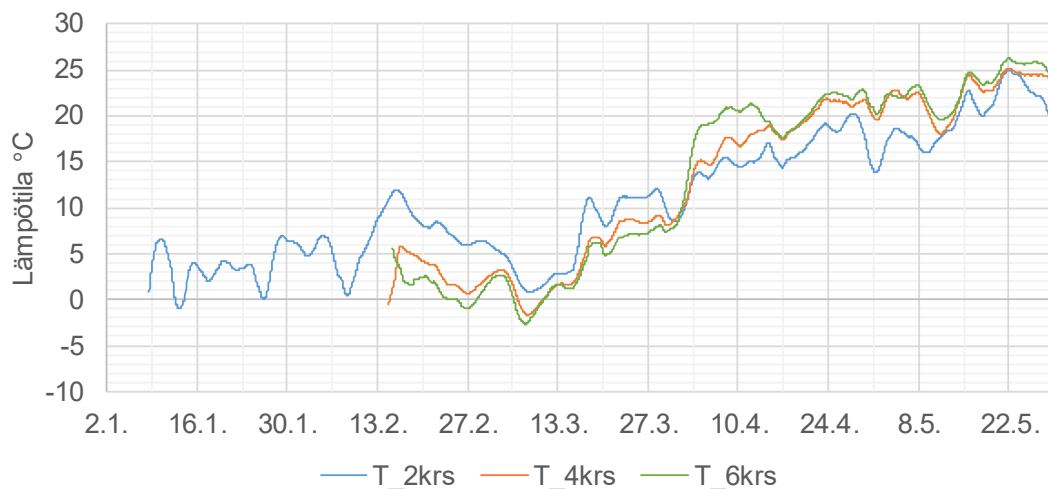
Kuva 4.10. Lämpötilan olosuhdemittauksen 48 tunnin liukuvat keskiarvot B-talon 2., 4. ja 6. kerroksesta.

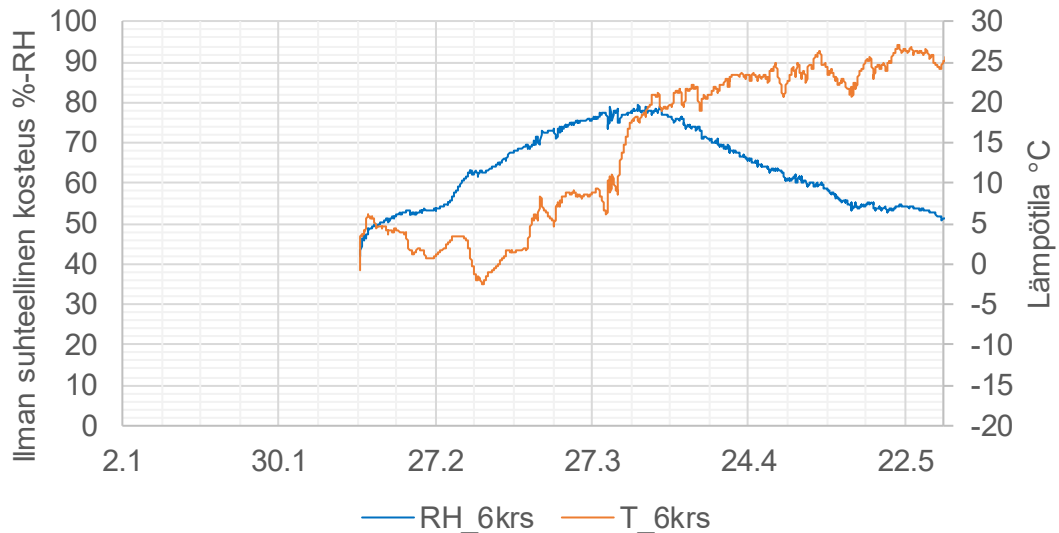
Kuva 4.12. Lämpötilan ja ilman suhteellisen kosteuden mittaustulokset rakennemittauksesta viemäriäpiviennin alapuolelta 6. kerroksesta.

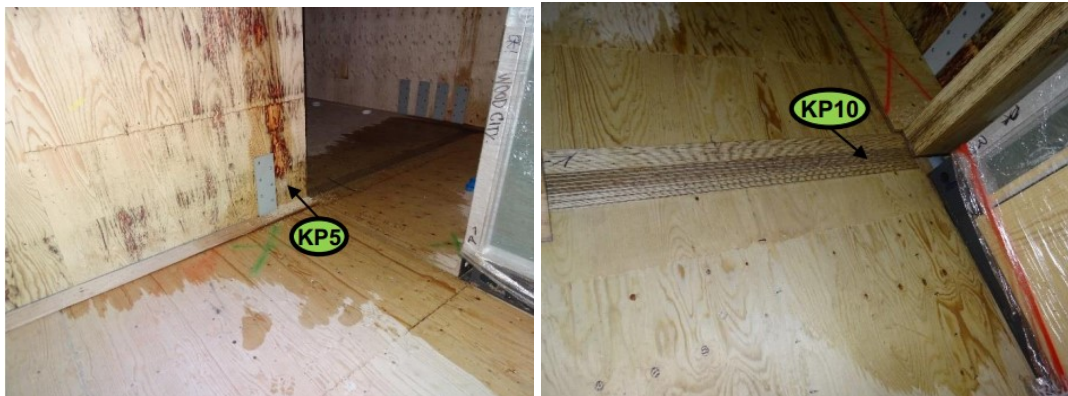
Kuva 4.15. Näytepalamittauksia 3. kerroksen väliseinästä (vas.) ja välipohjaelementin päätypalkista 5. kerroksessa päätyasunnon kynnyksen kohdalta. (Sweco Asiantuntijapalvelut Oy, 15.3.2017)

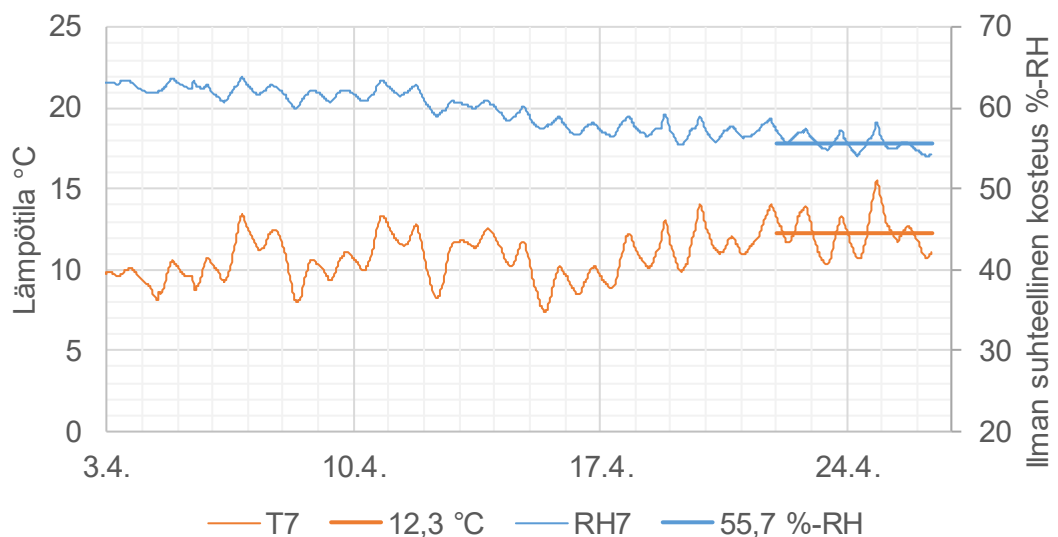
Kuva 5.2. Ulkoseinän rakennemittauksen 7 mittaustulokset sekä viiden päivän keskiarvot lämpötilalle ja ilman suhteelliselle kosteudelle ennen näytepalan ottamista.

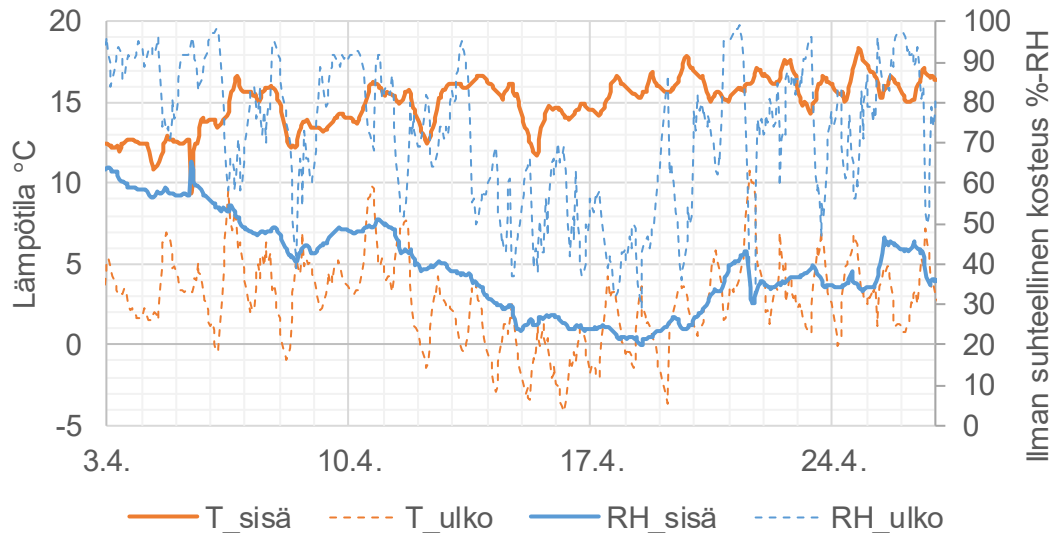
Kuva 5.3. Lämpötila- ja ilman suhteellinen kosteus mittauspisteen vieressä sisätilassa (mittauspiste 11) huhtikuussa sekä ulkoilmassa (Ilmatieteen laitoksen avoin data).

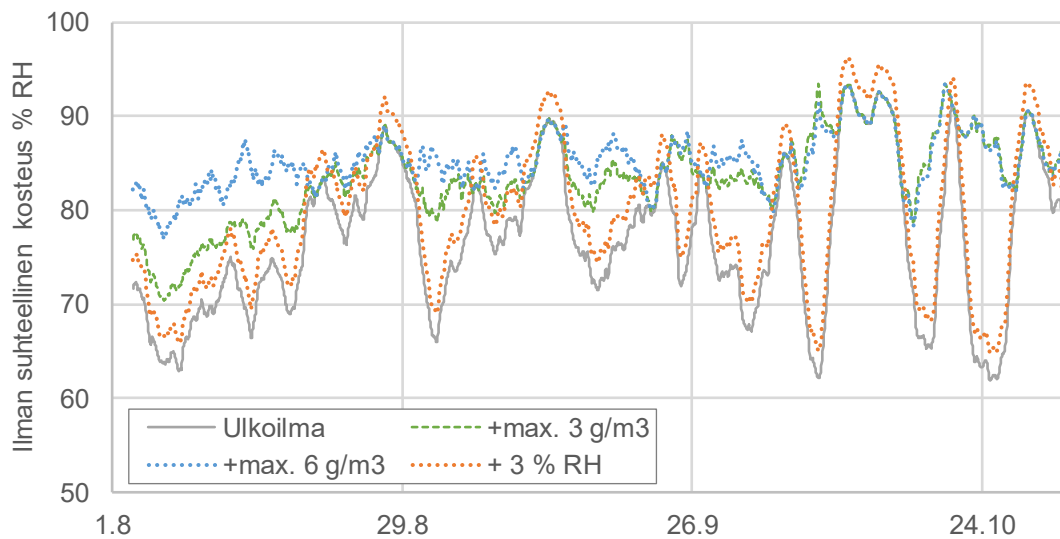
Kuva 5.10. Ilman suhteellisen kosteuden 48 tunnin liukuvat keskiarvot säähavainnoista ja muokatusta kosteuslisästä suuruudeltaan enintään 3 ja 6 g/m³ sekä säähavainnoista korotettuna +3 % RH.

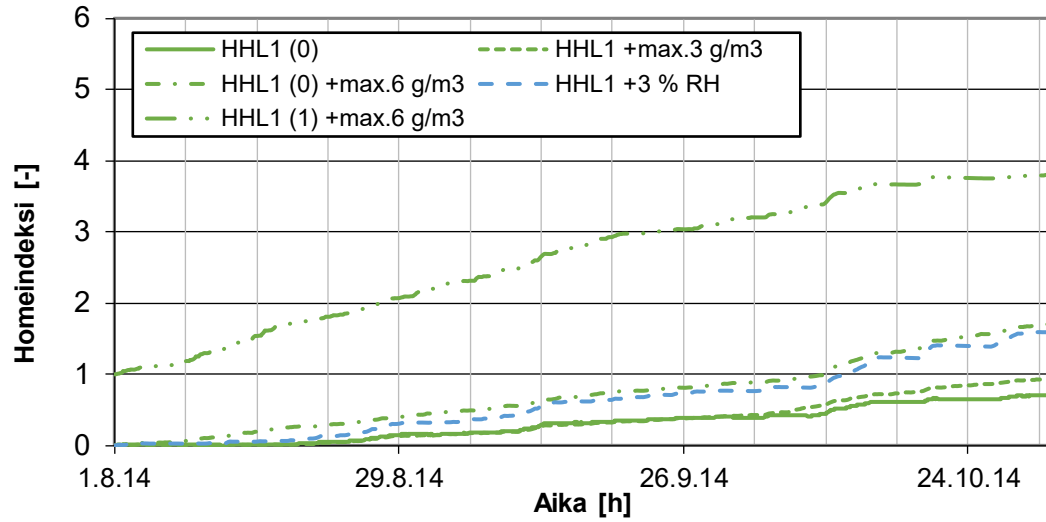
Kuva 5.11. Homeindeksin kehittyminen elo-lokakuussa vuonna 2014 Helsingissä homeh-
tumisherkkyyssluokan yksi materiaalissa ulkoilman olosuhteissa ja teoreettisen kuivumi-
sen aiheuttaman kosteuslisän avulla laskettuna.

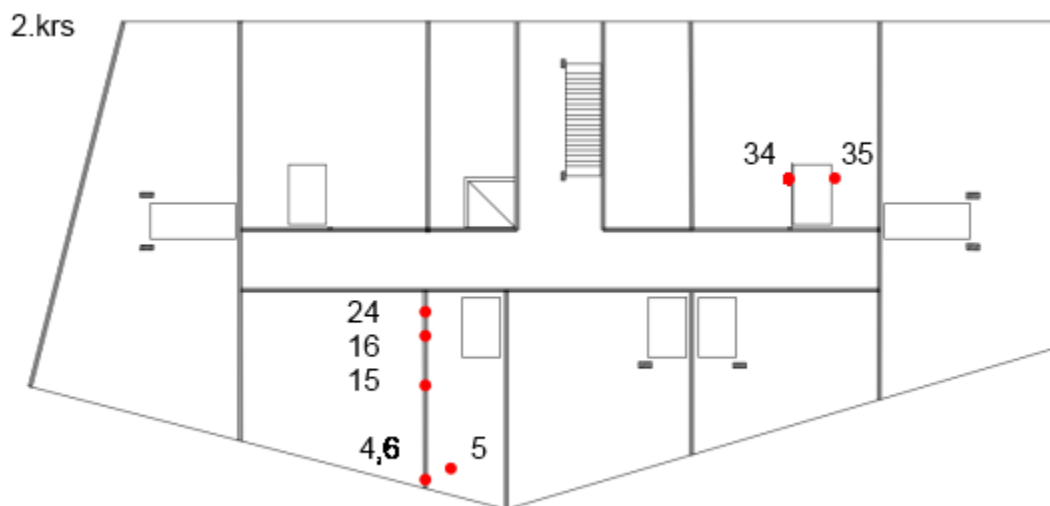
Kuva 1. Mittauspisteiden sijainti toisessa kerroksessa.

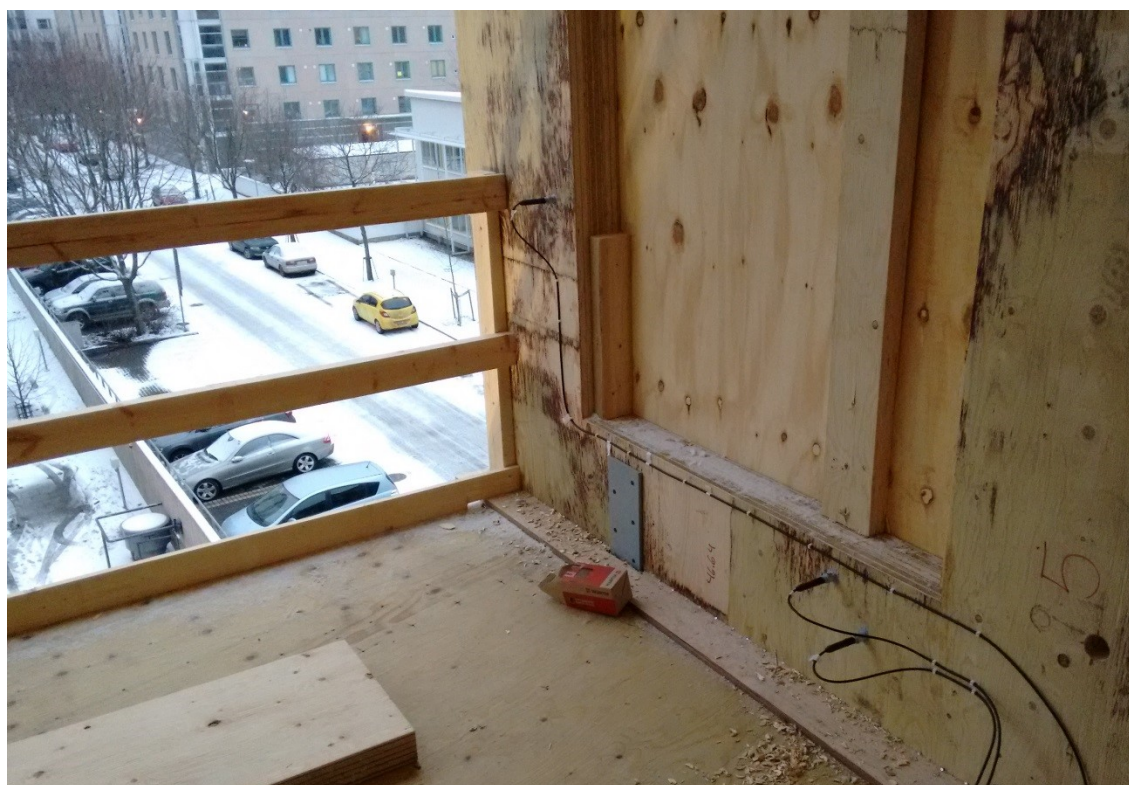
Kuva 5. Rakennuksen päätyseinän nurkka ja mittauspisteiden 7 (vas.), 8 (kesk.) ja 9 (oik.) sijainti (2.2.2017).

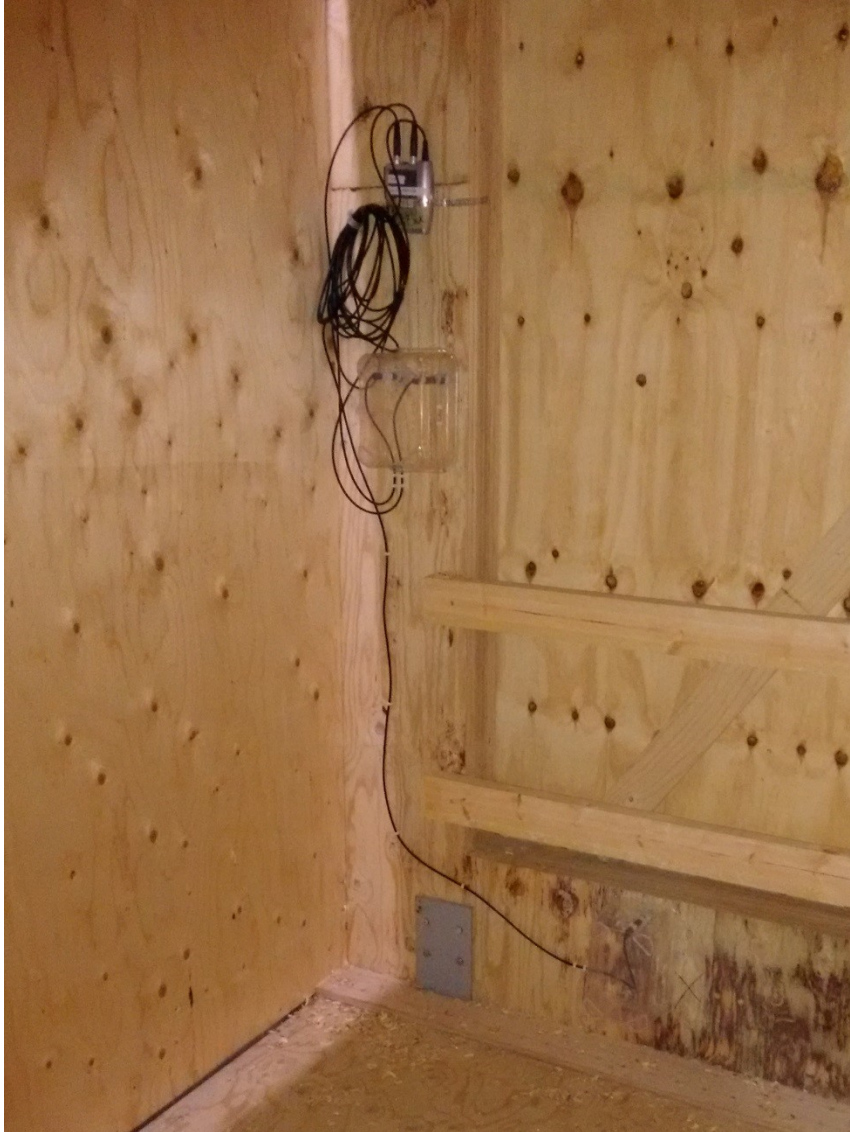
Kuva 8. Rakennuksen päätyseinän nurkka, väliaikaisia suojauksia ja mittauspisteiden 12 (kesk.), 13 (oik.) ja 14 (vas.) sijainti (16.2.2017).
