PUUKERROSTALOJEN LÄMPÖTILA- JA KOSTEUSOLOSUHTEI-
DEN MITTAUKSET TYÖMAAVAIHEESSA

Diplomityö

SAMI MUSAKKA: Puukerrostalojen lämpötila- ja kosteusolosuhteiden mittaukset työmaavaiheessa

SAMI MUSAKKA: Field measurements of temperature and humidity in wooden apartment buildings during construction

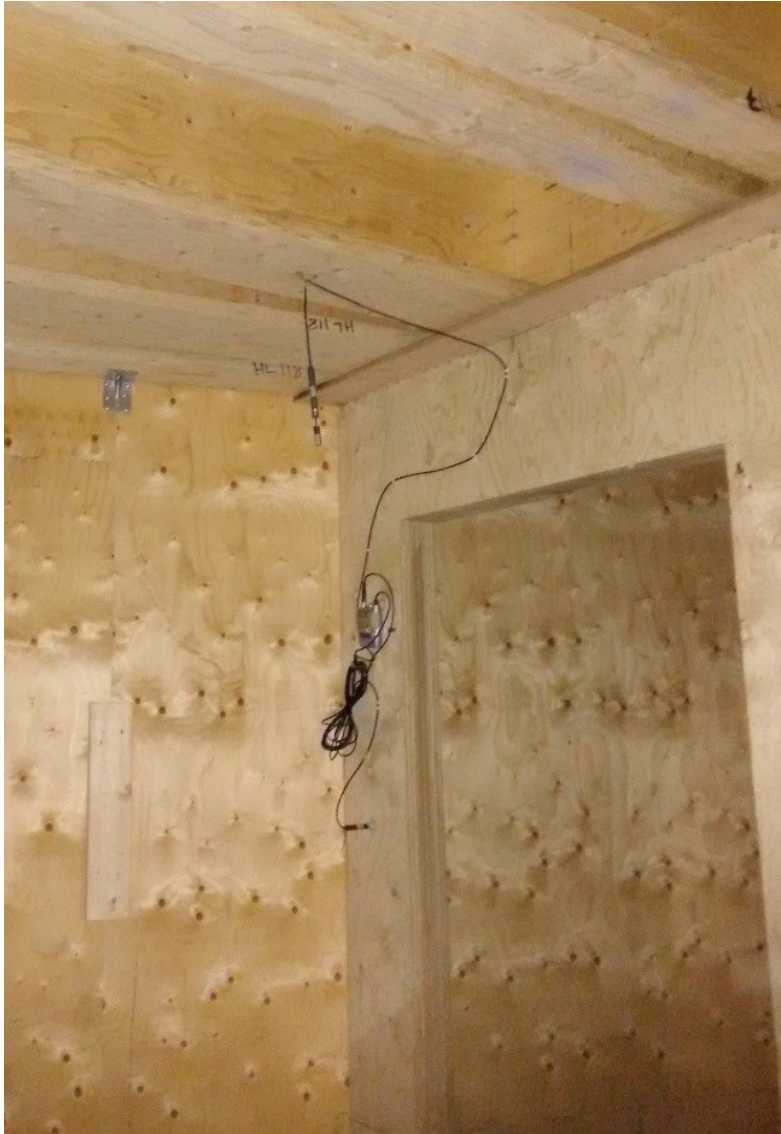
Kuva 11. Mittauspisteen 4 sijainti väliseinälevyssä ja olosuhdemittauspiste 5 (2.2.2017).

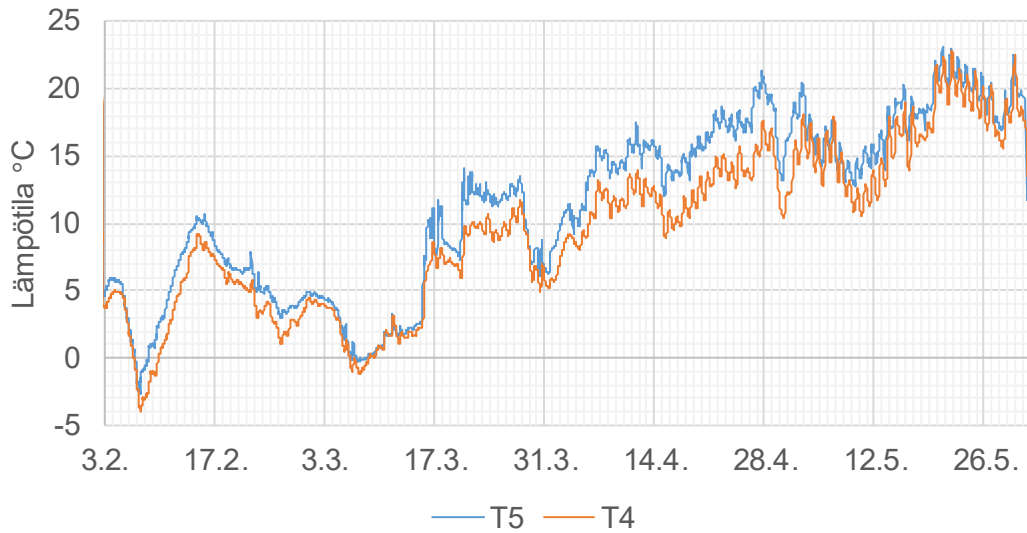
Kuva 12. Lämpötilan mittaustulos väliseinälevyn rakennemittauksessa pisteessä 4 ja olosuhdemittauksessa 5.

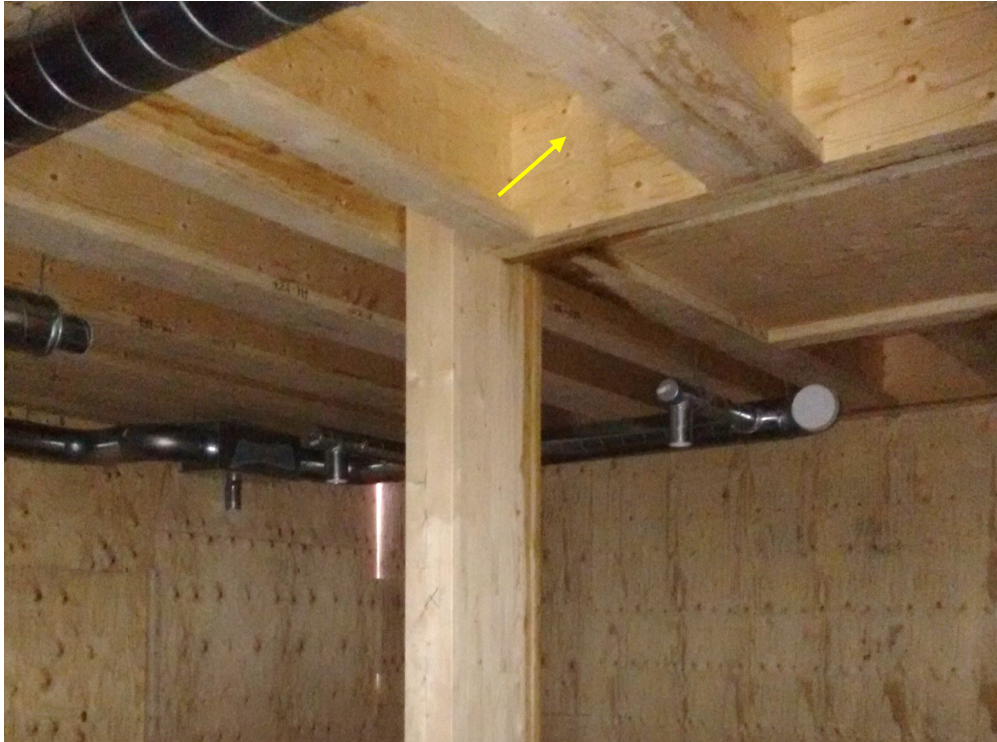
Kuva 14. Kylpyhuonesyvennys välipohjassa ja pilari sekä mittauspisteen 34 sijainti (vas. ripaväli ja 11 cm yläreunasta) (13.3.2017).

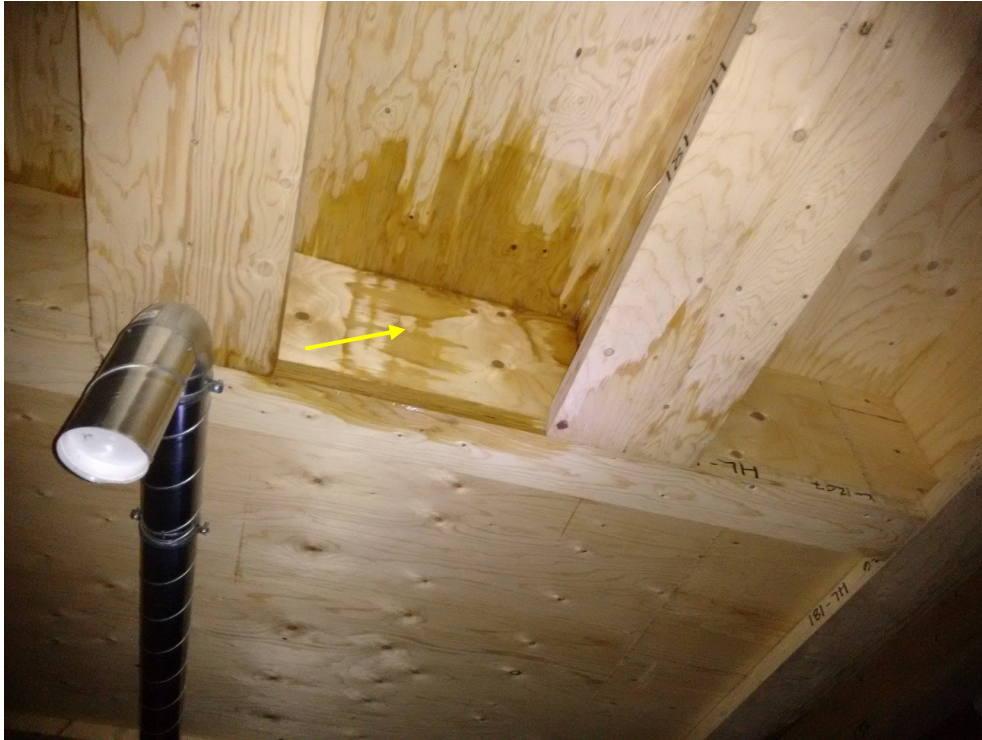
Kuva 15. Kylpyhuonesyvennys välipohjassa sekä mittauspisteen 35 sijainti (kesk. ripaväli) (13.3.2017).

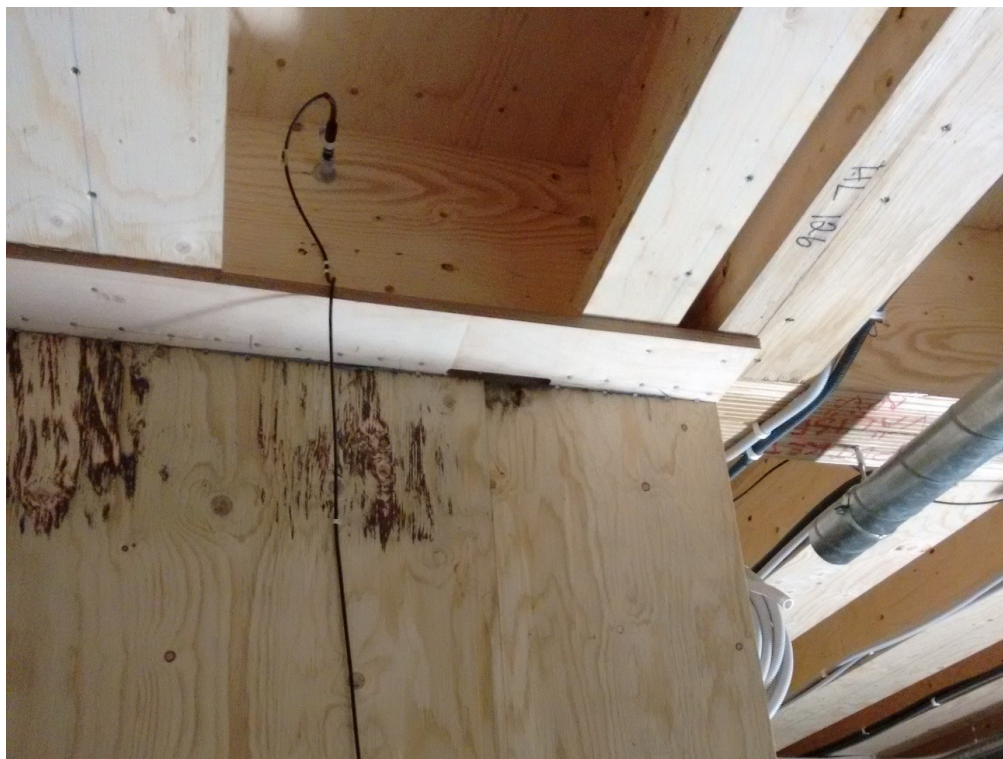
Kuva 18. Ripalaatta väliseinän päällä ja mittauspisteen 15 sijainti (16.2.2017).

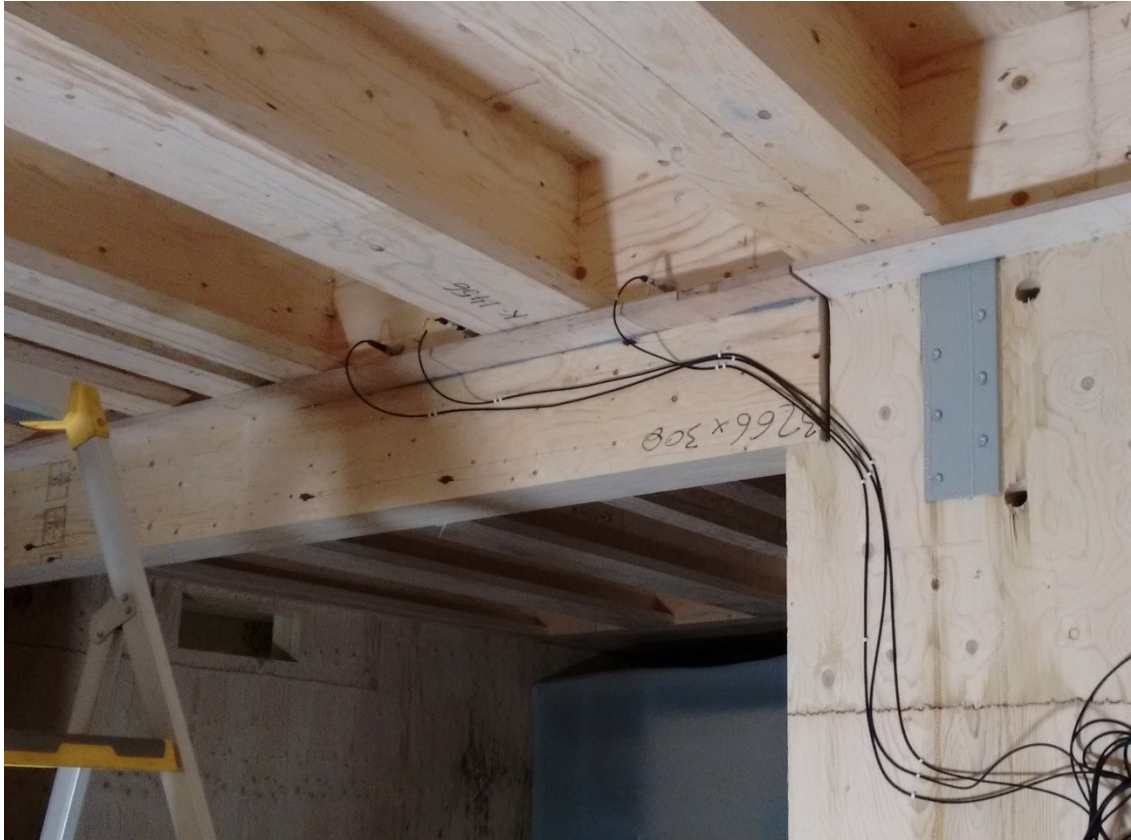
Kuva 22. Ripalaatat väliseinän ja aukkopalkin päällä sekä mittauspisteiden 17 (oik.), 19 (vas.) ja 20 (kesk.) sijainti (6.3.2017).

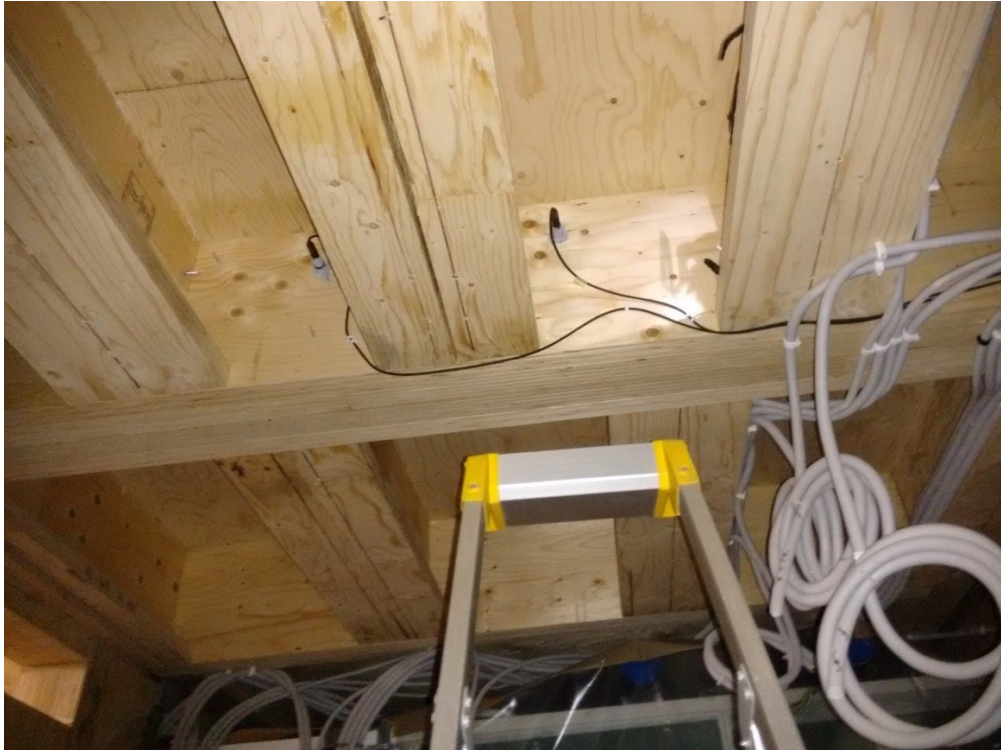
Kuva 25. Ripalaattojen päätypalkit aukon kohdalla sekä mittauspisteiden 21 (vas.) ja 22 (oik.) sijainti (6.3.2017).

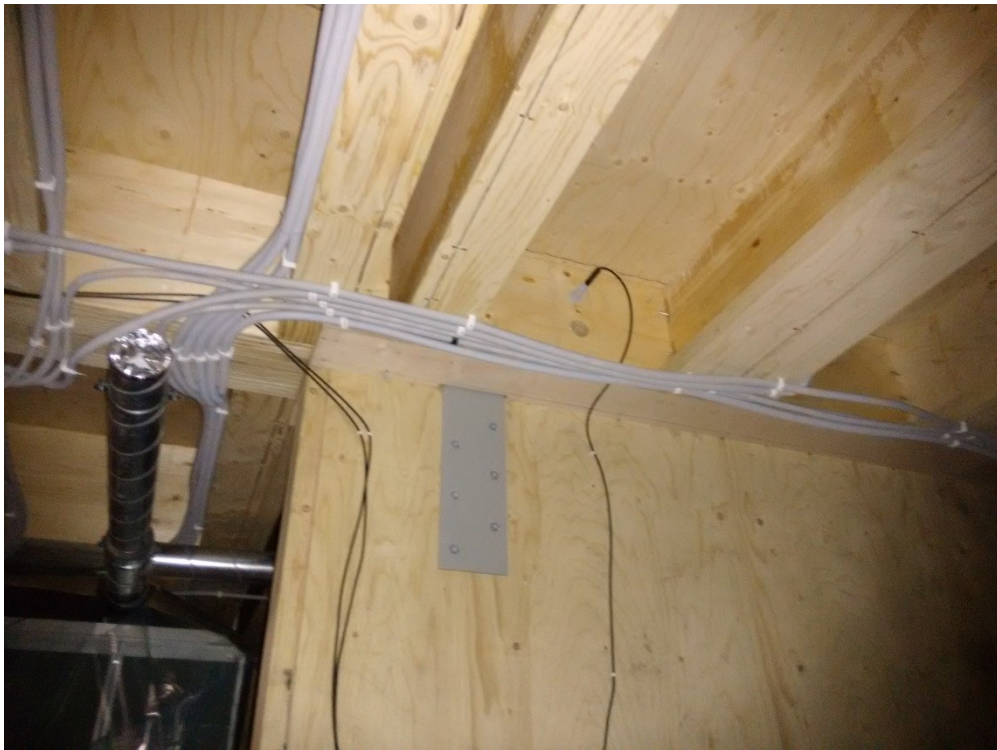
Kuva 26. Ripalaatat väliseinän kohdalla ja mittauspisteen 23 sijainti, jonka alta otettu näytepala (26.4.2017).

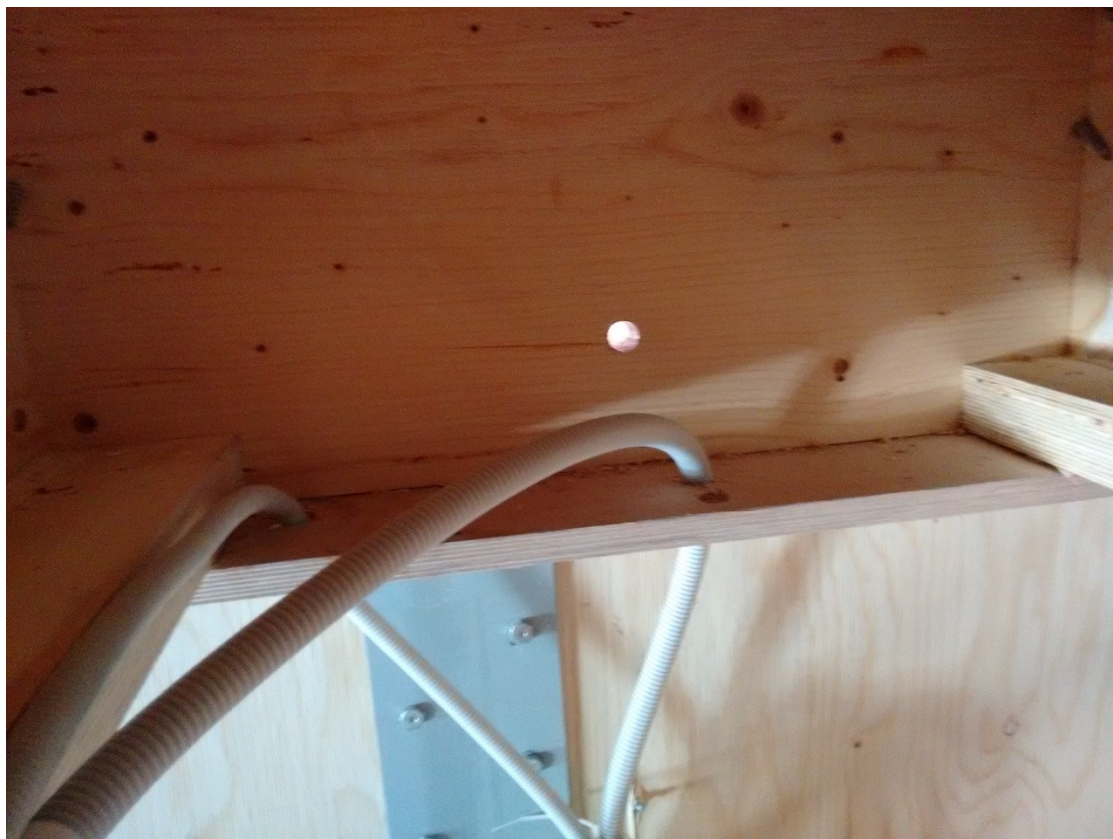
Kuva 33. Julkisivun alle jäävää mittausta varten toteutettu porareikä päädyn ulkoseinän läpi välipohjan kohdalla (12.4.2017).

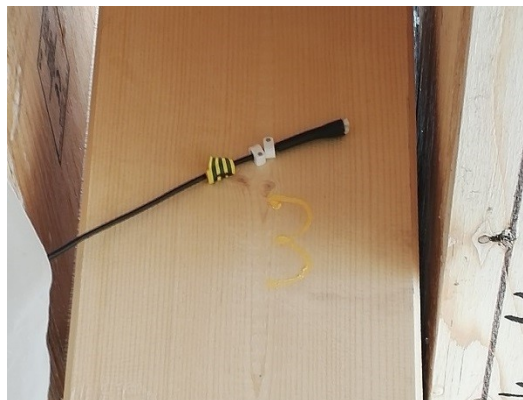
Kuva 2 Lähikuva RF SensIT:in toteuttaman olosuhdemittauksen anturi pilarin kyljessä kohteessa (RF SensIT Oy)

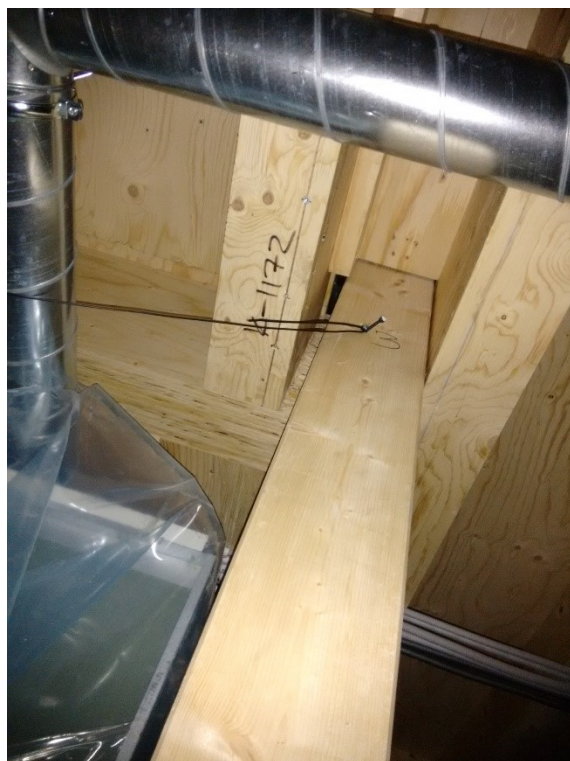
Kuva 3 RF SensIT:in toteuttaman olosuhdemittauksen anturi pilarin kyljessä kohteessa (10.2.2017)

Olosuhdemittaukset toteutettiin eri kerrosten huoneistoihin mittausanturi liimapuupilariin pintaan kiinnittäen samalle pystylinjalle (Kuva 1, Kuva 2 ja Kuva 3).

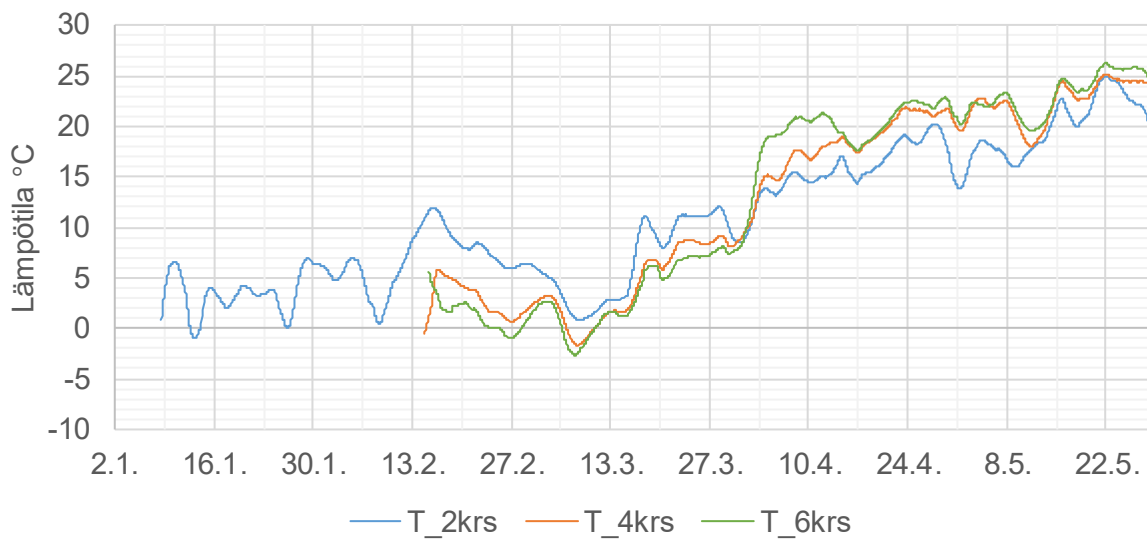
Kuva 4 Lämpötilan mittaustuloksen 48 tunnin liukuva keskiarvo 2., 4. ja 6. kerroksesta

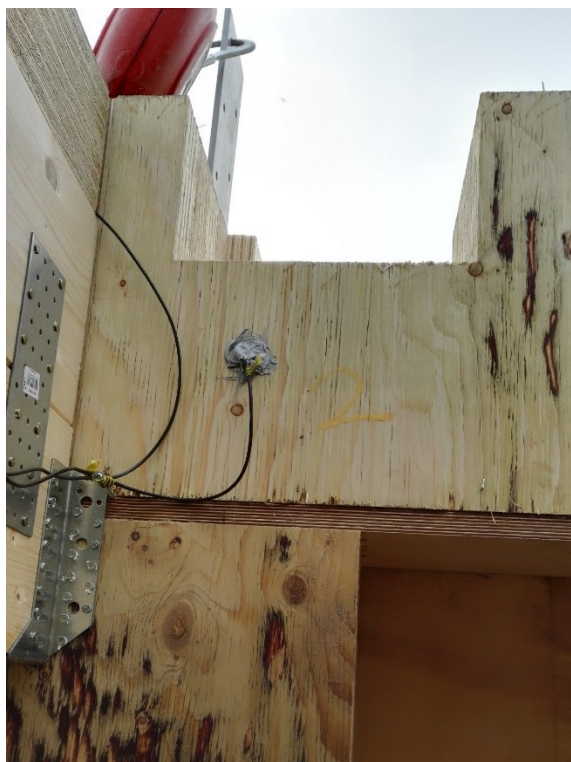
Kuva 6 Anturin asennuspaikan sijainti viemäri­läpiviennin alapuolella (RF SensIT Oy)

Viemäri­läpiviennin alapuolelle mittausanturi asennettiin porraskäytävän puolelta kylpyhuoneen kohdalla olevaan välipohjaelementtiin (Kuva 6). Mittauksen asennuksen sijainti tehtiin toisen ja kolmannen kerroksen väliseen välipohjaan ylhäältäpäin.

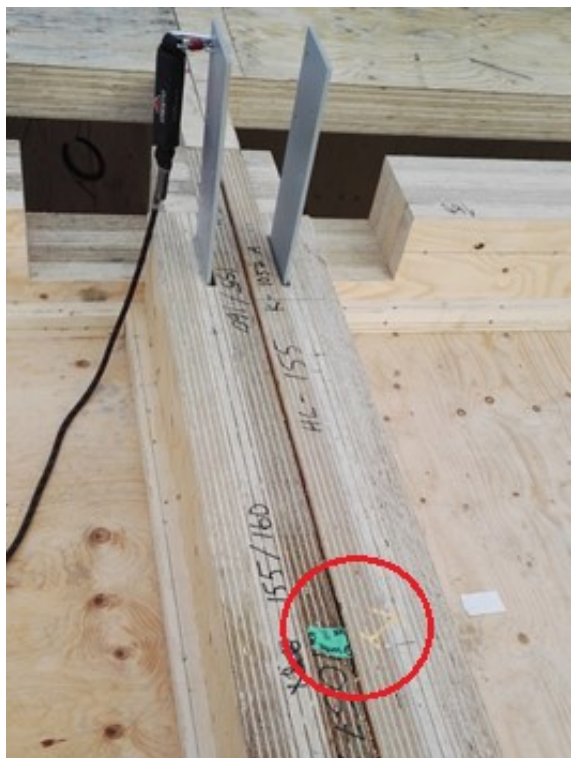
Kuva 13 Anturin asennuspaikan sijainti välipohjaelementtien välissä (RF SensIT Oy)
