ANTTI PELHO
RASKAIDEN JUNIEN KUORMITUSVAIKUTUSTEN MONITO-
ROINTI

Diplomityö

ANTTI PELHO: Raskaiden junien kuormitusvaikutusten monitorointi

ANTTI PELHO: Monitoring the loading effects of heavy trains

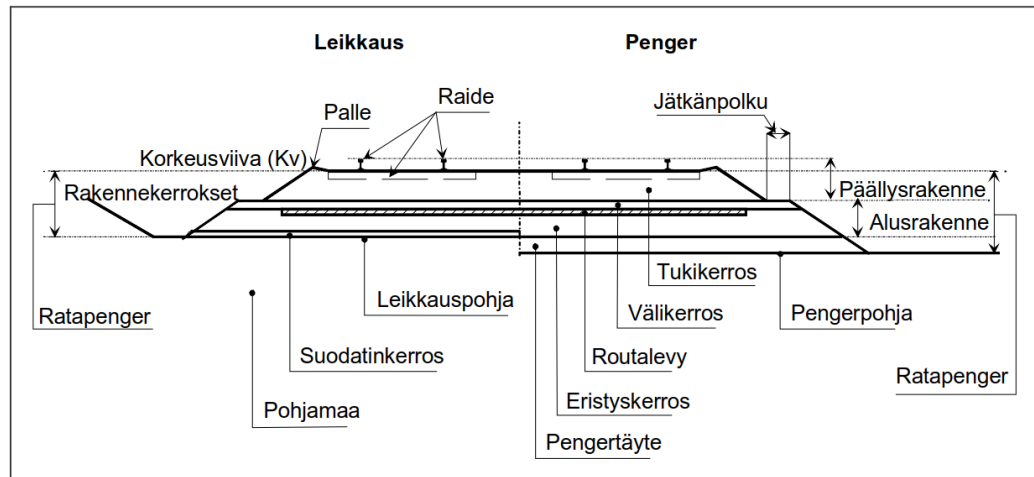
Kuva 2.1. Radan rakenneosat radan poikkileikkauksessa (Liikennevirasto 2014, s. 8)

Rata koostuu päällysrakenteesta ja alusrakenteesta. Päällysrakenteeseen kuuluvat tukikerros ja raide. Raiteella tarkoitetaan ratakiskoja, ratapölkkyjä, ratakiskojen kiinnitys- ja jatkososia sekä vaihteita ja muita raiteen erikoisrakenteita (Ratahallintokeskus 2002, s. 6). Alusrakenteella tarkoitetaan väli- ja eristyskerrosta sekä mahdollista suodatinkerrosta ja routalevyä. Kuvassa 2.1 on esitetty radan poikkileikkaus ja tärkeimpien rakenneosien nimet.

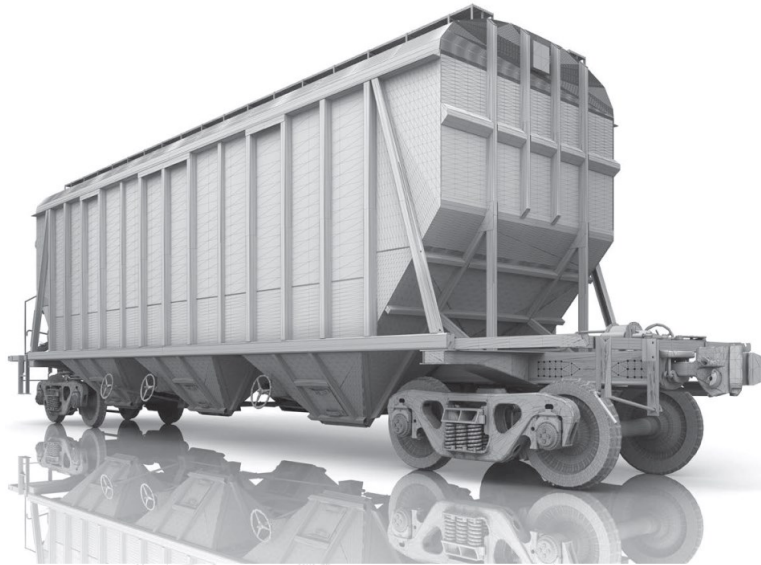
Kuva 3.6. Hopper Model 19-9870-01. Mittauksissa käytetty venäläinen vaunu. (Tikhvin Freight Car Building Plant 2014)

Kouvola-Kotka radalla liikennöivä venäläinen kalusto on suurilta osin kemianteollisuuden tuotteita kuljettavaa Hopper-vaunukalustoa. Tutkimuksessa käytettävät Hopper-vaunut ovat lyhyitä 14720 mm pituisia vaunuja, joiden telien välinen etäisyys on 10500 mm. Tällöin kahden peräkkäisen vaunun telien kauimmaisten akselien välinen etäisyys on 6070 mm. Vaunun suurin sallittu akselipaino on 250 kN. Vaunun suurin metripaino on siten 67,9 kN/m, mikä on hieman enemmän kuin suomalaisessa selluloosavaunu Haissa, mutta vähemmän kuin Suomen rataverkolla sallittu 80 kN/m. Täyteen lastatun Hopper-vaunun teliparin metripaino 164,7 kN/m, mikä on huomattavasti suomalaista Hai-vaunua suurempi. Tällä hetkellä Kouvola-Kotka rataosalla liikennöivien 225 kN akselipainoisten Hopper-vaunujen teliparin metripaino on 148,3 kN/m.

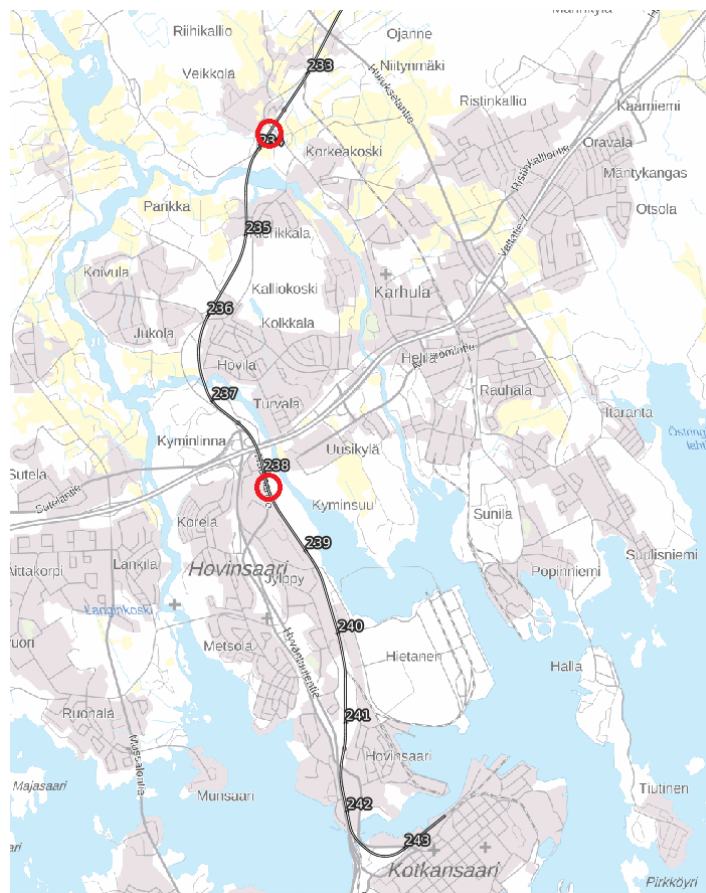
Kuva 4.2. Monitoroitavien pehmeikkökohteiden sijainti. (RATADATA -karttapalvelin 2017)

233+900 ja km 238+280. Kuvassa 4.2 on esitetty tutkimuskohteiden sijainti kartalla. Molemmat kohteet sijaitsevat Juurikorpi-Paimenportti rataosuudella. Tällä rataosuudella päällysrakenneluokka on D eli pölkyt ovat betonisia ja kiskotuksena on 60E1.

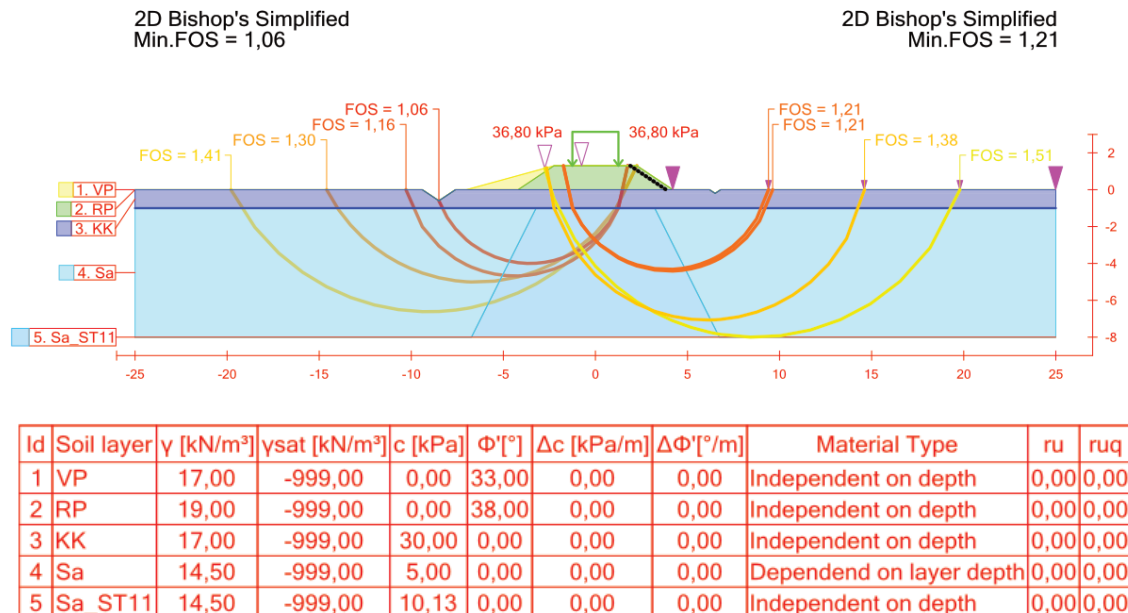
Kuva 4.4. Ratus -projektissa tehty 2D-stabiliteettilaskenta ratakilometriltä 233+860. (RATADATA -karttapalvelin 2017)

Monitoroiduista kohteista on aikaisemmin tehty pohjatutkimuksia 1970-luvulla sekä uudestaan 2000-luvulla Ratojen luokitus -projektissa. Pohjatutkimukset on esitetty liitteessä 1. Kohteen km 233+900 pohjatutkimukset on tehty 1970-luvulla. Kohteesta on tehty 2D-stabiliteettilaskelmia pohjatutkimusten perusteella. Stabiliteettilaskelmat on tehnyt Arcus Oy Geocalc-ohjelmalla. Stabiliteettilaskemilla etsitään kohteen heikointa leikkauspintaa ja sen kokonaisvarmuuslukua. Tavanomaisen vanhan ratapenkereen pienin sallittu kokonaisvarmuusluku F on 1,5 (Liikennevirasto 2014, s.16). Kohteen km 233+900 kokonaisvarmuusluvuksi on saatu ainoastaan $F=1,06$, joka on erittäin pieni kokonaisvarmuusluku ratapenkereelle. Vanhoja pohjatutkimuksia ja laskelmia tarkastellessa niiden tuloksia on kuitenkin syytä epäillä. Tästä syystä kohteilla tehtiin uudet pohjatutkimukset tämän tutkimuksen yhteydessä. Kuvassa 4.4 on esitetty kohteen km 233+900 läheltä laskettu RATUS-hankkeeseen liittyvä 2D-stabiliteettilaskenta.

Kohteen poikkileikkaus on piirretty laskennassa karkeasti suunnilleen samanmuotoiseksi ja suuruiseksi kuin mitä se oikeasti on. Poikkileikkauksen pyöristäminen vaikuttaa tuloksiin, koska penkereen koko ja muoto ovat laskemissa todellisuudesta poikkeavia. Laskelmissa ei otettu huomioon penkereen ja muiden maakerrosten painumista ratapenkereen kohdalla. Todellisuudessa maakerrokset painuvat vuosia kestävän kuormituksen vaikutuksesta, jolloin ne eivät ole aivan samassa kohdassa ratapenkereen alla kuin sen vieressä.

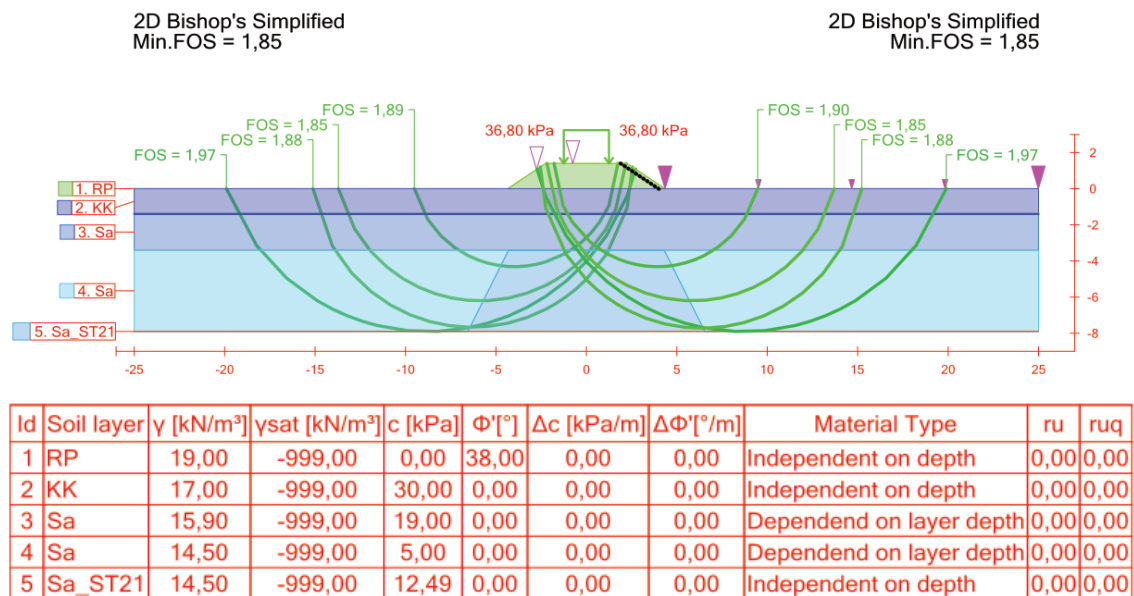
Kuva 4.5. Ratus -projektissa tehty 2D-stabiliteetilaskenta kohteesta km 238+280. (RATADATA -karttapalvelin 2017)

Kohteen km 238+280 pohjatutkimuksia on tehty 1970-luvulla ja niitä on täydennetty vuonna 2002. Kuvassa 4.5 on esitetty kohteen km 238+280 RATUS-hankkeeseen liittyvä 2D-stabiliteetilaskenta.

Kohteen km 238+280 laskenta on myös tehty Bishopin yksinkertaistetulla menetelmällä. Junan kuormitusta kuvaavana pintakuormana on käytetty samaa 36,8 kPa, joka vastaa 225 kN akselipainoista vaunua. Kohteen pohjamaata on kuvattu hieman alle 2 metrin paksuisella kuivakuorella, jonka alla on 2 metrin paksuinen savikerros, jossa ei ole tapahtunut lujittumista. Vasta näiden savikerrosten alla olevassa savikerroksessa kuvataan saven lujittumista. Kuivakuoren suljettu leikkauslujuus on laskennassa ollut 30 kPa, kuivakuoren alla olevan savikerroksen suljettu leikkauslujuus on ollut 19 kPa, lujittuneen saven suljettu leikkauslujuus on ollut 12,49 kPa ja lujittumattoman savikerroksen leikkauslujuus on ollut 5 kPa.

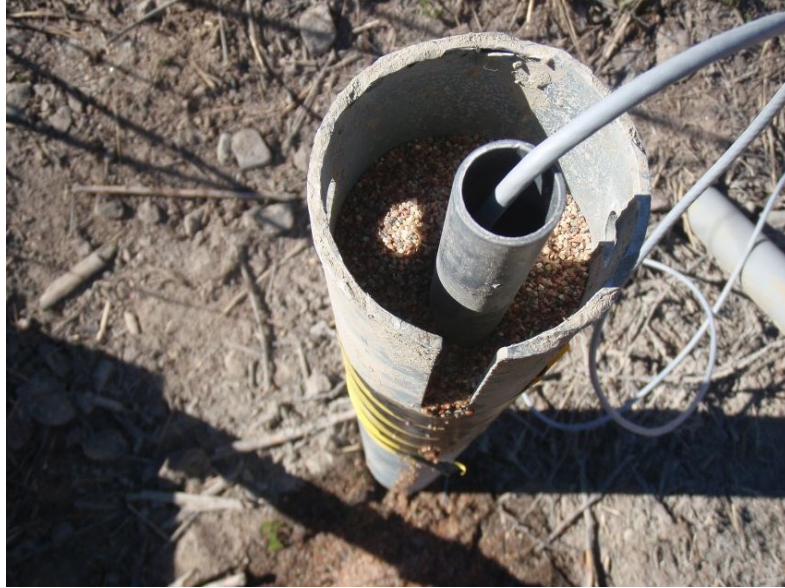
Kuva 5.1. FinMeasin inklinometri asennushetkellä tämän tutkimuksen kohteessa km 233+900.

Inklinometriputki vaatii asettumisaikaa ennen varsinaisten mittausten aloittamista. Asettumisaikaa voidaan lyhentää ja luotettavuutta lisätä käyttämällä ympärystäyttöä maaputkireiän ja inklinometriputken välissä. Mikäli ympärystäyttöä ei tehdä, voi inklinometriputki päästä liikkumaan aiheuttaen tuloksissa huojuntaa ja epäluotettavuutta. (Bäcklund 2017) Tämän tutkimuksen inklinometreissä tehtiin ympärystäyttö. Kuvassa 5.1 on esitetty asennettu inklinometri.

Tässä tutkimuksessa käytetyt inklinometrit olivat FinMeas Oy:n digitaalisia kaltevuusantureihin perustuvia inklinometrejä, jotka mahdollistavat reaaliaikaisen mittauksen. Inklinometriputken asennettiin monta anturia samanaikaisesti, jolloin mittaus saatiin automatisoitua. Kaltevuusanturit oli asennettu putken metrin välein. FinMeas Oy:n mitta-
laite kuluttaa vain vähän sähköä ja voi toimia pelkän akun avulla jopa vuoden (Luomala 2010, s.10-11). Tutkimuksessa käytetyssä inklinometrissä oli integroitu aurinkopaneeli, joka kasvattaa inklinometrin toiminta-aikaa. FinMeas tarjoaa automaattisten inklinometri-
rien lisäksi verkkopalvelua, josta mittaustuloksia voi seurata reaaliajassa.

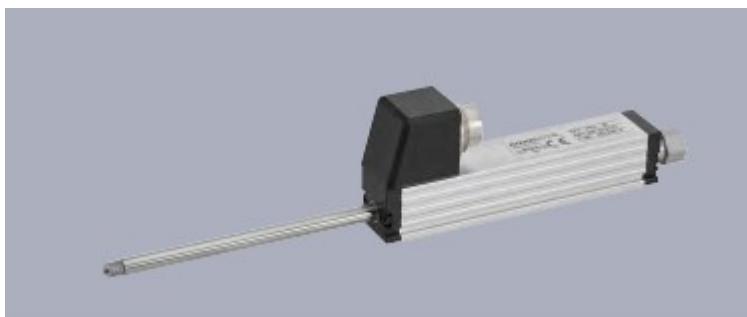
Kuva 5.3. Novotechnikin TRS50 anturi. (Novotechnik 2015)

Tässä tutkimuksessa käytettävät siirtymäanturit ovat Novotechnikin valmistamia resistiivisiä lineaaripotentiometrityypin TRS 25-antureita, joiden mittausalue on 25 mm. Antureille syötetään 5 voltin jännite. Anturi antaa mittaustuloksiksi jännitteen 0 - 5 V väliltä, jonka voi muuttaa suoraan millimetreiksi kalibrointikertoimen 27mm/V/V avulla. Antureiden asennus esitetään luvussa 6. TRS 25-antureiden tarkkuudeksi luvataan jopa $\pm 0,075$ % mittausalueesta ja toistettavuudeksi $\pm 0,002$ mm (Novotechnik 2015). Kuvassa 5.3 on Novotechnikin TRS50 anturi, joka on samanlainen kuin TRS25 anturi, mutta sen mittausalue on 50 mm.

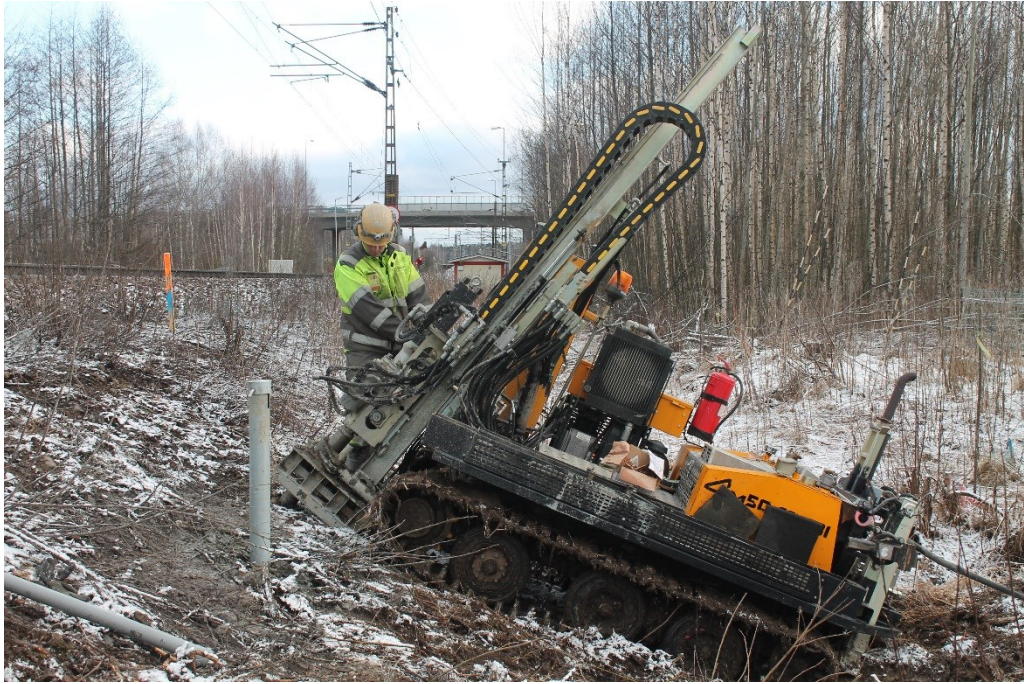
Kuva 6.1. Huokosvedenpaineantureiden suojaputkien asennus VR:n kairavaunulla kohteessa km 233+900.

Pohjatutkimusten yhteydessä molempiin kohteisiin asennettiin inklinometriputki penkereen luiskaan ja kahdeksan huokosvedenpaineantureiden suojaputkea kitkamaakerroksen läpi. Suojaputkista kolme asennettiin radan keskilinjalle kahden pölkyn välein ja viisi penkereen luiskaan. Suojaputken asentaminen on esitetty kuvassa 6.1. Penkereen luiskaan asennetuista suojaputkista kolme on vinosti kohti radan keskilinjaa ja kaksi on asennettu pystysuoraan. Suunniteltu kulma, jossa putket tuli asentaa kohti radan keskilinjaa, oli 30 °. Samassa yhteydessä molempiin kohteisiin asennettiin myös pohjavesiputki radan viereen sekä kaksi kairatankoa radan keskilinjalle kovaan pohjaan saakka. Kairatangot asennettiin kovaan pohjaan saakka siirtymäantureita varten.

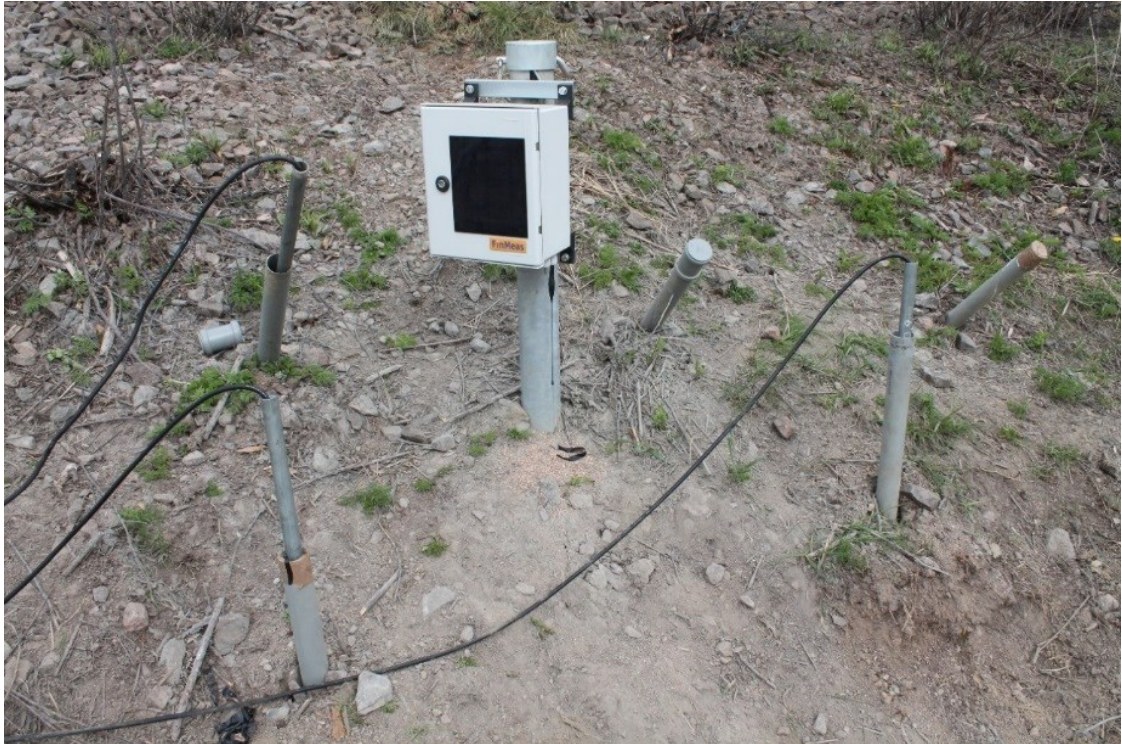
Kuva 6.4. FinMeas Oy:n asentama inklinometri sekä kolme asennettua huokospaineanturia kohteessa km 233+900.

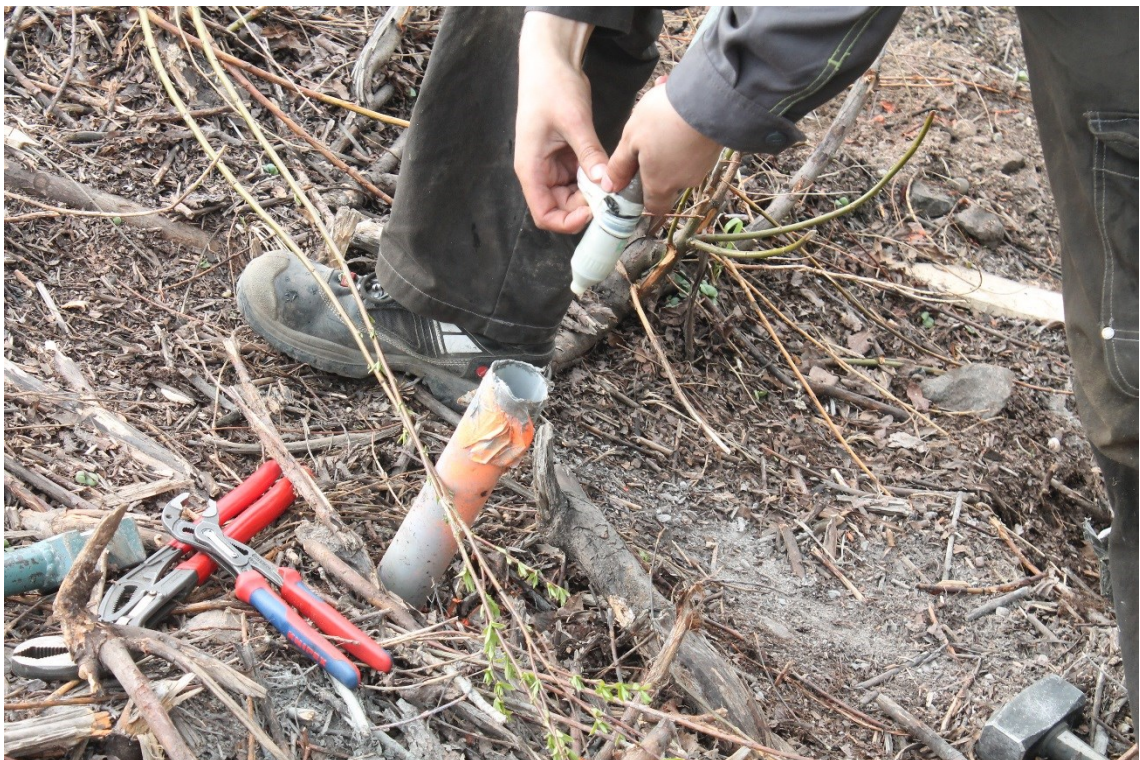
Kuva 6.5. Huokosvedenpaineanturin asennus kohteessa km 238+280.

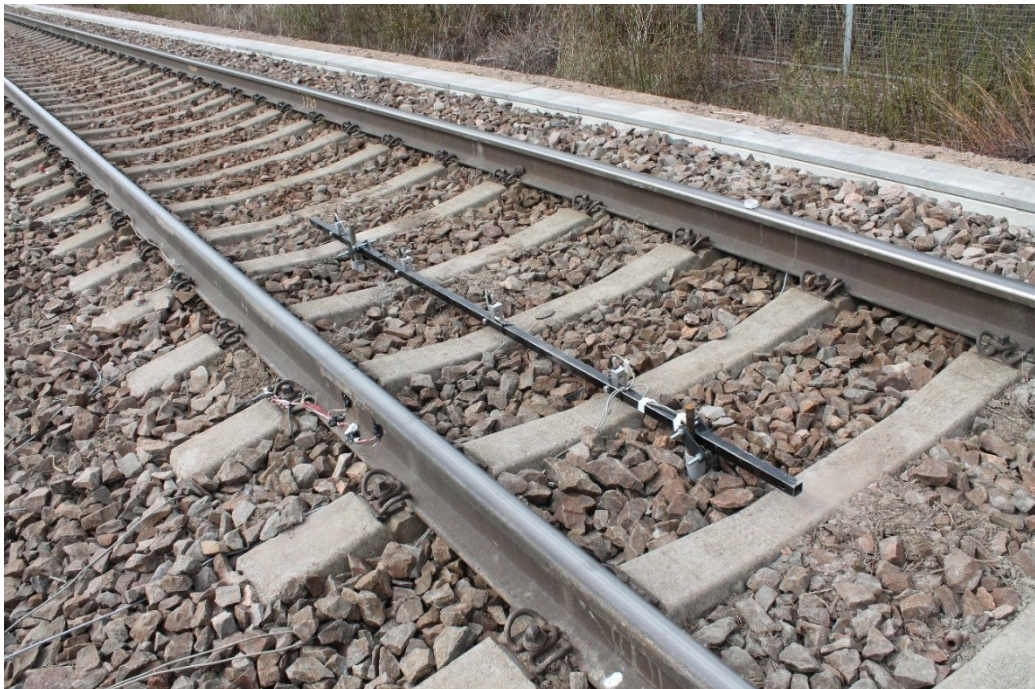
Kuva 6.6. Siirtymä- ja venymäliuska-anturit kohteessa km 233+900.

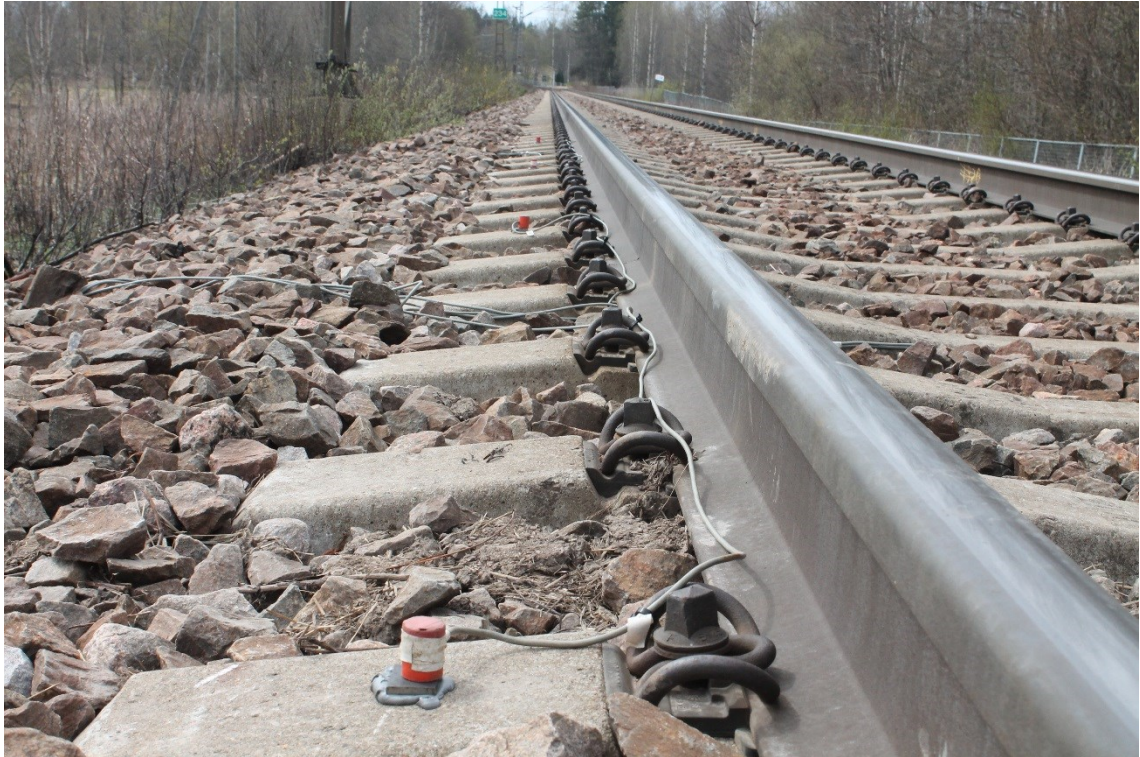
Kuva 6.7. Kiihtyvyyssanturit ratakilometrin 233+900 kohteessa.

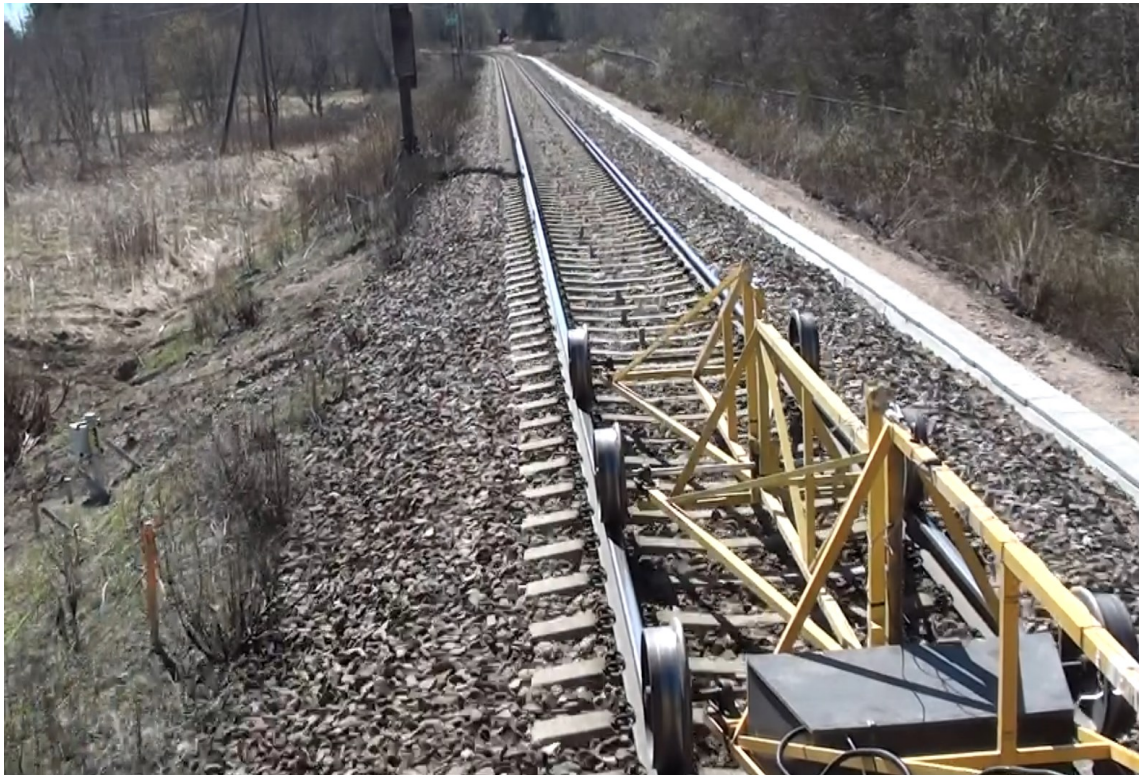
Kuva 6.8. Stiffmaster-mittauslaitteisto kohteella km 233+900.

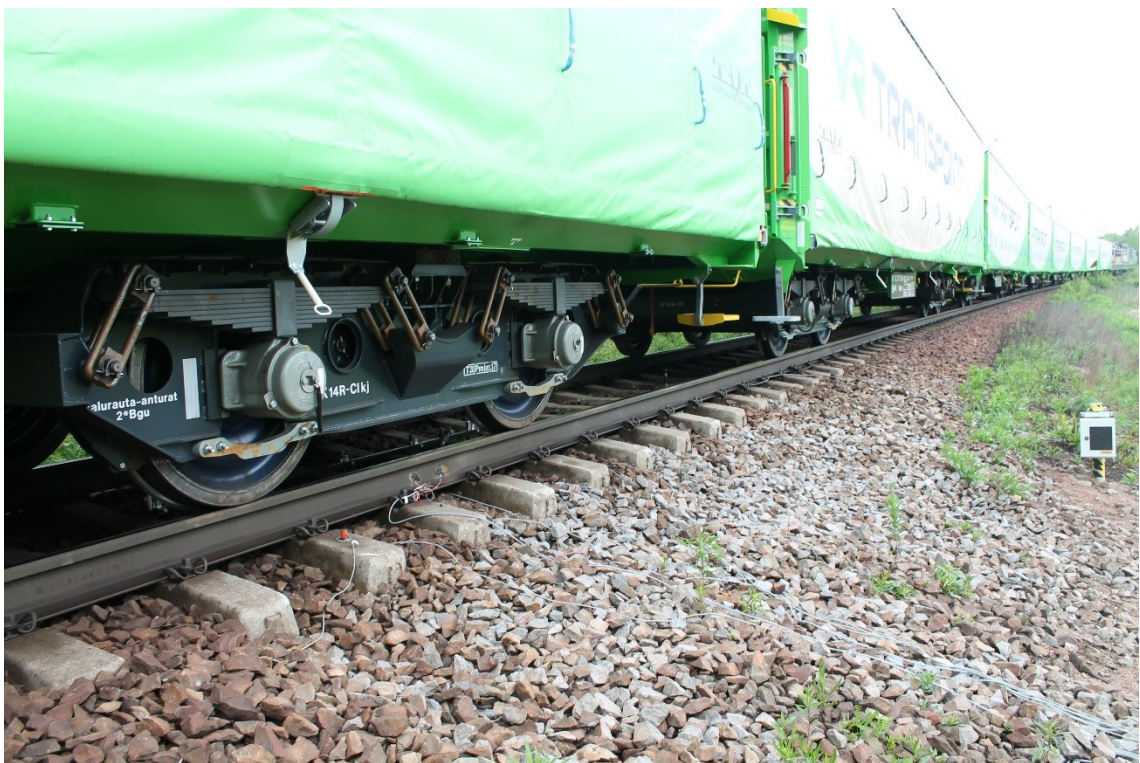
Kuva 6.9. Pysäytetty Hai-selluloosavaunu kohteessa km 238+280.

Juna pysäytettiin ensin 170 kN akselipainoisten vaunujen ollessa instrumenttien kohdalla. (Kuva 6.9) Junan pysäytyksessä oikeaan kohtaan auttoi vaihtotyönjohtaja, joka oli radiopuhelimella yhteydessä junan kuljettajaan. Suomalaisen junan telit olivat huomattavasti kauempana toisistaan kuin instrumenttien paikkojen määrittämisessä käytetyn VOK-vaunun telit, minkä takia suomalaisten vaunujen viereisiä telejä ei saatu osumaan täsmälleen kohteeseen asennettujen siirtymäantureiden ja huokospaineantureiden kohdalle.

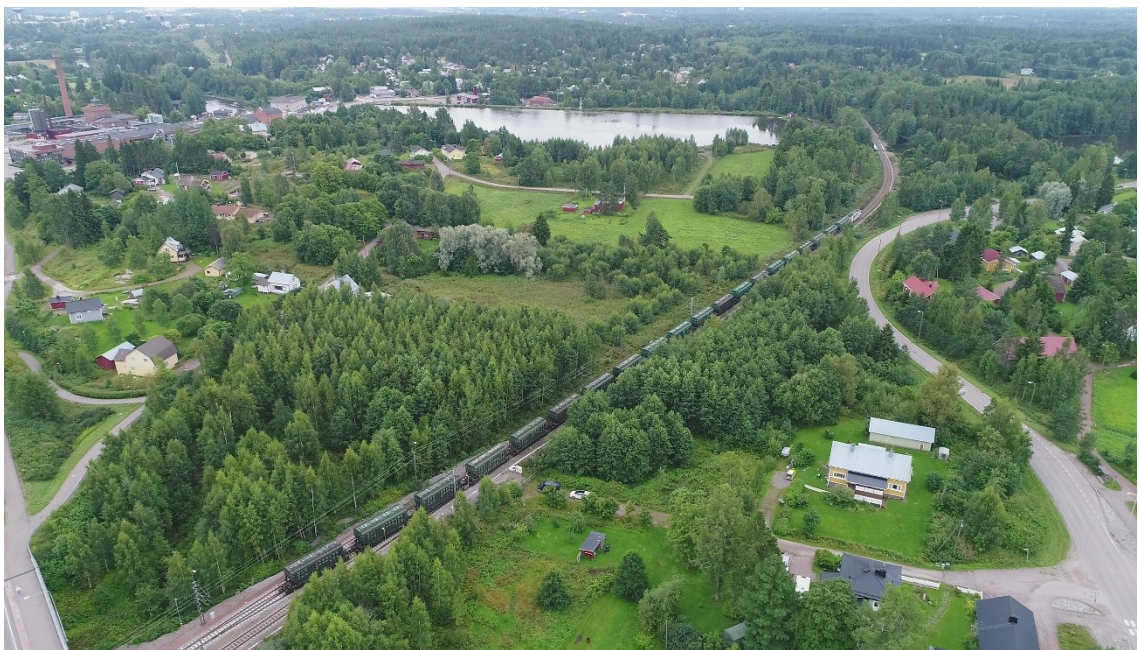
Kuva 6.10. Pysäytetty 250 kN:n akselipainoisista vaunuista koottu testijuna kohteessa km 233+900.
