# **RAKENNUSURAKOITSIJAN KOSTEUS- VAHINKOJEN JUURISYYT TYÖMAA- JA TAKUUAIKANA**

Rakentamisen ja talouden tiedekunta  
Diplomityö  
Marraskuu 2019

Aarni Ala-Korpi: Rakennusurakoitsijan kosteusvahinkojen juurisyyt työmaa- ja takuuajana  
Diplomityö, 87 sivua, 3 liitettä (1+1+69 sivua)  
Tampereen yliopisto  
Rakennustekniikan diplomi-insinöörin tutkinto-ohjelma  
Marraskuu 2019

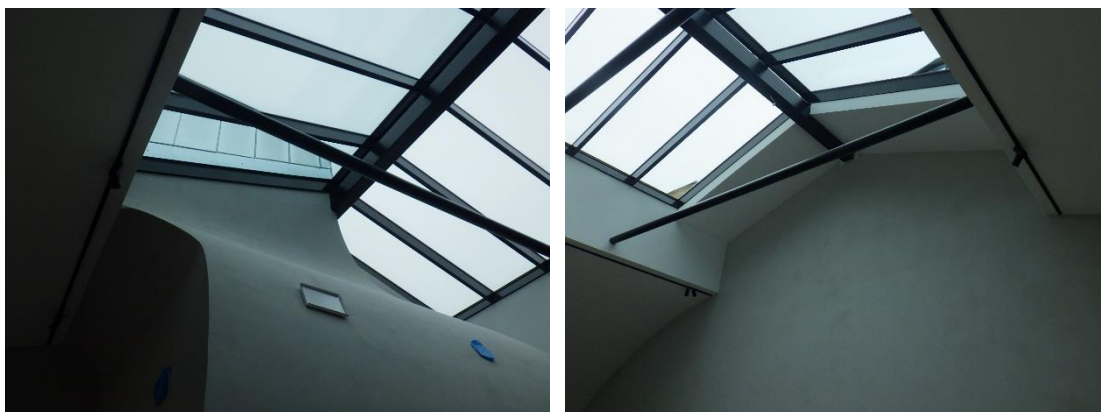
**Kuva 2.** Vastaavan työnjohtajan mukaan erityisiä haasteita aiheuttivat vaikean vesikattorakenteen lasitetun osan liittymät muihin kattorakenteisiin.

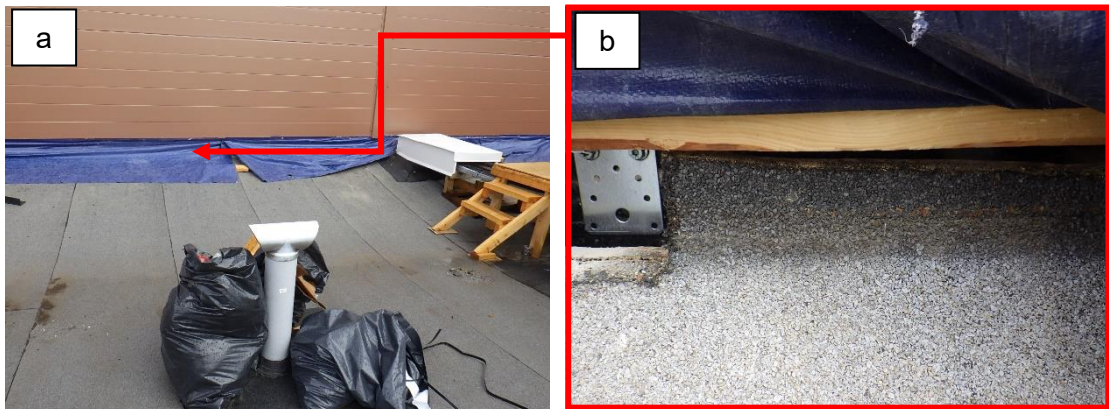
**Kuvat 3.** Vanhan vesikaton ja uuden seinän liittymä on suojattu työnaikaisesti peitteellä. Uuden seinän osalle tulee ikkunoita joiden alareunan taso voi talvella jäädä katolle kinostuvan lumen alapuolelle.

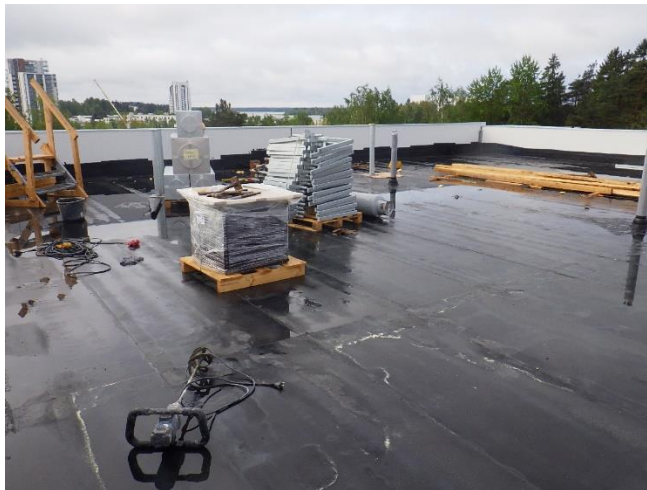
**Kuvat 6.** Alkuperäisistä suunnitelmista poiketen vesikaton vedeneriste vaihdettiin kermiin, jolla vedenpitävyyttä saatiin lisättyä. Tässä tapauksessa urakoitsija vastasi itse lisäkustannuksista.

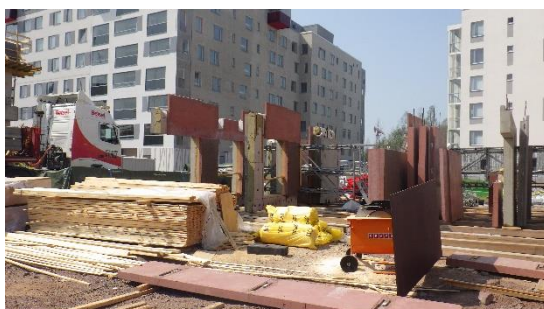
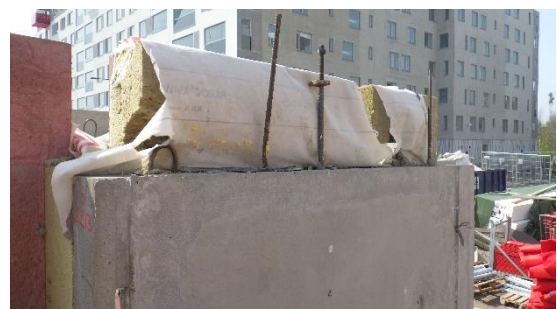
**Kuva 2.** Sandwich elementteihin on pyydetty asentamaan tehtaalla tyvek-kangas työn aikaisen suojauksen parantamiseksi. Tyvek-kankaan voi asennuksen jälkeen jättää paikalleen ilman että rakenteeseen muodostuu ylimääräistä höyrinsulkukerrosta.

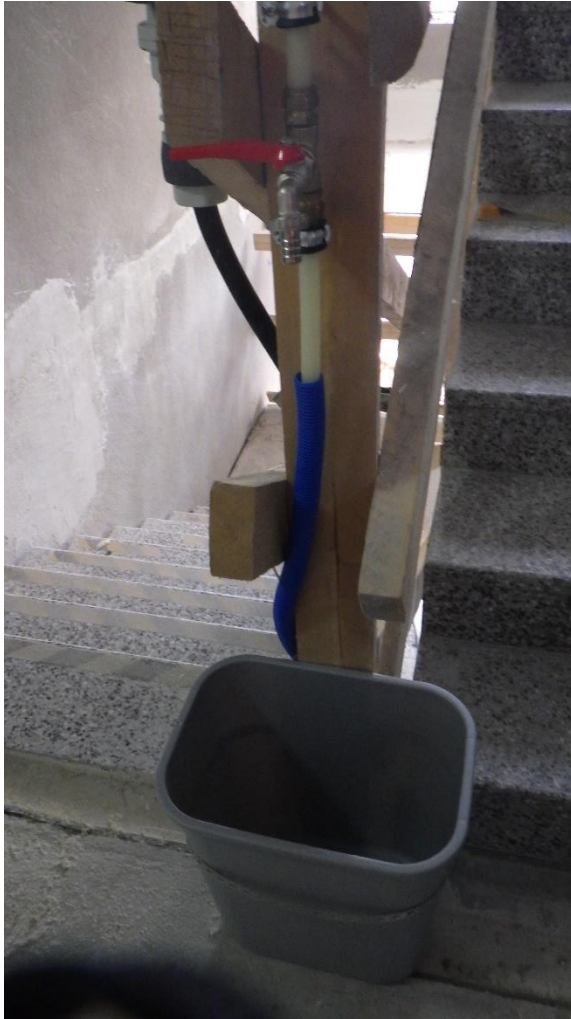
**Kuva 5.** Vesipisteiden vuotoallas on kiinnitetty reikävanteella kiinni kaiteeseen. Useasta kerroksesta vastaava vuotoallas oli otettu muuhun käyttöön tai puuttui kokonaan.

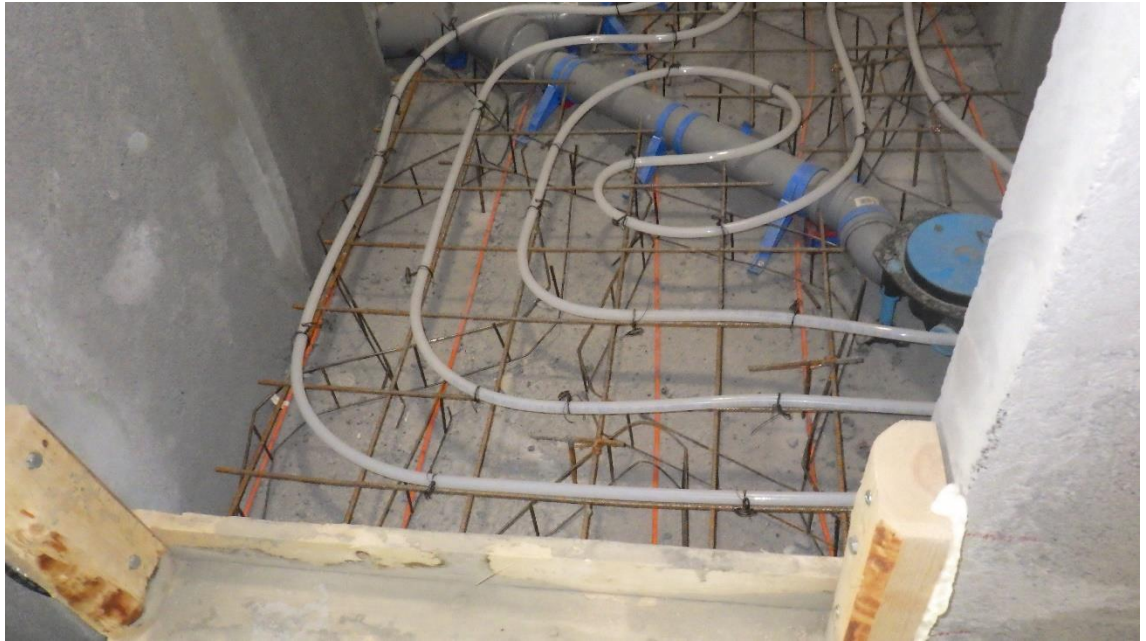
**Kuva 6.** Märkätilojen valujen kuivumista on pyritty varmistamaan lisäämällä valuihin lämmityslangat, joilla tarvittaessa voidaan nopeuttaa valun kuivumista.

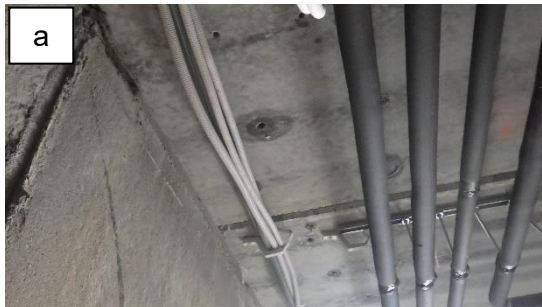
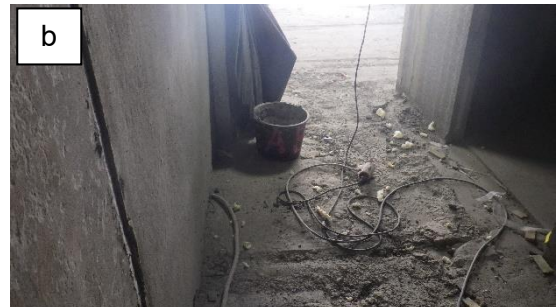
**Kuvat 7 a ja b.** Ontelolaatastojen vedenpoistoreiät on porattu auki. Kohteessa oli panostettu ontelovesien talteenottoon suurella ämpärimäärällä, joihin kerättiin onteloista tuleva vesi talteen.

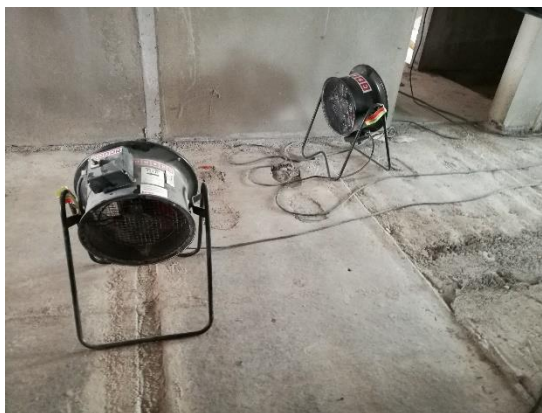
**Kuva 8.** Yhdessä huoneistossa oli kuivumisen nopeuttamiseksi käytössä kanavapuhaltimia.

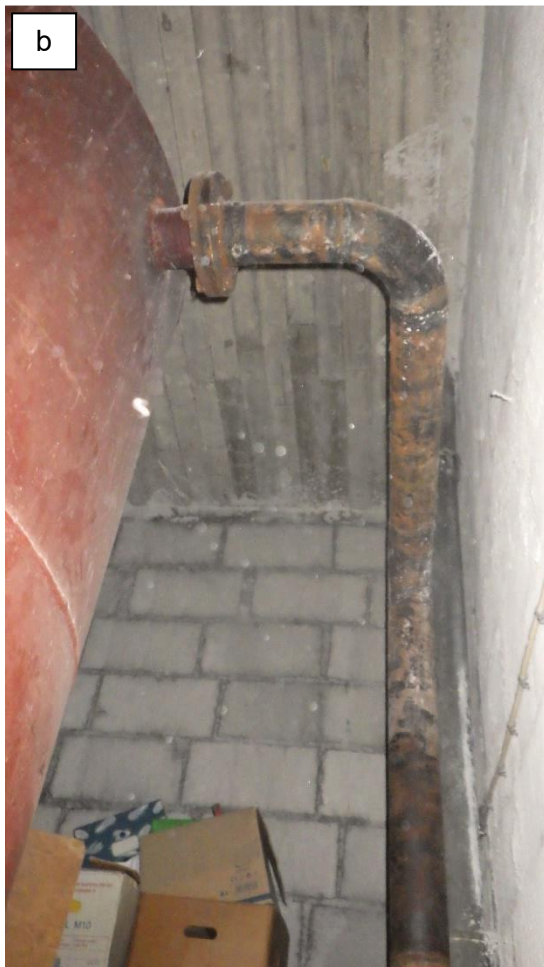
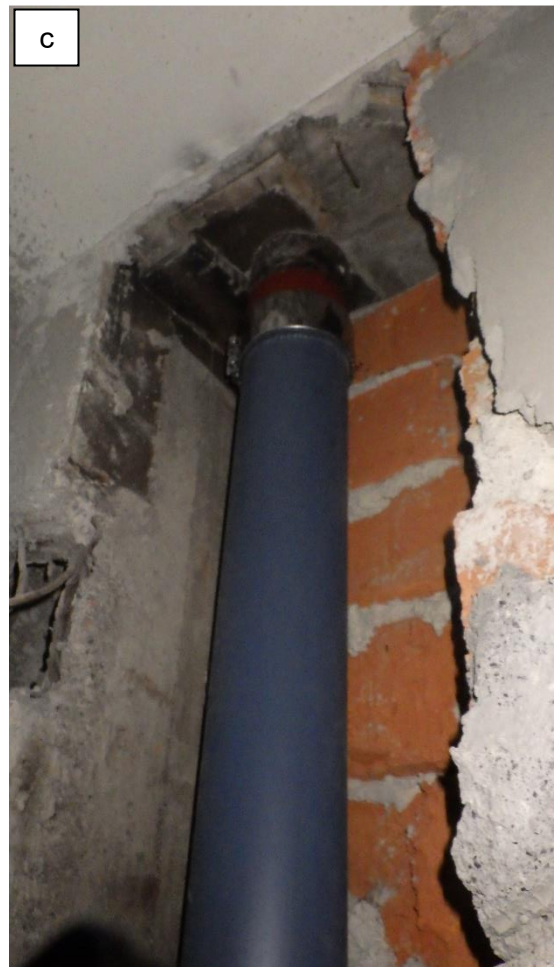
**Kuvat 2 a...c.** Vanhan lämmitysjärjestelmän paisuntasäiliön kautta oli tapahtunut vesivahingon aiheuttanut vuoto. Kuvassa C säiliön alemman kerroksen viemäriputken liitokset olivat vuodon sattuessa vielä keskeneräiset ja vesi pääsi pystysuuntaisen linjan kautta vuotamaan alla oleviin tiloihin.

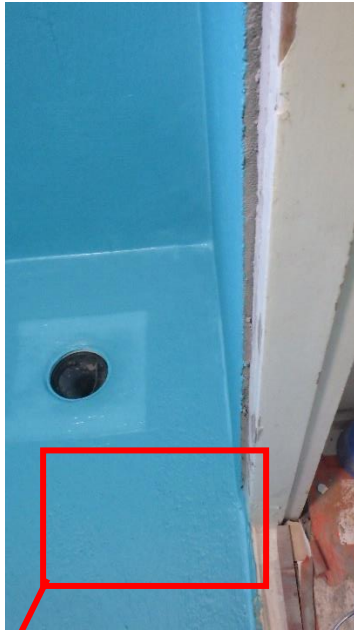
**Kuvat 5 a ja b.** Vedeneristystöiden laadussa kylpyhuoneissa havaittiin puutteita. Vedeneristetyt on paikoin painunut alustassa olleiden epätasaisuuksien (pienien reikien kohdalta). Vedeneristettä ei ole näissä kohdissa riittävästi ja pintaan on kuroutunut reikiä vedeneristykseen.

- Mikäli sisäilma on yli +25 °C suositellaan kosteusmittauksissa käytettävän näytepalamenetelmää luotettavan mittaustuloksen saamiseksi. Mikäli porareikämittausten tuloksia on luettu 5.6.2019, lämpötilan ollessa yli 25 °C, ei mittauksen tulosta voida käyttää perusteena rakenteen pinnoittamiselle.
- Vedeneristetyt kylpyhuoneet suositellaan katselmoimaan kuvassa 5 esiintyvien reikien osalta. Pienien reikien osalta suositellaan vedeneristeen lisäämistä siten että vaadittu kalvopaksuus täyttyy kauttaaltaan. Tarvittaessa voidaan hyödyntää vahvikenauhaa. Tasoitetoissa on huomioitava, että pintaan ei jää rakoja joihin vedeneriste pääsee valumaan muodostaen epäjatkuvuuskohtia. Lattian tasoitetyön laatuun tulee kiinnittää lisähuomiota. Tarvittaessa epätasaisuudet voidaan käsitellä tarkoitukseen soveltuvalla kitillä ennen vedeneristetöiden aloittamista.

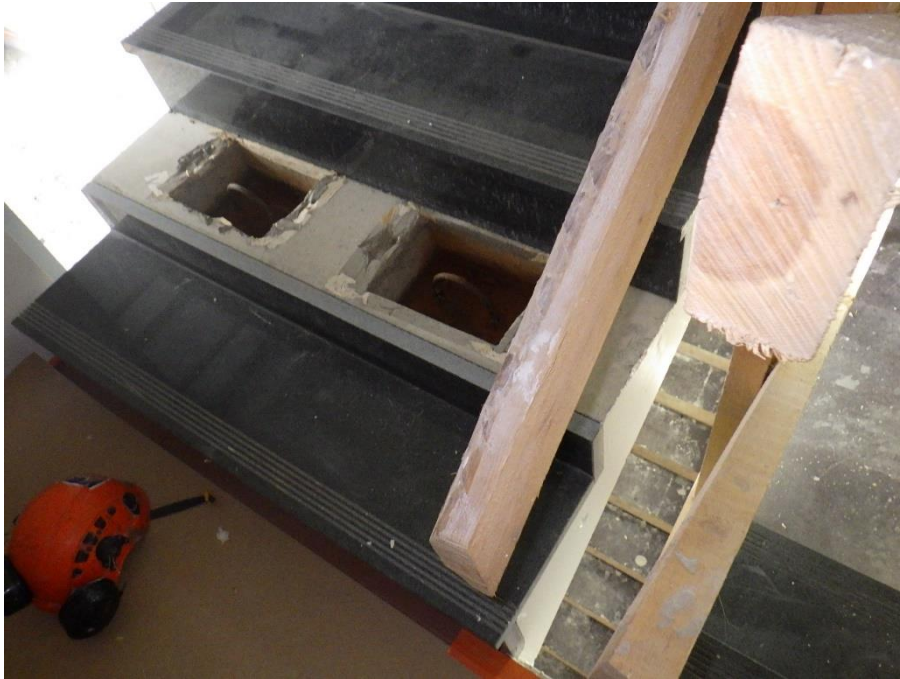
**Kuva 4.** Porraselementin nostokoukkujen kaukaloihin oli vielä jäänyt muutama litra vettä.

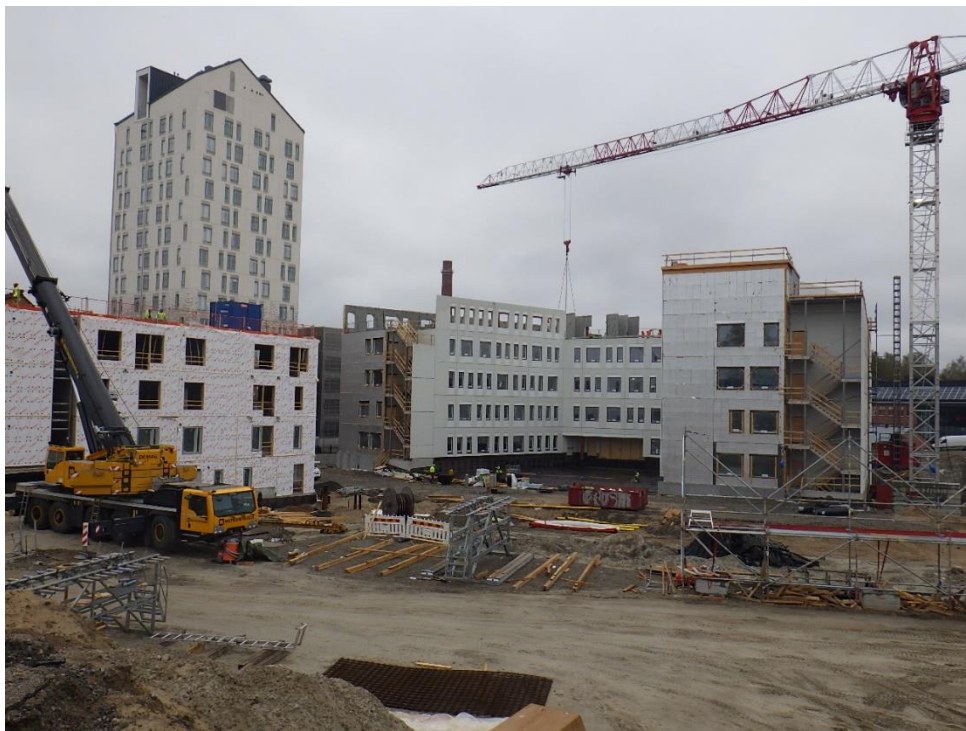
**Kuvat 1.** Työmaalla on menossa elementtien asennustyöt rakennuksen vasemmassa reunassa. Rakennuksen oikeanpuoleisessa siivessä tehdään vesikattotöitä. Pihakannen kermiasennus oli käynnissä rakennuksen etuosalla.

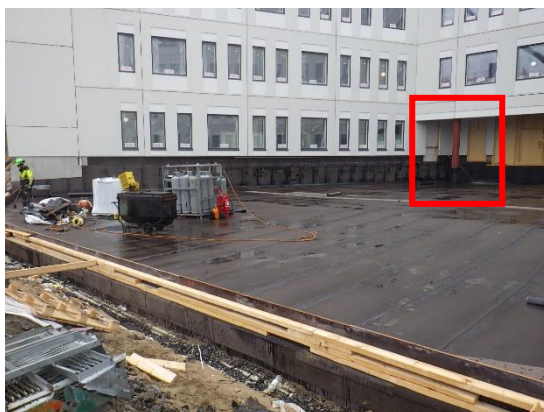
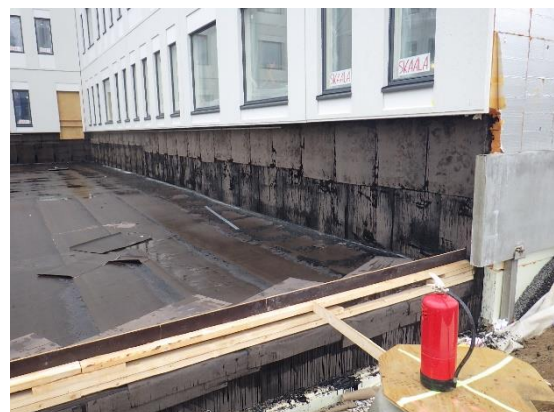
**Kuva 2.** Pihakannen kermiasennus oli käynnissä. Kermiasennusta tehtiin sateesta huolimatta kuivattamalla kermin edustaa ennen bitumihitsausta. Kermityksen valmistuttua pihakannelle tehdään vedenpainekoe laskemalla pihakansi täyteen vettä mahdollisten vuotojen paikantamiseksi. Vedenpainekoen aloittamisen yhteydessä letku oli muutaman minuutin ajan asennossa, joka ohjasi vettä osittain seinärakenteen sisään. Vettä syötettiin kermityksen päälle letkulla joka oli vedetty oviaukon läpi.

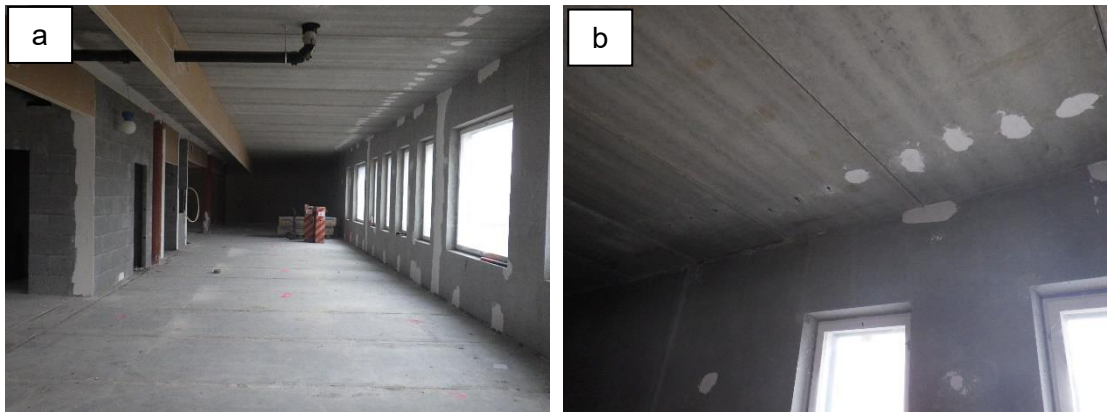
**Kuvat 3 a ja b.** Ontelolaatan saumoista ja vedenpoistorei'istä tulee paikoittain vielä vettä. Reikiä on ummistettu sitä mukaa, kun vedentulo on lakannut. Osaan kerroksista on rakennettu kipsilevystä otsapintoja. Mahdollisesti kastuneet kipsilevyt tulee vaihtaa uusiin.

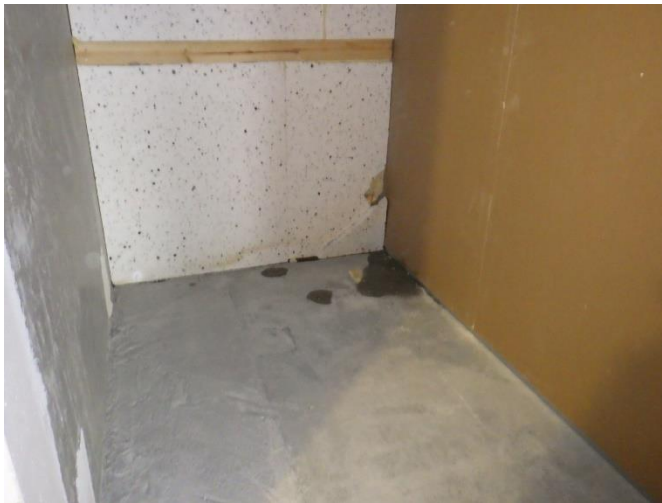
**Kuva 4.** Rakennusvaipan vielä avoimia käytäväkohtia on suojattu EPS-eristeellä. Suojaus ei ole täysin säänpitävä ja kuvan oikeassa reunassa oleva kipsilevyseinä on alareunastaan kastunut. Kostuneet kipsilevyt tulee poistaa. Vastaavien kohtien kipsilevyasennus suositellaan tehtäväksi vasta kun rakennusvaippa on saatu ummistettua lopullisella rakenteella.

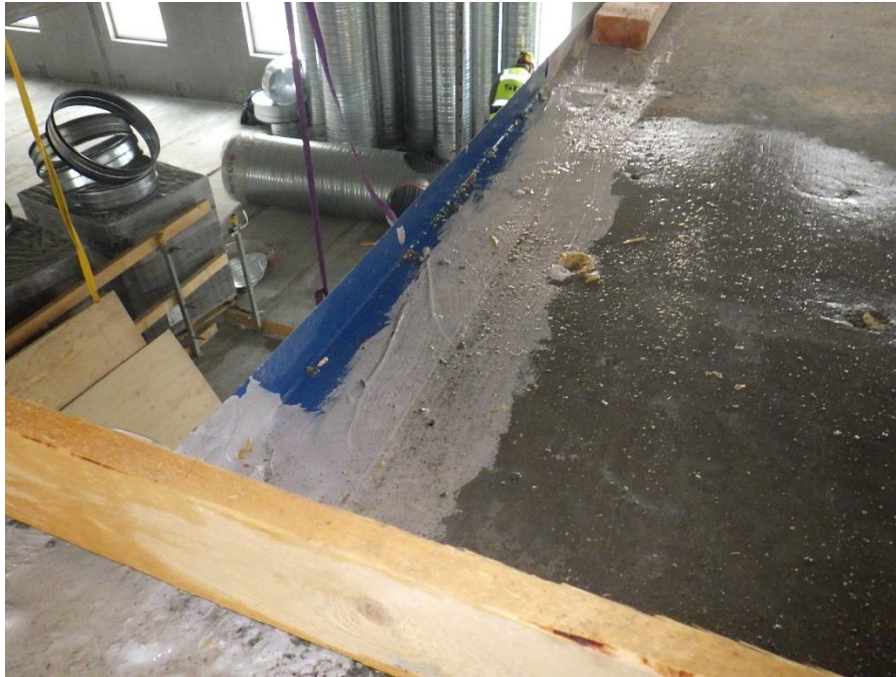
**Kuva 7.** Holvin reunalta valuvan veden pääsy alempiin kerroksiin on estetty L-profiililla ja vedeneristyskaistalla.

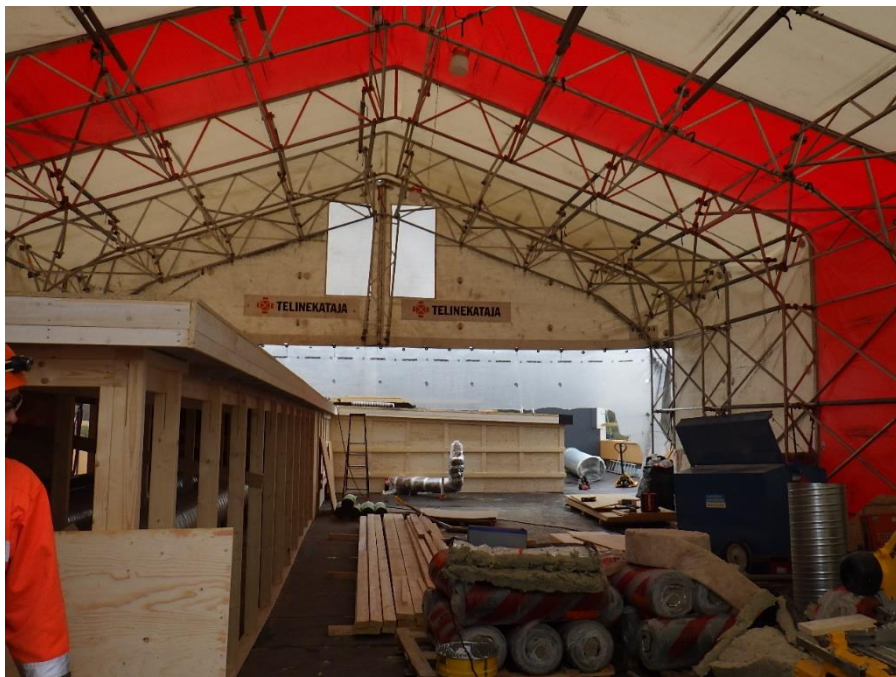
**Kuva 8.** Vesikattotöitä on tehty lohkoittain sääsuojan alla. Sääsuojaa siirrettäessä osa keskeneräisistä ja vielä avoimista rakenteista on jäänyt suojaamatta.

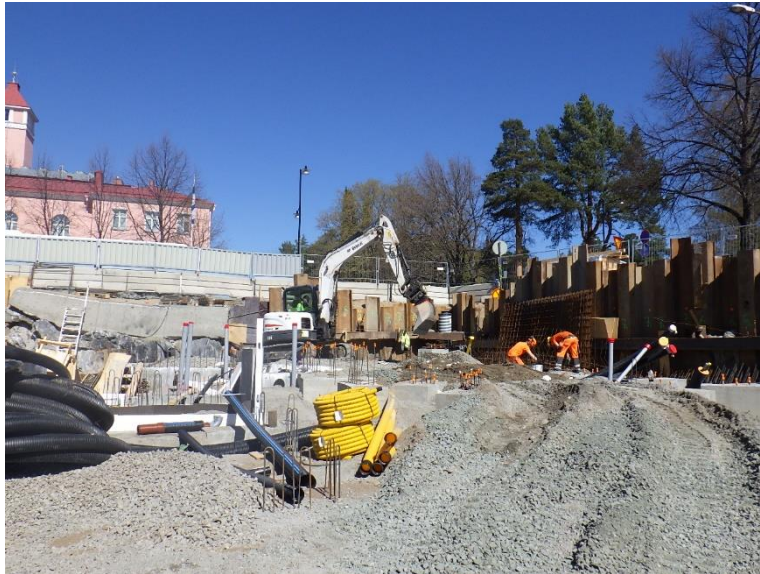
**Kuva 2.** Suunnitelmissa ei ole mainittu riittävän tarkasti täytön alueita. Maanrakennus urakoitsija oli käyttänyt täyttöihin kuvassa esiintyvän kaivinkoneen kohdalla maainesta jolla ei ollut riittäviä kapillaarisuuden katkaisevia ominaisuuksia. Maa kaivettiin uudelleen pois ja korvattiin kapillaarikatkosepellillä.

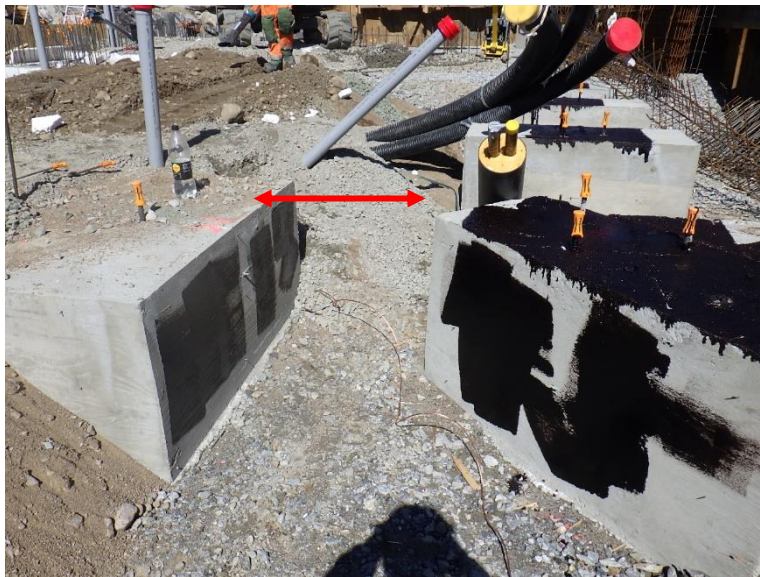
**Kuvat 3 a ja b.** Vastaavan työnjohtajan kertoman mukaan suunnitelmissa anturalle on merkitty kapillaarisen nousun estämiseksi vedeneriste, mutta anturan ylittävä rakenne altistuu yhä kapillaariselle vedelle, jota ei ole huomioitu suunnitelmissa. Ylittävä rakenne tulee kuvassa punaisella nuolella merkittyyn kohtaan.

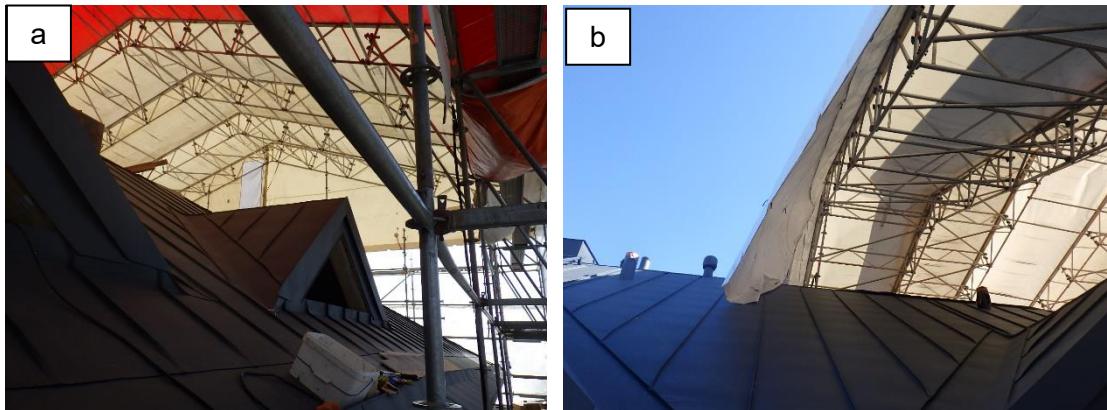
**Kuvat 4 a ja b.** Saneerauspuoli on sääsuojan alla. Sääsuojaa ei voitu ulottaa koko katon alueelle.

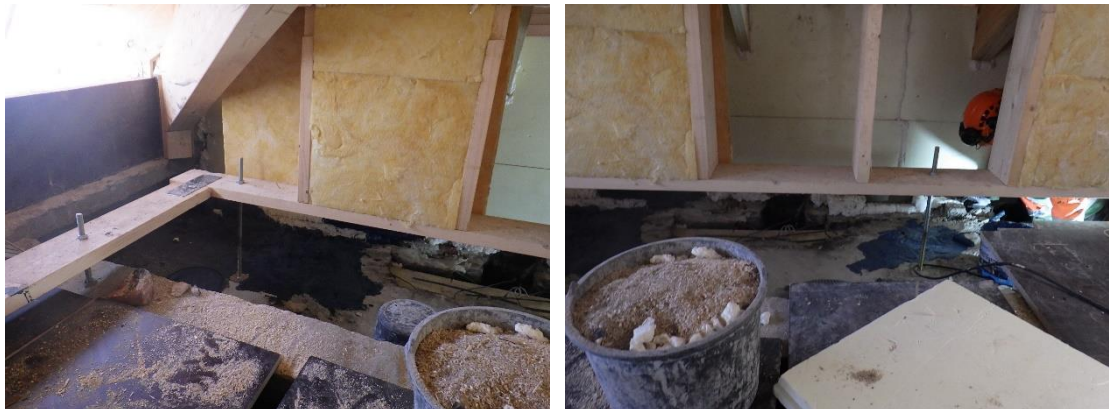
**Kuva 7.** Yläpohjalle tehtiin katselmuksen aikana vedeneristystöitä. Alustana vanha laatta on erityisen haastava. Työskentelytilat ovat ahtaat ja tilassa on työn laatua heikentävää kivi- ja puupölyä.

- Yläpohjan vedeneristystöitä ei suositella toteutettavan samaan aikaan, kun tilassa on vielä pölyttävää työtä ja purkutyötä. Vedeneristeen toteutuksessa tiiveyteen tulee kiinnittää erityistä tarkkuutta. Tiiviillä rakenteilla, estetään rakenteen sisäpuolisen kosteuden kulkeutuminen yläpohjan eristetilaan, jossa kosteus voi tiivistyä kylmillä pinnoilla.
- Sääsuoja suositellaan paranneltavan osilta, joista tuuli on repinyt sääsuojan pressua auki. Sääsuojan avoimet nostoaukot tulisi suojata käytön ulkopuolella erityisesti viikonloppujen yli. Sääsuojan toteutuksessa tulee varmistaa, että lumi ja sade eivät pääse yläpohjaan, jossa on uutta ja vanhaa orgaanista materiaalia.

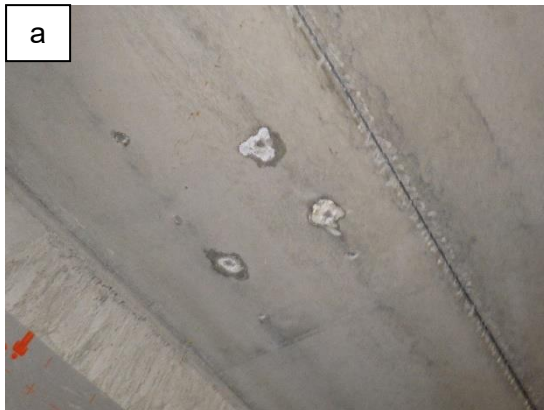
**Kuvat 4 a ja b.** Ontelolaattojen vedenpoistorei'istä on vielä paikoin tihkunut onteloihin jäänyttä rakennusaikaista kosteutta. Onteloiden kuivattamiseksi reikiä on porattu alapuolelta lisää ja tarvittaessa piikattu onteloita yläpuolelta osittain auki, jotta ontelo pääsee tuulettumaan ja kuivumaan. Kuvassa b ontelolaatan yläpuoliset piikkaukset on merkitty punaisilla nuolilla. Piikkausreiät on paikattu.

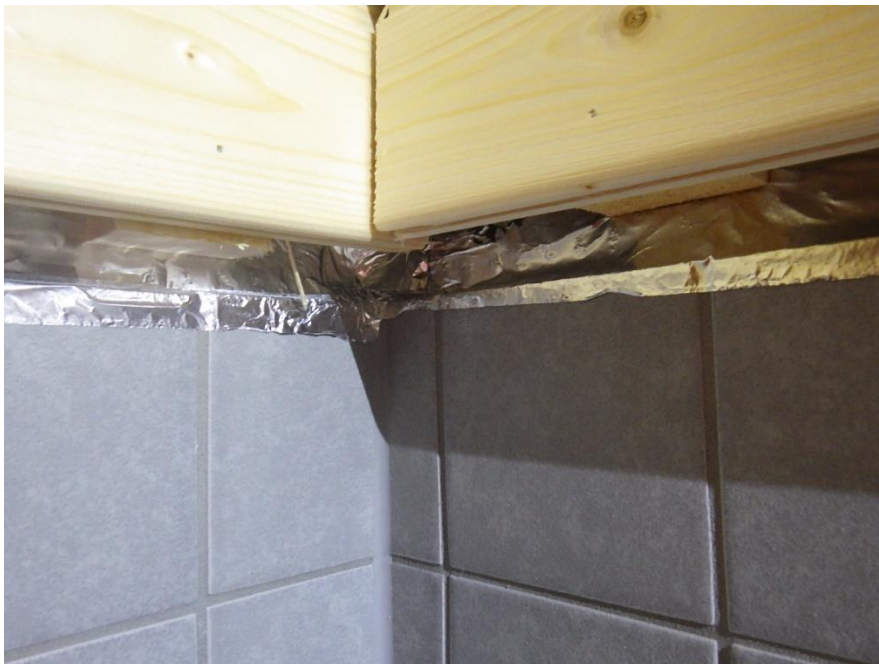
**Kuva 6.** Höyrynsulun liittymä seinän alaosan laatoituksen ja paneloinnin saumassa on puutteellinen. Höyrynsulku on tarkoitettu limittää vedeneristeeseen laatoituksen taakse.

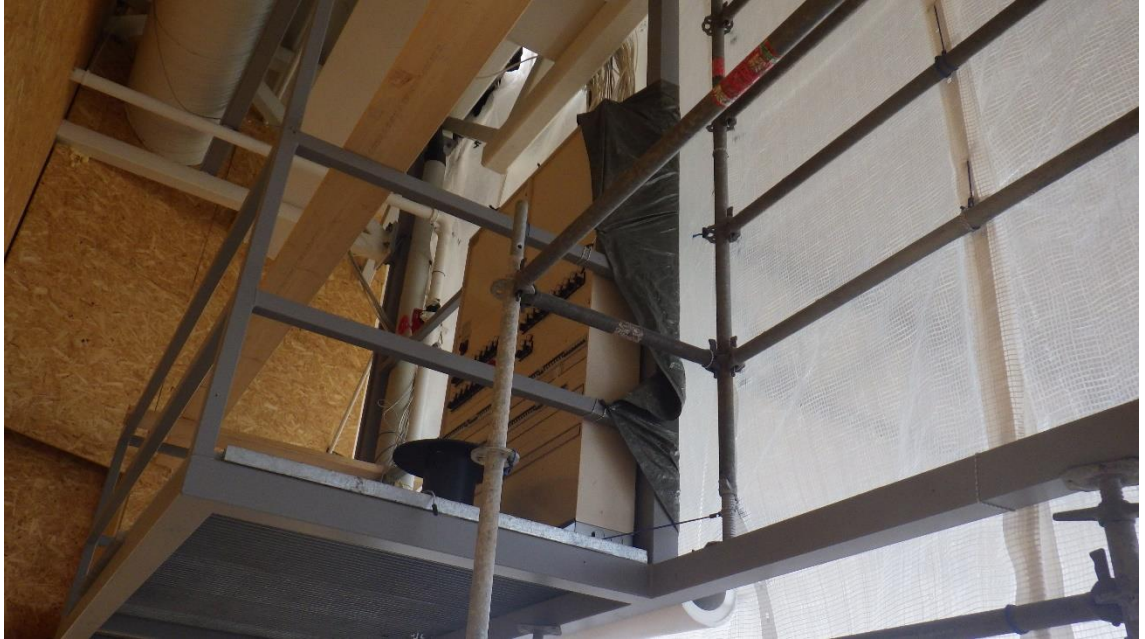
**Kuva 4.** Vanhan rakennusosan sähkökaappi sijaitsee puretun seinän osalla suojaseinämän välittömässä läheisyydessä. Sähkökaappia on suojaseinän lisäksi pyritty suojaamaan pressulla.

- Sääsuojan toimivuus tulee varmistaa kauttaaltaan ja kriittiset kohdat lisäsuojata. Erityisesti tulisi varmistaa, ettei kovallakaan sateella sähkökaappi altistu vedelle.
- Hienojakoinen maa-aines suositellaan poistettavan sepelin päältä ja asentamaan kerrosten väliin raekoon vaihtuessa suodatinkangas erottamaan maa-ainekset toisistaan.
- Rakennuksen uuden ja vanhan osan vesikaton liittymien suojaus on puutteellinen ja sadevesi valumaan vanhan vesikaton eristetilaan. Avoimet rakenneliittymät suositellaan suojattavan esimerkiksi muovilla tai pellillä. Tarvittaessa liittymän yli voidaan kiinnittää työnaikainen kermikaista.

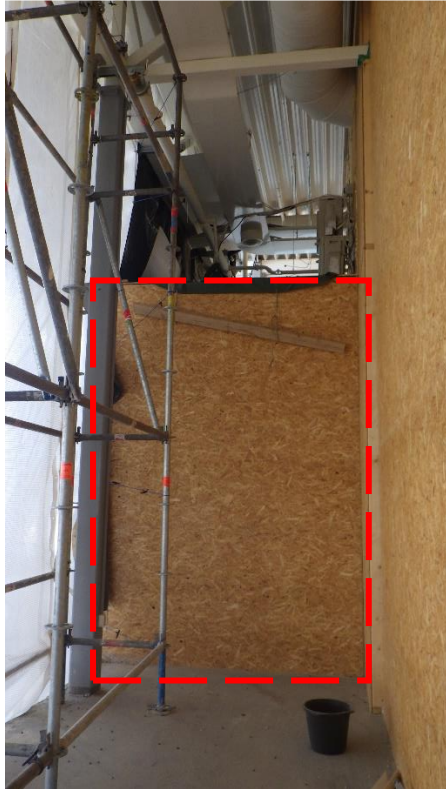
**Kuva 6.** Työnjohtajan kertoman mukaan puutteellisen suojauksen seurauksena vesi oli päässyt vanhan rakennusosan kassahuoneeseen kastellen alaslasketun katon rakenteita. Kassahuone on merkitty kuvaan punaisella katkoviivalla.

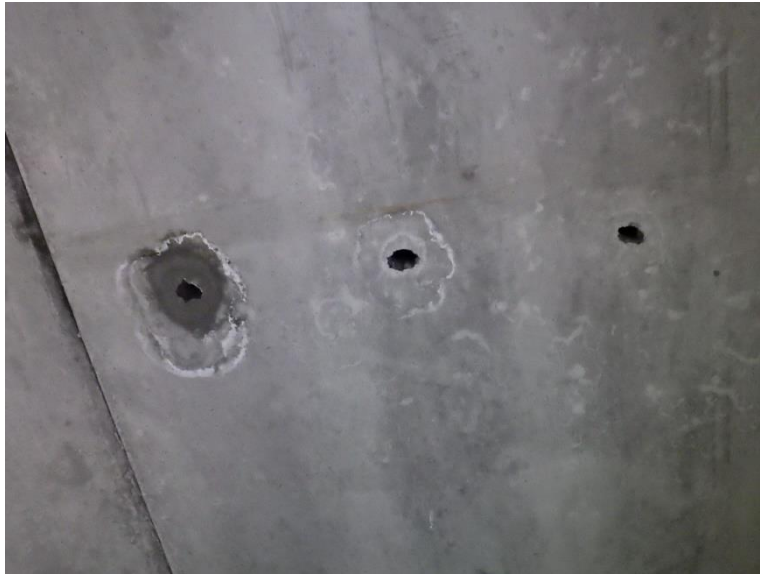
**Kuva 2.** Ontololaattojen vedenpoistoreiät on saatu porattua auki ja onteloiden kuivatus on käynnissä. Paikoittain onteloista on vielä havaittavissa ulos tulevaa kosteutta.

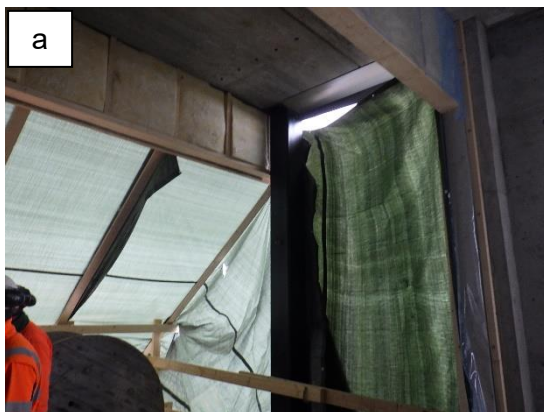
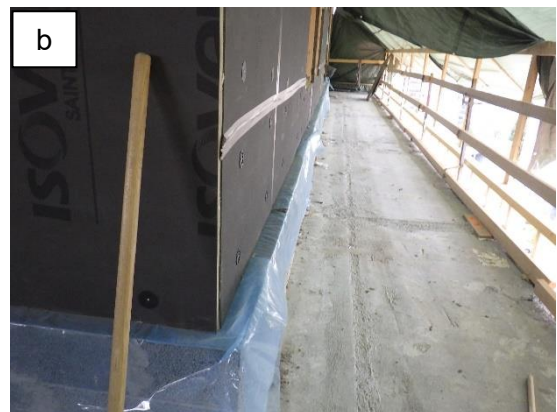
**Kuvat 3 a ja b.** Räystäästä ulkoneva parvekerakenne on suojattu työnaikaisesti puurimoista ja pressusta tehdyllä sääsuojalla. Sääsuoja on tähän asti kestänyt hyvin ja pitänyt sadeveden parvekkeen ulkopuolella. Höyrinsulkukalvon liitetty kevytrankaisen seinän alajuoksupuun alle.

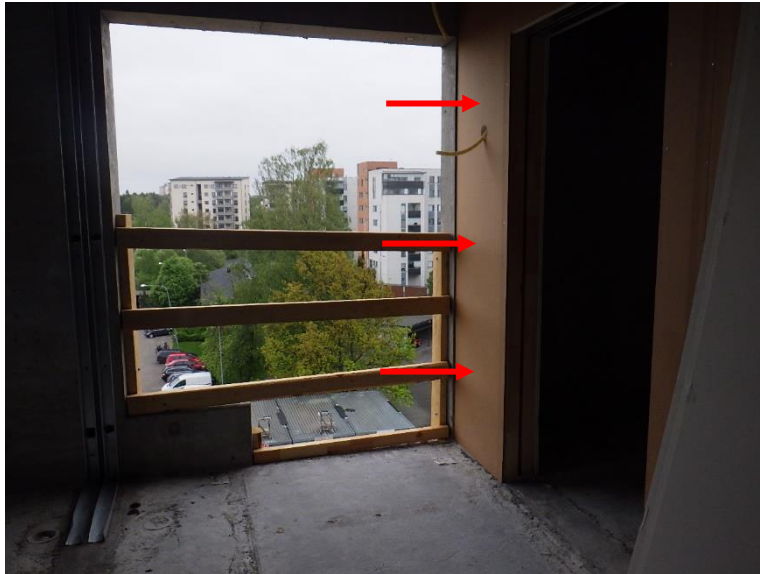
**Kuva 5.** Osa Ikkunoista oli katselmuksen aikana suojaamatta. Valmiiden kipsiseiniäen kastumista tulee välttää. Mahdollisesti kastuneet kipsilevyt tulee vaihtaa uusiin ja huolehtia aukkojen suojauksesta.

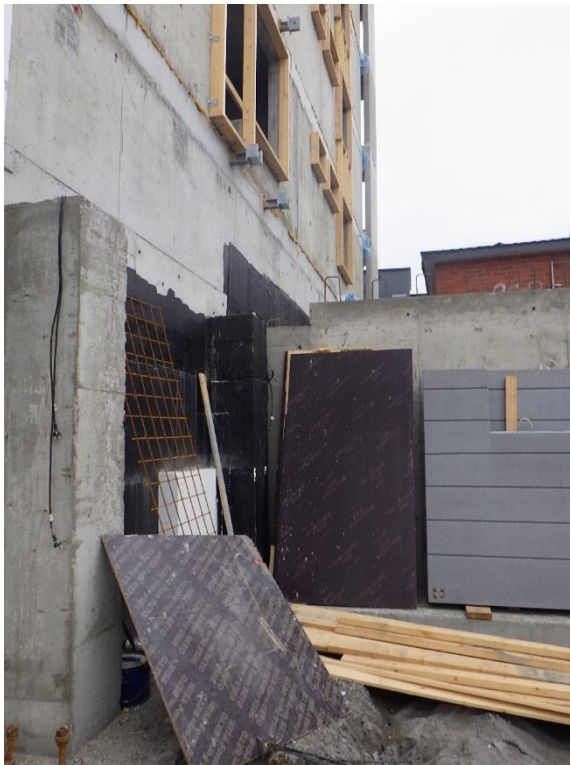
**Kuvat 3.** Parkkihallin kermityksen liikuntasauva päätettiin toteuttaa vastepellin avulla, jolloin kermi kestää rakenteiden liikkeitä. Alkuperäisissä suunnitelmissä liikuntasauvan toteutustapaa ei oltu määritetty.

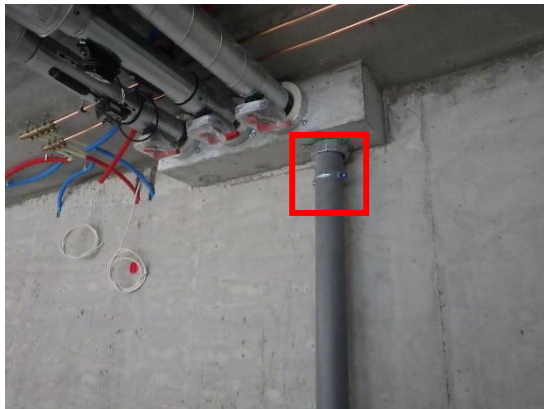
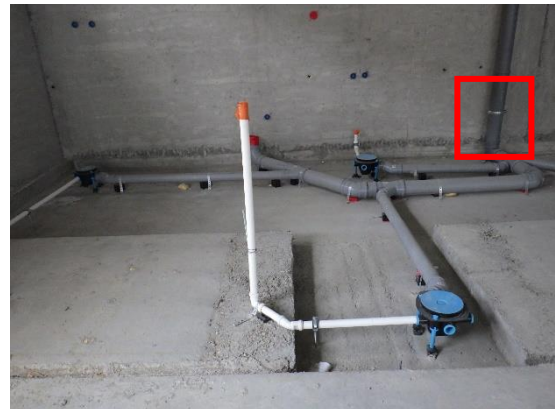
**Kuvat 5.** ELPO-elementistä lähtevän pystysuuntaisen viemäriputken kannakointia suositellaan tihennettävän. Suurin sallittu pystysuuntainen kannakointiväli 110 mm muoviviemäriputkella on 2600 mm. Vaakaviemäreiden kannakointi on tehty hyvin tukevaksi.

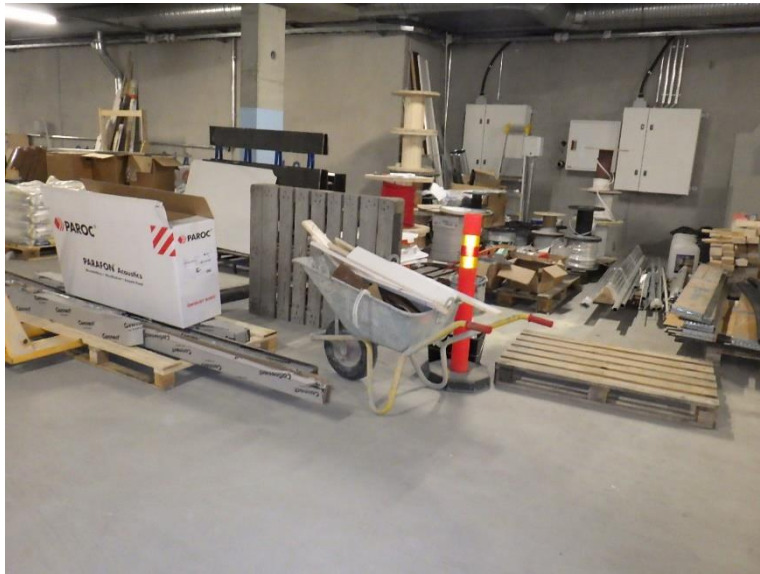
**Kuva 1.** Varastointitilana on käytetty parkkihallia, jossa helposti kosteusvaurioituvat materiaalit on saatu pidettyä kuivana.

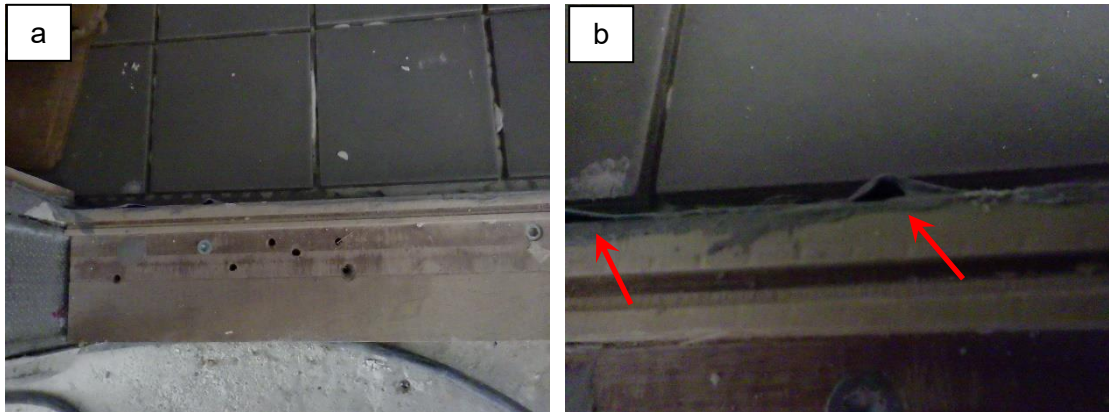
**Kuvat 3 a ja b.** Kylpyhuoneen vedeneriste on nostettu ylös 15 mm kynnystä vasten. Aistinvaraisella tarkastelulla vedeneristeen kiinnityksessä on puutteita (osoitettu kuvassa punaisella nuolella)

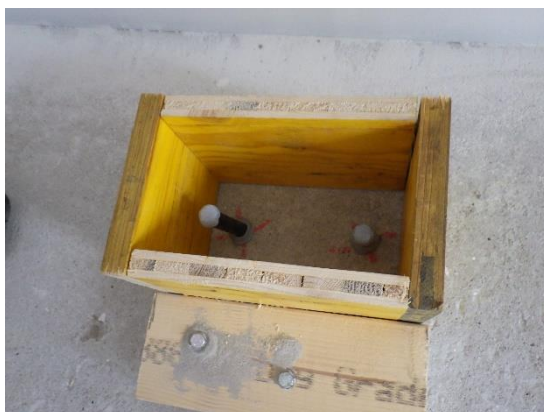
**Kuva 4.** Kosteusmittaukset on toteutettu porareikämenetelmällä. Mittauspisteet on suojattu valun pultatulla puisella kehyksellä, jotta mittausputkia ei epähuomiossa vaurioiteta.

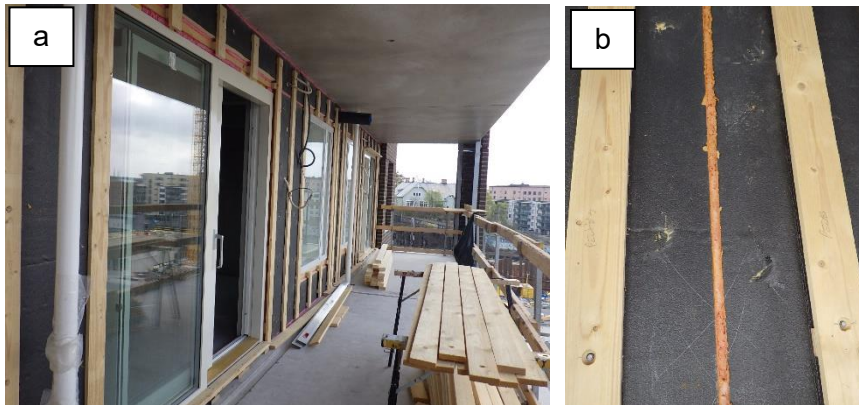
Kahdeksannessa kerroksessa oli työnjohtajan mukaan ulkovaipan jostakin liittymästä päässyt voimakkaan tuulen vaikutuksesta päässyt vettä sisätiloihin ja maalipintaa oli paikoin jouduttu uusimaan.

**Kuva 6.** Työnjohtajan kertoman mukaan kahdeksannessa kerroksessa vesi oli päässyt tuulen vaikutuksesta vaipan sisäpuolelle, jossa maalipintaa oli jouduttu uusimaan. Veden arveltiin päässeen vaipan sisäpuolelle PUR-eristeen liitoskohdasta. Rakennus sijaitsee tuulisella paikalla.

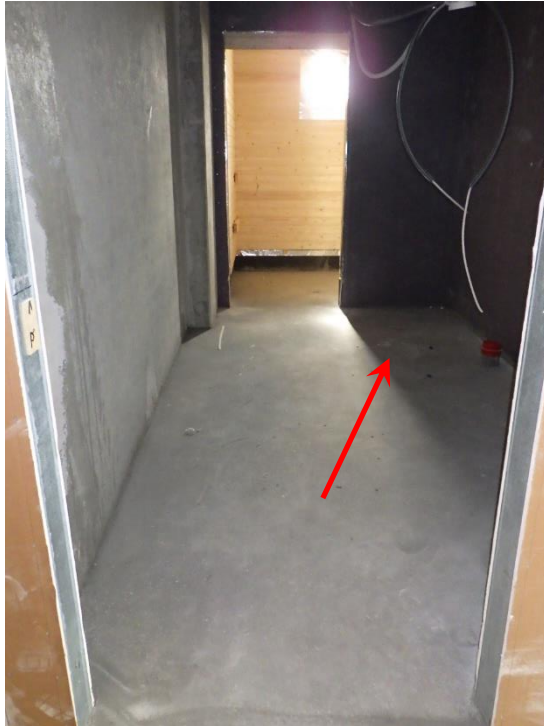
**Kuva 7.** Pitkässä kylpyhuoneessa lattiakaivon sijainti on suihkunurkassa (merkitty kuvaan punaisella nuolella). Kallistusten toteuttaminen RT-kortin mukaisesti on erittäin haastavaa, sillä lattiakoron tulisi kylpyhuoneen kynnyksen kohdalla olla useita senttimetrejä korkeammalla, kuin kaivon kohdalla. Kallistuksissa suositellaan 1:50 kallistusta suihkun alueella ja 1:80 kallistusta muulla alueella.

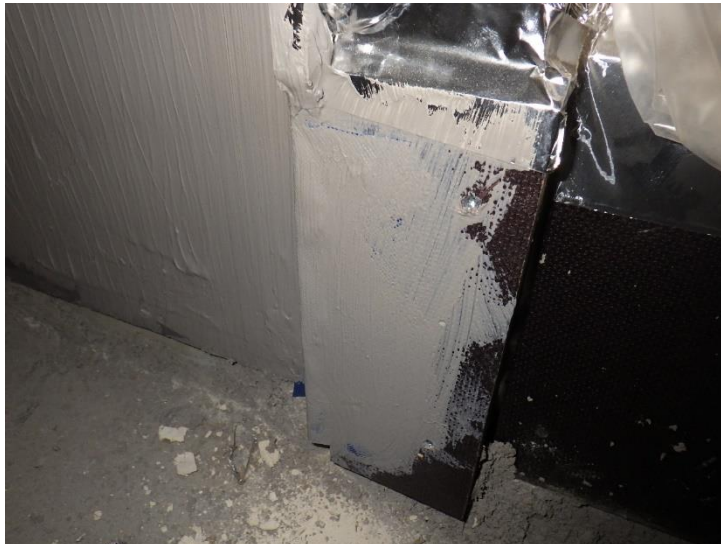
**Kuva 8.** Lattiaa ei ole vielä vedeneristetty, mutta katselmuksen aikana vedeneristeen ja höyrynsulun liitoksessa saunan ja kylpyhuoneen väliseinän kohdalla on aistinvaraisesti tarkasteltuna tiiveyspuutteita ja vedeneristekerros on paikoin ohuehko. Vedeneristeen kalvopaksuuden tulisi toteutua myös liittymien osalta.

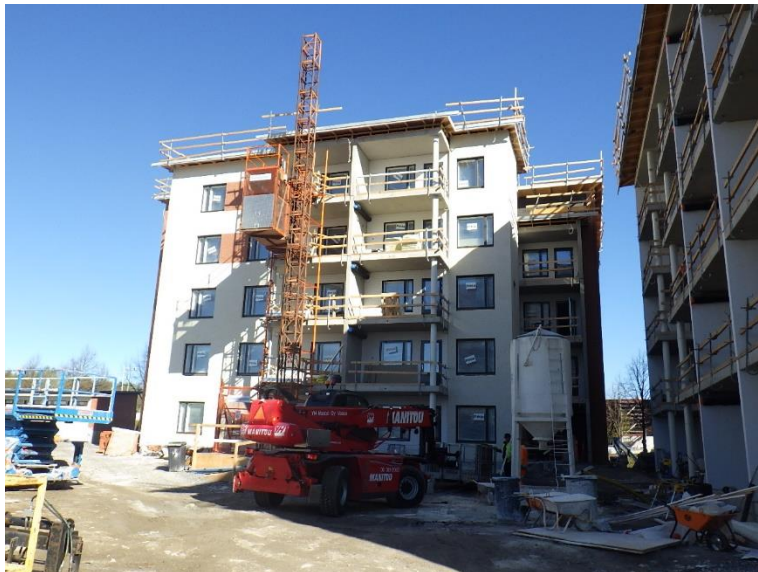
**Kuva 1.** Kerrostalojen ulkovaipat ovat ummessa. Vesikaton ensimmäinen kermikerros on asennettu. Ylimmässä kerroksessa tehdään julkisivun levytystöitä.

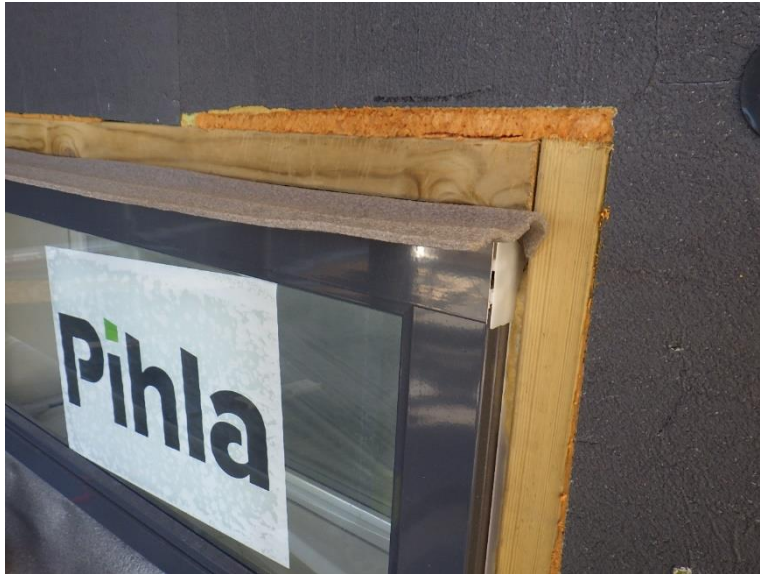
**Kuva 2.** Ikkunoiden ylä- ja alaosia on suojattu solumuovikaistalla, jotta valuva vesi ei pääsisi rakenteisiin.

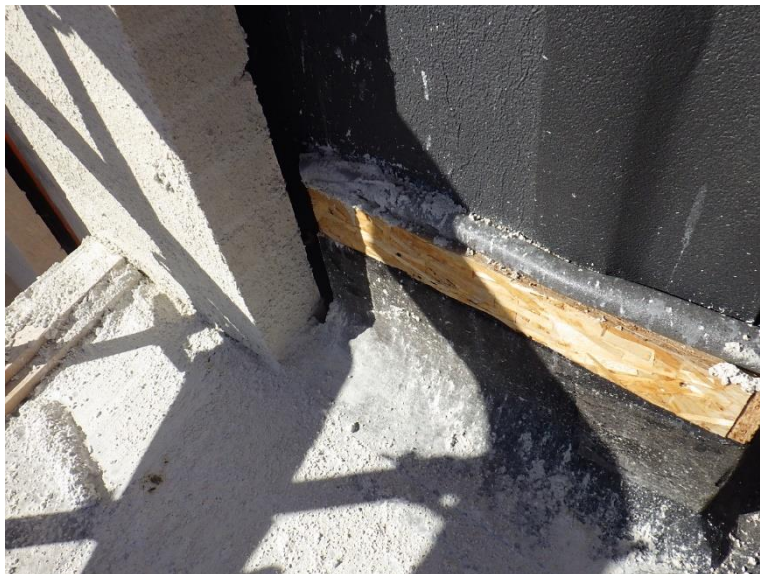
Vesikaton liittymissä on suunnitelmapuutteita detaljikkassa koskien erityisesti muurattujen rakenteiden, kermien ja pellitysten liittymäkohtia ja näiden vedenohjausta.

**Kuvat 3.** Suunnitelmien detajjikka muurattujen rakenteiden, kermien ja levytysten liittymäkohdissa on puutteellista.

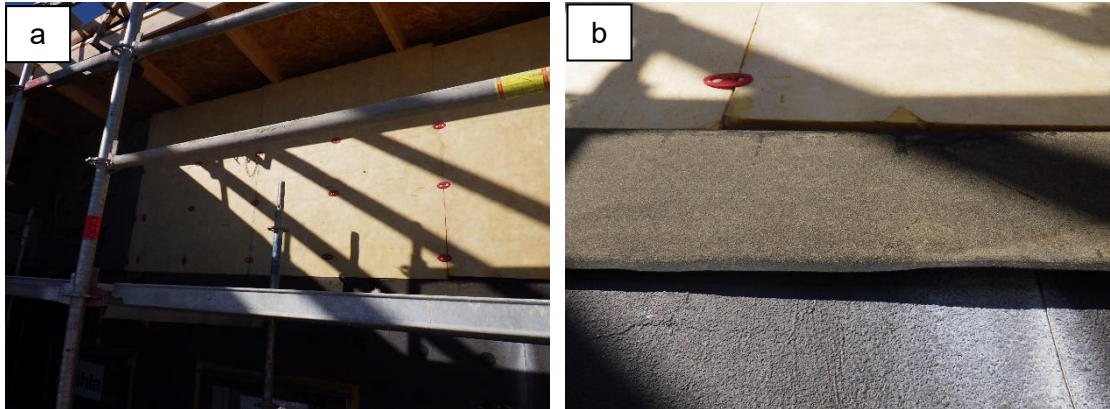
**Kuvat 4 a ja b.** Julkisivun villaeristeet ovat tällä hetkellä paljaana ja alttiina viistosateelle. Betoni- ja kevytrakenteisen seinän liittymäkohdan vedenohjausta on pyritty parantamaan rakeinteiden välisellä kermikaistalla.

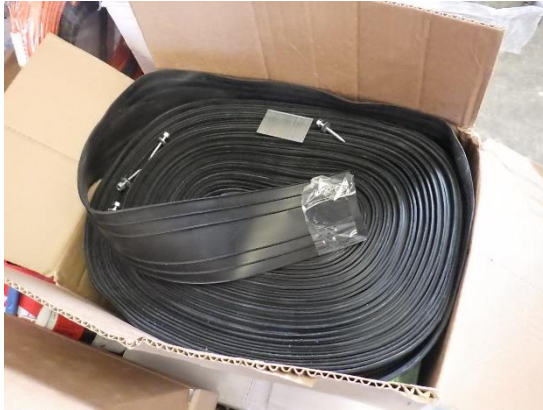
Levyjen saumat tullaan toteuttamaan kumikaistalla ja elastisella massalla, jonka tekninen käyttöikä on arviolta noin 10 vuotta. Rakennuksen osaan, jossa materiaaleja käytetään kohdistuu kovempia sään aiheuttamia rasituksia.

**Kuvat 5.** Julkisivun levyjen saumat toteutetaan kumikaistalla, jonka päälle tulee elastinen saumamassa.

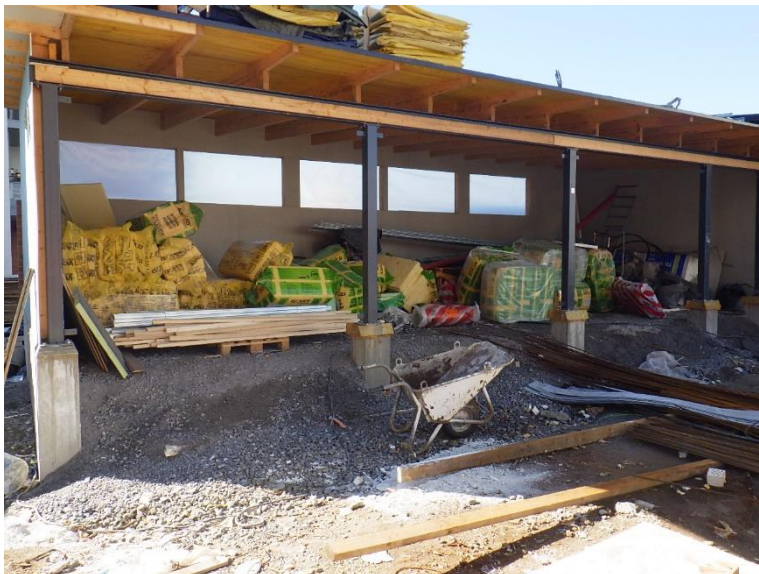
**Kuvat 6.** Osa materiaaleista on varastoitu pihakatokseen. Materiaaleilla ei ole erillistä suojapeitettä ja osa materiaaleista ei ole nostettu irti maanpinnasta.

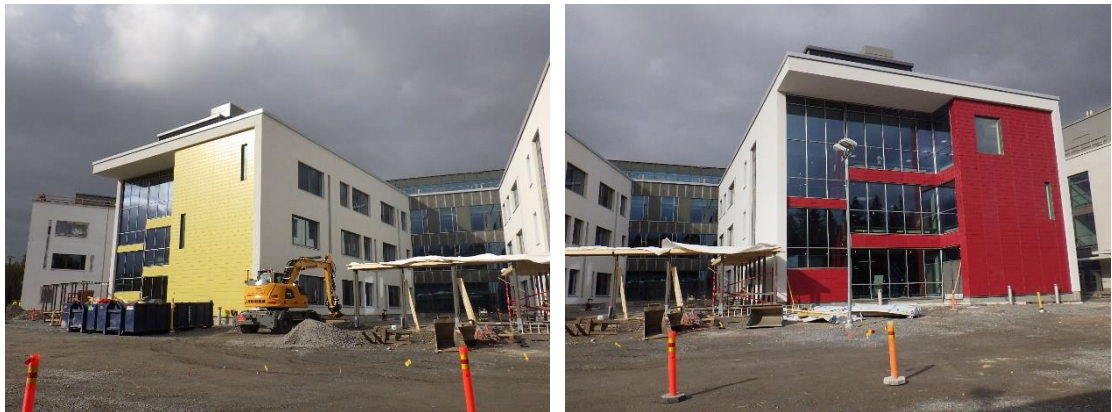
**Kuvat 1 a ja b.** Kerrostalojen ulkovaipat ovat ummessa. Uuden ja vanhan rakennussiiven raja menee kuvassa b. olevan rakennussiiven oikealla puolella.
