# **RAKENNUSURAKOITSIJAN KOSTEUS- VAHINKOJEN JUURISYYT TYÖMAA- JA TAKUUAIKANA**

Rakentamisen ja talouden tiedekunta  
Diplomityö  
Marraskuu 2019

Aarni Ala-Korpi: Rakennusurakoitsijan kosteusvahinkojen juurisyyt työmaa- ja takuuajana  
Diplomityö, 87 sivua, 3 liitettä (1+1+69 sivua)  
Tampereen yliopisto  
Rakennustekniikan diplomi-insinöörin tutkinto-ohjelma  
Marraskuu 2019

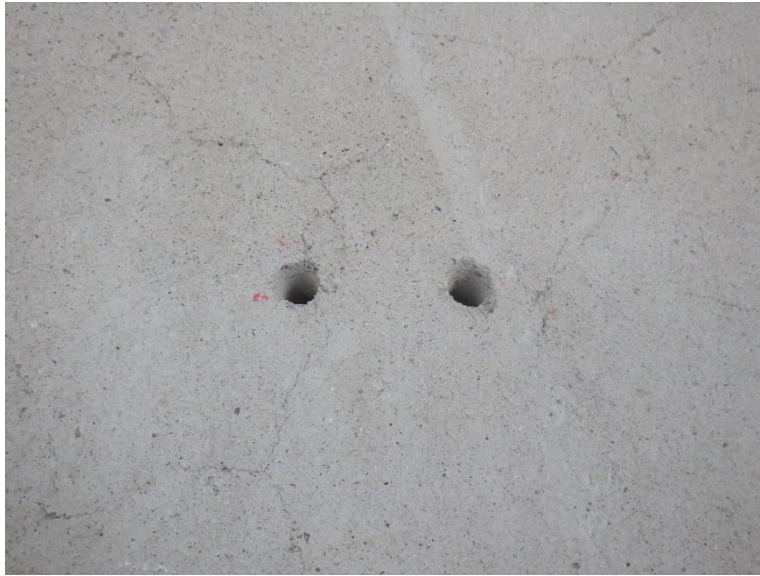
**Kuva 2.** Kosteusmittaukset on toteutettu porareikämenetelmällä.

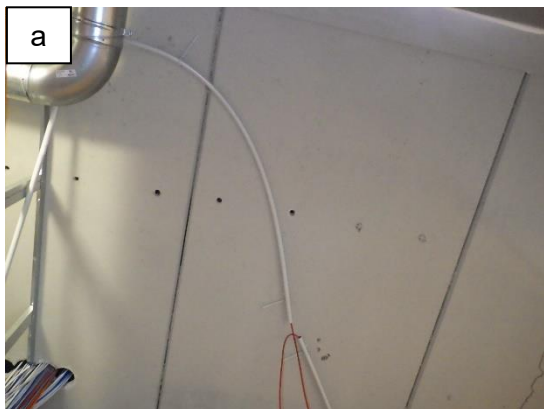
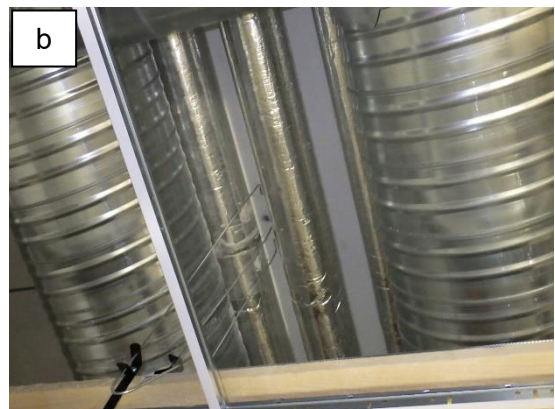
Kerrostalojen ulkovaipat ovat ummessa ja sisätyövaihe on pitkällä. Osa tiloista on jo loppusiivottu. Ontelolaatoissa havaittiin paikoittain vielä vähäistä vesivuotoa vedenpoistorei'istä. Alimman kerroksen alaslasketun katon töiden yhteydessä yhdestä ontelosta tuli porauksen yhteydessä vielä 1-2 ämpäriä vettä.

**Kuvat 4 a ja b.** Ontelolaattojen vedenpoistorei'istä on paikoin tihkunut vielä vettä. Käytävällä alakattotöiden yhteydessä yhdestä ontelosta tuli porauksen yhteydessä vielä 1-2 ämpärillistä vettä.

- Kohde on sisäpinnoiltaan pääosin kuiva, ontelolaatastoissa on vielä vähäistä kosteutta. Mahdollisesti kostuneet, ummistetut ja tukkoon menneet vedenpoistoreiät suositellaan avattaviksi kunnes kosteus on poistunut kokonaan.
- Julkisivun ikkunaliittymät suositellaan suojaamaan ennen pellitystä.
- Työnaikaiseen vedenkäyttöön tulee kiinnittää edelleen erityistä tarkkuutta. Laastin sekoituspisteet tulisi järjestää siten, että vesi ei roisku ympäröiviin valmiisiin rakenteisiin ja vahingon sattuessa vesi ei pääse valmiisiin rakenteisiin.
- Kynsiliiittimien toimintaa tulee seurata kunnes työmaa-aikainen vedenotto voidaan poistaa käytöstä. Kynsiliiittimien käyttöä ei suositella pitkissä huoneistojen poikki menevissä vesijohtovedoissa, joita ei voida jatkuvasti valvoa.

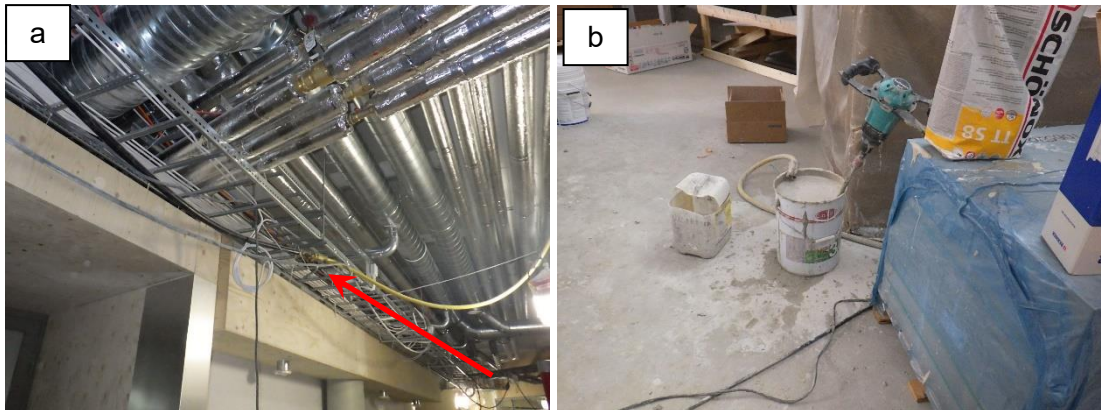
Kohteessa on vielä käytössä työmaanaikainen vedensaanti. Kynsilittimien vedenpitävyydessä on havaittu työmaan aikana puutteita.

**Kuva 5.** Työmaalla on käytössä vielä työmaa-aikainen vedenotto järjestelmä. Putki on kannakoitu sähköhyllyyihin ja talotekniikan kiinnikkeisiin. Putken kynsiliitokset ovat välillä vuotaneet työmaan aikana, mutta merkittävää kastumista ei ole havaittu. Laastinsekoituspaiste on välipohjalaataston päällä. Lattiaa ei ole suojattu sekoituspaisteiden ympärillä.

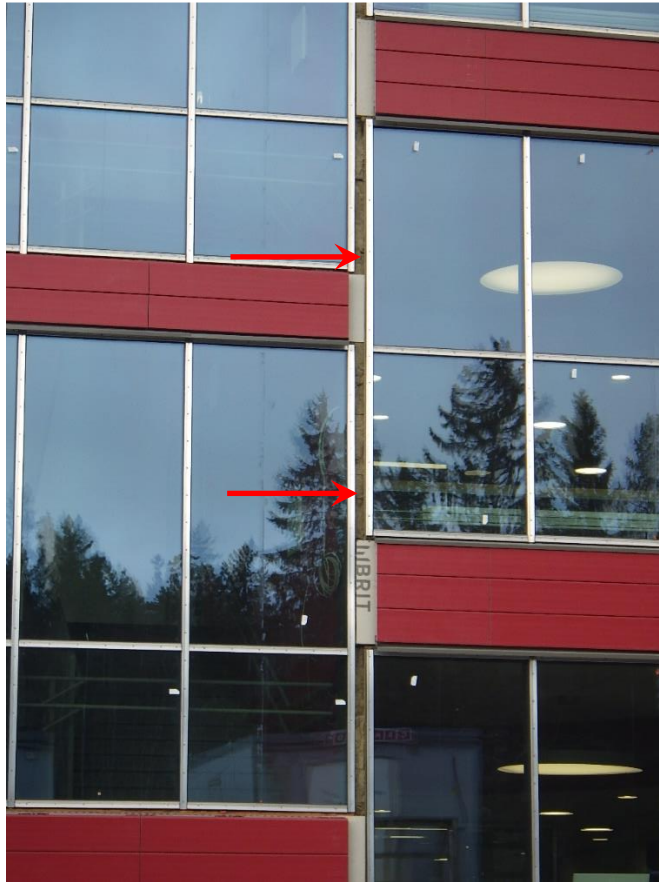
*Kuva 7. Julkisivulla on suojaamaton villakaista ikkunoiden välissä.*
