Vaihderakenteiden pystysuuntaiseen jäykkyyteen liittyvät ongelmat ja niiden ratkaisuvaihtoehdot

Liikenneviraston tutkimuksia ja selvityksiä 9/2017

Liikennevirasto
Helsinki 2017

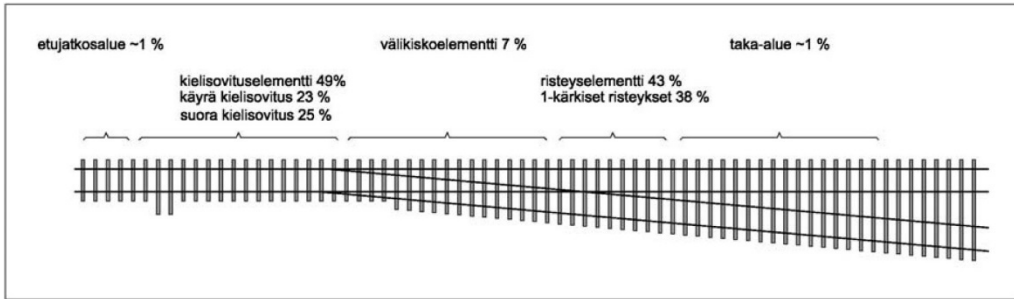
Kuva 17. Vikojen prosentuaalinen jakautuminen 60E1-vaihteissa kunnossapito-alueella 1 ja välillä Lahti-Vainikkala. (VR Track 2011)

Kuvasta 17 voidaan selkeästi nähdä, että vaihteissa havaitut kulumisongelmat keskittyvät hyvin suurelta osin kielisovituksen ja risteysalueen kohdalle. Näiden kahden alueen yhteenlaskettu osuus vioista on jopa 92 %. Se on hyvin ymmärrettävää, sillä nämä kohdat sisältävät kiskon epäjatkuvuuskohdan. Kielisovituksessa viat jakaantuvat käytännössä tasan suoran ja poikkeavan raiteen kesken, joka entisestään alleviivaa sitä, että epäjatkuvuuskohdalla on suurin merkitys kiskovikojen synty-miseen.

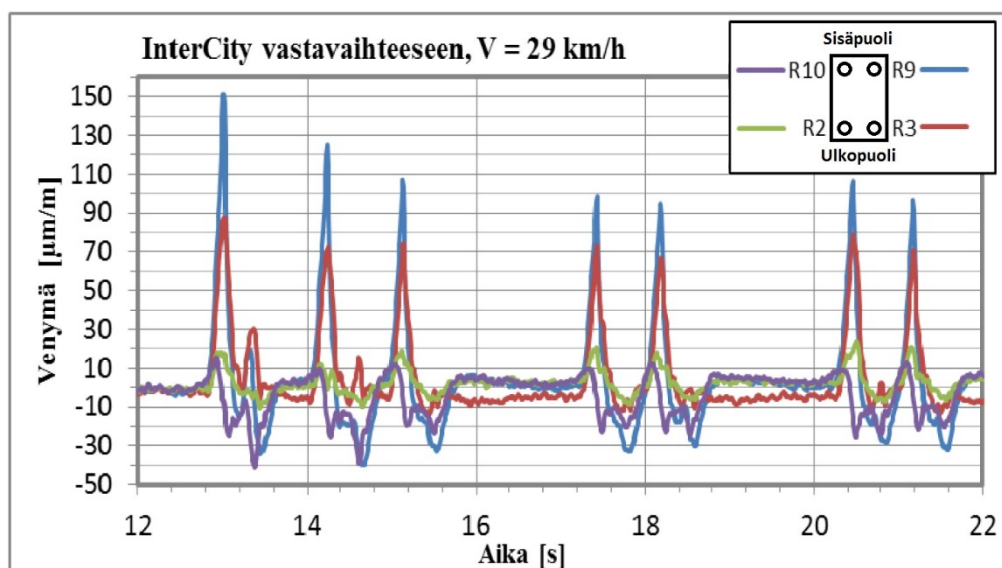
Kuva 19. Raideruuvien venymä vastakiskosovituksen keskimmaisessä vastakiskopukissa (Pölkky 50KO). Kuva lainattu muokattuna lähteestä (Salminen 2013).

Mittauksista saadut tulokset olivat hyvin samankaltaisia kuin edellä esitetyt yhdysvaltalaisen tulokset. Takajatkoksen referenssipisteessä venymät jakaantuivat vielä hyvin tasaisesti neljän eri raideruuvien kesken. Kuormituksen alaisena yksittäisen ruuvin venymä oli referenssipisteessä noin 15 µm/m. Muissa mittauspisteissä kuormitus oli kuitenkin huomattavasti epätasaisempaa. Suurimmat ja epätasaisimmat venymät raideruuveihin syntyivät vastakiskosovituksen keskimmaisessä vastakiskopukissa (Pölkky 50KO). Kuva 19 osoittaa, kuinka pyöräkuorman ansiosta raideruuviin R9 kohdistuu hetkellisesti jopa kymmenkertainen venymä suhteessa referenssipisteen ruuveihin. Myös ruuvin R3 kohdistuu huomattavasti keskiarvoa suurempia venymiä, jolloin nämä ruuvit ovat hyvin alttiita väsymisvaurioille. (Salminen 2013)

Kunnossapidon kannalta raideruuvien katkeaminen on hyvin ongelmallinen tilanne. Kokemus on osoittanut, että raideruuvi katkeaa useimmiten ruuvin kannasta päin katsottuna toisen tai kolmannen kierteen kohdalta. Tällöin ruuvin kanta ei välttämättä irtoa pölkyn muovisesta kiinnitysholkista, jolloin päältäpäin ei ole välttämättä havaittavissa minkäänlaista näkyviä oireita ruuvin vaurioitumisesta. Joissakin tapauksissa vaurion voi havaita ruuvin jousirenkaan hienoisesta löystymisestä, mutta normaalisti vaurioita täytyy etsiä koputtelemalla ruuvin kanta vasaralla ja kuulostelemalla ruuvista syntyvää ääntä. Täysin katkenneesta ruuvista syntyy hiukan kimeämpi kilahdus kuin ehjästä. Tämä vaatii kunnossapitäjältä kuitenkin todella harjaantunutta kuuloaistia. Paras ja varmin keino vaurion havainnointiin on ruuvin täydellinen irrottaminen. Tällä tavalla pystytään havaitsemaan myös osittain vaurioituneet raideruuvit, jolloin ne voidaan poistaa käytöstä ennen varsinaista katkeamista. (Salminen 2013)

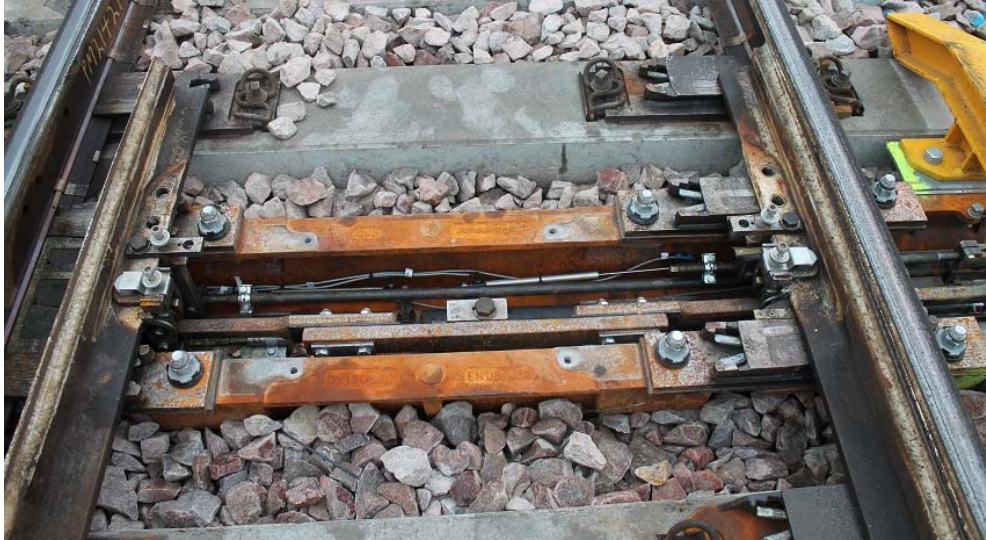
Nykyisen vaihderakenteen yksi ongelmallisimmista kohdista radan kunnossapidon – ja näin ollen myös radan painuman – kannalta on vaihteenkääntölaitteen ja valvontakoskettimen alla olevat kaksi peräkkäistä pitkää pölkkyä. Kuten kappaleessa 3.1.1 on todettu, näitä pitkiä pölkkyjä ei pystytä nykyvaihteissa tukemaan koneellisesti lainkaan, jolloin ne painuvat huomattavasti muita pölkkyjä enemmän. Tämä painuminen on myös havaittavissa käytännössä kaikissa tämän projektin aikana mitatuissa vaihteissa. Näitä painumatuloksia käsitellään luvussa 6 .

Kuva 23. Ontto teräspölkky kahden betonipölkyn korvaajana. Kääntötankojen sijainnin havainnollistamiseksi pölkystä on poistettu kuvan ajaksi kansirakenne.

Tämän ongelman välttämiseksi nämä kaksi pölkkyä voidaan korvata yhdellä ontolla teräspölkkyllä, jonka sisälle kääntö- ja valvontatangot voidaan sijoittaa kuvan 23 mukaisesti. Tämä pölkky voidaan tukea koneellisesti normaalin betonipölkyn tapaan, jolloin tangot eivät häiritse tukemisurakkaa. Onton pölkky tarjoaa tangoille suojaa myös vaihteen käytön aikana, jolloin sepeli ei pääse vahingoittamaan tankoja ja suljettu tila pystytään lämmittämään tarvittaessa pienemmällä lämmitysteholla. (Voestalpine, 2015) Tämä on todella olennaista Suomen oloissa, jossa joudutaan usein turvautumaan tankojen lämmitykseen vaihteen toiminnan varmistamiseksi.

Tällaisen pölkkyvaihdoksen tekeminen aiheuttaa kuitenkin myös muita muutoksia. Jotta kaksi betonipölkkyä voidaan korvata yhdellä teräspölkkyllä, täytyy myös teräspölkyn viereisiä pölkkyjä siirtää hieman tasaisen pölkkytysjaon aikaansaamiseksi. Onton pölkyn käyttäminen vaatii myös uuden kääntölaitetyypin käyttämistä, sillä nykyiset kahden pölkyn väliin asetetut kääntölaitteet eivät sovellu kiinnitettäväksi yksittäiseen onttoon pölkkyyn. Näin ollen ontton pölkyn asentaminen käytössä olevaan vaihteeseen ei ole aina taloudellisesti järkevää, mutta uusia vaihteita suunniteltaessa se on todella varteenotettava vaihtoehto poistamaan vaihteen tukemisongelmia.

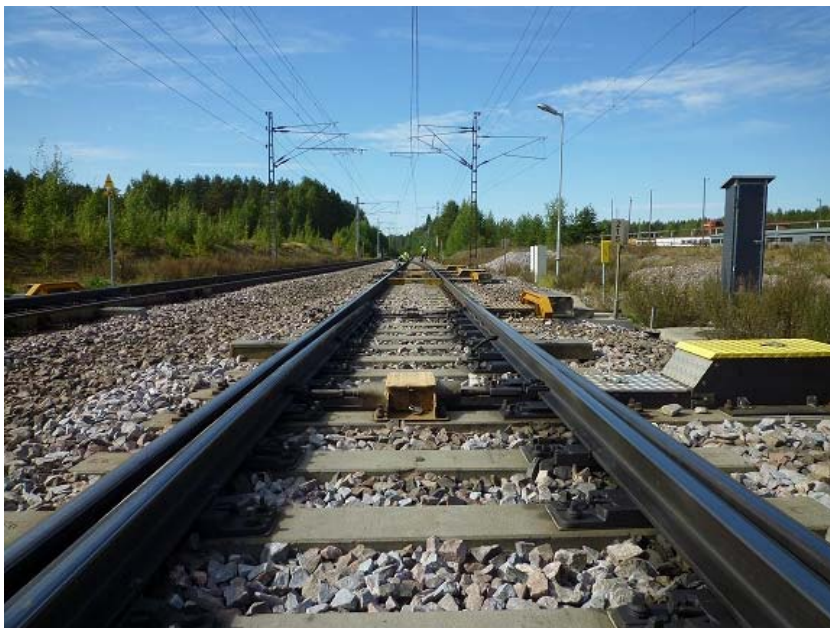
Kuva 27. Kaipiaisten liikennepaikan vaihde V215, jonka takana näkyy myös toinen mittausvaihde V213.

Kaipiaisten toinen kohde V215 (Kuva 27) on vuonna 2009 asennettu YV60-300-1:9-V vaihde, joka sijaitsee äskeisen vaihteen V213 perässä samalla raiteella, jolloin niiden kummankin läpi kulkee käytännössä sama liikenne. Tähän vaihteeseen pätee käytännössä samat joka syksyiset tukemistarpeet ja vaihteessa on havaittu myös korkeuspoikkeamaa keväällä 2013.

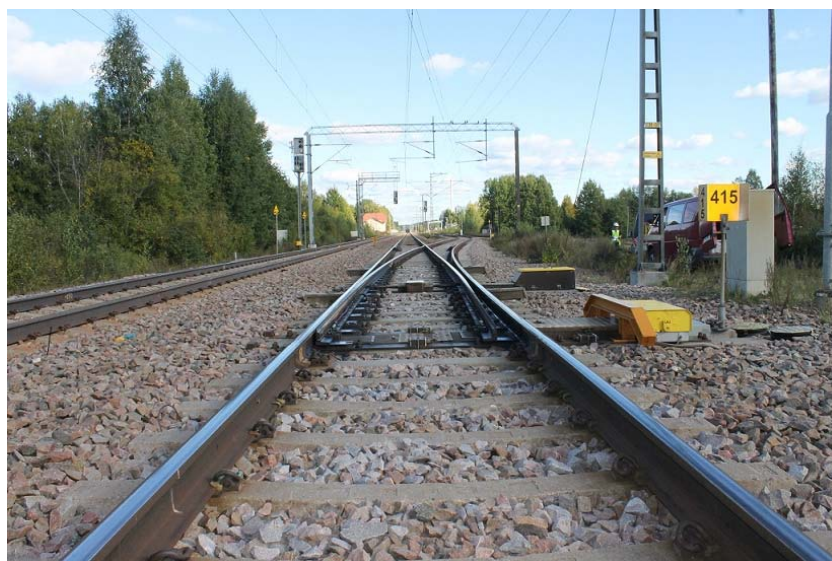
Taavetin liikennepaikalla sijaitsevat vaihteet V413 (Kuva 28) ja V415 (Kuva 29) ovat Kaipiaisten vaihteiden tapaan peräkkäin samalla raiteella. V413 on vuonna 2008 asennettu pitkä YV60-900-1:18-O vaihde, kun V415 on vuorostaan lyhyt YV60-300-1:9-O vaihde, joka on asennettu vuonna 2010. Kummatkin vaihteet ovat Kaipiaisista poiketen eteläisellä raiteella, johon ei kohdistu niin suurta kuormitusta kuin pohjoisen raiteelle. Kummassakin vaihteessa on kuitenkin havaittu kunnossapitäjän mukaan kiskovikoja, sekä pölkköjen painumista suoran puolen vastakiskon kohdalta.

Kuva 29. Taavetin liikennepaikan vaihde V415.

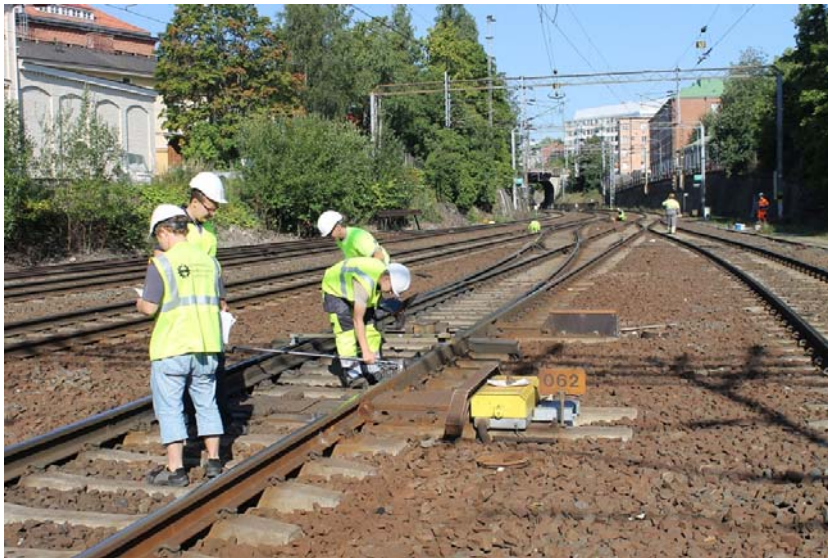
Kunnossapitoalueelta 3 mittauskohteiksi valittiin Tampereen ratapihalla sijaitsevat vaihteet V051, V062, V171 ja V172. Vaihte V051 (Kuva 30) on asennettu vuonna 2000 ja se on tyypiltään YV60-300-1:9-V. Tässä vaihteessa on jouduttu tekemään kielisovituksen ja välikiskojen vaihtotöitä vuonna 2011 ja tarve näiden osien uudelle vaihdolle on arvioitiin jo vuodelle 2014. Vaihte altistuu siis jatkuvasti voimakkaalle kulumiselle. Ongelmista kertoo myös se, että radan tarkastusvaunu on havainnut vaihteessa kierousvirhettä useaan kertaan vuosina 2012 ja 2013.

Kuva 30. Tampereen liikennepaikan vaihte V062 ja sen vastavaihte V051.

Vaihte V062 (Kuva 30) on edellisen vaihteen V051 vastavaihte Tampereelta Seinäjoelle lähtevien raiteiden 192 ja 193 välillä. Se on asennettu rataan vuonna 2001 ja on tyypiltään vastavaihteensa tapaan YV60-300-1:9-V. Myös tämä vaihte altistuu merkittäville kulutuskuormituksille varsinkin poikkeavan raiteen puolella, jonka takia poikkeavan raiteen kieli tukikiskoineen on jouduttu vaihtamaan vuonna 2011. Saman kunnossapidon yhteydessä vaihteesta vaihdettiin myös risteysosa. Merkittävästä kulumisesta kertoo se, että vuoden 2011 vaihtotoimista huolimatta vaihteen poikkeava raide oli mittaushetkellä (kesä 2013) silminnähden kulunut. Kunnossapitäjien mukaan vaihteen kielisovitus piti vaihtaa vuoden 2013 aikana, mutta tekemämme havainnot toukokuussa 2014 osoittivat, että vaihtoa ei jostakin syystä ole päästy suorittamaan.

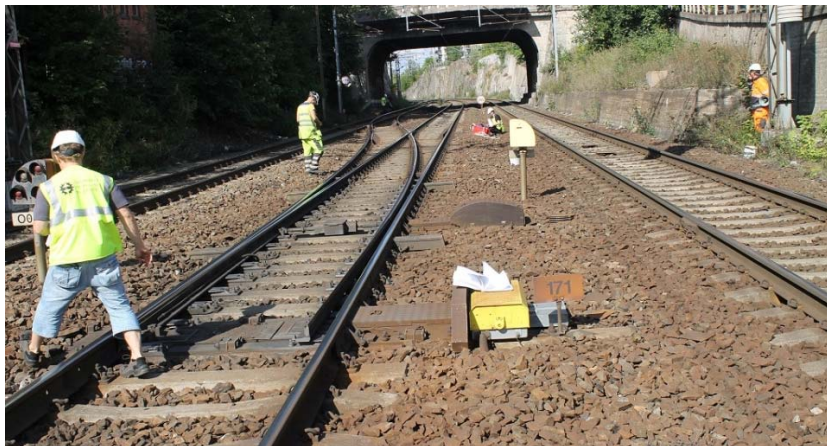
Kolmas mittausvaihte V171 (Kuva 31) on asennettu rataan vuonna 2000 ja se on tyypiltään YV60-300-1:9-V. Vaihteessa on tehty risteysvaihto vuonna 2011 ja oikean kielisovituksen vaihto vuonna 2012. Viimeaikaiset havainnot ovat osoittaneet, että ainakin risteys on pysynyt hyvässä kunnossa vaihdon jälkeen. Vaihteessa on havaittu V051 tapaan kierousvirhettä vuosien 2012 ja 2013 aikana.

Kuva 31. Tampereen liikennepaikan vaihde V171.

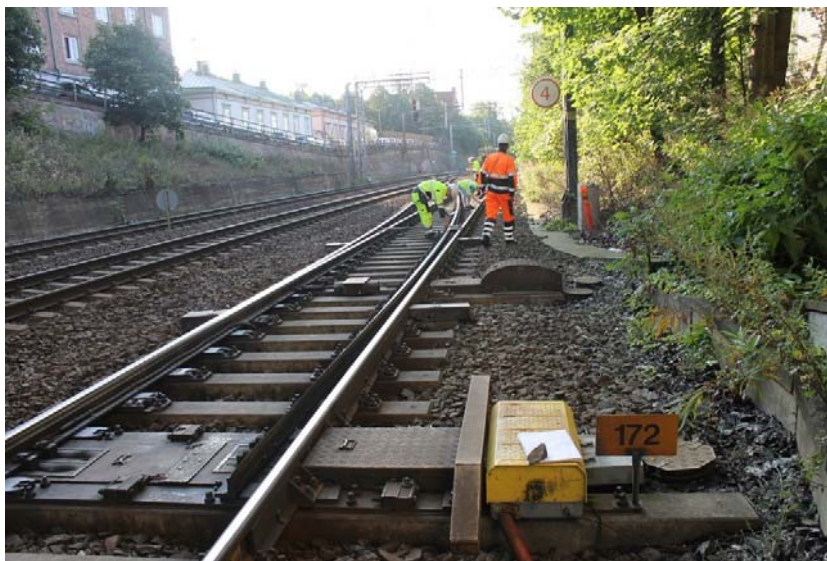
Kuva 32. Tampereen liikennepaikan vaihde V172.

Viimeisin mittausvaihde V172 (Kuva 32) on edellisen vaihteen V171 vastavaihde Tampereelta Seinäjoelle lähtevien raiteiden 191 ja 192 välillä. Vaihde on asennettu vuonna 2000 ja se on tyypiltään YV60-300-1:9-V. Myös tähän vaihteeseen on tehty kunnossapitäjältä saatujen tietojen mukaan oikeanpuoleisen kielisovituksen sekä välikiskon vaihto vuonna 2012.

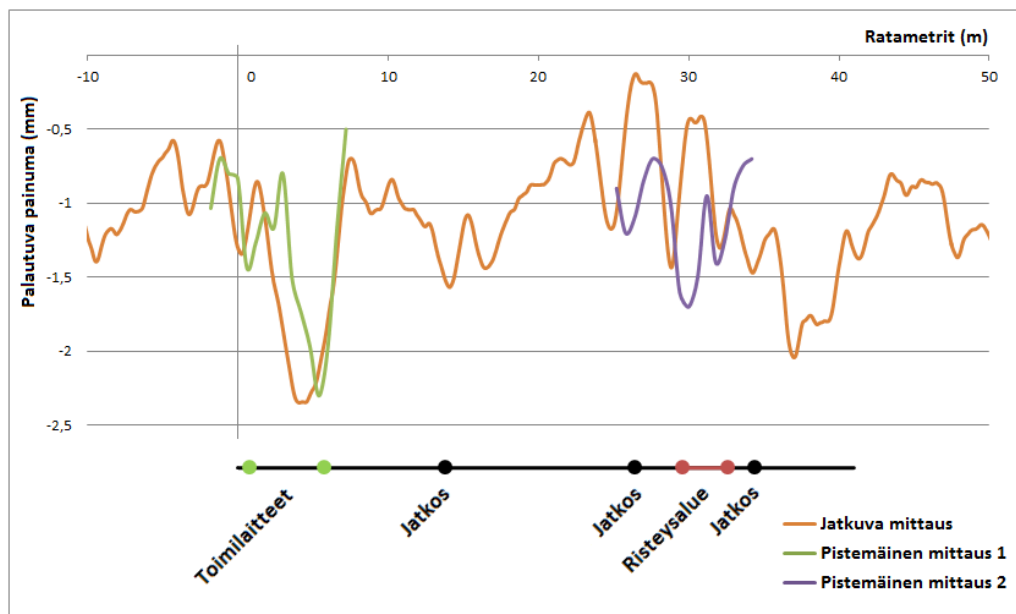
Kaipiaisten toisen mittausvaihteen palautuvaa painumaa on havainnollistettu kuvassa 40. Vaihteen kärki on jälleen aseteltu ratametritille 0 ja kanta osoittaa kasvavia ratametreja kohden. Edellisestä vaihteesta V213 poiketen kyseessä on lyhyt vaihde. Tämä vaikuttaa toimilaitteiden määrään ja sitä kautta myös vaihteen kärjen palautuvaan painumaan. Kuvasta 40 nähdään, että vaihteeseen muodostuu yliajon aikana selkeä yksittäinen painumapiikki kielen kannassa olevan toimilaitteen läheisyyteen. Painumapiikin leveys on tässä tapauksessa noin 5 metriä, jolloin se ei selity pelkästään yksittäisen tukemattoman toimilaitteepölkyn painumisella. Ongelma on todennäköisesti lähtenyt liikkeelle toimilaitteen tukemattomien pölkkyjen kohdalta, mutta ajan saatossa painumaa on alkanut muodostua myös viereisten pölkkyjen kohdalle, jotka joutuvat toimilaitteepölkyn liiallisen painumisen myötä kovemmalle rasitukselle.

Kuva 40. Kaipiaisten vaihteen V215 (YV60-300-1:9-V) palautuva painuma jatkuvalle sekä pistemäisellä mittausmenetelmällä mitattuna.

Tarkempi analysointi itse asiassa osoittaa, että palautuva painuma saattaa tulevaisuudessa vielä kasvaa radikaalisti vaihteen kielisovitusalueella. Kuvaajasta nähdään, että painumaa on syntynyt myös kärkitoimilaitteen kohdalla, eikä kahden toimilaitteen välissä ole käytännössä enää kuin kaksi tehokkaasti toimivaa pölkkyä. Jos näiden pölkkyjen tukemiskyky pääsee jostain syystä heikkenemään, toimilaitteiden väliin syntyy huolestuttavan suuri yhtenäinen painuma-alue, joka luo vaihteen kärkialueelle luultavasti jo pysyvää geometriavirhettä.

Vaihteen välikiskoalueella palautuva painuma on jälleen hieman maltillisempaa kuin kielisovitusalueella. Vaihde-elementtien jatkoskohdan nähdään aiheuttavan rakenteeseen pientä painumaa, mutta sen vaikutus ei lopulta ole kuin 0,5 mm luokkaa. Risteys-elementin kohdalla on vuorostaan havaittavissa muutamia yksittäispölkkyjä, joiden painuma on suurien dynaamisten kuormitusten takia päässyt kasvamaan huomattavasti keskiarvoa suuremmaksi. On myös mielenkiintoista huomata, että korkeista kuormituksista huolimatta palautuvan painuman keskiarvo on risteysalueella hieman muita alueita pienempää. Tämä selittyy sillä, että normaalin risteuksen alla ei käytetä lainkaan elastisia välilevyjä, joka tekee rakenteesta hyvin jäykän.

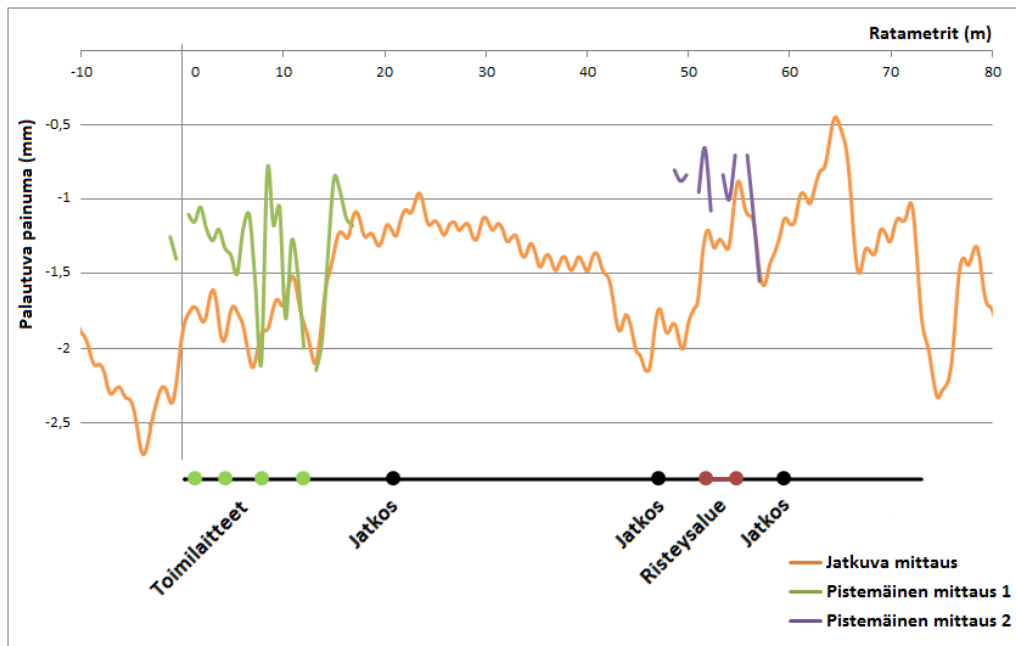
Kuvassa 41 on esitetty Taavetissa sijaitsevan vaihteen V413 pystysuuntainen palautuva painuma jatkuvalla ja pistemäisellä menetelmällä mitattuna. Kuvaajasta nähdään, että vaihteen V413 pystysuuntaisessa painumakäyttäytymisessä on havaittavissa yhtäläisyyksiä Kaipiaisten vaihteen V213 kanssa.

Kuva 41. Taavetin vaihteen V413 (YV60-900-1:18-0) palautuva painuma jatkuvalla sekä pistemäisellä mittausmenetelmällä mitattuna.

Toimilaitteiden alueella painumassa tapahtuu selkeitä muutoksia, varsinkin kun tarkastellaan pistemäisten mittausten tuloksia. Jatkuvan mittauksen tuloksissa painumamerot eivät näytä niin suurilta, mutta siihen vaikuttaa paljolti se, että vaihteen etupuolella näyttäisi olevan vielä toimilaittealueettakin isompia painumaongelmia. Kyseessä on pitkä vaihde, jolloin painuma sijoittuu kohtaan, jossa linjapölkyt vaihtuvat vaihdepölkkyiksi (kuva 14 alueet 1->2). Rakenneosien muutoksesta johtuva jäykkyyden vaihtuminen on siis todennäköisin lähtökohta tällaiselle painumiselle. Mitatut painuma-arvot ovat kuitenkin siinä mielessä mielenkiintoisia, että rakenne vaihtuu kyseisessä kohdassa elastisesta linjaraitteen rakenteesta huomattavasti jähkemäksi vaihderakenteeksi, jolloin painuman pitäisi periaatteessa vähentyä siirtymäkohdassa. Tilanne voi uuden vaihteen kohdalla ollakin tällainen, mutta se ei säily pitkään, sillä siirtymäkohta aiheuttaa rakenteeseen aina dynaamisia iskuja. Nämä iskut heikentävät sepeliä, jolloin tilanne kääntyy lopulta mitatun tilanteen kaltaiseksi. Tässä kyseisessä vaihteessa painumaa selittää entisestään se, että oikeanpuolista liikennettä käytettäessä vaihteesta ajetaan useimmiten myötävaihteen suuntaan, jolloin painuma on muodostunut vaihteen kärjen eteen.

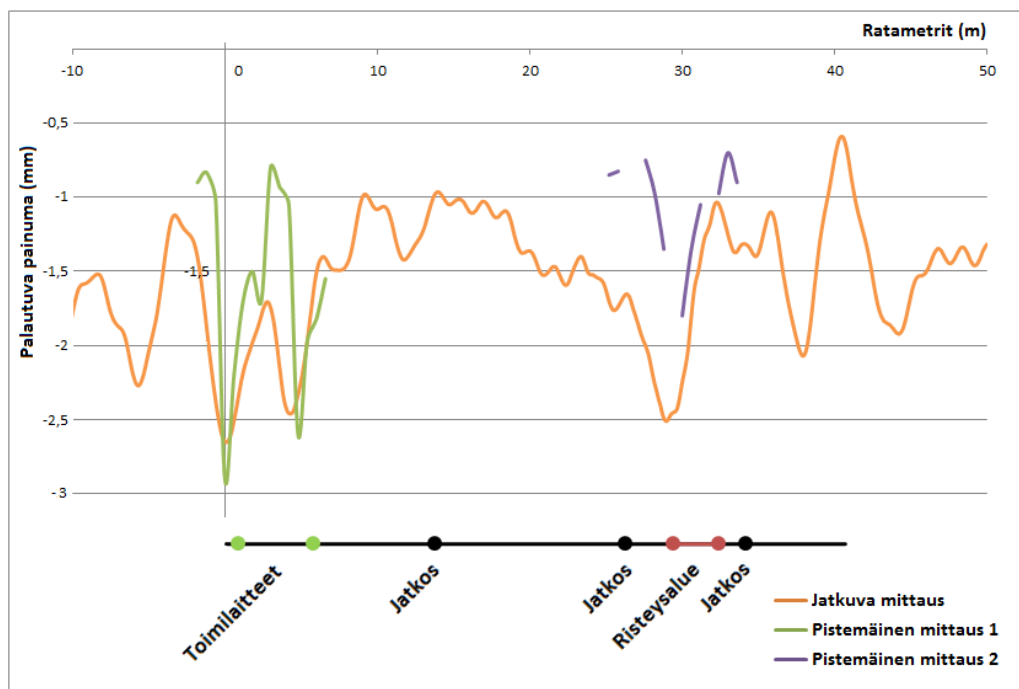
Kuva 42 havainnollistaa Taavetin lyhyen vaihteen V415 palautuvaa painumaa edellisten vaihteiden tapaan. Tässä vaihteessa toimilaitteiden kohdalla olevien pölkkyjen tukemattomuus näkyy hyvinkin selvästi. Sekä pistemäisessä että jatkuvassa mittauksessa on nähtävissä selkeät painumapiikit kummankin toimilaitteen kohdalla. Ennen toimilaitteita sekä toimilaitteiden välissä tilanne on hetkellisesti huomattavasti parempi, joka viittaa siihen, että vaihdetta on kenties tuettu lähiaikoina. Tätä havaintoa tukee myös välikiskoalueen tasainen käyttäytyminen.

Kuva 42. Taavetin vaihteen V415 (YV60-300-1:9-0) palautuva painuma jatkuvalla sekä pistemäisellä mittausmenetelmällä mitattuna.

Risteysalueella ei ole kuitenkaan merkkejä kovinkaan tehokkaasta tuennasta tai ainakaan sen pysyvyydestä. Pistemäisistä mittauksista saatujen tulosten perusteella voidaan havaita, että risteyskärjen alueella on käytännössä kaksi yksittäistä pölkkyä, jotka painuvat yliajon aikana yli 1,5 mm enemmän kuin viereiset pölkkyt. Staattisilla akseli-kuormilla (n. 70 kN) näin suuret taipumaerot eivät olisi edes mahdollisia yhden pölkyn matkalla, mutta kuormitusten suuren dynaamisuuden vuoksi taipumia voidaan pitää todellisina. Näiden kahden ”huonon” pölkyn välissä on ainoastaan kaksi paremmin tukeutunutta pölkkyä, jotka ymmärrettävästi joutuvat erittäin kovalle rasitukselle kantaessaan ison osan huonosti tukeutuneiden pölkkyjen kuormasta. Nämä ongelmat olivat ennustettavissa jo mittauksilla, sillä risteyskärki oli silmin nähden kulunut ja junien yliajon aikana risteys kolisi hyvin voimakkaasti. Näistä kiskovaurioista on kerrottu lisää luvussa 6.3.

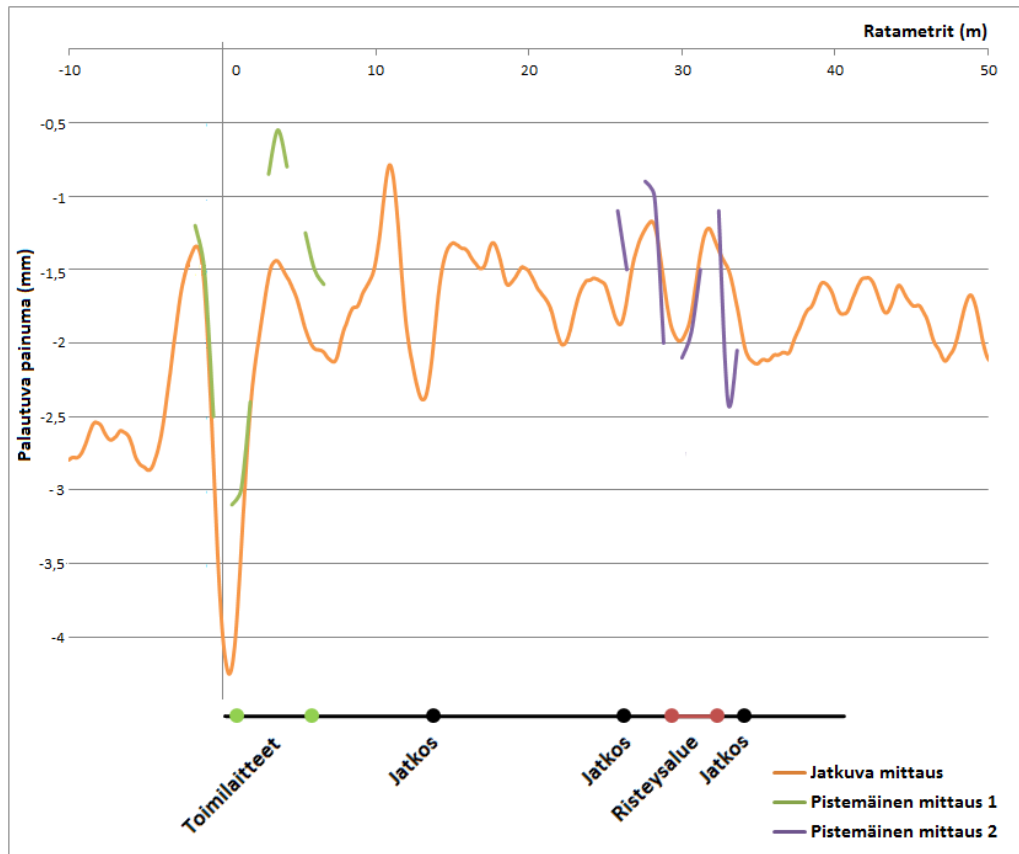
Alla oleva kuva 43 esittää Tampereen liikennepaikalla sijaitsevan vaihteen V051 palautuvaa painumaa. Sekä pistemäinen että jatkuva mittaus osoittaa vaihteessa olevan täysin samoja ongelmia kuin Kaipiaisten ja Taavetin vaihteissa. Suurin ongelma tässä vaihteessa on selkeästi kärkitoimilaitteen kohdalle muodostunut todella suuri painumapiikki, jonka rinnalla sekä kääntöavustimen kohdan painumat että risteysalueen painumat näyttävät mitättömiltä. Risteysalueen tilanteen todellista arviointia kuitenkin hankaloittaa se, että pistemäiset mittaukset ja jatkuva mittaus ovat painuman osalta ehkä hieman ristiriidassa keskenään.

Kuva 43. Tampereen vaihteen V051 (YV60-300-1:9-V) palautuva painuma jatkuvalla sekä pistemäisellä mittausmenetelmällä mitattuna.

Hieman edellisistä vaihteista poiketen, kielisovituksen ja välikiskoalueen välisen jatkoksen kohdalle on myös muodostunut selkeää painumavaihtelua. Samankaltaista ongelmaa on havaittavissa esimerkiksi Kaipiaisten vaihteen V215 jatkoksessa (ks. kuva 40), mutta siellä painumavaihtelut eivät ole lähellekään yhtä suuria. Kuvasta 43 voidaan myös havaita, että palautuvan painuman perustaso on huomattavasti alempana vaihteen kärjen edessä, eli vaihdealue on tässä tapauksessa huomattavasti ympäröivää aluetta jäykempi. Tämä sama taipuman kasvu tapahtuu myös kuvan 43 ulkopuolella vaihteen takajatkoksen jälkeen (noin 70 m kärjestä). Tätä ilmiötä on käyty tarkemmin läpi mittausten yhteenvedon ja päätelmien yhteydessä luvussa 7.

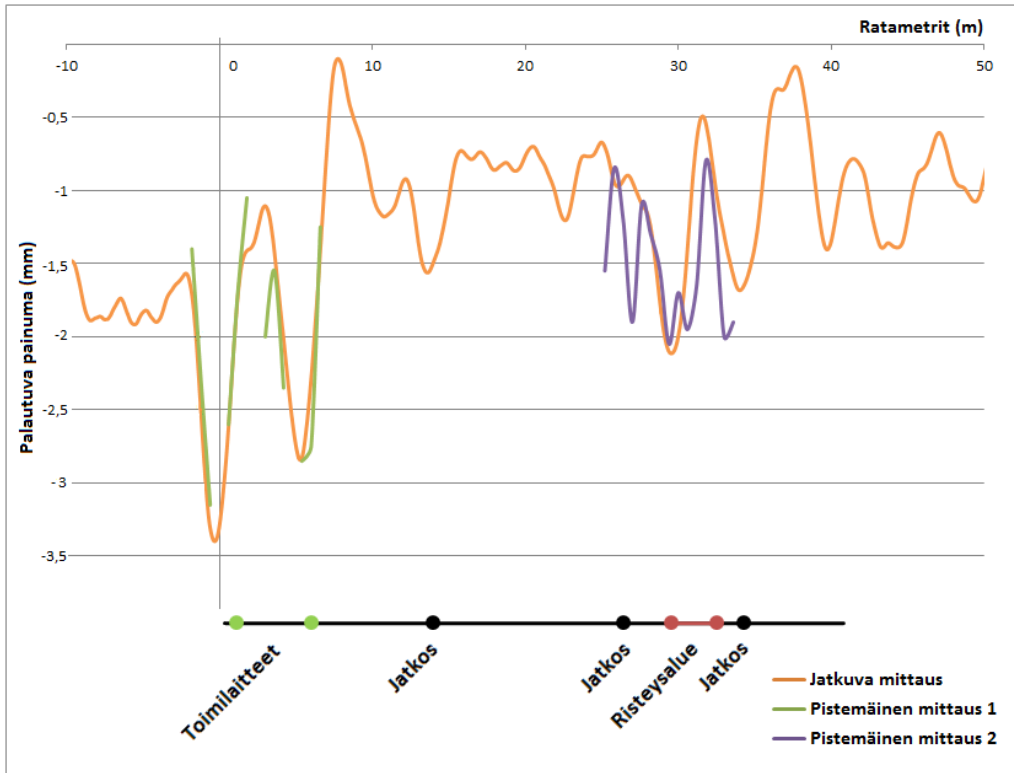
Äskeisen vaihteen vastavaihteena toimivan vaihteen V062 palautuvan painuman kuvaajat on esitetty kuvassa 44. Tässä vaihteessa käntöavustimen kohta näkyy kummasakin mittauksessa selvemmin kuin edellisessä tapauksessa. Edellisten vaihteiden tapaan painuman arvot stabiloituvat hieman välikiskoalueella, jonka jälkeen risteysalueen ongelmat näkyvät jatkuvana painuman vaihteluna ilman suuria absoluuttiarvoja.

Kuva 44. Tampereen vaihteen Vo62 (YV60-300-1:9-V) palautuva painuma jatkuvalla sekä pistemäisellä mittausmenetelmällä mitattuna.

Tässäkin vaihteessa on nähtävissä, että painuman perustaso muuttuu vaihteeseen tullessa. Painuman perustaso on vaihtealueella helpointa määrittää välikiskoalueen painumasta, jossa käyttäytyminen on normaalisti melko stabiilia. Painuman arvot vaihteen välikiskoalueella ovat kuvan 44 perusteella noin 1 mm pienempiä kuin ennen vaihtetta, eli jäykkyyden arvossa on tapahtunut selkeä muutos.

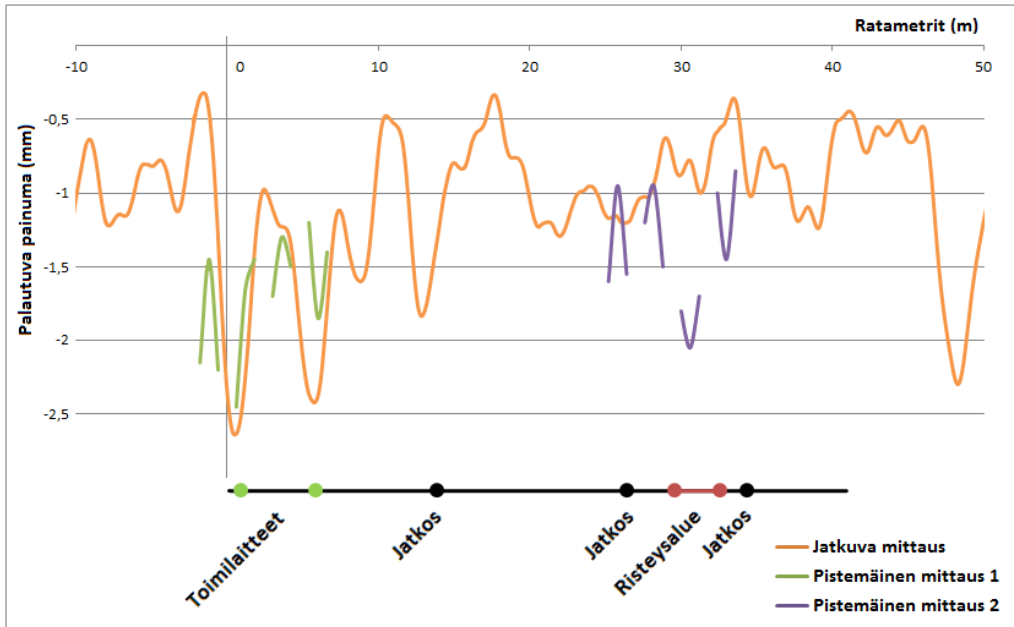
Tampereen viimeisen mittausvaihteen V171 palautuvan painuman käyrät on esitetty kuvassa 46. Heti ensisilmäyksellä voidaan havaita, että painumat ovat selkeästi pienempiä kuin muissa Tampereen vaihteissa.

Kuva 46. Tampereen vaihteen V172 (YV60-300-1:9-V) palautuva painuma jatkuvalla sekä pistemäisellä mittausmenetelmällä mitattuna.

Samat kärkialueen painumaongelmat ovat kyllä nähtävillä omina piikkeinään, mutta niiden absoluuttiarvot eivät ole niin merkittäviä kuin edellä. Bruttotonniarvioiden (ks. taulukko 3) mukaan kuormitusmäärät vaihteissa V172 ja V171 ovat täysin samoja, mutta nämä painumatulokset viittaisivat siihen, että vaihdetta V172 ei kuormiteta yhtä rajusti. Tässä kohdassa arviot kuormituksen tasaisesta jakautumisesta eivät siis välttämättä päde.

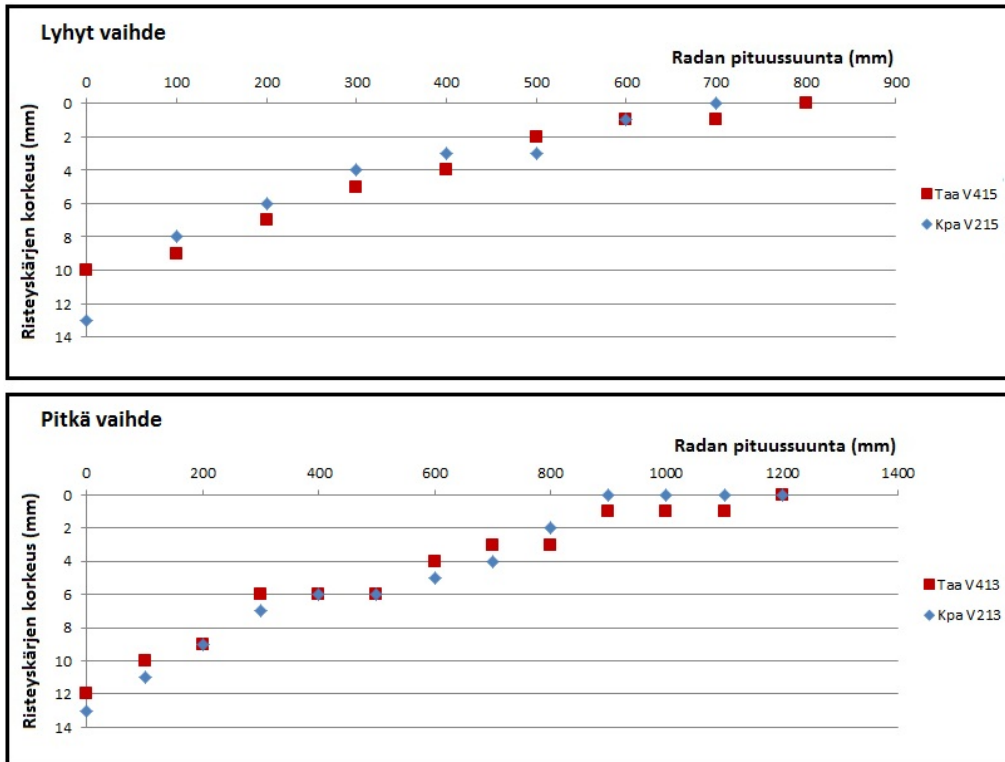
Kuva 47. Siipikiskojen ja risteyskärjen välinen korkeusasema Kaipiaisten ja Taavetin koevaihteissa.

Kuvasta 47 voidaan havaita, että risteyskärjen geometrioissa on selkeitä eroja. Kenties merkittävin ero geometrioiden välillä on se, että korkeuden arvo 0 saavutetaan sekä lyhyissä että pitkissä vaihteissa selkeästi eri kohdassa. Tällä seikalla on suora yhteys pyörän sujuvaan siirtymiseen siipikiskolta risteyskärjelle. Risteyskärjen kantaosan kulumisen aiheuttaa viivästystä pyörän siirtymiseen ja lisää dynaamista kuormitusta. Lyhyiden vaihteiden kohdalla Taavetin vaihde V415 on käytännössä koko matkalta enemmän kulunut ja risteyskärki saavuttaa siipikiskon korkeustason vasta 100 mm myöhemmin kuin vastaava Kaipiaisten vaihde V215. Kulumisen ja dynaamisten iskujen välinen suhde näkyy suoraan vaihteiden palautuvassa painumassa (vrt. Kuva 40 ja Kuva 42). Vaihteen V415 risteysalueella on huomattavasti enemmän painumavaihtelua kuin vaihteen V215 kohdalla.

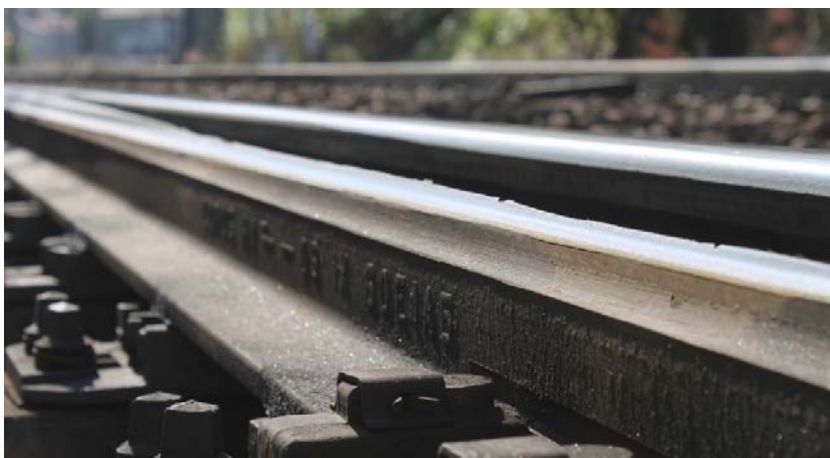
Tampereen vaihteen V051 kielet (Kuva 54) olivat katselmuksen perusteella kohtalaisen kuluneet, varsinkin poikkeavalla raiteella. Tämä johtuu siitä, että Tampereen aseman vaihtoliikenne kulkee hyvin paljon tämän vaihteen kautta, jolloin myös vaihteen poikkeavaa raidetta käytetään todella paljon.

Kuva 54. Tampereen vaihteen V051 oikeanpuoleinen kielisovitus.

Kuvasta 54 nähdään, että aivan kielen kärjestä on kulumisen seurauksena irronnut pieniä paloja ja kielen profiili on muutenkin hyvin epätasainen. Tämä viittaisi vahvasti vaihteen kärjessä tapahtuvaan laippakosketukseen, sillä kielen kärjen ei kuuluisi olla normaalisti lainkaan kontaktissa pyörän kanssa.
