Kouvolan elastisten vaihteiden monitorointi

Liikenneviraston tutkimuksia ja selvityksiä 54/2017

Liikennevirasto
Helsinki 2017

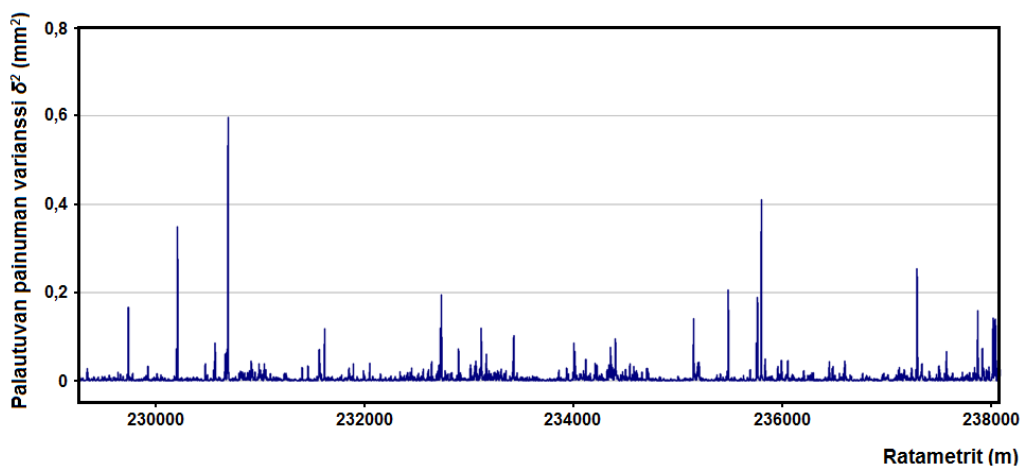
Kuva 23. *Elastisuusvaunulla mitatun radan palautuvan painuman 5 metrin liukuva varianssi väliltä Kaipiainen – Taavetti syksyllä 2013.*

Kuten kuvasta 23 voidaan nähdä, linjaosuuttakin tarkasteltaessa rata on muodostunut useita eri kohtia, jossa palautuvan painuman varianssi on kasvanut välille 0,2-0,6. Näihin tuloksiin pohjautuen voidaankin todeta, että vaihteen V055 kärkialueella esiintyvät suuremmat palautuvat painumat ovat muutosnopeudenkin kannalta hyvin tyypillisiä, eivätkä edusta koko rataverkon mittakaavassa vielä merkittäviä ongelmia.

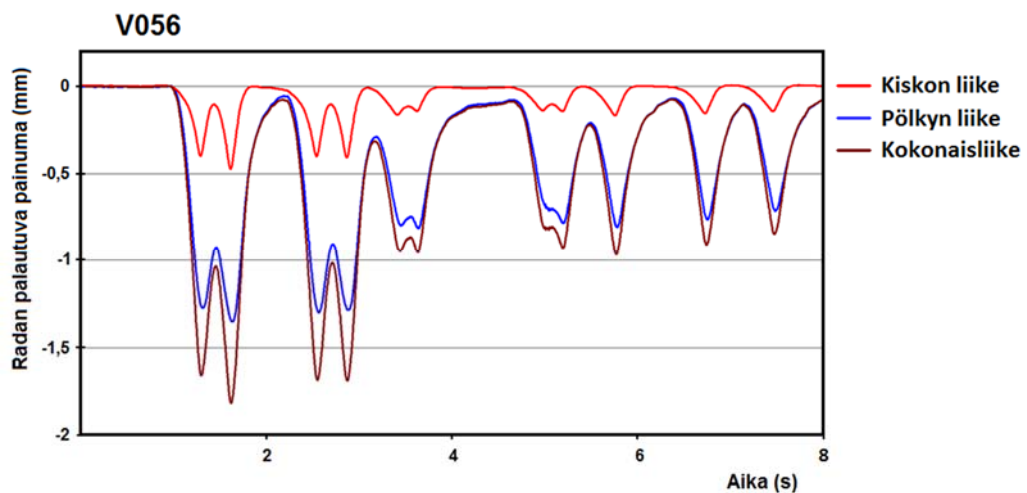
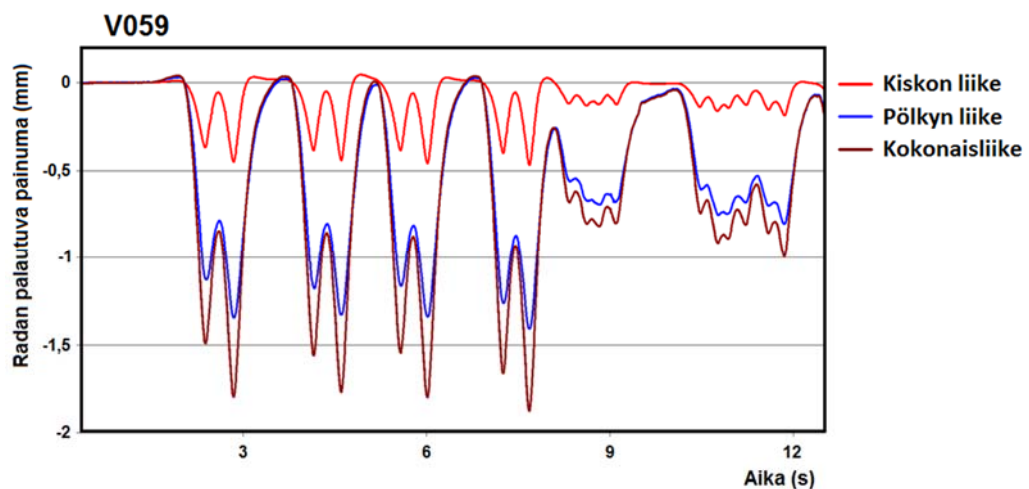
Kuva 24. Elastisten vaihteen V056 eri komponenttien palautuvat painumat sekä niiden yhteenlaskettu kokonaispainuma mittapisteessä 4 (pölkky 30) joulukuussa 2014.

Kuten kuvista 24 ja 25 nähdään, rakenteen kokonaispainuma koostuu uudessa elastisessa vaihteessa selkeästi sekä välilevyn että pölkyn pystysuuntaisesta painumasta. Kummassakin vaihteessa pölkyn siirtymät ovat selkeästi suurempia kuin välilevyn, mutta välilevyllä on silti merkittävä vaikutus (noin 20 %) osana kokonaispainumaa. Tämän merkityksen voi havaita parhaiten vertailemalla näitä painumia referenssvaihteen V055 painumiin (Kuva 26), jossa vastaavaa välilevyä ei siis ole.

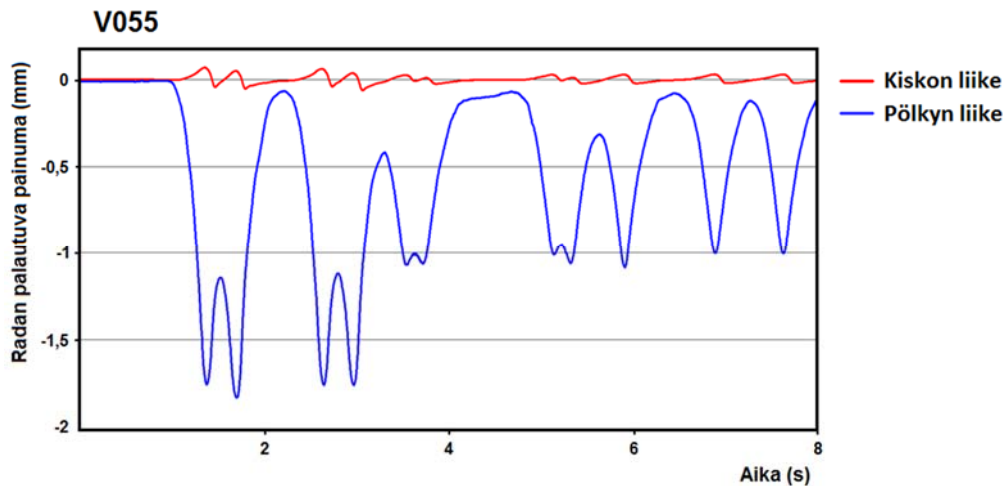
Kuva 26. Referenssvaihteen V055 eri komponenttien palautuvat painumat mittapisteessä 10 (pölkky 30).

Kuva 26 osoittaa, että kiskon ja pölkyn välillä ei tapahdu juuri lainkaan liikettä, jolloin pölkky vastaa käytännössä yksin vaihderakenteen palautuvasta painumasta. Pölkyn liike on referenssvaihteessa hyvin samalla tasolla kuin elastisten vaihteiden kokonaispainuma, joten kisko painuu junan alla kutakuinkin yhtä paljon kaikissa vaihteissa, eli noin 1,8 mm Sr2-veturin kuormittaessa rataa. Vaihteen elinkaaren kannalta on kuitenkin todella olennaista, että osa painumasta tapahtuu välilevyn avulla, sillä elastinen välilevy kestää toistuvaa puristuskuormitusta huomattavasti paremmin kuin sepeli, joka käytännössä vain tiivistyy ja muodostaa ajan myötä tyhjän tilan pölkyn alle. Tämän takia on hyvin oletettavaa, että jatkossa referenssvaihteen v055 painumat tulevat kasvamaan elastisia vaihteita suuremmiksi sepelin laadun heikentyessä. Sepelin heikentymisen takia elastisille vaihteille voidaan siis tämän perusteella ennustaa pidempää käyttöikä.

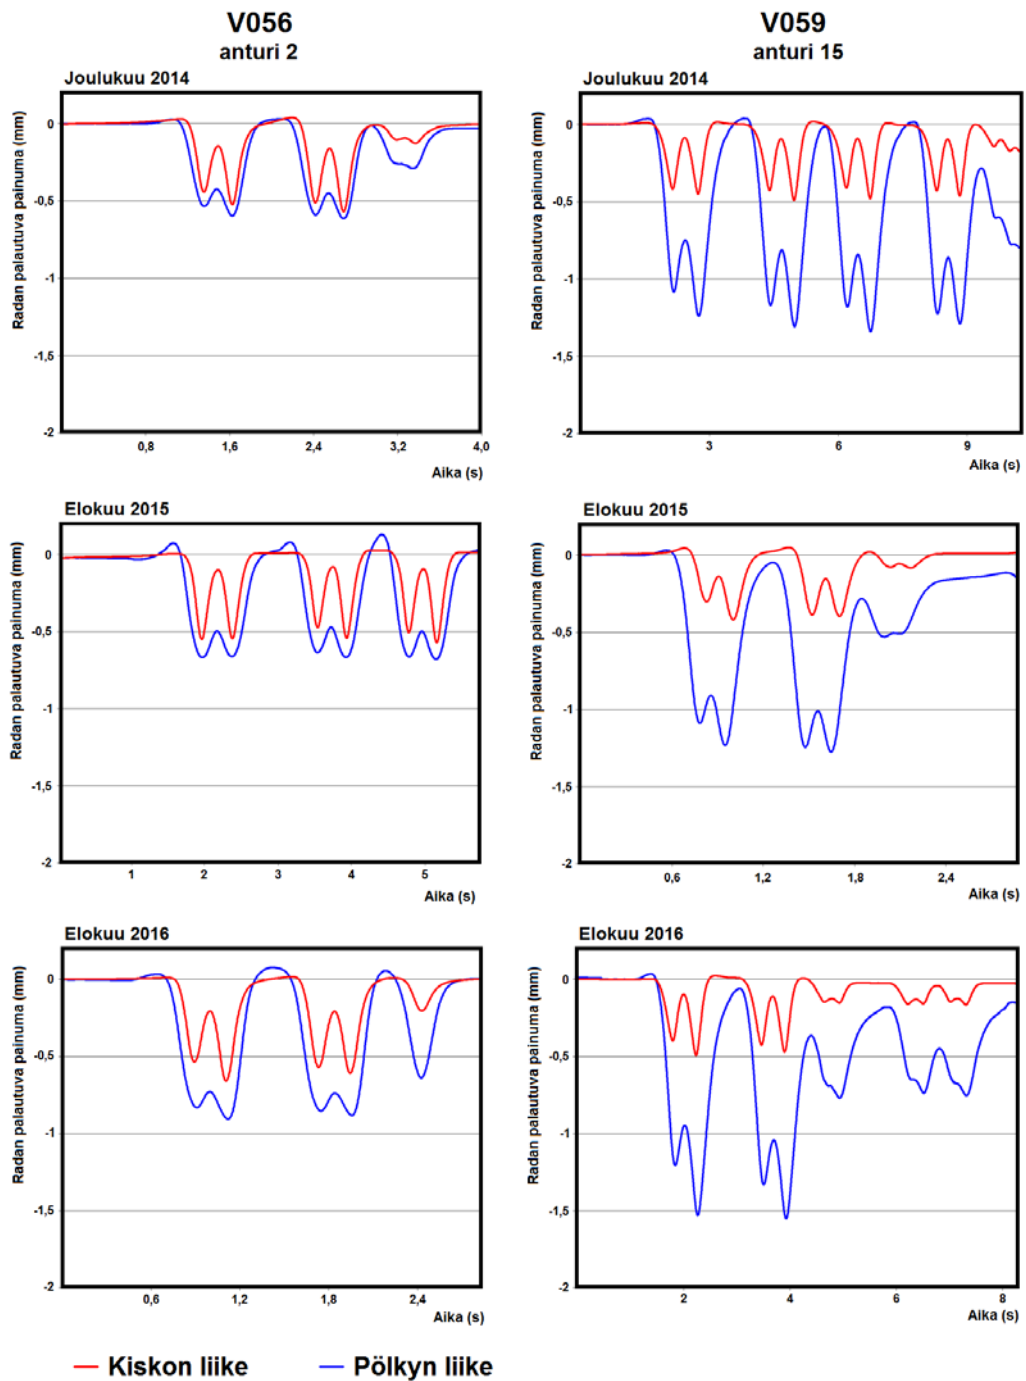
Kuva 27. Vaihteen V056 onton kääntölaitepölkyn (mittapiste 2) ja vaihteen V059 välikiskoalueen pölkyn (mittapiste 15) kohdalta mitattu palautuva painuma mittausjakson 3 eri hetkellä. Maksimipainumat vastaavat Sr2-veturin (21 t) aiheuttamaa kuormitusta.

Kuvan 27 avulla voidaan havaita, että radan palautuvassa painumassa on tapahtunut hyvin pieniä muutoksia kyseisellä 20 kuukauden ajanjaksolla. Kummassakin mittauspisteessä palautuva painuma on hiukan lisääntynyt kuluvan vuoden aikana, mutta ero on hyvin minimaalinen. Lisäksi painuma on molemmissa kohdissa vielä reilusti pienempää kuin Liikenneviraston määrittelemä raja-arvo 3 mm. Näiden tulosten valossa vaihderakenteen painumat ovat siis pysyneet hyvällä tasolla sekä kesällä että talvella.

Voidaan myös havaita, että onton teräspölkyn painumakäyttäytyminen eroaa melko paljon välikiskoalueen painumista. Väillevyn taipumat ovat samaa noin 0,5 mm luokkaa, mutta pölkyn painuma on huomattavasti vähäisempää. Tämä selittyy osittain onton teräspölkyn hieman suuremmalla pohjan leveydellä, joka on 350 mm. Normaalin vaihepölkyn leveys elastisissa vaihteissa on 310 mm, joten kontaktipinta-ala teräspölkyn ja sepelin välillä on noin 13 % suurempi kuin normaalissa tilanteessa. Kontaktipinta-alan lisääntyessä luonnollisesti myös kantavuus kasvaa, jolloin teräspölkky ei pääse painumaan normaalien pölkkyjen tapaan. Tämä on selkeästi yksi elastisien vaihteiden hyvistä puolista, kun niitä verrataan nykyisen rakenteen tilanteeseen, jossa kaapeamat pölkkyt painuvat, eikä niitä päästä edes tukemaan käntötankojen ollessa sepelin joukossa.

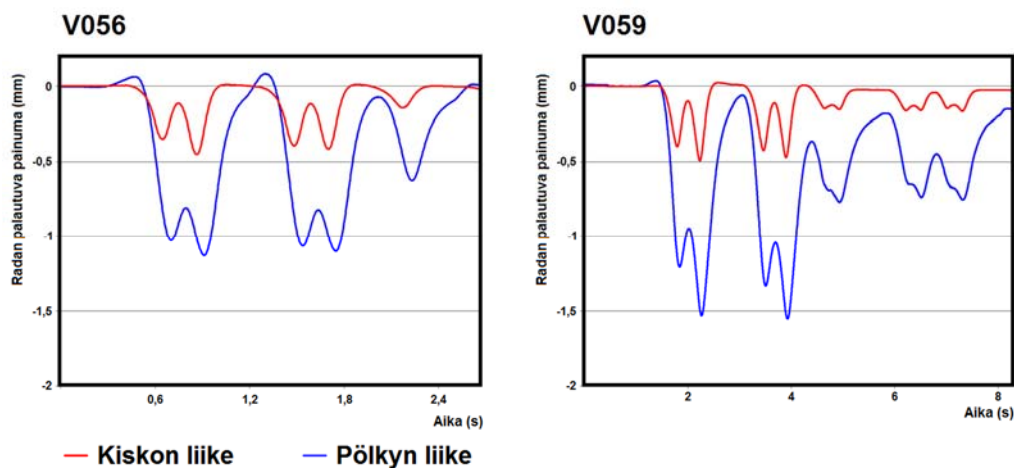
Kuva 28. Pohjaimettoman vaihteen V056 ja pohjaimellisen vaihteen V059 välikiskoalueen (mittapisteen 4 ja 15) palautuvat painumat elokuussa 2016. Maksimipainumat vastaavat Sr2- veturin (21 t) aiheuttamaa kuormitusta.

Kuten kuvasta 28 huomataan, pölkyn palautuva painuma on pohjaimellisessä vaihteessa V059 hieman suurempaa kuin pohjaimettomassa vaihteessa V056. Elastinen pohjainmateriaali joustaa siis hieman kuorman alla ja kokonaispainuma kasvaa. Hieman suurempi kokonaispainuma on kuitenkin tässä kohtaa hyväksyttävää, sillä joustavan pohjaimen ansiosta kuormitus jakaantuu huomattavasti tasaisemmin sepelille lisäten sepelin käyttöikä. Tilanteen voidaan siis olettaa stabiloituvan vaihteessa V059 näille painumatasoille, kun taas vaihteessa V056 sepeli saattaa pitkällä aikajänteellä jatkaa heikentymistään.

Nämä vaihteen V059 suuremmat painumat voivat tietenkin johtua monesta muustakin seikasta, koska vaihteet ovat todellisuudessa eri raiteilla ja näin ollen yliajava juna ei ole absoluuttisen sama. Kuva 28 antaa kuitenkin viitteitä siitä, että pohjaimella on merkitystä vaihteen toiminnalle. Pohjaimen todelliset hyödyt voidaan kuitenkin nähdä vasta vuosien päästä, kun sepelin oletettu käyttöikä alkaa olla loppuillaan.

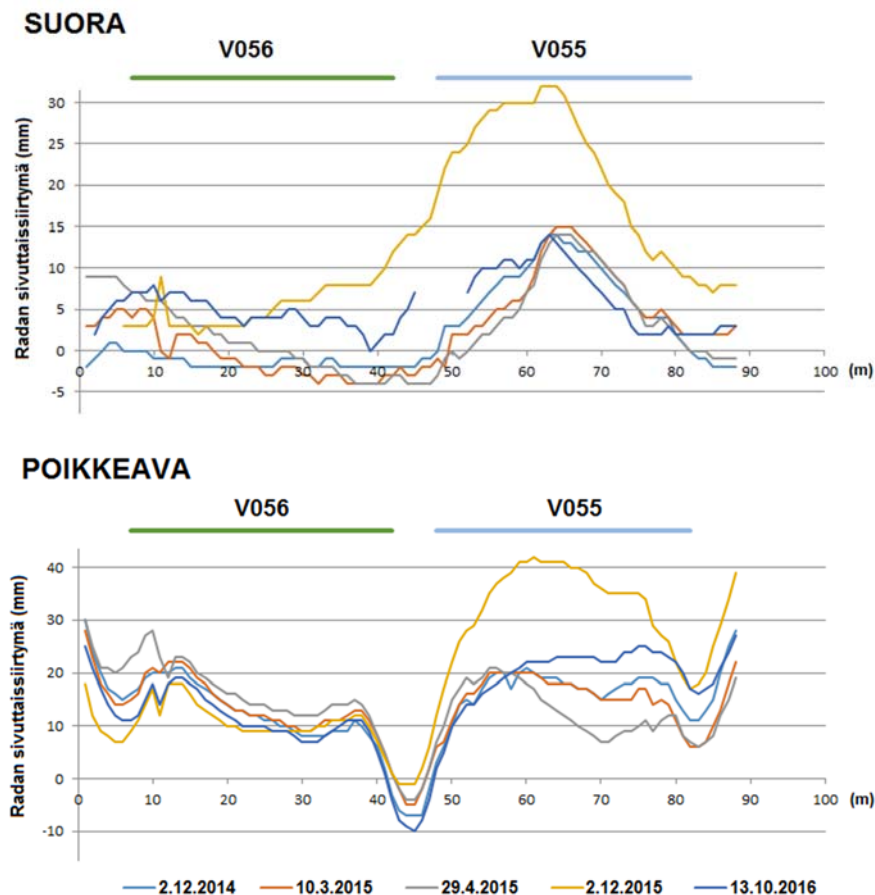
Kuva 32. RAMI-WAGON:lla mitatut raiteen sivuttaissiirtymän arvot vaihteiden V055 ja V056 suoralla ja poikkeavilla reitillä.

Vaihealueiden vaakageometriaa on verrattu kuvien 29 ja 30 tapaan teoreettiseen tilanteeseen, jossa vaihteen suora reitti on täysin suora ja poikkeava reitti noudattelee matemaattista R300-kaarretta. Poikkeaman positiiviset arvot kuvastavat raiteen liikettä oikealle lähtöpisteeltä katsottuna. Kuvasta 32 nousee ensimmäisenä havaintona se, että joulukuun 2015 mittaustulokset eroavat merkittävästi muista mittauksista varsinkin vaihteen V055 alueella. Joulukuun mittauksen perusteella koko vaihte V055 on siirtynyt kolmannen (29.4.2015) ja neljännen (2.12.2015) mittauksen välillä sivusuunnassa noin 20 mm, mutta palannut käytännössä takaisin viidenteen (13.10.2016) mittaukseen mennessä, vaikka alueella ei ole tehty minkäänlaisia tuentatöitä seurantajakson aikana. Joulukuun 2015 mittaustuloksia ei voida siis näiden syiden takia pitää luotettavina. Syytä tuloksien epäluotettavuudelle ei kuitenkaan täysin tiedetä.

Absoluuttigeometriaa tärkeämpi seikka onkin tarkastella raiteen sivuttaissuuntaisen geometrian muutosta radan suunnassa, eli niin sanottuja nuolikorkeusvirheitä. Edellisessä kappaleessa esitetyt virheet huomioon ottaen vaihdealueella näkyy oikeastaan vain yksi todellinen nuolikorkeusvirhe suoran raiteen metreillä 50 – 80. Vaihteen V055 suoraa raidetta ei ole luultavasti asennuksen yhteydessäkään saatu täysin suoraksi ja geometriavirhe on todennäköisesti ollut vaihteessa uudesta asti. Tähän viittaa se, että geometriavirhe ei ole kasvanut käytännössä lainkaan seurantajakson aikana, eli kuorimituksella ei ole ollut vaikutusta geometriavirheeseen. EMMA-vaunun mittaustuloksissa nämä virheet eivät nouse esiin, koska nuolikorkeudelle ei ole virallisesti määritetty raja-arvoja vaihdealueella.

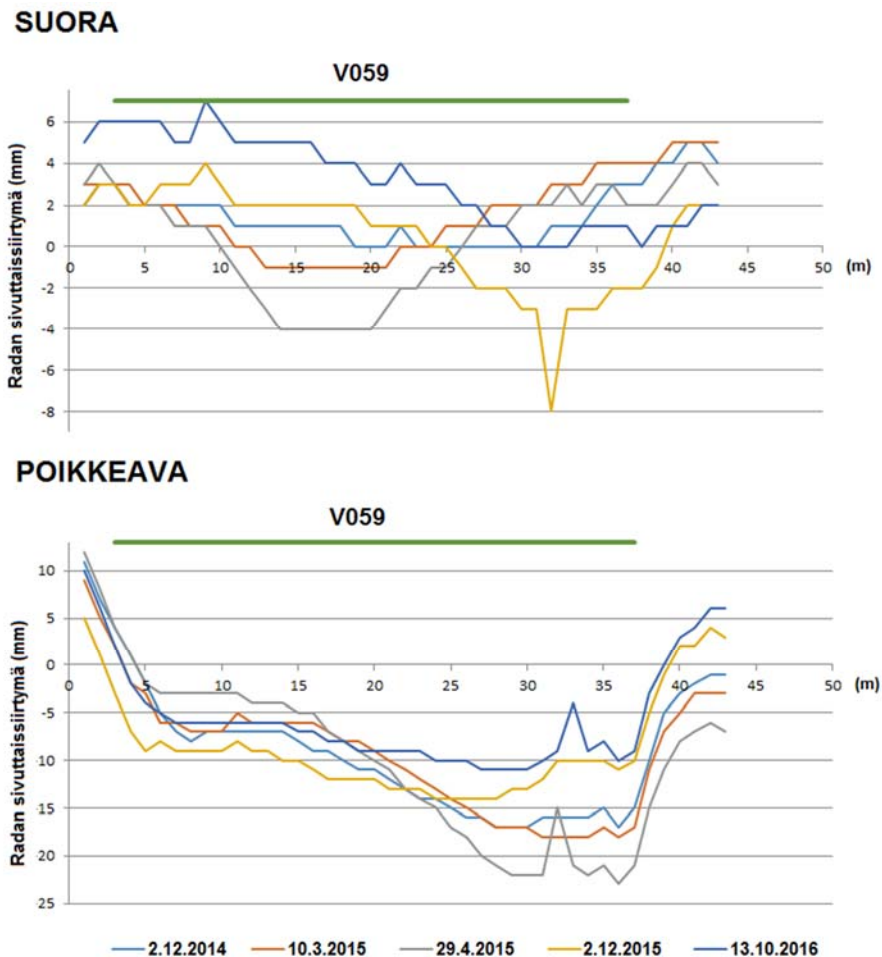
Kuva 33. RAMI-WAGON:lla mitatut raiteen sivuttaissiirtymän arvot vaihteen V059 suoralla ja poikkeavalla reitillä.

Vaihteen V059 alueella kaikki mittaustulokset ovat kuvan 33 mukaisesti hyvin linjassa keskenään. Pieniä poikkeamia on eri mittauskertojen välillä havaittavissa, mutta siirtymät eivät ole systemaattisesti edenneet mihinkään tiettyyn suuntaan, joten siirtymien vaikutus on hyvin merkityksetön. Sekä suoralla raiteella että poikkeavalla raiteella kuvaajissa näkyy muutamia teräviä piikkejä, jotka johtuvat risteysalueen epäjatkuvuuskohdan luomista mittausvirheistä.

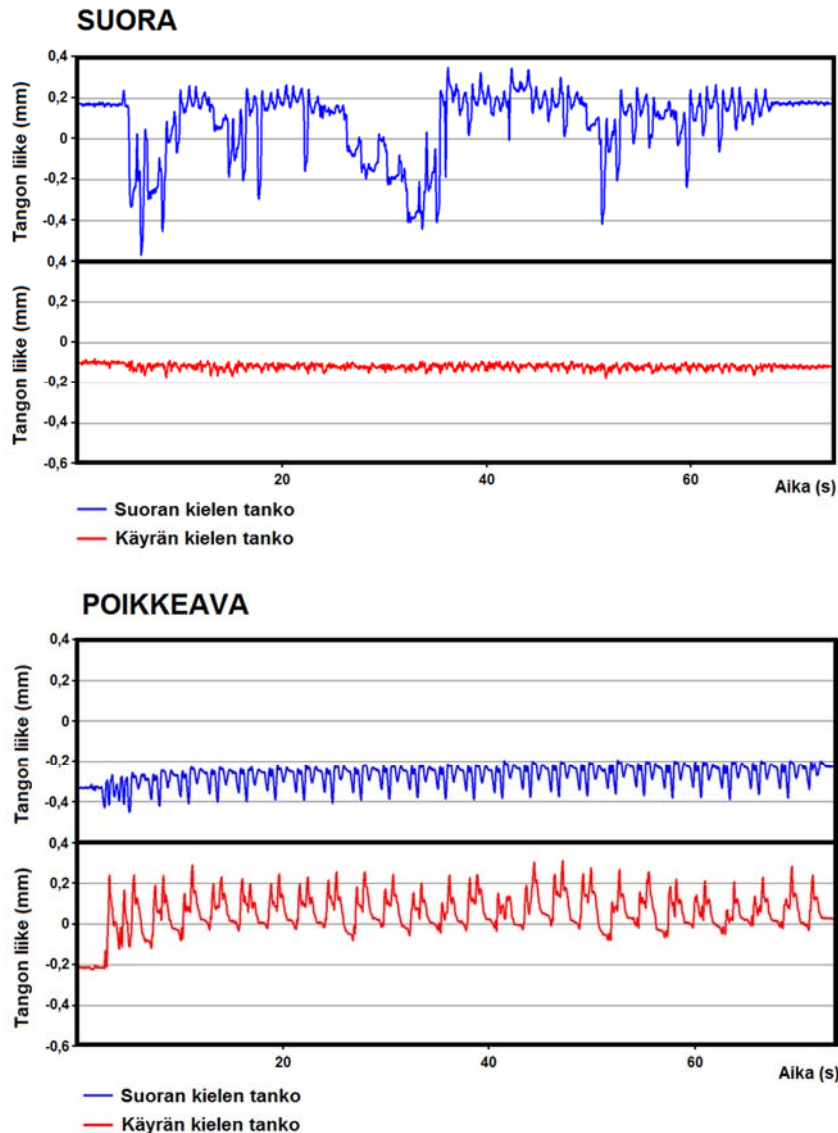
Kuva 34. Vaihteen V055 Siemens Bsg. antr. 9-vaihteenkääntölaitteen kääntötankojen siirtymät junan ylittäessä vaihdetta suoralla sekä poikkeavalla raidella.

Kuvan 34 perusteella voidaan havaita, että tarkastustankoissa on havaittavissa hyvin pientä liikettä junan ylitysten aikana. Suoraa raidetta ajettaessa suoran kielen tangossa näkyy hieman kuormittavien pyöräkertojen vaikutus, mutta muissa tapauksissa tangot käytännössä vain värisevät paikoillaan ylityksen aikana. Suoran kielen tangossa liikkeen amplitudi on pahimmillaankin vain noin 0,7 mm, joten laite pysyy hyvin säätöarvojen sisäpuolella liikkeestä huolimatta.

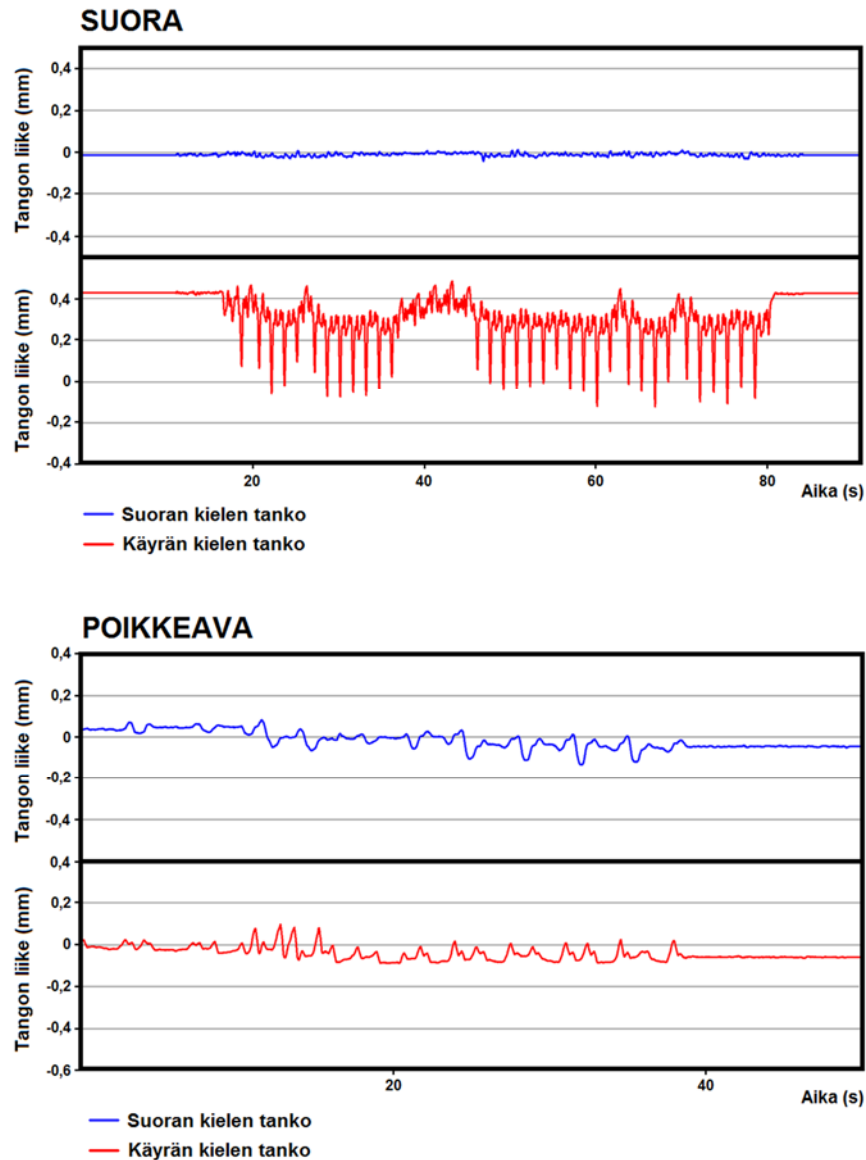
Kuva 35. Vaihteen V065 Thales L826H-vaihteenkääntölaitteen kääntötankojen siirtymät junan ylittäessä vaihdetta suoralla sekä poikkeavalla raiteella.

Vaihteen V056 tangoissa havaitaan mielenkiintoinen ilmiö junan ajaessa vaihteen suoraa reittiä. Käytettävä suora kieli pysyy käytännössä täysin paikallaan, mutta avoimessa kielessä näkyy junan akselin aiheuttamat liikkeet. Kääntötangosto on uudessa elastisessa vaihteessa ulkoisten lukkojen ja yhden kääntötangon takia yhtenäinen, joten värähtely kiinni olevalla puolella on siitä syystä periaatteessa mahdollinen. Asian laajemman tutkimisen kannalta täytyy siis katsoa myös vaihteen V059 värähtelytuloksia, jotka on esitetty kuvassa 36.

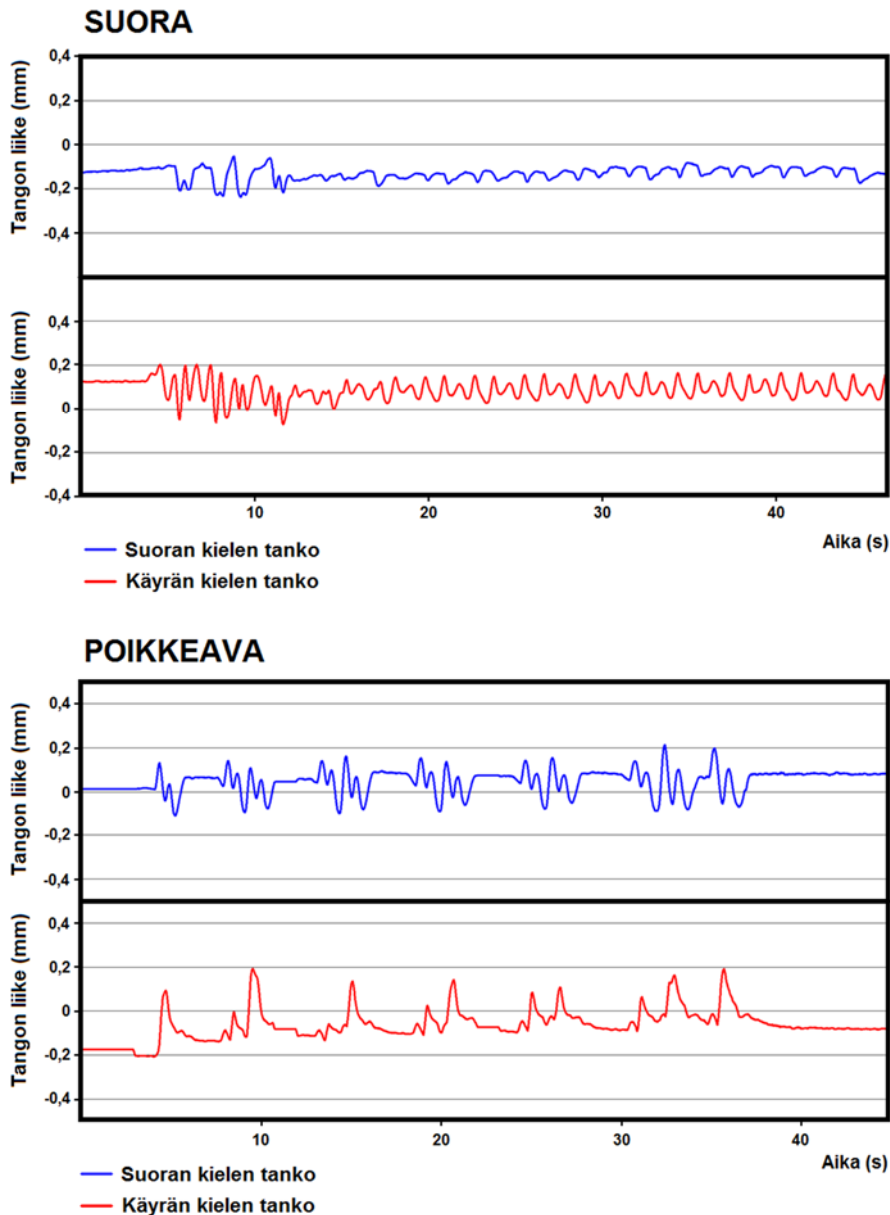
Kuva 36. Vaihteen V059 Siemens S700K-vaihteenkääntölaitteen kääntötankojen siirtymät junan ylittäessä vaihdetta suoralla sekä poikkeavalla raiteella.

Vaihteessa V059 käytetään edellisestä vaihteesta V056 poiketen Siemens S700K-kääntölaitetta, jolla voi siis olla vaikutusta värähtelyjen muotoon ja suuruuteen. Kuvasta 36 nähdään, että suoralla raiteella tangoston käyttäytyminen on selkeästi erilaista kuin edellä, sillä vaihteessa V059 kummatkin kielet reagoi junan ylitykseen käytännössä samalla amplitudilla. Tangosto itsessään ei siis aiheuta automaattisesti mitään merkittävää riskiä värähtelyn siirtymisestä voimakkaasti poikkeavan kielen puolelle. On kuitenkin hyvä pitää mielessä, että se on yhtenäisellä kääntötangostolla mahdollista. Varsinaisten ongelmien muodostuminen vaatisi kuitenkin ulkoisten lukkojen aukeamista ja siitä tilanteesta ollaan kaukana näillä pienillä alle 1 mm suuruisilla värähtelyillä.

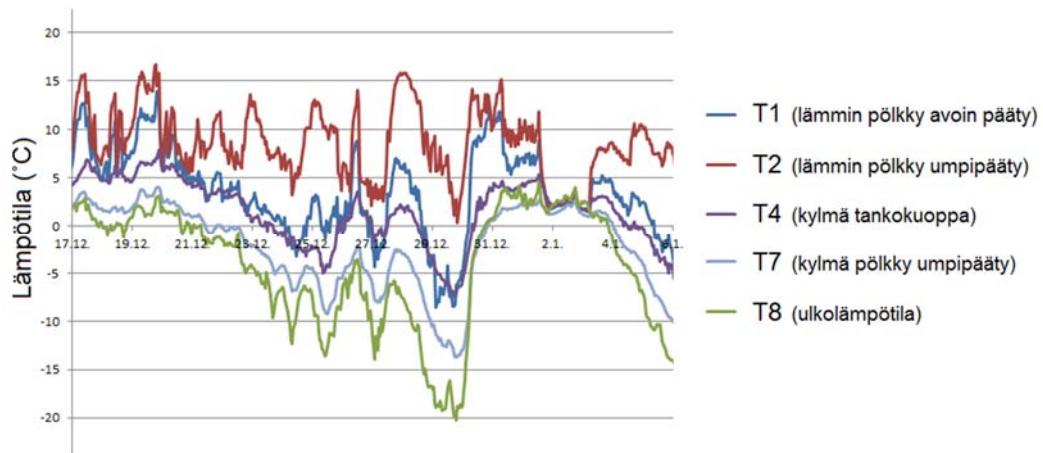
Kuva 37. Koealueelta mitattujen lämpötilojen arvot vuodenvaihteesta 2014 – 2015.

Lämmitysvastuksia asennettiin ainoastaan vaihteenkääntölaitteiden kohdalla käytettyihin pölkkyihin, joten kääntöavustimen alla olevat ontot teräspölkkyt ovat lämmittämättömiä. Näin ollen näiden kahden pölkyn sisälämpötiloja vertailemalla voidaan helposti määrittää, onko lämmitykselle tosiasiaa tarvetta. Kuvasta 37 nähdään, että lämmityksellä on todellakin merkitystä, sillä lämpötila vastuksettomassa pölkkyssä (T7) laskee ulkolämpötilan (T8) mukana reilusti pakkasen puolelle ja lämpötila on jopa alhaisempi kuin referenssvaihteen tankokuopassa (T4). Samaan aikaan vastuksellisen pölkyn lämpötila (T2) pysyy pölkyn umpinaisessa päässä koko ajan nollan yläpuolella. Lämmitetyssä pölkkyssä huomion arvoista on kuitenkin se, että kääntölaitteen puoleisessa päässä lämpötila (T1) menee pakkasen puolella ulkolämpötilan laskiessa -7 asteen alapuolelle. Lämmitysvastuksen tuoma energia pääsee siis karkaamaan pölkyn

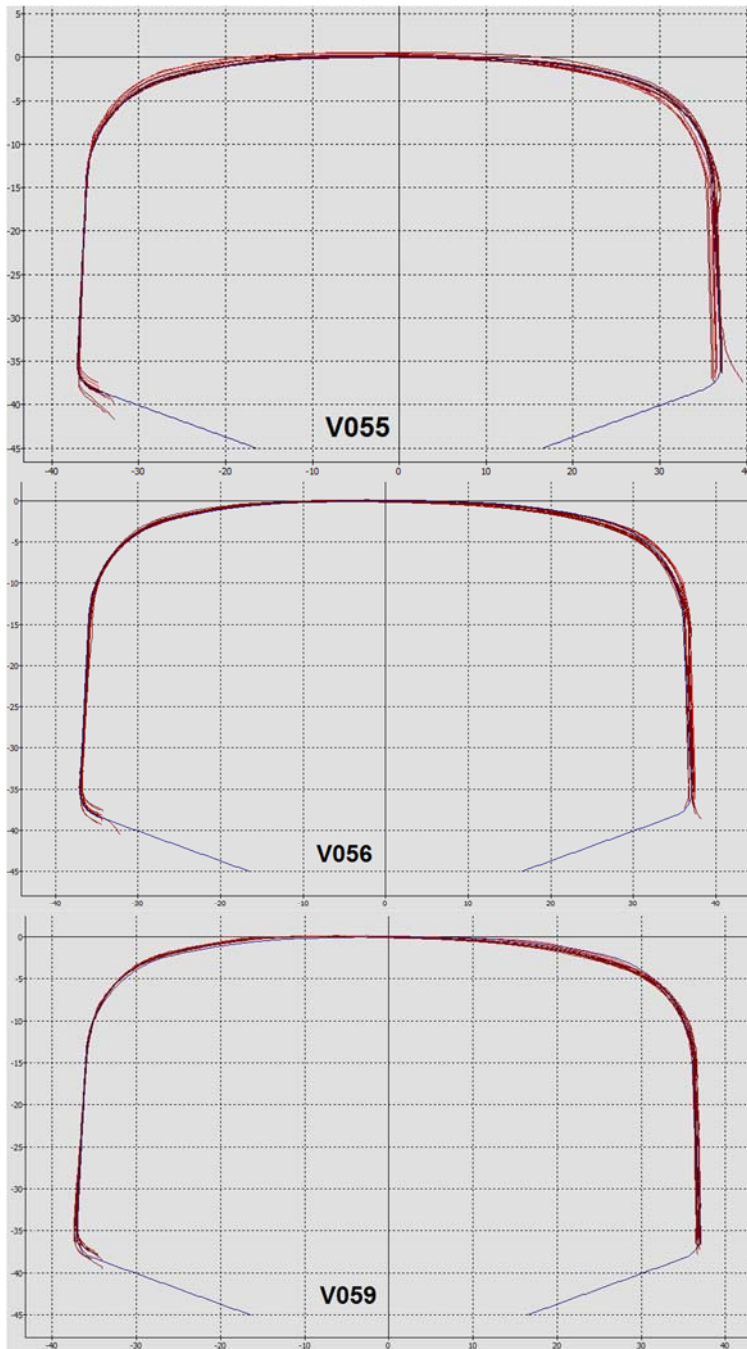
Kuva 38. Koevaihteiden välikiskoalueelta mitatut kiskoprofiilit.

Kuvan 38 perusteella voidaan tulkita, että vanhan rakenteen mukaisessa vaihteessa V055 on havaittavissa pientä kiskoprofiilin muutosta suhteessa referenssinä toimivaan 60E1-kiskoon. Elastisissa vaihteissa V056 ja V059 muutokset referenssiin eivät ole niin merkittäviä. Tässä kohtaa täytyy kuitenkin ottaa huomioon, että vaihde V055 on asennettu rataan noin puoli vuotta aikaisemmin kuin elastiset vaihteet, jolloin se on altistunut isommalle kuormitukselle ikänsä puolesta. Kiskoilla on myös olemassa tietyt valmistustoleranssit, joiden takia kaikki kiskot eivät ole edes uutena täysin saman muotoisia.

Kaikissa vaihteissa kuluman / poikkeaman arvot referenssistä ovat kuitenkin enimmäkseenkin alle 1 mm luokkaa, joka on reilusti Liikenneviraston määrittämää sallittua kuluneisuuden raja-arvoa pienempää. Ohjeissa (Liikennevirasto 2006) määritellään, että yhteenlaskettu korkeus- ja sivukuluneisuus saa olla 60E1-kiskolla 14-18 mm ja pelkkä sivukuluneisuuskin raiteen suunnittelunopeudesta riippuen 5-7 mm. Näin ollen välikiskoalueella ei ole havaittavissa merkittäviä kiskoprofiilin muutoksia.
