# Kylän ensimmäinen laatikko

Osuuskunta Aitan Sauvon myymälän restaurointisuunnitelma

Diplomityö

Tampereen yliopisto

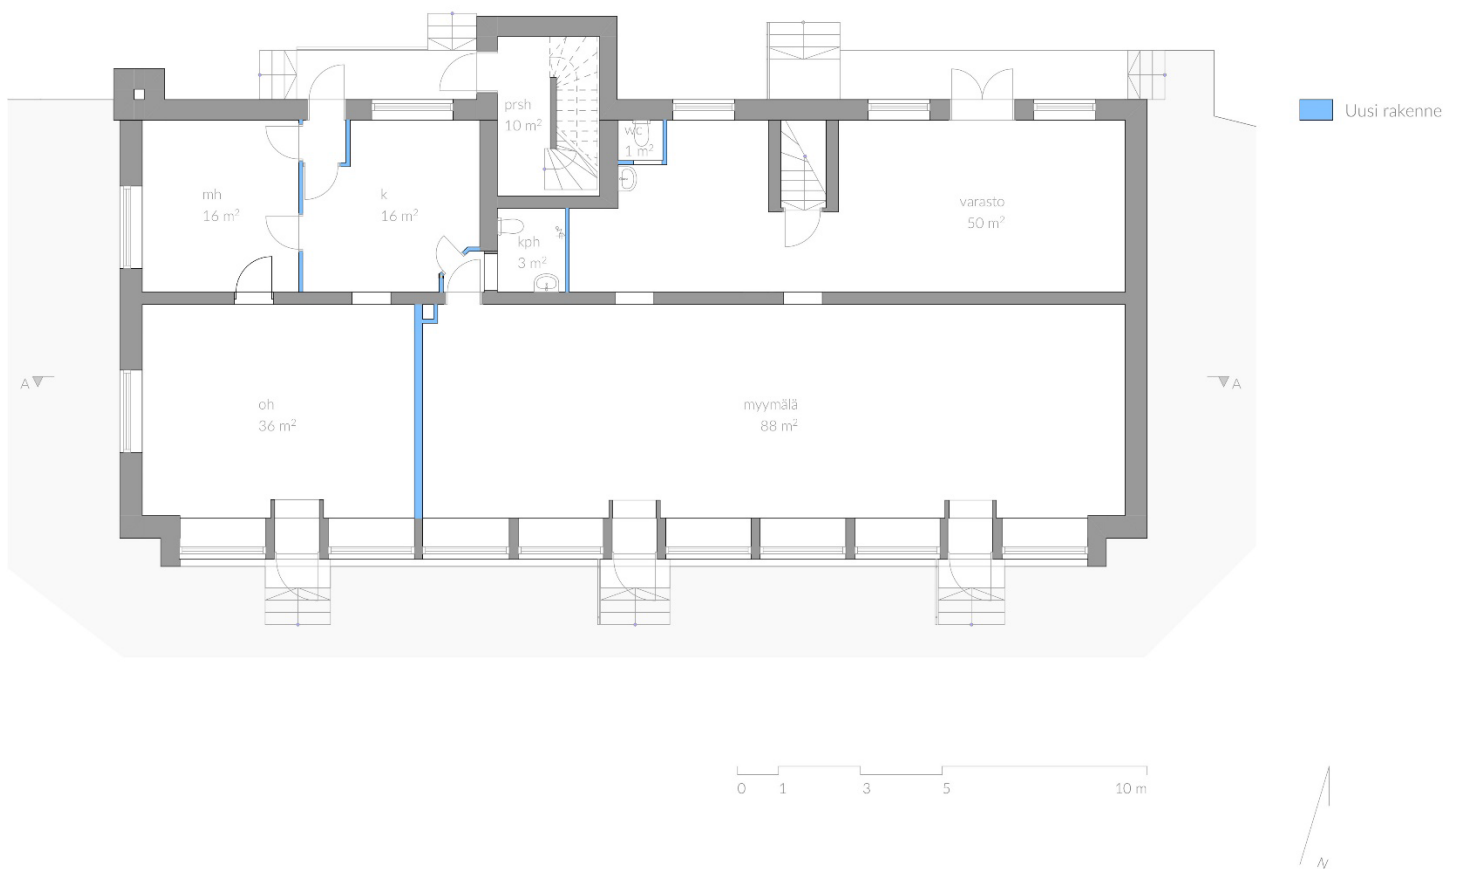
Kuva 26. Pohjakerroksen nykytilanne.

Pohjakerroksen entisessä myymälätilassa toimii kirpputori, jota pidetään auki majatalon yhteydessä kesäaikaan. Kirpputorin vieressä on asunto, joka on ollut jonkin aikaa tyhjiällä. Asunto ei ole nykyhetkellä käyttökuntoinen, sillä sen keittiö on purettu ja märkätila poistettu käytöstä kosteusvaurioiden takia. Muilta osin pohjakerros on tyhjiällä tai varastotilana ilman selkeää käyttötarkoitusta.

Takatilassa ja asunnossa sijaitsevat märkätilat puretaan. Samassa yhteydessä selvitetään rakenteiden kosteusvaurioiden laajuutta. Mahdolliset korjaustoimenpiteet tehdään alkuperäisten rakenteiden ominaisuuksia vastaaviksi. Uudet märkätilat toteutetaan nykyaikaisin rakentein. Märkätilojen lattiamateriaalina käytetään sinistä mosaiikkilaattaa ja seinissä vaaleaa laattaa.

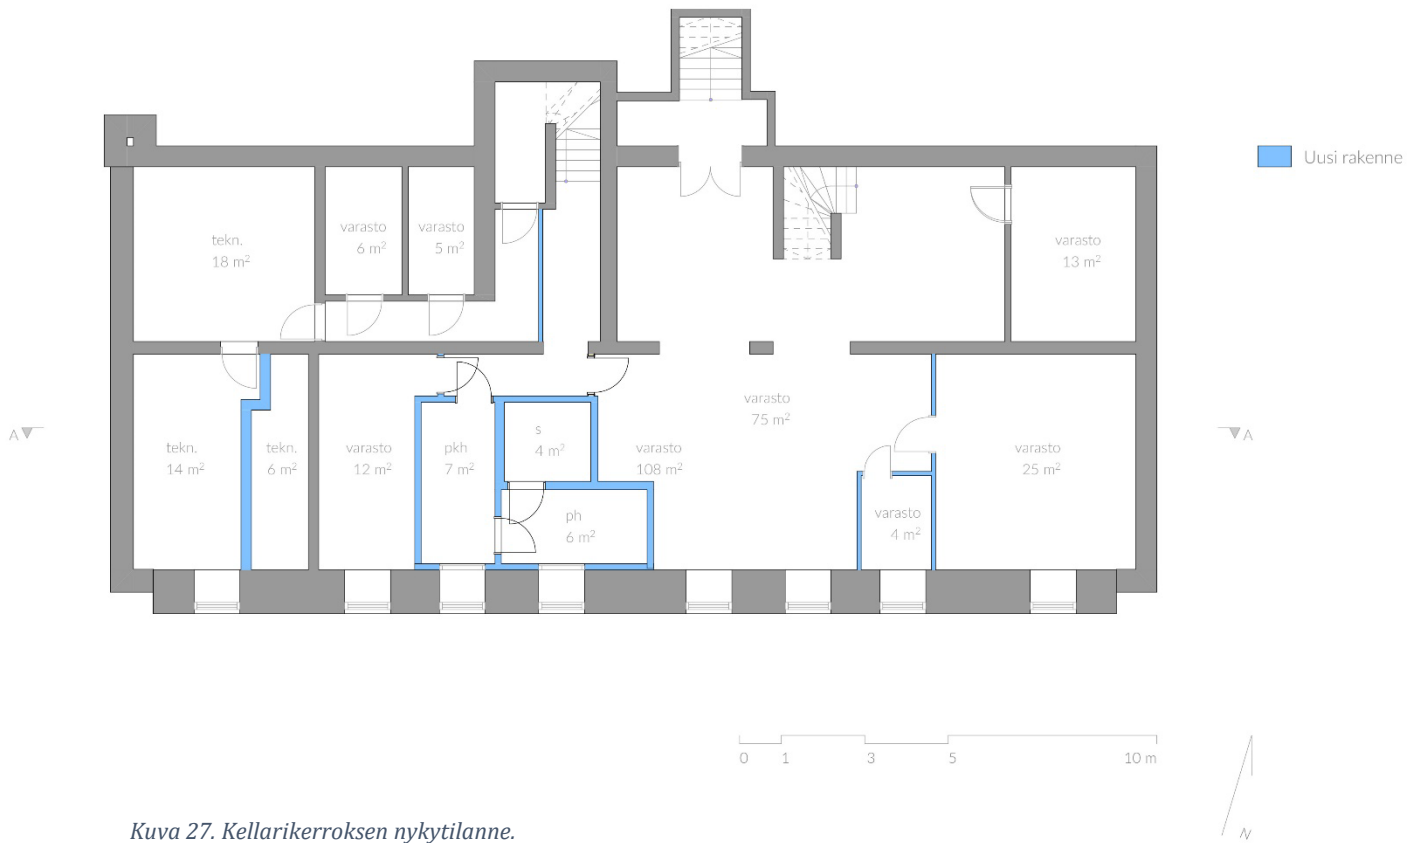
Kuva 27. Kellarikerroksen nykytilanne.

Kellarissa muutoksia on tehty melko vähän ja tilat ovat pääosin alkuperäisessä asussaan pois lukien uudet kevyet väliseinät, joilla varastotiloja on jaettu pienempiin osiin. Merkittävin kellarin muutos on tilan keskelle toteutettu sauna- ja pesutila. Saunaosasto on poistettu käytöstä huonon kuntosensa takia.

Kellarissa toimenpiteet keskittyvät saunatilaan, joka on huonon kuntosaa vuoksi poistettu käytöstä. Saunajärjestely ei tilakokonaisuutena yllä muun rakennuksen tasolle eikä niiden korjaaminen ja palauttaminen käyttöön ole perusteltua. Suunnitelmassa tilat puretaan ja mahdollisten kosteusvaurioiden laajuutta kartoitetaan. Tarvittavien korjaustoimenpiteiden myötä tila palautetaan varastokäyttöön. Sauna kuitenkin tukee luontevasti rakennuksen muita toimintoja, joten tilat toteutetaan toisessa muodossa rakennuksen pihalle.

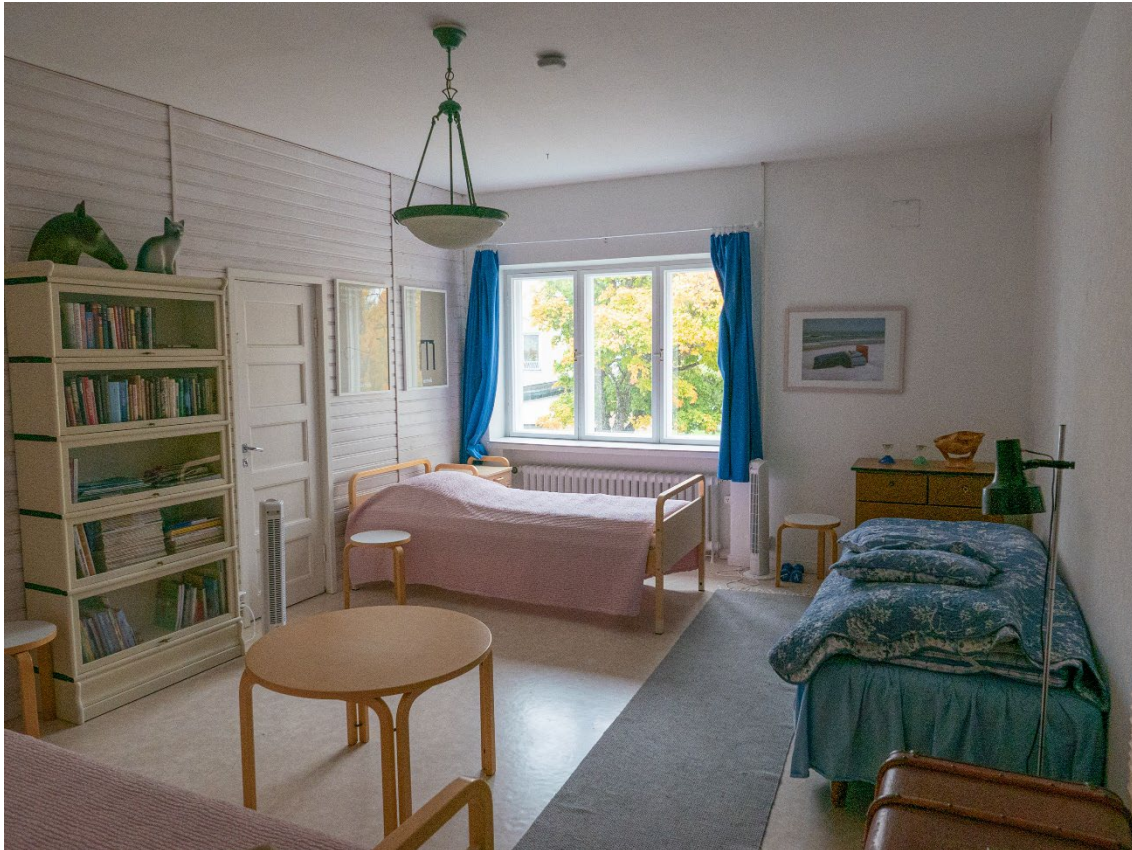
Rakennuksen toisessa kerroksessa seinäpintojen kunto on suurimmaksi osaksi hyvää vanhaa märkätilaa ja epäkuntoista keittiötä lukuun ottamatta. Etenkin yläkerroksen pintojen ajallisesta jakaumasta ilmenee hyvin rakennuksen historiallinen kerroksellisuus. Uusimpia muutoksia ovat esimerkiksi länsipuolisen keittiön limenvihreä maalaus ja yhden majoitushuoneen tehostettylinen vaalea puupanelointi. Toisen kerroksen ilme on kirjava ja erityyppisiä ja -aikaisia pintoja on runsaasti.

*Kuva 37. Majatalon huoneen seinälle on tehty puulaudoitus.*
