# Rakennusosien ja -materiaalien uudelleenkäyttö

Tapaustutkimus Helsingin Käpylässä

Diplomityö  
Tampereen yliopisto  
Rakennetun ympäristön tiedekunta  
Elokuu 2022

## 5 Kottby lågstadieskola - rakennusosien ja -materiaalien kartoitus

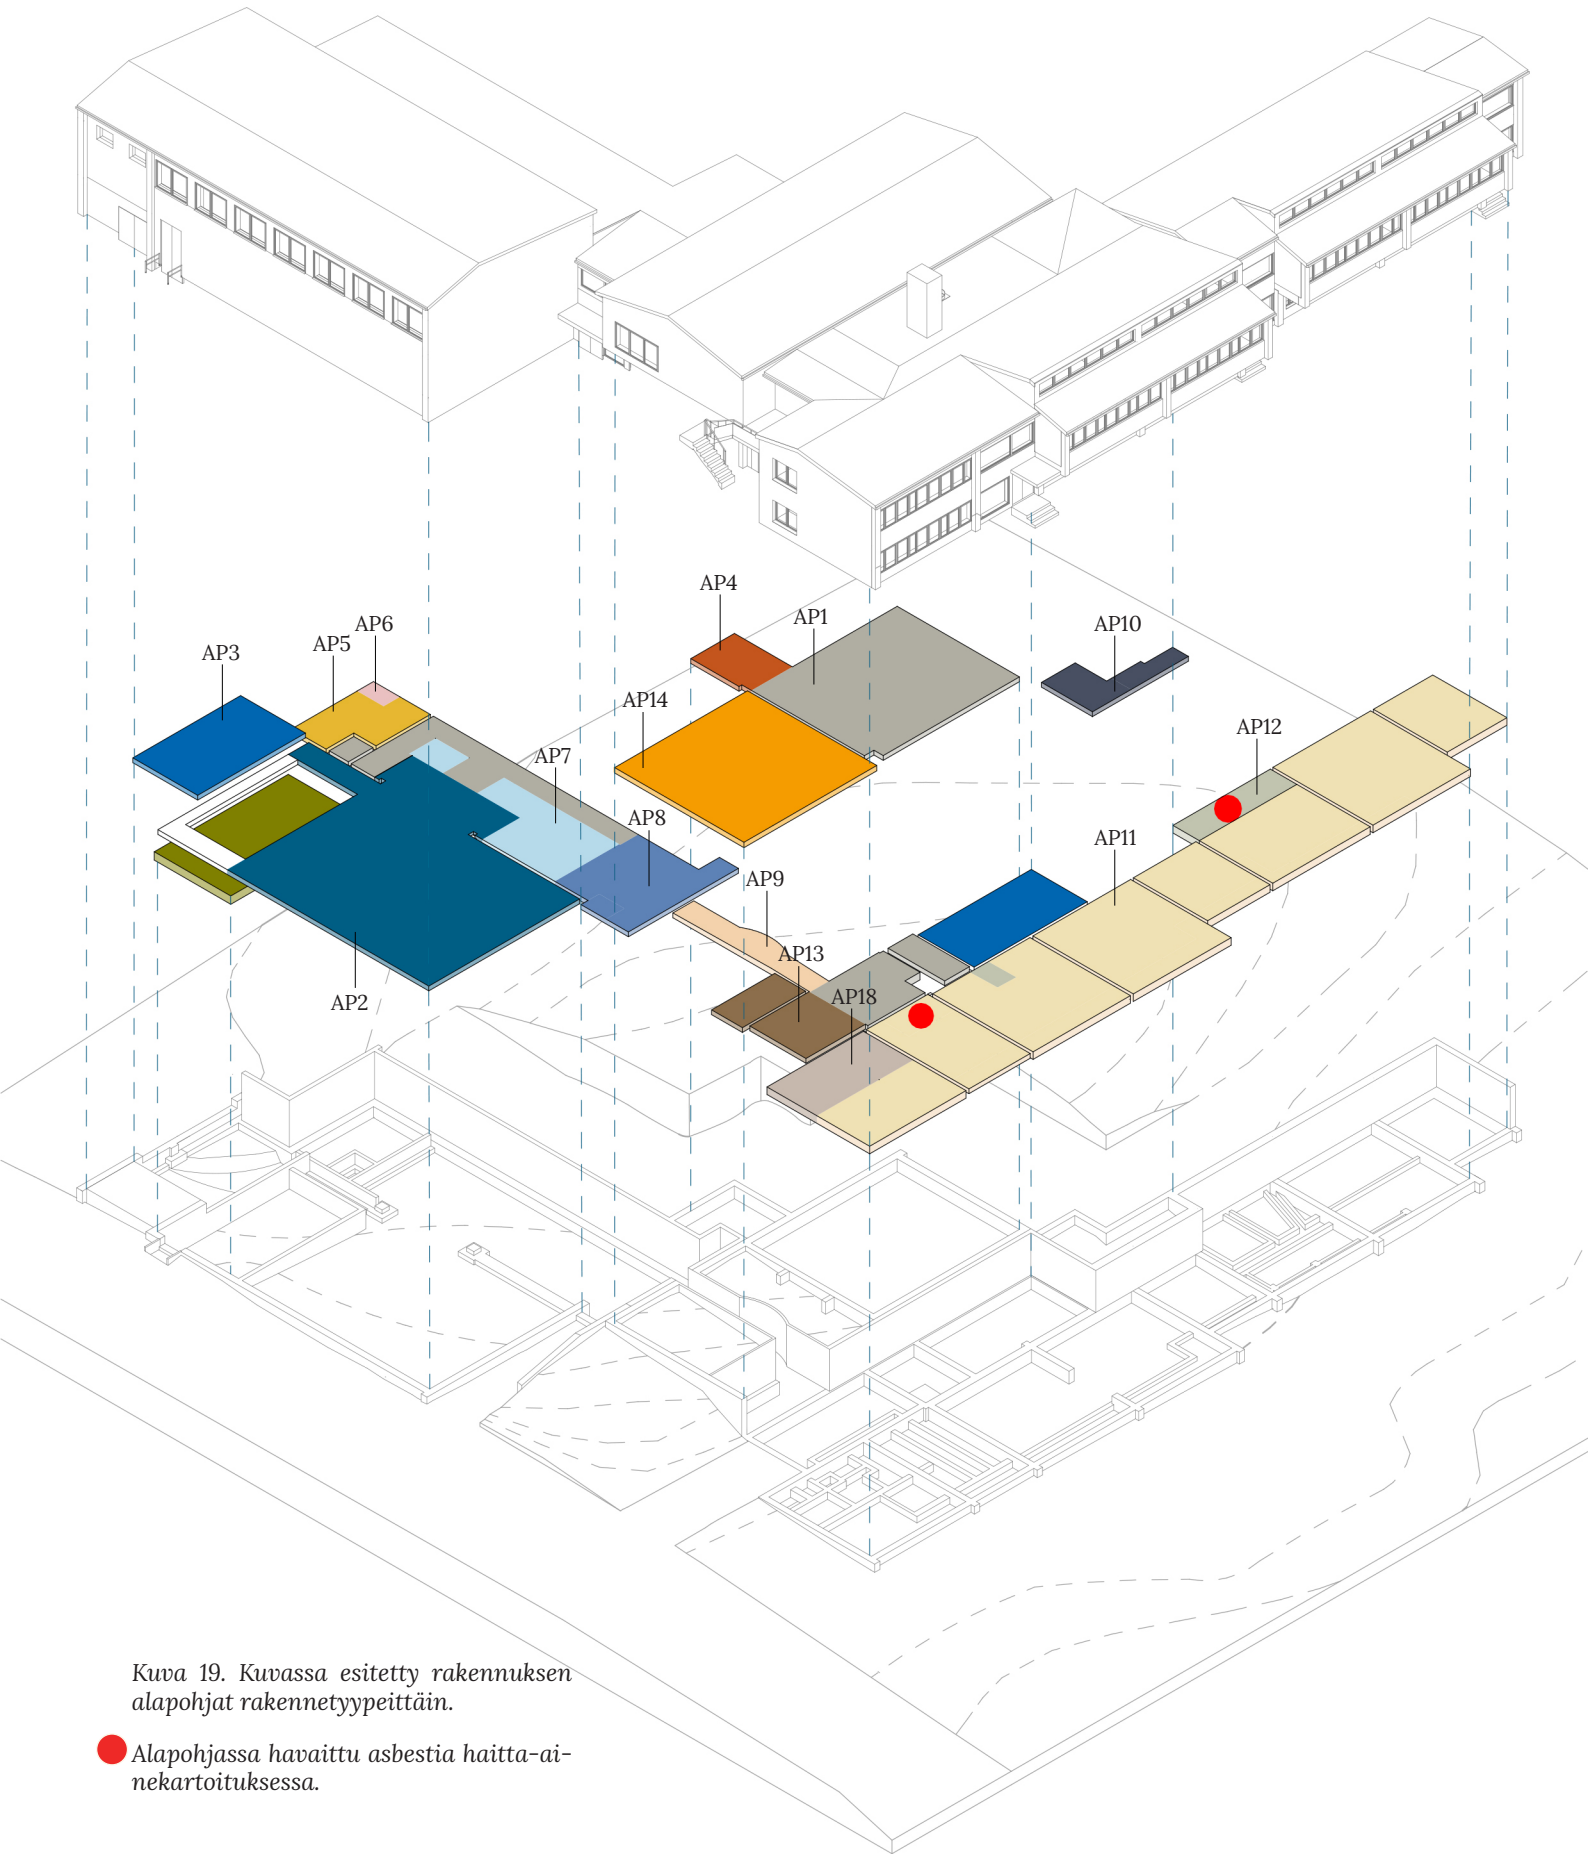
Kuva 19. Kuvassa esitetty rakennuksen alapohjat rakennetyypeittäin.

● Alapohjassa havaittu asbestia haitta-ainekartoituksessa.

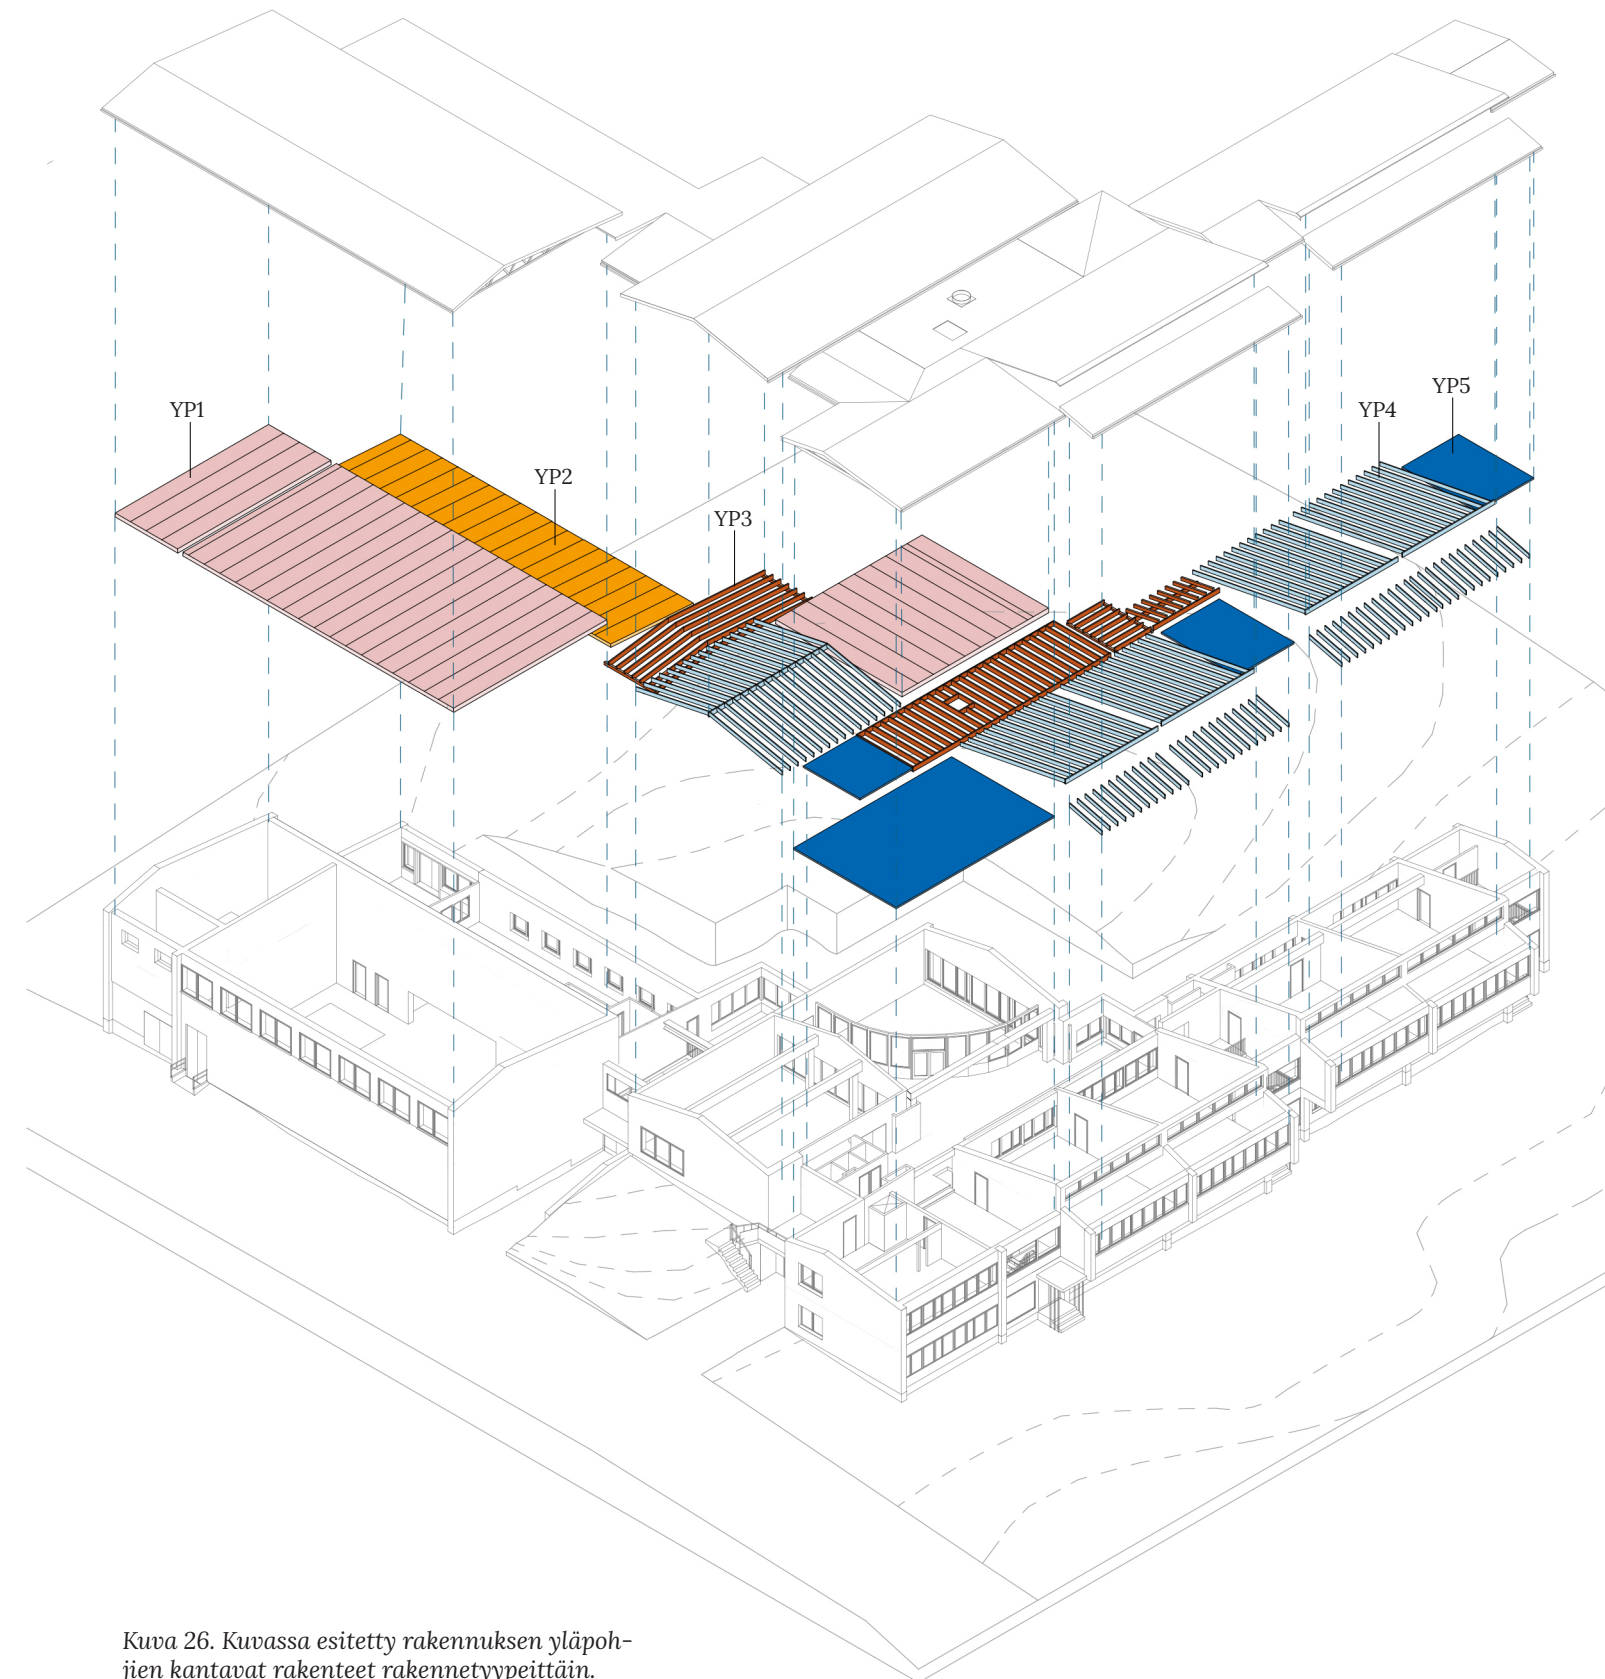
Luokkahuoneiden yläpohjat (YP4) myötäilevät vesikattoa ja niiden kantavana rakenteena toimii puupalkkisto. Luokkahuoneissa ei ole erillistä vesikattoa kannattelevaa rakennetta. Vuonna 2014 tehdyn kattorakenteen kuntotutkimuksen perusteella luokkahuoneiden kattorakenteista on löytynyt ilmavuodoista syntyneitä kosteusvaurioita ja yhden luokkahuoneen katon tervapaperissa havaittiin myös mikrobivaurioita. Ei ole tietoa, onko rakenteita korjattu ja missä laajuudessa. Yksittäinen vaurio ei kuitenkaan tarkoita sitä, että kaikki rakenteet olisivat käyttökelvottomia uudelleenkäytön näkökulmasta. Koska vesikattorakenne on kiinnitetty yläpohjan puupalkkistoon, saattaa palkeissa esiintyä paljon naulan reikiä. Reiät saattavat heikentää palkkien kantavuutta ja näin hankaloittaa niiden uudelleenkäyttöä kantavina rakenteina.

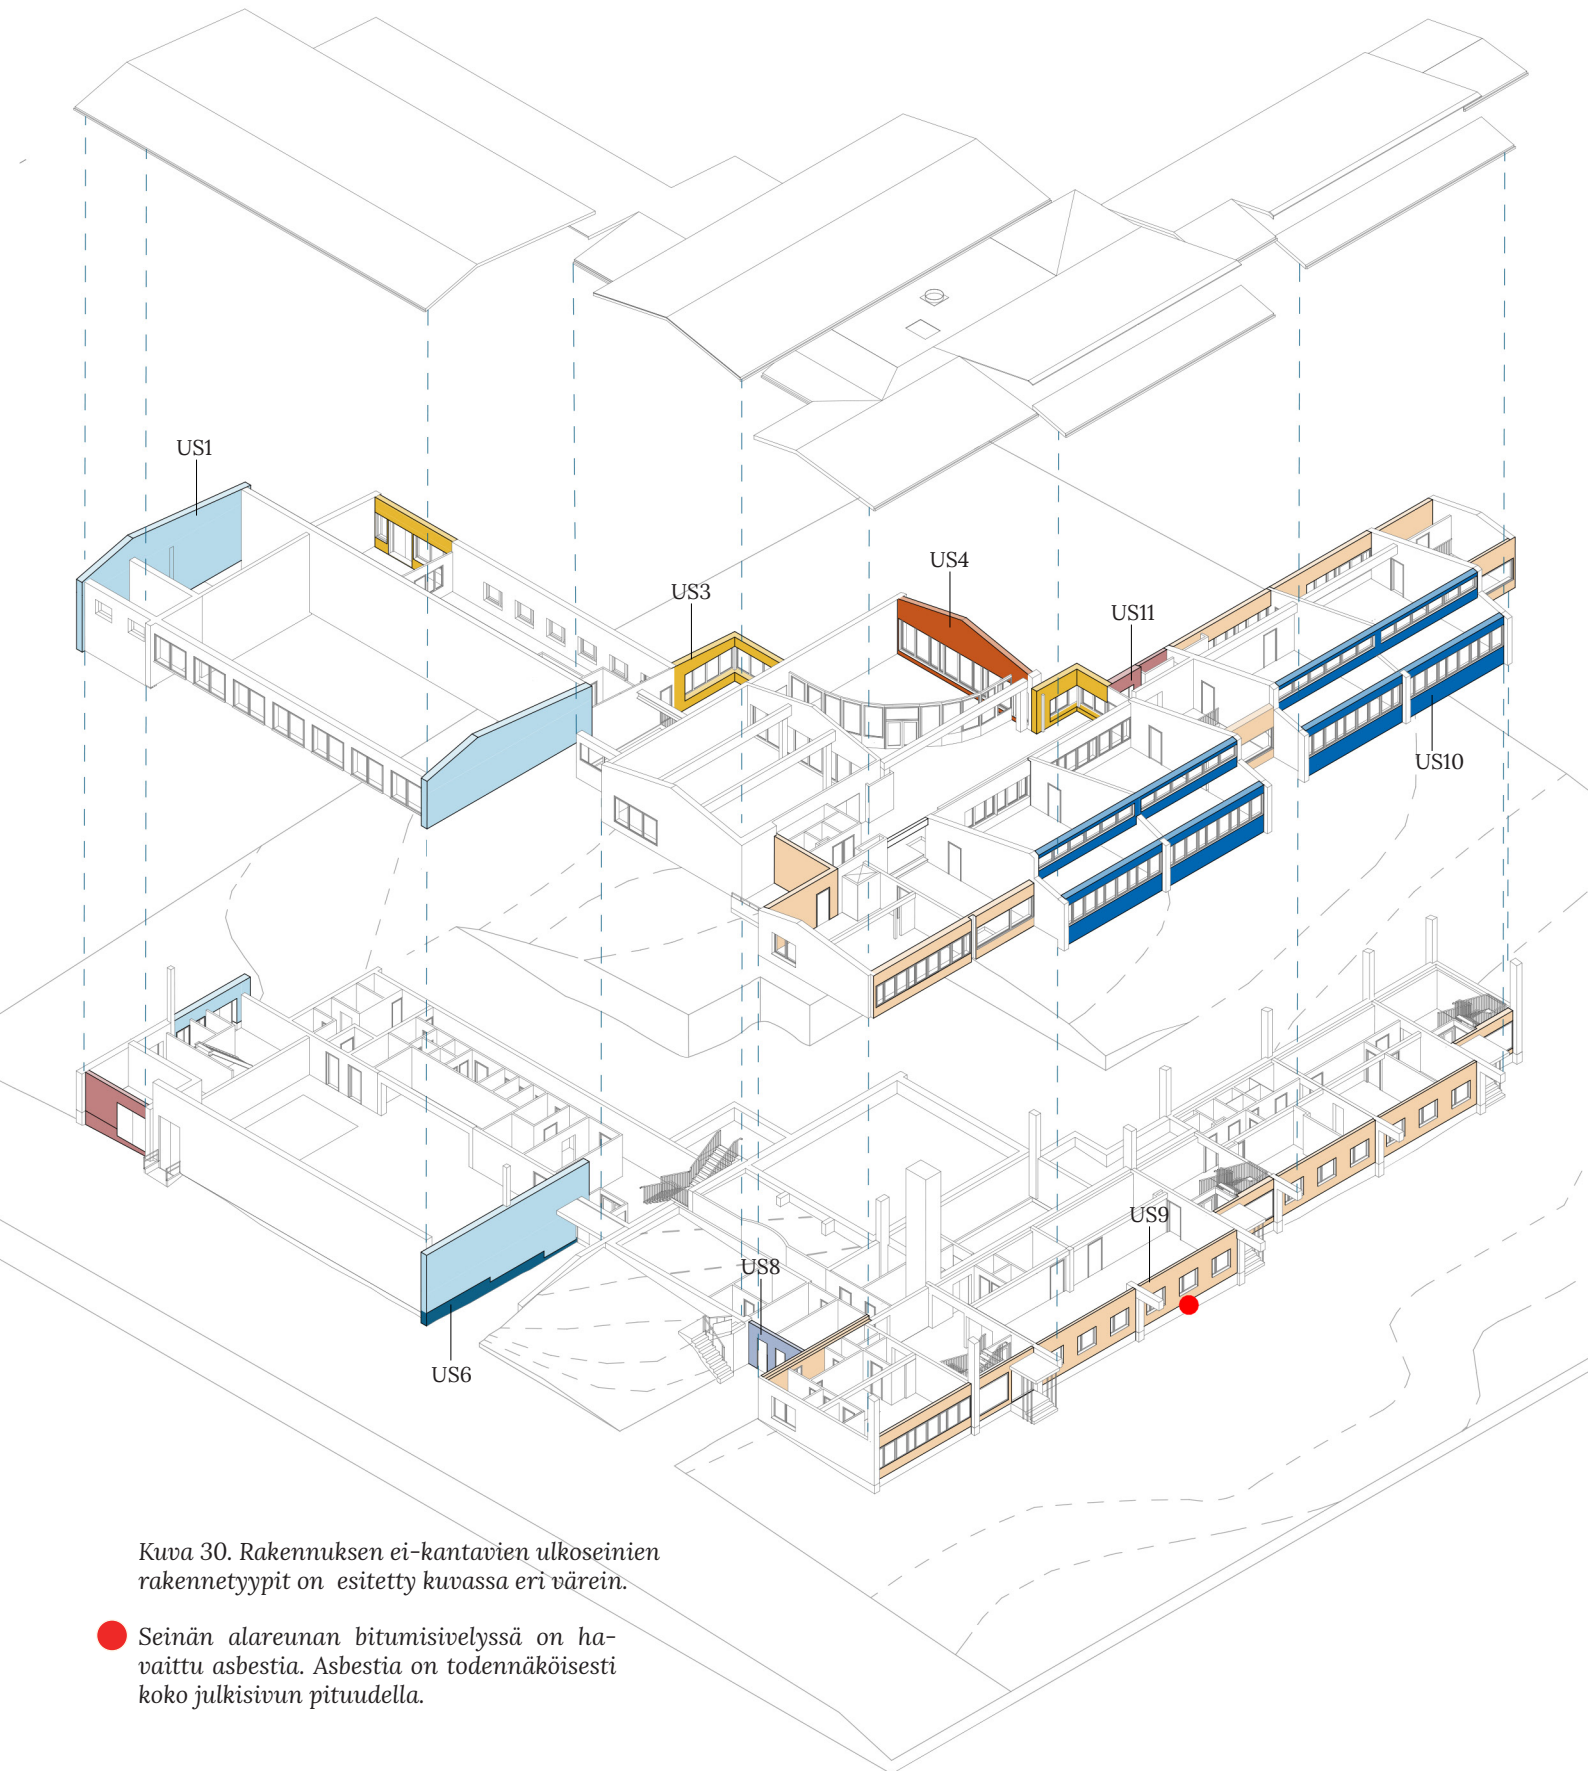
Kuva 30. Rakennuksen ei-kantavien ulkoseinien rakennetyypit on esitetty kuvassa eri värein.

● Seinän alareunan bitumisivelyssä on havaittu asbestia. Asbestia on todennäköisesti koko julkisivun pituudella.

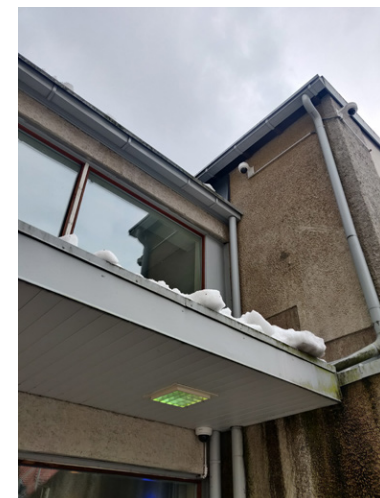
- KATOS 2**

Kuva 38. Laajennusosan katos.

Laajennusosan uudempi sisääntulokatos voi olla hyödynnettävissä uudelleen, mikäli se saadaan purettua ehjänä. Vesikatteenä toimiva bitumikermi joudutaan tällöin kuitenkin uusimaan. Etenkin katoksen alapinnan teräspaneelit ovat todella hyväkuntoiset ja todennäköisesti kiinnitetty ruuvein, jolloin ne ovat myös helposti purettavissa ja hyödynnettävissä uudelleen vastaavassa käyttötarkoituksessa.
