RAITIOVAUNUKALUSTON KAARREMELU TAMPEREELLA

Tekniikan ja luonnontieteiden tiedekunta
Kandidaatintyö
Joulukuu 2023

Iiro Palosara: Raitiovaunukaluston kaarremelu Tampereella
Kandidaatintyö
Tampereen yliopisto
Konetekniikan kandidaatin tutkinto-ohjelma
Joulukuu 2023

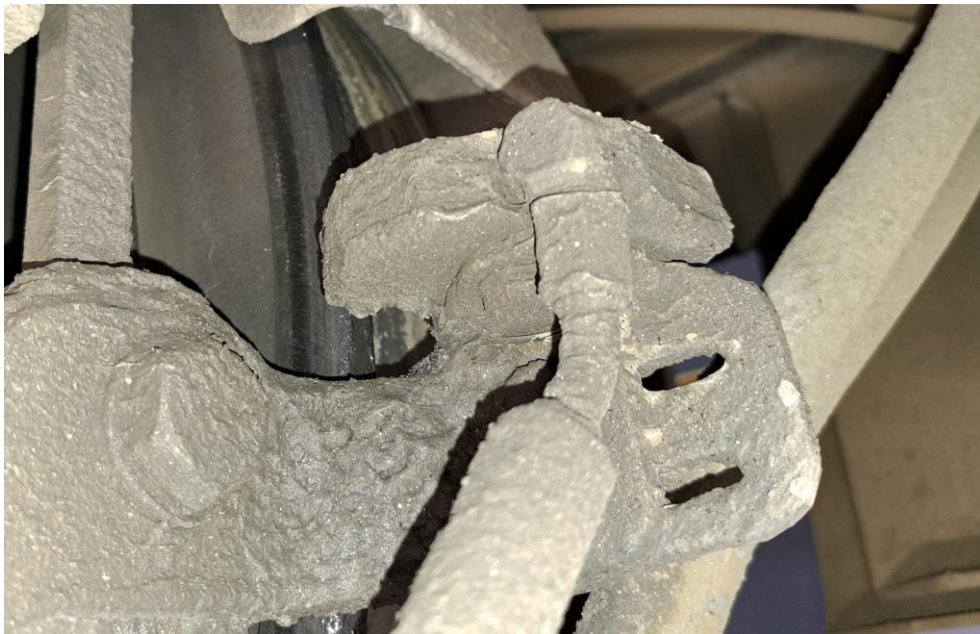
Kuva 6 Laipanvoitelusuutin päätyakselilla

Tampereen raitiovaunukalustossa on käytössä sijaintiperusteinen laipanvoitelujärjestelmä, jonka paikkatieto perustuu GPS-sijaintietoon. Laipanvoitelujärjestelmä sumuttaa biohajoavaa rasvaimaseosta pyörän laipalle molemmilla päätyakseleilla (kuva 6). Syksyllä 2023 viidessä vaunussa on testissä pyörän vierintäpinnan voitelu ja kahdessa vaunussa TRO01 ja TRO02 uusi laipanvoiteluaine.

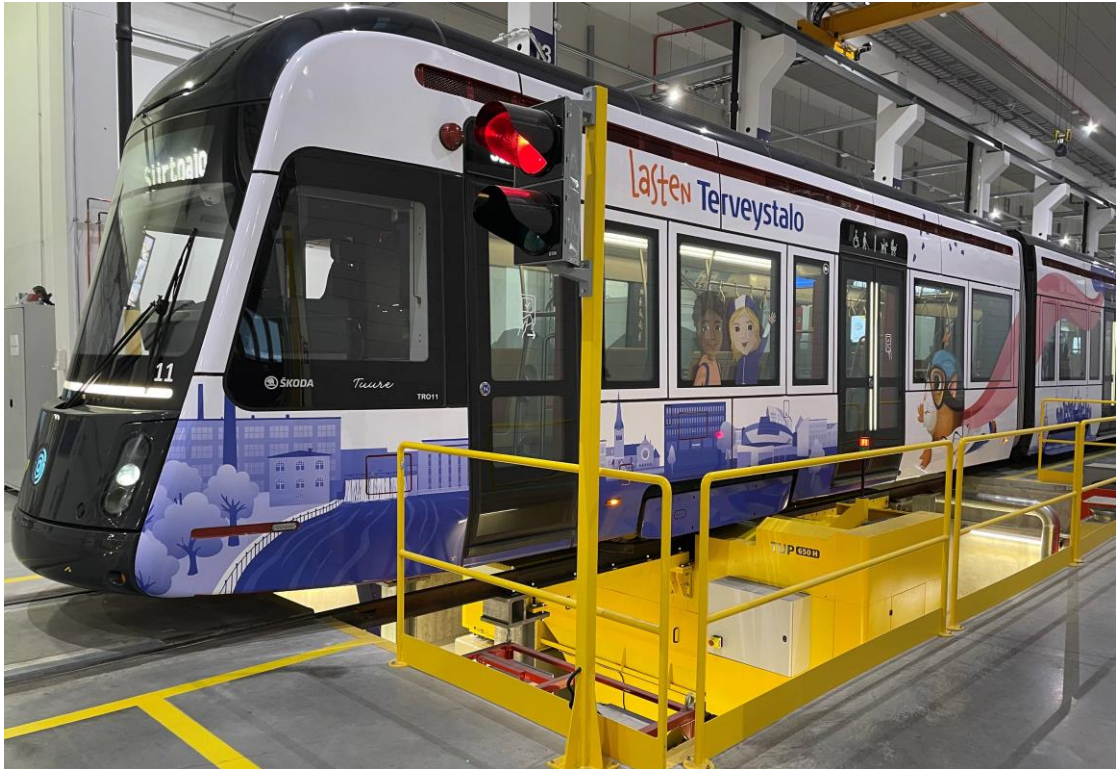
Kuva 7 Raitiovaunu sorvilla

Tampereen raitiovaunujen pyörät profiloidaan pyöräsorvilla varikolla. Pyöriä ei irroteta sorvausta varten, vaan vaunu ajetaan sorvin päälle ja pyörät on mahdollista sorvata akseli kerrallaan (kuva 7). Sorvaus suoritetaan vaunulle pyörien profiilien ollessa riittävän

kuluneita tai mahdollisten vaurioiden ja tasojen ilmetessä. Syksyllä 2023 raitiovaunun profilointiväli on 43 000 – 50 000 km edellisestä sorvauksesta.

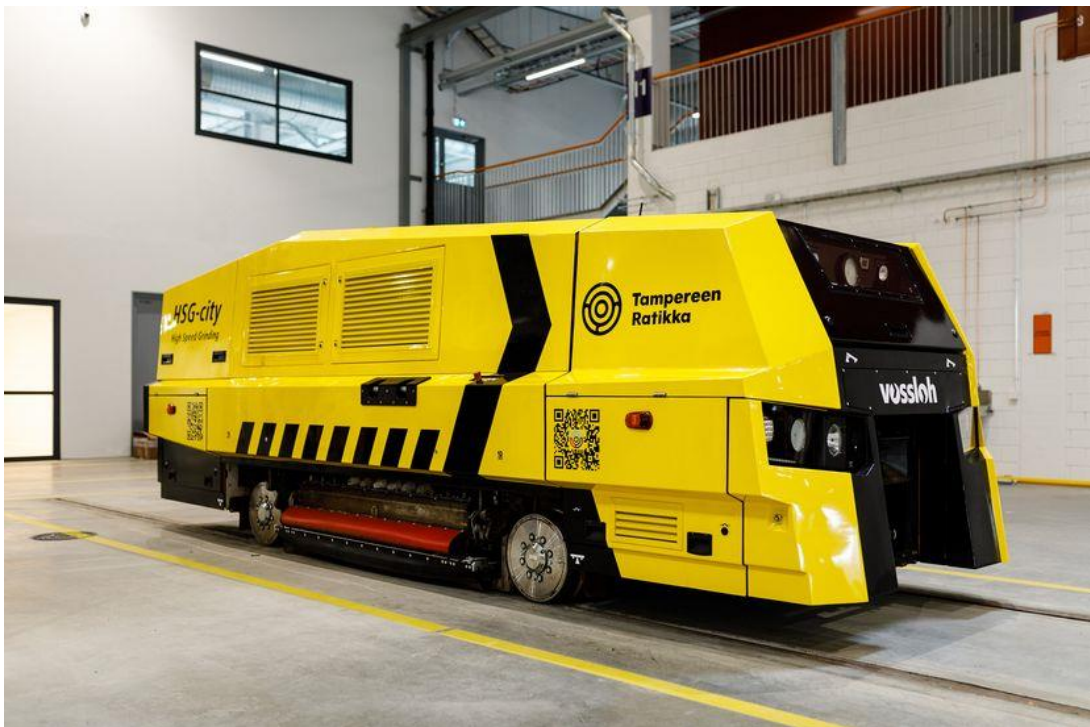
Kuva 9 HSG-City -hiontavaunu (Stenroos [Tiitola] 2020)

Tampereen raitiotien huollosta ja kunnossapidosta vastaa Kunnossapitoallianssi. Radan huoltotoimia suoritetaan pääasiassa yöaikaan, jotta liikennöinti ei keskeytyisi. Raiteiden osalta kunnossapitoallianssi muun muassa puhdistaa ja rasvaa vaihteita, puhdistaa kiskoja lehdistä, hiekasta ja talvisin lumesta. Kunnossapitoallianssin vastuulla on myös kiskojen hionta. Tampereella raitiotien kiskoja hiotaan HSG-City -hiontavaunulla (kuva 9), joka on suunniteltu toimimaan yhdessä Unimogin kanssa. Hionnan tarkoituksena on puhdistaa kiskon pinta epäpuhtauksista, vähentää meluhaittoja ja pidentää kiskojen elinkaarta. Hiontaa tehdään säännöllisesti. (Stenroos 2020)

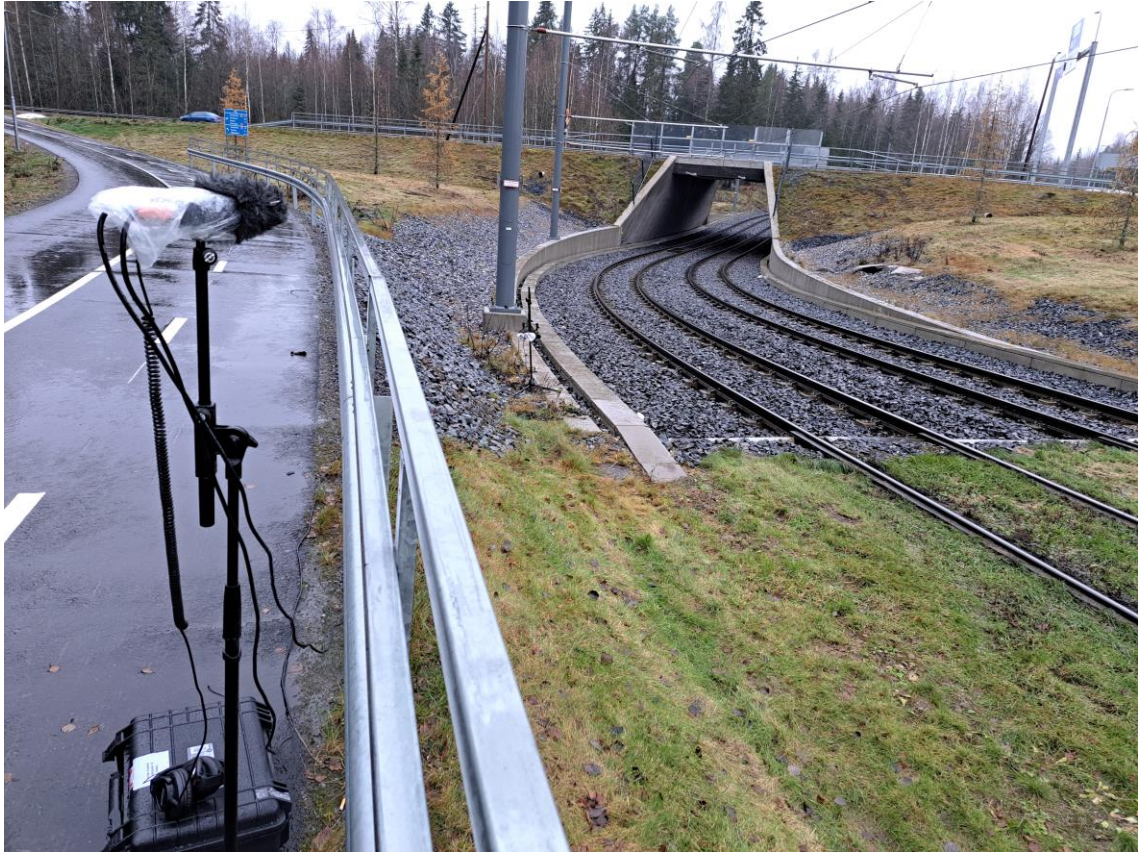
Kuva 12 Mittausjärjestelyt Ruskonkehän alikulkutunnelin kohdalla 10.11.2023.

Äänityksessä käytetty näytetaajuus oli 44,1 kHz. Mittausjärjestelyssä kondensaattorimikrofonit asennettiin lähelle sepelirataa ja digitaalitalennin kauemmas kiskoista pyörätielle (Kuva 12). Kondensaattorimikrofonien sijoitus havaittiin ongelmalliseksi analysointivaiheessa muun muassa ilmavirran aiheuttaman melusaasteen vuoksi, ja siksi analyysissä on keskitytty vain digitaalitalentimella taltioituihin otoksiin.

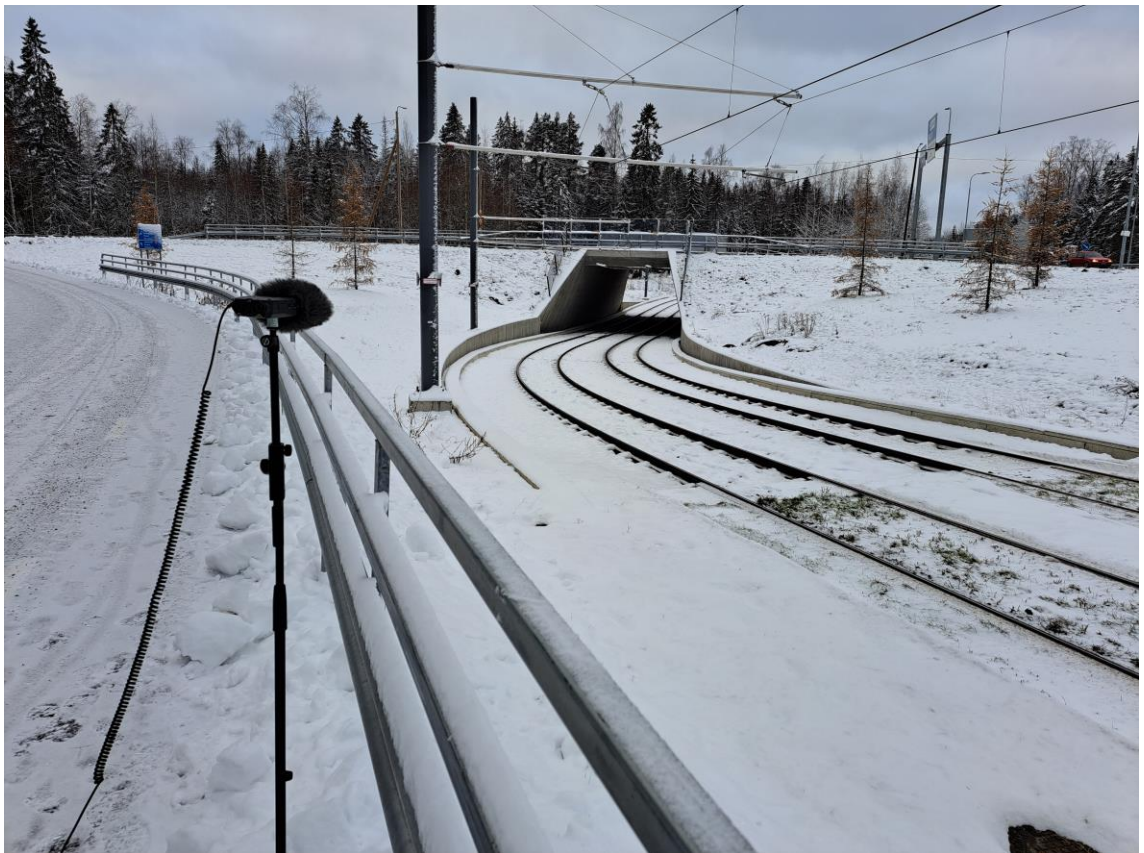
Kuva 14 Mittausjärjestelyt Ruskonkehän alikulkutunnelin kohdalla 16.11.2023

Äänityksessä käytetty näytetaajuus oli 44,1 kHz. Mittausjärjestelyssä digitaalitalennin asetettiin samaan kohtaan pyörätietä kuin 10.11.2023 järjestetyssä mittausäänityksessä (kuva 14).
