JUHO LUMIA
VUOTOVIRRRAN DIAGNOSOINTI HAMMASVAIHTEESSA
Diplomityö

LUMIA, JUHO: Vuotovirran diagnosointi hammasvaihteessa

Diplomityö tehtiin Moventas Gears Oy:n tehtävänannosta. Työssä tutkittiin vuotovirran aiheuttamaa hammasvaihteen vikaantumisen todentamista eri kunnonvalvontamenetelmillä kuten värähtely- ja vuotovirtamittaus sekä öljyanalyysi. Työn tavoitteena oli selvittää miten vuotovirtailmiö voidaan todentaa mahdollisimman varhaisessa vaiheessa käytetyillä kunnonvalvonta tekniikoilla.

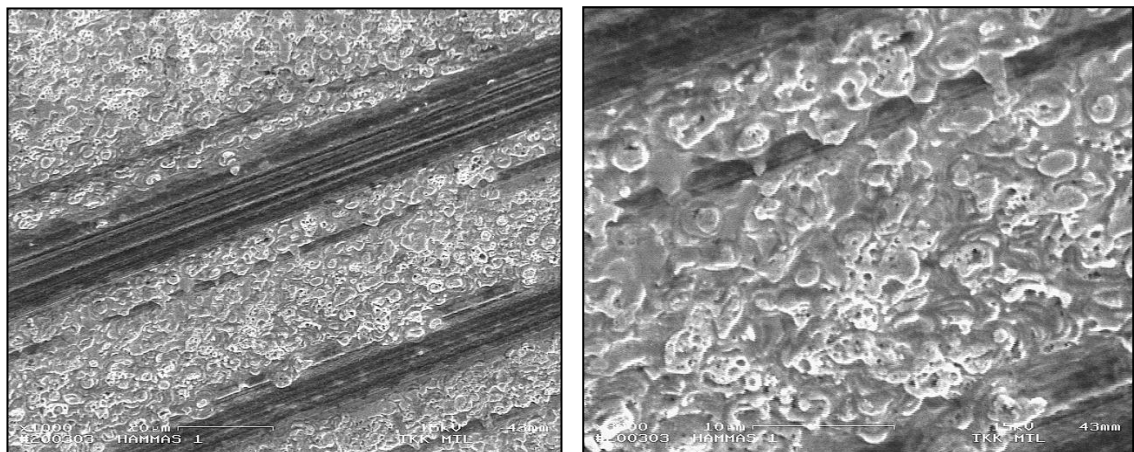
Kipinätyöstön aiheuttamissa vauriossa ensimmäisenä komponenttien pinoille syntyy kipinäpurkauksen aiheuttamia mikrokraattereita, kokoluokaltaan noin 10 µm. Mikrokraattereita on mahdotonta havaita paljaalla silmällä tai optisella mikroskoopilla. Niiden havaitsemiseen tarvitaan elektronimikroskooppi (ks. Kuva 9). Sen käyttö edellyttää koepalan ottoa vaihteen hammastuksesta tai laakeroinnista, joten se ei sovellu käytössä olevan vaihteen tutkimiseen. Mikrokraatterit seuraavat hiontajälkiä ja syntyvät tyypillisesti kappaleessa 2.2 mainittuihin kohtiin.

Kuva 9. Elektronimikroskoopilla kuvattuja mikrokraattereita hammastuksen pinnalla (Moventas Gears).

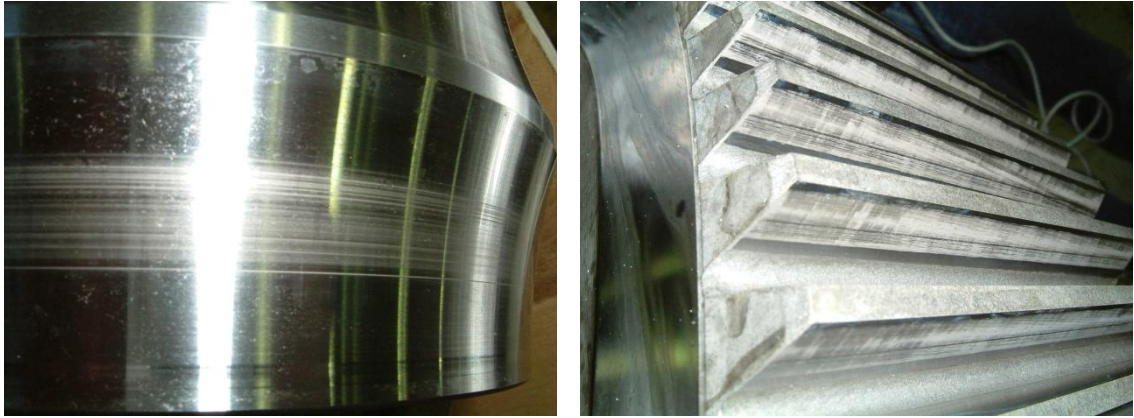
Frosting eli pintojen harmaantuminen on yleisin vuotovirran aiheuttama vauriotyyppi. Vaurion edetessä pinnoista tulee mikrokraateroinnin seurauksena harmahtavia ja kiillottomia. Ilmiö vastaa sisäänajokulumista tai kovien partikkeleiden aiheuttamia pinnan naarmuja, jonka takia sitä on vaikea tunnistaa näin varhain visuaalisesti ilman elektroni-mikroskooppia. Sitä voi ilmetä hammastuksien, sisäkehän, vierintäelimen tai ulkokehän pinnalla. Pinta saattaa muistuttaa jopa hiekkapuhallettua pintaa mikäli vuotovirta ja työstövaikutus ovat olleet suuria (Peltola 2006). Pahimmillaan frosting ilmiö voi aiheuttaa halkeamia vierintälaakerin komponenteille ja olla osasyynä hampaan katkeamiselle (Ranta 2003).

Kuva 10. Frosting eli harmaantumisvaurio laakerin sisäkehällä ja hammastuksen pinnalla (Moventas Gears).

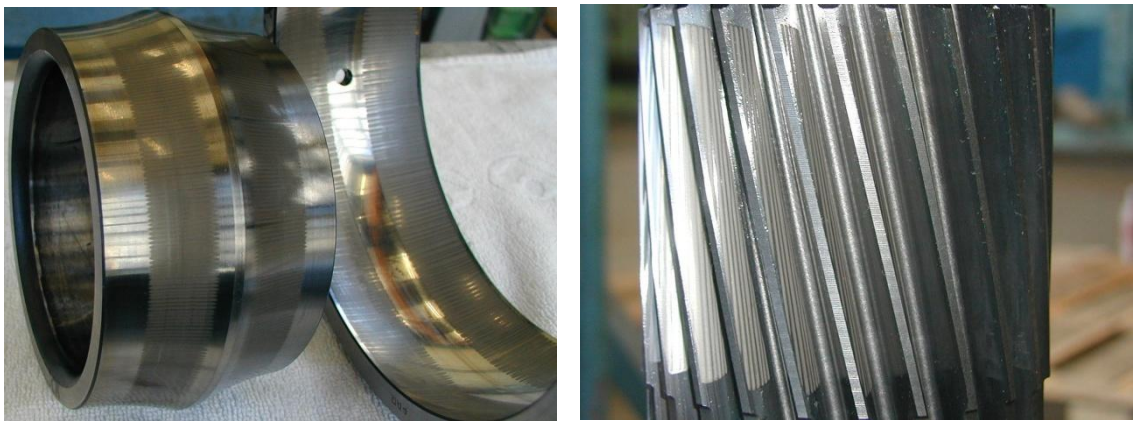
Frosting ilmiön vakavampaa muotoa kutsutaan nimellä fluting eli pyykkilautaurautuminen. Kun mikrokraaterointi etenee tarpeeksi pitkälle, muodostuu pinnoille flutingia joka on helposti tunnistettavissa visuaalisesti paljaalla silmällä. Siinä pinnalla vuorottelevat vaurioimaton ja vaurioitunut materiaali kuten Kuvassa 11 on esitetty. Flutingia syntyy hammastuksien tai laakereiden vierintä ratojen pinnalle, kun sähkövirta pääsee kulkemaan jatkuvasti öljykalvon läpi. Sähkövirran lämpövaikutus on niin suuri, että se aikaansaa pinnalle plastista muodonmuutosta, jonka seurauksena pinnasta irtoaa partikkeleita. Flutingin muodostuminen pinnalle on tyypillisesti jaksollinen ilmiö, hammastuksissa kuvio on ryntöviivan suuntainen ja vierintälaakereilla vierintäelimen vierintäviivan suuntainen. Säännöllisyydelle yksi selitys on voitelukalvon säännöllinen vaihtelu. Jolloin sen eristävyys vaihtelee säännöllisesti ja tämä seurauksena pinta vaurioituu jaksollisesti. Vierintäelimen vierieessä yli jaksollisesti vaurioituneen pinnan aiheuttaa se laajakaistaista värähtelyä joka herättää laakerin ominaistaajuuden. Resonanssin seurauksena öljykalvon paksuus vaihtelee ajoittain ja tämä taas edistää kipinätyöstöä. Tässä vaiheessa vauriota havaitaan todella korkeita melu- ja värähtelyarvoja. Kipinätyöstön aiheuttama vaurio ei aina ole puhdas pyykkilautakuvio vaan vaurio voi olla yhdistelmä eri vauriotyypeistä. (Ranta 2003; Peltola 2006; Tervola 2006).

Kuva 11. Fluting eli pyykkilautaurautumisvaurio laakerin sisä- ja ulkokehällä sekä hammastuksella (Moventas Gears)

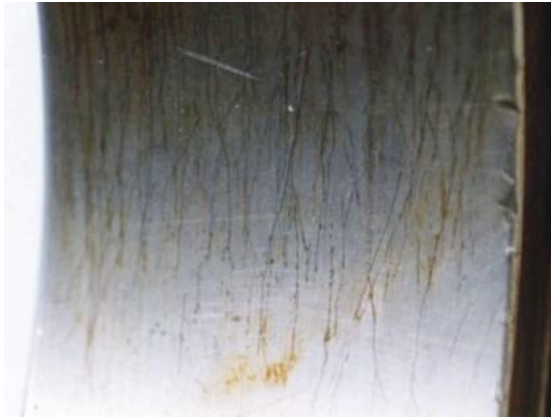
Spark track vauriossa sähkövirta polttaa pintaan yhtenäisiä mutkittelevia naarmuja (Ranta 2003) Kuvan 12 osoittamalla tavalla. Naarmut näyttävät paljaalla silmällä tarkastaessa kovan partikkelin aiheuttamilta naarmuilta, mutta elektronimikroskoopilla ne voidaan todentaa vuotovirran aiheuttamiksi. Naarmu on pohjalta sulanut, mutkitteleva ja kiiltävä (Peltola 2006). Vaihdevalmistajan kokemuksen mukaan tätä vauriotyyppiä havaitaan harvemmin vierintälaakeissa ja hammasvaihteissa. Tätä vauriotyyppiä tavataan tyypillisesti turbogeneraattorien liukulaakereissa.

Kuva 12. Spark track eli kipinäuravaurio liukulaakerin liukupinnalla (Sohreturbo).

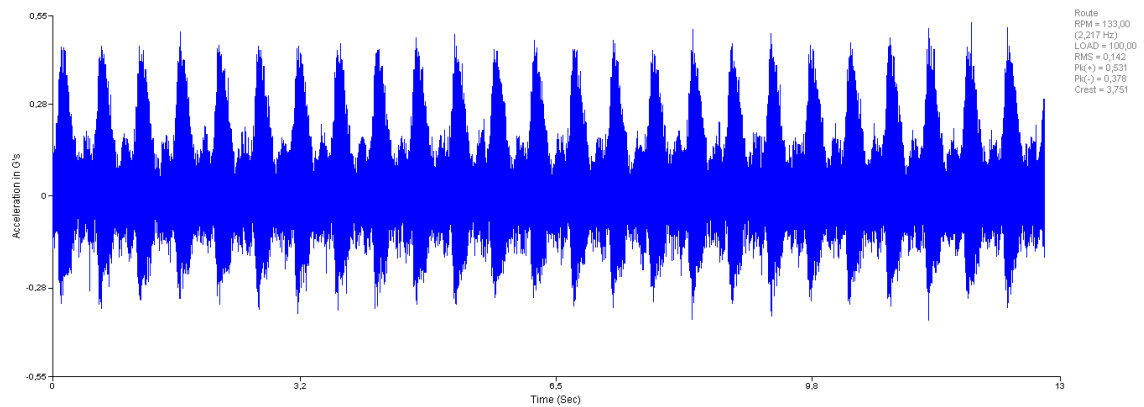
Kuva 16. Iskumainen aikatasosignaali hammasvaihteen toisioakselilta (Moventas Gears).

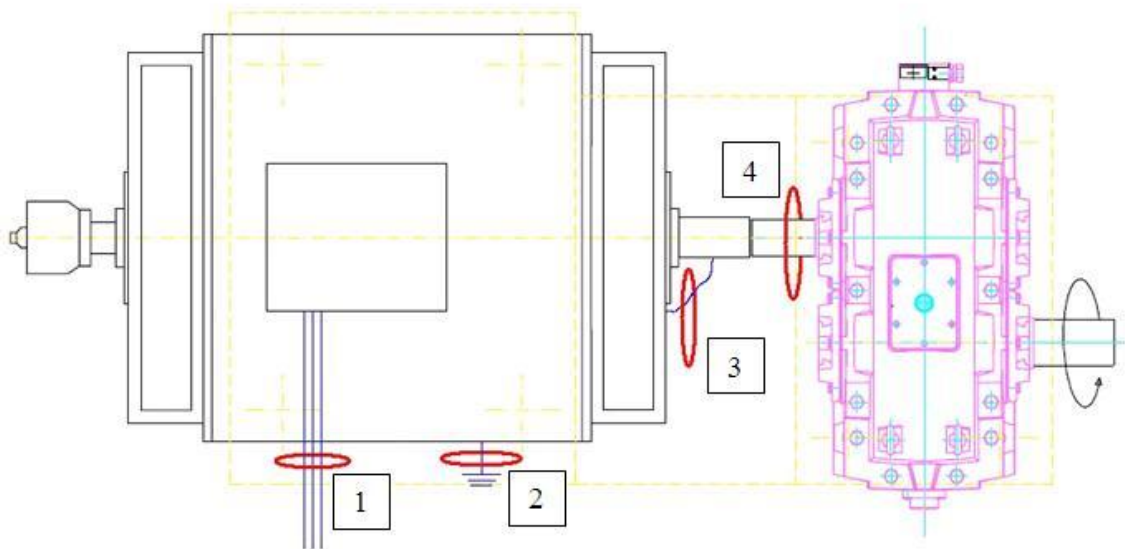
Kuva 30. Esimerkitapauksen käyttöpisteen pohjapiirustus ja Rogowskin kelojen mittauspisteet (Moventas Gears).

mittauspisteiden virtojen aaltomuotoja pystyttiin vertaamaan keskenään reaaliaikaisesti. Rogowskin kelojen mittauspisteet on esitetty käyttöpisteen pohjapiirustuksen yhteydessä kuvassa 30.

Mittauksissa pyrittiin vertaamaan kaikkia mittauspisteitä keskenään sekä selvittämään impedanssiltaan matalin maadoitusreitti. Jokaisesta mittauksesta kirjattiin ylös RMS-arvot WB- sekä HF-taajuuskaistoilla. Tulokset on esitetty taulukossa 2 ja mittauspisteiden pistenumerointi kuvassa 30. Suurimmat RMS -arvot mitattiin WB-taajuuskaistalla moottorin rungon maadoituskaapelista noin 4,8 A RMS. Moottorin maadoitusvirta koostuu pääasiassa moottorin syöttötaajuudesta 50 Hz. Samaan aikaan moottorin syöttökaapeleiden summavirta oli huomattavasti alhaisempi ollen vain noin 0,27 A RMS. HF-taajuuskaistalla moottorin syöttökaapeleita pitkin tuli sähkömoottorille virtaa noin 0,10 A RMS ja vastaavasti moottorin rungon kautta maadoittui noin 0,11 A RMS.
