*Kirkkosalin kätköissä
Tekniikan ja varusteiden sovittaminen keskiaikaisiin kivikirkkoihin*

TAMPEREEN TEKNILLINEN YLIOPISTO
ARKKITEHTUURIN LAITOS
ARKKITEHTUURIN HISTORIA
LAURA IHALAINEN
DIPLOMITYÖ
Aihe ja tarkastaja hyväksytty
tiedekuntaneuvoston kokouksessa
9.3.2016

Tekniikan ja varusteiden sovittaminen keskiaikaisiin kivikirkkoihin

Adapting technical devices and accessories to medieval churches

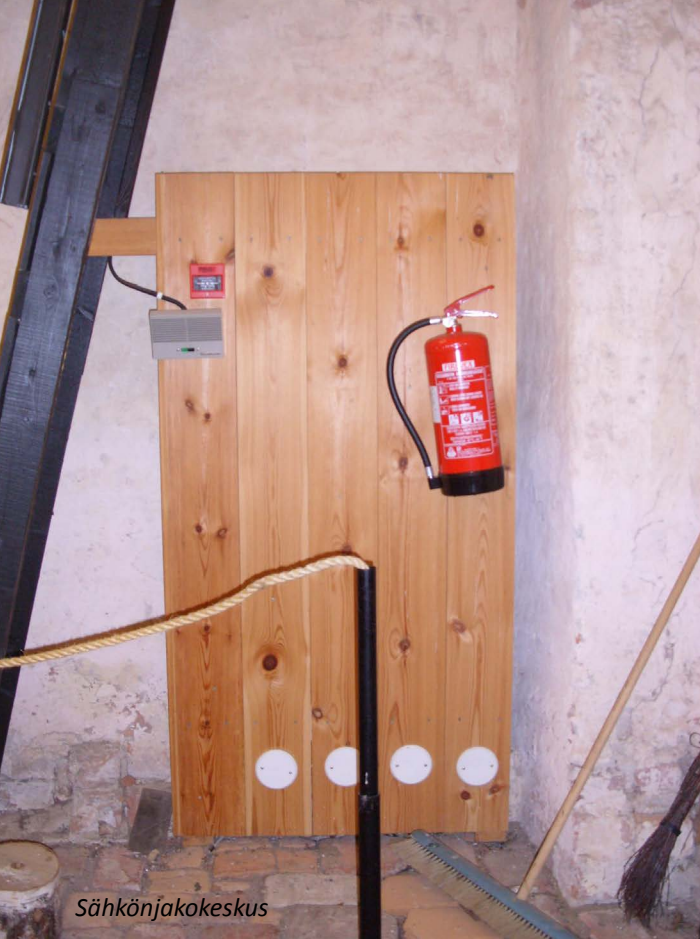
Sähköjakokeskus

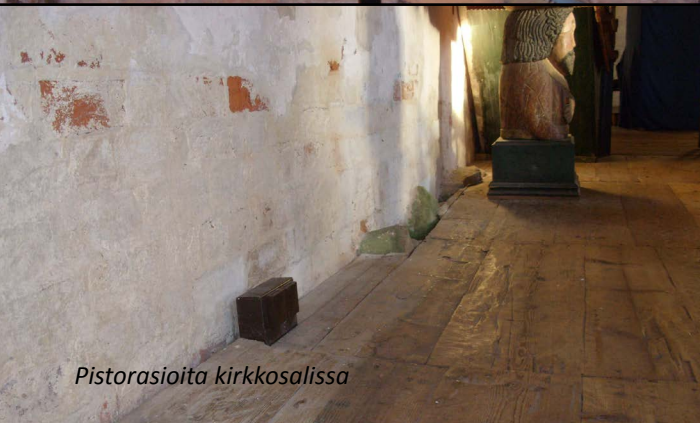
Pistorasioita kirkkosalissa

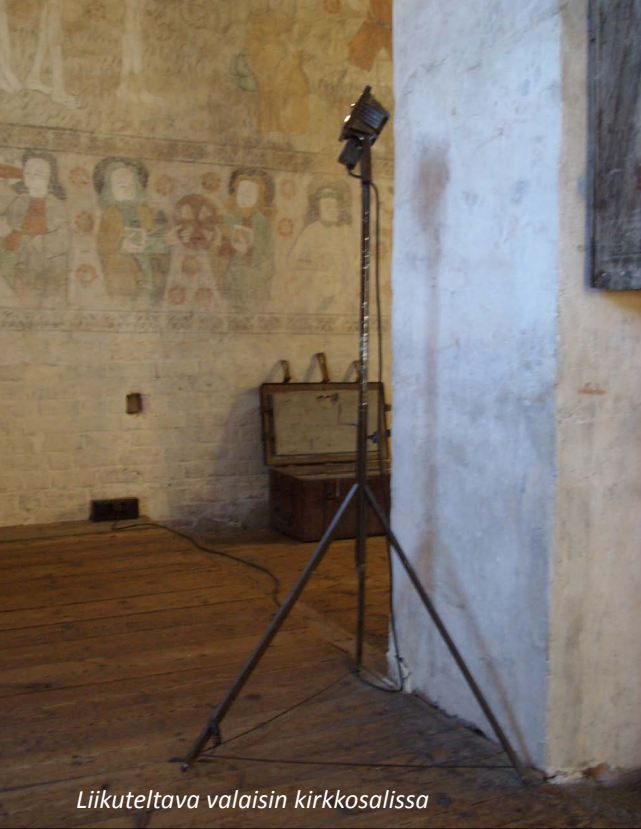
Liikuteltava valaisin kirkkosalissa

yhteensä kolme kappaletta. Ne olivat kolmella jalalla seisovia melko kookkaita valonheittäjiä, joiden valo oli suunnattu ylös holveihin.

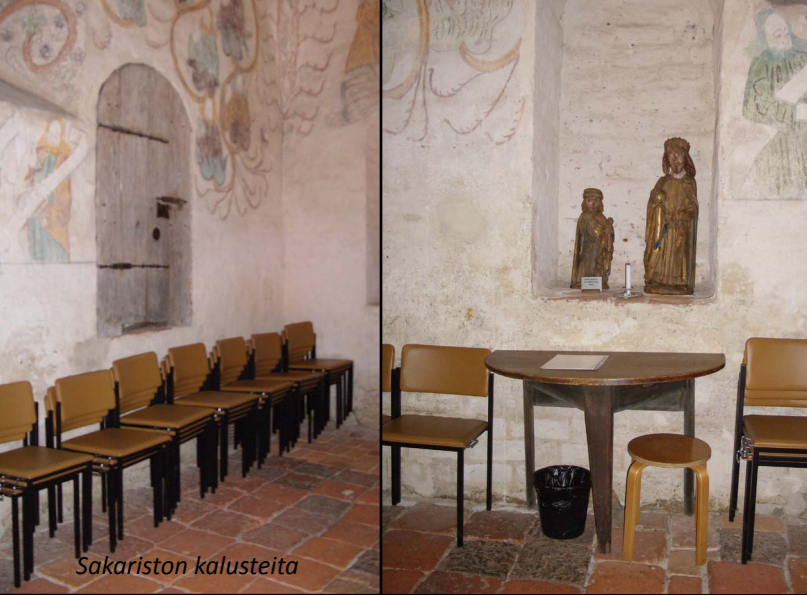
Sakariston kalusteita

Kirkossa on lisäksi siivoukseen liittyviä välineitä ja varusteita, kuten esimerkiksi roska-astioita. Itse runkokuoneessa niitä ei ole, mutta sakariston roska-astiana toimii musta muovinen sanko, jonka musta muovipussi on kääritty reunojen yli. Roska-astia on näkyvä ja helposti löydettävissä, mikä on käytettävyyden kannalta hyvä asia, mutta esteettisesti parempiakin ratkaisuja voisi olla olemassa.

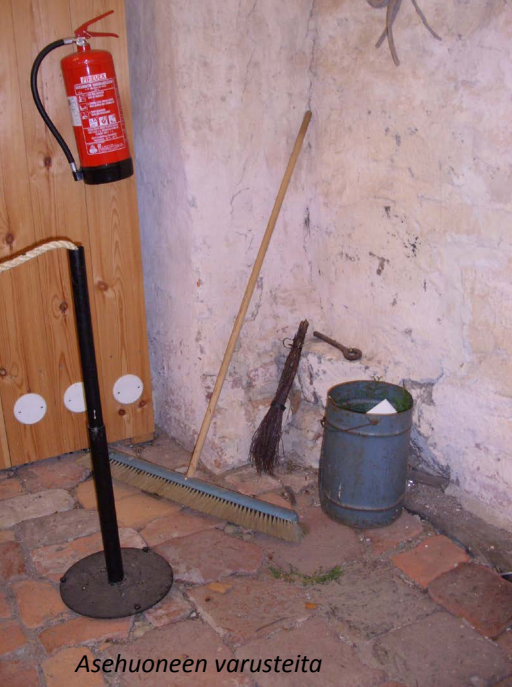
Asehuoneen varusteita

erikoinen sähkökeskus, inventointihetkellä myös kaksi erilaista harjaa tai luutaa, roska-astia, ullakolle vievät tikkaat sekä niiden eteen asetettu kulkua estävä köysi. Kokonaisuus on hieman sekava, joten vaikka asehuoneen roska-astia on paremmin valikoitu kuin sakariston roska-astia, se ei erotu edukseen sisäänkäynnin luona.

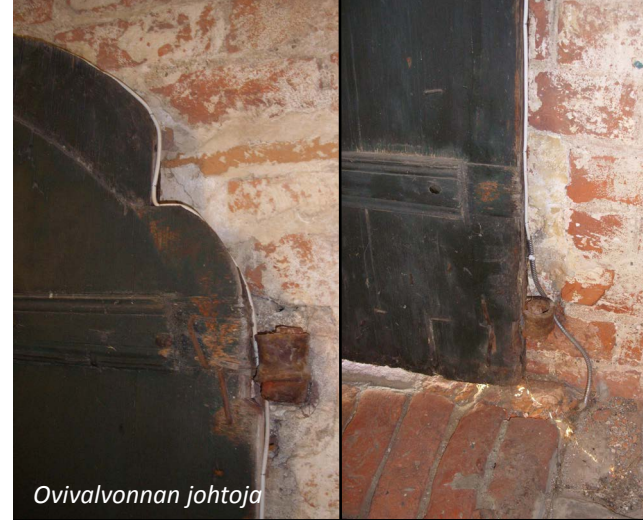
Hattulassa on muista inventoiduista kirkoista poiketen käytössä ovivalvonta. Ovea pitkin kulkee sähköjohto, joka on yhteydessä lukkoon. Jos ovi aukeaa kun hälytysjärjestelmä on päällä, hälytys laukeaa. Tämän järjestelmän etuna on se, että verrattuna liiketunnistimiin turhia hälytyksiä tulee huomattavasti harvemmin, sillä esimerkiksi kirkossa liikkuvat eläimet eivät saa ovea auki ja hälytystä laukeamaan turhaan. Ovivalvonta on lisäksi huomaamattomampi kuin liiketunnistimet, jotka vaativat näkyvät sensorit seinille tai kattoon. Ovi-

Ovivalvonnan johtoja

valvontakaan ei kuitenkaan ole täysin näkymätön, ja myös sen asennukseen tulee kiinnittää huomiota.

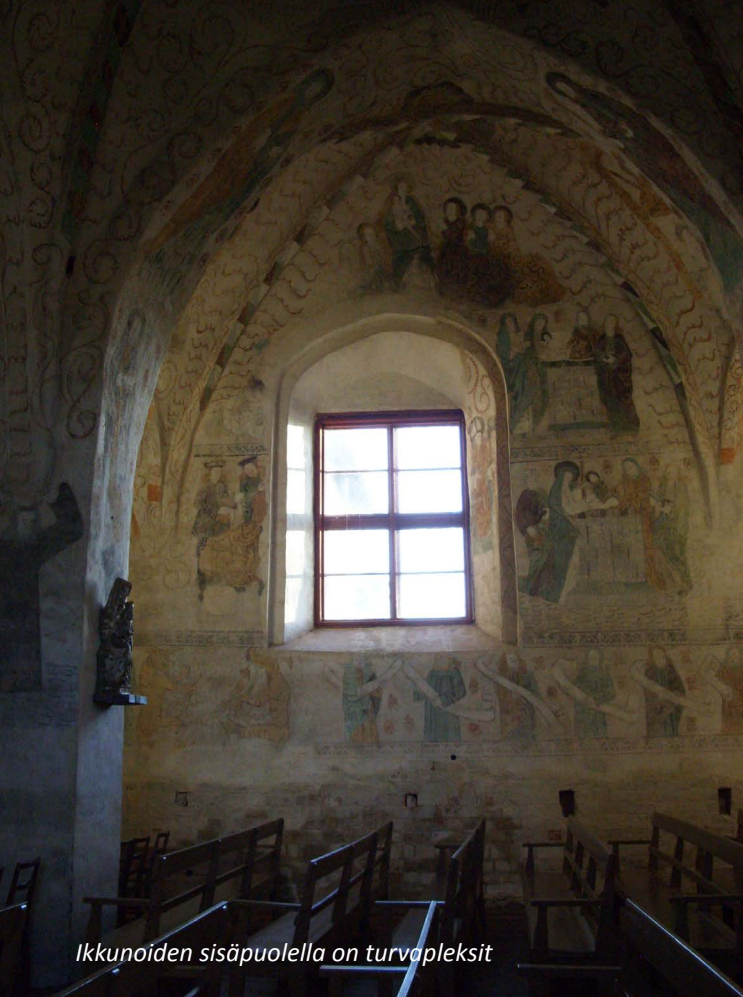
Ikkunoiden sisäpuolella on turvapleksit

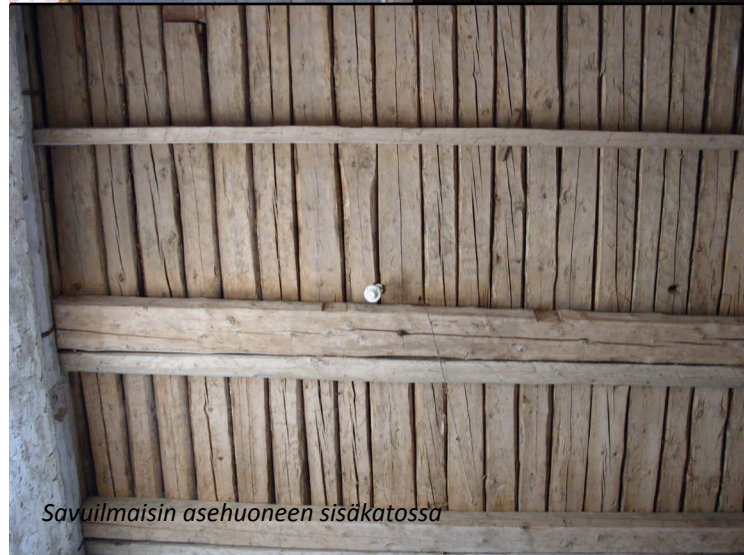
Savuilmaisin asehuoneen sisäkatossa

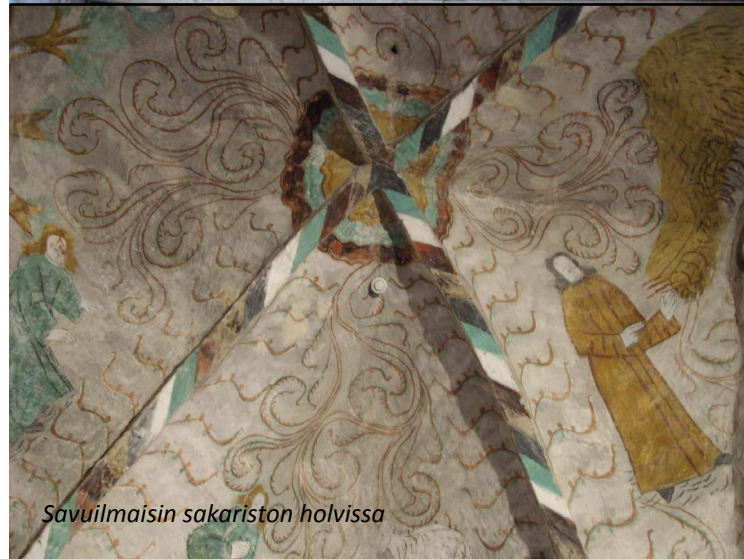
Savuilmaisin sakariston holvissa

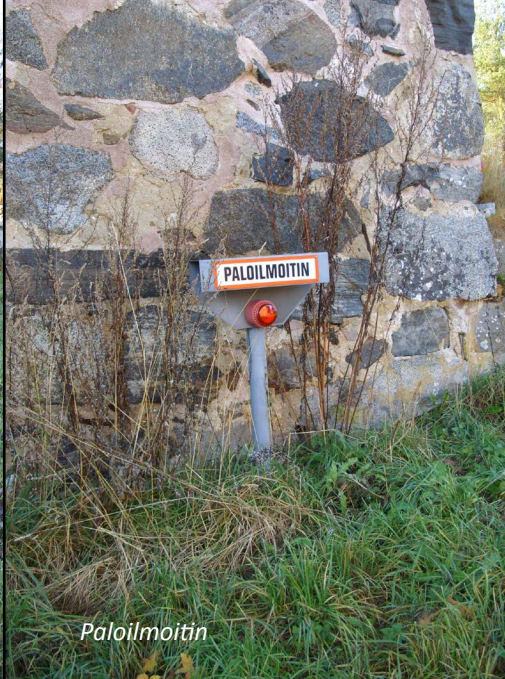
ko näkyvällä tekstillä ja hälytysvalolla varustettu paloilmoin, mutta kaukaa katsottuna sekin häviää suurella kirkkopihalla näkyvistä. Lisäksi ruohon peittämällä kirkkomaalla esiin pilkistää sieltä täältä sadevesikaivo.

Paloilmoitin

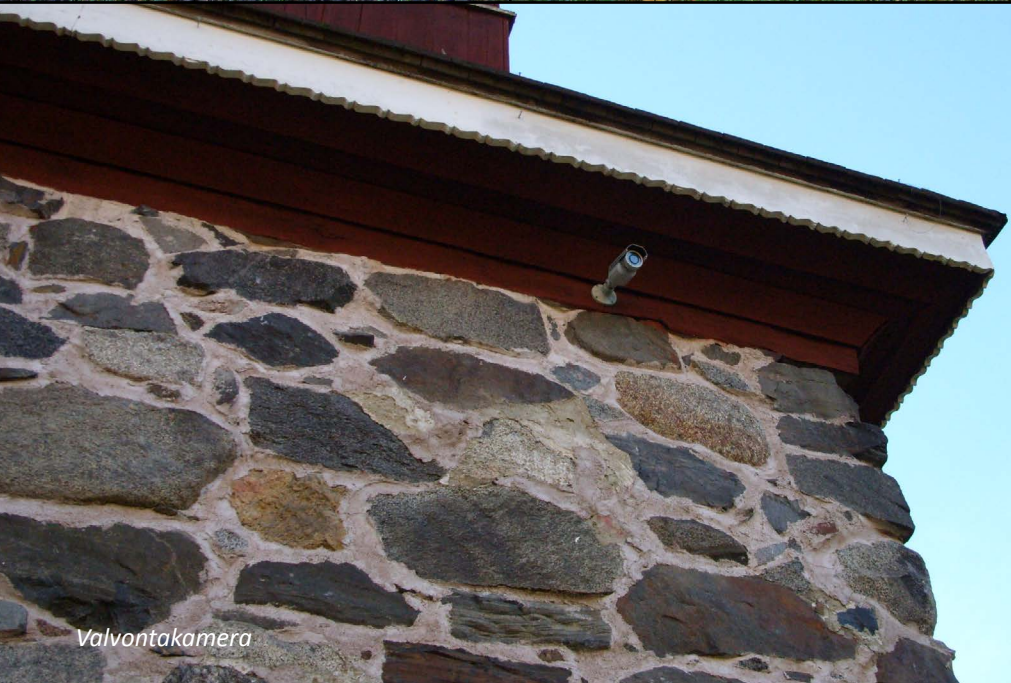
Valvontakamerat on sijoitettu kirkkomaalle melko huomaamattomasti. Osa kameroista on kiinnitetty kirkkomaata kiertävän kivimuurin ulkopuolelle valaisinpylväisiin. Yksi kamera sijaitsee kellotapulin seinässä. Muutenkin on hyvä ratkaisu sijoittaa suurin osa valaisinpylväistä kirkkomaan ulkopuolelle, sillä ne poikkeavat tyyliltään muusta kirkon ympäristöstä, eivätkä ne näin riko kirkkomaan autenttista tunnelmaa. Kirkkomaallakin on pari matalampaa valonheitintä, jotka pimeällä valaisevat itse rakennusta, mutta ne ovat mataluutensa ja vähäisen määränsä vuoksi melko huomaamattomia. Kellotapulin vieressä sijaitsee mel-

Valvontakamera

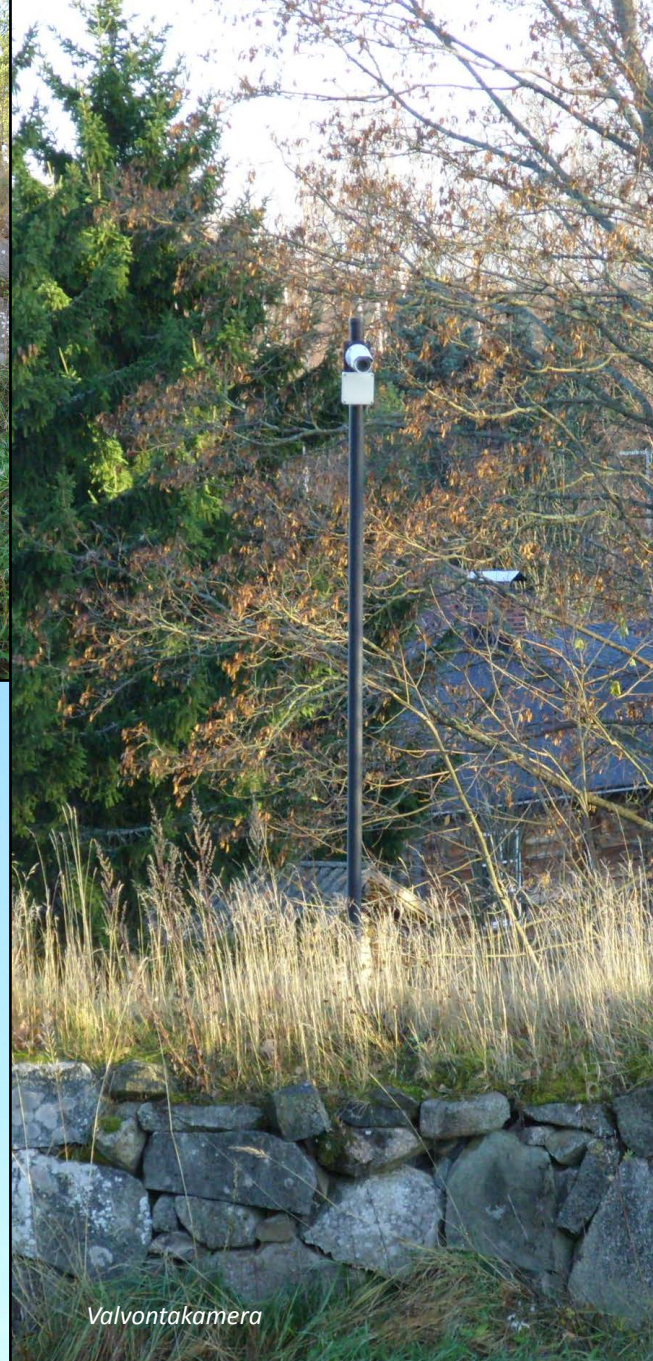
Valvontakamera

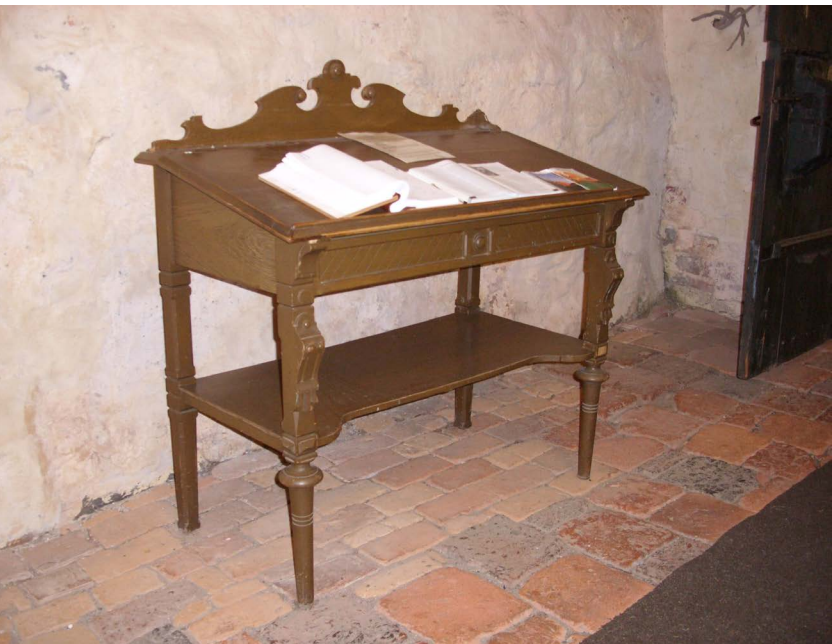
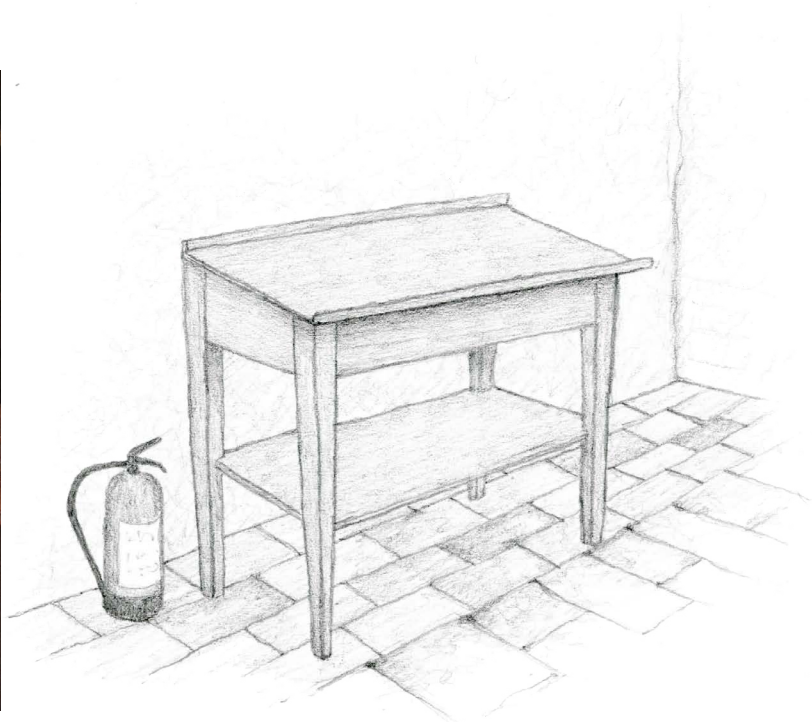
Ensimmäinen huomioni kiinnittänyt asia on asehuoneen sähkönjakokeskus. Jollain tapaa sen soisi olevan hieman huomiota herättämättömämpi. Laudoituksen voisi esimerkiksi käsitellä jotenkin. Toinen mahdollisuus olisi sijoittaa sähkökeskus jonkinlaisen kalusteen sisään. Lisäksi sammuttimen voisi siirtää asehuoneen toiselle seinustalle, sillä vaikka se on sähkökeskukseen kiinnitettynä helposti huomattavissa, se kiinnittää turhaa huomiota sähkökeskukseen. Lisäksi asehuoneessa oleva pöytä voisi olla yksinkertaisempaa mallia.

Asehuoneeseen voisi sopia yksinkertaisempi pöytä. Sisäänkäyntiä voisi myös rauhoittaa käsisammuttimen siirtäminen asehuoneen läntiselle seinälle.

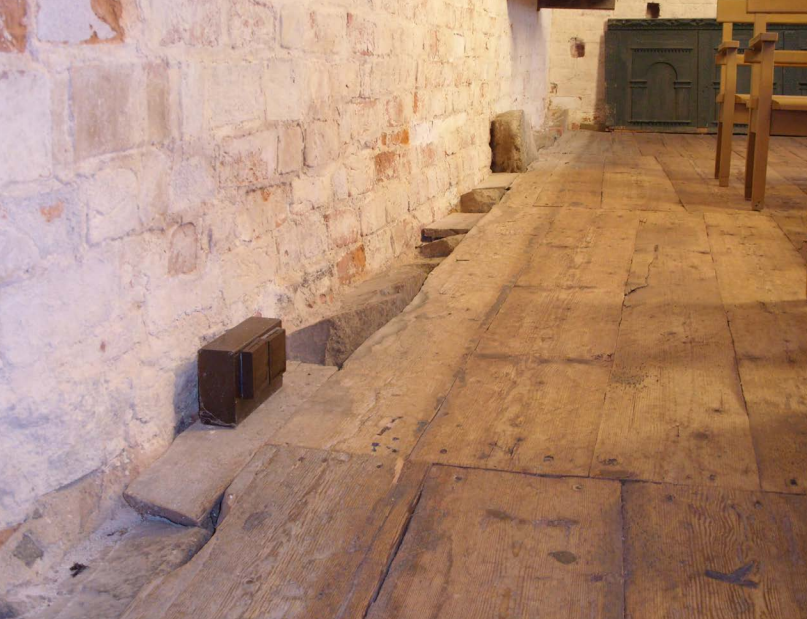
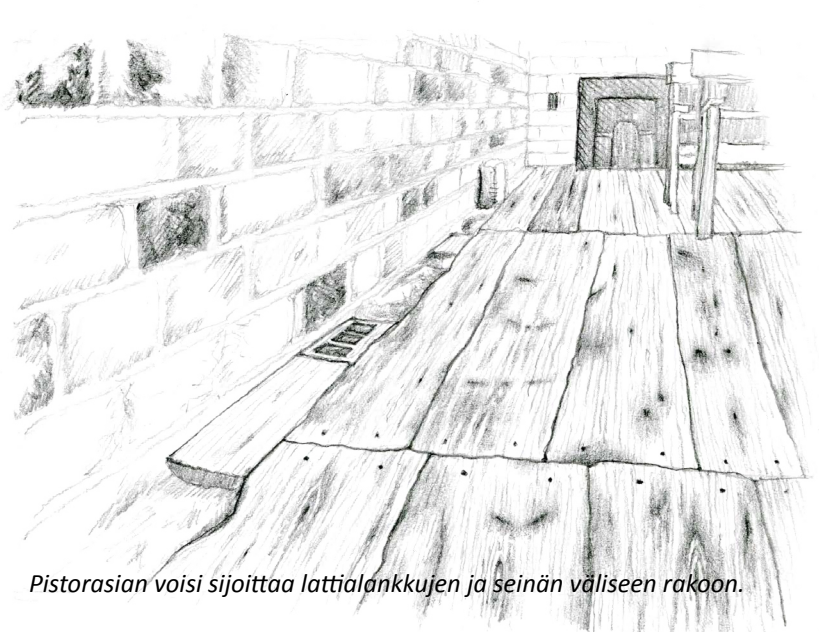
Vaikka totesin jo pistorasioiden soveltuvan melko hyvin kirkkoon, niiden sijoittelua voisi miettiä myös toisella tavalla. Kuten aikaisemmin mainitsin, Suomenlinnassa on joissain tiloissa käytetty lattian sisään piilotettuja pistorasioita. Näin tilan alun perin sähkötön ilme ei muutu liikaa näkyvien rasioiden myötä. Hattulan kirkossa rasioiden piilottaminen jälkikäteen lattian alle voisi olla suuri operaatio, mutta sen sijaan voisi harkita lattian epäsäännöllisten muotojen hyödyntämistä. Kuten viereisellä sivulla olevasta kuvasta näkyy, lattialankut eivät täysin mukaile kirkon seinien muotoja, vaan rakenteiden epätasaisuus aiheuttaa melko leveänkin raon lankkujen ja seinän väliin. Nykyisellä tekniikalla olisi varmasti mahdollista sijoittaa pistorasiat lattialankkujen ja seinän väliseen rakoon, jossa ne olisivat enemmän piilossa kuin nykyiset, pystyssä töröttävät kotelot.

Pistorasian voisi sijoittaa lattialankkujen ja seinän väliseen rakoon.

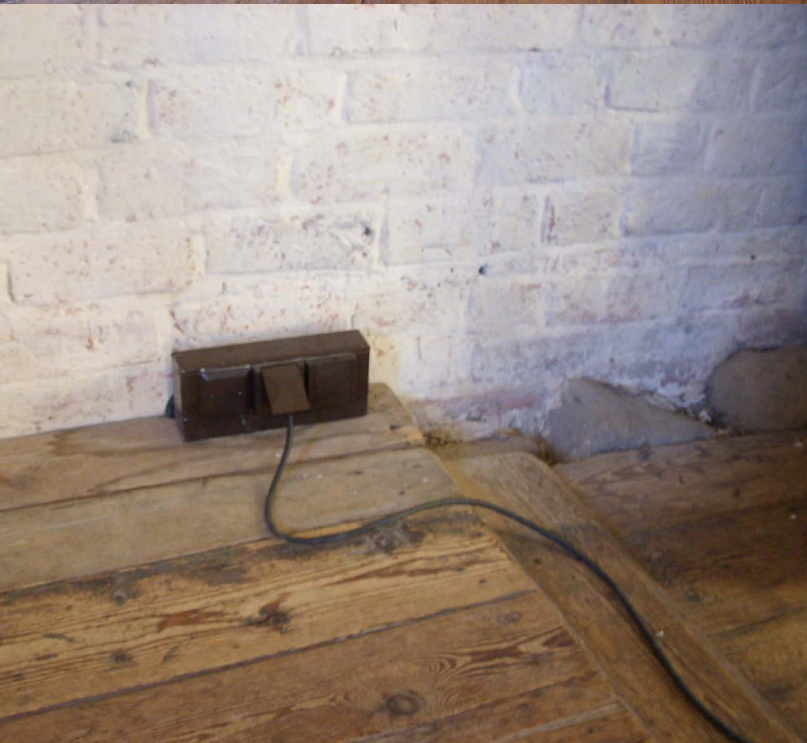
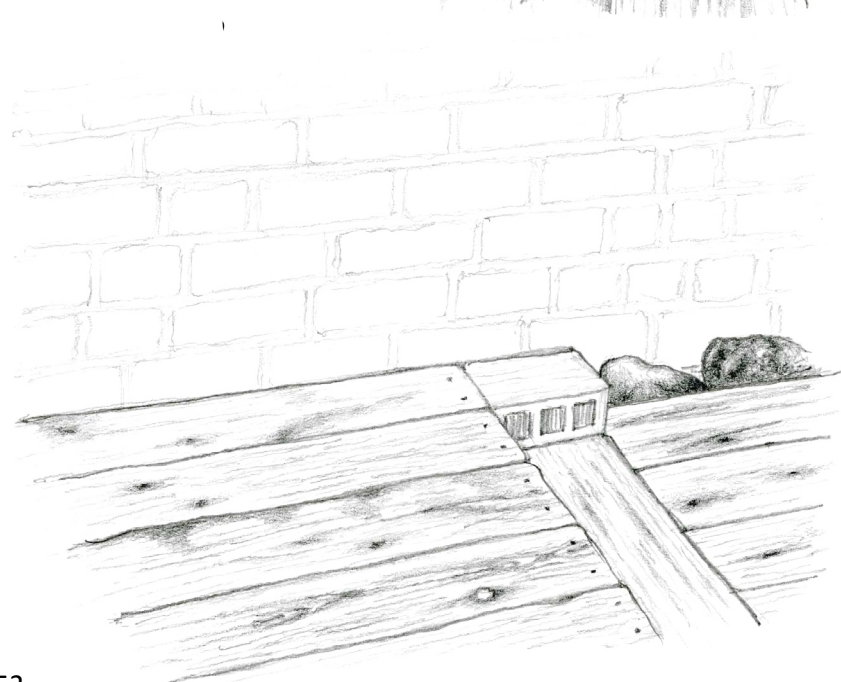
Myös kirkkosalin etuosan tasoeroa voisi hyödyntää.

Toinen vaihtoehto runkokuoneen etuosan pistorasioiden osalta voisi olla hienovarainen kotelointi etuosaan johtavan tasoeron yhteyteen. Jos ylemmän tason lattialankutusta jatkaisi alemman osan päälle, pistorasiat voisi piilottaa siistiin koteloon. Toisaalta esimerkiksi Messukylän vanhassa kirkossa pistorasiat on upotettu vanhaan lattiaan, mikä kieltämättä on erittäin siisti ja näkymätön ratkaisu, mutta siinä on jouduttu kajoamaan vanhoihin lautoihin.

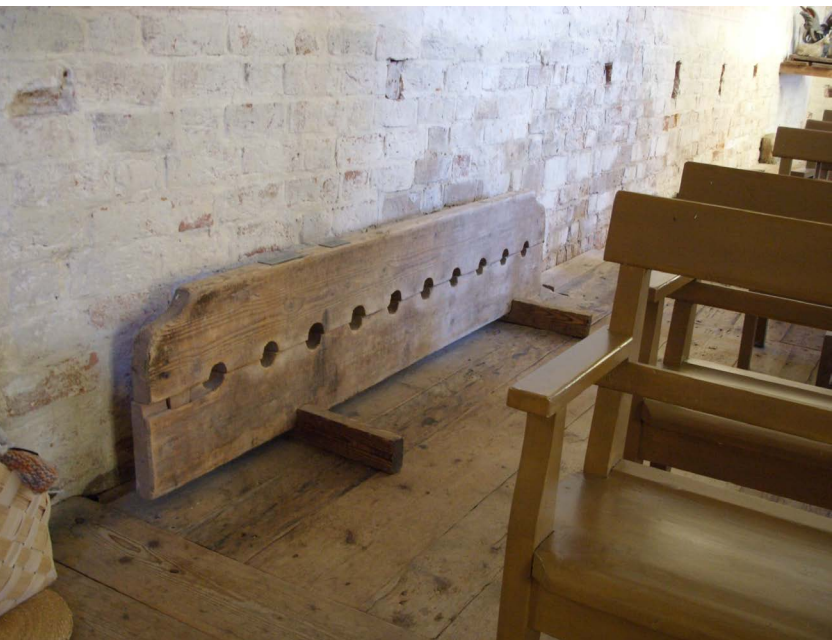
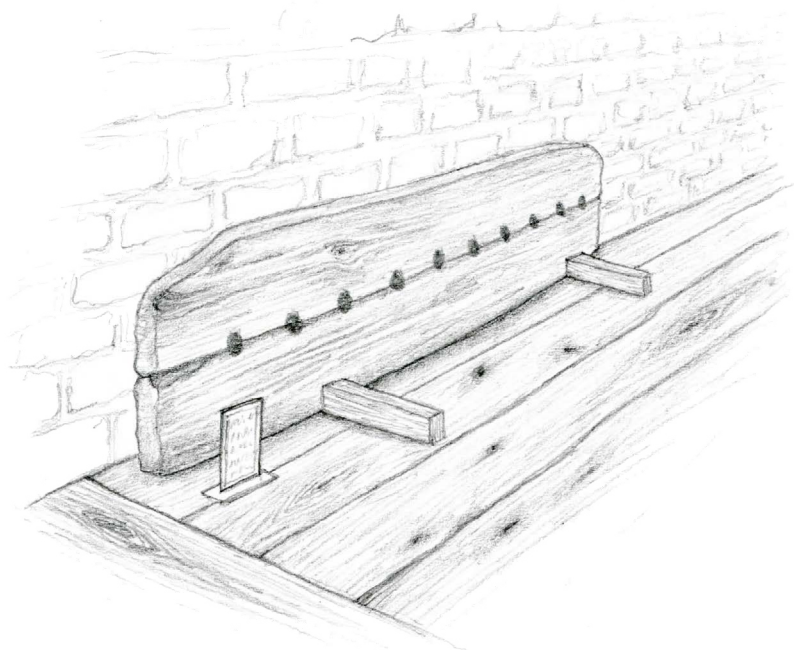
Kirkossa esillä olevista esineistä kertovat kyltit voisi sijoittaa esineen eteen. Näin kylttejä ei tarvitsisi kiinnittää suoraan esineeseen.

Sakariston visuaalisen ilmeen vuoksi sinne voisi harkita uutta roska-astiaa, vaikkapa samantyylistä kuin asehuoneessa. Toinen vaihtoehto olisi uusia molemmat roska-astiat esimerkiksi samantyyllisiksi huopia sisältävien pärekorien kanssa. Näin erilaisten varusteiden ilme olisi hieman yhteneväisempi, eikä kirkossa olisi ylimääräisinä materiaaleina vähän sitä sun tätä. Toinen pieni muutos voisi olla runkokuoneessa sijaitsevan soittimen peitteen vaihtaminen hillitymän sävyiseksi. Lisäksi kirkossa esillä olevista esineistä kertovat kyltit voisi sijoittaa esineen eteen sen sijaan, että kyltti on kiinnitetty suoraan esineeseen.

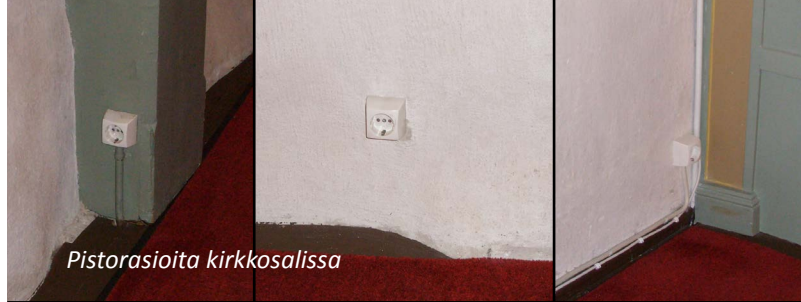
Sähköjohdot on kuljetettu ilmeisesti osittain puulattian alla ja osittain puisen lattialistan sisällä. Sähköasennuksia on mitä ilmeisimmin Museoviraston suositusten vastaisesti upotettu myös rakenteisiin. Osa kiviseinissä olevista pistorasioista on seinän pinnassa kulkevan näkyvän johdon päätteenä, mutta osa rasioista törröttää suoraan kiviseinästä, mikä tarkoittaa, että kiviseinän rakenteisiin on kajottu, ja sähkö on viety sen sisällä. Huomiota herättävää on, että asennusratkaisuja näyttää olevan monenlaisia. Osa pistorasioista on sijoitettu hienovaraisesti runkokuoneen seinän vieressä olevan puisen pilarin kylkeen, mutta osa on asennettu suoraan kiviseinään. Lisäksi esimerkiksi asehuoneen kattovalaisimen sähköasennukset on upotettu sisäkattoon. Piilotetut sähköasennukset ovat toki siistimpiä kuin näkyvät johdot, mutta kun tulee asennusten huollon aika, korjaus voi olla tavanomaista vaativampi ja jättää näkyviä jälkiä rakenteisiin.

Pistorasioita kirkkosalissa

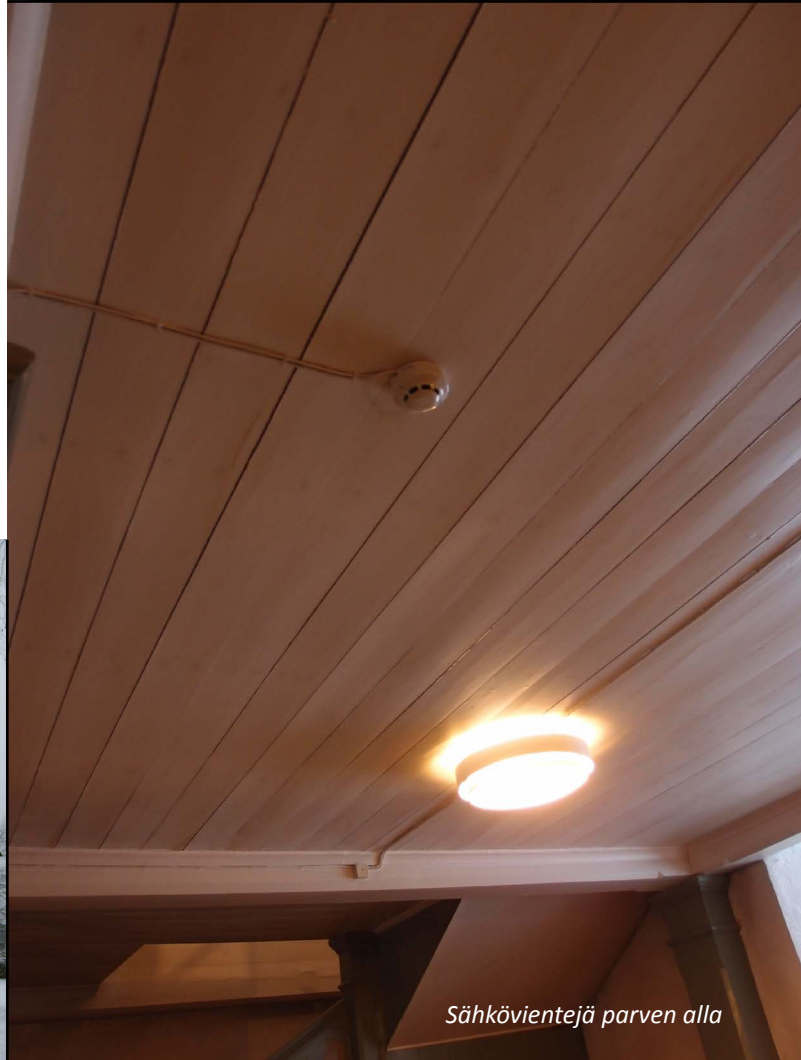
Sähköviintejä parven alla

kevat parven alapintaa sekä puupilareita ja -palkkeja pitkin. Parven alapinnassa oleviin puisiin palkkeihin on tehty johdoille läpivientejä. Tekniikan suuresta määrästä johtuen johtojakin on melko paljon.

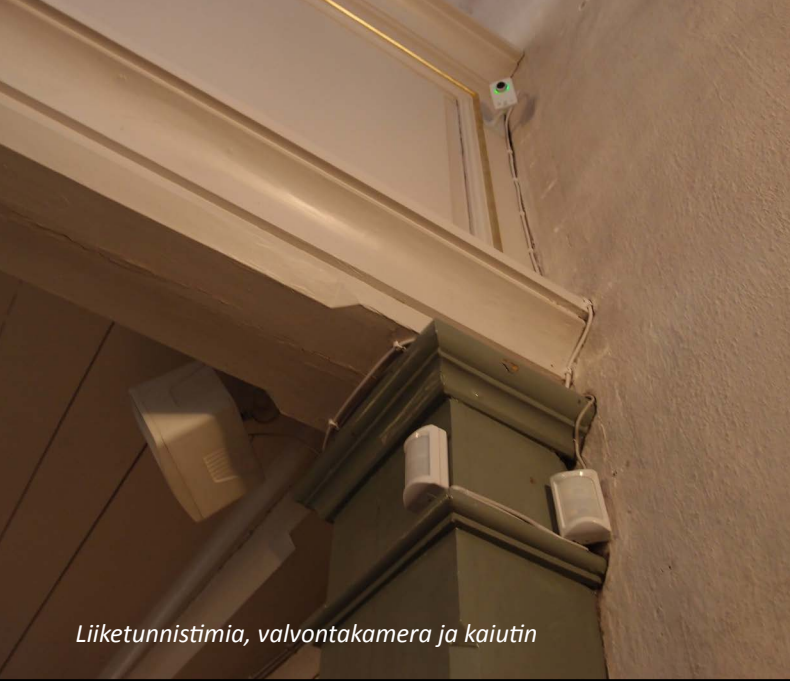
Liiketunnistimia, valvontakamera ja kaiutin

laitteet. Siksi paikoin saa jopa sellaisen vaikutelman, että kameroiden ja liiketunnistimien sähköasennukset ovat näkyvämpiä kuin itse laitteet. Muutamassa kohdassa tekniikkaa on kerätty samaan paikkaan puolen pilarin yhteyteen niin paljon, että sähköasennukset ovat melko massiiviset. Kun lisäksi pilarin vieressä kulkee vesiputket ylös parvelle, lopputulos on melko näyttävä. Vaikka sähköasennuksia on periaatteessa parempi yhdistää kuin hajauttaa, jonkinlainen yläraja yhteen pilariin yhdistettävien sähköjohtojen lukumäärällä voisi olla hyvä.

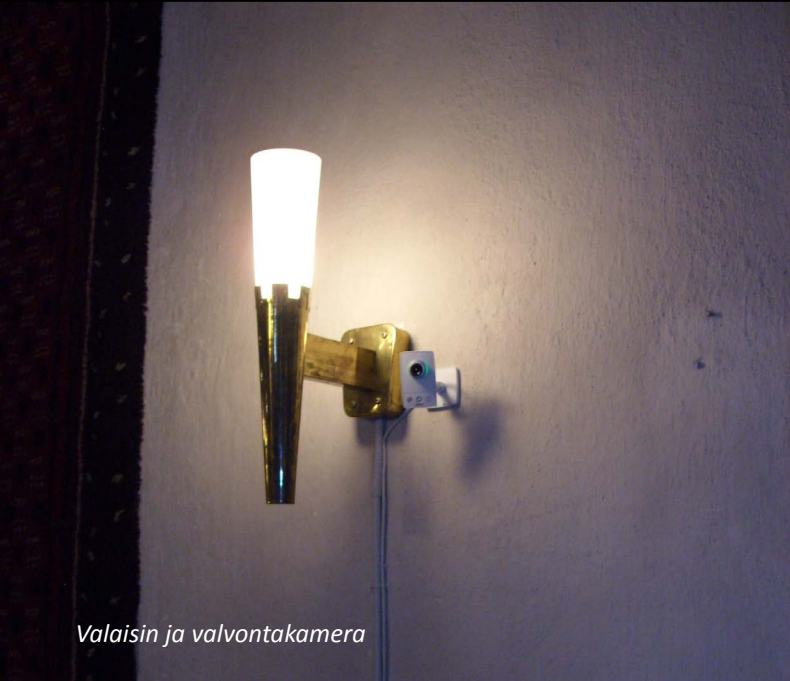
Valaisin ja valvontakamera

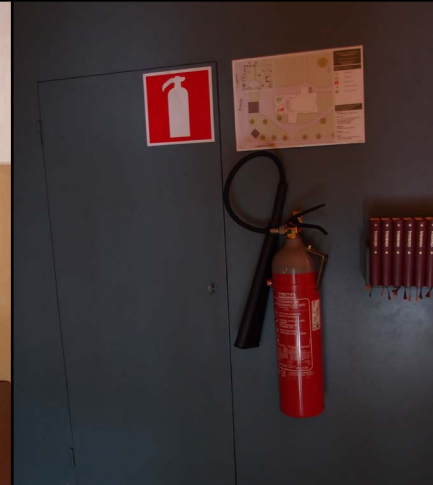
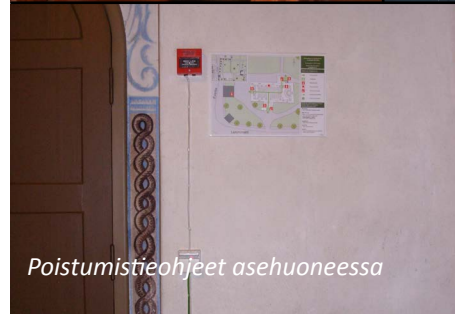
Poistumistieohjeet asehuoneessa

Käsisammuttimien, sammutuspeitteiden ja paloilmotuspainikkeiden sijainnit on merkitty myös Lammin kirkossa jokaisen uloskäynnin yhteydessä olevaan poistumistieohjekylttiin. Tosin merkinnät ovat osittain puutteellisia. Kuorin sammutuspeitteen sijaintia ei ole merkitty lainkaan, eikä myöskään länsipään uloskäynnin yhteydessä olevaa paloilmotuspainiketta. Parvella on oma poistumistieohjekyltinsä, johon on alkusammutuskalustosta merkitty vain parven käsisammutin. Parvi tosin on Lammin kirkossa melko eristetty muusta kirkosta, sillä sinne johtavat portaat on suljettu muusta tilasta lukollisilla ovilla, joten ehkä poistumistieohje on selvyden vuoksi hyvä tehdä parvelle erikseen.

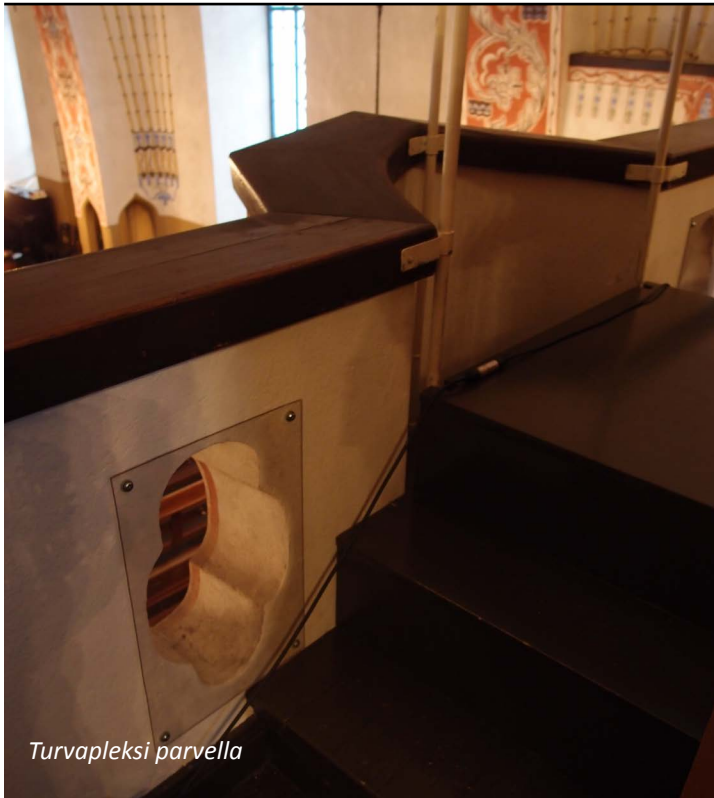
Turvaplexi parvella

Vielä eräs käyttäjäturvallisuuteen liittyvä yksityiskohta löytyy parvelta. Parven kaiteessa on pieniä aukkoja, ja keskellä kaidetta kuoronjohtajan korokkeen kohdalla aukot ovat suurempia. Kaiteen sisäpuolelle kahden suurempaan aukkoon on asennettu turvaplexi, jottei kenenkään jalka voisi lipsahtaa reiästä. Pleksejä ei juuri huomaa alhaalta kirkkosalista, mutta parvelta katsoen ruuvikiinnitys on tietysti näkyvässä. Tässä asiassa turvallisuus kuitenkin aiheellisesti ohittaa esteettisyyden.

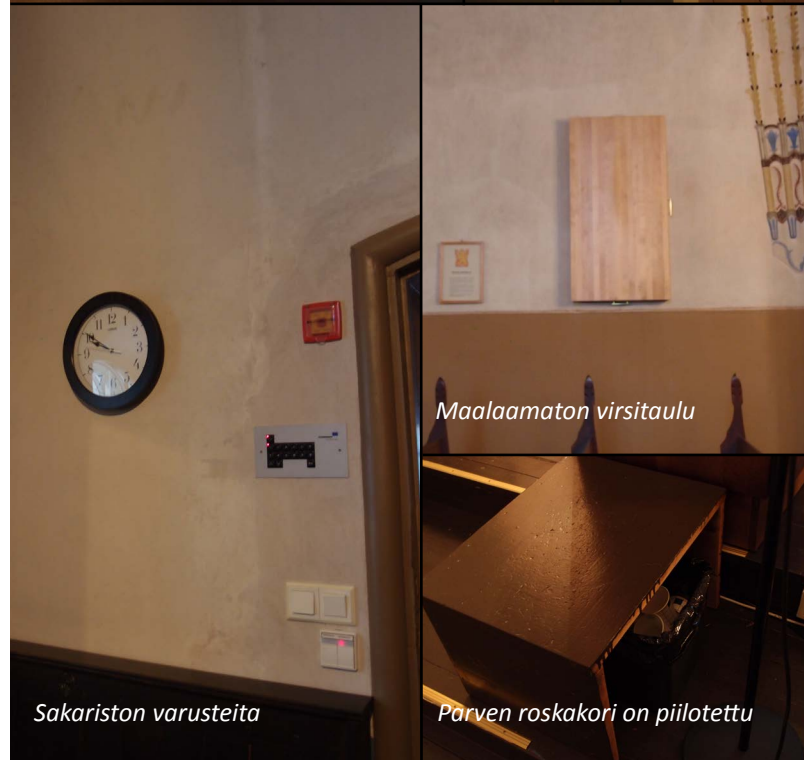
Maalaamaton virsitaulu

Kalusteet ja varusteet ovat pääpiirteissään yhteneväiset ja kirkkoon sopivat. Oikeastaan ainoa sisätiloissa selvästi erottuva varuste on kirkkosalin maalaamaton virsitalu. Vaalea puinen varuste ei selvästi kuulu tummien paneelikalusteiden joukkoon, etenkin kuin toinen virsitalu kuorissa on täysin erityylinen.

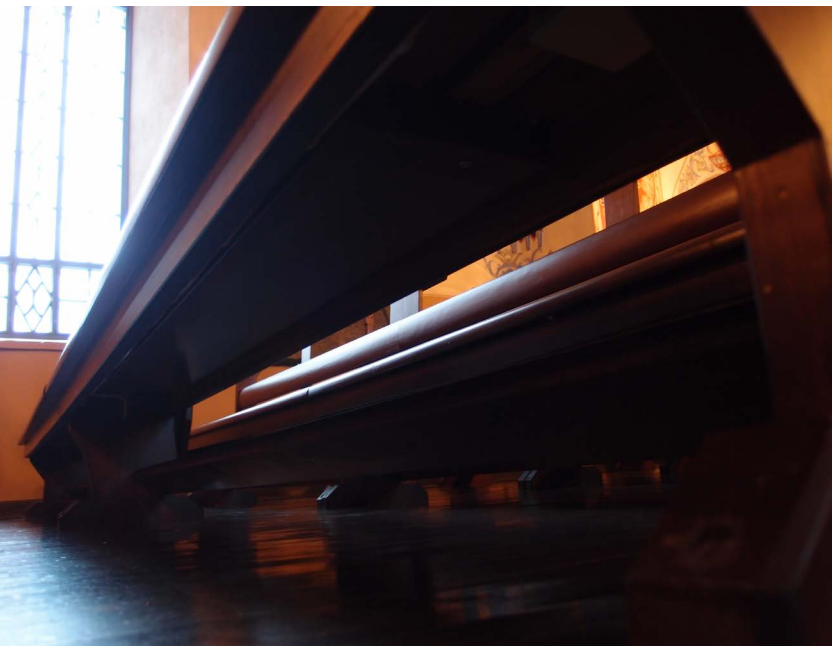
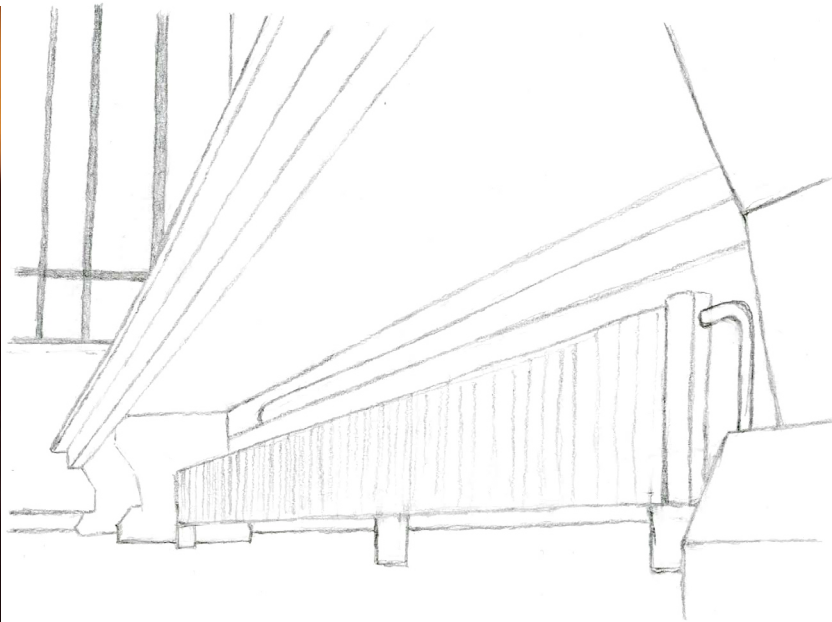
Lämmitys Lammin kirkossa on toteutettu periaatteessa Museoviraston ohjeiden mukaan, mutta vaikuttaisi siltä, että se ei toimi täysin optimaalisesti. On hyvä asia, että seinillä ei ole näkyvissä lämpöpattereita, vaan kaikki lämmityslaitteet on asennettu penkkien alle. Kuitenkin se, että penkit lämpenevät niin kuumiksi, ettei lämmitys voisi olla päällä päiväsaikaan, vihjaa siltä, että lämmitysjärjestelmässä voisi olla parantamisen varaa. Puurakenteisten penkkien kuumeneminen liian kuumaksi voi olla paloriski. Lämmityslaitteet ovat kyllä erittäin siistit, sillä ne on asennettu aivan penkin istuinosan alle, eikä niitä näe lainkaan, ellei käy lattialle makaamaan ja katso ylöspäin. Esimerkiksi Hauholla penkkien alla oli lattiassa matalat lämpöpatterit, joka ei ole visuaalisesti niin hyvä ratkaisu, mutta mahdollisesti se voisi toimia paremmin.

Lämmittimet voisi asentaa lattialle penkkien alle. Vaihtoehtoisesti lämmitystä täytyy säätää viileämmälle.

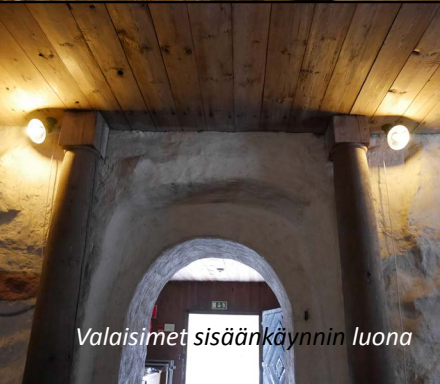
Valaisimet sisäänkäynnin luona

Parven alapuolella sähkövalaisimia on kahdenlaisia. Toinen pari sijaitsee eteiseen johtavan oven molemmiin puolin. Valaisimet ovat suunnattavia, ja ne on kiinnitetty parven alapintaan. Lamppua kehystää metallinen kartiomainen osa. Sähköjohto kulkee suoraan alla oleviin pistorasioihin. Toinen valaisinpari sijaitsee parvea kannattelevassa pilarissa keskikäytävän oikealla puolella länsipäädystä katsoen. Valaisimet ovat hyvin pelkistetyt, sillä oikeastaan pilariin on kiinnitetty vain kaksi melko kirkasta lamppua ilman mitään varjostinta tai koristeluita. Myös pilarin valaisinten johdot kulkevat pilaria pitkin suoraan alas lattiassa olevaan pistorasiaan. Alla olevasta penkistä on viistetty palanen irti, jotta johdot on saatu kulkemaan siististi.

rakenteisiin. Sen sijaan länsipään eteishuoneen ja kirkosalin välisen sisäänkäynnin luona olevan valaisinparin johdot kulkevat suoraan seinää pitkin, kun ne olisi melko helposti voinut piilottaa vieressä olevan puisen pilarin taakse. Vielä pienemmäksi näkyvien sähköasennusten määrä saataisiin, jos liiketunnistimet vaihdettaisiin huomaamattomaan ovivalvontaan. Jos liiketunnistimet kuitenkin koetaan tarpeellisiksi, ne voisi hajauttaa eri paikkoihin niin, etteivät ne muodostaisi

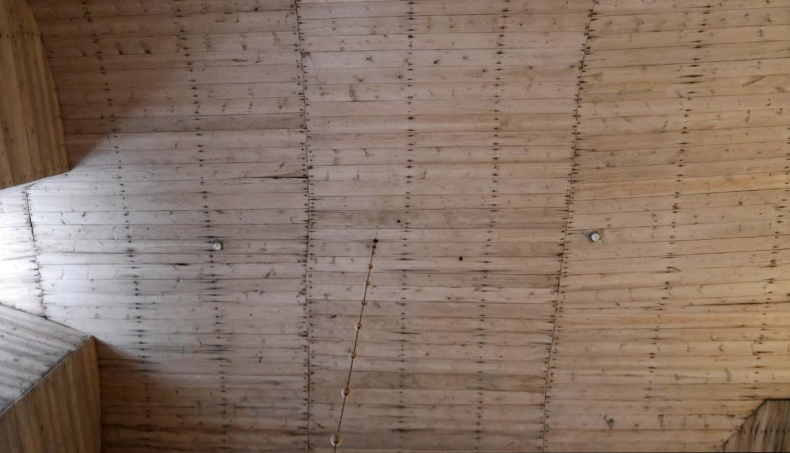
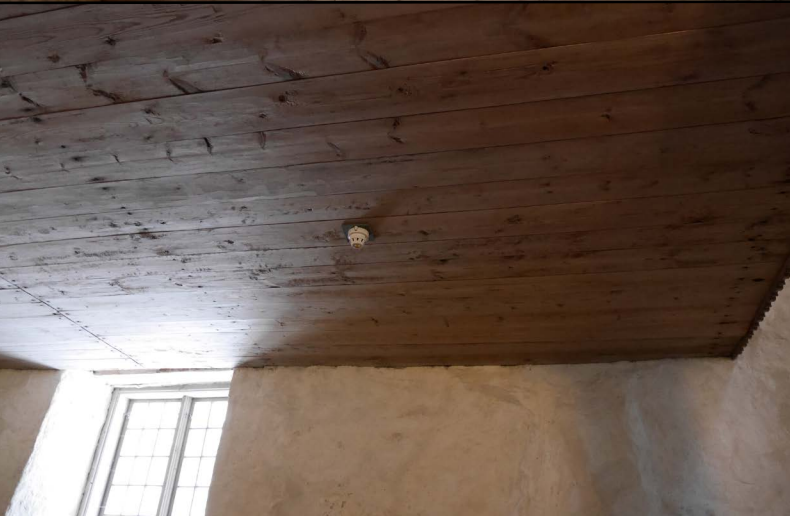
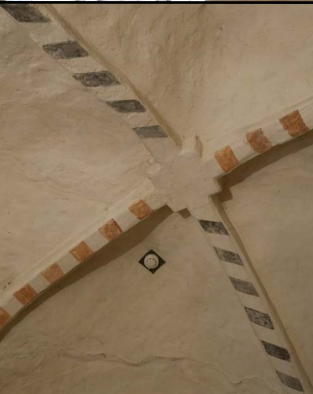
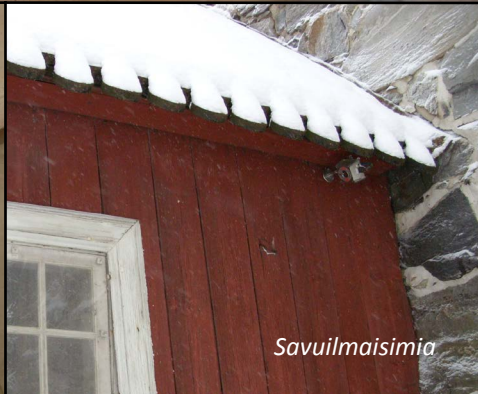
Savuilmaisimia

Savuilmaisimet on liitetty sähköverkkoon, ja niiden sähköasennukset kulkevat piilossa rakenteissa. Jostain syystä osa savuilmaisimista on kiinnitetty tummaan pieneen levyyn, eikä suoraan kattopintaan. Eniten tämä kiinnittää huomiota sakaristossa, jossa on valkoinen holvi. Messukylässä savuilmaisimia on myös ulkona räystäiden alla. Ulkona olevat savuilmaisimet ovat massiivisempia kuin sisätiloihin tarkoitettut, mutta paljon puuta sisältävässä kirkossa on hyvä, että paloturvallisuudesta on huolehdittu hyvin.

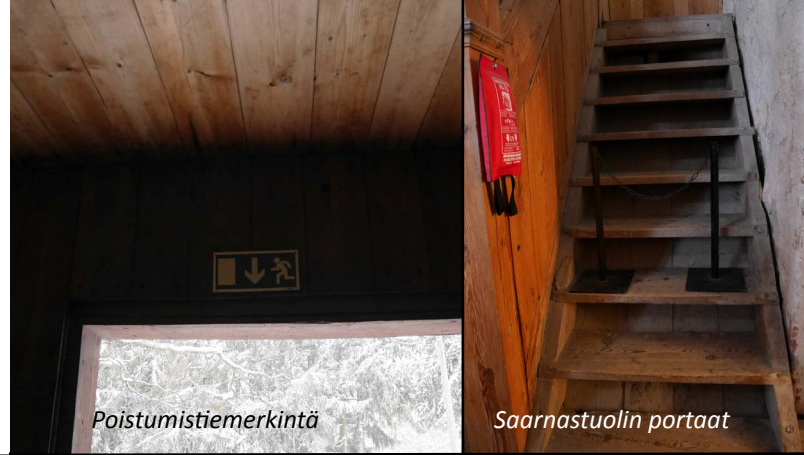
Poistumistiemerkintä

Lisäksi turvallisuuteen liittyvä epäjohtonmukaisuus poistumistiemerkin- tönä koskien olisi hyvä selvittää. Periaatteessa poistumistiemerkin- tönä ei tarvitse, jos uloskäynnit ovat helposti huomattavissa. Siksi etenkin pienikokoisissa keskiaikaisissa kirkoissa poistumisti- merkinnät eivät ole välttämättömiä, sillä ulko-ovelle osaa varmasti suunnistaa ilman poistumistietä merkit- sevää valoa tai kylttiäkin. Messukylässä ratkaisuna voi- si olla laittaa molemmille oville pieni kyltti tai valo, tai sitten ottaa länsipäädyn eteisen kyltti pois. Häätätilan- teessa minkään seikan ei tulisi aiheuttaa sekaannusta, joten merkin- tönä olisi hyvä olla johdonmukaisia.

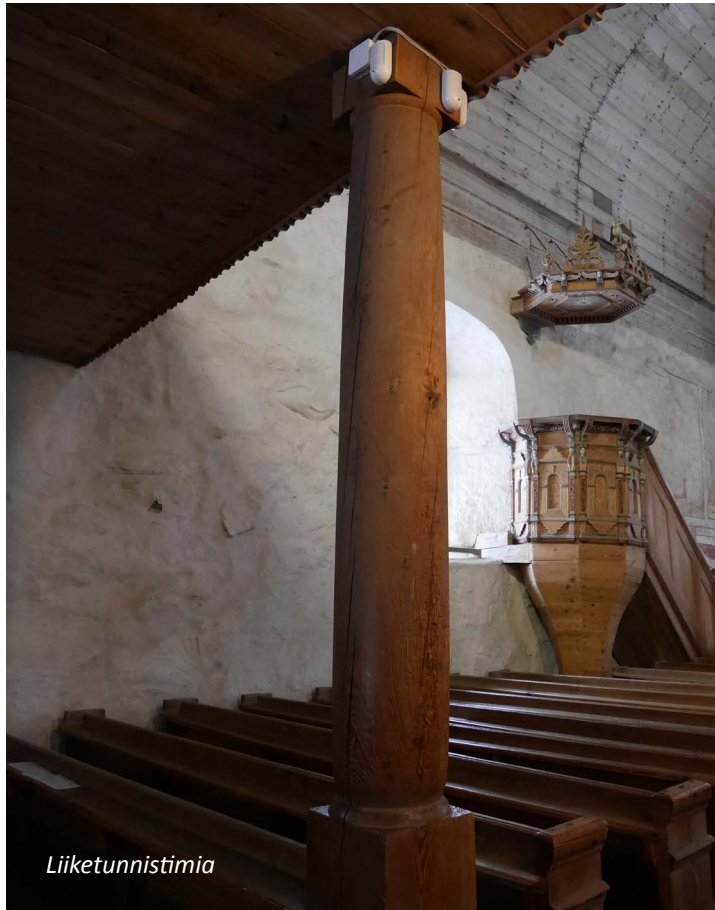
Liiketunnistimia

Kirkossa ei ole sisällä valvontakameroita, mutta siellä on liiketunnistimet. Tunnistimet on kiinnitetty länsipään parven alapuolelle pilariin samalle kohtaa kuin valaisimet, mutta keskikäytävän toiselle puolelle. Kuten savuilmaisimien, liiketunnistimien johdot on kuljetettu parven rakenteiden sisällä, toisin kuin valaisimien, joiden johdot on viety lattiassa oleviin pistorasioihin. Valaisinten johtoja ei välttämättä tarvitse kytkeä enää mihinkään erilliseen laitteeseen, toisin kuin savuilmaisimien ja liiketunnistimien, joten on ollut yksinkertaisinta vetää johto lähimpään pistorasiaan. Jos kuitenkin johtoja on viety parven rakenteissa, ehkäpä valaisintenkin asennukset olisi voinut piilottaa.

Liiketunnistimista luopumista voisi harkita. Vaihtoehtoisesti niitä voisi hajauttaa useampaan paikkaan.

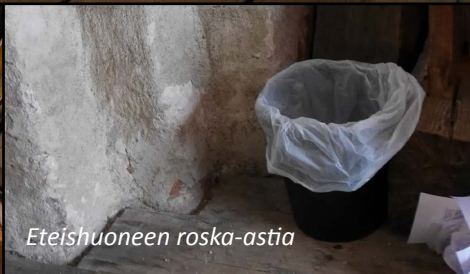
Eteishuoneen tuoli

Pienessä kirkossa kalusteiden ja varusteiden yhtenäis- syys korostuu. Kirkossa olevat tuolit sopivat sinänsä kirkkoon, mutta tuolit voisivat olla keskenään saman- laisia. Etenkin eteishuoneen tummemmat ja leveäm- mät tuolit erottuvat joukosta. Lisäksi, kuten monessa muussakin kirkossa, muoviset roska-astiat eivät ole parhaita mahdollisia kirkon historialliseen ympäris- töön. Muovisen roska-astian sijasta paremmin ympä- ristöön voisi sopia esimerkiksi pajukori kuten Lammilla tai sitten metallinen yksinkertainen astia.

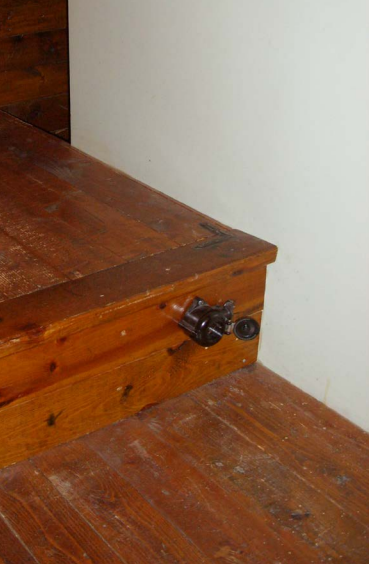
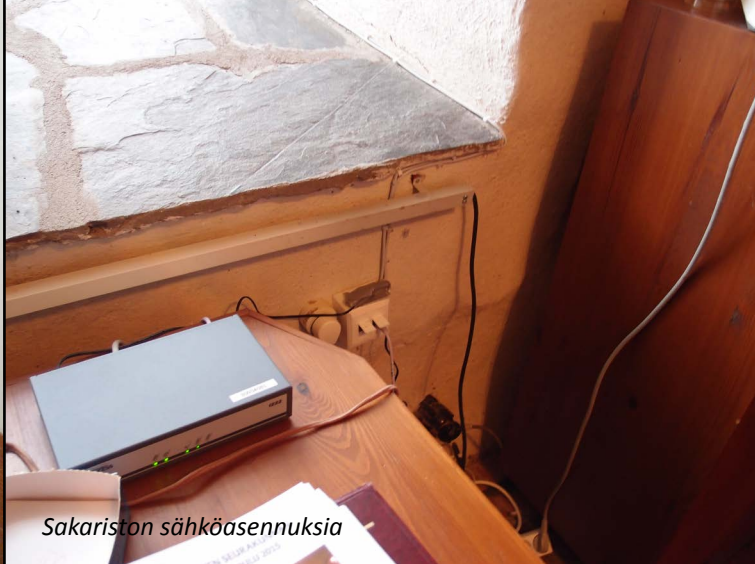
Kaikkein näkyvimmit sähköasennukset ovat sakaristossa. Tuuloksessa toistuu sama mikä muissakin kirkoissa, eli sakariston esteettisiin seikkoihin ei ole panostettu samalla tavalla kuin yleisötiloissa. Sakaristo toimii henkilökunnan tilana, ja sen tarkoitus nykyaikana on ennen kaikkea olla käytännöllinen eikä niinkään historiallinen tila, joten ulkoinen ilme ei käytännössä voikaan olla kovin siloteltu. Kuitenkin Tuuloksen sakariston sähköasennukset ovat ehkä tarpeettoman näyttävät.

Sakariston sähköasennuksia

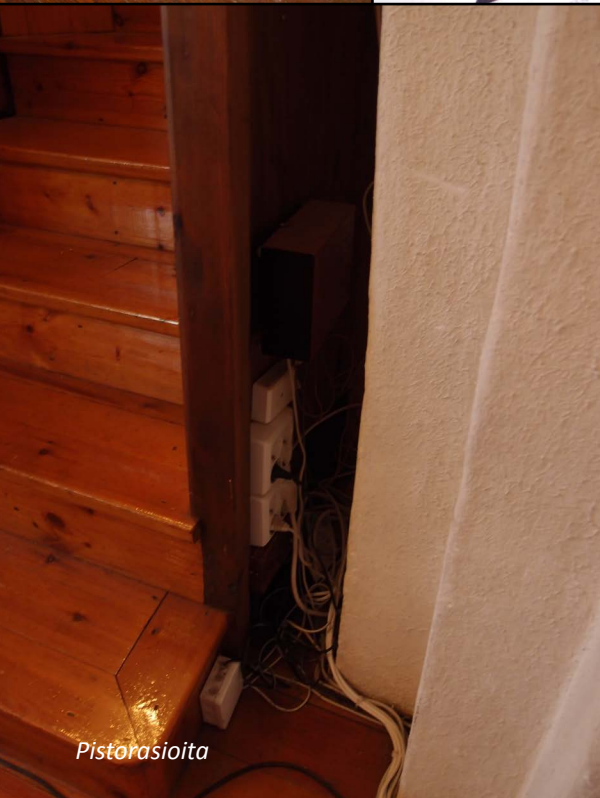
Kirkon vanhemmat ruskeat pistorasiat ovat peräisin 1950-luvun korjauksesta, ja ne on sijoitettu melko

Pistorasioita

huomaamattomasti esimerkiksi kirkon penkkien yhteyteen. Vanhoja pistorasioita ei ole kovin paljon. Sen sijaan kirkossa on myös uudempia valkoisia pistorasioita esimerkiksi saarnastuolin takana. Nämä pistorasiat on erittäin hyvin piilotettu, joten niiden eroavaisuus vanhoista ei juuri pistä silmään.
