*Kirkkosalin kätköissä
Tekniikan ja varusteiden sovittaminen keskiaikaisiin kivikirkkoihin*

TAMPEREEN TEKNILLINEN YLIOPISTO
ARKKITEHTUURIN LAITOS
ARKKITEHTUURIN HISTORIA
LAURA IHALAINEN
DIPLOMITYÖ
Aihe ja tarkastaja hyväksytty
tiedekuntaneuvoston kokouksessa
9.3.2016

Tekniikan ja varusteiden sovittaminen keskiaikaisiin kivikirkkoihin

Adapting technical devices and accessories to medieval churches

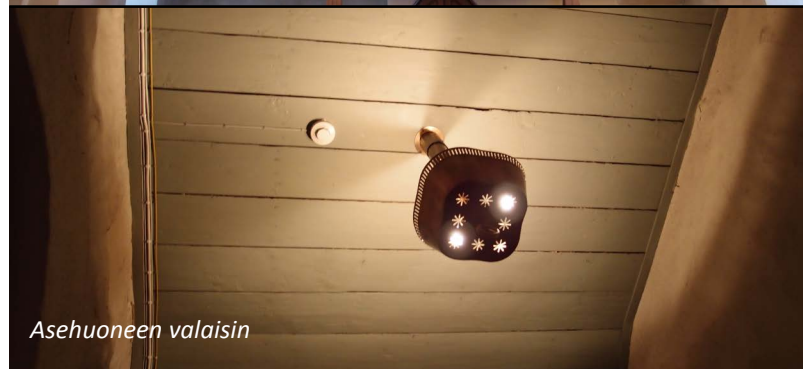
Urkuparven alapuolella on kaksi plafondimaista pyöreää valaisinta. Asehuoneen valaisin poikkeaa mielenkiintoisella tavalla muista kirkon valaisimista, sillä sen varjostimena on tummaa metallia oleva kupu, josta valoa pääsee niukasti tähti- tai lumihiihtalekuvioituista rei'istä. Valaisin antaa valoa lähinnä yläpuoliseen lautaoholviin, ja tämän vuoksi asehuone on tilana melko pimeä. Ilmeisesti tarkoituksena on ollut säilyttää asehuoneen tunnelma samanlaisena, kuin se on ollut alun perin: asehuone on toiminut hämäränä ja mystisenä siirtymätilana korkeampaan ja tunnelmalliseen kirkkosaliin. Nykyisin Tuuloksen kirkon pääsisäänkäynti on tosin länsipäädystä, ja asehuoneen ovi toimii lähinnä henkilökunnan sisäänkäyntinä. Sähkökaapin yläpuolelle onkin asennettu lisävalaisimeksi litteä loisteputki, joka on melko huomaamaton sähkökaapin päällä, mutta sinänsä ei kovin hyvin sovi kirkon vanhoihin valaisimiin. Lisäksi sähkökaapin ovesa on henkilökunnan apuvalaisimena lukulamppu.

Asehuoneen valaisin

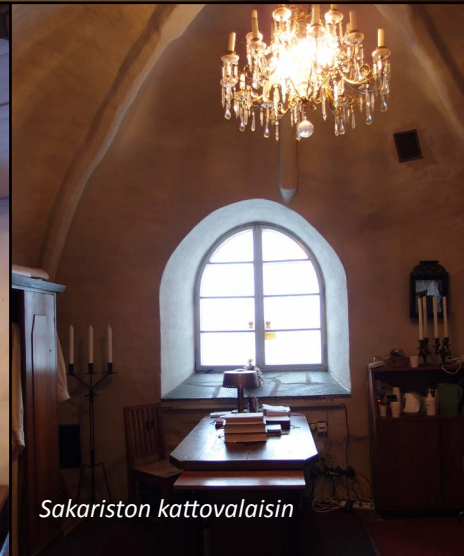
Sakaristossa on useiden käytännön sanelemien piennempien valaisimien lisäksi kristallikruunu, jossa on sekä sähkövalo että pidikkeet kynttilöille. Valaisin on kaunis, mutta se voisi sopia paremmin kiiltävään saloonkiin upeiden huonekalujen keskelle kuin maalaismaiseen keskellä olevaan harmaakivikirkkoon. Sakariston ruodeholvaus korostaa tilan keskiaikaista tunnelmaa, joten jokin yksinkertaisempi valaisin voisi olla sakaristoon sopiva. Toisaalta tilassa näkyy muutenkin paljon ajan kerrostuneisuutta muun muassa huonekalujen kautta, ja tilan moninainen varustelu osaltaan häivyttää myös keskiaikaisia vaikutteita, joten kokonaisuudessa kristallikruunu ei ole häiritsevä tekijä, vaan päinvastoin tuo tilaan kauneutta ja viihtyisyyttä. Tätäkin asiaa voi katsoa monelta kantilta.

Sakariston kattovalaisin

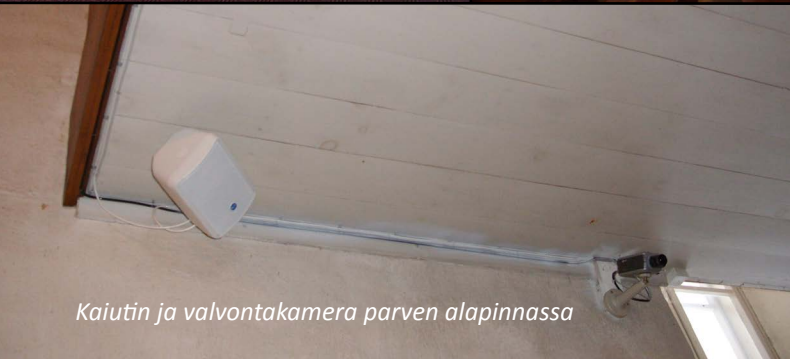
Kaiutin ja valvontakamera parven alapinnassa

Turvallisuuteen liittyvää tekniikkaa Tuuloksen kirkossa on melko sama määrä kuin suuremmissakin kirkoissa. Käytössä on tilavalvonta, ja sisällä on neljä valvontakameraa sekä liiketunnistimet. Kameran ovat samantyyli- set kuin Lammin kirkossa, eli melko näkyvät. Kameran on kuitenkin aseteltu niin, että ne olisivat mahdollisimman hyvin piilossa. Kaikkien kameroiden ja liike- tunnistimien sähköjohdot ovat näkyvissä yhtä lukuun ottamatta: jostain syystä parvella on yksi liiketunnistin, jonka sähköjohdot on upotettu lautaholviin. Ilmeisesti piilotus on tehty, kun siihen on tullut sopiva paikka ja mahdollisuus. Tästä herääkin kysymys, olisiko muuta tekniikkaa voinut yrittää sijoitella niin, että senkin asennusten piilottaminen olisi ollut mahdollista.

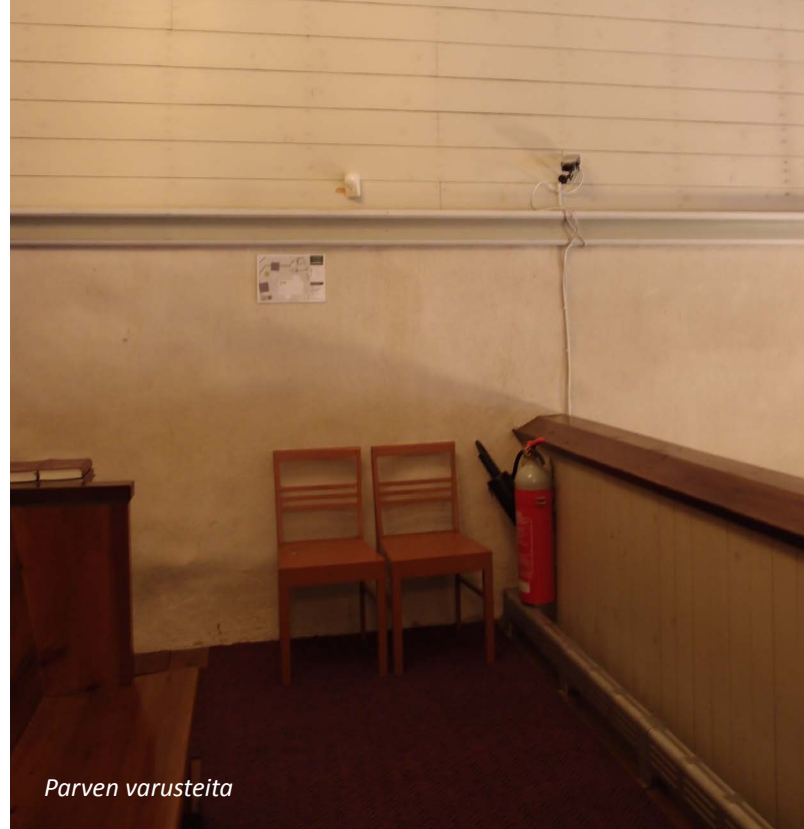
Tuuloksen kirkossa on sähköverkkoon liitetyt savuilmaisimet, kuten muissakin inventoiduissa kirkoissa. Urkuparven alapuolella savuilmaisimien sähköjohdot ovat näkyvissä, mutta valaisinten johdot on piilotettu parvirakenteen sisälle. Myös kameroiden ja liiketun-

Parven varusteita

nistimien johdot kulkevat näkyvissä parven ja seinän liitoskohdassa. Syytä sille, miksi osa johdoista on upotettu parven rakenteisiin, ei ole tiedossa. Kirkossa on kuivasprinklerijärjestelmä, jonka syöttöliittimet ovat näkyvissä kirkon eteläisellä sekä pohjoisella julkisivulla.

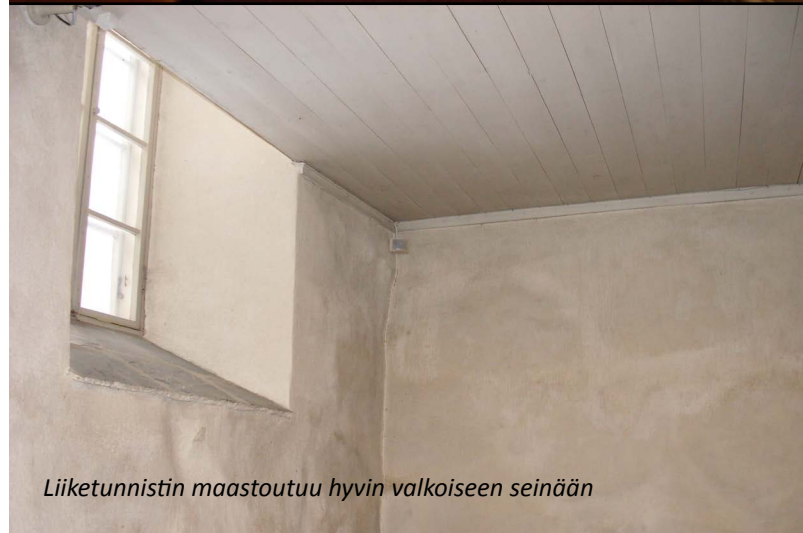
Liiketunnistin maastoutuu hyvin valkoiseen seinään

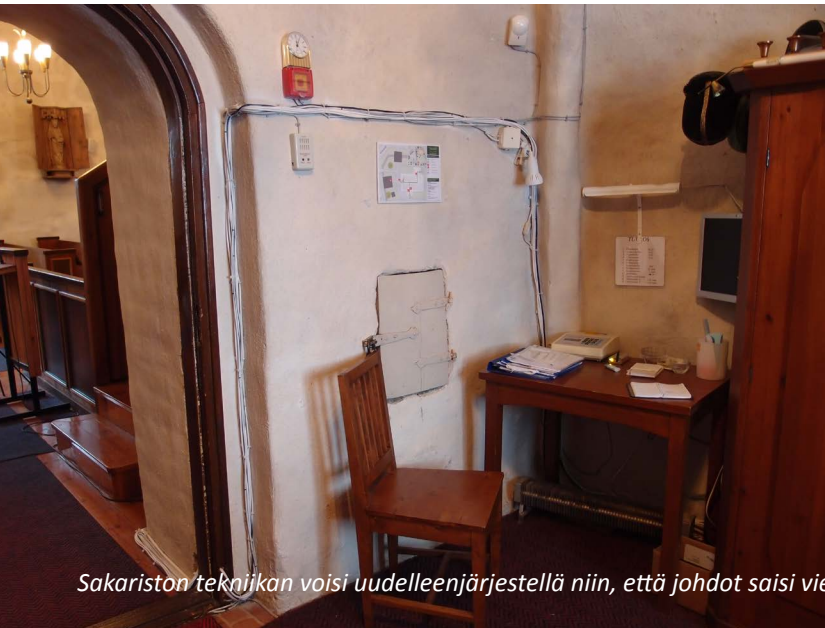
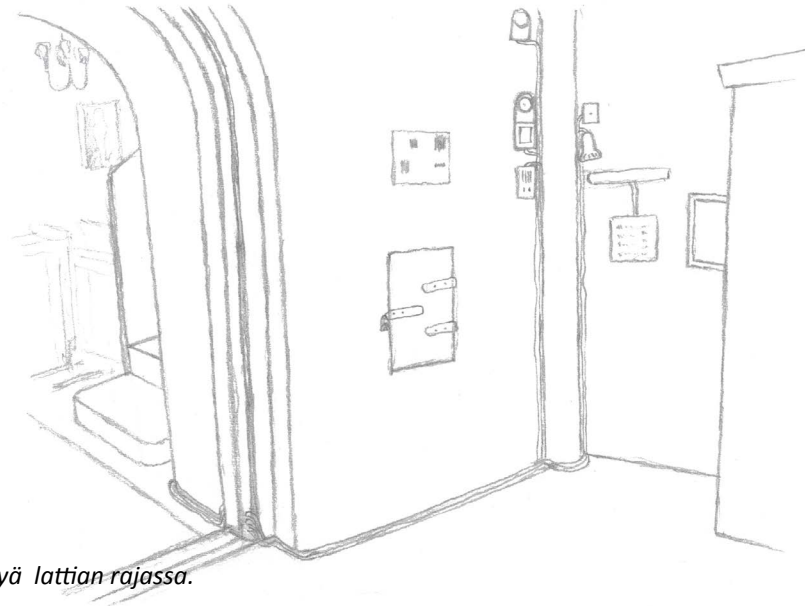
Sakariston tekniikan voisi uudelleenjärjestellä niin, että johdot saisi vietyä lattian rajassa.

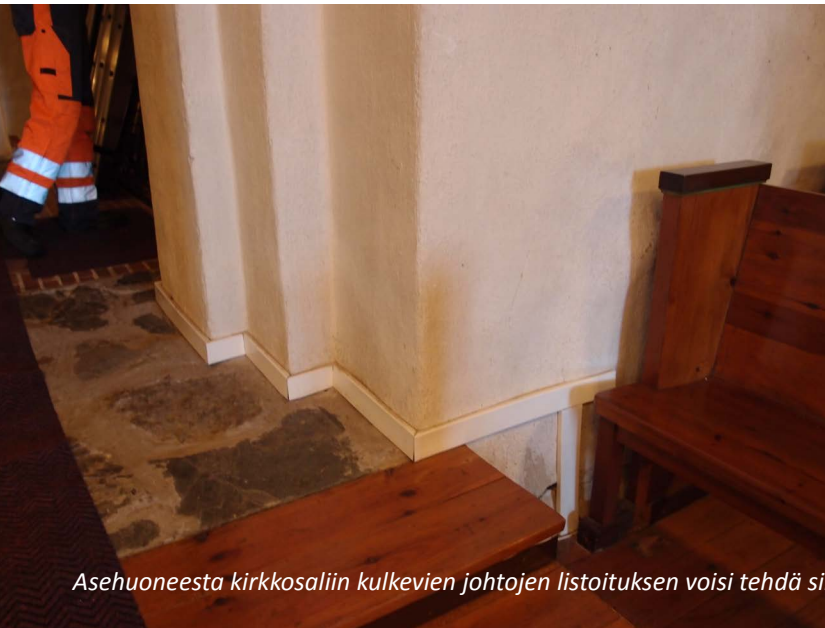
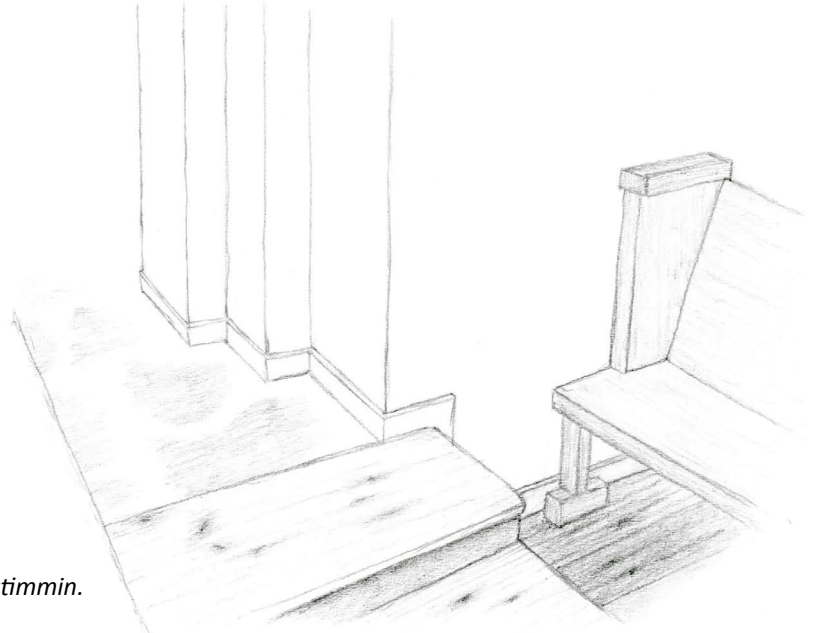
Asehuoneesta kirkkosaliin kulkevien johtojen listoituksen voisi tehdä siistimmin.

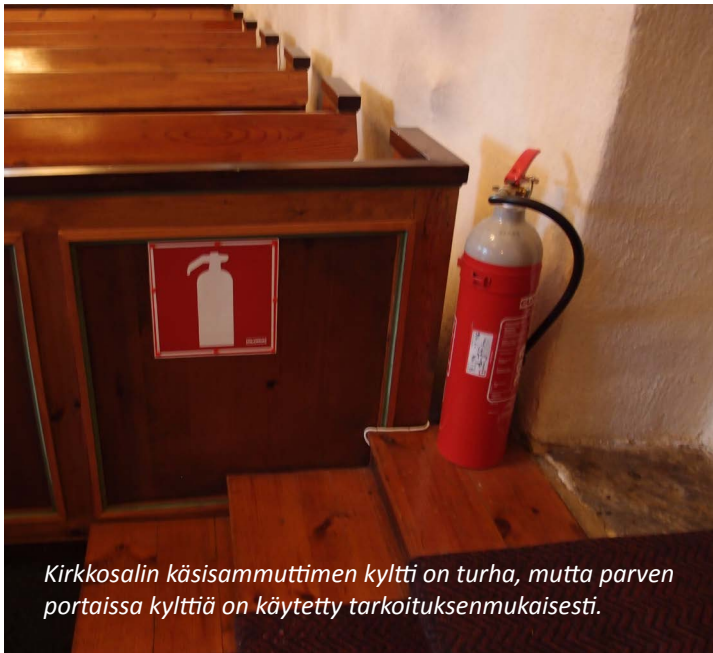
Kirkkosalin käsisammuttimen kyltti on turha, mutta parven portaissa kylttiä on käytetty tarkoituksenmukaisesti.

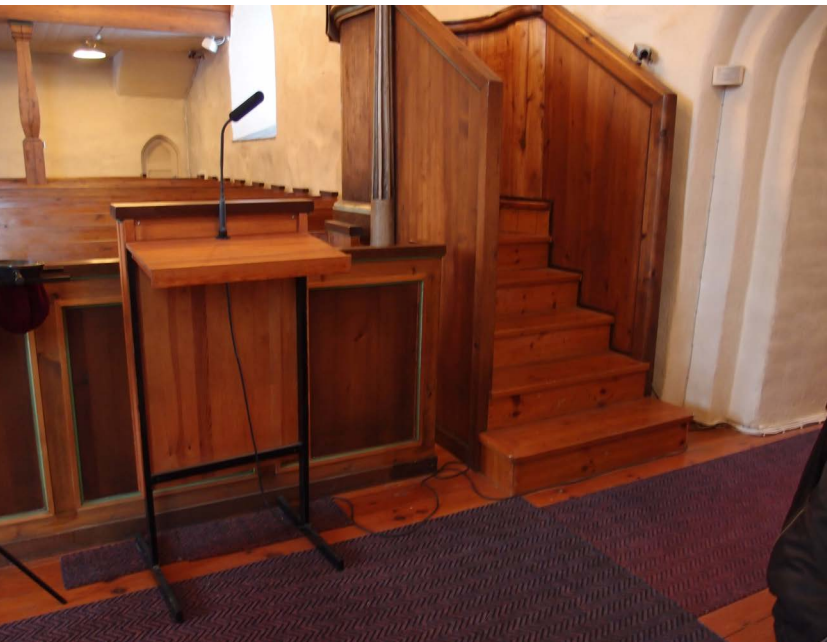
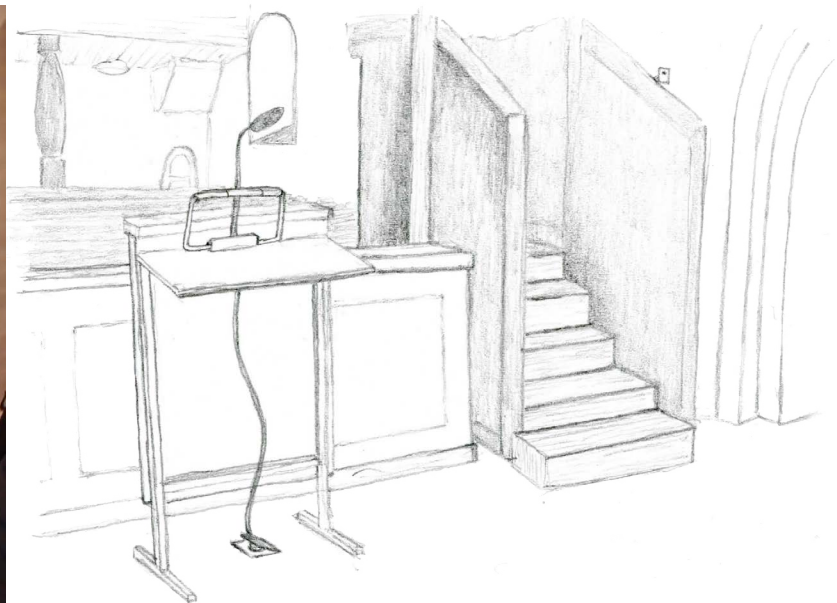
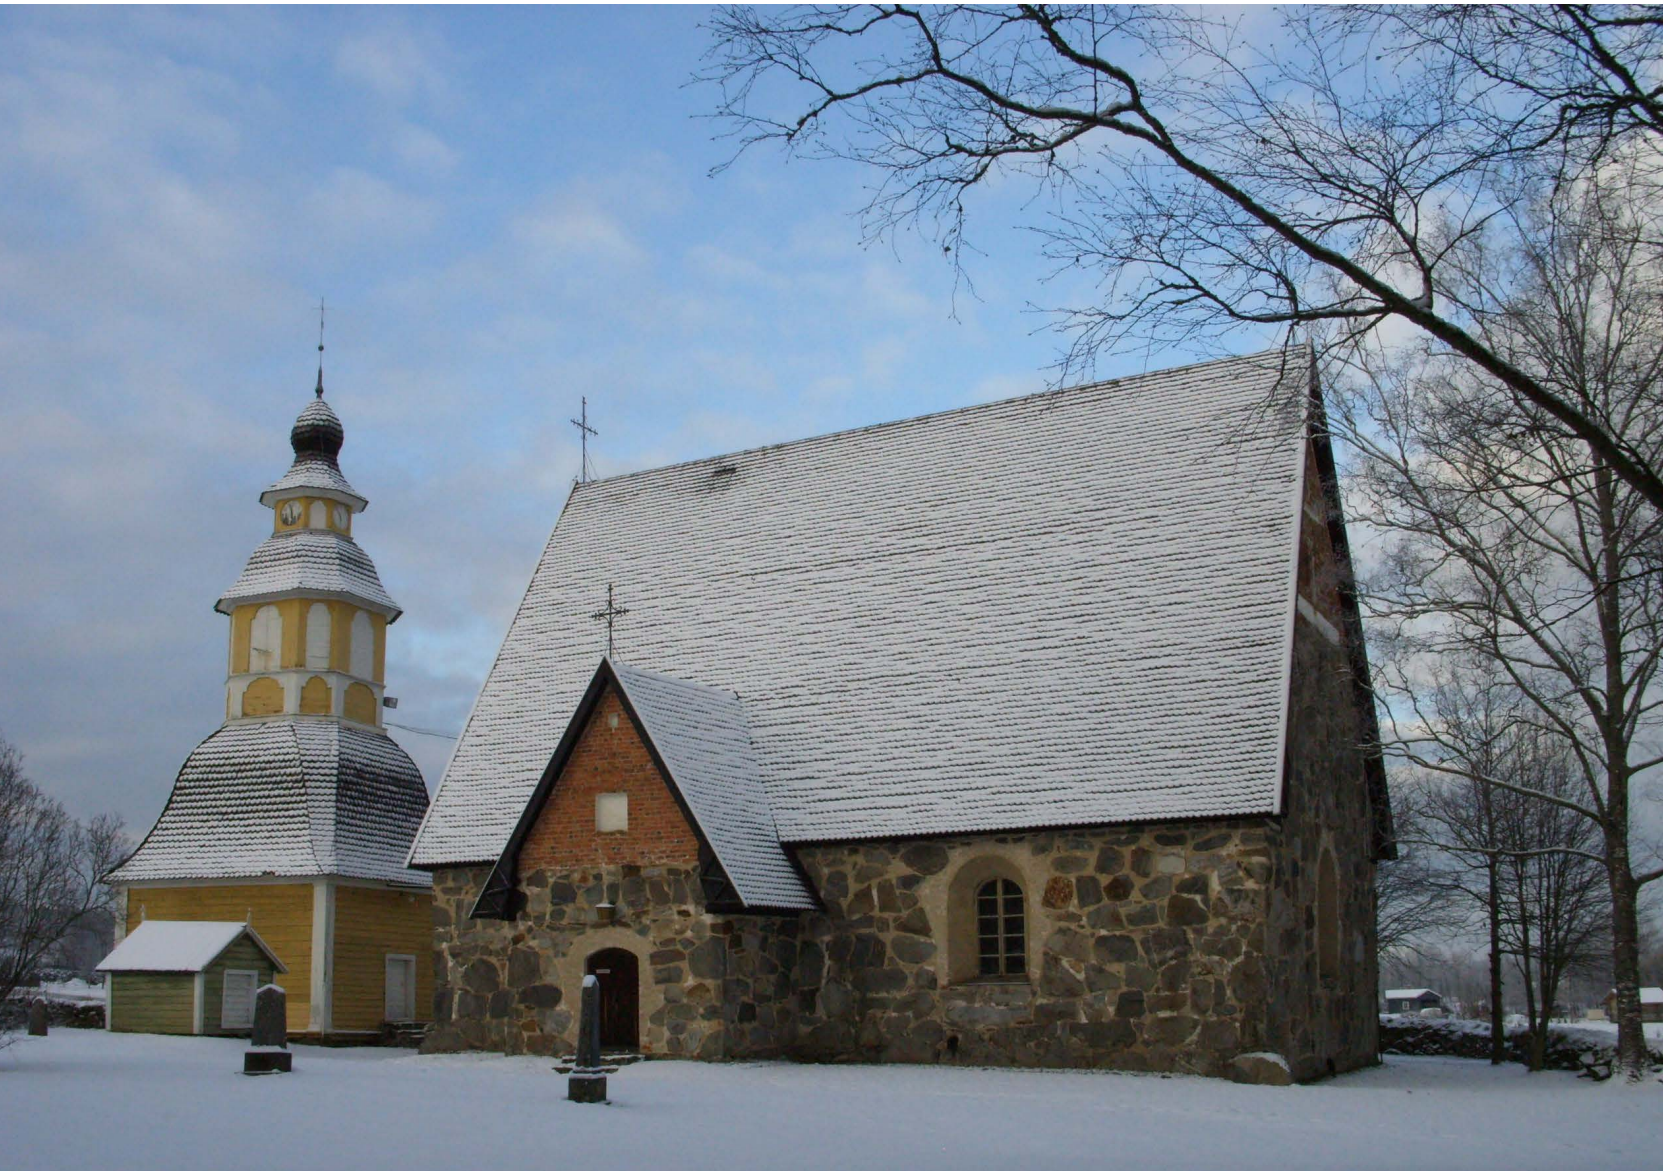
*Kirkkosalin yleisvalaistusta voisi himmentää. Tarpeen vaatiessa esimerkiksi lukupulpettiin voisi lisätä huomaamattoman lukuvalon. Mikrofoni-
pistorasioiden lisääminen voisi vähentää johtojen määrää. Kuorivalvontaan siirtyminen mahdollistaisi liiketunnistimien poistamisen. Myös
valvontakamerat voisi vaihtaa huomaamattomampaan malliin.*

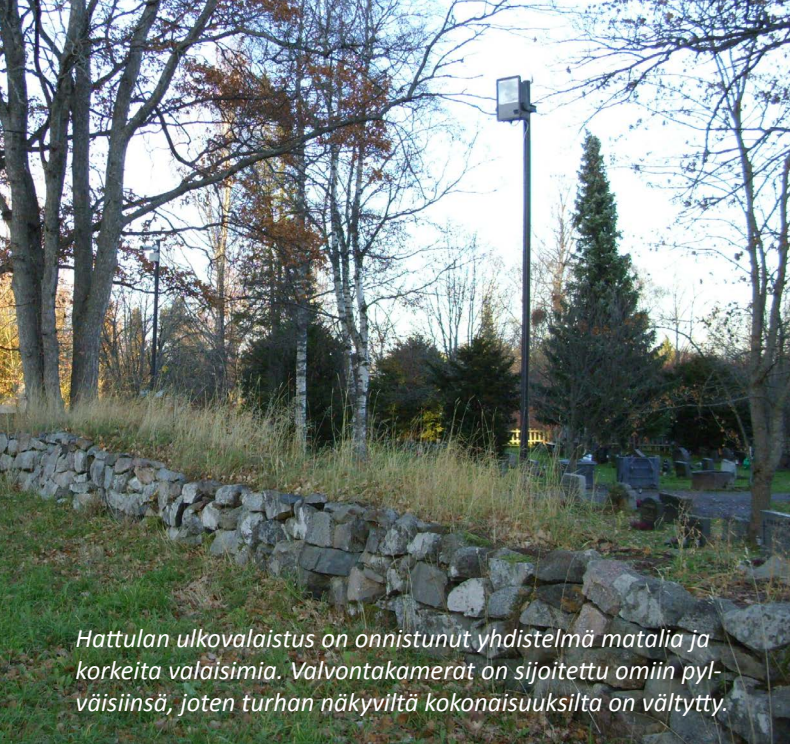
Hattulan ulkovalaistus on onnistunut yhdistelmä matalia ja korkeita valaisimia. Valvontakamerat on sijoitettu omiin pylväisiinsä, joten turhan näkyviltä kokonaisuuksilta on välttytty.

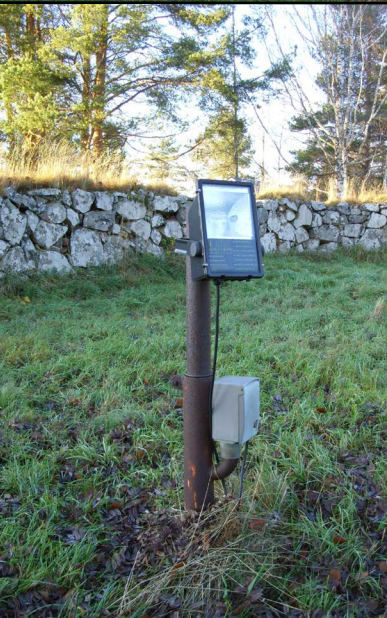
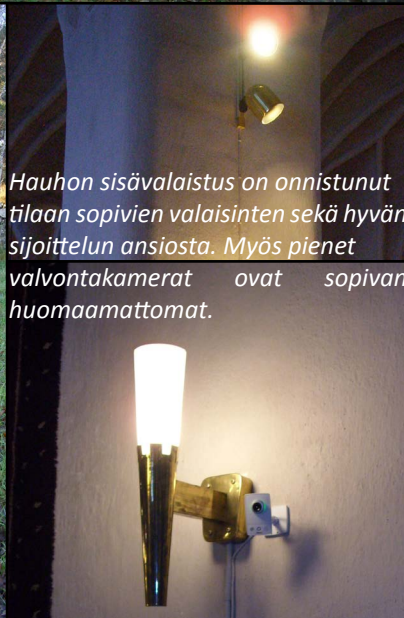
Hauhon sisävalaistus on onnistunut tilaan sopivien valaisinten sekä hyvän sijoittelun ansiosta. Myös pienet valvontakamerat ovat sopivan huomaamattomat.

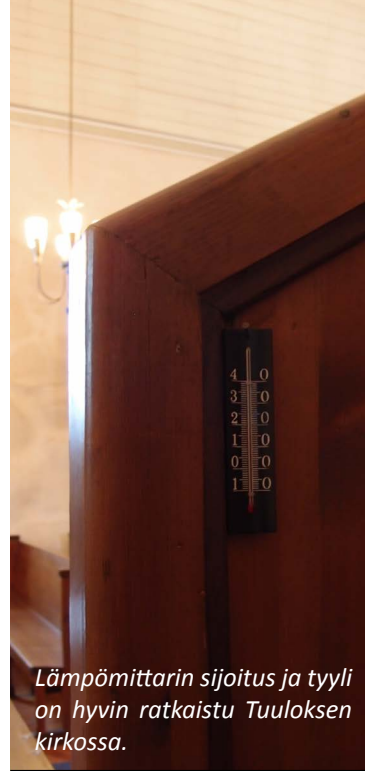
Lämpömittarin sijoitus ja tyyli on hyvin ratkaistu Tuuloksen kirkossa.

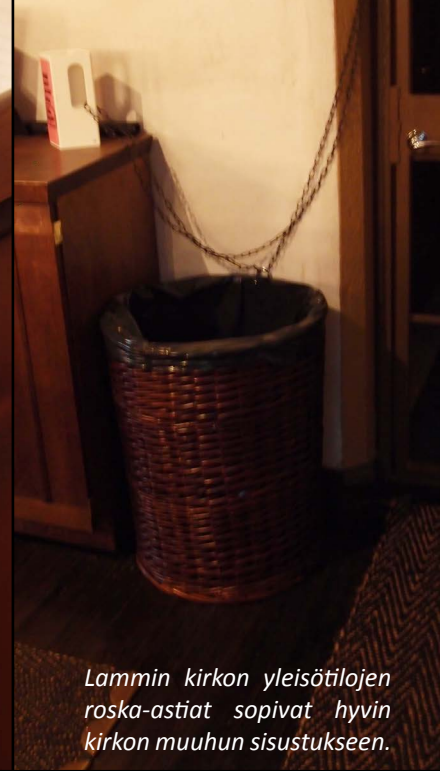
Lammin kirkon yleisötilojen roska-astiat sopivat hyvin kirkon muuhun sisustukseen.

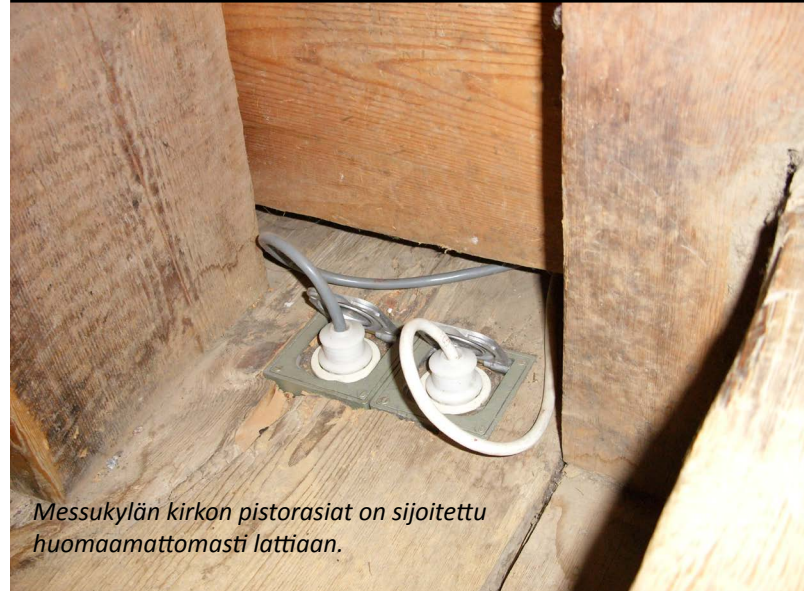
Messukylän kirkon pistorasiat on sijoitettu huomaamattomasti lattiaan.

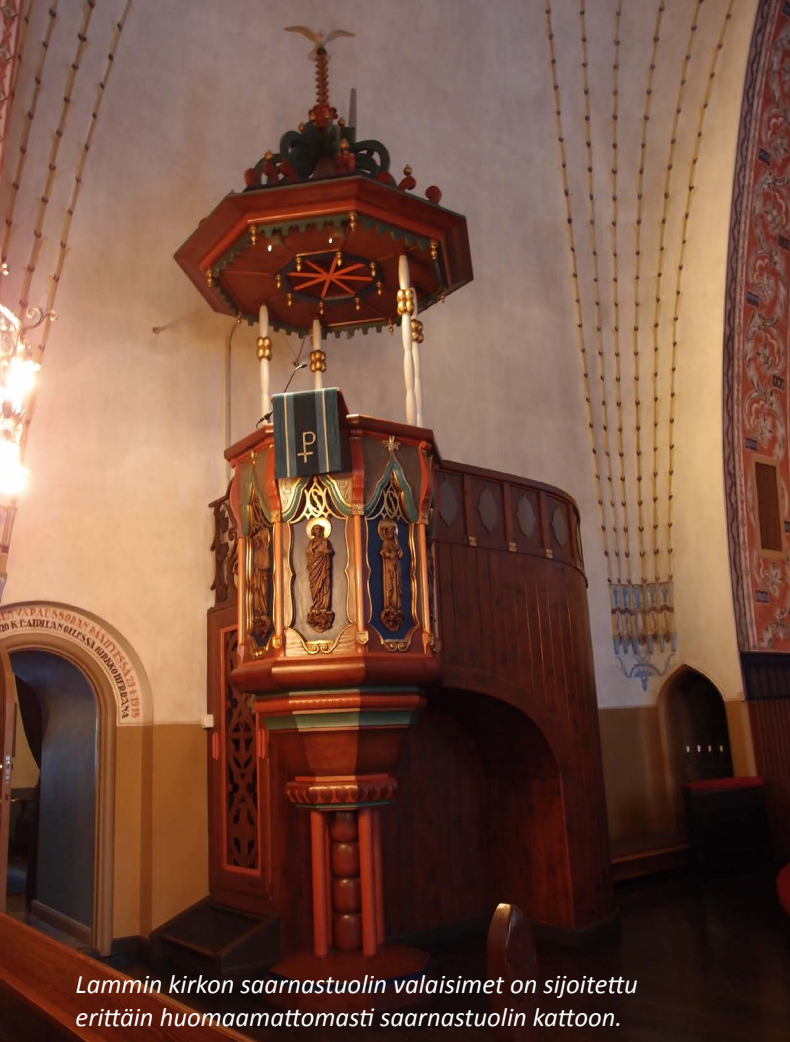
Lammin kirkon saarnastuolin valaisimet on sijoitettu erittäin huomaamattomasti saarnastuolin kattoon.

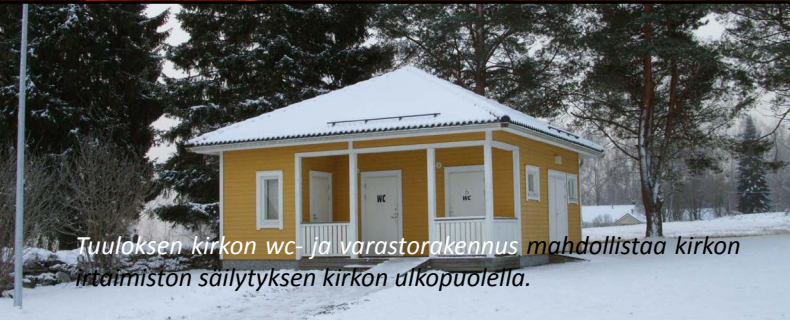
Tuuloksen kirkon wc- ja varastorakennus mahdollistaa kirkon itämaisen säilytyksen kirkon ulkopuolella.

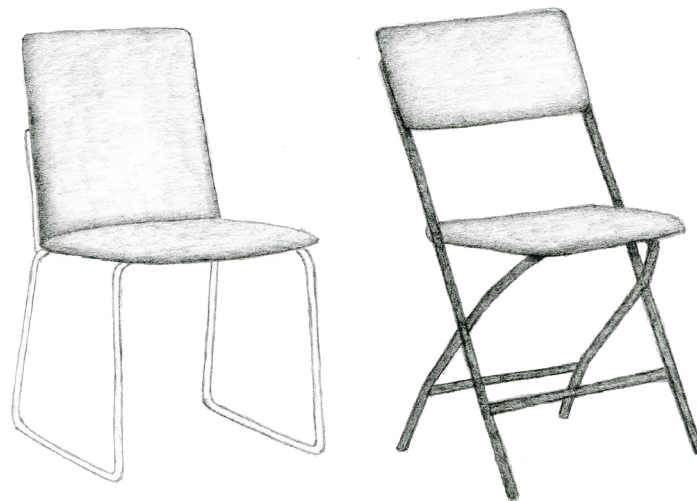
Kirkkojen ylimääräisten tuolien olisi hyvä olla keskenään samanlaisia, pinottavia tai taitettavia ja mahdollisimman alisteisia vanhalle kalustukselle. Materiaalit ja värit tulisi valita sopivaksi vanhaan ympäristöön.

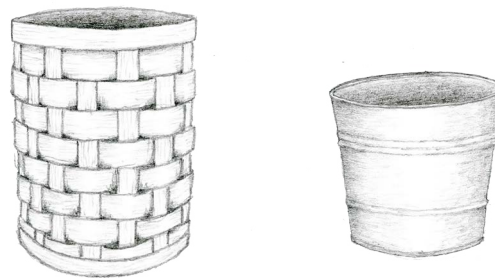
Roska-astioiksi sopivat muovisankoja paremmin esimerkiksi metalliset tai päreestä valmistetut astiat kirkon muusta kalustuksesta riippuen.

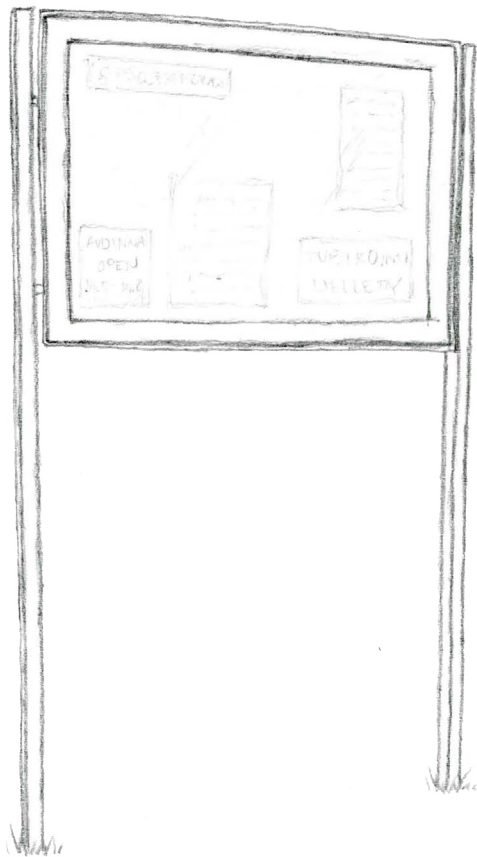
Kaikkien kirkkojen ulkopuolella tulisi olla tupakoinnin kieltävä kyltti. Sen voisi sijoittaa esimerkiksi kirkkomaan sisäänkäynnin luona olevalle seurakunnan ilmoitustaululle. Myös kirkon aukioloajat voisi ilmoittaa ilmoitustaululla sen sijaan, että niitä kiinnitetään kirkon oveen.
