TONI TURHANEN
PAINEVALETUN ALUMIINISEOSKOMONENTIN PAINETIIVEY-
DEN JA KONEISTETTAVUUDEN PARANTAMINEN

Diplomityö

TONI TURHANEN: Improving the pressure tightness and the machinability of an aluminium alloy high pressure die casting
Tampere University of Technology
Master of Science Thesis, 70 pages
May 2017
Master's Degree Programme in Materials Engineering
Major: Metallic Materials
Examiner: Docent Juhani Orkas, Associate Professor Pasi Peura

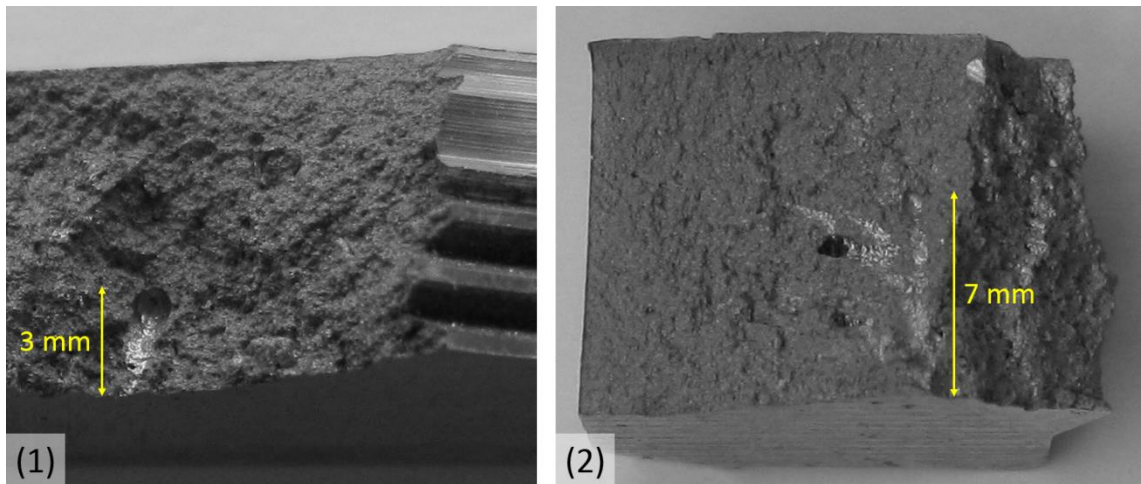
Kuva 13. Murtopintanäytteet (1) ja (2).

Kuvassa 13 voidaan nähdä murtopintanäytteistä 1 ja 2 löytyneet virheet. Kuvat on otettu siten, että murtopinnat ovat valuasentoon nähden pystysuunnassa. Virheissä voidaan nähdä pitkänomainen kanavamainen huokonen, jonka yläpäässä on pyöreä laajenema. Virheiden voidaan tulkita olevan kuplakanavia.

Kuva 14 on suurennos murtopintänäytteen 1 kuplakanavasta (kuva 13). Kuva on otettu valuasennossa. Kuplan huipun ja koneistetun ylijuoksupäätyypinnan välinen etäisyys on noin 5 mm. Kuplakanavan sisäpinta on kiiltävä ja suhteellisen sileä, joka viittaa oksidikalvon nopeaan muodostumiseen ja lyhyeen kasvu-aikaan. Tummat alueet keskellä kanavaa ja kuplan yläpinnalla voivat olla kuplakanavan haaroja tai kuplakanavasta edenneitä kutistumahuokosia.

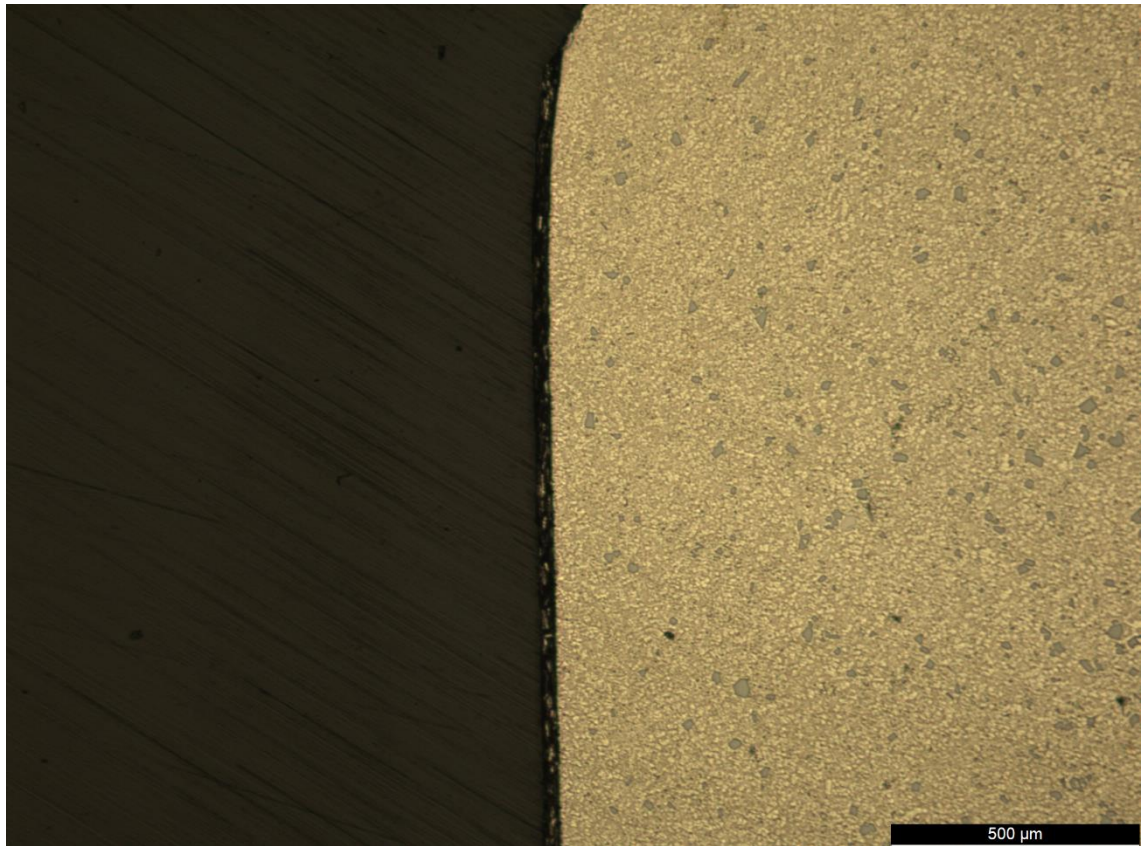
Kuva 25. Mikrorakennetta valutilaisen pinnan läheisyydessä.

Kuvassa 25 näkyy valurungon valutilaista pintaa ja mikrorakennetta yli yhden millimetrin syvyyteen saakka. Primaaripiikiteiden voidaan nähdä jakautuneen tasaisesti myös valupinnan lähellä ja olevan keskenään hyvin samankokoisia. Mikrorakenne ei näytä kehittyvän suuresti valutilaisesta pinnasta valun sisäänpäin edettäessä.

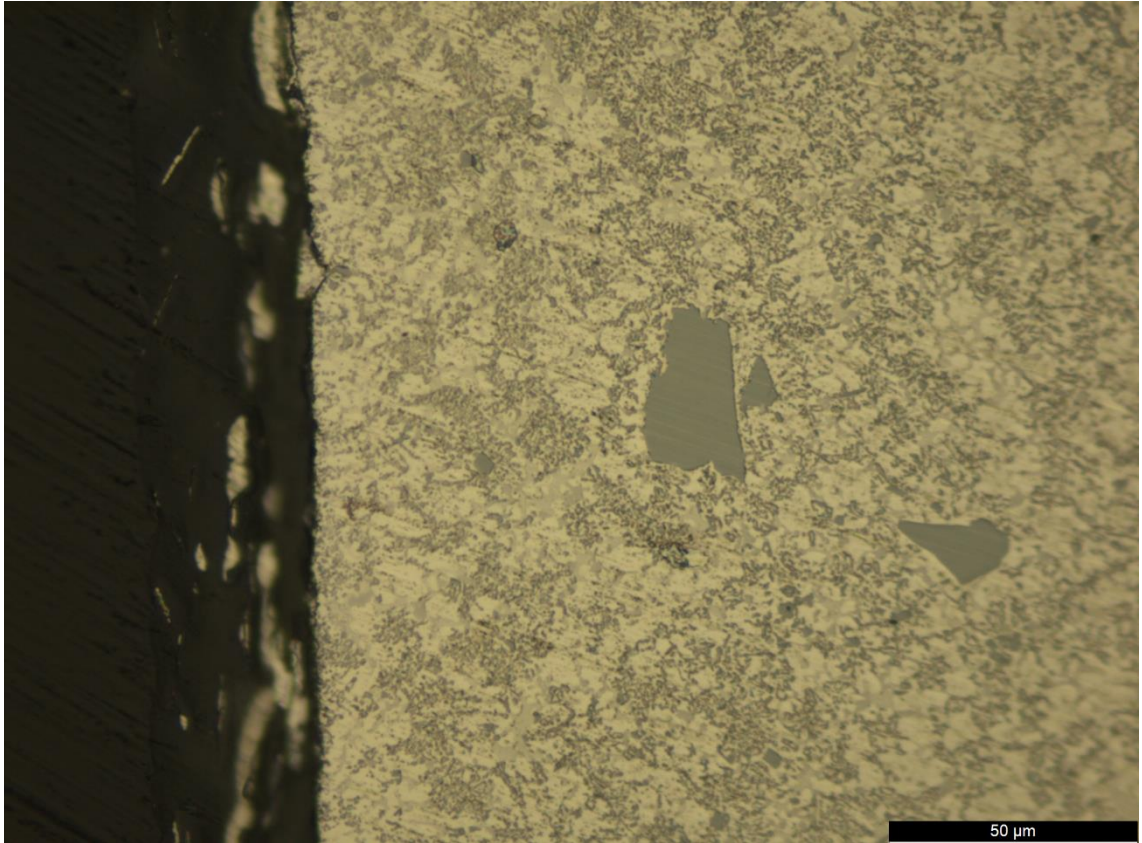
Kuva 26. *Suurennos mikrorakenteesta valutilaisen pinnan läheisyydessä.*

Kuva 26 on suurennos kuvan 25 alueelta. Kuva ilmentää valurungon mikrorakennetta lähellä muottipintaa. Eutektinen rakenne on muodostunut hyvin hienojakoiseksi nopean jähmettymisen seurauksena. Eutektisen piin voidaan nähdä esiintyvän monimutkaisina hienojakoisina muodostelmina. Kuten ylieutektisilla Al–Si-seoksilla yleensäkin, primaarihiukkeiden voidaan todeta kuvan perusteella muodostuneen ennen rakenteen jähmettymistä. Painevaluprosessille ominainen nopea jäähtyminen ja jähmettyminen eivät tarjoa riittävästi aikaa suurten primaarihiukkeiden kasvulle.

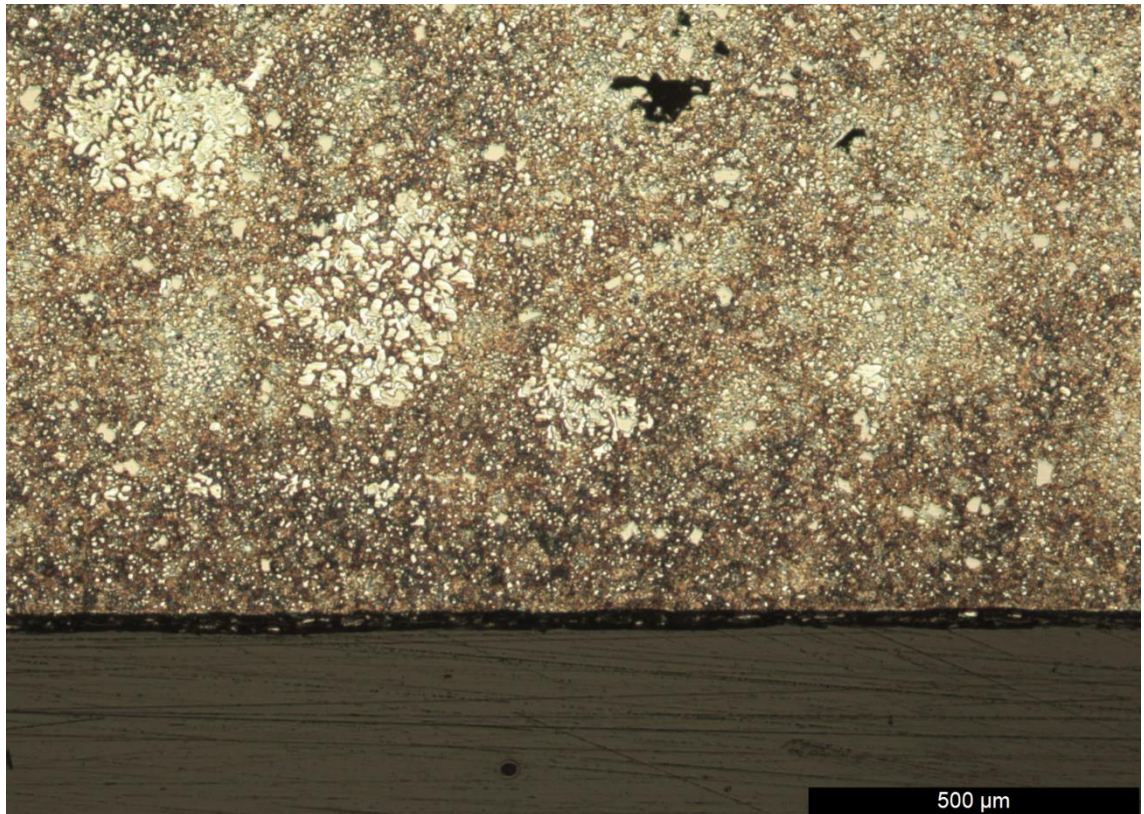
Kuva 27. Kolme dendriittiä lähellä valupintaa.

Näytepinnoilla esiintyi joitain yksittäisiä primaarialumiinidendriittejä. Kuvassa 27 voidaan nähdä kolme vaaleana erottuvaa dendriittiä. Dendriitit ovat muodoltaan monimutkaisempia kuin tavanomaiset alieutektisten seosten dendriitit. Dendriittien lisäksi kuvasta voidaan erottaa etsauksen ansiosta toisistaan poikkeavia mikrorakenteellisia alueita. Kuva on otettu etsatulta näytepinnalta läheltä valutilaista ulkopintaa.

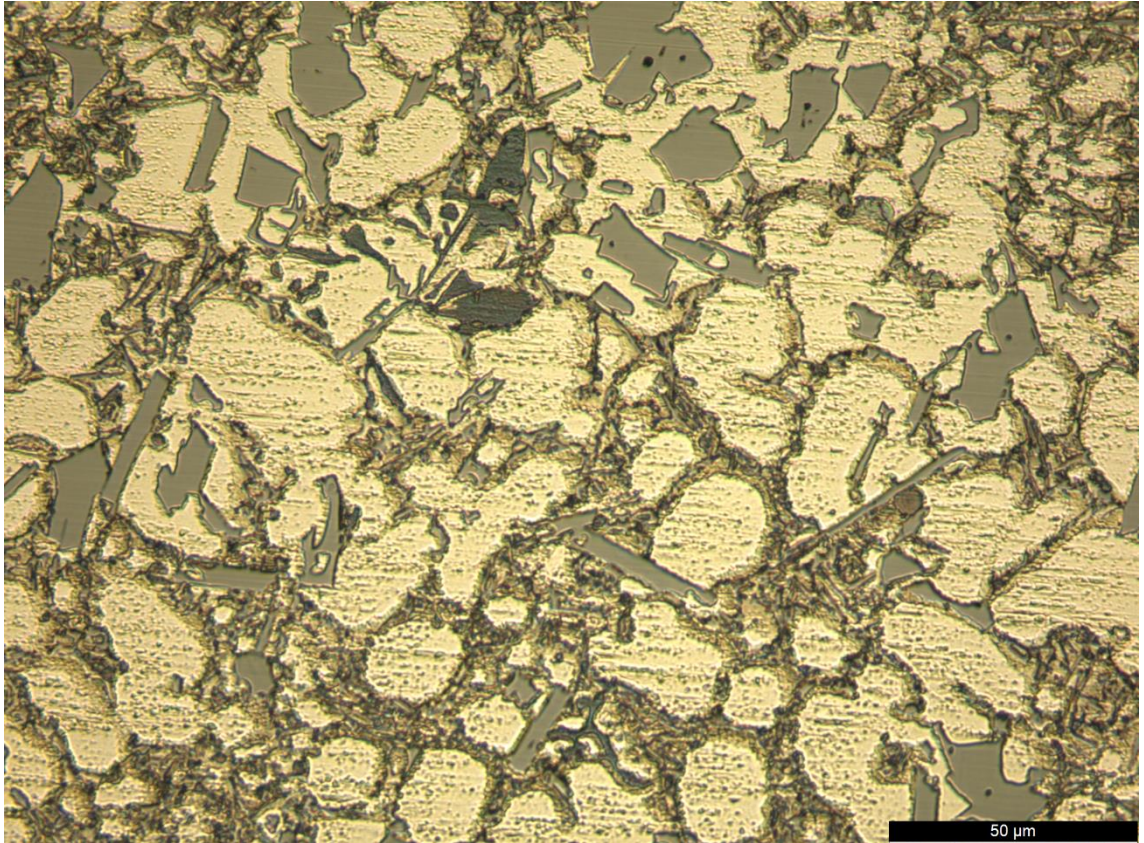
Kuva 28. Suurennos kuvan 27 keskimmäisestä dendriitistä.

Kuva 28 on suurennos kuvan 27 alueelta ja ilmentää primaari- eli α -alumiinidendriitin rakennetta. Dendriitin sisällä voidaan nähdä tummaa, vihertävää yhdistettä, joka voi olla rautapitoista yhdistettä. Materiaali on syöpynyt etsauksessa eri tavoin perusaineessa, kuin dendriittivarsien ja rakeiden rajoilla.

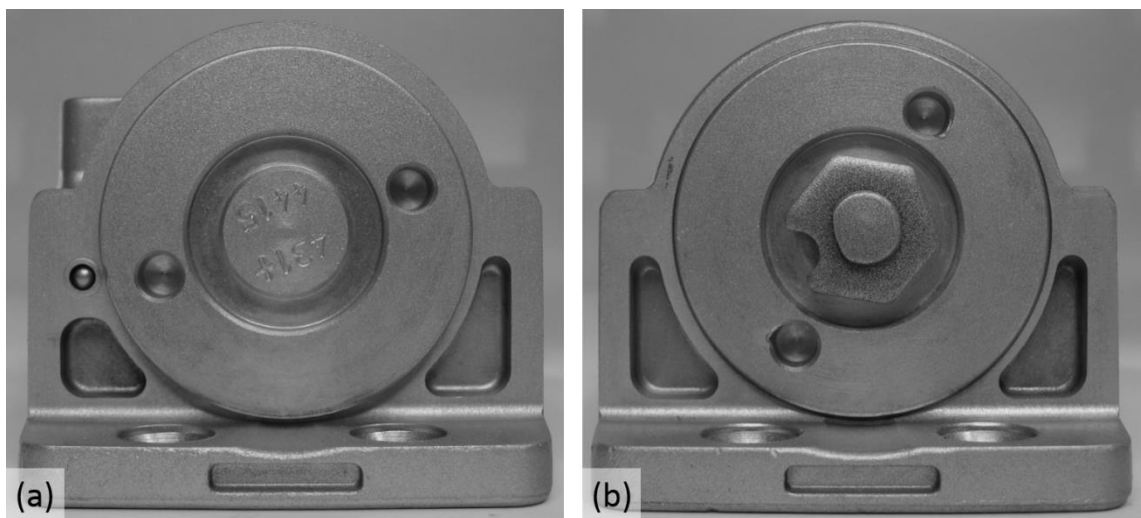
Kuva 35. Kokoonpannun ja maalatun ovensulkimen päädyt.

Koe-erän 20 koneistetusta rungosta 16 kokoonpantiin ja maalattiin. Maalatun ovensulkimen päädyt on esitetty kuvassa 35. Kokoonpanon jälkeinen pesu ja maalaus eivät aiheuttaneet vuotoja yhdessäkään koe-erän ovensulkimessa. Maalattujen ovensuljinten painetiiveyttä testattiin edelleen lämmittämällä sulkimia uunissa 50 celsiusasteen lämpötilassa kahden tunnin ajan. Ovensulkimissa ei esiintynyt öljyn läpivuotoja uunituksesta aiheutuneesta paineen kasvusta huolimatta.

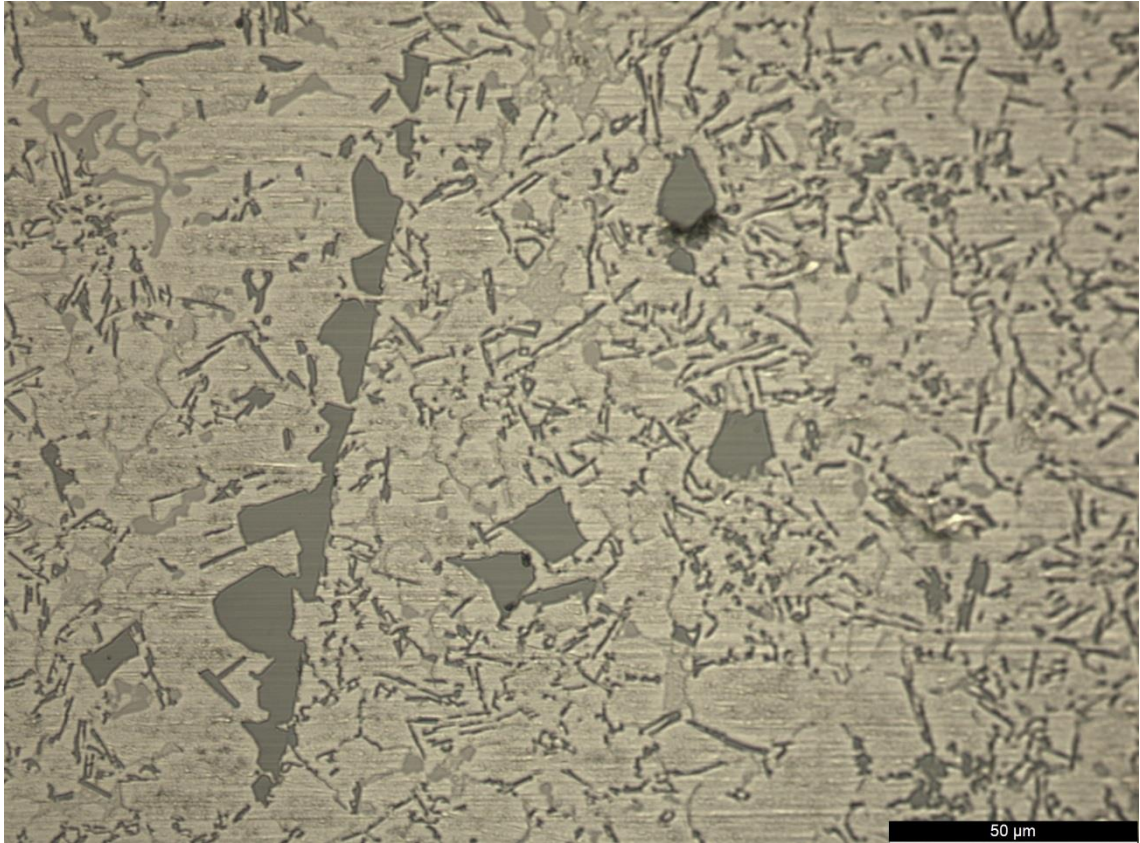
Kuva 39. Primaaripiikiteitä jonomuodostelmassa.

Kuvan 39 piikidejono näyttää muodostuneen suoraa pintaa vasten. Piikidejono voi olla muodostunut alumiinioksidikalvon pinnalle. Primaaripiikiteet ydintyvät pääosin ennen valutapahtumaa, joten muodostelmankin voi olettaa syntyneen ennen sitä. Tämä tukee väitettä piikiteiden ydintymisestä oksidikalvon pinnalle.

Kaksoiskalvojen ulkopinnalle ydintyvät ja vieriviereen kasvavat piikiteet muodostavat yhdessä kaksoiskalvon kanssa mattomaisen virheen. Tällainen virhe voisi kyetä aiheuttamaan merkittävän lastuamisvoiman ja siten teräpalan kokeman jännityksen kasvun. Piikiteiden ydintymistä kaksoiskalvon pintaan voi edistää piikiteiden koon hienontamiseksi lisätty fosfori. AIP-kiteet ydintyvät kaksoiskalvon ulkopinnalle ja primaaripiikiteet edelleen AIP-kiteiden ympärille. [4.]

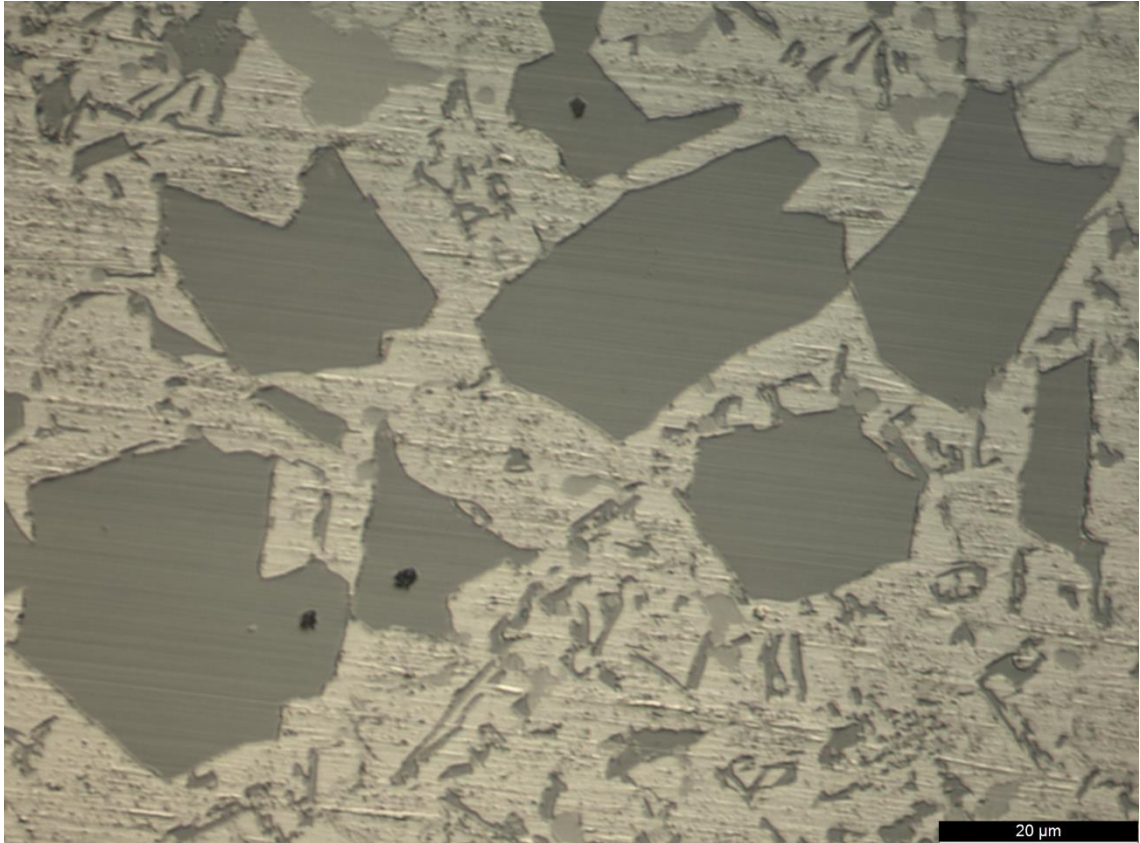
Kuva 40. Suuria primaaripiikiteitä.

Kuvassa 40 on ryhmä suuria piikiteitä. Piikiteiden sisällä voidaan nähdä tummaa faasia pieninä esiintyminä. Faasi voi olla alumiinifosfidia, jonka pinnalle piikiteet ovat ydintyneet. Suurimmat piikiteet ovat noin 40 μm pitkiä. Piikiteitä ympäröi eutektinen mikro-rakenne.

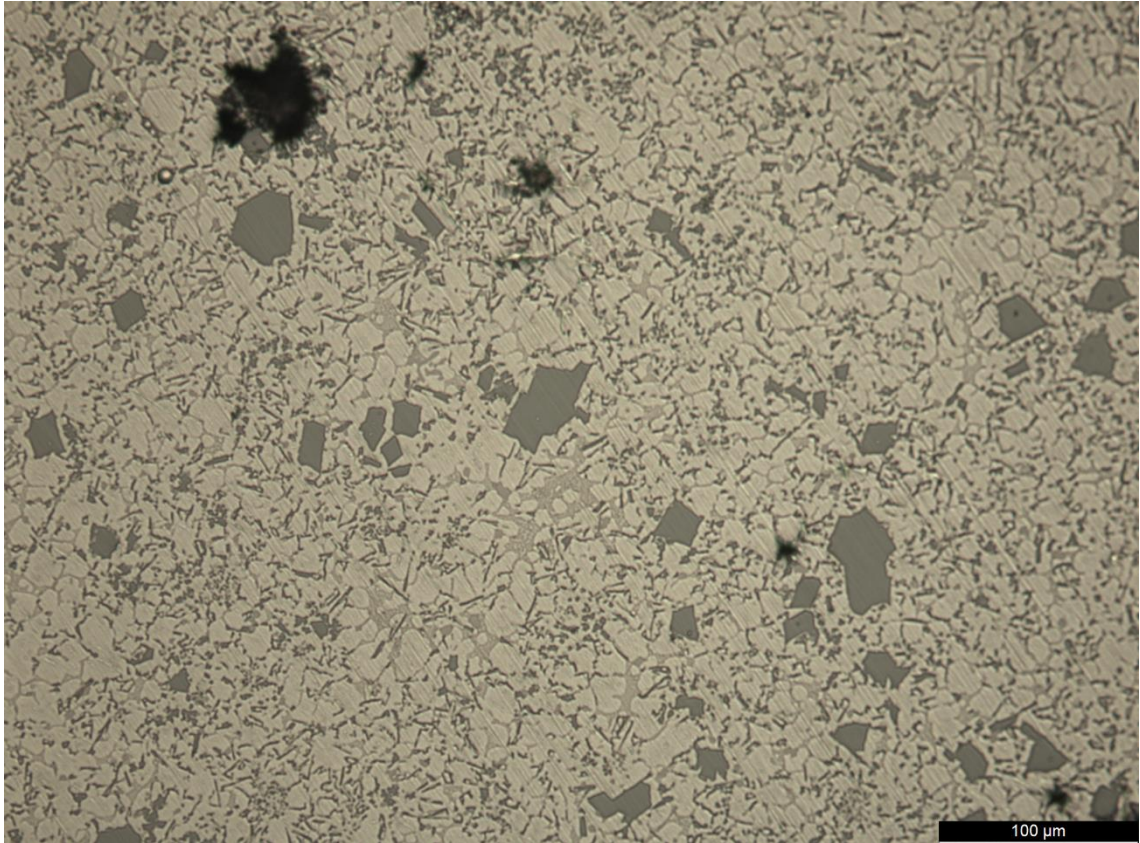
Kuva 41. *Kaksi 50 μm pituista primaaripiikidettä.*

Kuvassa 41 voidaan nähdä kolme suurta piikidettä, joista kaksi suurinta ovat hieman yli 50 μm pitkiä. Kuvan keskellä voidaan nähdä myös harmaata α -alumiinia tummempaa faasia. Faasi on todennäköisesti kuparirikasta metallien välistä yhdistettä. Kuvassa näkyvät voivat olla kutistumahuokosia tai kuplakanavia.

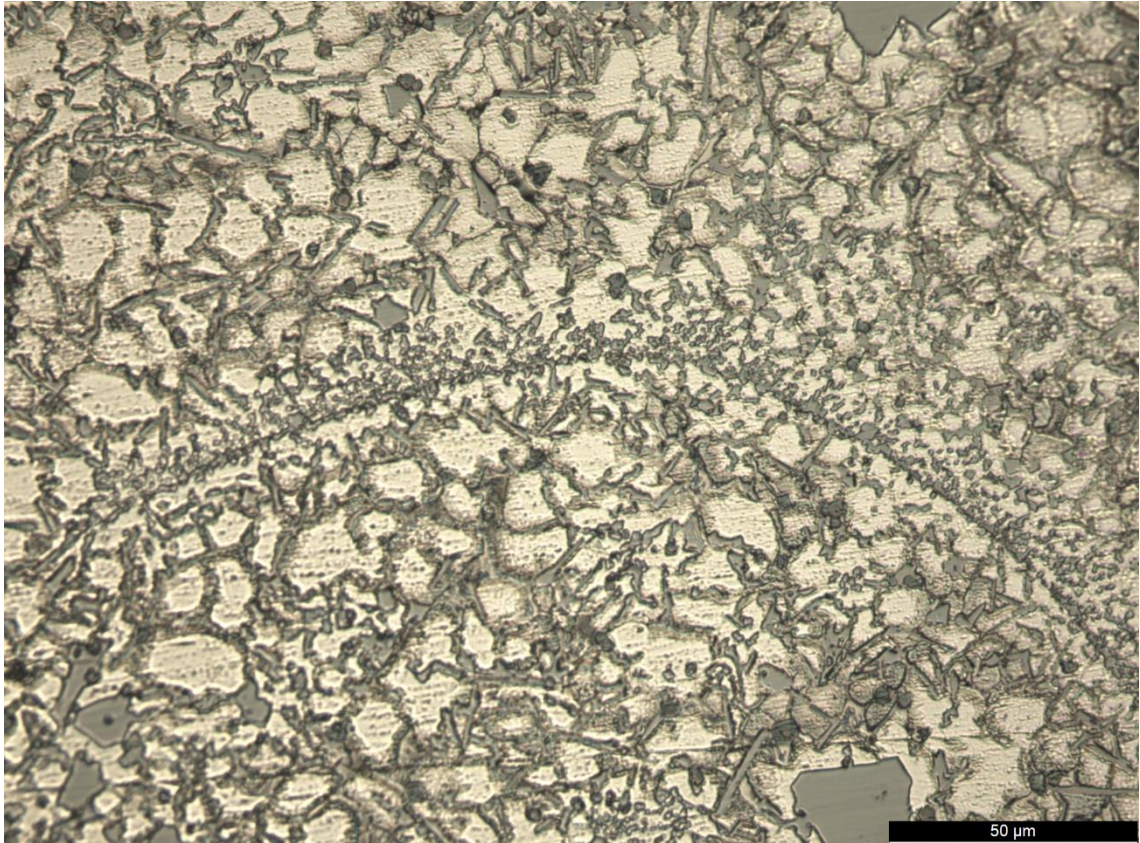
Kuva 42. Piidendriitti.

Pii voi esiintyä alumiiniseosvaluissa myös dendriittisessä muodossa. Kuvassa 42 näkyvä piidendriitti on noin 250 μm pitkä. Dendriittiä ympäröi hienojakoinen mikrorakenne, joka kertoo alueen nopeasta jähmettymisestä.

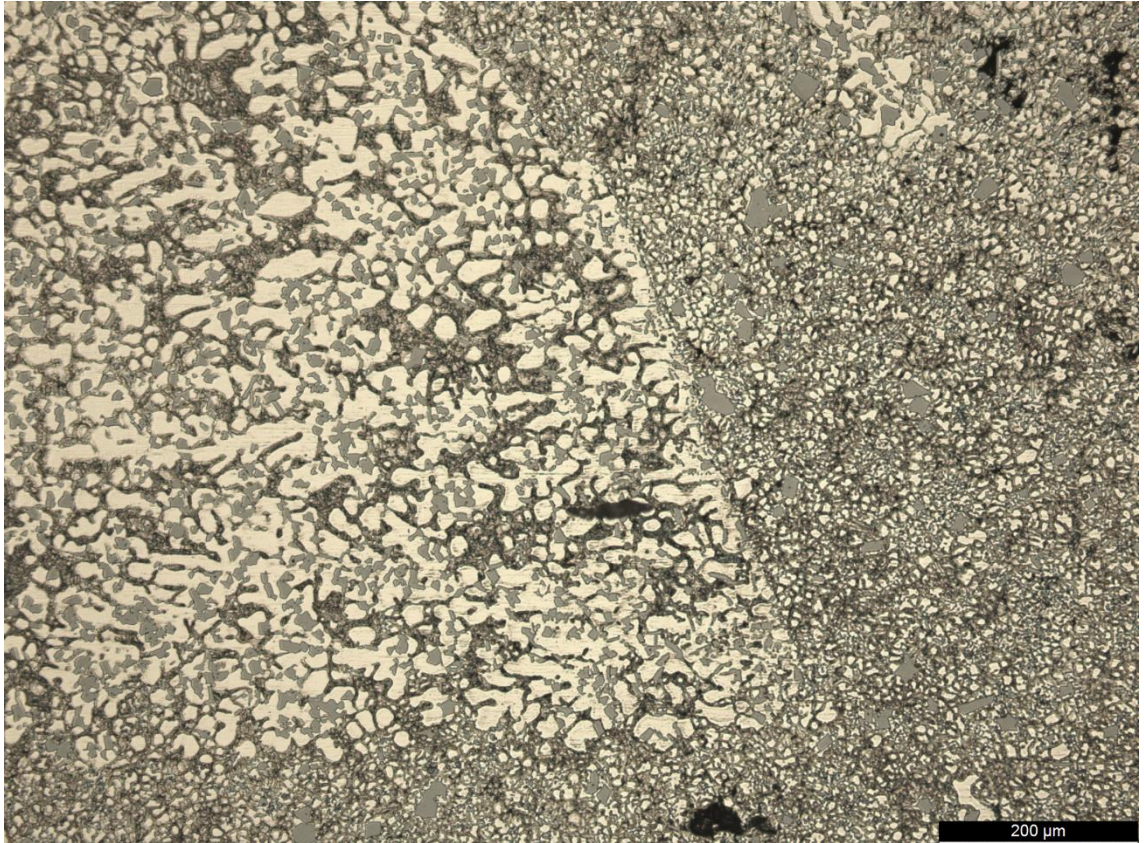
Kuva 43. Selvärajäinen muutos mikrorakenteessa.

Kuvassa 43 on mikrorakenteeltaan selvästi ympäröivästä rakenteesta erottua alue, joka on voinut syntyä esimerkiksi kaksoiskalvon häiritessä lämmön johtumista jähmettyvässä seoksessa tai muotissa olleen esimerkiksi edellisestä valutapahtumasta jääneen kiinteän metallipartikkelin sekoittuessa sulaan. Jälkimmäisessä vaihtoehdossa rekristallaatio ei voisi selittää alueen dendriittimäistä rakennetta, vaan partikkelin olisi täytynyt olla rakenteeltaan valmiiksi dendriittinen. [4.]
