**PERUSKORJAUSTA VARTEN
LAADITUN
KUNTOTUTKIMUSSUUNNITELMAN
TOTEUTUMINEN JA SIIHEN
VAIKUTTAVAT TEKIJÄT**
Case-tutkimus: Teekkarisauna Mörrimöykky

Kandidaatintyö
Rakennetun ympäristön tiedekunta
Tarkastaja: Toni Pakkala
Tammikuu 2022

RAKENNETEKNINEN KUNTOTUTKIMUSSUUNNITELMA

RAKENNETEKNINEN KUNTOTUTKIMUS

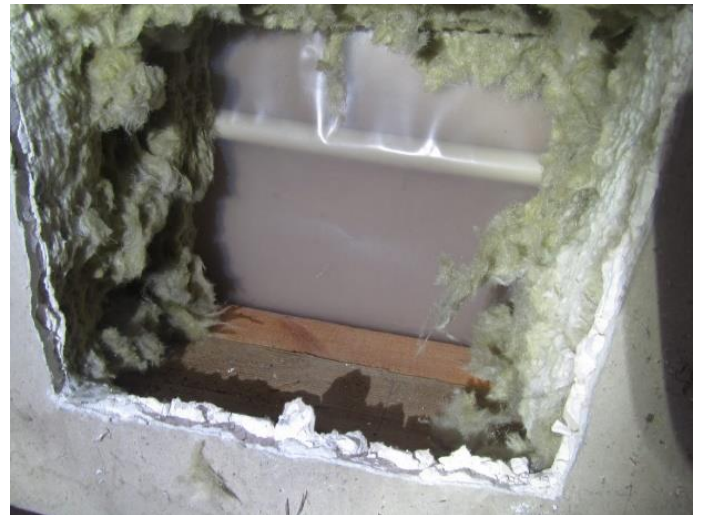
Kuva 14: Rakenneavaus 4

Rakenteessa ei aistinvaraisesti havaittu viitteitä materiaalien tai rakennekerrosten vaurioitumisesta tai kosteudesta.

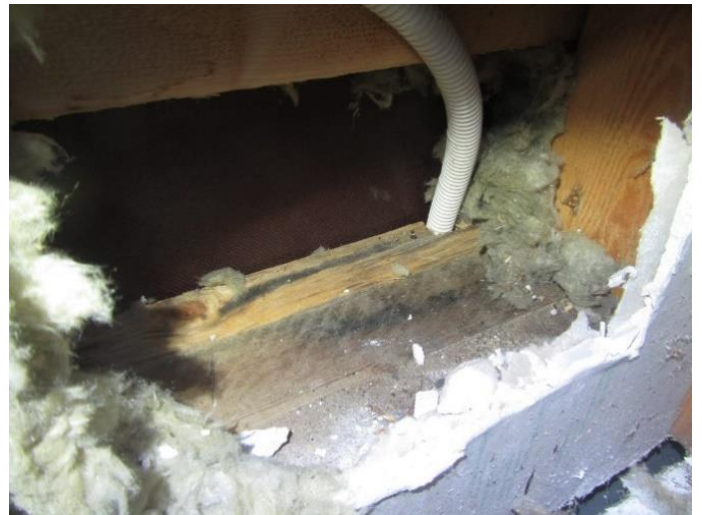
Kuva 16: Rakenneavaus 5

Rungon ulko-osissa ja sisäkoolauksen pinnassa oli havaittavissa tummentumaa/kosteus jälkiä. Muuten rakenne näytti hyvä kuntoiselta.

Koolauspuusta ja alaohjauspuusta mitattiin puiden kosteuspitoisuudet. Koolauspuun kosteus oli 8,8 % ja alaohjauspuun 14,2 %. Eli näissä rakenneosissa ei ollut havaittavassa suuria kosteyslukemia.

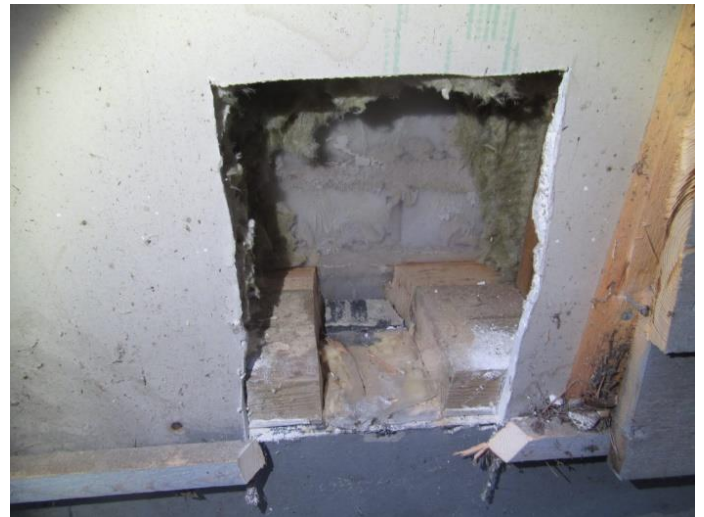
Kuva 18: Rakenneavaus 6

Rungon ulko-osissa havaittiin vähän tummentumaa. Muuten ulkoseinän rakenne oli aistinvaraisesti hyvässä kunnossa eikä siinä ollut havaittavissa viitteitä vaurioitumisesta tai

kosteudesta. Höyrynsulkumuovin sisäpuolella erottui märkätilan seinärakenteena käytetty kahi-muurattu seinä. Kahi-seinä on rakennettu kiinni höyrynsulkumuovin sisäpintaan niin, että muurauksen ja muovin väliin ei jää tuuletusväliä. Rakenne on kosteusteknisesti huono, sillä märkätilan vedeneristyksen huomioon ottaen kahi-muoraus jää kahden tiiviin kerroksen väliin. Rakenne ei pääse tuulettumaan.

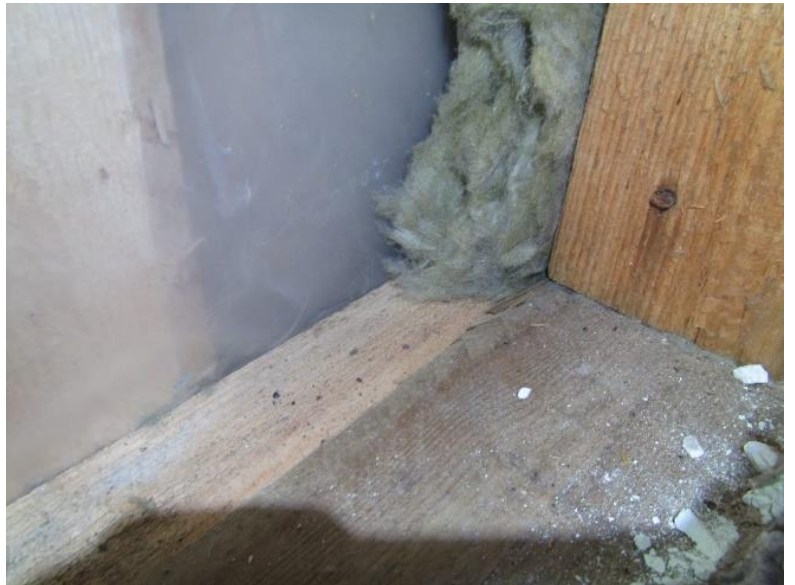
Kuva 20: Rakenneavaus 7

Rungon ulko-osissa havaittiin vähän tummentumaa. Muuten rakenne oli aistinvaraisesti hyvässä kunnossa eikä siinä ollut havaittavissa viitteitä vaurioitumisesta tai kosteudesta.

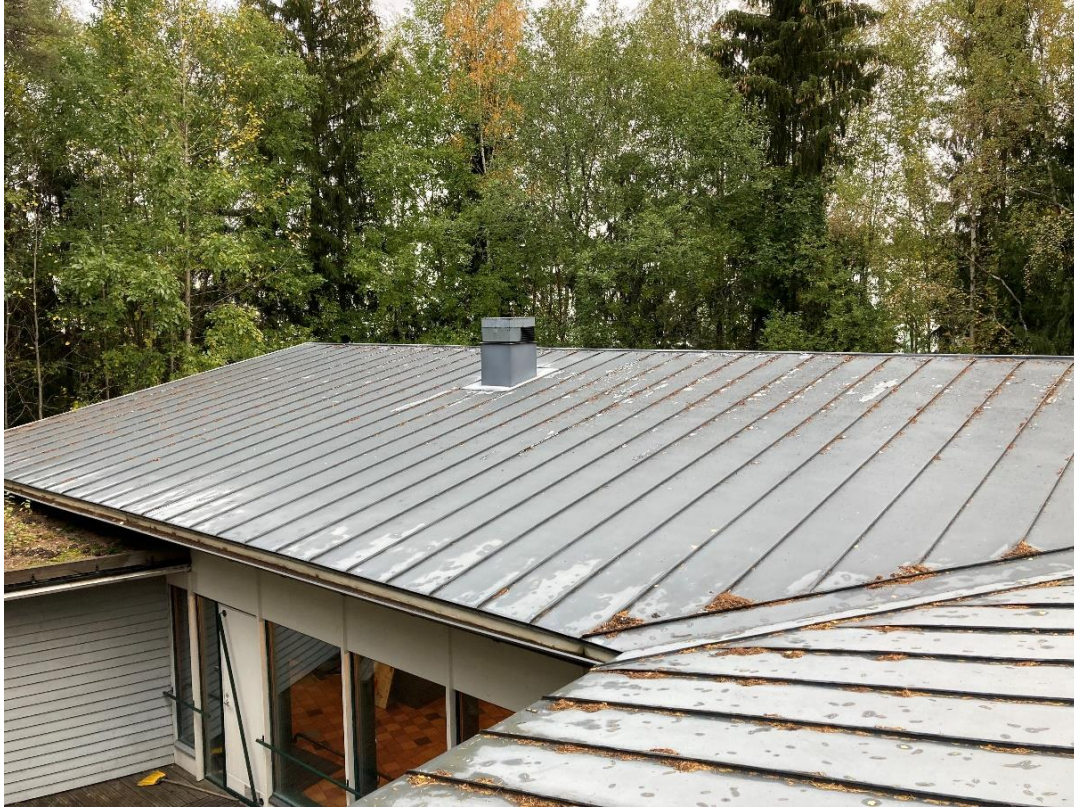
Kuvassa 34 on esitetty valokuva kokoontumisosan vesikatosta. Vesikatto 1 on muodoltaan pulpettikatto, jossa katteena on konesaumattu, muovipinnoitettu peltikatto. Peltikaton pinnoite irtoilee erityisesti salin yläpuoliselta alueelta.

Kuva 34: Valokuva vesikatosta 1

Aistinvaraisesti rivipeltikatto on pääosin hyväkuntoinen ja toimiva. Peltikatossa esiintyi yksittäisiä ruostejätkiä, jotka ovat arvion mukaan pintaruostetta. Peltikaton lappeella, joka sijaitsee yläpohjan 1 alueella (kokoontumistila), oli laaja-alaisesti maalipinta vaurioita.

Peltikatto hyvässä kunnossa maalipinnan vaurioita ja yksittäisiä ruostejätkiä lukuun ottamatta. Peltikate voidaan tarkastushavaintojen perusteella säilyttää poistamalla yksittäiset ruostejätket sekä uusimalla vesikatteen pinnoite. Ruostejätkiä havaittiin arviolta yhteensä 0,5 m² verran. Kokoontumistilan yläpuolisen kattolapteen osuudella on kauttaaltaan vaurioitunutta maalipinnoitetta, joka tulee huolellisesti poistaa ennen katteen maalausta.

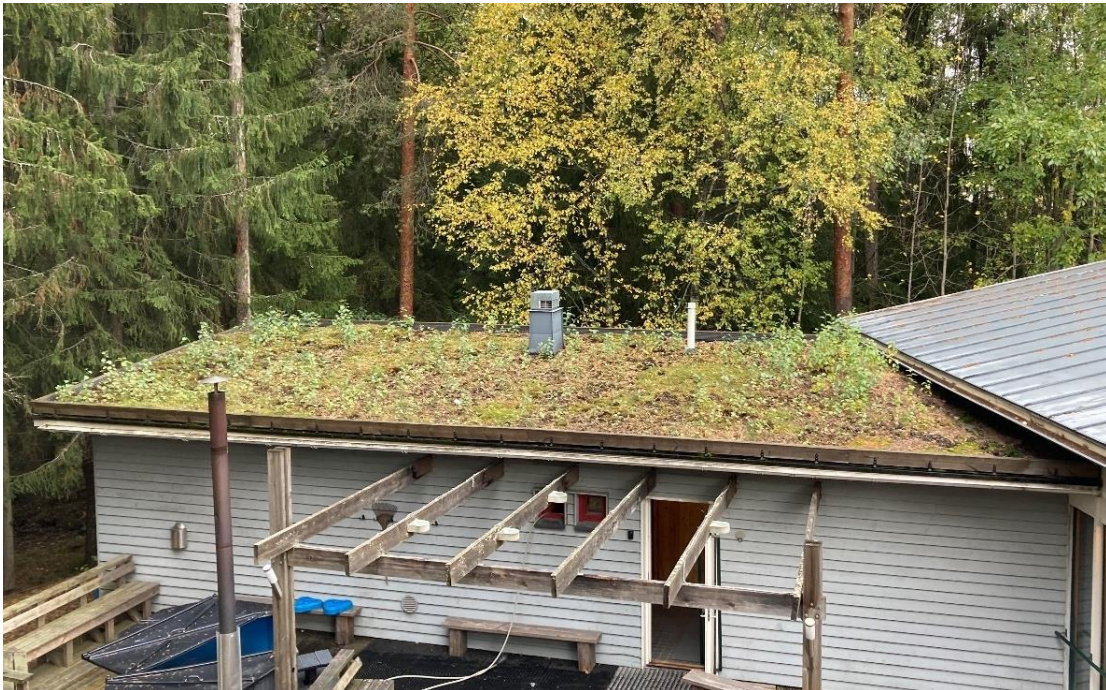
Kuvassa 35 on esitetty valokuva saunaosan vesikatosta. Vesikatto 2 on turvekatto ja muodoltaan myös pulpettikatto. Turvekaton paksuudessa havaittu suuria eroja ja katolla kasvaa paljon rikkakasveja sekä puuntaimia. Lisäksi kasvillisuuden alta erottui muovinen patolevy. Rakenne ei ole alkuperäinen ainakaan pintarakenteiden osalta.

Kuva 35: Valokuva vesikatosta 2

Turvekatto on toteutettu toimivilla käännettyä kattoa muistuttavilla rakennekerroksilla. Rakennekerrokset ovat pääsääntöisesti kuvan 29 yläpohjarakenteen 3 mukaiset. Kuitenkin singelin ja suodatinkankaan sijasta on turvekatoissa käytetty patolevyä. Turvekerros on erotettu huopakatteesta salaojakerroksella eli patolevyllä. Patolevyn alla on yhtenäinen sirotepintainen huopakate. Huopakate oli tutkimushetkellä hieman kovettunut. Aluslaudoitus kuvattiin endoskoopilla ja kuvista havaittiin, että se on huomattavasti tummentunut erityisesti pesuhuoneen kohdalta. Tummentuma viittaa kosteusvaurioon.

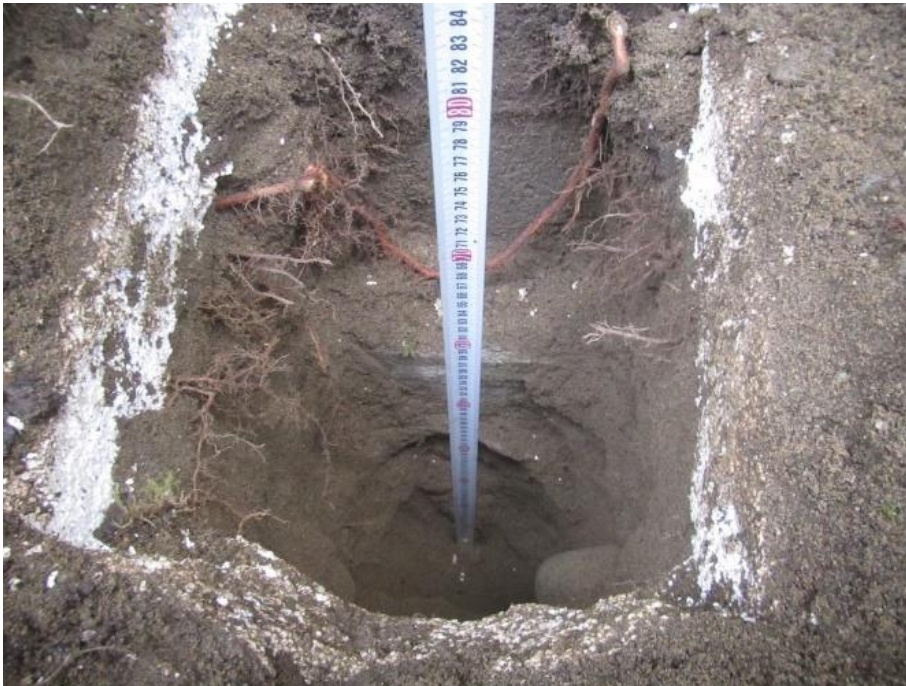
Koekuopan avulla havaittiin myös, ettei sokkelin ulkopinnassa ole vedeneristystä.

Kuva 39: Koekuoppa

Perusmuurin vedeneristys ja rakentamisaikana salaojitus ovat kuitenkin toimenpiteitä, joilla voidaan madaltaa rakenteen kosteusrasitustasoa entisestään ja mahdollisesti pidentää alapohjarakenteiden jäljellä olevaa käyttöikä.

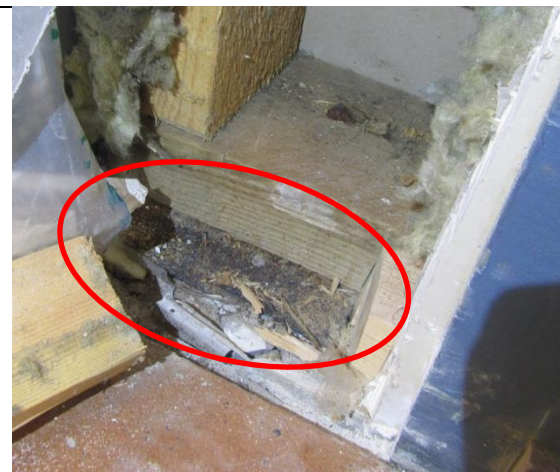
Kuva 41: MAT 4

Rakenneavauksen 1 yhteydessä otettiin huopa näyte (MAT 4) seinärakenteen asbesti- ja haitta-ainekartoitusta varten. Näytteessä ei ilmennyt asbestia ja materiaalia voidaan PAH-pitoisuuden osalta käsitellä normaalisti.
