KUKKIAN KYLIEN KÄYTTÄMÄTTÖMIEN HIRSIRAKENNUSTEN INVENTOINTI
JA HAILUN UDELLEENKÄYTTÖSUUNNITELMA

Emmi Paavilainen
Diplomityö 2024
Rakennetun ympäristön tiedekunta
Tampereen yliopisto

Kaiku - Kukkian kylien käyttämättömien hirsirakennusten inventointi ja Hailun uudelleenkäyttösuunnitelma

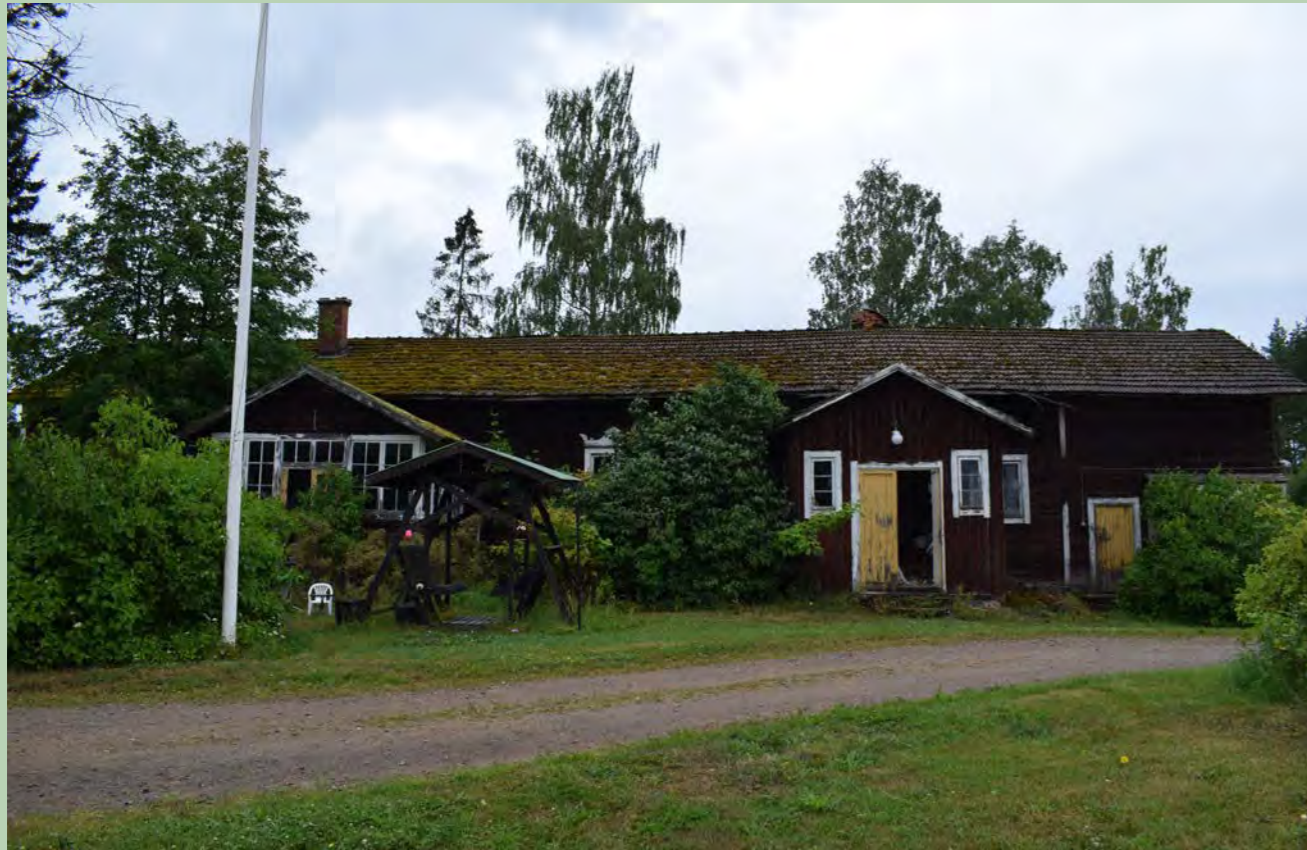
Kuva 19. Aholan vanha pirtti. (Paavilainen, 2023)

Katto on rakennuksen selkeästi riskialttein kohta ja sen huonokuntoisuus vaarantaa koko rakennuksen kunnan. Katto on pahasti sammaloitunut, erityisesti pohjoisen puoleinen lape on kauttaaltaan vihreänä. Betoniset tiilet ovat myös niin hauraita, ettei katolle voi mennä kävelemään ja huoltamaan ilman, että tiilet menisivät rikki. Myös savupiiput ovat huonossa kunnossa, eikä niitä ole saatu kunnolla peitettyä. Vettä onkin jo päässyt sisään ja rakenteisiin useammastakin kohtaa. (Aholan omistajan ja sukulaisten haastattelu, 2023) Suurin vaurio on pirtin kohdalla, katon pohjoislappeella. Puu kaatui katon päälle, eikä kohtaa aikanaan korjattu, joten vesi on päässyt sitä kautta sisään (Aholan omistajan ja sukulaisten haastattelu, 2023). Vaurioita se on aiheuttanut pirtin kattoon, josta puu on lahonnut jo niin pahasti, että alakatossa on reikä. Vesi on sitä kautta tippunut sisään huoneeseen ja aiheuttanut lahoa lattiaankin. Vettä on todennäköisesti päässyt myös seinän rakenteisiin. Toinen selkeä vuotokohta on salin puoleinen piippu. Sielläkin sisäkatto on antanut piipun vierestä periksi ja sisäkaton levyt sekä seinän tapettikerrokset retkottavat kosteuden hapertamina. Pienempi, samanlainen kohta on kamarin kaakeliuunin päällä. Myös varastotilan piippu on vuotanut, sillä puupaneelit ovat tummuneet ja lahonneet piipun ympäriltä. Ikkunan yläpuolella katossa on muutenkin havaittavissa lahoamista, mikä johtuu siitä, että vintin ikkuna on pudonnut paikoiltaan, jolloin vesi ja lumi ovat päässeet satamaan sisään vintille. Jälkiä kosteudesta on myös kamarissa pirtin puoleisen seinän tapetissa, pirtin puoleisen kuistin katossa, sekä kylmiön sisäseinissä ja -katossa.

Rakennuksen tulevaisuus on epävarma. Jotta rakennus olisi mahdollista säilyttää, tulisi sen katto saada vedenpitäväksi mahdollisimman pian, jotta vauriot eivät pääsisi etenemään. Omistaja ei näe rakennuksen siirtoa mahdottomana, mutta epäilee, että hirsi ei välttämättä ole tarpeeksi hyväkuntoista siihen. Talon siivoaminen olisi myös sellainen urakka, mihin ei juuri nyt ole halua ryhtyä. He mieluusti itse korjaisivat talon omalla paikallaan, jos siihen olisi mahdollisuus tulevaisuudessa. (Aholan omistajan ja sukulaisen haastattelu, 2023)

Koska rakennus on merkittävä osa Aholan pihapiiriä ja maisemakokonaisuutta, sen siirtämistä tai purkamista tulisi välttää. Rakennus olisi parasta korjata paikallaan.

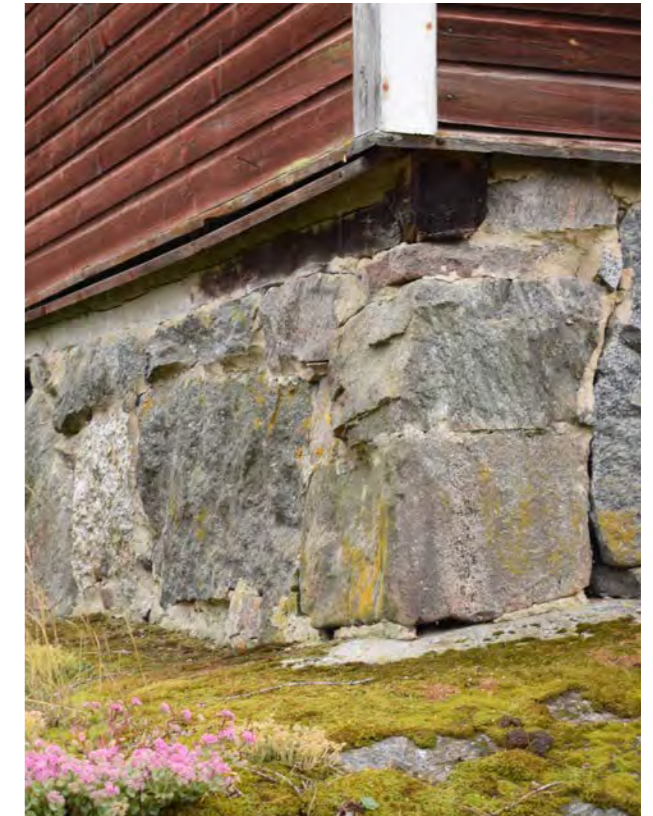
Kuva 34. Rakennus on perustettu lohkokivillä kallion päälle. (Paavilainen, 2023)

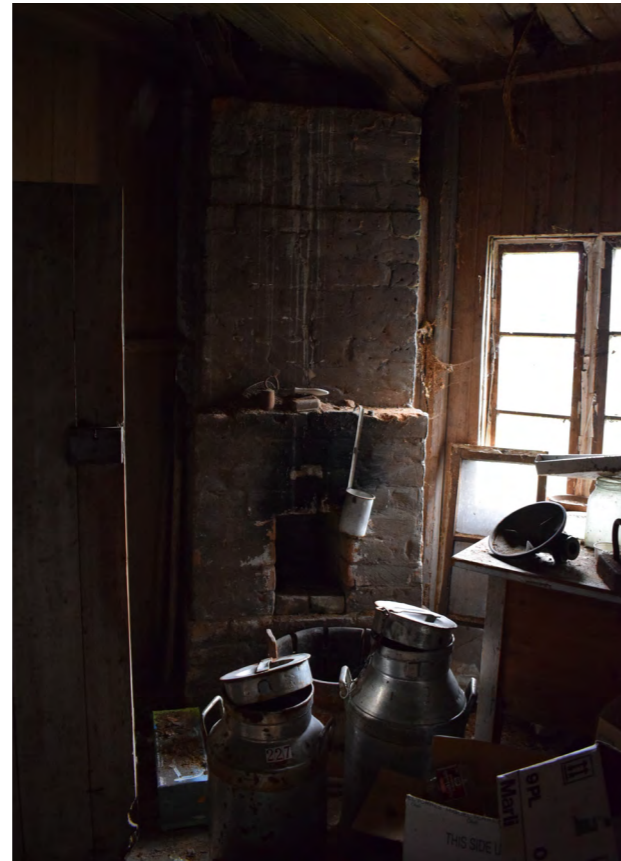
Kuva 32. Ruokavarastossa on myös uuni. Piippu on vuotanut ajan saatossa. (Paavilainen, 2023)

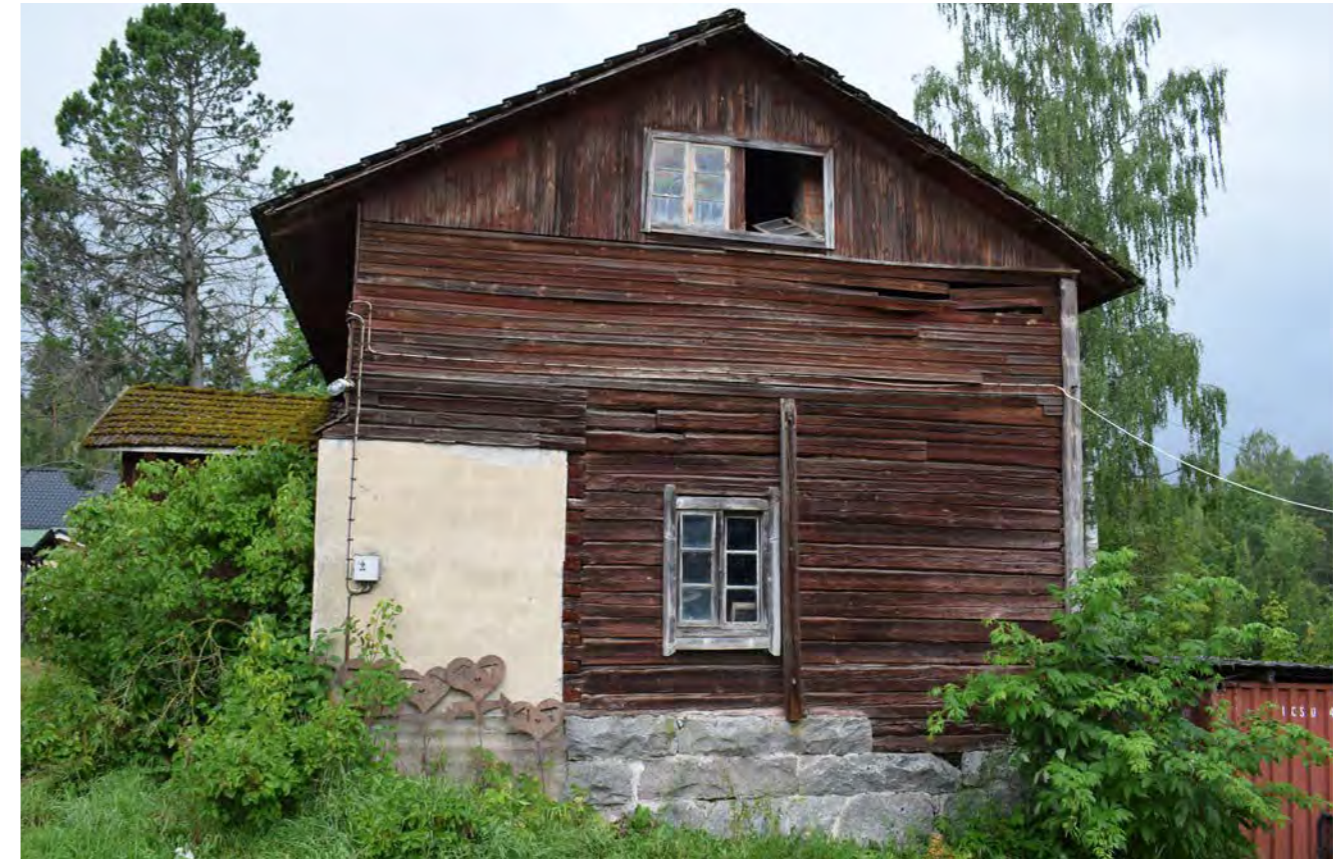
Kuva 35. Itäinen päätyjulkisivu. 1950-luvulla rakennettu betoninen kylmiö on rakennuksen kaakkoskulmassa. Päädyn alaosan hirret on jätetty vuoraamatta, toisin kuin muualla talossa. (Paavilainen, 2023)

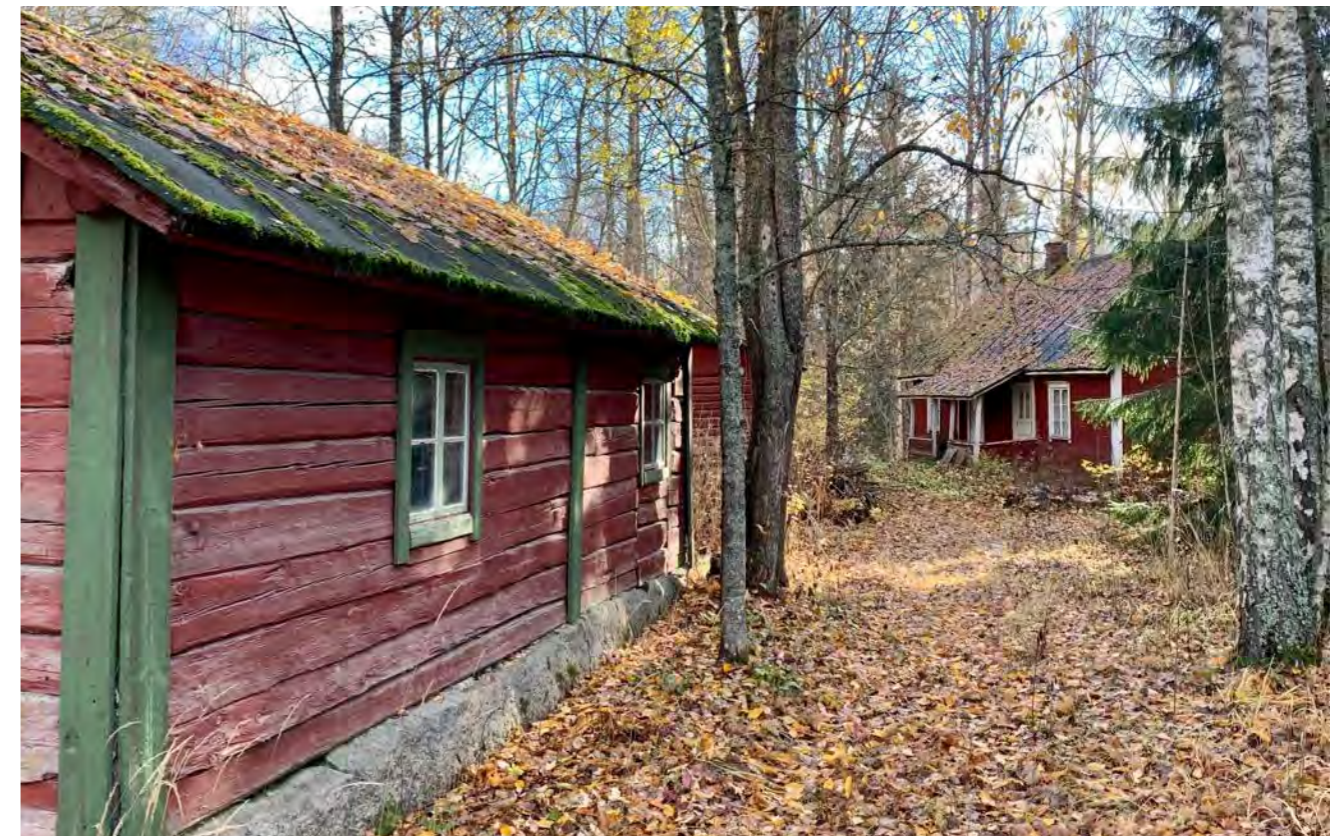
Rihkasillassa ei ole asuttu tai yövytty enää 1970-luvun alun jälkeen (Rihkasillan omistajan pojan haastattelu, 2023). Ajan saatossa käyttämättömyyden ja siten hoitamattomuuden myötä pihapiiri on päässyt metsittymään. Puut ovat päässeet kasvamaan korkeiksi ja jotkut niistä aivan rakennusten viereen. Avoimille alueille on kasvanut pensaikkoa ja muuta matalaa kasvillisuutta. Ennen ympäristössä olleita peltoalueita ei enää ole. Muutoin pihapiiri ei ole juurikaan muuttunut ainakaan viimeiseen 50 vuoteen. (Rihkasillan omistajan pojan haastattelu, 2023)

Kuva 50. Näkymä Niemikunnantien suunnalta Rihkasillan pihapiiriin. Vasemmalla etualalla entinen sauna- ja navetta, sen takana pilkottaa puiden takana aittarakennus, ja oikealla on asuinrakennus. (Kuva Rihkasillan omistajalta, otettu vuonna 2021)

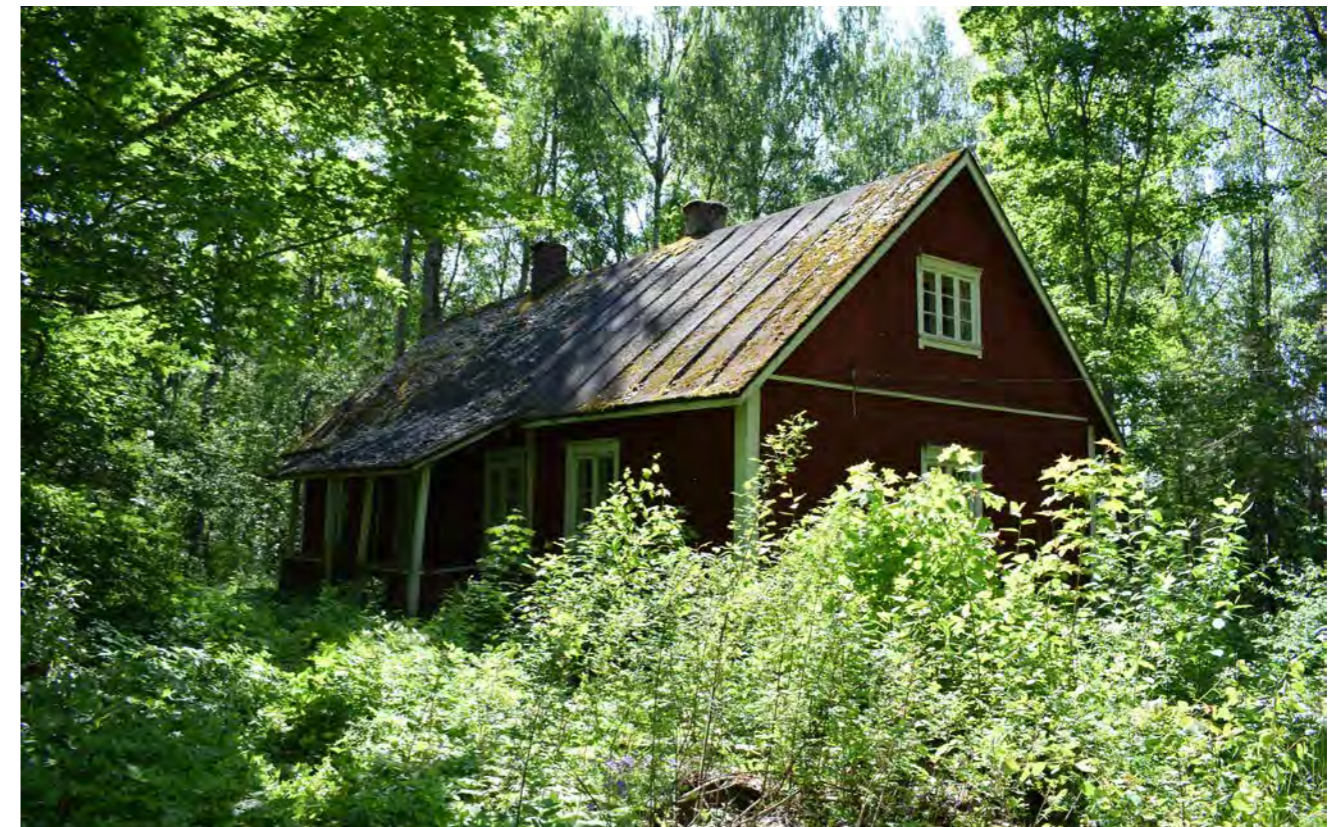
Rakennuksen kuntoa ei ole tutkittu. Pieniä vuotojälkiä on siellä täällä tapeteissa ja alakatoissa, mutta omistajan pojan mukaan ne ovat kaikki jo kuivuneita vaurioita, jotka ovat vain jääneet korjaamatta. Omistajan pojan mielestä vuotokohtia ei nykyään enää ole. (Rihkasillan omistajan pojan haastattelu, 2023) Rakennuksen huopakatot eivät kuitenkaan ole enää parhaimmalla kunnossa. Erityisesti koillisen puoleiselle lappeelle on kasvanut sammalta, joka puolestaan kerää lehtiä ja muuta roskaa, jolloin katto ei pääse kuivumaan samalla tavalla kuin lounaan puoleiselta lappeelta.

Kuva 57. Tontti on käyttämättömyyden myötä jäänyt hoitamatta, ja puut ja pensaat ovat päässeet valtaamaan tontin. Koillisen puoleinen katon lape on sammaloitunut, eikä aina pääse kuivumaan sateiden välissä. (Paavilainen, 2023)

Rihkasillan rakennusten muodostamaa kokonaisuutta tulisi vaalia ja säilyttää. Yhtäkään rakennusta ei tulisi purkaa tai siirtää, vaan rakennukset tulisi korjata paikan päällä.

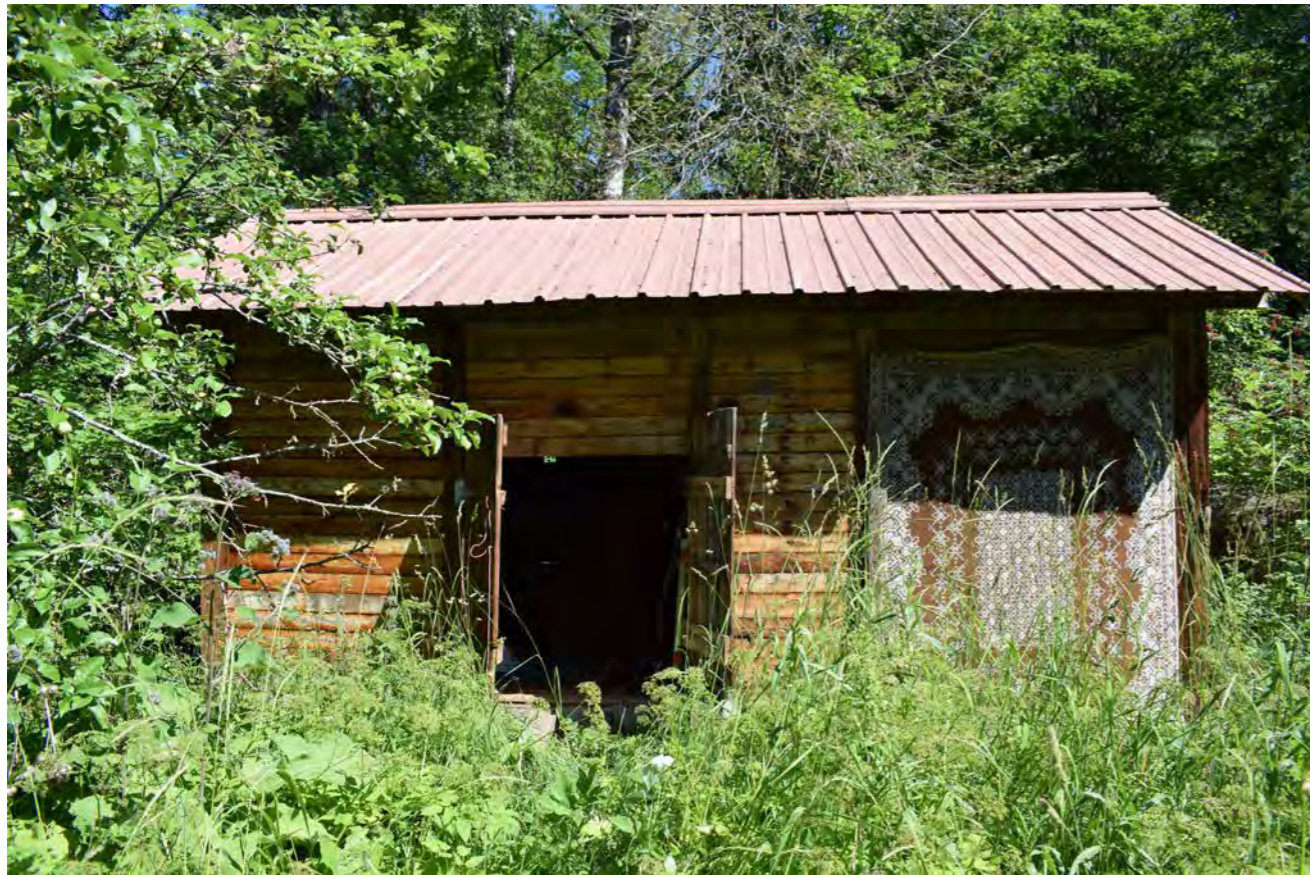
Kuva 69. Sauna ei ole ollut käytössä vuoden 1979 jälkeen. Nykyään se toimii varastona. (Paavilainen, 2023)

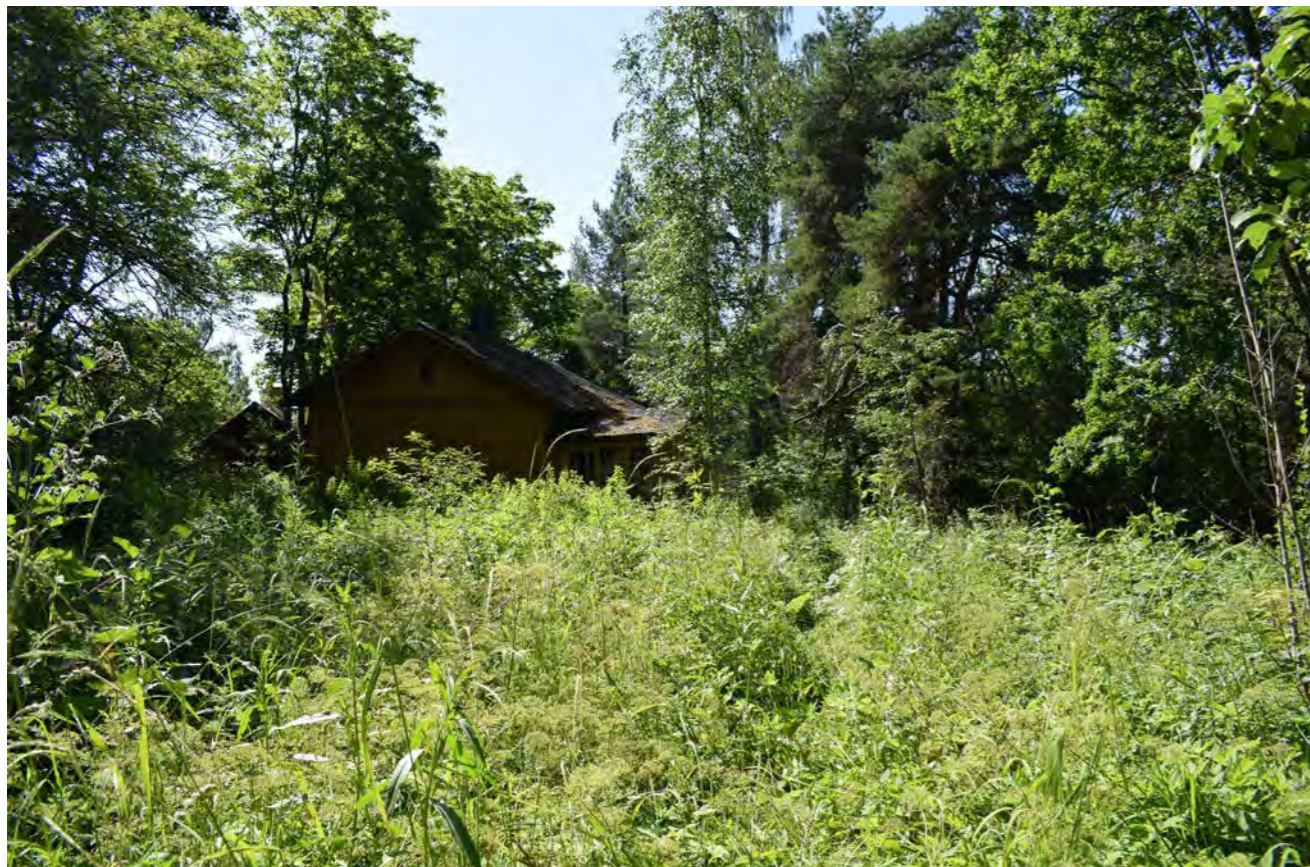
Kuva 70. Asuinrakennus saunalta päin. Pihapiiri on käytön puutteen takia kasvanut umpeen. Myös puut ovat ajan saatossa kasvaneet. Pihapiirissä on kaksi hyvin vanhaa mäntyä. (Paavilainen, 2023)

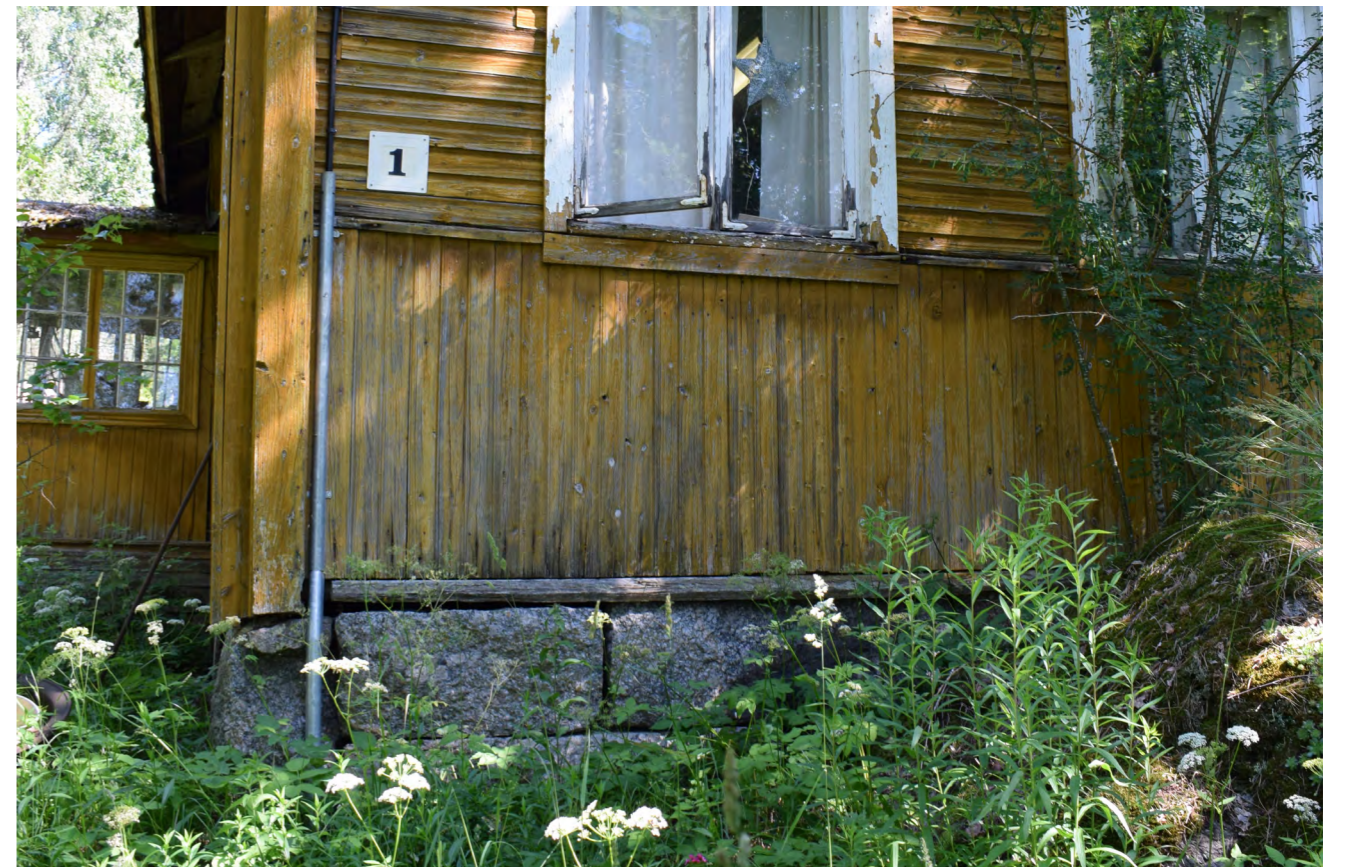
Asuinrakennus on hirsirakenteinen, satulakattoinen, lohkokiville perustettu yksikerroksinen kuistillinen eteiskamaritupa. Rakennuksessa on kolme huonetta: eteinen, sen perällä keittiö, ja tupa. Rakennus on perustettu savimaalle eikä kiviä ole kaivettu kallioon asti, minkä vuoksi talo on ajan saatossa painunut. Ovet eivät mene enää kiinni, ja erityisesti kuisti on hyvin kallellaan. Vuotojälkiä ei ole näkyvissä, mikä viittaisi siihen, että katto tai piippu eivät ole päässeet vuotamaan. Uusin huopakerros on laitettu vuonna 1978/1979 (Susimäen omistajien haastattelu, 2023).

Kuva 72. Perustukset tehty lohkokivistä. Vuoraus on maalattu 1960-luvulla samoihin aikoihin, kun ikkunat on uusittu. (Paavilainen, 2023)

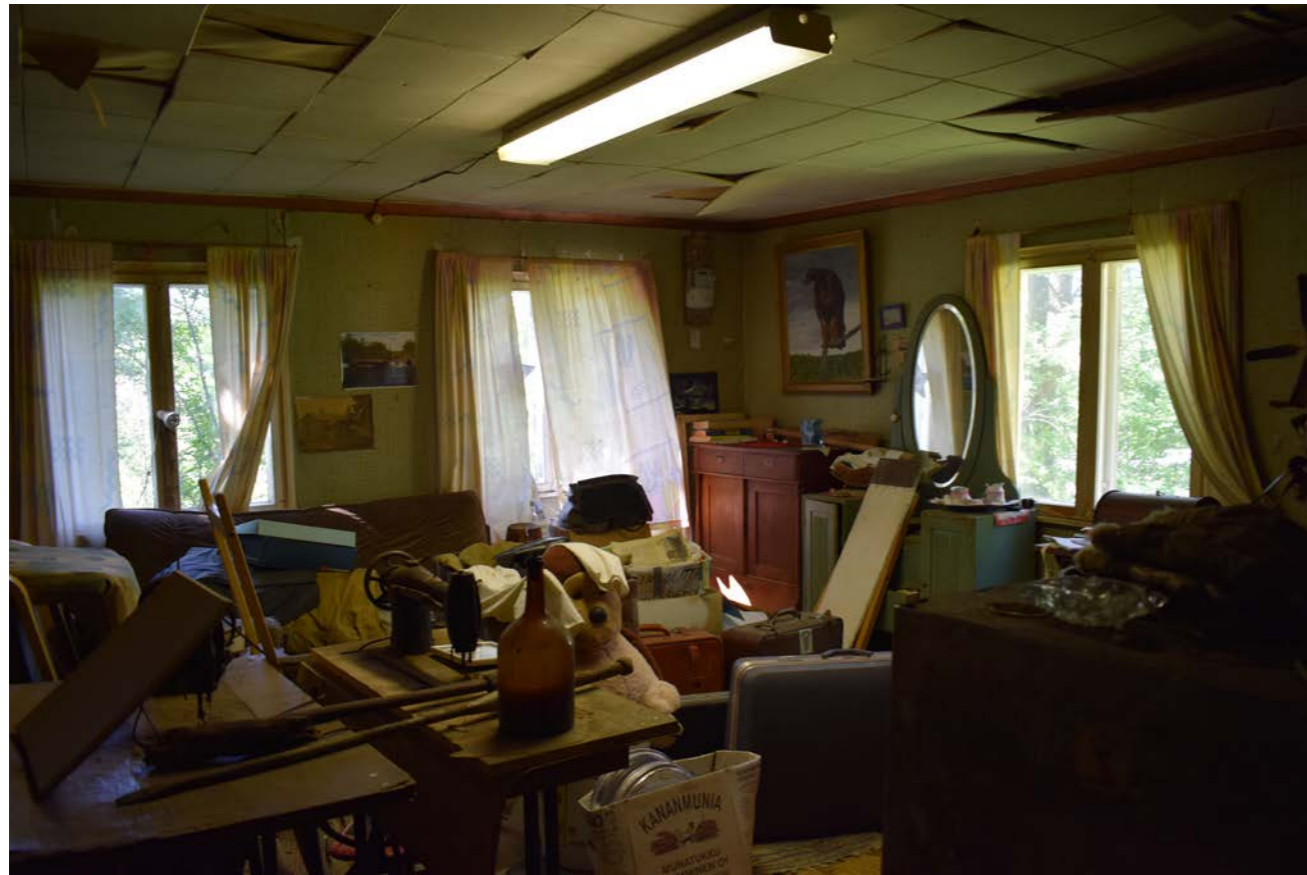
Kuva 73. Tupa. Katon puukuitulevyt ovat päässeet paikoittain tippumaan. (Paavilainen, 2023)

Eteisestä on ovi keittiöön, mutta oviaukko on keittiön puolelta tukittu. Oikeanpuoleinen ovi vie talon suurimpaan huoneeseen eli tupaan. Katon puukuitulevyt ovat päässeet osittain tippumaan ja niiden alta näkyy pahi- ja lautakerros. Seinissä on puukuitulevykerroksen päällä kaksi kerrosta tapettia. Huoneen keskellä on peltipäällysteinen leivinuuni, joka on tehty vuonna 1956 (Susimäen omistajien haastattelu, 2023). Sitä ennen nurkassa olleesta uunista on muisto lattiasa, jossa on huomattavissa raja siinä, mihin lattialankkuja on uunin purun jälkeen lisätty. Ikkunat on uusittu vuonna 1964. Uunin purun jälkeen vuonna 1956 saatiin uusi oviaukko tuvasta keittiöön. (Susimäen omistajien haastattelu, 2023) Keittiö on melko pieni. Nurkassa on vuonna 1956 laitettu puuhella (Susimäen omistajien haastattelu, 2023). Keittiössä on myös sähköliesi ja jääkaappi. Sähköt taloon on saatu vuonna 1961. Vesi on kannettu talon edessä olevasta kaivosta. (Susimäen omistajien haastattelu, 2023)

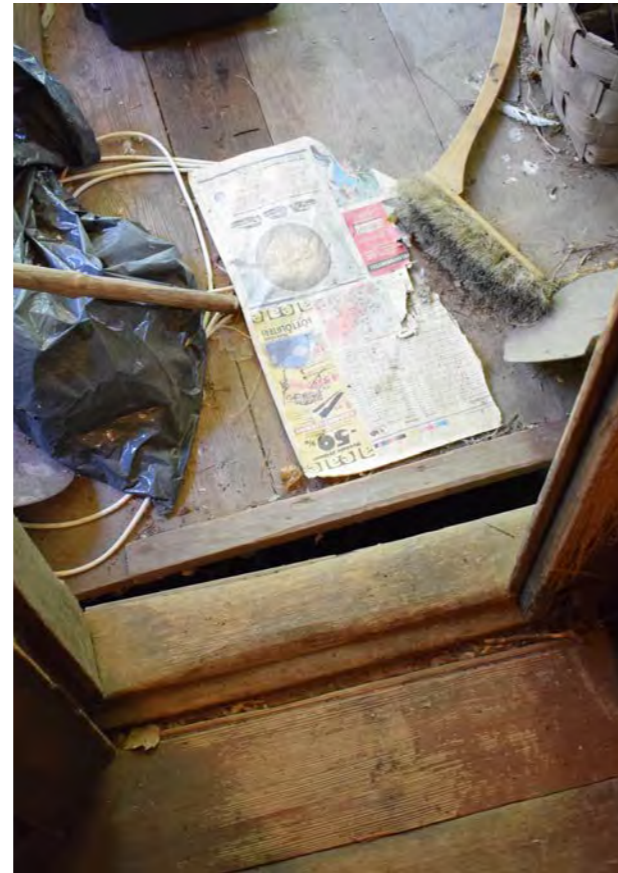
Kuva 81. Kuisti on liikkunut eri tahtiin kuin muu talo, minkä vuoksi väliin on muodostunut rako. (Paavilainen, 2023)

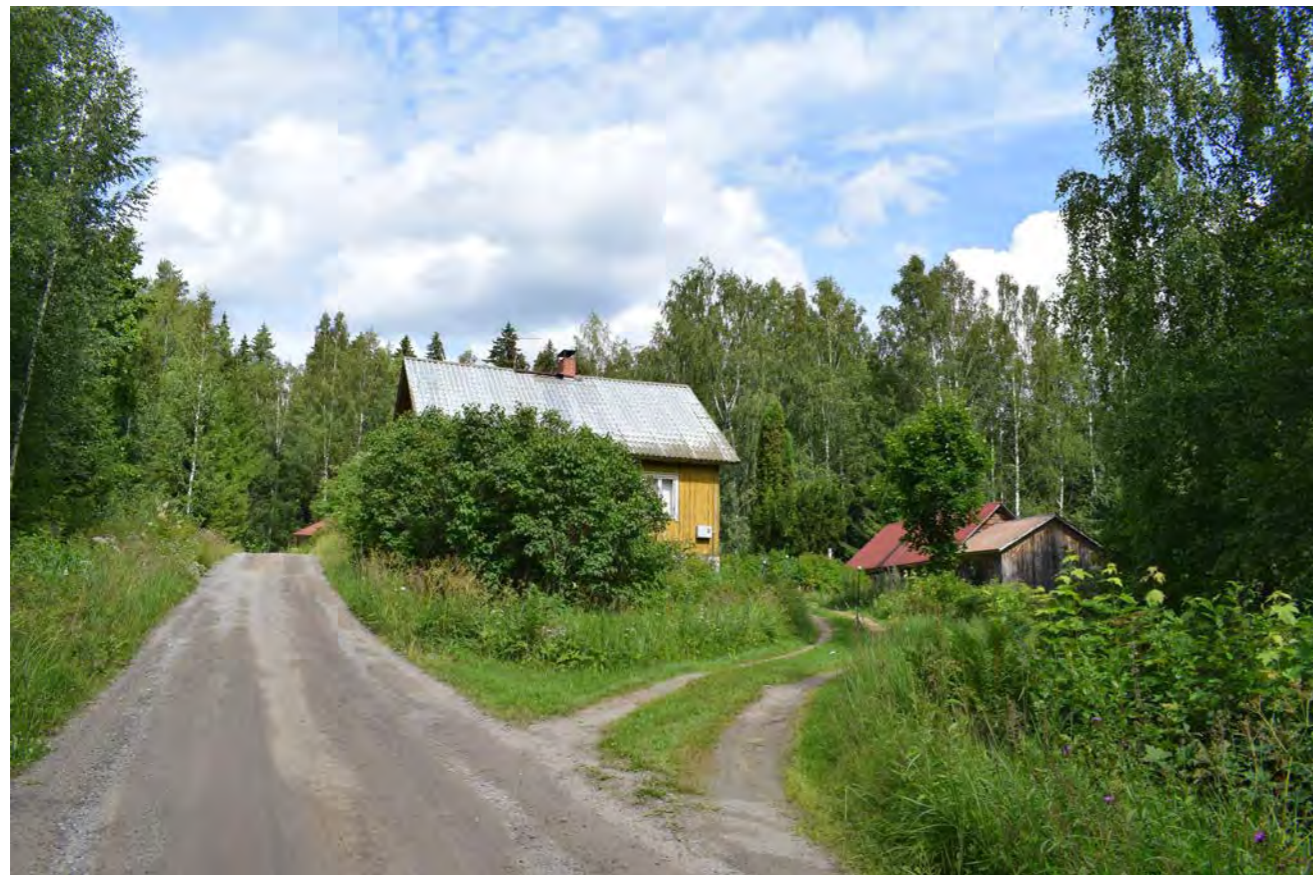
Kuva 97. Näkymä Ojalan pihapiiriin etelästä Hirvijärventieltä. Asuinrakennuksen eteen on kasvanut suuri syreeni. (Paavilainen, 2023)

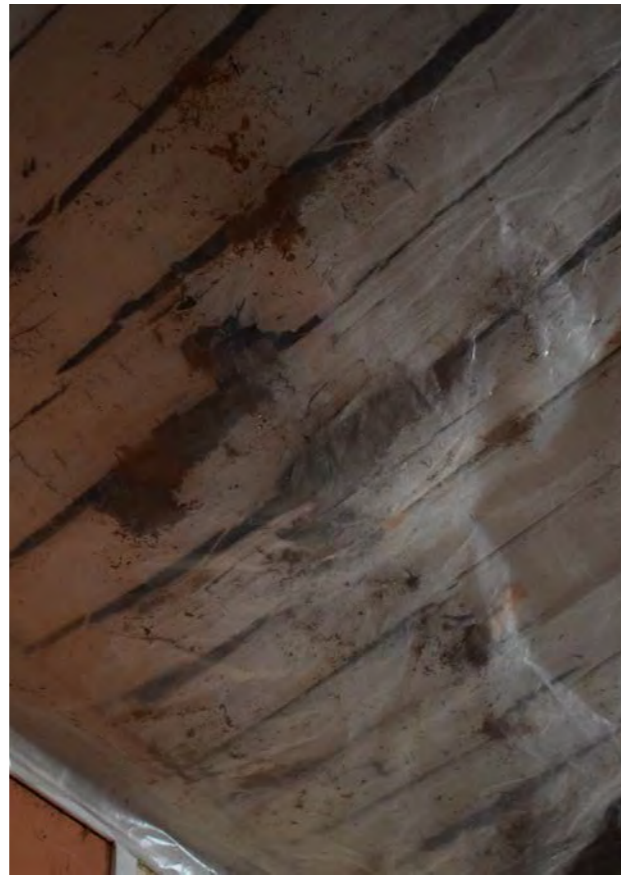
Kuva 106. Pirtin alakatto on päässyt lahoamaan. (Paavilainen, 2023)

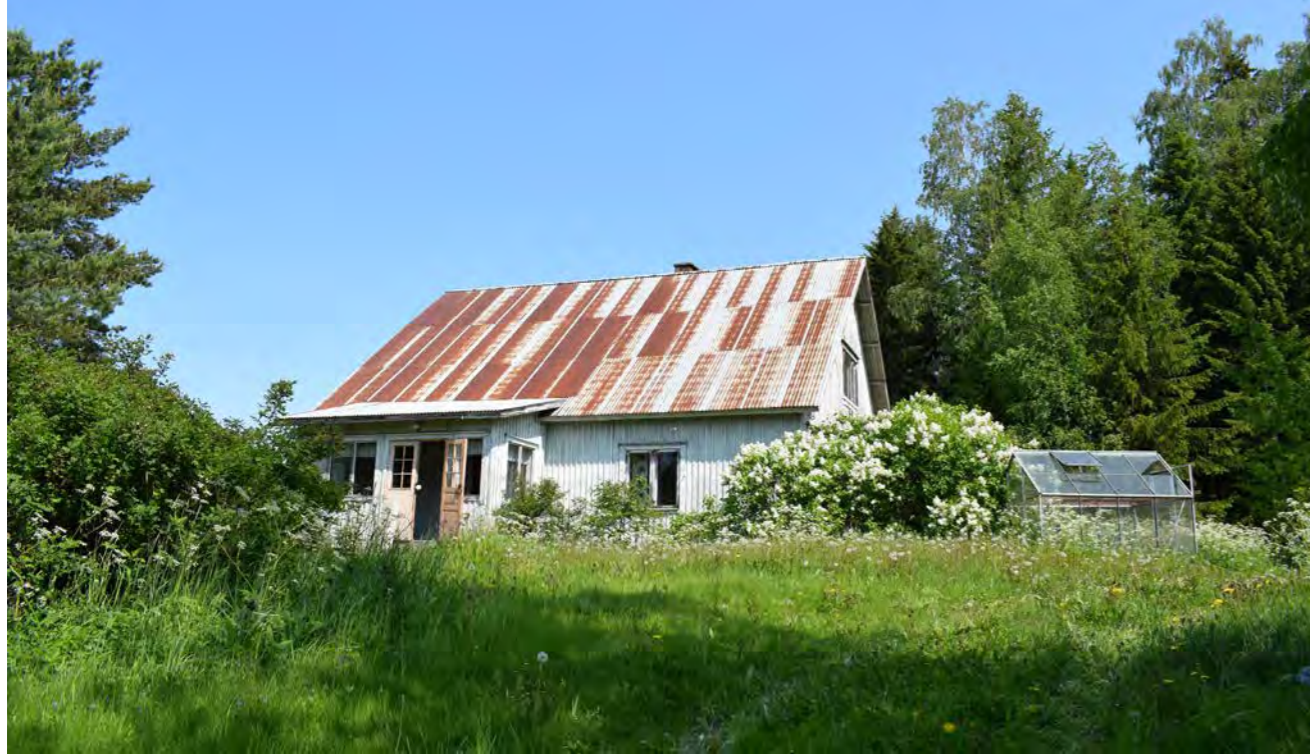
Kuva 135. Hailun talo Murronkulmantieltä.. Talo sijaitsee pienen mäen päällä. Lounaan puolelta aaltopeltikatto on päässyt ruostumaan pahemmin kuin koillisen puolelta. (Paavilainen, 2023)

Rakennuksen satulamallinen vesikatto on nykyään päällystetty aaltopellillä. Peltikatto on laitettu 1950- ja 1960-lukujen vaihteessa. Sitä ennen muistitiedon mukaan katossa olisi ollut kaksi erilaista huopakattetta. (Hailun omistajan ja sukulaisten haastattelu, 2023) Pelti on päässyt pahasti ruostumaan, erityisesti lounaan puoleiselta lappeelta. Katto on paikoin vuotanut. Kuistin seinissä, ullakon portaikossa ja yläkerrassa on suurimmat vuotojäljet.

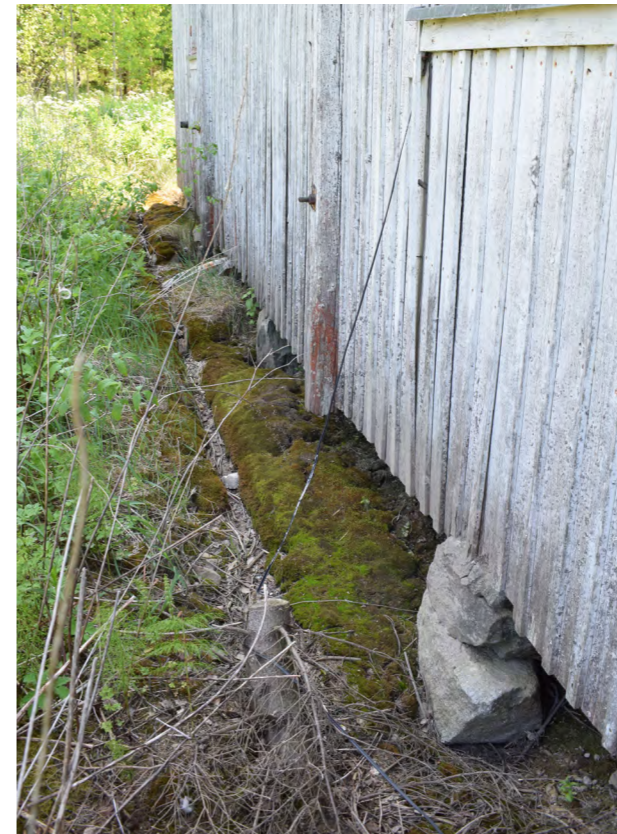
Kuva 138. Talo on perustettu luonnonkivien päälle, minkä vuoksi talo on liikkunut roudan vaikutuksesta. (Paavilainen, 2023)

Rakennus on perustettu luonnonkivien päälle. Perustus ei ole hyvä, vaan rakennus liikkuu roudan vaikutuksesta. Entisen asukkaan mukaan ovet eivät ole koskaan menneet kunnolla kiinni. Lattiaa ei ole koskaan otettu ylös, eli perustus on alkuperäisessä kunnossa. Lattia on joskus maalattu. (Hailun omistajan ja sukulaisten haastattelu, 2023) Kuistin perustus on betoninen.

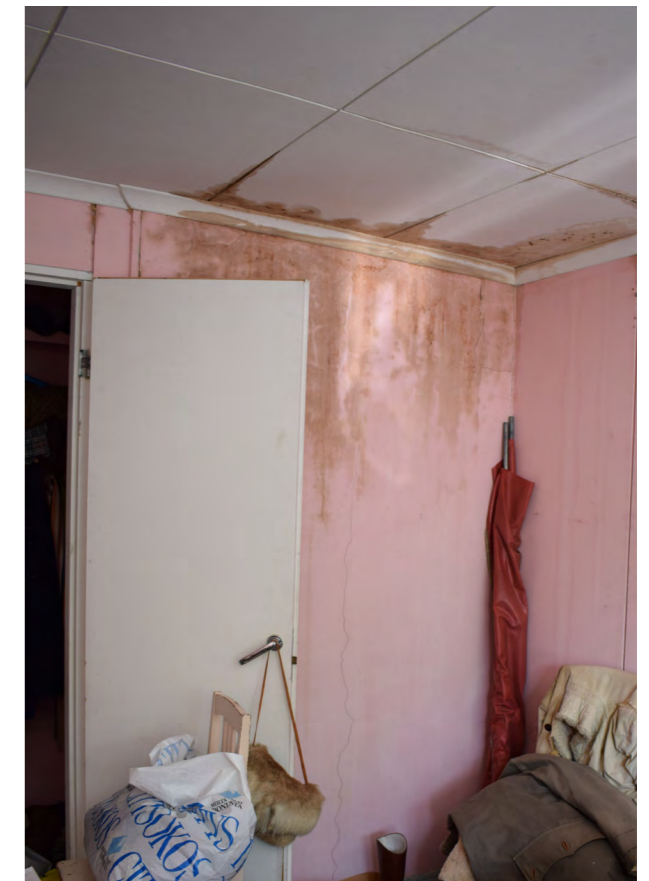
Kuva 145. Kosteuden aiheuttamat jäljet ullakolla. (Paavilainen, 2023)

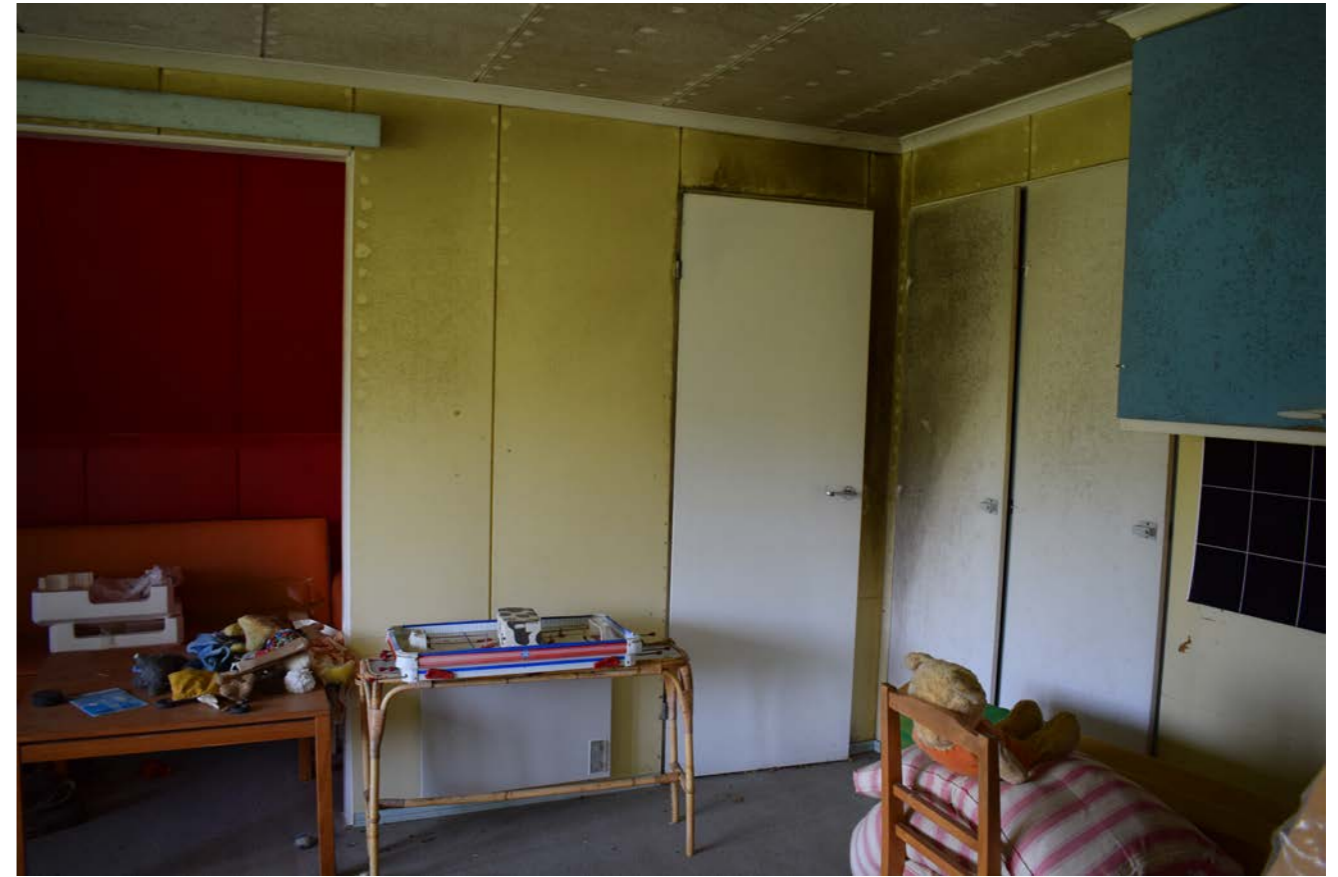
Yläkerrassa on kaksi makuuhuonetta ja aula. Ensimmäisessä makuuhuoneessa on alkovi ja keittiönurkkaus, sekä kulku kylmään varastotilaan katon lappeen alla. Pinnat ovat mustan homepisteen peitossa, joka näyttää levinneen huoneeseen varastotilan oven kautta. Toisessa makuuhuoneessa on vaatehuone. Veden aiheuttamat vauriot näkyvät siellä selvimmin.

Kuva 146. Ullakon toisessa makuuhuoneessa on alkovi. Huoneeseen on levinnyt mustaa hometta varaston oven kautta. (Paavilainen, 2023)

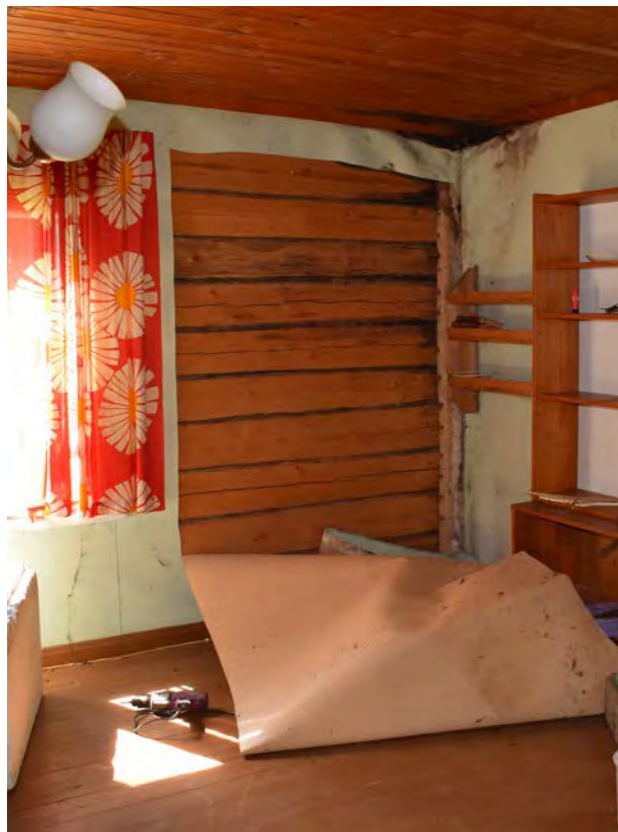
Kuva 162. Pirtin seinästä pinkopahvia on avattu. Kulmauksessa puu on päässyt tummumaan. (Paavilainen, 2023)

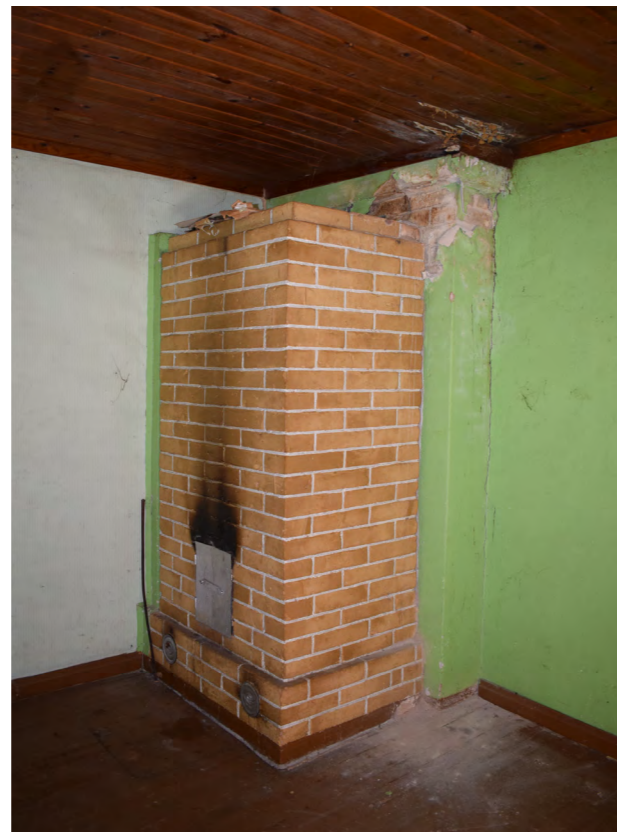
Kuva 163. Pirtin tiilinen takka. Muurin rappaus on päässyt kosteuden takia varisemaan, ja alakatto lahoamaan. (Paavilainen, 2023)

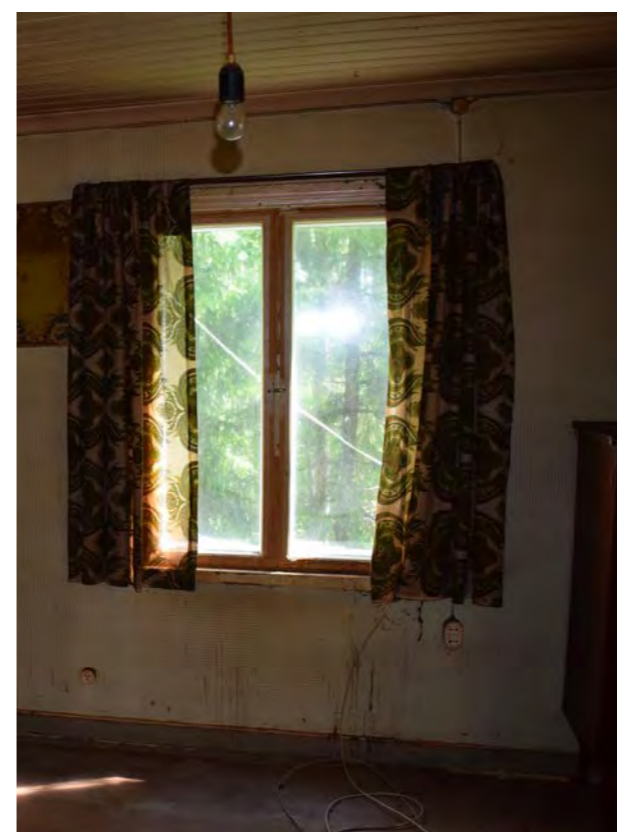
Kuva 165. Kamari. Kamarissa ja keittiössä on sisällä tupakoinnin jäljiltä paljon tervaa. (Paavilainen, 2023)

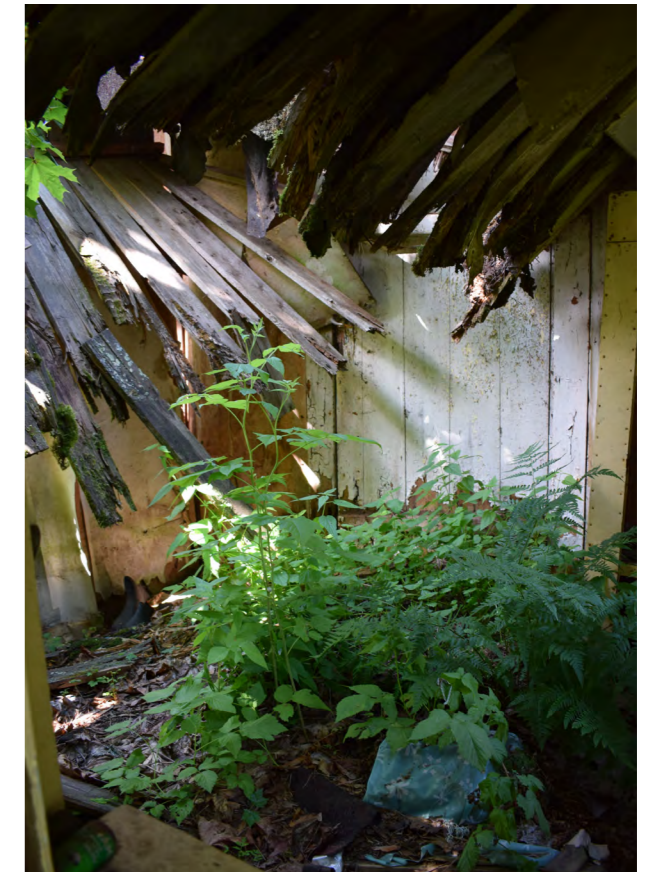
Pieni, yksikerroksinen kahden huoneen asuinrakennus. Kiviperustus, kuisti, pitkänurkkainen hirsirunko ja satulakatto. Ulkoseinät on vuorattu lukuun ottamatta takaseinää. Talo on päätynt purkukuntoon. Katto on romahtanut kamarissa ja kuistissa, pirtin katto on romahtamaisillaan.

Kuva 201. Kuistin katto on romahtanut 2000-luvun alkupuolella. (Paavilainen, 2023)

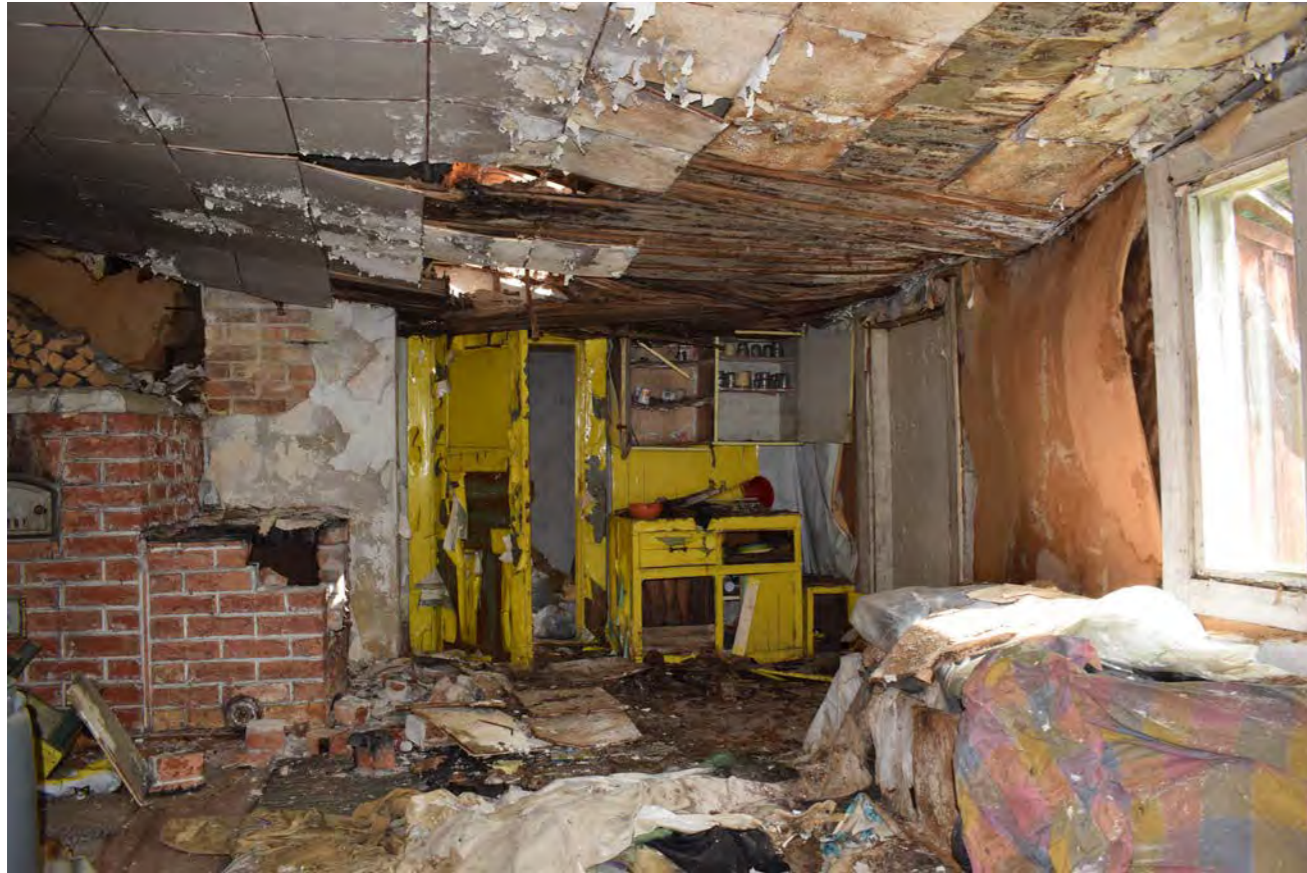
^ Kuva 202. Tuvassa on leivinuuni, puuhella ja keltainen keittiö. Katto on tässä huoneessa romahtamaisillaan. (Paavilainen, 2023)

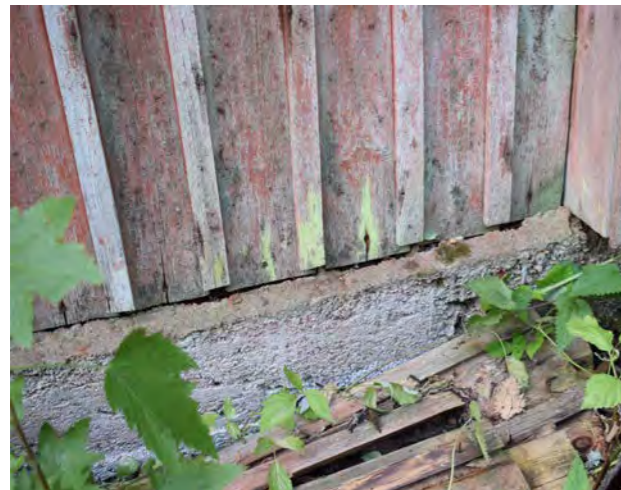
< Kuva 203. Kiviperustukset on päällystetty betonilla. (Paavilainen, 2023)

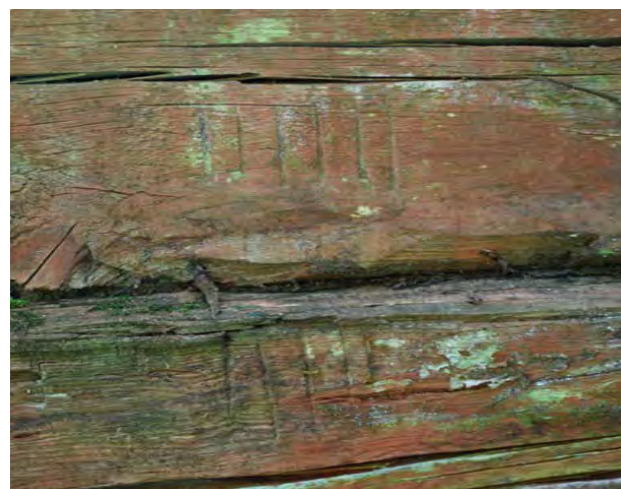
└ Kuva 204. Rakennus on todennäköisesti siirretty paikalleen, sillä vuoraamattoman takaseinän hirsissä on näkyvissä numerointi. (Paavilainen, 2023)

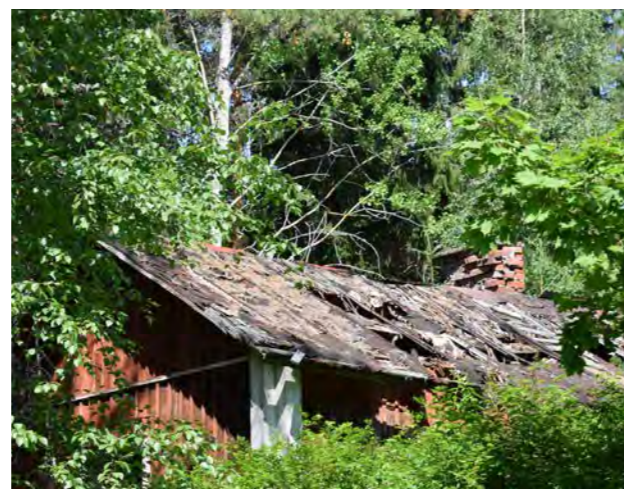
✓ Kuva 205. Katossa on ollut kolmiorimahuopa. (Paavilainen, 2023)
