KUKKIAN KYLIEN KÄYTTÄMÄTTÖMIEN HIRSIRAKENNUSTEN INVENTOINTI
JA HAILUN UDELLEENKÄYTTÖSUUNNITELMA

Emmi Paavilainen
Diplomityö 2024
Rakennetun ympäristön tiedekunta
Tampereen yliopisto

Kaiku - Kukkian kylien käyttämättömien hirsirakennusten inventointi ja Hailun uudelleenkäyttösuunnitelma

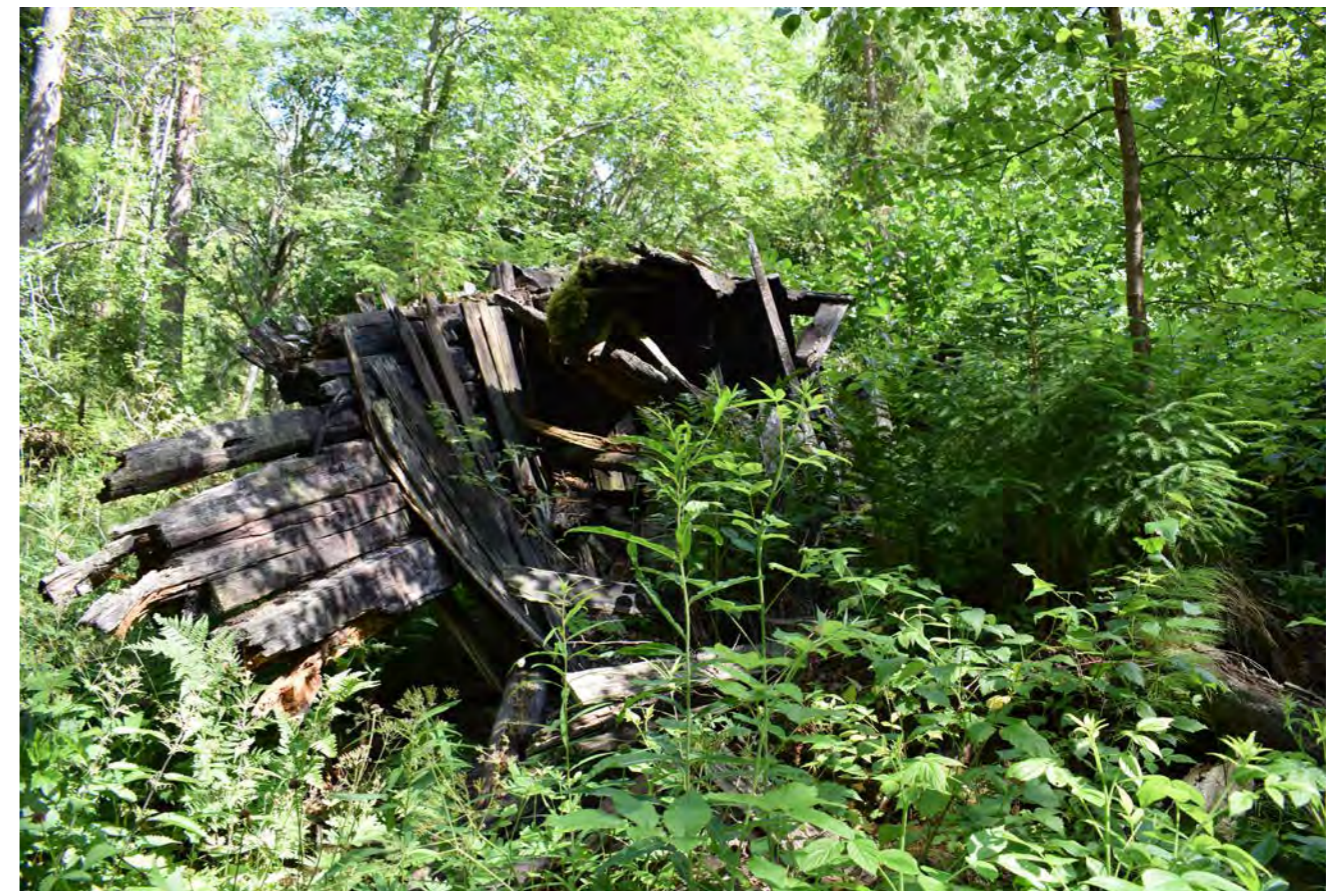
Kuva 208. Savusauna on romahtanut 1980-luvulla. (Paavilainen, 2023)

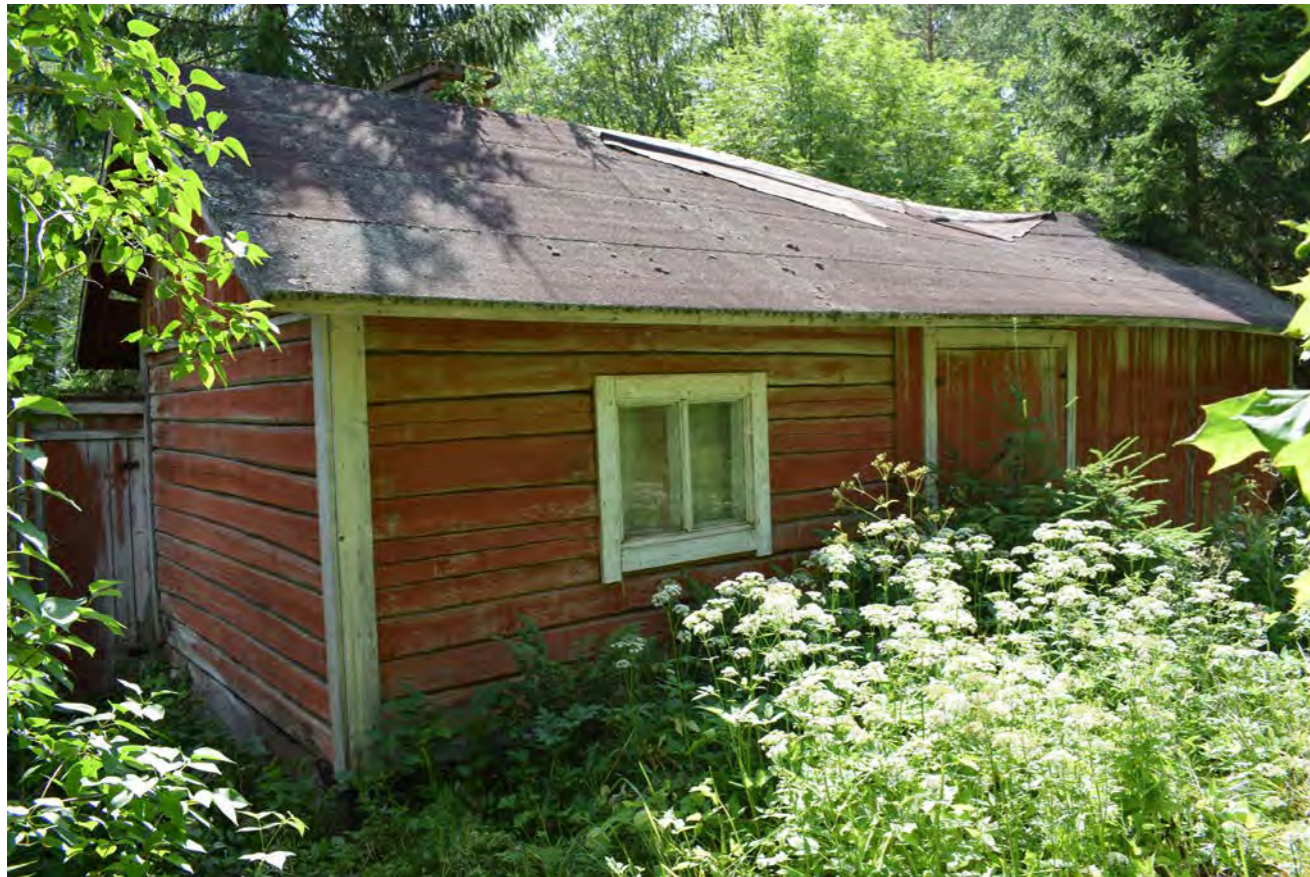
Kuva 209. Navetta muutettiin 1970-luvulla saunaksi. Katto on romahtanut sisään vuoden 2010 paikkeilla. (Paavilainen, 2023)

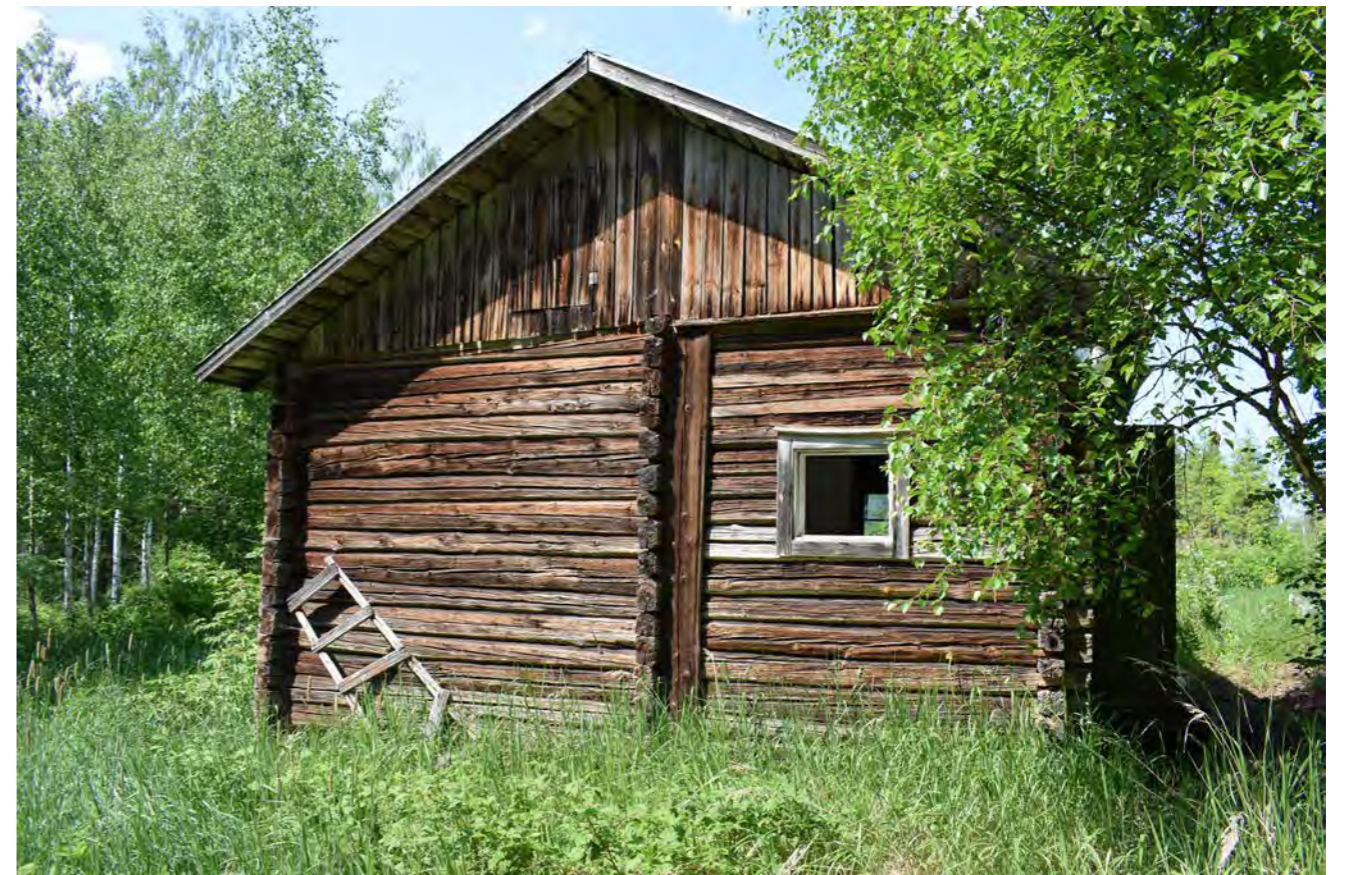
Kuva 218. Kaakon ja lounaan puoleiset julkisivut ovat auringon paisteesta tummuneet. (Paavilainen, 2023)

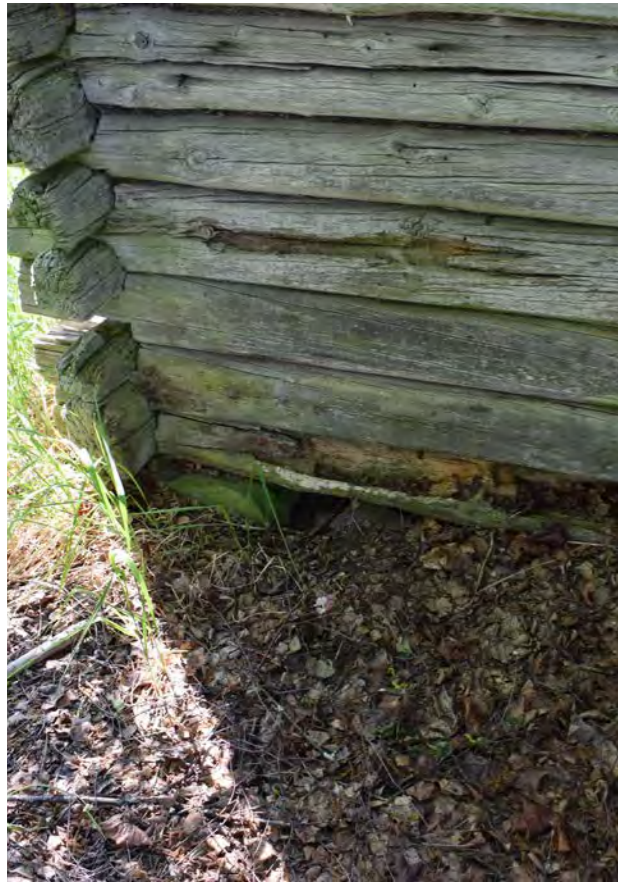
tilassa että pirtin puolella. Kunnollisia rakenneavauksia tai -tutkimuksia ei kuitenkaan ole tehty. (Puustellin omistajien haastattelu, 2023) Pirtissä seisoessa huone tuntuu kallistuvan pohjoiskulmaan päin. Ulkopuolelta katsottaessa voikin huomata, että pohjoisen puolella rakennukset alimmat hirret makaavat maassa. Rakennus on loivassa mäessä, minkä vuoksi etelän puolelta alimmat hirret ovat selkeästi irti maasta, ja ne vaikuttavat suhteellisen hyväkuntoisilta. Todennäköisesti pohjoisen puolelta alimpia hirsisiä puolestaan pitäisi vaihtaa. Ulkopuolella voi myös huomata, että vuoraamattoman talon eteläiset julkisivut ovat paahtuneet auringossa kiviiksi ja ruskeiksi. Katto on päässyt paikoittain ruostumaan, mutta sisällä ei ole huomattavissa jälkiä vuodoista.

Kuva 223. Koillisen puolella alimmat hirret ovat kiinni maassa ja ovat siten päässeet lahoamaan. (Paavilainen, 2023)

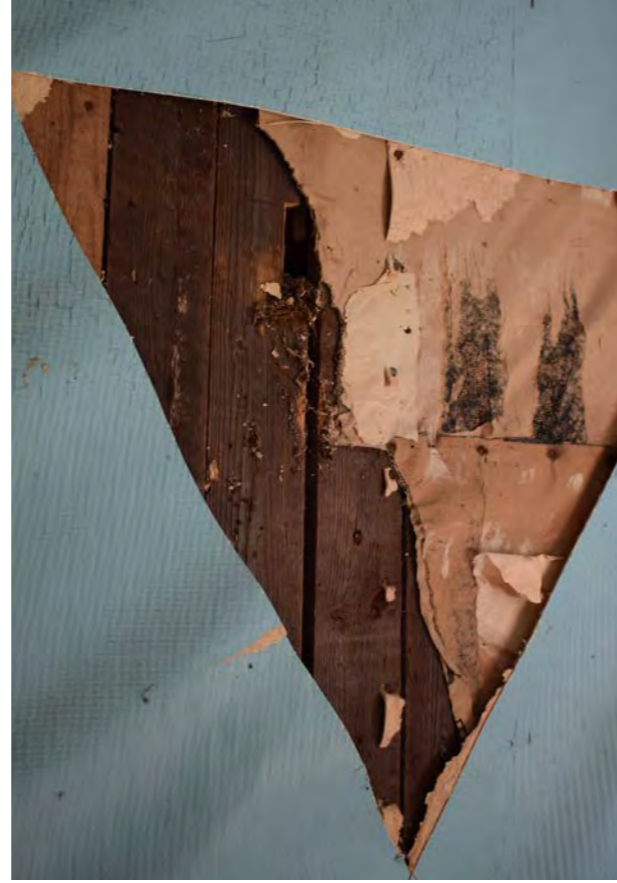
Eteisessä ja tuvan puolella on paikoittain tehty kevyitä rakenneavauksia, joiden avulla on huomattu, että hirren päällä on lautavuoraus ja päällimmäisenä pinkopahvi. Näin on sekä eteis-

Kuva 224. Eteisessä pinkopahvin alta paljastui kerros pahvia ja lautaa hirren päällä. (Paavilainen, 2023)

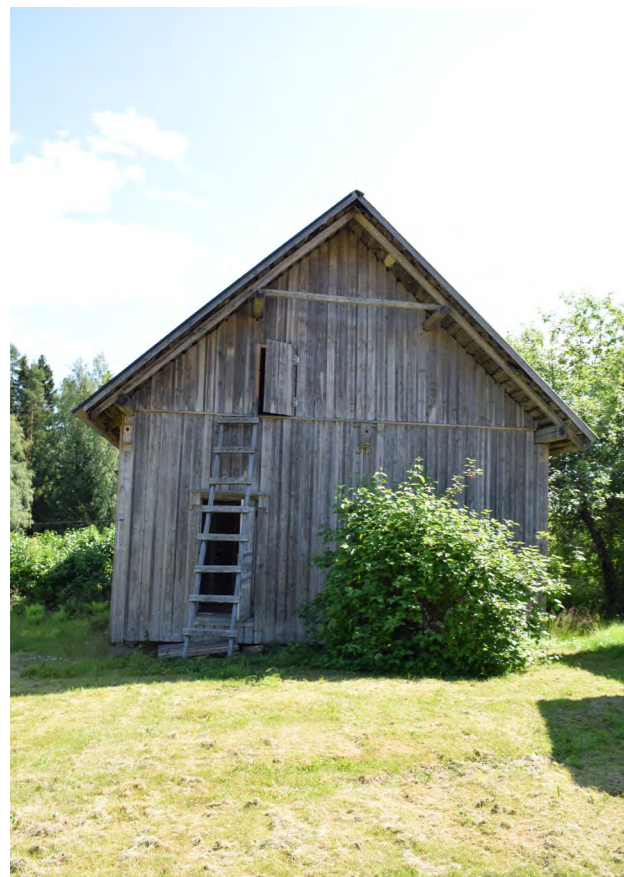
Kuva 245. Luoteinen pääty, joka on purun jäl-
keen vuorattu 1990-luvulla. (Paavilainen, 2023)

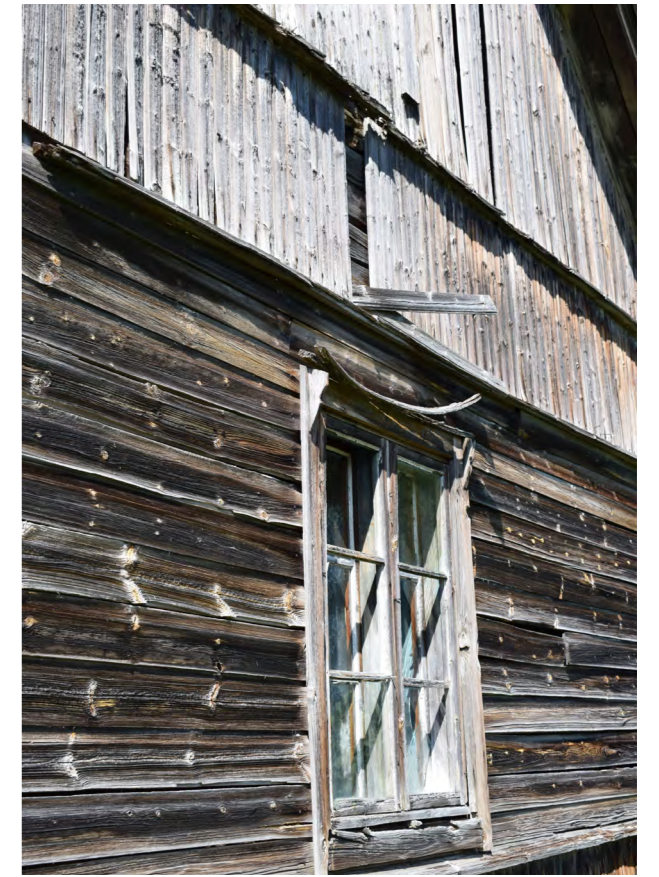
Kuva 249. Kaakon julkisivu on ollut auringon
paahteessa pahiten, kun maalitkin ovat jo varis-
seet. (Paavilainen, 2023)

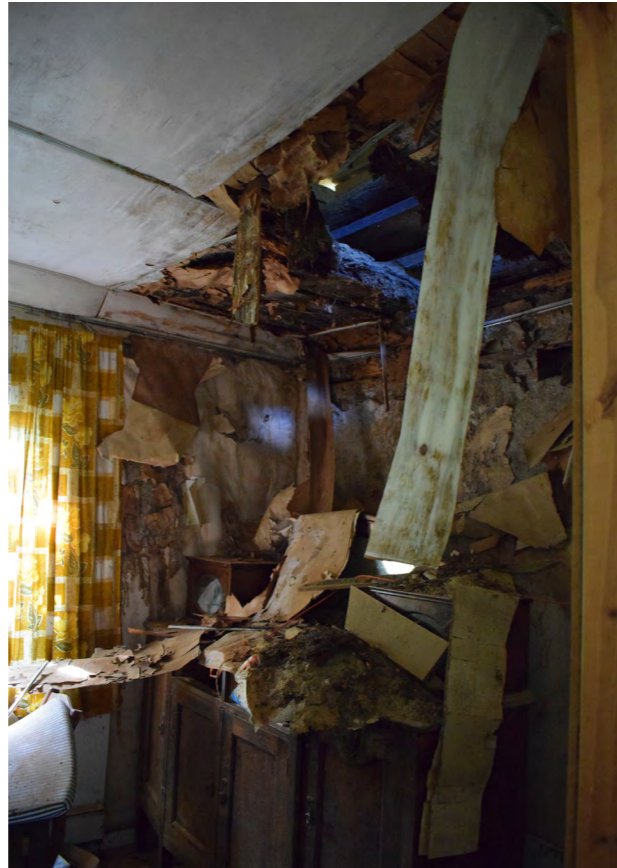
Pahin vaurio rakennuksessa on kamarissa. Purun jälkeen lunta pääsi satamaan sisään, minkä vuoksi osa pohjoista päätyseinää ja kamarin alakatto pääsivät lahoamaan (Simolan omistajan haastattelu, 2023). Katto on sen jälkeen antanut periksi ja alakaton eristeenä ollutta turvetta ja muuta ainesta on pudonnut lattialle. Vuoden 1995 aikoihin päätyseinä vuorattiin lomalaudoilla, eikä vettä ole oletettavasti sen jälkeen päässyt enää tekemään uusia tai laajempia vaurioita (Simolan omistajan haastattelu, 2023). Muita selkeitä vauriokohtia ei ole havaittavissa.

Kuva 251. Makuuhuoneessa katto on osittain romahtanut sen jälkeen, kun lunta oli satanut alakaton päälle. (Paavilainen, 2023)

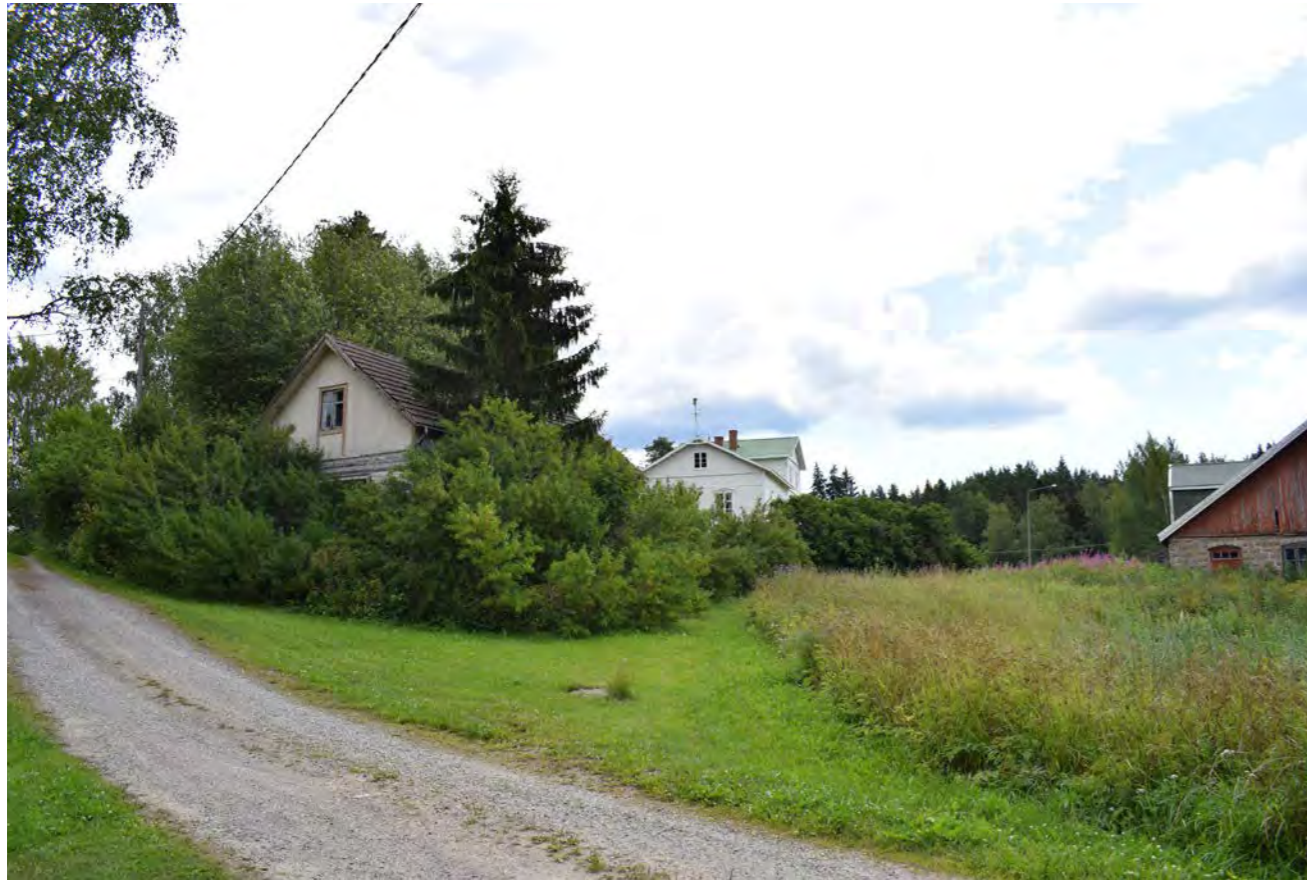
Pihapiirissä on jäljellä kauppa- ja asuinrakennus. Sauna ja puuliiteri on purettu 1980-luvulla (Heinin omistajan haastattelu, 2023). Koko pihapiiri on pensaikon, puuston ja muun kasvillisuuden peitossa, minkä takia taloon on vaikea päästä sisälle. Lännen suunnasta taloa ei kesäaika näe ollenkaan kasvillisuuden ja puiden takaa, mutta idän ja maantien suunnasta siitä voi nähdä ullakon ikkunat ja katon. Tiheä kasvusto talon ympärillä voi estää taloa kuivumasta sateiden jälkeen.

Kuva 301. Kaupan edistse kulkenutta tietä ei enää ole. Kaupasta näkyy puiden ja pensaiden takaa enää ullakon ikkunat ja katto. (Paavilainen, 2023)

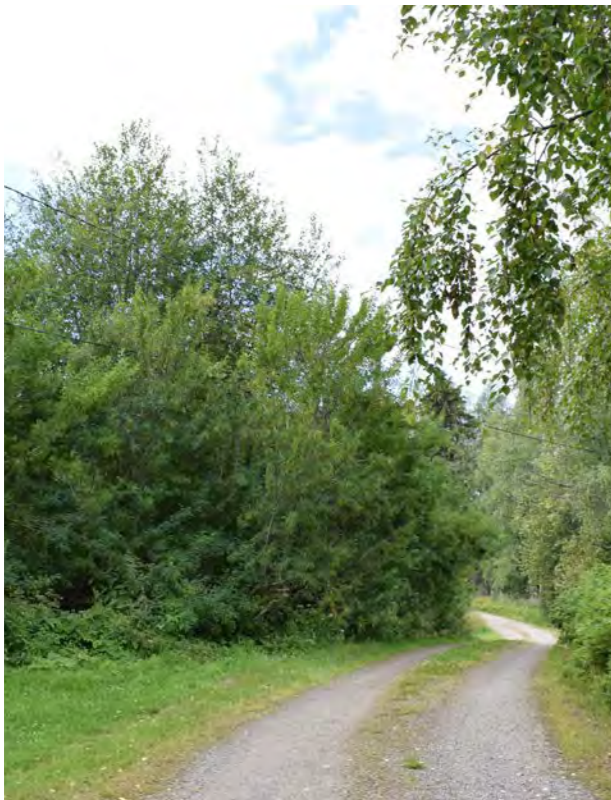
Kuva 302. Utujoentieltä lännestä rakennusta ei näe pensaikon ja puiden takaa ollenkaan. (Paavilainen, 2023)

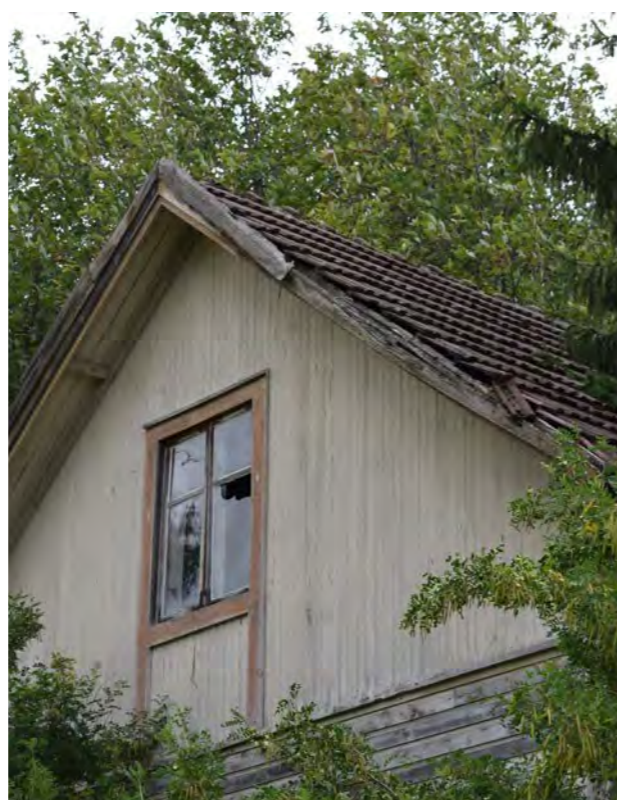
Kuva 303. Talon katto alkaa olla huonossa kunnossa. Savupiiput ovat tukkeentuneet naakkojen pesien takia. (Paavilainen, 2023)

Maisemallisesti keskeisenä ja arvokkaan maisemakokonaisuuden osana Heinon rakennus tulisi korjata paikallaan.

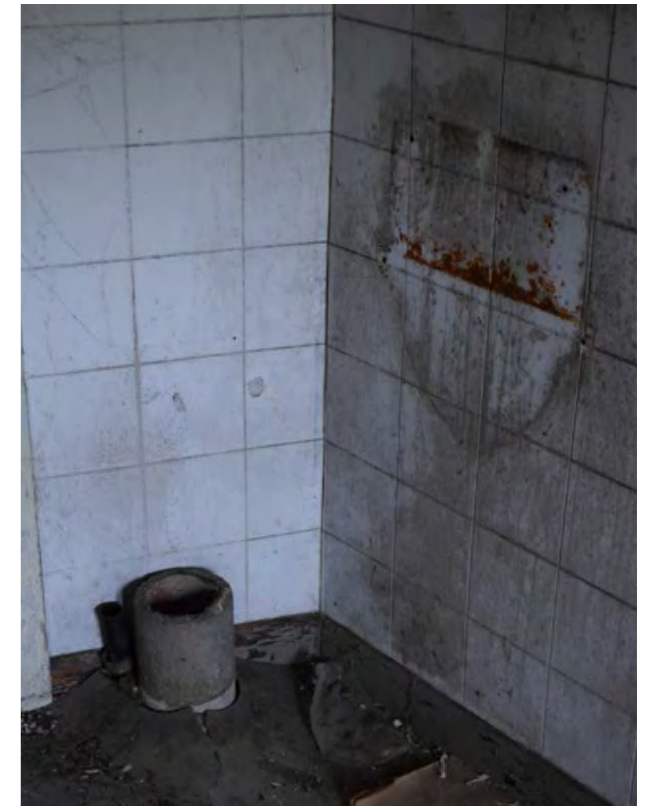
Kuva 310. Keittiön seinässä on jälki lavuaarista ja lattiasta törröttää viemäriputki. Taloon voinut tulla vesi, mutta siitä ei ole varmuutta. (Paavilainen, 2023)

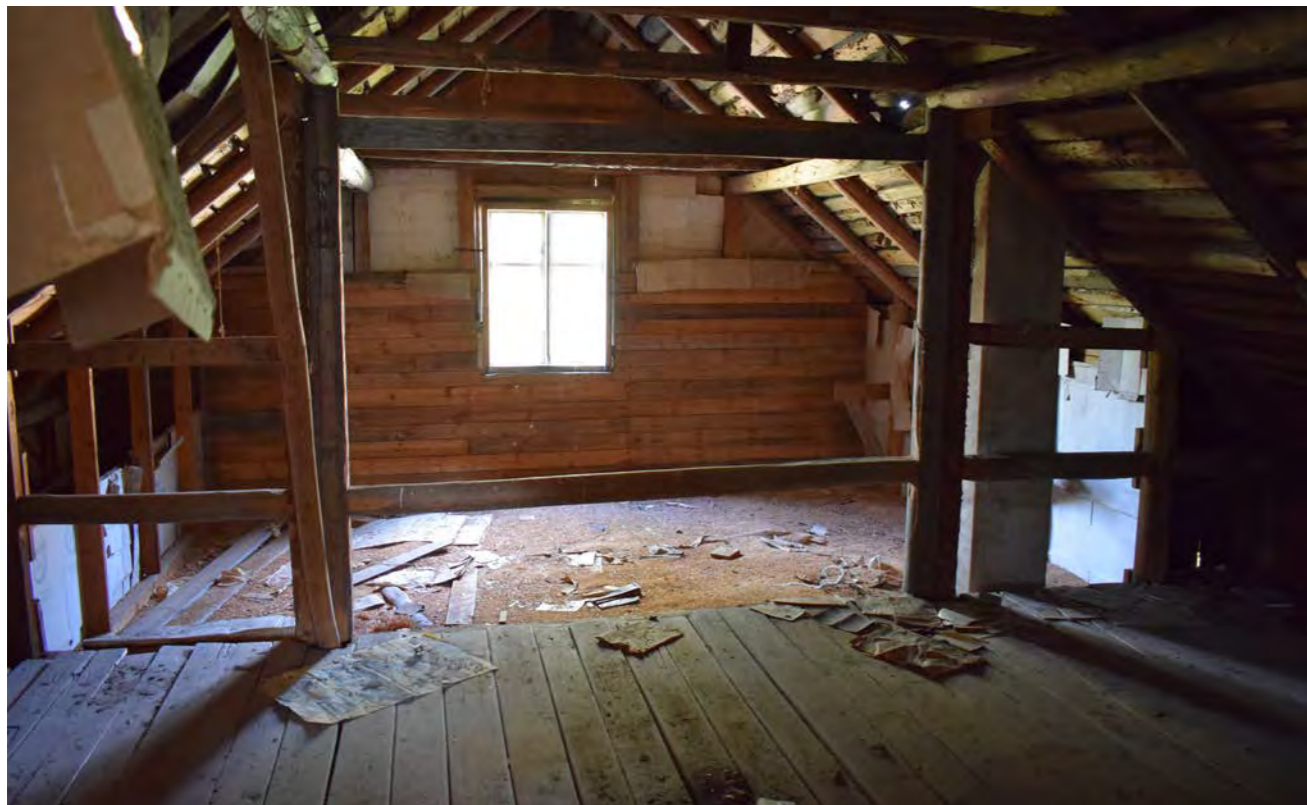
Kuva 315. Ullakko on asuinhuonetta lukuun ottamatta eristämätöntä vinttitilaa. Laajennoksen päälle ei ole edes tehty lattiaa. (Paavilainen, 2023)

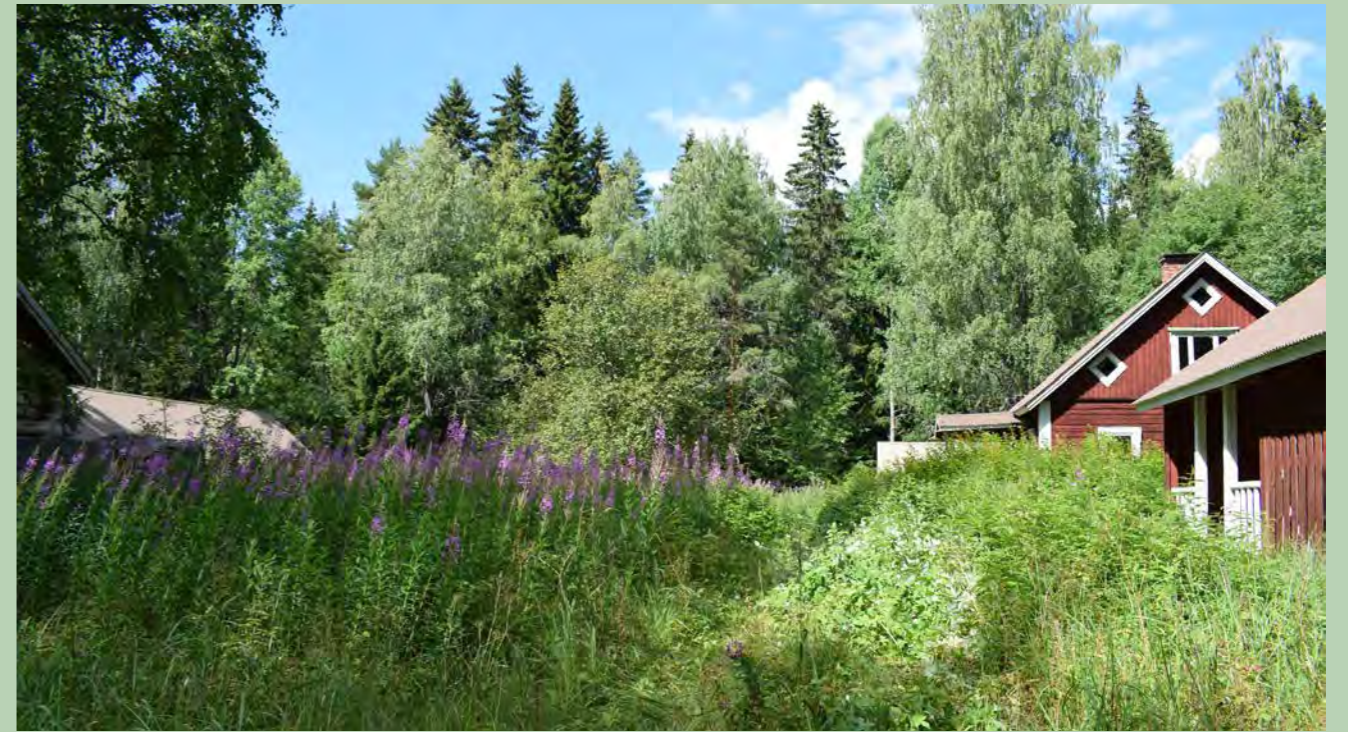
Kuva 332. Pihapiiri on käytön puutteen myötä kasvanut umpeen maitohorsmia, nokkosia ja vastaavia kasveja. (Paavilainen, 2023)

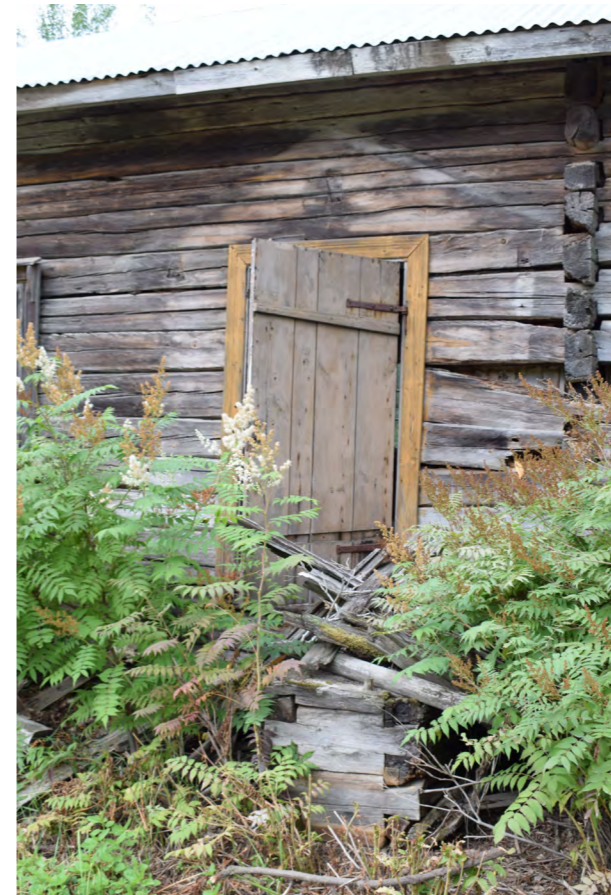
Asuinrakennus on pieni, ja siinä on kolme huonetta. Se on voinut aikanaan olla eteiskamaritupa. Talon suurin huone on tupa, johon pääsee nykyään myös talon pitkällä sivulla olevasta ulko-ovesta. Oven eteen on jossain kohtaa rakennettu kuisti, joka on ajan saatossa romahtanut. Ulkoseinässä on edelleen hahmotettavissa kuistin katon muotoinen auringon paahteelta suojassa ollut kohta (kuva 340). Romahdus on aiheuttanut kolon hirsiseinään, josta ainakin kaksi hirttä tulisi uusia.

Kuva 340. Pitkällä sivulla on ollut kuisti. Kuistin muodon voi havainnoida ulkoseinän värieroista. (Paavilainen, 2023)

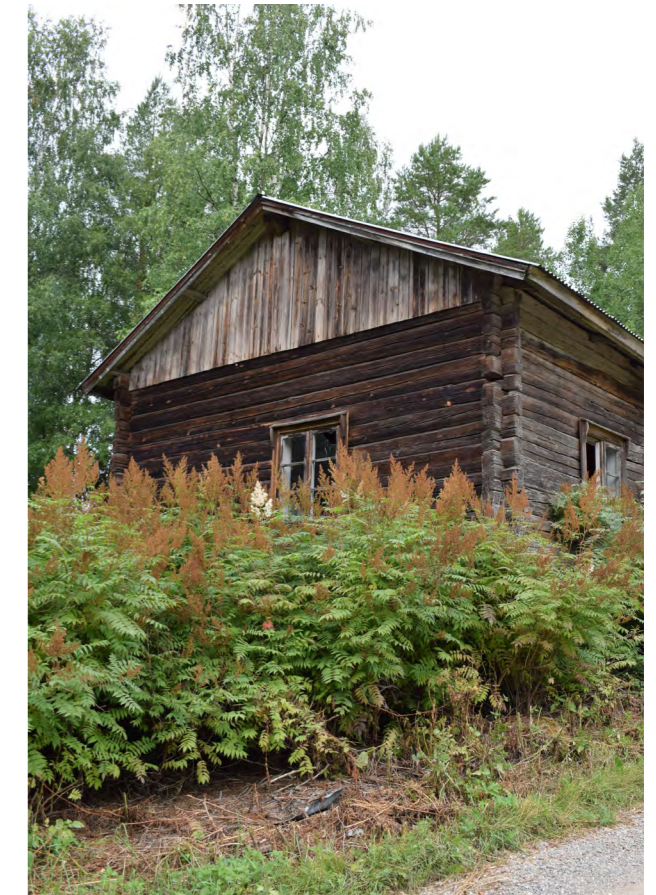
Kuva 341. Erityisesti etelän puolinen vuoraamaton julkisivu on tummunut auringossa. (Paavilainen, 2023)

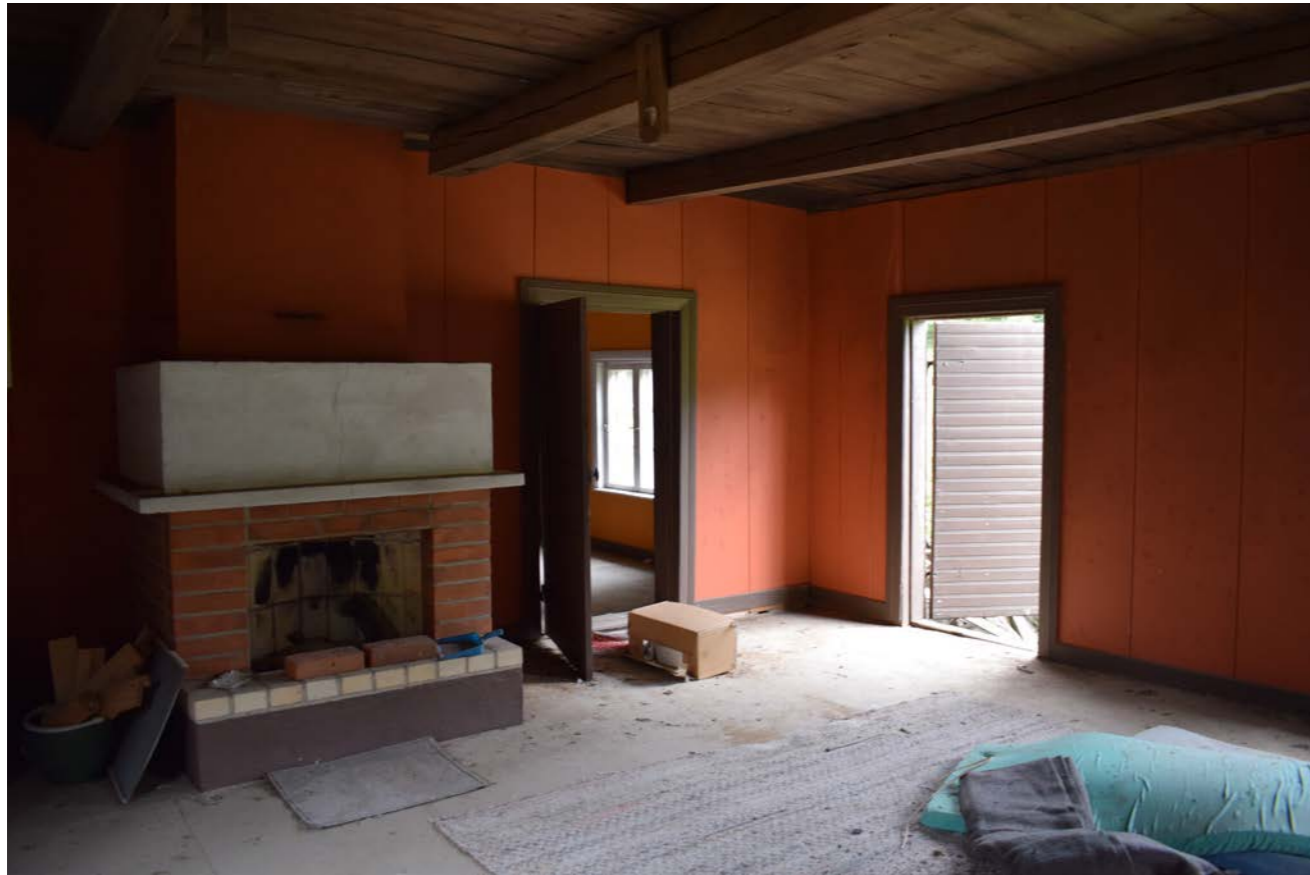
Kuva 342. Tuvassa on 1970-luvun peruskorjauksen myötä muovimatto, oranssit puukuitulevyt seinissä ja moderni tiilitakka. (Paavilainen, 2023)

Rakennuksen kuntoa ei ole tutkittu (Myllylän omistajan haastattelu, 2023). Sisällä on pientä homepilkkua seinissä ja katoissa. Märkätilat rakennuksen sisällä ja muovimatto saattavat olla riskirakenteita. Ulkopuolella kuistin romahtaminen on tehnyt kolon salvokseen. Alimpien hirsien sekä perustuksen tilaa ei päässyt arvioimaan rakennuksessa kiinni kasvavan tiheän kasvillisuuden takia. Kasvillisuus voi aiheuttaa rakenteille kosteusrasitusta. Vesikatto näyttää hyväkuntoiselta, eikä se ole ruostunut. Sisällä ei ole merkkejä kosteudesta.

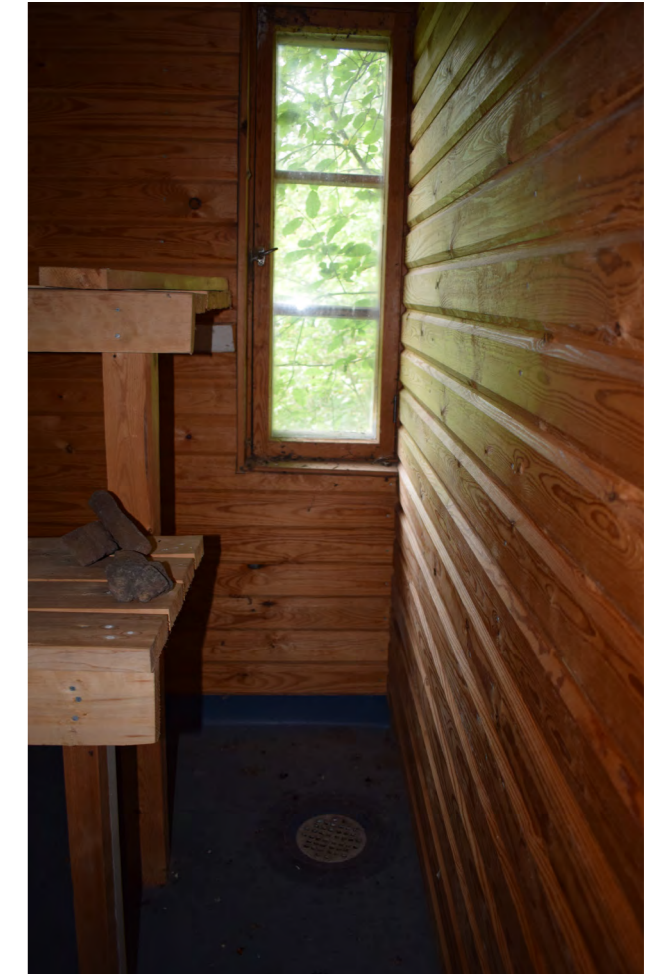
Kuva 345. Sekä saunan että pesuhuoneen puolella on uudet kapeat ikkunat. Lattiakaivo on saunan puolella, jonne valuvat seinän ali myös pesuhuoneen vedet. (Paavilainen, 2023)

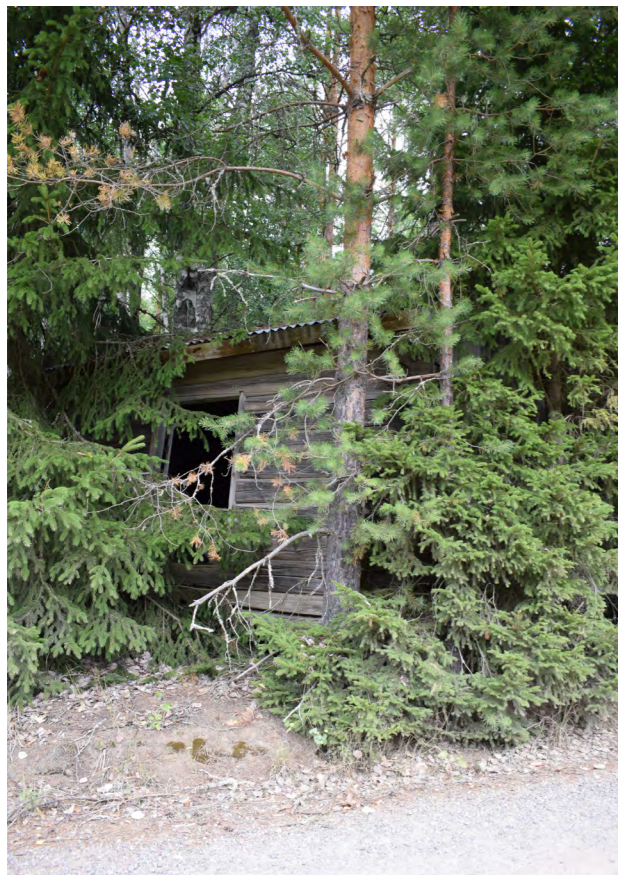
Kuva 347. Aitta on vajonnut pohjoiselta reunaltaan ja jäänyt kasvaneiden puiden siimekseen. (Paavilainen, 2023)

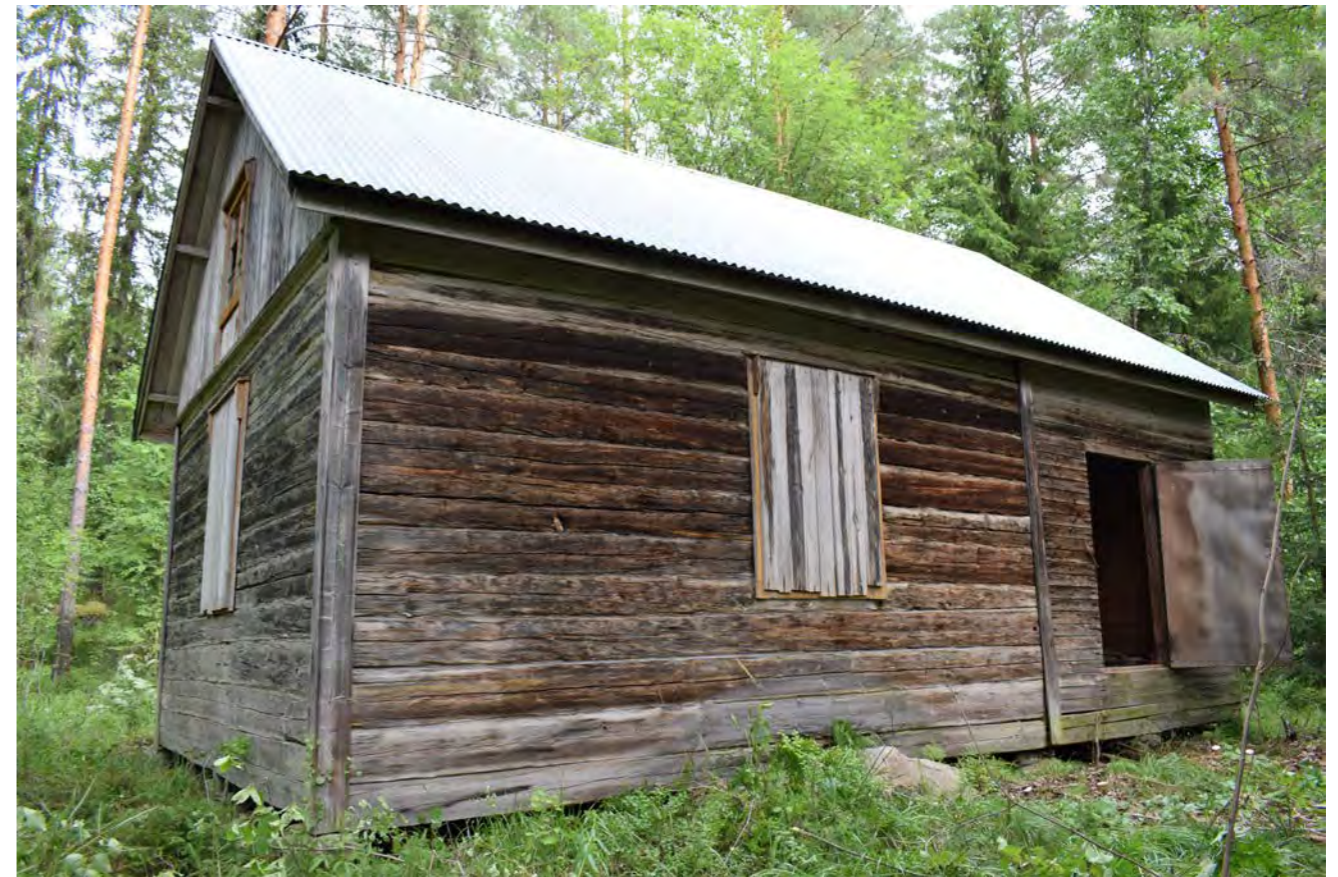
Kuva 358. Rakennus lounaasta. Aurinko on päässyt jonkin verran paahtamaan hirsiiä. Ympäröivät puut ovat suojanneet pahimmalta paahteelta. (Paavilainen, 2023)

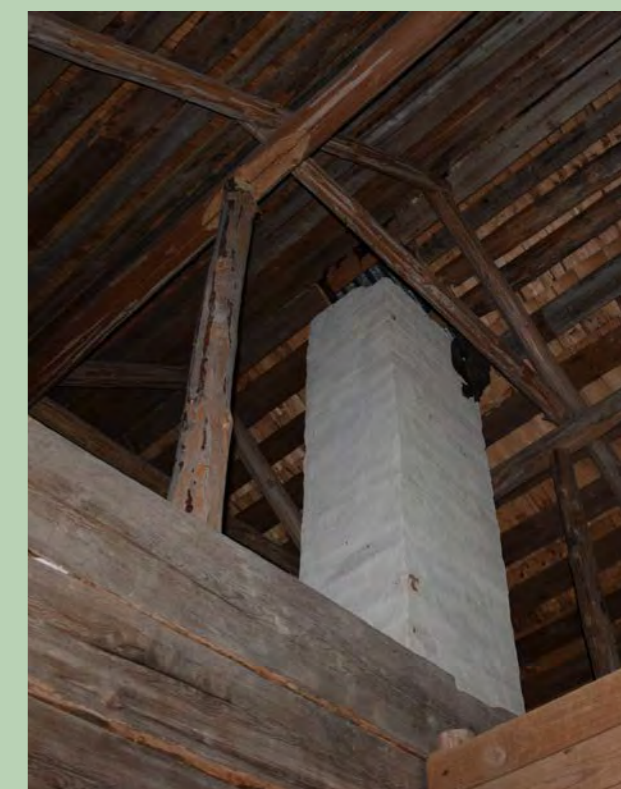
Kuva 365. Ainoastaan tuvalla on alakatto. Eteinen ja varasto ovat avoinna vesikattoon asti. (Paavilainen, 2023)

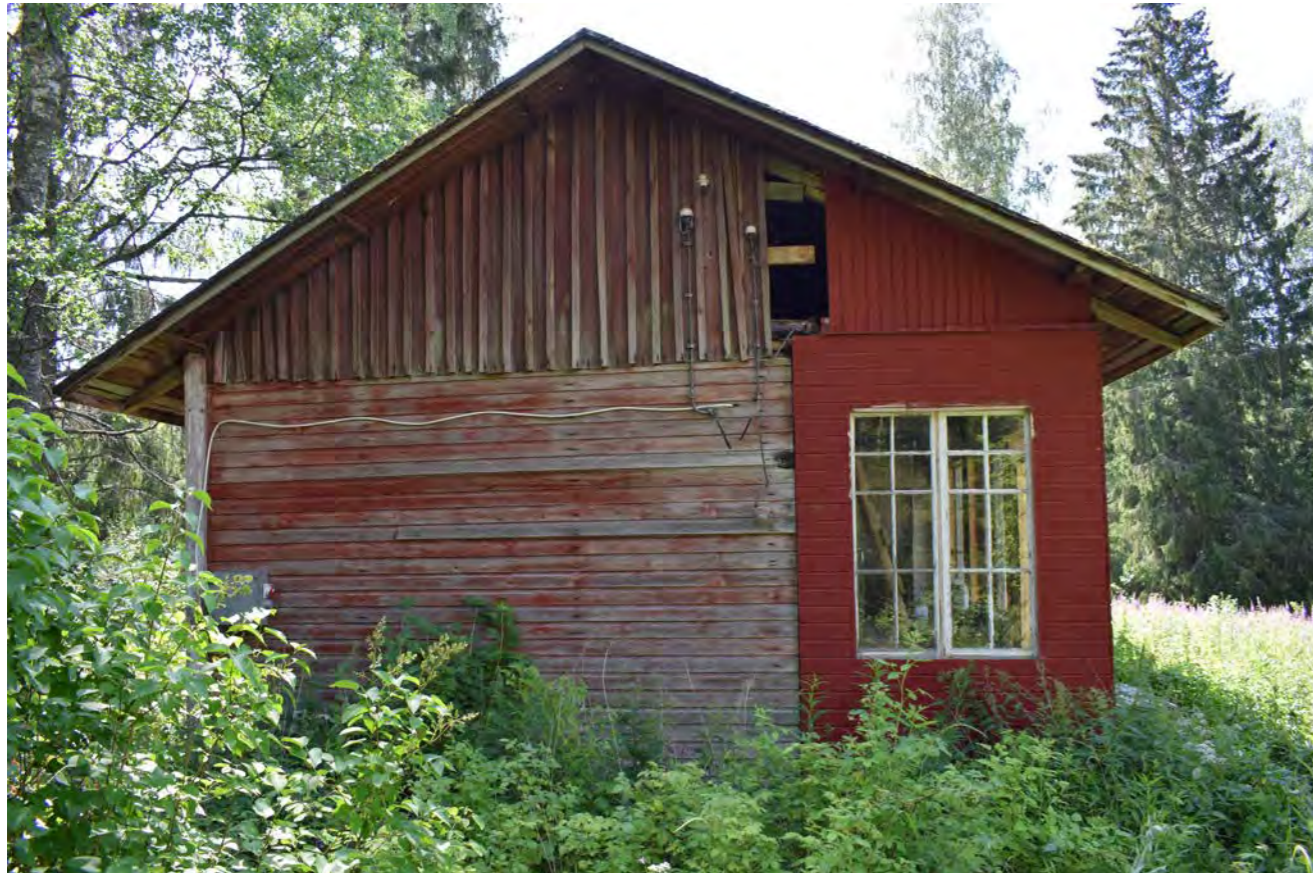
Kuva 384. Asuinrakennus pohjoisesta. Eteisen päädyssä ollut ulko-ovi on siirretty piha puolelle. Julkisivulaudoitus on eteisen kohdalta uusittu remontin aikana vuonna 2019. (Paavilainen, 2023)

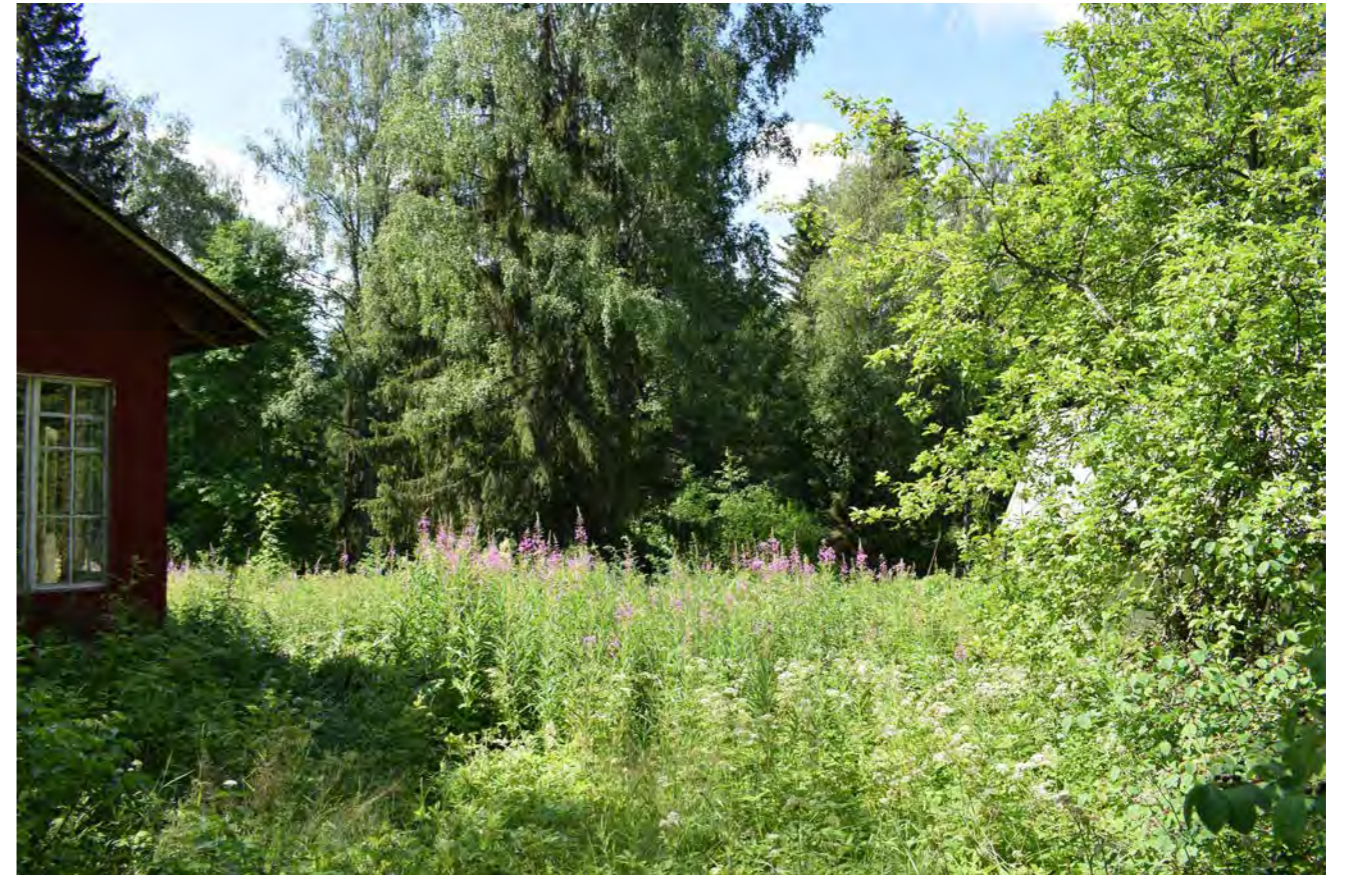
Kuva 387. Asuinrakennus vasemmalla ja navetan katto pilkistää oikealla. Pihamaa on kasvanut umpeen maitohorsmia ja vastaavia kasveja käytön puutteen myötä. (Paavilainen, 2023)

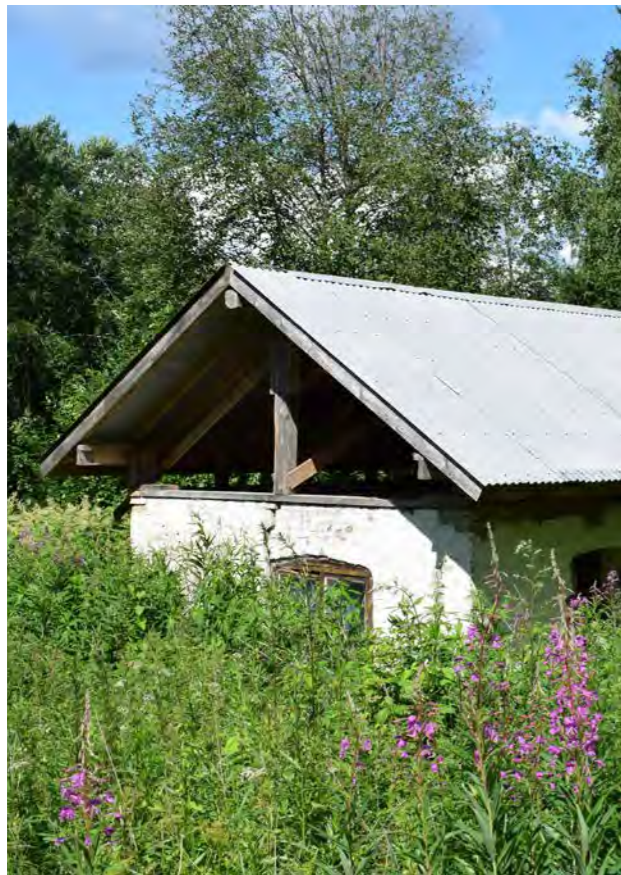
Kuva 385. Navetan kattorakenteet ja vesikatto on tehty uudestaan vuonna 2019. (Paavilainen, 2023)

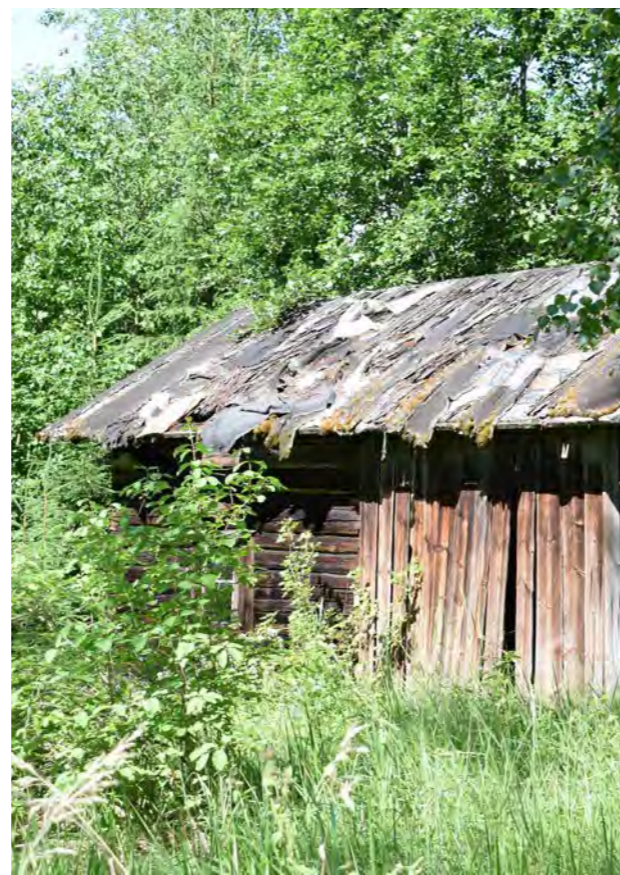
Metsän ympäröimässä pihapiirissä on asuinrakennuksen lisäksi navetta ja romahtamisen kynnyksellä oleva alkuperäiskuntoinen savusauna. Pihapiiristä on kaadettu suuria huonokuntoisia koivuja vuoden 2005 tienoilla. Eläimiä ei ole ollut enää 1960-luvun, joten puut ovat päässeet kasvamaan. (Tervaniemen omistajan haastattelu, 2023) Käytön puutteen myötä pihan avoimet alueet ovat vallanneet erilaiset pioneerilajit, kuten maitohorsmat, nokkoset ja vadelmat. Pihapiirissä on ollut ruusun voi vielä havaita muiden kasvien joukosta. Navetan lännenpuolinen kasvima on hautautunut kasvien alle. Myös pihapiirissä ollut maakellari on aikojen saatossa umpeutunut. Pihassa on oma kaivo. Navetan katto ja pohjoinen pääty on uusittu kokonaan vuonna 2019. Navetalle ei ole vielä keksitty uutta käyttötarkoitusta. (Tervaniemen omistajan haastattelu, 2023)

Kuva 386. Savusauna pihan perällä. (Paavilainen, 2023)

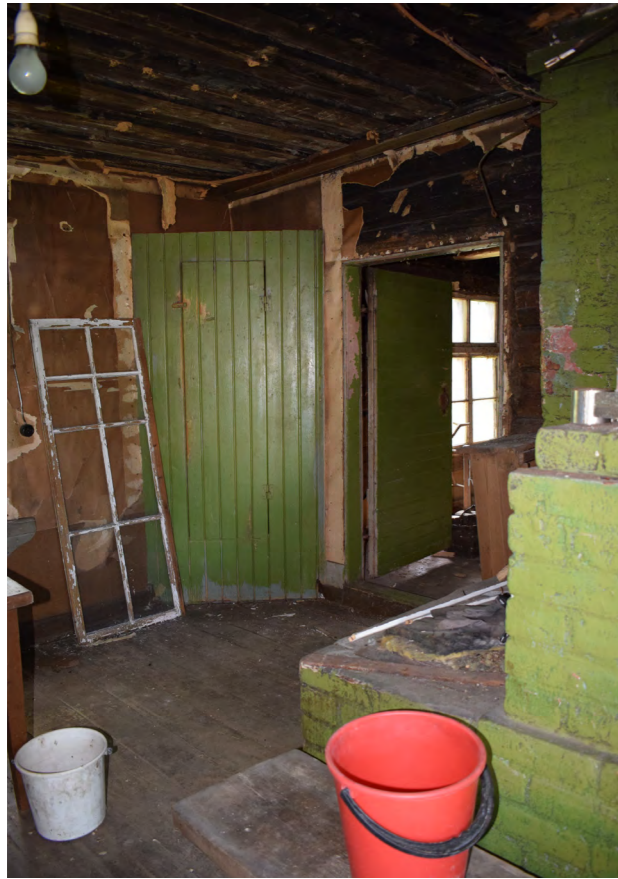
Kuva 389. Keittiö. Seinistä ja katosta on purettu levytykset pois. (Paavilainen, 2023)

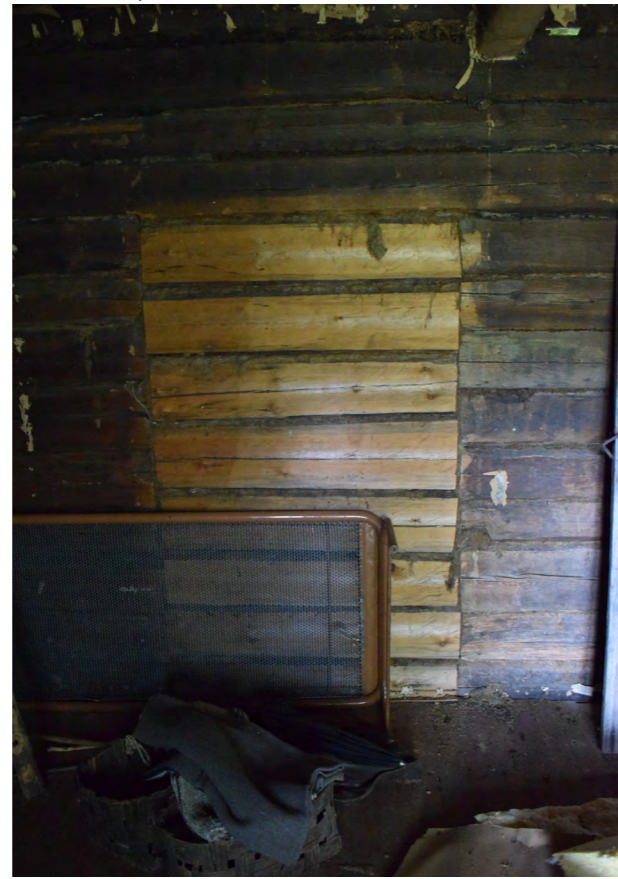
Kuva 392. Kamarin ja eteisen välinen oviaukko on tukittu 1950-luvulla. (Paavilainen, 2023)

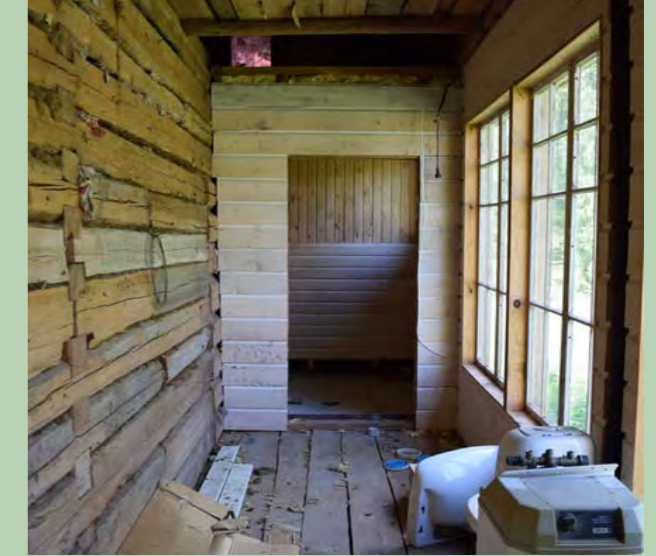
Kuva 394. Eteiseen on vuonna 2019 tehty useampi ikkuna-aukko ja tilan perälle on tehty märkätala. (Paavilainen, 2023)
