KUKKIAN KYLIEN KÄYTTÄMÄTTÖMIEN HIRSIRAKENNUSTEN INVENTOINTI
JA HAILUN UDELLEENKÄYTTÖSUUNNITELMA

Emmi Paavilainen
Diplomityö 2024
Rakennetun ympäristön tiedekunta
Tampereen yliopisto

Kaiku - Kukkian kylien käyttämättömien hirsirakennusten inventointi ja Hailun uudelleenkäyttösuunnitelma

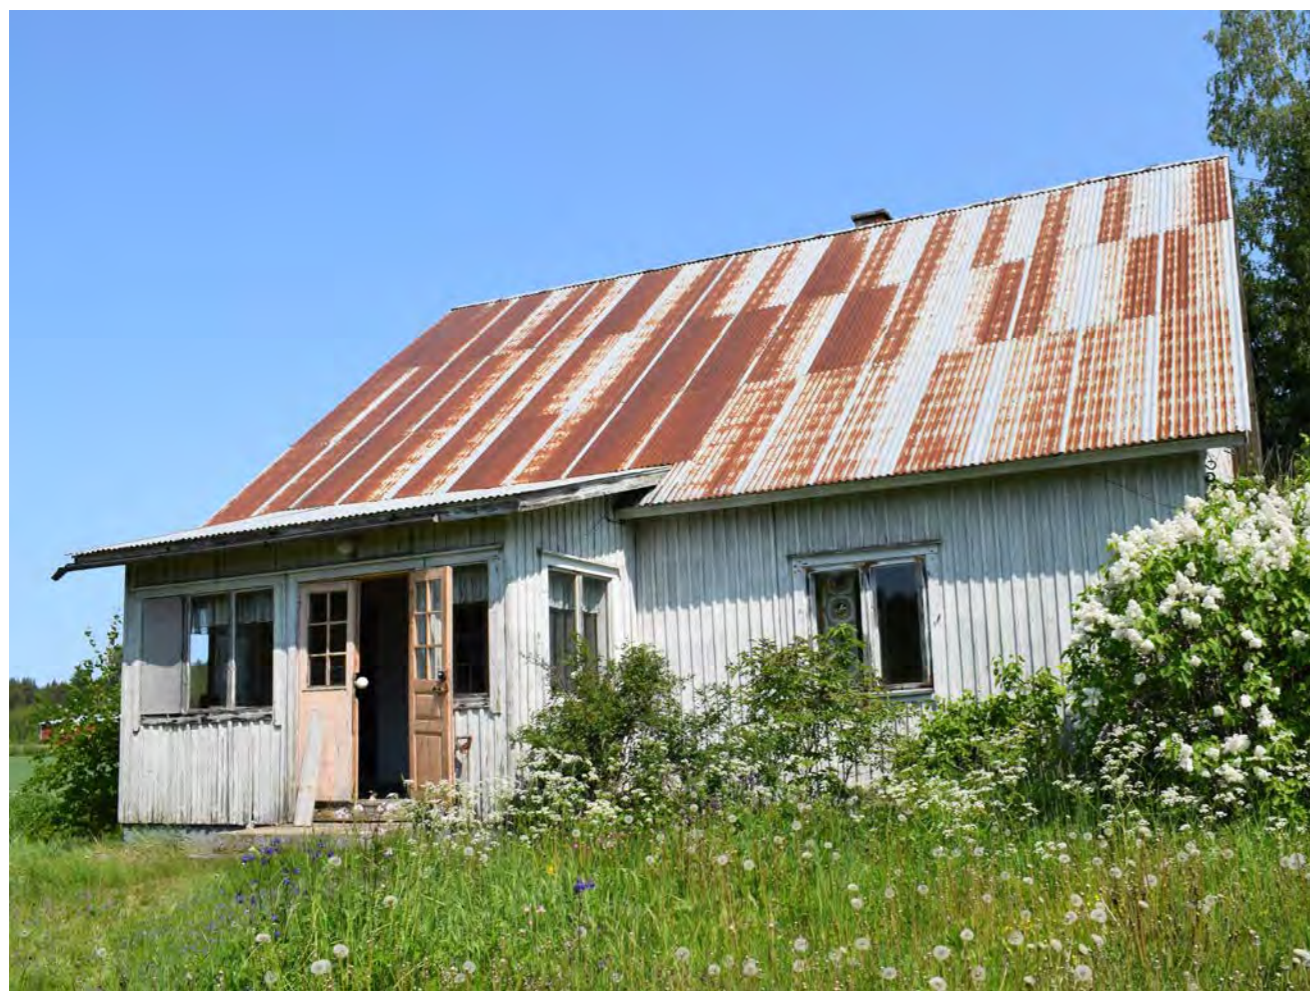
Kuva 408. Hailun vanha asuinrakennus. (Paavilainen, 2023)

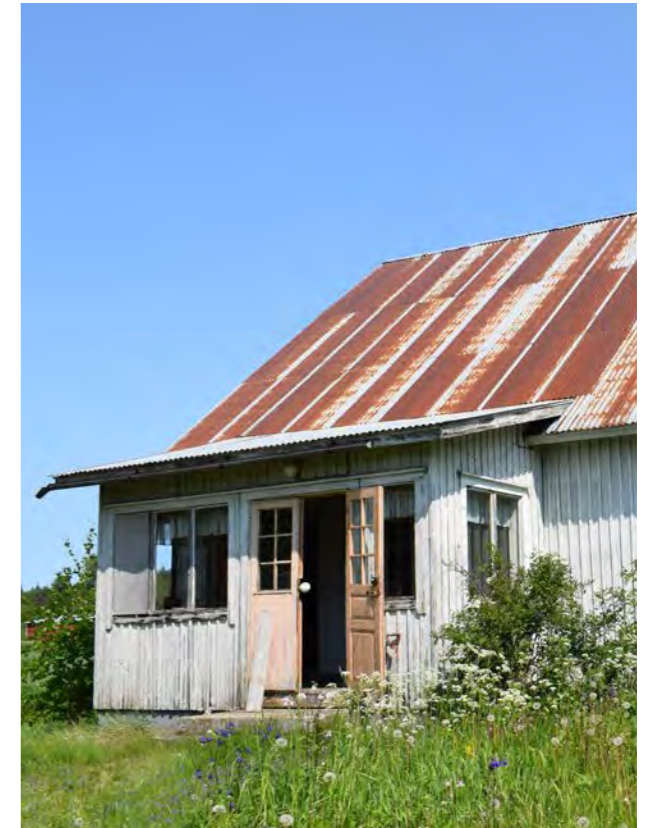
Kuva 419. Kuisti on 1950- ja 1960-lukujen vaihteen aikaisessa asussa. (Paavilainen, 2023)

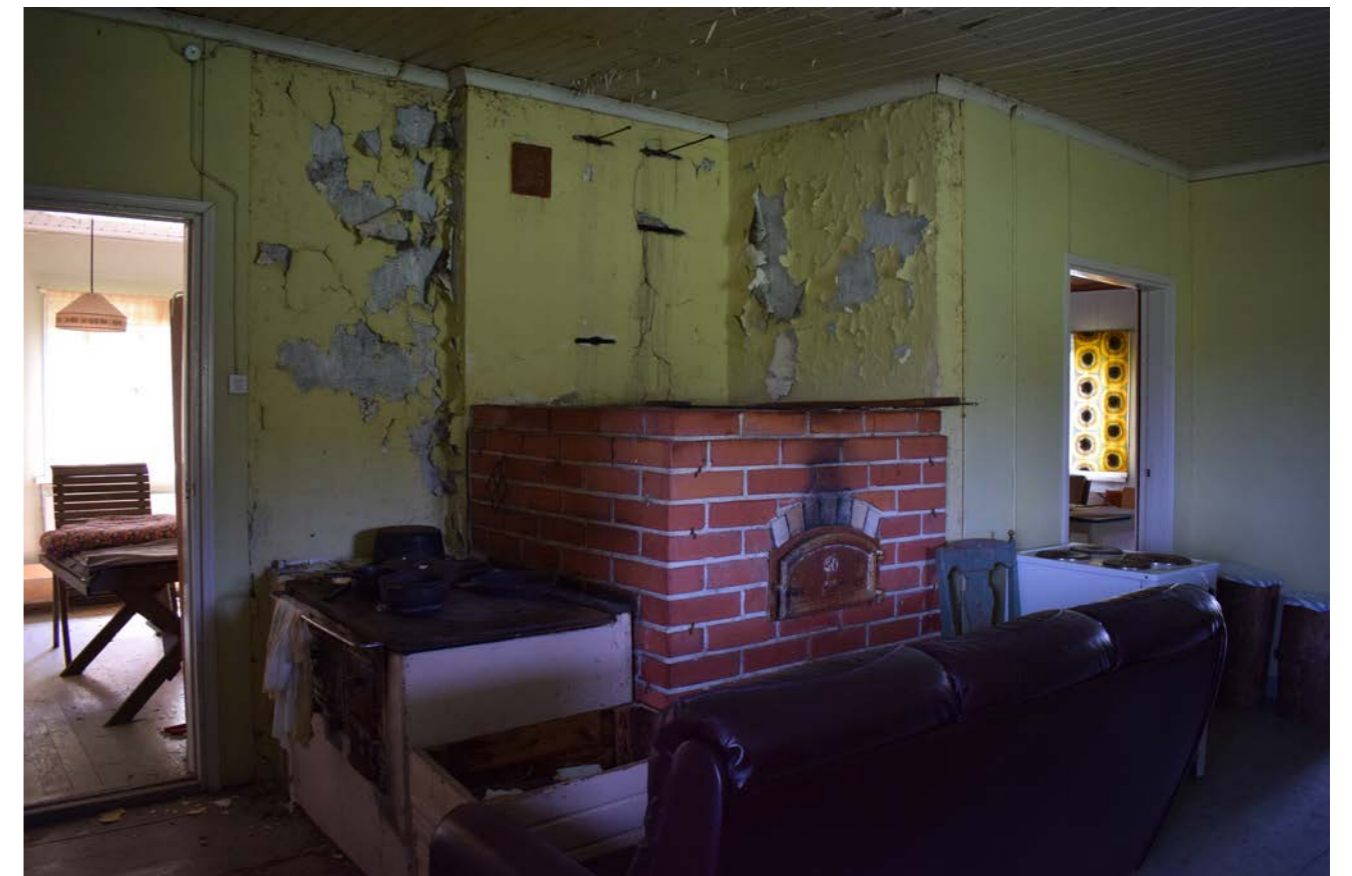
Kuva 428. Keittiössä on puuhella ja leivinuuni. (Paavilainen, 2023)

Vettä on päässyt sisälle taloon lisäksi piipun juuresta. Ulkoa piippu myös näyttää huonokuntoiselta. Jälkiä piipun vartta pitkin valuneesta vedestä on toisessa ullakon makuuhuoneessa ja sen yhteydessä olevan vaatehuoneen seinissä. Keittiössä muurin maali on pahasti varissut.

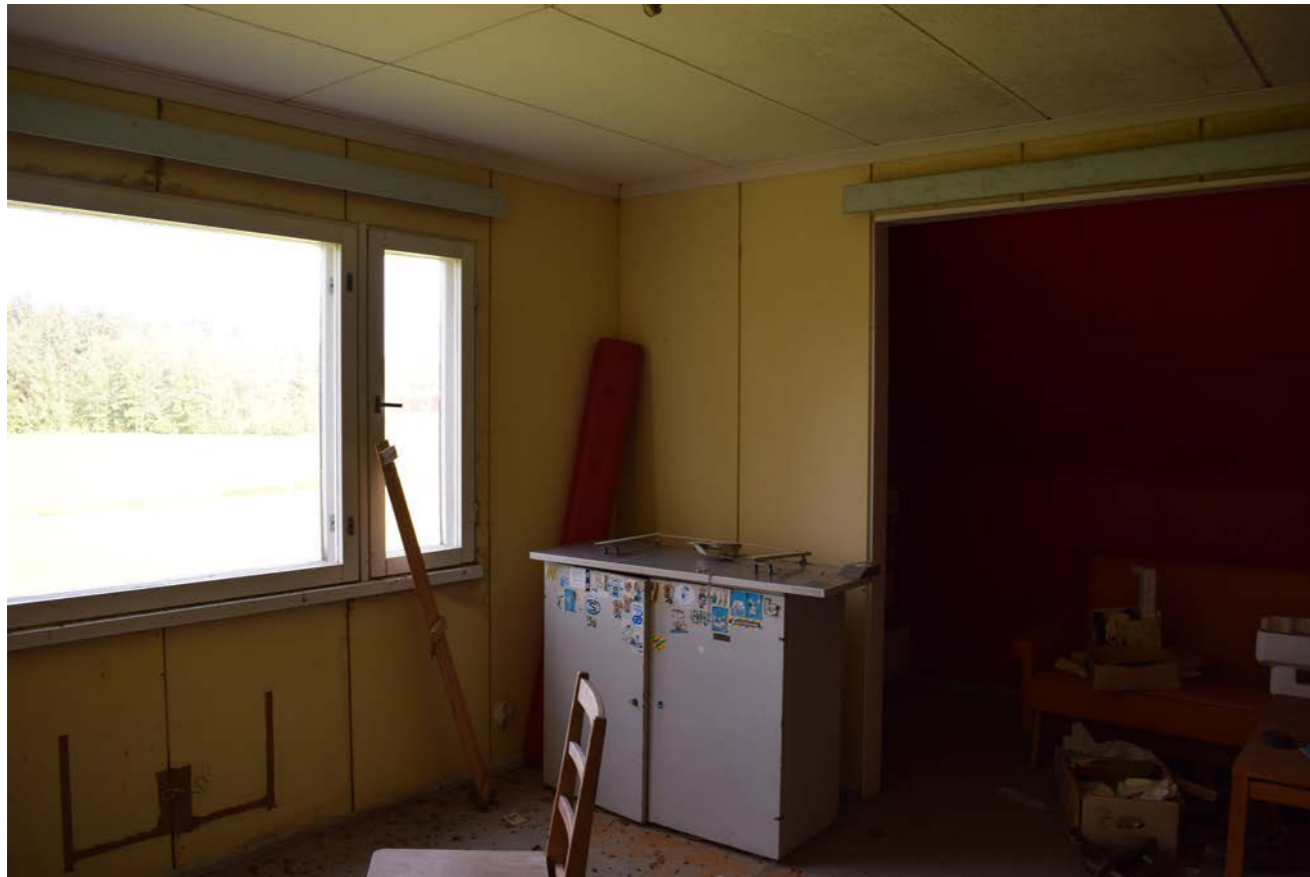
Kuva 436. Yläkerran ensimmäisessä makuuhuoneessa on alkovi. (Paavilainen, 2023)

Yläkerran ensimmäisessä makuuhuoneessa pinnat ovat mustien pisteiden peitossa. Pintahome näyttää levinneen huoneeseen eristämättömän varastotilan oven kautta. Vaurio on kehittynyt talon ollessa kylmillään, mikä viittaa siihen, että kyseisessä huoneessa on ollut kosteutta. Kosteus puolestaan on mahdollistanut homeen leviämisen. (Vuolle-Apiala, 2012)

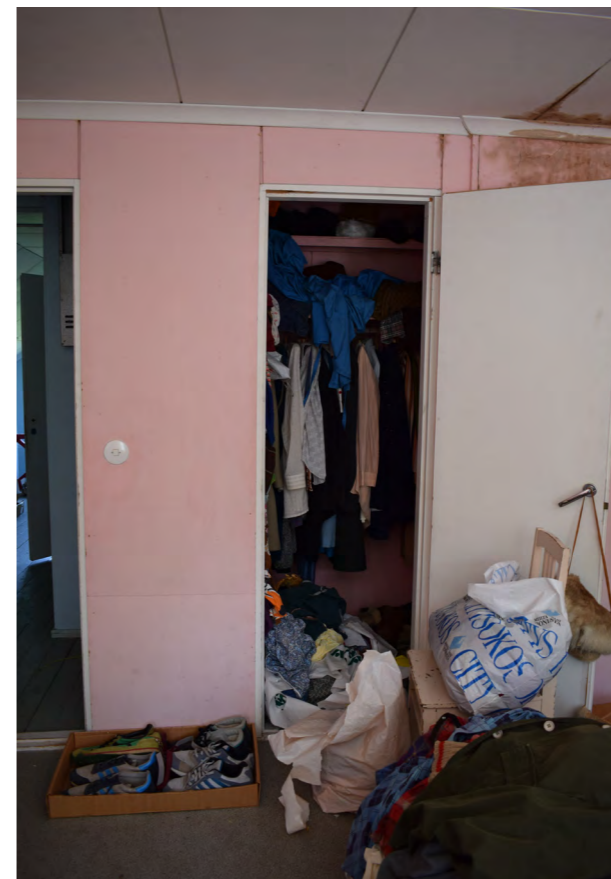
Kuva 439. Toisessa makuuhuoneessa on vaatehuone. (Paavilainen, 2023)

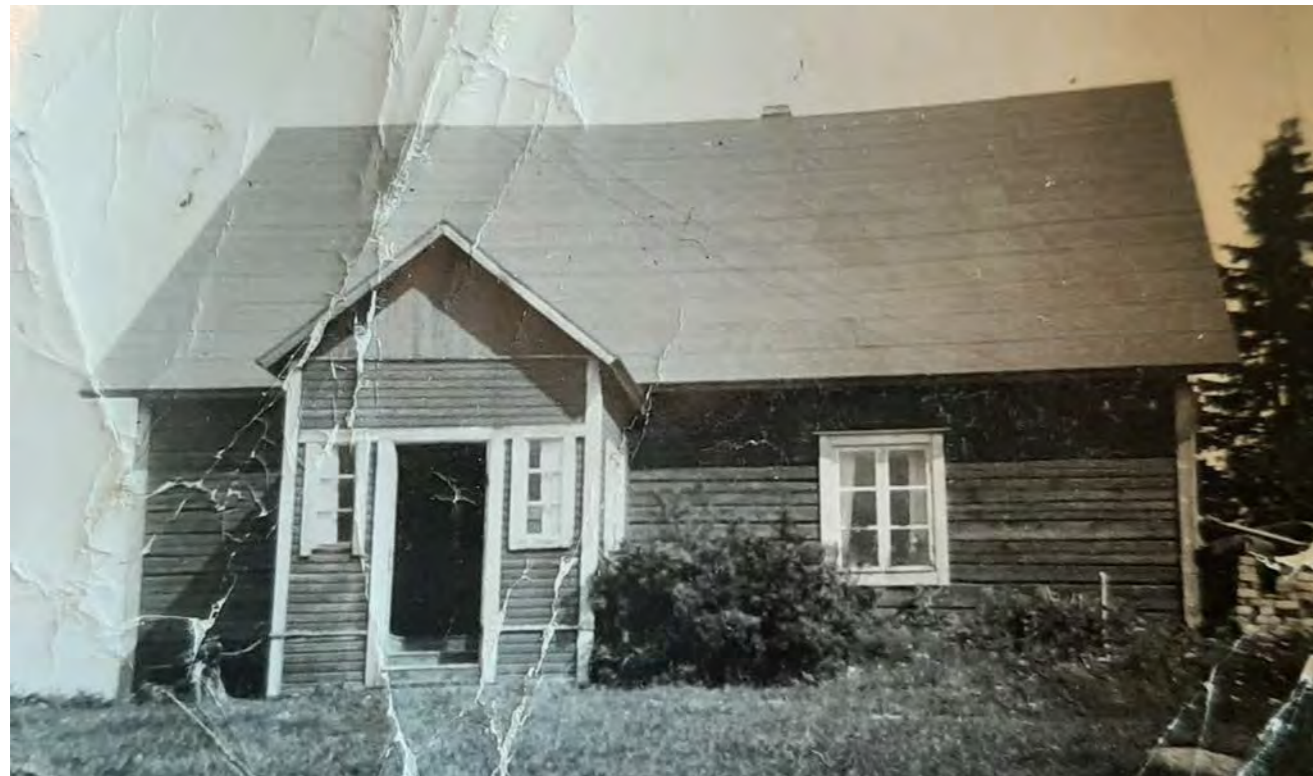
Kuva 441. Vuonna 1931 rakennetussa talossa oli alkujaan pienempi, satulakattoinen ja symmetrinen kuisti. Katto ollut aikaisemmin huopaa ja ulkoseinät vuoraamattomat. Valokuva otettu sota-ajan jälkeen. (Kuva Hailun omistajalta.)

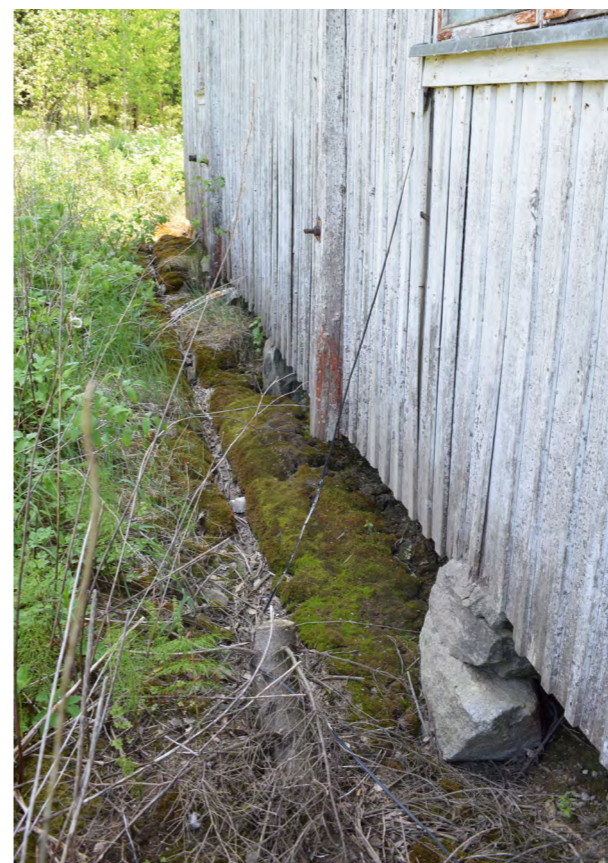
Kuva 446. Perustukset ja takaseinän följärit. (Paavilainen, 2023)

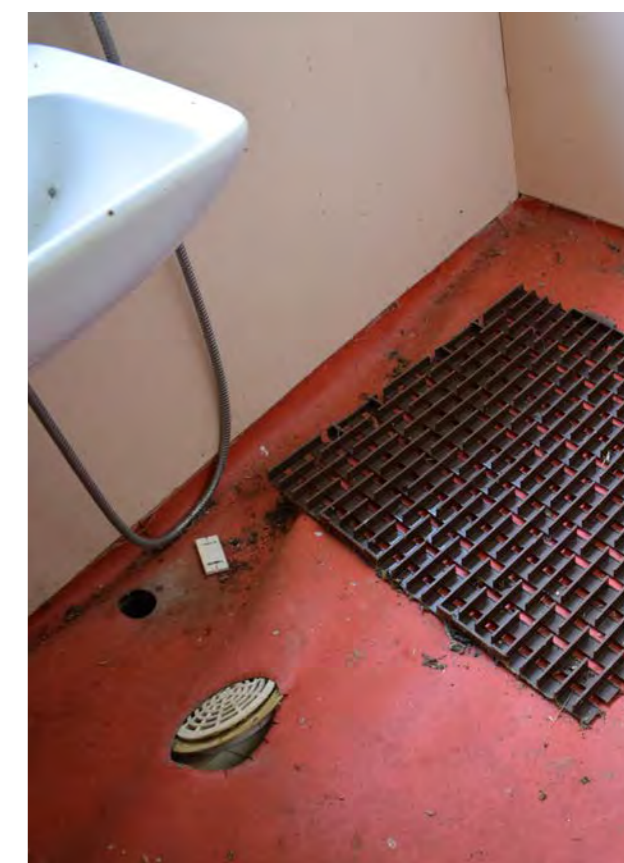
Kuva 447. Wc:n lattia. (Paavilainen, 2023)

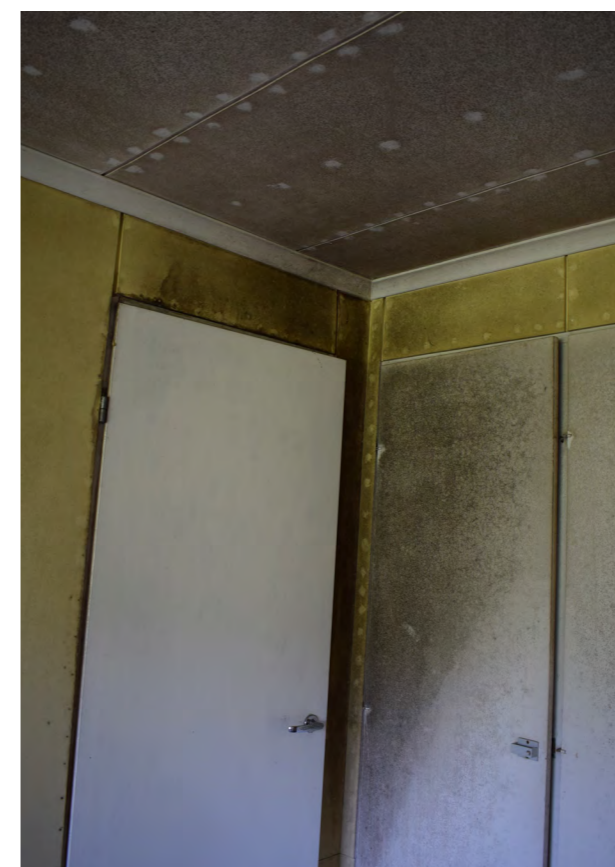
Kuva 448. Eristämättömän ullakon ovesta on levinnyt kosteutta ja pintahometta. (Paavilainen, 2023)

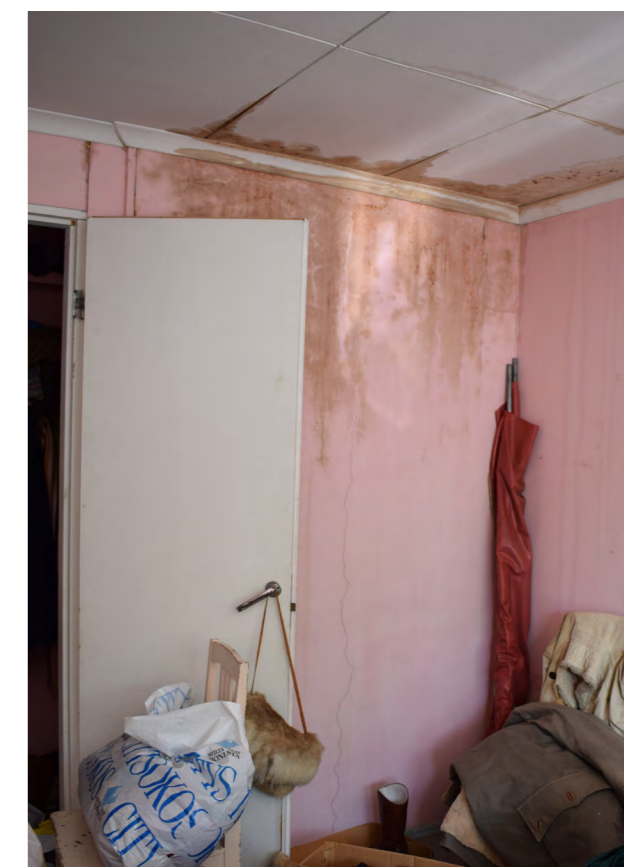
Kuva 449. Yläkerran makuuhuoneen seinä- ja kattolevyt ovat aikanaan kastuneet. (Paavilainen, 2023)
