XPS-ROUTALEVYJEN TOIMIVUUS RATARAKENTEESSA

Diplomityö
Rakennetun ympäristön tiedekunta
Elokuu 2024

Mirkka Korpi: Functionality of XPS insulation boards in the track structure
Master of Science Thesis
Tampere University
Master's Degree Programme in Civil Engineering
August 2024

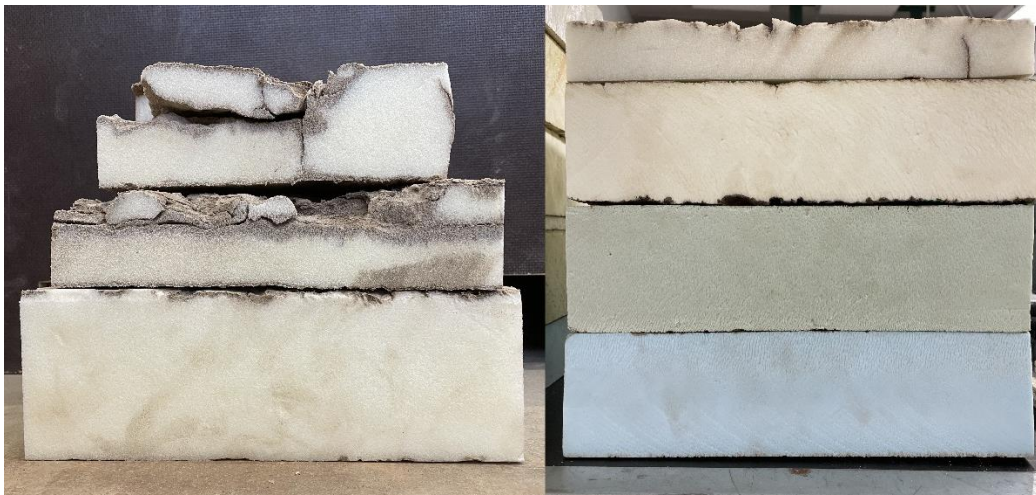
Levynäytteet jaettiin valmistajien mukaan neljään eri ryhmään. Vihreitä Basfin valmistamia levyjä löytyi kaksi, sinisiä Dowin valmistamia levyjä kolme, vaaleankeltaisia Finnfoamin valmistamia levyjä kymmenen ja valkeita levynäytteitä oli 13, jotka olivat merkintöjen perusteella peräisin kuudesta eri levystä. Basfin, Dowin ja Finnfoamin levyt tunnistettiin värin lisäksi niihin painatettujen tunnuksien avulla. Valkeista levyistä ei löytynyt merkintöjä valmistajasta ja ne erosivat muista levyistä myös koostumukseltaan. Valkeiden levyjen sivupinnasta erottui ikään kuin pieniä kiteitä ja levyn pinta tuntui hieman karhealta. Valkeiden levyjen pinnan rakenne oli osittain rikkoutunut ja niissä oli myös pitkiä levyn tason suuntaisia halkeamia. Muiden levyjen pinnat olivat tasaisia ja sileän tuntuisia. Levyjen pintoja on esitelty kuvassa 19. Kuvassa vasemmalla ovat levyt 20, 21 ja 23 ylhäältä alas lueteltuna ja oikealla näyte kaikkien valmistajien levyistä.

Kuva 19. Vasemmalla valkeiden tunnistamattomien levyjen sivupintoja ja oikealla ylhäältä alas tunnistamaton, Finnfoamin, Basfin ja Dowin levyjen sivupinta.

Suurimmat kokoonpuristumat 110 kPa:n jännityksellä muodostuivat tuntemattomiin levyihin 18, 20 ja 21, joiden rakenne oli selkeästi vaurioitunut (kuva 19). Kun levyjen jännitys-kokoonpuristumakäyriltä jätettiin huomioimatta alun pienellä voimalla nopeasti
