JONNA ROSSI

MODIFIOITUJEN BITUMIPÄÄLLYSTEIDEN SOVELTUVUUS VÄ-
HÄLIKENTEISILLE TEILLE

Diplomityö

Diplomityö, 153 sivua, 23 liitesivua

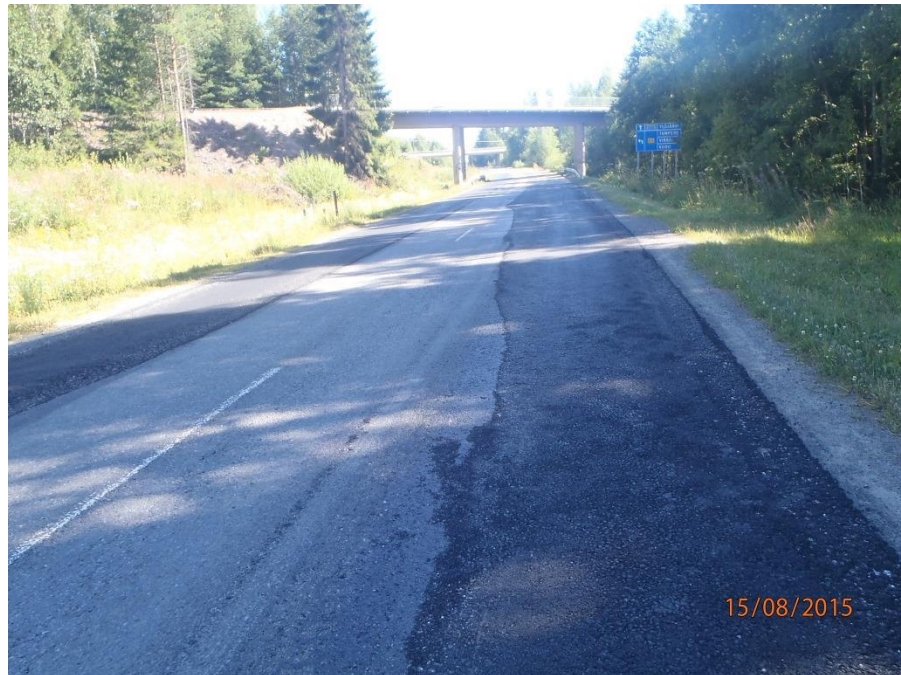
Tasausmassaa levitettiin asfalttiaseman tietojen mukaan kohteelle yhteensä 312 t. Tyypillinen koekohteen alkuosuuden tien pinnan tasaus on kuvattu kuvassa 6.3. Kuva on koekohteen alkuosalta noin 300 m kohdalta.

***Kuva 6.3** Tyypillinen tien pinnan tasaus koekohteen alkuosuudella (Ylöjärvi, Jonna Rossi 2015)*

Kuvista 6.3 ja 6.4 voidaan huomata, että koekohteen alkupuolella tien pinnan tasaussmassat levitettiin pääosin tien reunoille ja loppuosalla massat keskittyivät kaistojen keskiosiin, kuten taulukossa 6.4 on esitetty. Tämä osoittaa koekohteen vaurioitumisen vaihtelevuuden. Ainoastaan pahimmin vaurioituneille osuuksille, Vuorikalliontien liittymän jälkeiselle tieosuudelle sekä Rinneahteen liittymän kohdalle, jouduttiin tasaussmassaa levittämään hyvin leveälle alueelle paksusti tasaisen pinnan aikaan saamiseksi. Kuva 6.5 on otettu Vuorikalliontien liittymän lähetyviltä.

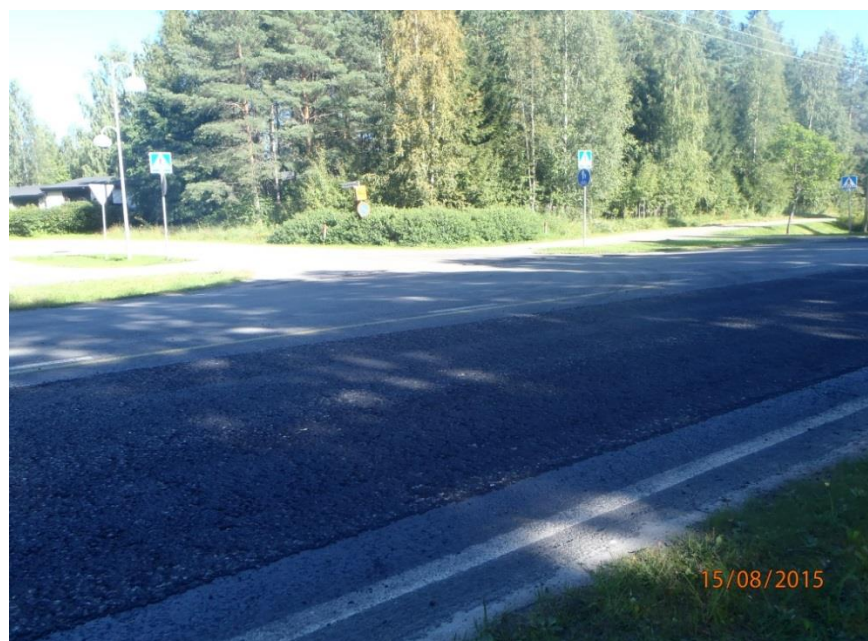
Kuvassa 6.4 on esitetty hyvin tyypillinen tien pinnan tasaus koekohteen loppuosalta. Kuva on otettu Siironmaantien liittymän kohdalta.

***Kuva 6.4** Tyypillinen tien pinnan tasaus koekohteen loppuosuudella (Ylöjärvi, Jonna Rossi 2015)*

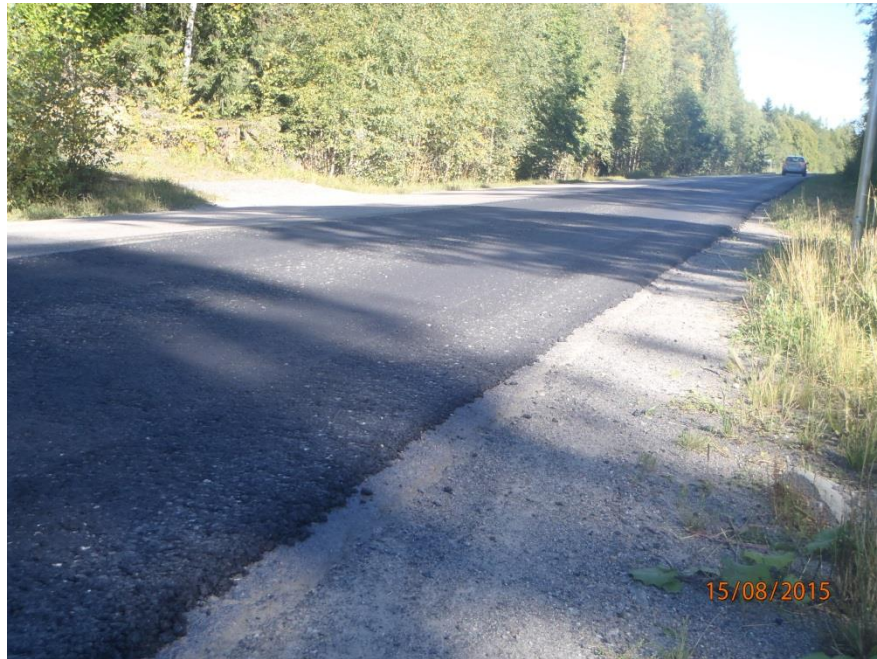
Kuva 6.5 Tien pinnan tasaus Vuorikalliontien liittymän lähetyvillä (Ylöjärvi, Jonna Rossi 2015)

Kuvasta 6.5 on nähtävissä tasauksen laatu. Tyypilliseen tasaukseen verrattuna asfalttimassaa on selkeästi paksummalti.

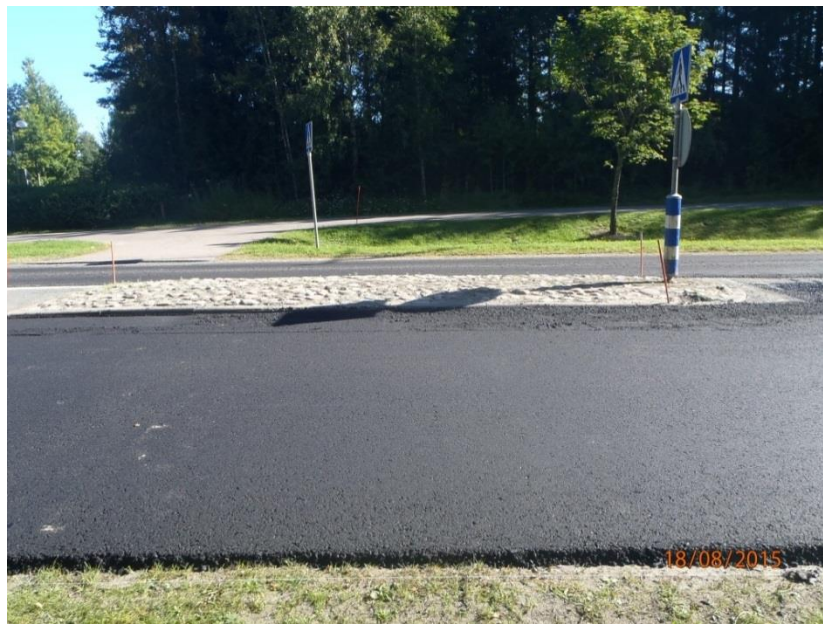
Koekohteen liikennejakajien ympäristät täytettiin ja tasattiin käsin. Kuvassa 6.9 on esitetty paaluvälillä 4067–4089 sijaitsevan saarekkeen ympäristä ennen esijyräystä. Esijyräyksen jälkeen päällysteen pinta oli hyvin tasainen ja yhtenäinen. Asfalttimassan lämpötila oli tarpeeksi korkea, joten käsin täyttäminen ei vaikuttanut päällysteen laatuun.

Kuva 6.9 Siironmaantien liittymän läheisen saarekkeen ympäristä ennen esijyräystä
(Ylöjärvi, Jonna Rossi 2015)

Kuvasta 6.9 nähdään myös, että vertailupäällysteen pinta on hyvin tasainen, eikä sen pinnalta ole havaittavissa lajittumia. Taulukkoon 6.10 on koottu vertailupäällystekaistalla tehdyt havainnot tierekisteriosoitteineen.

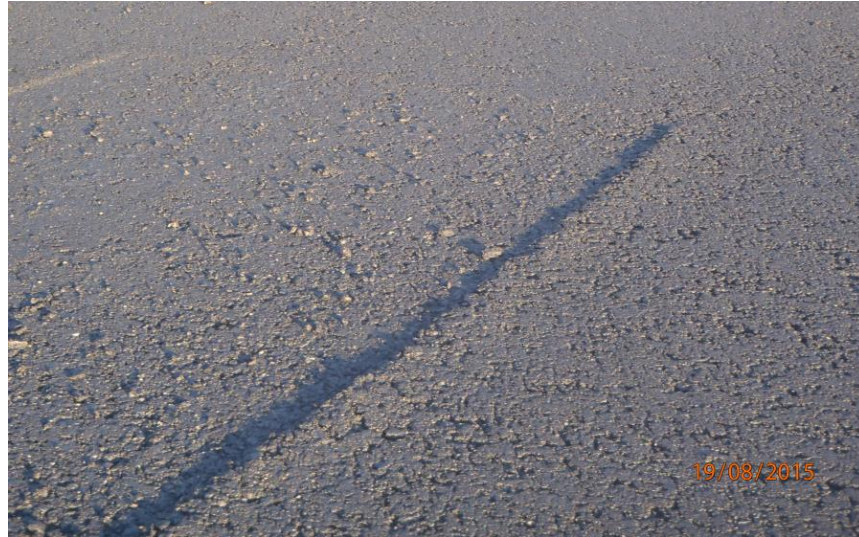
Elastomeeripellettimodifioidun asfalttimassan ohjeellinen sekoituslämpötila on 160–170 °C. Lisäaine ei kestä yli 170 °C lämpötilaa, vaan asfalttimassa voi menettää lisäaineen tuomia ominaisuuksia lämpötilan ylittyessä. Liitteen 4 lämpötilakartoista nähdään, että ohjeelliseen sekoituslämpötilaan verrattuna mitatut lämpötilat ovat hieman koholla. Varsinkin osuuden ensimmäisissä kuormista mitatut lämpötilat olivat korkeita, 175 – 185 °C. Korkeat lämpötilat selittyvät osaltaan sillä, että asfalttiasemalla tehtiin samaan aikaan samalla kiviaineksella muitakin asfalttimassoja, jotka sisälsivät asfalttirouhetta. Tämä liian korkea asfalttimassan lämpötila aiheutti päällysteen jyräyksessä ongelmia. Asfalttimassa tiivistyi normaalisti, mutta tarttui jyrätessä jyrän valssiin kiinni irrottaen päällysteen pinnasta kiviä ja jättäen päällysteen pinnan epätasaiseksi ja reikäiseksi ensimmäisillä jyräyskerroilla. Valssiin kiinni jääneet kivet tekivät päällysteen pintaan raapimajälkiä. Kuvassa 6.10 on esitetty testausosuuden alussa esiintynyt työstettävyysongelma.

Kuva 6.10 FEP -koeosuuden alkupuolella havaittu asfalttimassan työstettävyysoongelma (Ylöjärvi, Jonna Rossi 2015)

Kuvassa 6.10 nähdään päällysteen pinnalla ensimmäisen jyräskerran yhteydessä irronneet kivet. Tarttuvuuteen vaikutti osaltaan viileä aamu ja se, että jyrän valssin pinta oli ensimmäisten jyräysten aikana vielä hyvin kylmä. Työntekijät arvioivat, että tilanne paranee, kun jyrä hieman lämpenee. Suuri lämpötilaero oli havaittavissa myös sankkana vesihöyrynä. Asfalttimassan työstettävyyden parantamiseksi tiivistysjyräyksen suorittanut jyränkuljettaja lisäsi jyräyksessä käytettävän veden määrää ja alkoi käyttää veden seassa hyvin emäksistä pesuainetta. Vedenkulutus vertailupäällysteeseen verrattuna oli likimain nelinkertainen. Nämäkään toimenpiteet eivät kuitenkaan poistaneet ongelmaa. Työstettävyysongelman lisäksi korkea lämpötila aiheutti hyvin vahvan ja pistävän haju, joka monen työntekijän mielestä aiheuttaisi päänsärkyä. Levitettävän massan lämpötilojen alentuessa haju väheni ja massan työstettävyys parani. Edellä esitettyjen toimenpiteiden avulla asfalttimassan tiivistäminen sujui tällöin ongelmitta. Selkeä ero työstettävyydessä ja tien pinnan laadussa oli havaittavissa Palokaivontien liittymän jälkeen. Kuvassa 6.11 on esitetty vertailun vuoksi päällysteen laatu työstettävyysongelman poistumisen jälkeen.

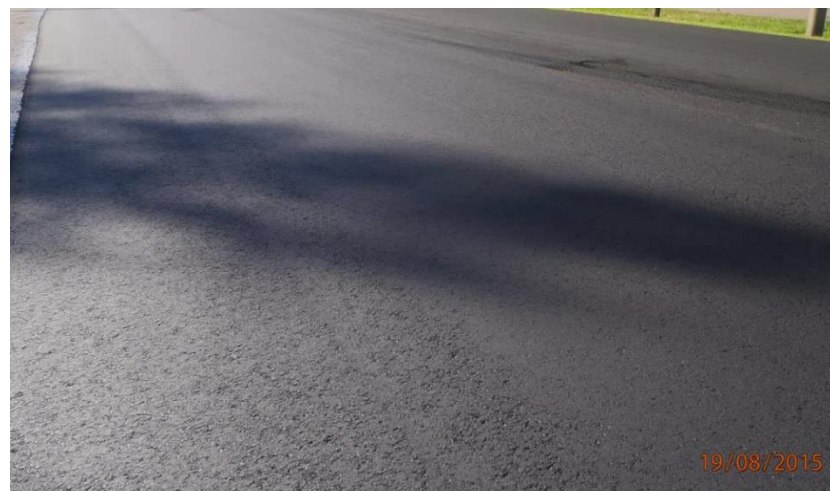
Kuvasta 6.11 nähdään, että päällysteen pinta on tiivis ja tasalaatuinen. Koeosuuden alkupuolella tieosan 5 paalulta 4360 alkaen päällysteen pinnassa on havaittavissa linja, jossa päällyste on harvempaa kuin muualla. Osuudella kaistan leveyttä on pitänyt kasvattaa 4,1 m:iin saarekkeen rakentamisen takia. Kaistan leventämisen takia levityskoneen oikeanpuoleista zoomia piti levitystyön aikana säätää leveämmälle. Kuvassa 6.12 on kuvattu päällysteessä levittimen oikeanpuoleisen zoomin kohdalla havaittu harvempi linja. Tämän on voinut aiheuttaa esimerkiksi liian suuri levitysnopeus. Toinen syy harvaan pintaan voi olla pohjan hyvin epätasainen ja urautunut kohta. Kohtaan on levitetty tasausmassa, mutta on mahdollista, että pohja on jäänyt epätasaiseksi ja näin ollen asfalttimassa ei levity tasaisesti. Nämä havainnot on tehty heti levityksen jälkeen. Päällyste tiivistyi normaalisti ja jo ensimmäisen jyräyksen jälkeen päällysteen pinta näytti melko tasaiselta.

Kuva 6.12 Päällysteen pinnalla havaittu harvempi linja (Ylöjärvi, Jonna Rossi 2015)

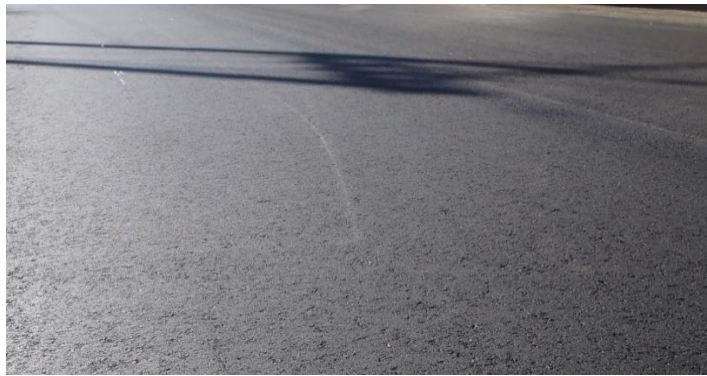
Palokaivontien liittymän jälkeen päällysteen pinta oli tasalaatuista. Päällysteen pinnalla ei esiintynyt harvoja kohtia, eikä massa tarttunut jyrän valssiin. Asfalttimassan lämpötilan laskun lisäksi toinen merkittävä syy tähän on luultavasti tiepohjan tasaantuminen sekä levityskoneen ja jyrän lämpiäminen. Lisäksi päällystystyömaalla tehtiin havainto, että päällysteestä tulee hyvin tasaista ja hyvää, kun tehdään levittäjän leveyden mukaista kaistaa ja levityskoneen perä on niin sanotusti kiinni. Tällöin levittäjän perän tamppaus toimii ja esitiivistys onnistuu hyvin. Kuvassa 6.13 on esitetty esimerkki tasalaatuisesta päällysteosuudesta. Kuvan päällysteosuus sijaitsee likimain paalulla 4080. Kuvassa vasemmanpuoleinen kaista on elastomeeripellettimodifioitu.

Kuva 6.13 Esimerkki hyvälaatuisesta päällysteosuudesta FEP -koeosuudella (Ylöjärvi, Jonna Rossi 2015)

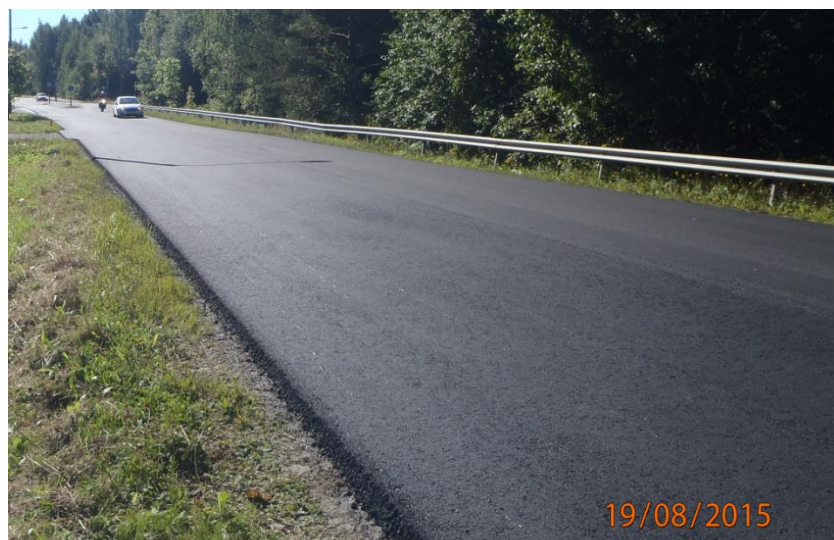
Elastomeeripellettimodifioitu asfalttimassa ei aiheuttanut levittimen ajonopeuteen tai muihin levityksen toimintatapoihin muutoksia, vaan massan levittäminen toteutettiin AB-massan tavoin. Yleisenä havaintona jyräkuljettajat kertoivat päällysteen tiivistyvän perusmassojen tavoin. Päällyste kesti jyräyksen normaalisti, eikä se halkeillut. Toinen jyräkuljettaja kertoi huomanneensa tuoreen asfalttimassan muodonmuutosherkkyyden, joka tuli ottaa huomioon jälkijyräystä tehdessä. Päällysteen piti antaa jäähtyä normaalia viileämmäksi, jotta jälkijyräys ei jättänyt päällysteen pintaan jälkiä. Pinta kesti kyllä tasaisen liikennekuormituksen hyvin ja päällyste kovettui parissa päivässä kestäväksi. Työntekijät olivat sitä mieltä, että asfalttimassaa oli kevyt kolata ja lapioida ja, että asfalttimassa tuntui kevytasfaltin omaiselta. Massa ei kuitenkaan kolatessa lajittunut erityisen pahasti, vaan käyttäytyi kuin normaali AB-massa. Silmämääräisen arvion mukaan päällysteen pinta näytti osuudella pääosin tasaiselta ja sideainepitoisuus vaikutti olevan hyvä. Alun lyhyttä osuutta lukuun ottamatta asfalttimassan työstäminen sujui ongelmitta ja päällysteen pinta oli pääosin tasalaatuista. Päällysteen pinta ei eronnut vertailupäällysteen pinnasta juuri lainkaan. Kuvassa 6.14 on modifioitu ja vertailupäällyste vertailun vuoksi.

Kuva 6.14 Elastomeeripellettimodifioitu ja vertailupäällyste
(Ylöjärvi, Jonna Rossi 2015)

Kuvassa 6.14 vasemmanpuoleinen kaista on elastomeeripellettimodifioitu. Taulukkoon 6.12 on koottu koeosuuden tierekisteriosoitteisiin sidotut havainnot ja poikkeamat yhteenvetona.

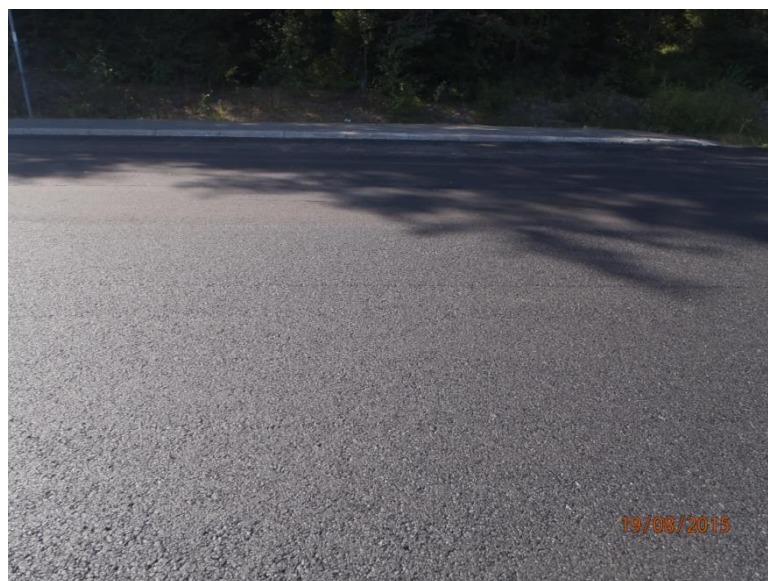
Liian korkea levityslämpötila ei vaikuttanut asfalttimassan työstettävyyteen millään tavalla. Päällyste ei tarttunut valssiin kiinni, vaan jyräys onnistui runsaan veden ja emäksisen pesuaineen käytön avulla normaaliin tapaan. Päällyste myös tiivistyi kuten vertailupäällyste. Vaikka lämpötila ei vaikuttanut massan työstettävyyteen, on liian kuuma sekoituslämpötila todennäköisesti vähentänyt kumibitumin tuomia kumimaisia ominaisuuksia. Yleisesti voidaan sanoa, että kumibitumimassa oli hyvin tasalaatuista, eikä päällysteen pinnalla havaittu merkittäviä lajittumia tai bitumin pintaan nousuja. Vertailupäällysteeseen verrattuna KBAB:n pinta näytti hieman tiiviimmältä sekä niin sanotusti märemmältä. Kuvassa 6.16 on nähtävissä päällysteiden välinen väriero selvästi.

Kuva 6.16 KBAB- ja AB -päällysteen pinnan ero (Ylöjärvi, Jonna Rossi 2015)

Kuvassa 6.16 lähempänä on KB -päällyste. Päällysteiden vertailussa tulee ottaa huomioon, että vertailupäällyste on tehty edellisenä päivänä. Työntekijöiden mukaan asfalttimassa käyttäytyi lapioidessa ja kolatessa normaaliin tapaan, eikä se tarttunut työvälineisiin kiinni AB -massaa pahemmin.

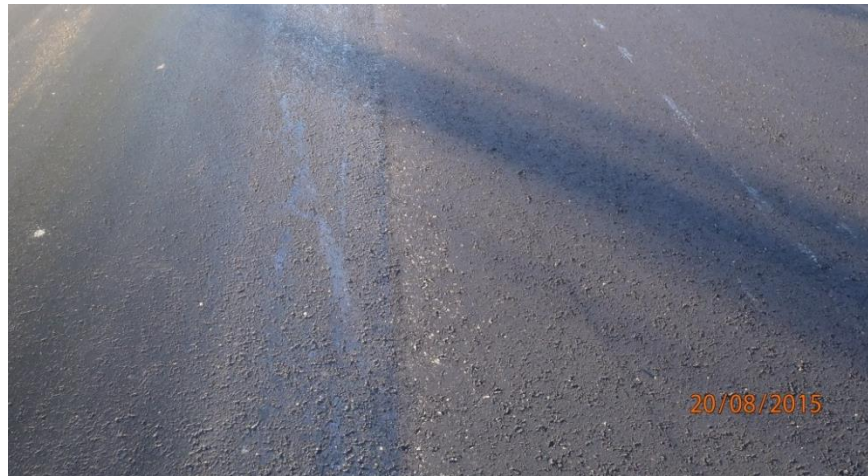
Koeosuuden alussa paalulla 1928 päällystystyöstä teki haastavaa osuuden aloituspaikka. Osuus alkoi rinteestä, jolloin tien pinnan pituus- ja poikkisuuntainen kallistus aiheutti varsinkin jyräämiselle haasteita. Alamäkeen jyrätessä PAB-B -massa pyrki liikkumaan jyrän alla aiheuttaen osuuden alkuun pienen kohouman. Aloituskohta saatiin kuitenkin tasaiseksi, eikä tien pinnalle jäänyt tien käyttäjien ajoturvallisuuteen tai -mukavuuteen vaikuttavaa kohoumaa. Kuva 6.18 on otettu koeosuuden alusta. PAB -päällyste on kuvassa oikealla. Kuvasta nähdään, että päällysteen pinta oli koeosuuden alussa tasainen eikä siinä havaittu merkittäviä lajittumia.

Kuva 6.18 PAB -päällysteen laatu koeosuuden alussa (Ylöjärvi, Jonna Rossi 2015)

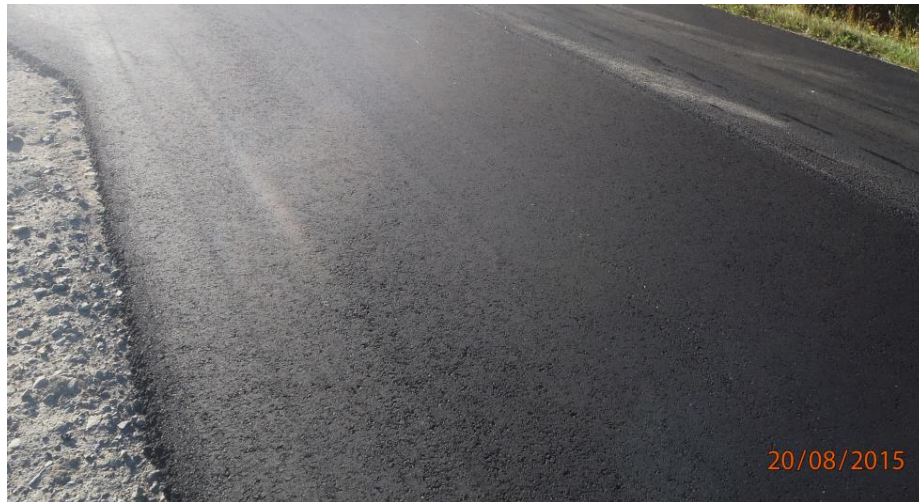
Yleisesti ottaen PAB -massa oli hieman lajittumisherkempää kuin vertailumassa, minkä vuoksi päällysteestä tuli paikoin epätasalaatuista. Koeosuudella oli havaittavissa yksittäisiä harvempia kohtia sekä yhtenäinen linja, jossa päällysteen pinta jäi harvaksi. Varsinkin, mikäli kaista oli leveä, ja asfalttimassaa levitettiin levittimen perää leveämmälle alueelle, päällysteen pinnassa pystyi näkemään harvemman linjan tien reunan puoleisen zoomin kohdalla. Kuvassa 6.19 on kuvattu esimerkki tällaisesta osuudesta. Kuvan esimerkkiosuus sijaitsee väliaikaisen maankaatopaikan kohdalla likimain paalulla 1614.

Kuva 6.19 Väliaikaisen maankaatopaikan kohdalla havaittu harvempi linja PAB-B -päällysteessä (Ylöjärvi, Jonna Rossi 2015)

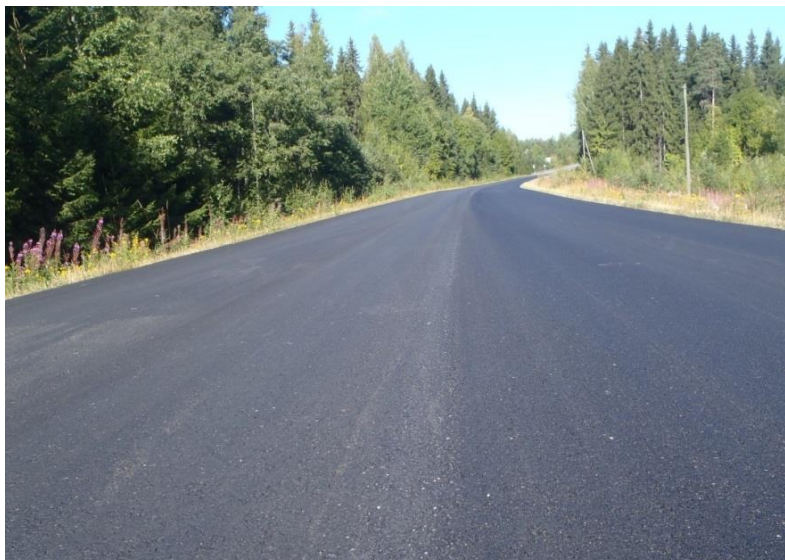
Taulukon 6.17 arvoista nähdään, että asfalttimassan lämpötilat ovat ohjeellisten arvojen mukaiset. Yleisesti ottaen päällysteen pinta oli hyvin tasalaatuinen ja tasainen. Tien pinnalla ei ollut havaittavissa mainittavia lajittumia juuri lainkaan, vaan pinta oli tiivis ja tasainen likimain koko koeosuuden matkalta. Työntekijöiden mukaan asfalttimassa oli hyvin AB -massojen kaltainen työstettävyydeltään. Kuitumodifioitu asfalttimassa tiivistyi normaalisti eikä jyräyksessä havaittu mitään tavallisesta poikkeavaa. Tiivistys-jyräyksessä käytettiin vertailupäällysteeseen verrattuna runsaasti enemmän vettä. Päällysteen pinta oli vertailupäällystettä tummempi, kuten kuvasta 6.20 nähdään. Päällysteiden eroa arvioitaessa tulee ottaa huomioon, että vertailupäällyste on tehty aiemmin ja, että kuvassa esiintyvä osuus sijaitsee alhaisemman 5,2 % sideainepitoisuuden osuudella.

Kuva 6.20 HMA -kuitumodifioitu ja AB-päällyste (Ylöjärvi, Jonna Rossi 2015)

Kuvasta 6.20 nähdään myös, että kuitumodifioidun päällysteen pinta on hyvin tasalaatuinen ja tiivis. Koeosuuden alkupuolella päällysteen pinnalla oli havaittavissa kohtia, joista bitumi kului pois pintakivien päältä esijyräyksen yhteydessä. Mahdolliseksi syyksi arvioitiin kahden erityyppisen bitumin reaktiota. Koeosuuden alussa levittimeen on voinut jäädä pieniä jäämiä PAB -massaa, jolloin pehmeä bitumi on sekoittunut kuitumodifioituun asfalttimassaan koeosuuden alussa. Kuvassa 6.21 näkyy paalulla 880 havaittu päällysteen pinnalla esiintyvä sideaineen kuluminen.

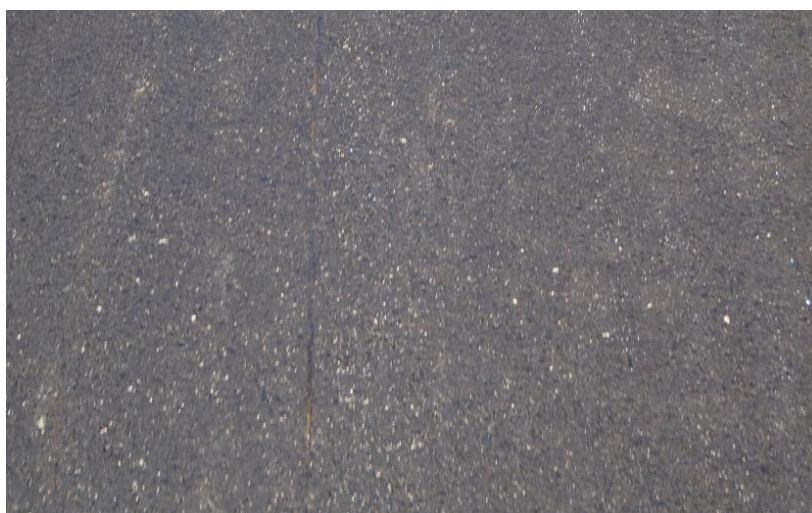
Kuva 6.21 Päällysteen pinnassa havaittu sideaineen kuluminen (Ylöjärvi, Jonna Rossi 2015)

Samanlainen havainto tehtiin myös Vuorikallion liittymän läheisyydessä tien reunassa paalulla 390. Bitumin kuluminen oli kuitenkin vähäisempää kuin koeosuuden alkupuolella. Vastamäentien liittymän kohdalla paalulla 660 tien keskisauma jäi hieman harvaksi ja saumasta irtoili hieman kiviä. Harvan keskisauman syynä voi olla joko työvirhe tai raskaan liikenteen aiheuttama vertailupäällysteen reunan pyöristymisen. Asfalttimassa
